**Lainaus Fortumin Waste Solutionin Väliraportista pintarakenne 2, jonka Ely-keskus on tarkastanut ja hyväksynyt.**

## Fortumin ja Suomen Erityisjätteen välinen luiska

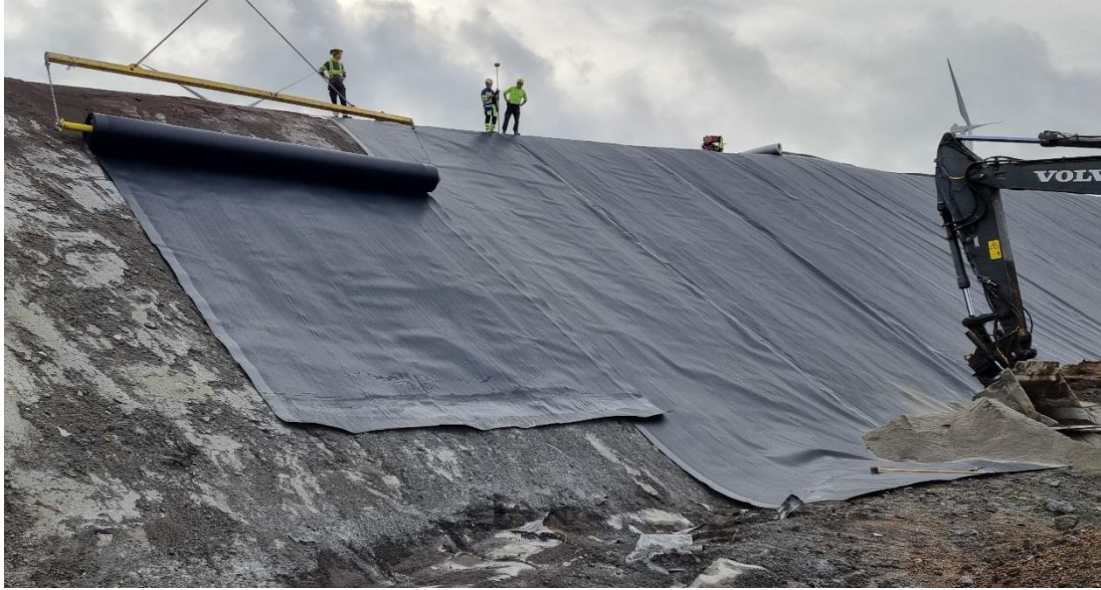
Suojakalvo asennettiin kahta kaivinkonetta avuksi käyttäen, toinen levitti kalvoa luiskan yläreunasta levityspuomia hyväksi käyttäen ja toinen pienempi kaivinkone ohjasi kalvoa alhaalla oikeaan kohtaan.

Kuva 17. Fortumin ja Erityisjätteen Suojakalvon levitys.

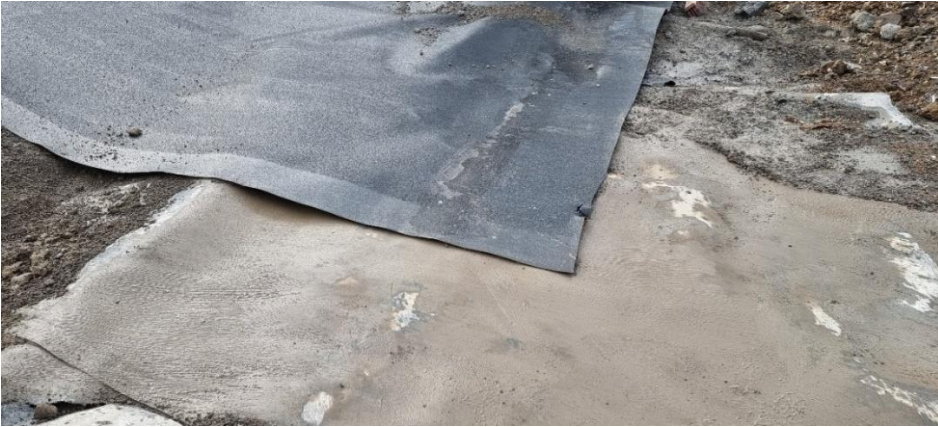
Suojakalvon alareuna tuotiin niin pitkälle, että se limitettiin suunnitelmien mukaisesti 2019 rakennetun erotusrakenteen kalvon kanssa. Kalvolimityksen päälle asennettiin painoksi ja suojaksi noin 200 mm paksuinen kerros kivituhkaa.

Kuva 18. Suojakalvo limitettiin erotusrakenteen (2019 rakennettu) kalvon päälle. ”
