Liite 12. Tvärminne Storfjärden - hylyn tarkkuusinventointi ja dokumentointi.

Tvärminne Storfjärden -hylyn tarkkuusinventointi ja dokumentointi

| KUVAUS | Tarkkuusinventointiraportti |
| TILAAJA | Hangon satama |

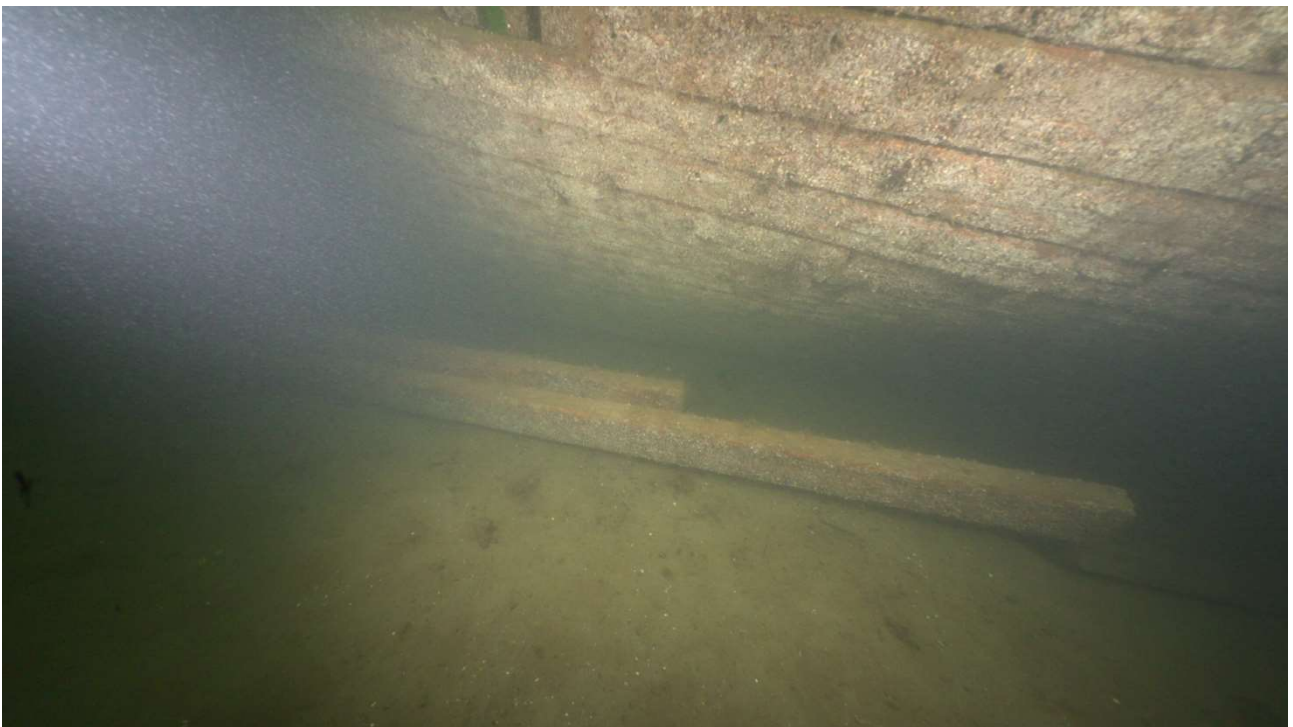
Kuva 4. Styrpuurin puolen kylki keskilaivassa ulkopuolelta katsottuna; kaksiosainen köli on pudonnut hylyn ulkopuolelle.

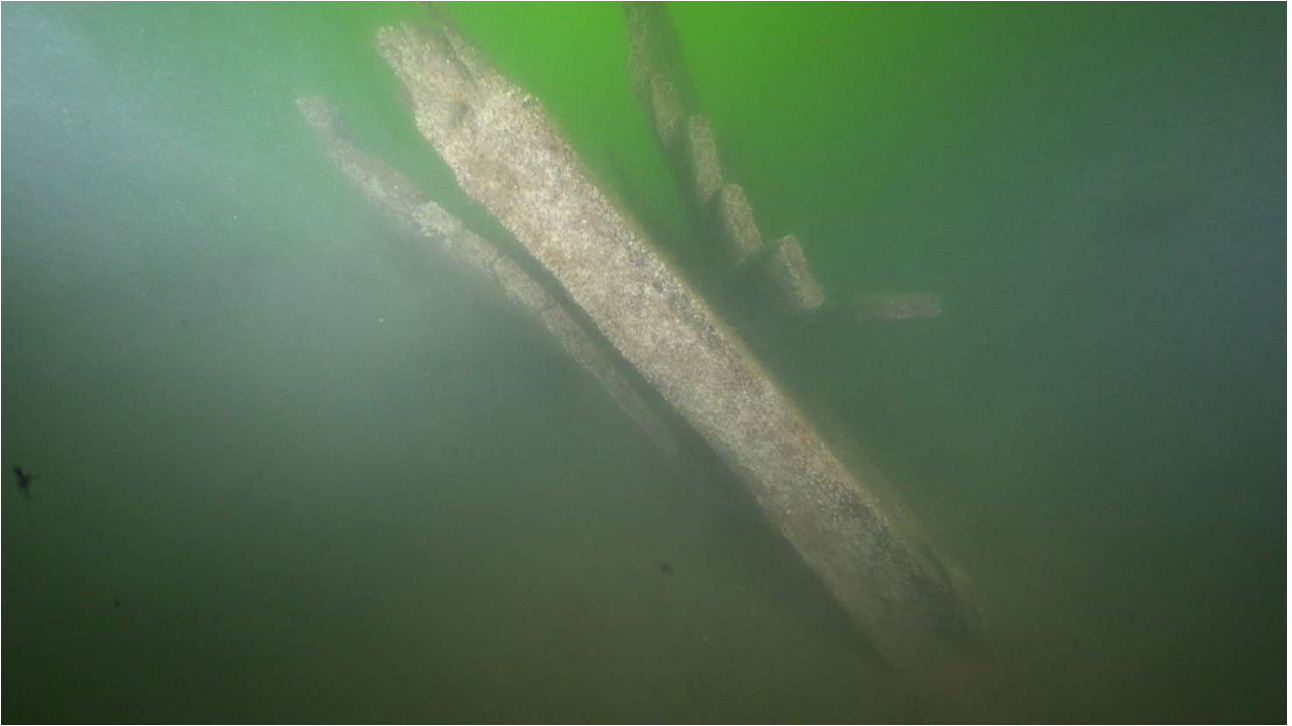
Kuva 7. Peräranka suoraan takaa: leveys 25 cm ja korkeus 240 cm. Hylky on kallistunut paapuurin puolelle.

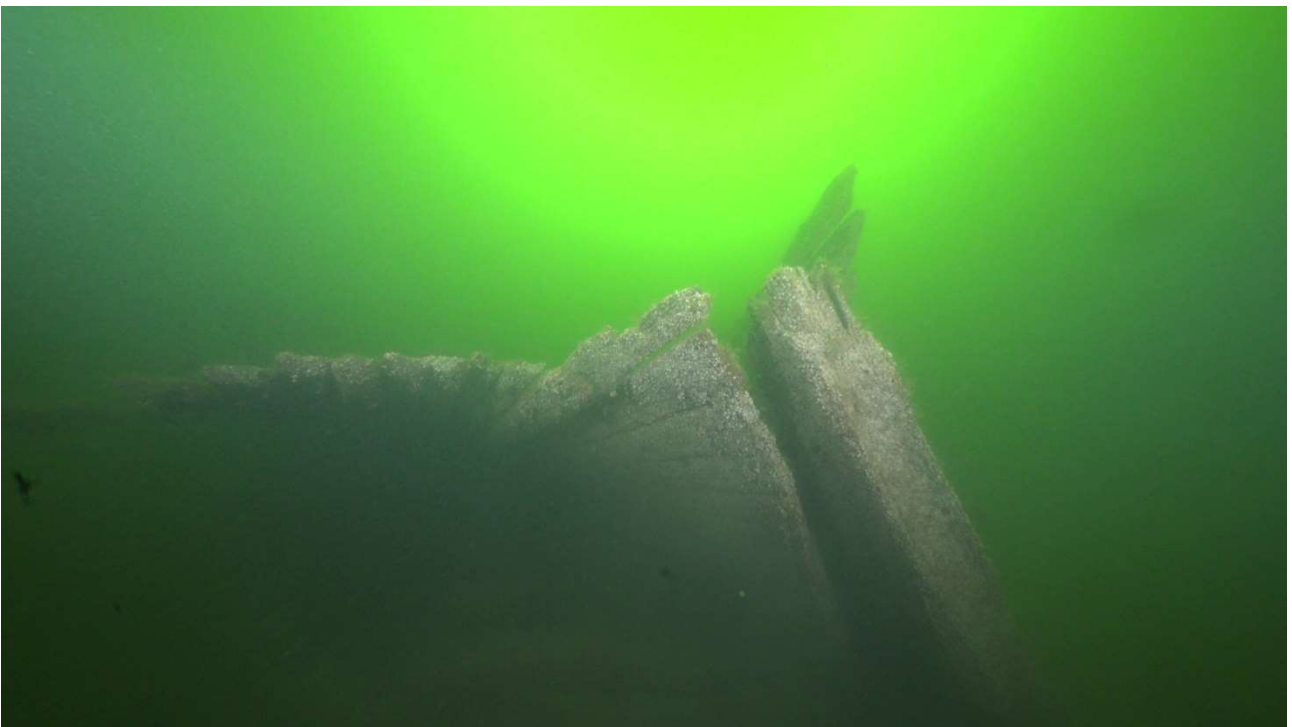
Kuva 8. Perä paapuurin puolelta kuvattuna. Paapuurin puolen kylki on perässä auennut tasoon, jonka alta dokumentointi ei ollut mahdollista.

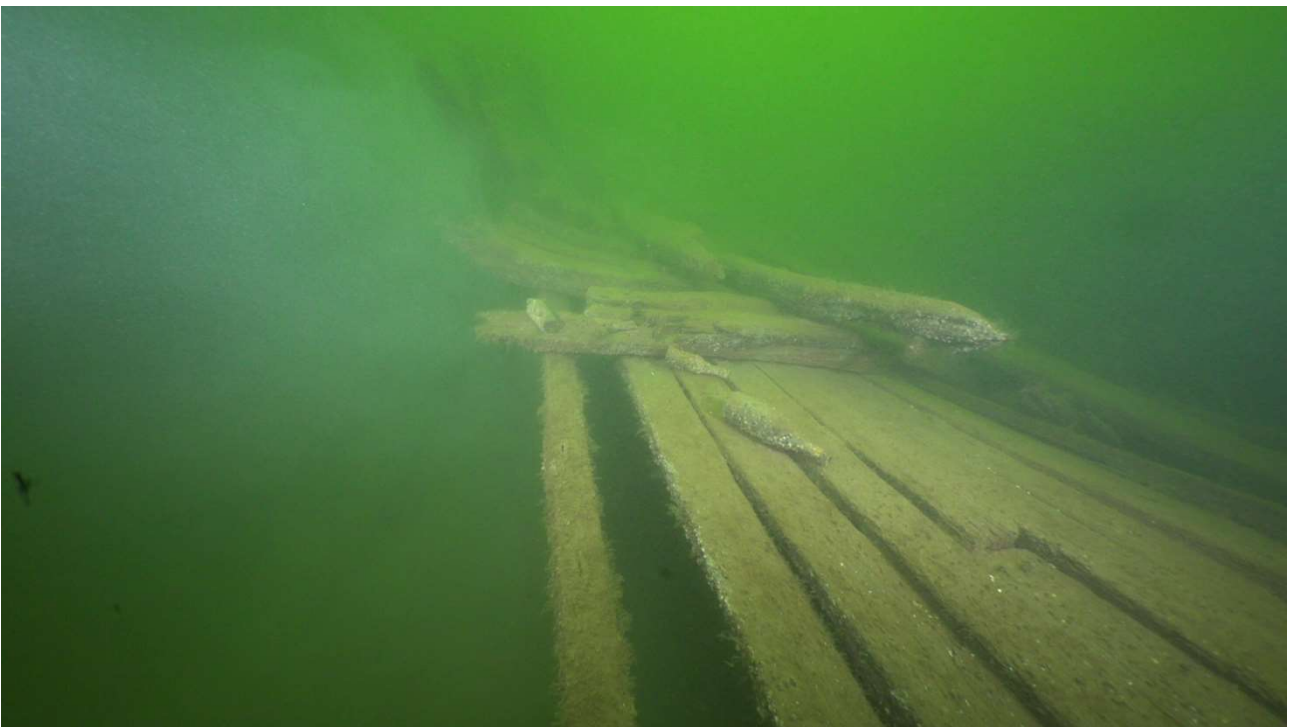
Kuva 10. Lasipulloja perässä paapuurin puolella, auenneen kyljen päällä.

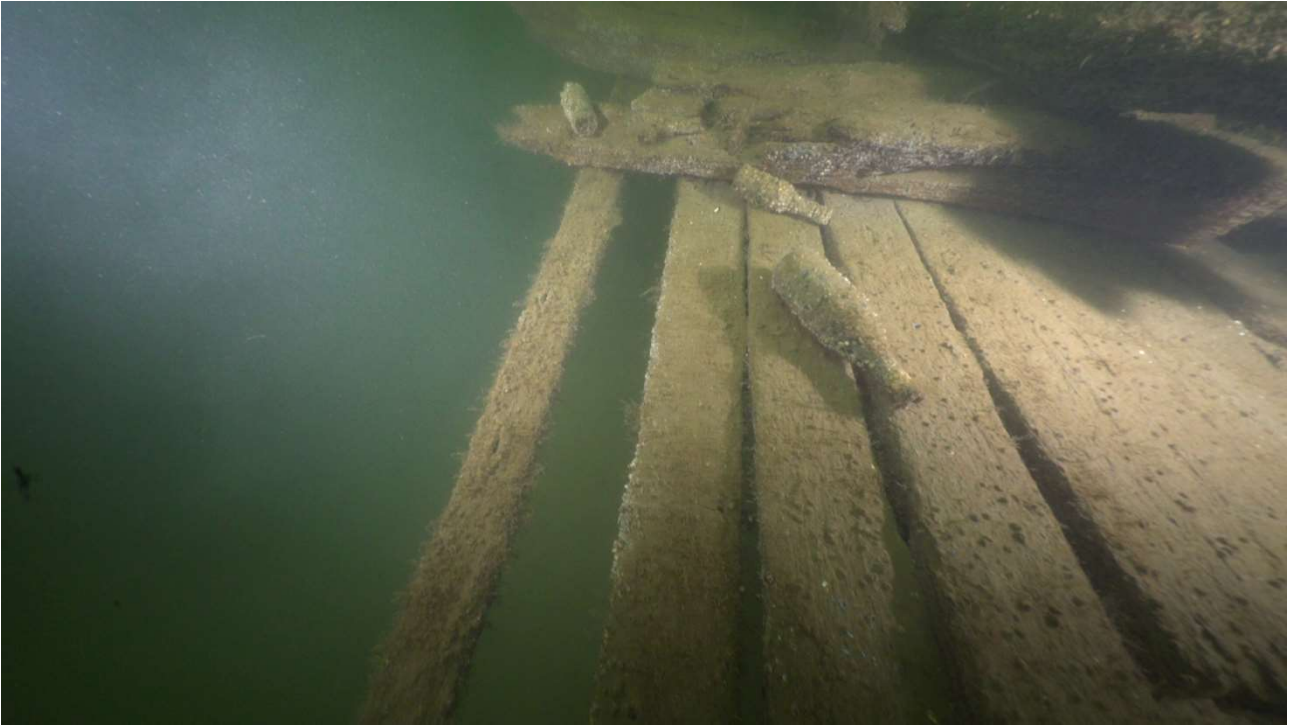
Kuva 11. Lasipulloja perässä paapuurin puolella, auenneen kyljen päällä.

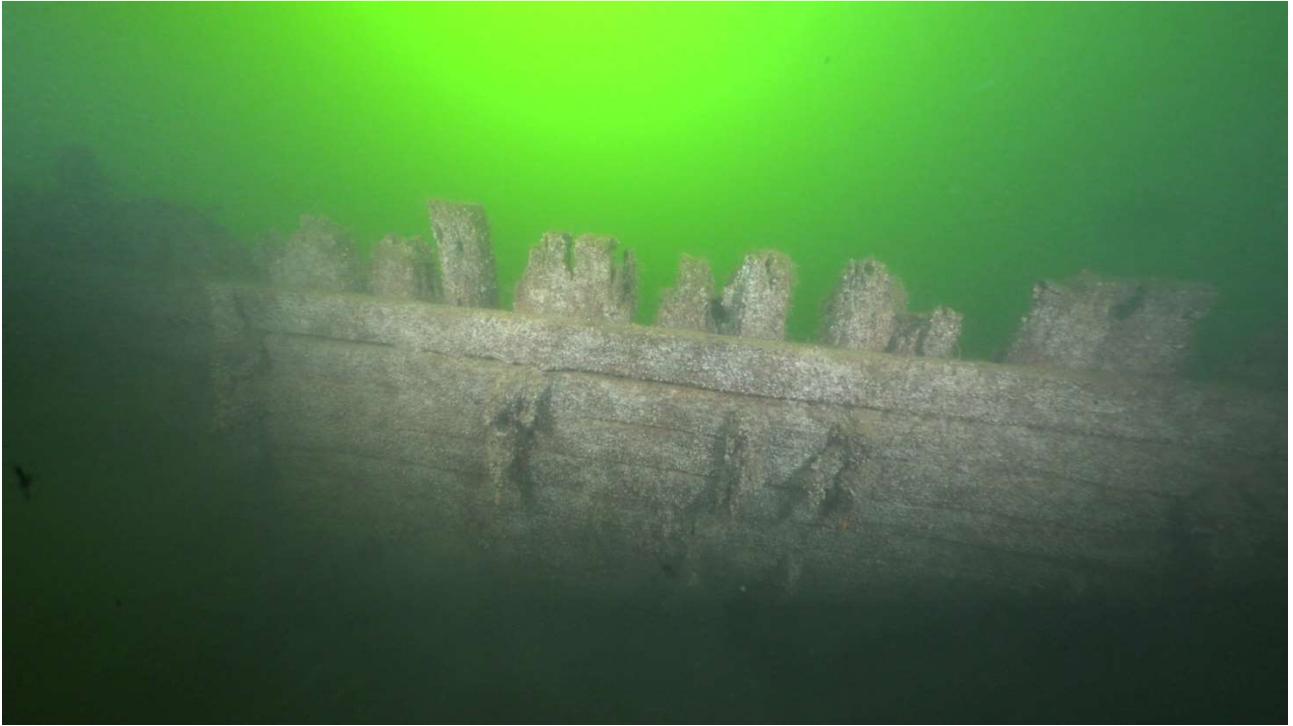
Rustiraudat ovat paikoillaan paapuurin kyljessä. Etummaisat rustiraudat sijaitsevat mastonkengän ja taemat takamastonpaikan kanssa jokseenkin samassa linjassa vahvistaen näiden tulinnan. Koska sikoköli on ilmeisesti siirtynyt pois alkuperäiseltä paikaltaan, saadaan mastojen paikat määritettyä luotettavimmin rustirautojen perusteella. Takamasto on siten sijainnut 7,7 metriä perästä ja etumasto 6,5 metriä keulasta. Mastojen väliksi jää noin 9,8 metriä. Hyllyssä ei havaittu lainkaan takilan osia, eikä varmuudella hylkyyn kuu-

Kuva 13. Taemmat rustiraudat paapuurin puolen kyljessä. Parikaarten ylimmät osat ovat erittäin kuluneet.

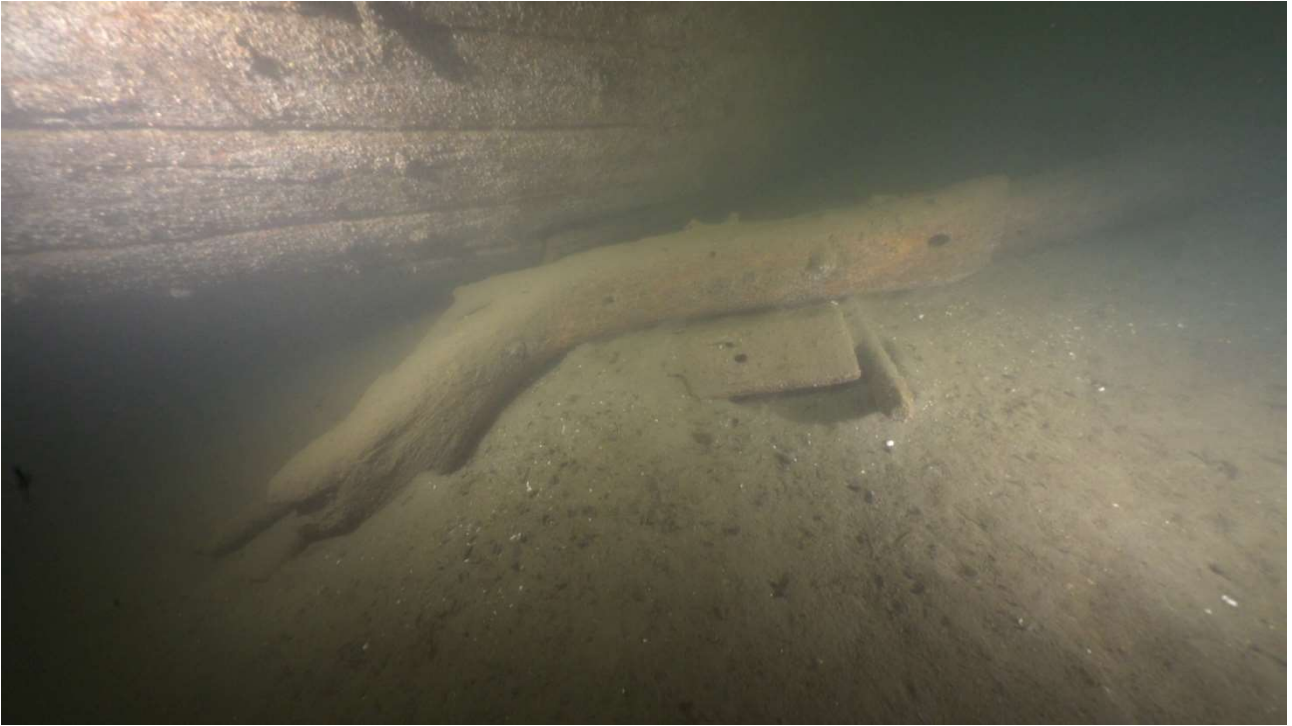
Kuva 15. Irronnut polvi paapuurin puolen kyljen ulkopuolella.

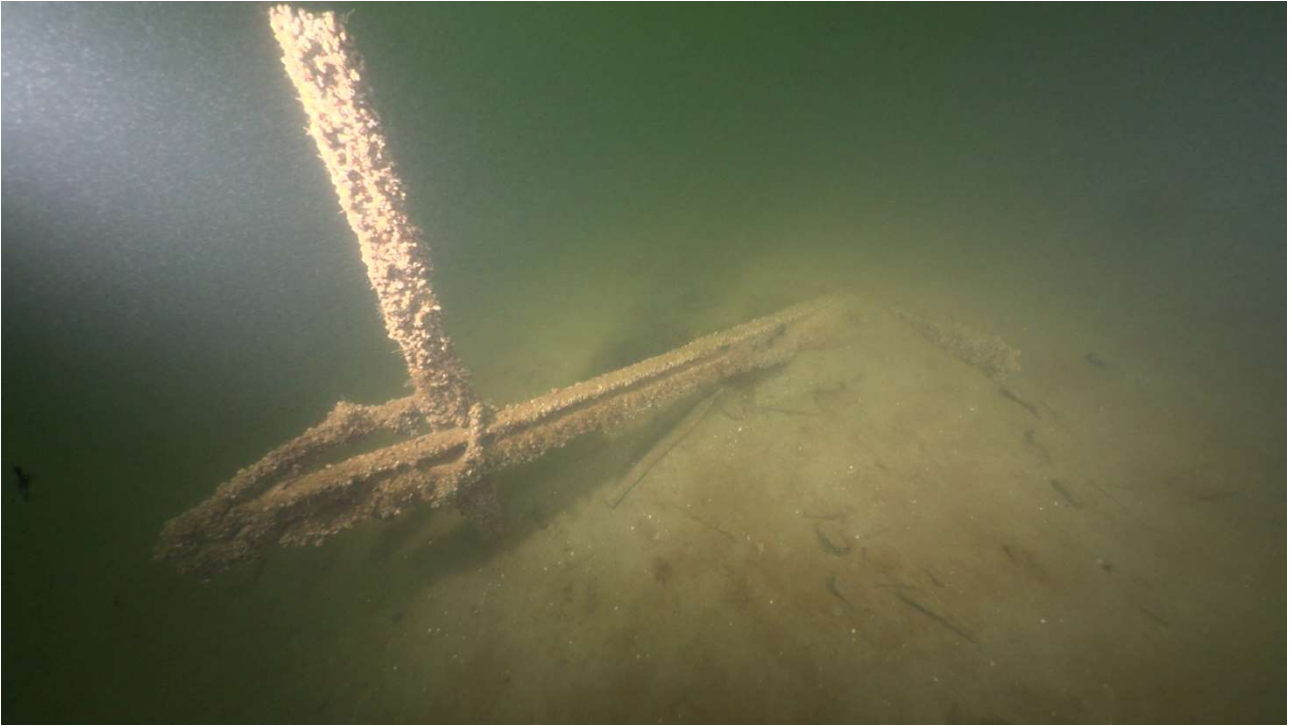
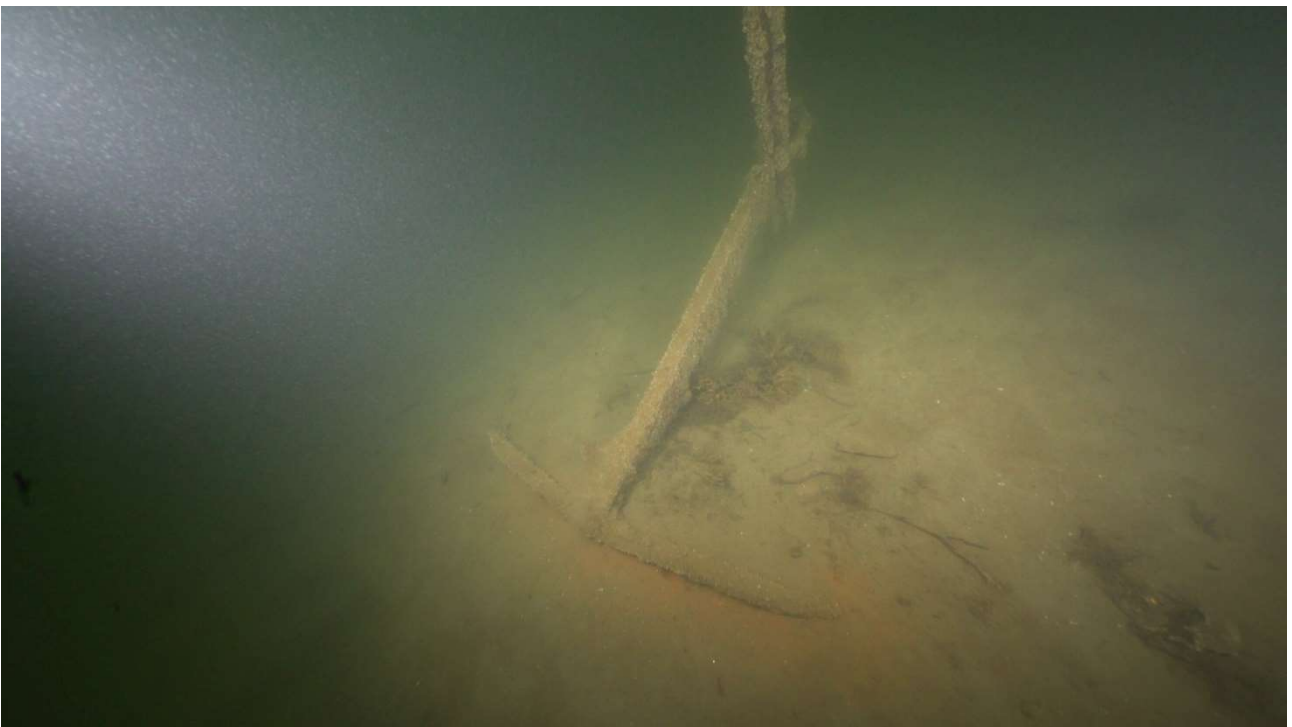
Kuva 19. Ankkuri keulan 3,5 m hylyn ulkopuolella, styyrpuurin puolella keulan lähellä.

Kuva 20. Ankkuri keulan 3,5 m hylyn ulkopuolella, styyrpuurin puolella keulan lähellä.

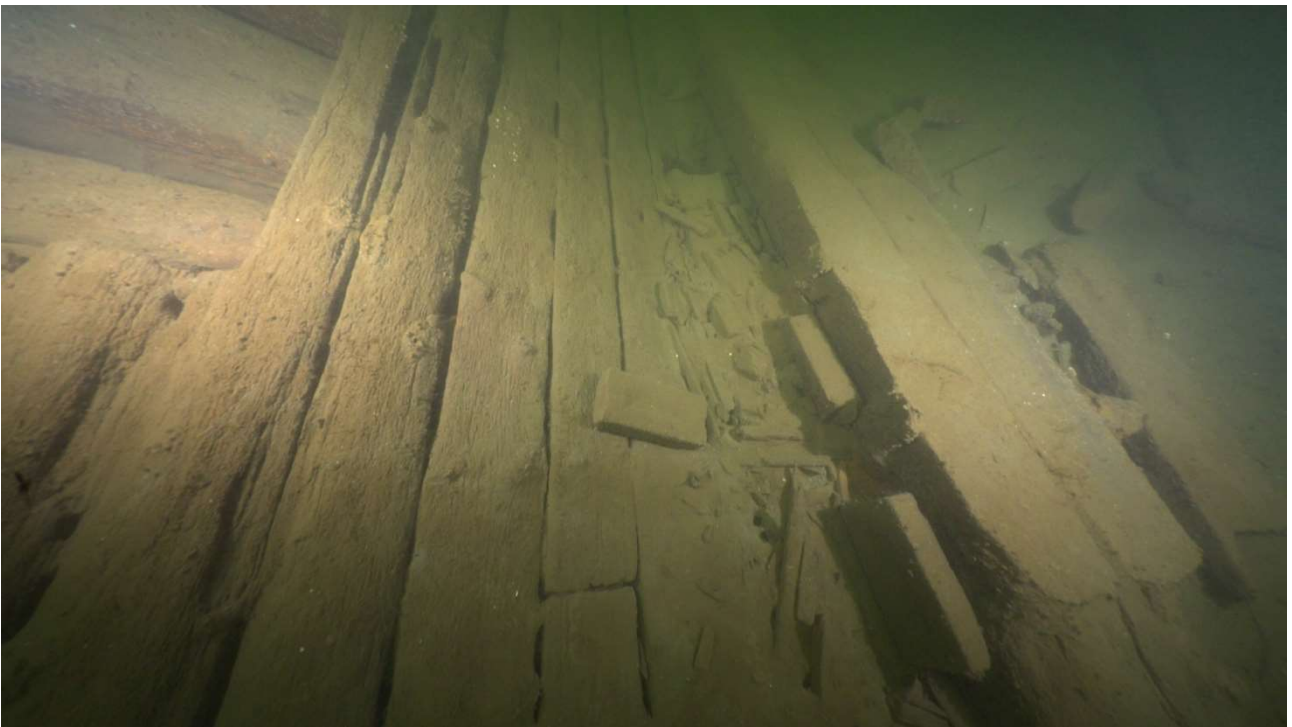
Kuva 30. Takamaston paikka: sikokölessä korkeampi, tasoitettu noin metrin pituinen paikka, jossa sivuilla näkyvät krustittuneet lattarautakiinnikkeet. Tiiliä sikokölin ympärillä. Keskellä takana näkyy pilssipumpun reikä.

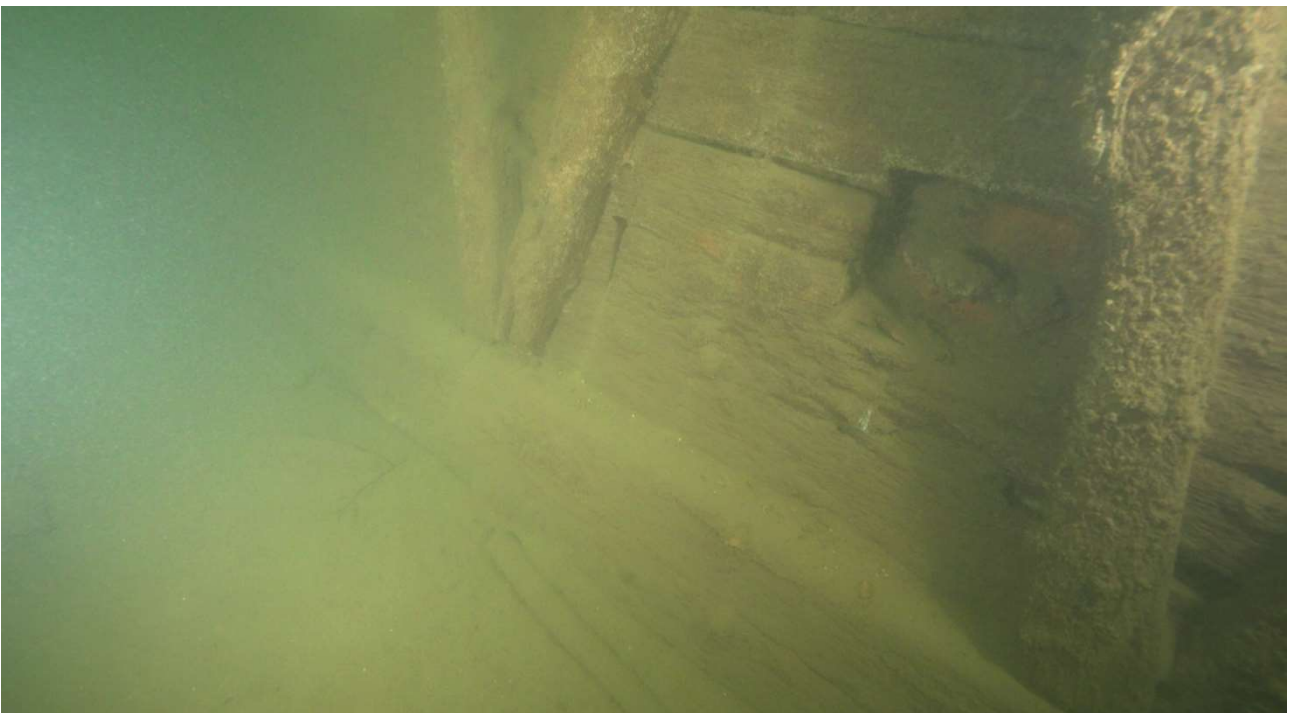
Sisäkarneerauksen päällä ovat V-muotoiset, alusta sivusuunnassa tukevat rakenteet, jotka ovat säilyneet paikoillaan paapuurin puolella viiden metrin matkalla, keulasta lukien 6,5-11,5 m välillä (ks. liite 2, liite 1: kuvat 34-36). Irronneita tukipuita on aluksen sisällä laajalla alueella. Tukipuiden pituus on 1,6 m ja V-muotoisen rakenteen yläreunan leveys 77 cm mitattuna tukipuuparin keskikohdista. V-muotoinen rakenne lepää alusta pitkittäissuunnassa tukevan päärholtin päällä (liite 1: kuva 34). Sisäkarneeraukseen se on kiinnitetty puutapeilla. Paapuurin puolella 10,5 m keulasta, säilyneen V-muotoisen tukirakenteen kohdalla, on sisäkarneeraukseen tehty syvennys, jonka keskellä on krustittunut rautaobjekti (liite 1: kuva 34).

Kuva 34. Sisäkarneerauksen päällä V-muotoiset tukirakenteet nojaavat päärholttiin, paapuurin puolella keskilaivassa. Etualalla näkyy karneeraukseen tehty syvennys, jonka keskellä on krustittunut rautaobjekti.

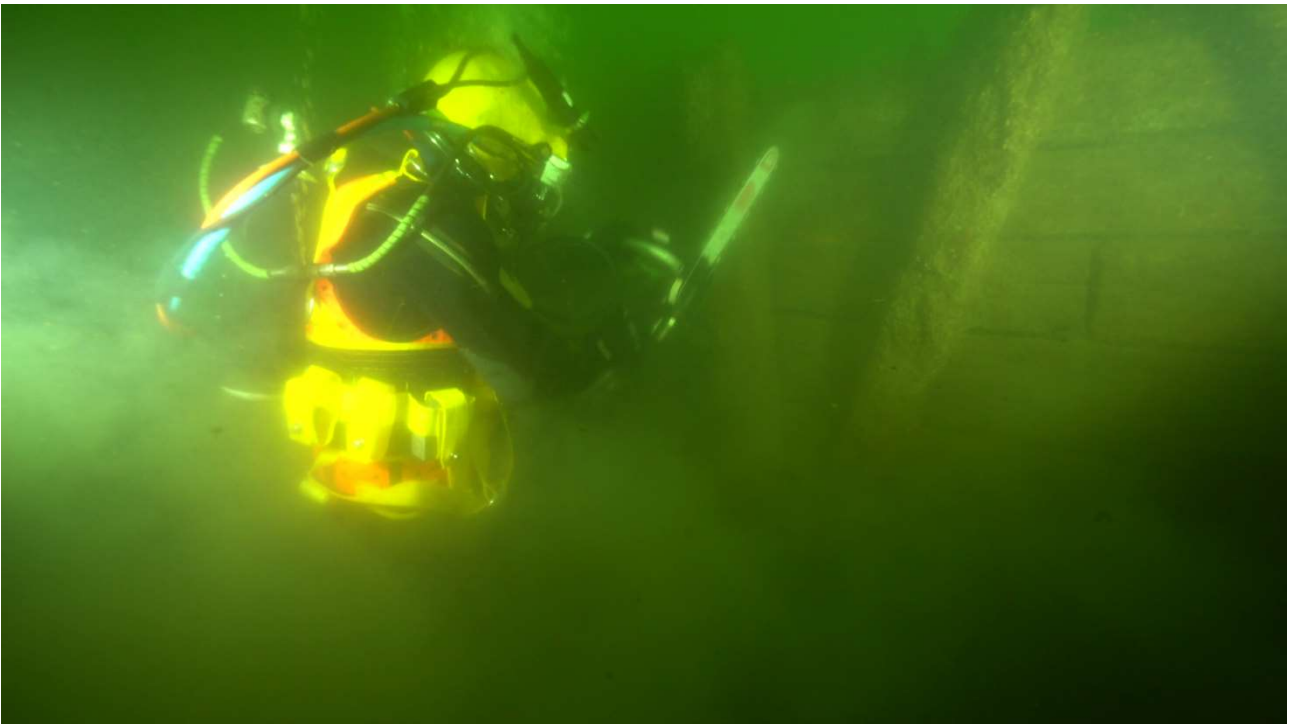
Kuva 36. Dendrokronologisten näytteiden sahaus: A. Sisto näytteenottoaikaan 1. Näkyvyys menetettiin sahauksessa. Syynä oli mahdollisesti runsaan rivetyksen jauhautuminen hienojakoiseksi pölyksi.

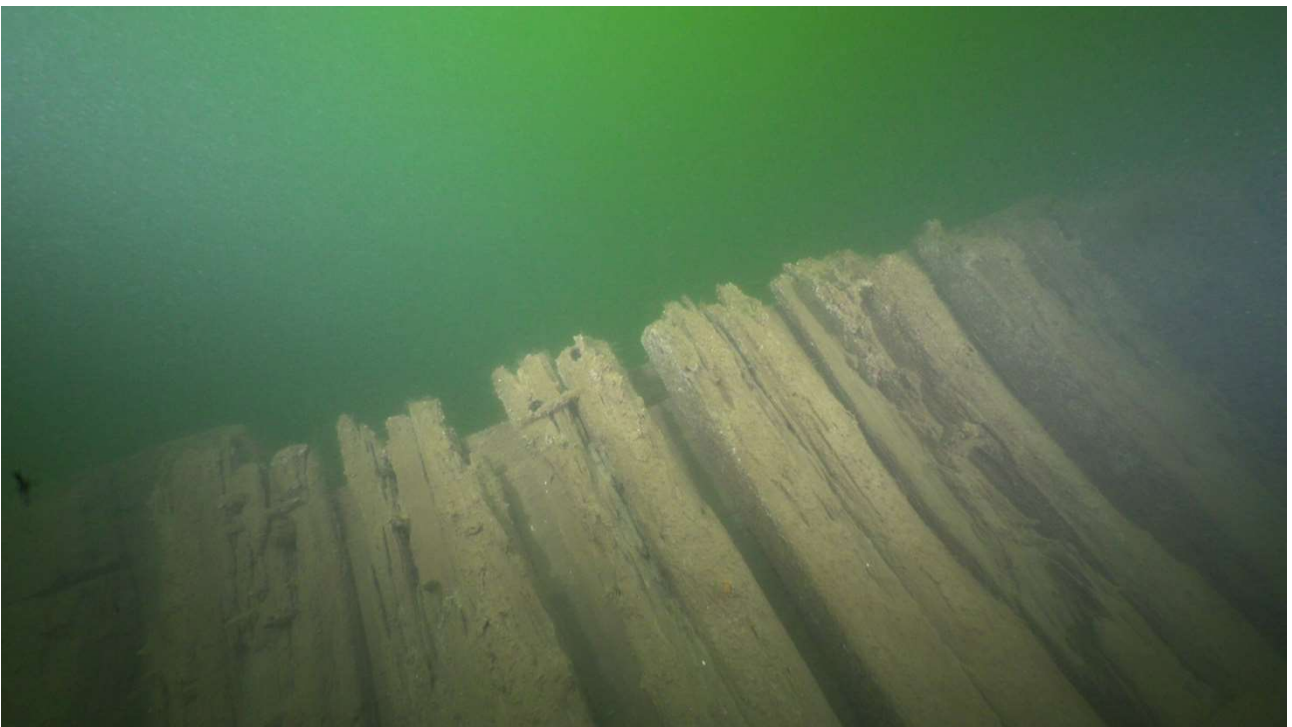
Kuva 38. Parikaaria styyrpuurin puolella perässä, mistä sisäkarneeraus on irronnut.

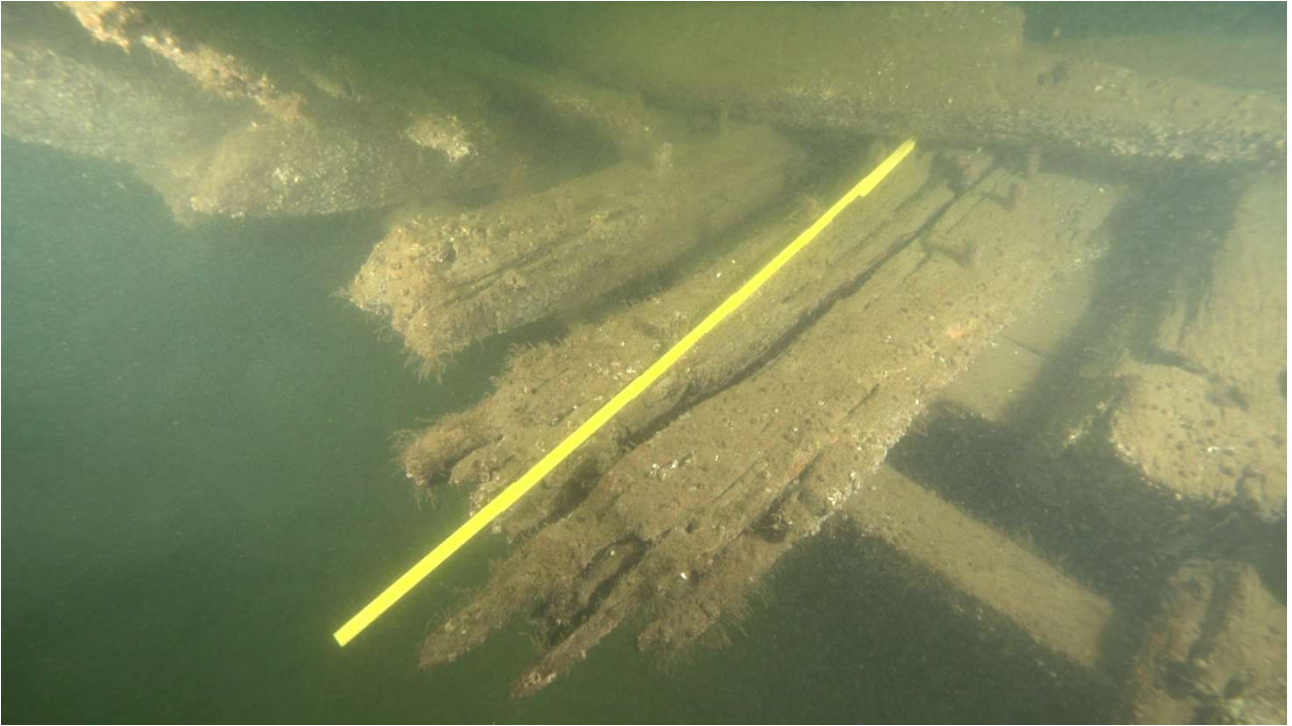
Ulkolankkujen leveys on pääsääntöisesti 16 cm. Sisäkarneerauksen lankkuleveys vaihtelee välillä 20-22 cm. Ulkolankkujen paksuus vaihtelee muutaman lankun otoksessa 7,6-8 cm välillä. Sisäkarneerauksen lankkujen paksuus vaihtelee välillä 4,2-5,4 cm. Aluksessa on parikaaret, jotka koostuvat kahdesta 17 cm paksuisesta kaaresta. Parikaarien väli on 16 cm (liite 1: kuvat 12-14, 37-38). Paapuurin puolella, parhaiten säilyneessä osassa, parikaarten väleissä on suolahyllyt paikoillaan (liite 1: kuva 37). Kaarten kiinnitykseen on käytetty halkaisijaltaan 3 cm puutappeja. Tapit ovat parhaiten näkyvissä perässä paapuurin puolella (liite 1: kuva 41). Paikoin on käytetty rautanauvoja.

Kuva 41. Puutappeja kaarissa perässä paapuurin puolella. Tappien halkaisijat pääsääntöisesti 3 cm. Taitto-
mitan pituus 120 cm.
