Haaposenpuron puorinventointi 2021

Nordic Talc  
Haaposenpuron puorinventointi 2021  
Sivu 1/7

Asiakas  
Nordic Talc

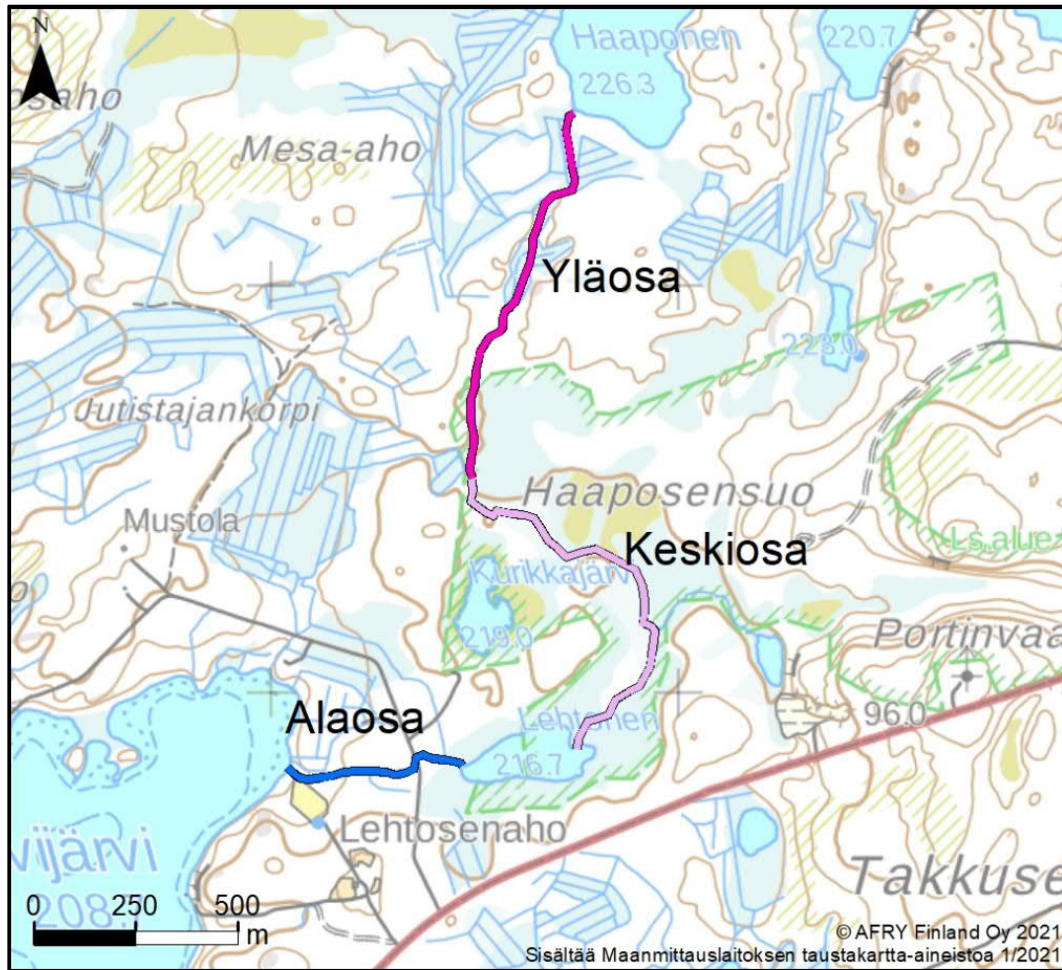
Kuva 1. Puro luokiteltiin kolmeen osaan uoman ominaisuuksien perusteella.

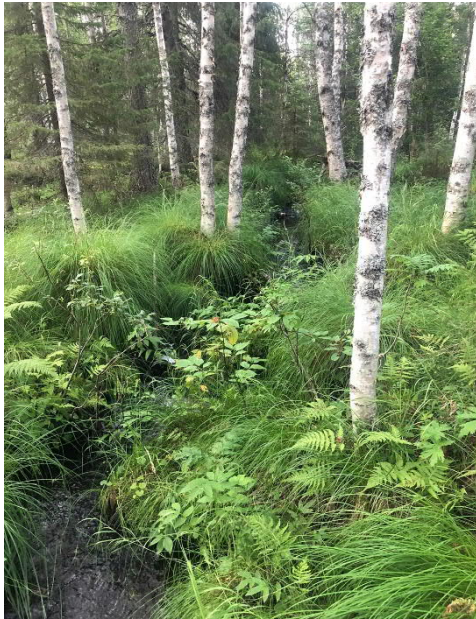
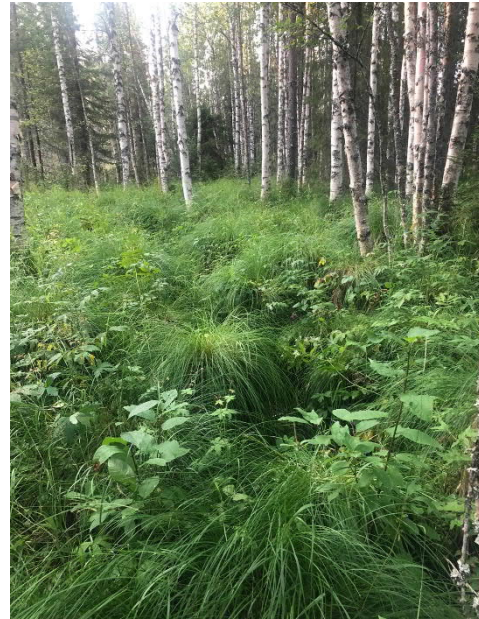
Puron yläosaan laskee useita metsäojia, mitkä erottuvat myös maastokartoilla. Tämä heikentää hieman puron luonnontilaisuutta. Kuitenkaan itse purouomassa ei havaittu merkkejä muokkauksesta. Puron yläosa on pääosin melko kapeaa (0,5-1m), ja kasvillisuus peittää rantoja (kuva 2, ks. kansikuva). Syvyys on noin 30-50cm. Puron pohjassa on erikokoisia kiviä ja soraa ja puuainesta. Virtaama yläosassa on kohtalaista, mutta koskimaisia paikkoja ei ole.

*Kuva 2. Haaposenpuron yläosaa. Puro kapeni välillä hyvin pieneksi.*

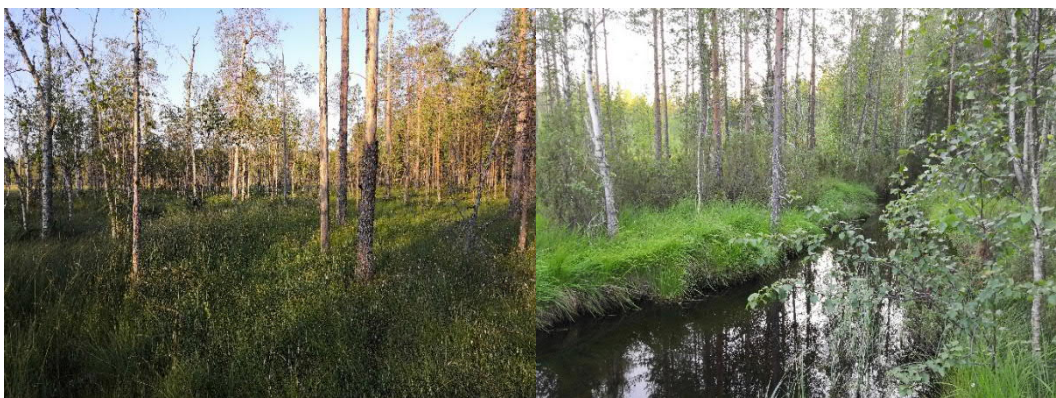
Puron keskiosissa, missä se paikoin kulkee Haaposensuolla, virtaama on hidasta suurimmalta osaa puroa. Paikoitellen puro katosi keskelle suota leviten laajaksi vesipinnaksi (kuva 3). Keskiosissa puron leveys vaihtelee 1-2,5 metrin välillä. Uoma on melko syvä tulvimisen vuoksi, ja vedenkorkeus vaihtelee 40-90cm välillä. Pohjassa kasvaa vesikasveja, ja muun muassa ulpukkaa suvannoissa.

*Kuva 3. Natura-alueella kulkeva osa oli pitkälti hyvin vähävirtaista ja syvää. Puro katosi välillä laajaksi kosteikoksi ja toisaalta leveni laajaksi hitaaksi virraksi.*

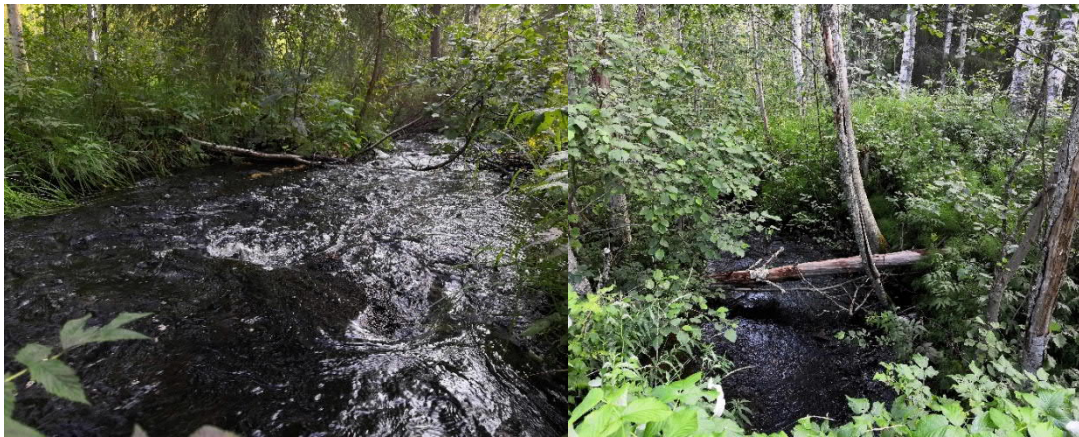
Puron pohja on alaosalla pääosin kivikkoista ja karkeaa soraa. Purossa on isompia pintakiviä, ja niiden pinnalla kasvaa vesisammalia (mm. Fontinalis sp.). Uomassa esiintyy reilusti puuainesta. Vesi oli kirkasta kartoituspäivänä, mutta virtaama oli suurta ja puro hieman tulvi, joten pohjan rakennetta ja mahdollisia eliöitä oli usein vaikea erottaa. Vesisyvyys vaihtelee 20 - 40 cm välillä. Puron leveys alaosassa on 1,5-2,5m. Paikoittain purossa esiintyy syvempiä kuoppia, jotka ovat tärkeitä kaloille etenkin alivirtaamakauden aikaan sekä talvella. Puron ainoa kalahavainto (pituus noin 15 cm) tehtiin puron itäosassa Lehtosen järven lähellä. Kalalaji oli todennäköisesti taimen.

Kuva 4. Haaposenpuron alaosan habitaattia. Puro on koskimaisempi ja leveämpi alaosastaan.
