Muistutus  
PROJEKTI 1007-2/2010

**Yleissuunnitelman täydennys  
Sulkavuoren sijoitusvaihtoehtoon osalta**

**Arseenipitoisuudet kallioperästä**

# SULKAVUOREN KAATO- PAIKKA **RISKI- JA TOIMENPIDE- KARTOITUS**

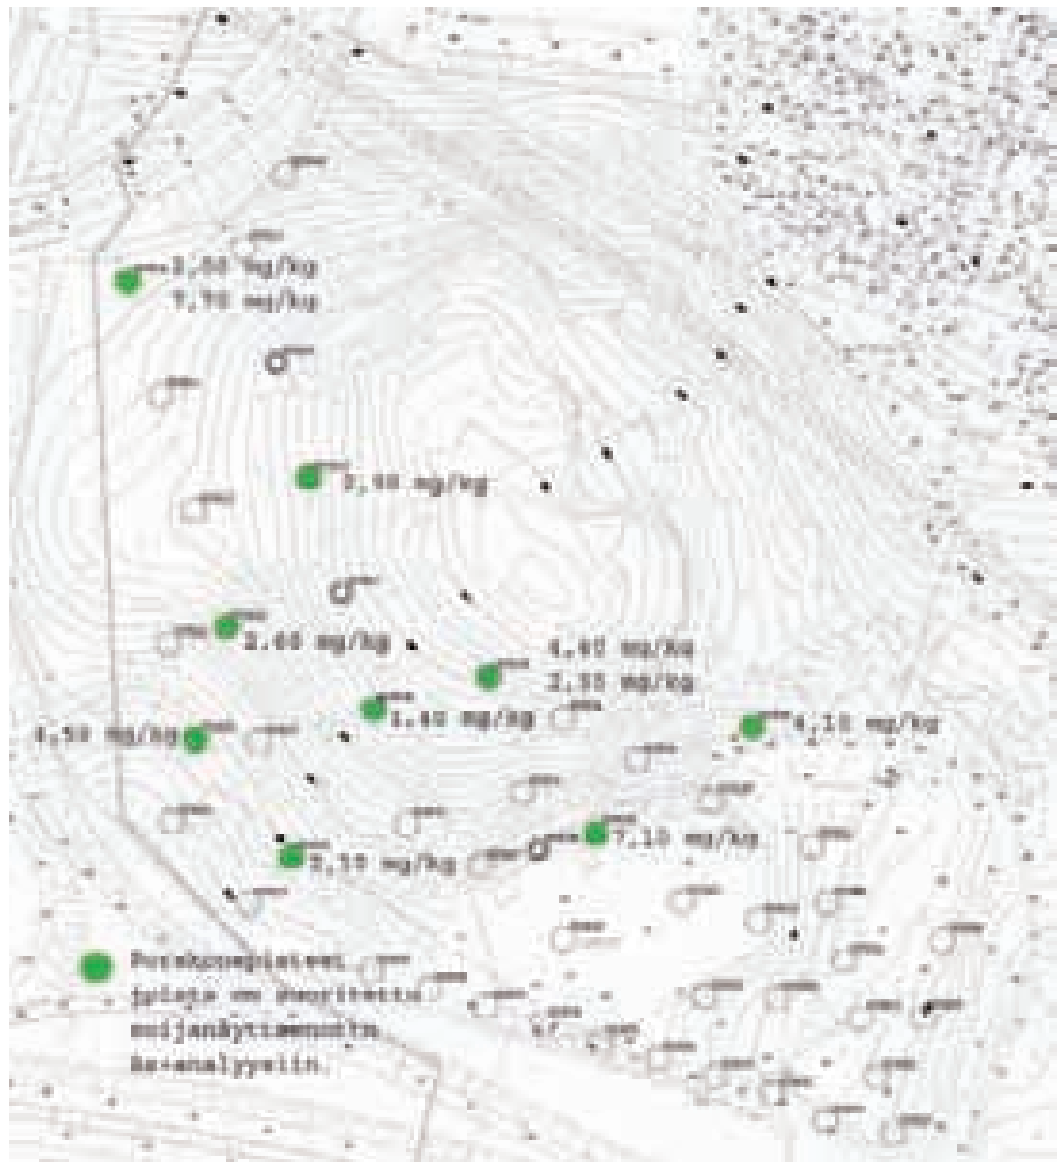
**Kuva 4.** Sulkavuoren alueella tehtyjen porakonenäytepisteiden analyysitulokset. Rei'issä (1039 ja 1046), joista on otettu 2 näytettä, on syvemmltä otetun näytteen analyysitulos esitetty kuvassa alimmaisena. Pohjakartta: Copyright Maanmittauslaitos, PISA 003/MM/10. Aineiston kopiointi ilman maanmittauslaitoksen lupaa on kielletty.

ICP-MS analyysien perusteella korkein As-pitoisuus porakonesoijanäytteessä koko Sulkavuoren sekä siirto- ja purkutunneleiden alueella on 7,7 mg/kg, mikä on alempi kuin Suomen ympäristökeskuksen maaperälle antama kynnysarvo, 10 mg/kg (Reinikainen 2007). Analyysien tulosten korkein As-pitoisuus on myös matalampi kuin Tampereen liuskejakson keskiarvo (10,41 mg/kg, taulukot 1 ja 4).

Korkeimmat As-pitoisuudet näytteissä ovat Sulkavuoren alueelta. Näiden näytteiden As-pitoisuuksien keskiarvo on 3,74 mg/kg. Siirto- ja purkulinjailta otettujen näytteiden As-pitoisuuksien keskiarvo oli lähes kolme kertaa pienempi (1,40 mg/kg) kuin Sulkavuorella.

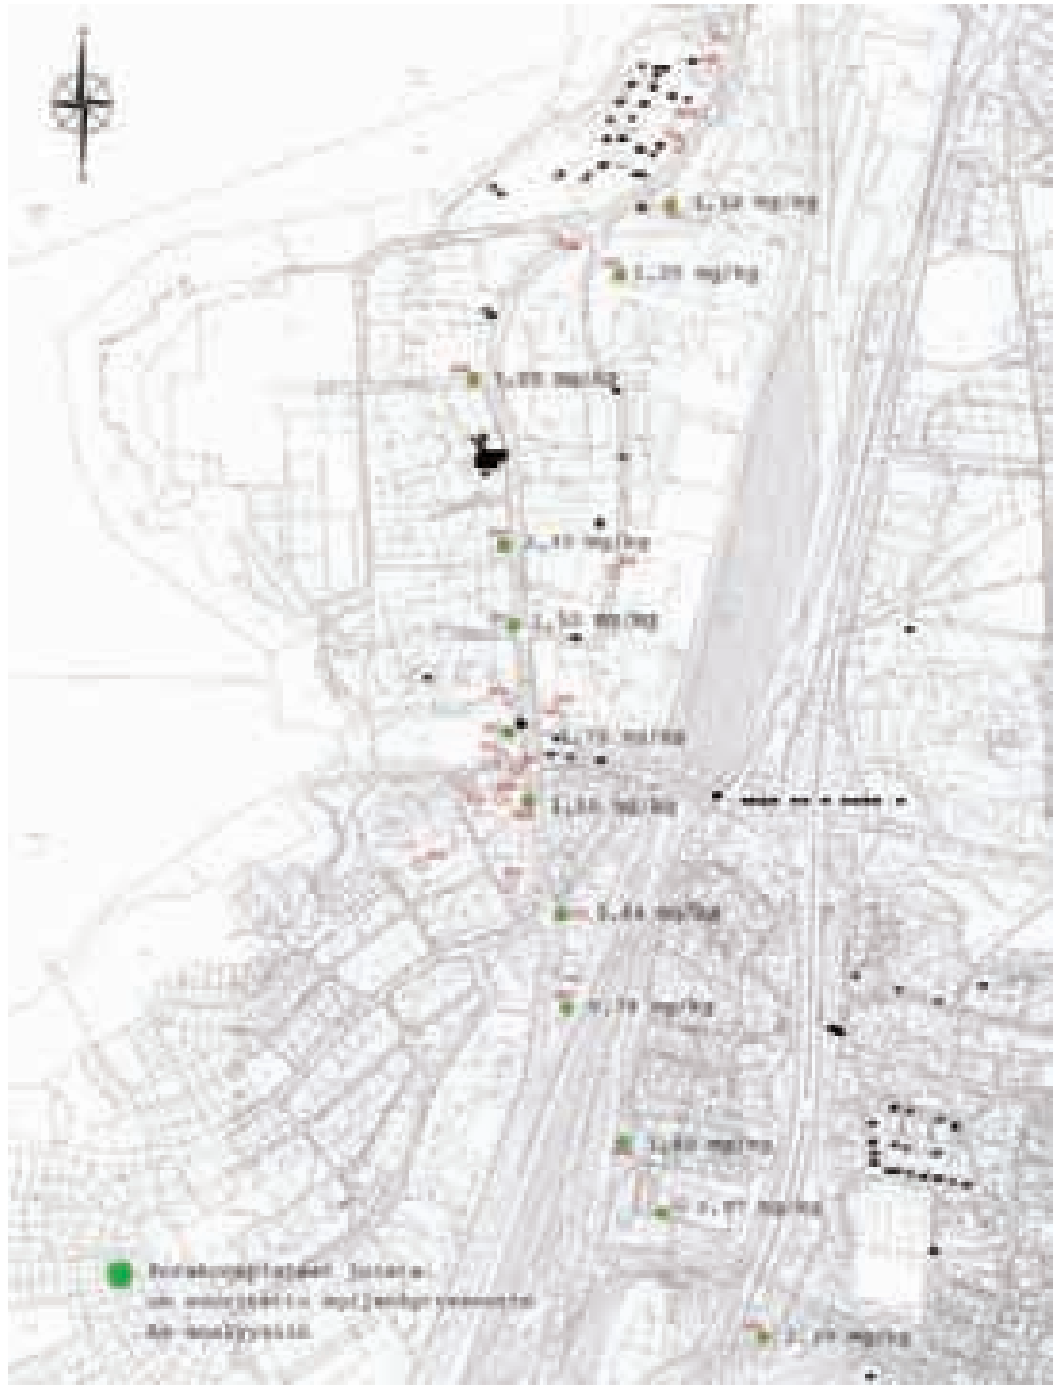
**Kuva 5.** Siirto- ja purkutunneleiden alueella tehtyjen porakonenäytepisteiden analyysitulokset. Copyright Maanmittauslaitos, PISA 003/MM/10. Aineiston kopiointi ilman maanmittauslaitoksen lupaa on kielletty.

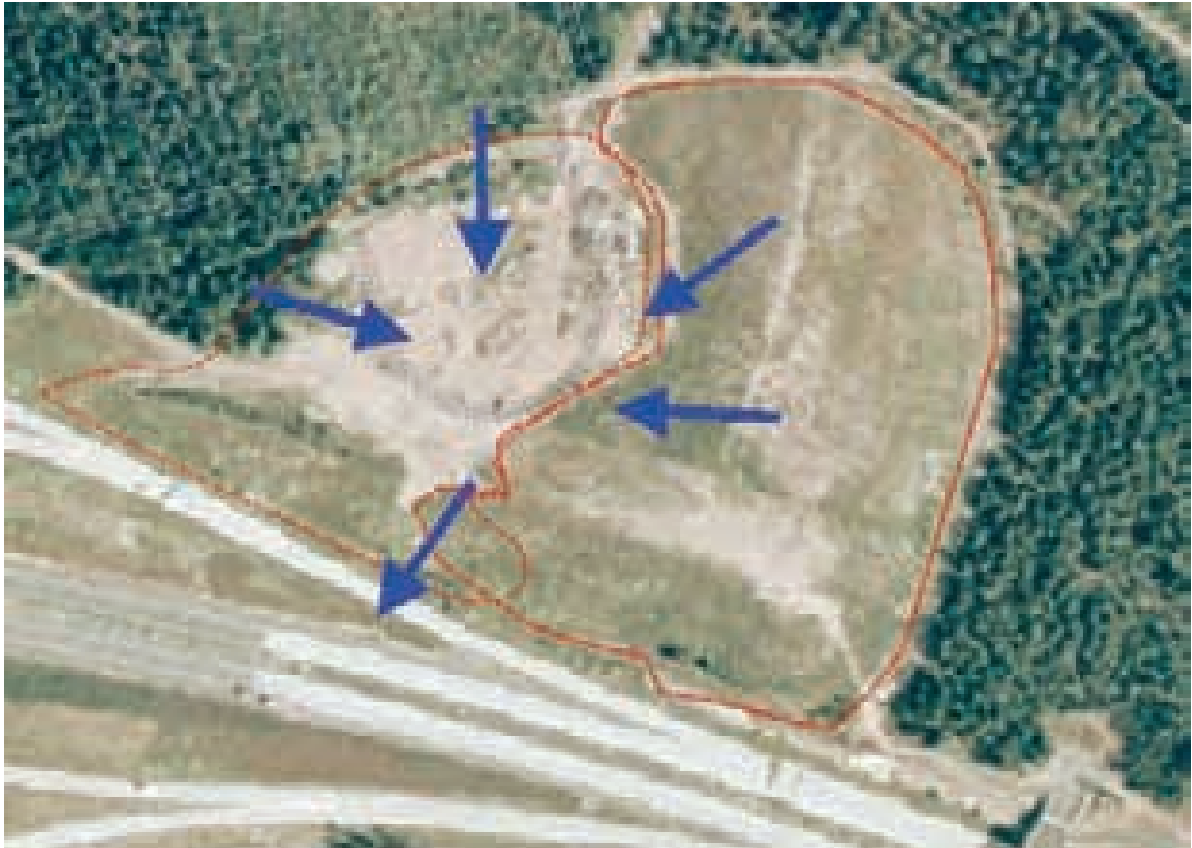
Täytön sisäinen vesi/pohjavesi virtaa kallionpintatarkastelujen ja pohjaveden pintojen perusteella pohjoisesta etelään. Alueen eteläpuolella kulkevan ohitustien rakenteet ja kuivatukset todennäköisesti katkaisevat mahdollisen pohjaveden virtauksen ja oletettavasti maavedet kulkeutuvat ohitustien suuntaisesti länteen. Pohjavesivirtaukset alueen ympäristössä ovat oletettavasti vähäisiä ohuiden maakerrosten ja moottoritien kuivatuksen vuoksi.

**Kuva 2. Pohjavesien arvioitu virtaussuunta alueella. Pohjavedet ja täytön sisäiset vedet purkautuvat ohitustien penkasta pintavedeksi. Ilmakuva 1995, Copyright Blom-kartta Oy 1996.**

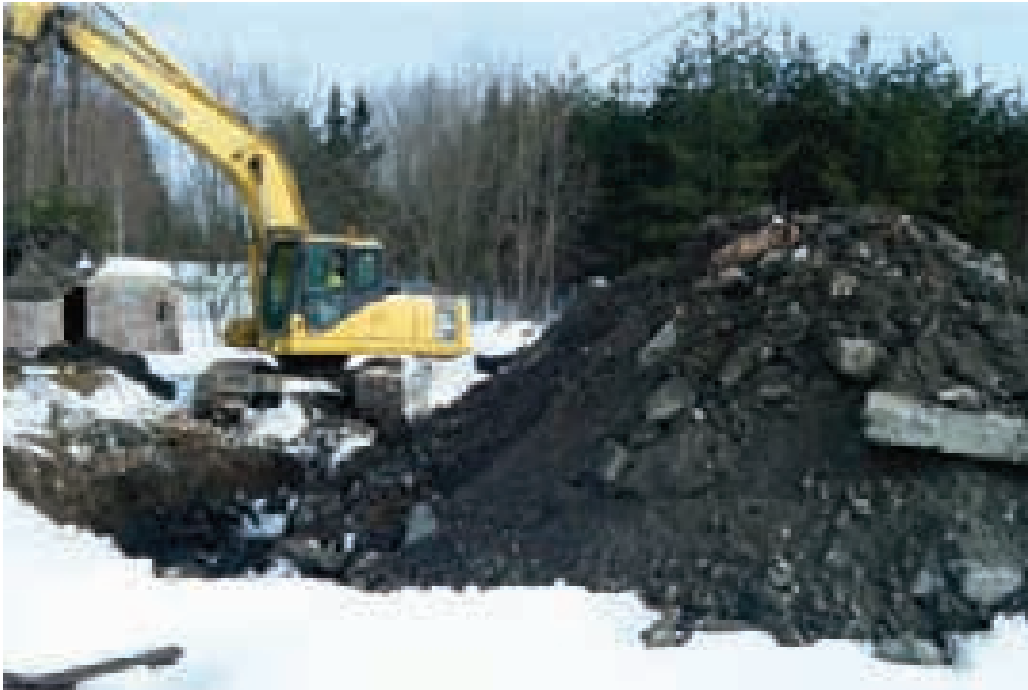
Kuva 1. Koekuopan KK5 kaivua entisellä kaatopaikalla 1.3.2012

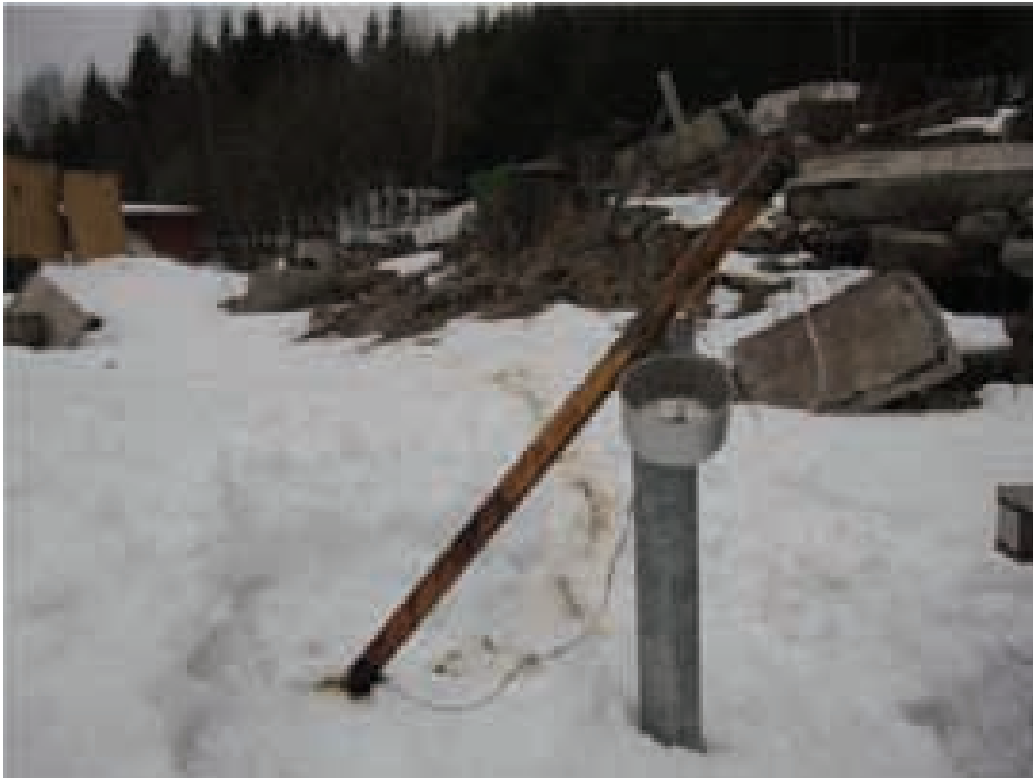
Kuva 3. Öljyistä täytön sisäistä vettä pohjavesiputkessa PE3 11.4.2012

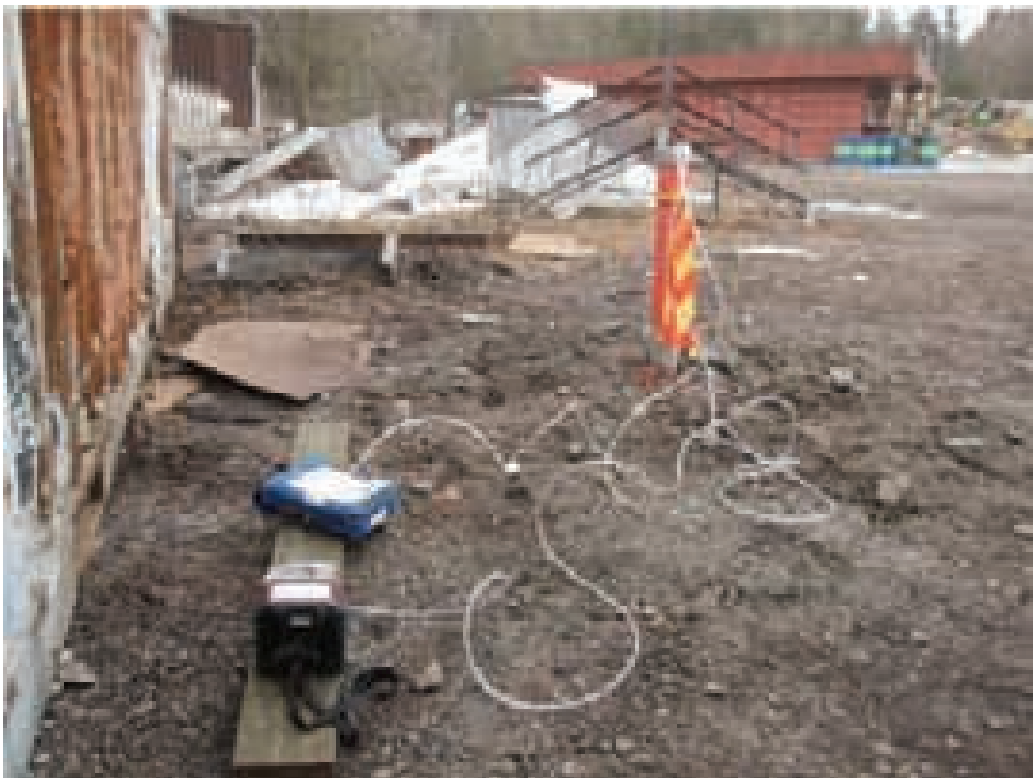
Kuva 4. Kaatopaikkakaasujen mittausta putkesta PVP2 13.4.2012

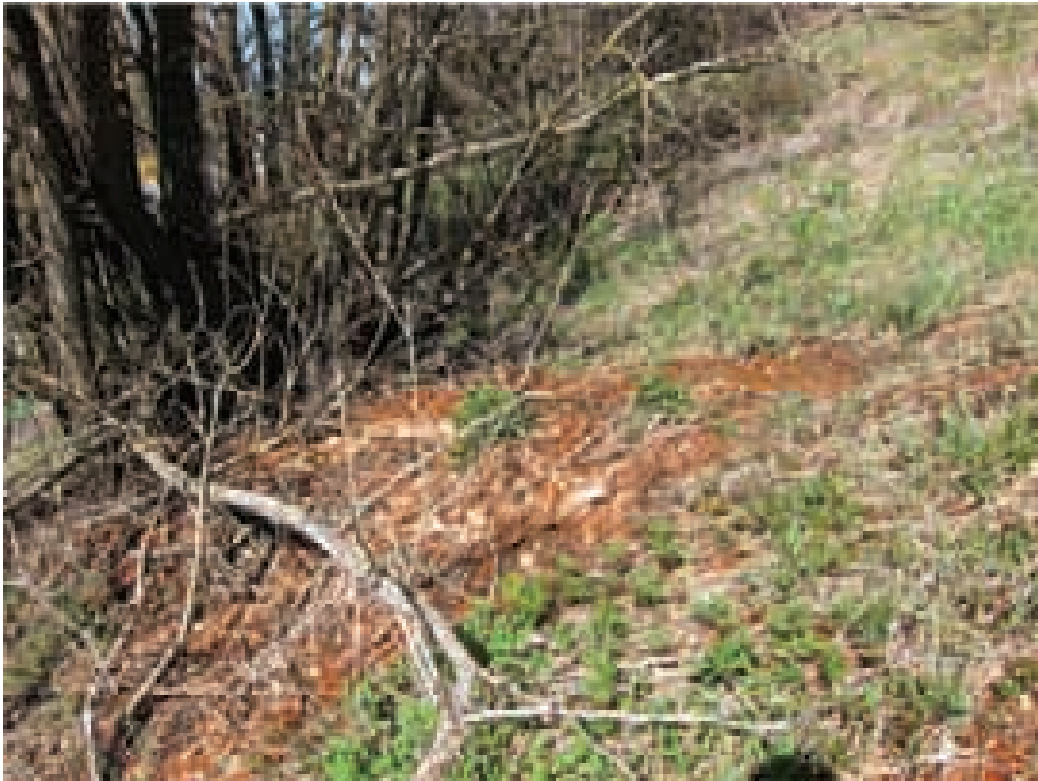
Kohteessa tehtyjen maastohavaintojen perusteella täytön sisäistä vettä purkautuu pintavesiin kaatopaikan eteläpuolelta, Vt:n 9 penkasta. Valokuvia alueelta on esitetty liitteessä 1. Kaatopaikan itäpuolelle siirretyllä jätetäyttöalueella on suotovesien keräysjärjestelmä, josta vedet johdetaan alueen eteläpuolella sijaitsevaan keräyskaivoon ja edelleen kaupungin viemäriverkostoon. Maastohavaintojen perusteella kaivosta tapahtuu runsasta ylivuotoa maastoon. Kaatopaikan suotovesiä ei tiettävästi ole 1990-luvun alun jälkeen tarkkailtu.

Kuva 5. Kaatopaikalta suotautuvaa vettä moottoritien vieressä 8.5.2012.

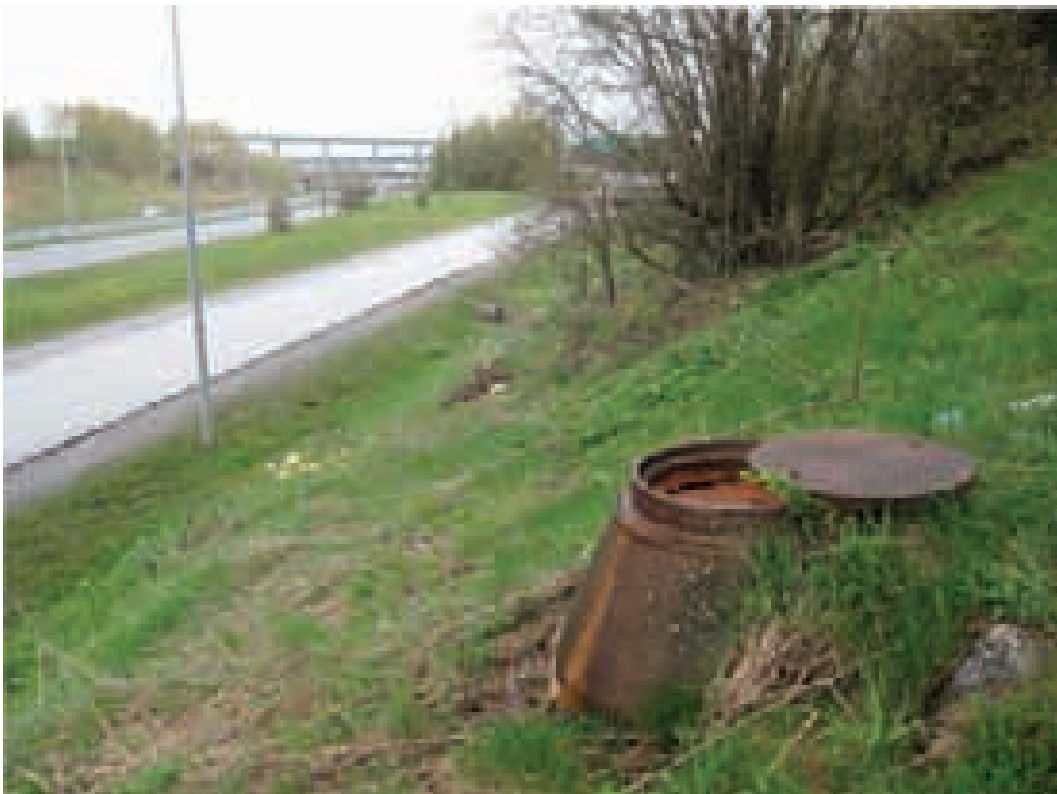
Kuva 8. Suotovesikaivo, josta kaatopaikkavesiä valuu ylivuotona maastoon, sekä penkan läpi suotautuvaa vaahtoista vettä rinteen alareunassa 11.5.2012.
