## UUDET SEKÄ VANHAT IKKUNAT VUOTAVAT VETTÄ JA ENERGIAA

LIITTEENÄ: Lämpökamerakuvia sekä valokuvia ikkunavaurioista.

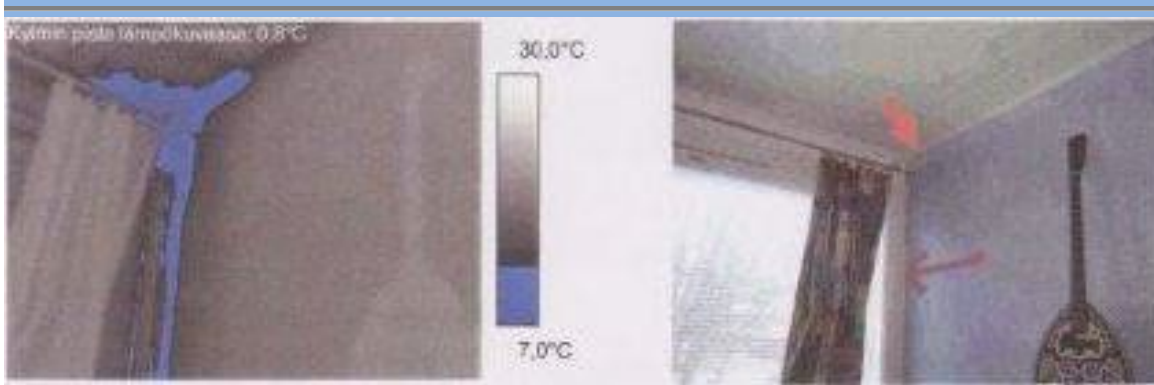
Kovaa ilmapuotoa ylänurkassa, joka purkautuu kattopaneloinnin saumoista.

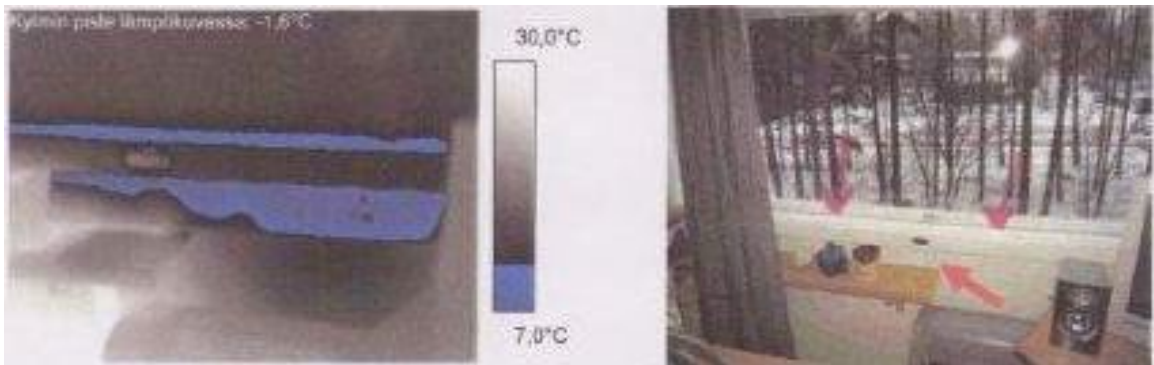
Keittiö, suuri puite, kantaa keskilukosta ja aiheuttaa kovaa ilmapuotoa.

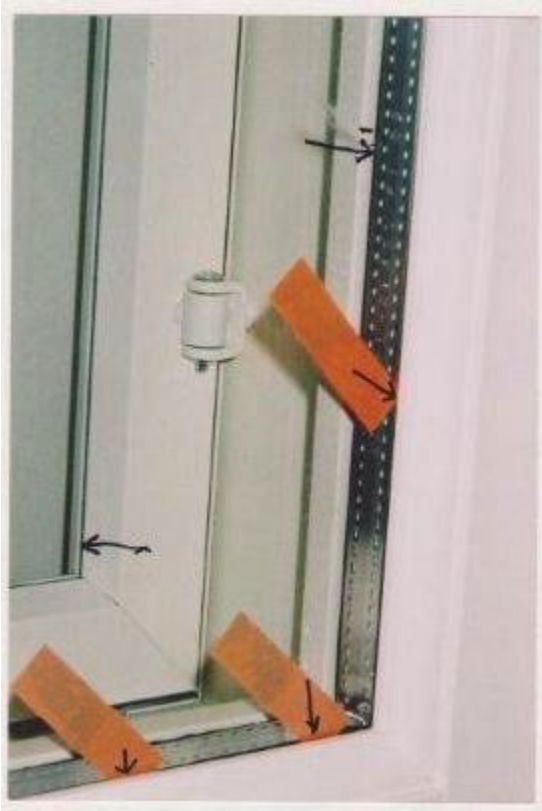
Puitteen ja lasin liitoskohdista puuttuu pintamassat. Lasien pesuvedet pääsevät esteettä lasituskyntteeseen. Lasit pitäisi pestä ”kuivalla” vedellä? Kosteus vaurioittaa maalipintoja sekä puisia rakenneosia. Lasin liimausmassat on asennettu huolimattomasti. Raosta tulee kylmiä ilmavirtauksia. Lämpölasi on yli 5 mm suurempi kuin puitteen valoaukko.

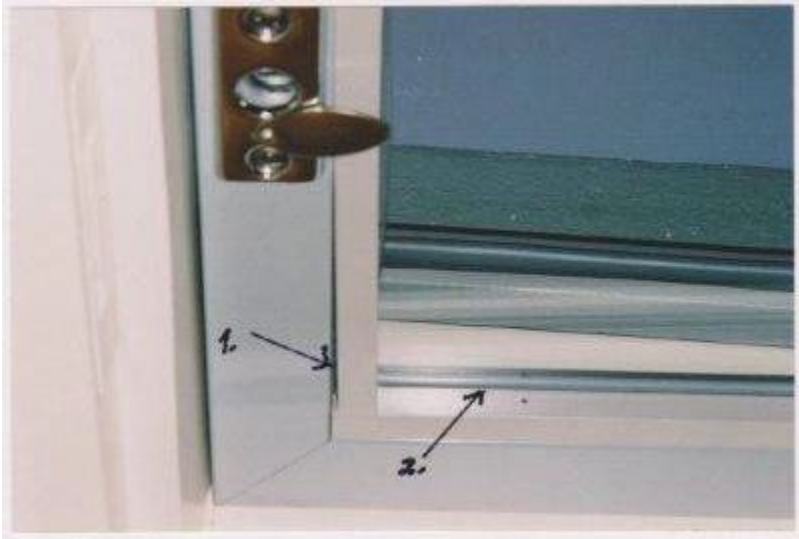
**Asennuksesta 2 vuotta**

1. Muovinen lasituslista on taipunut lämpölaajentuman vuoksi. Listan alla ei ole elastista liimaa.
2. Lista on kiinnitetty pienillä nauloilla. Lasin ja listan liitoskohdasta puuttuu elastinen rakomassa.

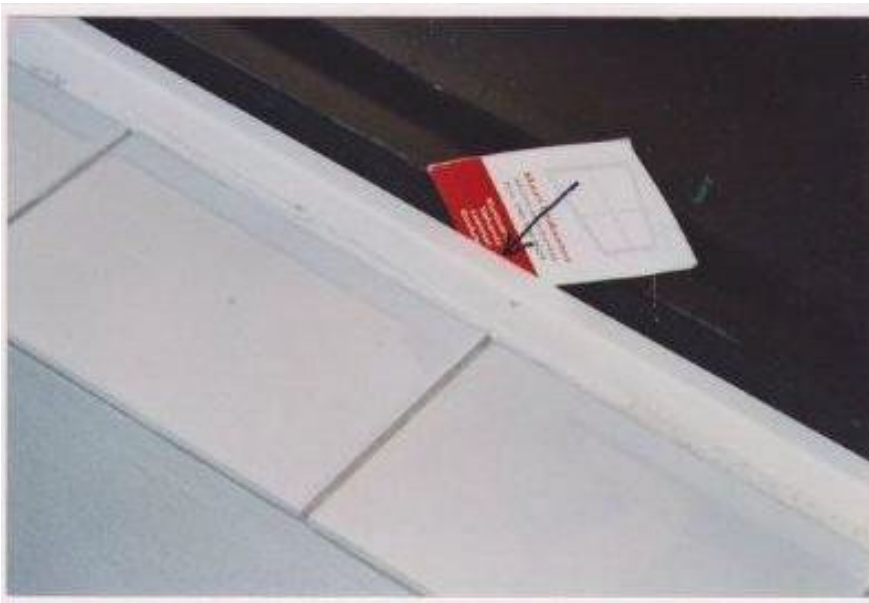
Vuorauslistan toisesta reunasta puuttuu rakoa suojaava elastinen massa.

Liitosraosta tulee oleskelualueelle kylmiä ja haitallisia ilmavirtauksia. Kylmässä liitoskohdassa huoneen lämmin sekä kostea ilma tiivistyy vedeksi. Kostea ilma sekä vesi vaurioittavat maalipintoja.

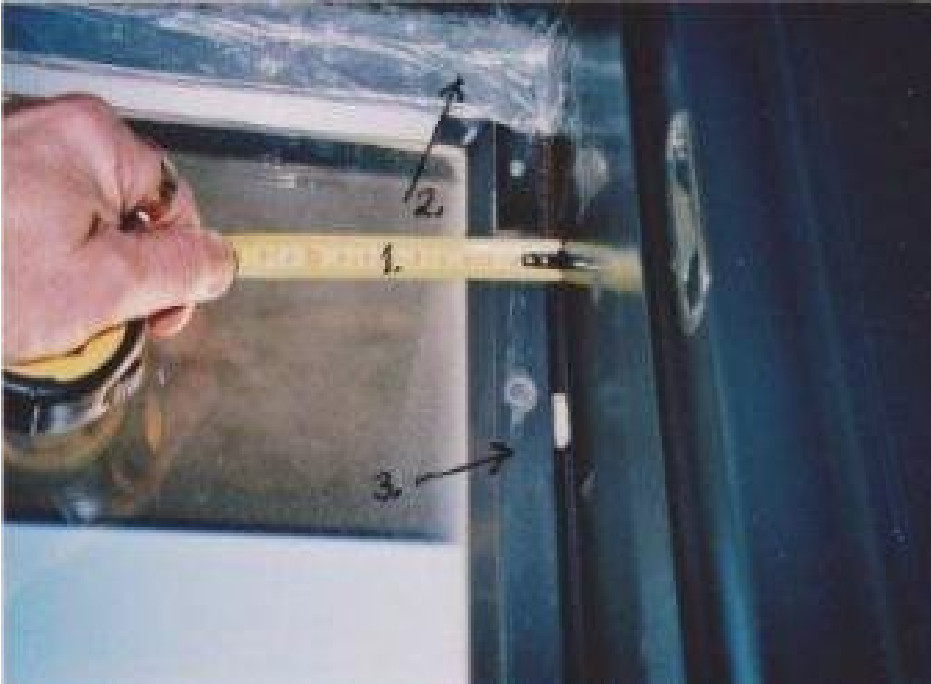
1. Puitteen vällysvara on karmin nähden 10 mm, sovitustyöt tekemättä. Ulkopuolen tiivisteet ovat liian ohuita ja teknillisesti väärin asennettu.
2. Sadeveden sisääntulon estämiseksi asukas on teipannut ikkunan kiinni ilmastointiteipillä.
3. Vesivanoja, likajäämiä, pintamaalissa vaurioita.

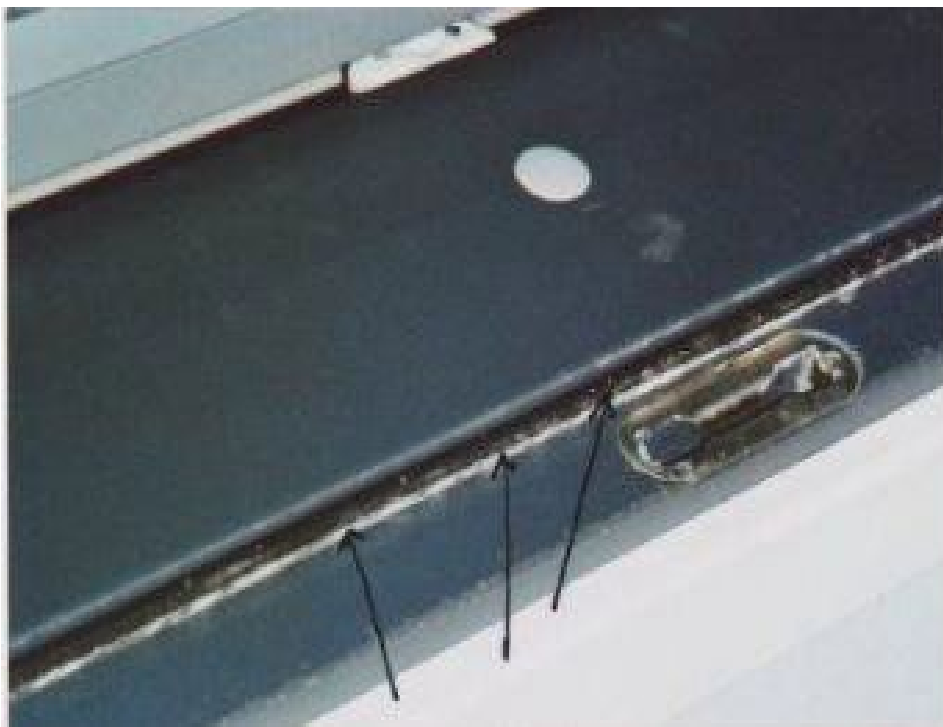
Ikkunatiivisteessä ilmavirtauksen aiheuttamia pölyjämiä. Sisäikkunan tiiviste on yli 2 mm liian ohut. Ikkunoista tulee haitallista vetoa. Huonetila on kylmä ja vetoinen. Asumisviihtyvyys heikko. Huonon tiiveyden takia lämmityskustannukset nousevat.

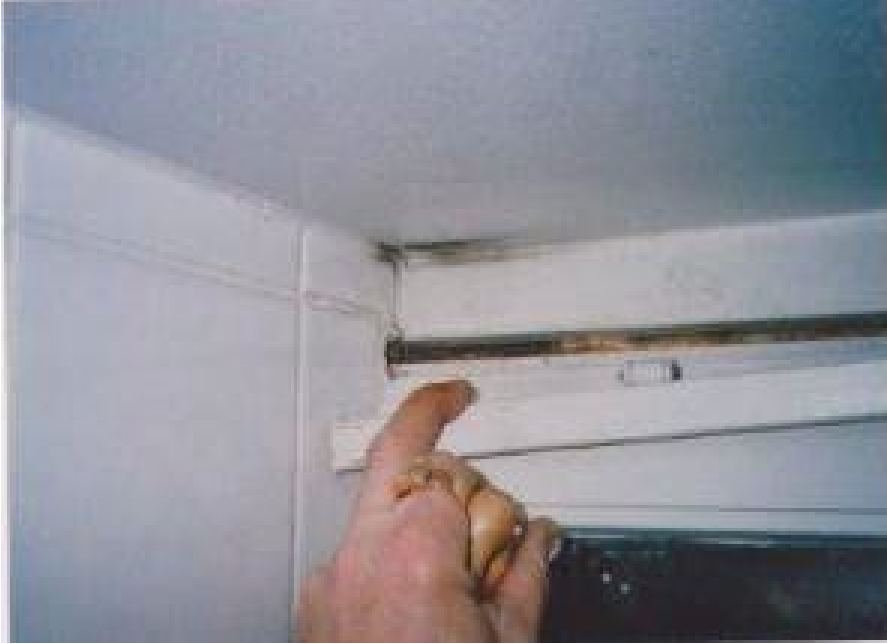
Huolimattomasti asennetut lämpöeristeet (saumavaahto).

Sisätiloihin pääsee esteettä kylmä ulkoilma sekä ulkoilman ja rakenteiden saasteet. Lämmin sekä kostea sisäilma pääsee esteettä rakenteisiin aiheuttamaan kosteusvaurioita.

Lämmin sekä kostea huoneilma tiivistyy kylmän ilman rajapintaan ja aiheuttaa kosteusvaurioita.

**Lämpöeristeet puuttuvat n. 150 mm matkalta.**

Huono rakennetiiveys lisää lämmityskustannuksia. Vedontunne heikentää asumismukavuutta. Kosteusvauriot lisäävät ikkunoiden korjaus- ja huoltokustannuksia sekä aikaistavat uusimistarvetta.

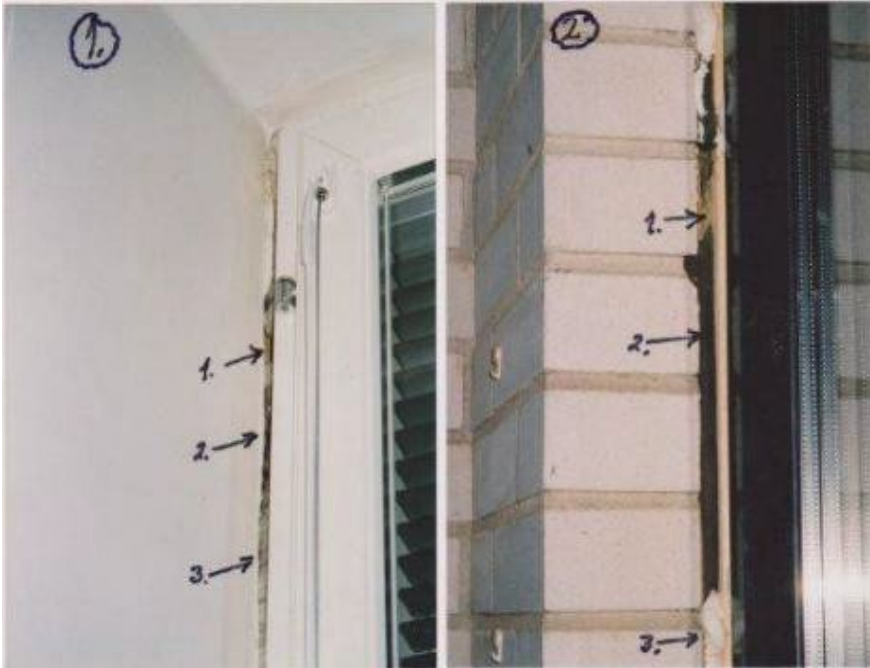
### Kuva 1

1. Apukarmi näkyvissä, ei saumavaahtoa. Lämpövuoto.
2. Alkuperäinen tappuraeristys on poistamatta. Lämpövuoto.
3. Saumavaahto on asennettu sattumanvaraisesti.

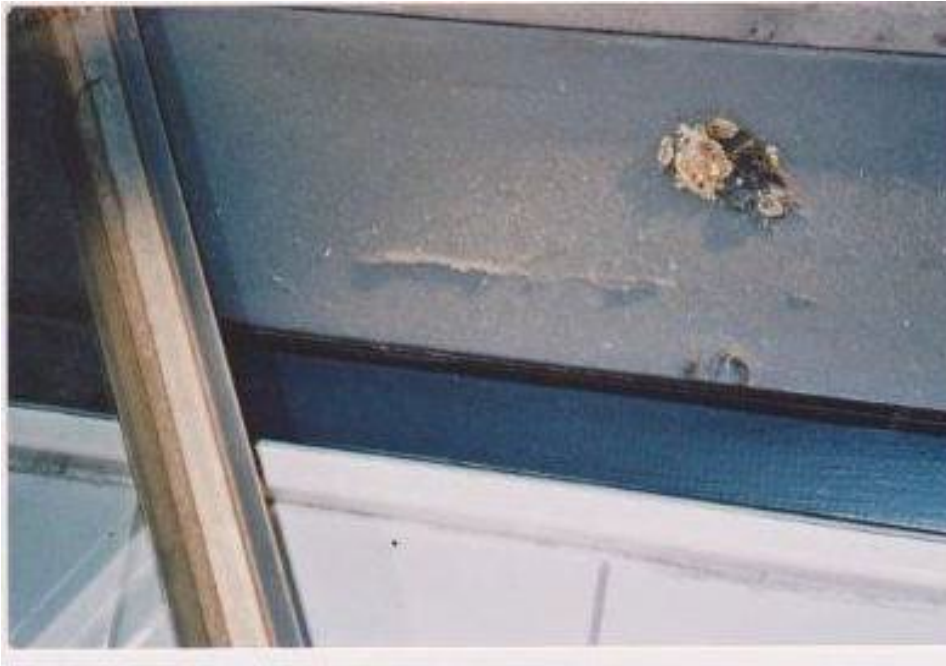
#### Asennustyöstä seitsemän (7) vuotta.

Sadeveden, kosteuden ja UV-säteilyn aiheuttamia vaurioita. Vauriot aiheuttanut: liian ohuet ja teknillisesti väärin asennetut ulko- ja sisäikkunan tiivisteet.

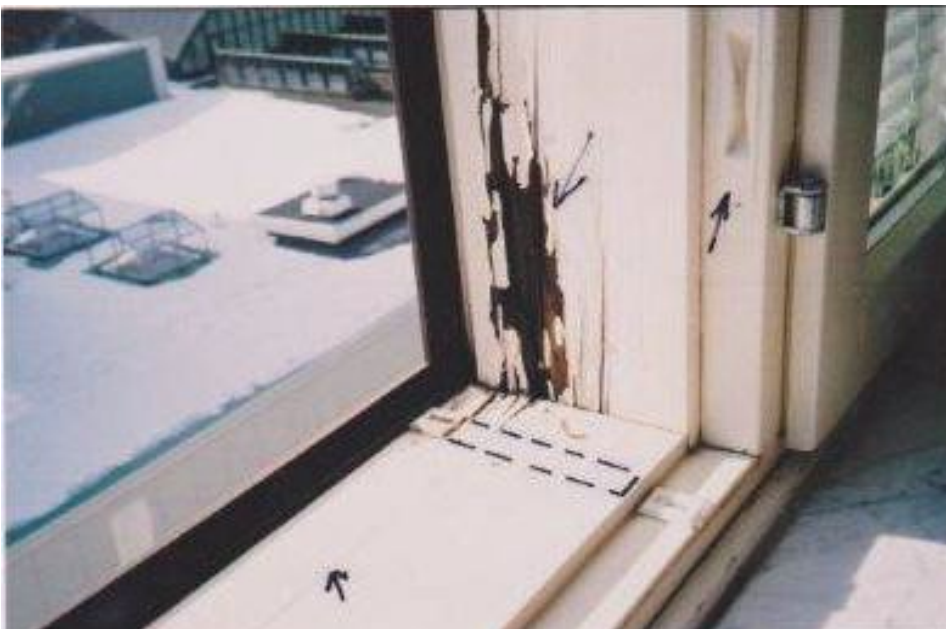
#### Asennustyöstä yhdeksäntoista (19) vuotta.

Sadeveden ja kosteuden aiheuttamia vaurioita. Vauriot on aiheuttanut liian ohuet, kuoleentuneet ja teknillisesti väärin asennetut ikkunatiivisteet. Karmin vaaka- ja pystykappaleen liitosta ei ole liimattu. Saumakohdasta puuttuu rakoa suojaava pintamassa.

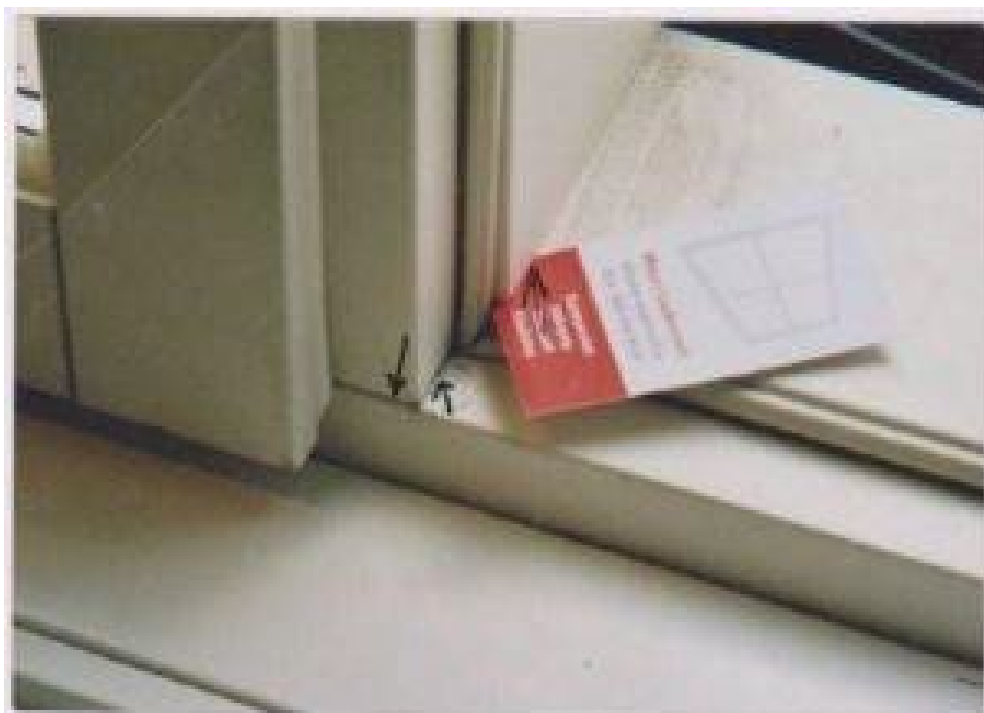
Karmikappaleiden liitoksista puuttuu liima sekä pintasaumaa suojaava elastinen massa. Liitosrakenteesta tulee oleskelualueelle kylmää ulkoilmaa sekä haitallisia ilmavirtauksia. Kylmässä liitoskohdassa huoneen lämmin sekä kostea ilma tiivistyy vedeksi.

Kostea ilma sekä karmien pesu- ja välitilaan pääsevät sadevedet vaurioittavat puuosia ja maalipintoja. Vauriot aikaistavat ikkunoiden huoltotöitä sekä uusimistarvetta.

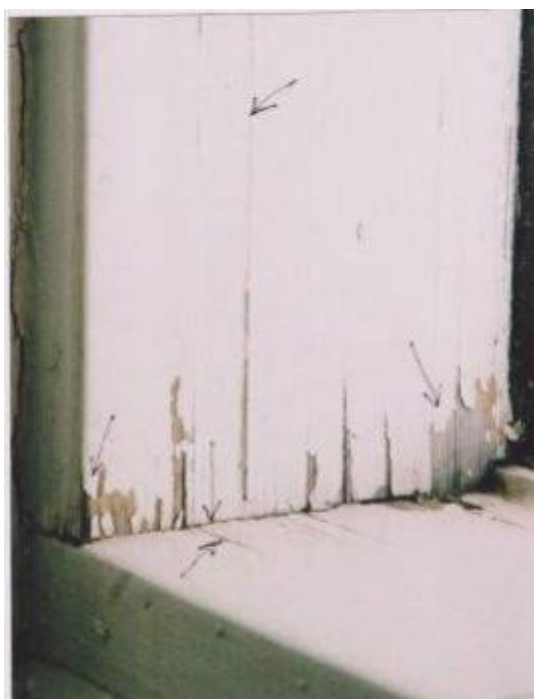
Uudet tai vanhat ikkunat: puuttuvat karmiliimat sekä rakoa suojaavat pintamassat aiheuttavat maalipintojen ja puuosien ennenaikaiset vauriot. Asennustyöstä on 30 vuotta.
