Väyläviraston julkaisu  
103/2025

**LIITE 4:**  
**BRÄNNMALMSBÄCKEN -**  
**PURON KATSELMUS**  
**INVENTOINTIMENETELMÄÄ**  
**SOVELTAEN**  
**Maastokatselmusraportti**

Maastokatselmusraportti

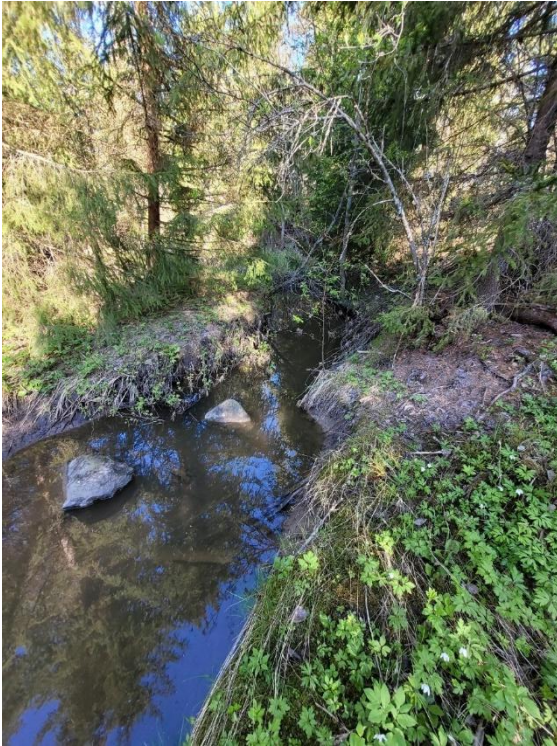
Kuva 3-1. Jakso 1, Yleiskuvaa jakson alusta (16.5.2025).

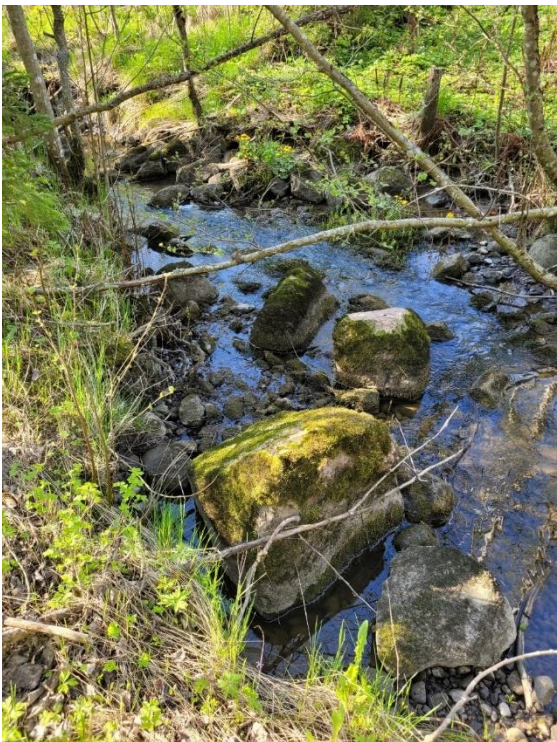
Kuva 3-2. Jakso 1, kivikkoista osuutta ratarummun edustalla (16.5.2025).

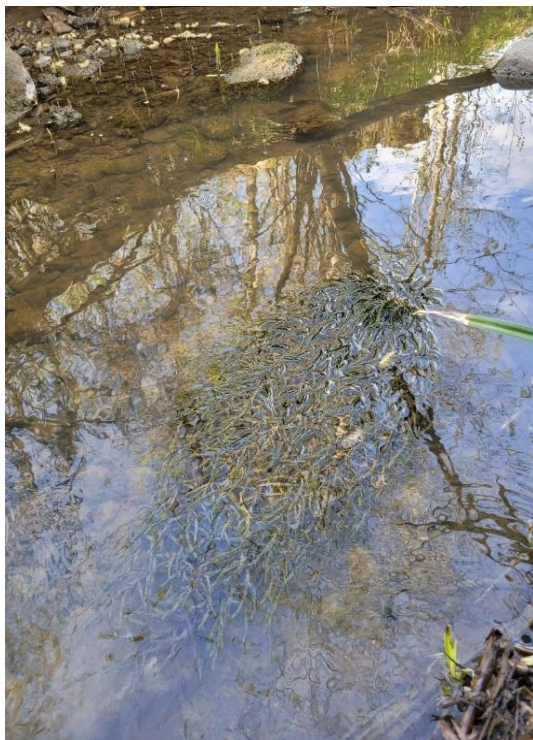
Kuva 3-3. Jakso 1, virtanäkinsammal (16.5.2025)

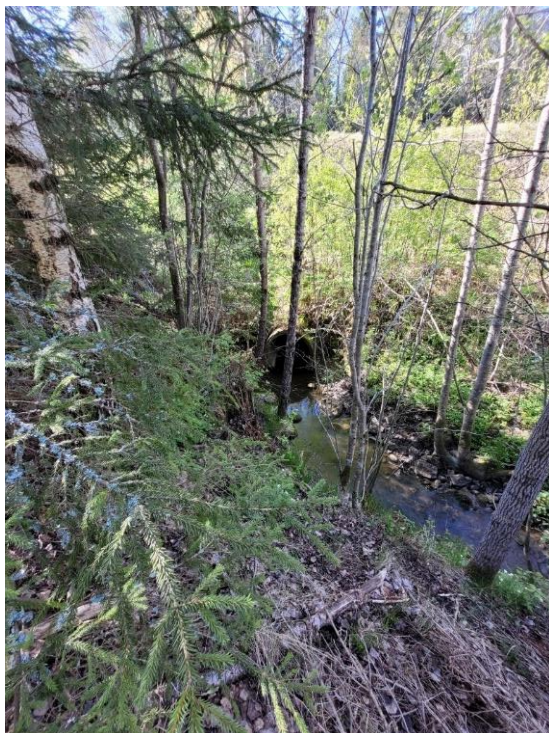
Kuva 3-4. Jakso 1, ratarummun edusta (16.5.2025).

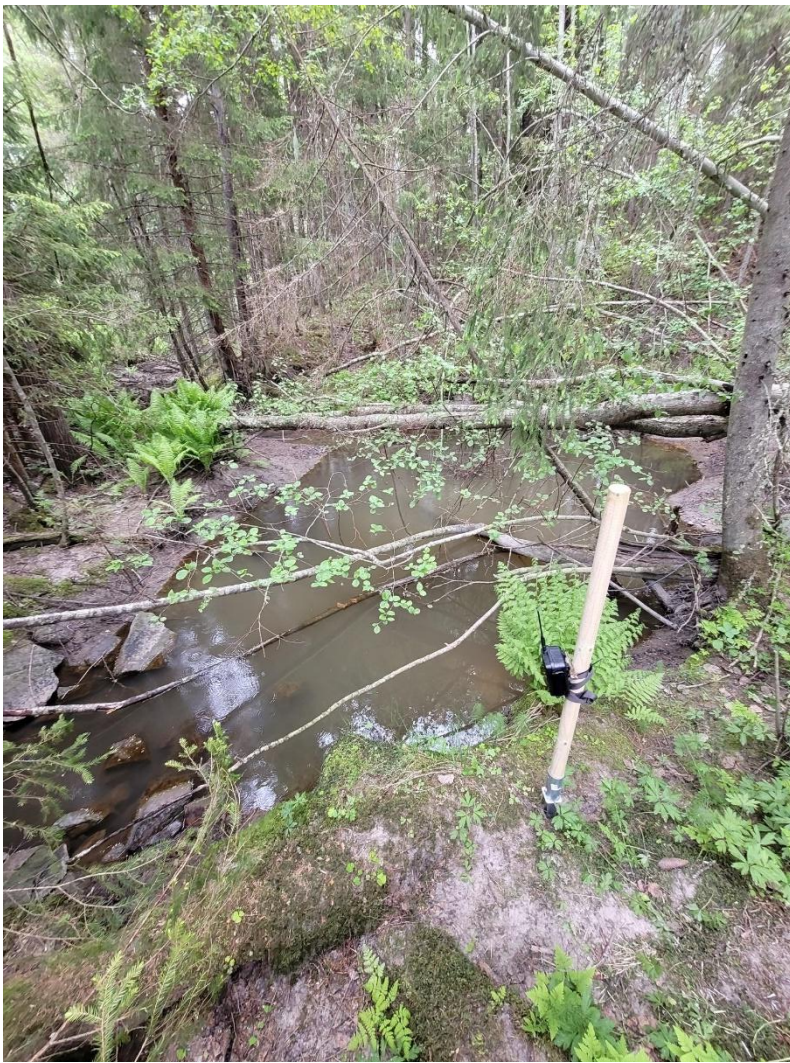
Kuva 3-5. Jakson 2 suvantomainen alkua ratarummun edustalla (ratarumpu heti kuvasta vasemmalla) sekä saukkoselvityksessä käytetty riistakamera.

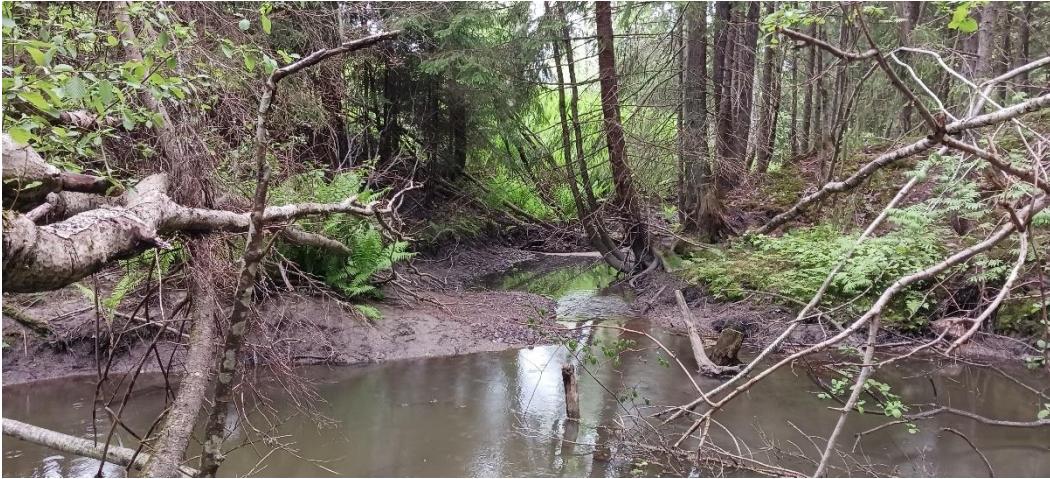
Kuva 3-6. Yleiskuvaa jaksolta 2. Uoma kapenee rummun jälkeisen suvannon jälkeen.

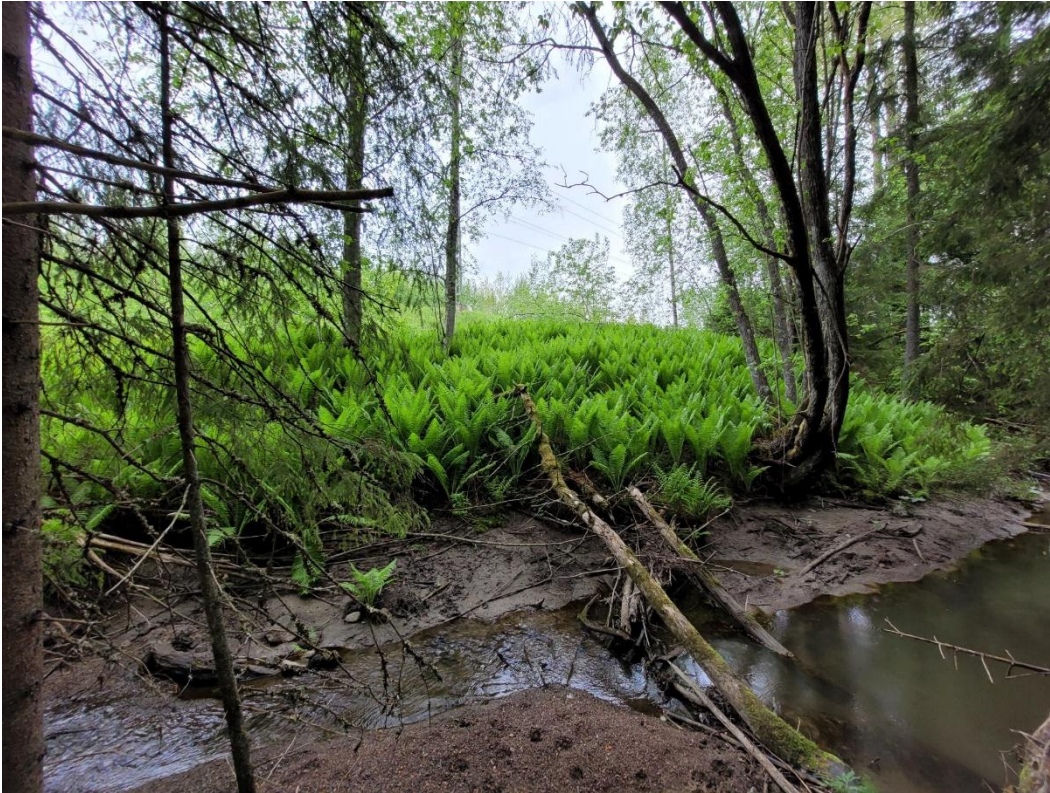
Kuva 3-7. Yleiskuva jakson 3 alusta. Etualalla hienojakoista soraa, taustalla kotkansiipikasvustoa.

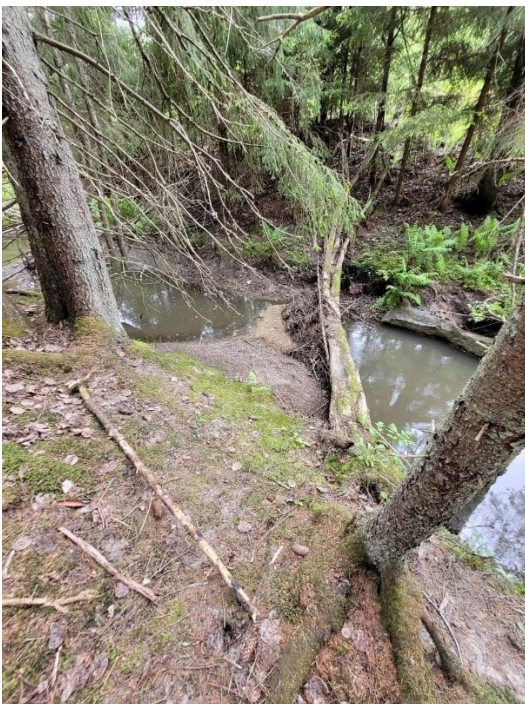
Kuva 3-8. Jakso 3, uoman yli kaatunut puu.

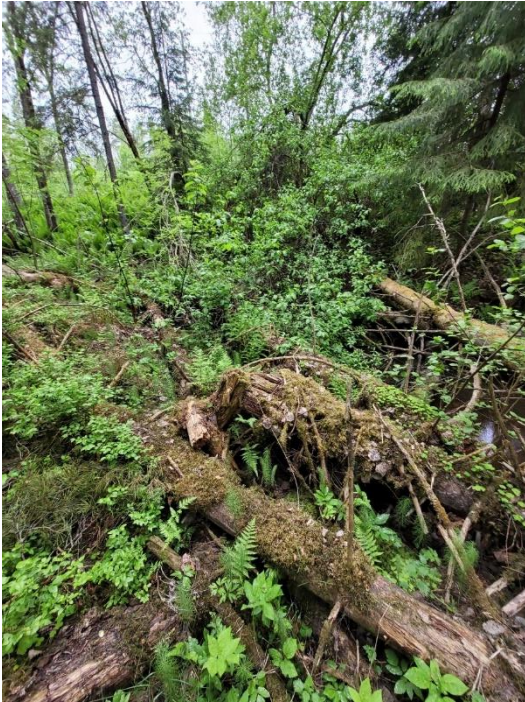
Kuva 3-9. Jakso 3, Uoma kulkee paikoin kaatuneen puuston katveessa hyvin varjostuen.

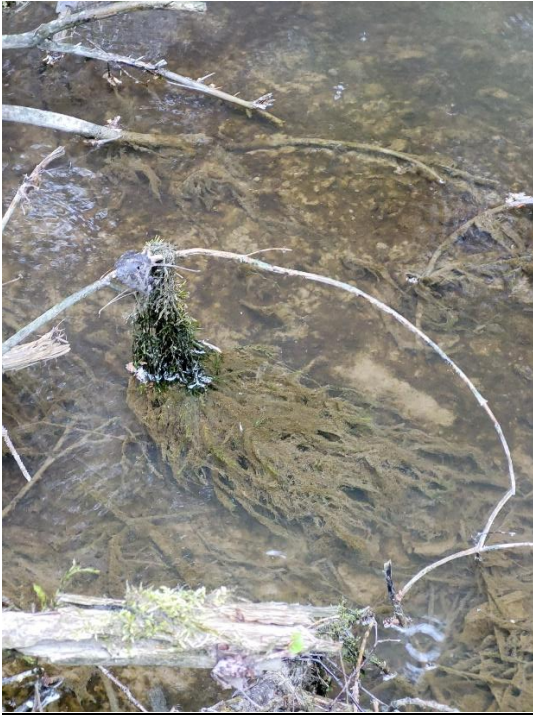
Kuva 3-10. Jakso 4, virtanäkinsammal.

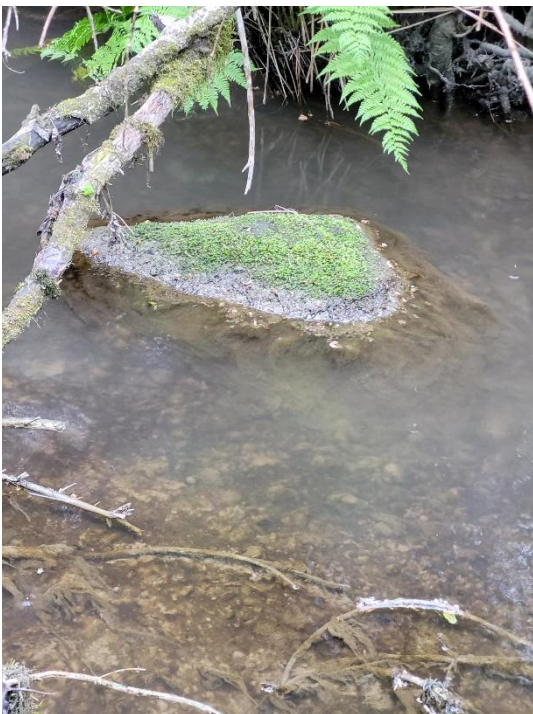
Kuva 3-11. Jakso 4, kinnassammal.

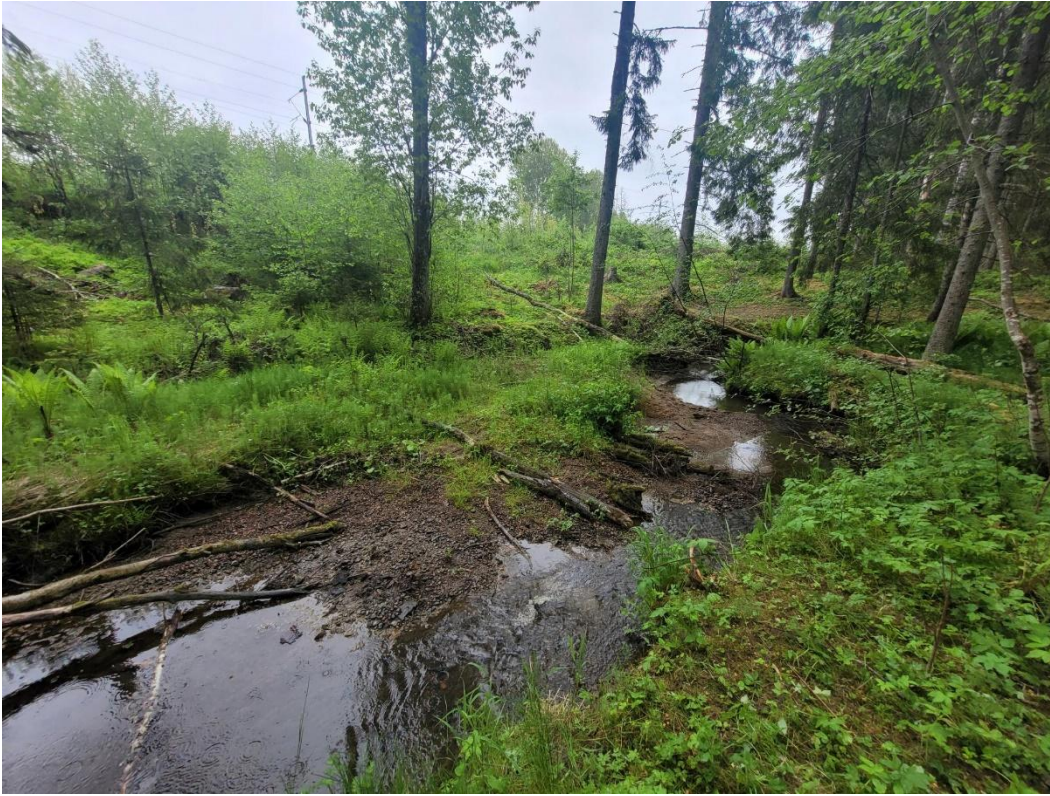
Kuva 3-12. Yleiskuvaa jaksolta 4. Uoman leveys vaihtelee hitaasti virtaavista osuuksista nivamaisiin osuuksiin. Kuvassa myös tulvatasannetta ja sora-alueita. Pohjoispuolinen varjostus on tällä kohtaa vähäistä.

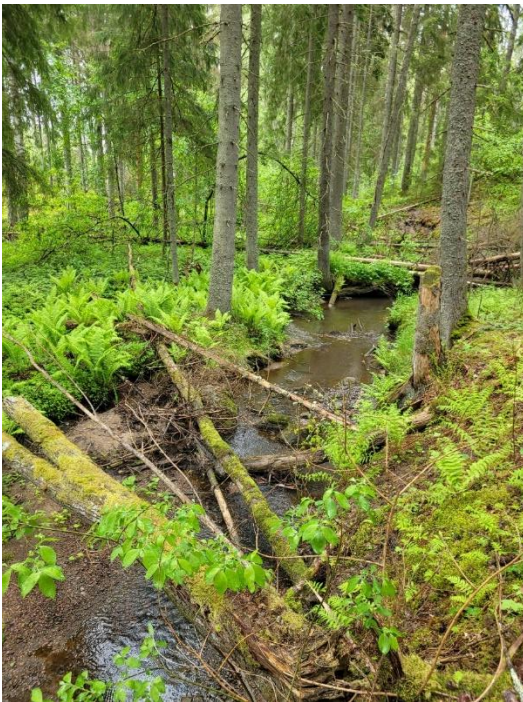
Kuva 3-13. Yleiskuvaa jakson 4 loppupuolelta.

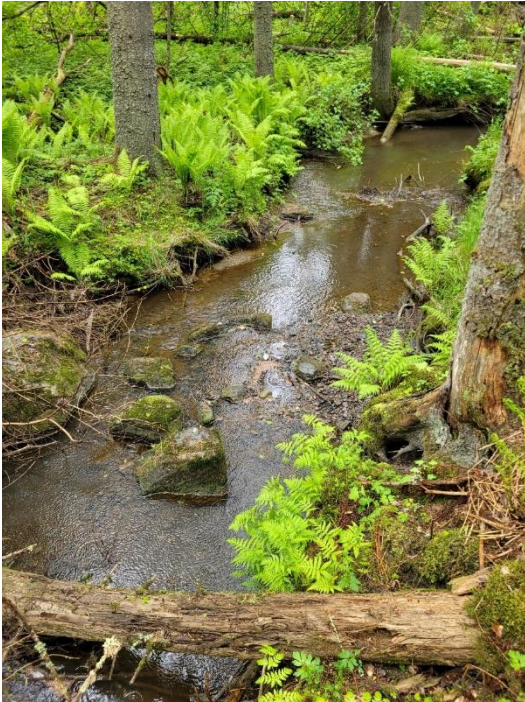
Kuva 3-14. Kivikkoa ja sorapohjaa jakson 3 loppupuolella.

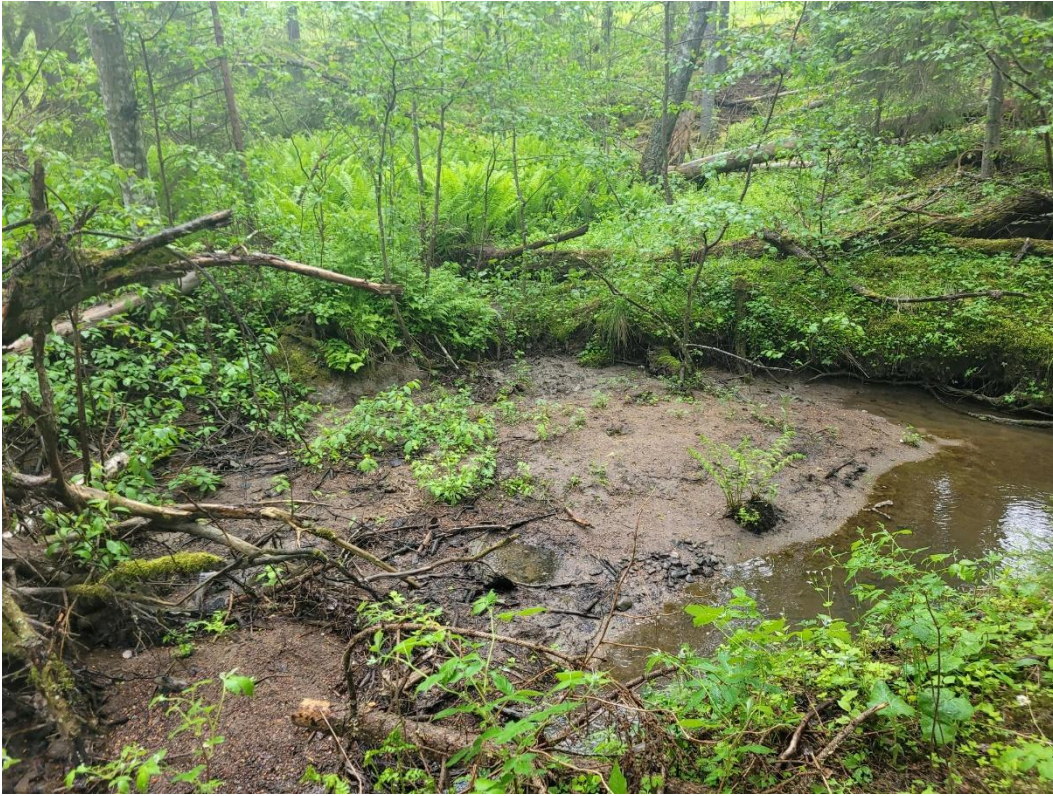
Kuva 3-15. Jakso 5, tulvatasanteen omaista aluetta ja uomaa ympäröivää rehevää, lehtomaisen tyyppin kasvustoa.

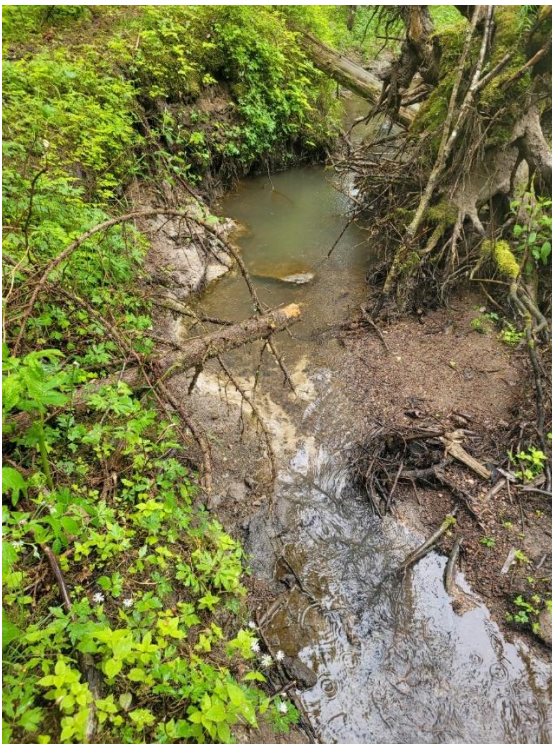
Kuva 3-16. Jakso 5. Kapea nopeasti virtaava kohta, jossa paljastunut savipohja

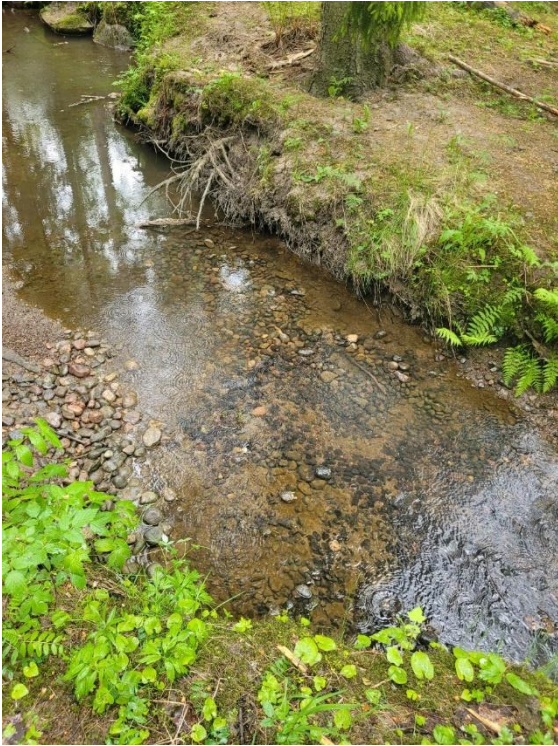
Kuva 3-17. Jakso 5, soraikko.

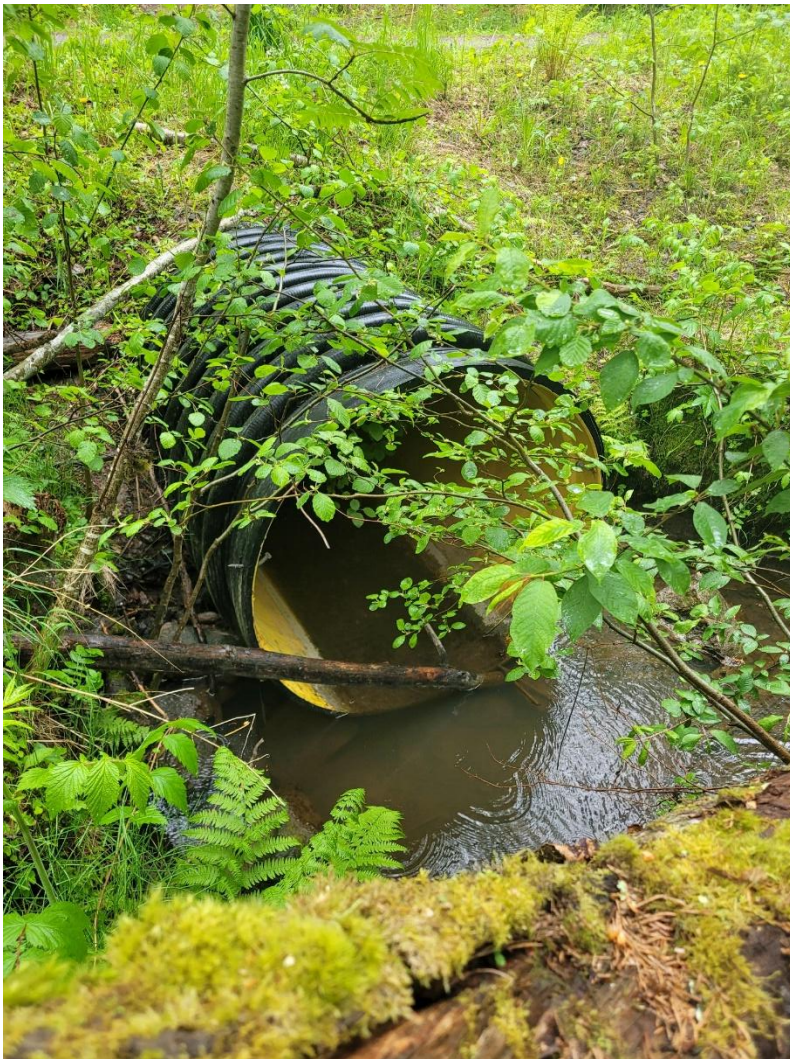
Kuva 3-18. Jakso 5 päättyy rumpuun.

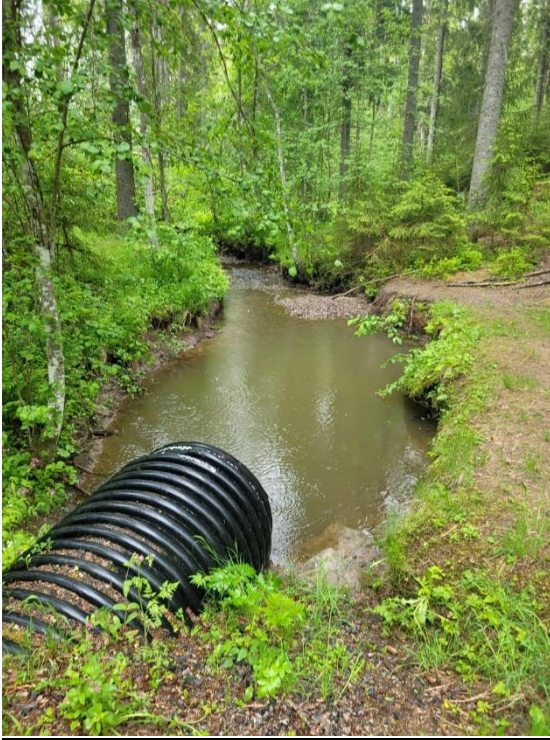
Kuva 3-19. Jakson 6 alku.

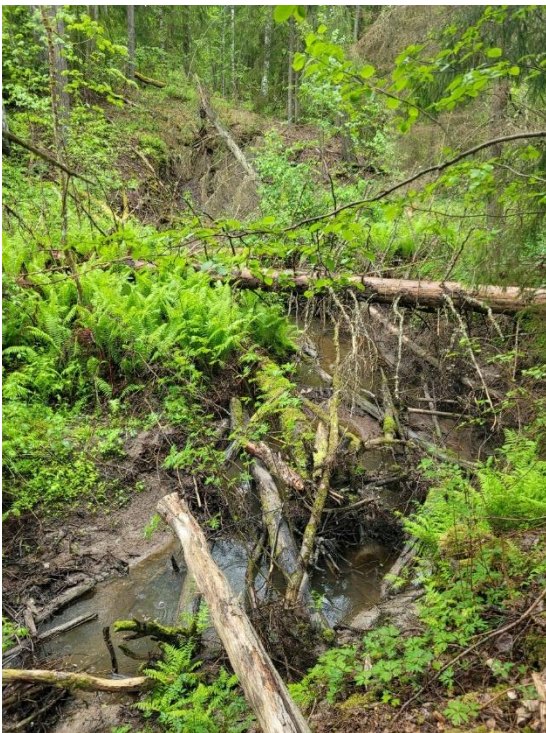
Kuva 3-20. Jakso 6, yleiskuva puronotkosta.

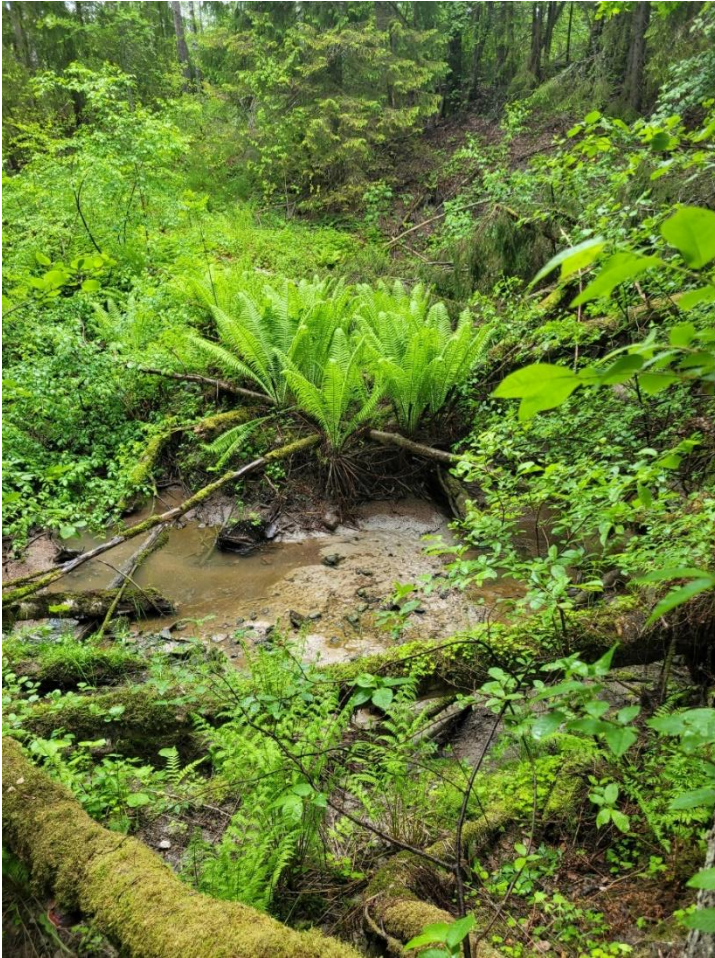
Kuva 3-21. Jakso 6, eroosion kuluttamia rantapenkereitä ja savipohjaa.

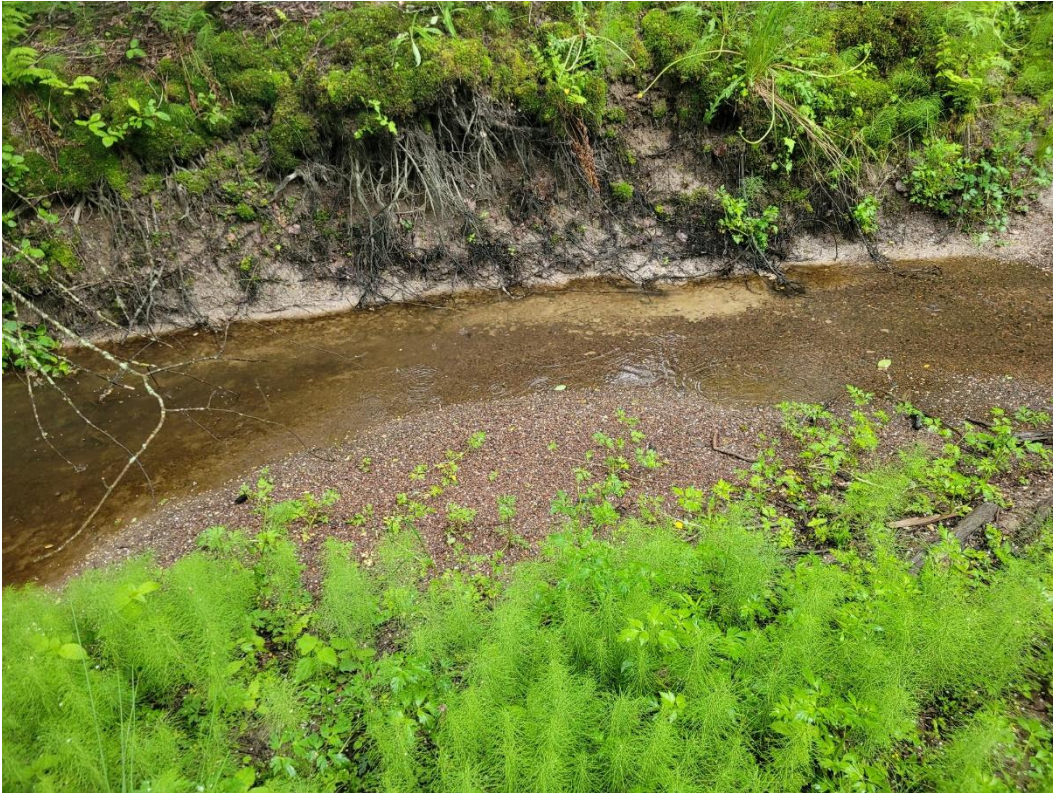
Kuva 3-22. Jakson 6 loppuosaa, jossa hienojakoista soraa.
