EURAJOKI ja RAUMA Vt 8 tienparannusalueen arkeologinen inventointi 2022

Tilaja: Ramboll Finland Oy

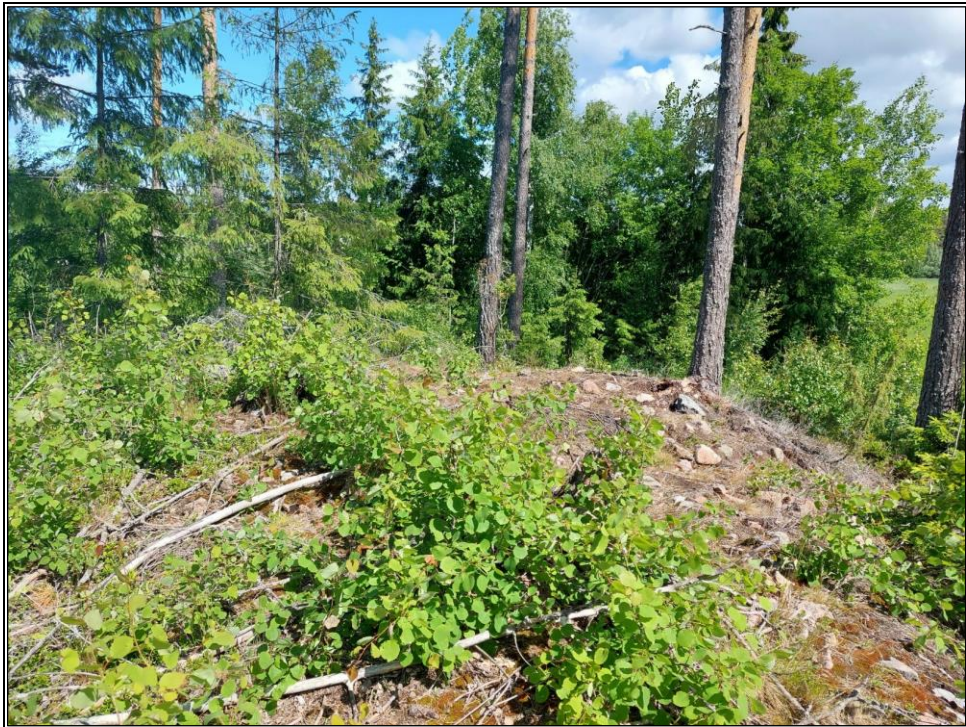
Kansikuva: Inventoinnissa löytynyt röykkiö, todennäköisesti varhaisrautakautinen hauta (inventointikohde Takalantie). Kuvattu itään.

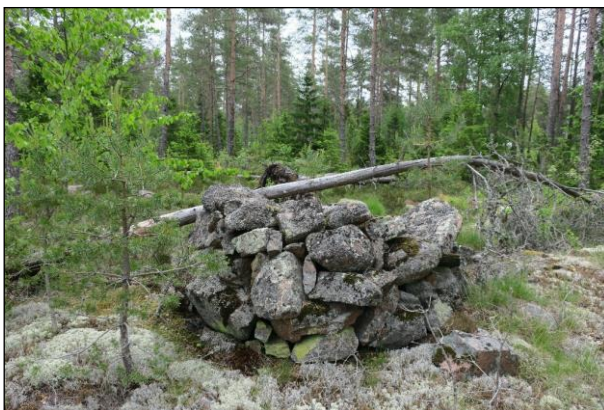
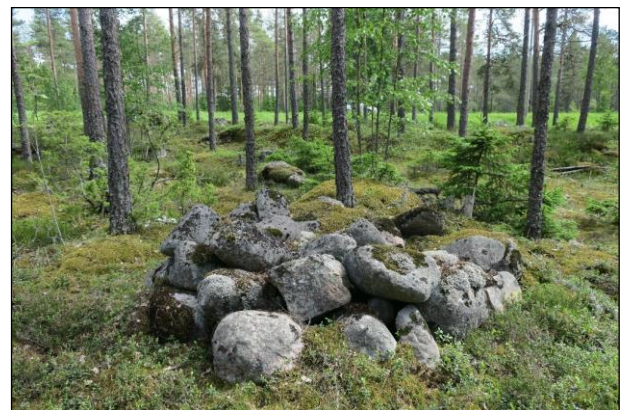
tunnus	N	E	kuvaus
A1	6795307	214183	pystyseinäinen kivilatomus, halkaisija 2 m, korkeus 90 cm
A2	6795378	214274	pystyseinäinen kivilatomus, halkaisija 2-2,5 m, pyöreähkö, korkeus 70-80 cm, yksi reuna sortunut
A3	6795440	214410	pystyseinäinen kivilatomus, soikea, 2,5 x 2 m, korkeus 50 cm
A4	6795442	214414	pystyseinäinen kivilatomus, soikea, 2,5 x 2 m, korkeus 40 cm
A5	6795437	214421	kivilatomus, halkaisija 2-2,5 m, korkeus 40-50 cm
A6	6795432	214438	kivilatomus, halkaisija 2-2,5 m, korkeus 40-50 cm

Vasemmanpuoleisessa kuvassa on kivilatomus A2 kuvattuna kaakkoon. Oikeanpuoleisessa kuvassa on kivilatomus A3. Kuvaussuunta on etelään. Taustalla näkyy nykyinen maantie.

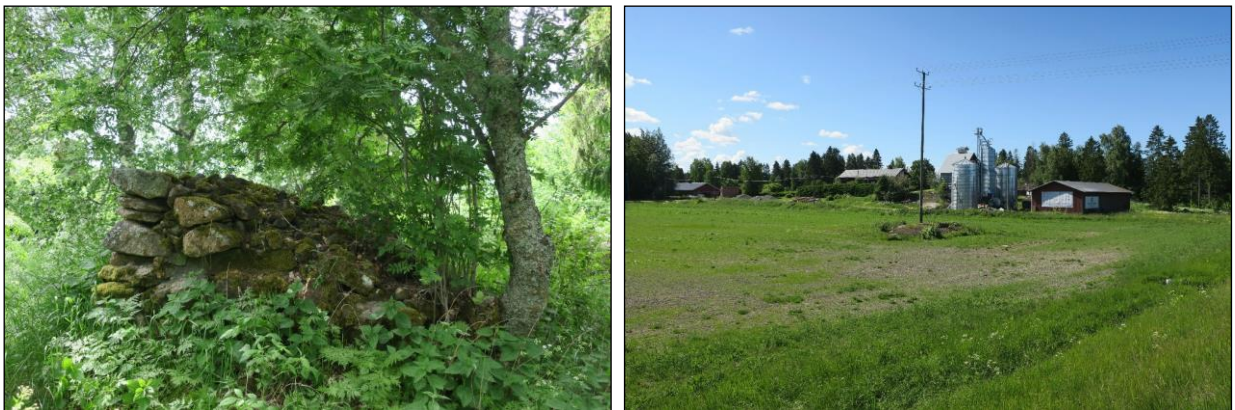
Lapijoen peltoalueelle luoteesta pistävässä viljelemättömässä niemekkeessä on vuoden 2011 voimalinjainventoinnissa havaittu rakennusjäännös (kartoissa C, N 6794777 E 212679, katso Bilund & Sepänmaa & Rostedt & Jussila 2011, s. 7-8, kohde 47). Rakenne liittyy myöhäiseen, 1800-luvun lopun tai 1900-luvun alun rakennukseen, eikä kohdetta ole merkitty muinaisjäännösrekisteriin. Vanhin kartta, jossa paikalla on rakennuksia, on vuoden 1903 Senaatin kartta. Rakenne oli paikoillaan samassa kunnossa kuin 2011. Se tulee tuhoutumaan, jos paikan kautta kulkeva uusi tielinjaus toteutetaan.

Vasemmanpuoleisessa kuvassa on 1900-luvun alun rakennusjäännöksiin liittyvä rakenne, vuoden 2011 inventointikohde 47 Kartano, joka osuu uudelle tielinjalle. Kuvattu lounaaseen. Oikeanpuoleisessa kuvassa Taipaleen kylämäki kuvattuna nykyisen maantien reunalta etelään. Eräs rinnakkaistielinjaus kulkee maantien suuntaisena pellolla etualalla. Pellolta ja sen keskellä olevalta kalliokumparelta ei tarkastuksessa löytynyt mitään.

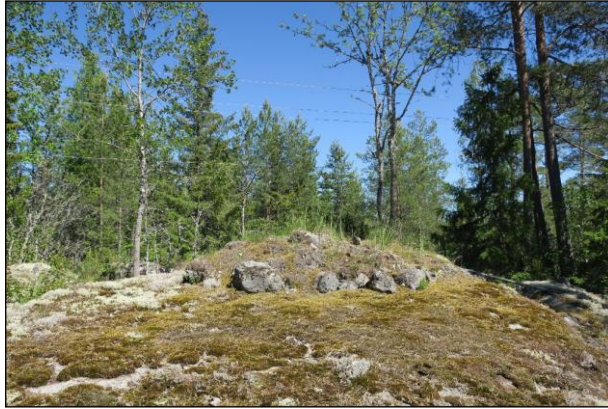
Bilund 2022: Röykkiön todettiin olevan aikaisemman kuvauksen mukaisessa kunnossa. Sen sijainti muinaisjäännösrekisterissä näyttää olevan varsin tarkka. Kohteen raja- ja sijainti muinaisjäännösrekisterin kartassa on piirretty huolimattomasti, sillä kohteen pistesijainti on aivan rajauksen lounaisreunalla. Raja- ja sijainti on oheisella kartalla korjattu siirtämällä sitä noin 10 m etelään. Suunniteltu tielinja kulkee noin 40 m päästä röykkiön eteläpuolelta kallioiden juurella, joten sillä ei ole vaikutusta kalliolla olevaan röykkiöön.

Santalán röykkiö avokalliokumpareen laella. Kuvattu itään.

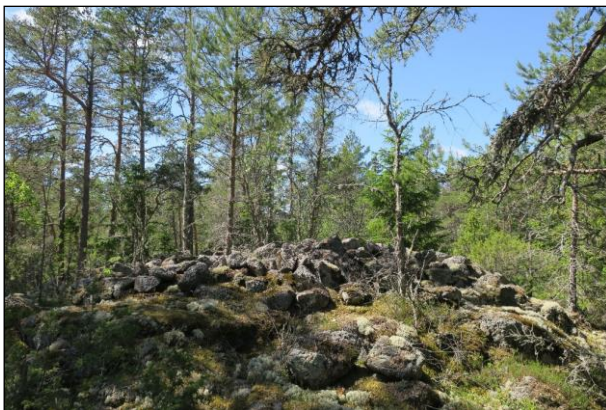
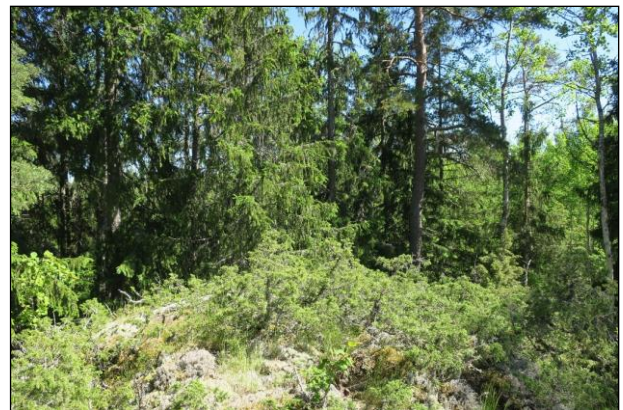
Bilund 2022: Röykkiöiden todettiin olevan aikaisemman kuvauksen mukaisessa kunnossa. Niiden sijainti muinaisjäännösrekisterissä näyttää olevan varsin tarkka. Läntisen röykkiön sijainti on N 6793513 E 211405. Alakohteena olevan itäisen röykkiön sijainti on N 6793479 E 211459, joten sen etäisyys läntisestä röykkiöstä on vain noin 60 m. Läntisen röykkiön ympärille piirretty muinaisjäännösrajaus on piirretty huolimattomasti, sillä röykkiö on aivan rajauksen luoteisreunalla. Rajaus on oheisella kartalla korjattu siirtämällä sitä noin 10 m länteen. Suunniteltu tielinja kulkee noin 150 m päästä röykkiöiden eteläpuolelta hyvin louhikkoisessa kumparemaastossa. Välissä on myös pienialainen suo. Maastoa tarkastettiin Pullankallion ja tielinjan välissä, mutta mitään muinaisjäännöksiin viittaavaa ei havaittu. Suunnitellulla tielinjalla ei ole vaikutusta kallion laella olevaan röykkiöihin.

Vasemmanpuoleisessa kuvassa on Pullankallion läntinen röykkiö kuvattuna luoteeseen, oikeanpuoleisessa kuvassa itäinen röykkiö kuvattuna itään.

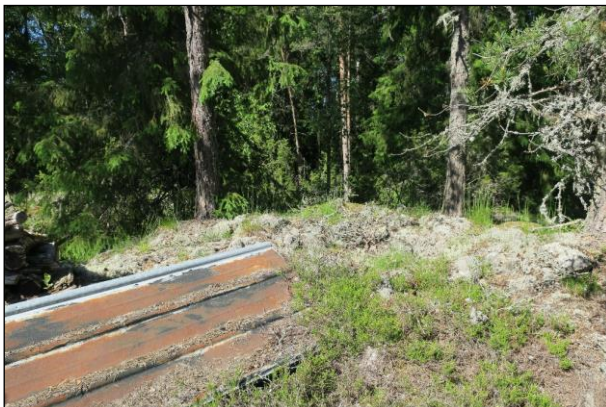
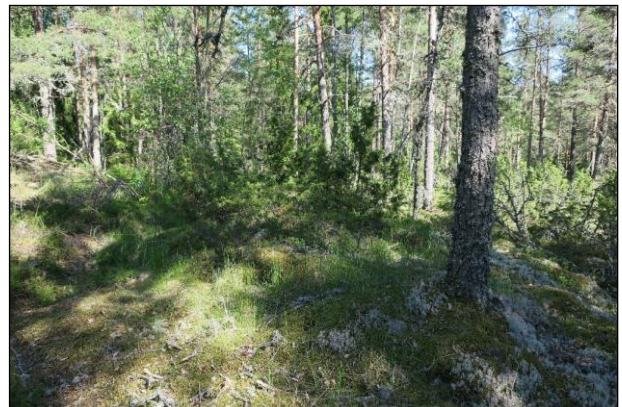
Bilund 2022: Mäen lakialueen todettiin olevan aikaisempien kuvausten mukaisessa kunnossa. Maastossa havaittiin kaksi läntisintä ja itäisin rökkiö ja yksi rökkiö niiden välissä. Kaikkia mäen laella aiemmin dokumentoituja kuutta rökkiötä ei kuitenkaan pyritty paikantamaan. Mäen laen itäpäättä tutkittiin tarkemmin, mutta sieltä ei löytynyt rökkiötä aiemmin havaittujen lisäksi. Suunniteltu tielinjaus ei uhkaa rökkiötä.

Helon mäellä olevia röykkiöitä. Vasemmanpuoleisessa kuvassa mäen korkeimmalla kohdalla oleva röykkiö 1 kuvattuna pohjoiseen. Etualalla vasemmalla on rakennustarvikkeita, joita on paikalle pinottuna myös vuoden 2009 inventointiraportissa olevassa valokuvassa (Laulumaa 2009, s. 19). Oikeanpuoleisessa kuvassa on kasvillisuuden lähes kokonaan peittäämä röykkiö 2 kuvattuna itään.

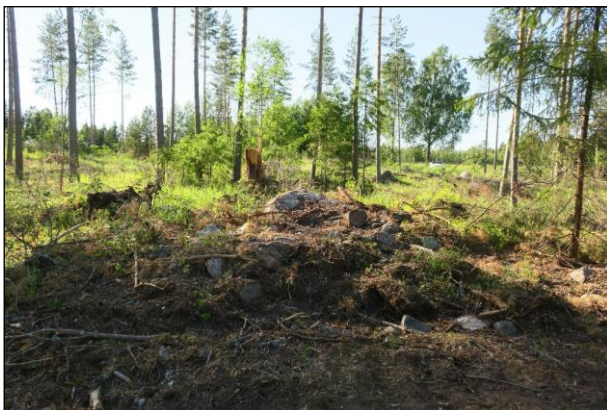
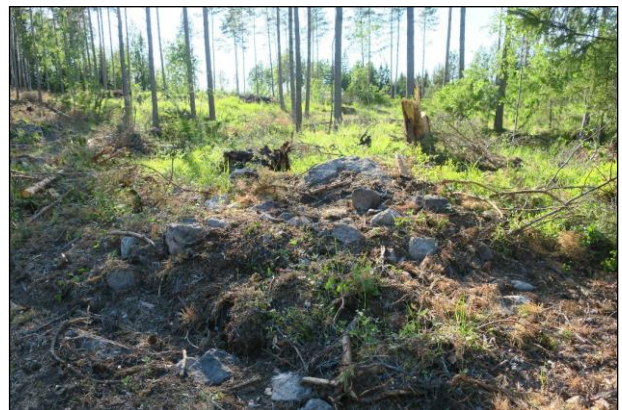
Röykkiön lähiympäristössä oli inventoinnin aikaan äskettäin harvennettua mäntymetsää. Alueella oli paljon metsätraktorin jälkiä ja hakkuutähteitä kasoina. Lähin metsätraktorin ura sivusi röykkiön etelälaitaa. Traktorin pyörät olivat irrottaneet muutamia kiviä röykkiön reunasta, ja muutenkin sammalkerros oli metsätöissä suurelta osin rikkoutunut röykkiön eteläpuoliskossa, jossa kiveys oli hyvin näkyvissä. Röykkiön pohjoispuoli oli paksun ja ehjän sammalkerroksen peitossa. Röykkiö koostuu keskimäärin 20-25 cm läpimittaisista kivistä. Keskellä on noin metrin läpimittainen kivi, jonka huippu on lähes puoli metriä muun kiveyksen yläpuolella. Tämä kivi näyttää olevan keskellä röykkiötä ja siis silmäkivi, jonka ympärille röykkiö on koottu. Röykkiö näyttää olevan pyöreä ja läpimitaltaan 4-5 m. Kiveyksen paksuus näyttää olevan 40-50 cm röykkiön keskiosassa olettaen, että maanpinta silmäkiven ympärillä on samassa tasossa kuin röykkiön parhaiten erottuvilla reunoilla lännessä, etelässä ja idässä. Kiveyksen pinta silmäkiven ympärillä oli näillä suunnilla tasainen tai loivasti laskeva ja röykkiön reunoilla jyrkempi. Reunoilla näytti olevan ainakin joitakin suurempia kiviä. Pohjoisessa röykkiön profiilia ja reunaa oli vaikeampi havaita paksun sammalen ja puun juurakkojen vuoksi, mutta mikään ei viitannut siihen, että se olisi erilainen kuin muilla reunoilla.

Vasemmanpuoleisessa kuvassa näkyy röykkiö kuvattuna pohjoiseen. Etualalla on röykkiön vieritse kulkeva tuore metsätraktorin ura. Taustalla harvan metsän takareunalla kulkee Takalantie ja sen takana, matalan metsänreunan edessä valtatie 8. Oikeanpuoleisessa kuvassa näkyy röykkiön kiveystä, jota on tullut esiin sammalen alta metsätöiden seurauksena. Kuvattu luoteeseen.

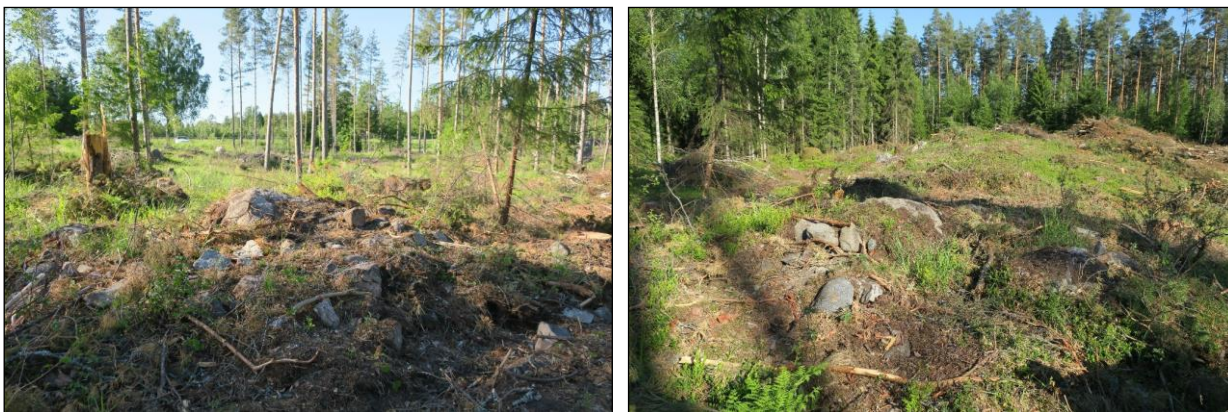
Vasemmanpuoleisessa kuvassa rökkiön eteläosan kiveystä kuvattuna koilliseen. Metsäkone on rikkonut kiveystä aivan rökkiön eteläreunalla. Ylinnä rökkiössä näkyy terävahuippuinen kivi, joka näyttää olevan suuri maakivi ja todennäköisesti alkuperäisellä paikallaan, siis rökkiön silmäkivi. Oikeanpuoleisessa kuvassa näkyy rökkiön pohjoispuoli ja keskellä korkeimpana silmäkivi kuvattuna etelään. Pohjoispuolen kiveys on suurelta osin säilyttänyt sammalpeitteensä metsätöissä. Vain muutamia kiviä näkyy selvästi.

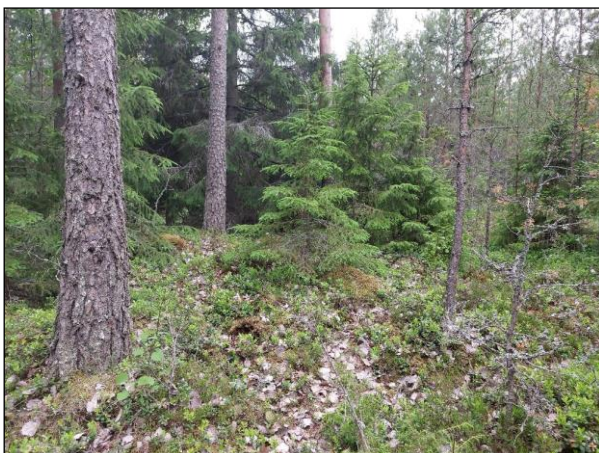
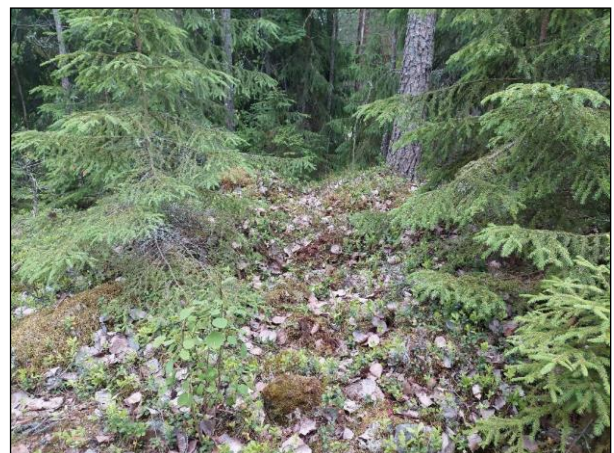
Rökkiö on pyöreähkö, läpimitaltaan 3,5-4 m ja arviolta 30-40 cm korkea olettaen, että kalliopinta sen alla on tasainen. Keskiosassa on keskimäärin 20 cm läpimittaisista kivistä koostuvaa irtonaista kiveystä. Keskiosa on varsin tasainen. Reunoilla on suurempiakin kiviä, joista osa ulottuu kiveyksen keskiosaa ylemmäs. Rökkiö on paksun sammalkerroksen peitossa, ja vain muutamien isompien kivien yläosat ovat sammalen yläpuolella. Noin puolet rökkiöstä on luoteisreunalla kasvavien nuorten kuusien alla. Eteläreuna on osittain eteläpuolella kasvavan suuren kuusen oksien alla. Paksun sammalkerroksen ja puiden vuoksi rökkiö ei ole helposti ha-

vaittavissa. Kiveyksen ulottuvuuden kuitenkin havaitsee rökkiön päällä kävellessä, koska keskiosan irtonaiset kivet heiluvat jalkojen alla. Varmaankin tämän takia kallon itäkärjestä suoraan kohti rökkiötä tuleva polku tekee rökkiön kohdalla mutkan ja kiertäen sen pohjoispuolelta. Kiveystä tutkittiin kairaamalla, mutta hyvin harvoissa kohdissa kaira upposi irtonaisen kivikerroksen alapuolelle. Yhdessä kohdassa kairaan jäi kiveyksen alta kallon pinnan päältä noin 3 cm likaista, tummaa hienoa hiekkaa. Hiiltä tai palanutta luuta ei havaittu.

Vasemmanpuoleisessa kuvassa rökkiö on kuvan keskellä, oikea puolisko pienten kuusien alla ja vasen reuna niistä vasemmalle, kuusen alla näkyvän kiven tienoilla. Kuvattu länteen. Oikeanpuoleisessa kuvassa on sammalen peittämää, mutta jalan alla irtonaista kiveystä rökkiön keskiosassa. Kuvattu etelään.

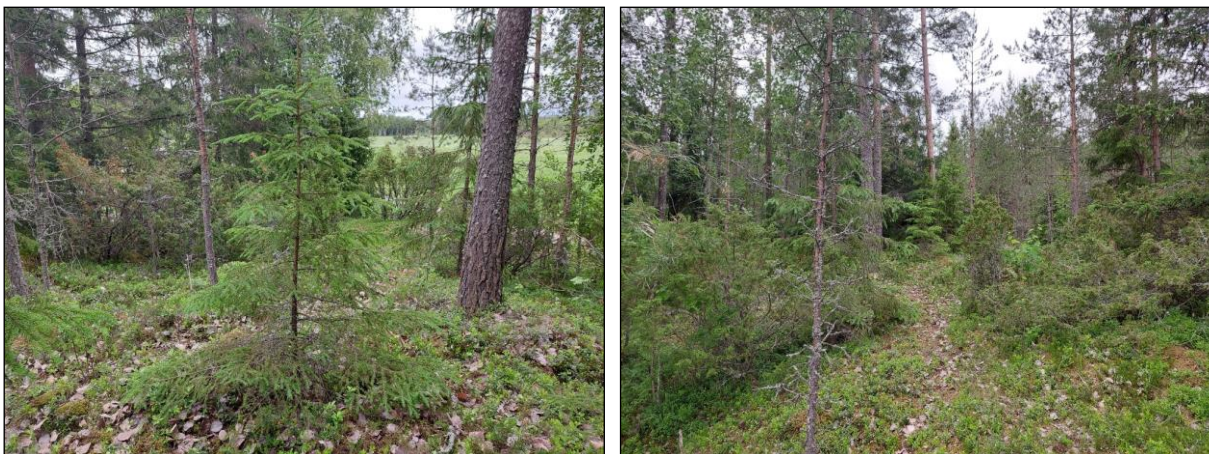
Vasemmanpuoleisessa kuvassa näkymä kuvattuna röykkiön päältä itään kohti kallion kärkeä ja esihistoriallisena aikana veden alla ollutta nykyistä peltoa. Etualalla röykkiön reuna näkyy kaarevana pienen kuusen alla. Oikeanpuoleisessa kuvassa näkymä kuvattuna kallion kärjestä loivasti nousevan kallioharjanteen laen suunnassa länteen. Röykkiö on kuvan keskellä pienten kuusien alla. Kallion kärjestä lähtevä polku suuntautuu kohti röykkiötä, mutta kiertää sen oikealta.

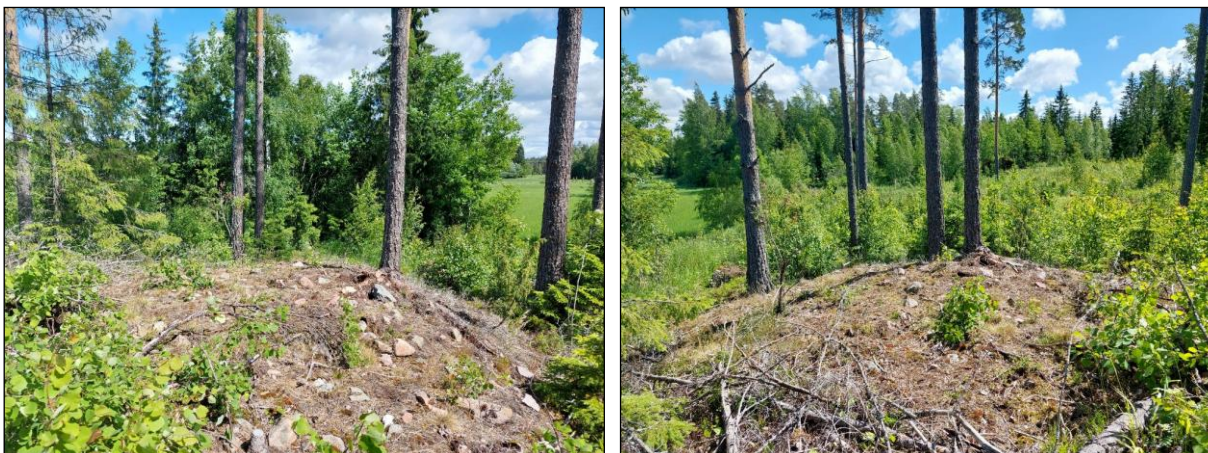
Kalliokumpareen laella oleva sileäpintainen avokallioalue on itäkoillisesta länsiluonaaseen noin 15 m pitkä ja 10 m leveä. Sen itäosa on lähes vaakasuora, mutta lännessä, luoteessa ja nopeimmin pohjoisessa kalliopinta kaartuu alaspäin. Lakitasanteen itä- ja eteläreunoilla kallio laskee jyrkkänä portaana noin metrin, koillisessa vähän enemmänkin moreenimaalle. Kallion lakitasanteella on matala, laakea, kentämäinen, pelkästään kivistä koostuva röykkiö. Kiveys koostuu pienistä kivistä, joiden läpimitta on enimmäkseen 10-15 cm, enimmilläänkin vain noin 20 cm. Kivien joukossa on paljon punaisia hiekkakivilaakoja. Röykkiö on pyöreähkö tai soikea, pi-

tuus idästä länteen 6 m ja leveys ainakin 5 m. Idässä ja etelässä rökkiö ulottuu kallion lakitasanteen reunaan. Pohjoisessa ja luoteessa kiveyksen reuna jää paksun sammalen, puun juurien ja risukon alle, joten sen ulottuvuus voi siellä olla jonkin verran suurempikin ennen kuin kallio alkaa laskea jyrkemmin. Itä- ja eteläosasta sammalkerros oli inventoinnin aikana hakkuuaukion suunnasta paistavan aurinon kuivattama ja suurelta osin hajonnut paljastaen kiveyksen hyvin näkyville. Kivikerros on kalliopinnan muotojen perusteella arvioiden ohut, ehkä 25-30 cm. Lakitasanteen reunan alla olevassa kalliojyrkänteessä idässä tai itäkoillisessa oli kuitenkin nähtävissä kalliosta oleva muutaman kymmenen senttimetrin levyinen ja puolisen metriä syvä lohkeama, joka näyttää jatkuvan rökkiön alle. Sen täytteenä oli jonkin verran isompia kiviä kuin rökkiön pintakerroksessa.

Vasemmanpuoleisessa kuvassa näkyy röykkiö kuvattuna itään tai itäkoilliseen. Kiveys muodostuu varsin pienistä kivistä ja peittää kokonaan kalliokumpareen näkyvissä olevan tasaisen laen. Etelässä ja idässä kumpareen laki rajautuu puolen metrin tai metrin korkuiseen jyrkkään kallioportaaseen Taustalla näkyy Takalan talon eteläpuolella olevaa peltoa, joka todennäköisesti on ollut veden peitossa röykkiön rakentamisaikana. Oikeanpuoleisessa kuvassa on kuvattuna kaakkoon. Sen länsi- ja pohjoisreunalla kiveys on risukon ja sammalturpeen alla, joten sen ulottuvuus ei ole selvästi näkyvissä. Kallio laskee näissä suunnissa loivasti. Taustalla vasemmalla näkyy Takalan talon eteläpuolella olevan pellon eteläreunaa.
