Asiakirjatyyppi
Kasvillisuus selvitys

LAPPAJÄRVEN ISO SAAPASNEVAN TUULIVOIMAHANKE **KASVILLISUUSSELVITYS**

Projekti **Iso Saapasnevan tuulivoimahanke**
Vastaanottaja **Lappajärven kunta**
Asiakirjatyyppi **Kasvillisuus selvitys**
Päivämäärä **11.09.2020**
Laatija **Petri Hertteli**
Tarkastaja **Mirva Lundell**
Enni Suonperä

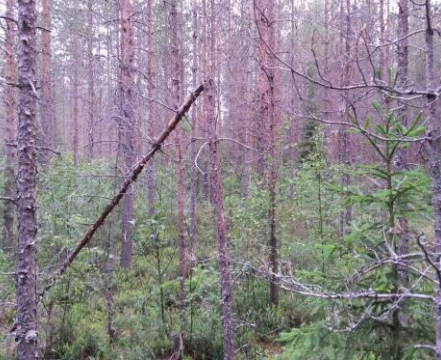
Tuulivoimala WTG01

Kivikko- ja kalliopohjainen nuori tuore talousmetsä. Puolukkamustikkatyyppin mäntykangas, jossa soistuvia painanteita. Kasvillisuuden valtalajit mustikka, puolukka, kanerva, juolukka ja suopursu. Myös alikasvoskuusikkoa.
Erityiset luontoarvot: ei esiinny	
Tehdyt selvitykset:	kartta- ja ilmakuvatarkastelu, kasvillisuus selvitys maastossa kesällä 2019.
Huomioitavaa:	Voimalapaikan sijainti muuttunut.
Tuulivoimala WTG02

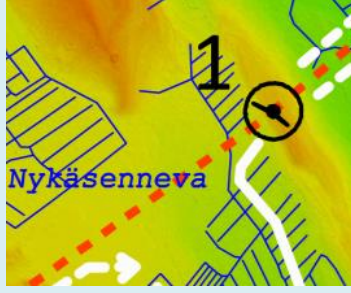
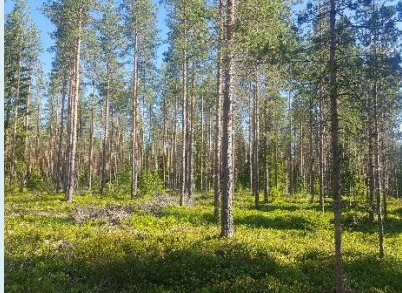
Tuulivoimala WTG01

Kuivahko kangas. Harvennettua varttunutta havupuustoista talousmetsää. Puolukka, mustikka.	
Erityiset luontoarvot: ei esiinny	
Valumareitit:	Voimalapaikka harjanteen päällä Nykäsennevan itäpuolella. Valumasuunta harjanteen länsipuolelta Nykäsennevalta etelään > Myllypuro > Markinpuro > Vieresjoki Valumasuunta harjanteen itäpuolelta epävarma. Tielinja vedenjakaja-alueella. Mahdollinen suunta etelään > Myllypuro > Markinpuro > Vieresjoki . Todennäköinen suunta pohjoiseen, missä suoalueella kääntyy joko etelään ja imeytyy osittain suohon ja myöhemmin Myllypuro > Markinpuro > Vieresjoki tai kääntyy pohjoiseen turvetuotantoalueen ohi jatkaen Vallinpuro > Raisjoki
Tehdyt selvitykset:	kartta- ja ilmakuvatarkastelu, kasvillisuus selvitys maastossa kesällä 2019.
Huomioitavaa:	Kohde tarkastettu maastossa 4.11.2019 ja 16.6.2020.
Tuulivoimala WTG02

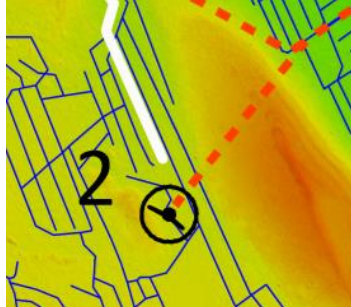
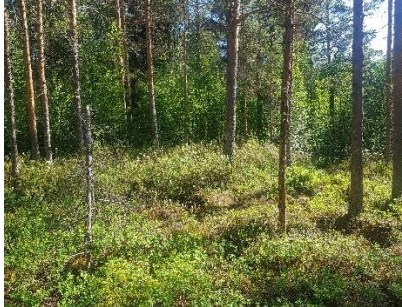
Mustikka- / puoukkaturvekangasta. Varttuvaa mäntyvaltaista sekametsää. Kanerva, suopursu, juolukka, tupasvilla,

Erityiset luontoarvot: ei esiinny	
Valumareitit:	Voimalapaikka Nykäsennevan pohjoispuolella. Valumasuunta pohjoiseen Pitkäsalon suuntaan > Vallinpuro > Raisjoki
Tehdyt selvitykset:	kartta- ja ilmakuvatarkastelu, kasvillisuus selvitys maastossa kesällä 2019
Huomioitavaa:	Kohde tarkastettu maastossa 4.11.2019 ja 16.6.2020.

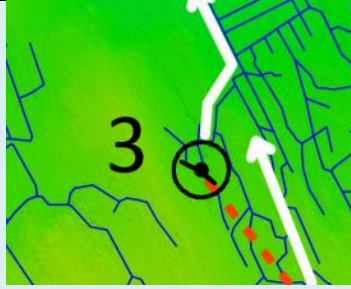
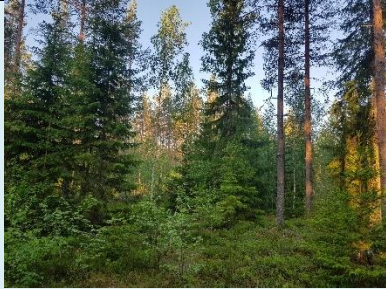
Tuulivoimala WTG03

Varputurvekangasta. Varttunutta männikköä ja alikasvoskuusikkoa.	
Erityiset luontoarvot: ei esiinny	
Valumareitit:	Voimalapaikka Saapasnevan turvetuotantoalueen eteläpuolella. Valumasuunta pohjoiseen Pitkäsalon suuntaan > Vallinpuro > Raisjoki
Tehdyt selvitykset:	kartta- ja ilmakuvatarkastelu, kasvillisuus selvitys maastossa kesällä 2019
Huomioitavaa:	Kohde tarkastettu maastossa 4.11.2019 ja 16.6.2020.
Tuulivoimala WTG04

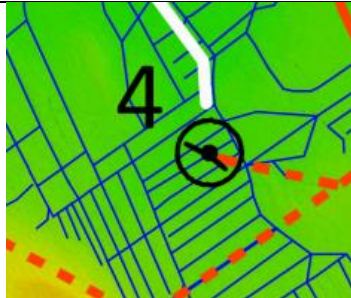
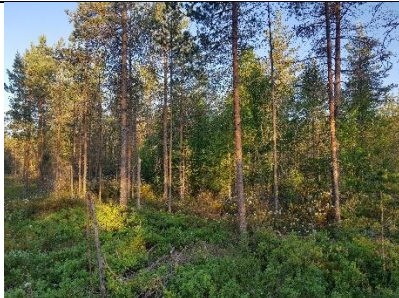
Varputurvekangas. Ojitettu suoalue. Varttuvaa männikköä. Juolukka, suopursu, tupasvilla, vaivaiskoivu.	
Erityiset luontoarvot: ei esiinny	
Valumareitit:	Voimalapaikka Pakosaunansaaren länsipuolella. Valumasuunta pohjoiseen Pitkäsalon suuntaan > Vallinpuro > Raisjoki
Tehdyt selvitykset:	kartta- ja ilmakuvatarkastelu, kasvillisuus selvitys maastossa kesällä 2019
Huomioitavaa:	Kohde tarkastettu maastossa 4.11.2019 ja 16.6.2020.

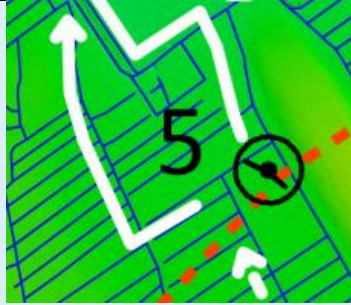
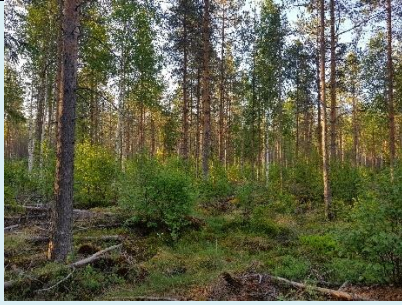
Tuulivoimala WTG05

Varputurvekangas / ojikko. Varttuvaa metsätalousmännikköä. Korpikarhunsammal, metsälauha, kanerva, variksenmarja, hieskoivun taimia.	
Erityiset luontoarvot: ei esiinny	
Valumareitit:	Voimalapaikka Kusiaissaaren länsipuolella. Valumasuunta pohjoiseen Pitkäsalon suuntaan > Vallinpuro > Raisjoki
Tehdyt selvitykset:	kartta- ja ilmakuvatarkastelu, kasvillisuus selvitys maastossa kesällä 2019
Huomioitavaa:	Kohde tarkastettu maastossa 4.11.2019 ja 16.6.2020.
Tuulivoimala WTG06

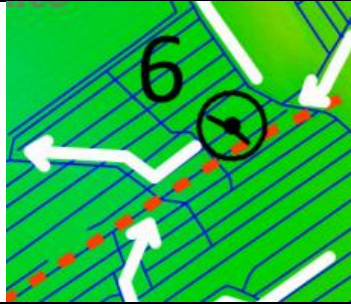
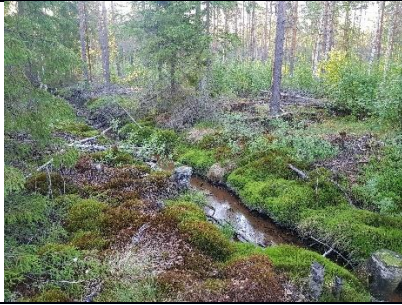
Varputurvekangas. Varttuva metsätalousmännikkö. Karhunsammal, juolukka, virpapaju, tupasvilla, mustikka.	
Erityiset luontoarvot: ei esiinny	
Valumareitit:	Voimalapaikka turvetuotantoalueen kaakkoispuolella. Valumasuunta pohjoiseen Pitkäsalon suuntaan > Vallinpuro > Raisjoki
Tehdyt selvitykset:	kartta- ja ilmakuvatarkastelu, kasvillisuus selvitys maastossa kesällä 2019
Huomioitavaa:	Kohde tarkastettu maastossa 4.11.2019 ja 16.6.2020.

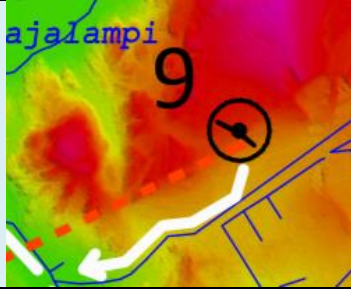
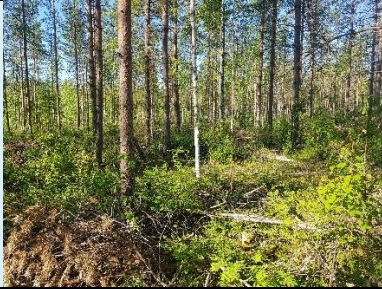
Tuulivoimala WTG09

Kuivahko kangas. Varttuvaa harvennettua metsätalousmännikköä. puolukka, mustikka, metsälauha. koivin taimia.	
Erityiset luontoarvot: luonnon monimuotoisuuden kannalta arvokkaan Pihlajakallion läheisyydessä. Huoltotie ei sijoitu kalliialueen arvokkaalle osalle.	
Valumareitit:	Voimalapaikka Pihlajakalliolla. Valumasuunta länteen/pohjoiseen turvetuotantoalueen ohi Vallinpuro > Raisjoki
Tehdyt selvitykset:	kartta- ja ilmakuvatarkastelu, kasvillisuus selvitys maastossa kesällä 2019
Huomioitavaa:	Kohde tarkastettu maastossa 4.11.2019 ja 16.6.2020.
Tuulivoimala WTG10

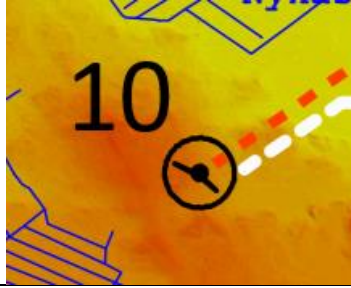
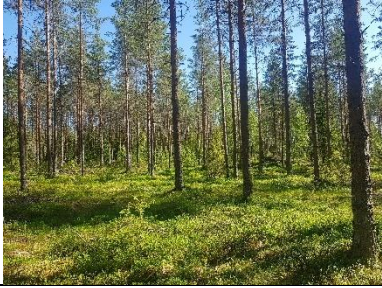
Puolukkatyyppin kuivahko kangas. Varttunutta metsätalousmännikköä. Puolukka, mustikka, variksenmarja, oravanmarja,	
Erityiset luontoarvot: huoltotie sijoittuu ojittamattomalle osalle Nykäsennevaa.	
Valumareitit:	Voimalapaikka Vuorensaaren kalliomaan alueella. Viereisellä Nykäsennevan suoalueella ei ole ojitusta. Valuma rakennettavan tien suuntaan, mistä edelleen etelään > Myllypuro > Markinpuro > Vieresjoki Tien rakentaminen kuivattaa suota.

Tehdyt selvitykset:	kartta- ja ilmakuvatarkastelu, kasvillisuus selvitys maastossa kesällä 2019
Huomioitavaa:	Kohde tarkastettu maastossa 4.11.2019 ja 16.6.2020.
