Karhinkankaan pohjaveden koepumppausraportti 2019

KARHINKANKAAN POHJAVEDEN KOEPUMPPAUSRAPORTTI 2019

ENVINEER OY

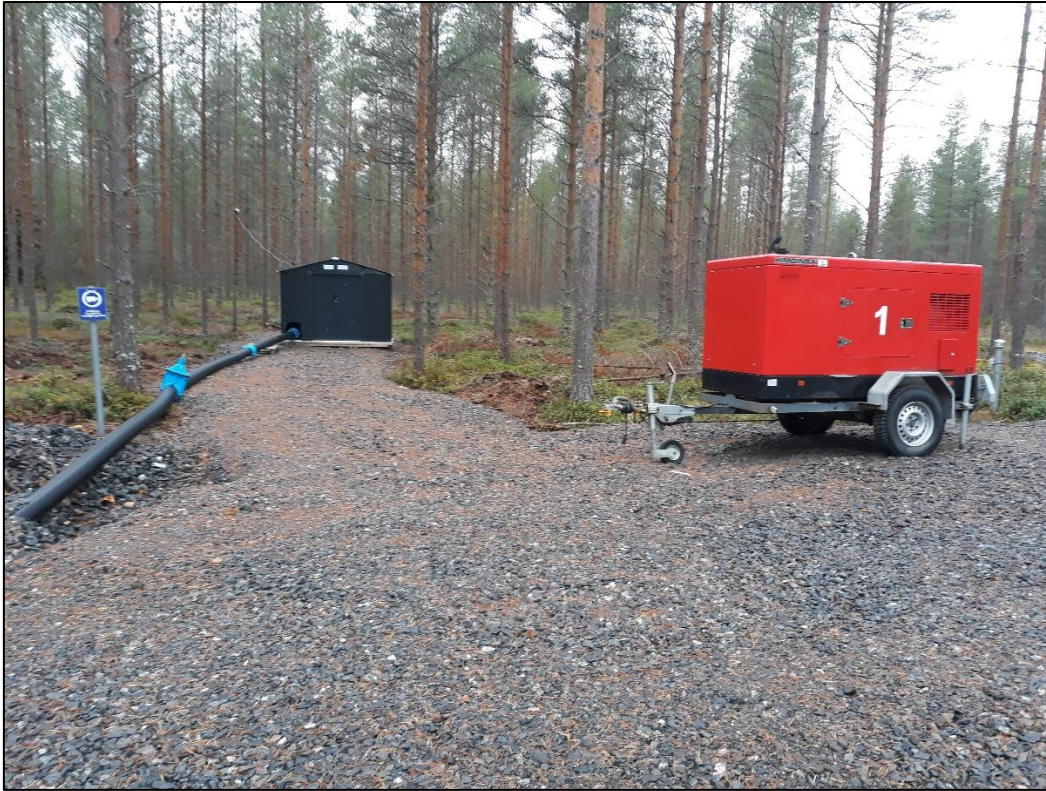
Kuva 3. Vedenottamo 3.

Koepumppauksissa käytettiin Kokkolan Veden kalustoa (mm. pumppu-, letku- ja aggregaattikalusto) (ks. **Kuva 3**). Sähkövirta vedenottamoille 2-4 tuotettiin aggregaateilla. Sähkövirta Nutturakankaan vedenottamoille 1 ja 2A-2B saatiin Nutturakankaan vedenottamolta. Koepumppauksen aikaan kiinnitettiin erityistä huomiota siihen, että aggregaattikaluston polttoaineet varastoitiin asianmukaisissa suoja-altaissa.

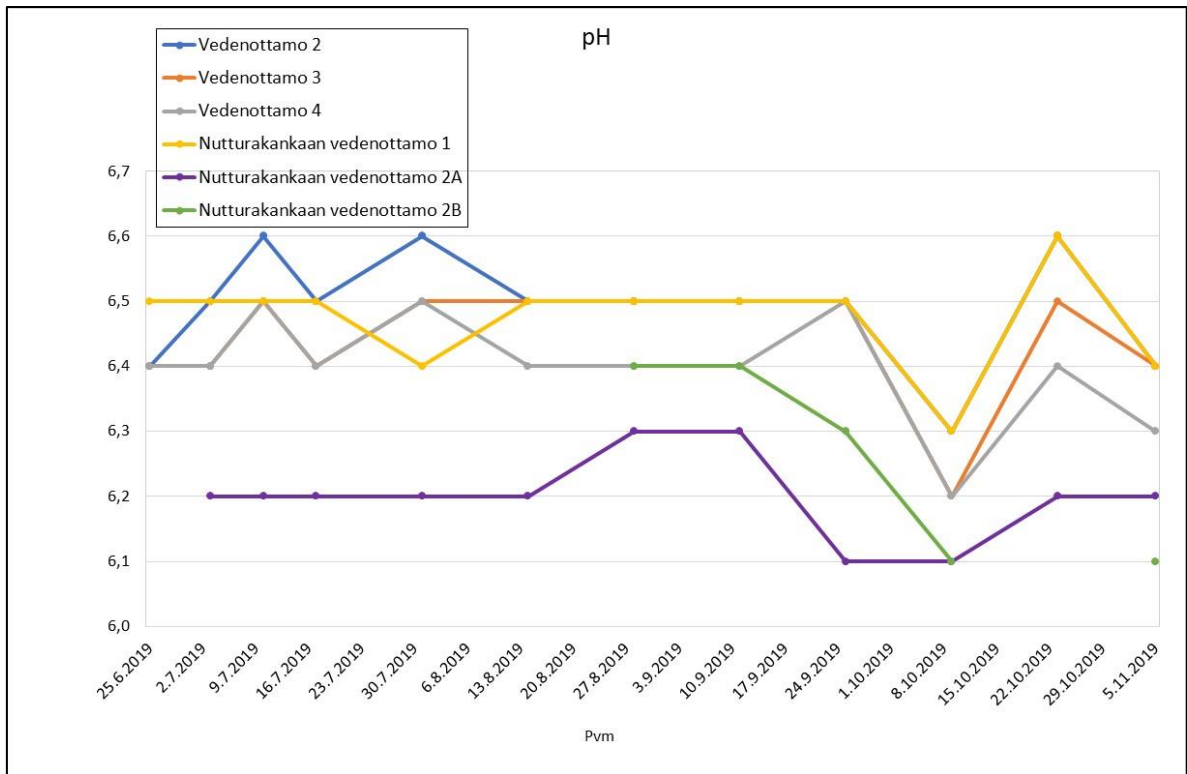
Kuva 7. Vedenottamoiden pH-arvo kesä-marraskuussa 2019.

Vedenottamoiden 2, 3, 4 ja Nutturakankaan vedenottamon 1 pohjaveden laatu pysyi tasaisena koko koepumppausjakson ajan. Kyseisten vedenottamoiden pH-arvot vaihtelivat välillä 6,2-6,6 ja sähkönjohtavuus välillä 9,2-12,0 mS/m. Liennut happipitoisuus oli näissä vedenottamoissa kaikilla näytteenottokerroilla alle määrittysrajan (<0,3 mg/l). Veden puskurikykyä kuvaava alkaliniteetti vaihteli pH-arvon mukaan välillä 0,36-0,65 mmol/l. pH-arvon noustua myös puskurikyky parani ja alkaliniteetti nousi. TOC-pitoisuus vaihteli välillä 6,3-8,9 mg/l. TOC:n taustapitoisuus kaikista Suomen pohjavesiasemista tehdyistä analyyseistä vuosina 1975-1997 oli 2,21 mg/l (n=4162) (Soveri ym, 2001) ja näin ollen saadut tulokset olivat korkeampia kuin yleinen taustapitoisuus. E-coli oli kaikilla määrittyskerroilla 0 mpn/100 ml. Vedenottamoiden humuspitoisuutta kuvaava COD_{Mn-O2}-pitoisuus vaihteli välillä 6,2-8,2 mg/l ylittäen STM:n talousveden laatutavoitteen (5 mg/l) kaikilla näytteenottokerroilla. Rautapitoisuudet olivat tasaisen korkeita välillä 11-16 mg/l ylittäen STM:n laatutavoitteen (0,2 mg/l). Myös mangaanipitoisuudet olivat korkeita vaihdellen välillä 180-240 µg/l ja ylittäen STM:n laatutavoitteen (50 µg/l). Kohonneet raudan ja mangaanin pitoisuudet heijastuvat myös kohonneina väriluvun arvoina. Alueen korkeat rauta- ja mangaanipitoisuudet johtunevat pohjaveden huonosta happitilanteesta, mikä on tyypillistä Pohjanmaan alueella. Kloridi-, sulfaatti-, arseeni-, kromi-, kupari-, lyijy-, fluoridi-, ammonium-, nitraatti-, natrium-, uraani- ja radonpitoisuudet alittivat talousvedelle asetetut laatuvaatimukset ja -tavoitteet kaikilla näytteenottokerroilla. Analyyseissä ei torjunta-aineita todettu. Yleisesti pohjavesi vedenottamoilla 2, 3, 4 ja Nutturakankaan vedenottamolla 1 oli laadultaan hyvin samankaltaista.

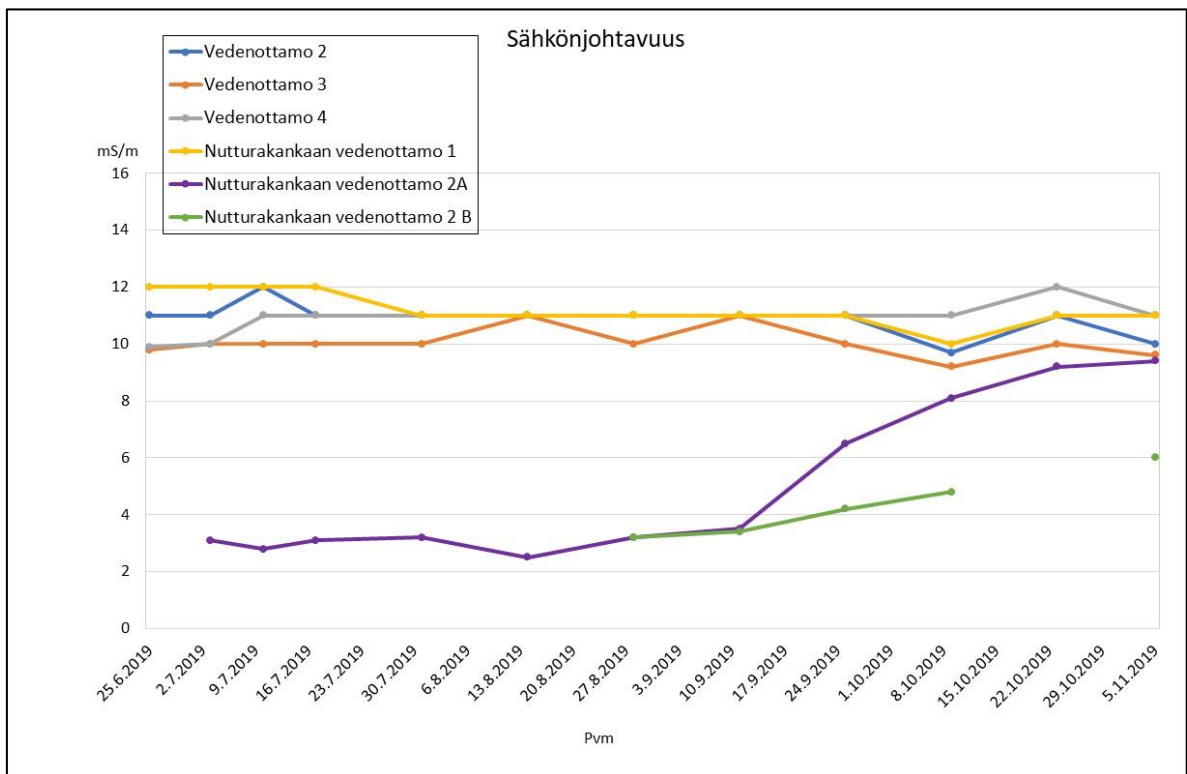
Kuva 8. Vedenottamoiden sähkönjohtavuus kesä-marraskuussa 2019.

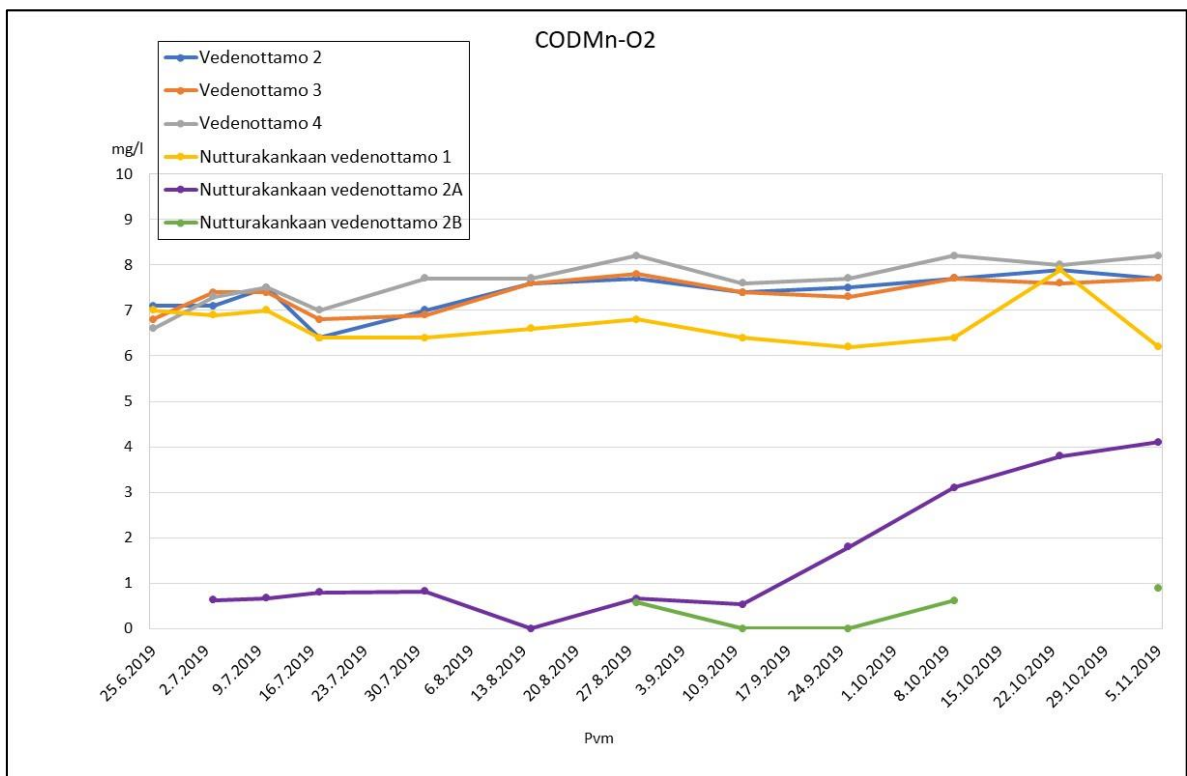
Kuva 10. Vedenottamoiden COD_{Mn-O2}-pitoisuus kesä-marraskuussa 2019.

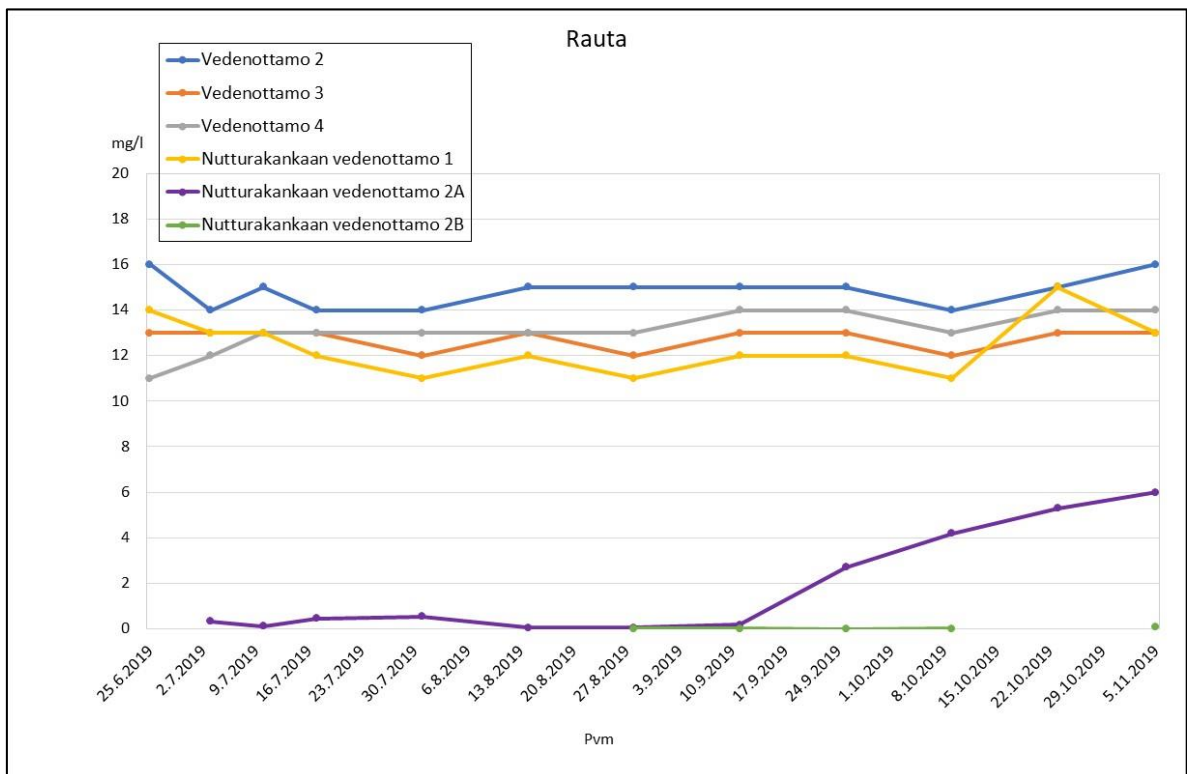
Kuva 12. Vedenottamoiden rautapitoisuus kesä-marraskuussa 2019.

Nutturakankaan vedenottamon 2A rautapitoisuudet vaihtelivat välillä 0,053-6,0 mg/l, keskiarvo oli 1,8 mg/l, ylittäen STM:n talousveden laatutavoitteen syys-, loka- ja marraskuussa. Vedenottamon mangaanipitoisuudet vaihtelivat välillä 5,0-180 µg/l, keskiarvo oli 63 µg/l,

Nutturakankaan vedenottamon 2B rautapitoisuus oli hyvin pieni vaihdellen välillä <0,01-0,085 mg/l. Mangaanipitoisuus vaihteli välillä <1-25 µg/l. Asetetut STM-arvot eivät ylittyneet minikään parametrin suhteen. Yleisesti Nutturakankaan vedenottamoiden 2A-2B pitoisuudet olivat pieniä usean muuttajan suhteen muihin vedenottamoihin verrattuna. Nutturakankaan vedenottamoita 2A ja 2B ei ole tarkoitus hyödyntää jatkossa, koska kaivojen vesi on hapellista.

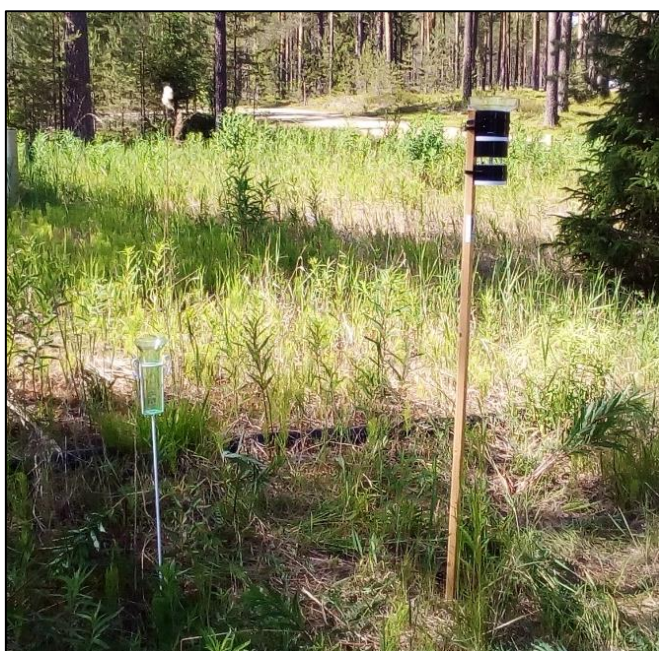
Kuva 14. Sademittari ja sääasema.

Nutturakankaan vedenottamon piha-alueelle perustettiin väliaikainen sääasema tarkempien sääparametrien (sade, lämpötila) mittaamiseen. Lisäksi kolmessa koepumppauspisteessä (vedenottamo 2, vedenottamo 3 ja Nutturakangas) tehtiin havaintoja sademittarilla. Seuraavassa kuvassa (**Kuva 14**) on esitetty Nutturakankaalla sijaitsevat sääasema ja sademittari. Kuvassa (**Kuva 37**) on esitetty sademittareiden sijainnit kartalla ja taulukossa (**Taulukko 4**) mittareiden koordinaatit.

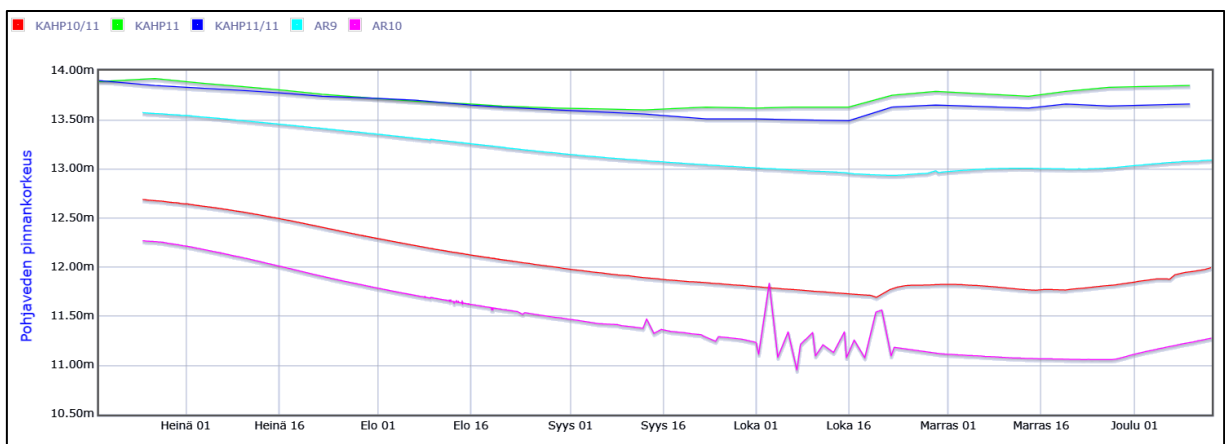
Kuva 26. Vedenottamon 4 ympärillä sijaitsevien pohjavesiputkien KAHP10/11, KAHP11, KAHP11/11, AR9 ja AR10 pohjaveden pinnankorkeus (m, N60) 17.6-13.12.2019 välisenä aikana (Lähde: WRM Systems Oy, 2019).

Pohjaveden pinta laski eniten vedenottamoa 4 lähimmissä putkissa KAHP10 (1,47 m) ja AR10 (1,27 m) (ks. **Kuva 26**, **Kuva 27**). Vedenotolla ei ollut vaikutusta kauempana sijaitseviin putkiin KAHP11, KAHP11/11 ja AR9. Lokakuussa putkien pohjavesipinnat kohosivat. Syynä pohjavesiputken AR10 lokakuun pinnankorkeuspiikkeihin on ollut häiriö automaattiloggerissa.

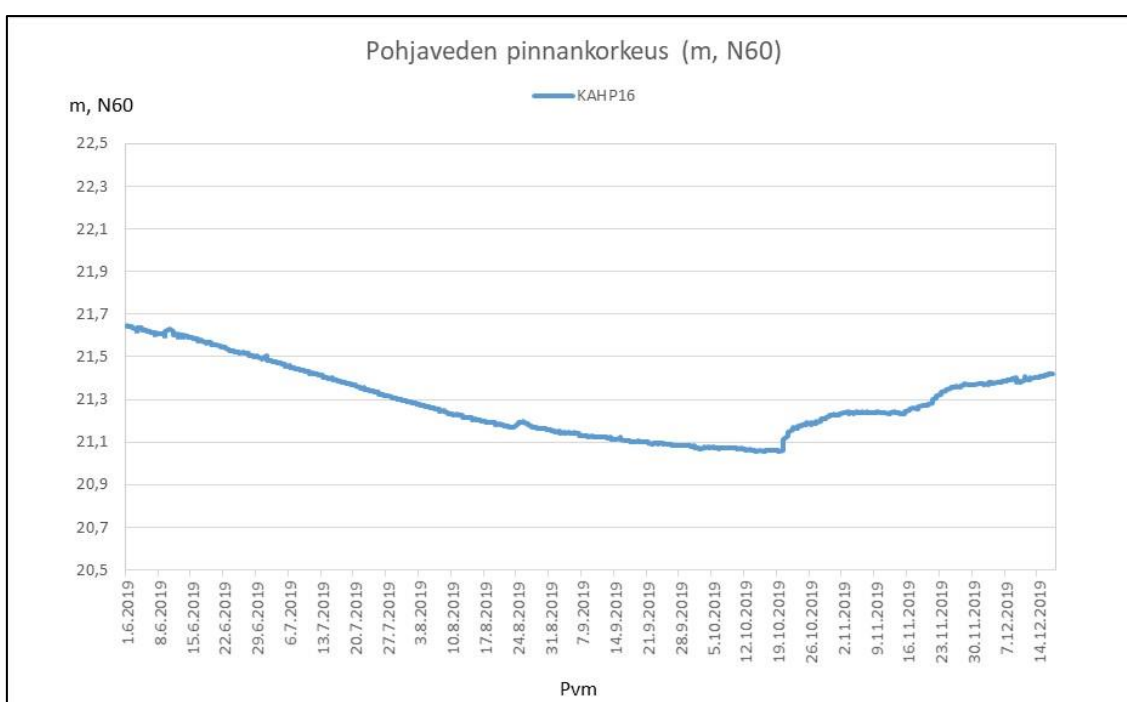
Kuva 30. Taustaputken KAHP16 pohjaveden pinnankorkeus (m, N60) 1.6-17.12.2019 välisenä aikana.

Taustaputkien pohjaveden pinta pysyi hyvin tasaisena tarkastelujaksolla eikä koepumppaus-ten vaikutuksia havaittu (Kuva 29, Kuva 30, Taulukko 10). Putken luonnollinen alenema suoritettujen koepumppaus-ten ja kuivan kesän 2019 aikana taustaputkessa KAHP16 oli noin 0,46 metriä.

Taustaputken KAHP16 luonnollinen pohjavedenpinnan alenema suoritettujen koepumppauksen ja kuivan kesän 2019 aikana oli noin 0,46 metriä, joka tulee huomioida tuloksia tarkasteltaessa.

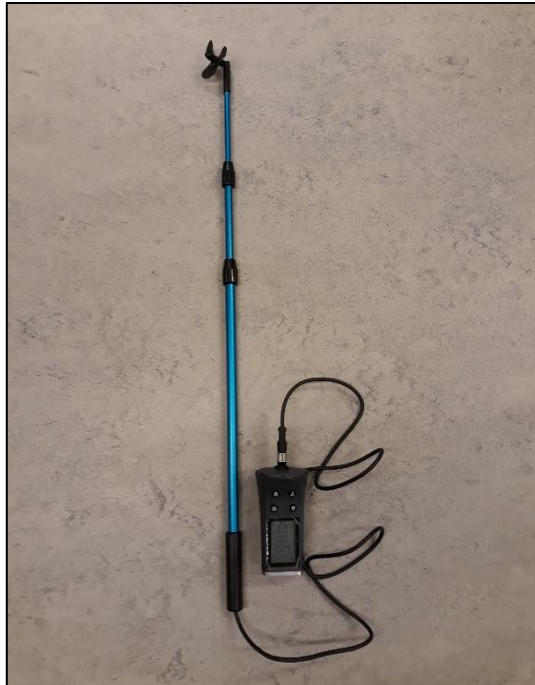
Kuva 38. Siivikko.

Siivikon virtaamamittaustuloksiin liittyi epävarmuutta, koska siivikko ei määritä alle 0,1 m/s virtausta. Ojissa oli ajoittain seisovaa vettä, jolloin ojan vesi liikkui erittäin hitaasti ja mittaus antoi tulokseksi 0 m/s. Tästä syystä kuvien virtaamatulokset saattavat vaihdella suuresti.

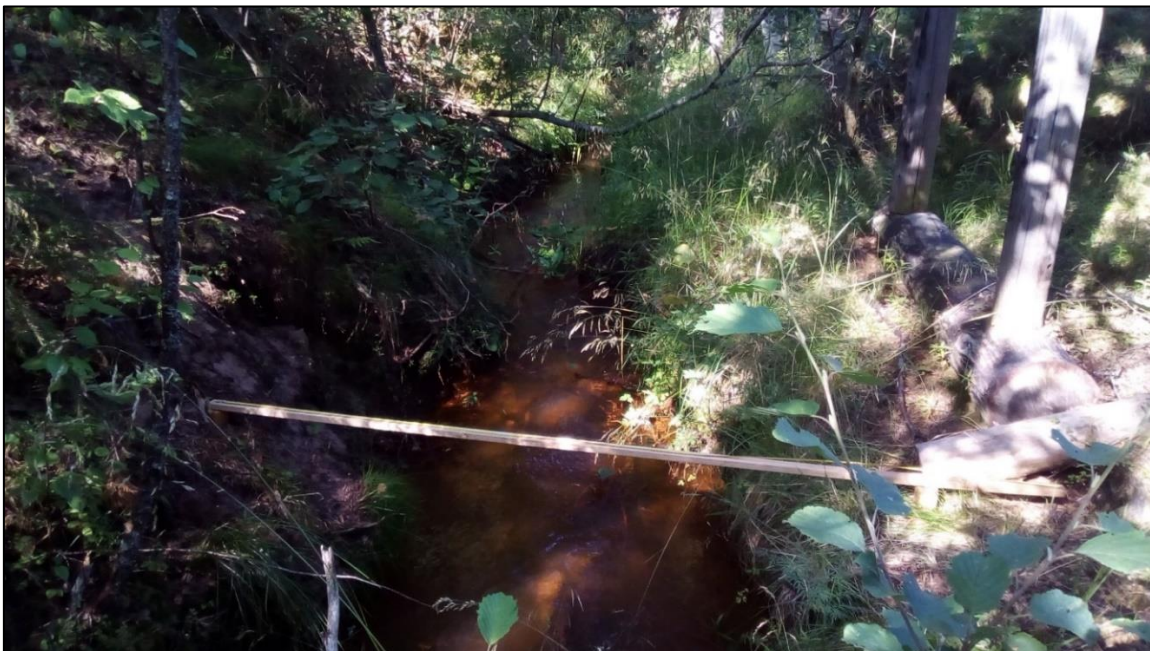
Kuva 39. Ruonanojan havaintopaikka.

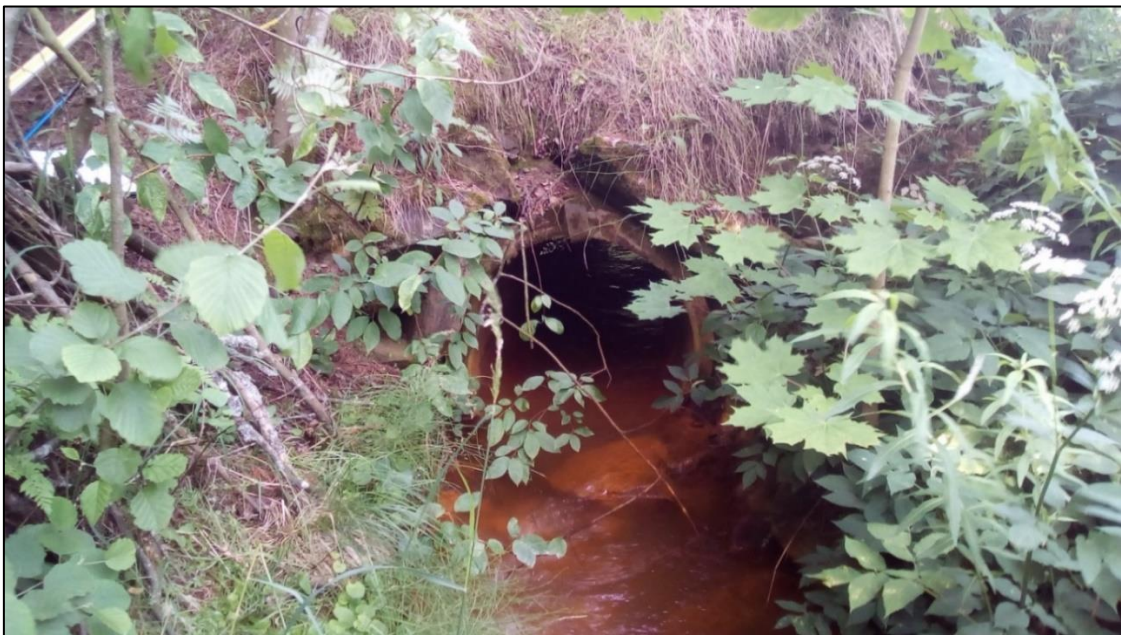
Kuva 41. Havaintopaikka KA-VIR4, ojarumpu.

Havaintopaikoita KA-VIR4 ja KA-VIR5 virtaus ja vedenkorkeus mitattiin ojarummusta. Veden pinta-ala ojarummussa selvitetiin laskennallisesti. Seuraavassa kuvassa (**Kuva 41**) on esitetty havaintopaikka KA-VIR4. Lisäksi seuraavassa kuvassa (**Kuva 42**) on esitetty havaintopaikan KA-AST9 mitta-asteikko.

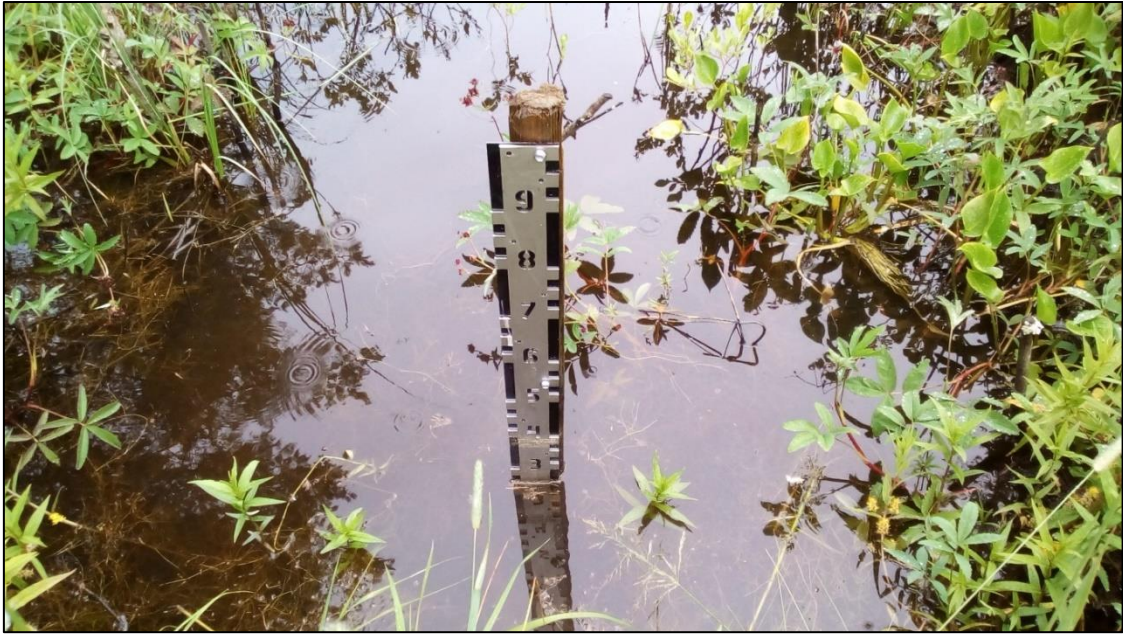
Kuva 42. Vatunginjärvellä sijaitseva KA-AST9 mitta-asteikko.
