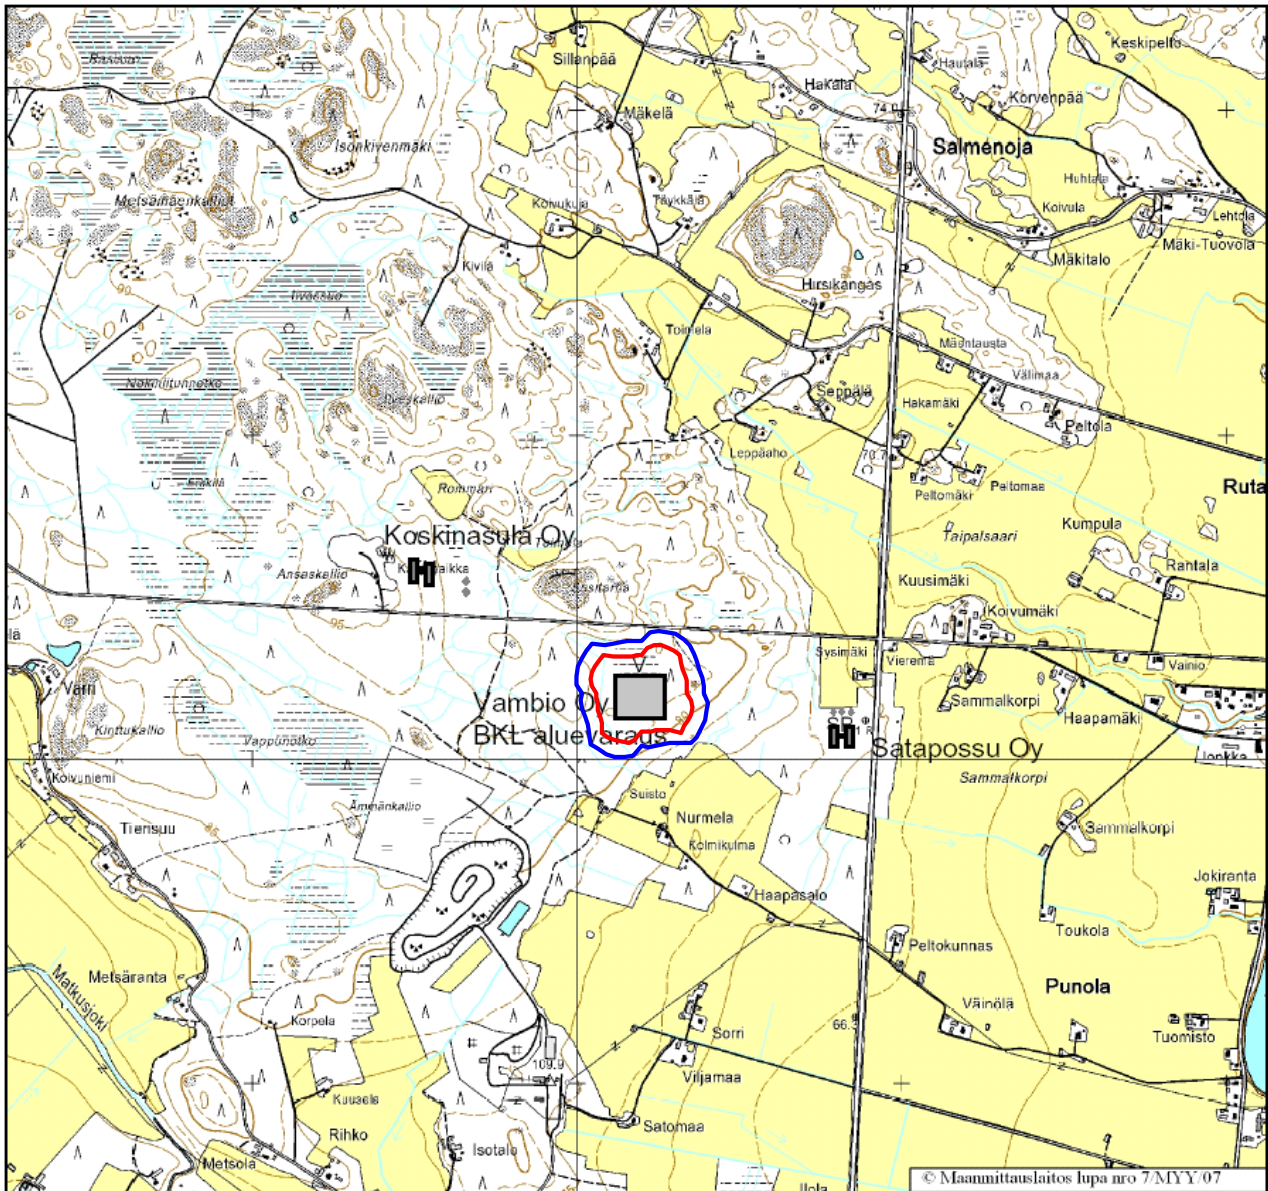
Mittakaava 1:20000

Kuva 1 Biokaasulaitoksen normaali toiminta ($3\,000\text{ HY/m}^3$), normaalit tuuliolosuhteet. Punaisella viivalla on piirretty 5 HY/m^3 ja sinisellä viivalla 1 HY/m^3 hajukäyrä.
