## 5.6 Maa- ja kallioperä

## **5.8 Pohjavesi**

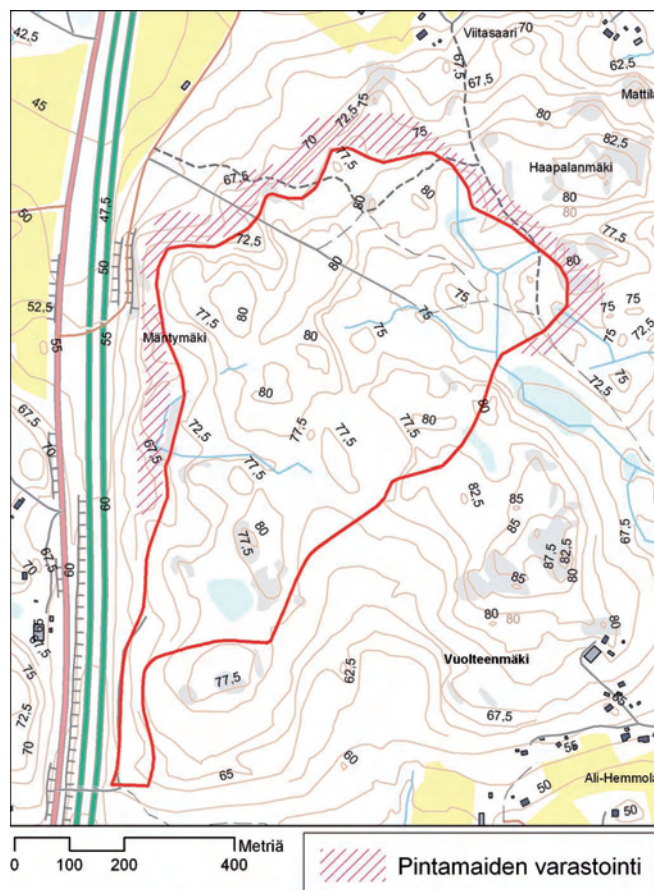
Kuva 5.14. Pintamaiden ohjeelliset varastointi-alueet.

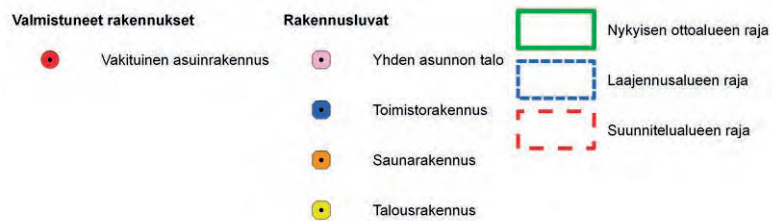
Kuva 5.25. Kaivokartoituksen jälkeen (vuoden 2004 jälkeen) hankealueen ympäristöön rakennetut uudet rakennukset ja myönnetyt rakennusluvut.
