# **Kantatien 51 parantaminen välillä Sunnanvik (Siuntio) – Munkinmäki (Kirkkonummi), YVA Luontoselvitys**

# Kantatien 51 parantaminen välillä Sunnanvik (Siuntio) – Munkinmäki (Kirkkonummi), YVA Luontoselvitys

## 1 Johdanto

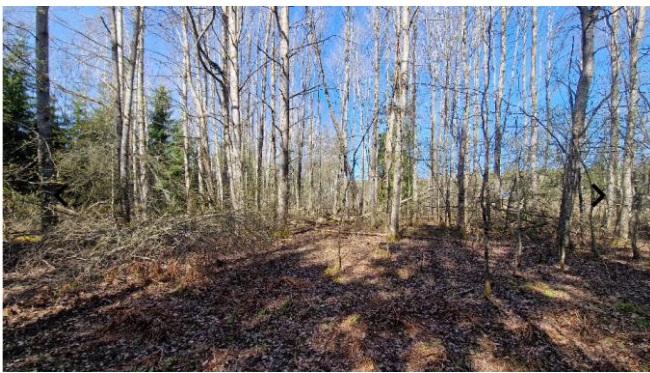
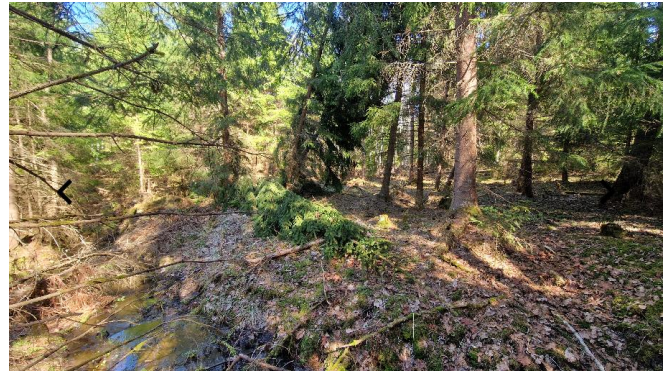
Kuva 8. Liito-oravalle hyvin soveltuvaksi, potentiaaliseksi arvioitua ympäristöä pellon reunustassa (kuvio nro 20). Heikosti soveltuvaa kuusivaltaista ympäristöä kuviolla 8.

| Nro | Tyyppi | Kuvaus |
|---|---|---|
| 8 | Ei havaintoja, Potentiaalinen Vähäinen potentiaali | Lähes puhdasta kuusikkoa, paikoin nuorta ja tiheää. Muutamia haapoja kantatien reunustassa. |

| 20 | Ei havaintoja, Potentiaalinen Kohtalainen potentiaali | Vanhaa, metsittyvää peltoa, jossa runsaasti kookasta haapaa. Eteläreunustassa kookasta kuusta. Muutamia kolopuita. |

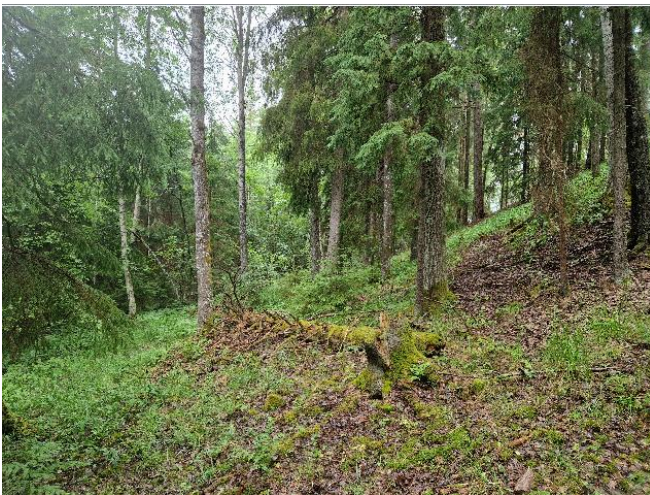
Kuva 9. Liito-oravan elinympäristöä kuviolla 13. Liito-oravalle potentiaalista ympäristöä, josta aiemmin tehty yksittäisiä papanahavaintoja kuviolla 19.

| Nro | Tyyppi | Kuvaus |
|---|---|---|
| 13 | Ydinalue (todettu pesäkolo) | Kuusivaltainen, osin harvennettu kuvio, jossa runsaasti haaparyhmiä. Lajista aikanaan tehty paljon havaintoja. Kartoituksessa löydettiin yksittäisiä papanoita kolmen haavan alta. Kolohaapoja eteläreunassa. |

| 19 | Ei havaintoja, Potentiaalinen Kohtalainen potentiaali | Aikaisempia papanahavaintoja (muutama papana), 2023-2024 ei papanahavaintoja. Vanhan pellon reunustassa lehtipuuta, muutoin kuusivaltaista, haaparyhmiä. Ilmeisesti laji käyttänyt kuviota liikkumiseen. |

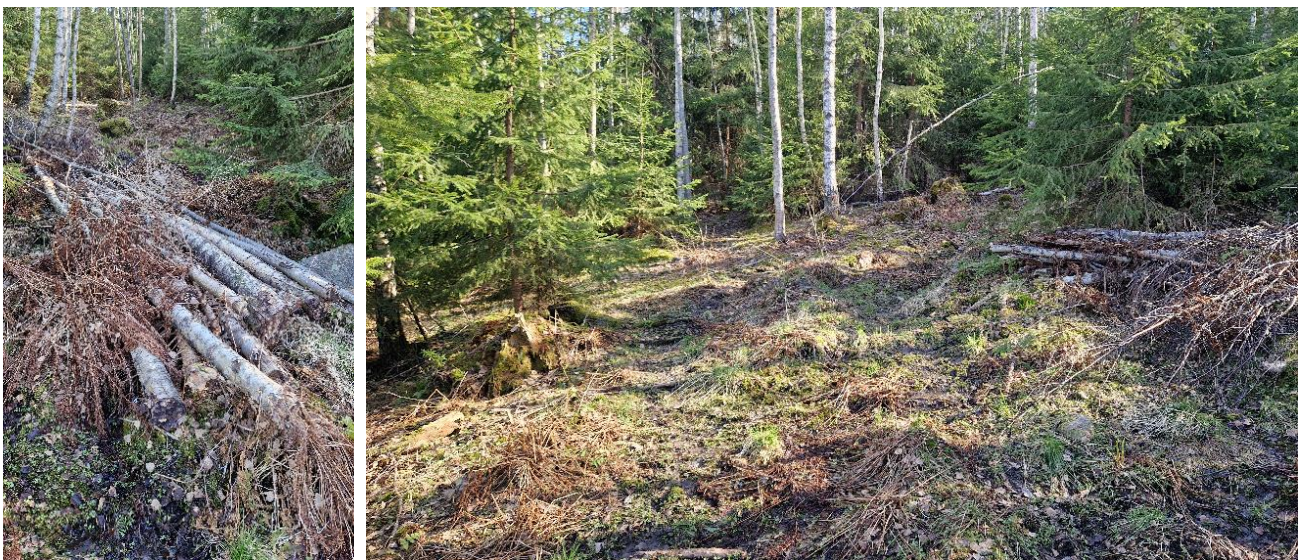
Kuva 16. Tihkuisuutta pellon reunustan metsälaitteella, jota harvennettu.

**Osuutta Peders-Munkinmäki** hallitsevat peltoalueet kuntakeskuksen reunoilla. Eteläinen kantatien vaihtoehtoinen linjaus sijoittuu laajan kallioselänteen reunaan. Alueen metsät ovat voimakkaasti käsiteltyjä. Osuudella on muutamia, laajempia kalliometsäalueita sekä yksittäinen varttuneen tuoreen kankaan erirakenteinen kuvio. Itäosassa virtaa Kvarnbyån. Kantatien eteläpuoleisen peltoalueen eteläreunassa on yhdessä kohdassa tihkumaista pintaa, joka on ilmeisimmin syntynyt metsän käsittelystä. Metsäkoneiden uriin on muodostunut tihkumaisia, kosteita laikkuja, mutta selkeää, varsinaista tihkupintaa ei havaittu.

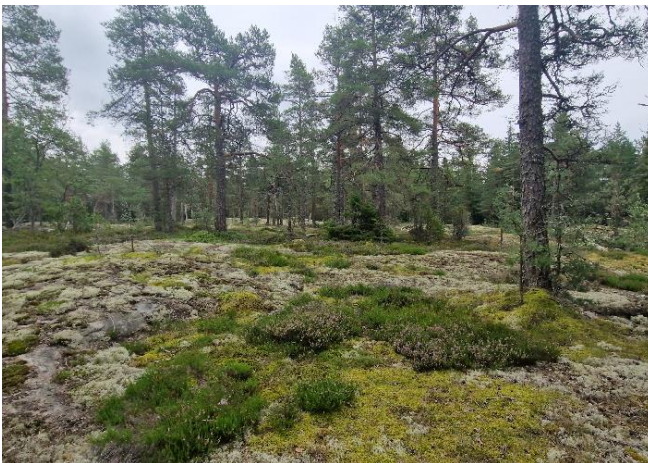
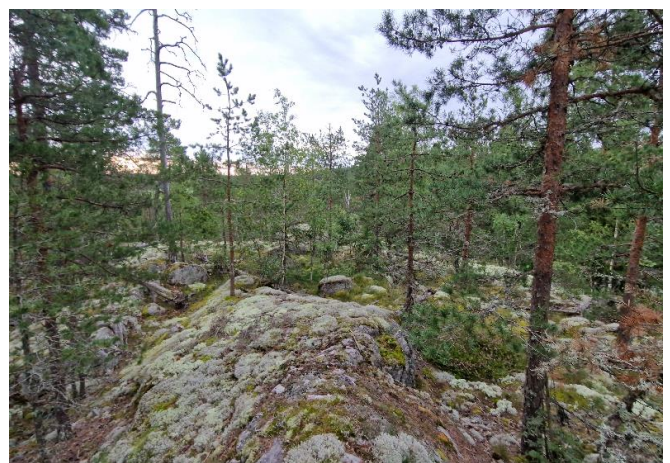
Kuva 17. Kalliometsät ovat vaihtelevia. Osa kalliometsistä käsittää varttuneita, jopa vanhoja mäntyjä (vasen kuva, kohde nro 43), kun taas useita kohteita luonnehtii nuori männikkö (oikea kuva, kohde nro 36).

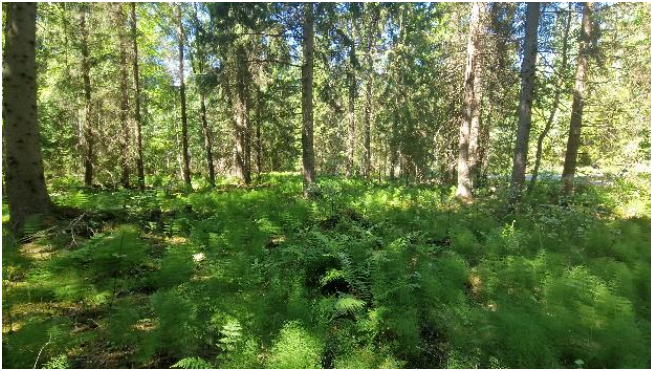
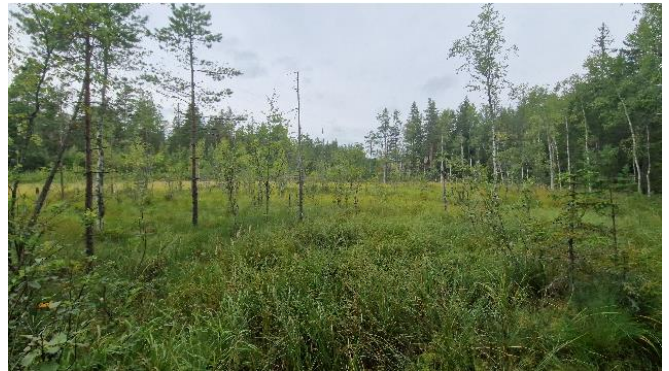
Kuva 18. Alueella on säilynyt yksittäisiä piensoita kohtalaisen edustavina (kohde nro 46, vasen kuva) ja yksittäin luonnontilaisina (kohde nro 56).

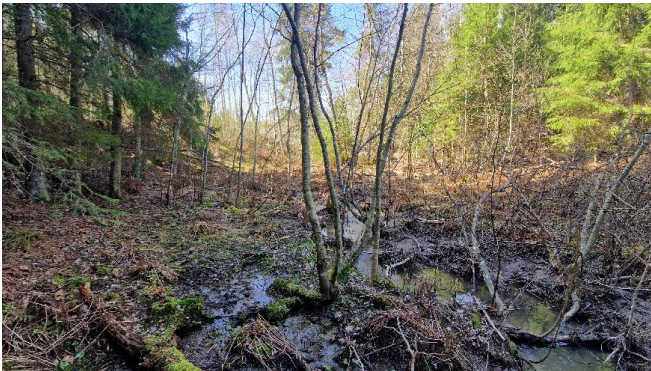
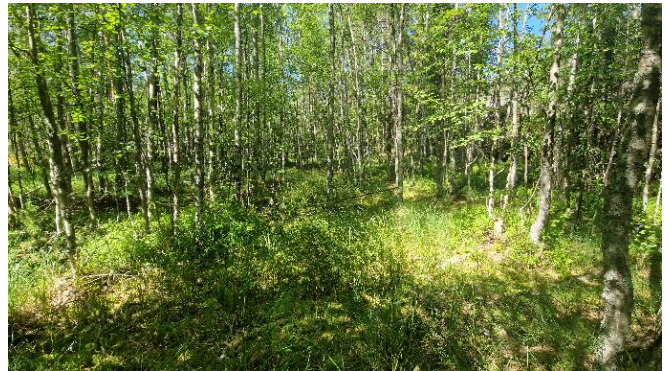
Kuva 19. Kuvion 35 puron yläosaa. Alaosassa uoma on syvässä painanteessa. Kuvion 44 kallion alustan piensuo.

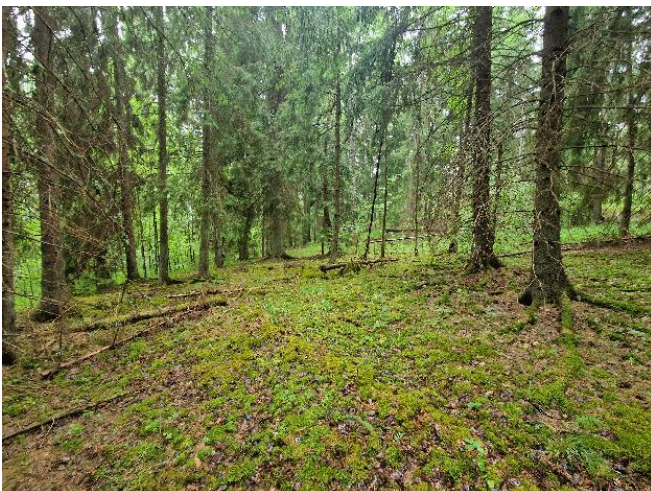
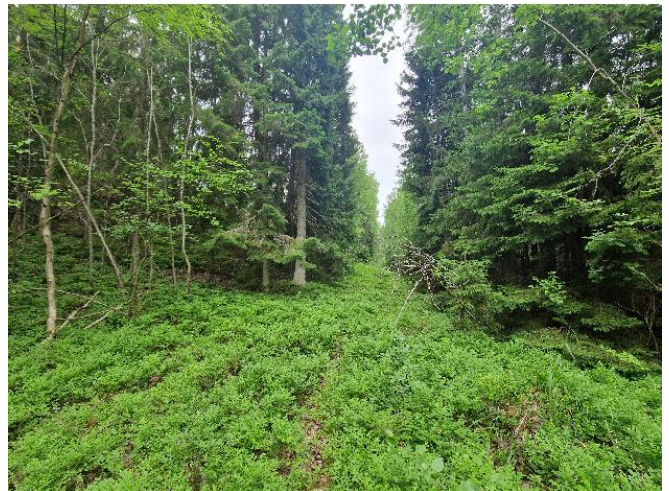
Kuva 20. Kangasmetsistä rajattiin kuviot, joissa kangasmetsien ominaispiirteet ovat kohtalaisesti havaittavissa, kuten kuviolla 12, jossa esiintyy lahoppuuta ja erirakenteisuutta. Kuviolta 52 on havaittu liito-orava jätöksiä. Kuvio on puustoltaan

monilajinen ja osin erirakenteinen, lehtipuuta esiintyy runsaasti. Kuvion poikki on mennyt aikanaan sähkölinja ilmeisesti.

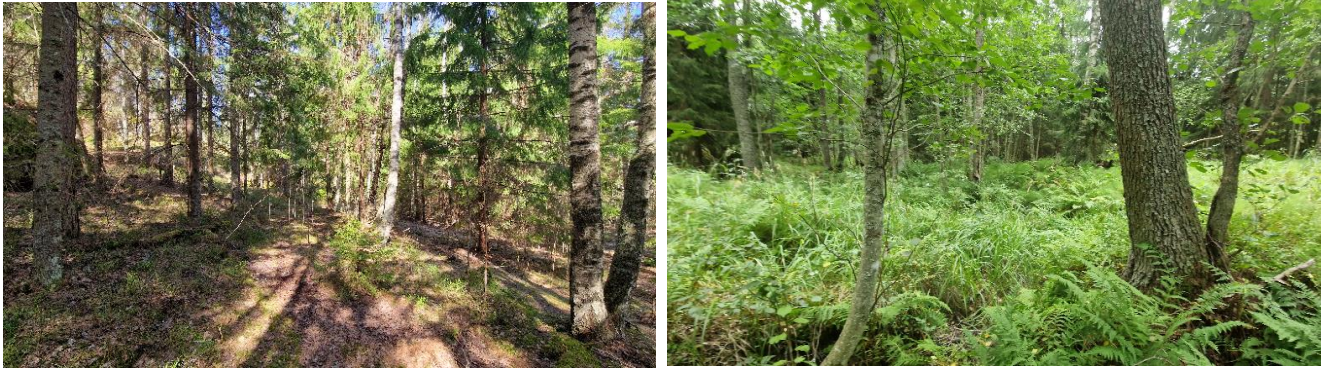
Kuva 21. Varttunutta sekametsää, jossa lievää erirakenteisuutta ja paikoin lahoppuuta (kuvio nro 48). Tuoretta lehtoa ja lehtokorpea kuviolla nro 74.
