# KARTLÄGGNING AV FÖDOVÄXTER FÖR STOR NATEBOCK SAMT AV KRANSALGER, KORSHOLM

## RAPPORT

22.9.2021

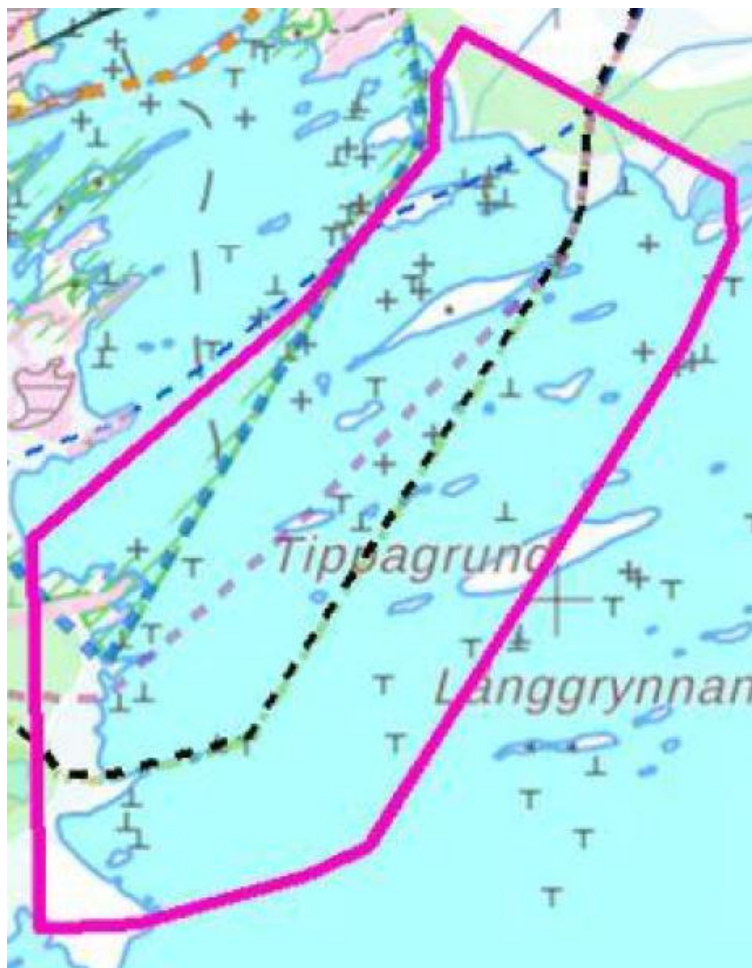
Bild 2. Kartläggningsområde

I MKB för Vistanvägens vägprojekt i Korsholm görs kompletterande kartläggningar för att bedöma de konsekvenser som vägalternativen orsakar för området mellan Lilla Tippagrund och Långskäret i Björkö med tanke på sällsynta och skyddade organismer och naturtyper. Kartläggningsområdet ligger i närheten av Naturaområdet Kvarkens skärgård och världsarvet. I det här arbetet utreddes förekomsten av kransalgsängar i grunda vattenområden och nate som duger som föda för stor natebock i området. Utredningsområdet visas på bilderna 1 och 2.

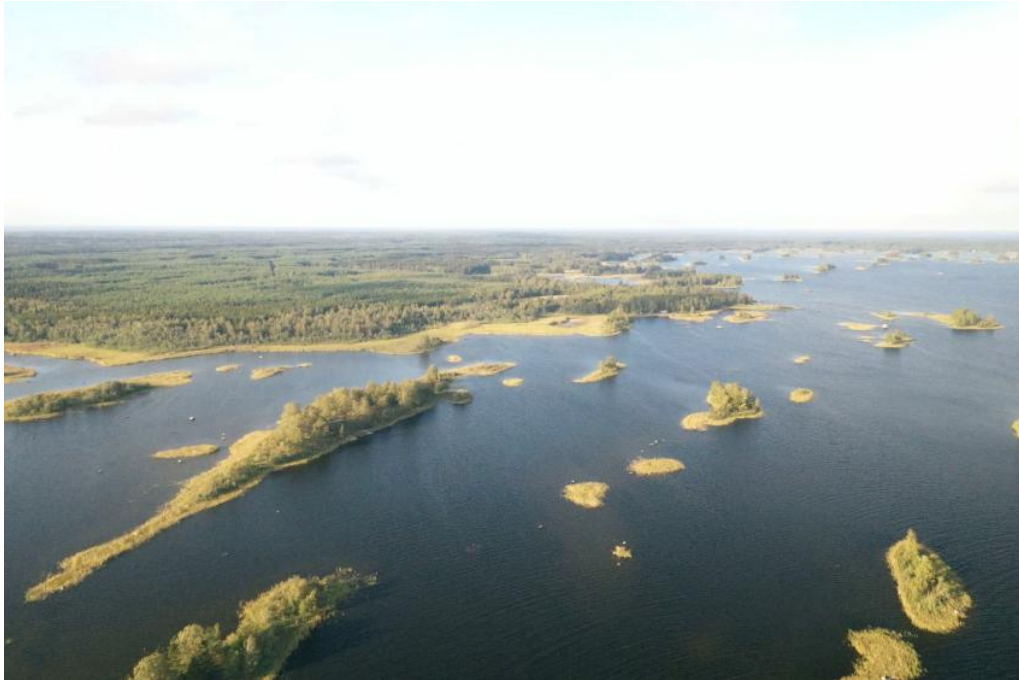
*Bild 4. Kartläggningsområdets nordöstra hörn snett fotograferat med drönare.*
