# Kartläggningar av ett eventuellt fiskodlingsområde vid Enskär 2022, Bottenhavet.

## Linjedykning i Enskärsområdet.

Rapport/arbetsredovisning 26.9.2022

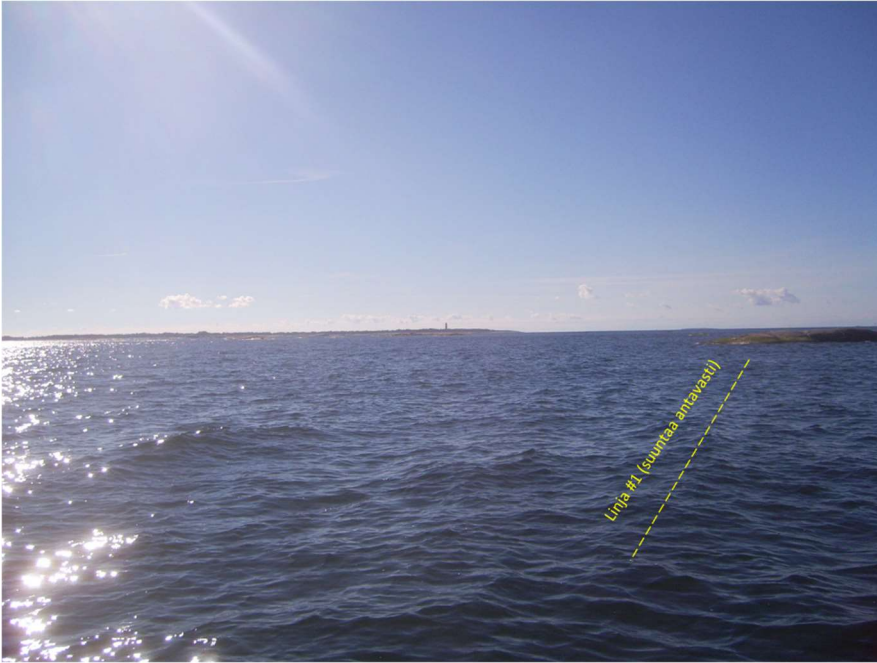
**Figur 3.** Vy från linje nummer 1 mot Enskär. Linje nummer 1 låg på ett grundområde och började på ett skär.

Det granskade området utgjordes av öppet havslandskap runt Enskär där det i huvudsak fanns undervattensrev och i liten omfattning skär som nådde ovanför ytan (figur 3 och 4). De djupaste platserna i området nådde till mer än 30 meters djup. Havsbotten i området bestod huvudsakligen av berg. Bergbotten är relativt jämn och avtäckt, men ställvis förekom sprickor och hål där sten hade ansamlats. Sand och lera förekom i liten omfattning. Bottentopografin var relativt lågsluttande och längs exempelvis en 100 meter lång dyklinje var djupskillnaden cirka sex meter. Det fanns även brantare bergytter i området, men det är relativt arbetskrävande att hitta sådana med ekolodning.

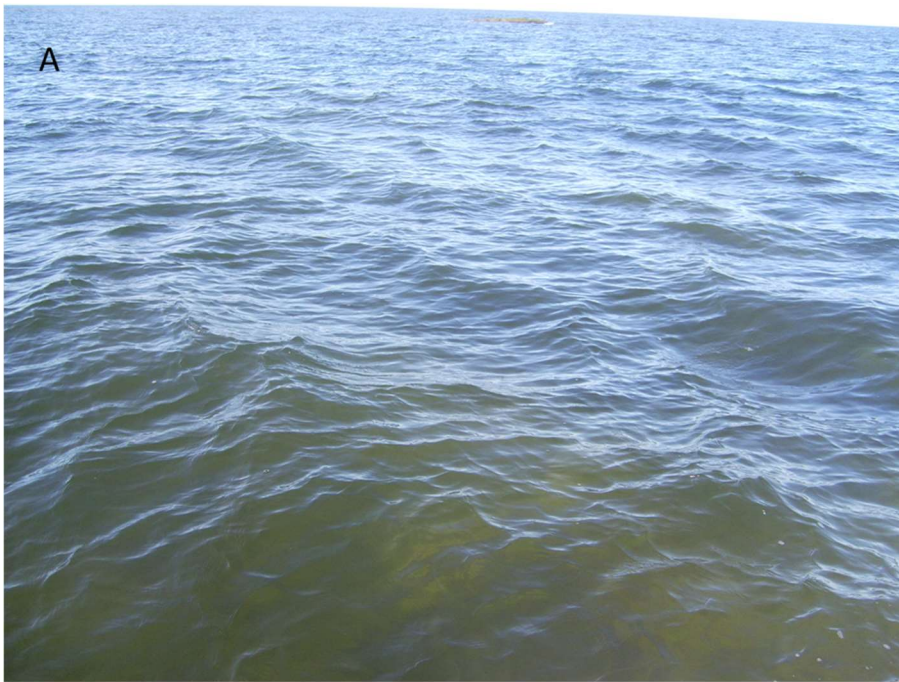
**Figur 4 A och B. A:** Vy från båten mot rev på linje nummer 3 som var som grundast på cirka 1,9 meters djup (revets högsta område/botten syns i bildens nedre kant). **B:** Landskapet vid samma rev på cirka 1,9 meters djup.

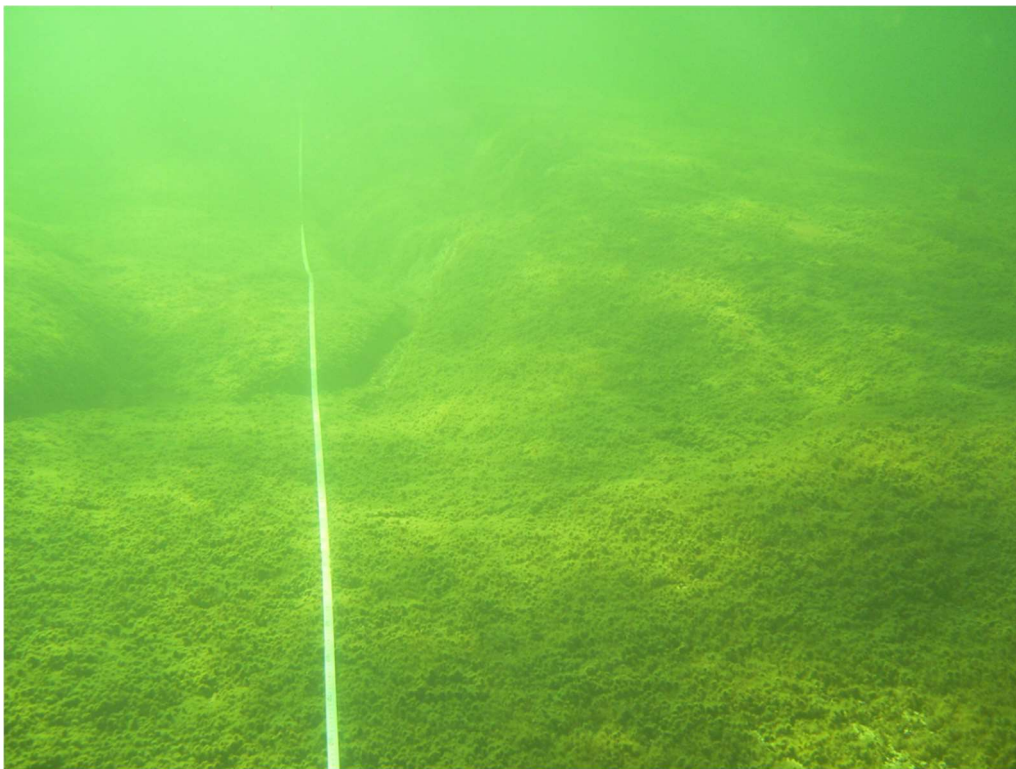
**Figur 5.** Den årstidsbundna arten molnslick täckte jämna bergytter i reven på 1–6 meters djup med nära 100 procents täckningsgrad. Bilden är tagen på cirka tre meters djup från linje nummer 1. I vänster kant syns ett bottenmåttband.

Årstidsbundna arter förekommer på bottenytan mellan vattenytan och cirka sex meters djup. Från vattenytan och till cirka en meters djup förekom grönslick (*Cladophora glomerata*). Från cirka en meter till sex meters djup förekom molnslick (*Ectocarpus siliculosus*) med nära 100 procents täckningsgrad (figur 5). Förekomsten av årstidsbundna alger bestäms av årstiden och deras riklighet av mängden näringsämnen i vattenpelaren. Båda arterna var vid kartläggningstillfället i slutet av sin naturliga förekomsttid och förekom som några centimeter höga bestånd i dåligt skick som omgavs av rikligt med kiselalger (figur 5). Röd havsmossa (*Ceramium tenuicorne*) växte från cirka 1–2 meters djup.

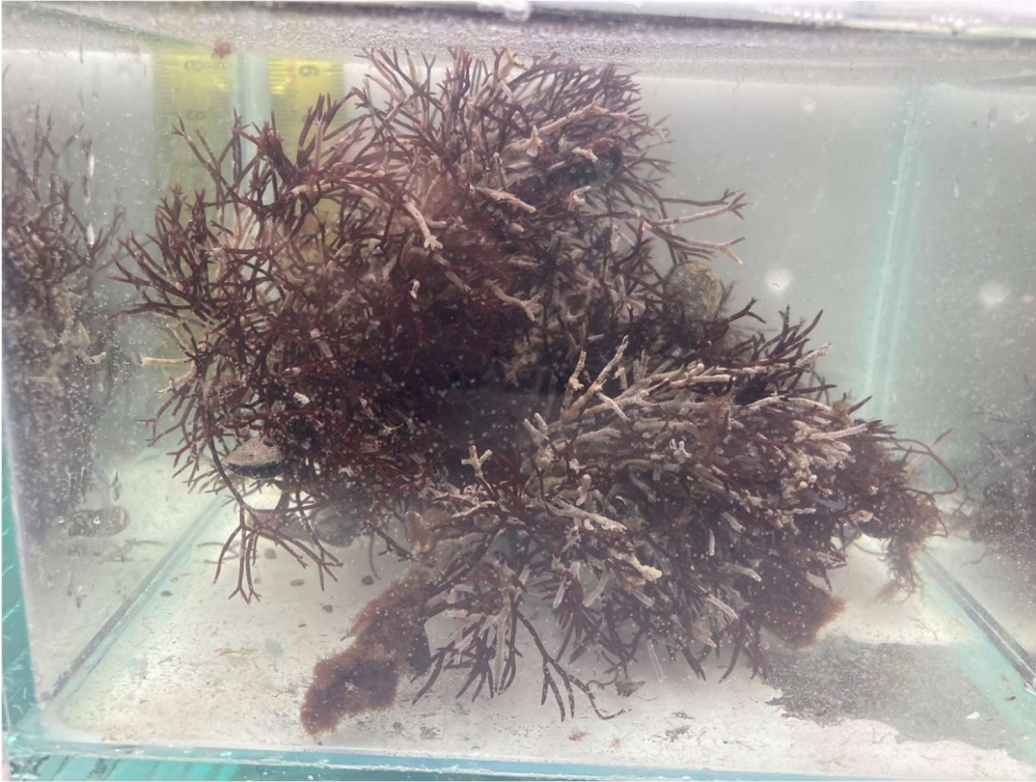
**Figur 6.** Gaffeltång som plockats på cirka 12 meters djup fotograferad i akvarium. Inne i algen finns blåmussla och brackvattenstångbark.

Av de rödalgararter som observerades var gaffeltång (*Furcellaria lumbricalis*) den rikligaste /figur 6). Den bildade en zon på bottenområdet i intervallet 6–15 meter och förekom med störst täckningsgrad (cirka 35 %) på cirka 8–10 meters djup. Fjäderslick (*Polysiphonia fucooides*) bildade en zon på cirka 6–14 meters djup och rödris (*Rhodomela confervoides*) på 8–10 meters djup.

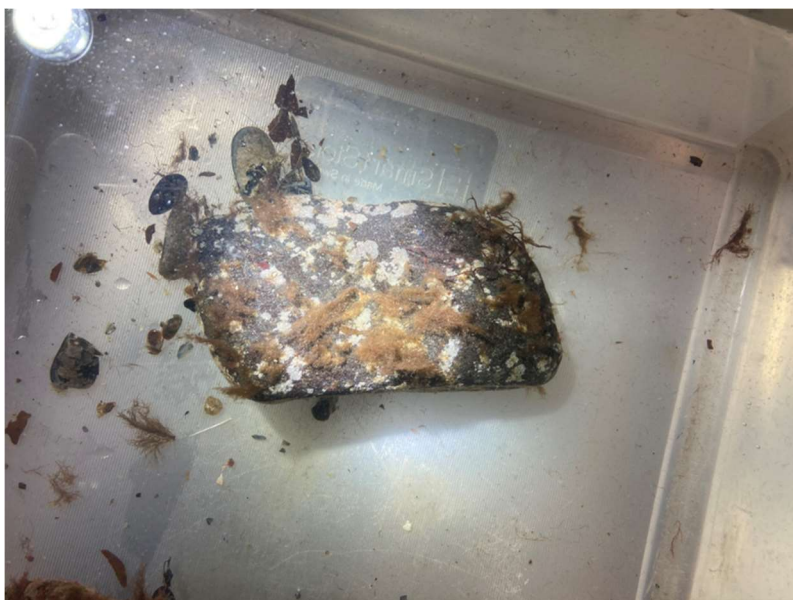
**Figur 8.** Sten från cirka 12 meters djup fotograferad i akvarium. På stenens yta och bredvid finns blåmussla och brackvattenstångbark.

Längs dyklinjerna observerades blåmussla (*Mytilus trossulus*) och brackvattenstångbark (*Electra crustulenta*). Blåmussla förekom närmast på bottenområde med 6–23 meters djup, vilket var det djupaste kartläggningsdjupet. Förekomsten av blåmussla kan karakteriseras som fläckvis: Blåmussla förekom ställvis med nära 100 procents täckningsgrad, ställvis fanns den inte alls och ställvis fanns den som relativt små förekomster i bergssprickor och på undersidan av stenar. Dess antal ökade med ökat djup, och speciellt i närheten av nedre gränsen för rödalgzonen. Brackvattenstångbark förekom speciellt på ytan av stenar. Visuellt kunde man bedöma att isens nötande effekt förhindrade förekomsten av blåmussla på bottenområden med under sex meters djup. I figur 8 visas en sten från cirka 12 meters djup som är representativ för situationen, fotograferad i akvarium.
