## **Bilaga 15**

Kartläggning av vattenvegetation i Fagerviken i Ingå år 2024

# KARTLÄGGNING AV VATTENVEGETATION I FAGERVIKEN I INGÅ ÅR 2024

# ALLECOS RAPPORT NR 25/2024

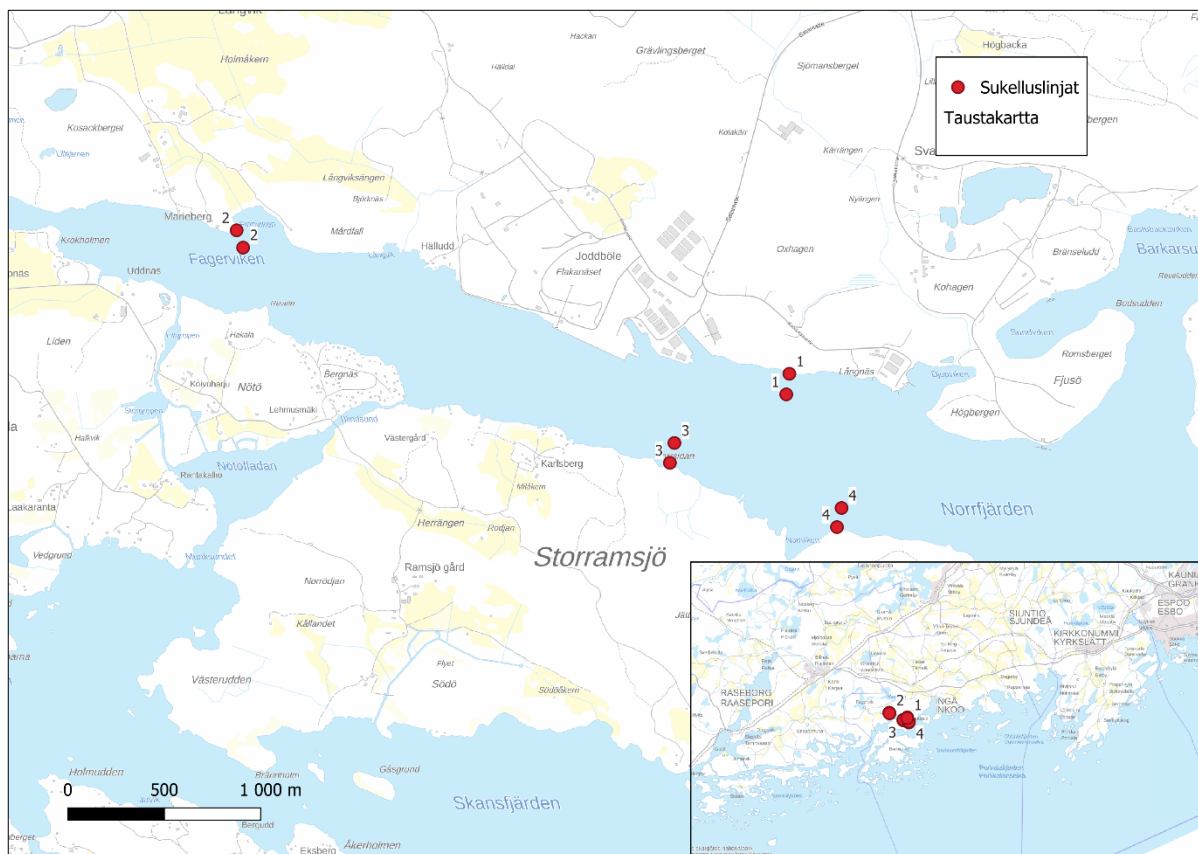
Dyklinor var belägna i den östra delen av viken och en i den inre delen av viken (figur 1.).

Bild 1: Början och slutet av forskningslinjerna på kartan.
