# SEINÄJOKI 2009

## Tie Seinäjoen Hangasnevalla Arkeologinen inventointi 2009

Jaana Itäpalo

27.10.2009

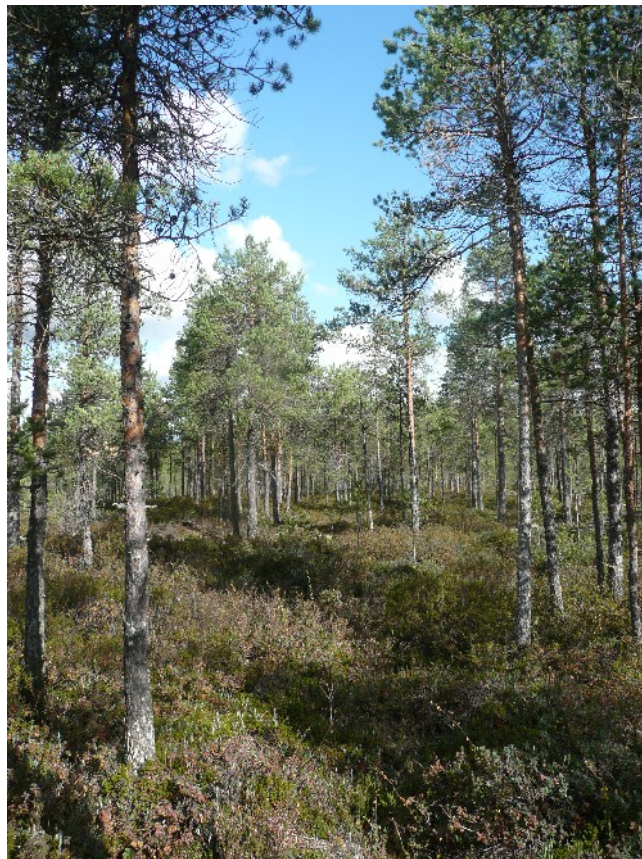
Kansikuva: Tien linjausta alueen pohjoisosassa

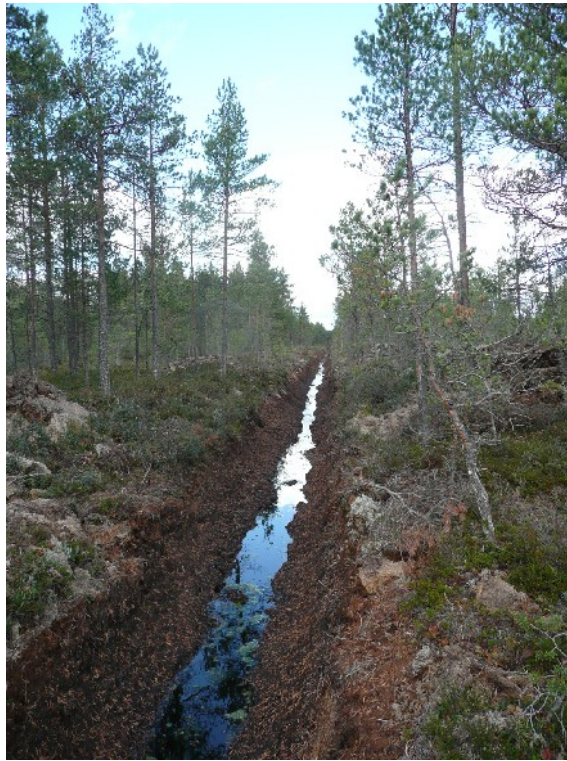
Kuva 1. Talvitien linjauksen leikkaava poikittaisoja reitin keskivaiheilla. Kuva kaakosta.

Kohdealueen keskivaiheilla on uusia suo-ojia, jotka leikkaavat talvitien linjausta monessa kohdassa. Tällä alueella kasvaa ainoastaan nuorta puustoa, ja siten ojien seinämissä ei ollut juuria miltei lainkaan. Seinämissä olivat näkyvissä ehjät turvekerrostumat n. metrin syvyyteen asti (kuva 1, s. 7). Ojien leikkauksia tarkastettiin noin 400 m leveällä vyöhykkeellä, ko. tien linjauksesta  $\pm 200$  m. Näissä leikkauksissa ei havaittu merkkejä pitkospuista. Myös kohdealueen pohjoisosan Sulkonkydön eteläpuolelle on kaivettu uusia oja sen jälkeen, kun pitkospuulöydöt on tehty. Näissäkään ojissa ei havaittu merkkejä pitkospuista. Tällä alueella voitiin kuitenkin havaita korkeampaa, linjamaisesti kasvanutta puustoa talvitien kohdalla (kuva 5, s. 9).

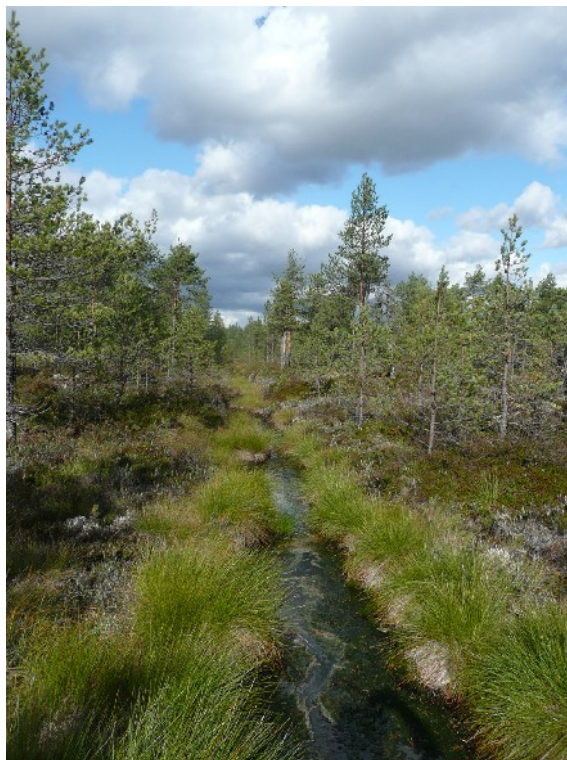
Kuva 2. Vanha oja alueen pohjoisosassa. Kuva etelä-kaakosta.

Vanhojen ojien seinämissä on jo rehevä kasvillisuus, niiden reunat ovat sortuneet ja kasvaneet umpeen (kuvat 2-3, s. 7-8). Tarkastushetkellä vesi oli ojissa korkealla yltäen n. 30 cm maanpinnan alapuolelle. Sen takia visuaalinen havainnointi ei ollut mahdollista. Talvitien linjaukselle, aikaisemmalle löytökohdalle (GPS-mittauksen virhemarginaali  $\pm 5-10$  m) ja vanhojen ojien leikkauksiin tehtiin yht. 30 koepistoa, joista ei saatu merkkejä maan pinnan alapuolella olevista rakenteista.

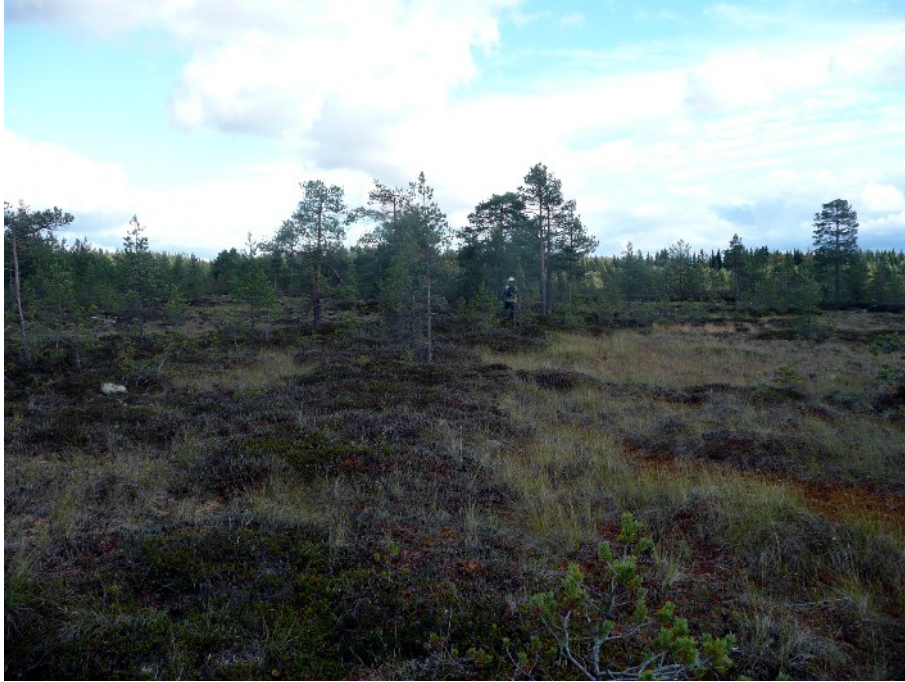
Kuva 4. Ilmakuvassa näkyvää kasvillisuuskuviota. Kuva etelä-lounaasta.

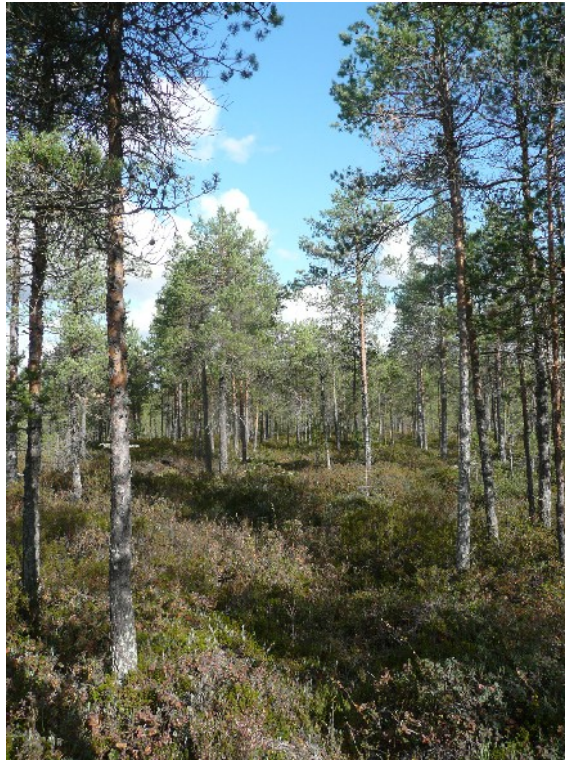
Kuva 5. Oletettua talvitien linjaa alueen pohjoisosassa ojittamattoman lohkon koillispuolella. Kuva etelä-lounaasta.

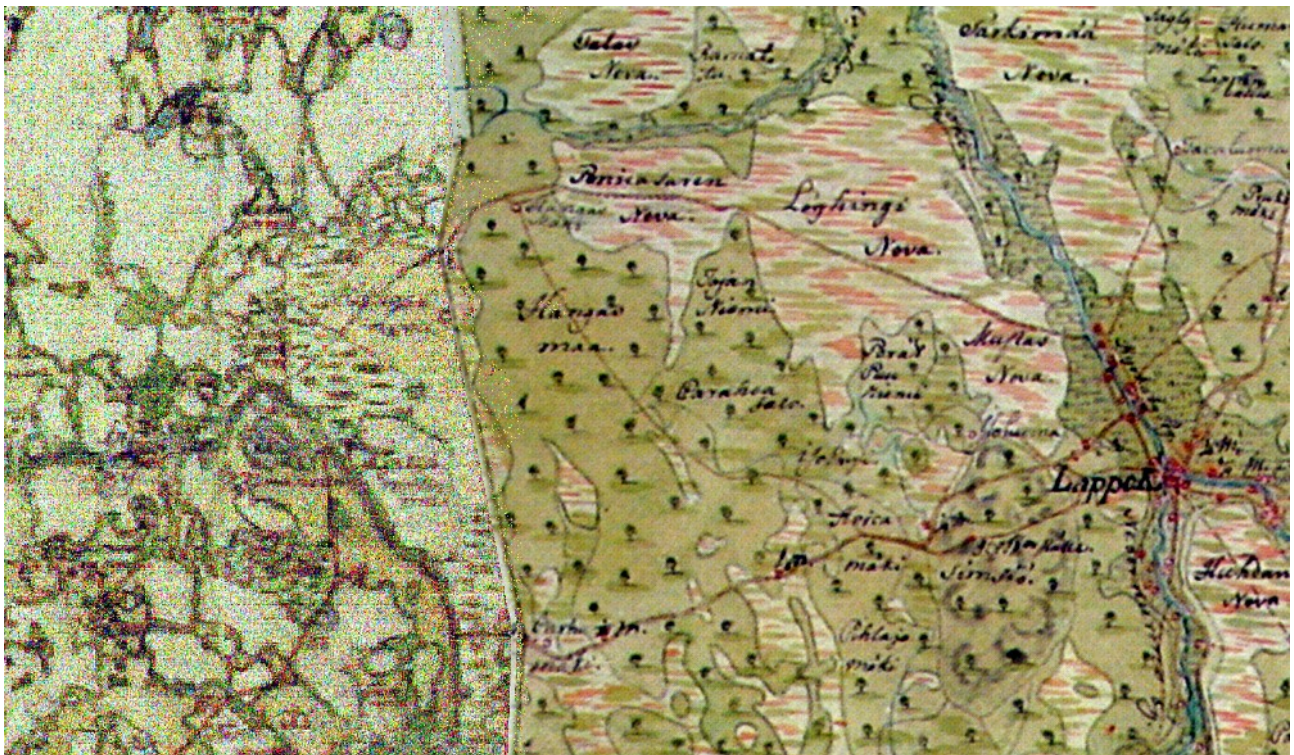
Kartta 4. Oikealla Hans Löwendahlin piirtämä maantieteellinen kartta Lapuan emäkirkon alueesta vuodelta 1751-1757 yhdistettynä Zacharias Branderin piirtämään Isonkyrön karttaan vuodelta 1758. Branderin piirtämään karttaan on merkitty mm. tie Hangasnevalla ja Hellanmaan ensimmäinen talo Hangasnevan koillispuolella. Kartat teoksesta Chartographia Ostrobothnica: Pohjanmaa vanhoissa kartoissa, Österbotten på gamla kartor. S. 157 ja 150.
