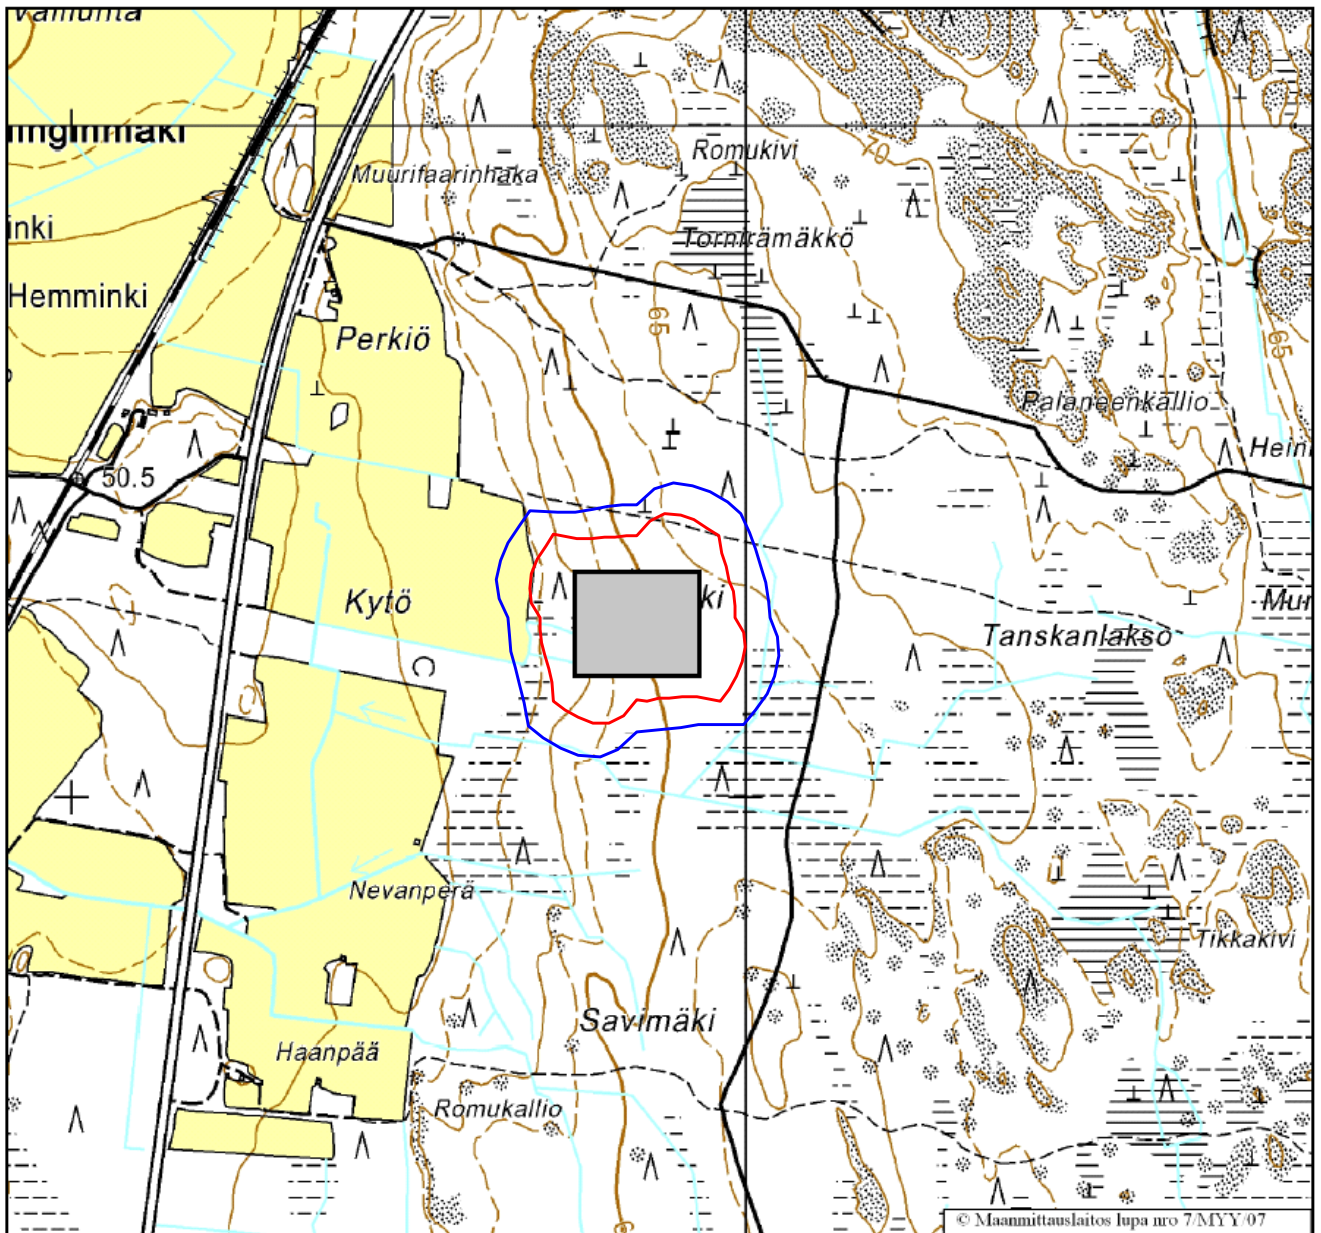
**Kuva 1** Biokaasulaitoksen normaali toiminta ( $3\,000\text{ HY/m}^3$ ), normaalit tuuliolosuhteet, Nurmo. Punaisella viivalla on piirretty  $5\text{ HY/m}^3$  ja sinisellä viivalla  $1\text{ HY/m}^3$  hajukäyrä.

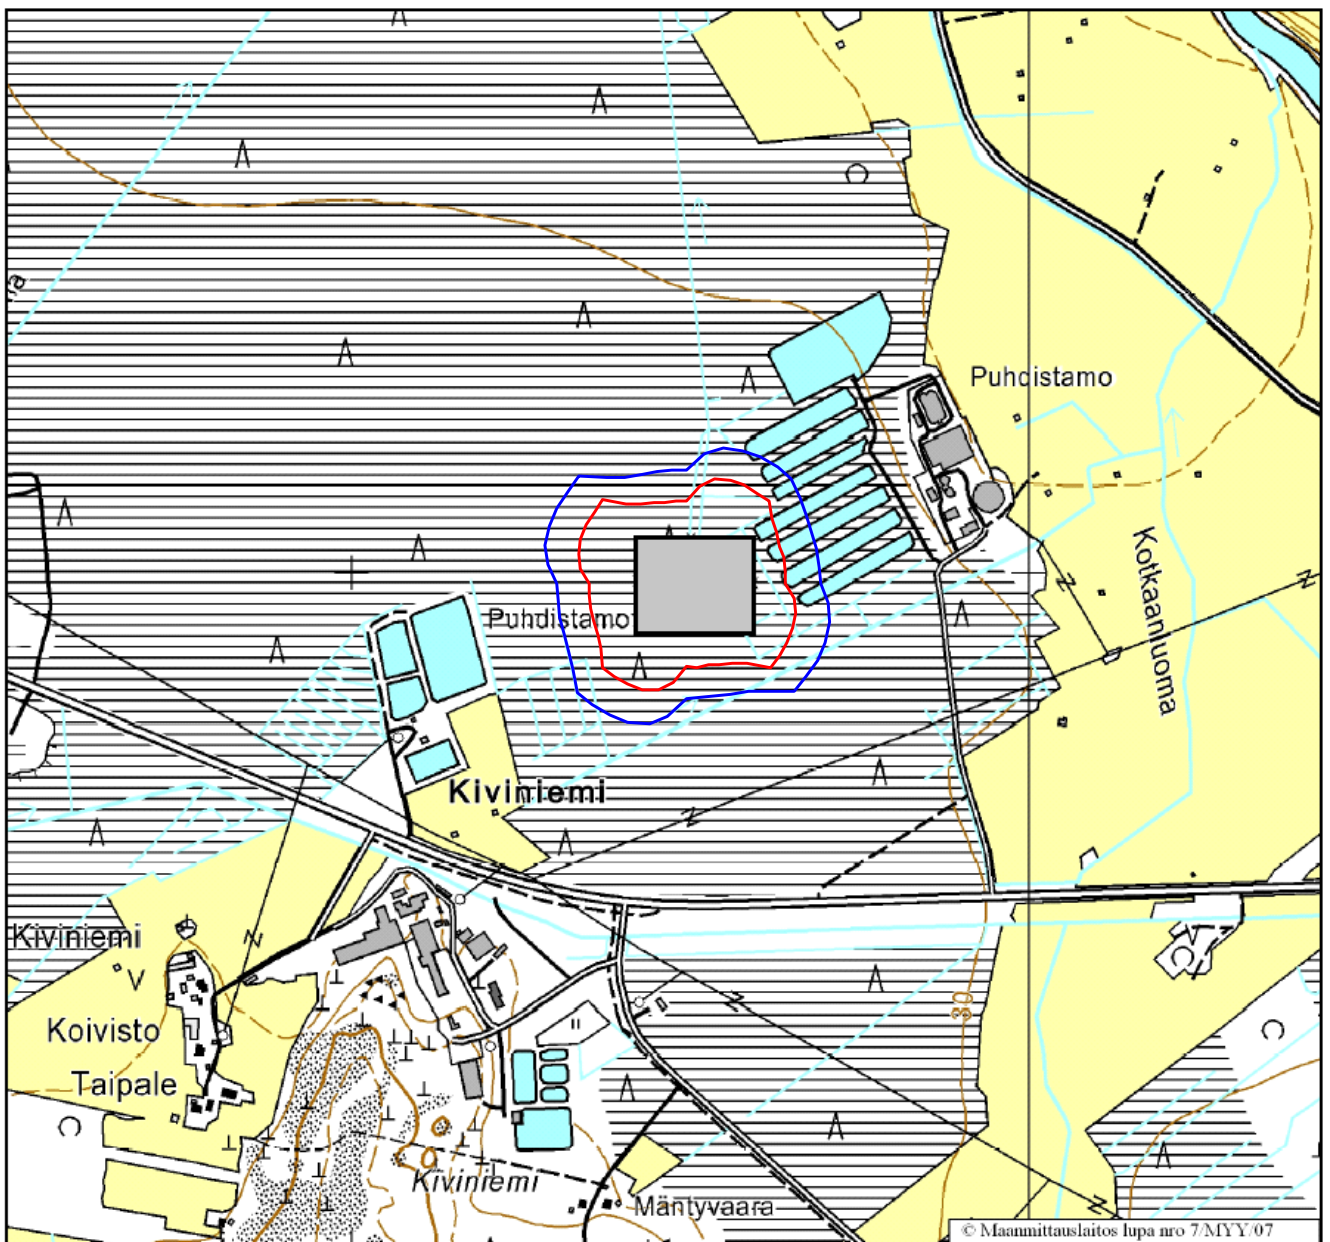
**Kuva 2** Biokaasulaitoksen normaali toiminta ( $3\,000\text{ HY/m}^3$ ), normaalit tuuliolosuhteet, Lapua. Punaisella viivalla on piirretty  $5\text{ HY/m}^3$  ja sinisellä viivalla  $1\text{ HY/m}^3$  hajukäyrä.

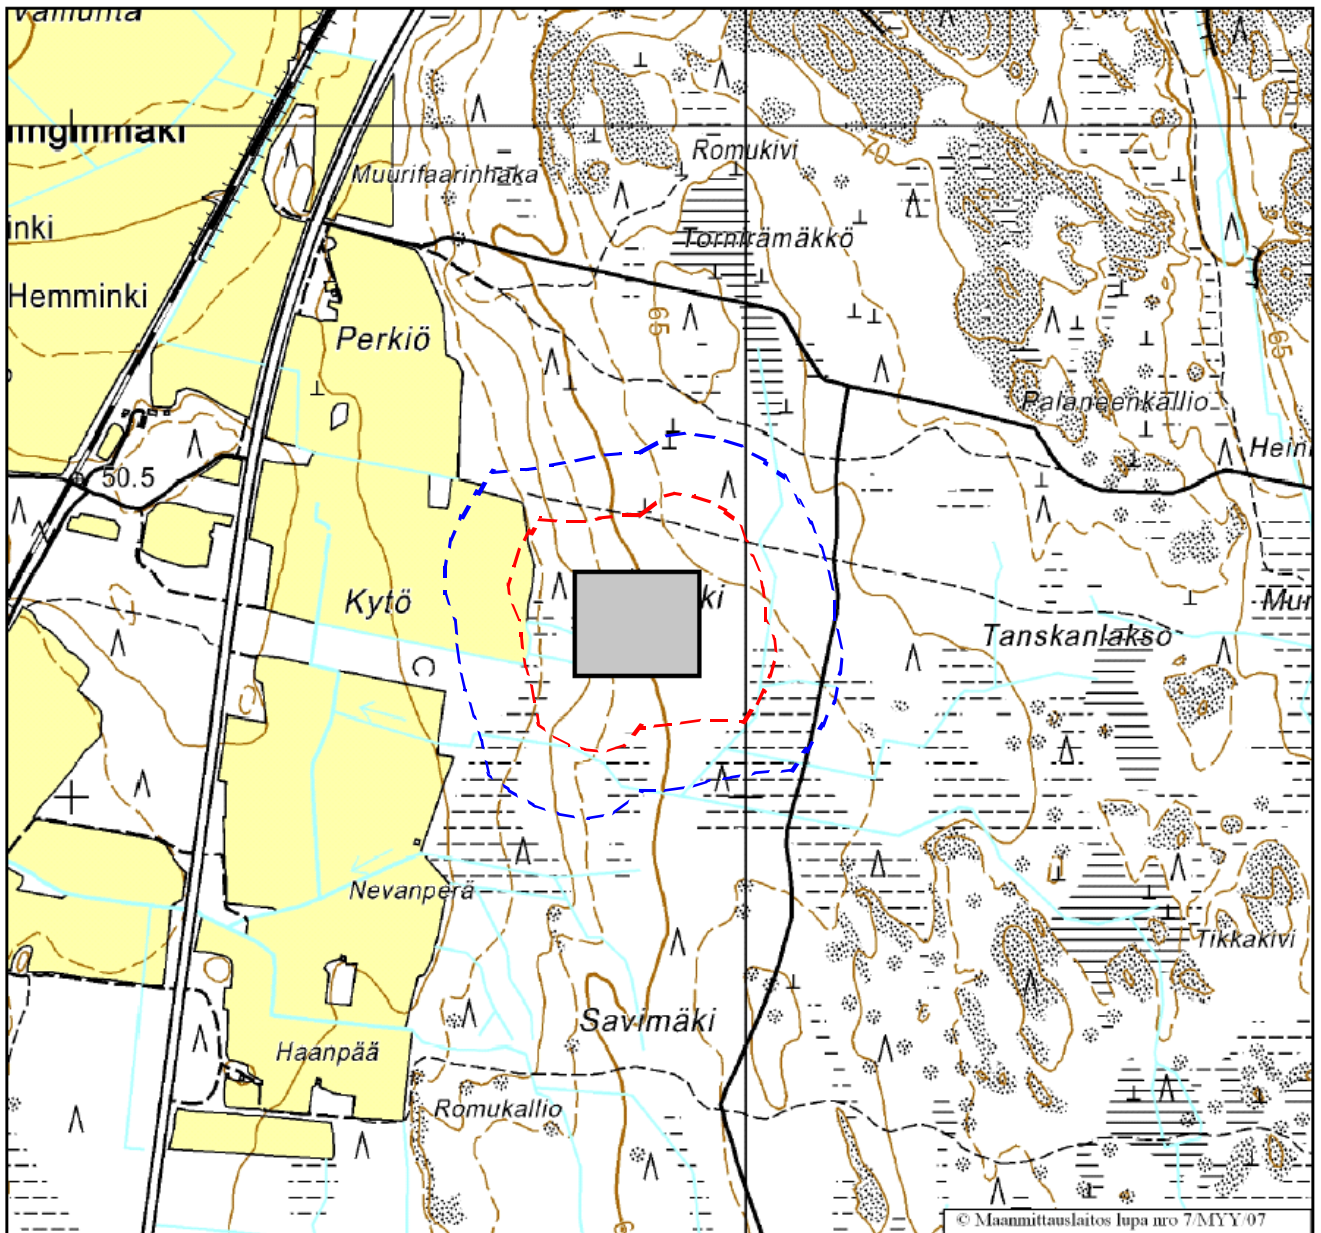
**Kuva 3** Biokaasulaitoksen normaali toiminta ( $3\,000\text{ HY/m}^3$ ), epäsuotuisat tuuliolosuhteet, Nurmo. Punaisella katkoviivalla on piirretty  $5\text{ HY/m}^3$  ja sinisellä katkoviivalla  $1\text{ HY/m}^3$  hajukäyrä.

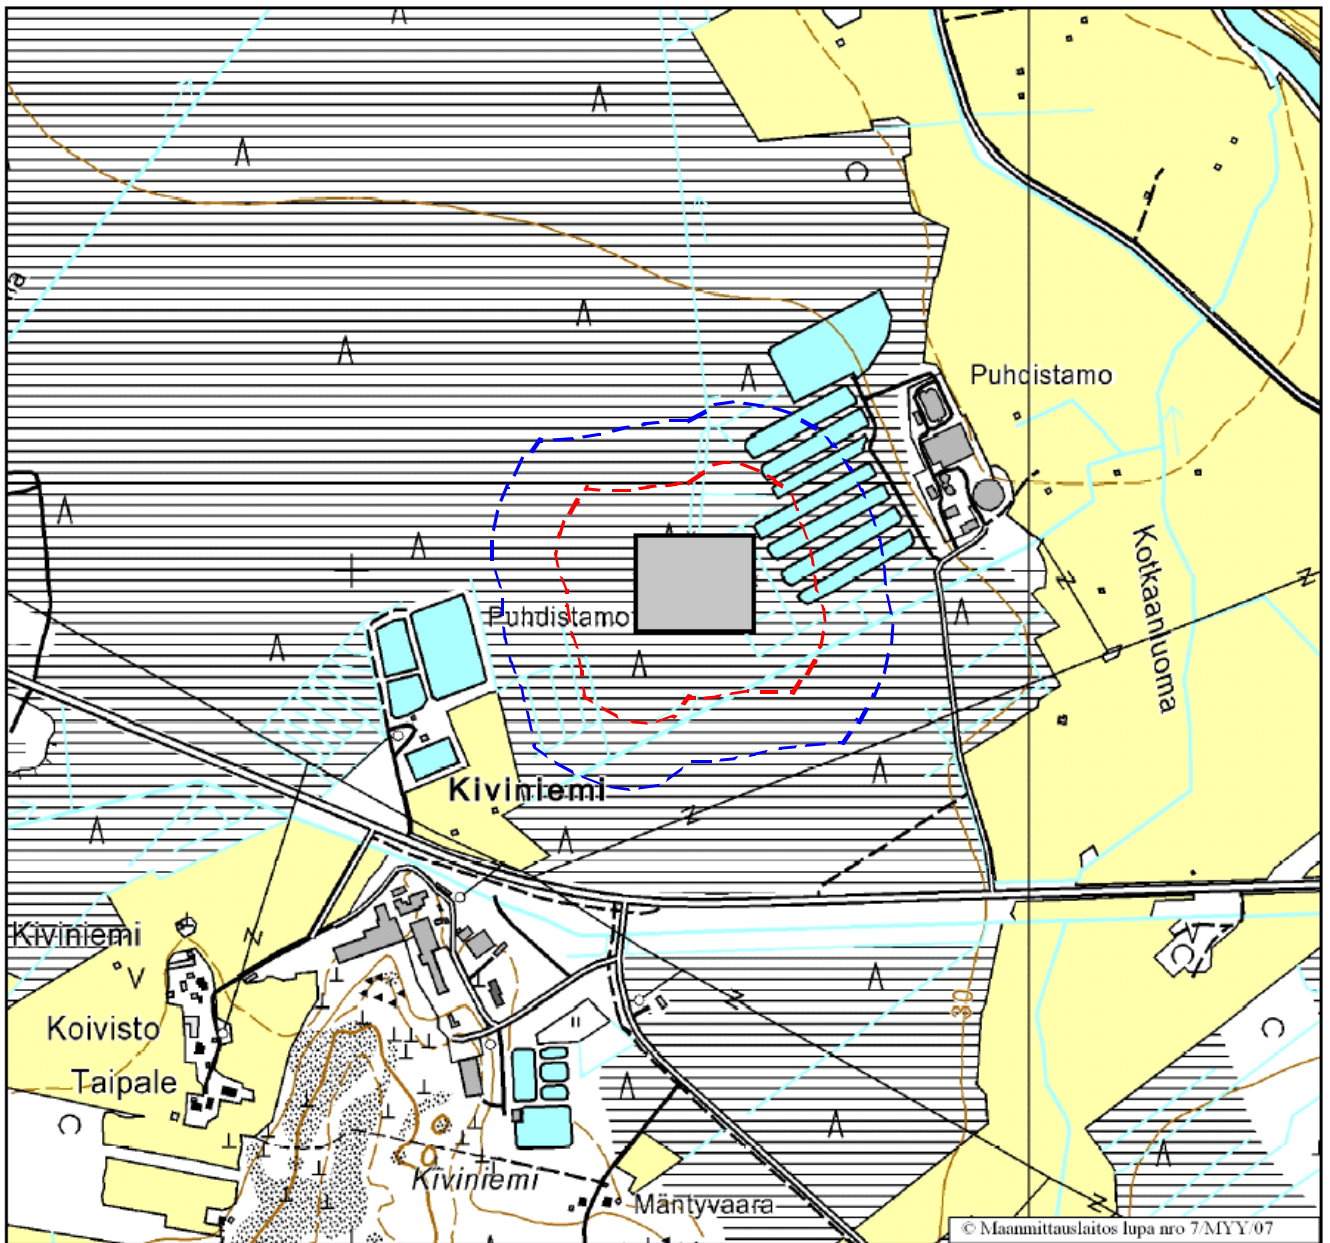
**Kuva 4** Biokaasulaitoksen normaali toiminta ( $3\,000\text{ HY/m}^3$ ), epäsuotuisat tuuliolosuhteet, Lapua. Punaisella katkoviivalla on piirretty  $5\text{ HY/m}^3$  ja sinisellä katkoviivalla  $1\text{ HY/m}^3$  hajukäyrä.

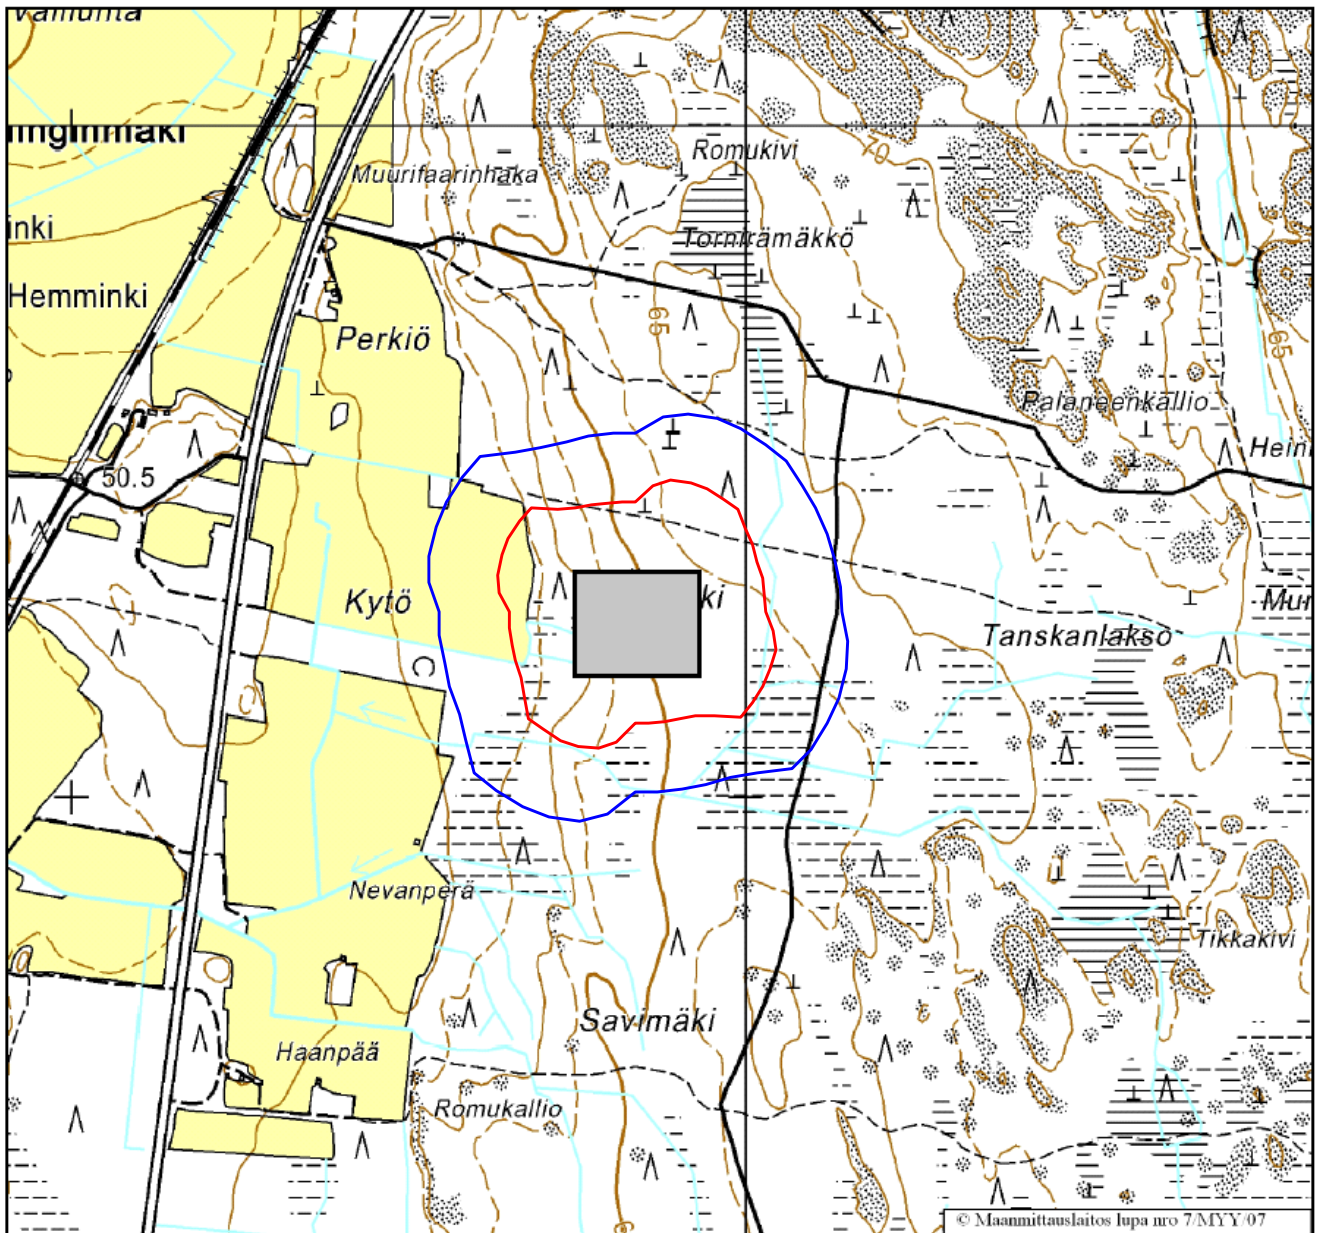
**Kuva 5** Biokaasulaitoksen häiriötilanne (20 000  $\text{HY}/\text{m}^3$ ), normaalit tuoliolosuhteet, Nurmo. Punaisella viivalla on piirretty 5  $\text{HY}/\text{m}^3$  ja sinisellä viivalla 1  $\text{HY}/\text{m}^3$  hajukäyrä.

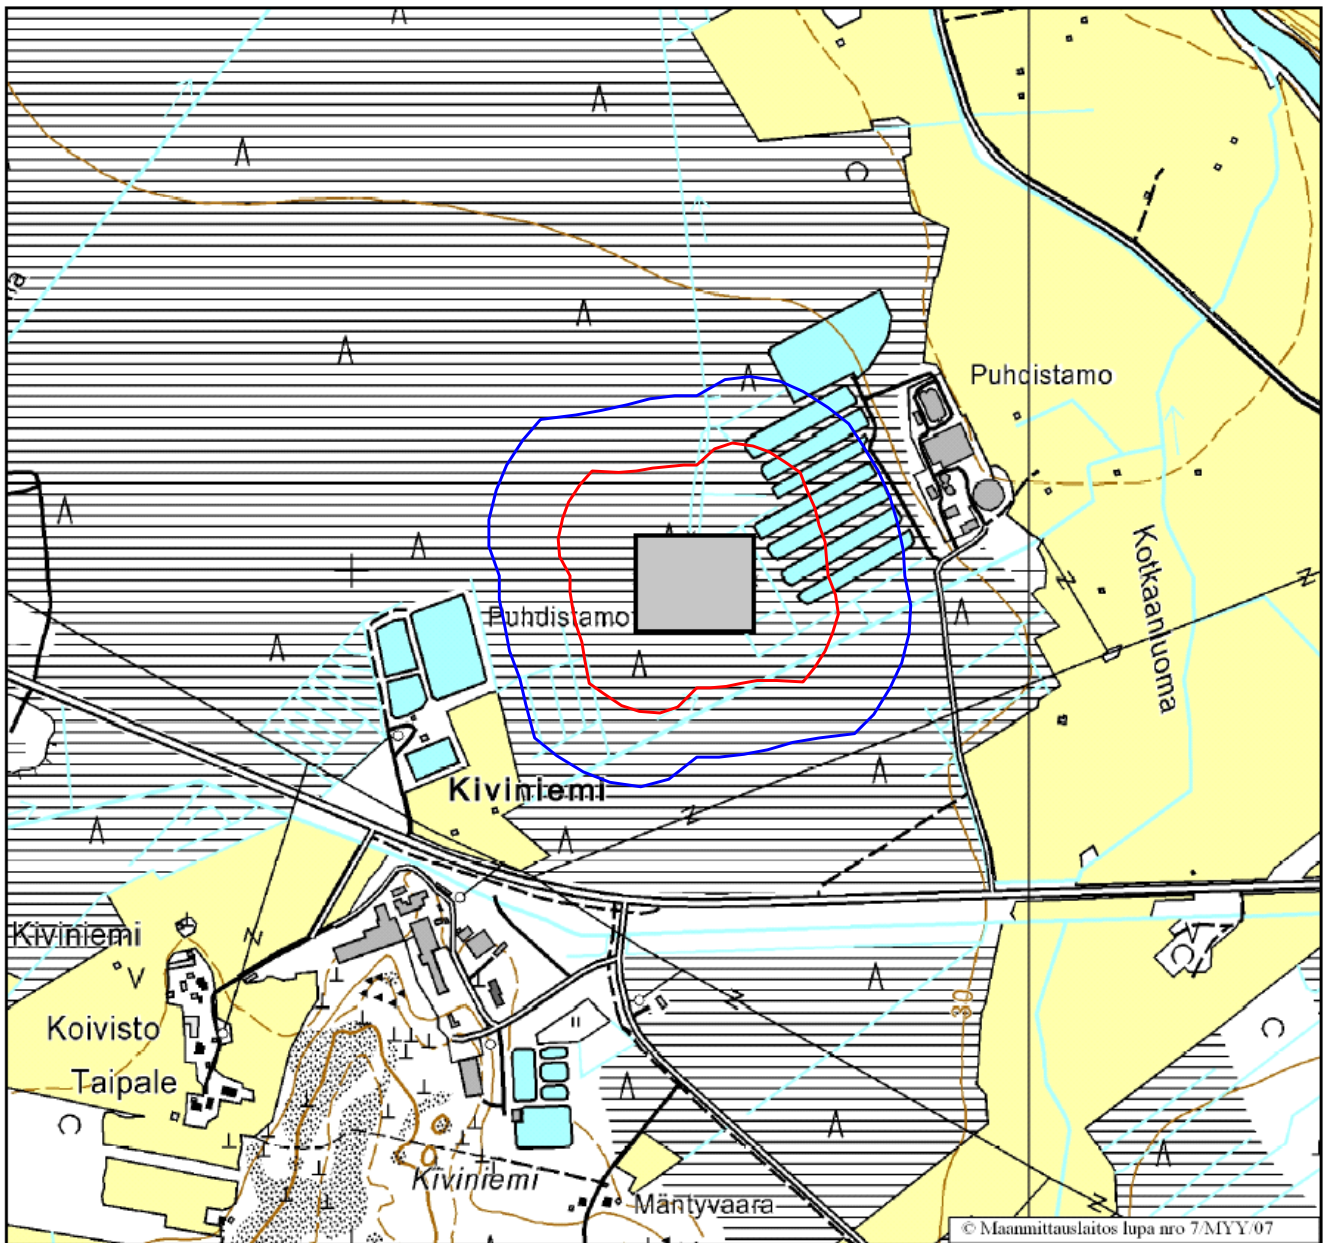
**Kuva 6** Biokaasulaitoksen häiriötilanne ( $20\,000\text{ HY/m}^3$ ), normaalit tuuliolosuhteet, Lapua. Punaisella viivalla on piirretty  $5\text{ HY/m}^3$  ja sinisellä viivalla  $1\text{ HY/m}^3$  hajukäyrä.

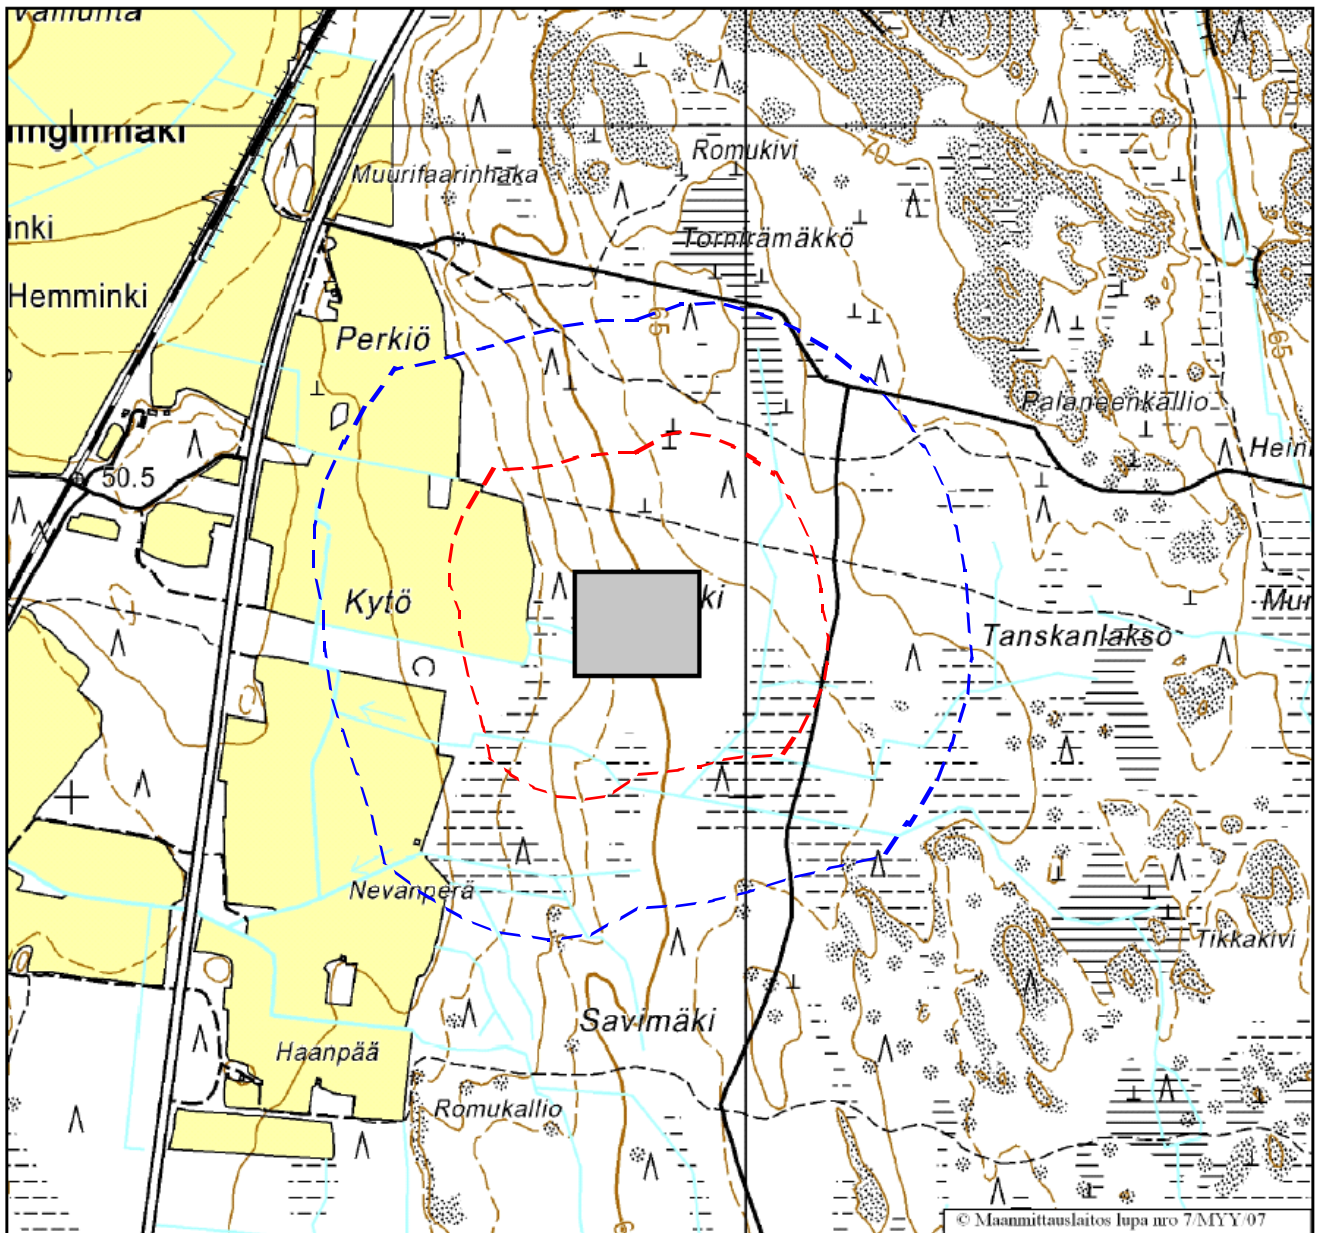
**Kuva 7** Biokaasulaitoksen häiriötilanne (20 000 HY/m<sup>3</sup>), epäsuotuisat tuuliolosuhteet, Nurmo. Punaisella katkoviivalla on piirretty 5 HY/m<sup>3</sup> ja sinisellä katkoviivalla 1 HY/m<sup>3</sup> hajukäyrä.

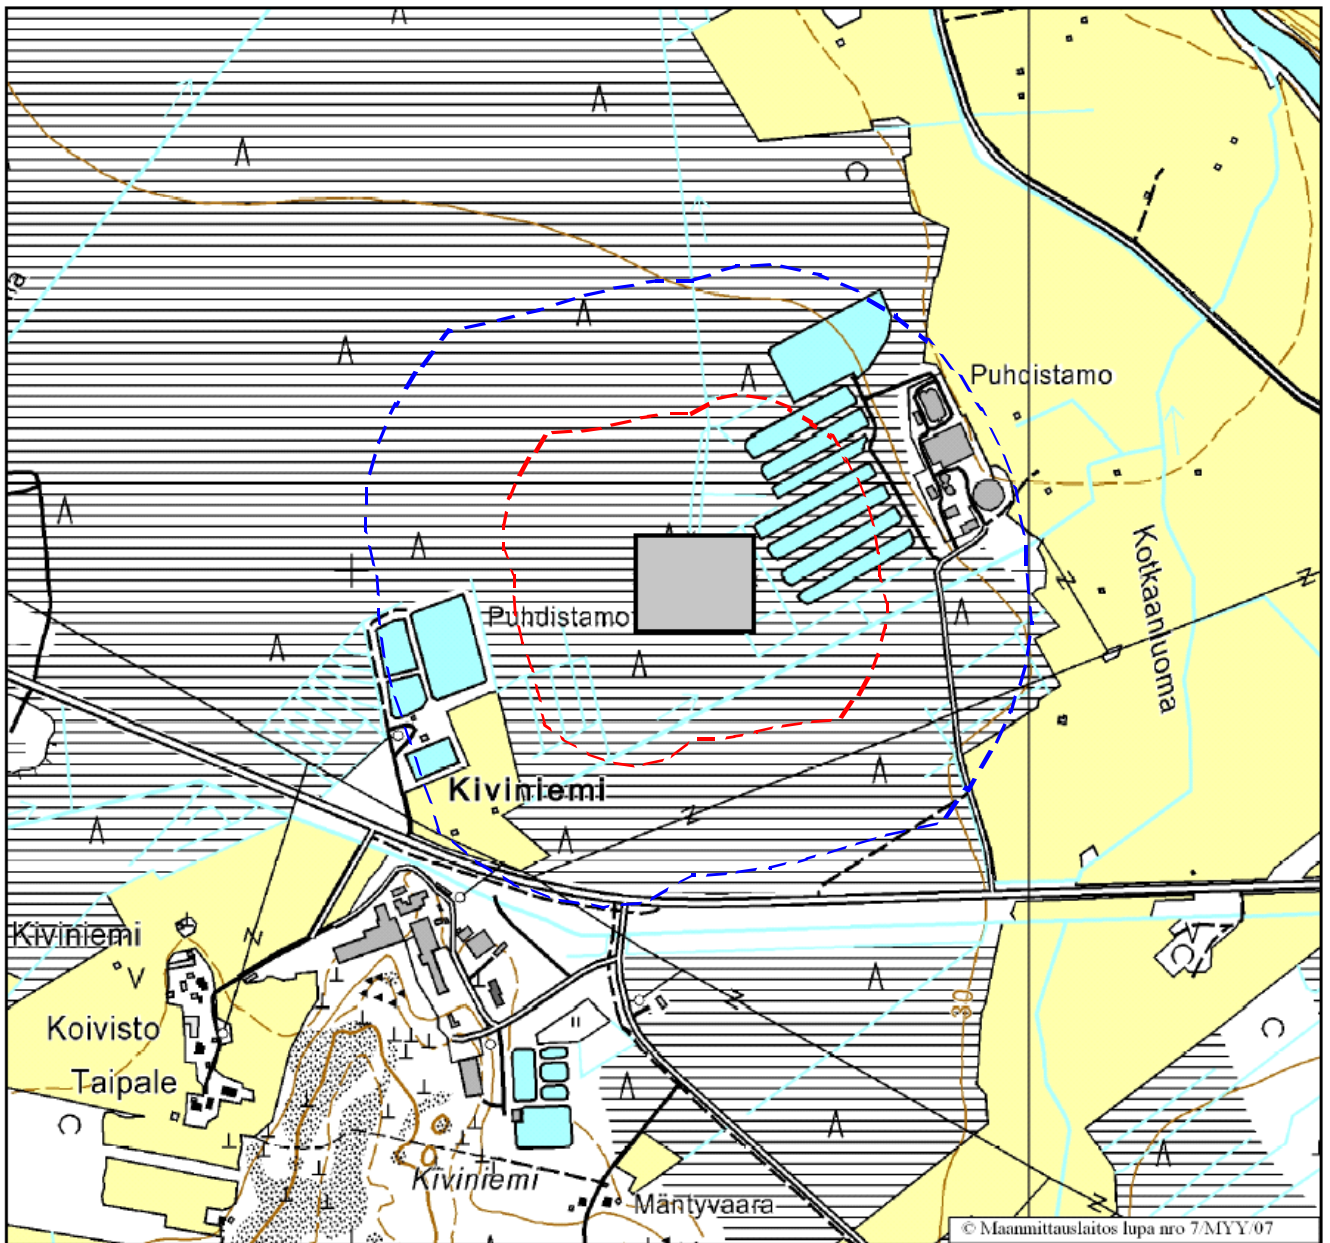
**Kuva 8** Biokaasulaitoksen häiriötilanne ( $20\,000\text{ HY/m}^3$ ), epäsuotuisat tuuliolosuhteet, Lapua. Punaisella katkoviivalla on piirretty  $5\text{ HY/m}^3$  ja sinisellä katkoviivalla  $1\text{ HY/m}^3$  hajukäyrä.
