Sikalan laajennusalueen koekuopat 2006

## Slagtesvinestald med biologisk luftrensning fra SKOV A/S

Institution: Landsudvalget for Svin, Den rullende Afprøvning

Dato: 30.03.2006

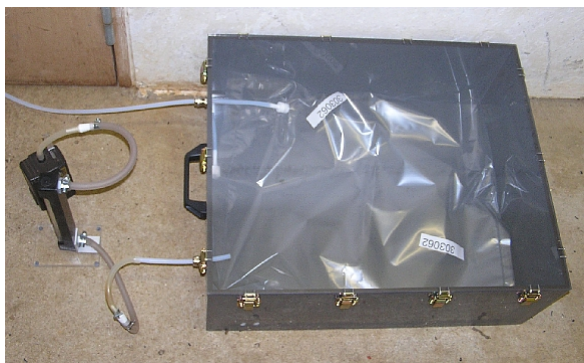
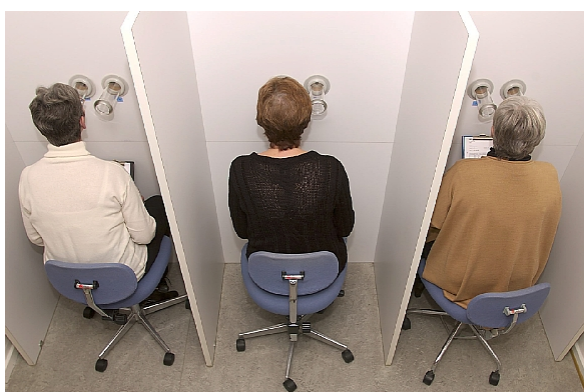
**Figur A1 og A2.** Lugtmålinger blev udført ved, at der over en periode på 30 minutter blev fyldt en 30 liter Tedlar<sup>®</sup> pose med luft (øverste billede) (foto: Anders Leegaard Riis, billed nr. 8371). Efterfølgende blev poserne sendt pr. post til lugtlaboratoriet på Slagteriernes Forskningsinstitut til olfaktometrisk bestemmelse af lugtkoncentration dagen efter prøveudtagningen (nederste billede) (foto: Mogens Rimm, billed nr. 8189).

Ved hver af de fire hold grise blev der udtaget parvise luftprøver før og efter luftrensingsanlægget fire til seks gange i løbet af produktionsperioden, se appendiks 1. Luftprøverne blev opsamlet i 30 liter Ted<sup>®</sup>poser og sendt pr. post til Slagteriernes Forskningsinstituts lugtlaboratorium, Roskilde, til lugtanalyse den efterfølgende dag. Opsamling af luftprøver samt bestemmelse af lugtkoncentrationen ved olfaktometri blev foretaget efter Dansk Standard [3]. Ifølge standarden stilles der ingen krav om, hvor hurtigt luftprøverne skal opsamles, men det blev valgt at fylde poserne med 1,0 liter pr. minut, det vil sige, at poserne blev fyldt i løbet af ca. 30 minutter.
