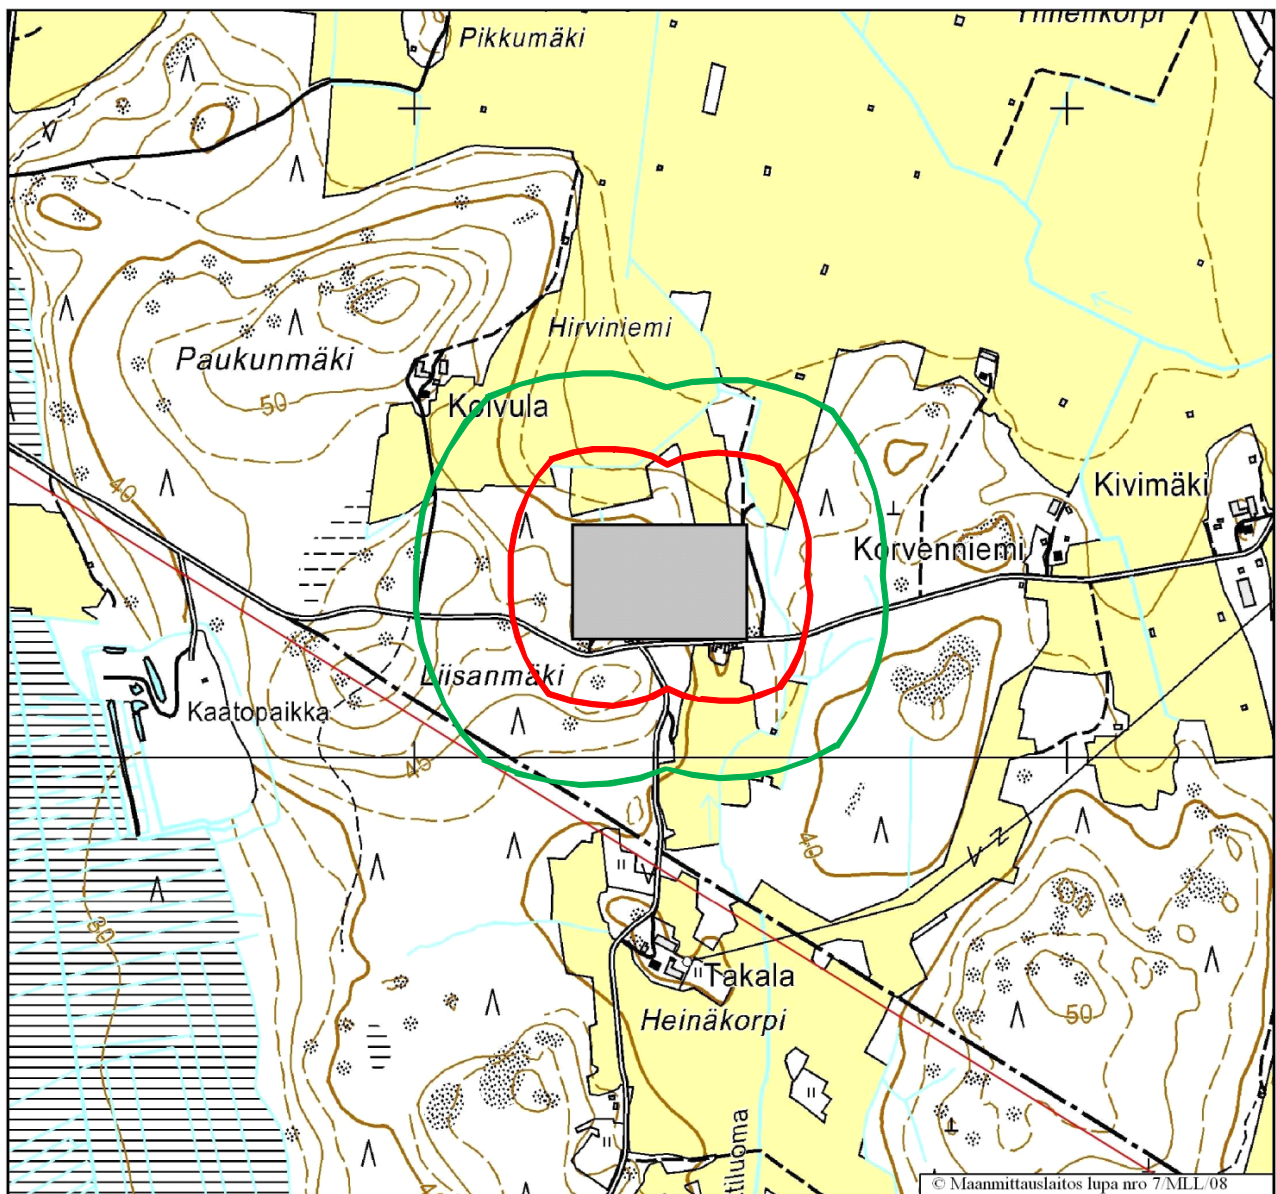
**Kuva 1** VE0, Kauhava. Normaalit tuuliolosuhteet. Punaisella viivalla on piirretty 5  $\text{HY}/\text{m}^3$  ja vihreällä viivalla 1  $\text{HY}/\text{m}^3$  hajukäyrä.

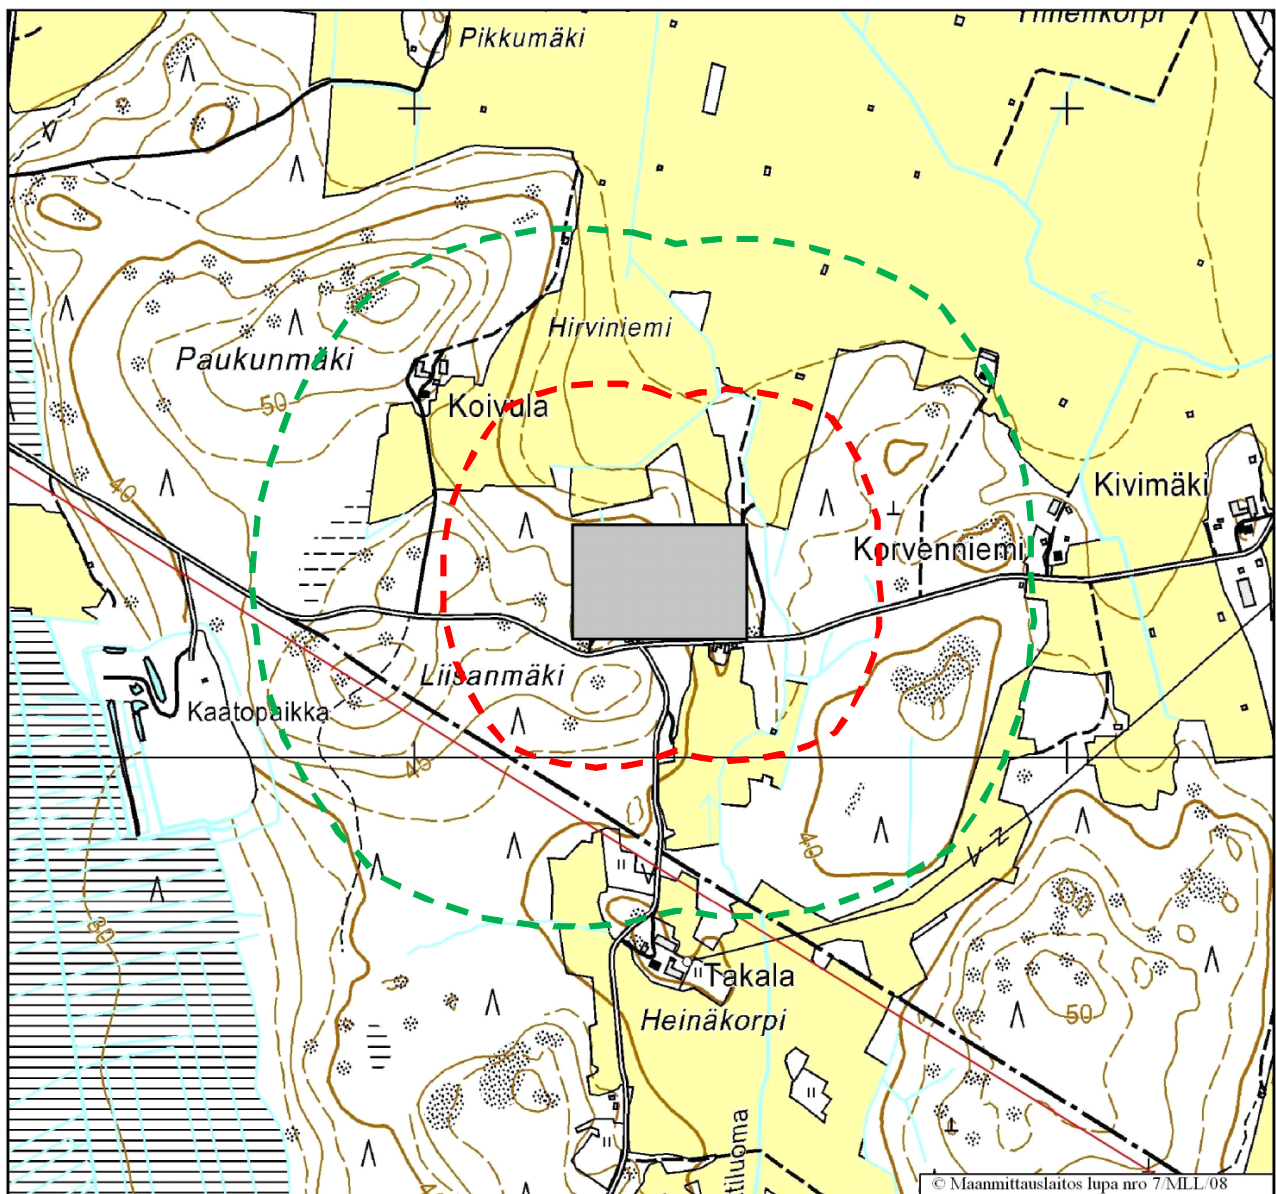
**Kuva 2** VE0, Kauhava. Epäsuotuisat tuuliolosuhteet. Punaisella katkoviivalla on piirretty 5  $\text{HY}/\text{m}^3$  ja vihreällä katkoviivalla 1  $\text{HY}/\text{m}^3$  hajukäyrä.

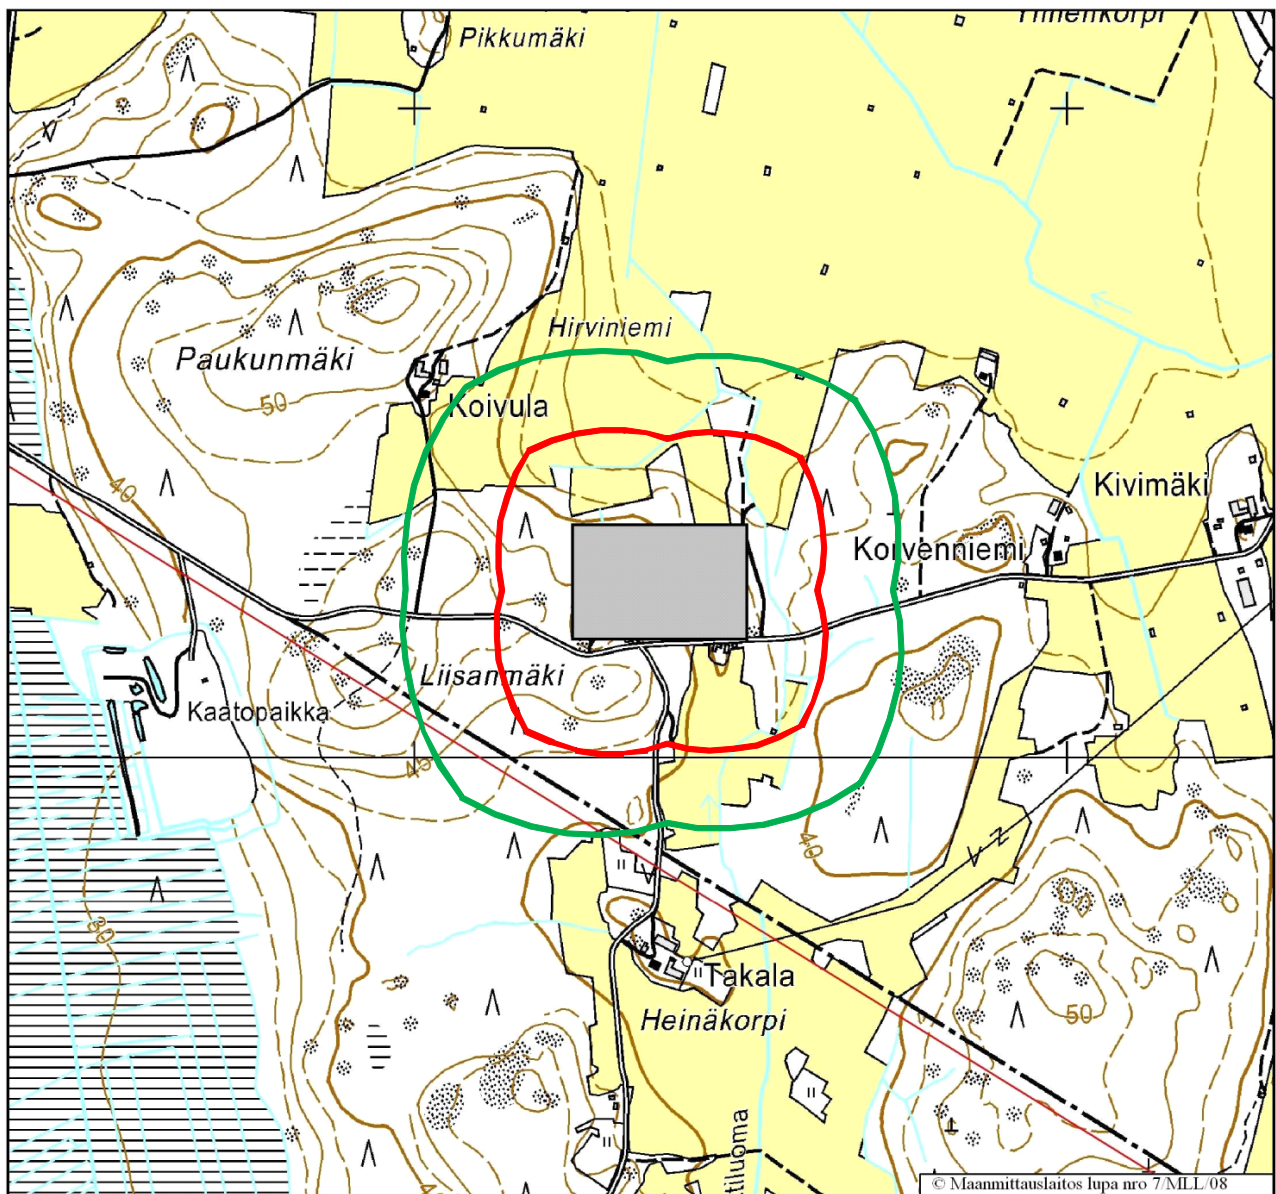
**Kuva 3** VE1, Kauhava. Normaalit tuuliolosuhteet. Punaisella viivalla on piirretty 5  $\text{HY}/\text{m}^3$  ja vihreällä viivalla 1  $\text{HY}/\text{m}^3$  hajukäyrä.

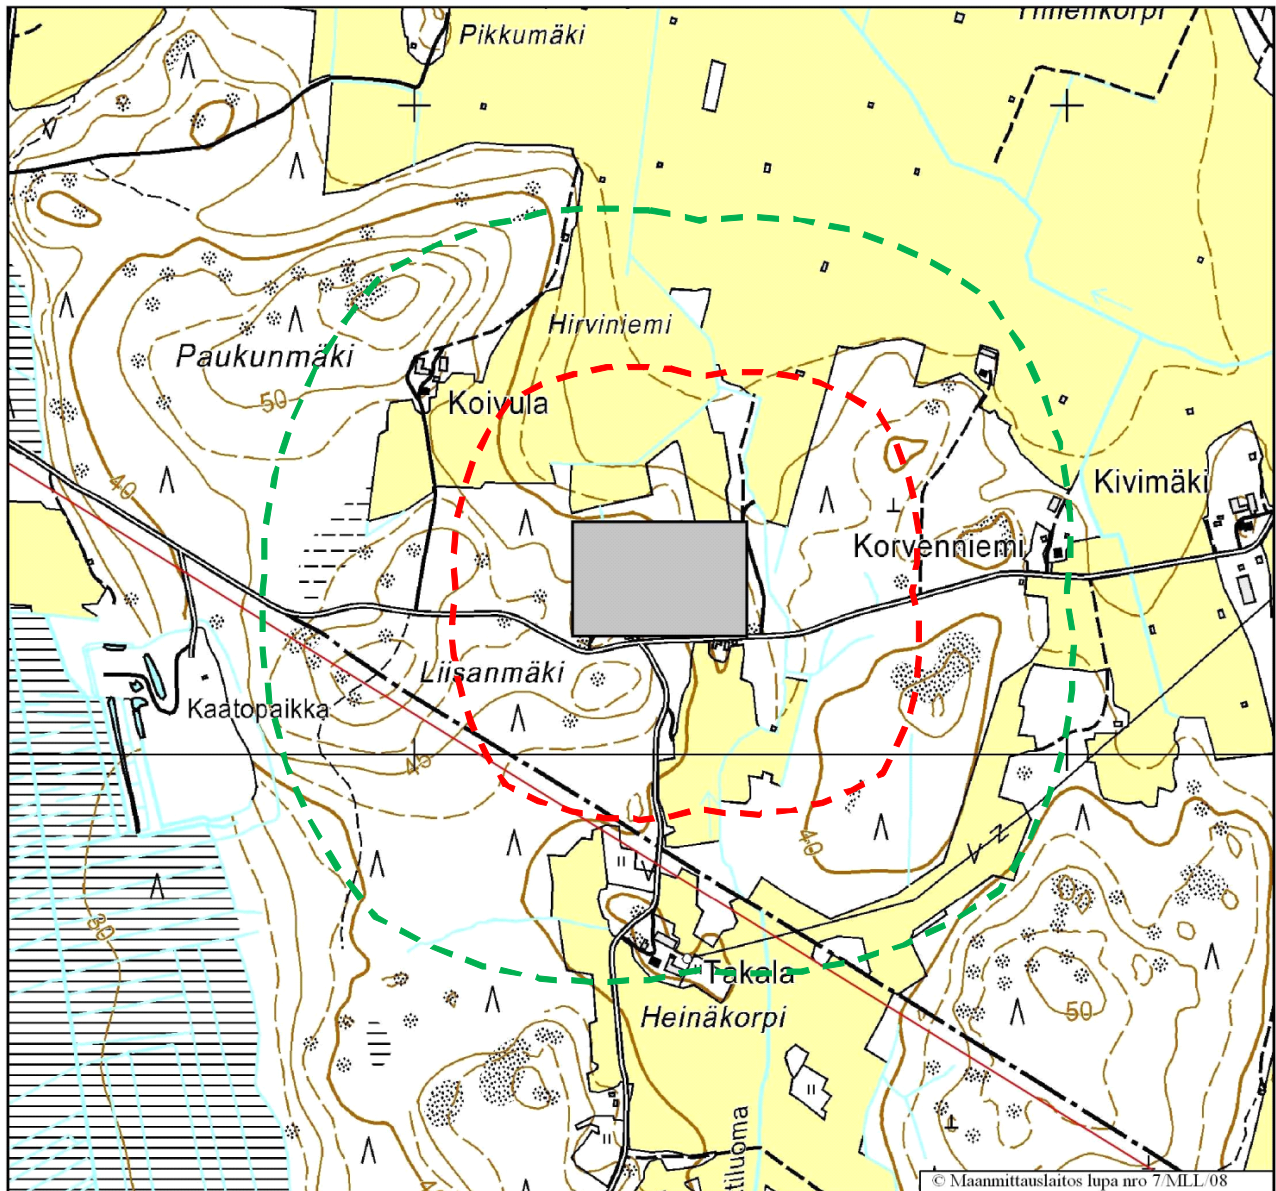
**Kuva 4** VE1, Kauhava. Epäsuotuisat tuuliolosuhteet. Punaisella katkoviivalla on piirretty 5 HY/m<sup>3</sup> ja vihreällä katkoviivalla 1 HY/m<sup>3</sup> hajukäyrä.

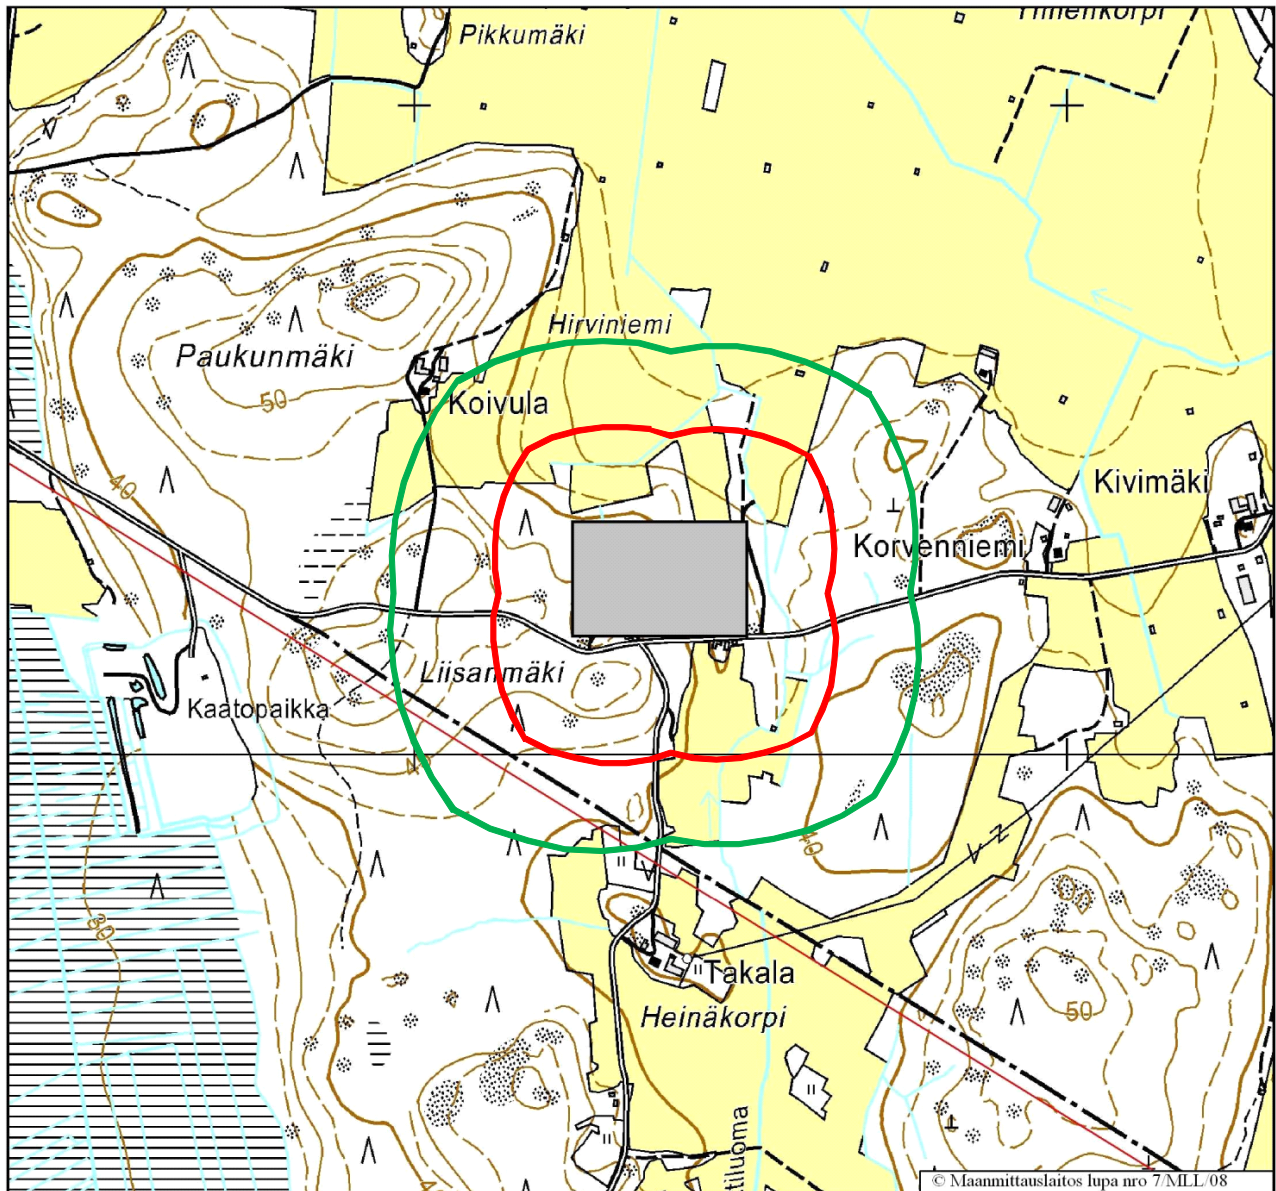
**Kuva 5** VE2, Kauhava. Normaali tilanne biokaasulaitoksessa ja normaalit tuuliolosuhteet. Punaisella viivalla on piirretty  $5 \text{ HY/m}^3$  ja vihreällä viivalla  $1 \text{ HY/m}^3$  hajukäyrä.

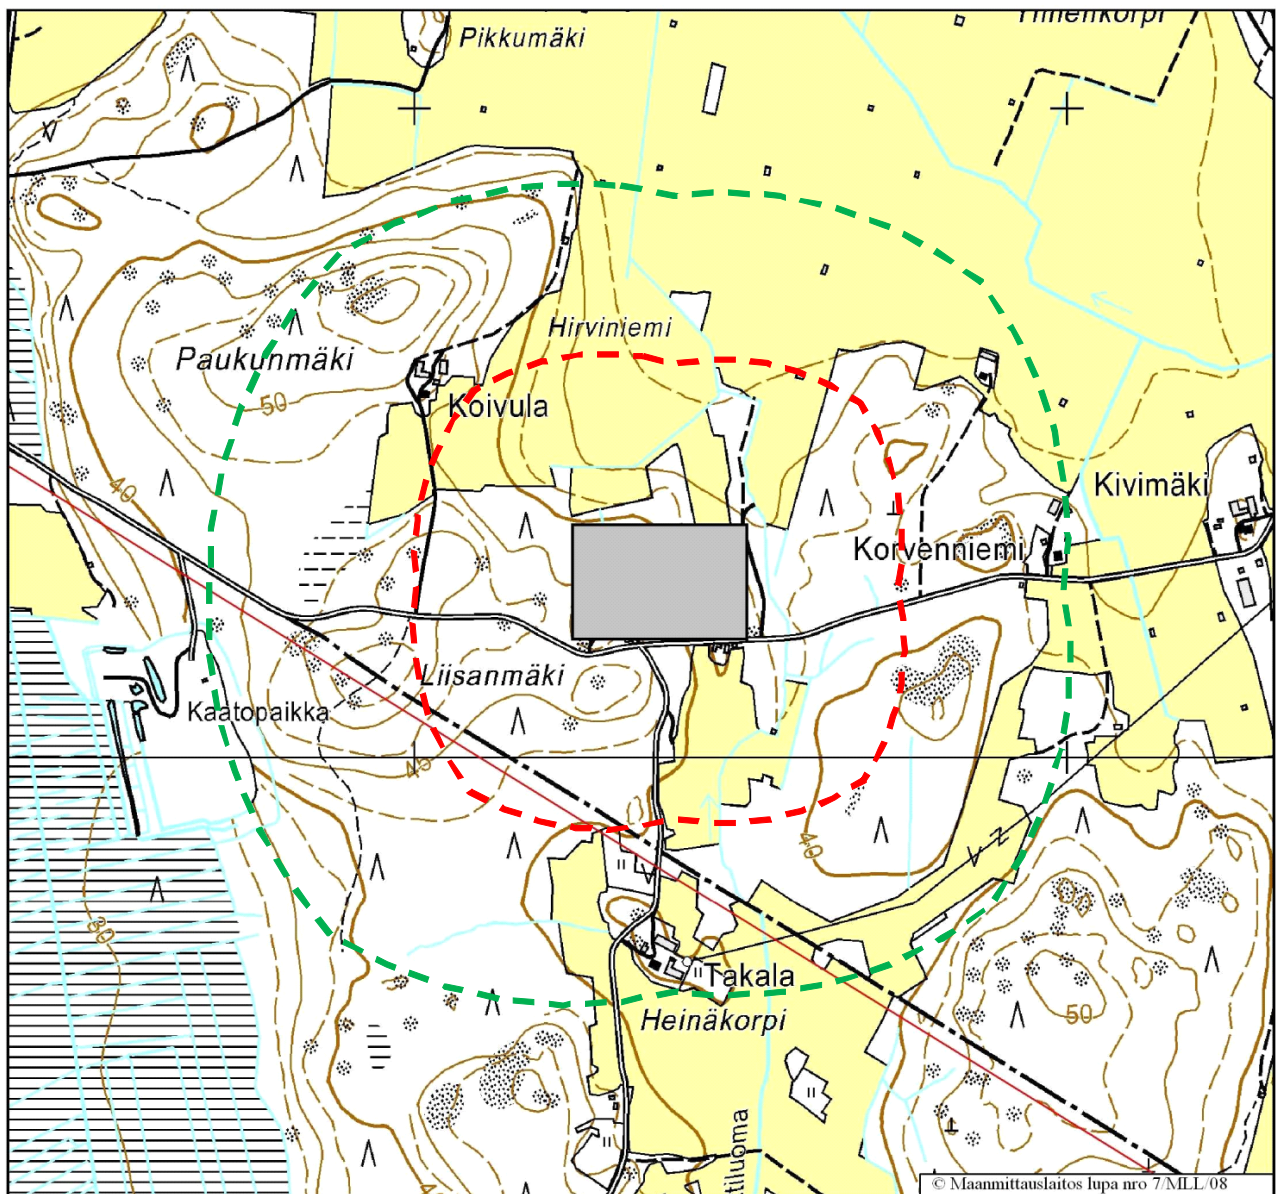
**Kuva 6** VE2, Kauhava. Normaali tilanne biokaasulaitoksessa ja epäsuotuisat tuuliolosuhteet. Punaisella katkoviivalla on piirretty 5  $\text{HY}/\text{m}^3$  ja vihreällä viivalla 1  $\text{HY}/\text{m}^3$  hajukäyrä.

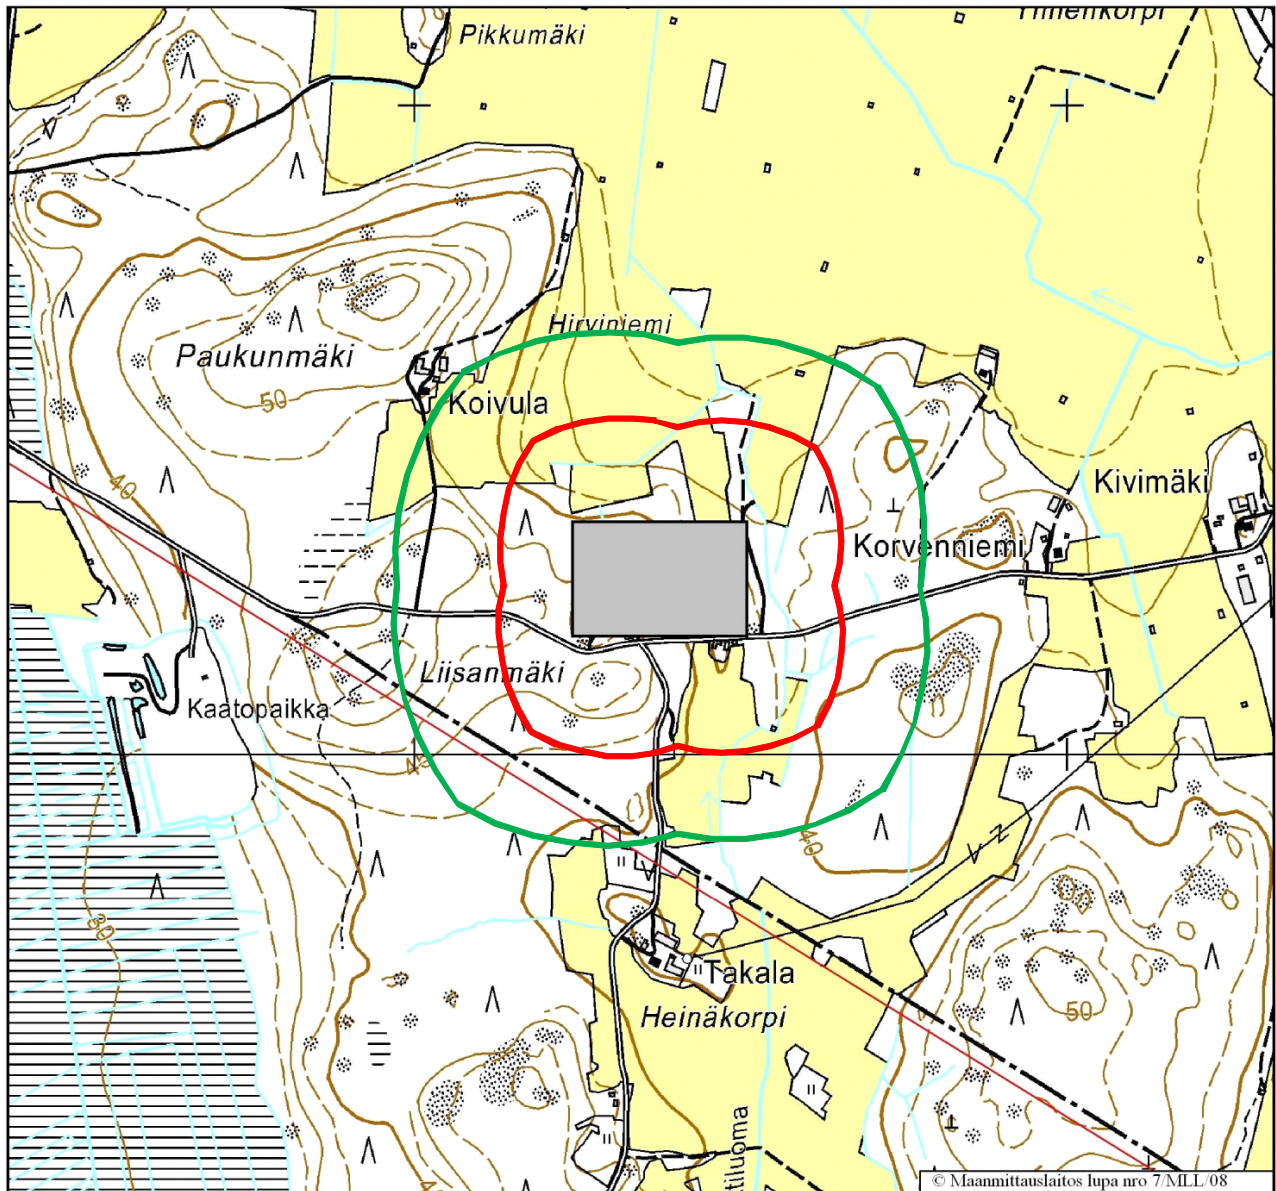
**Kuva 7** VE2, Kauhava. Häiriötilanne biokaasulaitoksessa ja normaalit tuuliolosuhteet. Punaisella viivalla on piirretty  $5 \text{ HY/m}^3$  ja vihreällä viivalla  $1 \text{ HY/m}^3$  hajukäyrä.

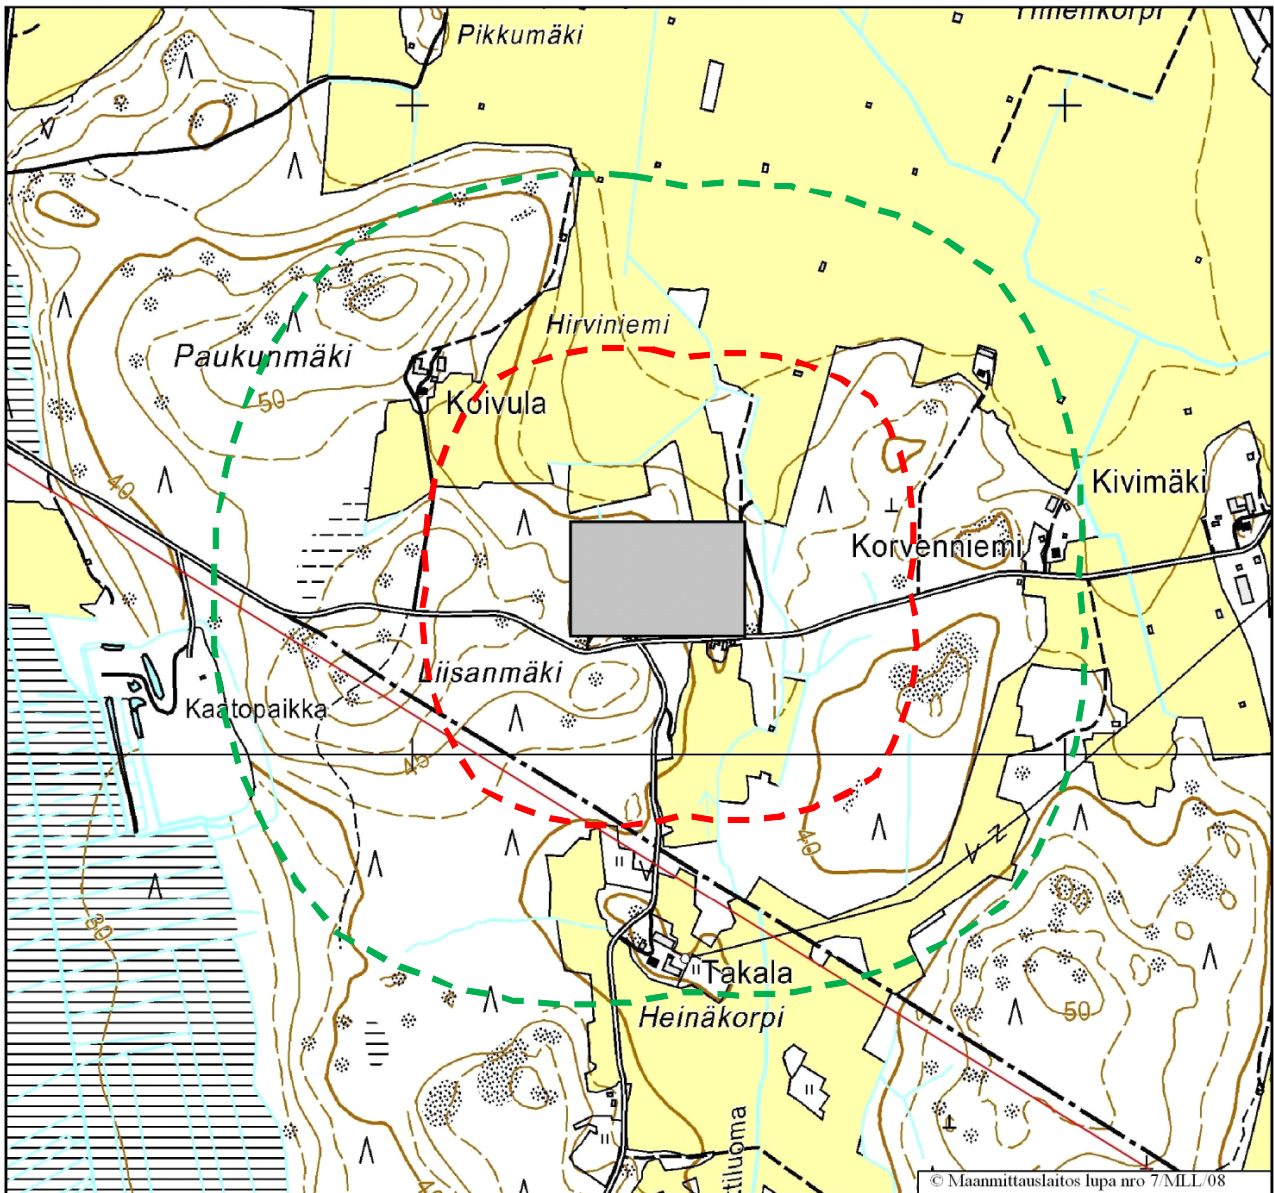
**Kuva 8** VE2, Kauhava. Häiriötilanne biokaasulaitoksessa ja epäsuotuisat tuuliolosuhteet. Punaisella katkoviivalla on piirretty 5  $\text{HY}/\text{m}^3$  ja vihreällä katkoviivalla 1  $\text{HY}/\text{m}^3$  hajukäyrä.

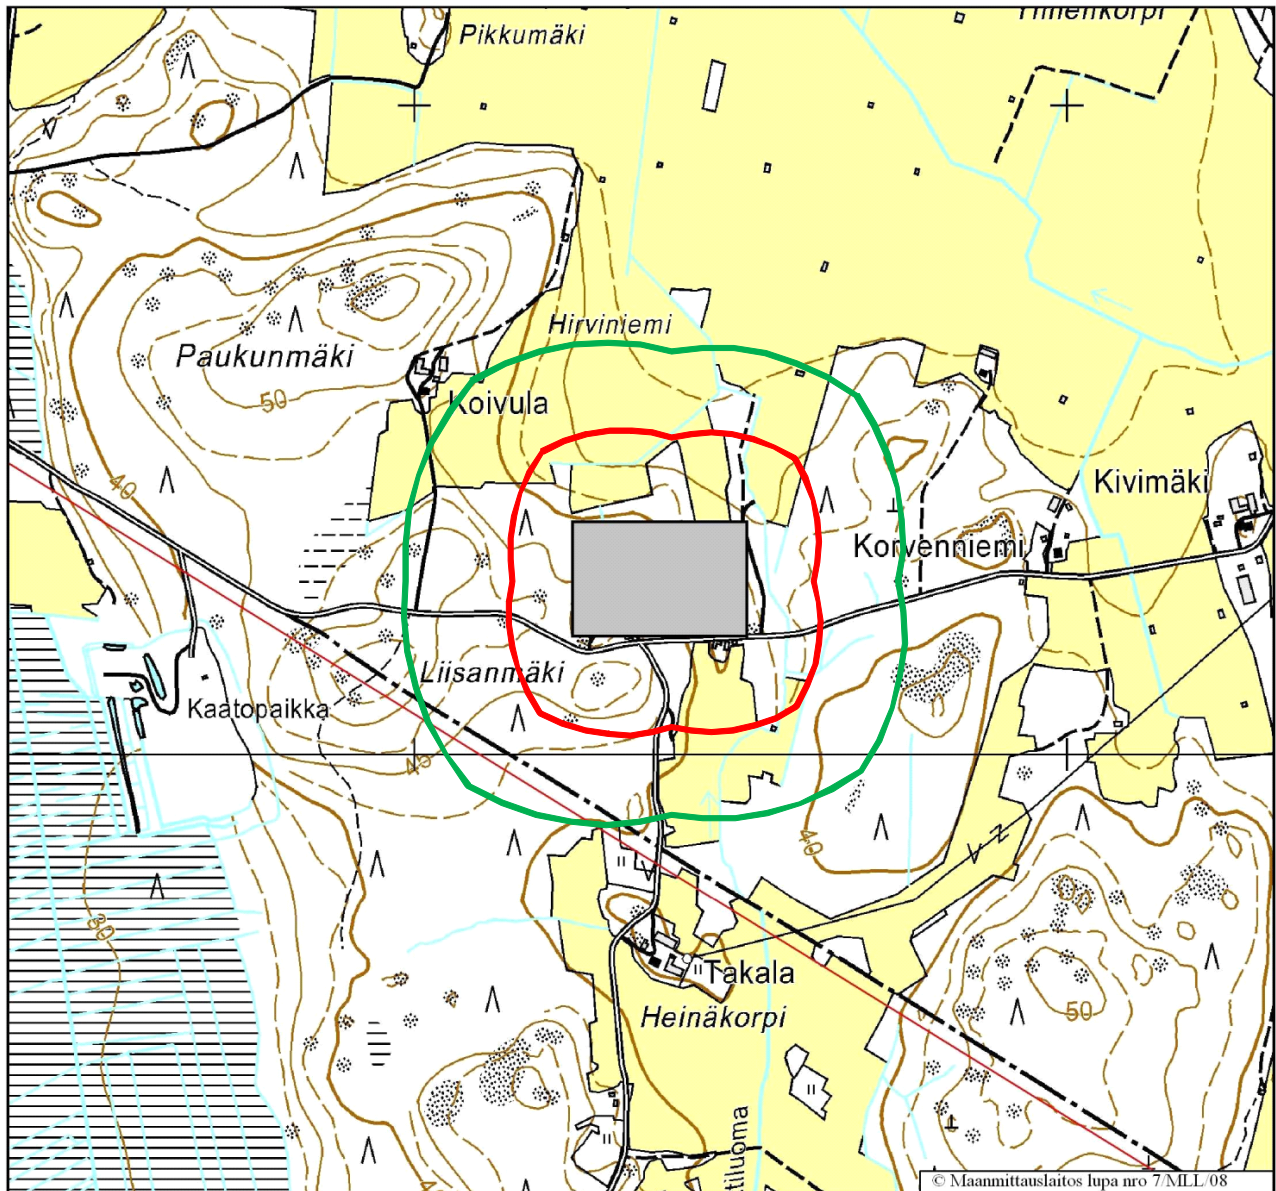
**Kuva 9** VE3, Kauhava. Normaalit tuuliolosuhteet. Punaisella viivalla on piirretty 5  $\text{HY}/\text{m}^3$  ja vihreällä viivalla 1  $\text{HY}/\text{m}^3$  hajukäyrä.

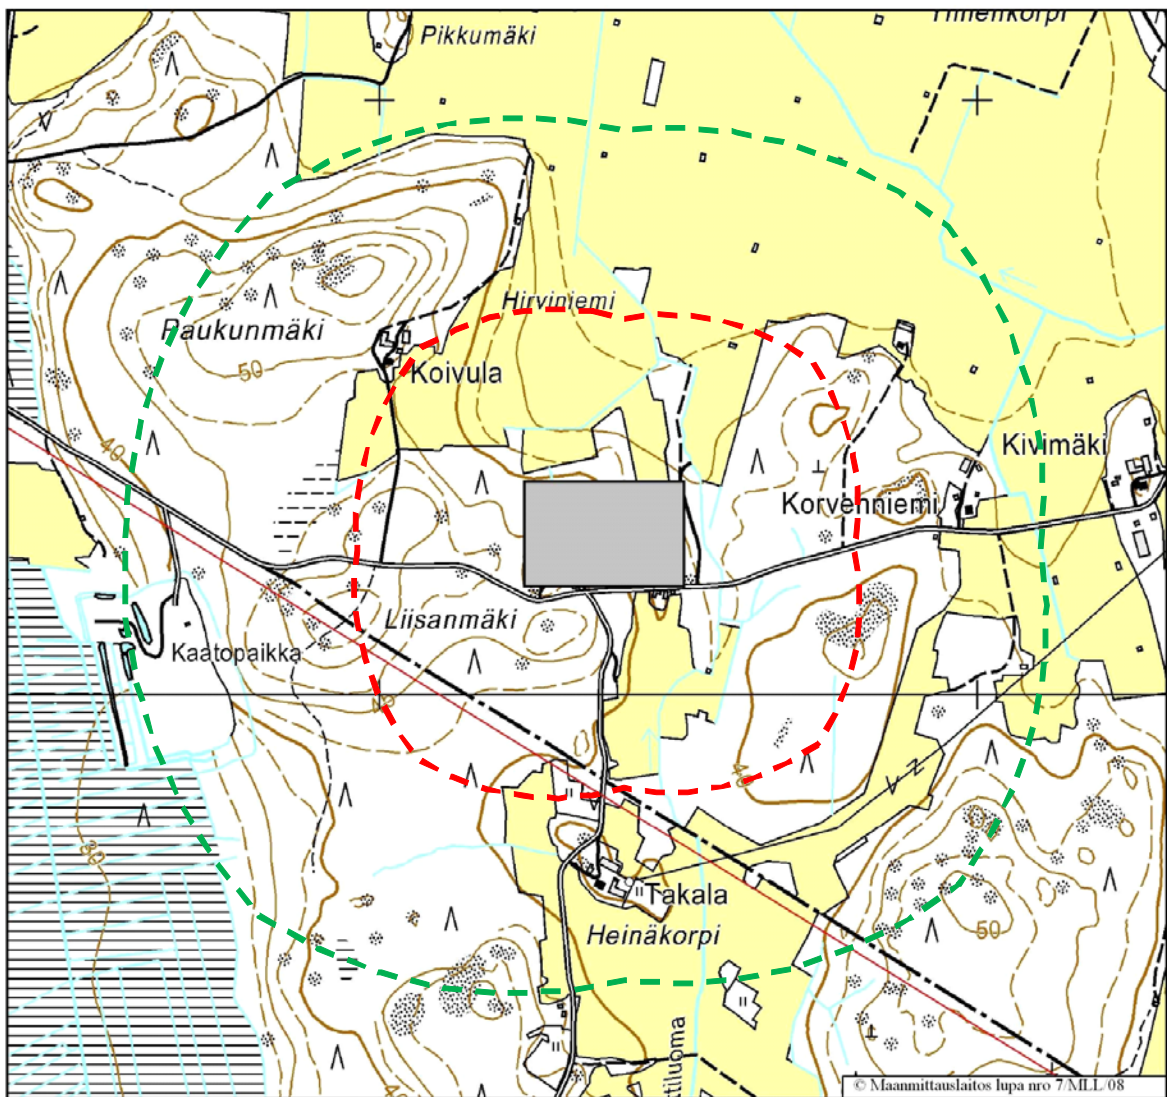
**Kuva 10** VE3, Kauhava. Epäsuotuisat tuuliolosuhteet. Punaisella katkoviivalla on piirretty  $5 \text{ HY/m}^3$  ja vihreällä katkoviivalla  $1 \text{ HY/m}^3$  hajukäyrä.

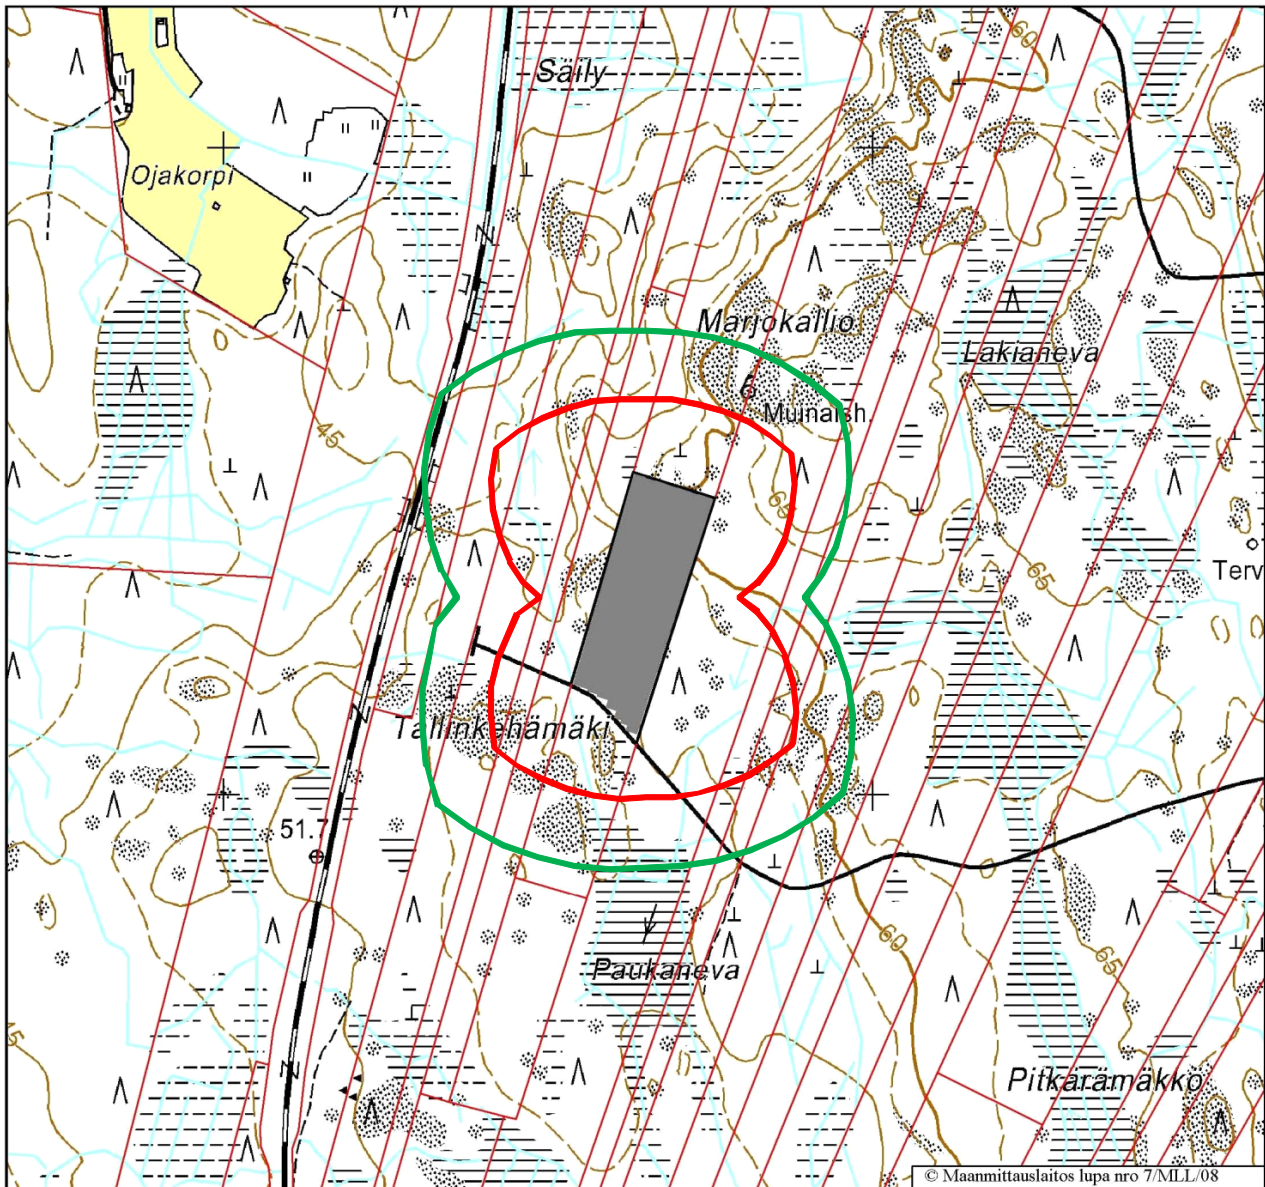
**Kuva 11** VE4, Lapua. Normaalit tuuliolosuhteet. Punaisella viivalla on piirretty 5  $\text{HY}/\text{m}^3$  ja vihreällä viivalla 1  $\text{HY}/\text{m}^3$  hajukäyrä.

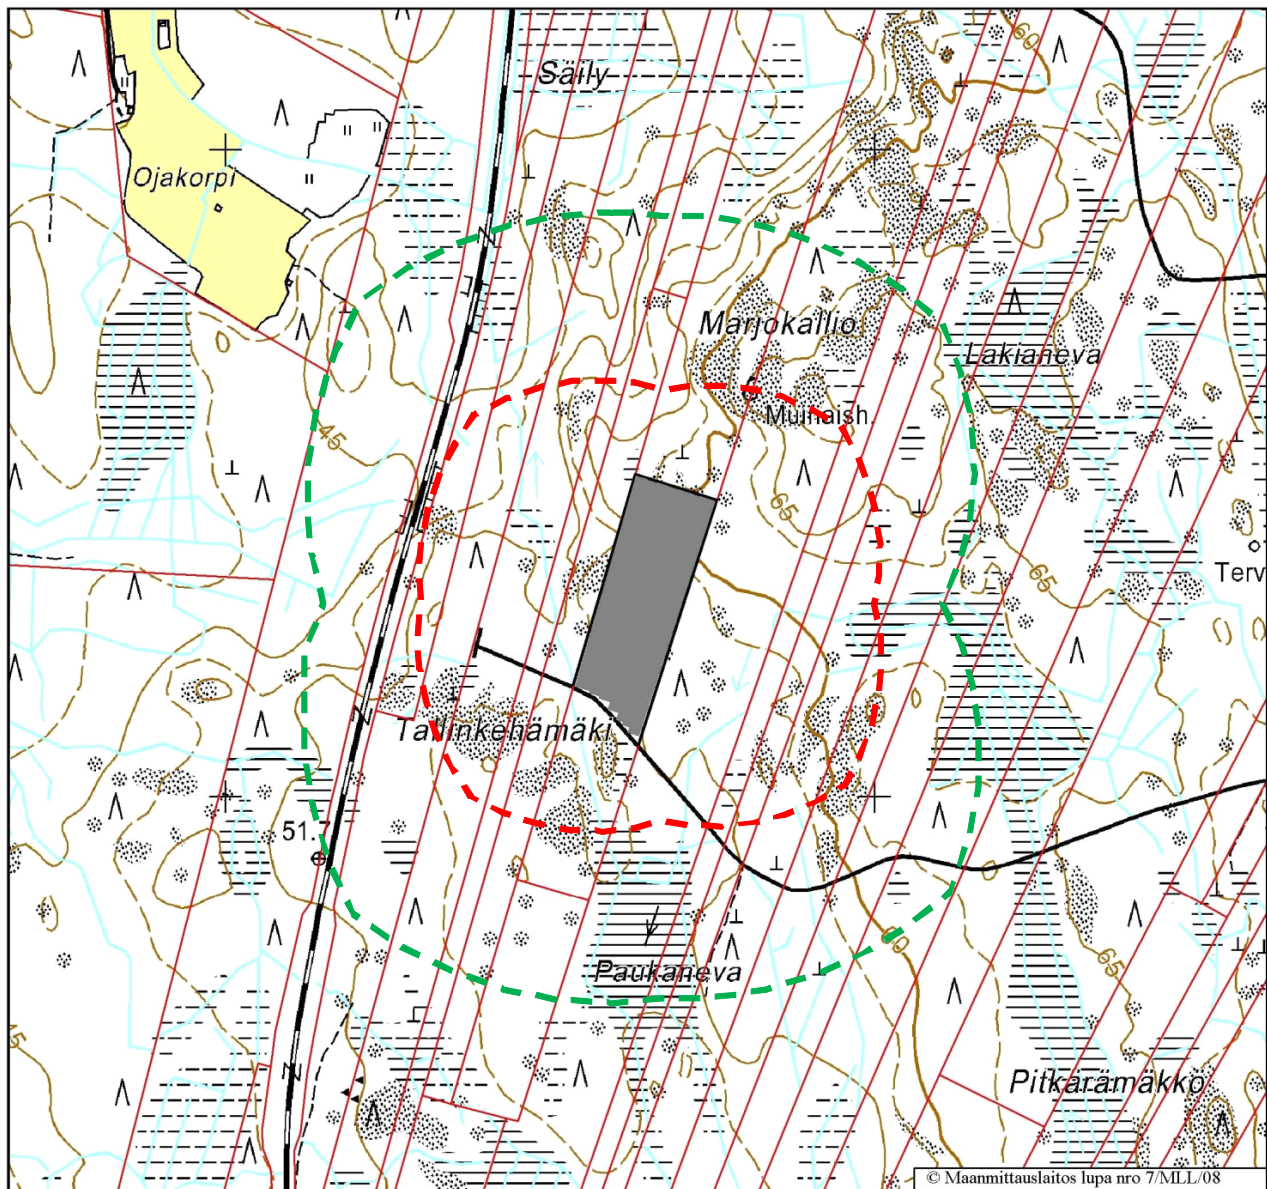
**Kuva 12** VE4, Lapua. Epäsuotuisat tuuliolosuhteet. Punaisella katkoviivalla on piirretty 5  $\text{HY}/\text{m}^3$  ja vihreällä katkoviivalla 1  $\text{HY}/\text{m}^3$  hajukäyrä.

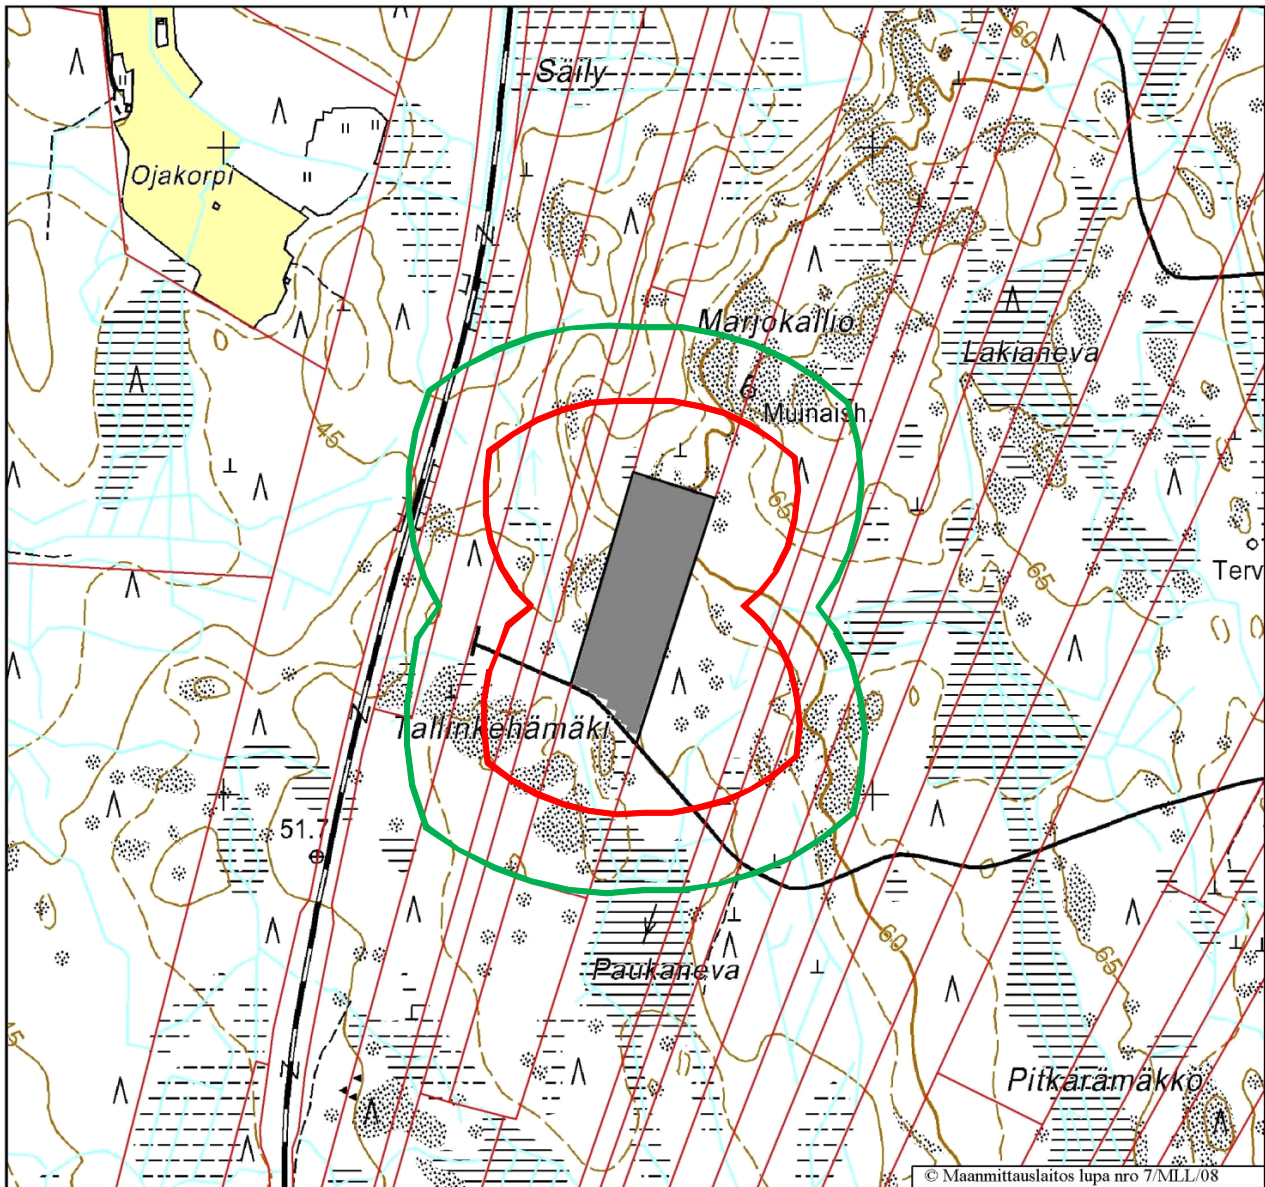
**Kuva 13** VE5, Lapua. Normaali tilanne biokaasulaitoksessa ja normaalit tuuliolosuhteet. Punaisella viivalla on piirretty 5 HY/m<sup>3</sup> ja vihreällä viivalla 1 HY/m<sup>3</sup> hajukäyrä.

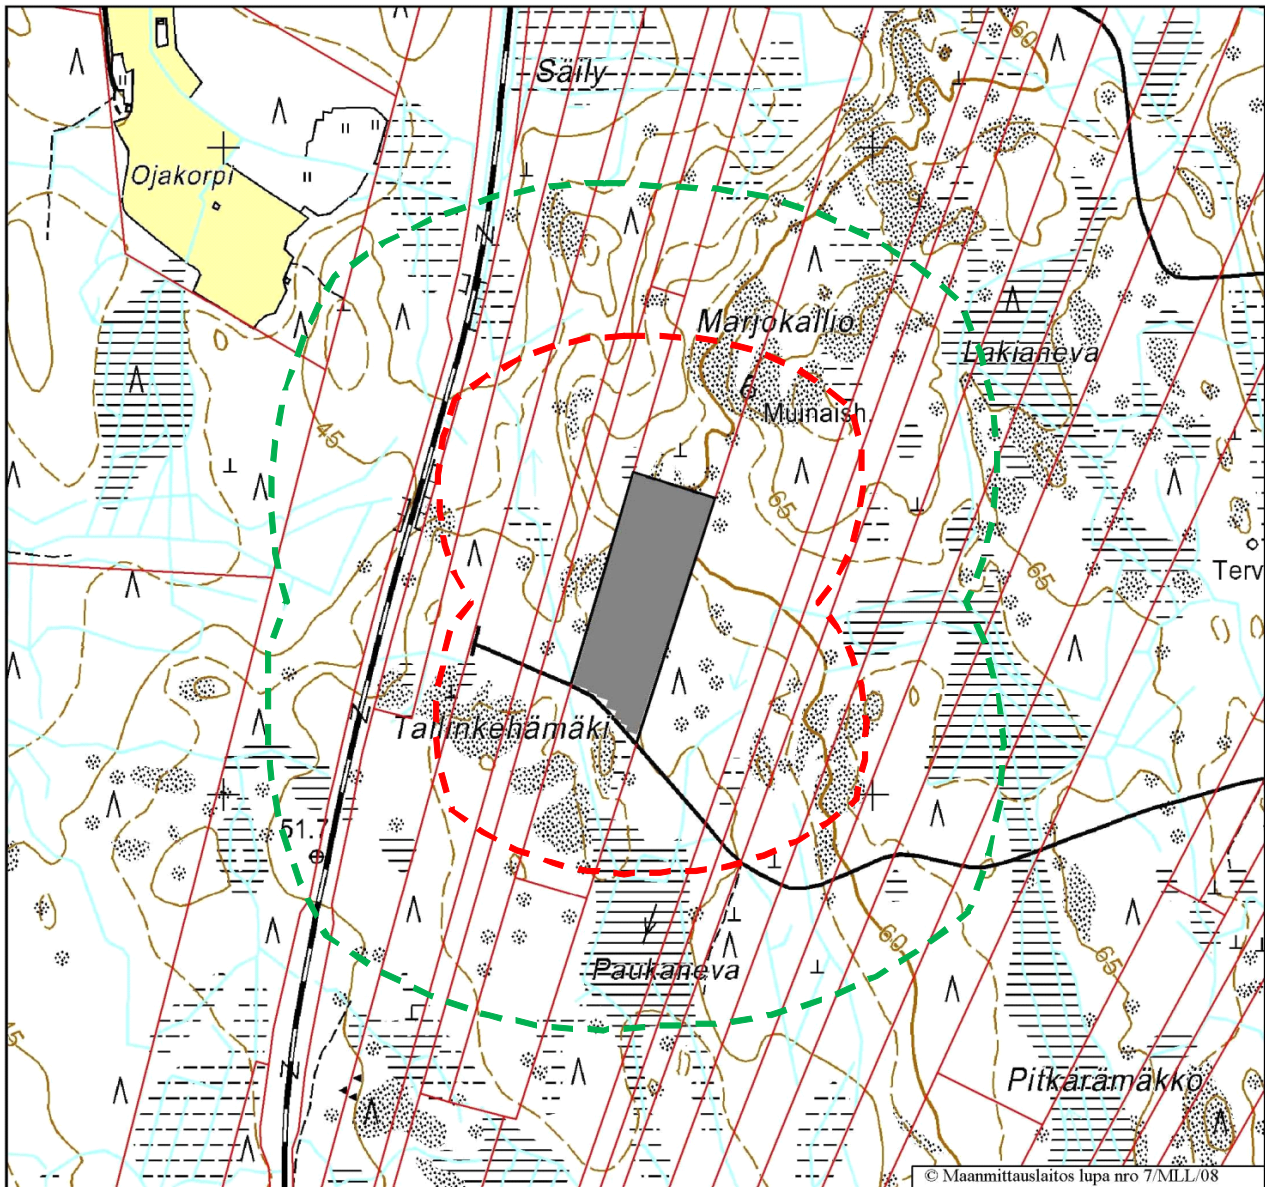
**Kuva 14** VE5, Lapua. Normaali tilanne biokaasulaitoksessa ja epäsuotuisat tuuliolosuhteet. Punaisella katkoviivalla on piirretty 5  $\text{HY}/\text{m}^3$  ja vihreällä katkoviivalla 1  $\text{HY}/\text{m}^3$  hajukäyrä.

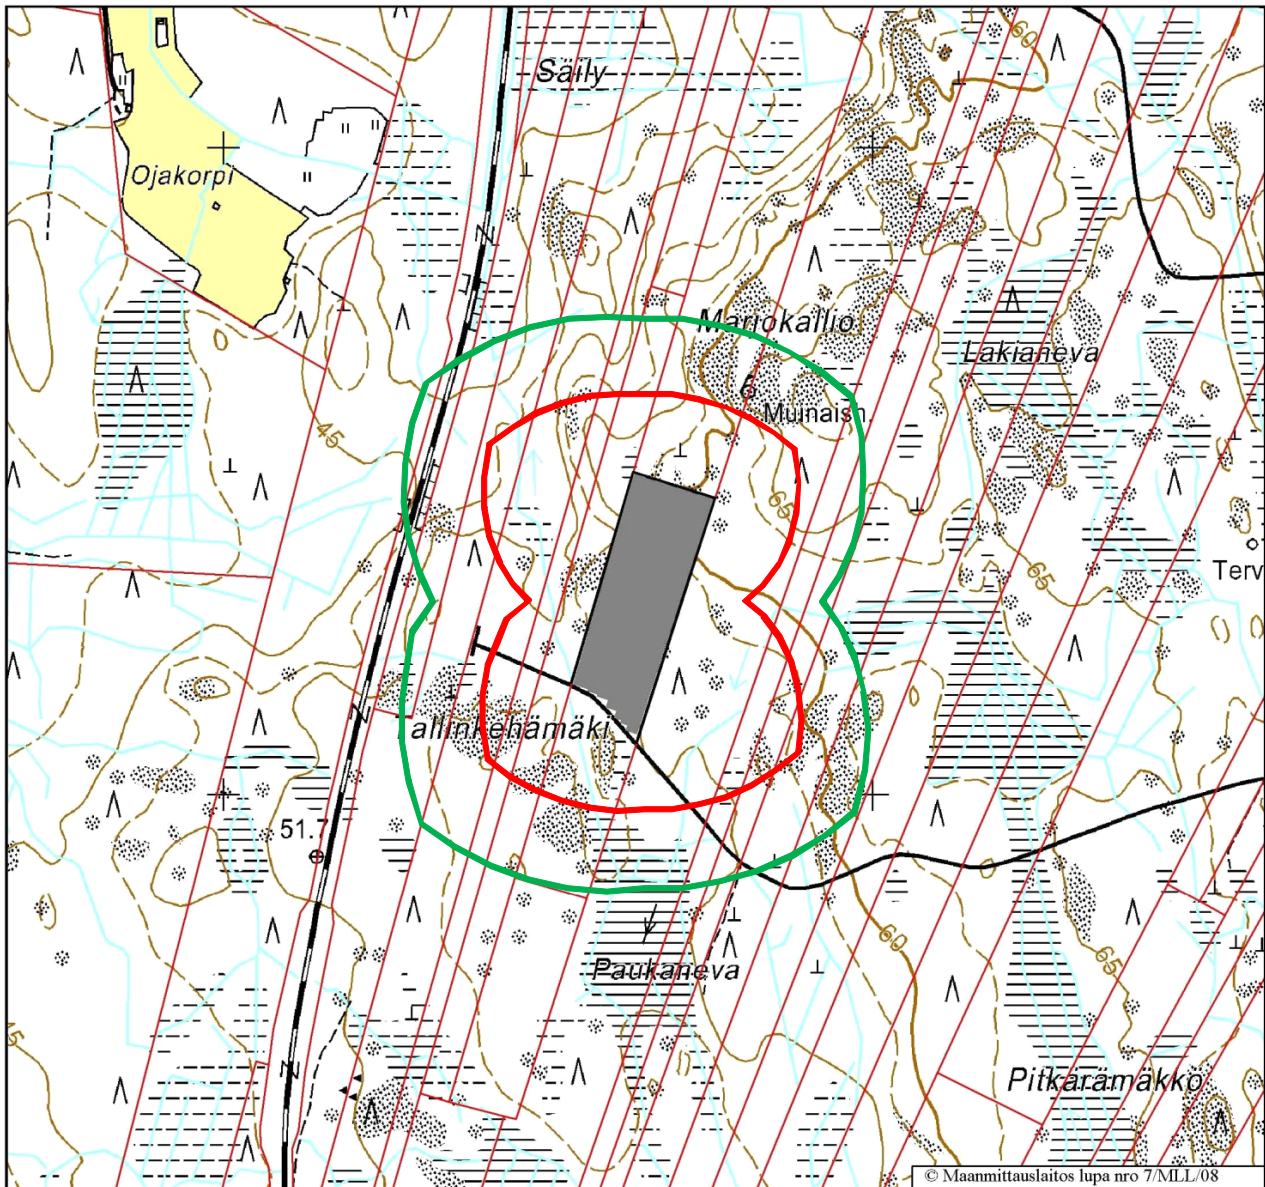
**Kuva 15** VE5, Lapua. Häiriötilanne biokaasulaitoksessa ja normaalit tuuliolosuhteet. Punaisella viivalla on piirretty 5  $\text{HY}/\text{m}^3$  ja vihreällä viivalla 1  $\text{HY}/\text{m}^3$  hajukäyrä.
