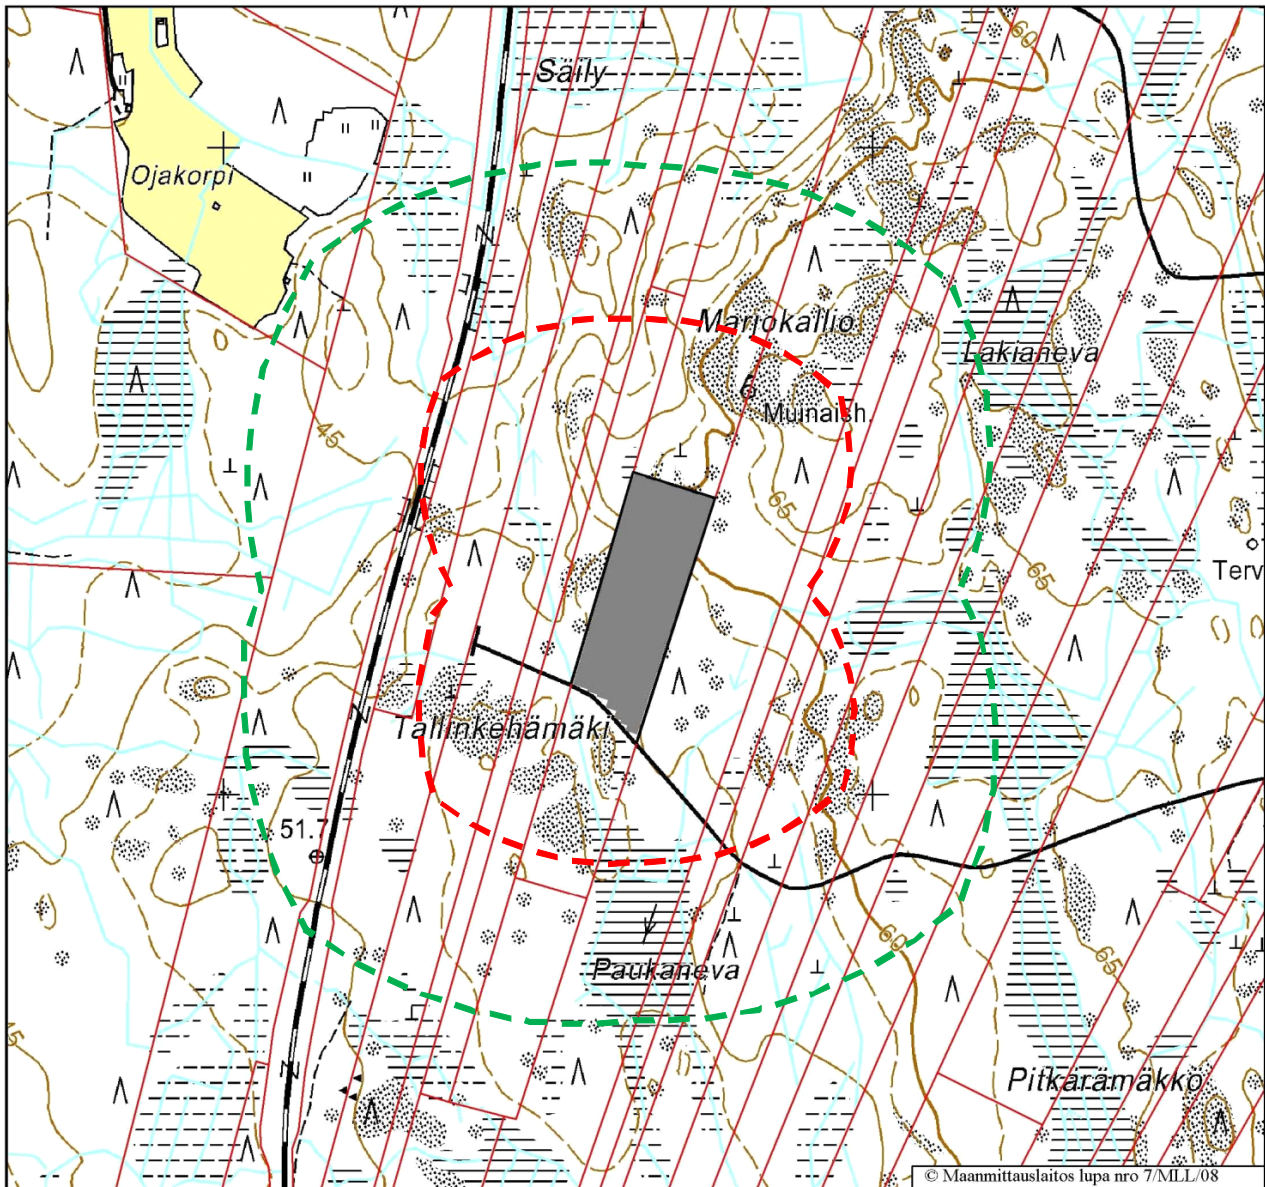
**Kuva 16** VE5, Lapua. Häiriötilanne biokaasulaitoksessa ja epäsuotuisat tuuliolosuhteet. Punaisella katkoviivalla on piirretty 5  $\text{HY}/\text{m}^3$  ja vihreällä katkoviivalla 1  $\text{HY}/\text{m}^3$  hajukäyrä.

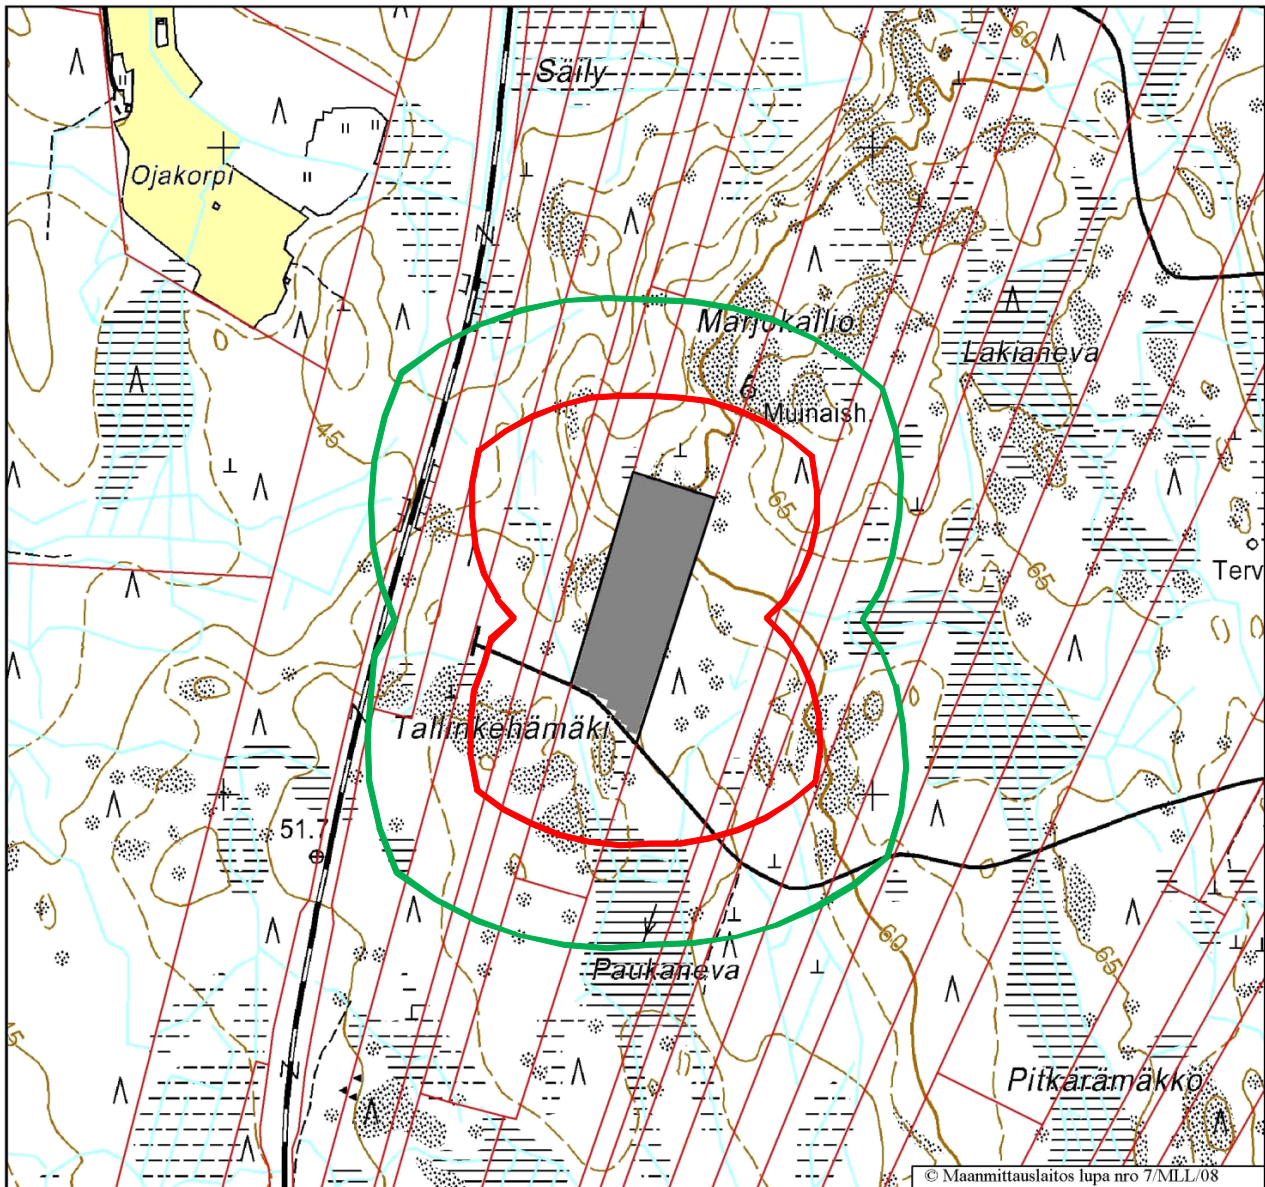
**Kuva 17** VE6, Lapua. Normaalit tuuliolosuhteet. Punaisella viivalla on piirretty 5  $\text{HY}/\text{m}^3$  ja vihreällä viivalla 1  $\text{HY}/\text{m}^3$  hajukäyrä.

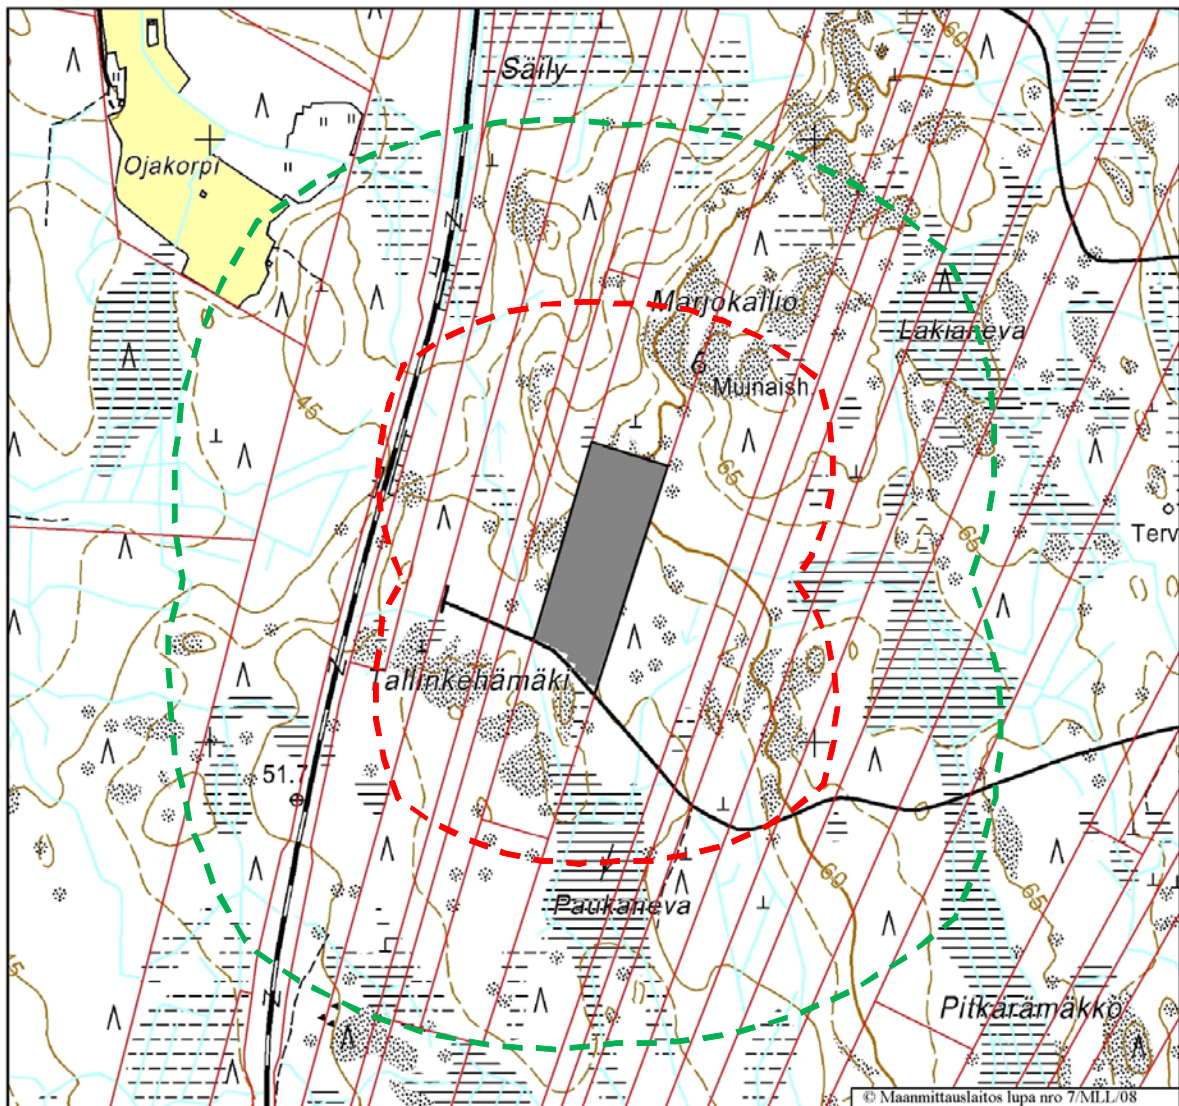
**Kuva 18** VE6, Lapua. Epäsuotuisat tuuliolosuhteet. Punaisella katkoviivalla on piirretty 5  $\text{HY}/\text{m}^3$  ja vihreällä katkoviivalla 1  $\text{HY}/\text{m}^3$  hajukäyrä.
