## Pyhännän Konnunsuon tuulivoimapuisto ja sähkönsiirto

P43981

### Luonto- ja linnustoselvitys

21.1.2025

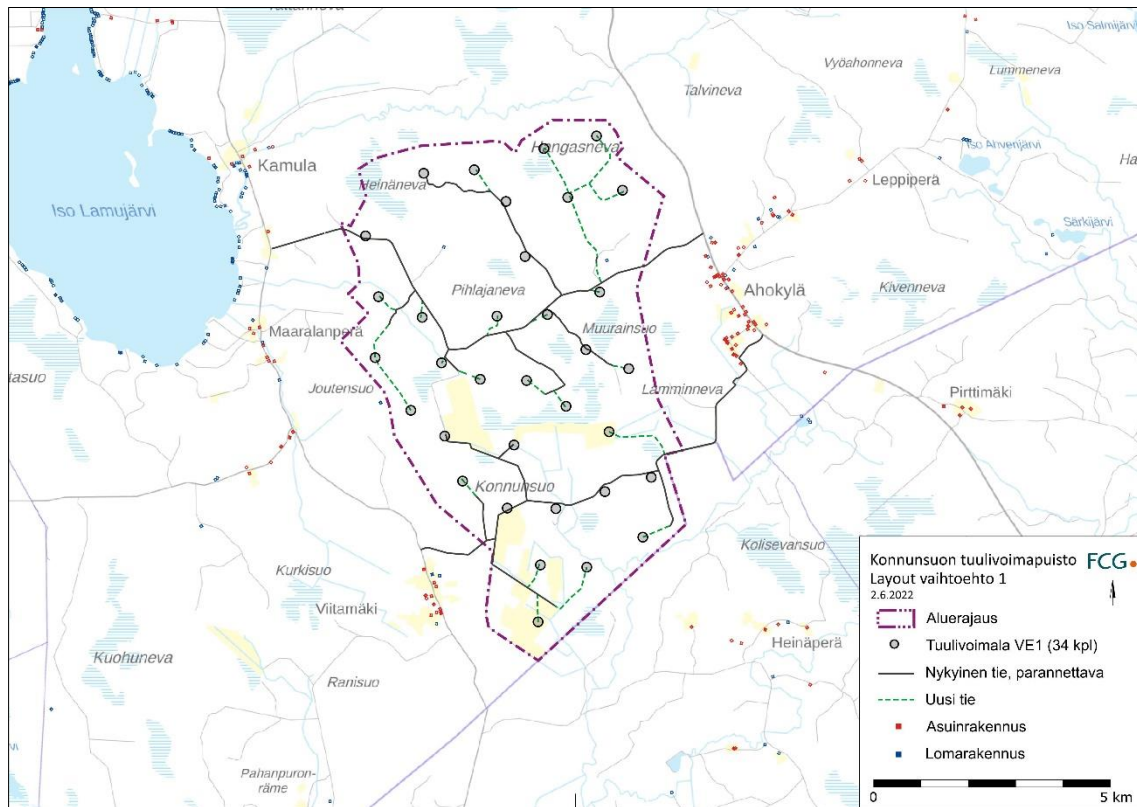
Kuva 2. Konnunsuon tuulivoimapuiston hankevaihtoehto VE1 YVA-ohjelmavaiheessa ja luontoselvityksiä tehtäessä vuonna 2022.

Luontoselvityksiä tehtäessä vuonna 2022 ja hankkeen YVA-ohjelmavaiheessa suunniteltu voimalamäärä on ollut 34 voimalaa vaihtoehdossa VE1 (Kuva 2) ja 27 voimalaa vaihtoehdossa VE2 (kuva 3). Tehtyjen luontoselvitysten tulosten perusteella sekä hankkeesta saadun muun palautteen perusteella voimalasijoittelua on tarkennettu YVA-selostusvaiheeseen (Kuvat 5 ja 6). Muuttuneilla voimalapaikoilla, tielinjauksilla ja sähkönsiirtoreiteillä luontoselvityksiä on täydennetty maastokaudella 2024.

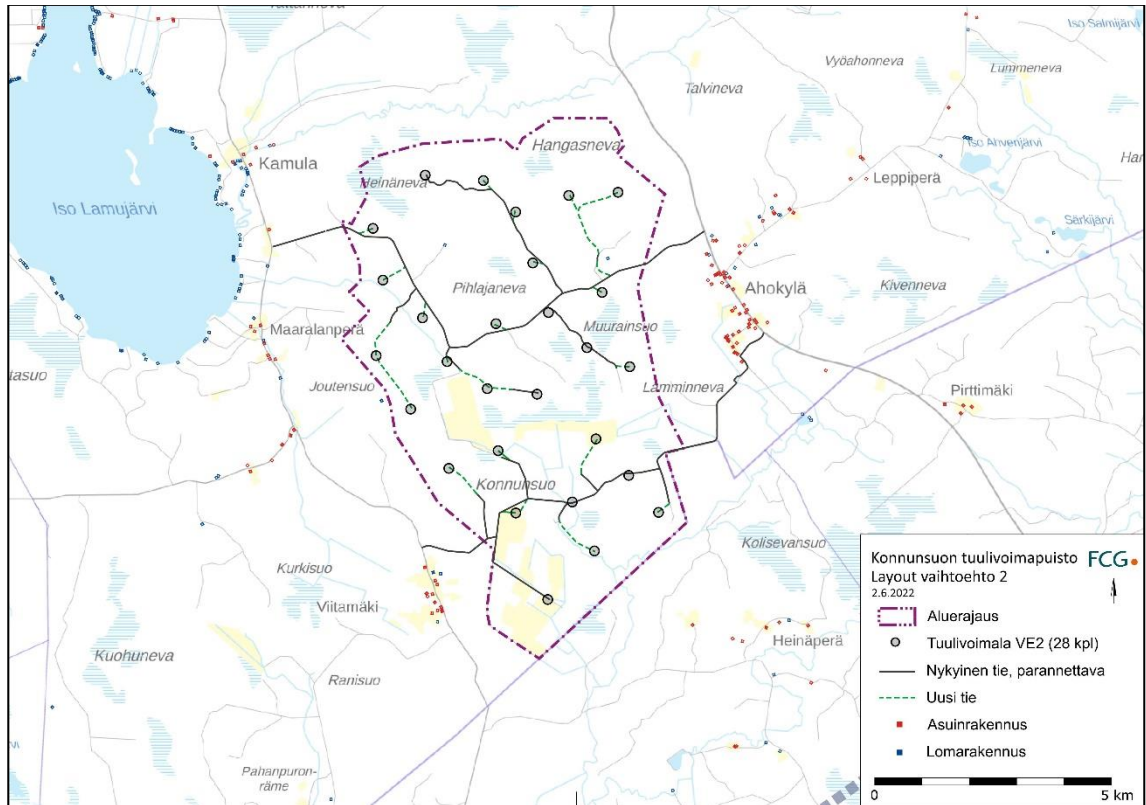
Kuva 3. Konnunsuon tuulivoimapuiston hankevaihtoehto VE2 YVA-ohjelmavaiheessa ja luontoselvityksiä tehtäessä vuonna 2022.

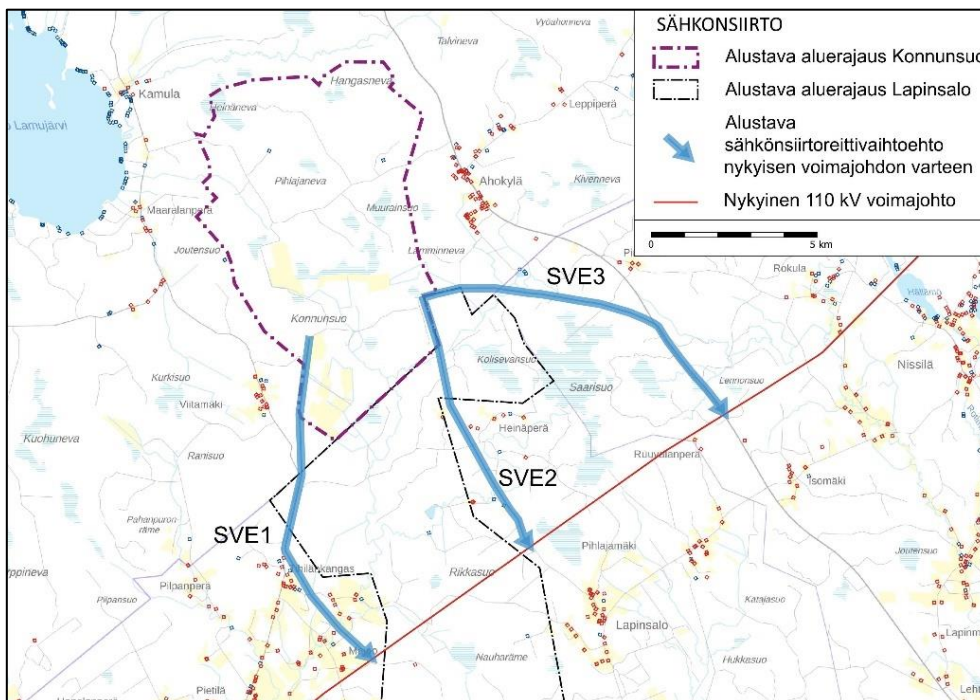
Kuva 4. Konnunsuon tuulivoimapuiston alustavat sähkönsiirtoreitit luontoselvityksiä tehtäessä vuonna 2022.

Luontoselvityksiä tehtäessä vuonna 2022 tarkastelussa on ollut kolme reittivaihtoehtoa (kuva 4). YVA-selostusvaiheeseen reittivaihtoehdot on pudotettu kahteen ja reittejä on myös hieman tarkennettu (Kuva 7). Muuttuneiden reittiosuukien osalta luontoselvityksiä on täydennetty maastokaudella 2024.

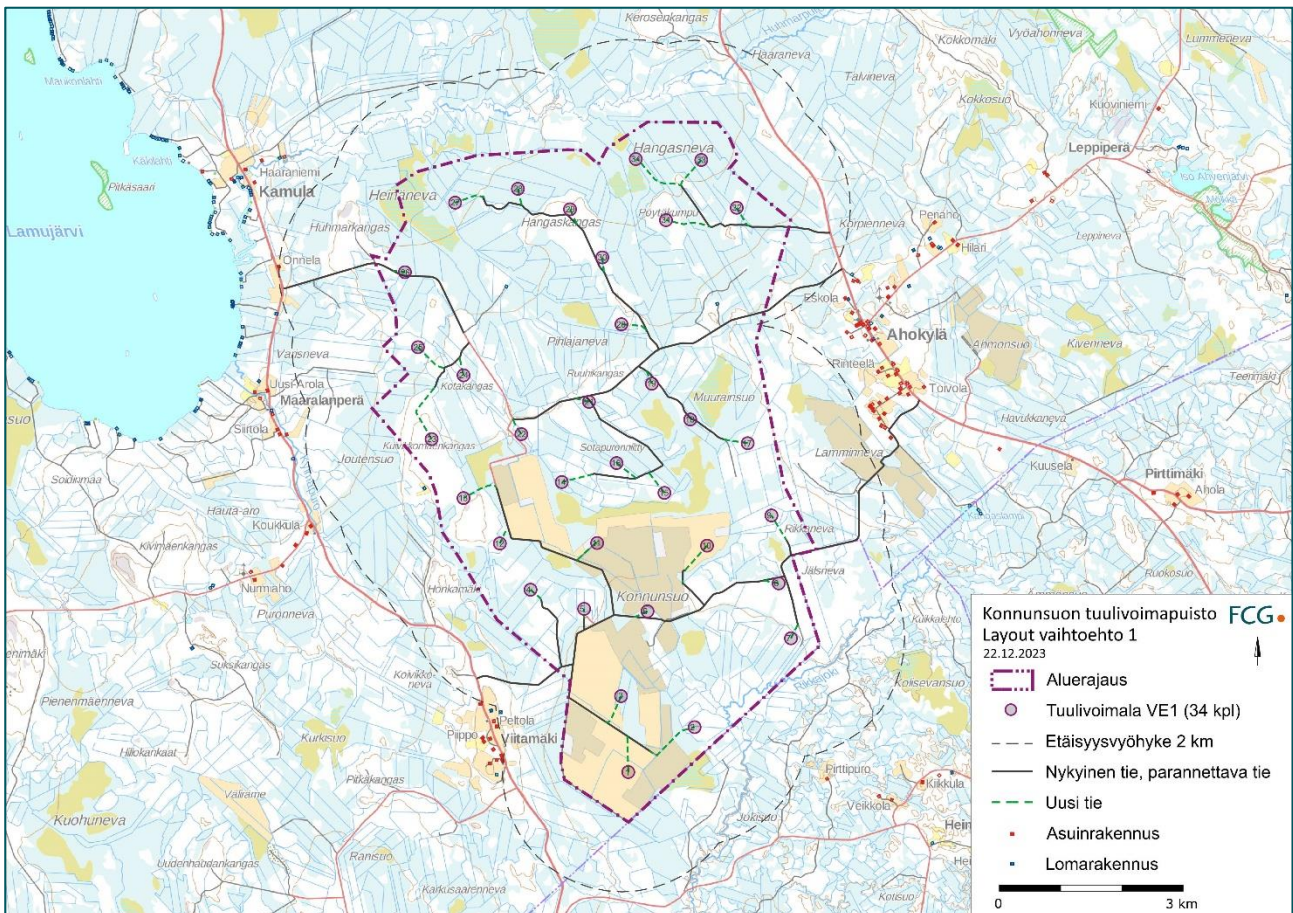
Kuva 5. Konnunsuon tuulivoimapuiston hankevaihtoehto VE1.

Tuulipuistoon suunnitellaan enintään noin 34 uuden tuulivoimalan rakentamista (hankevaihtoehto VE1). Tuulivoimahanke muodostuu tuulivoimaloista ja tuulivoimaloiden tarvitsemasta infrastruktuurista sekä hankkeen vaatimasta sähkönsiirrosta.

Suunniteltujen voimaloiden kokonaiskorkeus on enintään noin 300 metriä. Suunniteltujen tuulivoimaloiden nimellisteho on noin 6–10 MW, jolloin kokonaisteho VE1:ssä olisi noin 200–340 MW. Hankevaihtoehdossa VE2 suunniteltu voimalamäärä on 30, jolloin kokonaisteho olisi noin 180–300 MW. Hankevaihtoehtojen erona on voimaloiden määrä.

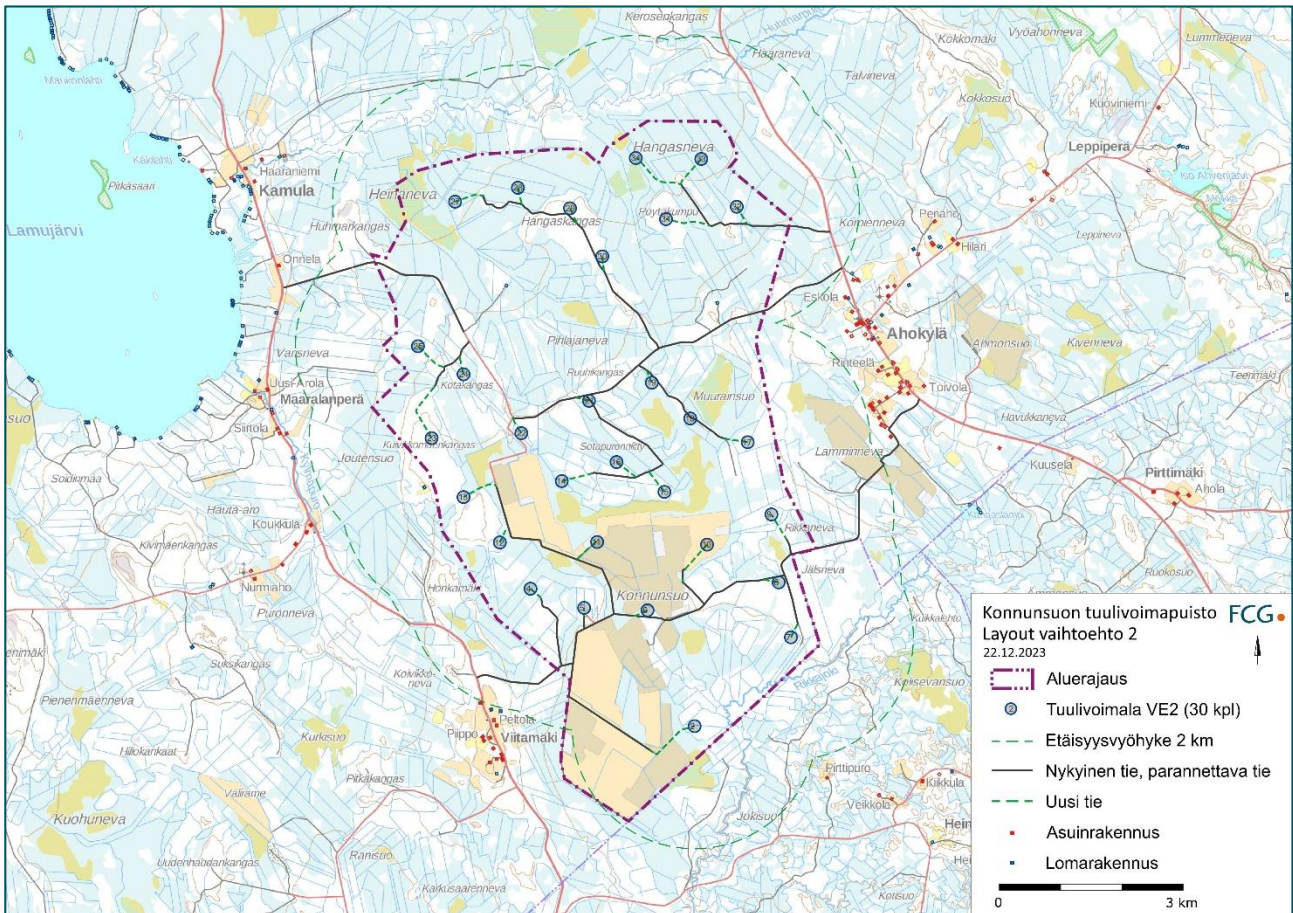
Kuva 6. Konnunsuon tuulivoimapuiston hankevaihtoehto VE2.

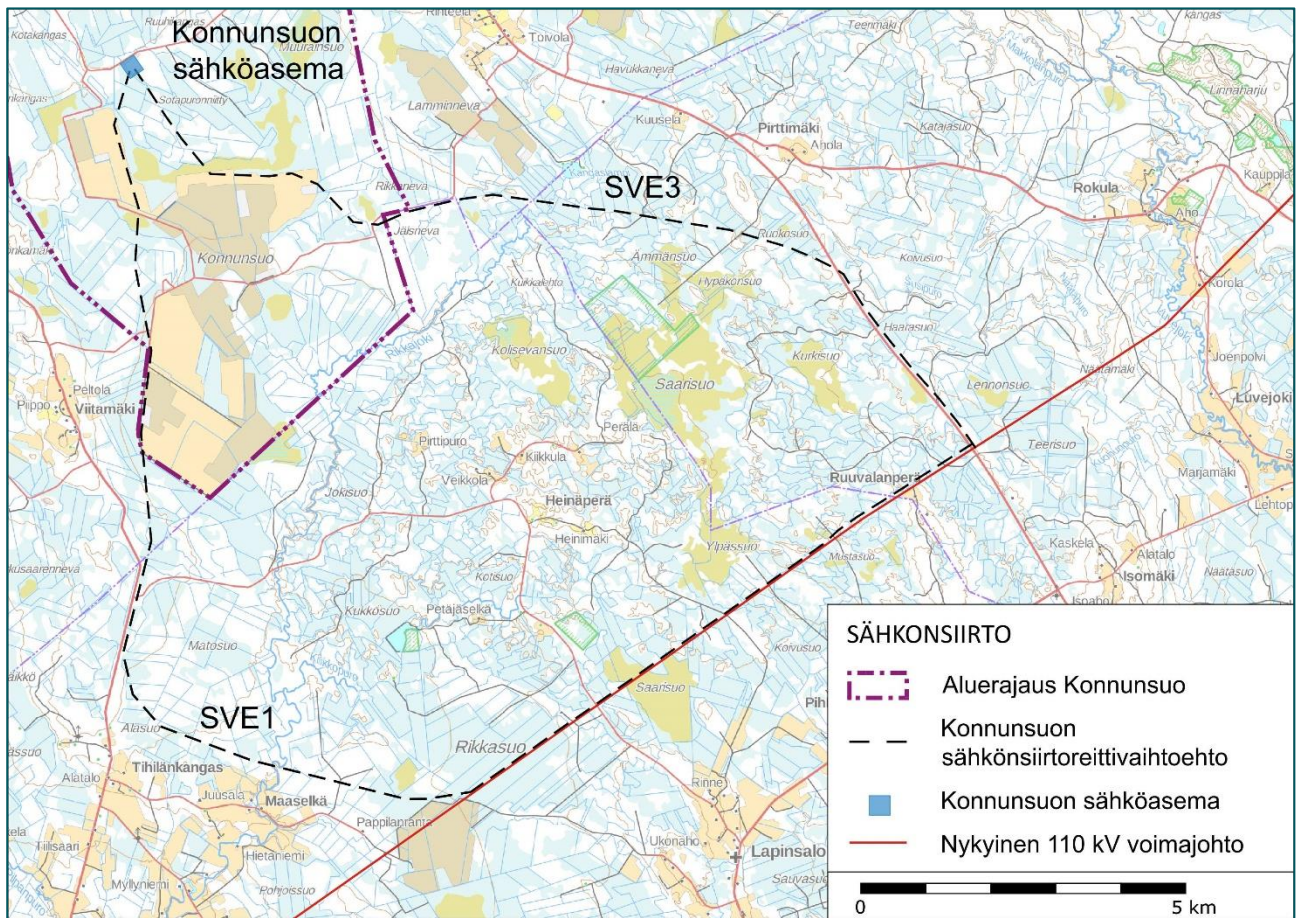
Kuva 7. Konnunsuon tuulivoimapuiston sähkönsiirtoreittivaihtoehdot vuonna 2024.

Sähkönsiirron osalta liittymispisteenä valtakunnan verkkoon tarkastellaan Vuolijoen sähköasemaa. Voimajohtohanketta Vuolijoelle suunnitellaan yhdessä läheisten muiden tuulivoimahankkeiden (Pilpankangas ja Lapinsalo) kanssa ja siitä toteutetaan oma erillinen YVA-menettely. Konnunsuon tuulivoimapuiston YVA-menettelyssä ja tässä selvityksessä tarkastellaan Konnunsuon hankkeen voimajohtoreittivaihtoehtoja Konnunsuon sähköasemalta Elenian nykyisen 110 kV voimajohtoon varten, jonne rakennetaan hankkeiden yhteinen sähköasema.

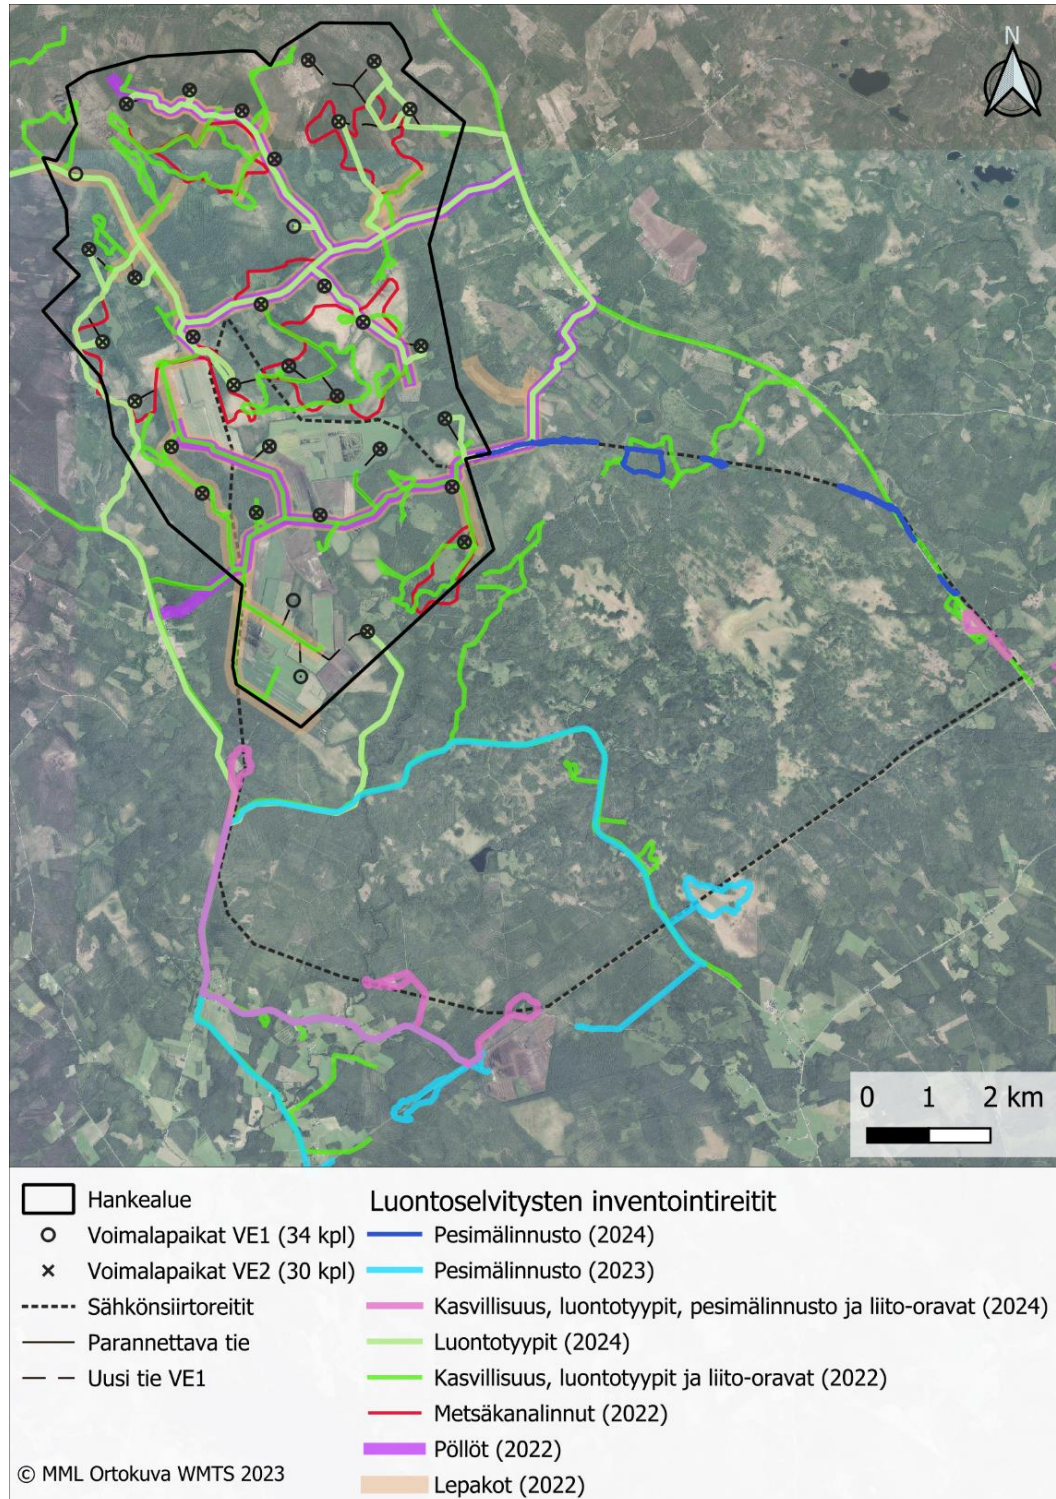
Kuva 8. Hankealueella kuljettuja inventointireittejä. Voimalasijoittelu ja sähkönsiirtoreitit YVA-selostusvaiheen mukaiset.

Konnunsuon hankealueella on tehty useita luontoselvityksiä vuosien 2022 ja 2024 välillä. Alla olevassa kuvassa 8 on esitetty kuljetut inventointireitit.

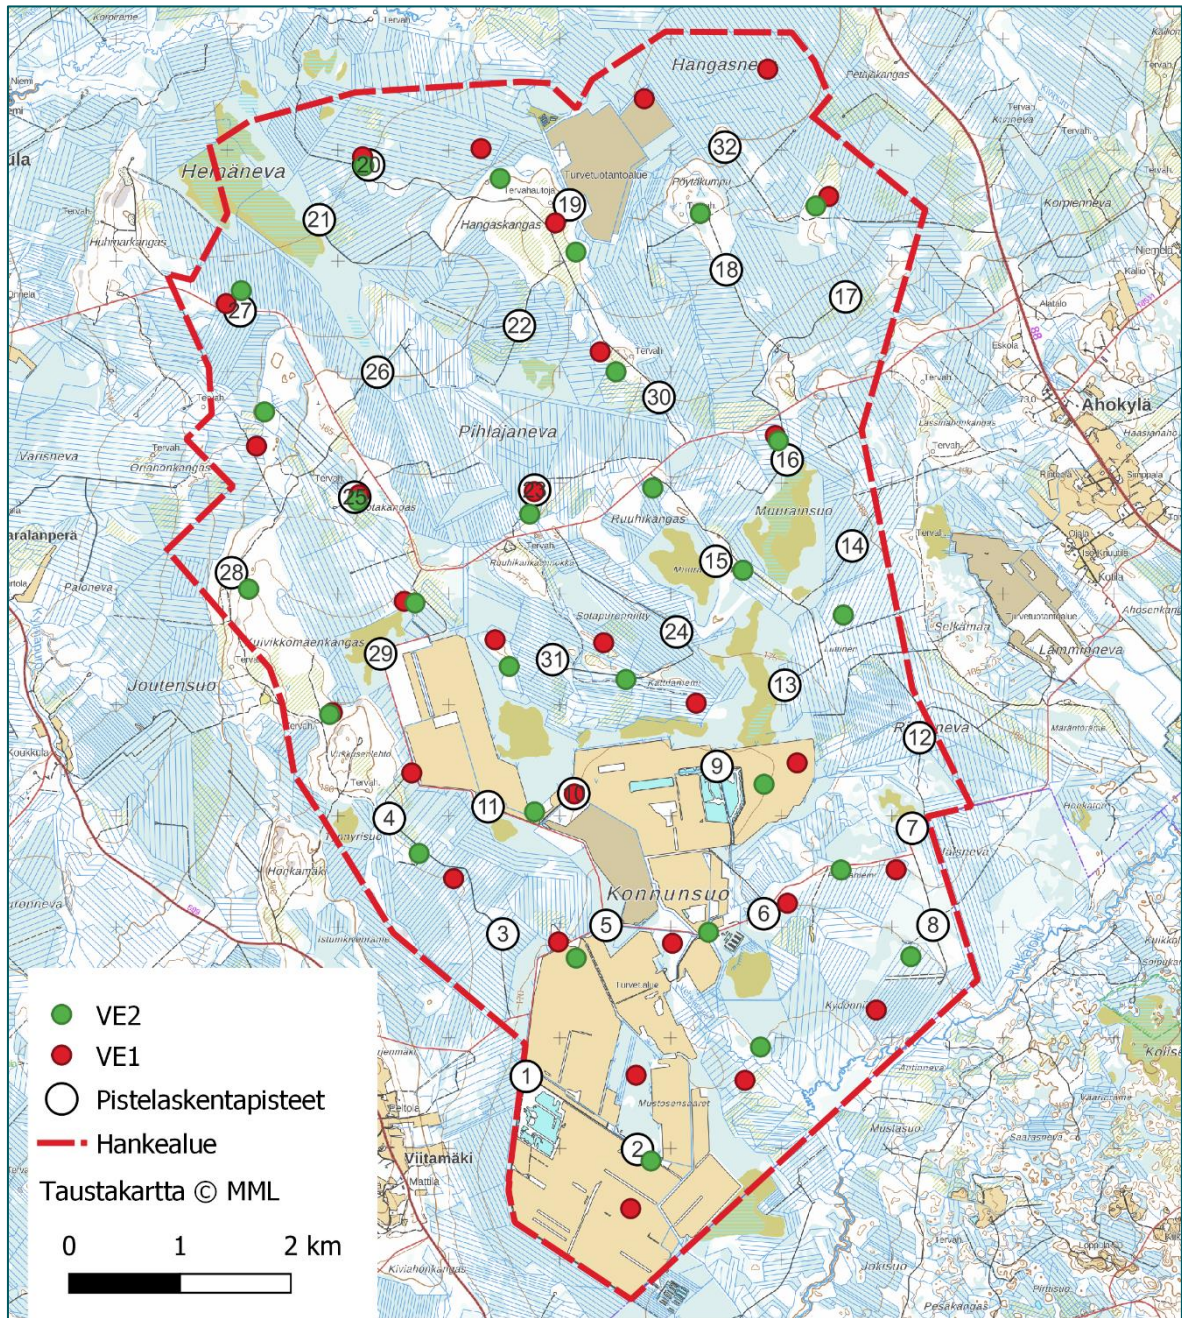
Kuva 11. Konnunsuon hankealueella toteutettujen pistelaskentojen laskentapisteen sijainnit. Kartalla on esitetty selvitysajankohdan v. 2022 (YVA-ohjelmavaiheen) voimalasijainnit.

Alueen tavanomaista pesimälinnustoa ja lajien runsaussuhteita selvitettiin maastokaudella 2022 alu- eelle luodun pistelaskentaverkoston avulla (Taulukko 1, Kuva 11). Kaikkiaan laskettuja pisteitä oli 32 kpl, joten pistelaskentaverkosto on näin ollen alueellisesti ja elinympäristöjen osalta koko hankealu- een kattava. Laskentapisteen sijainnit valittiin siten, että pistelaskentaverkosto sisälsi mahdollisim- man suuren osan hankealueen erilaisista luontotyypeistä ja elinympäristöistä, jolloin koko hankealu- een lintulajistosta saatiin mahdollisimman kattava otos. Laskentapisteen sijoittamiseen myös mahdollisimman helppokulkuisiin sijainteihin laskentojen helpottamiseksi. Pistelaskennoissa on hu- mioitava myös se, etteivät pisteet sijaitse liian lähellä toisiaan, jolloin mahdollisesti samat linnut kuu- luvat useammalle pisteelle ja siten vääristävät tuloksia. Esimerkiksi käen ääni kuuluu erittäin kauas, jolloin laskijan täytyy miettiä, kuultiinko sama yksilö eri pisteillä. Pistelaskennat suoritettiin laskenta- ohjeiden mukaisesti aikaisina aamun tunteina, ja parihavainnot jaettiin kahteen luokkaan (lintu alle 50 m / yli 50 m säteellä laskentapistestä) (Luomus, 2020). Pisteet laskettiin kertaalleen toukokuun lopun ja kesäkuun alkupuoliskon aikana, jolloin lintujen laulukausi on parhaimmillaan. Laskenta-ajan pituus kussakin pisteessä on tasan 5 minuuttia. Hankealueella pesivän lintukannan tiheys ja parimää- rärviot muodostettiin pistelaskentatulosten perusteella Järvisen (1978) ohjeiden mukaisesti ja laji- kohtaisina kuuluvuuskertoimina käytettiin luonnontieteellisen keskusmuseon ns. peruskertoimia (Väisänen ym. 1998).

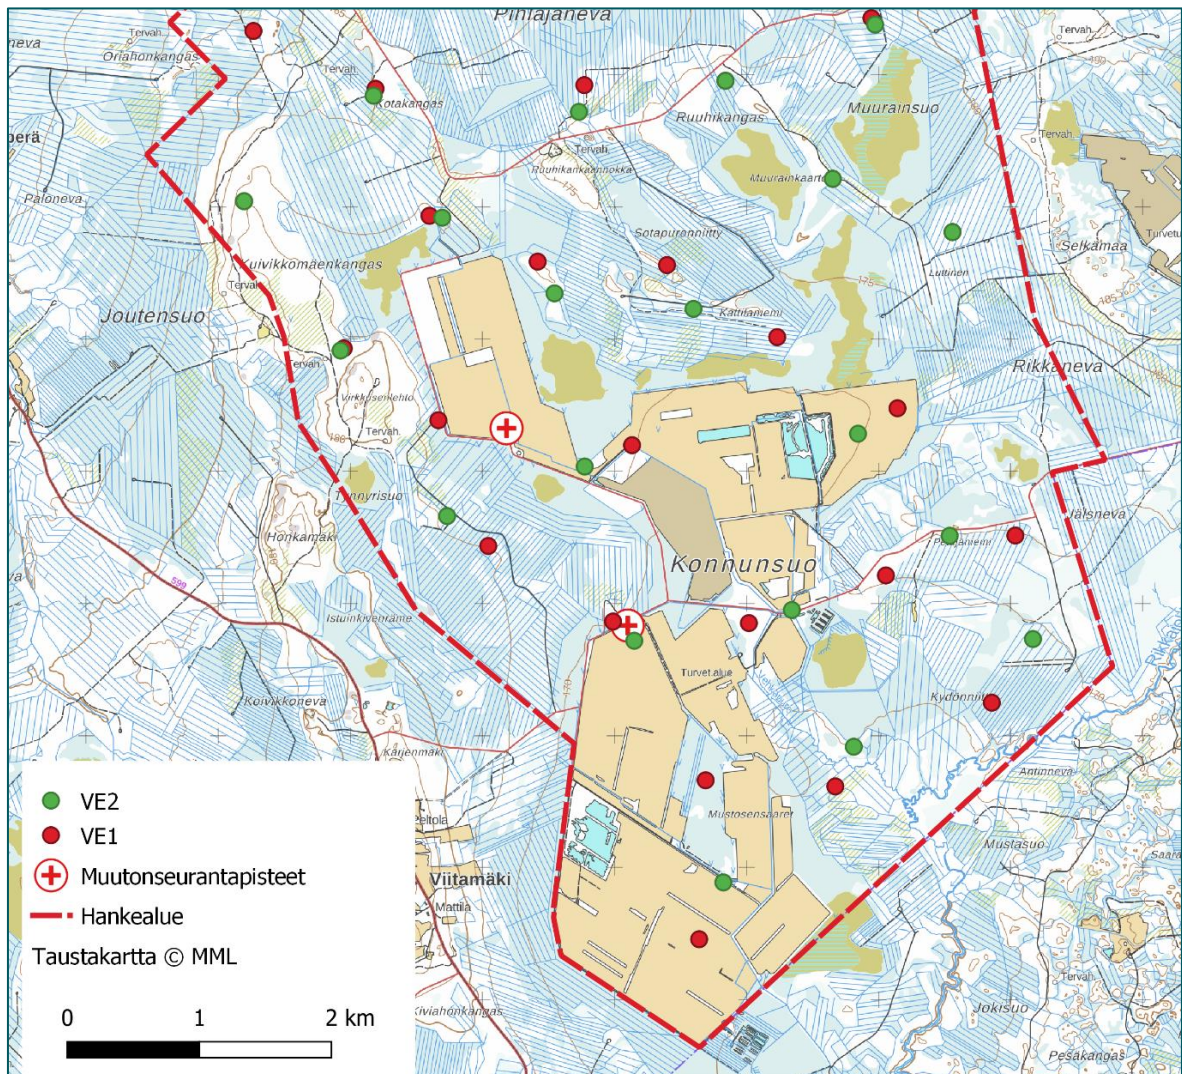
Kuva 12. Konnunsuon hankealueen muutonseurantapisteet. Samoja pisteitä käytettiin myös petolintujen tarkkailussa. Kartalla on esitetty selvitysajankohdan v. 2022 (YVA-ohjelmavaiheen) voimalasijainnit.

Lisäksi hankealueella sekä sen lähiympäristössä mahdollisesti pesiviä ja saalistavia päiväpetolintuja on tarkkailtu useissa jaksoissa vuoden 2022 aikana yhteensä kahdeksan maastotyöpäivän ajan. Tarkkailussa kiinnitettiin erityisesti huomiota maakotkiin, sillä hankealueen tiedetään sijoittuvan ainakin kahden maakotkan reviirille, mahdollisesti myös kolmannen. Reviirit sijaitsevat noin 6–10 kilometrin päässä hankealueesta. Koska lajeja koskevat tiedot ovat salassa pidettäviä, reviirien nykytilanteesta on laadittu erillinen viranomaisliite. Keväällä ja syksyllä petolintujen liikkumisesta saatiin tietoja myös järjestetyn muutontarkkailun aikana. Petolintujen tarkkailu toteutettiin kiikaroimalla hankealueen ilmatilaa sopivilta näköalapaikoilta (Kuva 12).

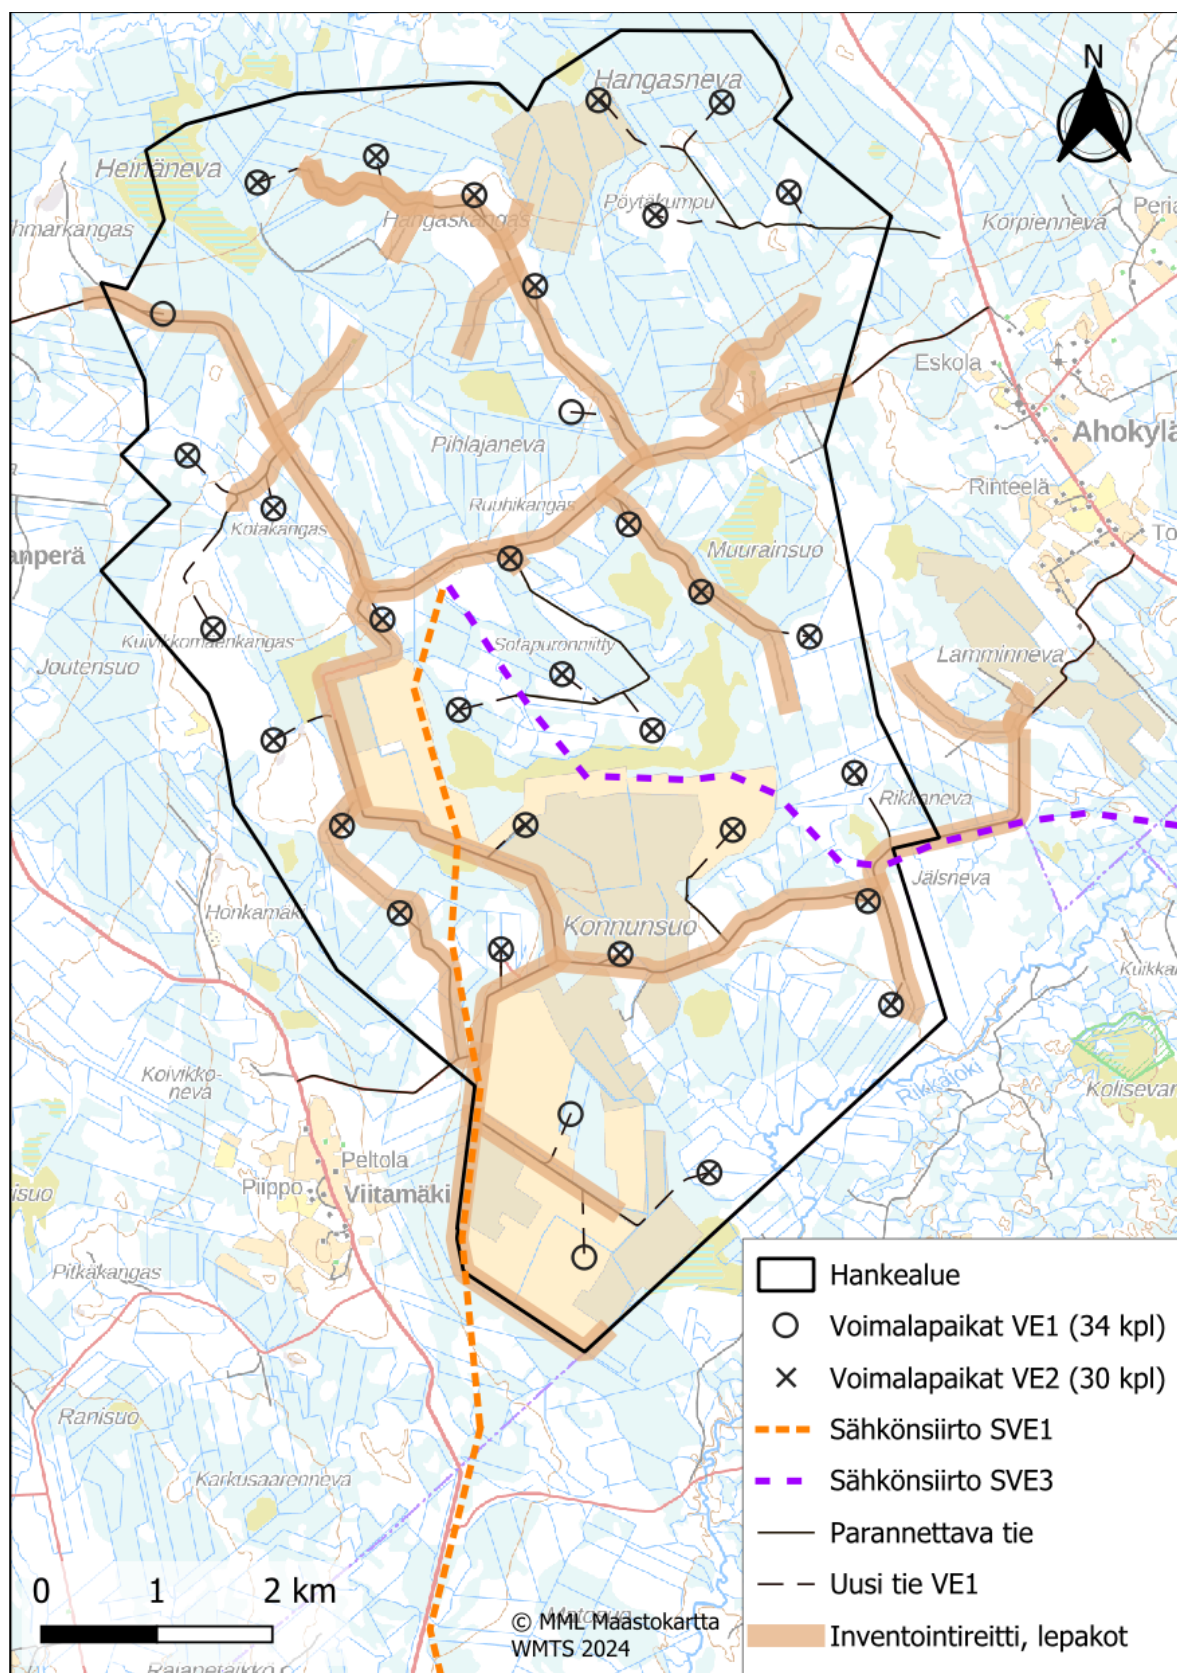
Kuva 15. Lepakkoselvityksissä kuljettu reitti.

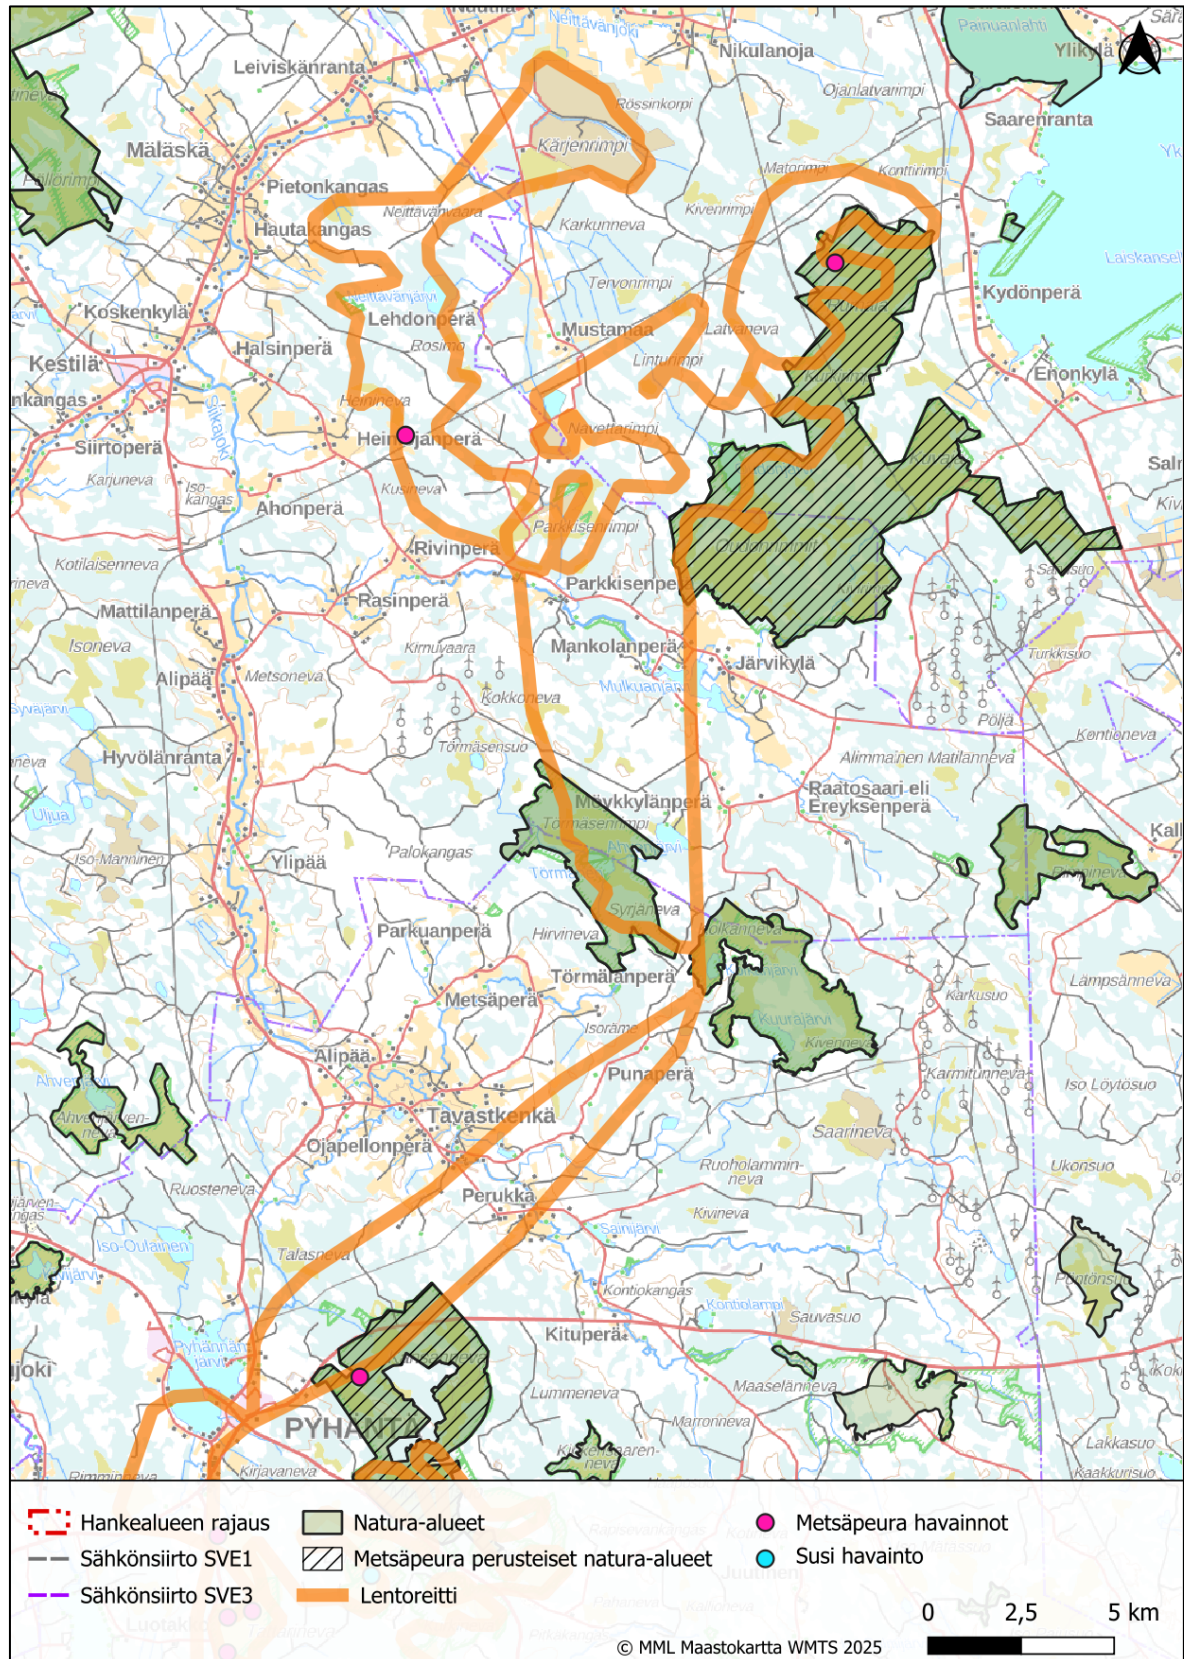
Kuva 18. Helikopterilennon lentoreitin pohjoisosa (5.7.2023) sekä tehdyt havainnot direktiivilajeista.

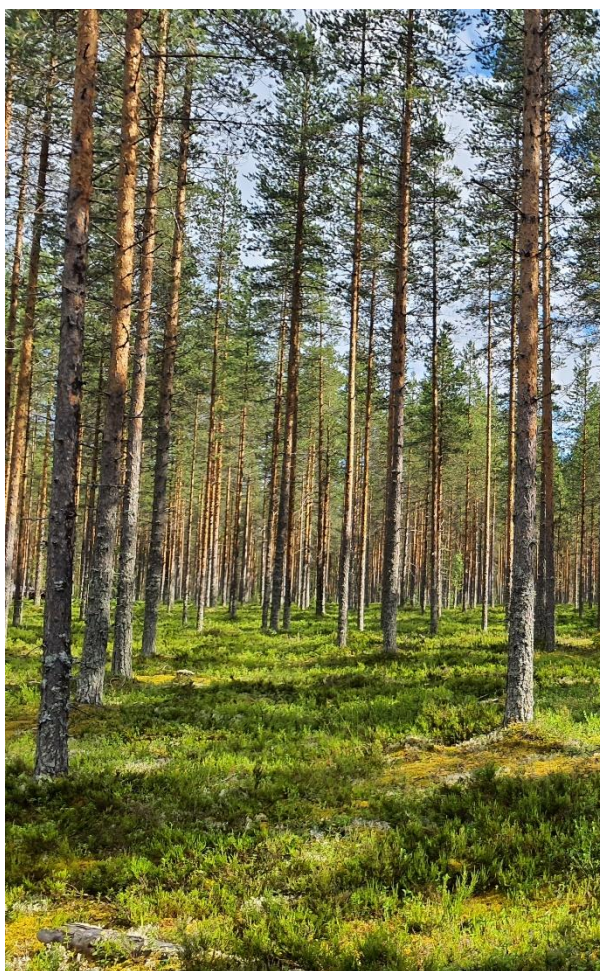
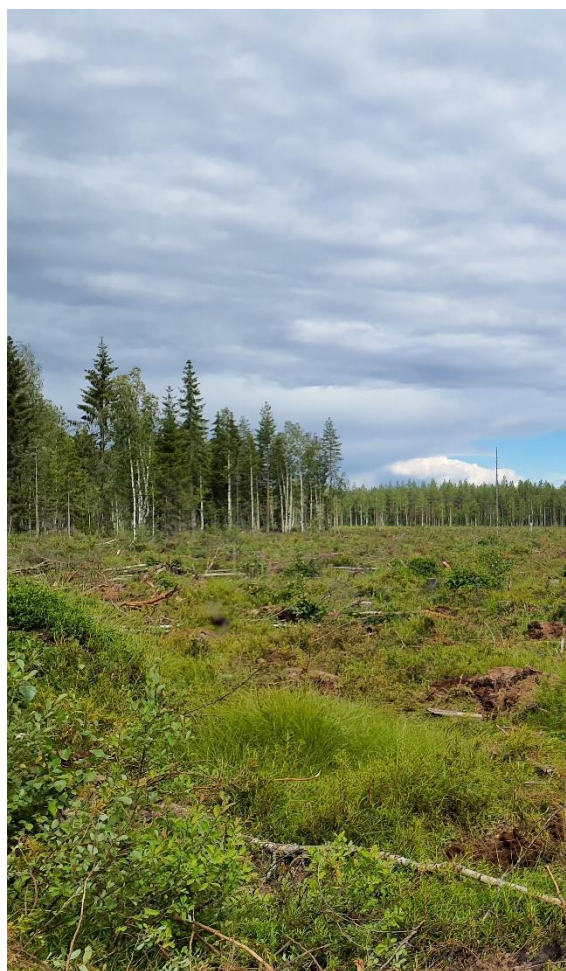
*Kuva 19. Alueen metsät ovat pääosin voimakkaassa metsätalouskäytössä. Hangaskangas (vas.) ja Konnunsuon pohjoispuoli.*

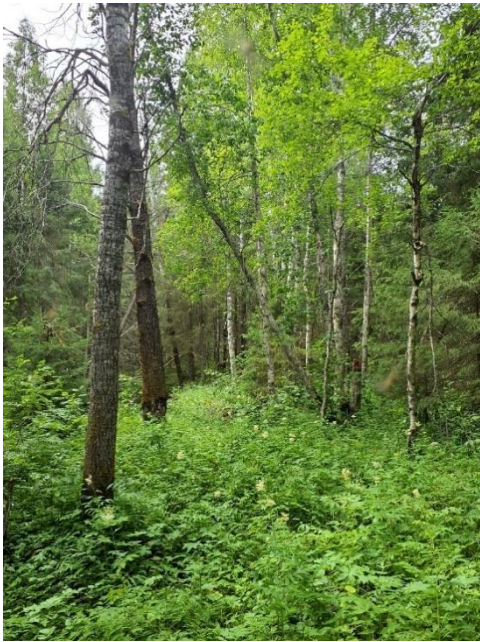
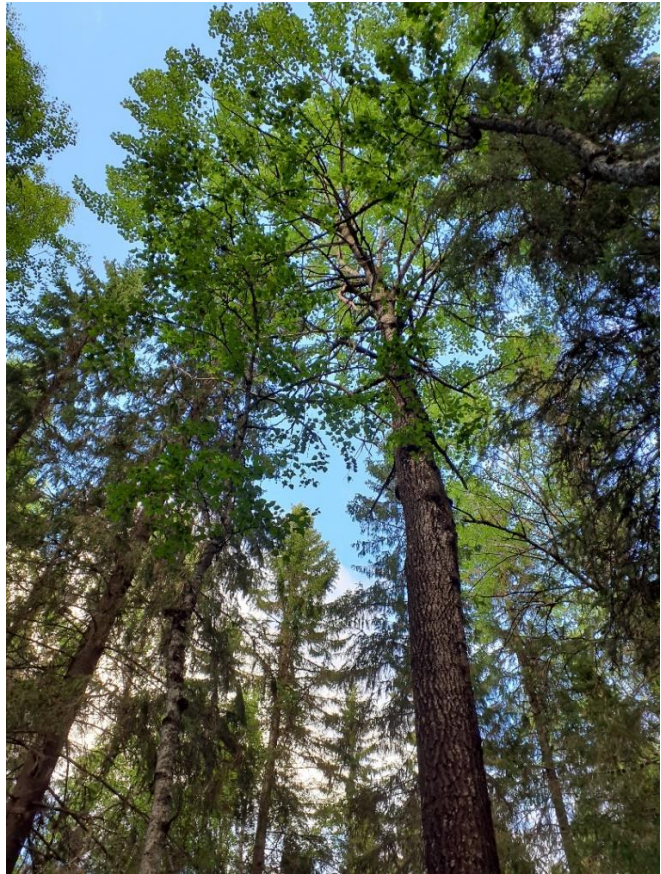
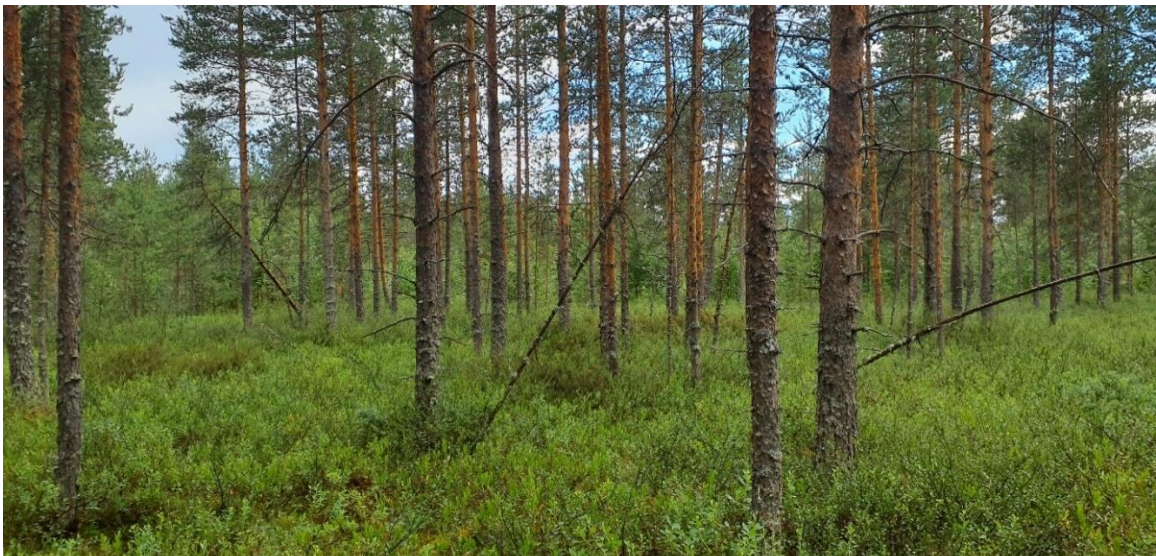
*Kuva 20. Paikoin esiintyy myös ravinteisempia ja iäkkämpiä metsiä. Lehtoa Rikka-joen (A16) varrella (ylh.). Konnunsuon (A07) pohjoislaidan vanhan metsän suuri haapa (oik.) Alla: Hankealueelle tyypillistä varputurvekangasta, Hangaskangas.*

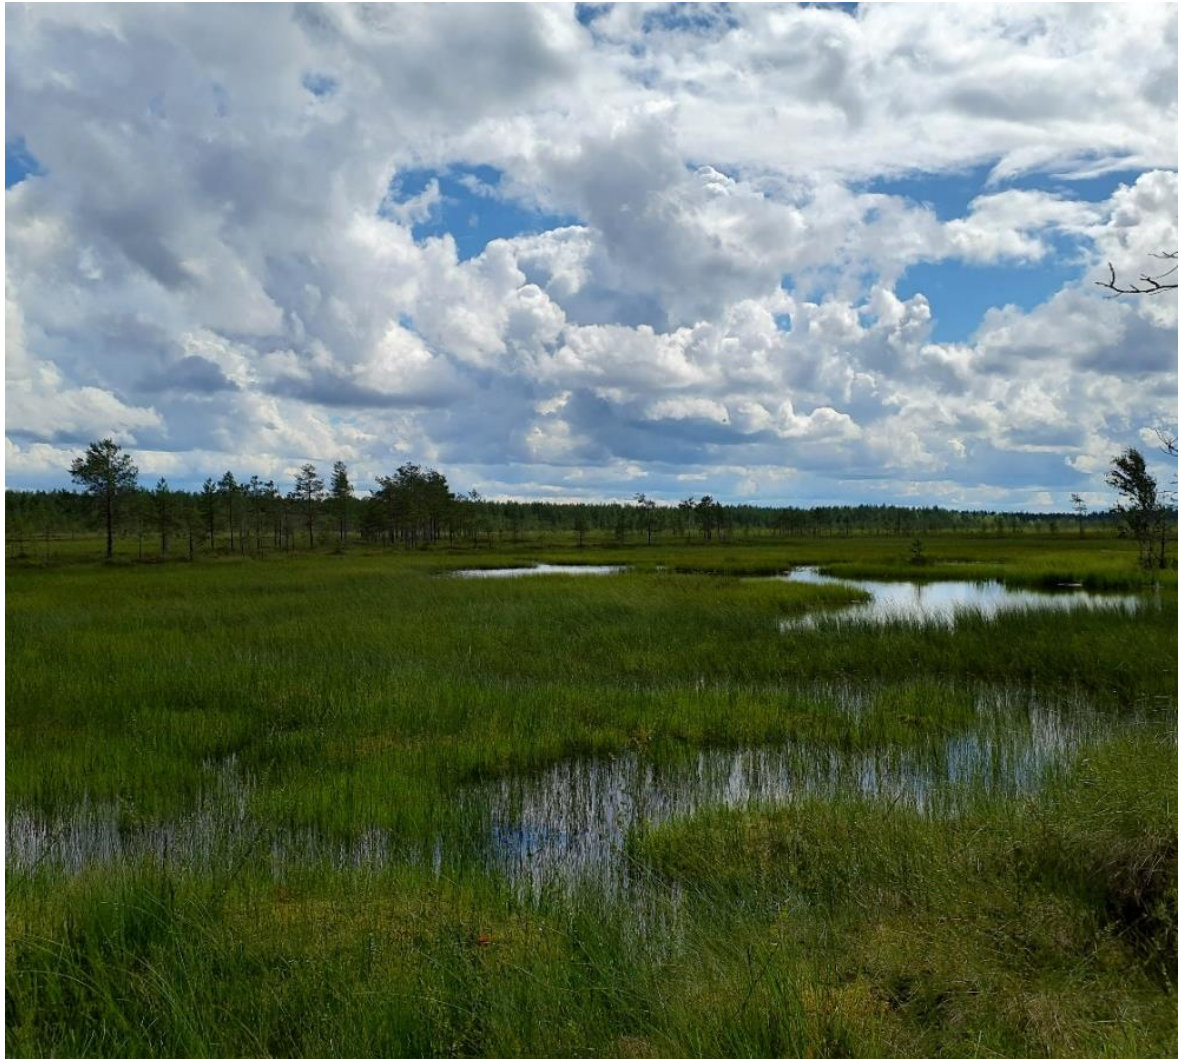
*Kuva 21. Muurainsuon (A08) pohjoisosassa on runsaasti rimpiä.*

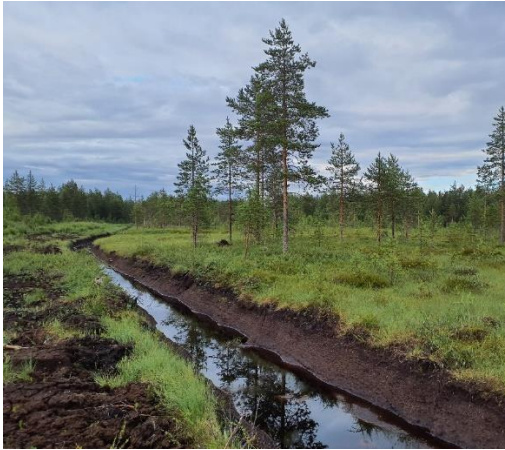
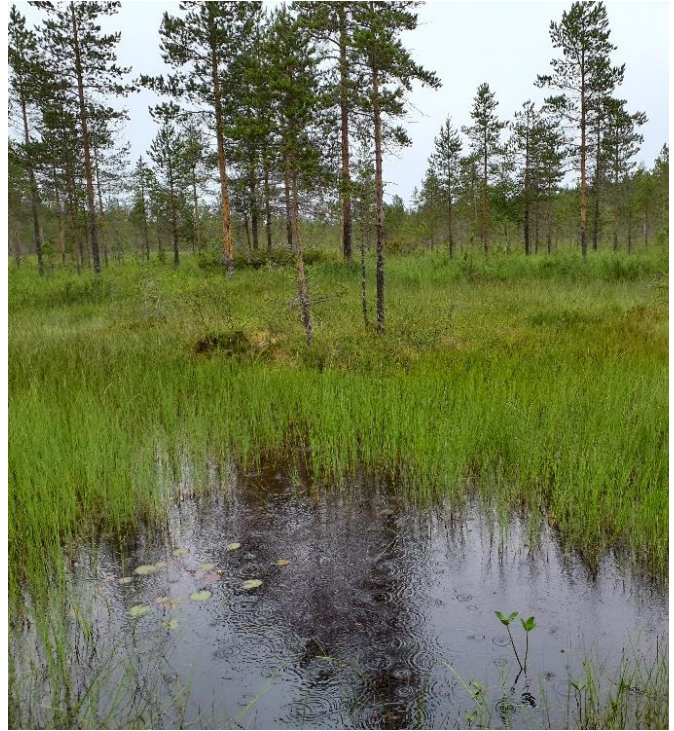
*Kuva 22. Ojitukset ovat muuttaneet soiden vesitaloutta voimakkaasti (ylh., Muurainsuon eteläosa), mutta edustavaa suoluontoakin on säilynyt esimerkiksi Heinänevan (A01) eteläosan lettoisuutta lähentelevällä osalla (oik.).*

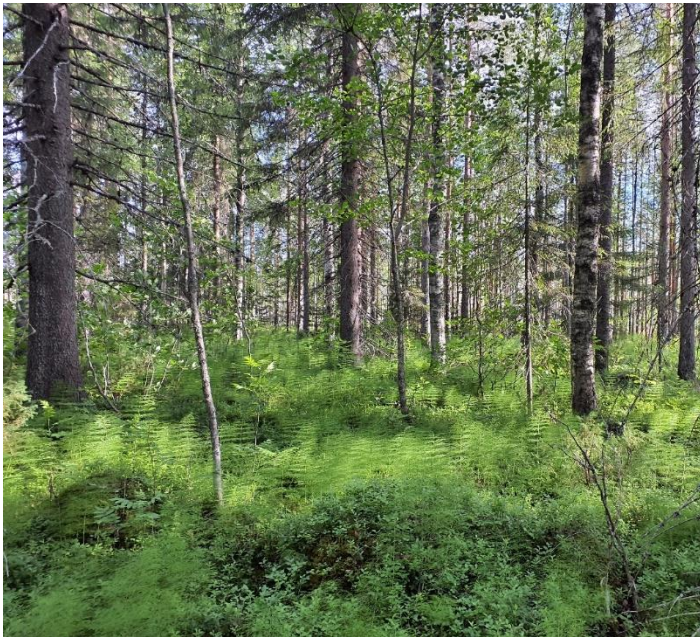
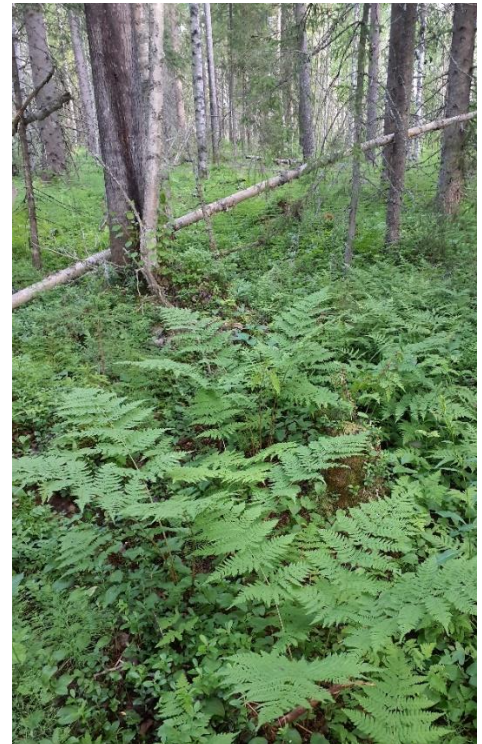
*Kuva 23. Tynnyrisuon (A18) metsäkorte- ja lehtokorpea.*

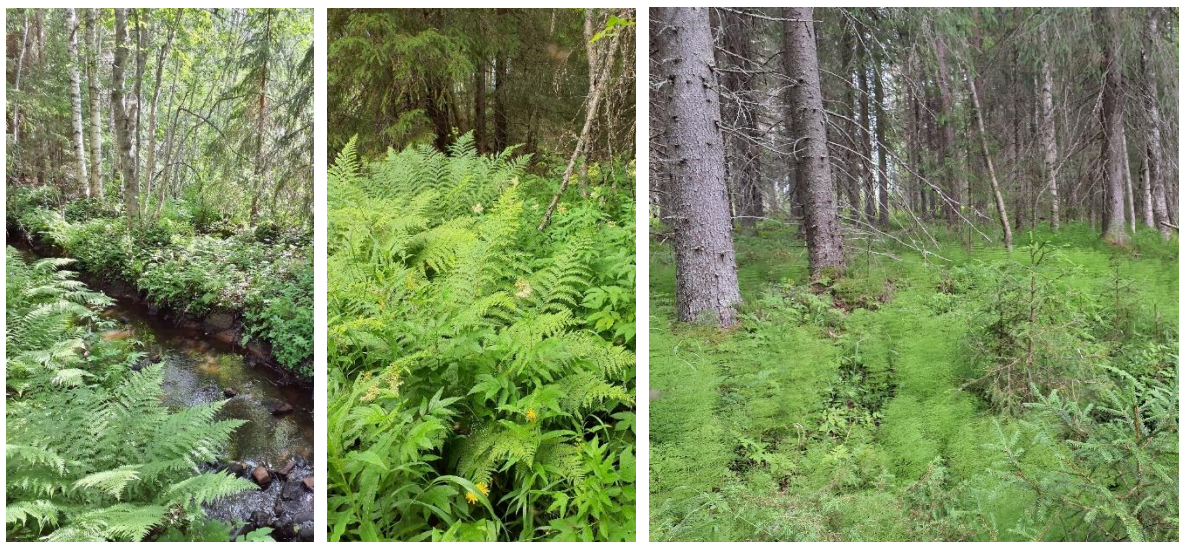
Kuva 24. Siltapuro on paikoin uomaltaan melko luonnontilainen. Ympäröivät metsät ovat vaihtelevia, osin mm. melko edustavia lehtoja ja korpia. Vas.- oik.: A14, A14, A15.
