## Pyhännän Konnunsuon tuulivoimapuisto ja sähkönsiirto

P43981

### Luonto- ja linnustoselvitys

21.1.2025

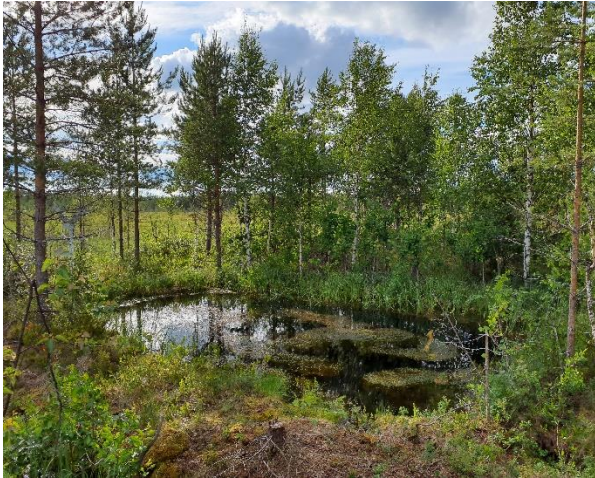
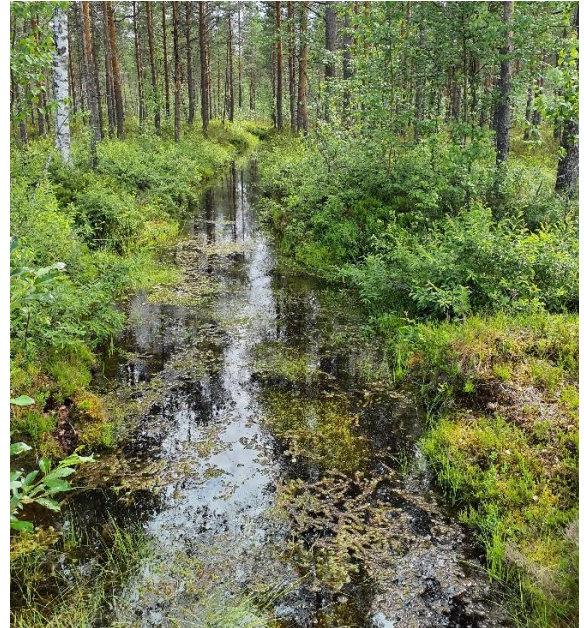
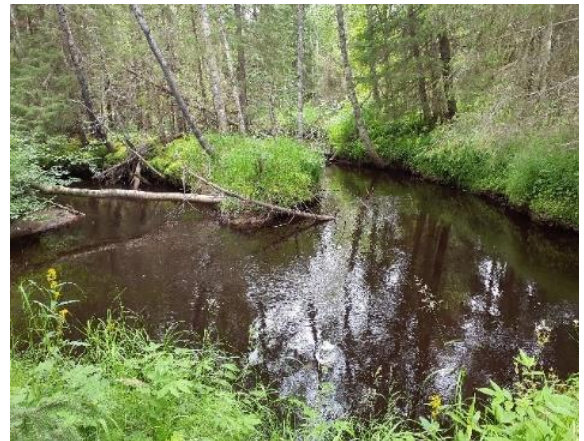
*Kuva 25. Entisen turvetuotantoalueen reunakaivanto Konnunsuolla (ylh.) ja ojitus turvekankaalla Pihlajanevalla (ylh. oik.). Alla: Rikkajoki (A16) on laajalti luonnontilainen, voimakkaasti meanderoiva joki, jota amerikanmajavan padot ovat paikoin tulvittaneet.*

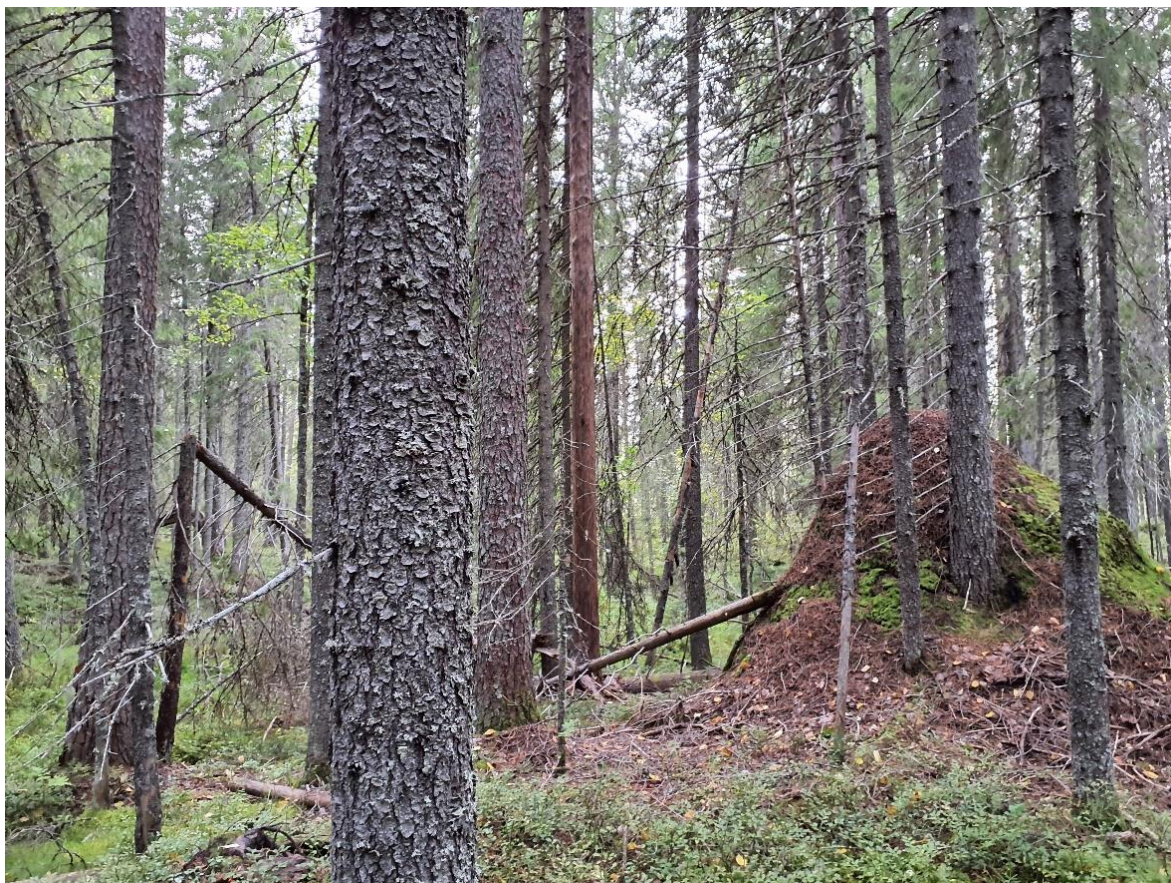
Kuva 26. Edustavaa tuoreen kankaan vanhaa metsää reitin SVE3 varrella, kantatie 88 lounaispuolella. B05.

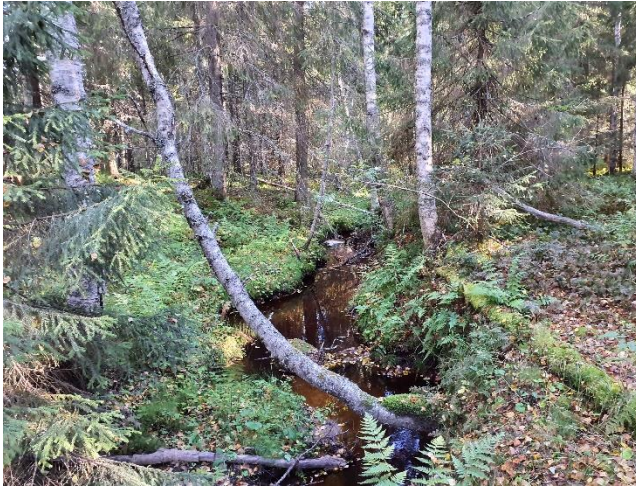
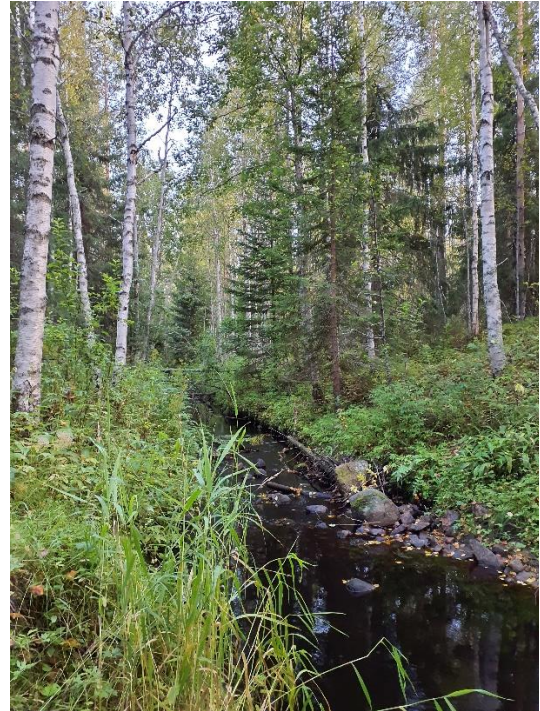
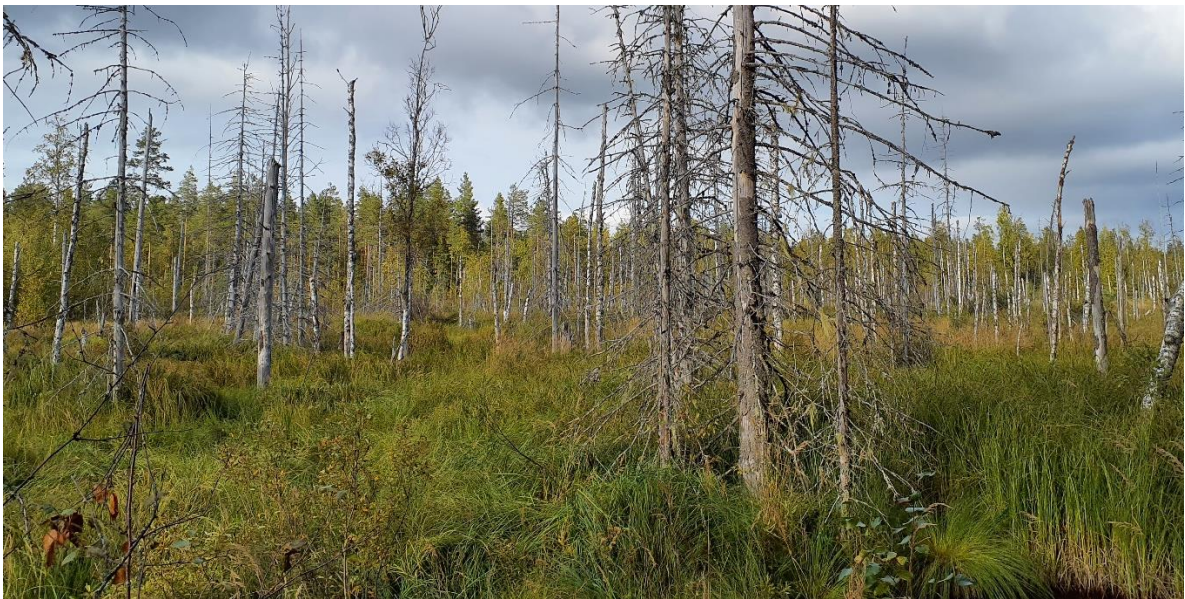
Kuva 27.

Sähkönsiirtoreitin varrella on paikoin pieniä virtavesiä. SVE1 varrella sijaitseva puro (ylh.; B06), SVE2 ylittämä puro (oik.; B02) ja Rikkajoen varren suursaroja kasvavaa avoluhtaa sähkönsiirtoreittivaihtoehdon SVE3 kohdalla (B04).

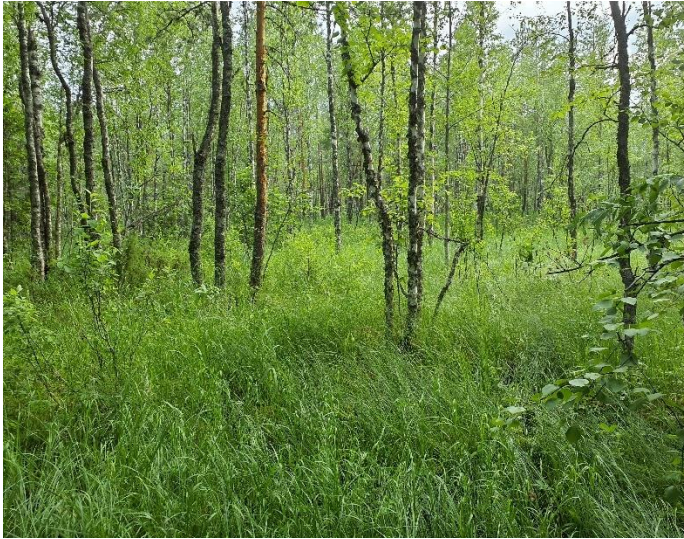
*Kuva 28. Heinänevan (A01) kaakkoisosan metsäluhtaa (vas.) ja eteläosan lettorämemäistä aluetta.*

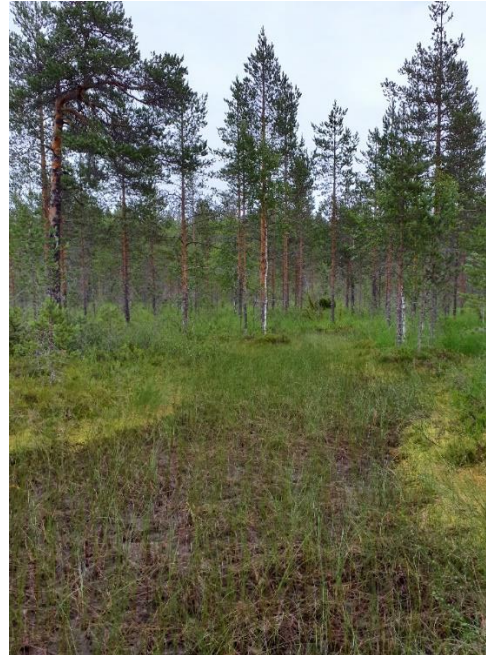
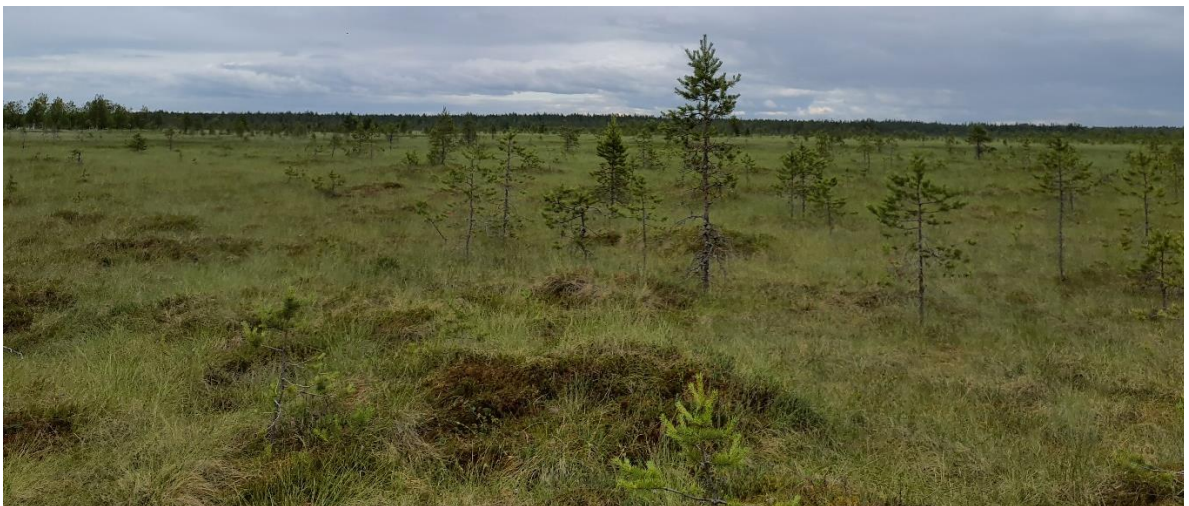
*Kuva 29. Konnunsuon (A07) itälaidan lyhytkorsirämettä ja -nevaa. Kauempana näkyy saranevaa.*

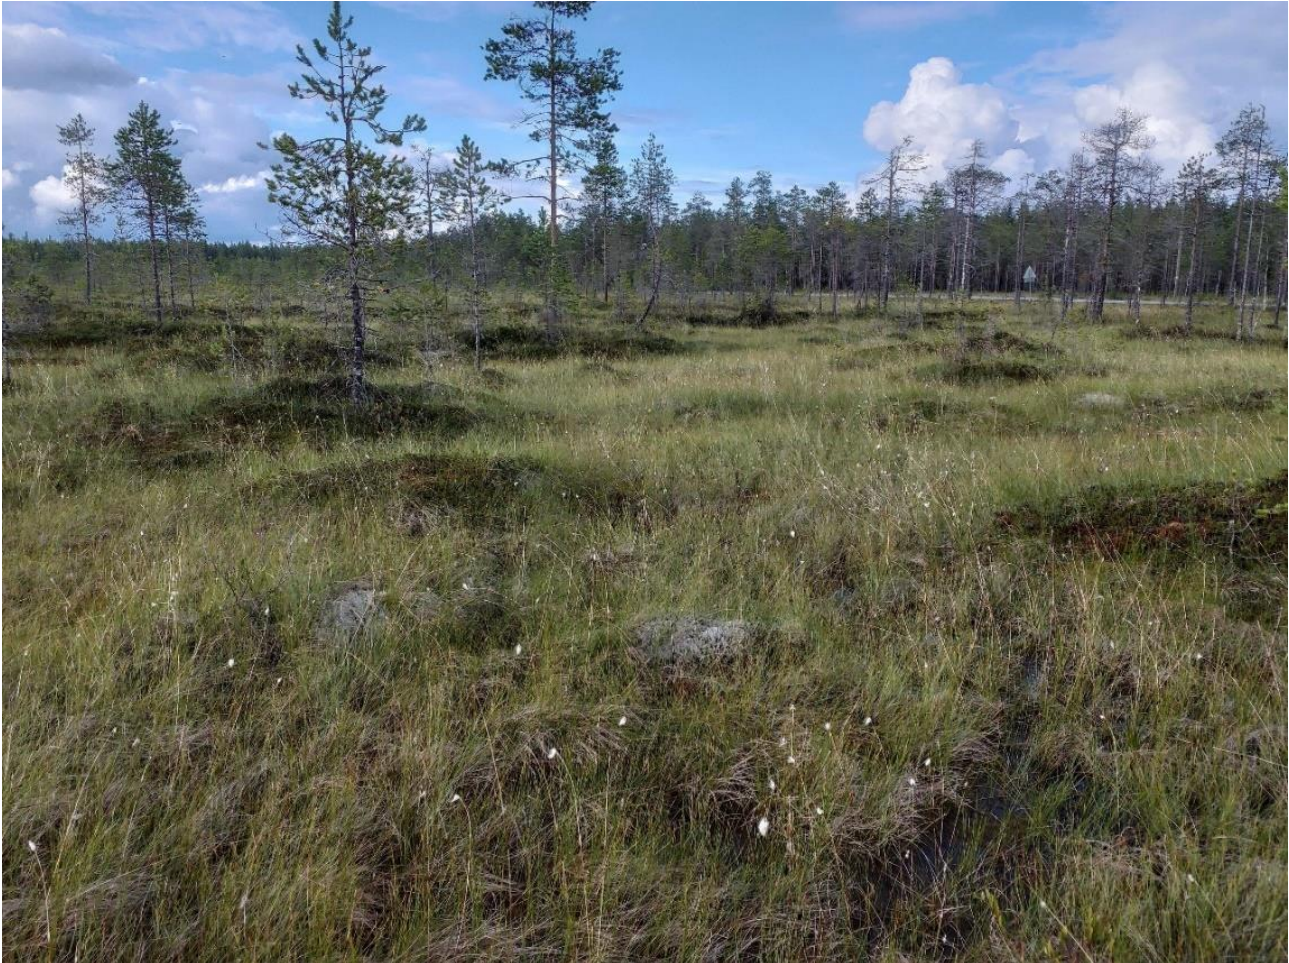
Kuva 33. Juurikkasuo. Taustalla näkyy suon läpi menevä tie.

Arvoluokan 4 mukainen kohde B07 Juurikkasuo (Kuva 33) on vesitaloudeltaan luonnontilaisen kaltainen suoyhdistelmä, jossa on tunnistettavissa rahkarämeen (LC/LC), isovarpurämeen (VU/NT) ja lyhytkorsirämeen (VU/NT) ominaispiirteitä. Kohteilla vallitsevat lajit ovat tupasvilla, muurain, rämerahkasammal, suopursu ja juolukka. Alueen puusto on kitukasvuista, ja paikoin hyvinkin harvaa rämemäntyä. Suon keskusta on rahkarämettä ja reunat vaihettuvat lyhytkorsirämeestä isovarpurämeeseen. Kohteen pinta-ala on 10,398 ha.

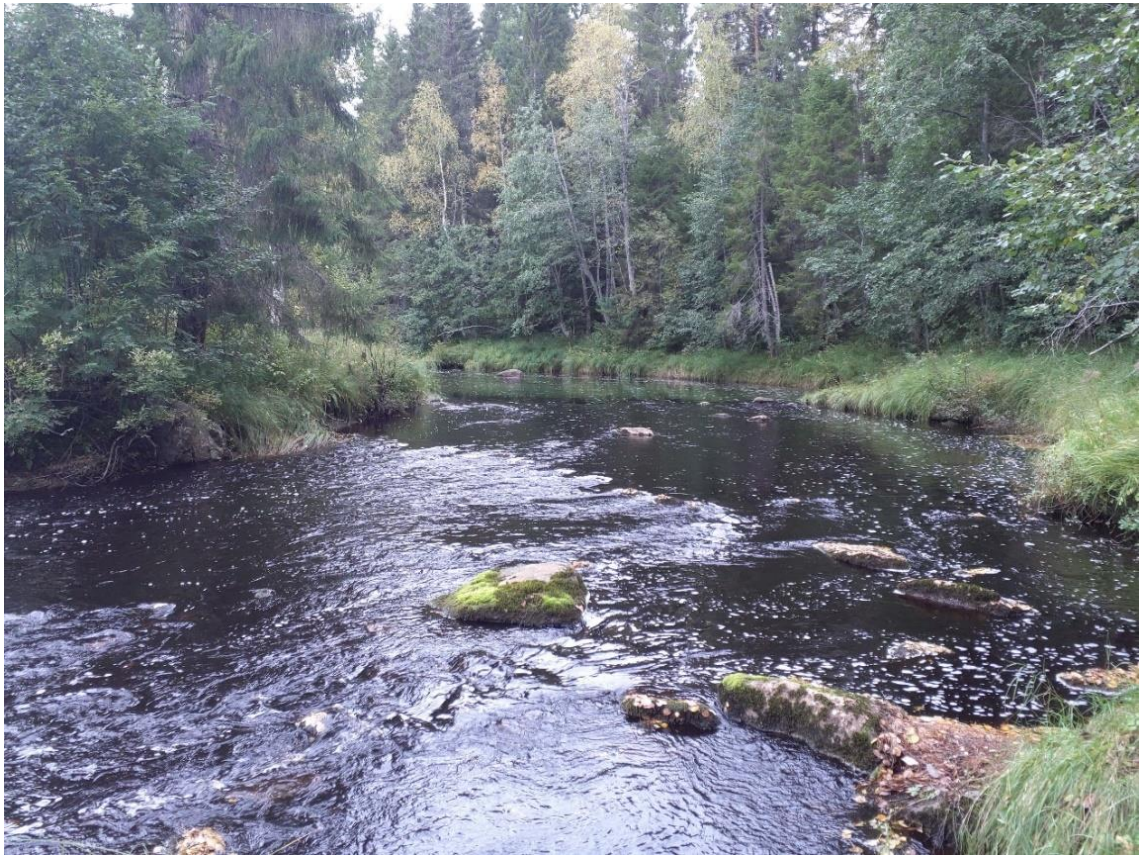
Kuva 34. Rikkajoen uomaa luonnontilaisessa kohdassa

Luontokohde B08 (arvoluokka 4, kuva 34) Rikkajoki kuuluu keskisuuriin havumetsävyöhykkeen jokiin (VU/VU), jonka valuma-alue on yli 100 neliökilometriä. Rikkajoen uoma on luonnontilainen ja voima-johtoreitin ylityksen kohdalla kohteella on pieni koskenniva. Sammalkasvusto on paikoin runsasta. Uoman rannoille on muodostunut pieniä tulvatasankoja, jotka jäävät kovemilla sateilla tulvivan

uoman alle. Penkereet ovat jyrkät ja puusto paikoin lähellä luonnontilaista. Kohteen pinta-ala on 6,029 ha.

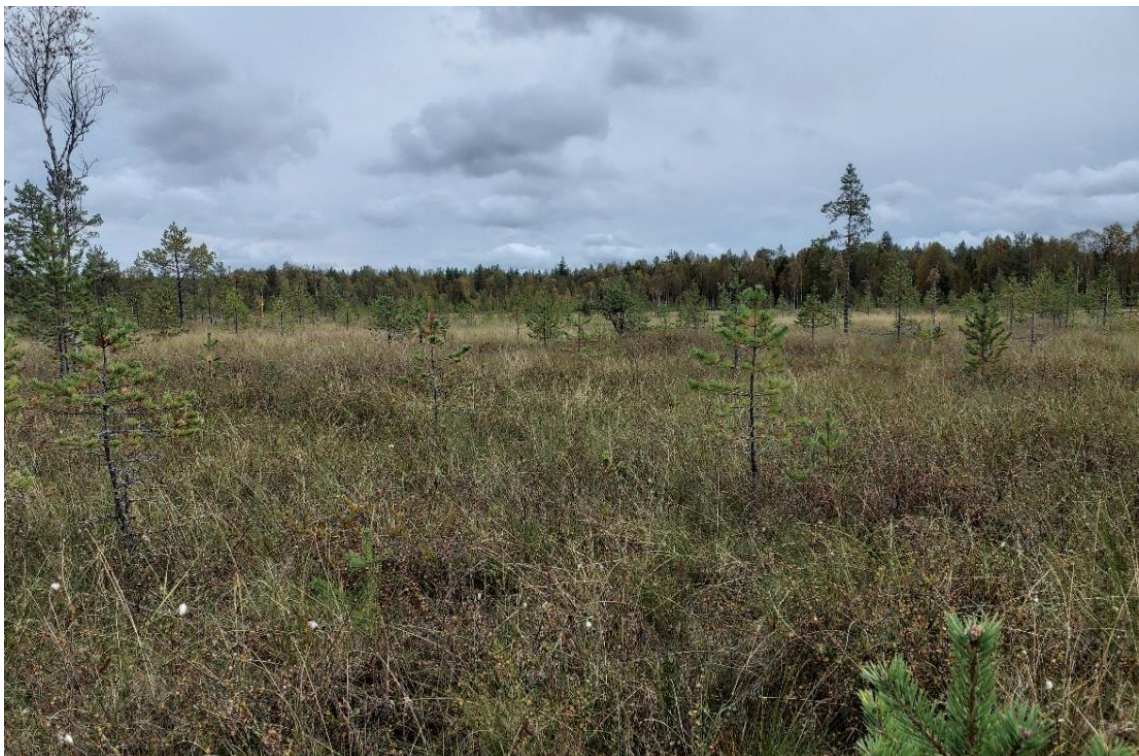
Kuva 35. Vahtisaaren rämeen reunaa, joka on alkanut kuivahtaa ojitusten seurauksena

Luontokohde B09 (arvoluokka 4, kuva 35) Vahtisaaren räme on isovarpurämeen (VU/NT) ja sararämeen (EN/VU) vaihettumaa. Ympäröivillä ojituksilla on kohteen vesitalouteen selkeä vaikutus. Suo on reunoiltaan ja ojituksen vaikutuksesta kuivahtanut. Ainoastaan suon keskiosissa suokasvillisuus on vielä lähellä luonnontilaista. Kohteen pinta-ala on 12,519 ha.

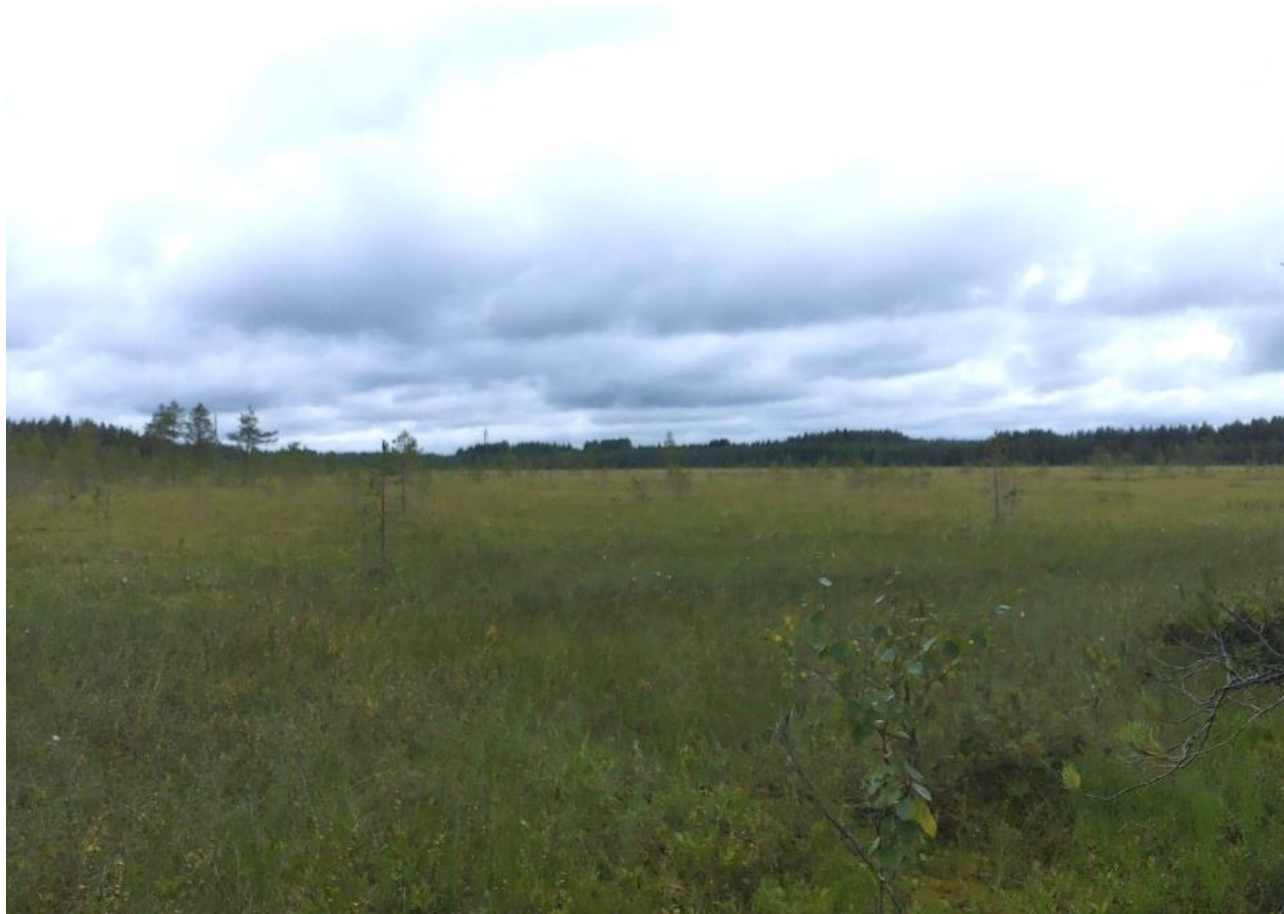
*Kuva 36. Saarisuo on hieno luonnontilainen suokohde, joka on suojeltu Helmi-ohjelmassa.*

Saarisuo (B10, arvoluokka 1) on laaja lähes 100 hehtaarin aapasuoalue, missä on useita eri suotyypppejä. Saarisuo ja sen ympäristö on suojeltu Helmi-ohjelmassa (Valtion muut luonnonsuojelualueet; 110230). Alue on linnustollisesti arvokas, alueella pesii mm. kapustarinta usean parin voimin. Saarisuon pinta-ala on 96,854 ha.

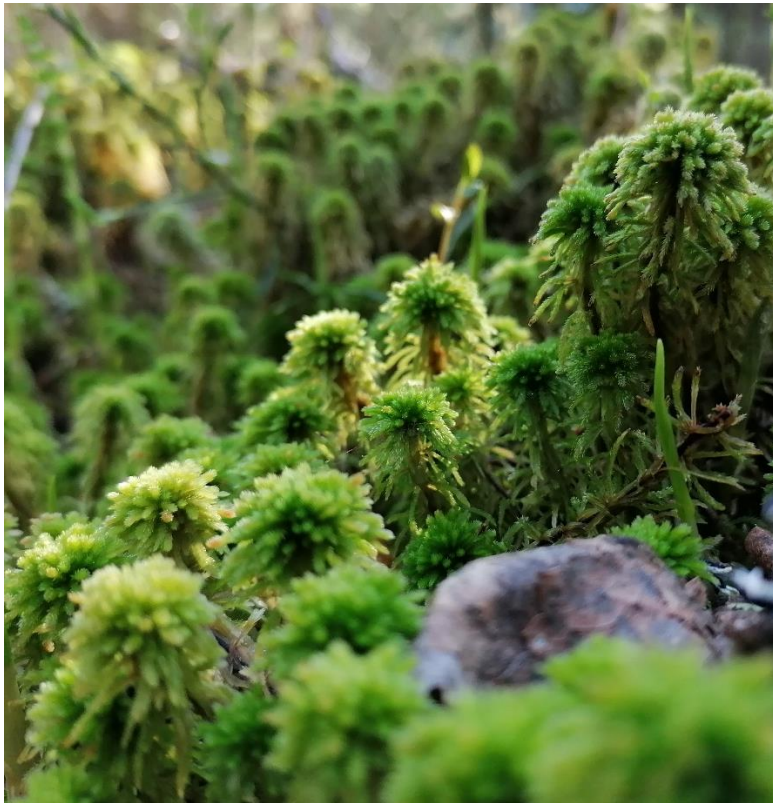
*Kuva 37. Suomen kansainvälinen erityisvastuulaji pallopäärahkasammal (ylh.) ja koko maassa rauhoitettu pohjanvalkolehdokki elinympäristöineen.*

Kotakankaan kangasmetsissä ja lehdoissa tavattiin paikoin **pohjanvalkolehdokkia** (*Platanthera bifolia* ssp. *latiflora*, koko maassa rauhoitettu kasvilaji). Rikkajoen varren lehdoissa kasvoi **kullero** (*Trollius europaeus*, RT 3a).

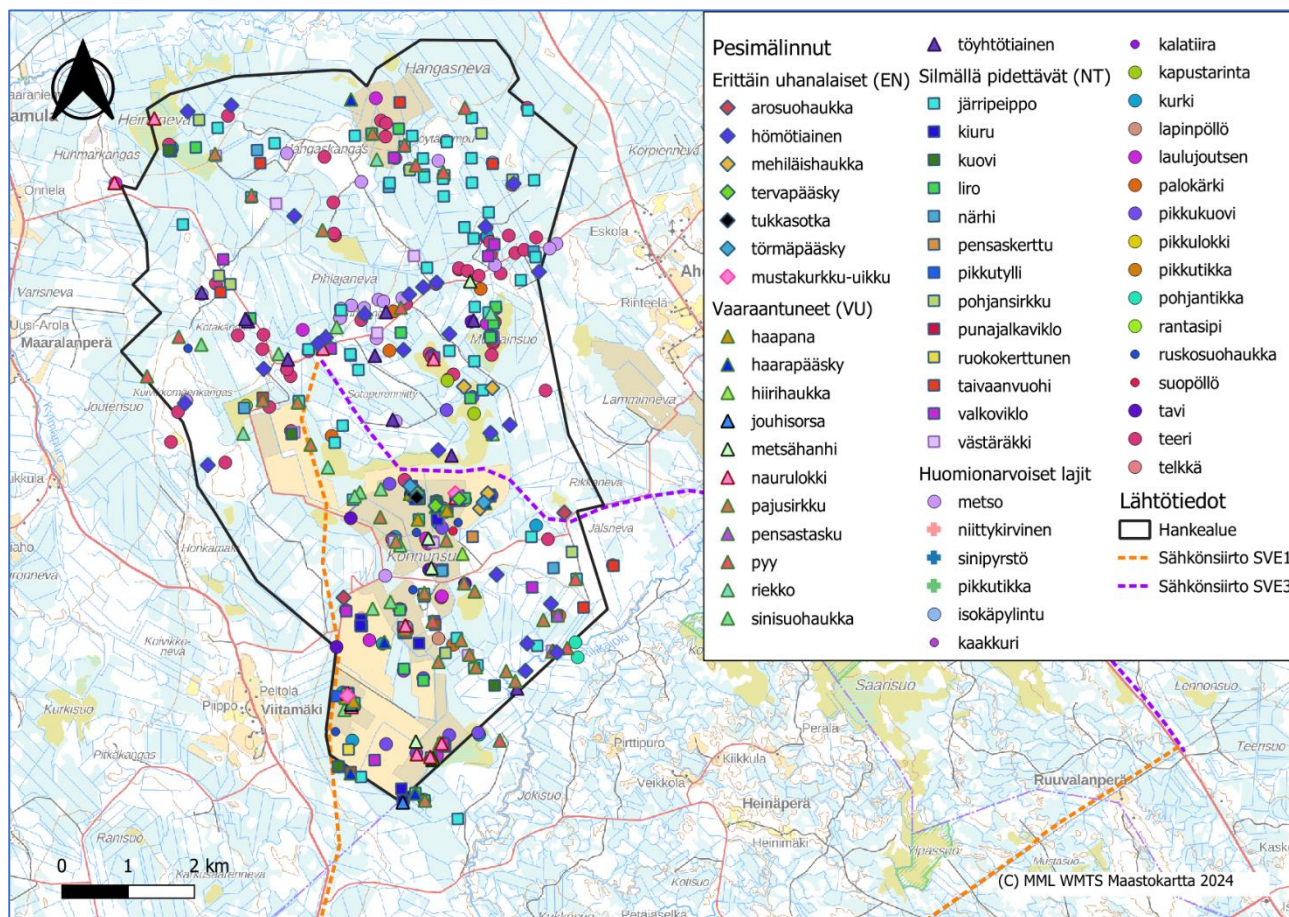
Kuva 38. Konnunsuon pesimälinnustoselvityksessä vuonna 2022 havaitut huomionarvoiset lajit

Useat suojellisesti huomionarvoisista lajeista ovat alueellisesti melko tavanomaisia, vaikka niiden kannankehitys onkin ollut taantuva. Suojellisesti huomionarvoisista lajeista runsaimpia olivat piste-laskennan perusteella teeri, pyy ja niittykirvinen. Suuri osa huomionarvoisista lajeista on sellaisten elinympäristöjen lajeja (Taulukko 13), ettei niille keskeisiä elinympäristöjä esiinny hankealueella juurikaan, eikä hankealue siten ole niiden populaatioiden elinvoimaisuuden kannalta keskeistä aluetta. Vanhan metsän lajeja huomionarvoisissa lajeissa on vain neljä: metso, palokärki, pohjantikka ja

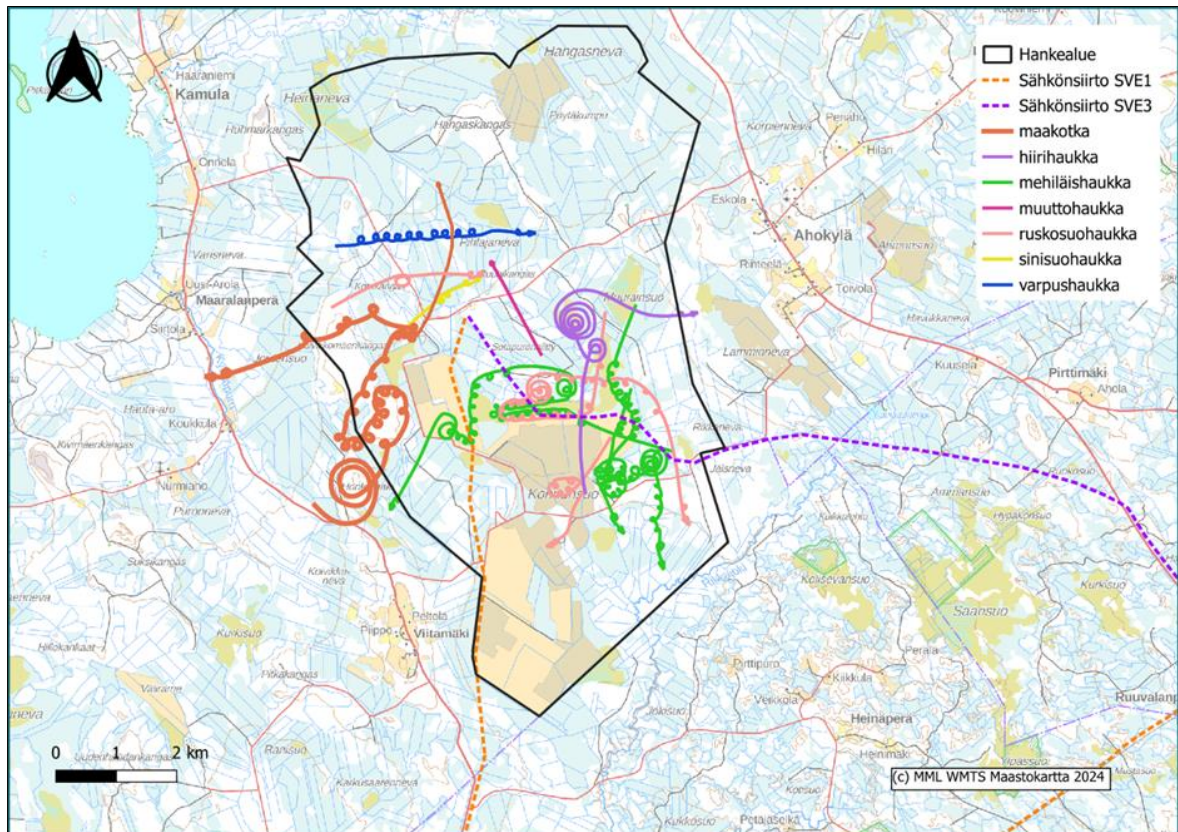
Kuva 39. Erillisessä päiväpetolintutarkkailussa vuonna 2022 havaittujen lajien lentoreitit.

Erillisessä päiväpetolintuseurannassa ennen mainittuja petolintuja havaittiin 11 kertaa, joista mehiläishaukka ja ruskosuohaukka kolmesti. Muita petolintulajeja nähtiin vain yksittäisiä yksilöitä. Havaittujen petolintujen lentoreitit on esitetty kuvassa 39.

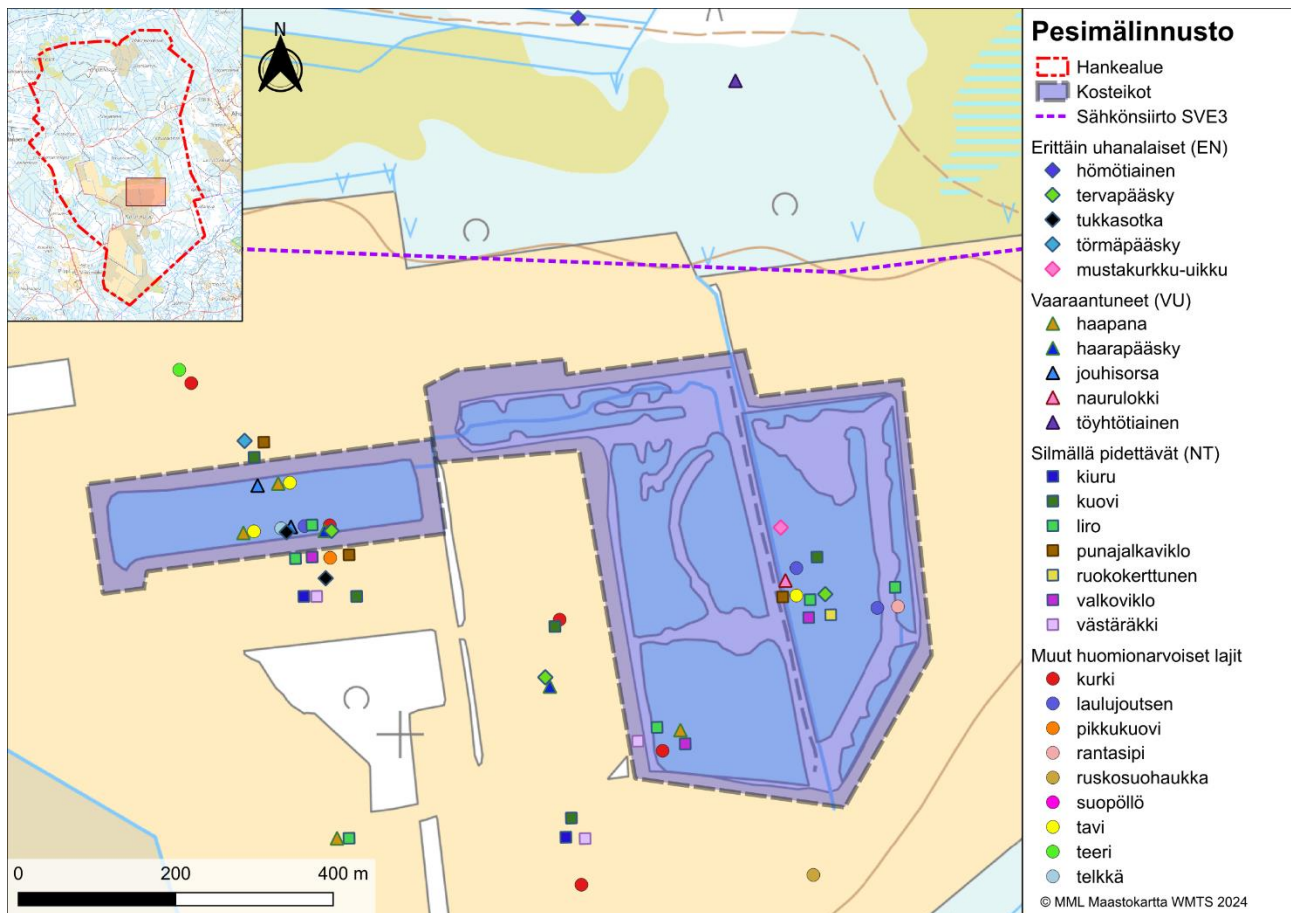
Kuva 40. Konnunsuon entisen turvetuotantoalueen pohjoinen kosteikko. Kosteikko on rakennettu vuonna 2020 nykyisen maanomistajan toimesta ohjaamaan alueen vesiä, kuivattamaan aluetta peltoviljelykäyttöön ja ottamaan kiinni peltojen kunnostuksen aikaisia kiintoaineshuuhoutumia.

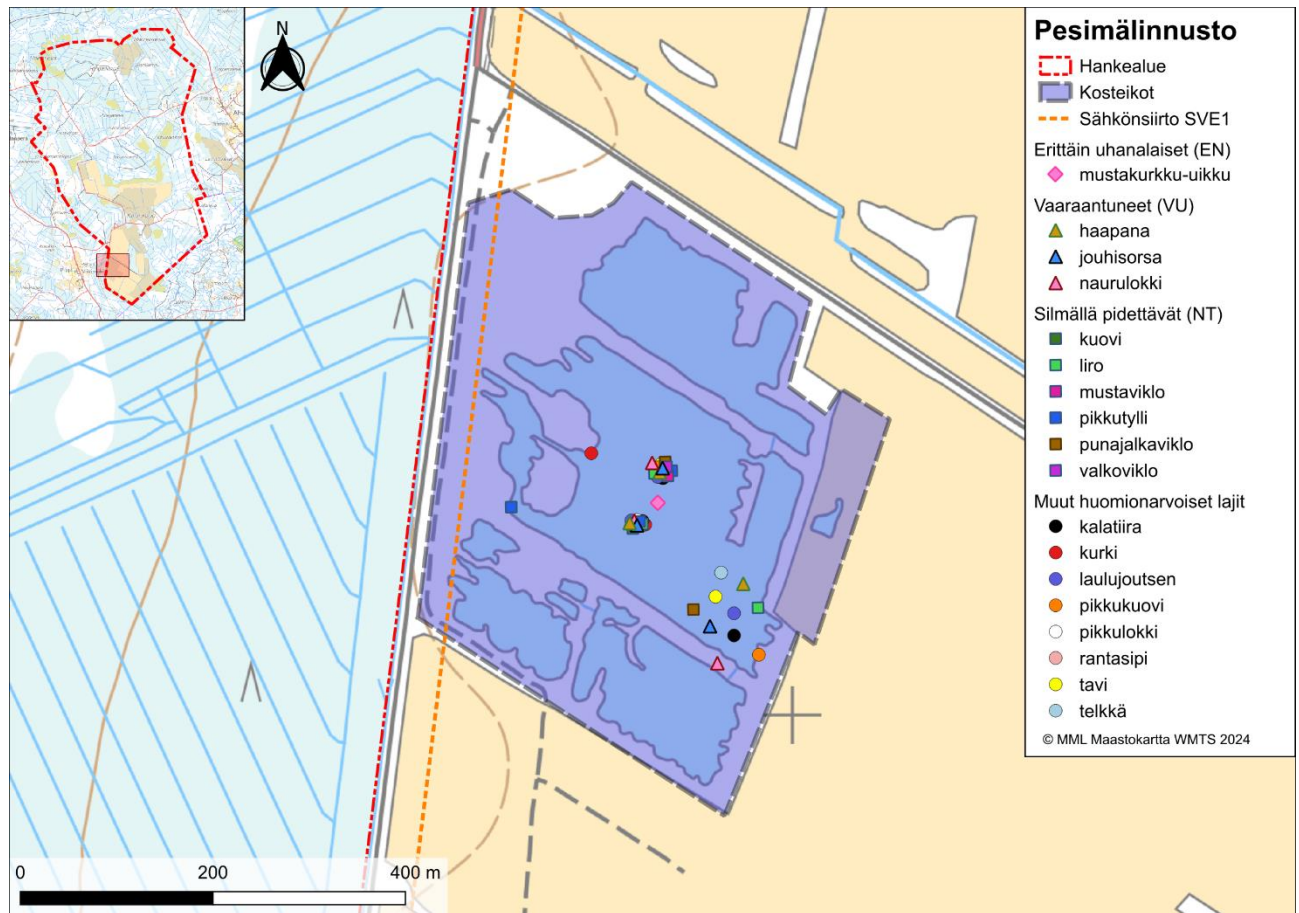
Kuva 41. Konnunsuon entisen turvetuotantoalueen eteläinen kosteikko. Kosteikko on rakennettu vuonna 2022 nykyisen maanomistajan toimesta ohjaamaan alueen vesiä, kuivattamaan aluetta peltoviljelykäyttöön ja ottamaan kiinni peltöjen kunnostuksen aikaisia kiintoaineshuhtoutumia.

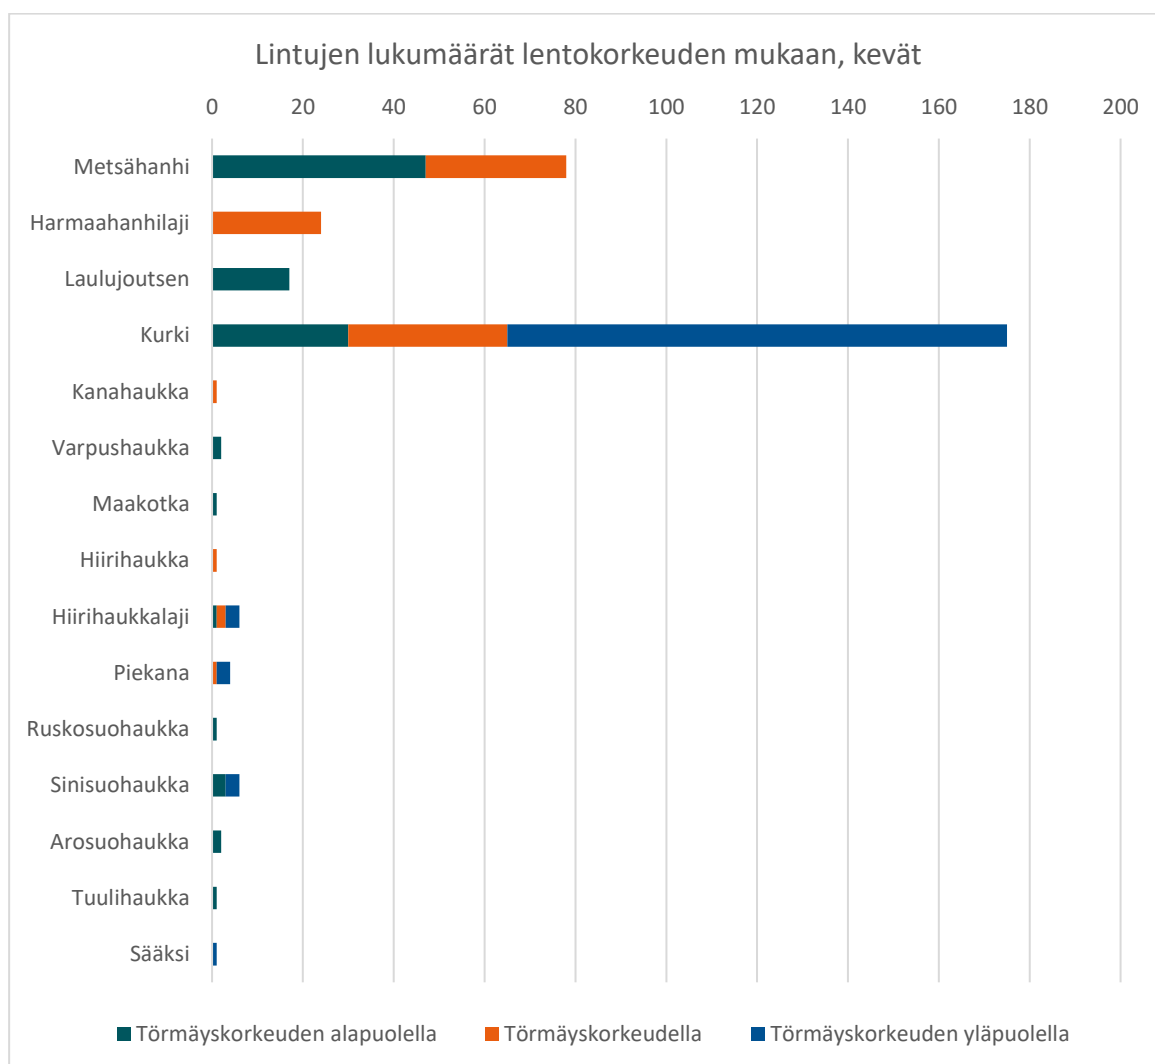
Kuva 44. Kevätmuuton seurannassa havaittujen lintujen lukumäärät lajeittain lentokorkeuden mukaan lajiteltuna.

Kevätmuuton tuloksia on esitetty kuvissa 44 ja 45.

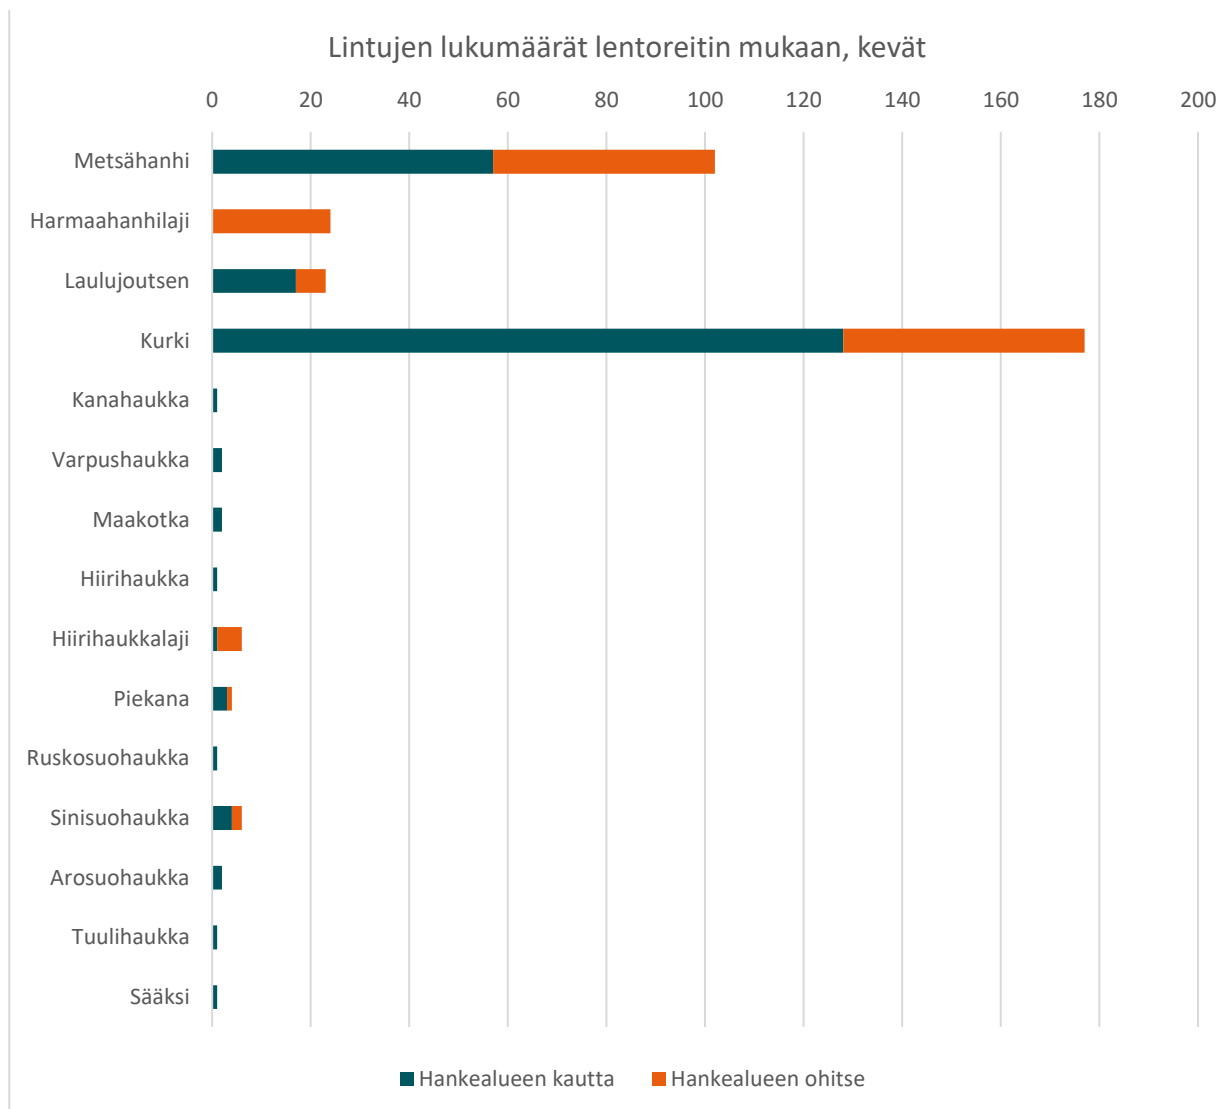
Kuva 45. Kevätmuutonseurannassa havaittujen lintujen lajikohtaiset lukumäärät lajiteltuna sen perusteella, kulkiko lentoreitti hankealueen ilmatilan kautta vai ei.

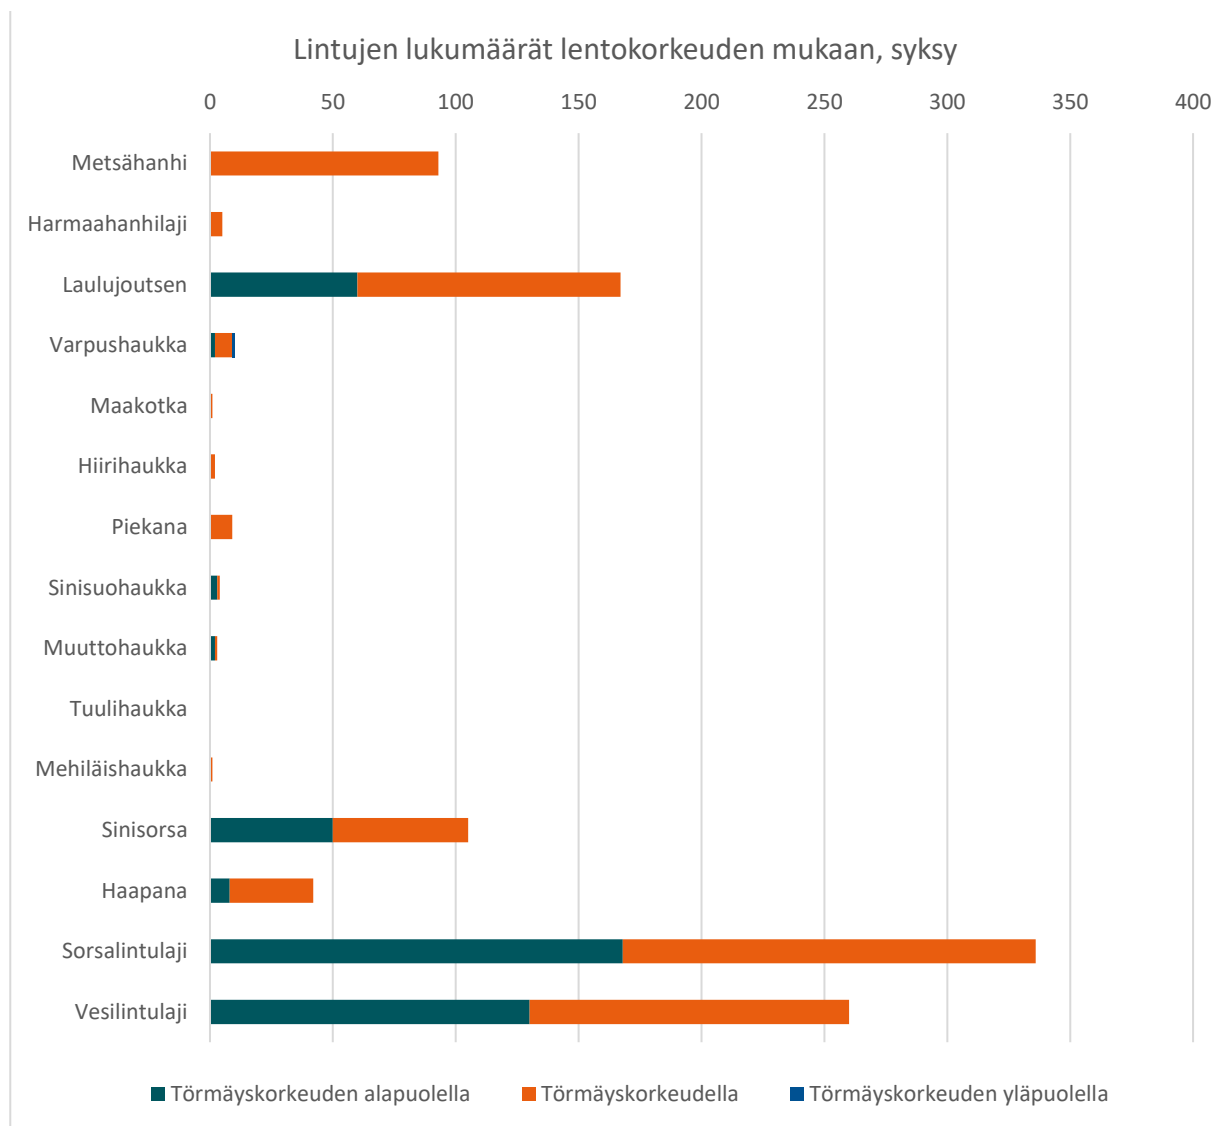
Kuva 46. Syysmuuton seurannassa havaittujen lintujen lukumäärät lajeittain lentokorkeuden mukaan lajiteltuna.

Syysmuuton tuloksia on esitetty kuvissa 46 ja 47.

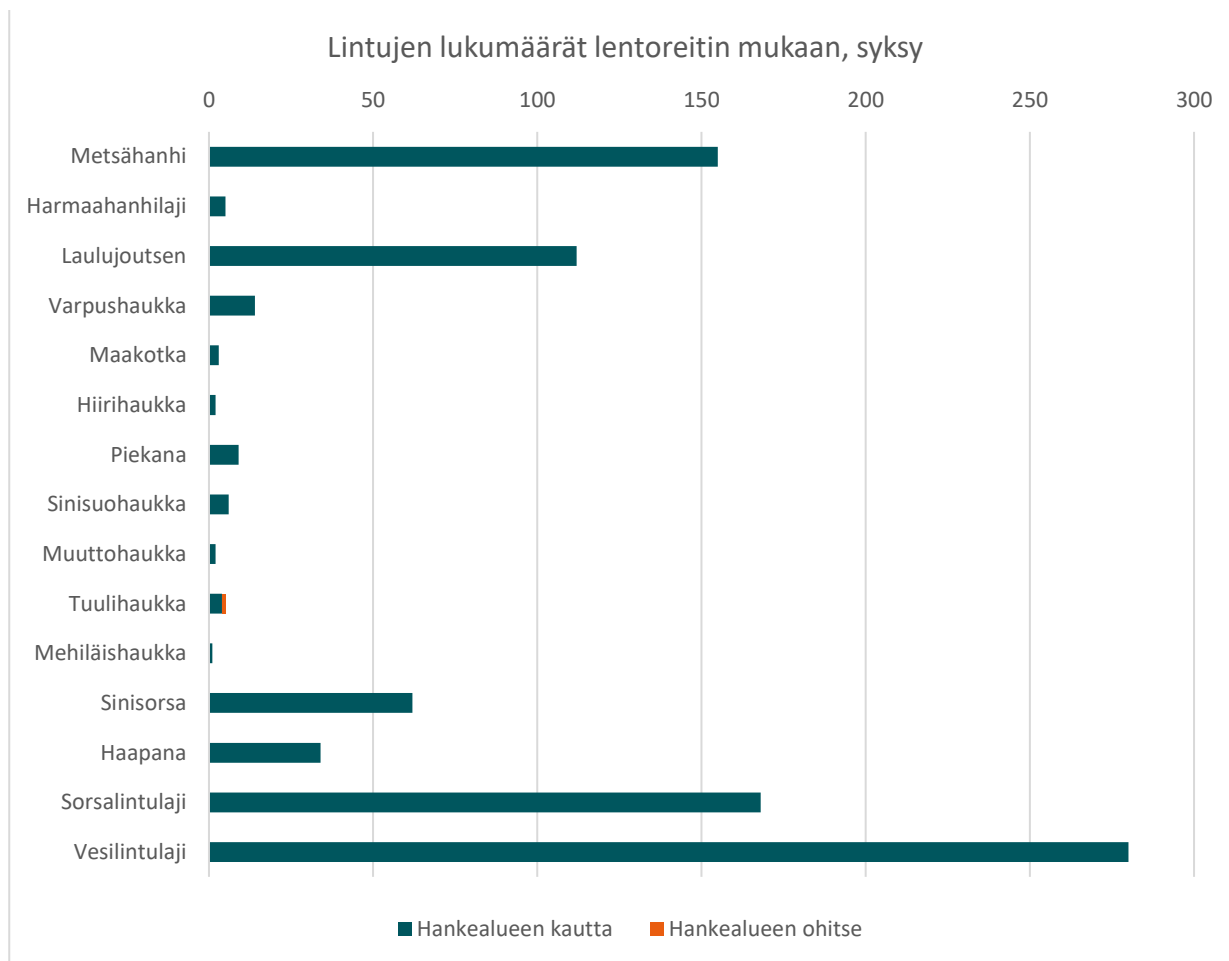
Kuva 47. Syysmuutonseurannassa havaittujen lintujen lajikohtaiset lukumäärät lajiteltuna sen perusteella, kulkiko lentoreitti hankealueen ilmatilan kautta vai ei.

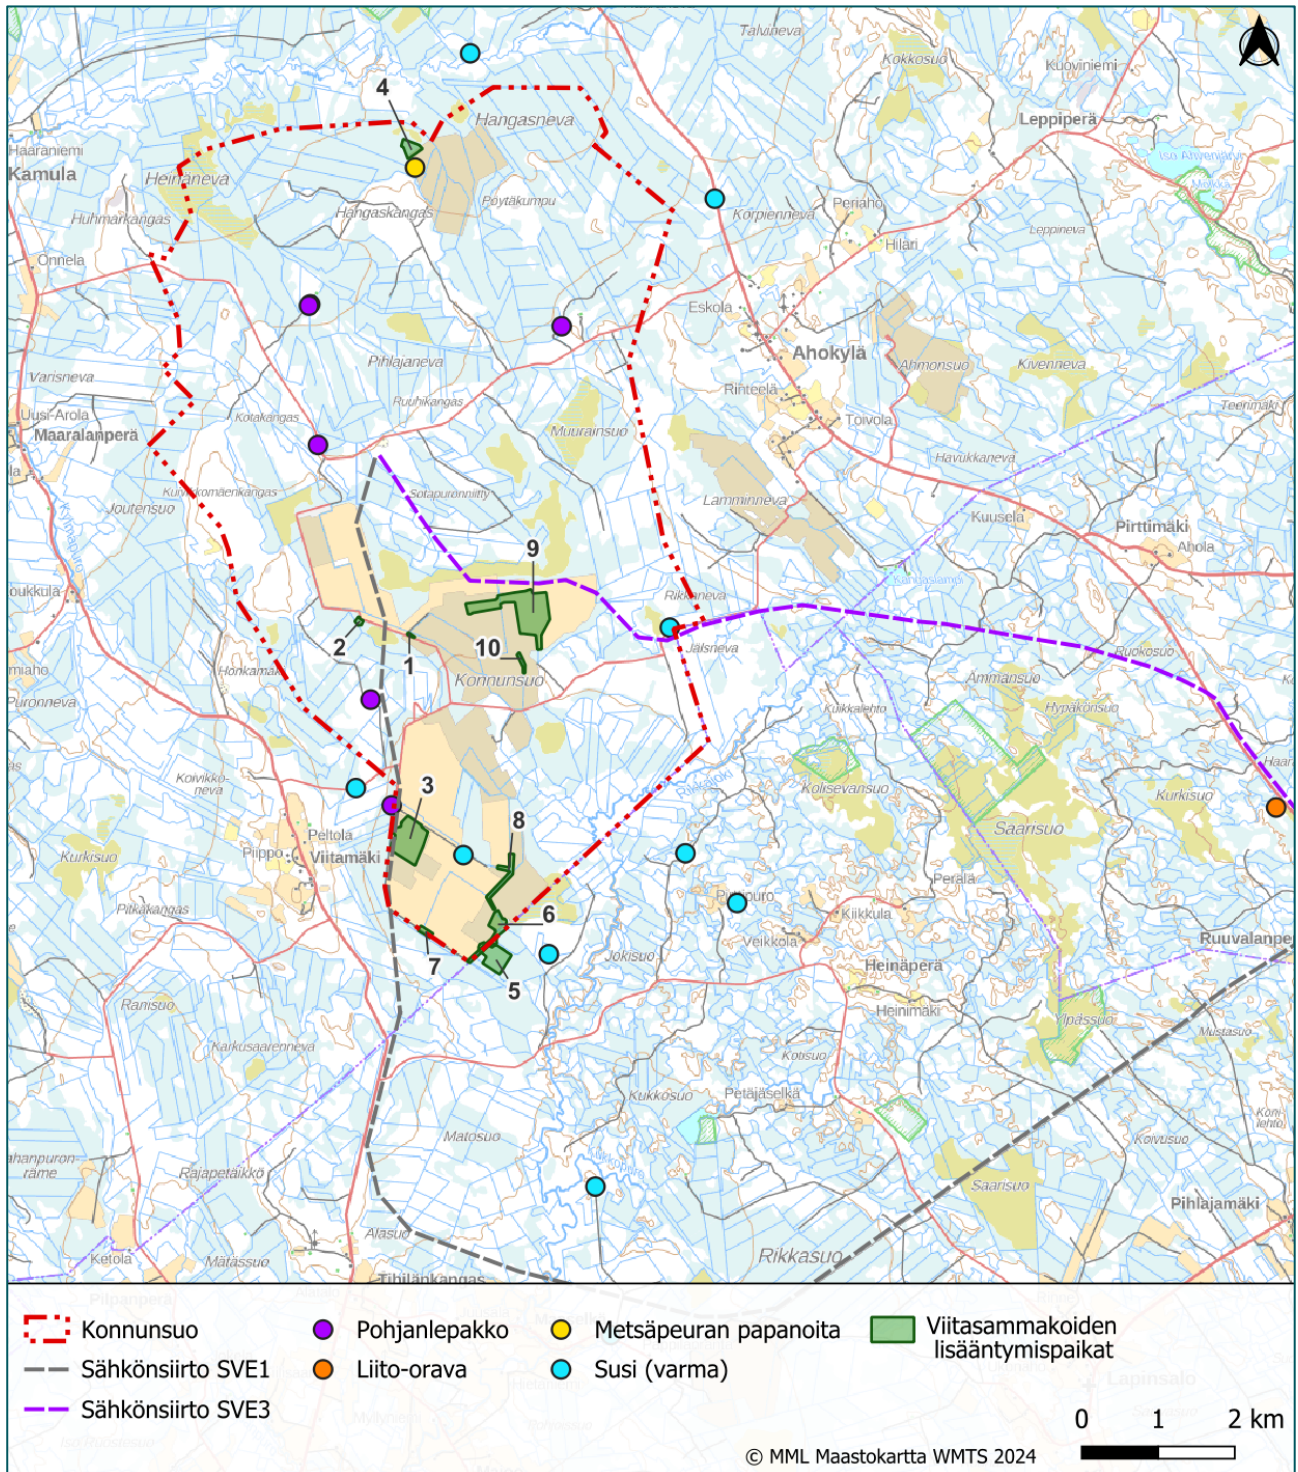
Kuva 48. Luontoselvitysten yhteydessä tehdyt direktiivilajihavainnot hankealueelta.

Konnunsuon lepakkoselvityksessä tehtiin yhteensä seitsemän havaintoa pohjanlepakosta (Kuva 48). Havainnot koskivat yksittäisiä saalistelevia pohjanlepakoita ja ne jakaantuivat tasaisesti ympäri hankealuetta. Hankealue on pääosin voimakkaasti käsiteltyä talousmetsää, mikä varmaankin on yhtenä syynä alhaisiin lepakotiheyksiin. Siipoista ei tehty lainkaan havaintoja. Selvityksissä ei todettu lepakoille tärkeitä elinympäristöjä eikä myöskään erityisen potentiaalisia elinympäristöjä lepakoille. Havaintojen vähäisyys vastaa melko hyvin seudullisesti samantyyppisillä elinympäristöillä tehtyjen lepakkoselvitysten tuloksia, joissa havaintoja on tehty lähinnä metsäautoteiden yllä tai elinympäristöjen reuna-alueilla saalistelevista yksittäisistä pohjanlepakoista sekä viiksi/isoviiksisiiipoista.
