## Pyhännän Konnunsuon tuulivoimapuisto ja sähkönsiirto

P43981

### Luonto- ja linnustoselvitys

21.1.2025

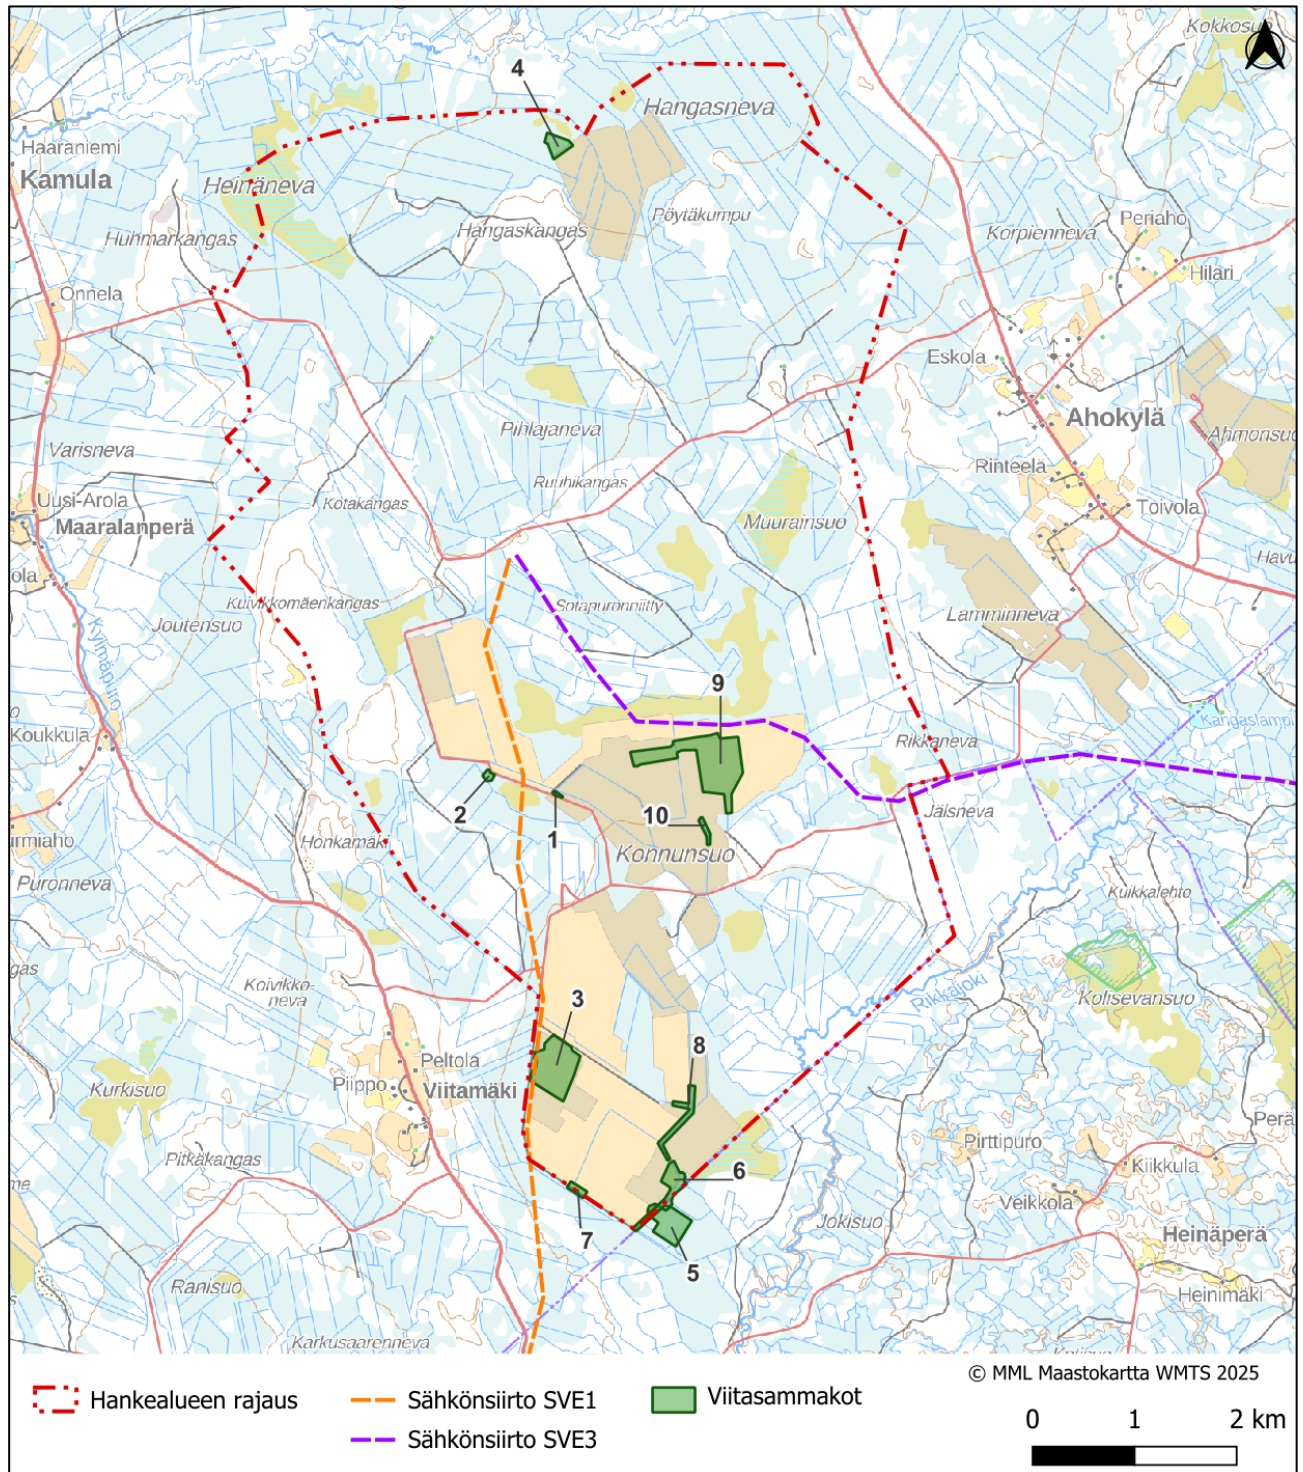
Kuva 49. Hankealueelta paikannetut viitasammakon merkittävät lisääntymiselinympäristöt.

Konnunsuon tuulivoimapuiston alueella toteutetun erillisen viitasammakkoselvityksen aikana lajista tehtiin kuulo- ja näköhavaintoja useista eri paikoista ja alueet rajattiin viitasammakon lisääntymiselinympäristöiksi (Kuva 49). Valtaosa havainnoista keskittyi Konnunsuon entiselle turvetuotantoalueelle ja sitä ympäröiviin ojiin ja muihin vesistöihin. Eniten sammakkoja havaittiin turvetuotantoalueiden kosteampiin painanteihin muodostuneissa ja rakennetuissa lammikoissa, missä sammakoita raportoitiin viileälläkin säällä olevan kymmeniä äänessä. Sammakoita havaittiin kutakuinkin myös kaikissa turvetuotantoaluetta ympäröivissä ojissa, myös soidintamassa. Entisen turvetuotantoalueen keskiosissa (Kuva 51) sammakoita raportoitiin olevan äänessä muutamia. Näiden lisäksi sammakoita havaittiin hankealueen länsireunalla sijaitsevilla pienillä lampareilla. Myös hankealueen pohjoisosassa sijaitsevalla Hangasnevan turvetuotantoalueella (Kuva 50) kuultiin muutamia viitasammakkoja. Hangasnevan aluetta on aikoinaan valmisteltu turvetuotantokäyttöön, mutta tuotantoa siellä ei ole koskaan ollut, vaan toiminta on keskeytetty. Viitasammakkoja arveltiin olevan alueella havaittua enemmän, sillä viileä sää heikensi niiden aktiivisuutta. Turvetuotantoalueiden ulkopuolella viitasammakoita ei havaittu, mutta niiden voidaan arvella liikkuvan hankealueen eri osien välillä ojia pitkin. Kokonaisuudessaan hankealueella havaittiin poikkeuksellisen runsaasti viitasammakkoja.

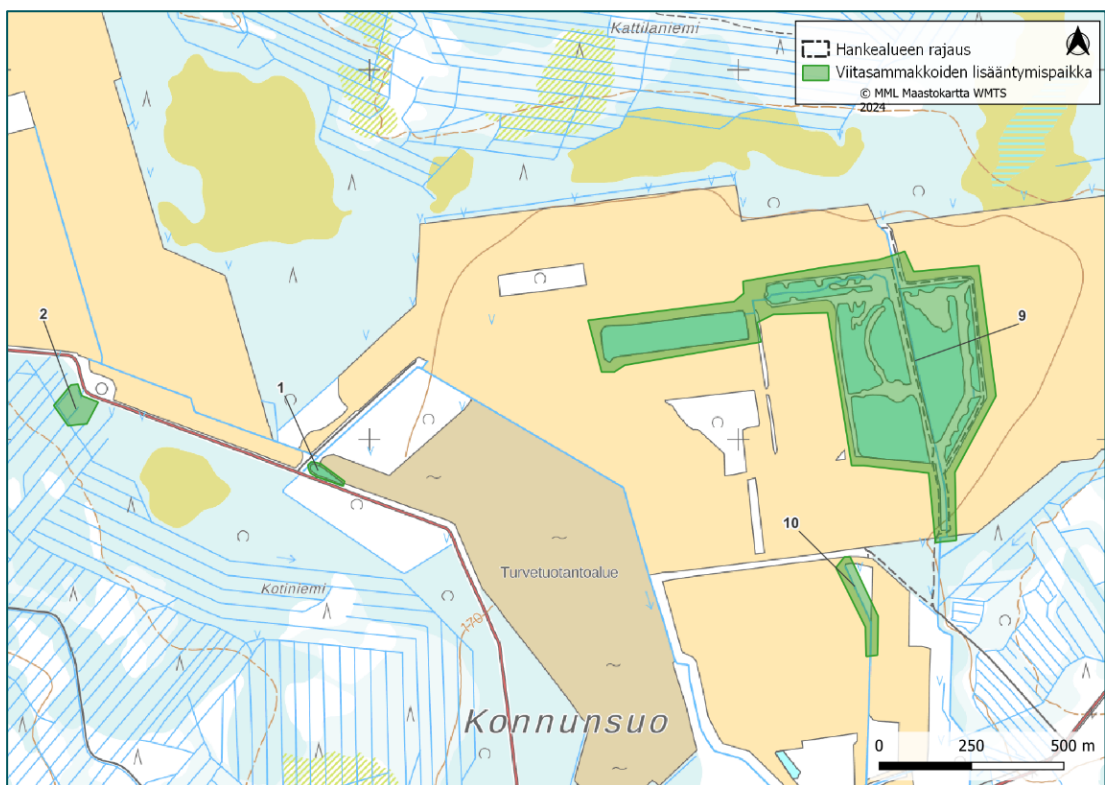
Kuva 51. Hankealueen keskiosasta paikannetut merkittävät viitasammakon lisääntymiselinympäristöt

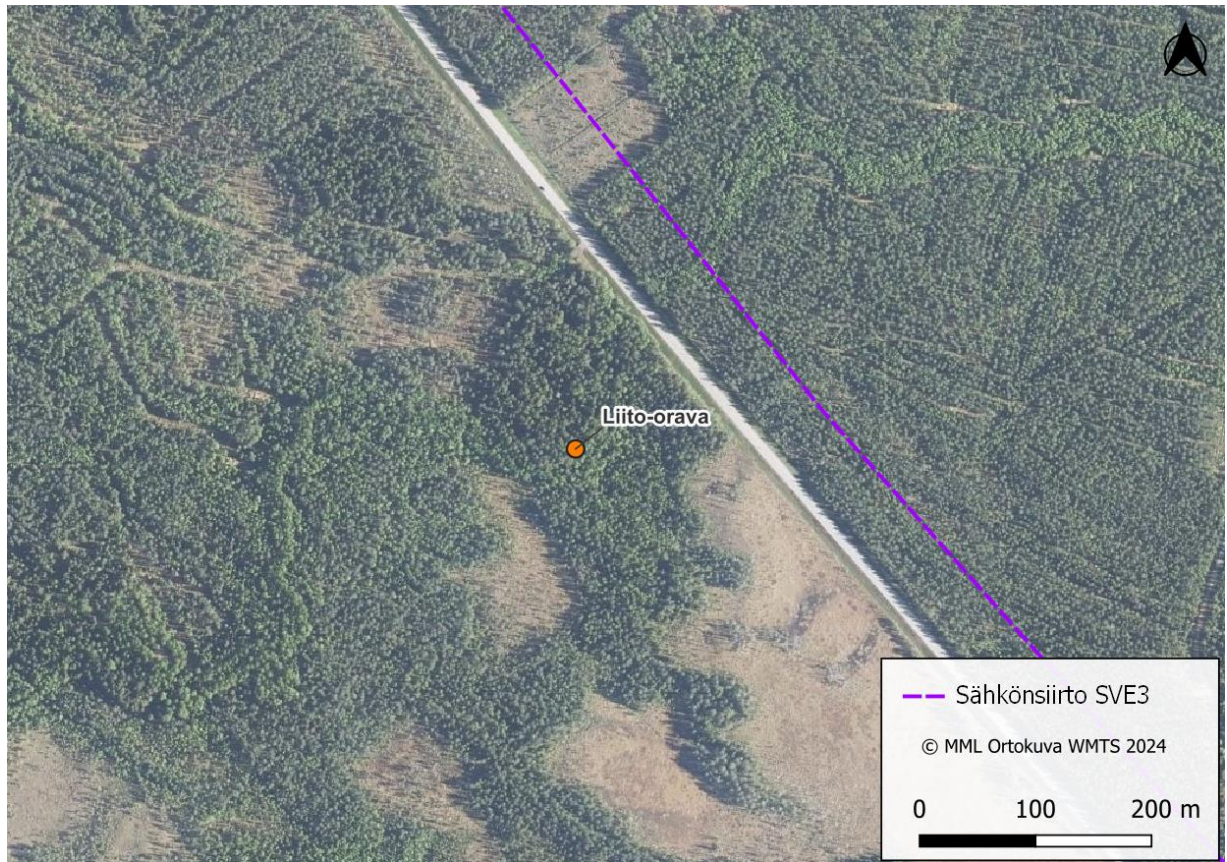
Kuva 54. Liito-orava havainto sähkönsiirtoreitin SVE3 varrella ilmakuvana.

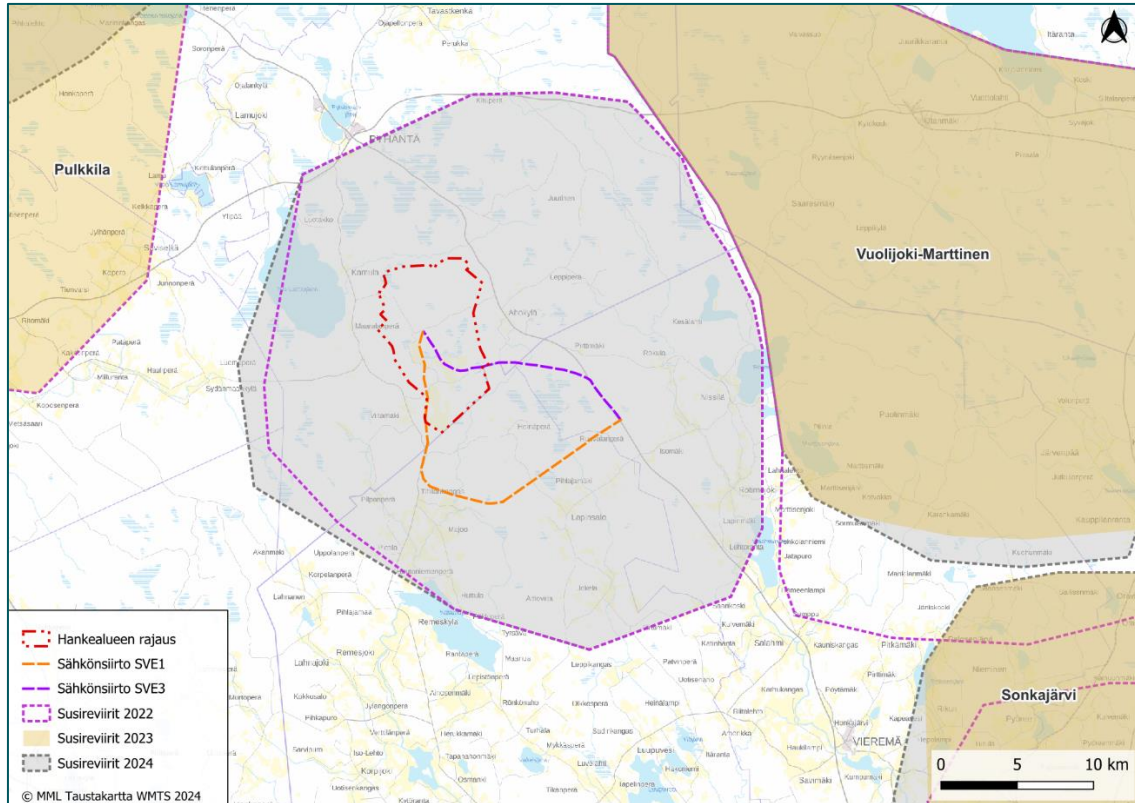
Kuva 55. Susireviirit vuosilta 2022–2024 hankkeeseen nähden. (Heikkinen ym. 2022–2024)

Konnunsuon hankealueella tai lähistöllä on sijainnut susireviiri lähes yhtäjaksoisesti vuodesta 2008 asti. Viimeisin yhtäjaksoinen asuttu reviiri tulkittiin ensimmäisen kerran vuonna 2018, jolloin alueella todettiin liikkuvan susiparin. Reviiri pysyi vuodesta 2018 lähtien lähes samalla alueella välillä laajentuen välillä supistuen aina vuoteen 2022 asti ja se tunnettiin nimellä Kiuruveden susireviiri. Vuoden 2022 DNA-näytteisiin perustuvan tulkinnan mukaan Kiuruveden perhelaumasta pystyttiin yksilöimään neljä eri susiysilöä. Reviirirajaukset eivät tunnetusti ole tarkkoja, mutta reviirin kooksi oli tuolloin arvioitu noin 940 km<sup>2</sup>. Hankealue on tuolloin sijoittunut lähes reviirin keskelle (Kuva 55). (Heikkinen ym. 2022)

tunnistettiin kaksi eri yksilöä. Alueella on tulkittu liikkuvan susiparin noin 85 % todennäköisyydellä. Reviirin laajuudeksi on arvioitu noin 980 km<sup>2</sup> ja Konnunsuon hankealue sijoittuisi keskeisesti tulkitulle reviirille.

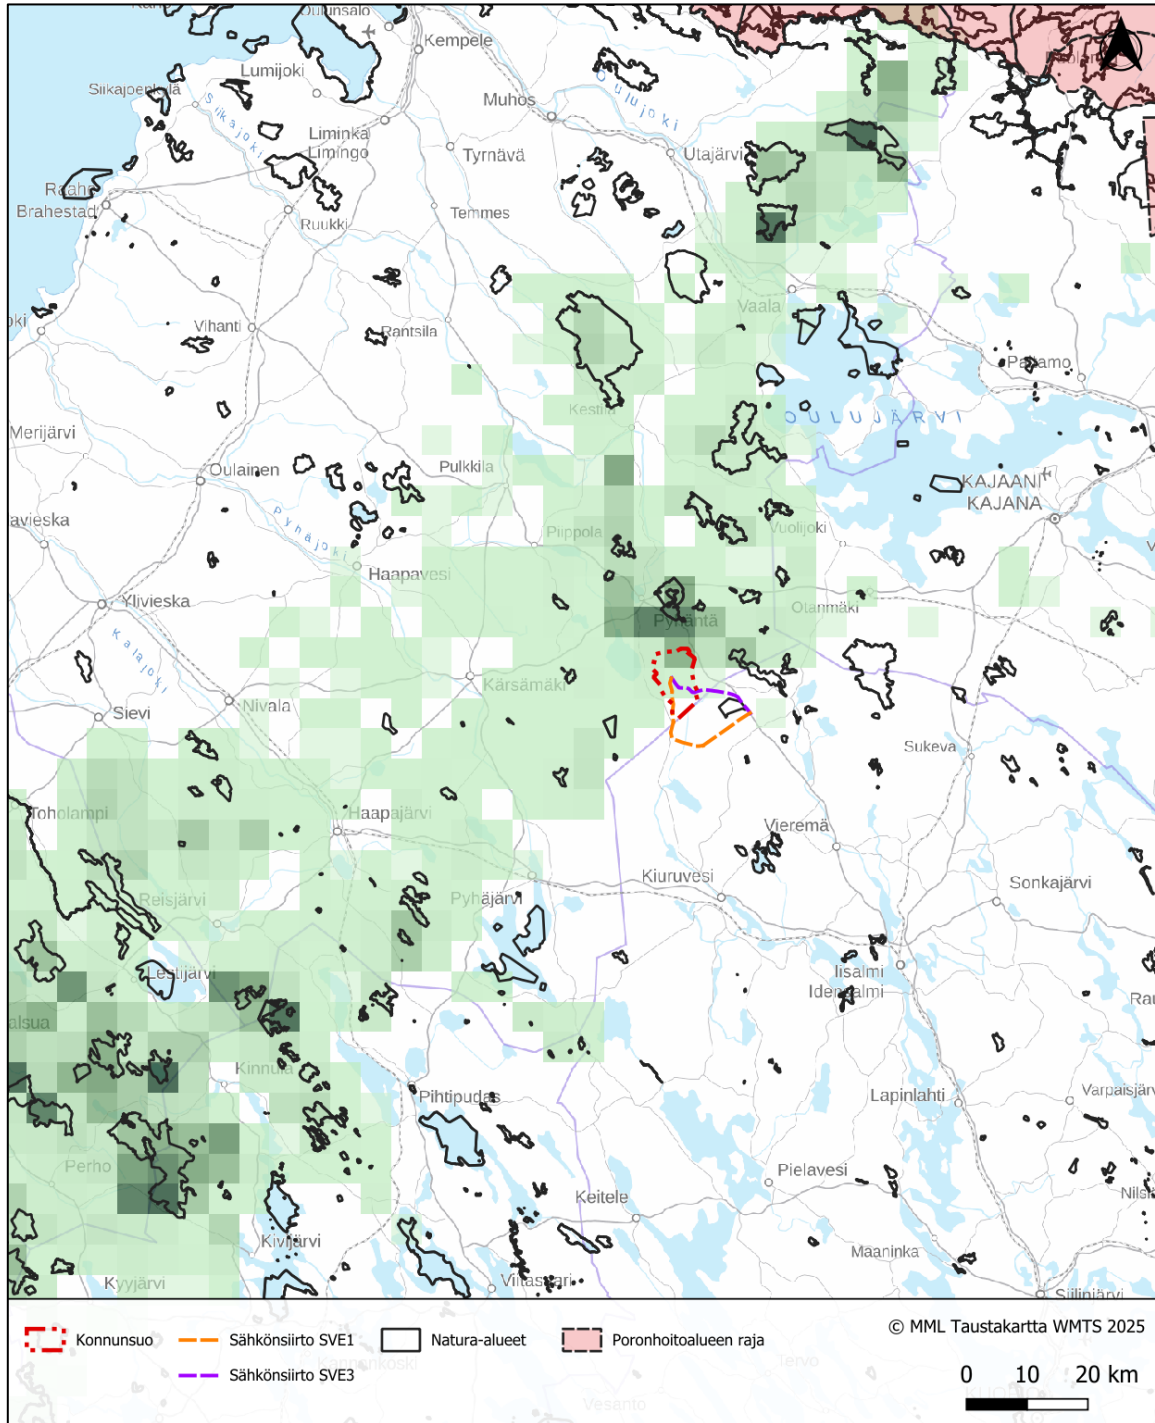
Kuva 58.

*Suomenselän metsäpeurojen kesäaikainen esiintymistiheys hankealueeseen nähden. Esi-tysmuoto karkeistettu 5x5 km ruudukoiksi. Aineisto kattaa metsäpeurojen seuranta ai-neistoa noin kymmenen vuoden ajalta eikä siitä voida erotella eri vuosien liikkumisaktii-visuutta. Mitä tummempi vihreän väri sitä enemmän paikannuksia alueelta. (Luonnonva-rakeskus, metsäpeurojen kesäajan avoimet paikkatietoaineistot, viitattu 2024)*

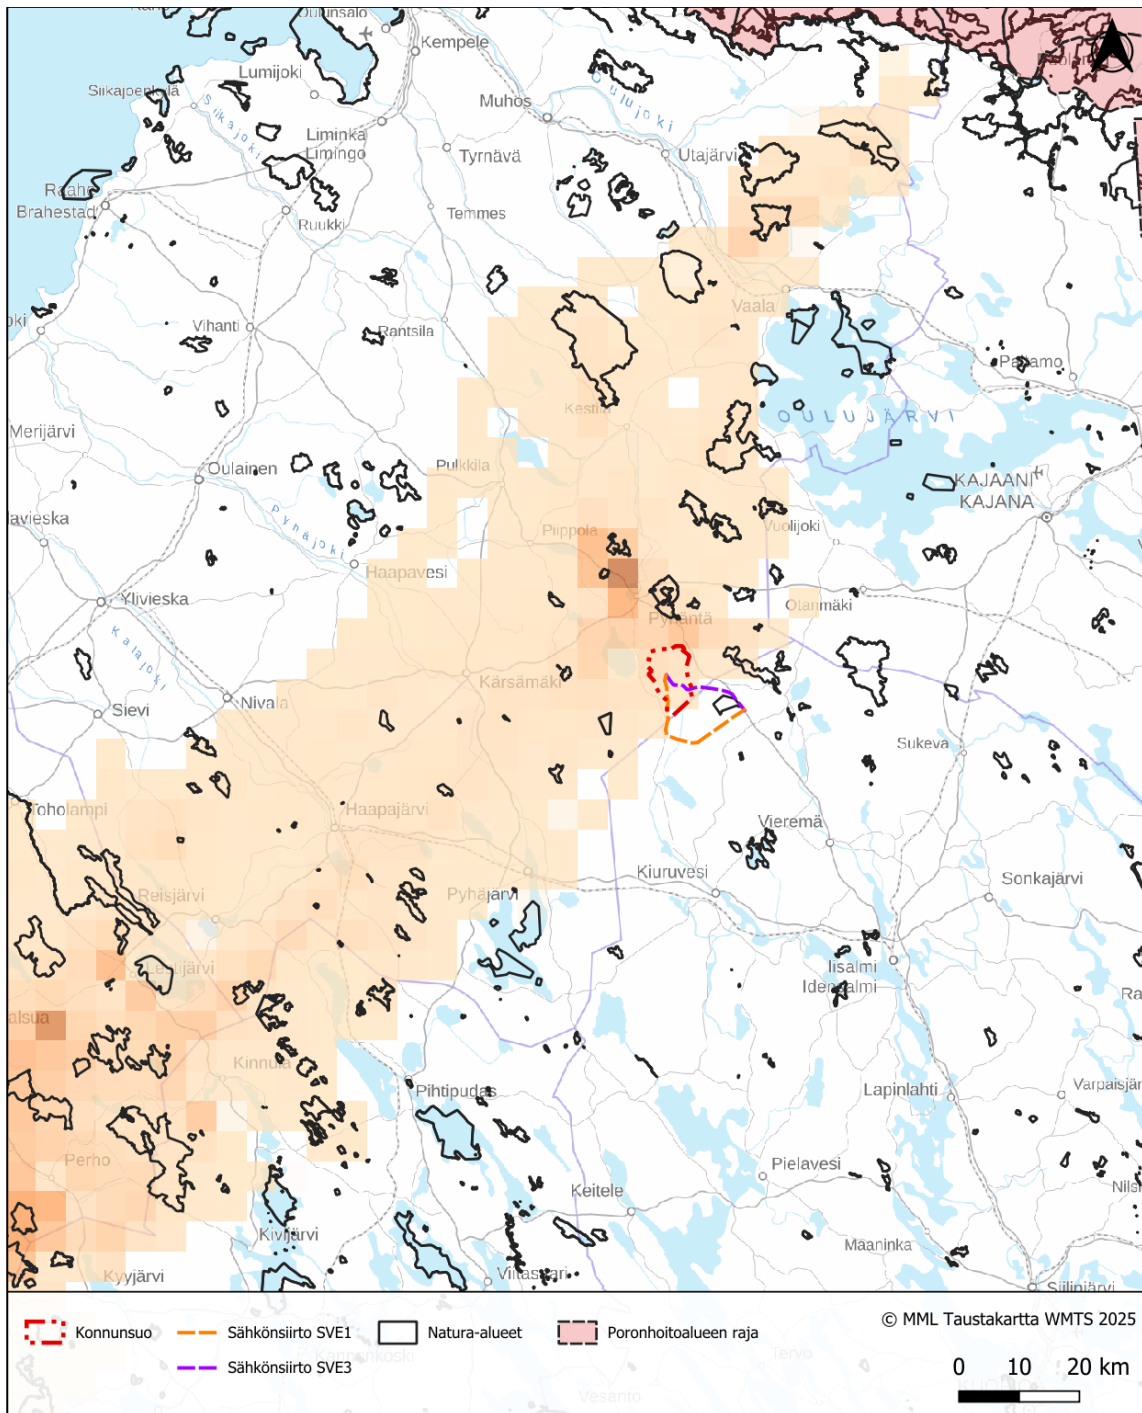
Kuva 60.

*Suomenselän metsäpeurojen vaellusaikainen esiintymistiheys hankealueeseen nähden. Esitysmuoto karkeistettu 5x5 km ruudukoiksi. Aineisto kattaa metsäpeurojen seuranta aineistoa noin kymmenen vuoden ajalta eikä siitä voida erotella eri vuosien liikkumisaktiivisuutta. Mitä tummempi oranssin väri sitä enemmän paikannuksia alueelta. (Luonnonvarakeskus, metsäpeurojen vaellusajan avoimet paikkatietoaineistot, viitattu 2024)*

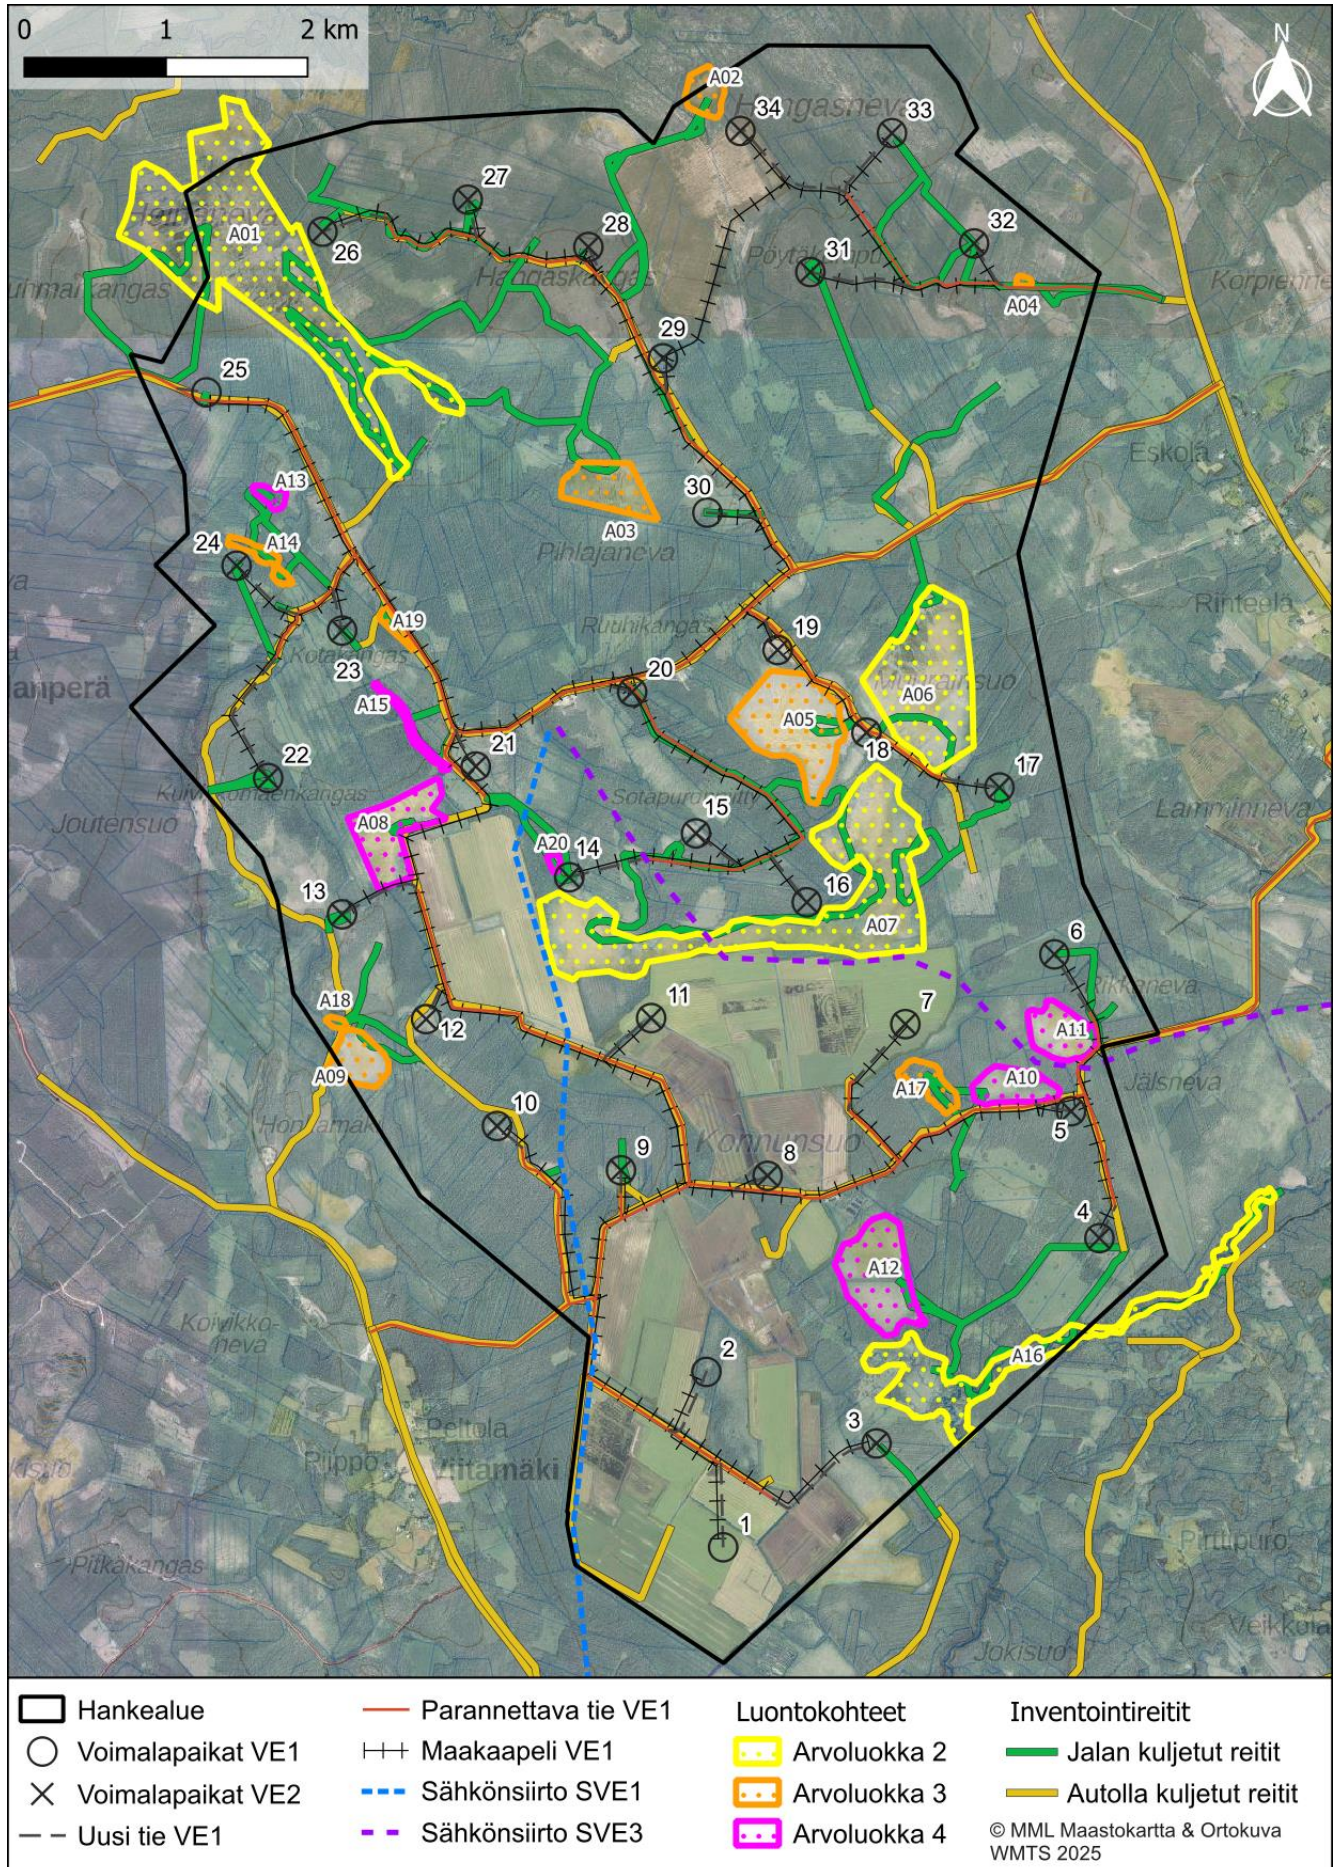
Kartta 1: Arvokkaat luontokohteet, hankealue.

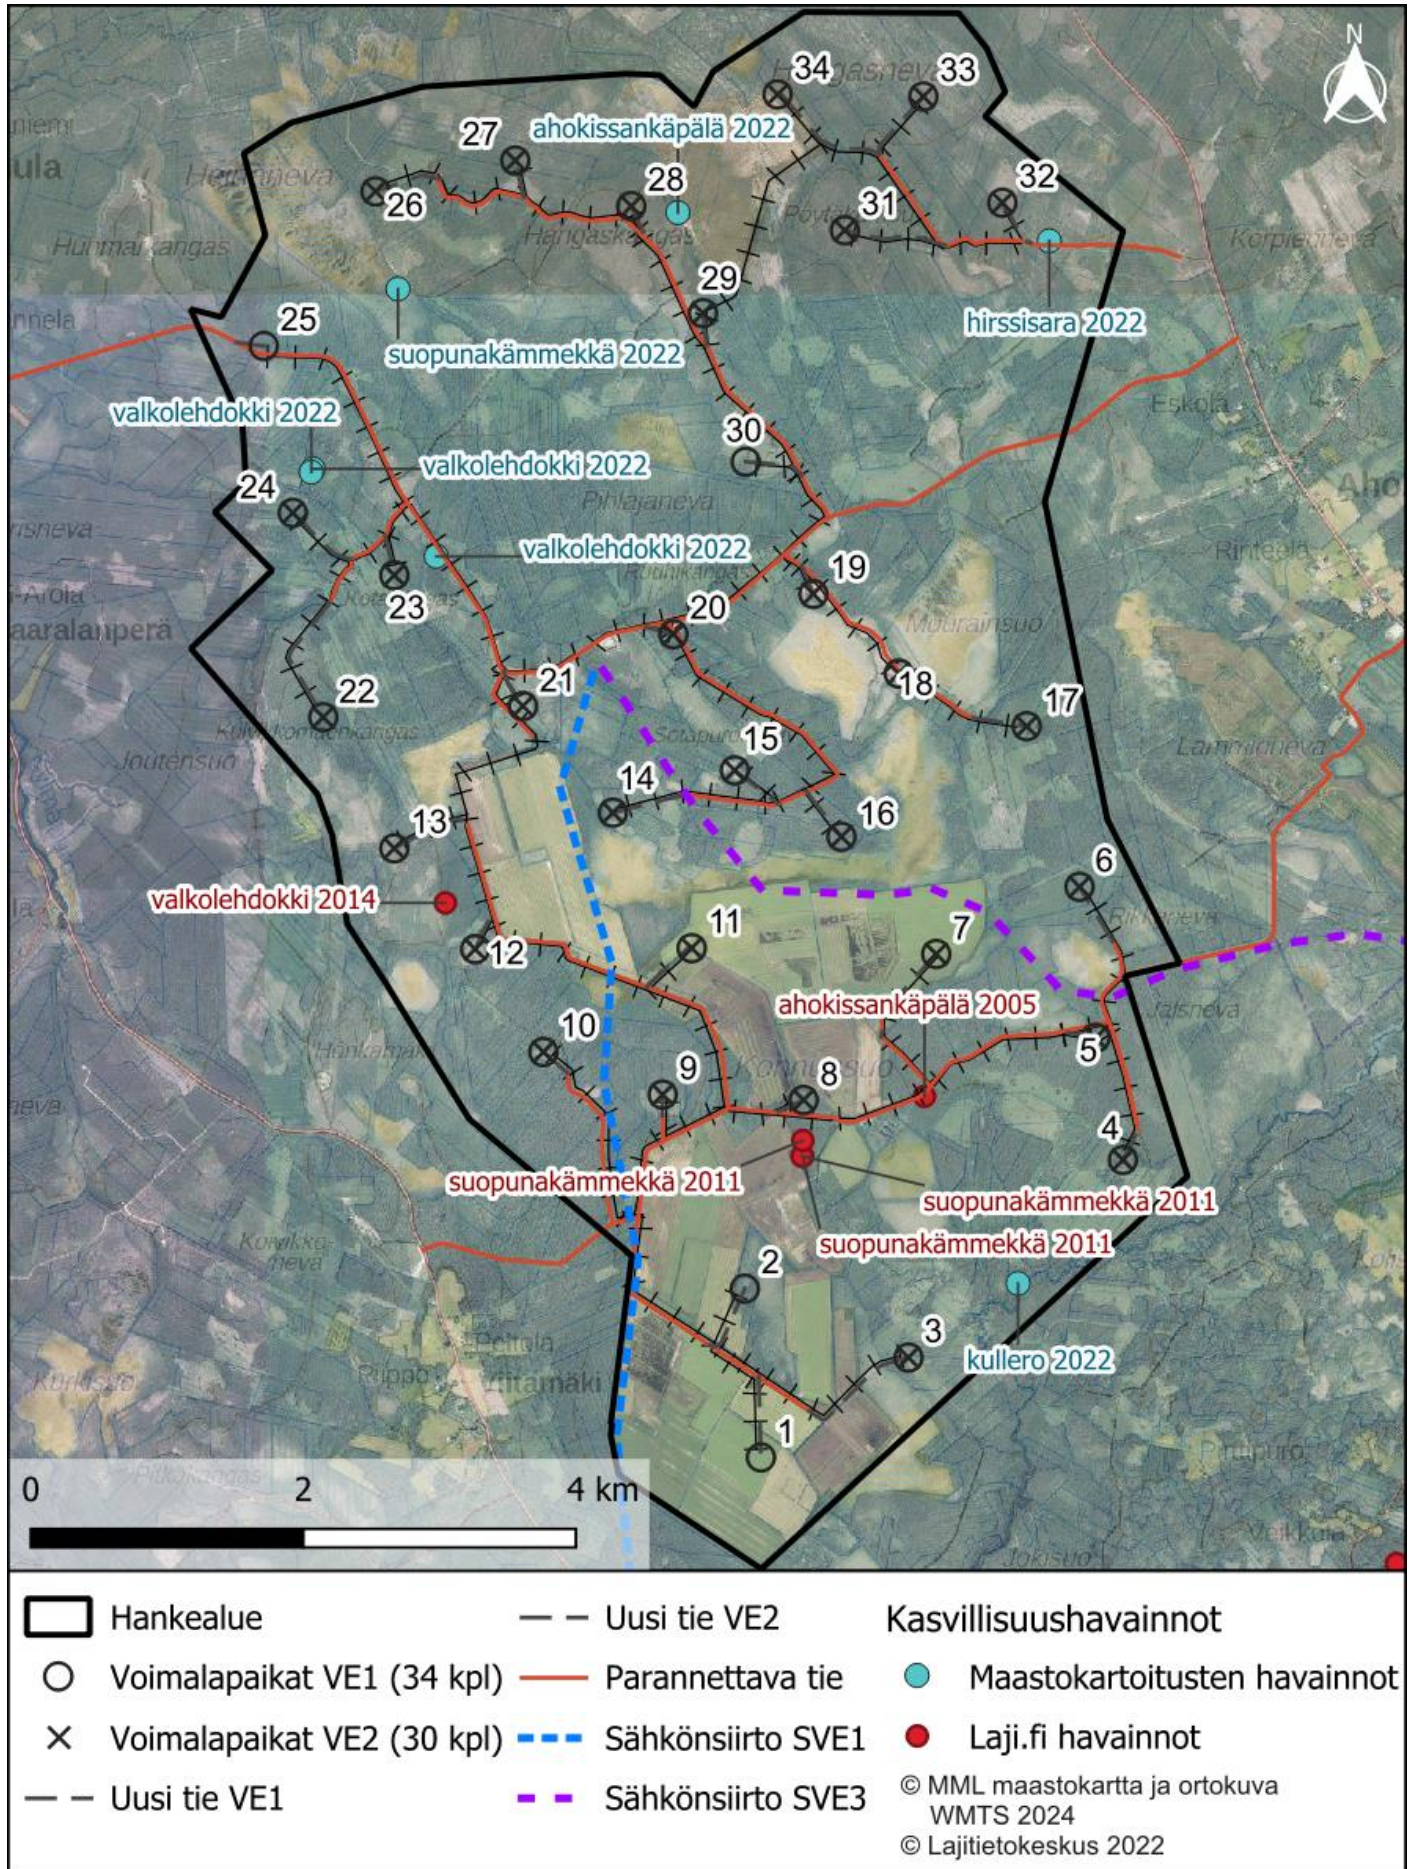
Kartta 2: Huomionarvoinen kasvilajisto, hankealue.

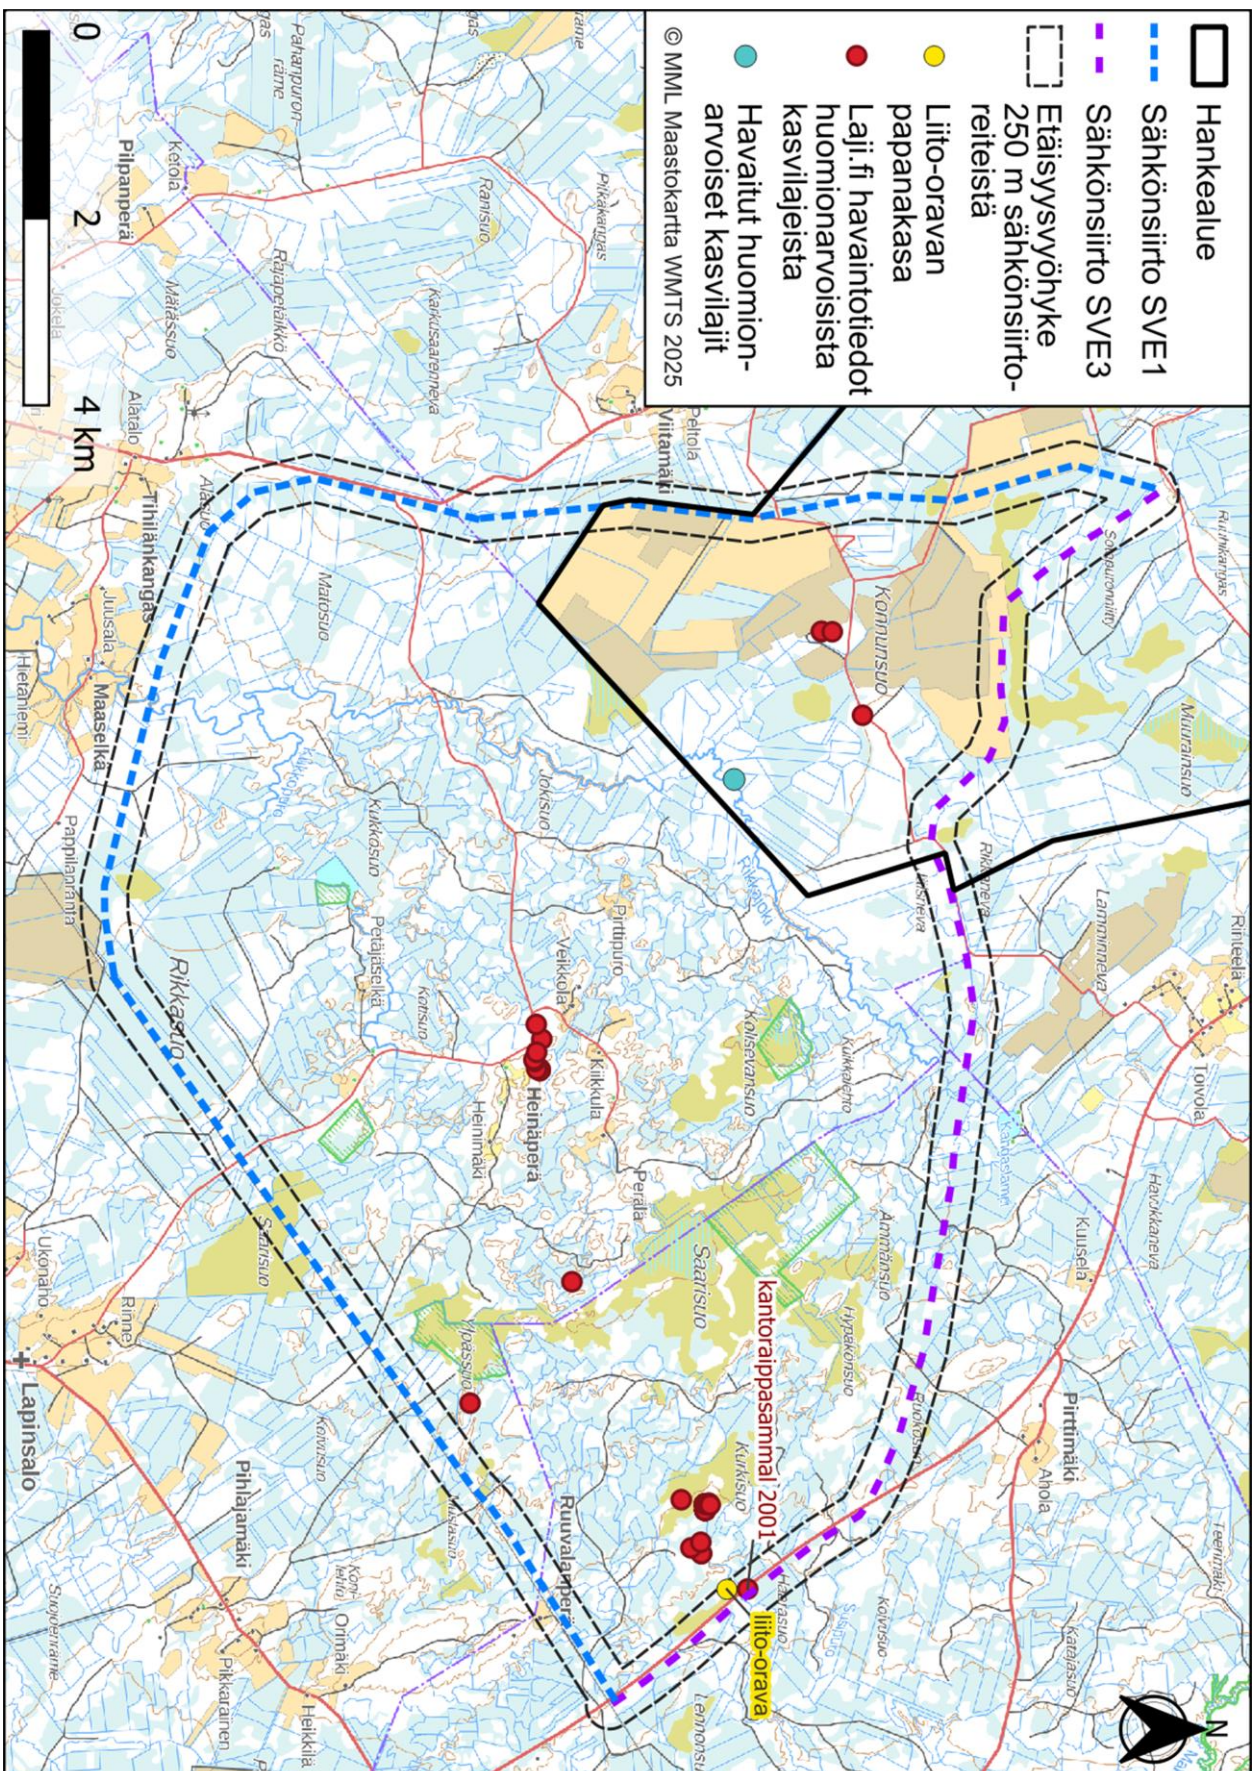
### Kartta 3: Huomionarvoinen lajisto, sähkönsiirto

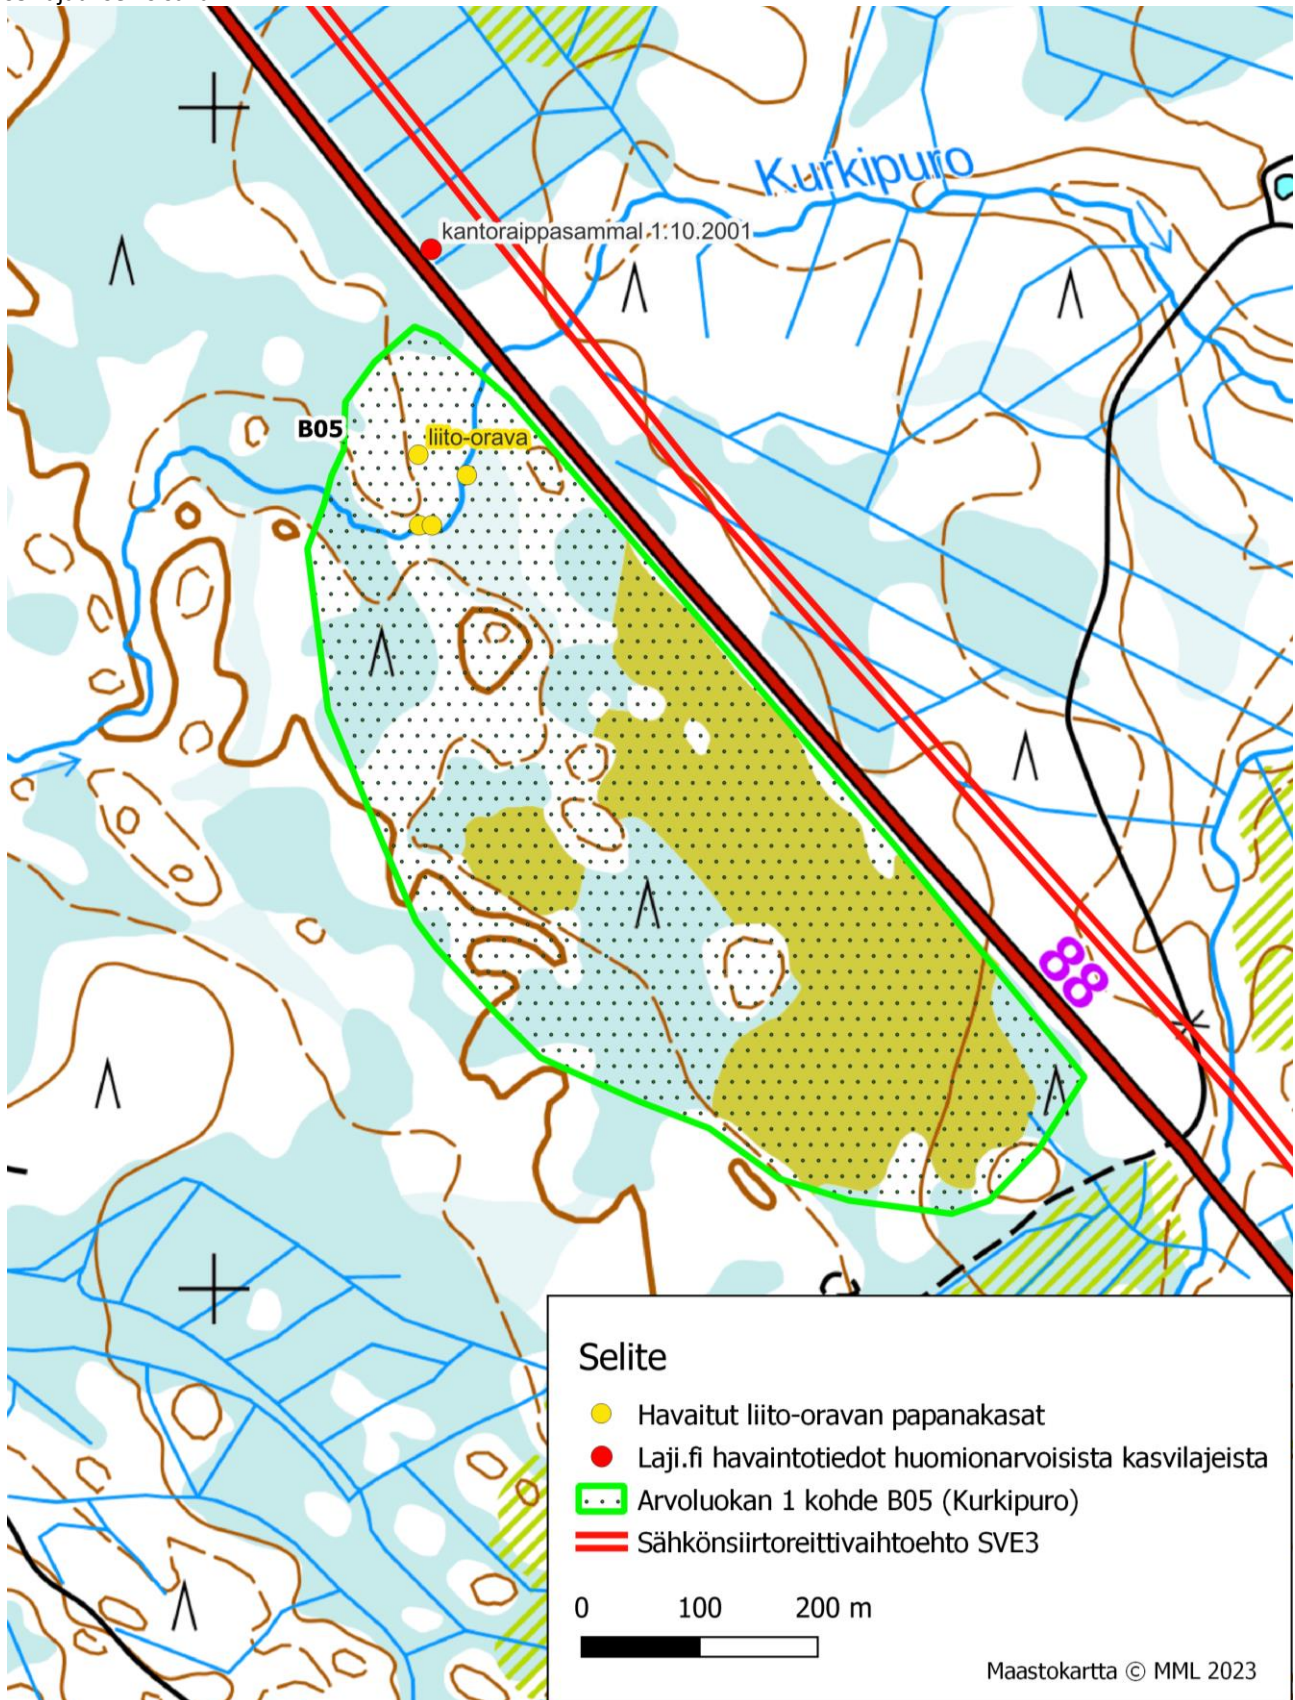
## LIITE 8b. Luontokohde B05

Tärkeimpänä kriteerinä kohteen arvoluokalle on liito-oravan esiintyminen kuvion pohjoisosan metsässä. Metsä on varsin luonnontilaista ja siellä kasvaa useita suuria haapoja, joista osan tyvillä oli paikoin runsaasti papanoita huolimatta epäotollisesta kartoitusajankohdasta (2.9.2022). Lajin pesimisestä alueella ei saatu varmuutta lajin varmasti käyttämän pesäkolon löytymisen kautta, mutta kohde on lähiympäristön metsistä lajin pesimäympäristöksi selvästi soveltuvin. Alueella havaittujen papanoiden määrän perusteella kohde on vähintäänkin *levähdyspaikka, tärkeä kulkuyhteys tai siirtymäreitti* ja täten lainsäädännöllä turvattu. Kartan kantoraippasammalhavainto vuodelta 2001 on 100 metrin tarkkuudella ilmoitettu, ja sijaitsee todennäköisesti B05 rajauksen sisällä.
