# Tannilan ja Kynkäänsuon tuuli- ja aurinkovoimahankkeiden voimajohtovaihtoehtojen kasvillisuus- ja luontotyyppiselvitys

Infinergies Finland Oy ja Vapo Terra Oy

25006480-001

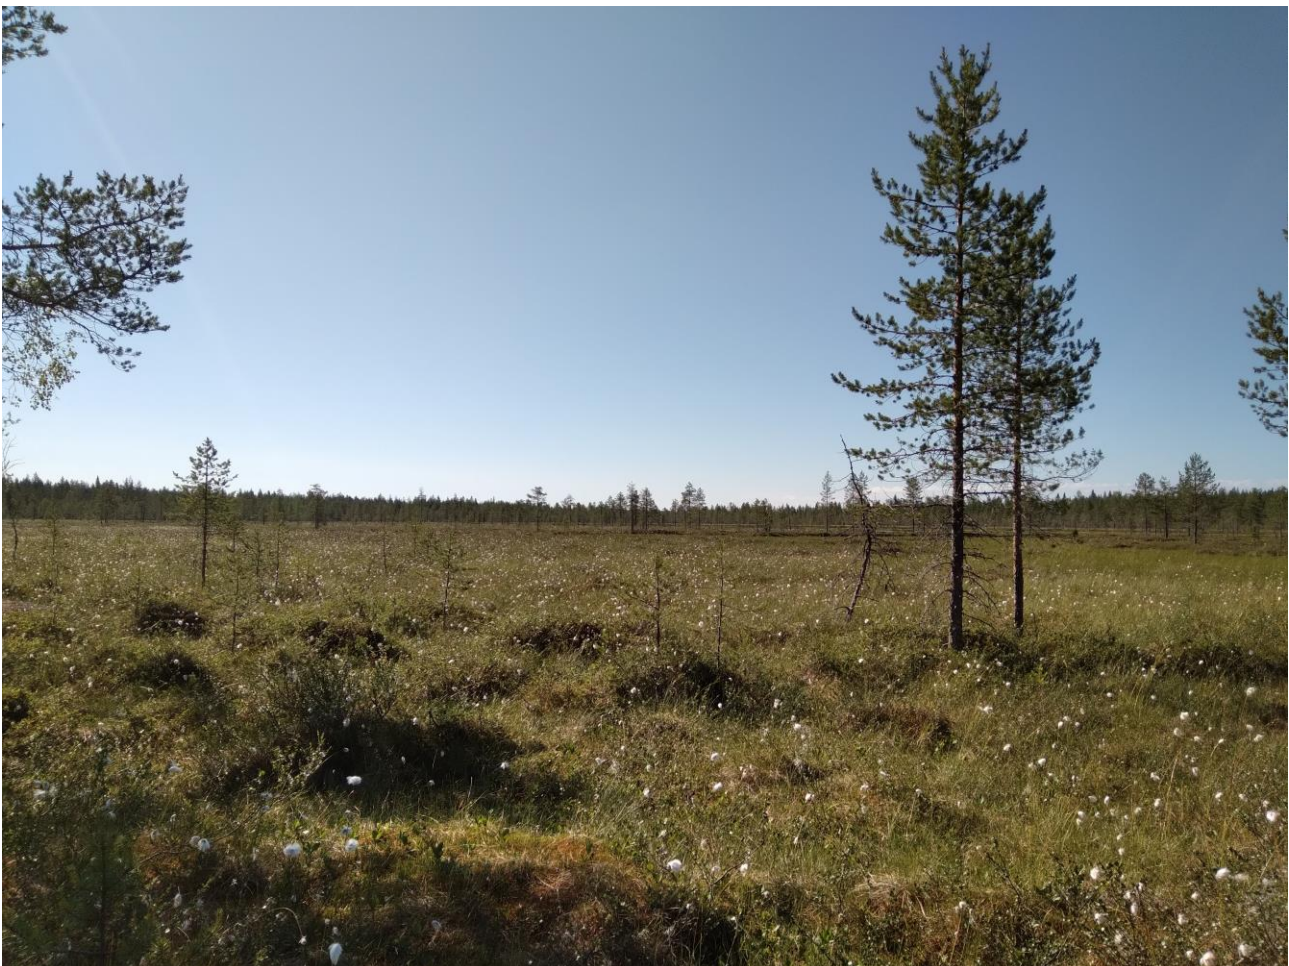
Kuvion pinta-ala on 17 ha, josta suolammen pinta-ala on 1,5 ha. Lampi sekä sitä ympäröivä suoalue ovat ojittamattomia, ja siten luonnontilaisia. Lampi sijaitsee noin 250 metrin etäisyydellä selvitysalueesta lounaaseen. Suoalueen koillisosa sijaitsee voimajohtovaihtoehtojen VE1 ja VE2 selvitysalueella.

Lampi edustaa luontotyyppiä suolammet, joka on koko maassa silmälläpidettävä (NT) ja Etelä-Suomessa vaarantunut (VU) luontotyyppi. Lammen soistunut ympäristö edustaa luontotyyppiä minerotrofinen lyhytkorsineva, joka on koko maassa silmälläpidettävä (NT) ja Etelä-Suomessa vaarantunut (VU) luontotyyppi. Suoalueen mättäät ja lammen lähistön mättäät edustavat tupasvillärämettä, joka on koko maassa silmällä pidettävä (NT) luontotyyppi ja Etelä-Suomessa vaarantunut (VU) luontotyyppi. Suoalueen pohjakerroksessa vallitsevat rämerahkasammal, punarahkasammal ja rusorahkasammal. Kenttäkerroksessa vallitsee tupasvilla. Lisäksi esiintyy muun muassa raate, karpalo, suomuurain, juolukka ja variksenmarja. Kitukasvuinen mänty esiintyy harvakseltaan puustossa.

***Luontoarvoluokitus luokka 3:*** Monimuotoisuutta turvaava kohde.

Kuva 11. Kohteen 1 suoelinympäristöä.

**Suositus:** Suositellaan, että kohde 1 säilytetään jatkossa maankäytönmuutosten ulkopuolella. Myös ympäröivien alueiden maankäytössä suositellaan huomioimaan suoalueen vesitalousolosuhteet.

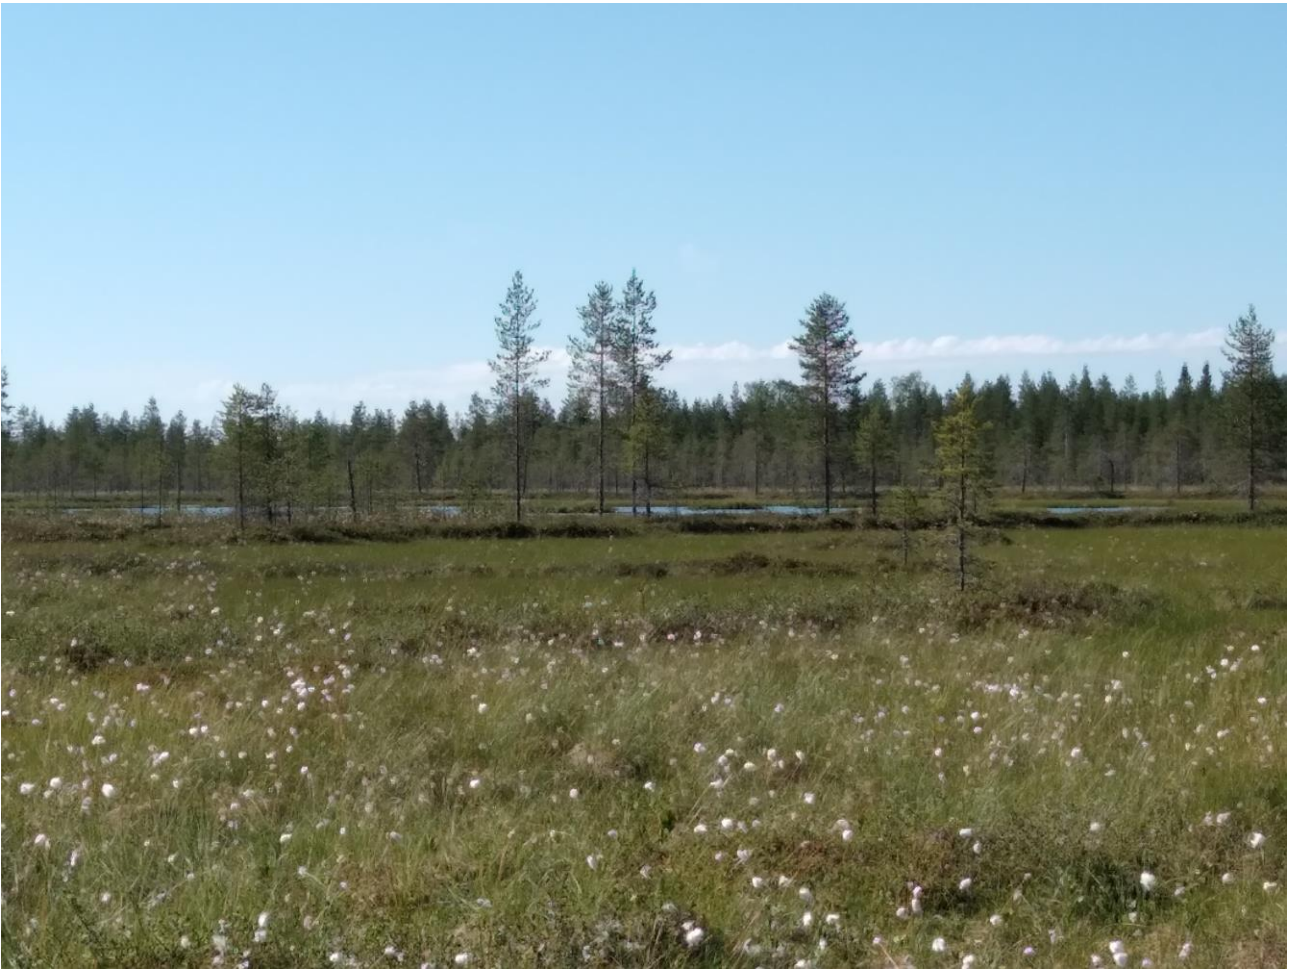
Kuva 12. Kohteelle 1 sijoittuva suolampi Rapalampi.

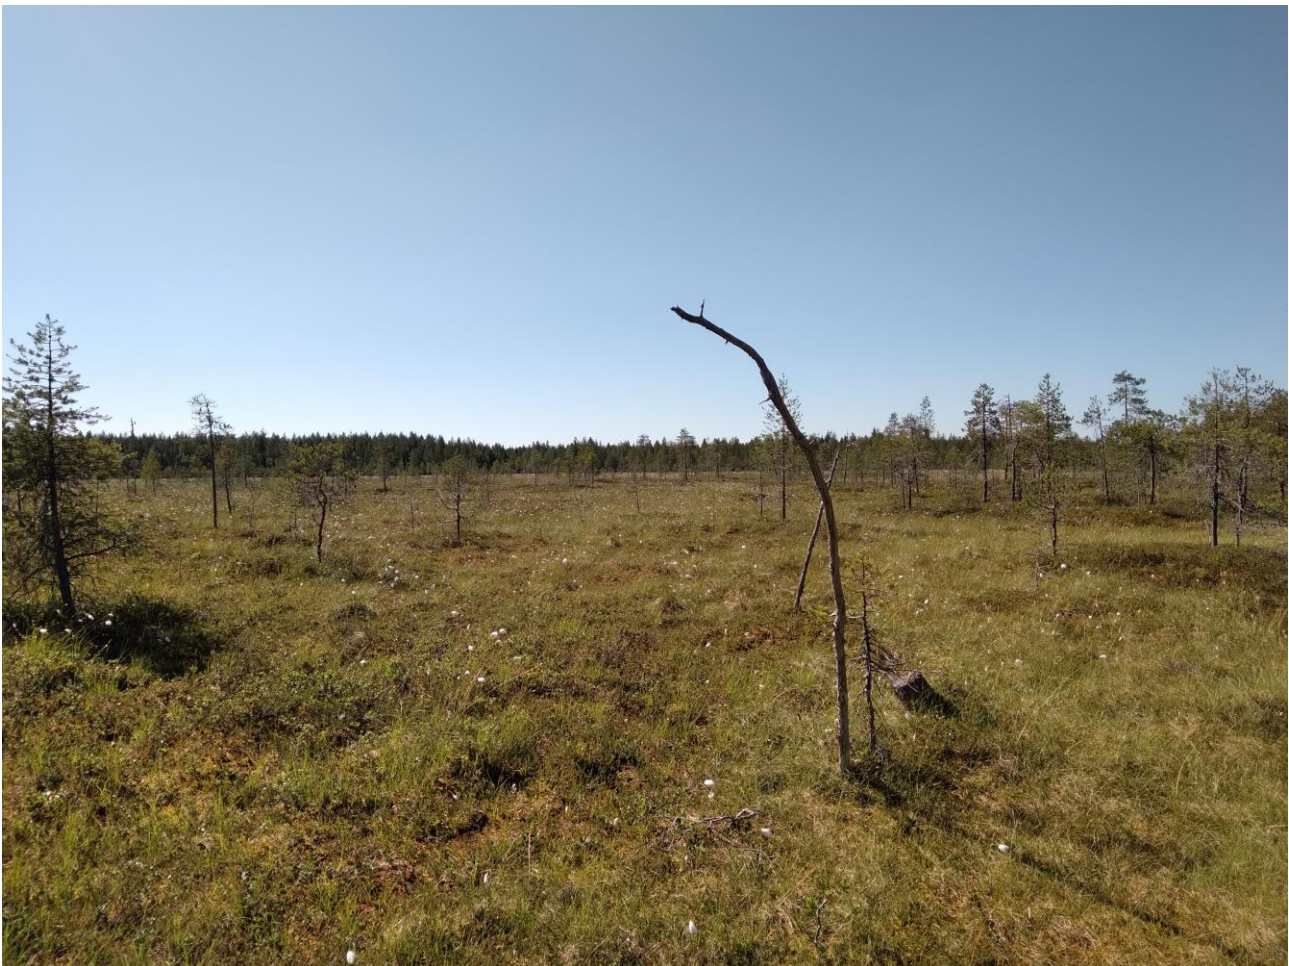
Kuvion pinta-ala on 10 ha. Kohde sijaitsee merkittävien osin voimajohtovaihtoehtojen VE1 ja VE2 selvitysalueella, mutta jatkuu myös selvitysalueen ulkopuolelle.

Kohde 2 edustaa uhanalaisuudenarvioinnissa (Kontula & Raunio, 2018) luontotyyppiä lyhytkorsirämeet, joka on koko maassa silmällä pidettävä (NT) luontotyyppi ja Etelä-Suomessa vaarantunut (VU) luontotyyppi. Luonnontilainen lyhytkorsiräme on minerotrofisten lyhytkorsinevojen ja rämeiden yhdistelmätyyppi. Kuvion keskiosa on päällisin puolin nevaa ja reuna-alue rämettä. Puusto on harvaa, mätäspinoilla kasvavaa männikköä. Pohjakerroksen valtalajeina esiintyy räme- ja punarahkasammal. Nevapinnalla esiintyy tupasvilla, tupasluikka ja rahkasara. Lisäksi esiintyy harvakseltaan variksenmarja ja vaivaiskoivu.

***Luontoarvoluokitus luokka 3:*** Monimuotoisuutta turvaava kohde.

Kuva 13. Kohteen 2 elinympäristöä.

**Suositus:** Suositellaan, että kohde 2 säilytetään jatkossa maankäytönmuutosten ulkopuolella. Myös ympäröivien alueiden maankäytössä suositellaan huomioimaan suoalueen vesitalousolosuhteet.

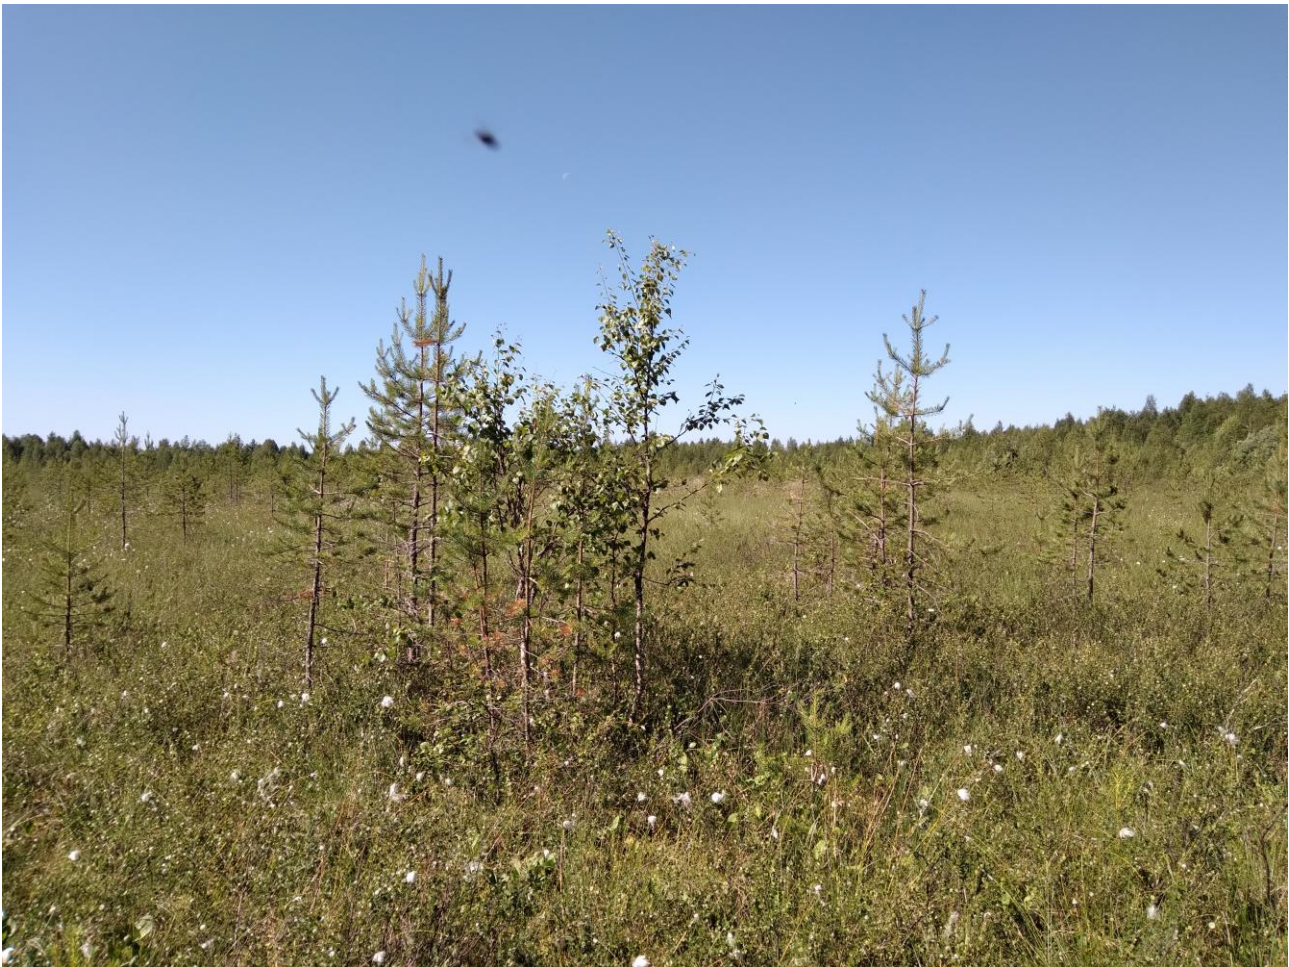
Kuvion pinta-ala on noin 2 ha. Kohteen lounaiskulma sijoittuu voimalinjan VE1 selvitysalueelle, mutta valtaosa kohteesta on selvitysalueen ulkopuolella.

Kohde edustaa uhanalaisuudenarvioinnissa (Kontula & Raunio, 2018) luontotyyppiä sararämeet, joka on koko maassa vaarantunut (VU) sekä Etelä-Suomessa erittäin uhanalainen (EN) luontotyyppi. Sararäme on luonnontilainen. Puusto on pääasiassa pienkasvuista ja harvaa männikköä. Pohjakerroksessa vallitsee räme- ja sararahkasammal. Kenttäkerroksessa esiintyy muun muassa jouhisara, tupasvilla, maariankämme, järvikorte ja raate. Mättäillä esiintyy lisäksi vaivaiskoivu ja isokarpalo.

***Luontoarvoluokitus luokka 2:*** Erityisen tärkeä kohde.

Kuva 14. Kohteen 3 suoelinympäristöä.

Suositus: Suositellaan, että kohde 3 säilytetään jatkossa maankäytönmuutosten ulkopuolella. Myös ympäröivien alueiden maankäytössä suositellaan huomioimaan suoalueen vesitalousolosuhteet.

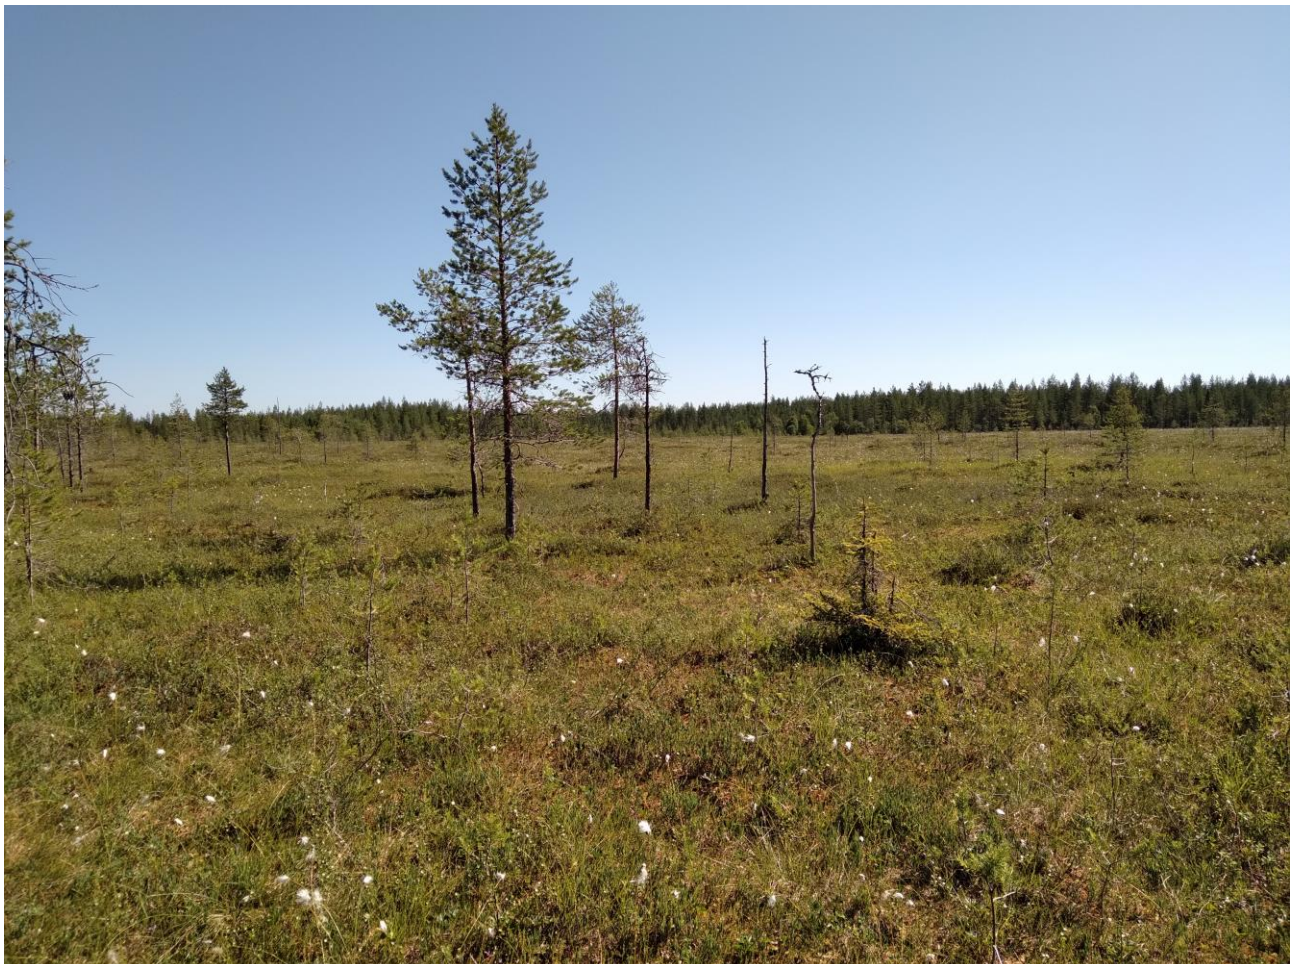
Kuvion pinta-ala on 18 ha. Kuvion pohjoisin kärki, jossa sijaitsee myös metsäkeskuksen rajaama metsälakikohde, ulottuu VE1 selvitysalueelle. Valtaosa kuviosta on selvitysalueen ulkopuolella.

Kohde 4 edustaa uhanalaisuudenarvioinnissa (Kontula & Raunio, 2018) luontotyyppiä lyhytkorsirämeet, joka on koko maassa silmällä pidettävä (NT) ja Etelä-Suomessa vaarantunut (VU) luontotyyppi. Lyhytkorsiräme on minerotrofisen lyhytkorsinevan ja rämeen yhdistelmätyppi. Kuvion keskiosa on nevaa ja reunaosat rämettä. Kohteen 4 luoteisosaa halkoo yksi umpeen kasvava, mutta edelleen vettä kuljettava, oja. Kohde 4 on kuitenkin kokonaisuudessaan määriteltävissä luonnontilaisen kaltaiseksi suoympäristöksi. Puustossa esiintyy kitkasvuinen harva mänty. Kenttäkerroksen valtalajeina esiintyy tupasvilla ja rahkasara. Lisäksi mättäillä kasvaa muun muassa vaivaiskoivu, variksenmarja ja suokukka. Pohjakerroksessa esiintyy muun muassa rämerahkasammal ja rusorahkasammal.

***Luontoarvaluokitus luokka 3:*** Monimuotoisuutta turvaava kohde.

Kuva 15. Kohteen 4 elinympäristöä.

Suositus: Suositellaan, että kohde 4 säilytetään jatkossa maankäytönmuutosten ulkopuolella. Myös ympäröivien alueiden maankäytössä suositellaan huomioimaan suoalueen vesitalousolosuhteet.

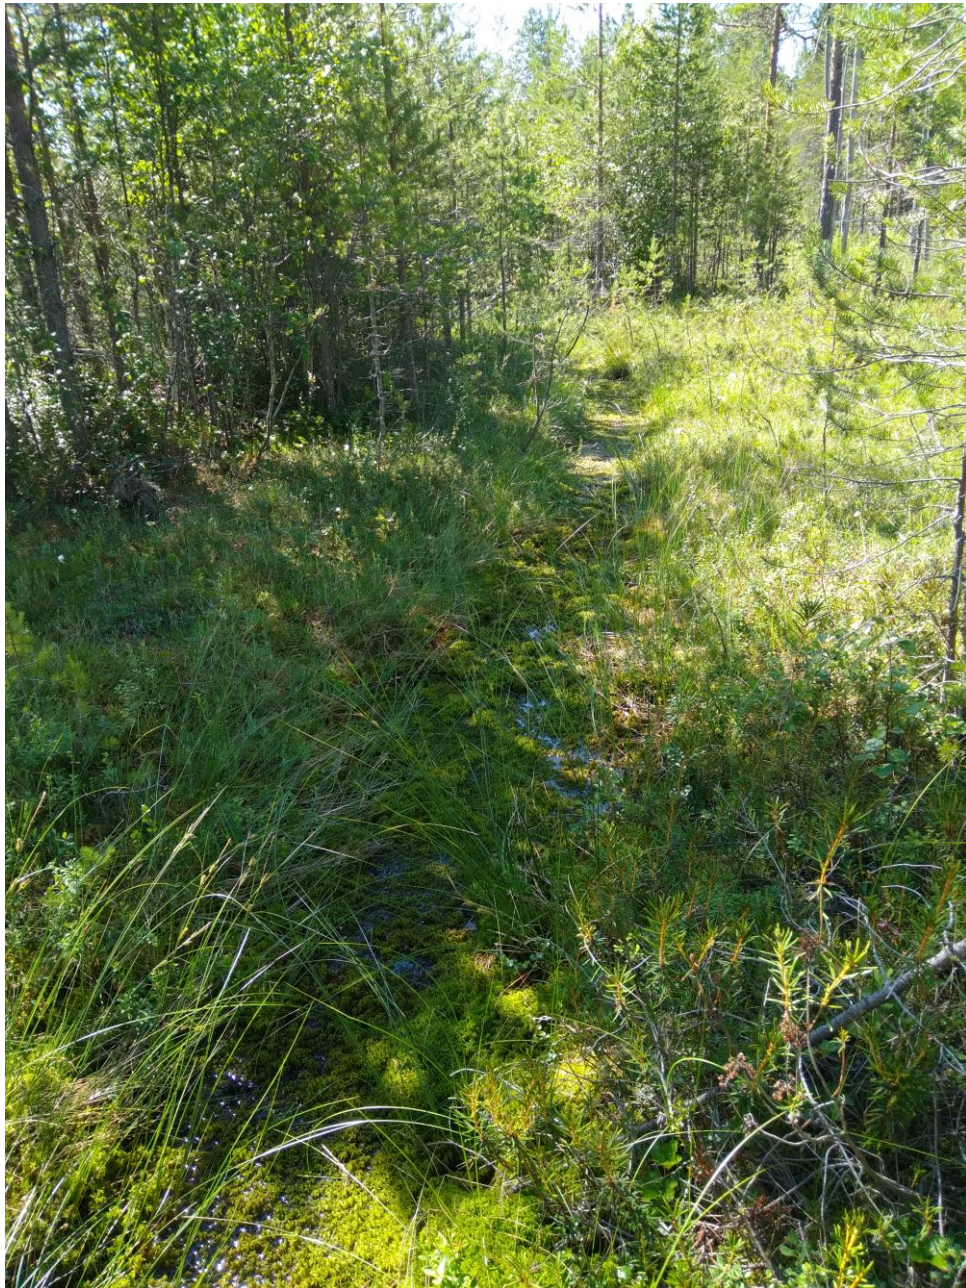
Kuva 16. Kohteelle 4 johtava oja.

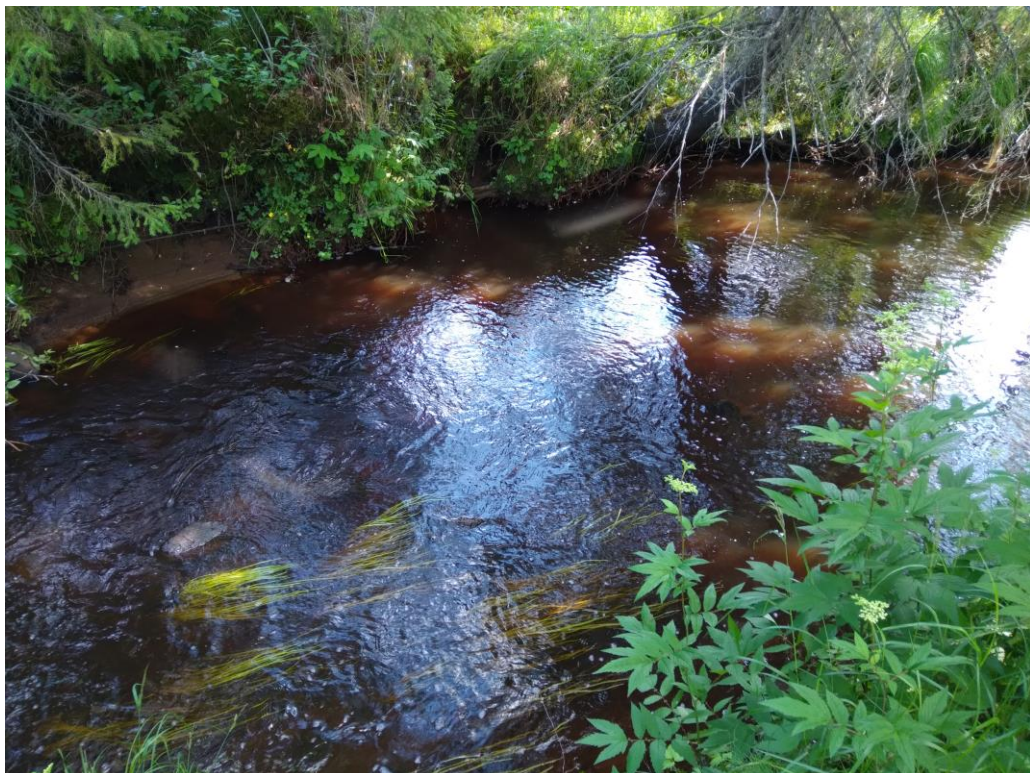
Kuvion pinta-ala on noin 0,3 ha. Hirvasojan valuma-alueen koko on 19,9 km<sup>2</sup>. VE1 ilmajohto ja sen selvitysalue kulkevat kohteella Hirvasojan yli.

Kohteen 5 puro edustaa luontotyyppien uhanalaisuudenarvioinnissa (Kontula & Raunio, 2018) luontotyyppiä havumetsävyöhykkeen purot ja pikkujoet. Luontotyyppi on koko maassa vaarantunut (VU) ja Etelä-Suomessa erittäin uhanalainen (EN). Hirvasojan puro on selvitysalueella luonnontilaisen kaltainen vaikkakin sen läpi on kaivettu pieni oja. Hirvasojan puron omaa uomaa ei ole suoritettu. Puro meanderoi luonnontilaisen kaltaisesti. Puro on vesilain 3. luvun 2.§:n tarkoittama vesistö. Purossa on jonkin verran lahoppuuta. Puron reunuskasvillisuus on korpimaista ja rehevää. Kenttäkerroksessa esiintyy muun muassa mesiangervo, metsäkurjenpolvi, vuohenputki, suo-orvokki, kultapiisku, metsäkorte, rantatädyke ja huopaohdake. Rantakasvillisuuden pohjakerroksessa vallitsee korpikarhunsammal ja seinäsammal. Puustossa esiintyy kuusi, koivu ja kiiltopaju.

**Luontoarvaluokitus luokka 1:** Lainsäädännöllä turvattu kohde.

Kuva 17. Kohteen 6 Hirvasojan puro.

**Suositus:** Kohteen 5 puron luonnontilaa (joksi myös luonnontilaisen kaltaisuus lasketaan) ei saa vaarantaa, ellei siihen saada viranomaiselta poikkeuslupaa. Vesilain 3. luvun 2. §:n mukaan ”Vesitaloushankkeella on oltava lupaviranomaisen lupa, jos se voi muuttaa vesistön asemaa, syvyyttä, vedenkorkeutta tai virtaamaa, rantaa tai vesiympäristöä taikka pohjaveden laatua tai määrää, ja tämä muutos: — — 8) vaarantaa puron uoman luonnontilan säilymisen”. Luvanvaraisuuden lisäksi uhanalaiseen luontotyyppiin kohdistuvien vaikutusten minimoimiseksi suositellaan välttämään kaivuita puron läheisyydessä ja minimoimaan kiintoaines- ja ravinnepitoisten pintavesivalumien kulkeutuminen puroon.

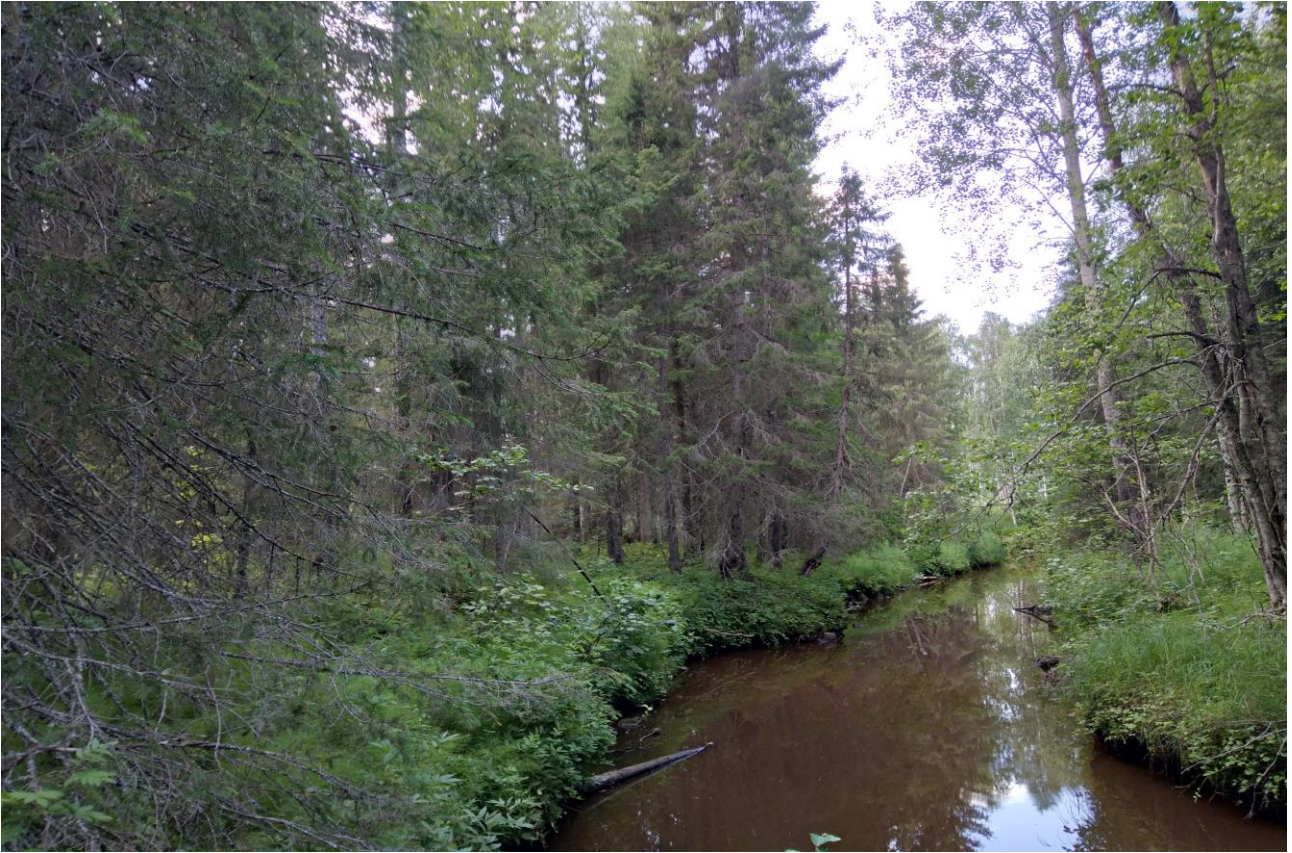
Kuvion pinta-ala on noin 0,5 ha. Viitaojan valuma-alueen koko on 39,6 km<sup>2</sup>. VE1 ja VE2 ilmajohdot ja VE3 maakaapeli risteävät Viitaojan kanssa kohteella.

Kohteen 6 puro edustaa luontotyyppien uhanalaisuudenarvioinnissa (Kontula & Raunio, 2018) luontotyyppiä Havumetsävyöhykkeen purot ja pikkujoet, joka on koko maassa vaarantunut (VU) ja Etelä-Suomessa erittäin uhanalainen (EN) luontotyyppi. Puroa ympäröivä varttunut kuusimetsä edustaa luontotyyppien uhanalaisuudenarvioinnissa (Kontula & Raunio, 2018) luontotyyppiä varttuneet havupuuvaltaiset tuoreet kankaat, joka on koko maassa silmällä pidettävä (NT) sekä Etelä-Suomessa vaarantunut (VU) luontotyyppi. Viitaoja on luonnontilaisen kaltainen vaikkakin sen uomaan on kaivettu useampia ojia. Viitaojan uomaa ei ole kuitenkaan suoristettu tai kaivettu. Puro meanderoi luonnontilaisen kaltaisesti. Puro on vesilain 3. luvun 2.§:n tarkoittama vesistö. Puron välitön rantaympäristö on lehtomaista ja rehevää. Rannalla kasvaa muun muassa ahomansikka, vesitatar, kultapiisku, lehtovirmajuuri ja sudenmarja. Ranta vaihtuu nopeasti vanhaksi kuusikoksi, jossa kenttäkerroksessa kasvaa muun muassa rehevä mustikka, kangasmaitikka, metsäkorte ja metsäalvejuuri. Kuusen lisäksi puustossa esiintyy muun muassa harmaaleppä ja pihlaja. Kuusikon pohjakerroksessa vallitsee seinäsammal.

**Luontoarvaluokitus luokka 1:** Lainsäädännöllä turvattu kohde.

Kuva 18. Kohteen 6 puro ja sen lähiympäristöä.

Suositus: Kohteen 6 puron luonnontilaa (joksi myös luonnontilaisen kaltaisuus lasketaan) ei saa vaarantaa, ellei siihen saada viranomaiselta poikkeuslupaa. Vesilain 3. luvun 2. §:n mukaan ”Vesitaloushankkeella on oltava lupaviranomaisen lupa, jos se voi muuttaa vesistön asemaa, syvyyttä, vedenkorkeutta tai virtaamaa, rantaa tai vesiympäristöä taikka pohjaveden laatua tai määrää, ja tämä muutos: — — 8) vaarantaa puron uoman luonnontilan säilymisen”. Luvanvaraisuuden lisäksi uhanalaiseen luontotyyppiin kohdistuvien vaikutusten minimoimiseksi suositellaan välttämään kaikkia kaivuita puron läheisyydessä ja minimoimaan kiintoaines- ja ravinnepitoisten pintavesivalumien kulkeutuminen puroon.

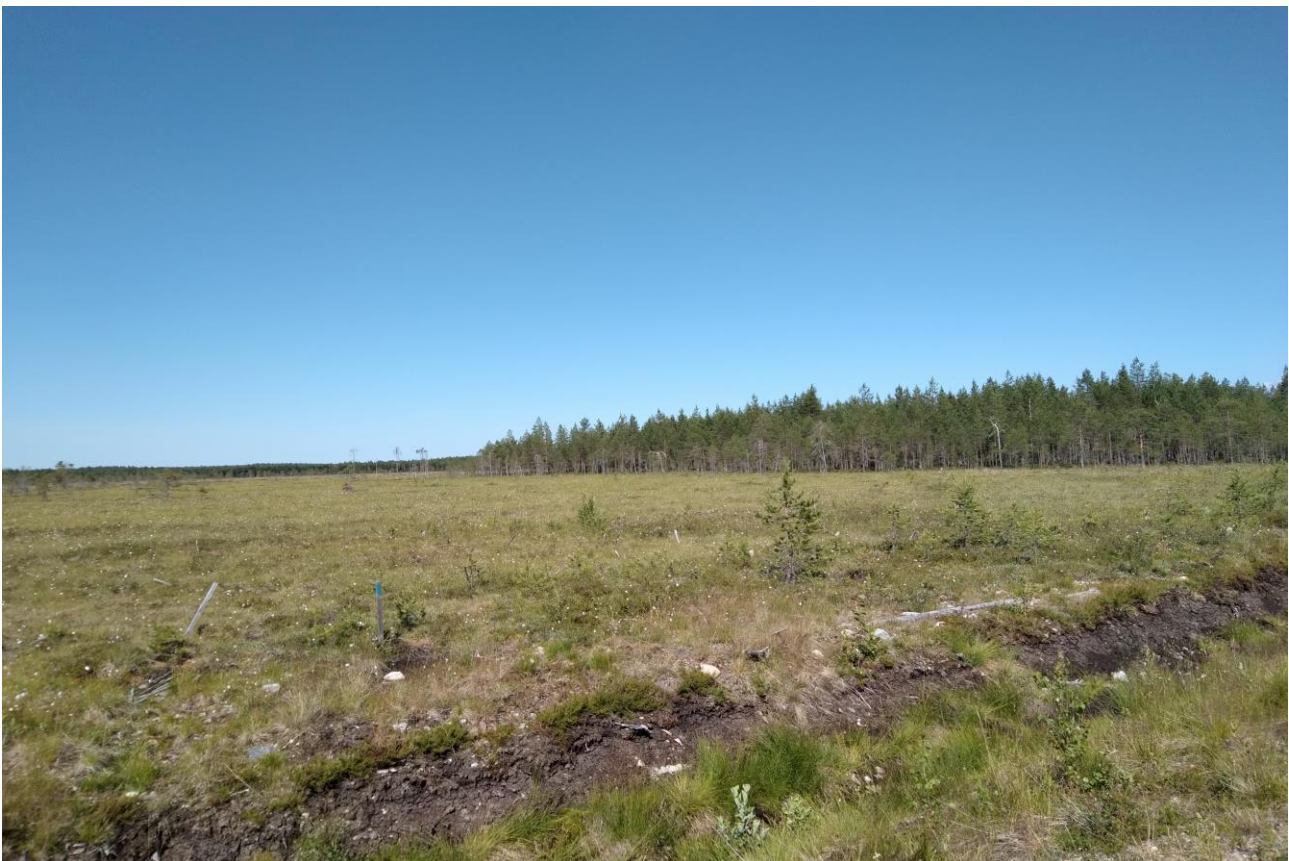
Kuvion pinta-ala on noin 44 ha. Kuvion eteläinen kärki sijaitsee VE3 sähkönsiirtovaihtoehdon selvitysalueella. Kuvion eteläreuna rajautuu kaivettuun ojaan sekä tiehen. Tie ja ojat ovat eriyttäneet kuviot 7 ja 8 toisistaan ja ne rajattiin selvityksessä eri kohteiksi niiden edustaessa nykyisellään eri luontotyyppejä.

Kohteen 7 lyhytkorsineva edustaa luontotyyppien uhanalaisuudenarvioinnissa (Kontula & Raunio, 2018) luontotyyppiä minerotrofiset lyhytkorsinevat, joka on uhanalaisuudeltaan koko maassa silmällä pidettävä (NT) ja Etelä-Suomessa vaarantunut (VU) luontotyyppi. Kohde on luonnontilaisen kaltainen, joskin reunoiltaan ojitettu. Kuvion ulkopuolella kulkeva tiheä ojaverkosto on todennäköisesti vaikuttanut jonkin verran suoalueen vesitalouteen, mutta keskiosissa on jäljellä rimpisyyttä. Pohjakerroksessa vallitsee rämerahkasammal ja punarahkasammal. Kenttäkerroksen valtalajina on tupasvilla. Lisäksi esiintyy muun muassa tupasluikka, rahkasara, juolukka, variksenmarja, kanerva ja suokukka.

***Luontoarvaluokitus luokka 3:*** Monimuotoisuutta turvaava kohde.

Kuva 19. Minerotrofinen lyhytkorsineva (Kohde 8). Kuvaussuunta pohjoiseen. Kuvassa näkyy kuvion eteläreunan rajautuminen ojaan.

Suositus: Suositellaan, että koko kohde 7 säilytetään jatkossa maankäytönmuutosten (myös metsänhakkuiden) ulkopuolella. Myös ympäröivien alueiden maankäytössä suositellaan huomioimaan suoalueen vesitalousolosuhteet.

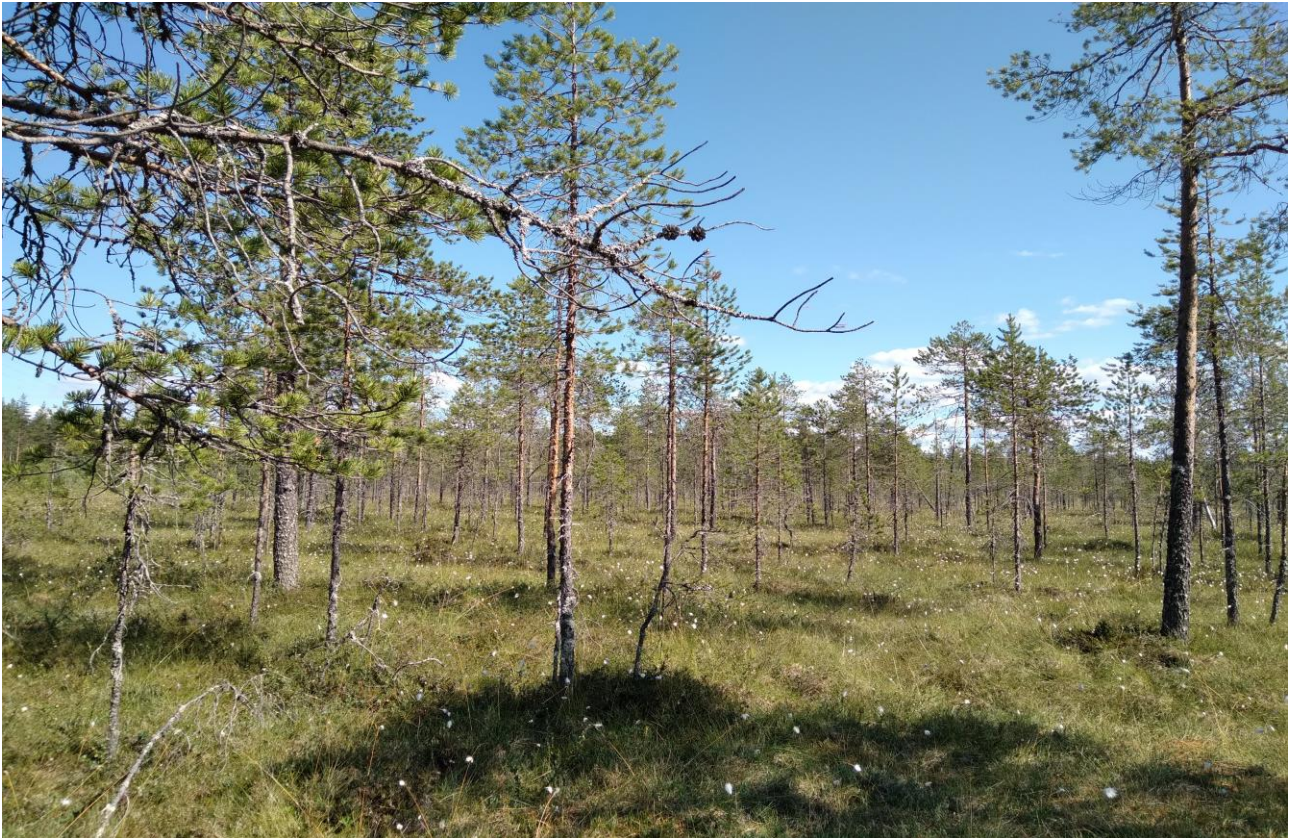
Kuvion pinta-ala on noin 4,5 ha. Kuvion pohjoisreuna sijaitsee VE3 sähkönsiirtovaihtoehdon selvitysalueella. Kuvion pohjoisreuna rajautuu kaivettuun ojaan sekä tiehen. Tie ja ojat ovat eriyttäneet kuviot 7 ja 8 toisistaan.

Kohteen 8 tupasvillaräme edustaa luontotyyppien uhanalaisuudenarvioinnissa (Kontula & Raunio, 2018) luontotyyppiä tupasvillarämeet, joka on uhanalaisuudeltaan koko maassa silmällä pidettävä (NT) ja Etelä-Suomessa vaarantunut (VU) luontotyyppi. Kohde on luonnontilaisen kaltainen. Kuviota ei ole ojitettu, mutta rakennettu tie ja sitä reunustavat ojitukset ovat eriyttäneet kuviot 7 ja 8 toisistaan ja ympäröivä maankäyttö on todennäköisesti vaikuttanut suon vesitalouteen. Puusto on harvaa ja kitukasvuista mäntyä. Pohjakerroksessa vallitsee rämerahkasammal ja rusorahkasammal. Kenttäkerroksen valtalajina on tupasvilla. Lisäksi esiintyy muun muassa juolukka, kanerva, suomuurain ja suokukka.

***Luontoarvoluokitus luokka 3:*** Monimuotoisuutta turvaava kohde.

Kuva 20. Tupasvillaräme (Kohde 8).

Suositus: Suositellaan, että koko kohde 8 säilytetään jatkossa maankäytönmuutosten (myös metsänhakkuiden) ulkopuolella. Myös ympäröivien alueiden maankäytössä suositellaan huomioimaan suoalueen vesitalousolosuhteet.

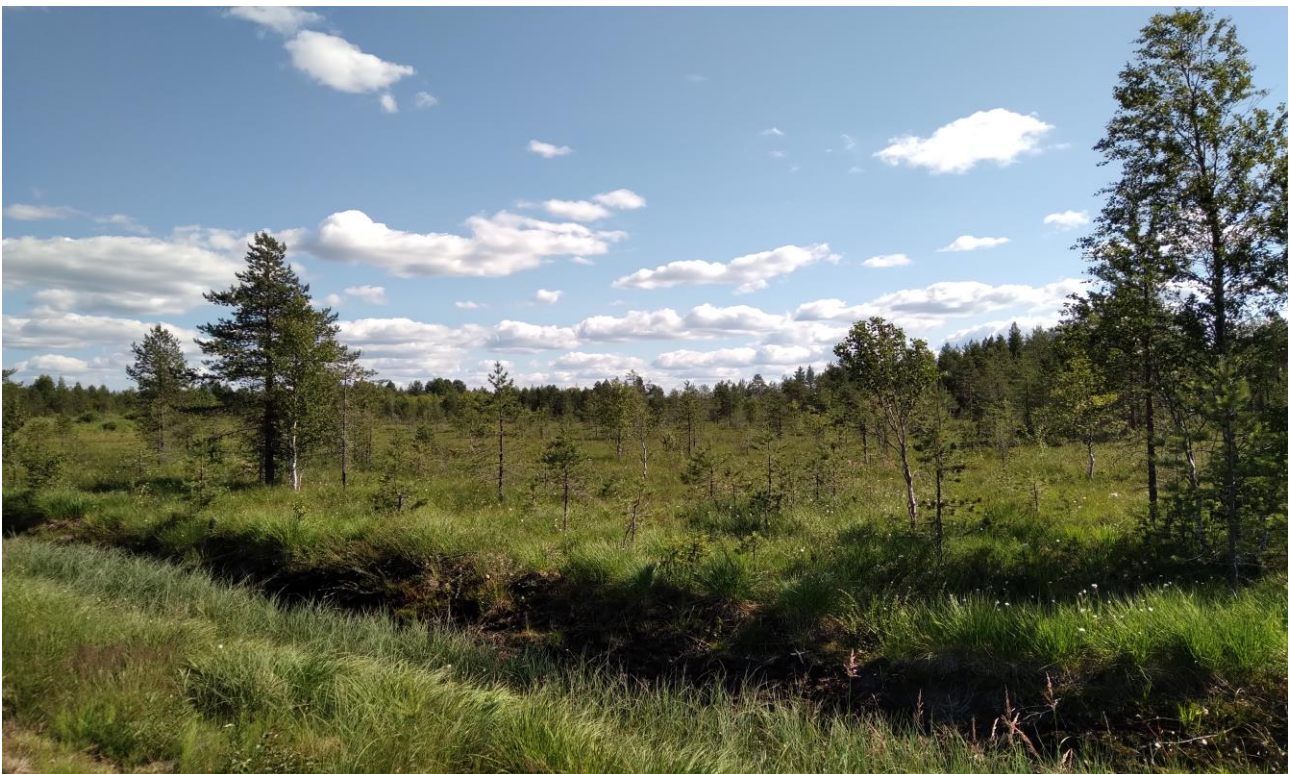
Kuvion pinta-ala on noin 13 ha. Kuviota halkoo Viitaperäntie, jota pitkin maakaapelina toteutettava VE3 reitti kulkee. Samalla kohteella on myös metsäkeskuksen rajaamia metsälakikohteita, jotka eivät kuitenkaan osu selvitysalueelle.

Kohde 9 edustaa uhanalaisuudenarvioinnissa (Kontula & Raunio, 2018) luontotyyppiä lyhytkorsirämeet, joka on koko maassa silmällä pidettävä (NT) ja Etelä-Suomessa vaarantunut (VU) luontotyyppi. Kohde 9 on luonnontilaisen kaltainen lyhytkorsiräme, joka on minerotrofisen lyhytkorsinevan ja rämeen yhdistelmätyppi. Kuvion läpi on aikanaan rakennettu tie ja suo on tietä reunustavilta osin muuntunut. Kohteen pohjoisosan keskivaiheille asti on lisäksi kaivettu yksi oja. Kohde 9 on kuitenkin kokonaisuudessaan määriteltävissä luonnontilaisen kaltaiseksi suoympäristöksi. Suoalue on paikoitellen rimpinen. Puustossa esiintyy kitukasvuinen harva mänty. Kenttäkerroksen valtalajeina esiintyy tupasvilla ja rahkasara. Lisäksi mättäillä kasvaa muun muassa vaivaiskoivu, juolukka variksenmarja ja suokukka. Pohjakerroksessa esiintyy muun muassa rämerahkasammal ja rusorahkasammal.

***Luontoarvaluokitus luokka 3:*** Monimuotoisuutta turvaavat kohteet

Kuva 21. Lyhytkorsiräme (Kohde 9). Kuvaussuunta pohjoiseen. Kuvassa näkyy kuvion eteläreunan rajautuminen ojaan ja tiehen.

Suositus: Suositellaan, että koko kohde 9 säilytetään jatkossa maankäytönmuutosten (myös metsänhakkuiden) ulkopuolella. Myös ympäröivien alueiden maankäytössä suositellaan huomioimaan suoalueen vesitalousolosuhteet.

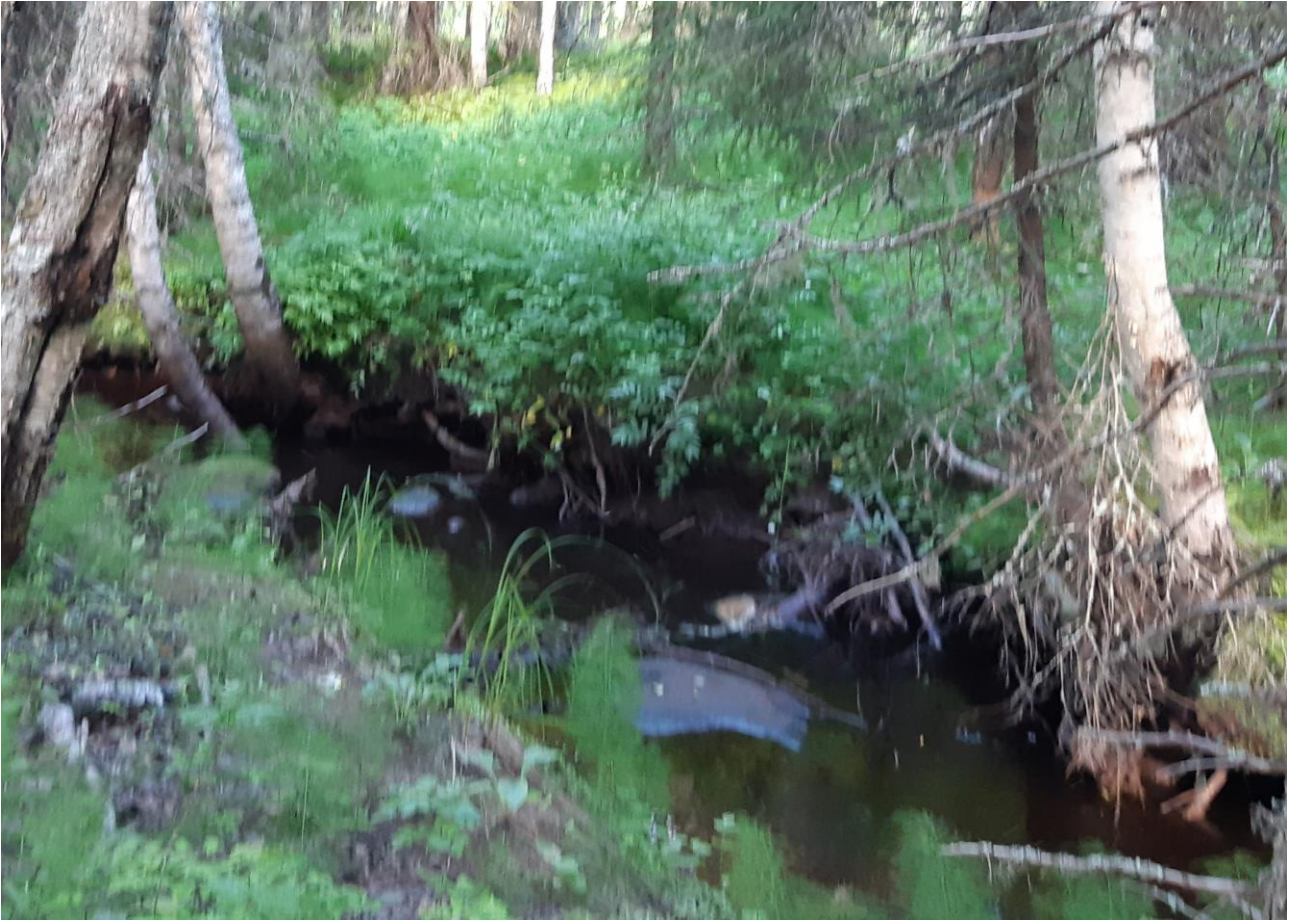
Kuvion pinta-ala on noin 0,3 ha. Hirvasojan valuma-alueen koko on 19,9 km<sup>2</sup>. VE2 ilmajohto ja sen selvitysalue kulkevat kohteella Hirvasojan yli.

Kohteen 10 puro edustaa luontotyyppien uhanalaisuudenarvioinnissa (Kontula & Raunio, 2018) luontotyyppiä havumetsävyöhykkeen purot ja pikkujoet. Luontotyyppi on koko maassa vaarantunut (VU) ja Etelä-Suomessa erittäin uhanalainen (EN). Kohteen pohjoinen osa on Metsäkeskuksen rajaama metsälain 10 § mukainen erityisen tärkeä elinympäristö. Hirvasojan varrella on ruoho- ja heinäkorpea sekä metsäkortekorpea. Metsäkortekorvet ovat Suomen luontotyyppien uhanalaisuusluokituksen mukaan koko maassa ja Etelä-Suomessa erittäin uhanalaisia (EN). Ruohokorvet ovat koko maassa vaarantuneita (VU) ja Etelä-Suomessa erittäin uhanalaisia (EN). Hirvasojan puro on luonnontilaisen kaltainen vaikkakin sen läpi selvitysalueen kohdalta on kaivettu oja. Hirvasojan puron uomaa ei ole suoristettu ja se meanderoi luonnontilaisen kaltaisesti. Puro on vesilain 3. luvun 2.§:n tarkoittama vesistö. Lahopuuta esiintyy jonkin verran. Puron reunuskasvillisuus on rehevää. Kenttäkerroksessa esiintyy muun muassa mesiangervo, metsäkurjenpolvi, vuohenputki, suorvokki, kultapiisku, metsäkorte, rantatädyke ja huopaohdake. Rantakasvillisuuden pohjakerroksessa vallitsee korpikarhunsammal ja seinäsammal. Puustossa esiintyy kuusi, koivu ja kiiltopaju.

***Luontoarvoluokitus luokka 1:*** Lainsäädännöllä turvatut kohteet.

Kuva 22. Kohteen 10 Hirvasojan puro ja korpikasvillisuutta.

Suositus: Kohteen 10 puron luonnontilaa (joksi myös luonnontilaisen kaltaisuus lasketaan) ei saa vaarantaa, ellei siihen saada viranomaiselta poikkeuslupaa. Vesilain 3. luvun 2. §:n mukaan ”Vesitaloushankkeella on oltava lupaviranomaisen lupa, jos se voi muuttaa vesistön asemaa, syvyyttä, vedenkorkeutta tai virtaamaa, rantaa tai vesiympäristöä taikka pohjaveden laatua tai määrää, ja tämä muutos: — — 8) vaarantaa puron uoman luonnontilan säilymisen”. Luvanvaraisuuden lisäksi uhanalaiseen luontotyyppiin kohdistuvien vaikutusten minimoimiseksi suositellaan välttämään kaikkia kaivuita puron läheisyydessä ja minimoimaan kiintoaines- ja ravinnepitoisten pintavesivalumien kulkeutuminen puroon.
