WPD FINLAND OY

PELLON PALOVAARA-AHKIOVAARAN TUULIVOIMAHANKE

Lähdeinventointi

Erillisraportti

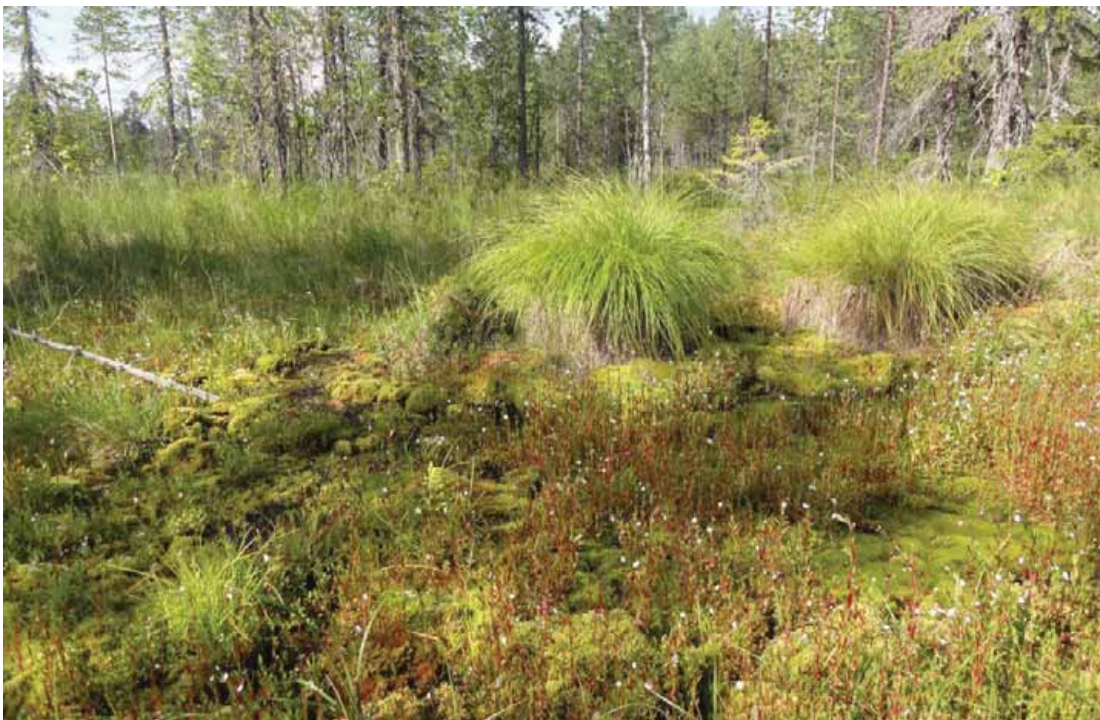
Alueen luoteisosaan, Viianjängän loivasti viettävään rinteeseen sijoittuva karu avo-
lähde. Lähde sijaitsee Palovaaran pohjavesialueella. Lähteellä yksi selkeä avo-
vesivesiala, joka ei kuitenkaan ole ainoa purkautumispiste. Hieman etäämmällä on
hetepintainen lähde, joka on tupassaran patoamana ympäristöään ylempänä. Tih-
kupintaa on noin 8 neliömetrin alalla.

Monista muista lähteistä poiketen kuivumista ei tapahtunut kesän aikana tällä avo-
vesilähteellä. Lähteeltä ei johdu selkeitä puroja, mutta pientä virtausta tapahtuu
muutaman metrin etäisyydelle sijoittuvalla hetepinnalla.

Lähde 1	16.6.2014	8.7.2014	11.8.2014
Levein avovesikohta (cm)	170	156	162
Kapein avovesikohta (cm)	80	71	67
Syvyys (cm)	101	77	112
virtaus/pulppuaminen	-	-	-

Kuva 4. Palovaaran lähteen nro 1 hetepintaa ja runsaita pohjanhorsmakasvustoja. Pieni avolähde tupassaran ympäröimä.

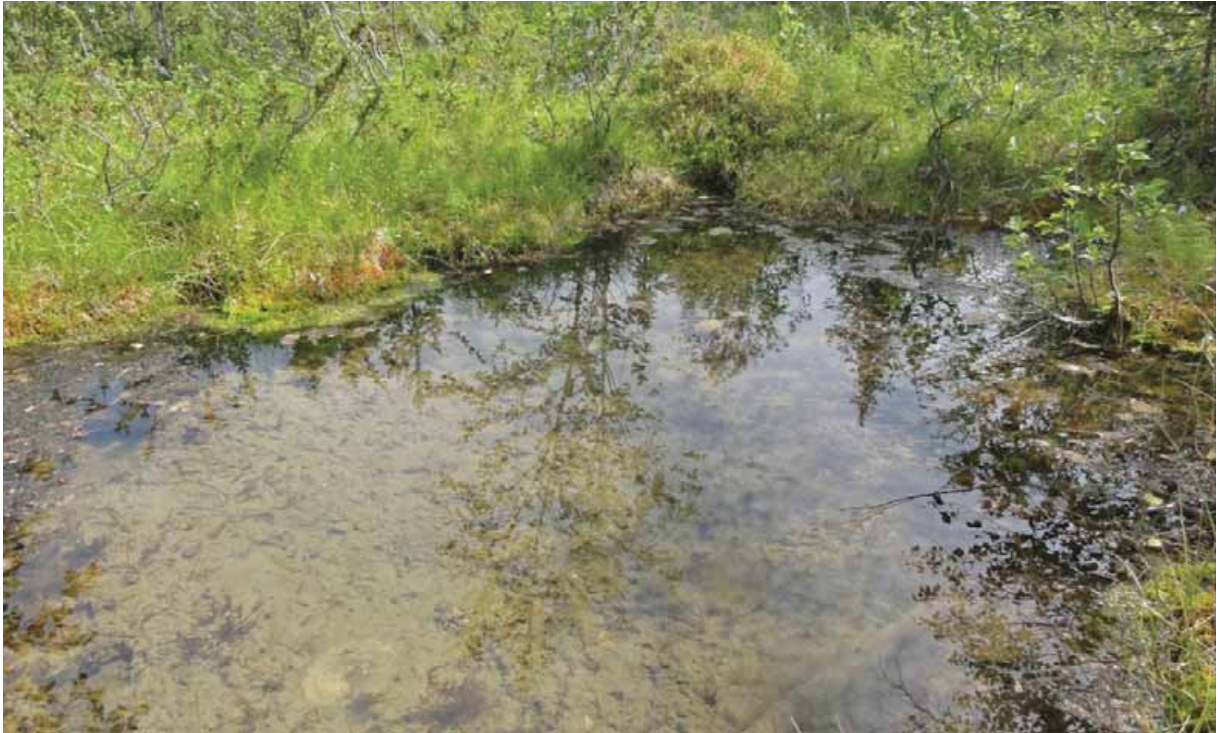
Lähde 2a sijoittuu luonnontilaisen rannesuon lettorämeelle, suon yläosaan. Lähde on inventointien edustavin iso avolähde, jonka hiekkaisella pohjalla on pulppuava silmäke. Sammallajisto avovedessä on niukkaa ja muutamia isonäkinsammalia (*Fontinalis antipyretica*) esiintyi pohjan tuntumassa keijuvana kasvustona. Suo lähteen ympärillä on osin lähdelettoa, jonka sammallajistossa edustavat mm. lettosirppisammal (*Scorpidium cossonii*), rassisammal (*Paludella squarrosa*), heterahkasammal (*S. warnstorffii*) ja erilaiset lehväsammat.

Lähde 2a	16.6.2014	15.7.2014	11.8.2014
Levein avovesikohta (cm)		480	-
Kapein avovesikohta (cm)	-	370	-
Syvyys (cm)	-	80	-
virtaus/pulppuaminen	-	pulppuaa	-
Lähde 2b	16.6.2014	8.7.2014	11.8.2014
Levein avovesikohta (cm)	480	460	-
Kapein avovesikohta (cm)	320	195	-
Syvyys (cm)	39	29	-
virtaus/pulppuaminen	-	-	-
Lähde 2c	16.6.2014	8.7.2014	11.8.2014
Levein avovesikohta (cm)	380	256	-
Kapein avovesikohta (cm)	180	188	-
Syvyys (cm)	49	20	-
virtaus/pulppuaminen	-	-	-

Kuva 5. Palovaaran lähde 2. on suuri ja sen hiekkapohjalla on pulpuava silmäke. Lähteen ympäristö on lettorämettä.

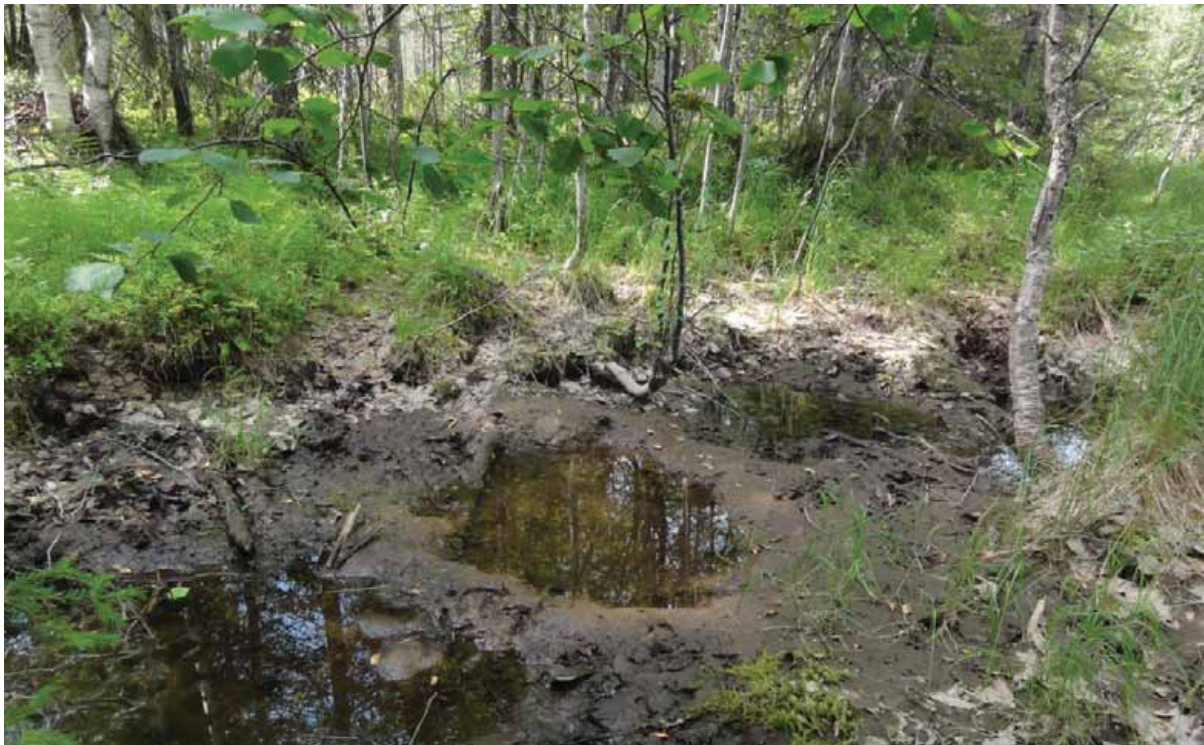
Avoimelle nevalle sijoittuvan lähteen lähelle sijoittuu toinen, karumpien avovesipaljastumien muodostama alue (2b ja 2c). Nämä kohteet ovat puustoisella alueella ajouran laiteessa ja molemmat kuivuivat kesän aikana. Kuivuneiden lähteiden tai sulamisvesilampien lähellä on hirven nuolukivi ja lähteiden pohja oli heinäkuussa rapakkoinen ja täynnä sorkan jälkiä. Ahlman Groupin suorittamat mittaukset koskevat näitä puustoisien alueen lähteitä, joten lähteestä nro 2a on mittaustulokset vain heinäkuulta.

Kuva 6. Lähteen 2b kuivunutta aluetta heinäkuussa.

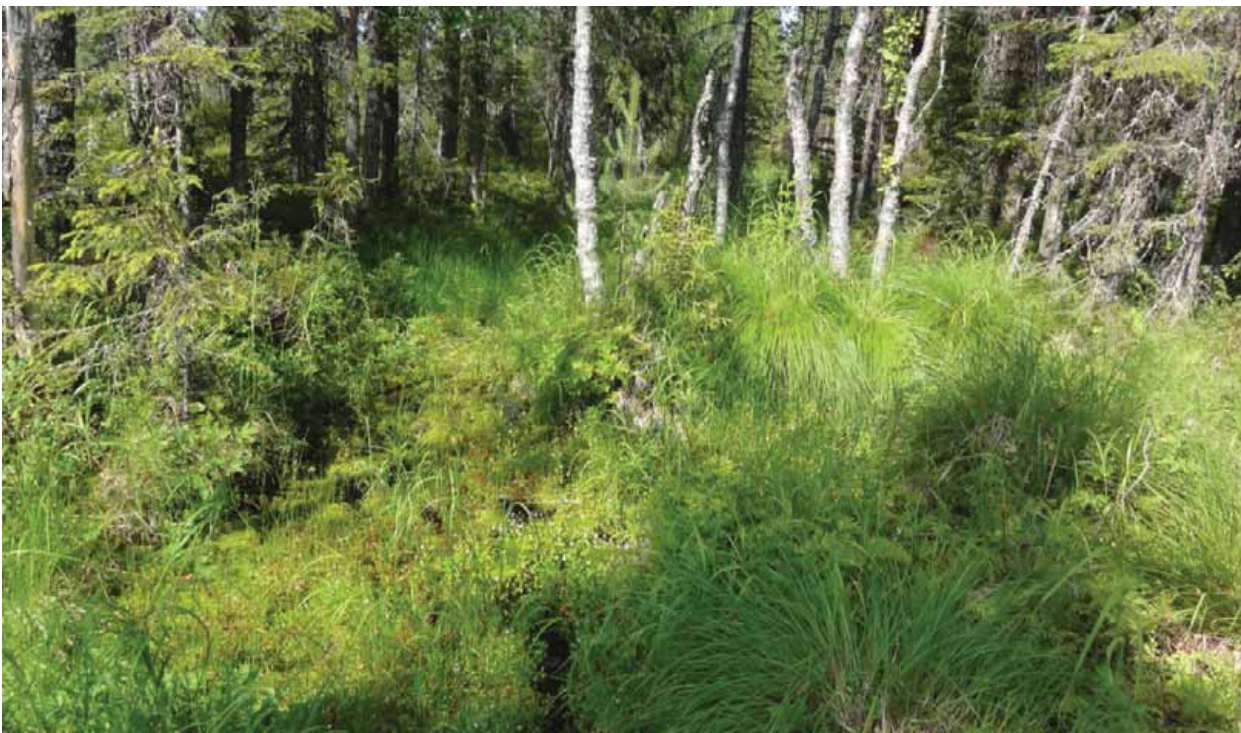
Palovaaran pohjoispuolen runsaammin ojitetun suoaltaan alueen lähteistä osa sijoittuu ojikkoon. Lähde 3 paikannettiin kahden ojan väliselle alueelle ja se on tihkupintainen virtaava hetteikkö, jolla ei ole laajempaa avovesipaljastumaa. Lähde sijaitsee Palovaaran pohjavesialueella. Aiempi avolähde on saattanut jäädä kohteen yläpuolelle kaivettuun ojaan. Virtaavat tihkupinnat tulkitaan myös vesilain mukaisiksi lähteiksi. Tihkupintaa ympäröivät ojat ovat osittain umpeutuneita ja matalia, mutta myös niissä tapahtui virtausta heinäkuussa. Alempana rinteessä oleva poikittaisoja on paremmin vetävä, ja tälle alueelle merkittyä seuraavaa lähdettä ei enää pystytty paikantamaan.

Hetteinen tihkupintalähde on noin 70 metrin pituinen ja 5-10 metriä leveä. Hete on sammalajistoltaan monipuolinen, ja laajimmat kasvuostot muodostavat hetehiirensammal ja purolähdesammal. Lisäksi esiintyy heteverstasammalta (*Pohlia wahlenbergii*), kalvaskuirisammalta (*Straminergon stramineum*), hetesirppisammalta (*Warnstorfia exannulata*) sekä runsaasti lehväsamalia (*Rhizomnium*) ja myös maksasamalia (*Marcanthiopsida*). Hetepinnan alla on kuultavissa virtauksen ääni ja paikoin pilkistävä pieni avovesipinta virtaa piilopurona hetteen alla. Tihkupintainen hetteikkö sijoittuu silmin nähden viettävään maastoon.

Lähde 3	17.6.2014	8.7.2014	11.8.2014
Levein avovesikohta (cm)	23	51	34
Kapein avovesikohta (cm)	12	16	12
Syvyys (cm)	24	11	4
virtaus/pulppuaminen	virtaa	virtaa	virtaa

Kuva 7. Palovaaran lähde nro 3 on kauttaaltaan tihkupintainen.

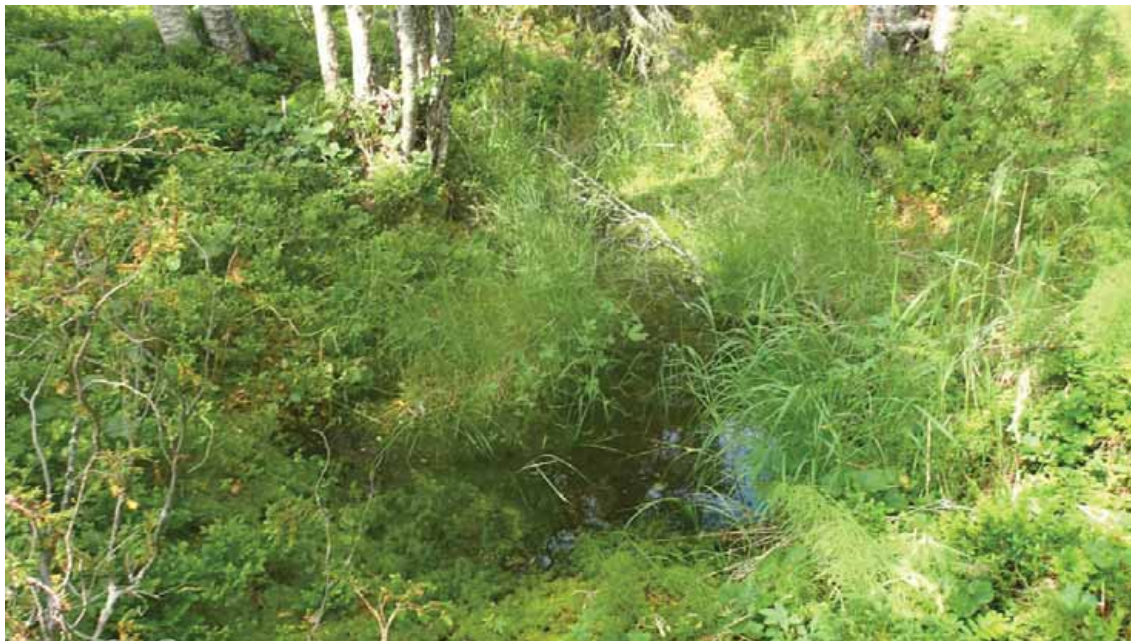
Lähde sijaitsee Palovaaran pohjavesialueella. Suolle pieneen painanteeseen sijoittuvan lähteen ympäristö on ojitettu. Sorapohjaisessa lähteessä on selvästi vettä purkava silmäke ja lähteestä saa alkunsa heikosti virtaava lyhyt lähdepuro. Lähteessä oli runsaiten vettä kesäkuussa, jolloin lähteen vapaa vesipinta oli 175 cm x 120 cm ja syvyys 18 cm. Lähteessä oli vähemmän vettä heinä- ja elokuun käynneillä.

Lähde 4	17.6.2014	8.7.2014	11.8.2014
Levein avovesikohta (cm)	175	140	61
Kapein avovesikohta (cm)	120	106	38
Syvyys (cm)	18	11	7
virtaus/pulppuaminen	heikko virtaus	heikko virtaus	heikko virtaus

Kuva 8. Palovaaran lähde nro 4.

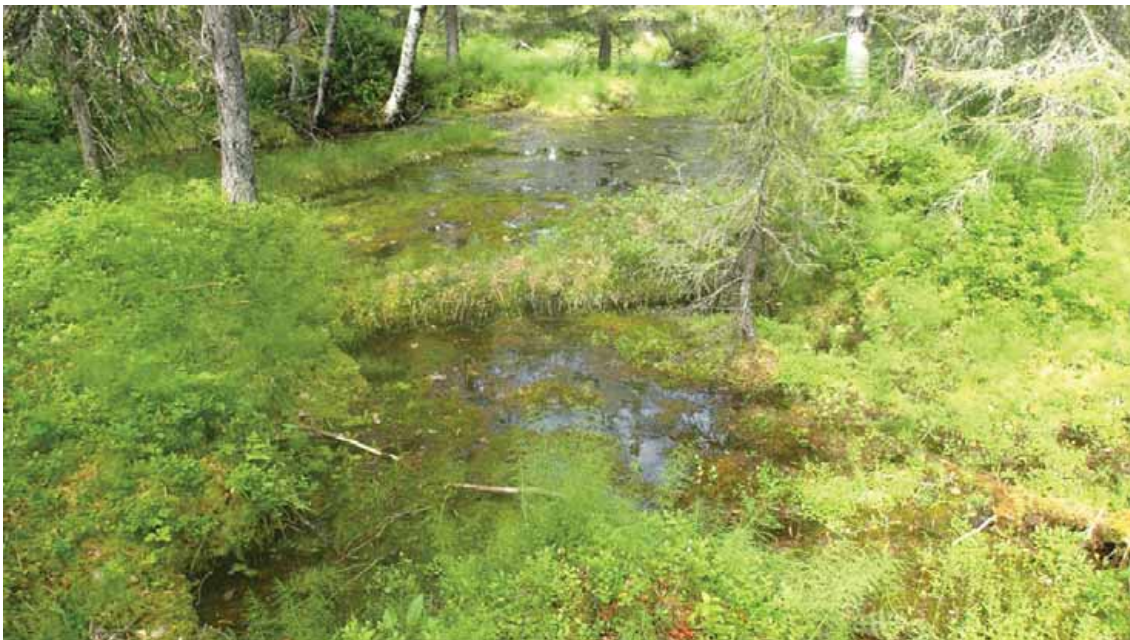
Metsätien välittömään läheisyyteen sijoittuva lähde 5 on laaja hetteikköinen lähdealue, jossa on myös tihkupintoja. Lähde sijaitsee Palovaaran pohjavesialueella. Vapaata vesipintaa on rikkonaisesti lähteikön alueella, kesäkuun maastokäynnillä laajin vapaa vesipinta oli 180 cm x 158 cm syvyyden ollessa 14 cm. Elokuuhun mennessä vapaa vesipinta oli supistunut 51 cm x 38 cm kokoiseksi ja syvyys oli vähentynyt seitsemään senttiin.

Lähde sijoittuu kivennäismaan ja suon rajapintaan ja lähteen pohjoispuolelle sijoittuu suo-oja. Hetteikköisen alueen laajuus on noin 4 m x 6 m ja kohteelta virtaa selvästi virtaava lähdepuro pohjoiseen kohti suo-ojaa.

Lähde 5	16.6.2014	8.7.2014	11.8.2014
Levein avovesikohta (cm)	180	165	51
Kapein avovesikohta (cm)	158	120	38
Syvyys (cm)	14	9	7
virtaus/pulppuaminen	-	-	-

Kuva 9. Palovaaran lähde nro. 5 on laaja ja hetteikköinen.

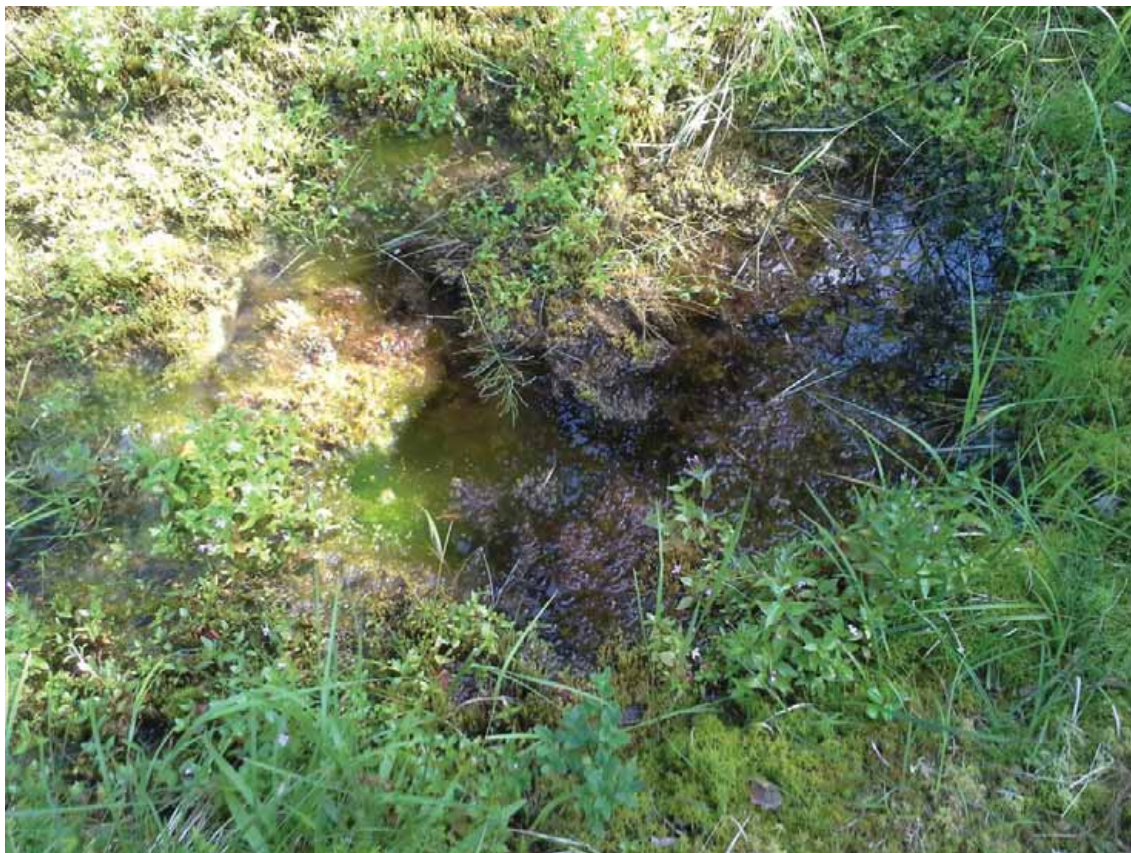
Lähde 6 sijaitsee Palovaaran pohjoisrinteen alla, kivennäismaan ja suon rajapinnassa. Lähteen vapaa vesipinta oli laajimmillaan kesäkuussa 117 cm x 50 cm syvyyden ollessa 18 cm. Lähteessä oli vettä kaikilla tarkistuskerroilla. Hiekkapohjaisessa lähteessä on havaittavissa purkautumispiste, jossa ei kuitenkaan pulputusta tai selvää virtausta. Lähteestä alkaa koillisen suuntaan pieni lähdepuro, jossa on hyvin vähäinen virtaus.

Lähde 6	16.6.2014	8.7.2014	11.8.2014
Levein avovesikohta (cm)	117	98	23
Kapein avovesikohta (cm)	50	28	17
Syvyys (cm)	18	13	5
virtaus/pulppuaminen	-	-	-

Kuva 10. Palovaaran lähde nro. 6 sijoittuu vaararinteen alaosaan.

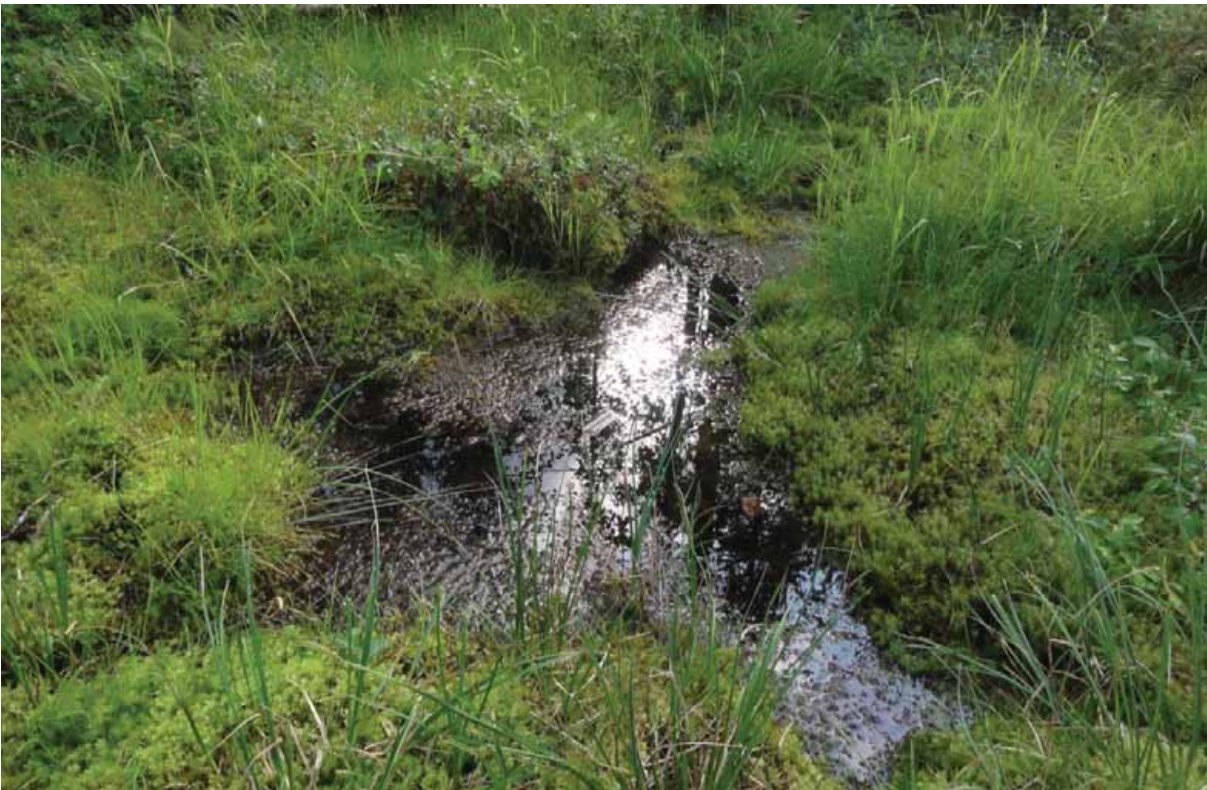
Peuravaaran rinteeseen lounaisosaan sijoittuva karu avovesilähde, jonka vesipinta-ala on kohtalaisen pieni. Lähde sijaitsee Peuravaaran pohjavesialueella. Lähteen lähiympäristö on karumpaa korpityyppiä, lähinnä mustikkakorpea joka muuttuu kohta lähteen itäpuolella tuoreen kankaan talousmetsäksi. Lähteen alapuolelle sijoittuu oja, jossa virtasi vesi heinäkuun hellejaksolla. Lähde sijoittuu osittain mesotrofisen saranevan kapeaan korpilaitteeseen. Lähteen välittömän lähiympäristön sammallajistossa vallitsevat rahkasammalet ja lehvasammalet sekä kalvaskuirisammal ja hetekuirisammal (*Calliergon giganteum*). Ympäröivä sammallajisto muodostuu myös karhunsammalista. Hankealuearajauksen ulkopuolelle sijoittuvaa lähdeä ei ole inventoitu kesän muissa inventoinneissa, joten ainoat mittaukset ovat heinäkuulta.

Lähde 7	16.6.2014	15.7.2014	11.8.2014
Levein avovesikohta (cm)	-	75	-
Kapein avovesikohta (cm)	-	35	-
Syvyys (cm)	-	40	-
virtaus/pulppuaminen	-	-	-

Kuva 11. Palovaaran lähde nro 7 sijoittuu karumman suon alueelle, kangasmaalaitteeseen

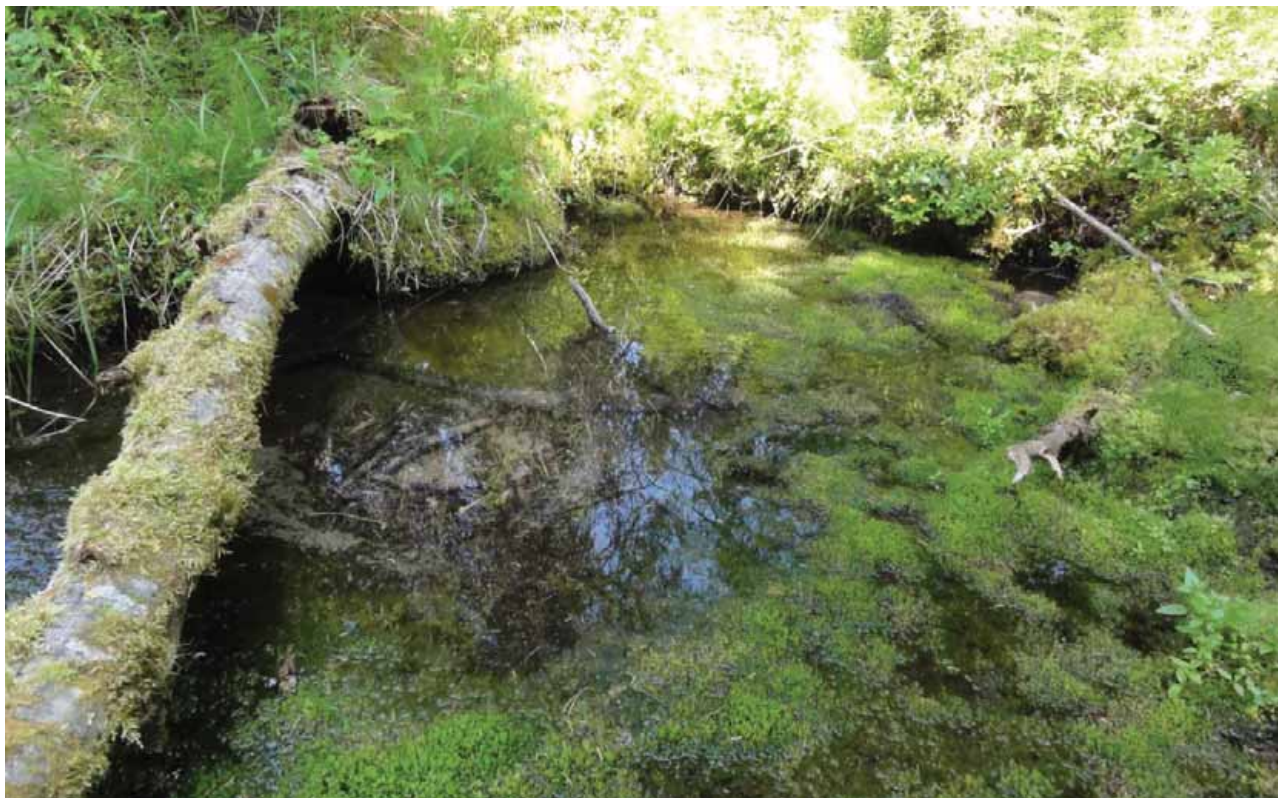
Lähde ja siitä lyhyenä puroomana viereiseen ojaan suuntautuva virtaus sijoittuvat ojitetun korven alueelle. Lähde sijaitsee Palovaaran pohjavesialueella. Korpi on ruohokorven ja mustikkakorven mosaiikkia, jonka ominaispiirteitä ojikko on muuttanut. Ruohokorven lajistossa mainittavimpina pohjansinivalvatti, hiirenporras, suokeltto ja tesma.

Avolähde on hiekka-sorapohjainen ja sen pohjalla oli heinäkuussa havaittavissa pulppuamista sekä useita liekopuita. Sammallajistossa runsaampia kasvustoja muodostavat hetevars-tasammal, lehväsammatet sekä *Scapania* –suvun sammatet (mahdollisesti *S. paludosa*). Lisäksi esiintyy hetehiirensammalta ja hetesirppisammalta. Avovedessä esiintyy purosuike-rosammalta (*Brachythecium rivulare*). Avolähteellä kasvavat myös pohjanhorsma ja hetekaali (*Montia fontana*). Korven kirkasvetiset ja hiekkapohjaiset ojat ovat todennäköisesti lähteisellä alueella ja niiden pohjalla oli heinäkuussa kohtalaista virtausta.

Lähde 8	16.6.2014	15.7.2014	11.8.2014
Levein avovesikohta (cm)	220	240	97
Kapein avovesikohta (cm)	125	110	92
Syvyys (cm)	18	16	8
virtaus/pulppuaminen	virtaus	virtaus	virtaus

Kuva 12. Lähde nro 8 sijoittuu ojitetun korven alueelle.

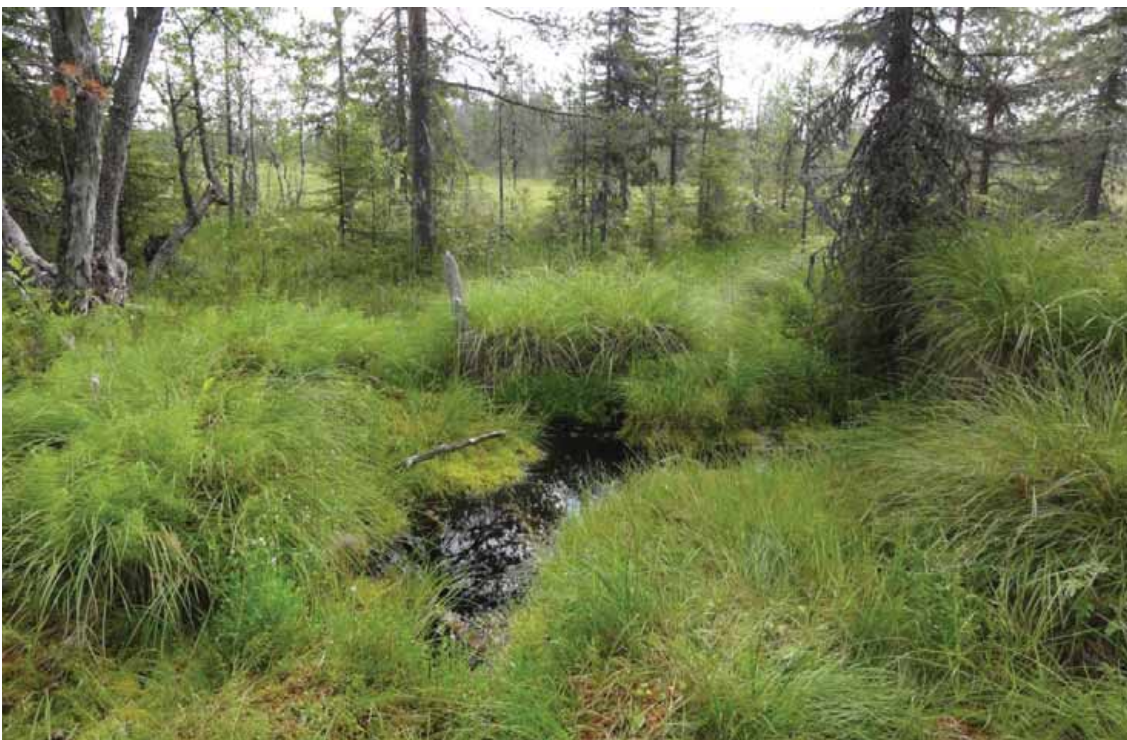
Tupassaran ympäröimä syvä meso-eutrofinen lähde, jonka alapuolella tihkupintaista lähdelettoa. Rajautuu lännessä kangasmaahan ja itäpuolella loivasti viettävään rinnenkuohon. Lähde- lähialueella suo on lettoa, joka karuntuu itään ja koilliseen mentäessä vaihettuen saranevaksi. Avovedessä ei erityisemmin sammalia, vesi on syvää ja kirkasta. Muutama järeämpi liekopuu esiintyy. Lähde- laiteilla esiintyvät mm. hetekuirisammal (*Calliergon giganteum*), runsaat lehväsammat ja purolähdesammal (*Philonotis fontana*) sekä pohjanhorsma ja harmaasara. Sammallajistossa lähde- ympärillä vallitsevat lehväsammat, hetehiirensammal sekä lettopinnalla kampsammal (*Helodium blandowii*), rassisammal (*Paludella squarrosa*), kultasammal (*Tomentophum nitens*), lettorahkasammal (*Sphagnum teres*), heterahkasammal (*S. warnstorffii*) ja suonihuopasammal (*Aulacomnium palustre*).

Lähde 9	16.6.2014	8.7.2014	11.8.2014
Levein avovesikohta (cm)	210	210	201
Kapein avovesikohta (cm)	50	26	39
Syvyys (cm)	173	110	106
virtaus/pulppuaminen	-	-	-

Kuva 13. Palovaaran lähde nro 9 on syvä ja tupassaran ympäröimä

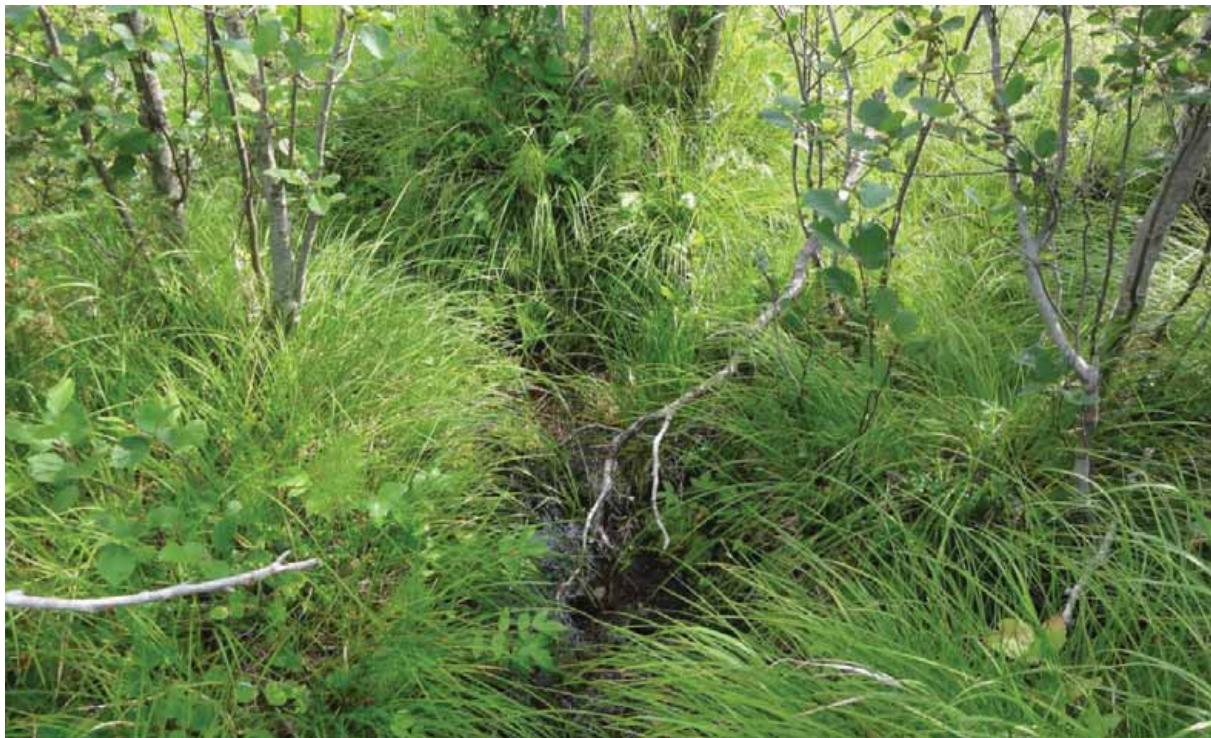
Lähde sijoittuu lettonevan ja kangasmaan laiteeseen, harmaaleppävaltaisen saarekkeen keskelle. Lähdeä ympäröi tiheä tupassarakasvusto, jonka joukossa on metsävarpuja ja mm. mesiangervoa. Lähteestä pilkistää liekopuun alta pieni avovesipaljastuma. Mättäiden alla on kuultavaa virtausta ja nevalla virtaus ilmenee laajana pintaveden liikkumisena kohti saranevan halki virtaavaa noroa. Lähteessä ei ole erityistä lähdesammallajistoa ja lähteenä peruskartoille merkitty kohde onkin lähinnä piilopuron pintaan purkautuminen. Lähteen lähellä (noin 70 m) on vanhan suoniittyladon jäänteet.

Lähde 10	16.6.2014	15.7.2014	11.8.2014
Levein avovesikohta (cm)	-	35	-
Kapein avovesikohta (cm)	-	15	-
Syvyys (cm)	-	n. 50	-
virtaus/pulppuaminen	-	virtaus	-

Kuva 14. Palovaaran lähteen nro 10 on tiheän kasvuston joukossa pienenä avovetenä.

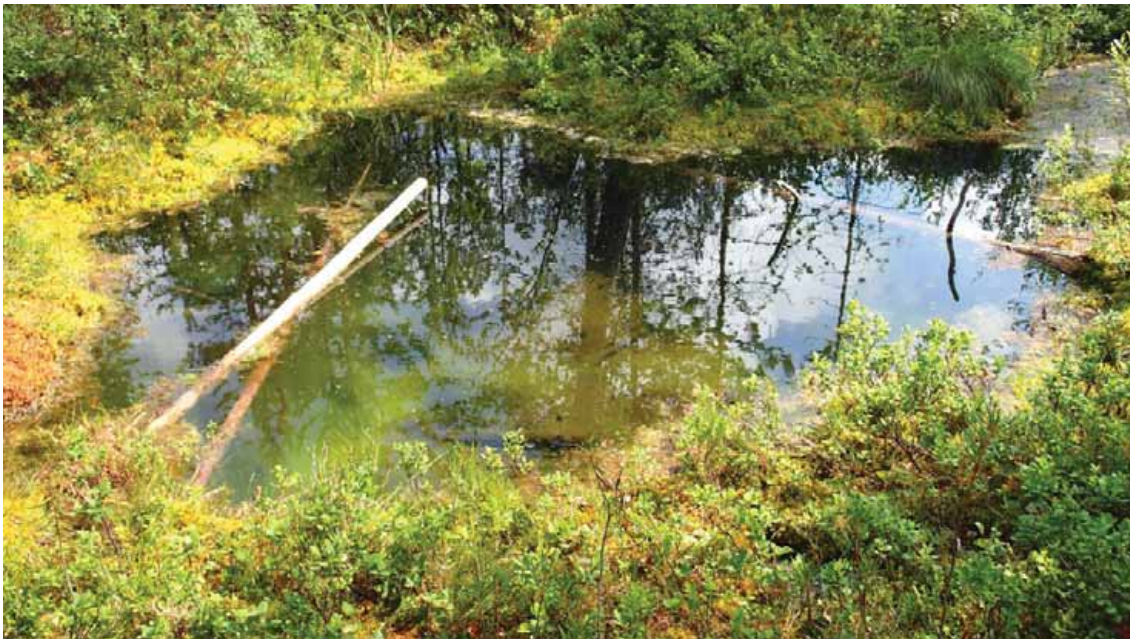
Palovaaran lähde 11 sijoittuu Jänkkämaanvuoman ojitetun suoalueen pohjoislaidalle, lähelle kivennäismaan rajaa. Lähteen välittömään läheisyyteen sijoittuu oja. Lähde on laaja ja syvä ja inventoiduista lähteistä ainoa, jonka vesimäärä kasvoi elokuussa verrattuna kesä-heinäkuuhun. Lähteestä on lähdepuro kohti lähintä suo- ojaa, ja purossa on selvä virtaus. Lähteen hiekkaisella pohjalla on muutamia purkautumispisteitä.

Lähde 11	16.6.2014	8.7.2014	11.8.2014
Levein avovesikohta (cm)	405	389	473
Kapein avovesikohta (cm)	290	177	374
Syvyys (cm)	124	111	123
virtaus/pulppuaminen	-	-	-

Kuva 15. Palovaaran lähde nro 11 on laaja ja syvä.

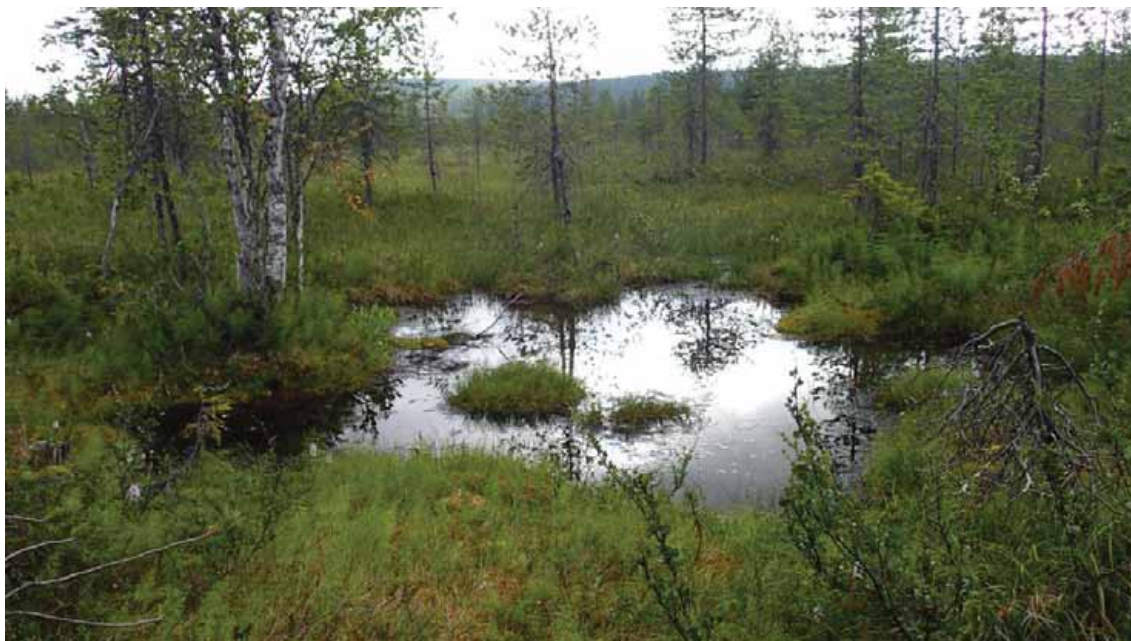
Lähde sijoittuu Palovaaran kaakkoisrinteeseen, loivan rinnesuojuotin yläosaan. Lähteestä saa alkunsa lähdepuro, joka virtaa rinnesuon läpi. Lähteen vesimäärä pysyi varsin vakaana koko kesän, laajimmillaan vapaata vesipinta-alaa oli kesäkuussa 515 cm x 198 cm syvyyden ollessa 25 cm. Lähteen pohjalla on havaittavissa purkautumissilmäkkeitä. Lähteen vierellä on kolme pienempää lähdesilmäkettä eli alueella on laajempi lähteikkö.

Lähde 12	16.6.2014	8.7.2014	11.8.2014
Levein avovesikohta (cm)	515	510	422
Kapein avovesikohta (cm)	198	190	168
Syvyys (cm)	25	23	26
virtaus/pulppuaminen	virtaus	virtaus	virtaus

Kuva 16. Palovaaran lähde nro 12 sijoittuu rinnesuon yläosaan.

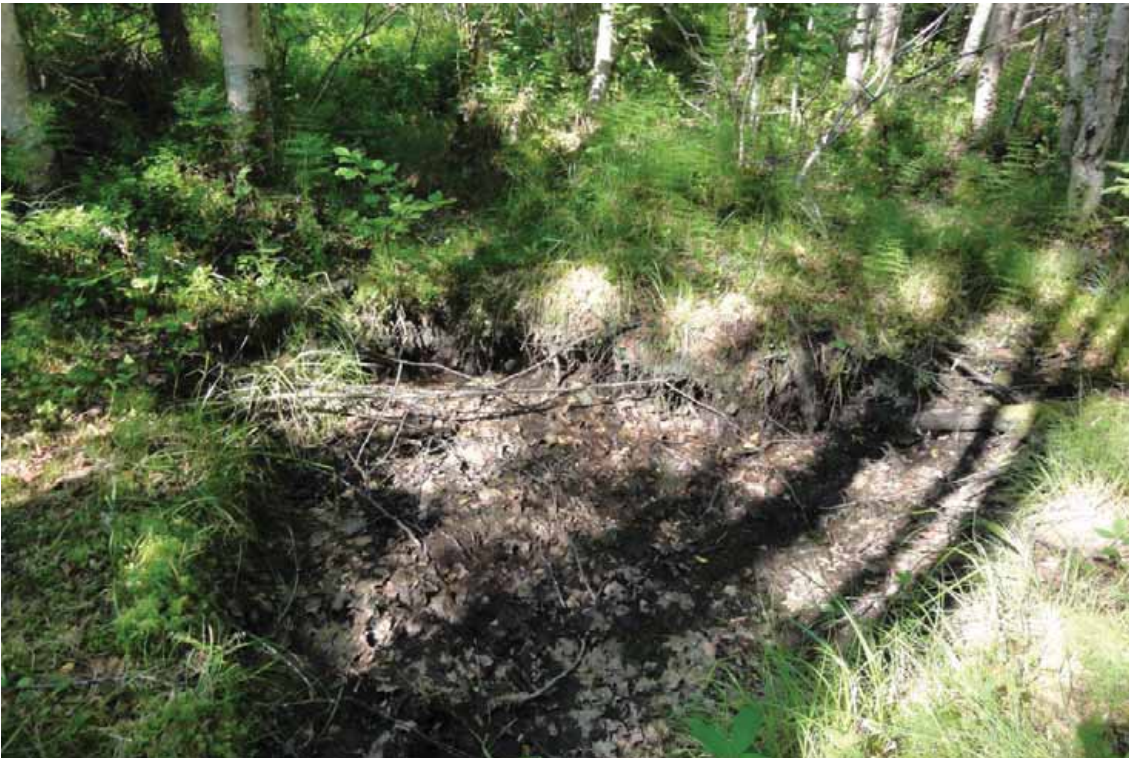
Tuoreen kankaan talousmetsään sijoittuva lähde, joka kuivui kokonaan heinäkuuhun mennessä. Kolmikulmainen lähde vaikuttaa laiteiltaan kaivetulta. Lähteen sammallajisto on hyvin niukkaa ja tavanomaista, karujen kohteiden lajistoa. Ympärillä on metsävarpuja.

Inventoiduista lähteistä nro 13 on huonokuntoisin ja se kuivui kokonaan kesän aikana. Lähteen ympärillä on lahonneita, riukumaisia rakenteita. Lähistöllä on pieni kammityyppinen erämökki.

Lähde 13	16.6.2014	8.7.2014	10.8.2014
Levein avovesikohta (cm)	240	0	0
Kapein avovesikohta (cm)	138	0	0
Syvyys (cm)	39	0	0
virtaus/pulppuaminen	-	-	-

Kuva 17. Palovaaran lähde nro 13 oli kuivunut heinäkuun inventointeihin mennessä.

Palovaaran alueen lähde numero 13 on laiteiltaan kaivettu ja sen ympärillä on lahonneita riukumaisia rakenteita, joten lähde ei ole luonnontilainen tai luonnontilaisen kaltainen. Lisäksi lähteen antoisuus on niukka ja se oli jo heinäkuussa täysin kuiva. Lähdelajisto kohteella on hyvin niukkaa ja tavanomaiset ojissakin viihtyvät sammat olivat vallitsevia.

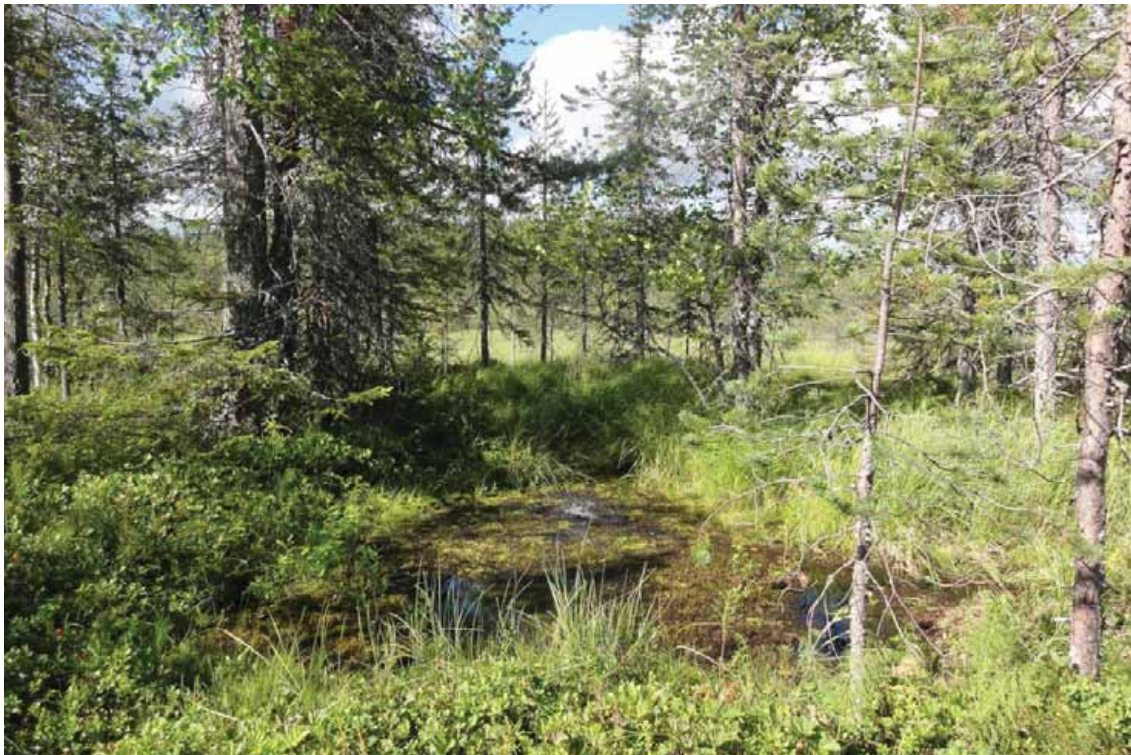
Ahkiovaaran hankealueen pohjoisosassa, aluerajauksen ulkopuolella, sijaitsee mesotrofista nevaa ja sen itäosassa tupassaran ympäröimä avolähde. Lähteen alapuolella on lähdelettoa. Lähdesammalissa pinnanmyötäisiä mattomaisia kasvustoja muodostavat hetesirppisammal ja kuirisammalet.

Lähde inventoitiin ja mitattiin vain heinäkuun luontotyyppi-inventointien aikana, joten siitä ei ole mittaustuloksia alku- ja loppukesältä. Lähteen alapuolisella suolla virtaa pieniä noroja. Suo on pääosin tyypiltään mesotrofista saranevaa ja lyhytkortista rimpinevaa.

Lähde 14	16.6.2014	17.7.2014	10.8.2014
Levein avovesikohta (cm)	-	180	-
vesikohta (cm)	-	95	-
Syvyys (cm)	-	60	-
virtaus/pulppuaminen	-		-

Kuva 18. Ahkiovaaran lähde nro 14 sijoittuu hieman hankealuerajauksen ulkopuolelle

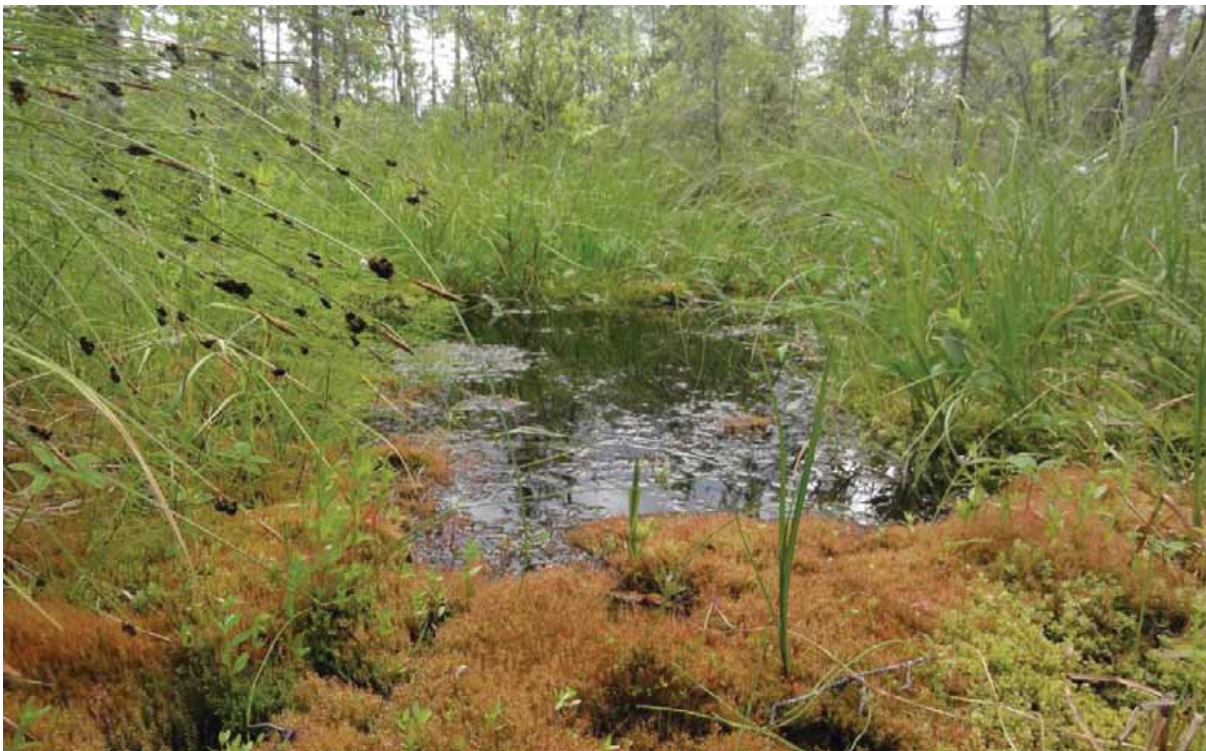
Ahkiovaaran hankealueen pohjoisosaan, Perämaan jyrkähkön rinteeseen itäpuolelle sijoittuu avosuonlaiteeseen kaistale lähdelettoa, jonka alueella on yksi isompi avovesipaljastuma. Lähdeletteen lähellä on kuultavaa piilovirtausta ja pintavesien vähäistä liikettä sammalkerroksessa eli lähdeletteen lähelle sijoittuu laajemmalle hetteikköpinnalle, joka on Perämaan alarinteessä. Lähdeletettä ympäröi laajat hetehiirensammalkasvustot sekä runsaat lehväsammat. Ympäröivän leton lajistossa mm. letto- ja heterahkasammal, lettosirppisammal, rassisammal ja kultasammal ilmentävät kohteen lettoisuutta.

Lähde 15	16.6.2014	8.7.2014	10.8.2014
Levein avovesikohta (cm)	-	80	-
Kapein avovesikohta (cm)	-	75	-
Syvyys (cm)	-	45	-
virtaus/pulppuaminen	-	virtaa	-

Kuva 19. Ahkiovaaran lähde nro 15 sijoittuu lähdeletolle

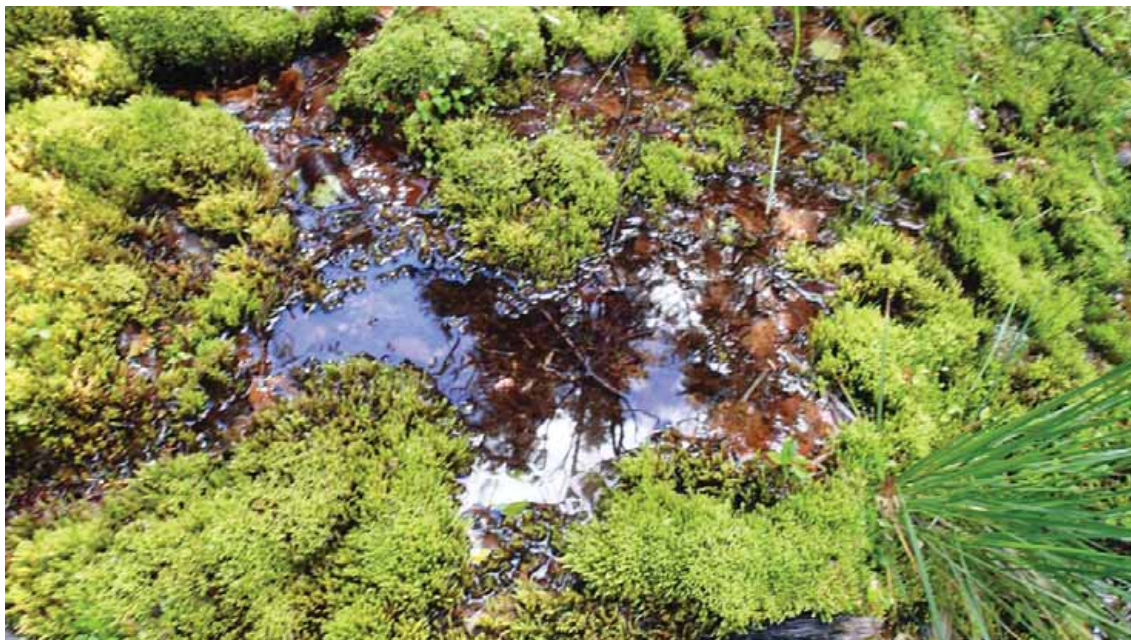
Ahkiojärven länsi-luoteisrinteen alaosassa sijaitsee pieni tihkupintainen lähde, josta virtaa lähdepuro kohti järveä. Tihkupinnan laajuus on noin 100 cm x 50 cm ja tihkupinnalla kasvaa mm. hetehiirensammalta (*Bryum weigelii*), purolähdesammalta (*Philonotis fontana*) ja suonihuopasammalta (*Aulacomnium palustre*). Lähdettä ympäröi vanha monimuotoinen kuusivaltainen sekametsä.

Lähde 16	16.6.2014	16.7.2014	10.8.2014
Levein avovesikohta (cm)	-	40	-
Kapein avovesikohta (cm)	-	20	-
Syvyys (cm)	-	10	-
virtaus/pulppuaminen	-	-	-

Kuva 20. Ahkiovaaran lähde nro 16 on pieni ja tihkupintainen. Lähteellä kasvaa runsaasti suonihuopasammalta.

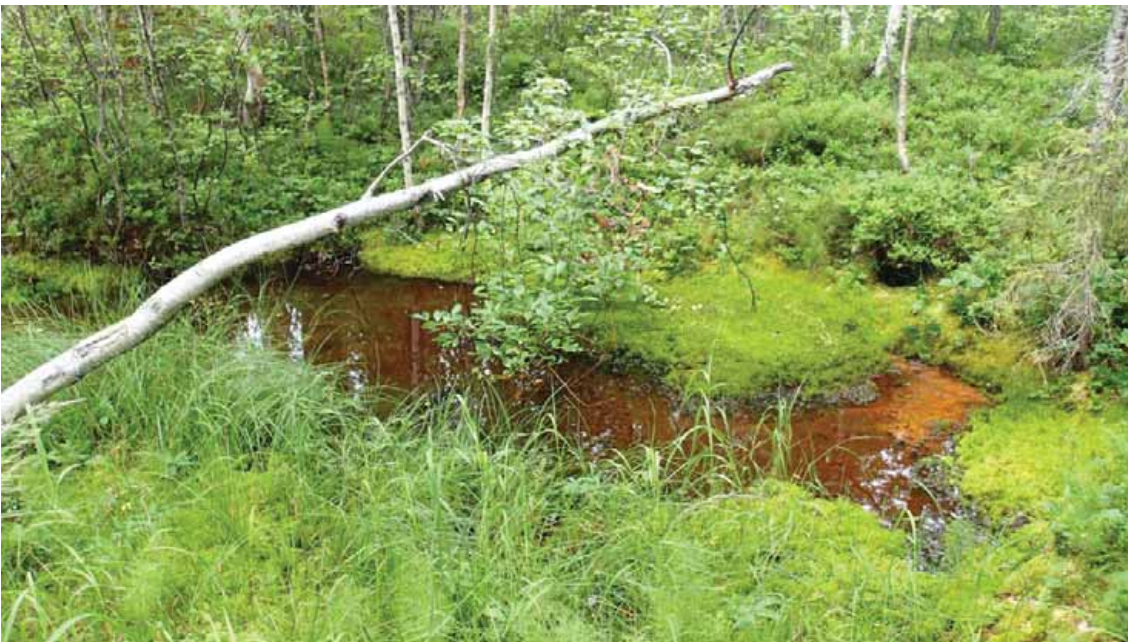
Rita-auton suon laidan kahdesta lähekkäisestä lähteestä läntinen on suurempi ja siinä on useita selviä pulppuavia purkautumispisteitä sekä virtaava lähdepuro. Lähde on rautainen ja rahkasammaleinen. Lähde sijaitsee Rita-autton pohjavesialueella.

Kuva 21. Ahkiovaaran lähde nro 17 on kahdesta lähekkäisestä lähteestä suurempi.

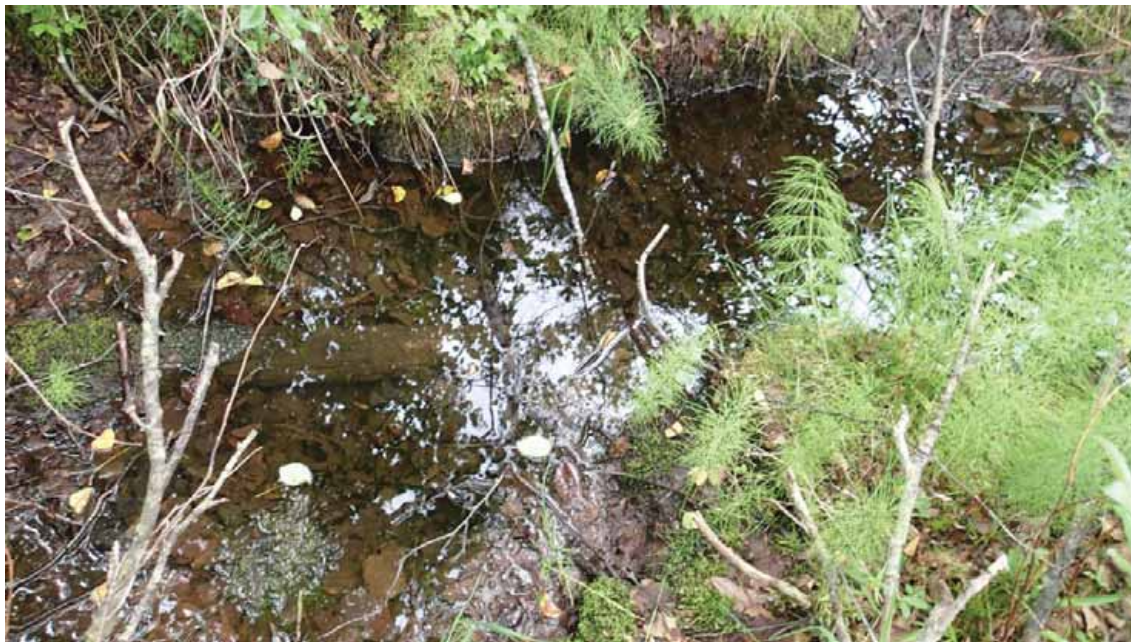
Rita-auton suon laidalla on kaksi lähekkäistä lähdettä, joista itäinen lähde 17 on pieni nuoren puuston keskellä sijaitseva lähdesilmäke, jossa ei ole selvää virtausta tai purkautumispistettä. Lähde sijaitsee Rita-autton pohjavesialueella. Lähde sijoittuu kivennäismaan ja suon rajapintaan. Lähteen reunoilla kasvaa lähdesammallajistosta hetekuirisammalta (*Calliergon giganteum*), kultasammalta (*Tomentyphum nitens*) ja hetekinnassammalta (*Scapania paludosa*).

Kuva 22. Ahkiovaaran lähde nro 18 on kahdesta lähekkäisestä lähteestä pienempi.
