Prokon Wind Energy Finland Oy

Hangaskurunkankaan tuulivoimapuisto

Luontoselvitykset vuosina 2020–2021

Raportointi

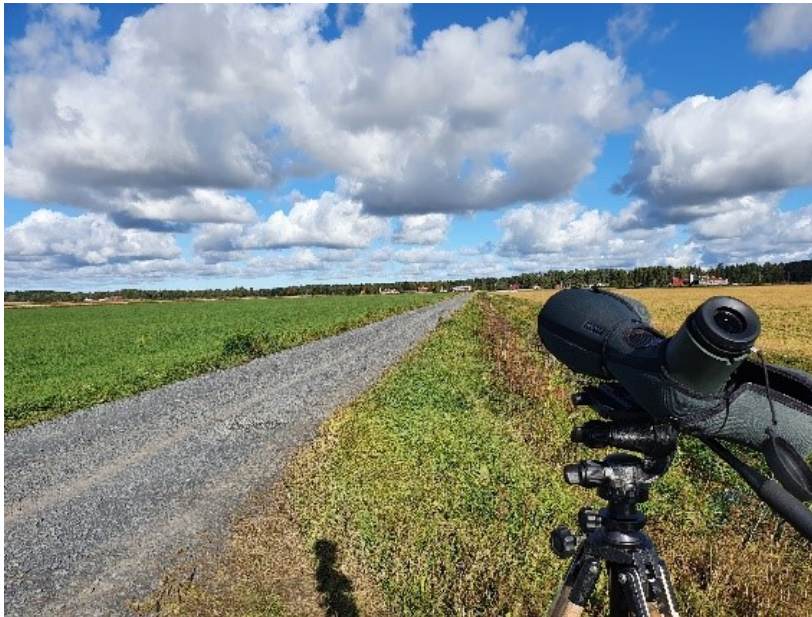
Kuva 11-1 Syysmuutontarkkailupaikan sijainti hankealueen pohjoispuolella sekä näkymä tarkkailupaikalta pohjoisen suuntaan (kuva: Petri Lampila).
