# **VOIMALINJAN LUONTOSELVITYS**

Tahkoluoto – Rankhuhta

PORI-ULVILA

**VARSINAIS-SUOMEN LUONTO- JA  
YMPÄRISTÖPALVELUT**

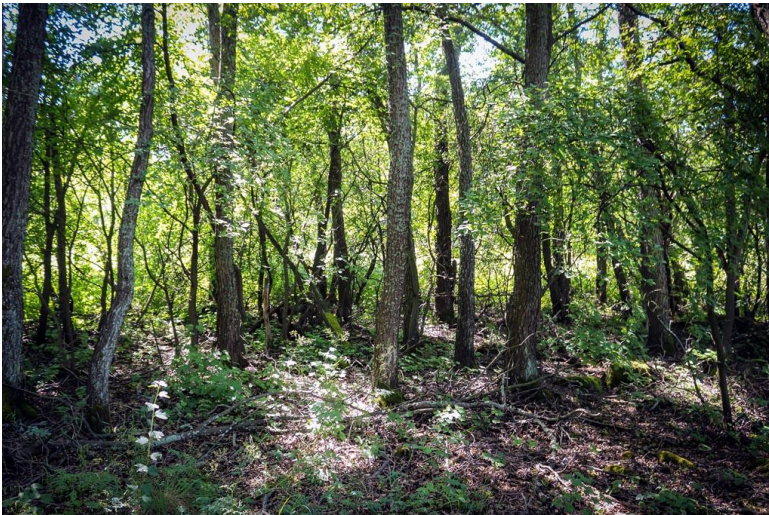
Kuvio 2.

Satakunnan maakuntakaavassa Kumpelikarin rantalehto on osoitettu luontoarvoja omaavan luonnonsuojelualueen SL-merkinnän kohteeksi (SL-2065). Luontotyyppien uhanalaisuuden arvioinnissa maankohoamisrannikon metsien kehityssarjat on luokiteltu erittäin uhanalaiseksi (EN) luontotyyppiä. Kohde sijoittuu lähelle voimalinjaa, mutta ei välittömään linjauksen vaikutuspiiriin.

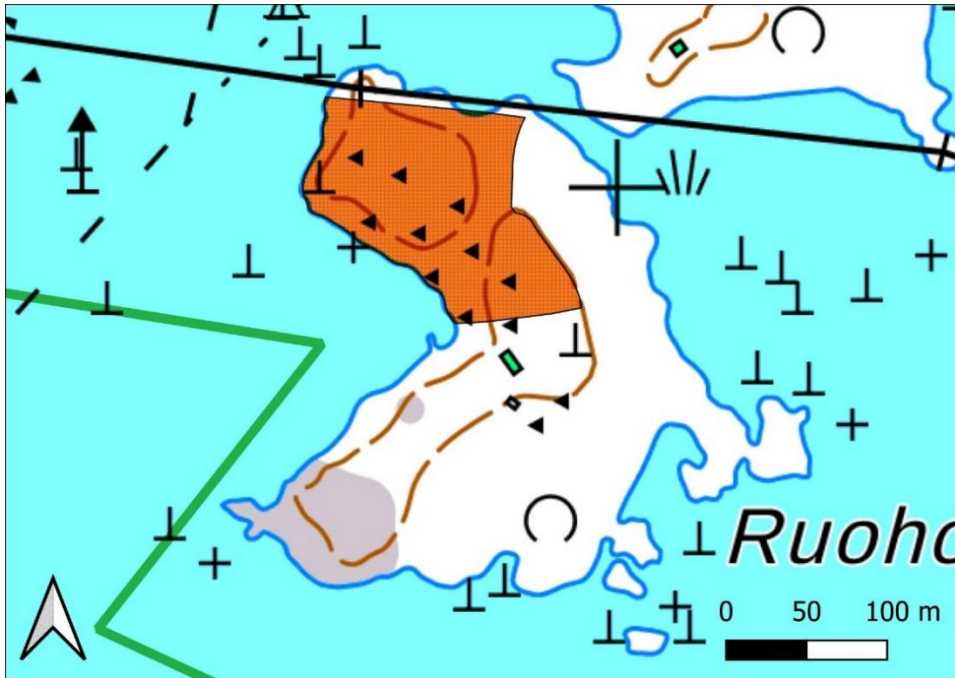
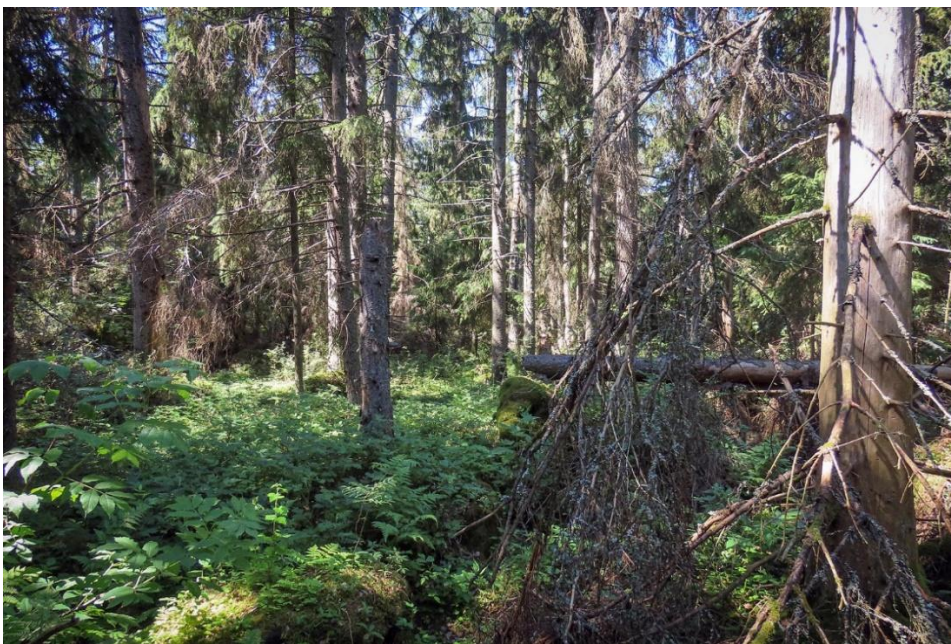
Kuvio 1

Ruohokarin saaren luoteisosaan sijoittuva lehtomainen kuusikko. Metsä on rakenteeltaan erirakenteista, luontaisesti syntynyttä ja tilajakaumaltaan satunnaista boreaalista luonnonmetsää. Viljavuus vaihtelee lehtomaisen kankaan (OMT) ja tuoreen lehdon (OMaT) välillä. Kuvion puusto on kuusivaltaista, mutta sekapuustossa tavataan myös yksittäisinä mäntyä, rauduskoivua sekä joitakin tervaleppiä ja pihlajaa. Lahopuuta on kuviolle muodostunut runsaasti. Pensaskerrokseen lukeutuvat puiden taimien lisäksi tuomi, kataja, taikinamarja ja vadelma. Kenttäkerroksen lajistoa edustavat mm. kangas- ja metsämitikka, käenkaali, oravanmarja, metsätähti, kielo sekä varpukasveista mustikka. Pohjakerrosta peittävät niin kangasmetsän kuin lehtomaisen kankaankin sammalet mm. seinäsammal, metsäkerrossammal, metsäliekosammal ja metsälehväsammal sekä suikerosammalet.

Luontotyyppien uhanalaisuuden arvioinnissa rannikon lehtomaiset kuusikot on luokiteltu koko maassa erittäin uhanalaiseksi (EN) luontotyypeiksi. Suosituksena olisi välttää kaikenlaisia metsätaloustoimia ja jättää lahopuut sijoilleen. Kuvio on edustavuudeltaan pienialaisuus huomioiden vähintäänkin hyvää. Arvoluokka 3.

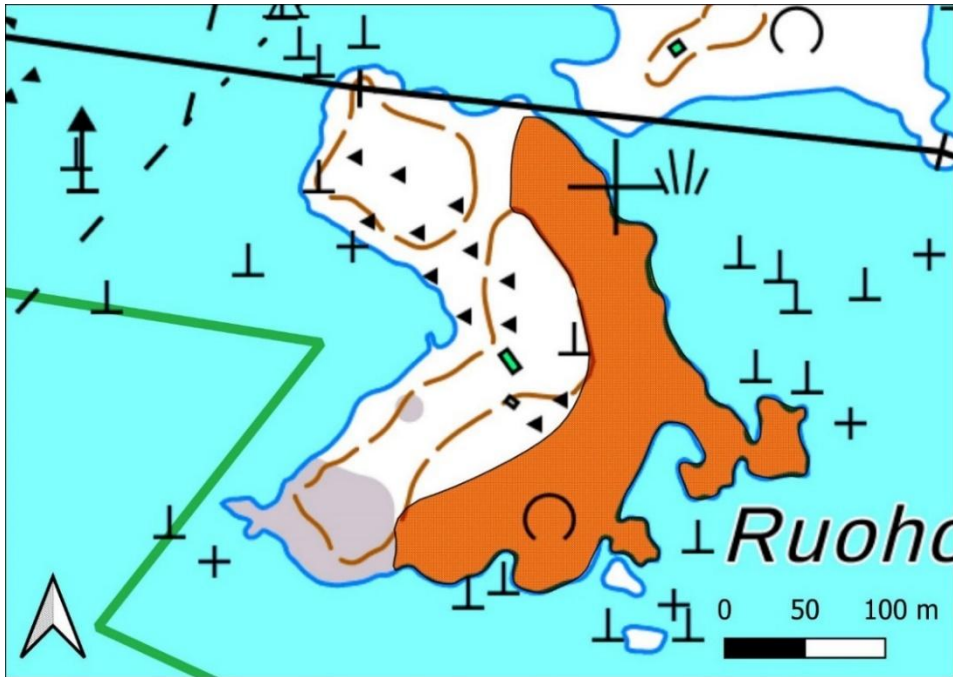
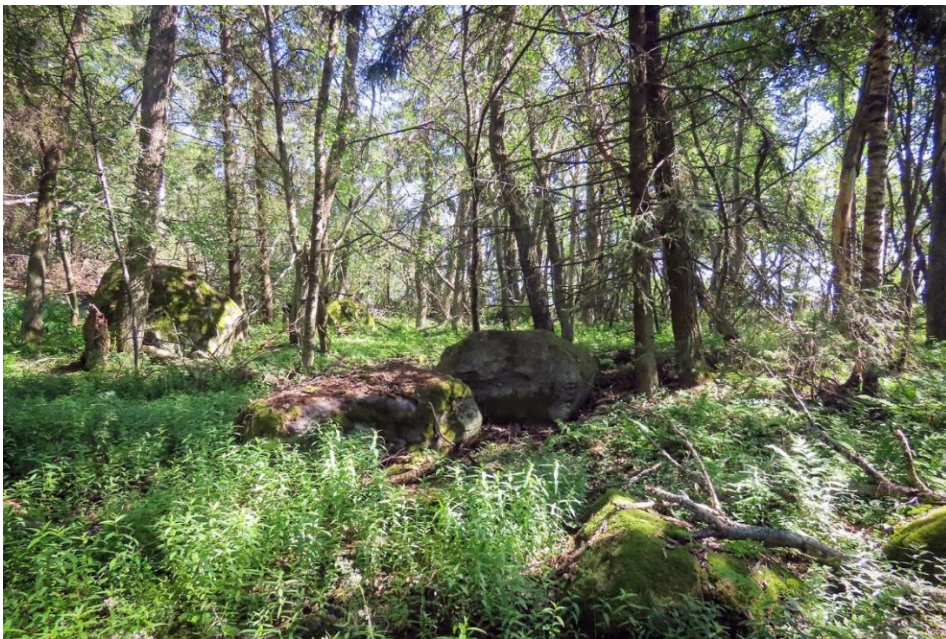
Kuvio 2

lehtonurmikka, metsäkastikka, lehtokieli, käenkaali, luhtavuohennokka, terttualpi, metsäälvejuuri, hiiren- ja aitovirna, sudenmarja ja lehtotähtimö. Pohjakerroksessa tavataan lähinnä suikerosammalia.

Luontotyyppien uhanalaisuuden arvioinnissa rannikon tuoreet lehtipuuvaltaiset lehdot on luokiteltu vaarantuneiksi (VU) luontotyypeiksi. Kuvio lukeutuu metsälain 10 § erityisen tärkeään elinympäristöön *rehevät lehtolaikut*. Tervaleppälehto sisältyy luonnonsuojelulaissa suojeltuun luontotyyppiin *tervaleppämetsä*. Kuvion edustavuutta voidaan pitää vähintäänkin hyvänä. Arvoluokka 2.

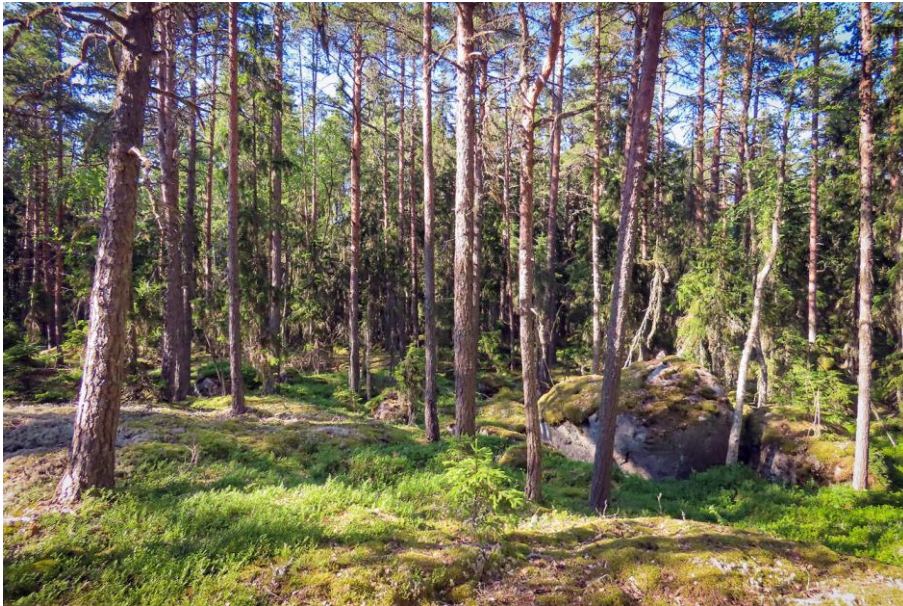
Kuvio 6

Pensakerroksessa tavataan lähinnä puiden taimia sekä katajaa. Kenttäkerroksen lajistoon kuuluvat mm. metsälauha, metsätähti, metsä- ja kangasmaitikka sekä varvuista mustikka, puolukka ja vanamo. Pohjakerroksen sammalia ovat mm. seinäsammal, metsäkerrossammal ja sulkasammal.

Luontotyyppien uhanalaisuuden arvioinnissa tuoreet kankaat on luokiteltu vaarantuneeksi (VU) luontotyyppiksi. Kuviolla olisi suositeltavaa välttää kaikenlaisia metsätaloustoimia ja lahoppu tulisi jättää. Luonnontilaltaan ja edustavuudeltaan kuviota voidaan pitää vähintäänkin hyvänä. Arvoluokka 3.

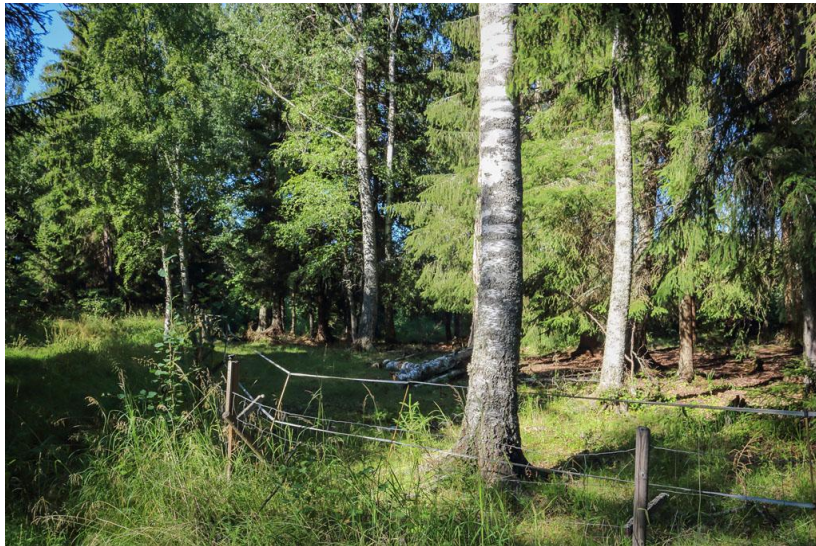
Kuvio 13.

Kellahdenjoen ja suunnitelma-alueen linjakäytävän väliin jäävät Varvoorin laitumet sekä osin tämän kanssa päällekkäin sijoittuva Varvoorin suo. Kuvion laidunosa käsittää perinnebiotooppikokonaisuuden, joka koostuu kosteasta joenrantaniitystä sekä sekametsälaitumesta. Varvoorin suo on osa Suomen Ympäristökeskuksen suolaikkuaineistoa (SYKE 2016), joka käsittää yli 20 ha laajuisia luonnontilaisia soita. Suoalue pitää sisällään lähinnä puustoisia ja avoimia rantaluhtia sekä ruohokorpia (RhK).

Luontotyyppien uhanalaisuuden arvioinnissa joenrantaniityt ja sekametsälaitumet on luokiteltu äärimmäisen uhanalaisiksi (CR) luontotyypeiksi. Luonnontilaiset ruohokorvet lukeutuvat metsälain 10 § erityisen tärkeään elinympäristöön *Ruoho- ja heinäkorvet*. Ruohokorvet on luokiteltu koko maassa vaarantuneeksi (VU) luontotyyppiksi. Arvoluokka 3.

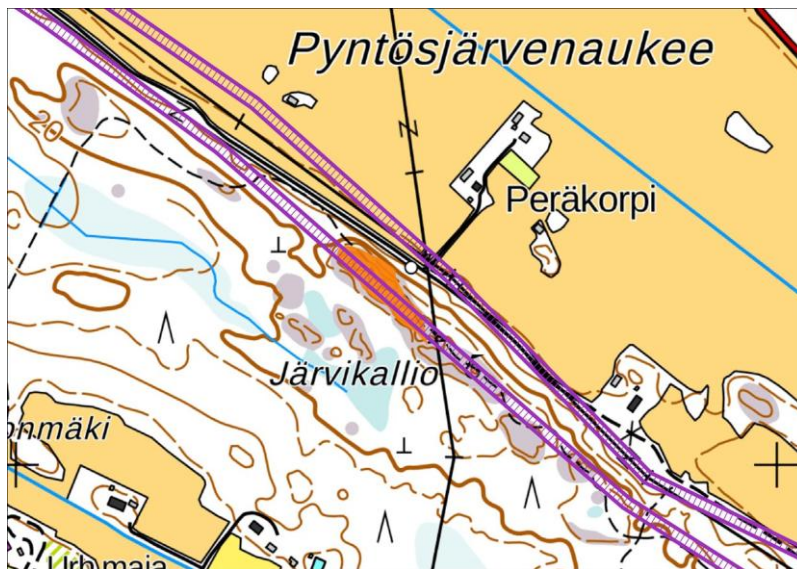
Kuvio 15.

Porin Hyvelän Pyntösjärvenaukeella suunnitelma-alueen linjakäytävän alle sijoittuva kallioalue. Kallio on suojeltu metsälain tarkoittamana arvokkaana elinympäristönä (Metsäkeskus 2022). Kallioalue on metsätaloudellisesti vajaatuottoista kalliometsää. Ylispuina kuviolla kasvavat vanhat kilpikaarnamännyn, joiden seassa tavataan jonkin verran rauduskoivua sekä kitukasvuisia kuusia. Kenttäkerroksen kasvillisuus koostuu lähinnä puolukan ja kanervan varvuista. Pohjakerrosta peittää pääasiassa jäkälät sekä laikuttain kasvavat litofyytti- ja kangasmaan sammalet. Kuviolla on jonkin verran kuivaa lahoppuuta ja pystyyn kuivuneita keloja. Kalliolla, metsälakirajauksen kaakkoispuolella, on myös kiinteäksi muinaismuistoksi merkitty pronssikautinen röykkiöhauta (Museovirasto 2022).

Kallio kuuluu metsälain 10 § erityisen tärkeään elinympäristöön *karukkokankaita puuntuotannollisesti vähätuottoisemmat kalliot, joiden ominaispiirre on harvahko puusto*. Luontotyyppien uhanalaisuuden arvioinnissa kalliometsät on luokiteltu silmälläpidettäväksi (NT) elinympäristöksi. Arvoluokka 4.

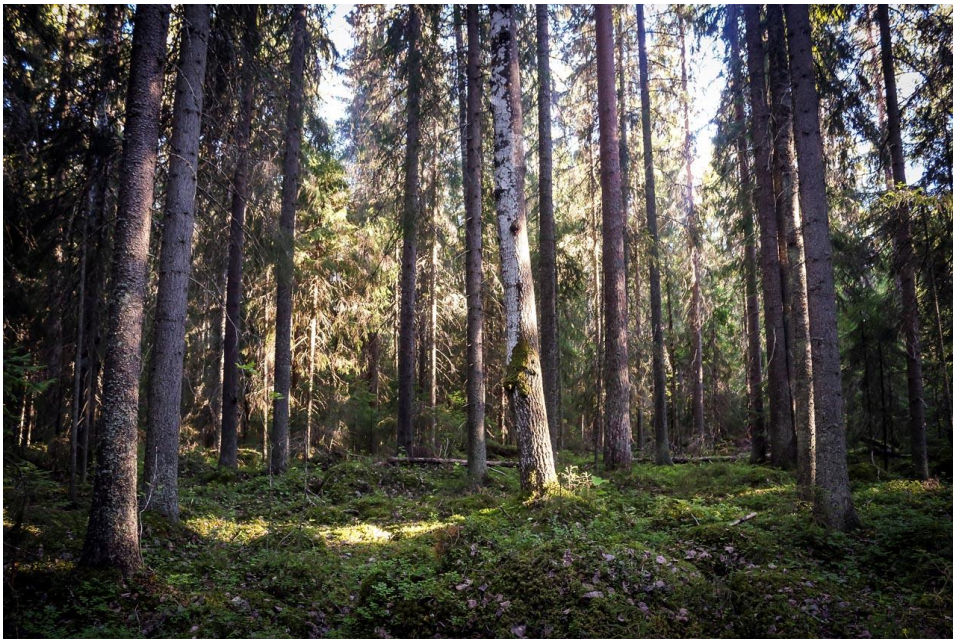
Kuvio 16.

Kohdekuvio on luonnonsuojelulla suojeltu luonnonsuojelualue. Luontotyyppien uhanalaisuuden arvioinnissa luonnontilaiset tuoretta- ja lehtomaiset kankaat on luokiteltu vaarantuneiksi (VU) elinympäristöiksi. Arvoluokka 1.

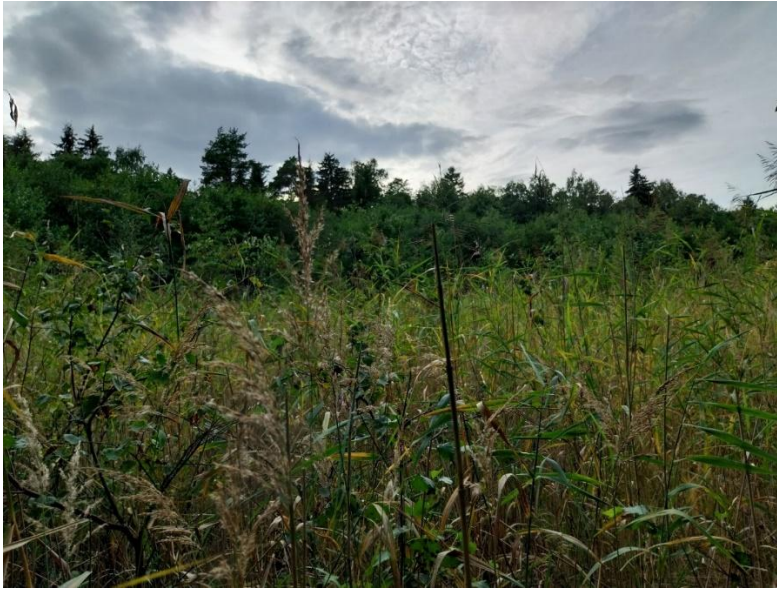
Luultavasti maankohoamisen myötä entisestä lahdesta umpeutunut 0,7 ha ruokoluhtakuvio Pismöörissa (kartta 6), joka reunoiltaan kasvaa pajua ja nuorta tervaleppää ja vaiheutuu tervaleppävaltaiseen kosteaan hiirenporras-käenkaalityypin (AthOT) lehtoon. Kuvio on järviruokovaltainen, joukossa korpikastikkaa, rönsyrölliä, ranta-alpia sekä suo-orvokkia ja korpilahkasammalta sekä korpikarhunsammalta. Avoluhtan reunoilla kasvaa nuorta tervaleppää, hieskoivua sekä pajua, lehto on soresahiirenporrasvaltaista, joukossa on mm. korpi-imarretta, ojakellukkaa sekä nurmilauhaa. Ruokoluhta on uhanalaisuudeltaan puutteellisesti tunnettu (DD), nuorta primäärisukessiovaiheen tervaleppää kasvava luhta on luontotyyppien uhanalaisuuden arvioinnissa luokiteltu erittäin uhanalaiseksi (EN) luontotyyppiä ja kuvion reunojen kostea keskiravinteinen lehto on silmälläpidettävä (NT) luontotyyppi. Kuvio sisältyy luontodirektiivin luontotyyppiin maankohoamisrannikon primäärisukessiovaiheiden luonnontilaiset metsät (9030). Arvoluokka 2.

Kuvion 1 ruokoluhtaa

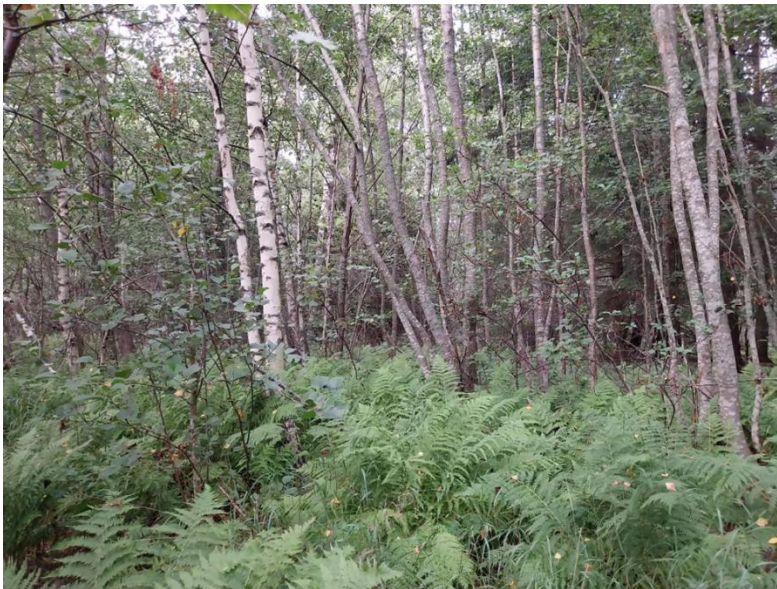
Kuvion 1 tervaleppälehtoa

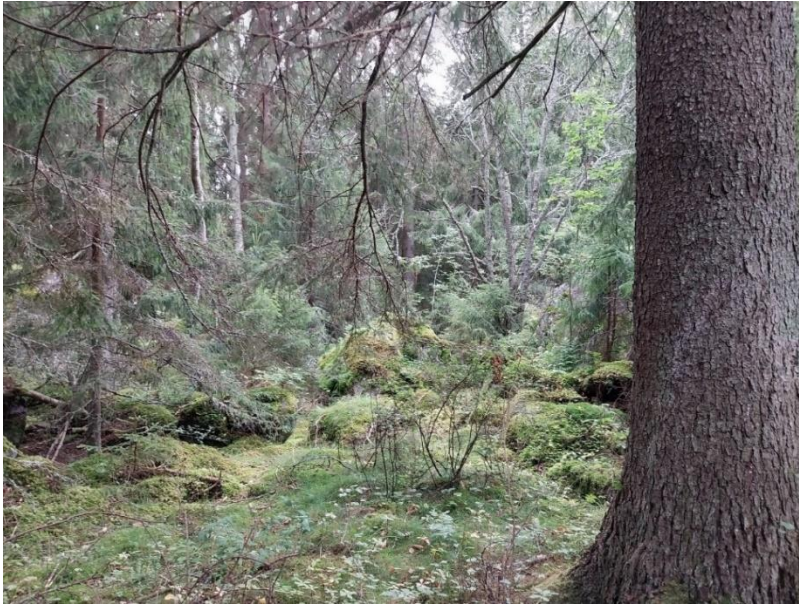
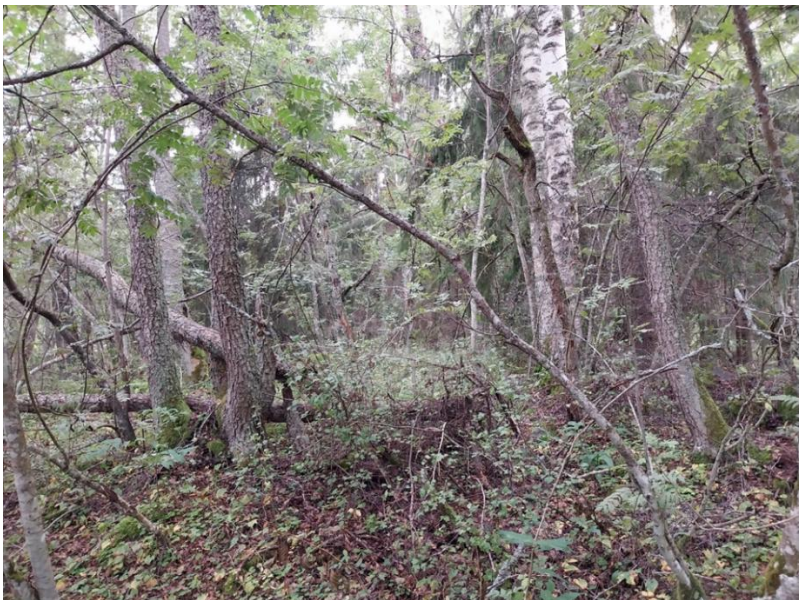
Kirrinsuntissa sijaitseva (kartta 6) iäkäs pääosin tuore 0,9 ha käenkaali-oravanmarjatyypin (OMaT) lehtometsäkuvio, joka on lähes luonnontilainen. Kuviolla kasvaa pääosin kuusta, hieskoivua ja tervaleppää etenkin rannemmassa sekä runsaasti pihlajaa, taikinanmarjaa ja rannassa lehtotuomea. Rannasta lehto vaihtuu tervalepän ja tuomen vallitsemaan tuoreeseen puna-ailakkityypin (SiT) lehtoon. Pensaskerros on runsas ja puusto eri-ikäistä ja lahoppuuta on jo kohtalaisesti. Putkilokasveista esiintyy mm. käenkaalia, oravanmarjaa, lehtokieloa, lehtonurmikkaa, puna-ailakkia sekä lehtotesmaa. Kuvio sisältyy direktiiviluontotyyppiin borealiset lehdot (9050). Lisäksi kuvio on metsälain 10 § mukaan suojeltu elinympäristö. Arvoluokka 3.

Kuvion 2 lehtoa

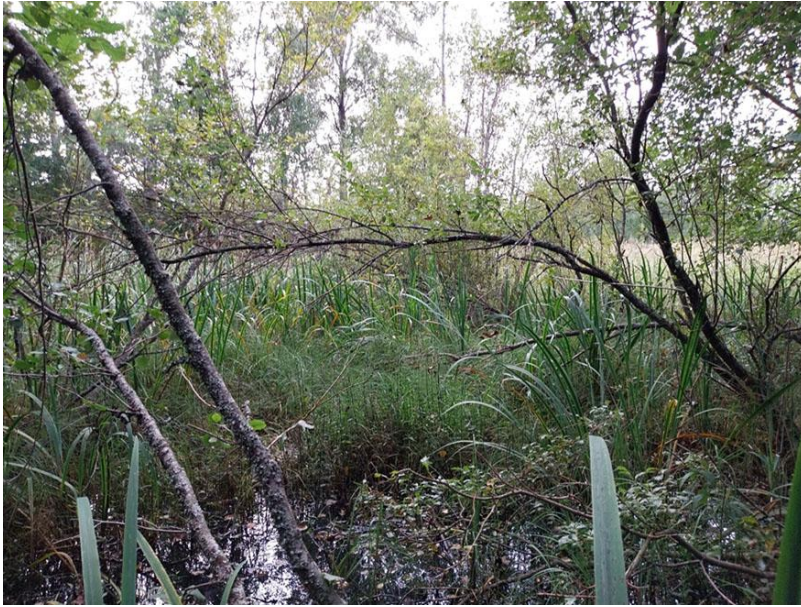
Kuuttokarin luoteisrannalla sijaitseva 0,3 ha kuvio (kartta 6) vaihtuu rannan ruovikosta tervaleppäluhtaan ja kosteaan tervaleppälehtoon. Putkilokasveista esiintyy mm. mesiangervoa, luhtasuoputkea, luhtavuohennokkaa, terttualpia, suo-orvokkia, rantamataraa, keltakurjenmiekkaa, soreahiirenporrasta. Rannikon kosteat leppälehdot ovat silmälläpidettävä (NT) luontotyyppi, tervaleppäluhdat erittäin uhanalainen (EN) luontotyyppi. Tervaleppäluhta sekä kostea tervaleppälehto ovat uudella luonnonsuojelulailla suojeltu luontotyyppi. Kuvio kuuluu direktiiviluontotyyppisiin lehdot (9050) puustoisilta osiltaan sekä kokonaisuudessaan maankohoamisrannikon primäärisuokessiovaiheiden luonnontilaiset metsät (9030). Kuvio lukeutuu myös ruoko- ja tervaleppäluhdan osalta luontodirektiivin luontotyyppisiin vaihettumissuot ja rantasuot (7140). Lisäksi kuvio on metsälain 10 § mukaan suojeltu elinympäristö. Arvoluokka 2.

Kuvion 3 tervaleppäluhtaa

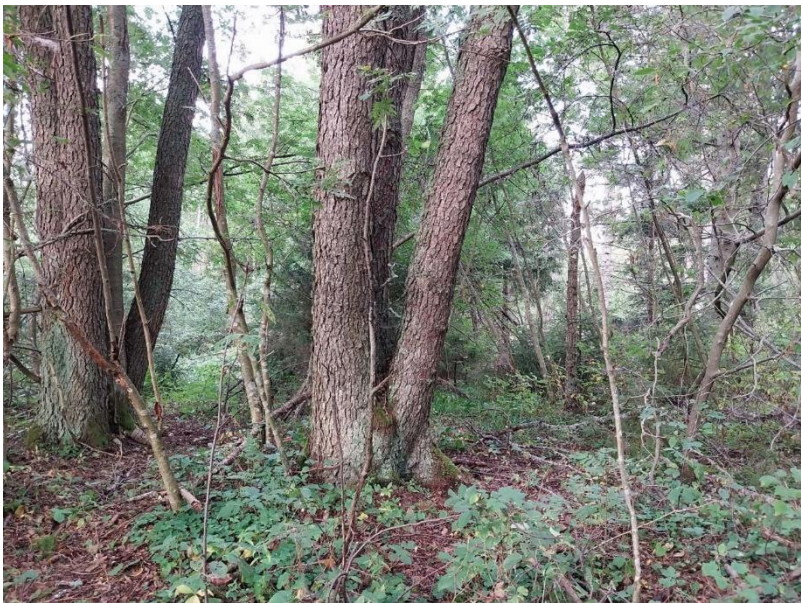
Kuvion 3 tervaleppälehtoa

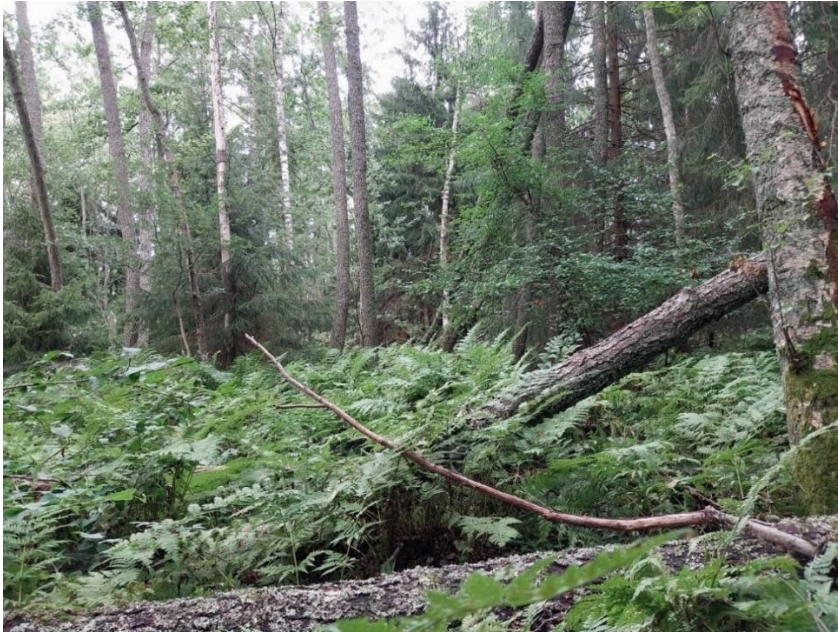
Göstassa sijaitsevalla 0,8 ha kokoisella kuviolla on etelästä rantaan päin (kartta 6) tervaleppälehtoa, joka vaihtuu tervaleppäluhdasta poukaman avoimeen ruokoluhtaan. Lehto on kasvillisuudeltaan rannikolle tyypillistä puna-ailakkityypin tuoretta keskiravinteista lehtoa (SiT). Lehdossa tervaleppä on valtapuu, paikoin on kuusta ja hieskoivua. Pohjalla kasvaa mm. soreahiirenporrasta, käenkaalia, sudenmarjaa, isoalvejuurta, lehtokieloa, lehtotähtimöä sekä puna-ailakkia. Pensaskerroksessa lähinnä vadelmaa ja pihlajaa. Paikoin puusto on jo iäkästä ja lahoppua on jo jonkin verran. Ruovikon ja tervaleppämetsän välisessä tervaleppäluhdassa kasvaa mm. järviruokoa, ranta- ja terttualpia sekä kurjenmiekkaa. Tervaleppäluhdat ovat erittäin uhanalainen (EN) luontotyyppi. Rannikon tuoreet lehtipuuvaltaiset lehdot ovat vaarantunut (VU) luontotyyppi. Kuvio on

tervaleppälehdon ja -luhdan osalta uudella luonnonsuojelulailla suojeltu. Kuvio kuuluu direktiiviluontotyyppisiin lehdot (9050) lisäksi se lukeutuu ruoko- ja tervaleppäluhdan osalta luontodirektiivin luontotyyppisiin vaihettumissuot ja rantasuot (7140) sekä kokonaisuudessaan maankohoamisrannikon primäärisuknessiovaiheiden luonnontilaisiin metsiin (9030). Kuvio on myös metsälain 10 § mukaan suojeltu elinympäristö. Arvoluokka 2.

Kuvion 4 tervaleppälehtoa

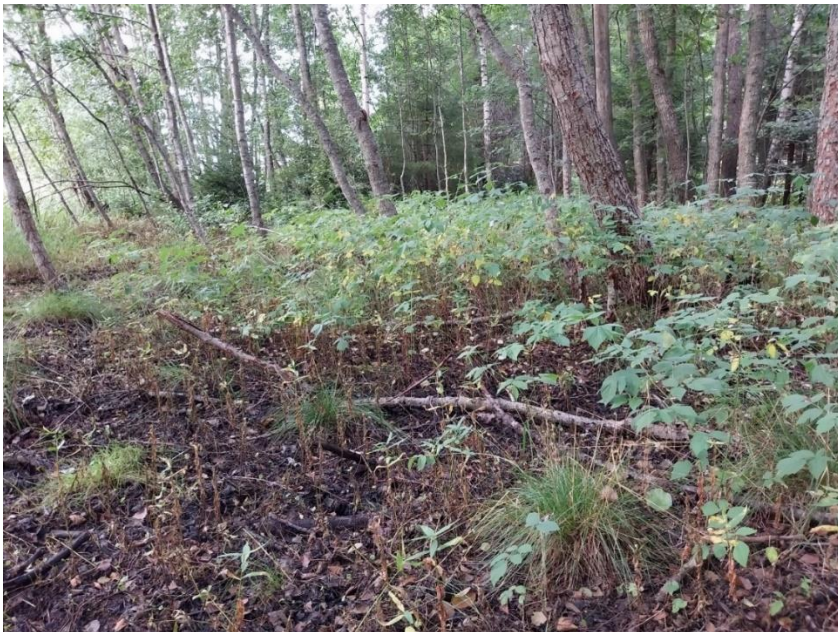
Kuvion 4 tervaleppäluhtaa

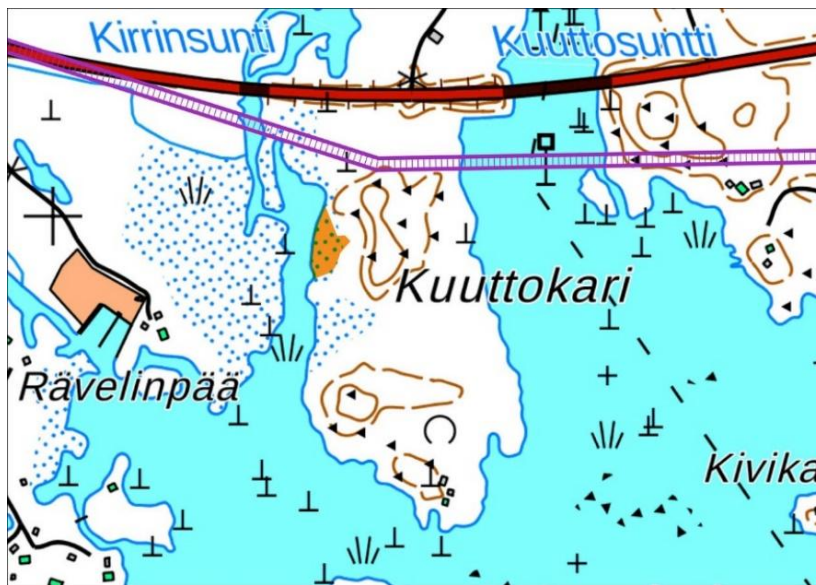
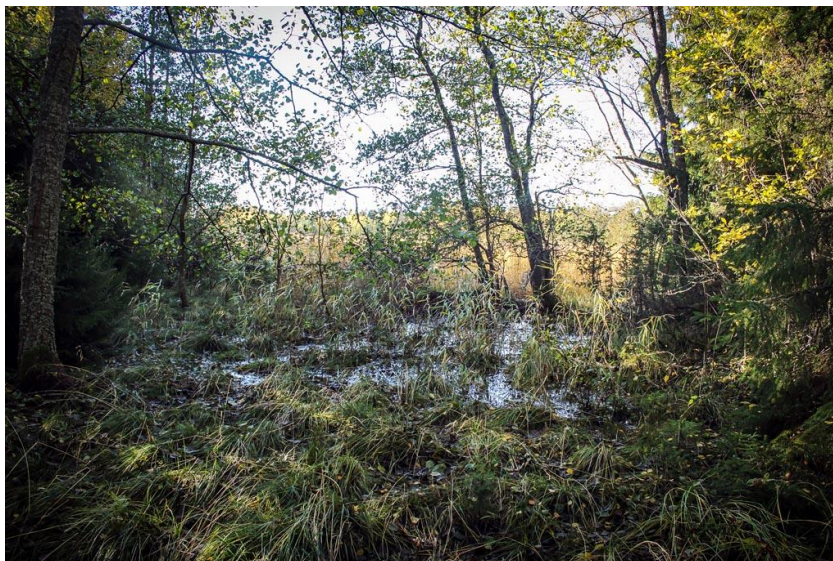
Kuvio 5.

tervaleppää, mutta sekapuuna tavataan myös tuomea ja taimivaiheen kuusta. Kenttäkerroksen ruohokasvillisuutta edustavat mm. järviruoko, viitakastikka, lehtoarho, lehtotähtimö, punakoiso, karhunputki, puna-ailakki, lehtotesma sekä ranta-alpi. Pensaskerroksessa kasvaa tuhkapajua. Pohjakerroksen kasvillisuus koostuu lähinnä suokerosammalista luhtakuirisammalesta. Läntisen rannan puolella kuvio vaihtuu nopeasti rantaruovikoksi.

Luontotyyppien uhanalaisuuden arvioinnissa tervaleppäluhdet on luokiteltu erittäin uhanalaiseksi (EN) luontotyyppiä. Tervaleppäluhdet sisältyvät luontodirektiivin luontotyyppiin *metsäluhdet (9080)* sekä metsälain 10 § erityisen tärkeään elinympäristöön *luhdet*. Lehtomuuttuman osalta kuvio on metsälain 10 § elinympäristöihin lukeutuva erityisen tärkeä *lehto*. Luontotyyppien uhanalaisuuden arvioinnissa rannikon tuoret lehtipuuvalliset lehdot on luokiteltu vaarantuneiksi (VU) elinympäristöiksi. Arvoluokka 2.

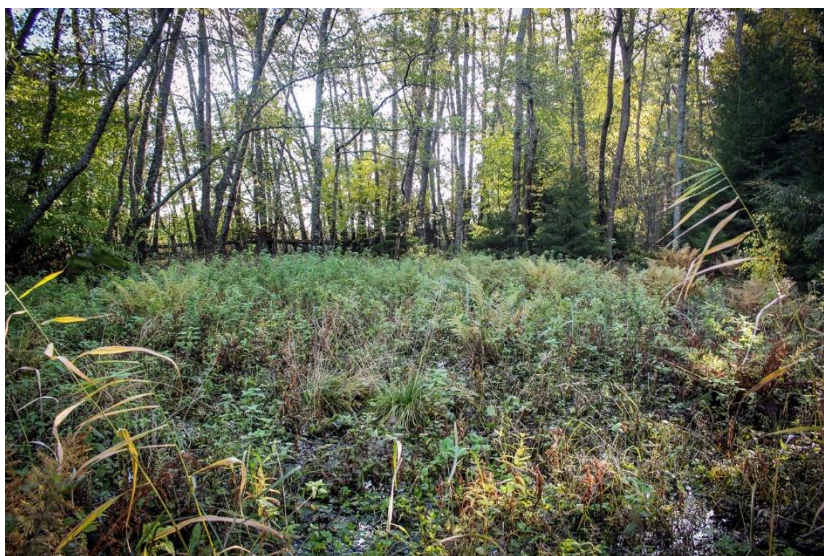
Kuvio 6.

Luontotyyppien uhanalaisuuden arvioinnissa tervaleppäluhdat on luokiteltu erittäin uhanalaiseksi (EN) luontotyyppiä. Tervaleppäluhdat sisältyvät luontodirektiivin luontotyyppiin *metsäluhdet (9080)* sekä metsälain 10 § erityisen tärkeään elinympäristöön *luhdet*. Arvoluokka 2.

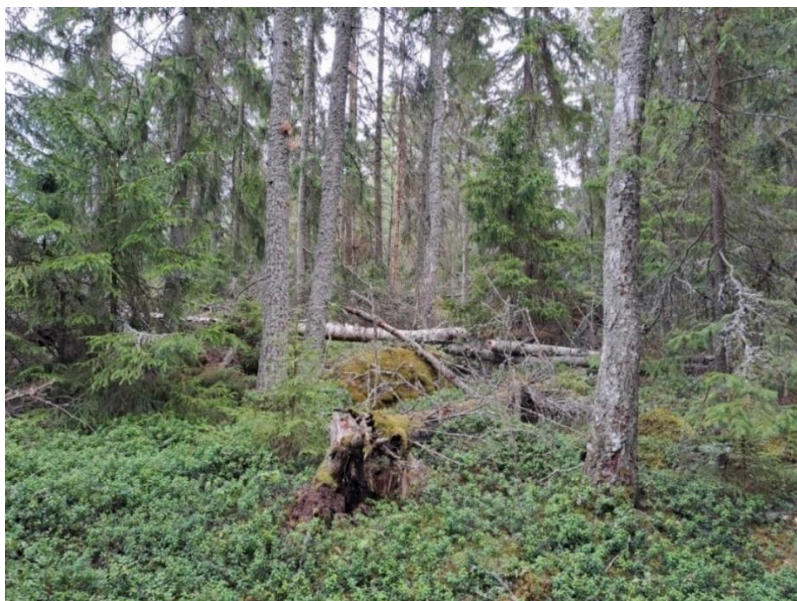
Kuvio 7 iäkäs tuore kangas

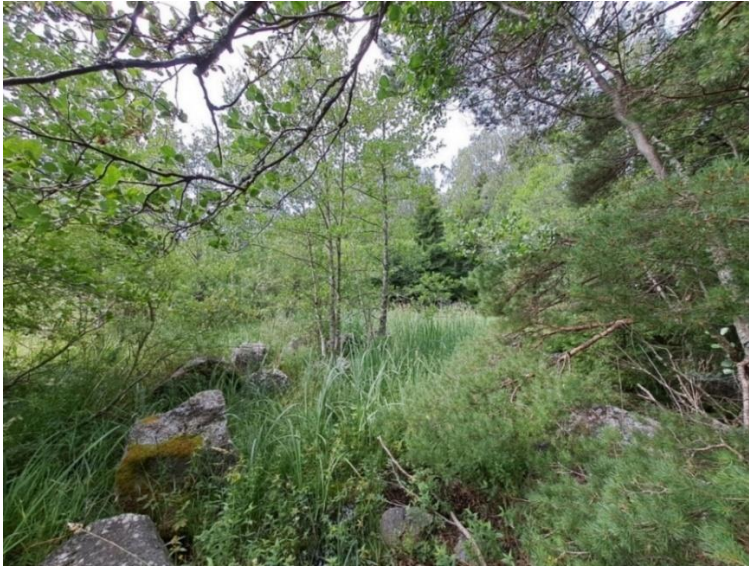
Kuvion 7 rannan tervaleppävyö ja ruokoluhtaa © Tuija Häkkinä

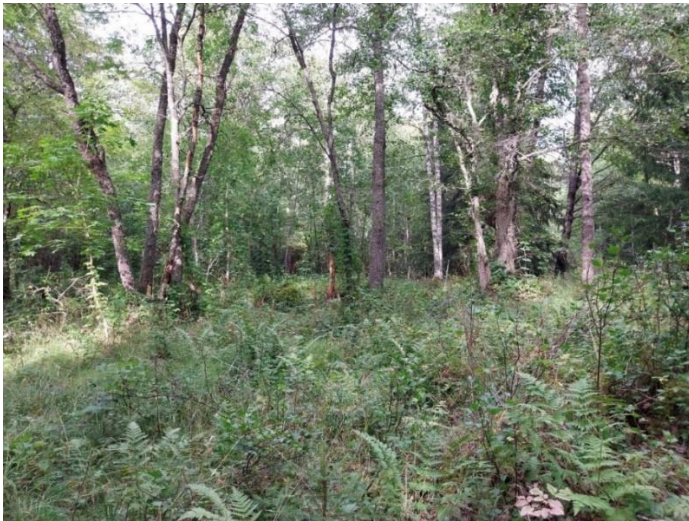
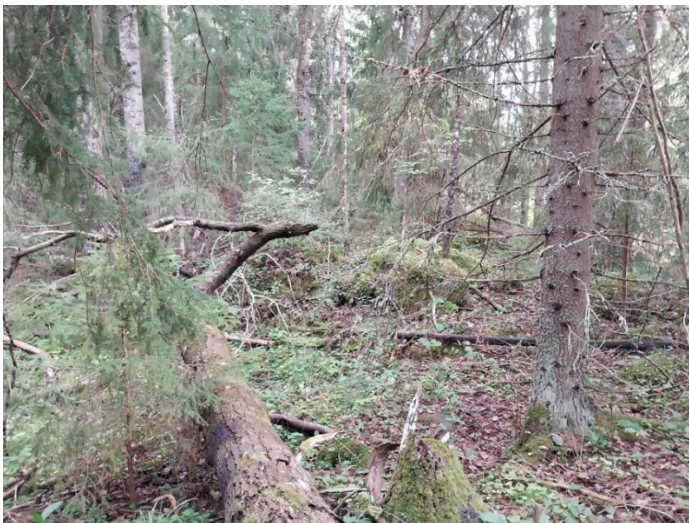
Santamäen ja Humalamäen välissä (kartta 7) on 3,0 ha lehtokuvio. Lehdon puusto on luonnollisesti kehittyntä sekapuustoa mm. kuusta, haapaa, vaahteraa, hieskoivua, yksittäisiä mäntyjä sekä raitoja, lehtopensaista taikanamarjaa on runsaasti, paikoin myös vadelmaa. Putkilokasveista esiintyy mm. käenkaalia, kieloa, oravanmarjaa, sudenmarjaa, lehtotesmaa, nurmilauhaa, metsäalvejuurta, soreahiirenporrasta, nokkosta sekä mesiangervoa. Alueella on laiduntaustaa ja metsä on saattanut olla myös laidunnettu. Kuvion eteläosan kumpare on lähinnä tuoretta keskiravinteista sekapuusta oravanmarja-käenkaalilehtoa (OMaT), jossa joukossa on jo iäkkäitä puita sekä lahopuuta. Kumpareen pohjoispuolelta ojaan asti puusto on nuorempaa pääosin hieskoivu-tervaleppä-haapavaltaista, paikoin kuusta on joukossa enemmän. Pohja on paikoin entistä niittyä, mutta on kehittynyt itseksensä lehdoksi laidunnuksen loputtua jo kauan sitten. Kasvillisuustyyppi on pääosin kosteampaa ja rehevämpää käenkaali-mesiangervotyyppiä (OFiT) lehtoa. Puusto on paikoin jo iäkästä ja lahopuuta muodostuu. Tuoreet keskiravinteiset lehdot ja kosteat runsasravinteiset lehdot Etelä-Suomessa vaarantunut (VU) luontotyyppi. Kuvio sisältyy direktiiviluontotyyppiin boreaaliset lehdot (9050) ja on metsälain 10 § mukaan suojeltu erityisen tärkeä elinympäristö. Arvoluokka 3.

Kuvio 8: Tervaleppämetsä

Kuvion 8 lehtoa

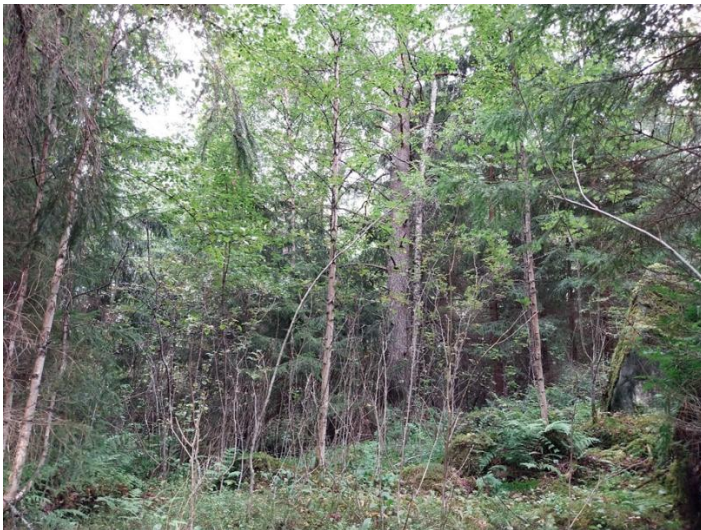
Kuvion 8 länsipuolella on 0,8 ha tervaleppämetsäkuvio, joka vaikuttaa vanhojen ilmakuviin perusteella olleen 1950-luvulla vielä laidunalue. Nyt jo järeää tervaleppää kasvavassa käenkaali-mesiangervotyyppin (OFiT) lehdossa kasvaa mm. nokkosta, mesiangerhoa, soreahiirenporrasta, ojakellukkaa, kurjenjalkaa, terttualpia, rönsyleinikkiä sekä tervaleppien runkoa kiipeävää humalaa (kuva s.20). Tervaleppänsä lisäksi kasvaa paikoin hieskoivua. Lahopuutakin muodostuu jo, osin puusto on vielä nuorempaa. Alueella esiintyy myös haitallista vieraslajia jättipalsamia. Tervaleppämetsät kuuluvat uuden luonnonsuojelulain muutoksessa esitettyyn suojeltuun luontotyyppiin. Kosteat runsasravinteiset lehdot ovat koko maassa vaarantunut luontotyyppi (VU). Kuvio kuuluu myös direktiiviluontotyyppiin lehdot (9050) ja on metsälain 10 § mukaan suojeltu erityisen tärkeä elinympäristö. Arvoluokka 2.

Kuvion 8 lehtoa

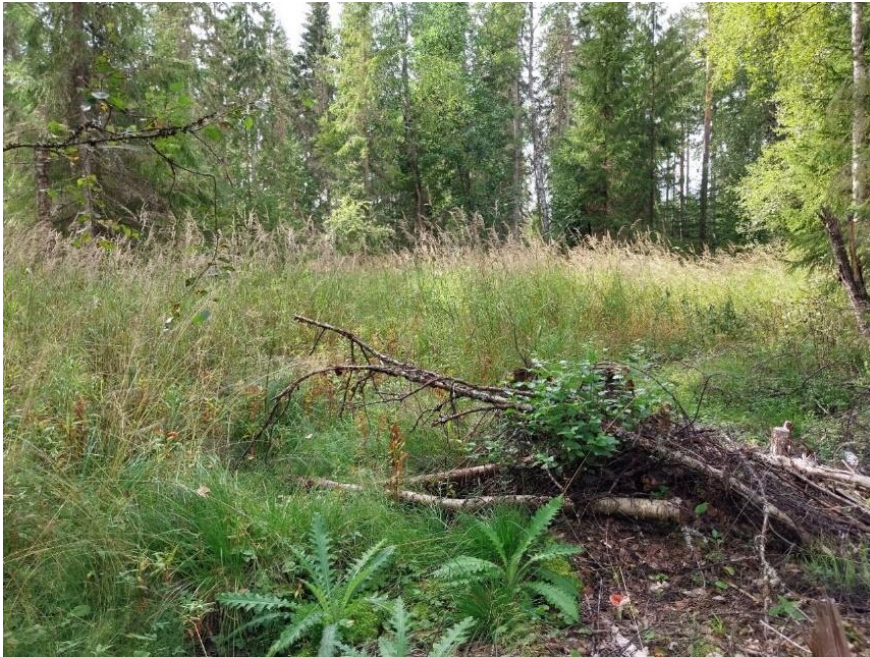
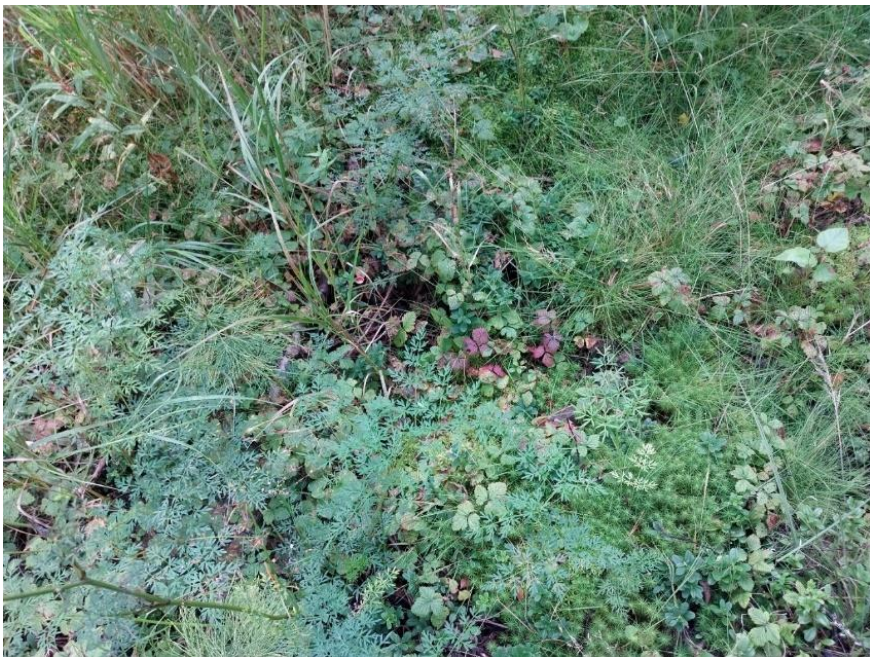
Pirkkeen itäpuolella sijaitsee luonnontilaisen kaltainen pieni 0,2 ha luhtainen ruohokorpikuvio (RhK), joka on keskeltä avoin ja reunoiltaan puustoinen (kartta 7). Ruohokorven avoimessa osassa kasvaa putkilokasveista valtalajina korpikastikkaa, lisäksi terttu- ja ranta-alpia, kurjenjalkaa, mesiangerhoa, mesimarjaa, rantamataraa, suo-orvokkia, luhtasuoputkea sekä uhanalaisluokituksestaan silmälläpidettävää (NT) hentosaraa. Sammalista kuviolla kasvaa mm. kuirisammalia sekä korpi- ja okarahkasammalta sekä korpikarhunsammalta. Reunoiltaan ruohokorpi kuivenee ja siinä kasvaa hieskoivua sekä kuusta. Kuviota ympäröiviä metsiä on käsitelty kuvion itäreunaa myöten, jossa näkyy kantoja ja kuvion itäreunaa kulkee metsäkoneura. Itäreunasta lähtee pieni kaivettu oja, joka on kuivattanut korpea, sillä vanhojen ilmakuviin perusteella avoin osa on hieman pienentynyt 1950-luvun tilaan verrattuna. Kuvio on kuitenkin lajistoltaan vielä edustava ja edelleen selkeästi ruohokorpi. Ruohokorvet ovat Etelä-Suomessa erittäin uhanalainen (EN) luontotyyppi. Arvoluokka 3.

*Kuvion 10 ruohokorpea*

*Kuvio 10 ruohokorven kasvillisuutta © Tuija Häkkilä*

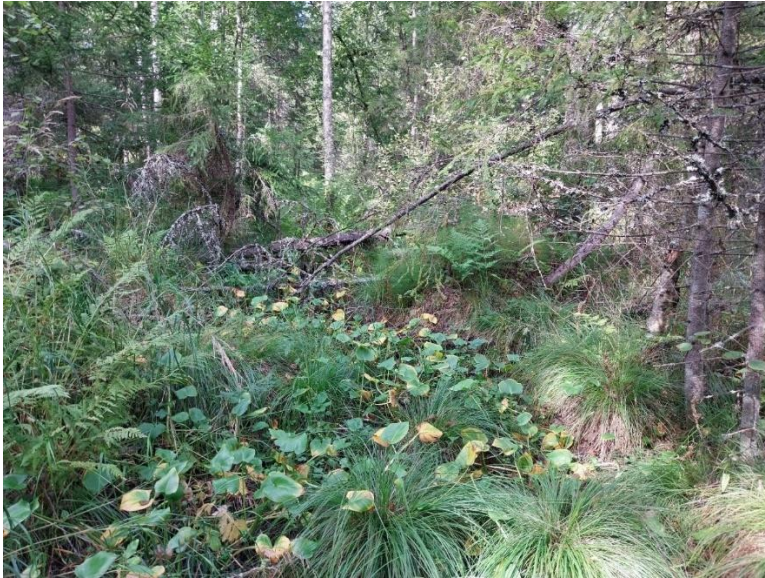
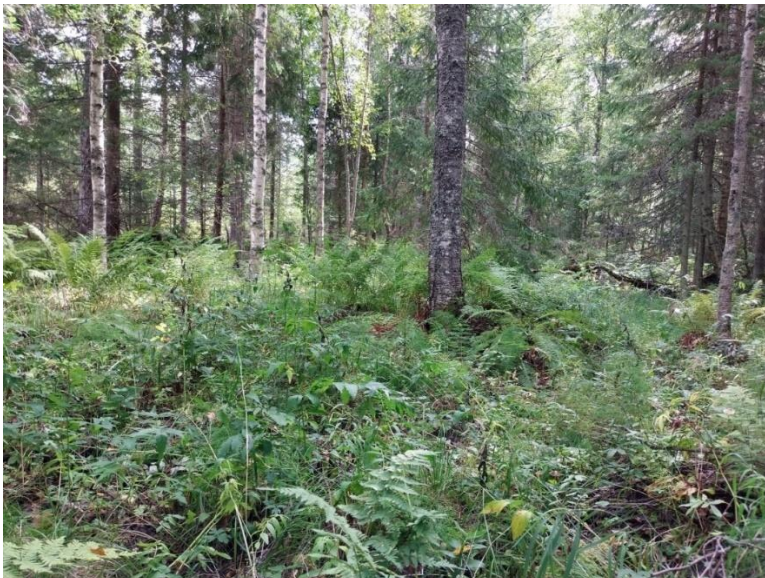
*Kuvion 11 lehtokorpea*

Koivumaan koillispuolella metsätalousalueella on pieni 0,2 ha kuvio puustoista ojittamatonta lehtokorpea (LhK), jossa on luhtaisuutta. Kuvio on luonnontilaisen kaltainen, puusto on nuorta ja keski-ikäistä ja kantoja näkyy. Korpisuus jatkuu kuviolta pohjoiseen päin, mutta puuston käsittelyn lisäksi alueella on runsaasti ojia, joten alue ei ole enää luonnontilaista tai sen kaltaista. Puustossa on kuusta, hieskoivua sekä nuorta tervaleppää. Putkilokasveista lajistossa on mm. mesiangervoa, lehtovirmajuurta, rönsyleinikkiä, soreahiirenporrasta, vehkaa, isoalvejuurta, mätässaraa, ojakellukkaa, luhtavuohennokkaa, suo-orvokkia sekä terttualpia, sammalista mm. okarahkasammalta, kiiltolehväksammalta, suikerosammalia sekä korpirahkasammalta. Lehtokorvet ovat erittäin uhanalainen (EN) luontotyyppi. Kuvio kuuluu Natura-luontotyyppiin Lehdot (9050) ja on metsälain 10 § mukaan suojeltu elinympäristö.

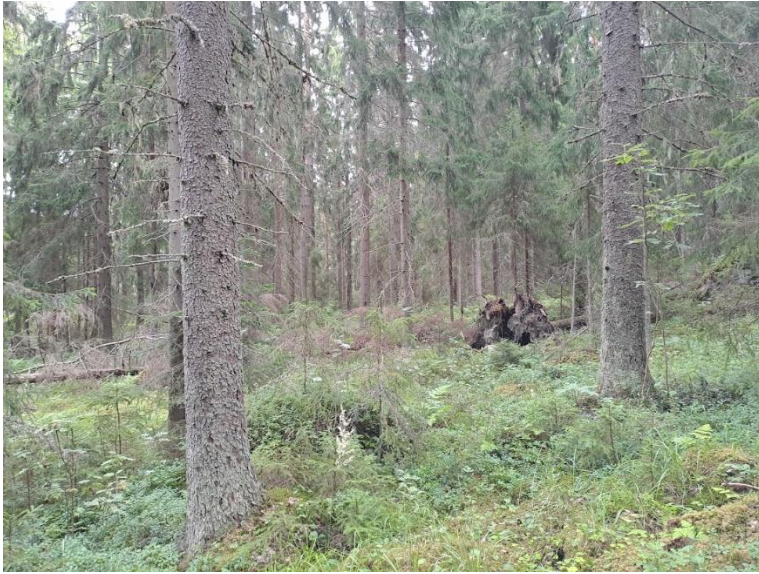
Kuvion 12 lehtomaista kangasta

Iäkäs 0,5 ha suuruinen metsäkuvio Puodassa (kartta 8) on luontotyyppiltään tuoretta lehtomaista käenkaali-mustikkatyyppin (OMT) kangasta. Puusto on iäkästä kuusivaltaista, joukossa mäntyä, hieskoivua sekä muutamia iäkkäitä haapoja. Pensaskerroksessa on taikinanmarjaa sekä pihlajaa, putkilokasveista mm. käenkaalia, oravanmarjaa, metsäkastikkaa, lehtotesmaa sekä vanamoaa. Sammallajisto on monipuolinen ja mosaiikkimainen, metsäkerrossammalen joukossa on mm. metsäliekosammalta sekä sulkasammalta. Lahopuuta on kohtalaisesti ja puusto on luonnollisesti kehittynyttä sekä kerroksellista eikä kantoja näy. Vanhat havupuuvaltaiset lehtomaiset kankaat ovat erittäin uhanalainen (EN) luontotyyppi. Kuvio sisältyy direktiiviluontotyyppiin boreaaliset luonnonmetsät (9010). Arvoluokka 3.

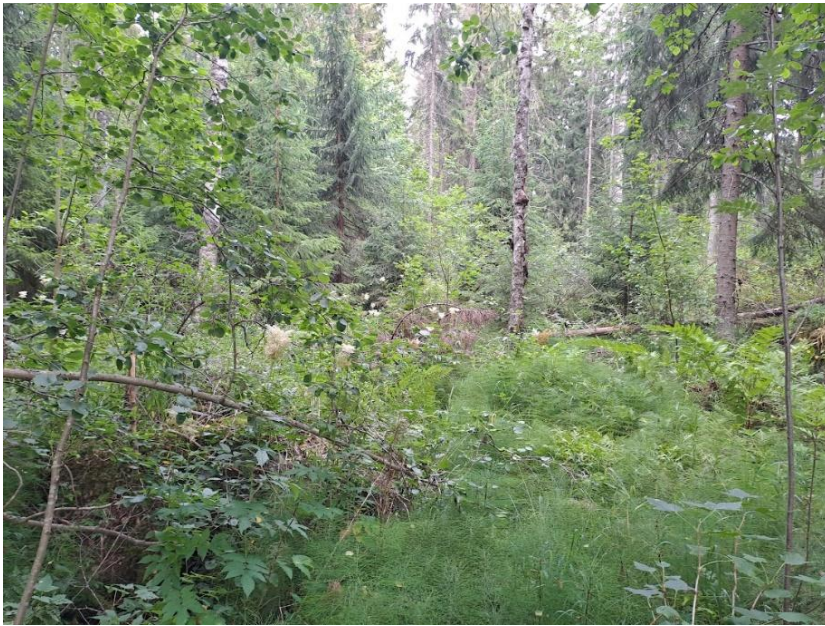
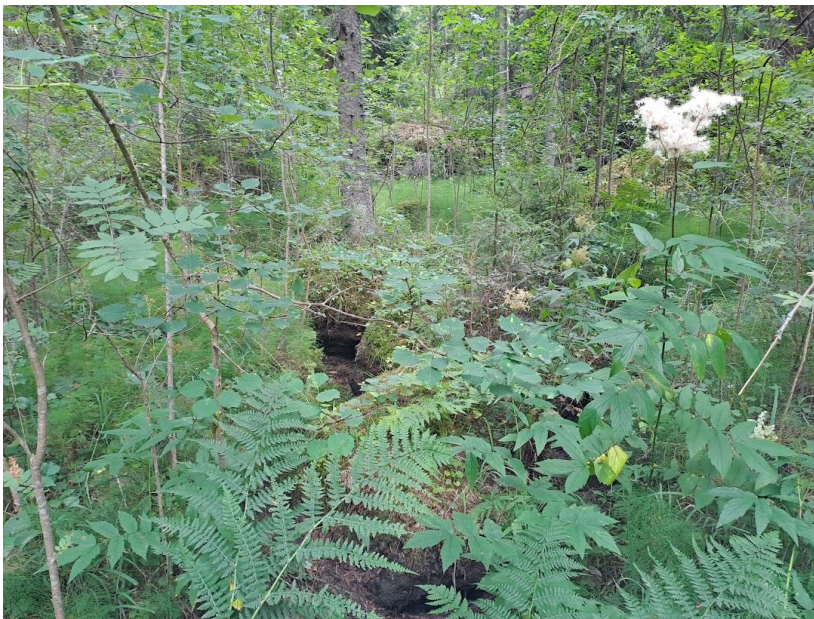
*Kuvion 13 noron ympäristöä*

*Kuvio 13: Noro © T. Häkkilä*

Ruusulakson kaakkoispuolella on loivaa rinnettä pellon laitaan laskeva pieni noro, jonka luontoarvokuvio on pinta-alaltaan 0,1 ha. Kasvillisuus on lähinnä tuoreen keskiravinteisen (OMaT) lehdon. Noron varrella kasvaa puista etenkin harmaaleppää, haapaa sekä hieskoivua, pensaskerroksessa tuomea, mustaherukkaa, lehtokuusamaa, taikinanmarjaa sekä näsiä, putkilokasveista mm. mesiangervoa, käenkaalia, oravanmarjaa, lehtotesmaa,

soreahiirenporrasta, metsäkortetta sekä suo-ohdaketta. Havumetsävyöhykkeen norojen uhanalaisuus on puutteellisesti tunnettua (DD). Norot ovat vesilain 1 luvun 3 §:n sekä metsälain 10 § mukaan suojeltuja elinympäristöjä. Arvoluokka 1.

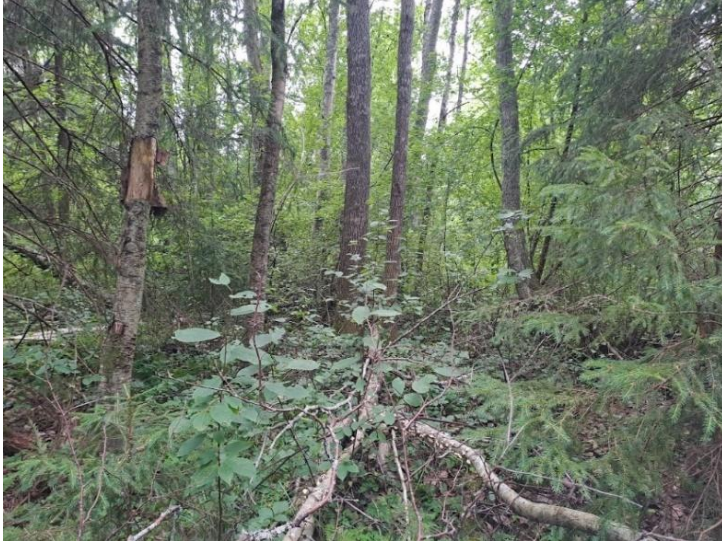
*Kuvion 14 lehtoa © T. Häkkinen*

Ruusulakson kaakkoispuolella on tien eteläpuolella 0,4 ha lehtokuvio. Kasvillisuus on lähinnä keskiravinteisen tuoreen käenkaali-oravanmarjatyyppin (OMaT) lehdon ja runsasravinteisen kostean käenkaali-mesiangervotyyppin (OFiT) yhdistelmä, jossa keskellä kuviota lehto on kosteampaa ja rehevämpää. Puusto koostuu haavoista, hieskoivuista, harmaalepistä sekä kuusesta, pensaskerroksessa kasvaa tuomea, vadelmaa, punaherukkaa, taikinanmarjaa sekä näsiä. Putkilokasveista on mm. käenkaalia, oravanmarjaa, lillukkaa, lehtotähtimöä, metsänätkelmää sekä lehtotesmaa, keskellä kosteammassa kasvaa paljon mesiangervoa sekä ojakellukkaa. Kuvion sammalisto koostuu pääosin lehvä- ja suikerosammalista. Puusto on

pääosin keski-ikäistä, mutta lahoppuuta on alkanut jo muodostua. Kuvio on 1950-luvun ilmakuvan perusteella ollut vielä peltoa, mutta on viljelyn loputtua kehittynyt lehdoksi. Tuoreet keskiravinteiset lehdot ja kosteat runsasravinteiset lehdot ovat Etelä-Suomessa vaarantunut (VU) luontotyyppi. Kuvio lukeutuu direktiiviluontotyyppiin borealiset lehdot (9050) sekä metsälain 10 § mukaan suojeltuihin elinympäristöihin. Arvoluokka 3.

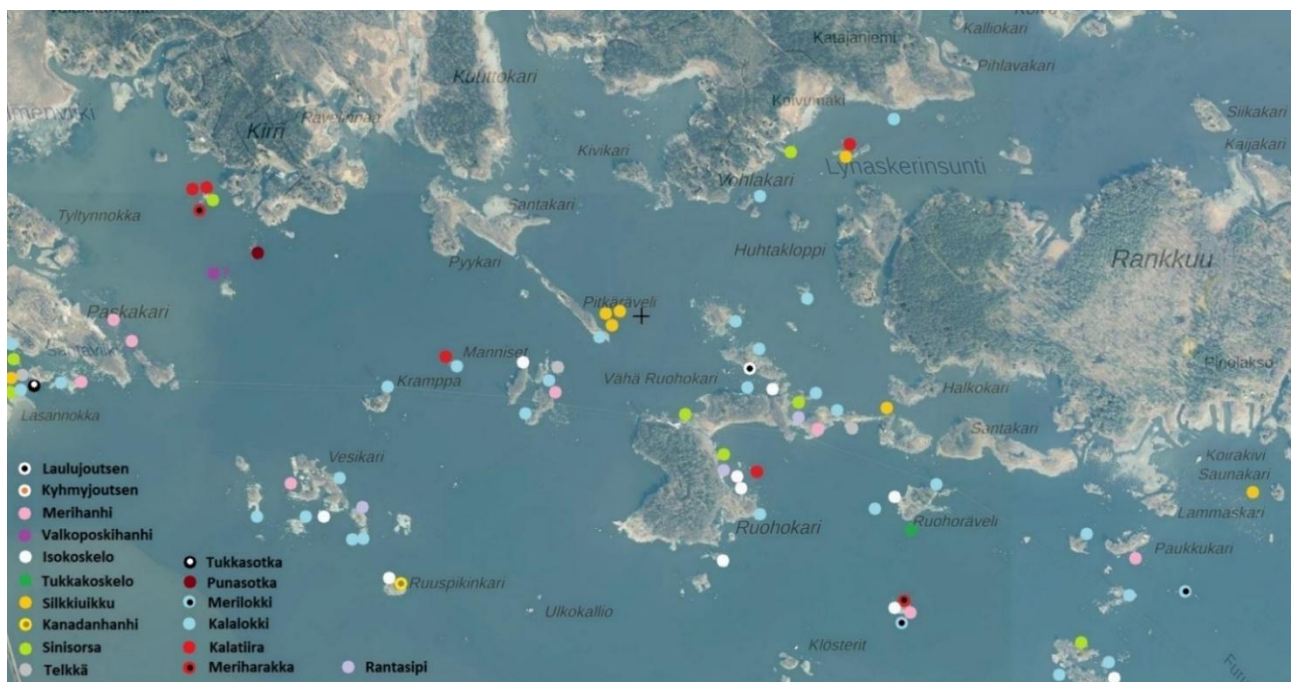
*Reviirikartta 4: Kolpanlahden pohjoiset osat (Lampaluoto – Rankkuu), vesi- ja rantalinnusto*

Skuutviikin puolella Rankkuuta vesi- ja rantalinnusto oli hyvin saman tyyppinen (reviirikartta 5). Silmälläpidettäväksi luokiteltu tukkakoskelo (NT) esiintyi tällä osalla useiden parien voimin eli suhteellisen yleisenä. Laji on varsin myöhäinen pesijä, eikä reviirien tarkka sijainti usein paljastu normaaleissa saaristolintulaskennoissakaan. Suurin kalatiirakolonia (6 paria) löytyi niin ikään tältä osalta, peruskartassa nimettömien mökkisaarten lounaispuolelta, Leppäkarin ja Furuskerin välillä.
