# **VOIMALINJAN LUONTOSELVITYS**

Tahkoluoto – Rankhuhta

PORI-ULVILA

**VARSINAIS-SUOMEN LUONTO- JA  
YMPÄRISTÖPALVELUT**

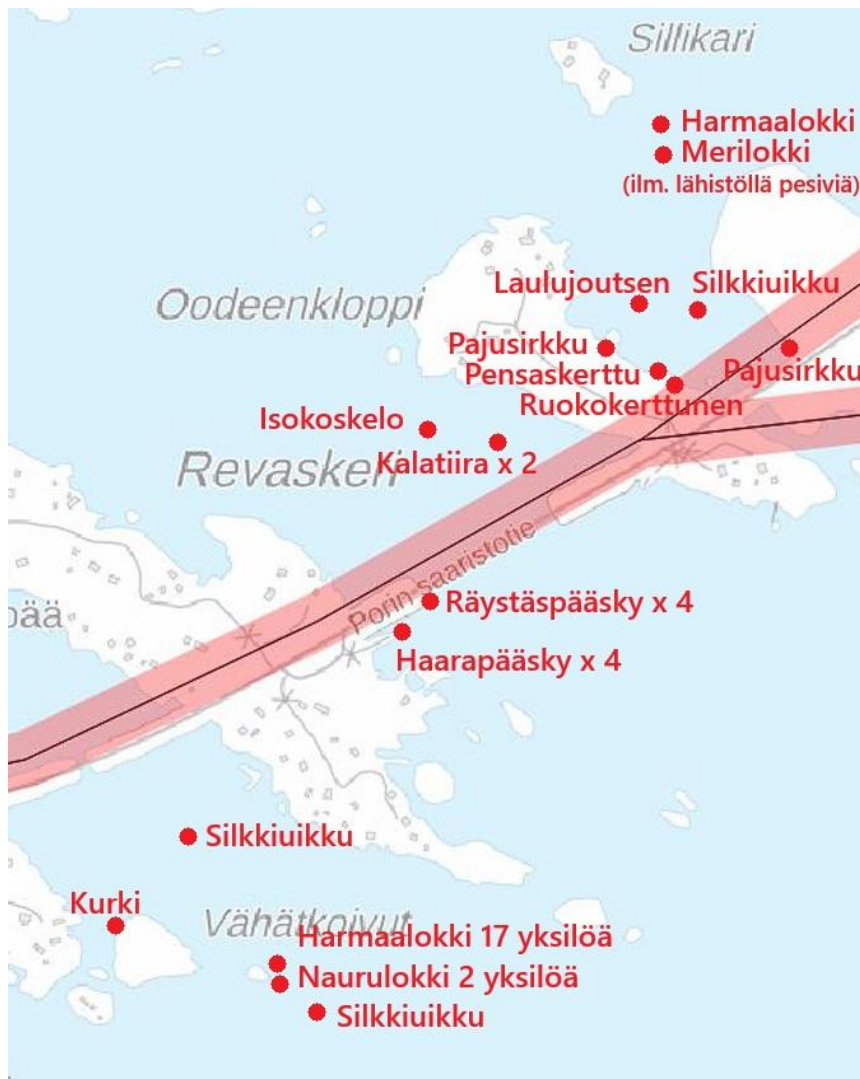
Reviirikartta D: Revaskeri - Oodee

Revaskerin ja Oodeenklopin siltarakenteissa pesi 4 paria erittäin uhanalaisia räystäspääskyjä (EN), sekä saman verran haarapääskyjä (VU). Vähäkoivut saariryhmän luona viihtyneet lokit eivät olleet pesiviä. Lajistoon kuului kuitenkin EU:n lintudirektiivin lajina kurki.

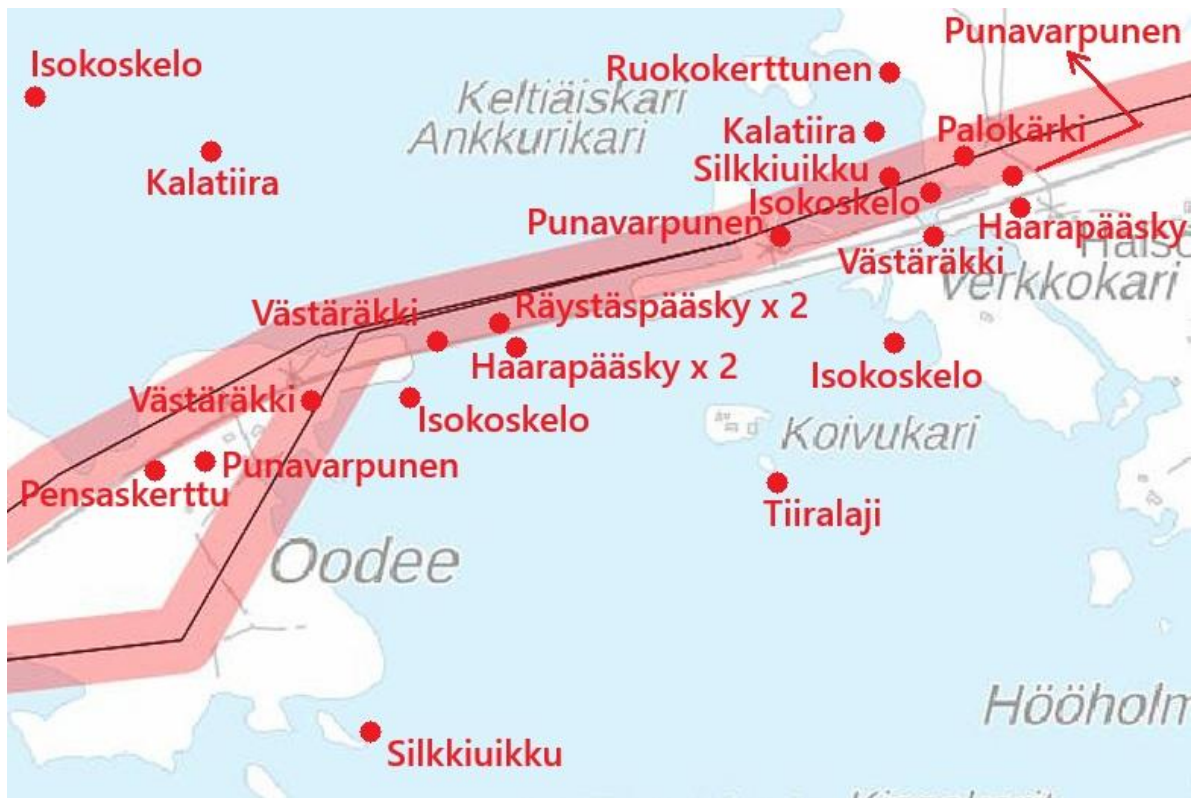
Reviirikartta E: Oodee - manner

Oodeen ja mantereen välisen sillan rakenteissa pesi niin ikään kaksi paria räystäspääskyjä (kartta E). Mantereen puoleisella rannalla oli palokärjen reviiri (lintudirektiivin laji). Muutoin lajisto jatkui edelleen hyvin samantyyppisenä.

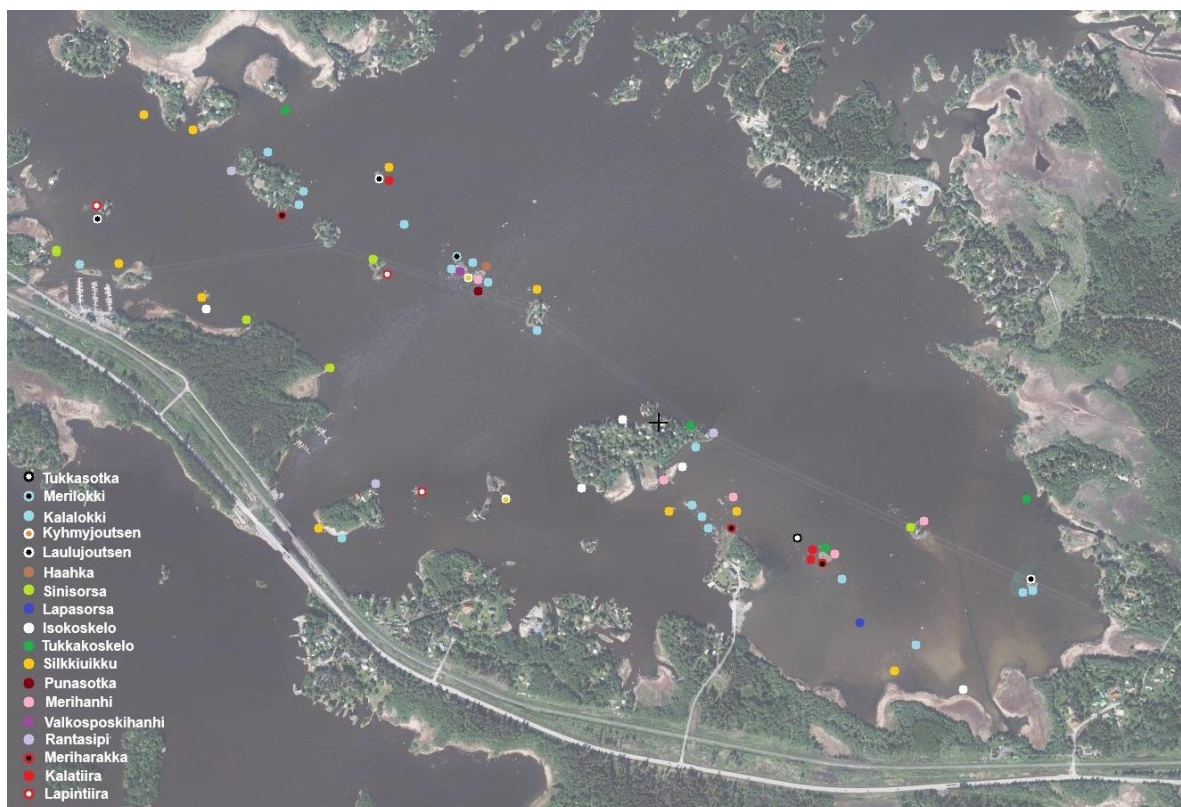
Reviirikartta M: Vesi- ja rantalinnut Pihlavanlahdella 2024

Vertailemalla vuosien 2022 ja 2024 tuloksia, voidaan todeta vesi- ja rantalinnuston parimäärien olleen paljolti samalla tasolla (taulukko 1). Mm. kahlaajien, tiirojen ja silkkiuikkujen kokonaismäärä alueella oli miltei sama. Muutamien lajien osalta kartoitusajankohdat saattoivat aiheuttaa virhemarginaalia 2024. Tukkasotkia oli Pihlavanlahden pohjukan alueella vielä 2.5. 55 yksilön parvi, mutta 6.6. vain yksi pari voitiin tulkita pesiväksi. Parhaille pikkuluodoille nouseminen olisi luultavasti nostanut pesältä lähtevien naaraiden myötä parimäärää, mutta aiheuttanut myös häirintää kriittiseen aikaan. Lisäksi vesi oli matalla ja liikkuminen veneellä tuskallista jo keskisemmällä osillakin vesialuetta. Haahkan osalta Sonkikivillä oli selvästi pesivä pari 2.5., mutta 6.6. paikalla oli enää 9 aikuista naarasta parvena, kertoen luultavasti pieleen menneistä pesinnöistä.

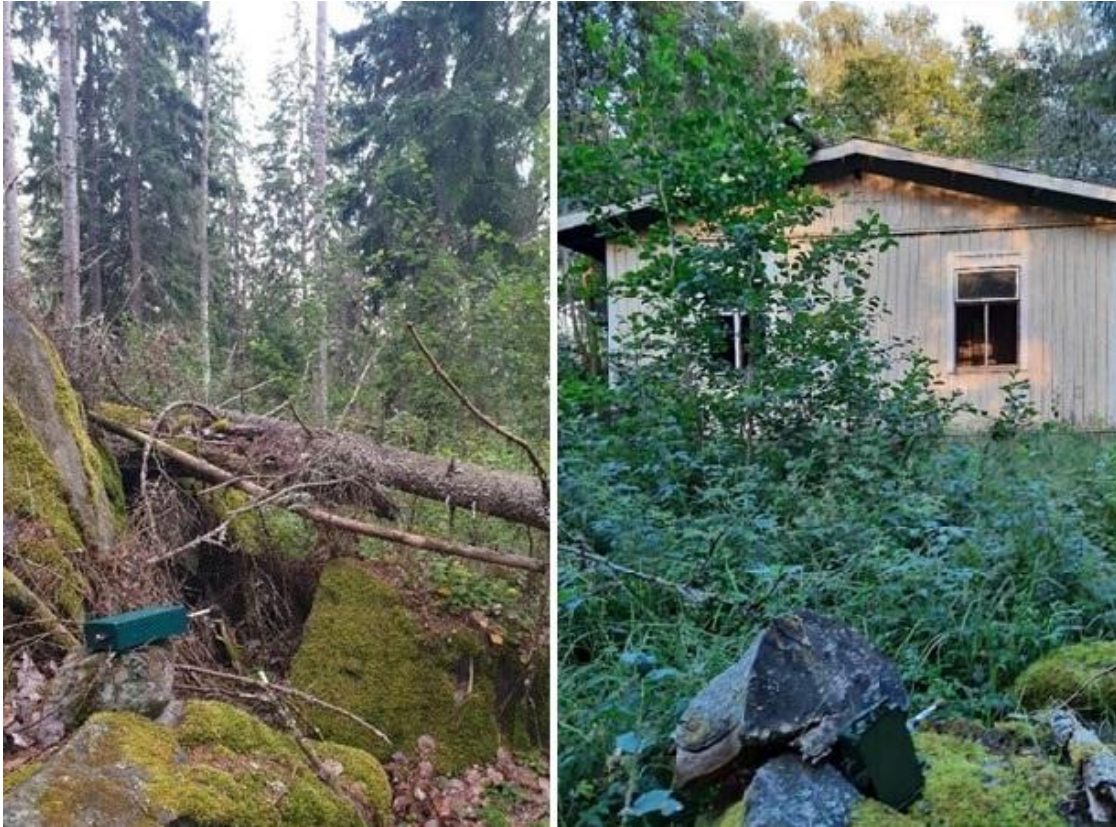
*Kuva 22. Passiividetektorit Kuuttokarissa 2022 ja 2023 © Ville Vasko.*

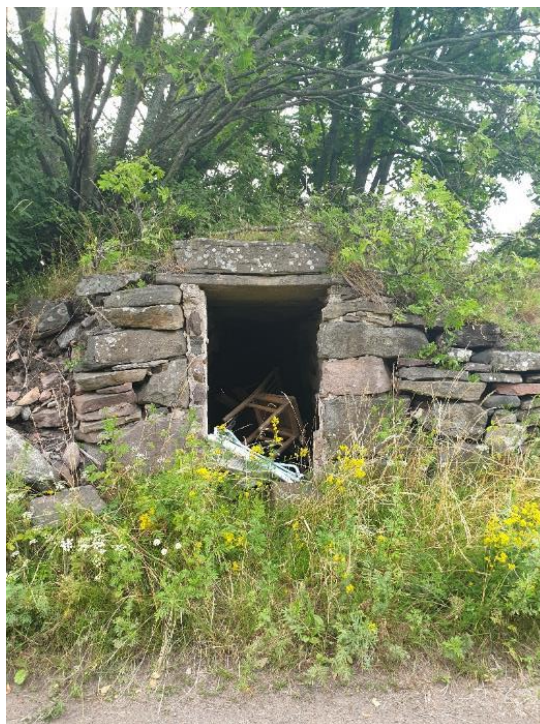
*Kuva 23. Maakellari Tahkoluodossa oli ainoa linjan alla sijainnut rakennus. Se sopisi mahdollisesti lepakoiden syys- tai kevätpiiloksi. Kellarista ei kuitenkaan löytynyt lainkaan lepakoiden ulosteita, joita lepakoiden käyttämissä paikoissa tyypillisesti aina on © V.Vasko.*

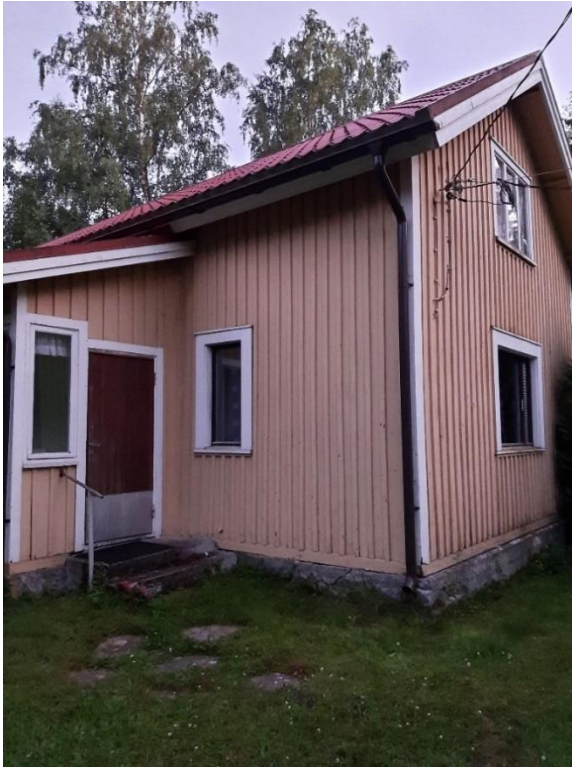
*Kuva 24. Tämän rakennuksen räystäään alta lähti ainakin yksi viiksi/isoviiksisiippa lentoon. Päiväpiiloja voi olla myös läheisissä rakennuksissa.*

Ämttöön alueella havaittiin sekä pohjanlepakkoa että siippalajeja, ja siellä on lepakoille potentiaalisia päiväpiilorakennuksia. Siksi alueelle tehtiin luokan I lepakkoalueen raja. Yhdestä talosta nähtiin illalla lähtevän lentoon ainakin yhden viiksi/isoviiksisipan, mutta alueella havaitun korkean lepakkoaktiivisuuden perusteella päiväpiiloja voidaan olettaa olevan muissakin rakennuksissa rajatulla alueella, ja hyvin todennäköisesti lepakoilla on alueella myös lisääntymisyhdyskunta. Myös ainakin yksi alueella sijaitseva maakellari soveltuu ulkoisen arvioinnin perusteella erittäin hyvin lepakoiden talvehtimispaikaksi. Rajattu luokan I alue tulisi joko kiertää tai vaihtoehtoisesti rakennukset on tutkittava yksitellen ja mieluiten sisäkautta sen selvittämiseksi, missä määrin lepakot mitään rakennusta käyttävät.

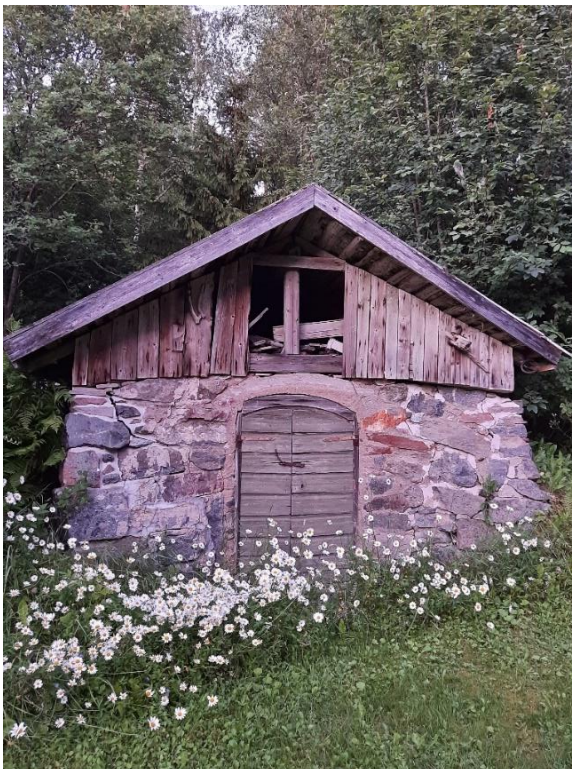
*Kuva 25. Maakellari on mahdollinen lepakoiden talvehtimispaikka. Se kuuluu luokan I alueeseen.*

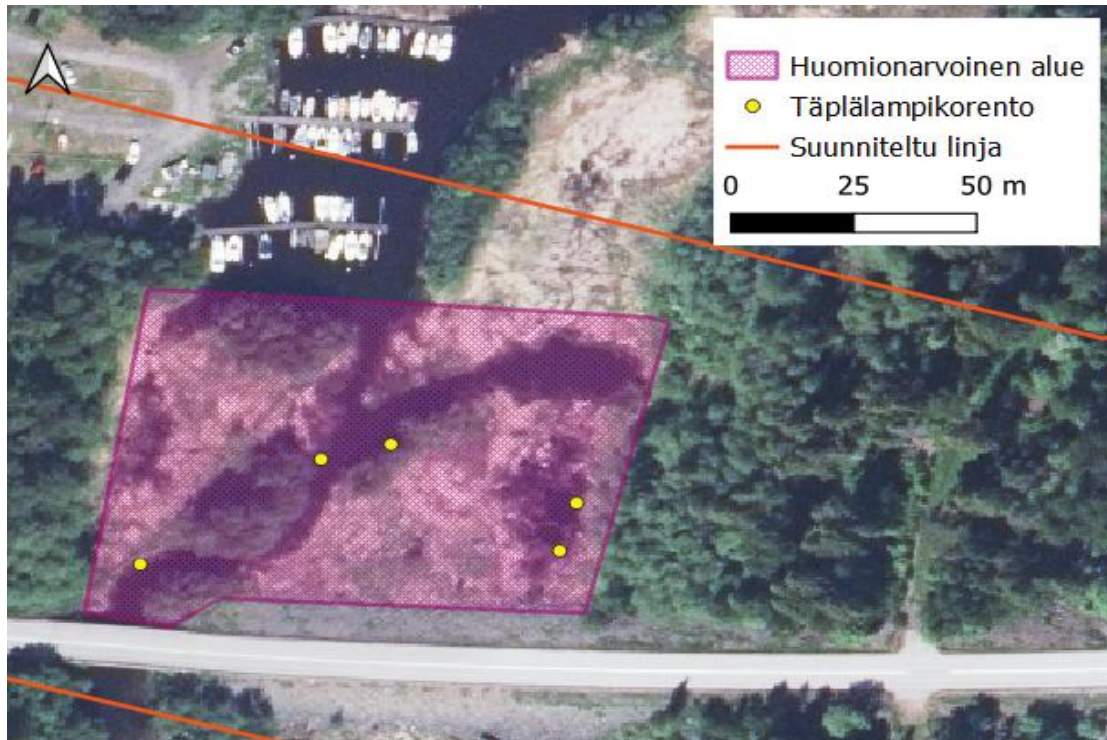
*Karttakuva 8. Kirrinsuntista rajattu täplälampikorentojen lisääntymisalue ja havaintopisteet.*

Runsasruovikkoisen Kirrinsuntin (alue 4) läpi mutkitteleva vesiväylä sekä suojaisat avovesilampareet tarjosivat potentiaalia idänkirsikorentojen elinympäristöksi, mutta näistä ei kuitenkaan tehty havaintoja. Täplälampikorentoja sen sijaan havaittiin viisi yksilöä (3 koirasta ja 2 naarasta). Parittelevia tai munivia korentoja ei havaittu, mutta nähtyjen

koiraiden havaittiin puolustavan reviiriä muilta sudenkorennoilta, joten on todennäköistä, että alue toimii myös täplälampikorentojen lisääntymispaikkana. Koska molempia sukupuolia havaittiin alueella, niin koiraiden reviirikäyttäytymisen ja havaintopaikkojen ympäristön sopivuuden perusteella alue on osin rajattavissa täplälampikorentojen lisääntymispaikaksi. Täplälampikorentojen havaintopaikat ja lisääntymispaikaksi rajattu alue on esitetty kuvassa 13. Muista sudenkorentolajeista alueella enemmistönä oli sirotytönkorento sekä ruskohukankorento. Myös ohilentävä neidonkorento havaittiin.

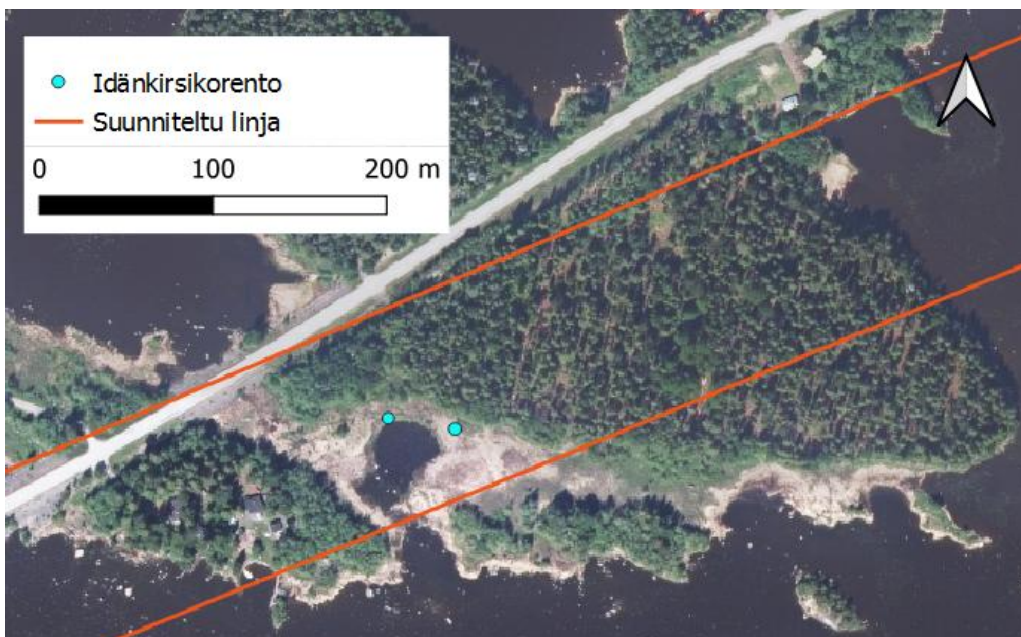
*Karttakuva 9. Oodeen alueelta tehty yksittäisen idänkirsikorentohavainnot.*

Oodeen selvitysaluella (alue 7) liikuttiin pelkästään rannan puolella kävellessä, sillä Porin saaristotien pohjoispuolisen alueen rantaruovikot pystyttiin kapeutensa takia havainnoimaan hyvin pelkästään kuivan maan puolelta, ja kivikkoisen etelärannan ruovikoille melominen kajakilla olisi ollut haastavaa ja tarpeettomasti aikaa vievää. Oodeen ja Oodeenklopin välisen ruovikkoalueen isohkon avovesilampareen lähettäviltä tehtiin yksittäiset idänkirsikorentohavainnot 18.5. ja 31.7. Havaintopaikat on esitetty karttakuvassa 9. Muu Oodeen alueen lajisto koostui muun muassa tytönkorennoista ja ukonkorennoista.

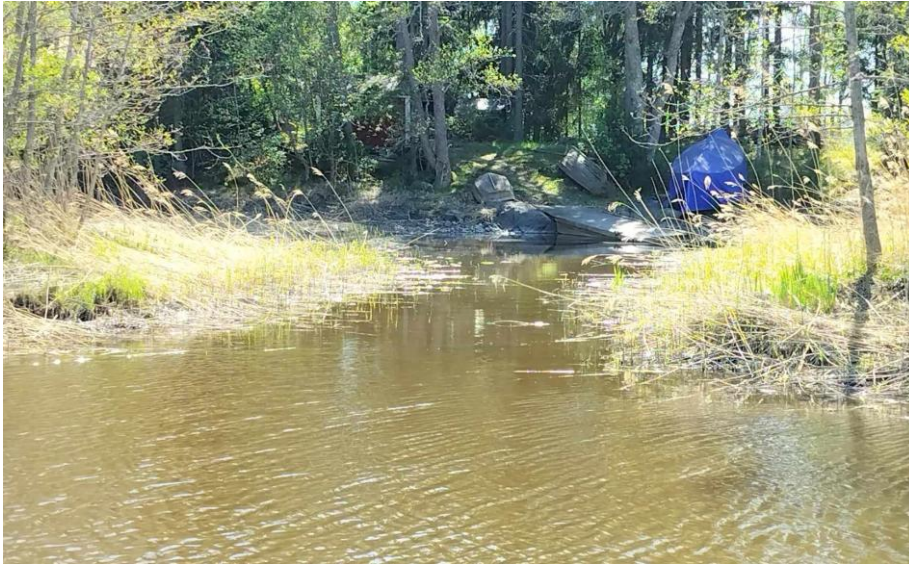
*Kuva 32. Idänkirsikorenon lisääntymispaikka Verkkokarilla.*

idänkirsikorentoja, yhteensä 10 yksilöä, sekä kaksi täplälampikorentokoirasta. Alue on etenkin Porin saaristotien eteläpuoliselta osaltaan huomattavan suojainen ja etelään päin suuntautuvassa vesiväylässä on jonkin verran ilmaversoista ja kelluslehtistä vesikasvillisuutta. Idänkirsikorennot viihtyivät venerantaa vastapäätä olevan pienen, vesiväylien erottaman saaren ympäristössä (kuva 18). Verkkokarin alueella havaittiin paljon myös tytönkorentoja ja syyskorentoja. Alueelta rajattiin idänkirsikorenon lisääntymisalue. Huomionarvoisten lajien havainnot ja lisääntymispaikaksi rajattu alue on esitetty [kuvassa 17](#).

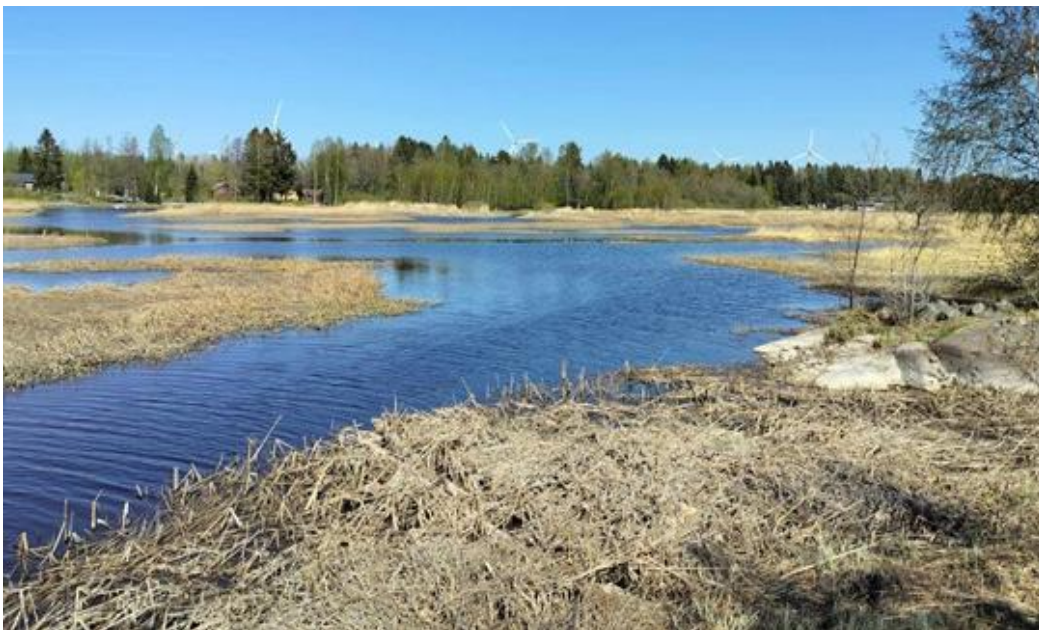
*Kuva 33: Kellahdenjoen jokisuistoa © Aki Vähäkangas*

Furuholman alueella (alue 9) Kellahdenjoen runsasruovikkoinen suistoalue oli selvitysten parasta sudenkorentohabitaattia (kuva 33). Kartoituksissa alueelta havaittiin useita täplälampikorentoja ja todella runsaasti idänkirsikorentoja. Idänkirsikorenoista parittelevia tai munivia pareja kirjattiin 92 ja yksittäisiä korentoja 60, kokonaislukumäärän ollessa täten 244 yksilöä. Täplälampikorentoja havaittiin 12 yksilöä, joista puolet oli parittelevia, ja munivia naaraita nähtiin kolme. Täplälampikorentohavainnot painoutuivat suistoalueen pohjoisosaan. Kellahdenjoen varsinaisen jokiuoman alueella munivia korentoja ei havaittu, vaan lisääntymistoimet olivat keskittyneet selkeästi joen runsasruovikkoiselle suistoalueelle. Alueelta rajattiin idänkirsikorentojen ja täplälampikorentojen lisääntymispaikka. Rajaus ja tehdyt havainnot Furuholman alueella on esitetty karttakuvassa 11.
