Leuvannevan tuuli- ja aurinkovoimahanke sekä 400 + 110 kV:n  
voimajohto

## Luontoselvitykset 2022–2024

Uusiutuva Energia Leuvanneva Oy

Liite 6

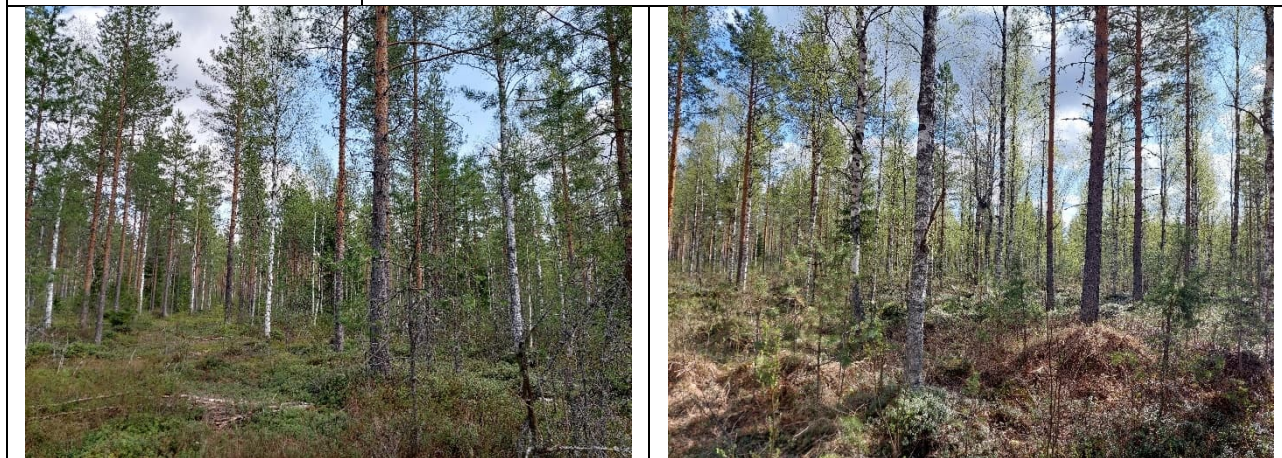
| <i>tuulivoimalapaikka</i> | 3 |

| <i>kuvaus voimalapaikka (valokuva vasen)</i> | Mustikkaturvekangasta (Mtkg). |
| <i>kuvaus tielinjaus (valokuva oikea)</i> | Ojitettua puolukkaturvekangasta (Ptkg) ja ojitettua kuivahkon kankaan (EVT) talousmetsää. |

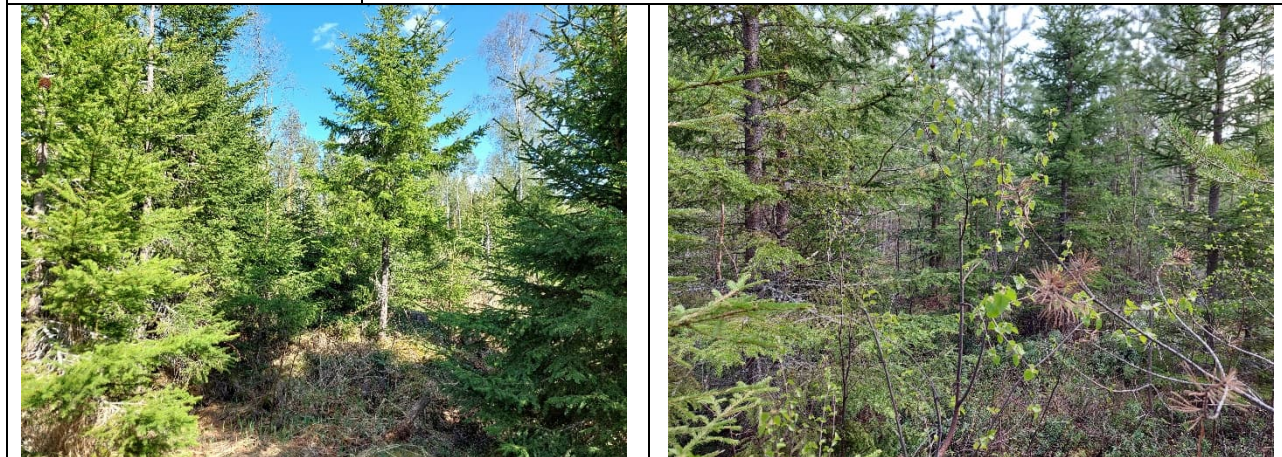
| <i>tuulivoimalapaikka</i> | 4 |

| <i>kuvaus voimalapaikka (valokuva vasen)</i> | Ojitettua rahkarämettä, kasvaa kituvaa männikköä, muodostu-<br>massa jäkäläturvekangas (Jätkg). 80 m lounaaseen voimalapai-<br>kalta rahkaräme (RaR) LC/LC (arvoluokka 4). |
| <i>kuvaus tielinjaus (valokuva oikea)</i> | Jäkäläturvekangasta (Jätkg) ja ojitettua kuivahkon kankaan (EVT)<br>talousmetsää. |

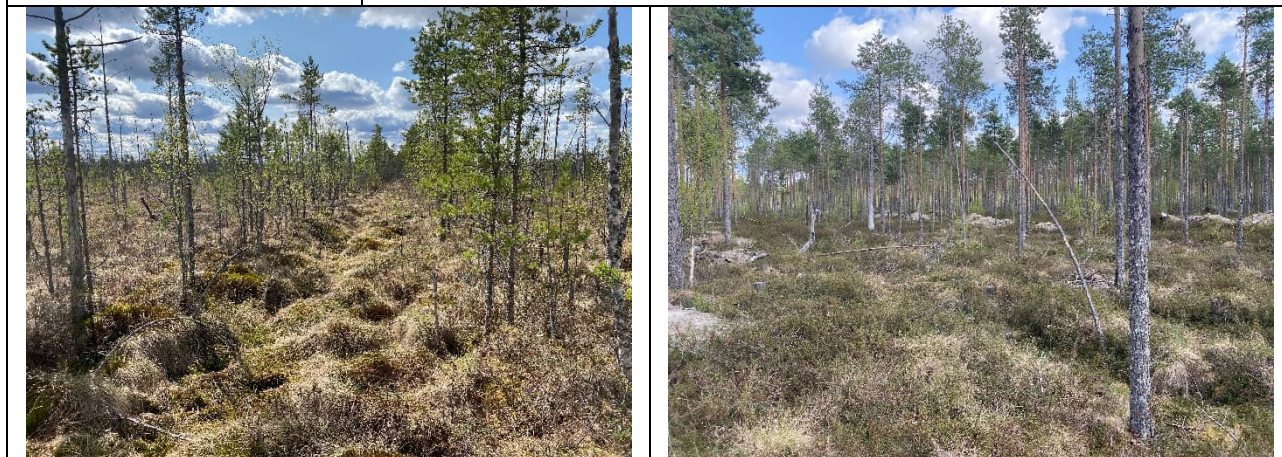
| <i>tuulivoimalapaikka</i> | 5 |

| <i>kuvaus voimalapaikka (valokuva vasen)</i> | Ojitettua puolukkaturvekangasta (Ptkg). 250 m itään voimalapaikalta rahkaräme LC/LC (arvoluokka 4). |
| <i>kuvaus tielinjaus (valokuva oikea)</i> | Ojitettua puolukkaturvekangasta (Ptkg). |

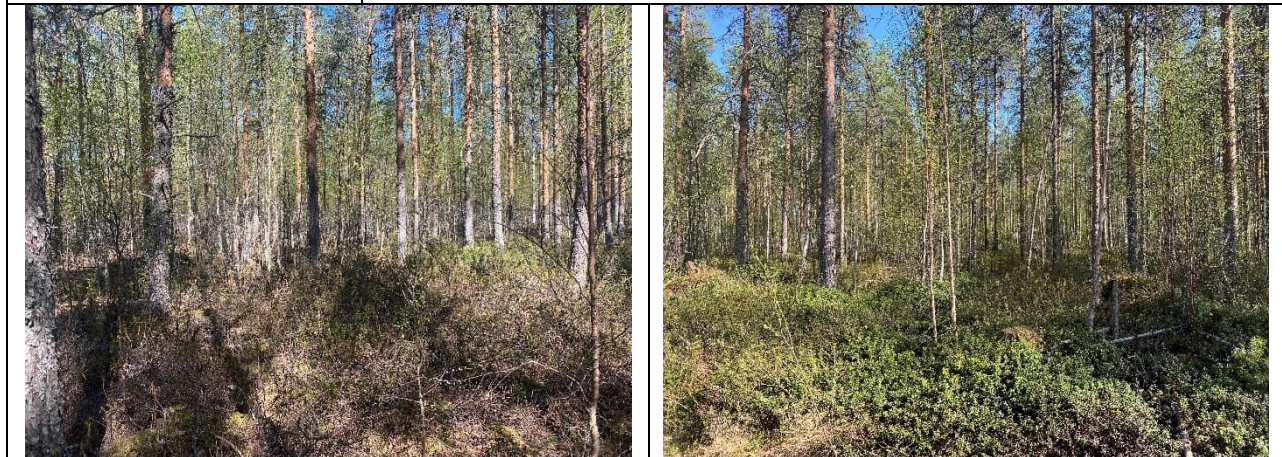
| <i>kuvaus voimalapaikka (valokuva vasen)</i> | Ojitettua kuivahkon kankaan (EVT) talousmetsää. |
| <i>kuvaus tielinjaus (valokuva oikea)</i> | Ojitettua puolukkaturvekangasta (Ptkg), kuivahkon kankaan (EVT) talousmetsää ja lehtomaista kangasta (GOMT). Tielinjaus seurailee Leuvanojaa, vesilain mukaista kohdetta havumetsävyöhykkeen purot ja pikkujoet (EN/VU) (arvoluokka 3). Leuvanoja virtaa etelään Leuvanjärveen, joka kosteikkoineen on arvokas monimuotoisuuskohde. |

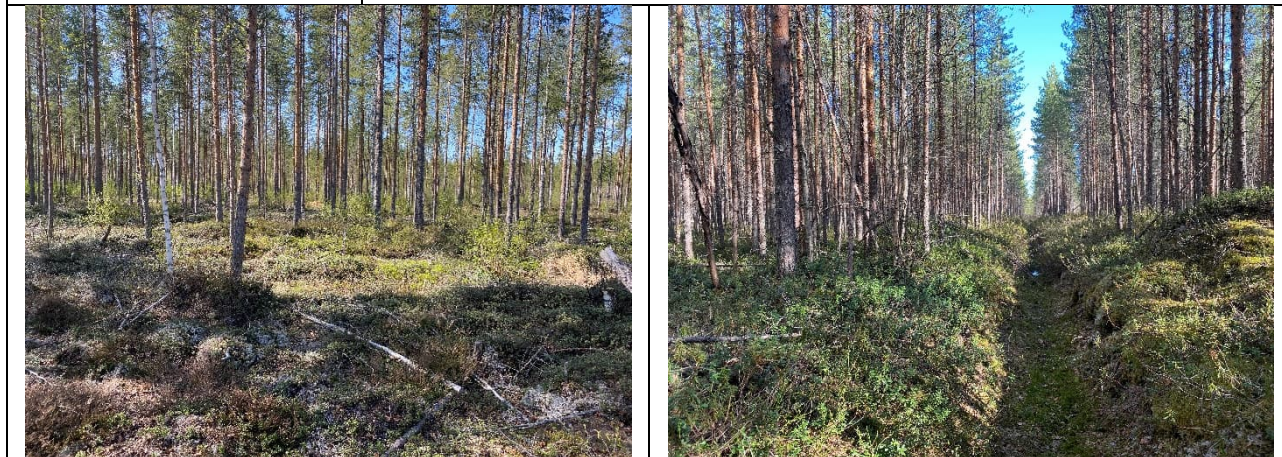
| <i>tuulivoimalapaikka</i> | 7 |

| <i>kuvaus voimalapaikka (valokuva vasen)</i> | Ojitettua varputurvekangasta (Vatkg). |
| <i>kuvaus tielinjaus (valokuva oikea)</i> | Pohjoiseen ojitettua varputurvekangasta (Vatkg) ja kuivahkon kankaan (EVT) talousmetsää sekä metsäkoneuraa. |

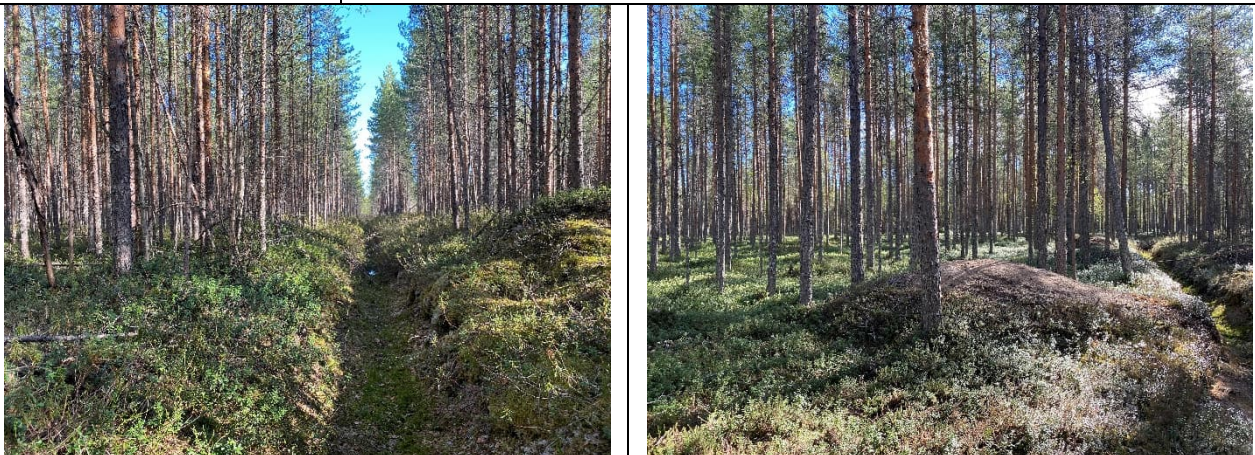
| <i>tuulivoimalapaikka</i> | 8 |

| <i>kuvaus voimalapaikka (valokuva vasen)</i> | Ojitettua kuivahkon kankaan (EVT) talousmetsää. |
| <i>kuvaus tielinjaus (valokuva oikea)</i> | Ojitettua puolukkaturvekangasta (Ptkg). |

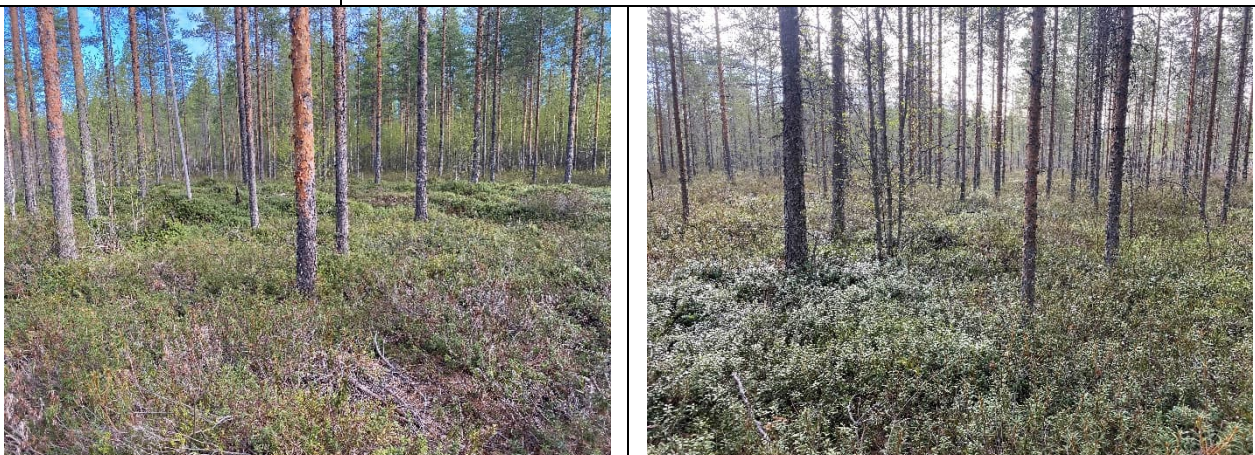
| <i>tuulivoimalapaikka</i> | 9 |

| <i>kuvaus voimalapaikka<br/>(valokuva vasen)</i> | Ojitettua puolukkaturvekangasta (Ptkg). |
| <i>kuvaus tielinjaus<br/>(valokuva oikea)</i> | Ojitettua puolukkaturvekangasta (Ptkg). |

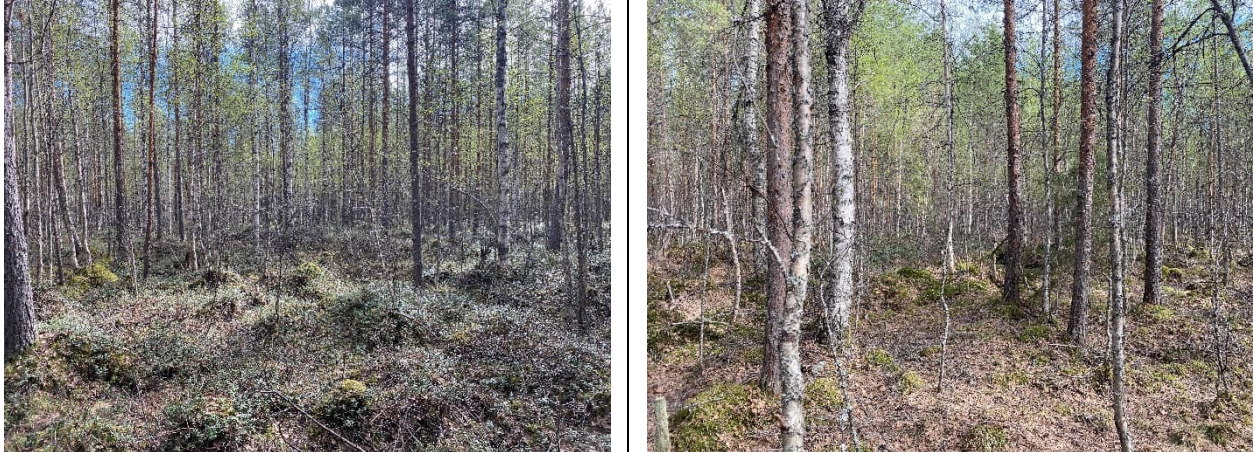
| <i>tuulivoimalapaikka</i> | 10 |

| <i>kuvaus voimalapaikka<br/>(valokuva vasen)</i> | Ojitettua puolukkaturvekangasta (Ptkg). |
| <i>kuvaus tielinjaus<br/>(valokuva oikea)</i> | Ojitettua puolukkaturvekangasta (Ptkg) ja varputurvekangasta (Vatkg). |

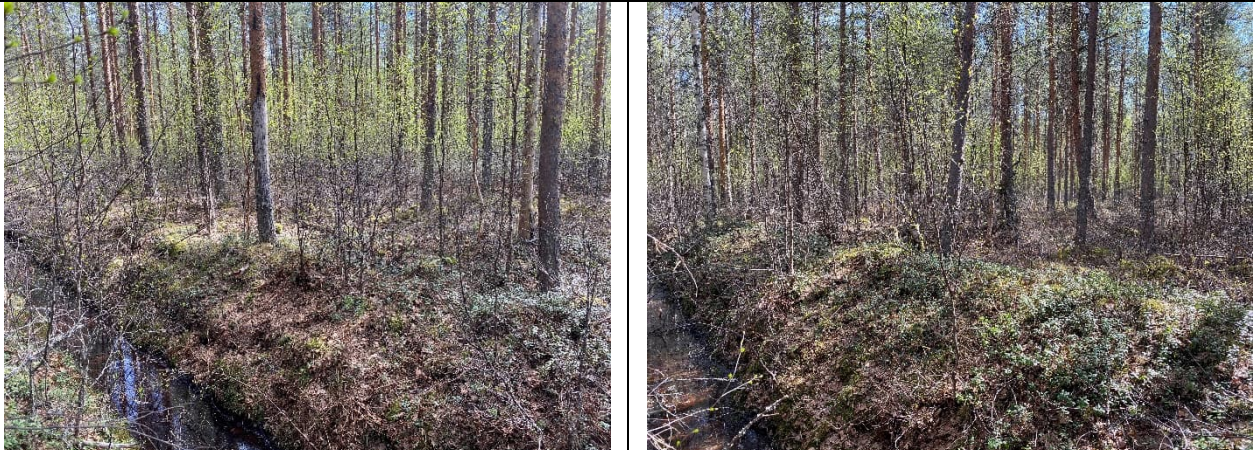
| <i>tuulivoimalapaikka</i> | 11 |

| <i>kuvaus voimalapaikka<br/>(valokuva vasen)</i> | Ojitettua puolukkaturvekangasta (Ptkg). |
| <i>kuvaus tielinjaus<br/>(valokuva oikea)</i> | Ojitettua puolukkaturvekangasta (Ptkg) ja metsäautotien pohjaa. |

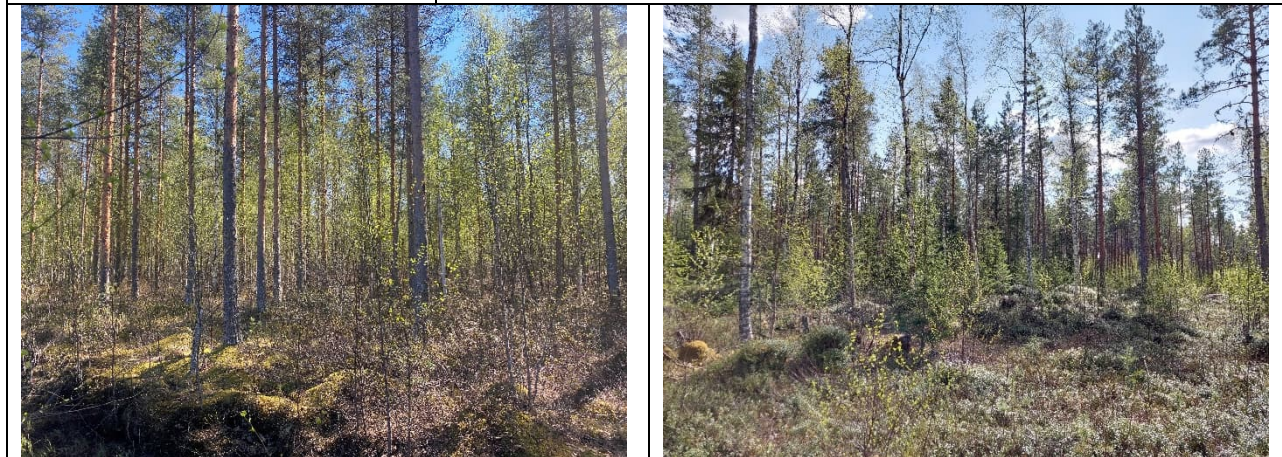
| <i>tuulivoimalapaikka</i> | 12 |

| <i>kuvaus voimalapaikka<br/>(valokuva vasen)</i> | Ojitettua varputurvekangasta (Vatkg). |
| <i>kuvaus tielinjaus<br/>(valokuva oikea)</i> | Ojitettua varputurvekangasta (Vatkg) |

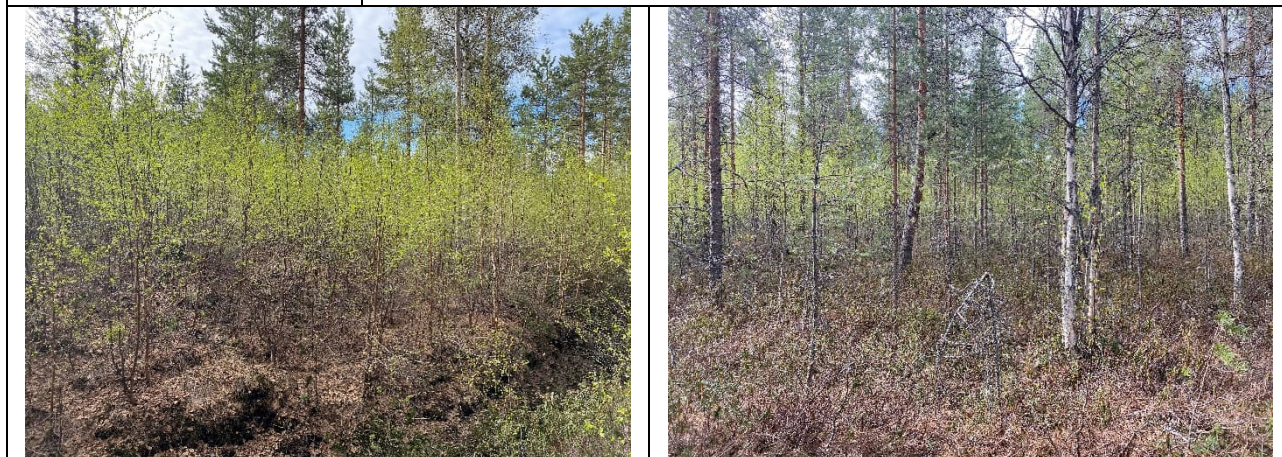
| <i>tuulivoimalapaikka</i> | 13 |

| <i>kuvaus voimalapaikka (valokuva vasen)</i> | Ojitettua varputurvekangasta (Vatkg). |
| <i>kuvaus tielinjaus (valokuva oikea)</i> | Pohjoisen suuntaan ojitettua varputurvekangasta (Vatkg) ja puolukkaturvekangasta (Ptkg). Etelän suuntaan ojitettua varputurvekangasta (Vatkg) ja puolukkaturvekangasta (Ptkg) sekä metsäautotien pohjaa. |

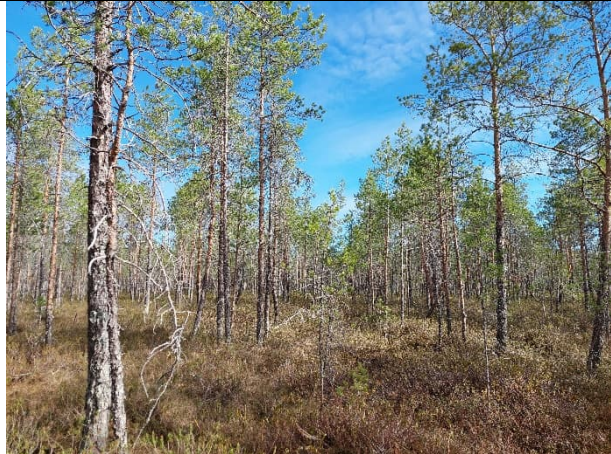
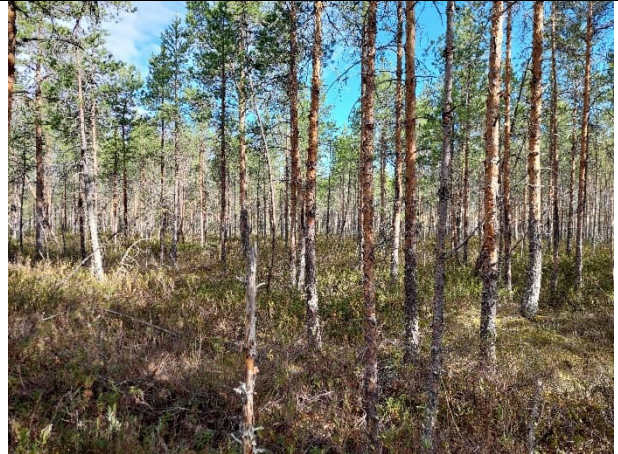
| <i>tuulivoimalapaikka</i> | 14 |

| <i>kuvaus voimalapaikka (valokuva vasen)</i> | Ojitettua varputurvekangasta (Vatkg). |
| <i>kuvaus tielinjaus (valokuva oikea)</i> | Länteen päin ojitettua varputurvekangasta (Vatkg), kuivan kan-<br>kaan (CT) talousmetsää ja metsäautotien pohjaa. |

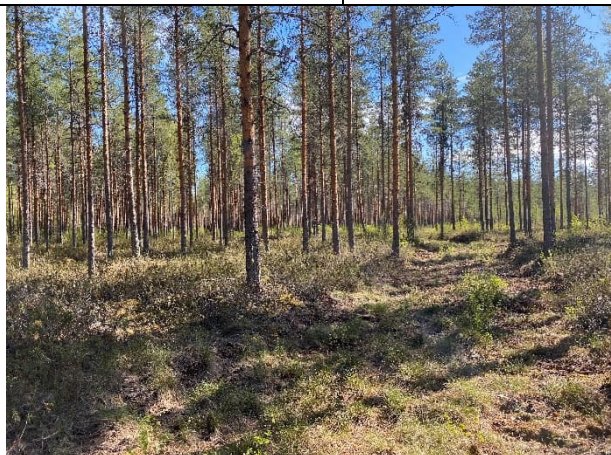
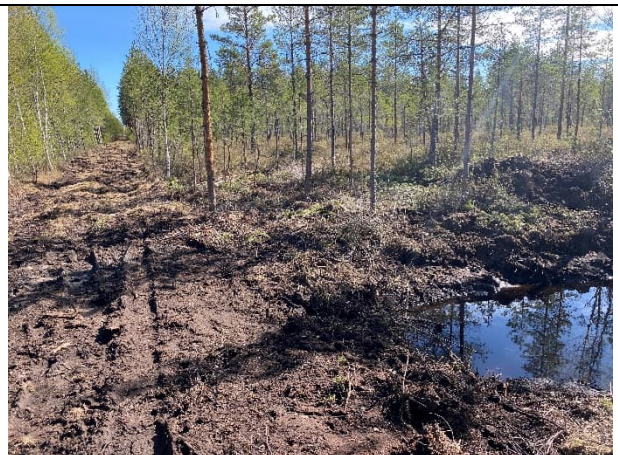
| <i>tuulivoimalapaikka</i> | 15 |

| <i>kuvaus voimalapaikka (valokuva vasen)</i> | Kuivan kankaan (CT) talousmetsää. |
| <i>kuvaus tielinjaus (valokuva oikea)</i> | Kuivan kankaan (CT) talousmetsää ja metsäautotietä. |

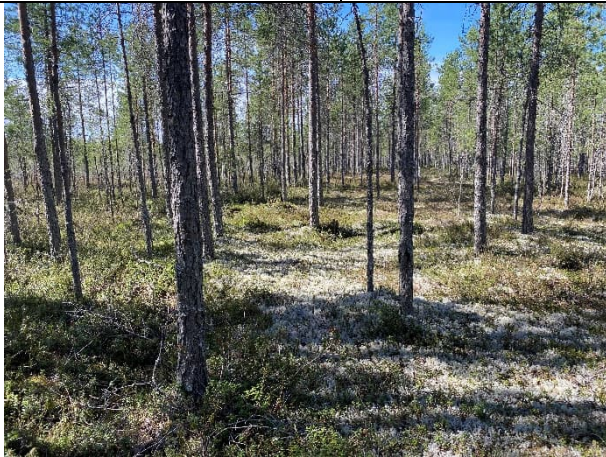
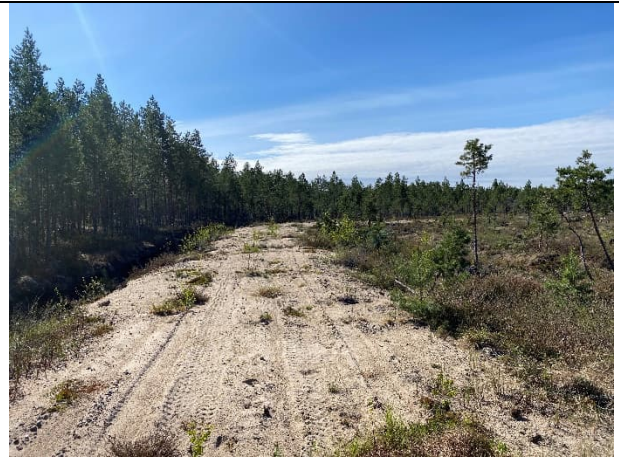
| <i>tuulivoimalapaikka</i> | 16 |

| <i>kuvaus voimalapaikka (valokuva vasen)</i> | Ojitettua varputurvekangasta (Vatkg). |
| <i>kuvaus tielinjaus (valokuva oikea)</i> | Itään päin metsäautotietä ja kuivan kankaan (CT) talousmetsää. |

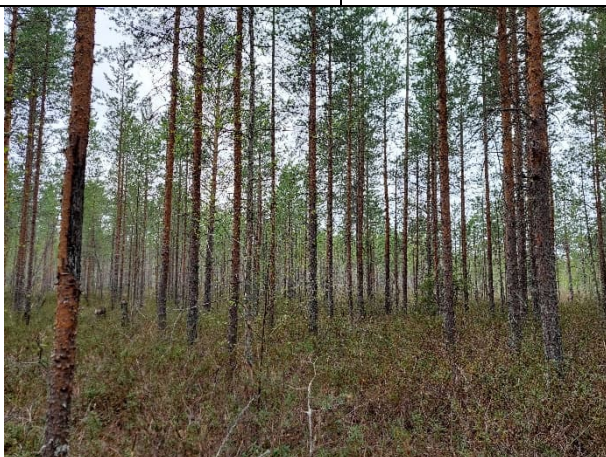
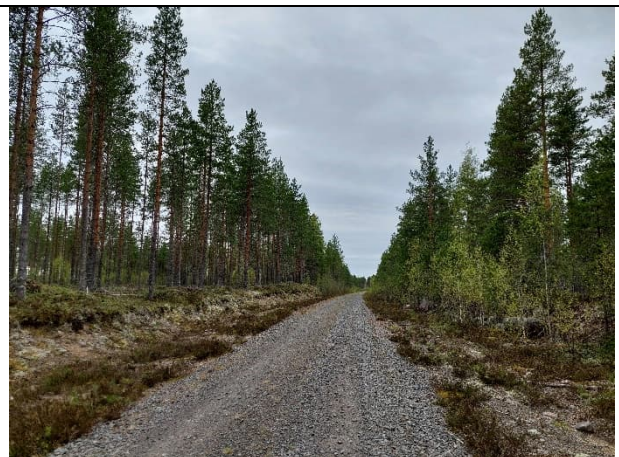
| <i>tuulivoimalapaikka</i> | 17 |

| <i>kuvaus voimalapaikka (valokuva vasen)</i> | Ojitettua kangaskorpea (KgK). |
| <i>kuvaus tielinjaus (valokuva oikea)</i> | Ojitettua puolukaturvekangasta (Ptkg) ja ojitettua kangaskorpea (KgK). |

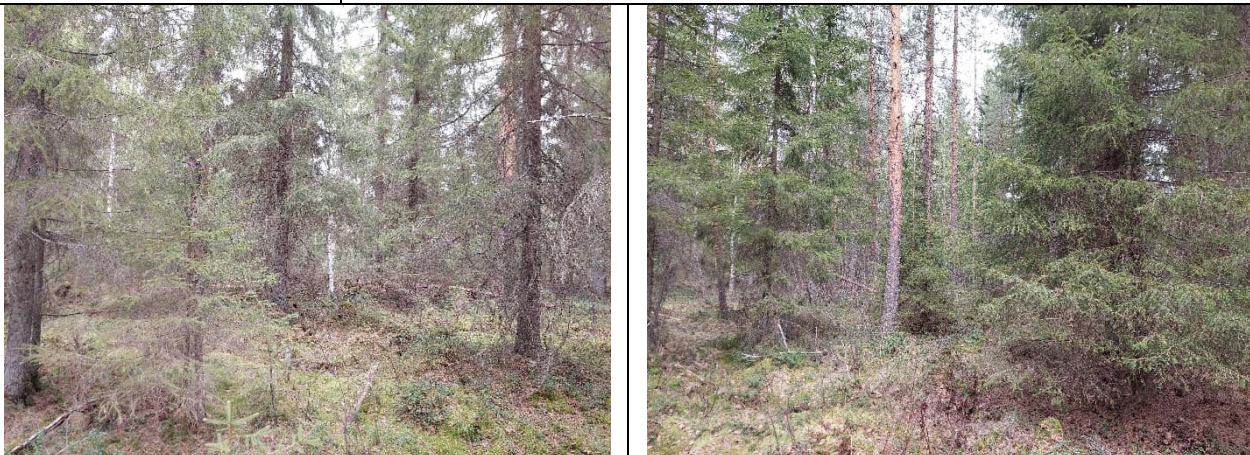
| <i>tuulivoimalapaikka</i> | 18 |

| <i>kuvaus voimalapaikka (valokuva vasen)</i> | Ojitettu varputurvekangas (Vatkg). |
| <i>kuvaus tielinjaus (valokuva oikea)</i> | Ojitettua varputurvekangasta (Vatkg), puolukaturvekangasta (Ptkg) ja ojitettua kuivahkon kankaan (EVT) talousmetsää. |

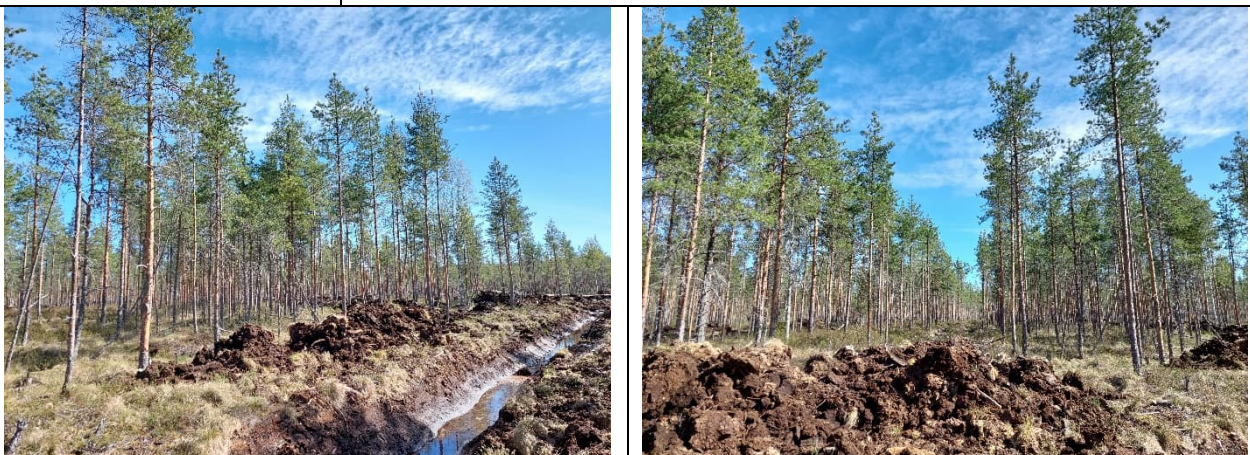
| <i>tuulivoimalapaikka</i> | 19 |

| <i>kuvaus voimalapaikka (valokuva vasen)</i> | Ojitettua varputurvekangasta (Vatkg). |
| <i>kuvaus tielinjaus (valokuva oikea)</i> | Ojitettua varputurvekangasta (Vatkg) ja pohjoisen suuntaan metsäautotien pohjaa ja kuivahkon kankaan (EVT) talousmetsää. |

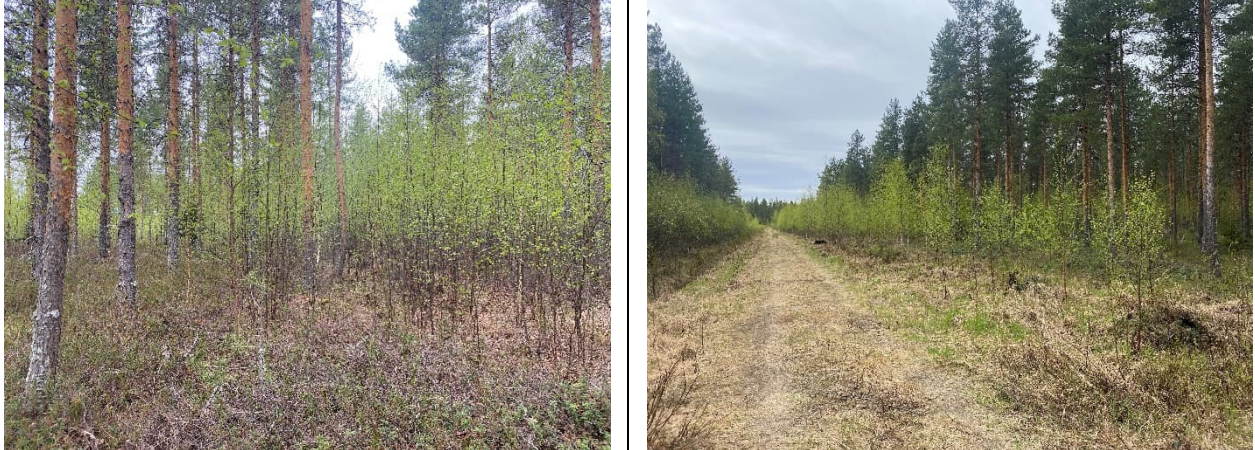
| <i>tuulivoimalapaikka</i> | 20 |

| <i>kuvaus voimalapaikka (valokuva vasen)</i> | Kuivahkon kankaan (EVT) talousmetsää. |
| <i>kuvaus tielinjaus (valokuva oikea)</i> | Kuivahkon kankaan (EVT) talousmetsää sekä ojitettua puolukka-turvekangasta (Ptkg). |

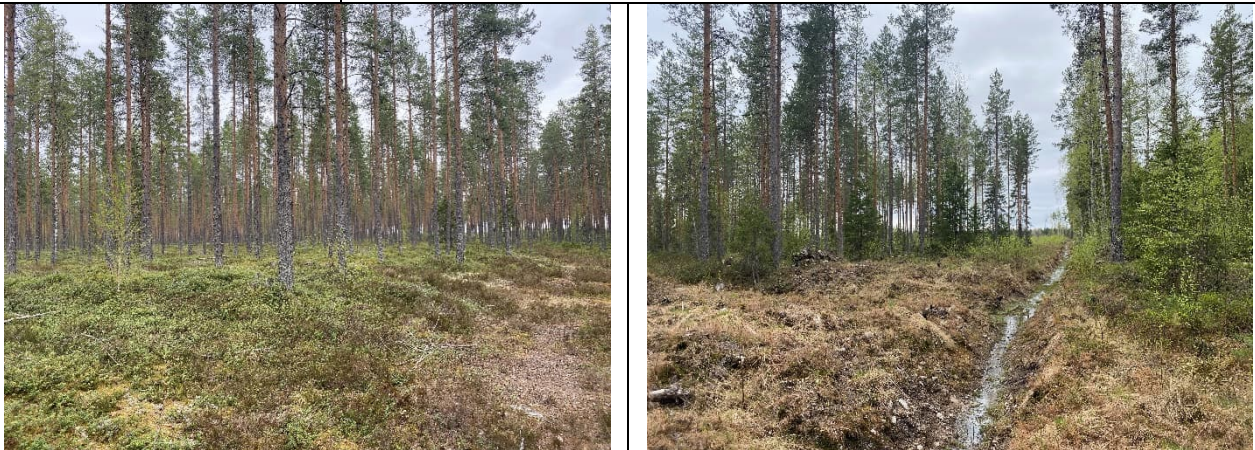
| <i>kuvaus voimalapaikka (valokuva vasen)</i> | Ojitettua varputurvekangasta (Vatkg). |
| <i>kuvaus tielinjaus (valokuva oikea)</i> | Pohjoisen suuntaan metsäautotien pohjaa, minkä varrella ojitettua varputurvekangasta (Vatkg) ja puolukkaturvekangasta (Ptkg). Etelän suuntaan tielinjaus ylittää voimakkaasti ojitetun sekä uomaltaan joiltain kohdin suoristetun Myllyojan, jonka ranta ojitettua ruohokorpimuuttumaa. Myllyoja virtaa pohjoiseen Leuvanjärveen, joka kosteikkoineen on arvokas monimuotoisuuskohde. |

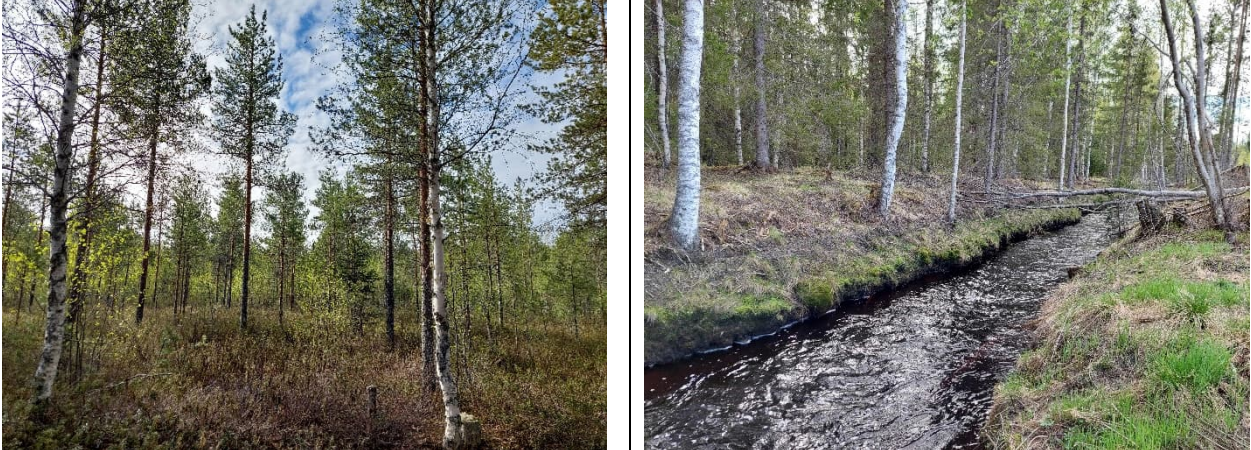
| <i>tuulivoimalapaikka</i> | 22 |

| <i>kuvaus voimalapaikka (valokuva vasen)</i> | Ojitettua puolukkaturvekangasta (Ptkg). |
| <i>kuvaus tielinjaus (valokuva oikea)</i> | Lännen suuntaan ojitettua puolukkaturvekangasta (Ptkg) ja varputurvekangasta (Vatkg). |

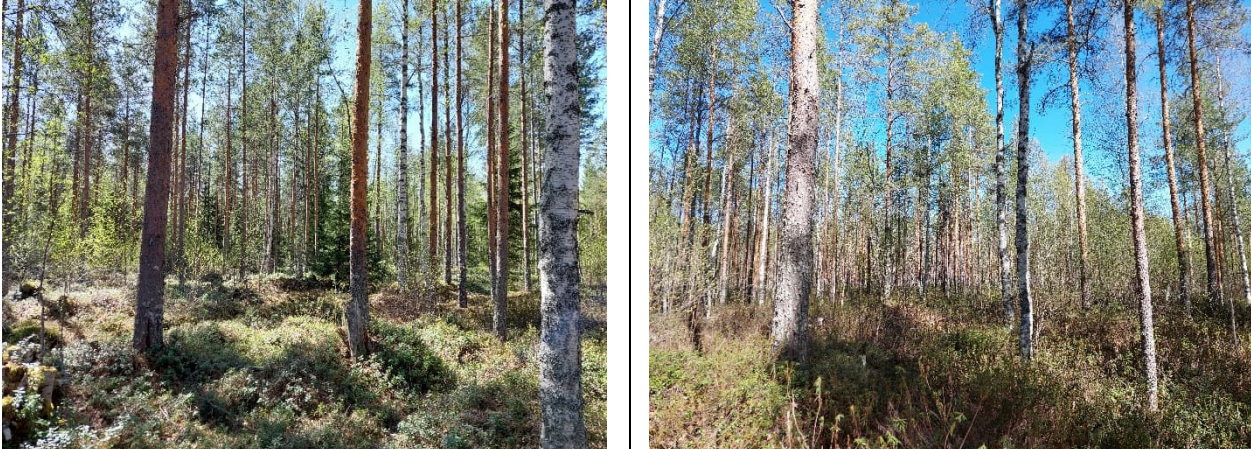
| <i>tuulivoimalapaikka</i> | 23 |

| <i>kuvaus voimalapaikka<br/>(valokuva vasen)</i> | Ojitettua puolukkaturvekangasta (Ptkg). |
| <i>kuvaus tielinjaus<br/>(valokuva oikea)</i> | Ojitettua puolukkaturvekangasta (Ptkg) ja kuivahkon kankaan (EVT) talousmetsää. |

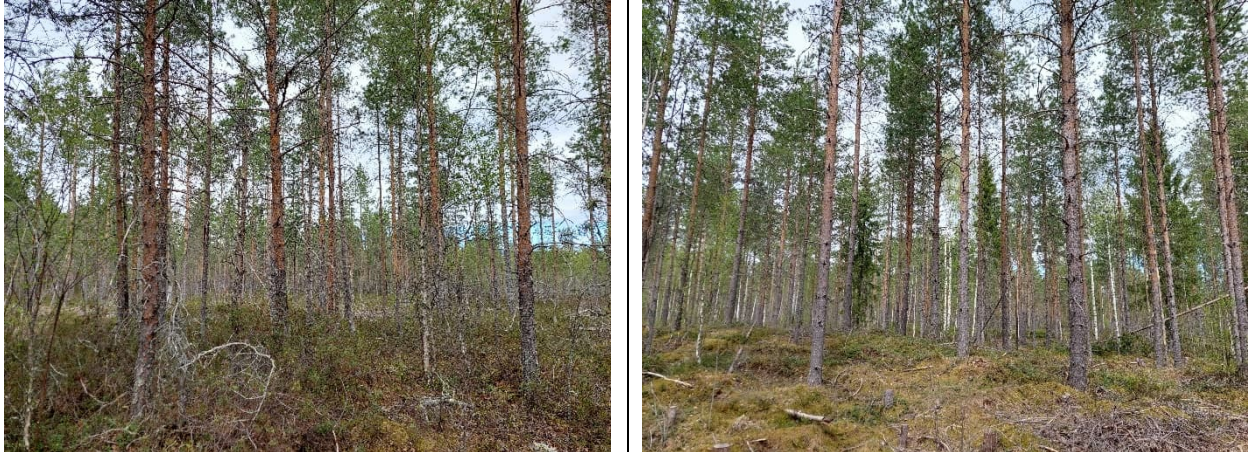
| <i>tuulivoimalapaikka</i> | 24 |

| <i>kuvaus voimalapaikka<br/>(valokuva vasen)</i> | Kuivahkon kankaan (EVT) talousmetsää. |
| <i>kuvaus tielinjaus<br/>(valokuva oikea)</i> | Lännen suuntaan ojitettua varputurvekangasta (Vtkg). |

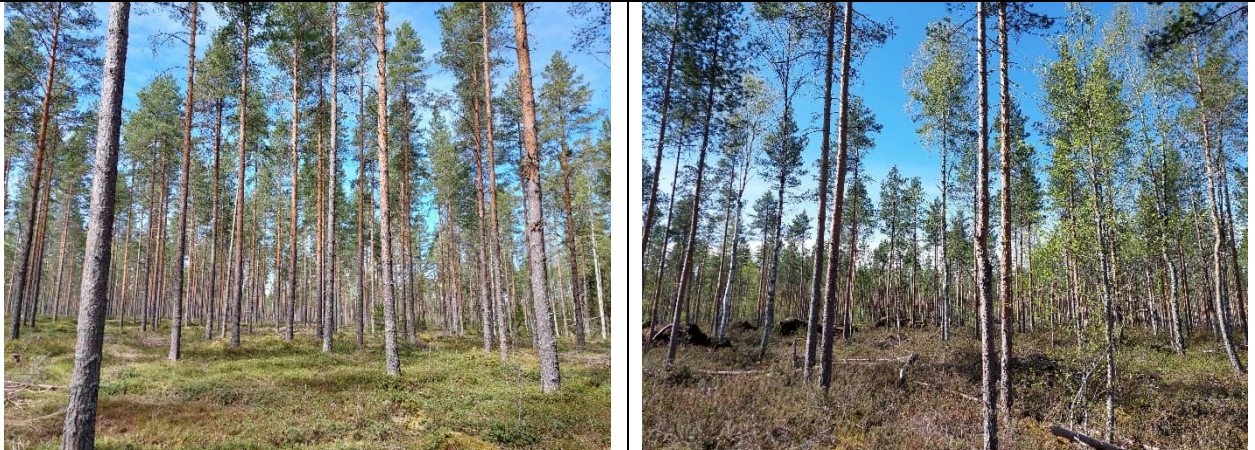
| <i>tuulivoimalapaikka</i> | 25 |

| <i>kuvaus voimalapaikka<br/>(valokuva vasen)</i> | Ojitettua varputurvekangasta (Vtkg). |
| <i>kuvaus tielinjaus<br/>(valokuva oikea)</i> | Ojitettua varputurvekangasta (Vtkg). |

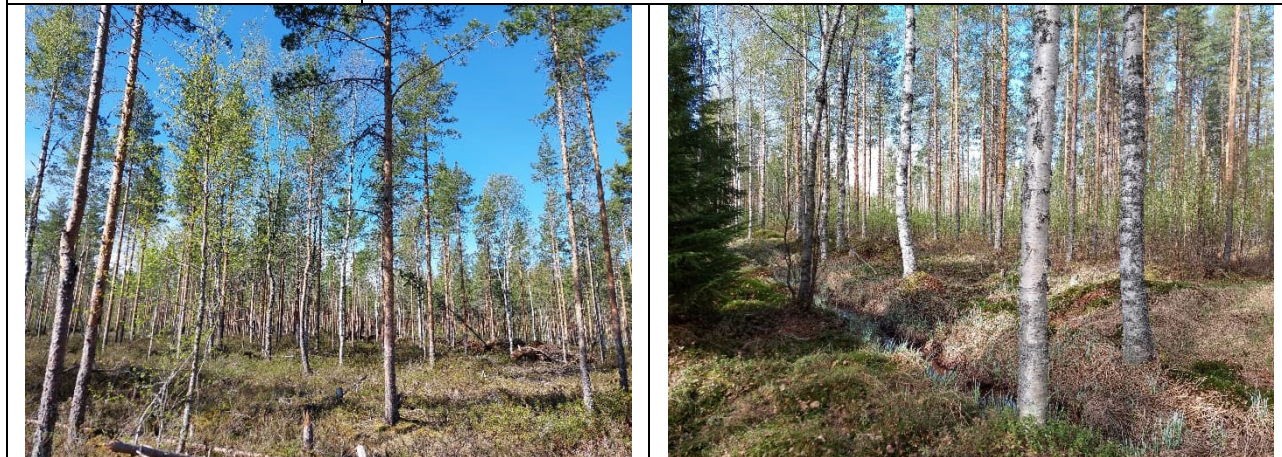
| <i>tuulivoimalapaikka</i> | 26 |

| <i>kuvaus voimalapaikka<br/>(valokuva vasen)</i> | Kuivahkon kankaan (EVT) talousmetsää. |
| <i>kuvaus tielinjaus<br/>(valokuva oikea)</i> | Kuivahkon kankaan (EVT) talousmetsää, metsäkoneuraa ja ole-<br>massa olevaa metsäautotietä. |

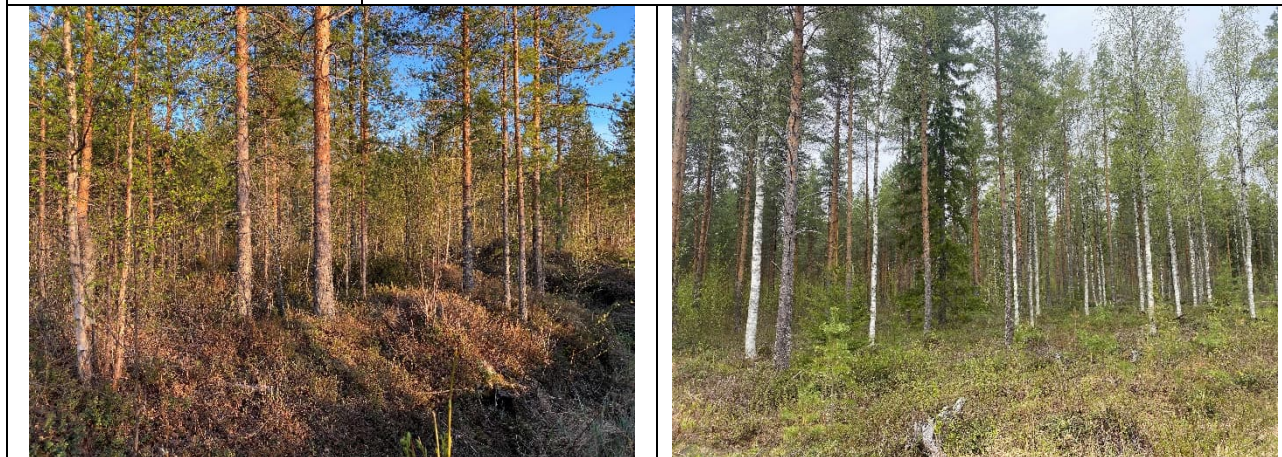
| <i>tuulivoimalapaikka</i> | 29 |

| <i>kuvaus voimalapaikka<br/>(valokuva vasen)</i> | Ojitettua puolukkaturvekangasta (Ptkg). |
| <i>kuvaus tielinjaus<br/>(valokuva oikea)</i> | Ojitettua kuivahkon (EVT) ja tuoreen kankaan (VMT) talousmet-<br>sää. |

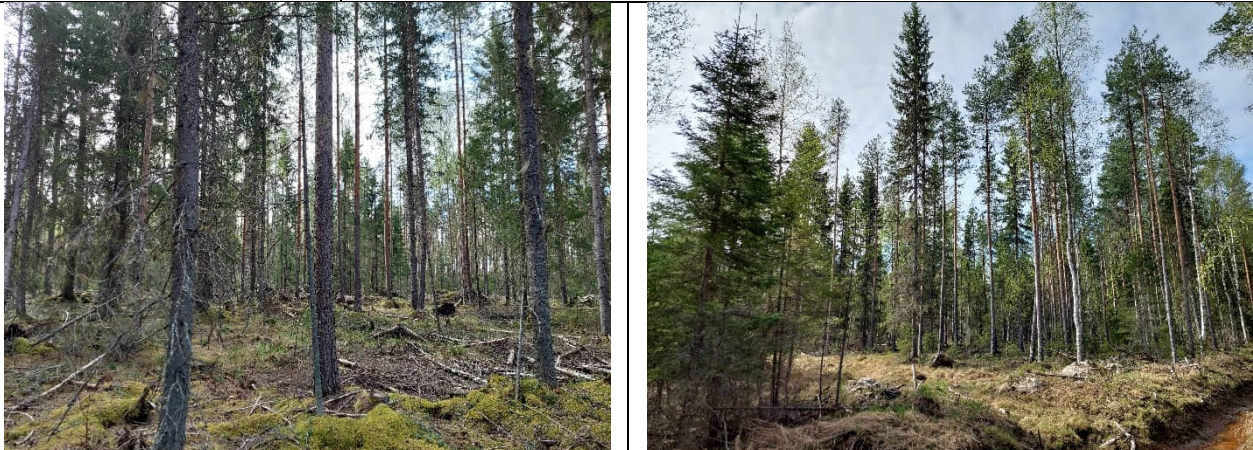
| <i>tuulivoimalapaikka</i> | 30 |

| <i>kuvaus voimalapaikka<br/>(valokuva vasen)</i> | Ojitettua puolukkaturvekangasta (Ptkg). |
| <i>kuvaus tielinjaus<br/>(valokuva oikea)</i> | Ojitettua kuivahkon (EVT) ja tuoreen kankaan (VMT) talousmet-<br>sää. |

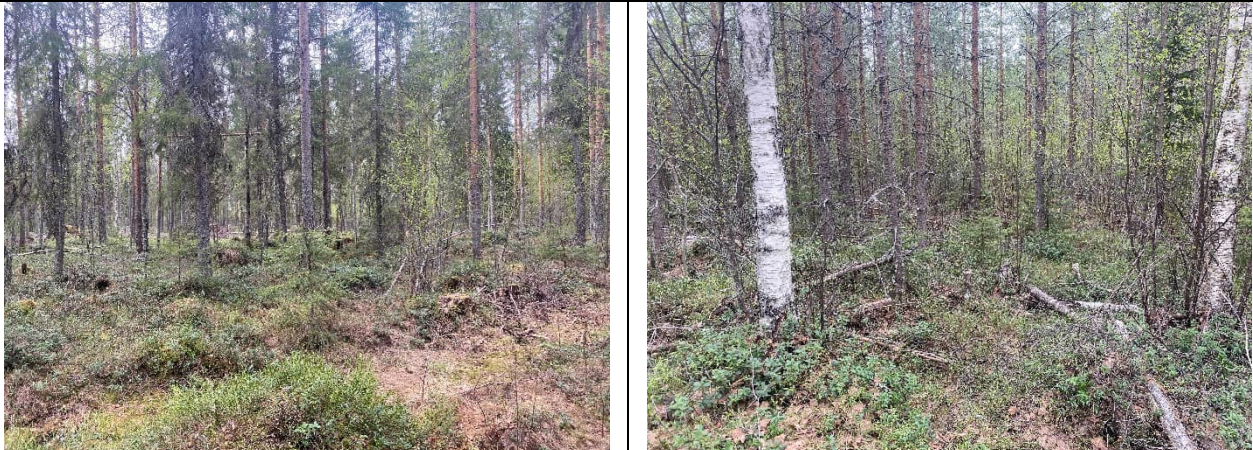
| <i>tuulivoimalapaikka</i> | 31 |

| <i>kuvaus voimalapaikka (valokuva vasen)</i> | Ojitettua puolukkaturvekangasta (Ptkg). |
| <i>kuvaus tielinjaus (valokuva oikea)</i> | Kärenahonkortteikkon turvatuotantoaluetta. |

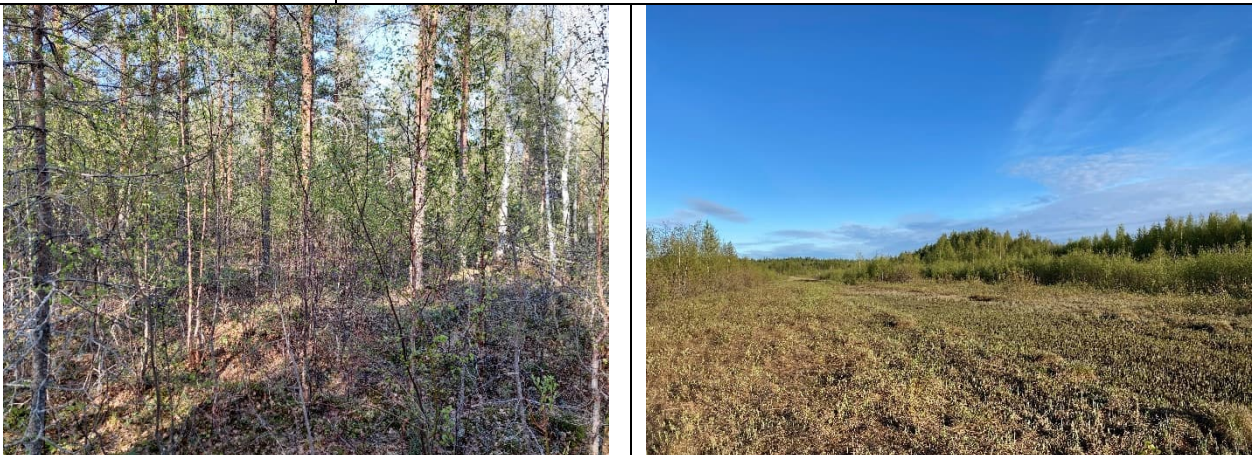
| <i>tuulivoimalapaikka</i> | 32 |

| <i>kuvaus voimalapaikka (valokuva vasen)</i> | Ojitettua puolukkaturvekangasta (Ptkg). |
| <i>kuvaus tielinjaus (valokuva oikea)</i> | Etelän suuntaan ojitettua puolukkaturvekangasta (Ptkg) ja kuivahkon kankaan (EVT) talousmetsää. |

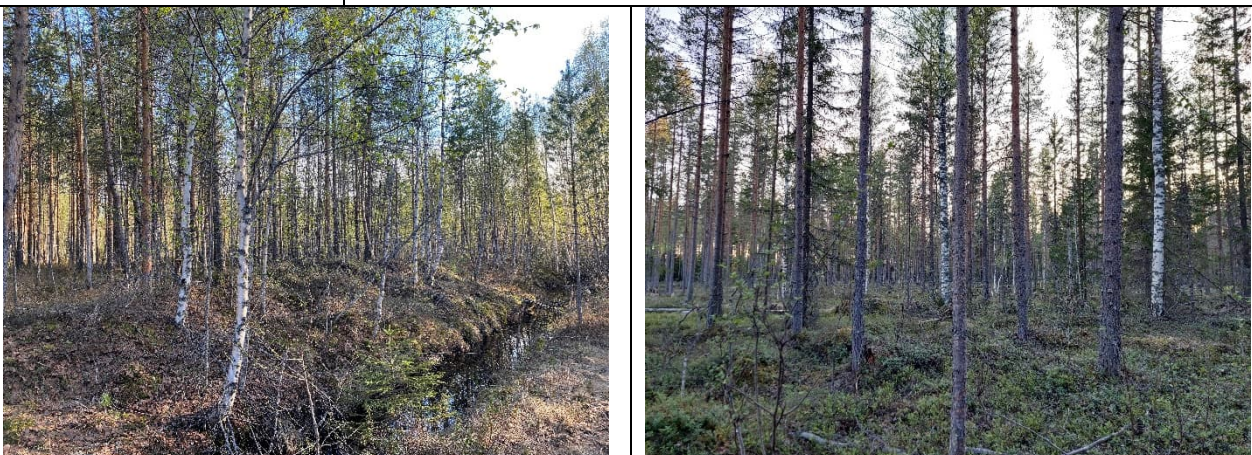
| <i>tuulivoimalapaikka</i> | 33 |

| <i>kuvaus voimalapaikka (valokuva vasen)</i> | Kuivahkon kankaan (EVT) talousmetsää. |
| <i>kuvaus tielinjaus (valokuva oikea)</i> | Etelän suuntaan kuivahkon kankaan (EVT) talousmetsää. Hakkuuta. |

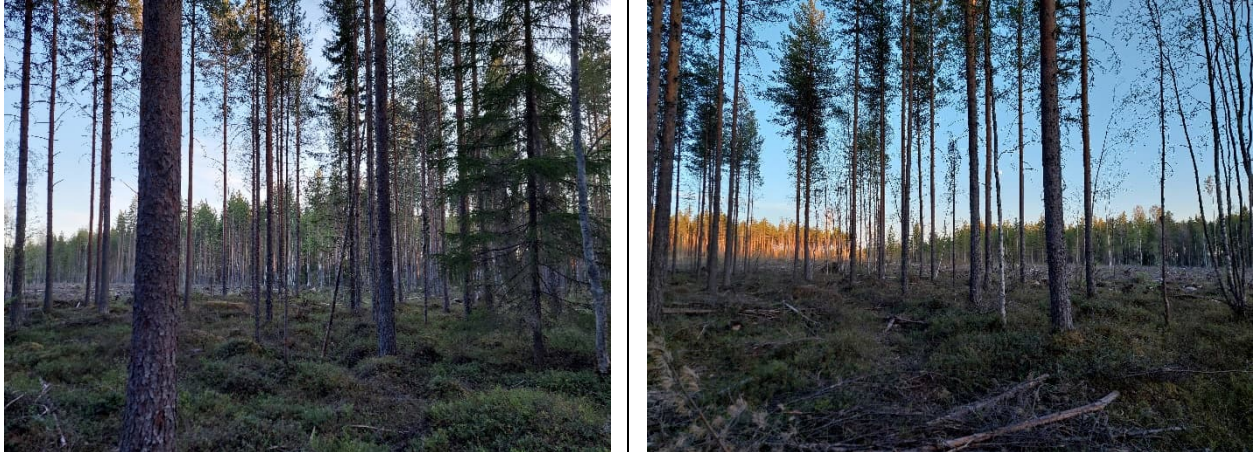
| <i>tuulivoimalapaikka</i> | 34 |

| <i>kuvaus voimalapaikka (valokuva vasen)</i> | Turvetuotantoalueen laitaajituksen taimikkoa. |
| <i>kuvaus tielinjaus (valokuva oikea)</i> | Pohjoisen suuntaan varputurvekangasta (Vatkg) ja kuivahkon kankaan (EVT) talousmetsää. |

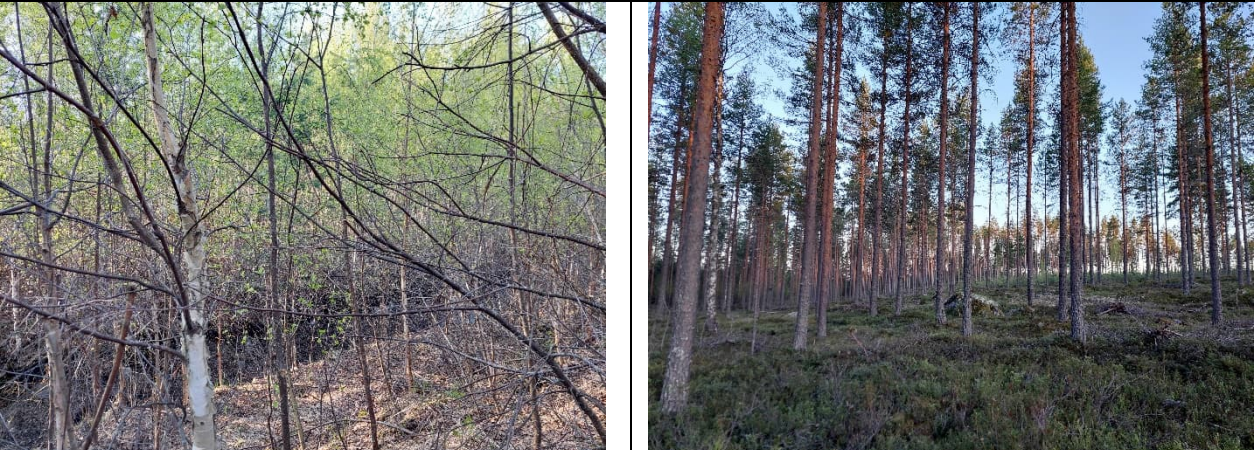
| <i>tuulivoimalapaikka</i> | 35 |

| <i>kuvaus voimalapaikka (valokuva vasen)</i> | Savalonevan turvetuotantoaluetta. |
| <i>kuvaus tielinjaus (valokuva oikea)</i> | Savalonevan turvetuotantoaluetta ja sen kaksi sekapuustoista metsäsaarekettä. |

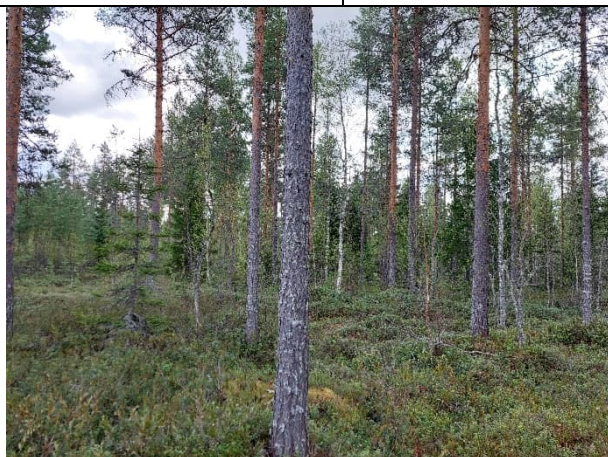
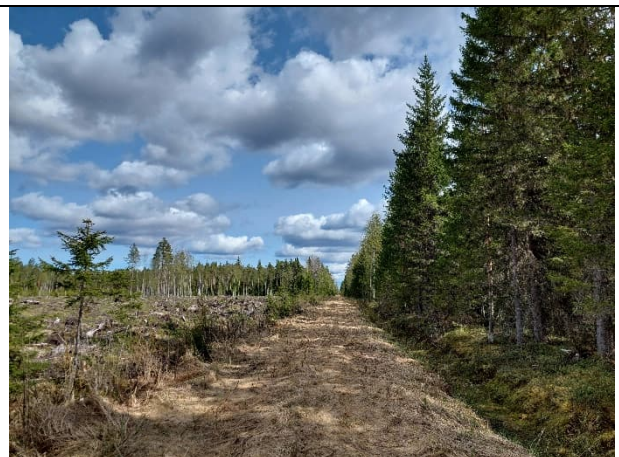
| <i>kuvaus voimalapaikka (valokuva vasen)</i> | Ojitettua kuivahkon kankaan (EVT) talousmetsää. |
| <i>kuvaus tielinjaus (valokuva oikea)</i> | Ojitettua kuivahkon kankaan (EVT) talousmetsää, puolukkaturvekangasta (Ptkg) ja metsäautotien pohjaa. |

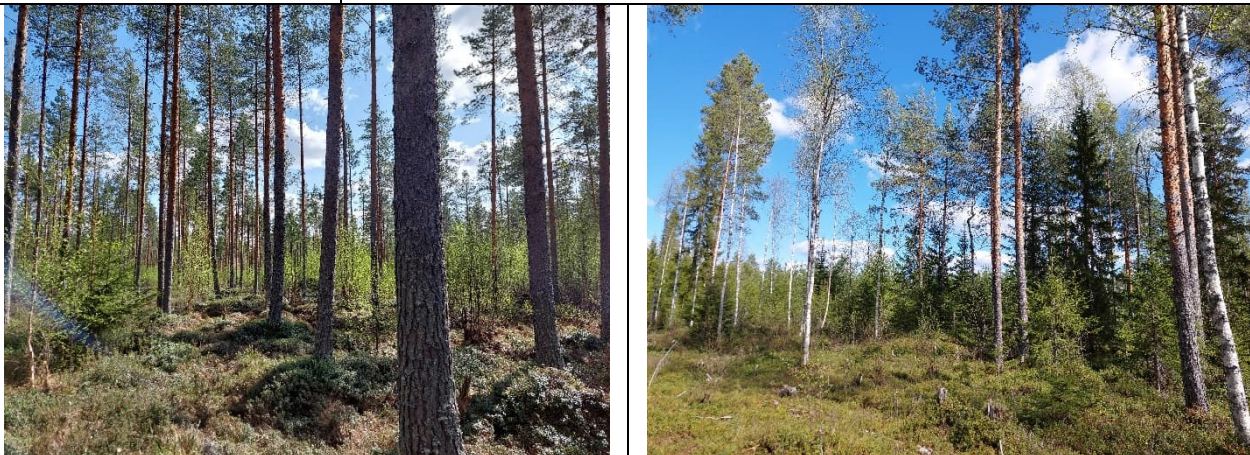
| <i>tuulivoimalapaikka</i> | 37 |

| <i>kuvaus voimalapaikka (valokuva vasen)</i> | Ojitettua puolukkaturvekangasta (Ptkg). |
| <i>kuvaus tielinjaus (valokuva oikea)</i> | Ojitettua puolukkaturvekangasta (Ptkg) ja varputurvekangasta (Vatkg). |

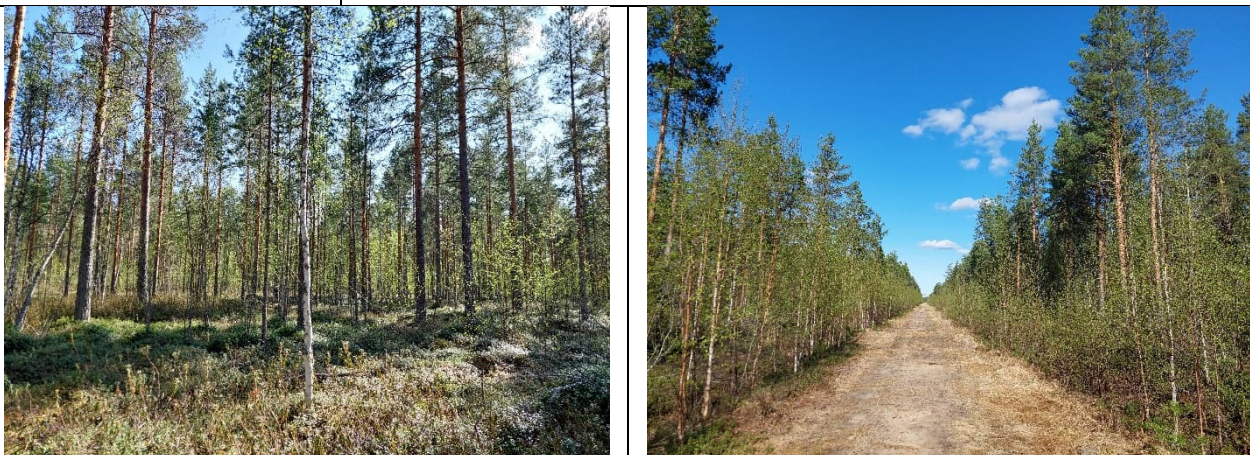
| <i>tuulivoimalapaikka</i> | 38 |

| <i>kuvaus voimalapaikka (valokuva vasen)</i> | Ojitettua kuivahkon kankaan (EVT) talousmetsää. |
| <i>kuvaus tielinjaus (valokuva oikea)</i> | Metsäautotien pohjaa, jonka laidat ojitettua kuivahkon kankaan (EVT) talousmetsää ja puolukkaturvekangasta (Ptkg). |

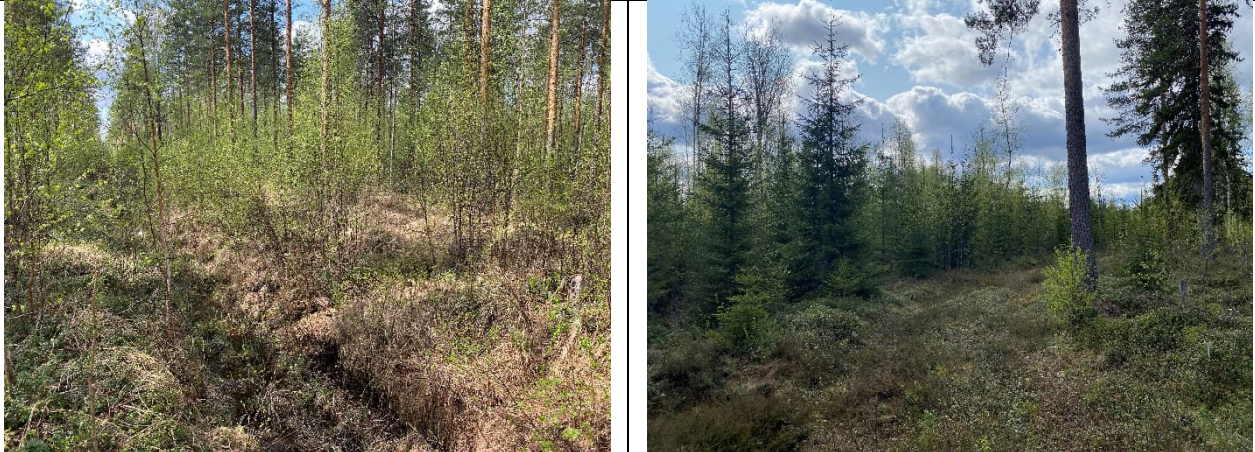
| <i>kuvaus voimalapaikka<br/>(valokuva vasen)</i> | Ojitettua puolukkaturvekangasta (Ptkg). |
| <i>kuvaus tielinjaus<br/>(valokuva oikea)</i> | Ojitettua ja ojittamatonta tuoreen kankaan (VMT) talousmetsää, lähempänä ojaa lehtomaista kangasta (GOMT). Tielinjaus seuraillee Leuvanojaa, vesilain mukaista kohdetta havumetsävyöhykkeen purot ja pikkujoet (EN/VU) (arvoluokka 3). Leuvanoja virtaa etelään Leuvanjärveen, joka kosteikkoineen on arvokas monimuotoisuuskohde. |
