Leuvannevan tuuli- ja aurinkovoimahanke sekä 400 + 110 kV:n  
voimajohto

## Luontoselvitykset 2022–2024

Uusiutuva Energia Leuvanneva Oy

Liite 6

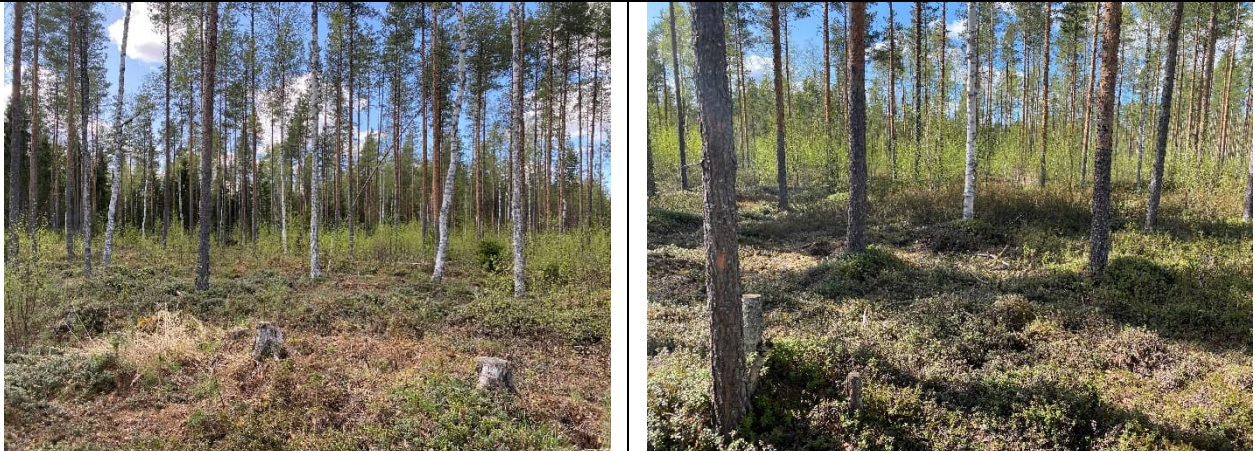
| <i>tuulivoimalapaikka</i> | 40 |

| <i>kuvaus voimalapaikka<br/>(valokuva vasen)</i> | Ojitettua puolukkaturvekangasta (Ptkg). |
| <i>kuvaus tielinjaus<br/>(valokuva oikea)</i> | Ojitettua puolukkaturvekangasta (Ptkg) ja kuivahkon kankaan (EVT) talousmetsää. |

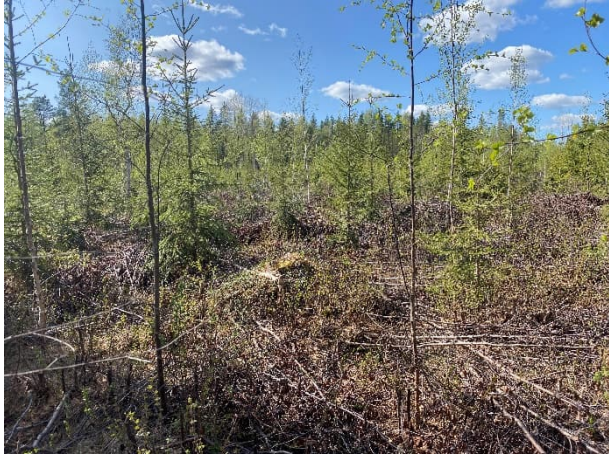
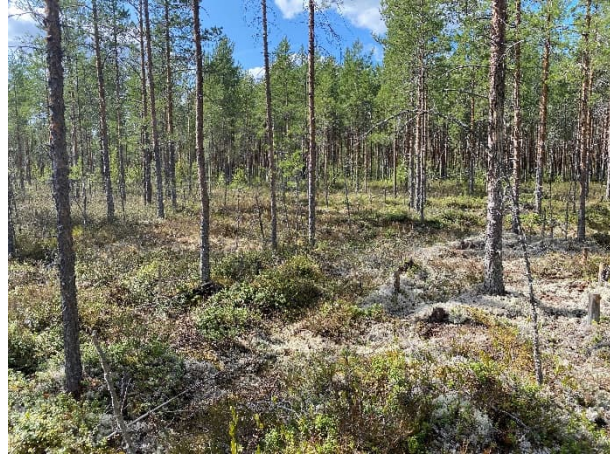
| tuulivoimalapaikka | 41 |

| kuvaus voimalapaikka<br>(valokuva vasen) | Ojitettua tuoreen kankaan (VMT) talousmetsää. |
| kuvaus tielinjaus<br>(valokuva oikea) | Ojitettua ja ojittamatonta kuivahkon (EVT) ja tuoreen kankaan (VMT) talousmetsää. |

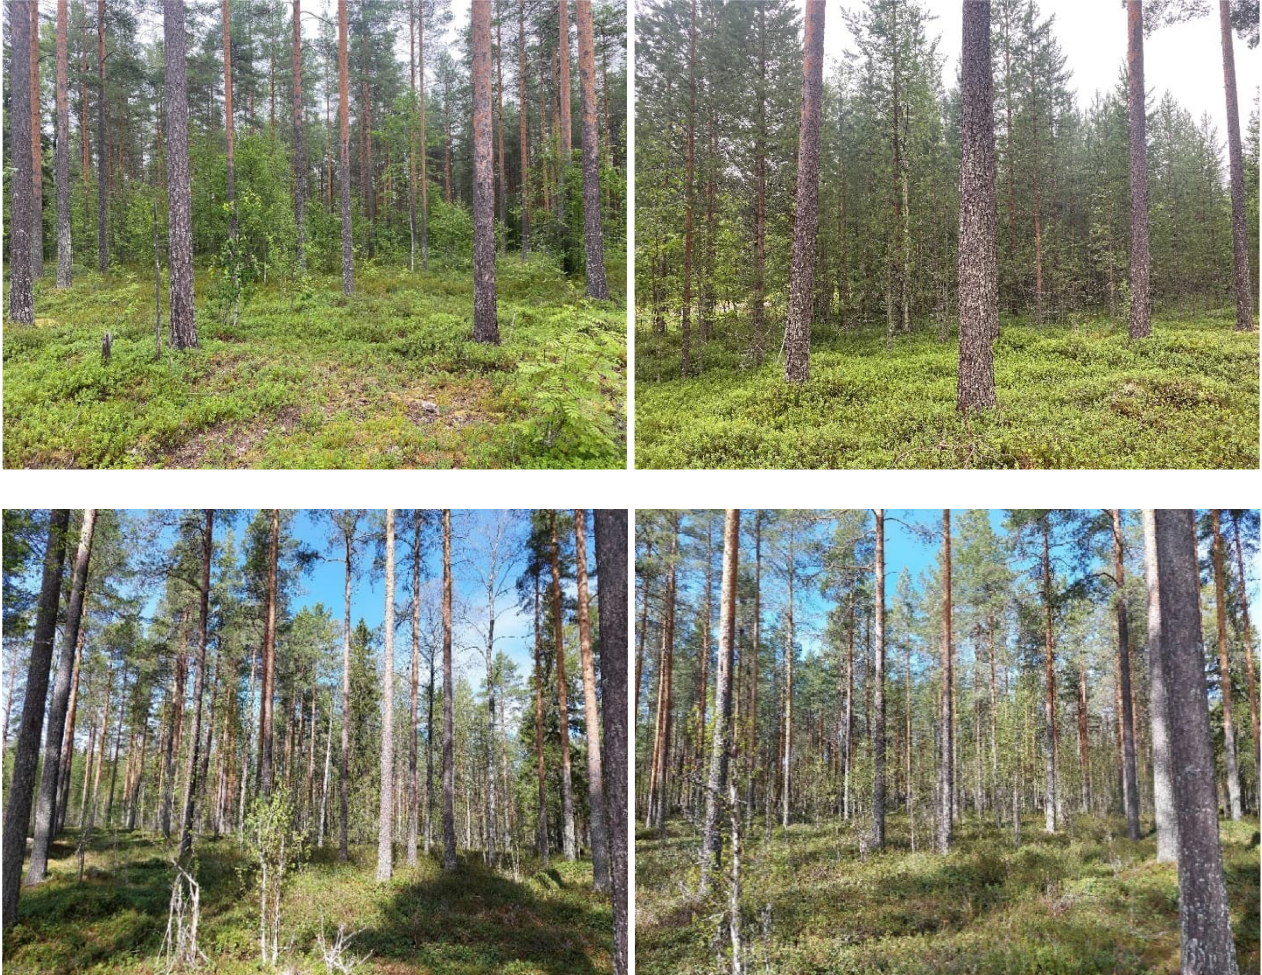
Tuulisähköasema A:n sijoituspaikka on Huhannevan turvetuotantoalueen itäpuolella Harjuinaholla. Se on keskellä nuorta kuivahkon kankaan (EVT) talousmetsää. Lähialue on lähinnä ojittua puolukkaturvekangasta (Ptkg). Noin 190 m sähköaseman paikasta kaakkoon sijaitsee Multakaarron sisämaan dyyni (DD/DD). Noin 260 m lounaaseen sijaitsee myös Pirttikankaan rahkaräme (LC/LC).

*Tuulisähköasema A:n maastoa 2022/2024.*

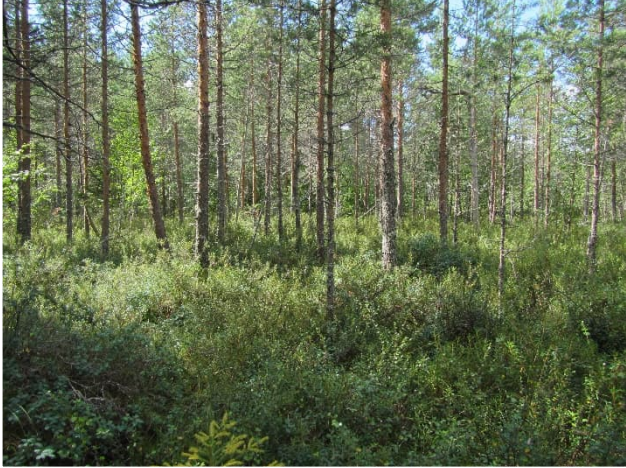
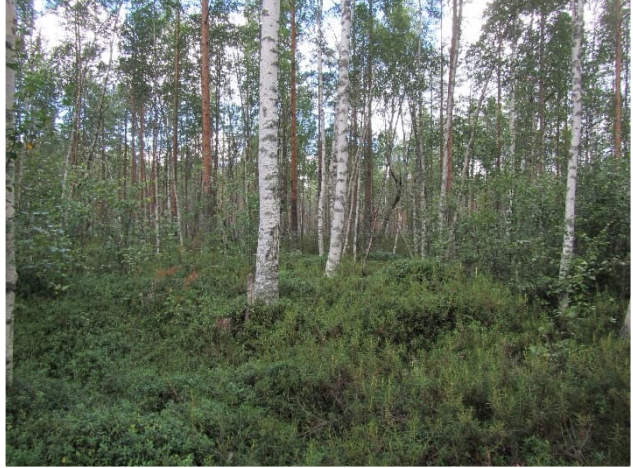
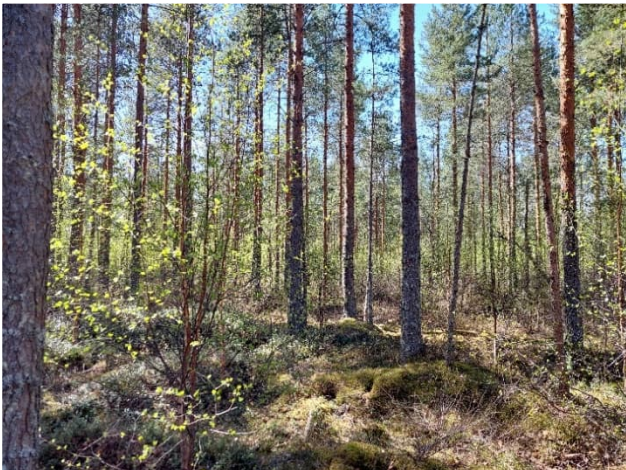
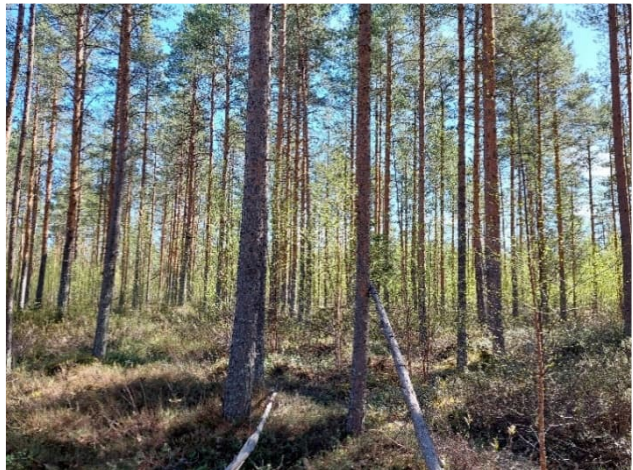
*Tuulisähköasema B:n maastoa 2022/2024.*

Tuulisähköasema B:n sijoituspaikka on Lanttikankaan ja Sivunevan väliin sijoittuvalla metsämaalla. Koko lähialue on lähinnä ojitettua varputurvekangasta (Vatkg) ja metsätalouskäytössä. Noin 440 m sähköaseman paikasta länteen sijaitsee Kiikkukankaan sararäme (EN/VU).

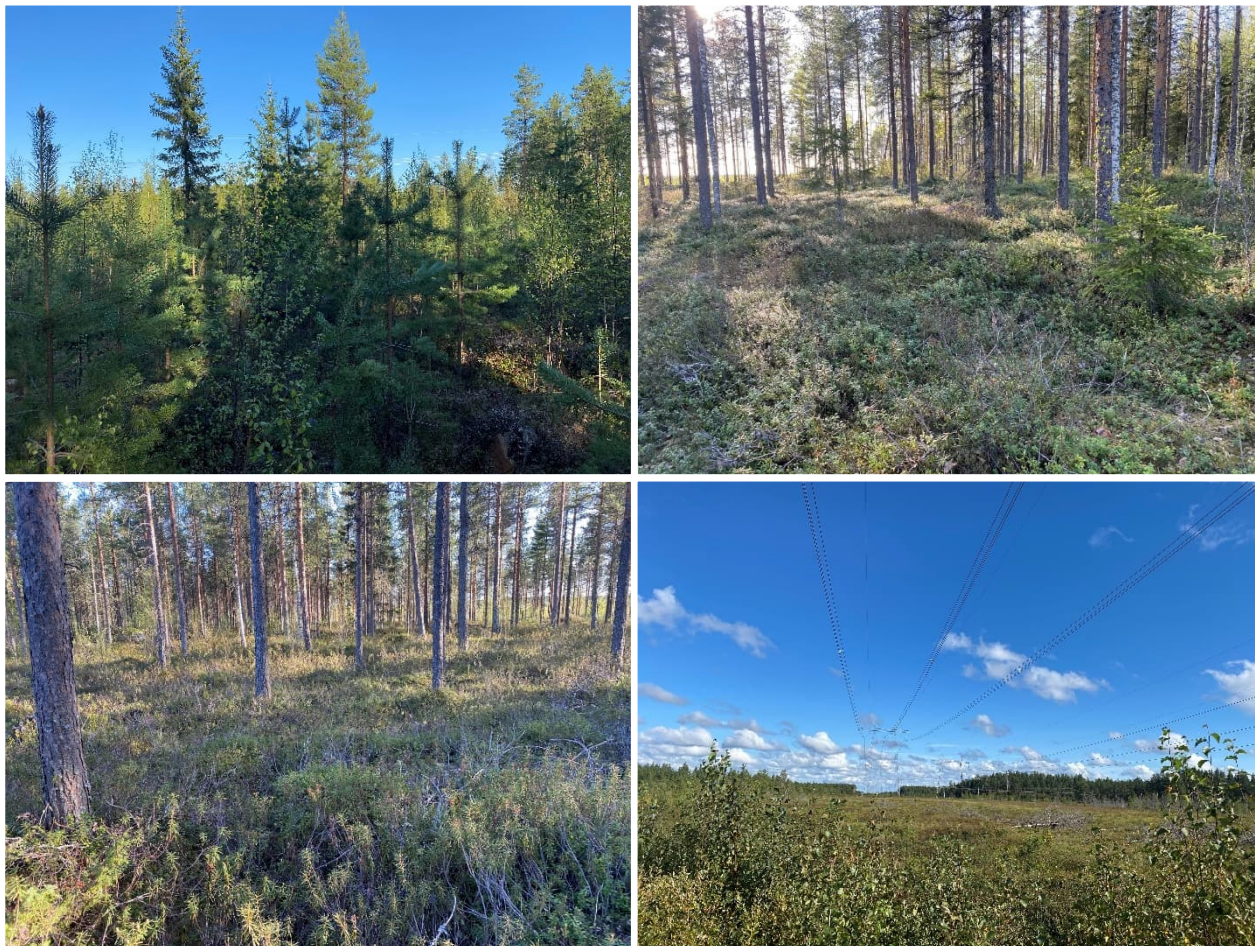
*Aurinkosähköasema Linjaperän maastoa.*

Aurinkosähköasema Linjaperän sijoituspaikka on Lahnasnevan turvetuotantoalueen kaakkoispuolella, olemassa olevien sähkölinjojen risteyskohdassa. Alue on kuivahkon kankaan (EVT) talousmetsää ja kaakkoislaita on hakattu, kasvaen nyt mäntytaimikkoa. Kangasmetsäsaareketta ympäröivä alue on varputurvekangasta (Vatkg) sekä turvetuotannon, ojitusten ja leveiden sähköjohtoaueiden yhtymäkohtien muuttamaa, ihmisen luomaa uuselinympäristöä.

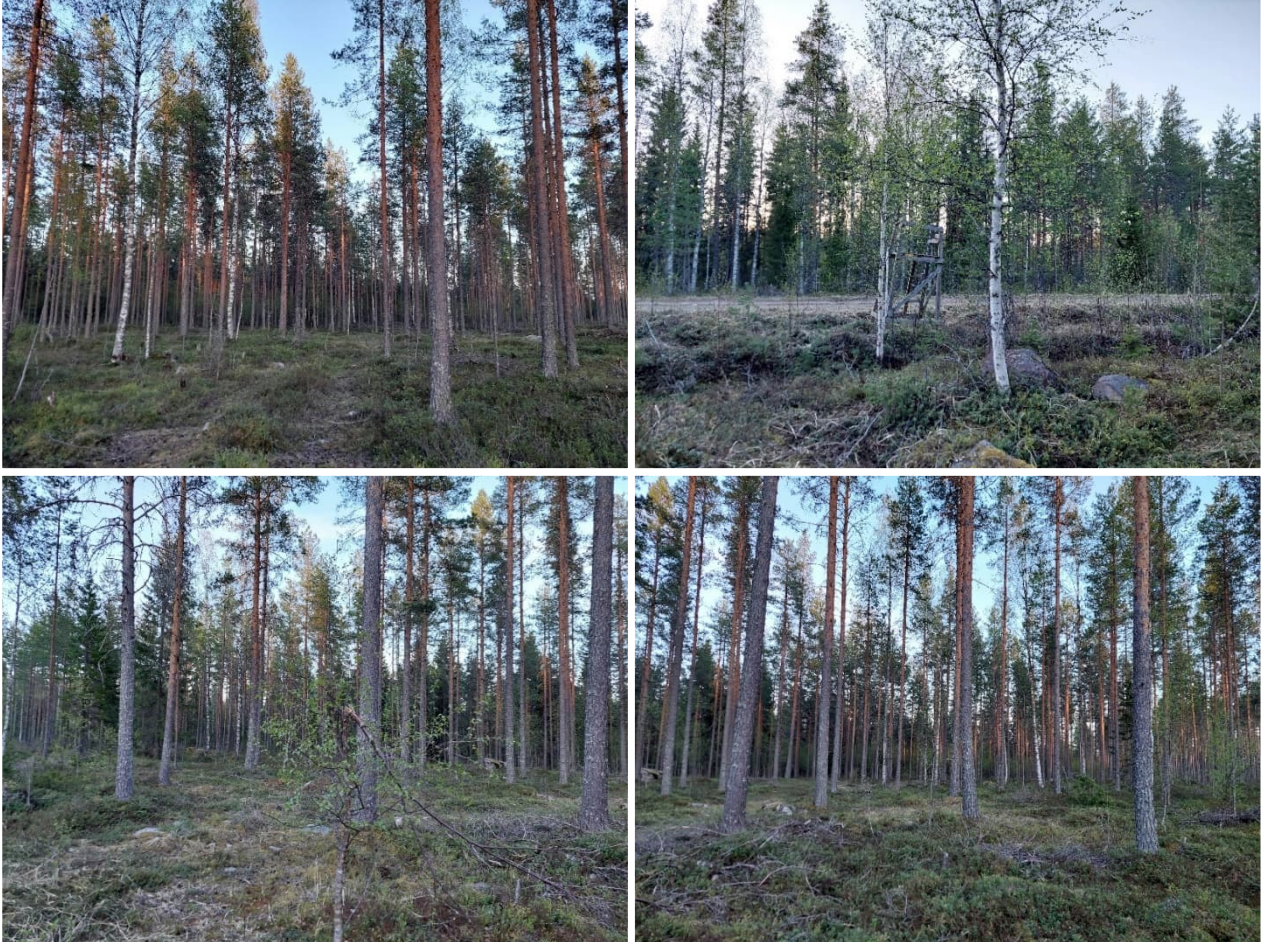
*Aurinkosähköasema Ritukkaperän maastoa.*

Aurinkosähköasema Ritukkaperän sijoituspaikka on Savalonevan turvetuotantoalueen pohjoispuolella Jäärämäen ja Paakkilankankaan välisellä maastolla kuivahkon kankaan (EVT) talousmetsää sekä ojitettua puolukkaturvekangasta (Ptkg).
