# LAMMIN TUULIVOIMAPUISTO ETELÄISEN VOIMAJOHTOVAIHTOEHDON LUONTOSelvitys

Päivämäärä 17.11.14  
Laatija Niina Onttonen  
Tarkastaja Joonas Hokkanen  
Kuvaus Lammin tuulivoimapuiston eteläisen  
voimansiirtovaihtoehdon luontotyyppi- ja liito-  
oravaselvitys  
Kannen kuva Tuoreen kankaan kuusikkoa Råforsin metsätien  
läheisyydessä, suunnitellun voimalinjan läntisellä  
haaralla

Viite 1510016007-003

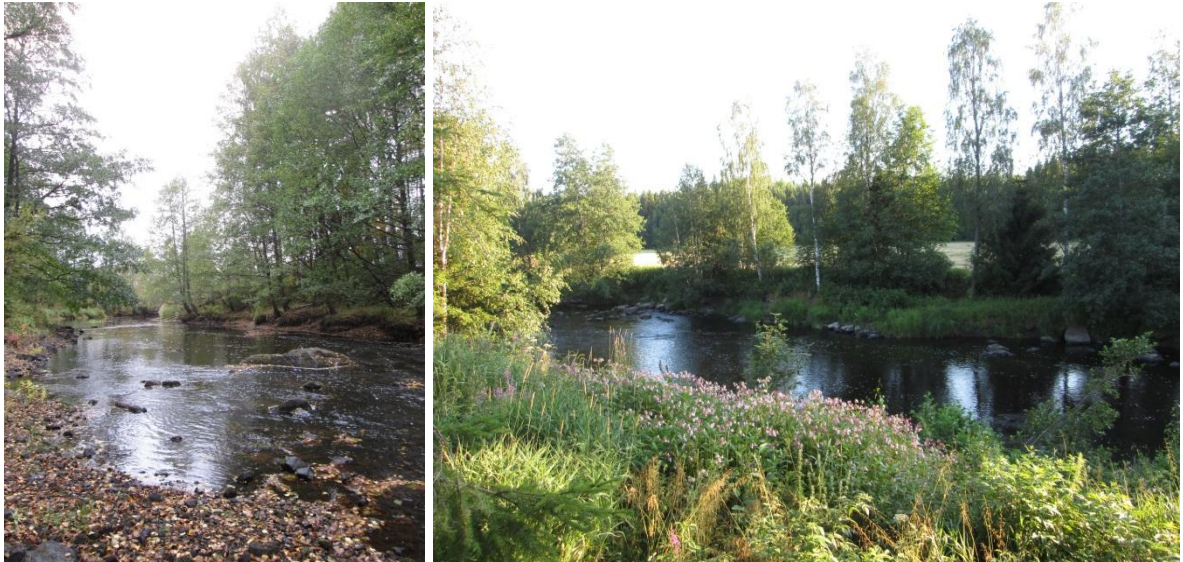
Kuva 4-1 Lampinjoki ja Krisitkerinjoki/Eteläjoki Rytökosken kohdalta kuvattuna

Voimalinjan alkupäässä Lammin tuulivoimapuiston alueella sijaitsee kaksi vaihtoehtoista linjausta, joista läntinen on vaihtoehto *a* ja itäinen *b*. Voimalinjan kasvillisuus koostuu pääosin mustikkatyyppin tuoreista kankaista (MT), joiden valtapuu on kuusi. Myös puolukkatyyppin kuivahkoja kankaita (VT) esiintyy erityisesti pohjoisosassa lähellä tuulipuiston suunnittelualueetta sekä eteläpäässä Porin saaristotien molemmin puolin. Voimalinja ylittää kaksi jokea, Lampinjoen ja Kritiskerinjoen/Eteläjoen (Kuva 4-1). Lampinjoen rannoilla kasvaa paikoitellen tervaleppää.

Voimajohtoreitti ylittää Lampinjoen ja Kritiskerinjoen/Eteläjoen sekä luonnontilaisen kluuvin. Voimajohto ei muodosta vaikutuksia näiden kohteiden luonnontilaan, jos se toteutetaan siten, ettei kohteiden alueelle tai niiden välittömään läheisyyteen sijoiteta voimajohdon tukipylväitä. Näin ollen voidaan välttää vesistöjen luonnontilaisiin uomiin sekä vedenlaatuun rakentamisesta kohdistuvat vaikutukset.

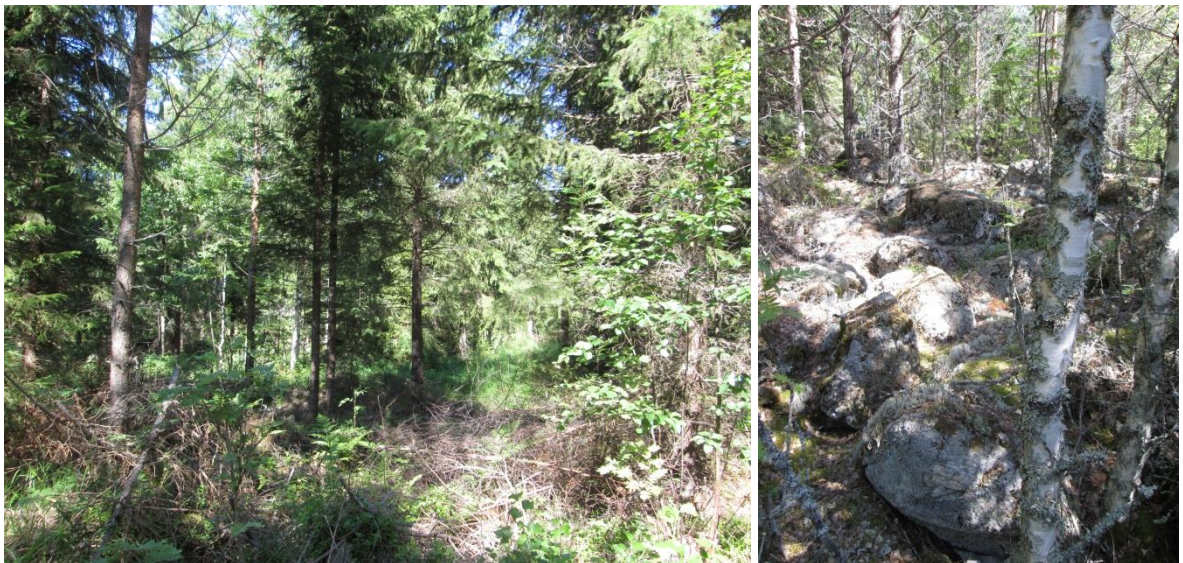
Kuva 4-2 Harvennettua nuorta sekametsää Kärhän läheisyydessä ja karua louhikkotaimikkoa itäisemmän linjauksen *b* läheisyydessä Råforsin metsätien pohjoispuolella

Voimalinjan pohjoisosassa esiintyy korkeusvaihteluja sekä louhikkoa. Vallitseva metsätyyppi täällä on puolukkatyyppin kuivahko kangas, mutta myös mustikkatyyppin tuoreen kankaan kuusikoita esiintyy. Tehokkaasti hoidetut, harvennetut nuoret männiköt ovat valoisia ja siksi usein heinittyneitä. Pensaskerros ja sekapuustoinen alikasvos on monin paikoin runsasta. (Kuva 4-2).

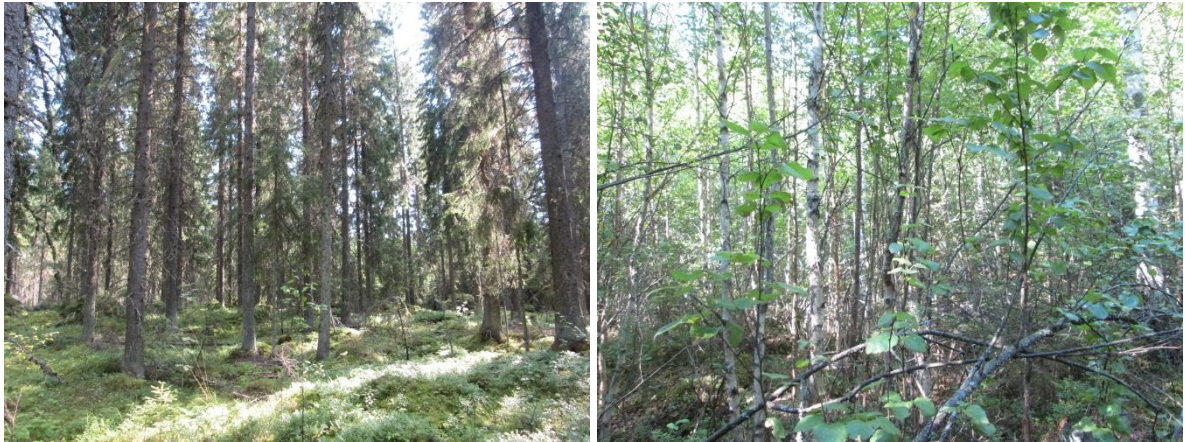
Kuva 4-3 Varttuneempaa kuusikkoa Huhtaniitun eteläpuolella sekä ojitetun korven reunassa sijaitseva pienialainen taimikko

Lampinjoen ja Ahlaistentien välisellä alueella voimalinja sijoittuu suurimmalta osin metsään, joka on enimmäkseen mustikkatyyppin tuoretta kangasta (MT). Puusto on kuusivaltaista. Ahlaistentien

ja Lautapellon välisellä alueella sijaitsee ojitettu suo, joka edustaa pienipuustoista, pääosin kuusivaltaista korpimuuttumaa. (Kuva 4-3)

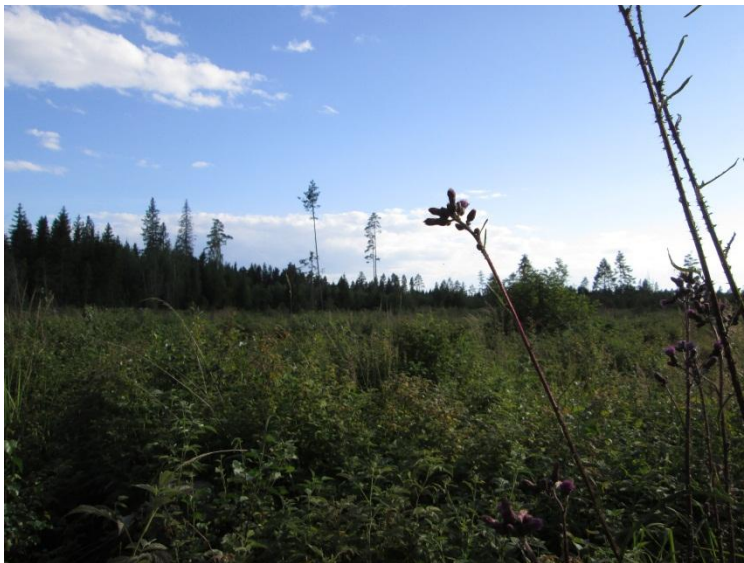
Kuva 4-4 Uudisala turvekankaalla voimalinjalla Karhukorven ja Salmen välisellä alueella

Isokorventien ja Ahaistentien välisellä alueella voimalinja sijoittuu pääosin metsänuudistusalan taimikolle tai nuoreen metsään. Suot ovat pääosin pienialaisia ja ojitettuja ja edustavat muuntumatyyppejä ja turvekankaita. (Kuva 4-4)

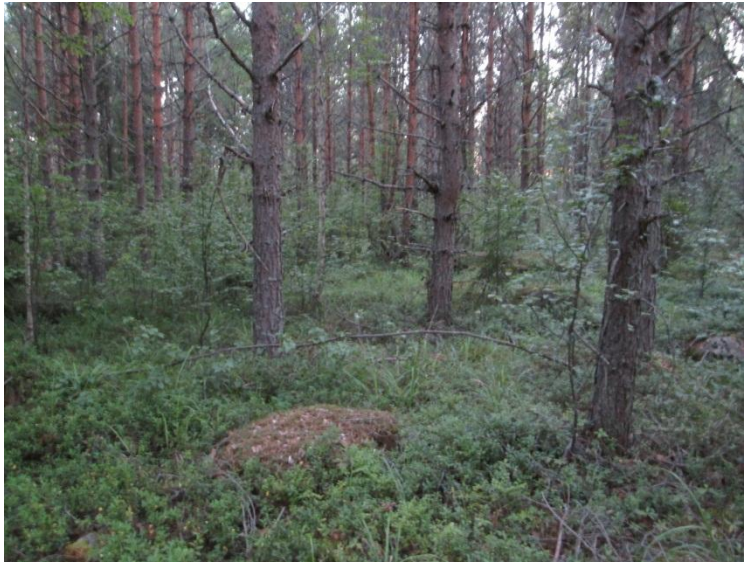
Kuva 4-5 Männikköä suunnitellulla voimalinjalla Porin saaristotien eteläpuolella

Porin saaristotien molemmin puolin sijaitsevat pienet metsäkuviot voimalinjan eteläpäässä ovat nuorehkoa puolukkatyyppin kuivahkoa kangasta sekä paikoin varputurvekangasta. (Kuva 4-5)

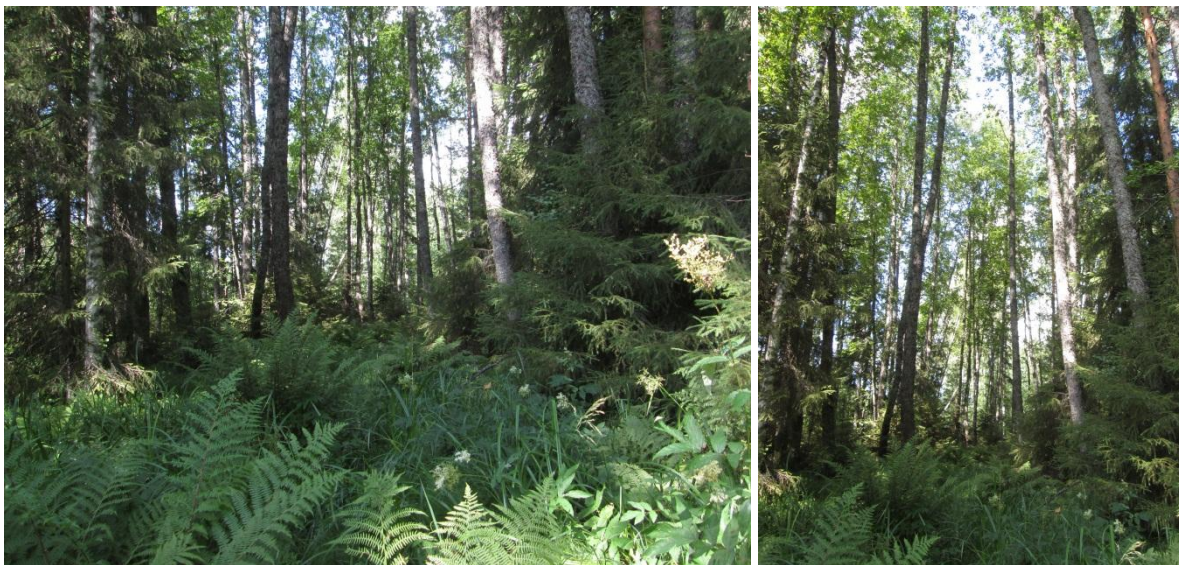
Kuva 5-1 Isokorven tervaleppäkorpi

Pohjoisosan itäisen linjauksen *b* alueella havaittiin Isokorven ojittamattomassa eteläosassa pienialainen tervaleppäkorpi (Kuva 5-1). Tervaleppäkorpi on luonnonsuojelulain (1096/1996) 29 § 1 kohdan 3 mukainen suojeltu luontotyyppi. Kohde edustaa maannousemarannikolle tyypillistä umpeen soistunutta kluuvia. Kasvillisuus on rehevää, lajeinaan muun muassa järvikaisla, mesiangervo, metsäkorte, hiirenporras, luhtakastikka, kurjenjalka, ojakellukka, terttualpi ja vehka. Keskiosa on puuton ja reunoilla kasvaa tervaleppää, joka vaihtuu pian kangasmetsämänniköksi. Isokorven ja Holampin alueella on vanhoja majavan syömiä kantoja, ja lajin esiintyminen on aikanaan vaikuttanut alueen vesitalouteen aiheuttaen tulvimista ja luhtaisuutta. Lajin esiintymisestä ei ole viimeaikaisia merkkejä tai havaintoja suunnittelualueelta tai sen läheisyydestä.

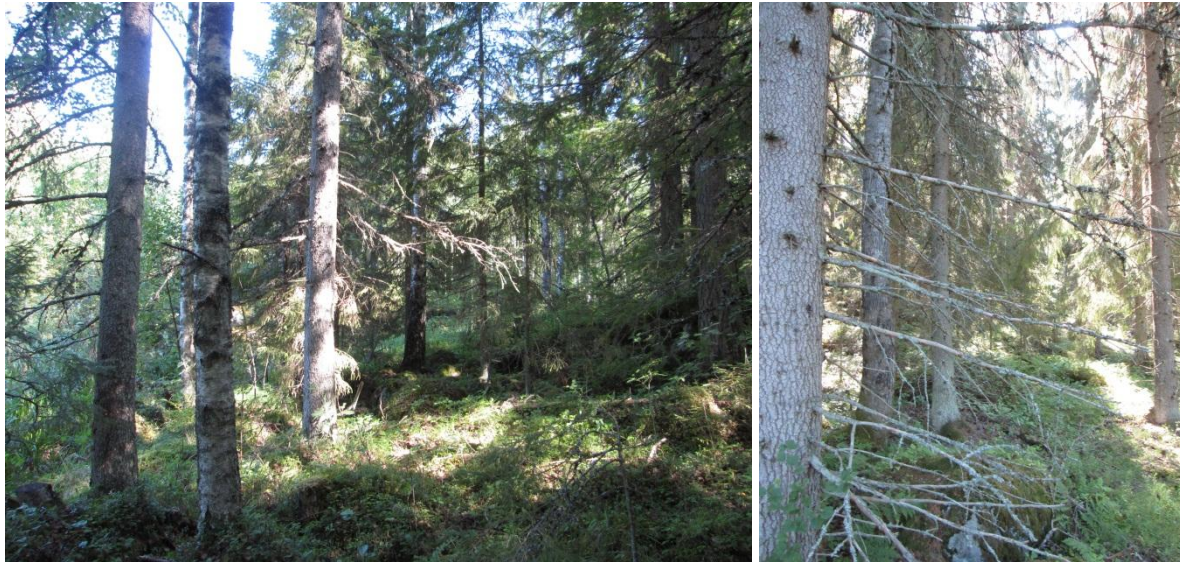
Kuva 5-2 Liito-oravalle soveltuvaa elinympäristöä

Voimalinjan pohjoisosan läntisen linjauksen a alueella havaittiin yksi liito-oravalle soveltuva elinympäristö (kohde 2), jossa puusto on kuusivaltaista ja jossa sijaitsee myös joitakin haapoja (Kuva 5-2). Lajista ei kuitenkaan tehty havaintoja. Varttunut puusto jatkuu notkelmassa lounaaseen, joten tähän suuntaan on merkitty mahdollinen liito-oravan kulkuyhteys.

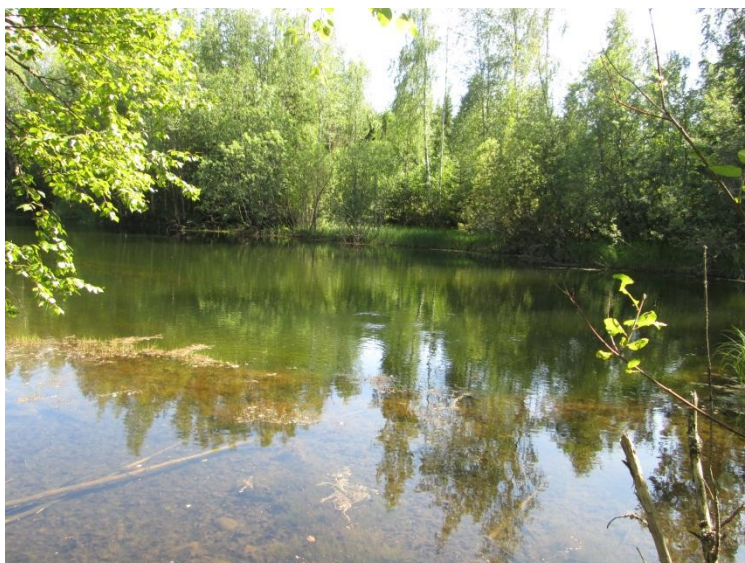
Kuva 5-3 Kluuvi Ahlaistentien varressa

Käppärekankaan alueella Ahlaistentien eteläpuolella sijaitsee luonnontilainen kluuvi, joka on vesilain 2 luvun 11 § mukainen suojeltu vesiluontotyyppi (Kuva 5-3). Vesi on huomattavan kirkas ja rantakasvillisuus monin paikoin vyöhykkeisenä edustava, vaikkei kovin rehevä.
