Kirvesvuoren tuulivoimahankkeen  
sähkönsiirtoreittien  
luontotyyppiselvitys  
lisätyö 2023

Tilaaaja: Energiequelle Oy

18.9.2023

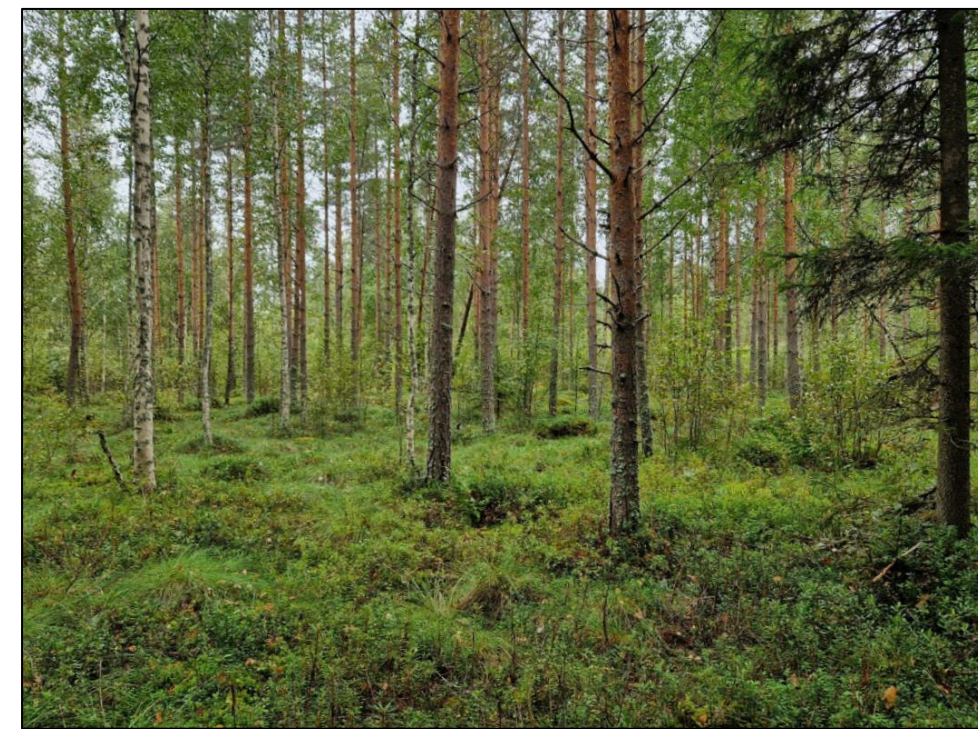
# Kohde 1 - Sahinkytö räme

- Isovarpuräme, jota oja on kuivattanut ja metsätalouden harjoittaminen muuttanut
- Vesitalouden luonnontilaisuus heikentynyt
- Rämemuuttuma, luonnontilaisuus heikentynyt
- Ominaislajit: Suopursu, puolukka, karhunsammalet, kevätpiippo, metsäalvejuuri, pallosara, haprarahkasammal, metsäkerrossammal

| Kohteen numero | Luontotyyppi / elinympäristö | Uhanalaisuus:<br>Koko maa /E-S | Edustavuus / Muu luokitus | Lakikohde |
|---|---|---|---|---|
| 1 | Isovarpuräme | LC/NT | Heikko | - |

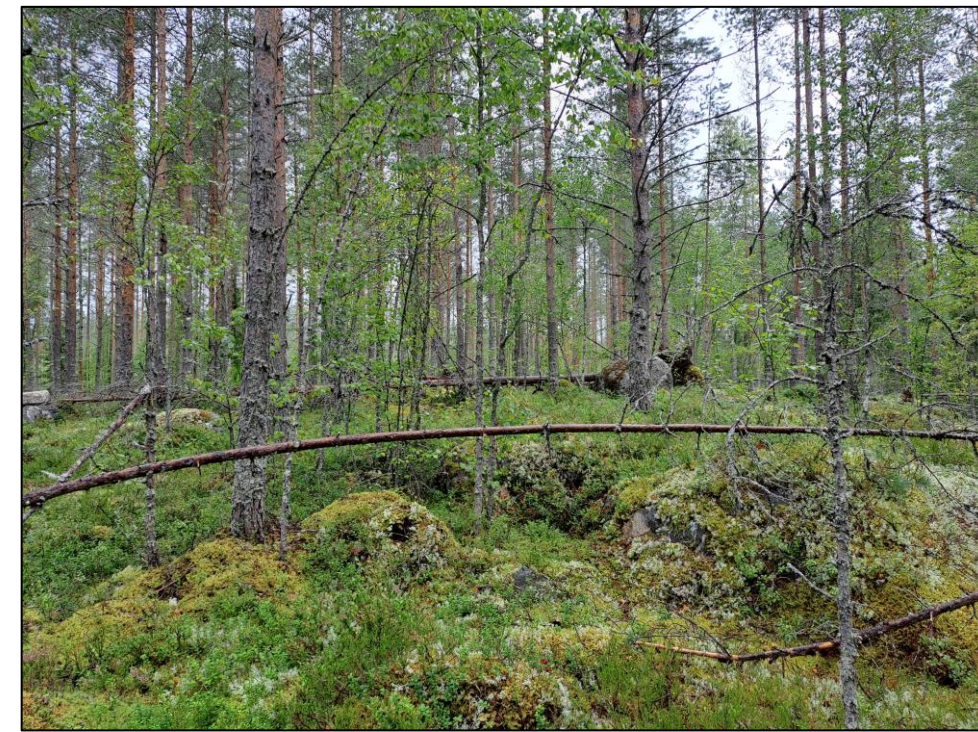
## Kohde 2 Sahinkytö kuivahko kangas

- Sammal- ja jäkäläpeitteinen kivikkoinen kuivahko kangas
- Hieman kuolleita pystypuita sekä maalahopuita
- Ominaislajit: mustikka, variksenmarja, puolukka, seinäsammal

| Kohteen numero | Luontotyyppi / elinympäristö | Uhanalaisuus:<br>Koko maa /E-S | Edustavuus / Muu luokitus | Lakikohde |
|---|---|---|---|---|
| 2 | Kuivahko kangas | EN/EN | Heikko | - |

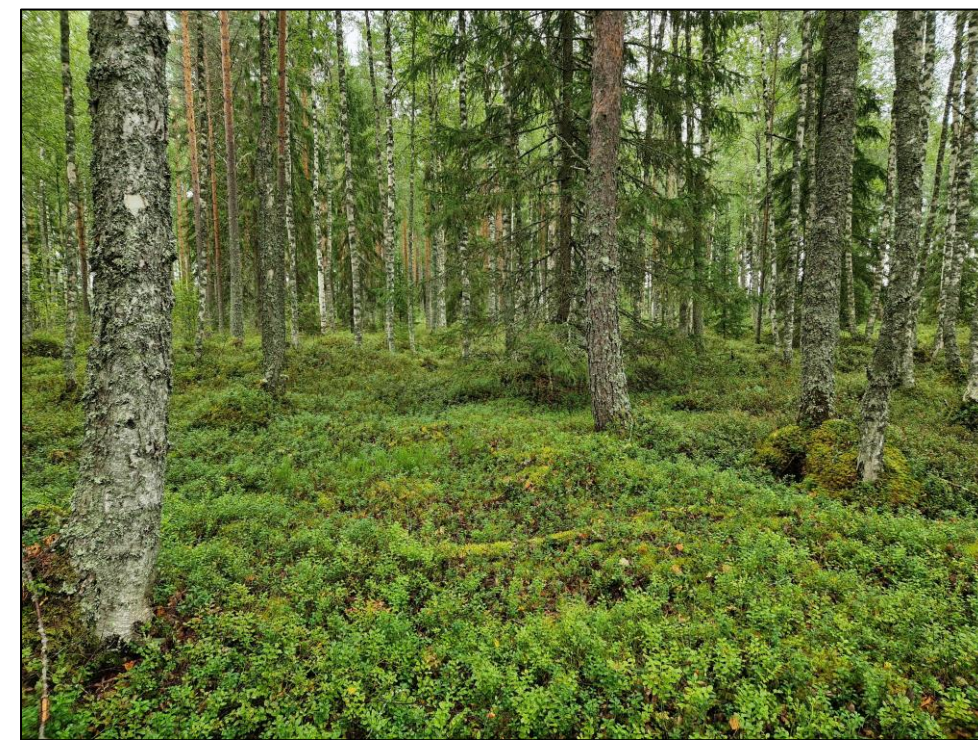
# Kohde 3 Peuralampi metsäsaareke

- Metsäkuvio, joka voi olla tulkittavissa metsälain 10§:n metsäsaarekkeena, mutta luonnontilaisuus on heikentynyt
- Hieman maa- ja pystylahopuuta, mutta ei lahopuujatkumoa havaittavissa
- Suo- ja metsävarpujen osuudet vaihtelevat
- Useita vanhoja ojituksia. Alue ollut aiemmin suomaisempi, mutta nykyään mm. vesitalouden luonnontilaisuus on heikentynyt
- Ympärillä metsätalouskäyttöön otettuja muuntuneita rämeitä
- Ominaislajit: puolukka, mustikka, suopursu, kanerva, pallosara, juolukka

| Kohteen numero | Luontotyyppi / elinympäristö | Uhanalaisuus:<br>Koko maa /E-S | Edustavuus / Muu luokitus | Lakikohde |
|---|---|---|---|---|
| 3 | Metsäsaareke | - | Kohtalainen | Metsälaki |

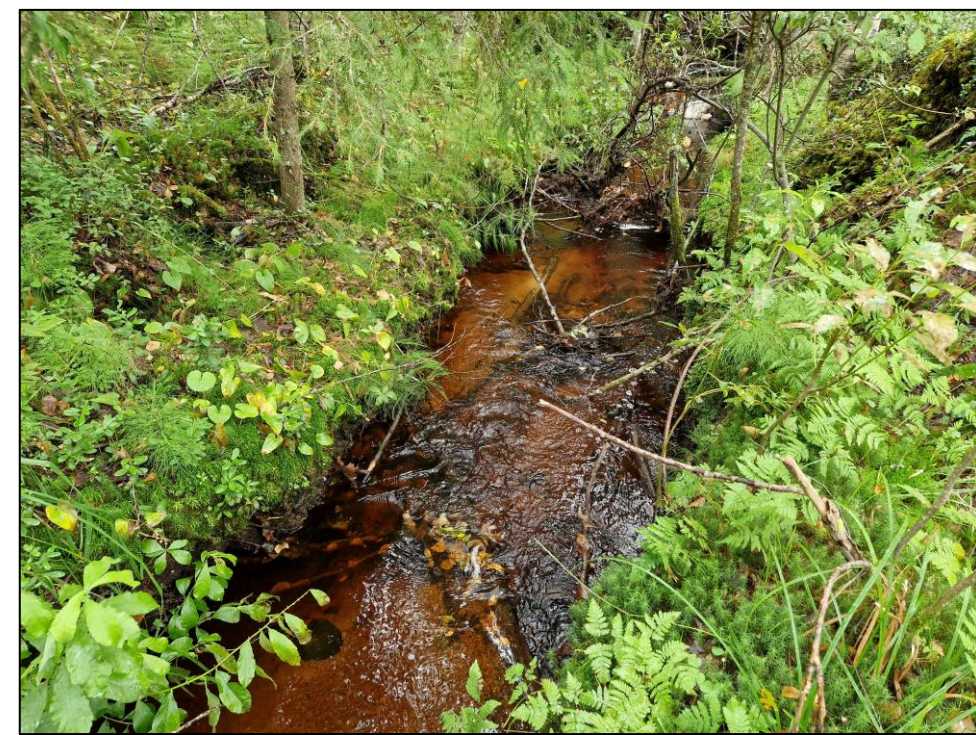
# Kohde 4 – Saukkoaho puro ja lehtomainen kangas

- Luonnontilaisen kaltainen purouoma voimajohtolinjan kohdalla
- Vesilain kohde
- Virtaus luonnontilainen, joskin vanhan rikkoutuneen padon tukit hidastavat virtausta yhdessä kohdassa
- Ympäristö kapealti lehtomaista kangasta
- Pohjalla hienoa soraa ja hiesua, lahoppuuta ja näkinsammalia
- Ominaislajit: puren reunalla keuhkosammalet, kinnassammalet, hapra- ja okarahkasammal, lehväsamalet, karhunsammalet, metsäimarre, korpi-imarre, viitakastikka
- Ominaislajit: lehtomaisella kankaalla oravanmarja, nuokkotalvikki, metsäorvokki, käenkaali, metsäalvejuuri, sulkasammal, metsäliekosammal, kultapiisku

| Kohteen numero | Luontotyyppi / elinympäristö | Uhanalaisuus:<br>Koko maa /E-S | Edustavuus / Muu luokitus | Lakikohde |
|---|---|---|---|---|
| 4 | Havumetsävyöhykkeen purot ja pikkujoet | VU/EN | Hyvä | Vesilaki |

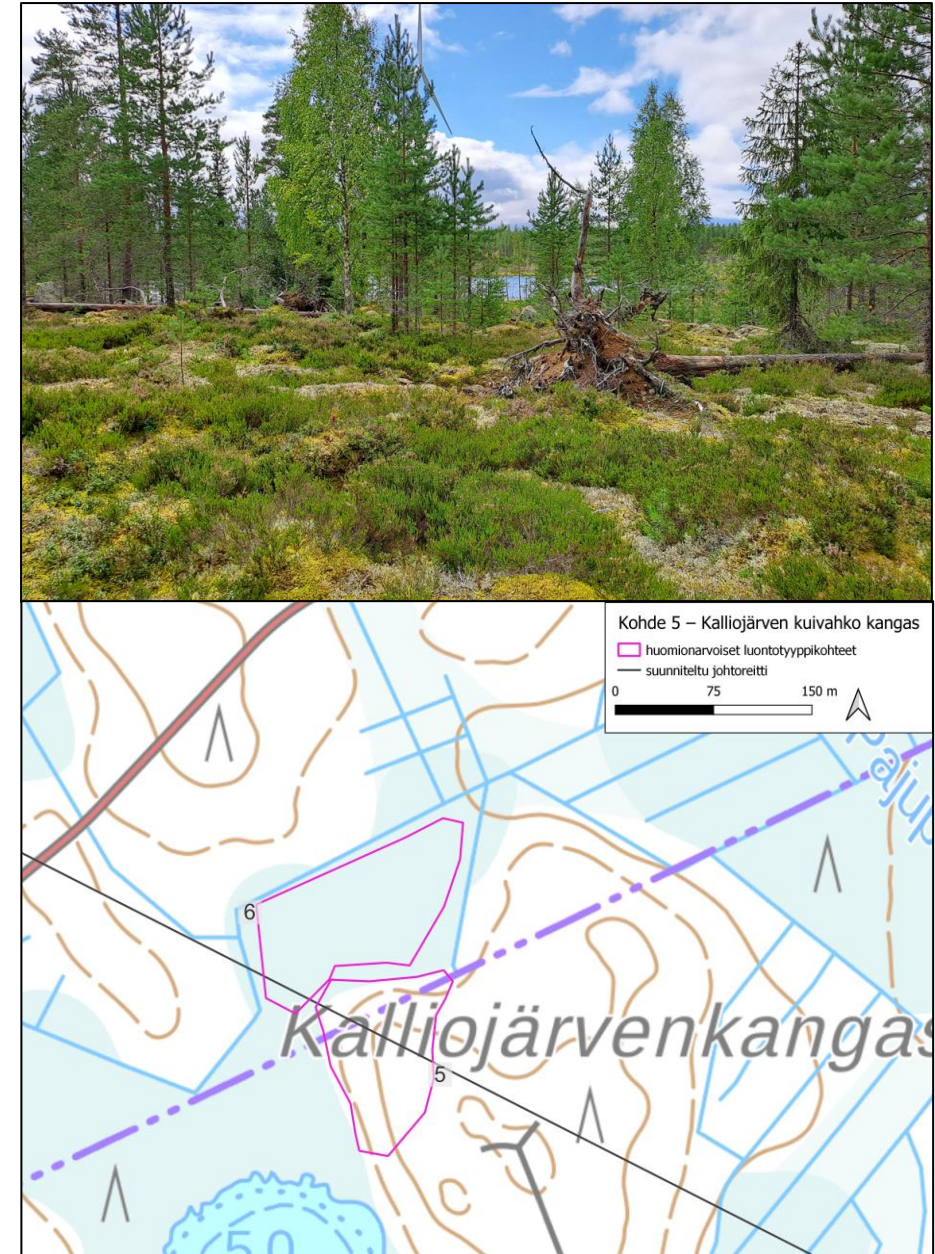
# Kohde 5 – Kalliojärven kuivahko kangas

- Mäntyvaltainen metsäkuvio kallioisella ja kivikkoisella pohjalla
- Vaihettuu suoreunuksen kautta kuivahkoksi kankaaksi lännessä. Idässä rajautuu hoidetumpaan mäntytalousmetsään.
- Puustossa eri-ikäisrakenteisuutta, kookkaita mäntyjä osaan muodostunut kilpikaarnaa
  - Lahopuuta kohtalaisesti, maapuita ja pystykeloja, männynkynsikääpä
  - Muutamia haapoja ja koivuja
- Ominaislajit: kanerva, poronjäkäliä ja torvijäkäliä
- Alueella havaittiin käpytikka, vaarantunut pyy (poikue), sekä äärimmäisen uhanalainen hömötiainen

| Kohteen numero | Luontotyyppi / elinympäristö | Uhanalaisuus:<br>Koko maa /E-S | Edustavuus / Muu luokitus | Lakikohde |
|---|---|---|---|---|
| 5 | Kuivahko kangas/lehtomainen kangas | VU/EN | Hyvä | - |

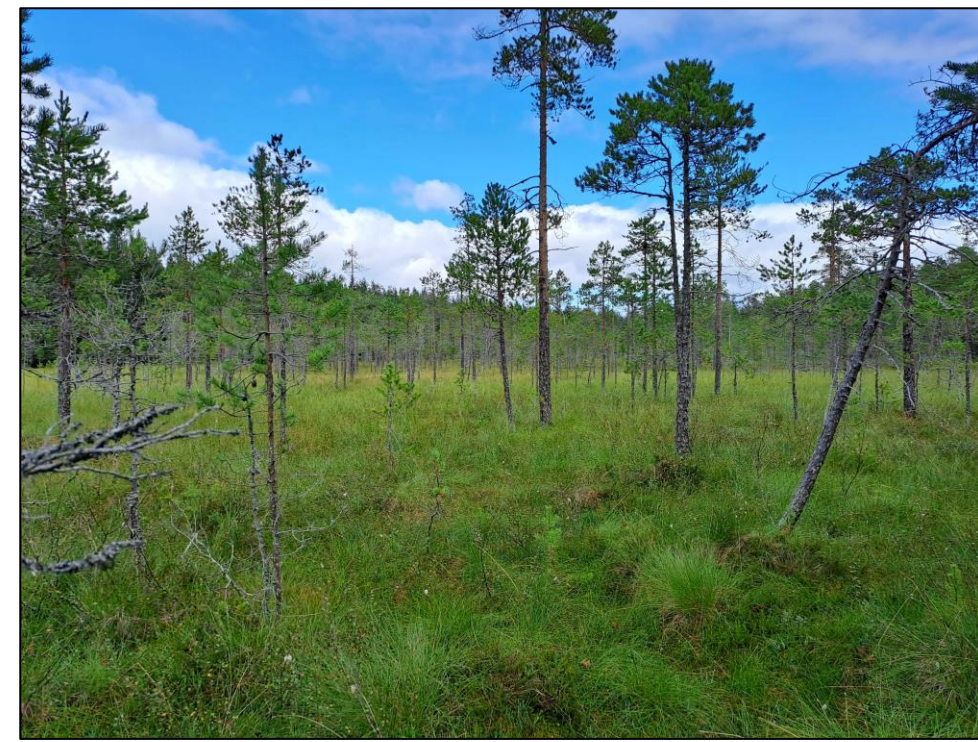
# Kohde 6 – Kalliojärven sararäme

- Luonnontilaisen kaltainen ja ominaispiirteitään hyvin säilynyt oligotrofinen sararäme
- Reunoilla on ojat lukuun ottamatta eteläreunaa, joka rajautuu kalliojärven rämeiseen rantaan
- Mättäillä mäntyjä
- Ominaislajit: pullosara runsaana, lisäksi tupasvillaa, suokukkaa, kanervaa ja vaivaiskoivua

| Kohteen numero | Luontotyyppi / elinympäristö | Uhanalaisuus:<br>Koko maa /E-S | Edustavuus / Muu luokitus | Lakikohde |
|---|---|---|---|---|
| 6 | Sararäme | VU/EN | Hyvä | - |
