Forssan datakeskus  
YVA-selostus

YVA-SELOSTUKSEN LIITE 19  
**Näkymäselvitys**

2025/01/16

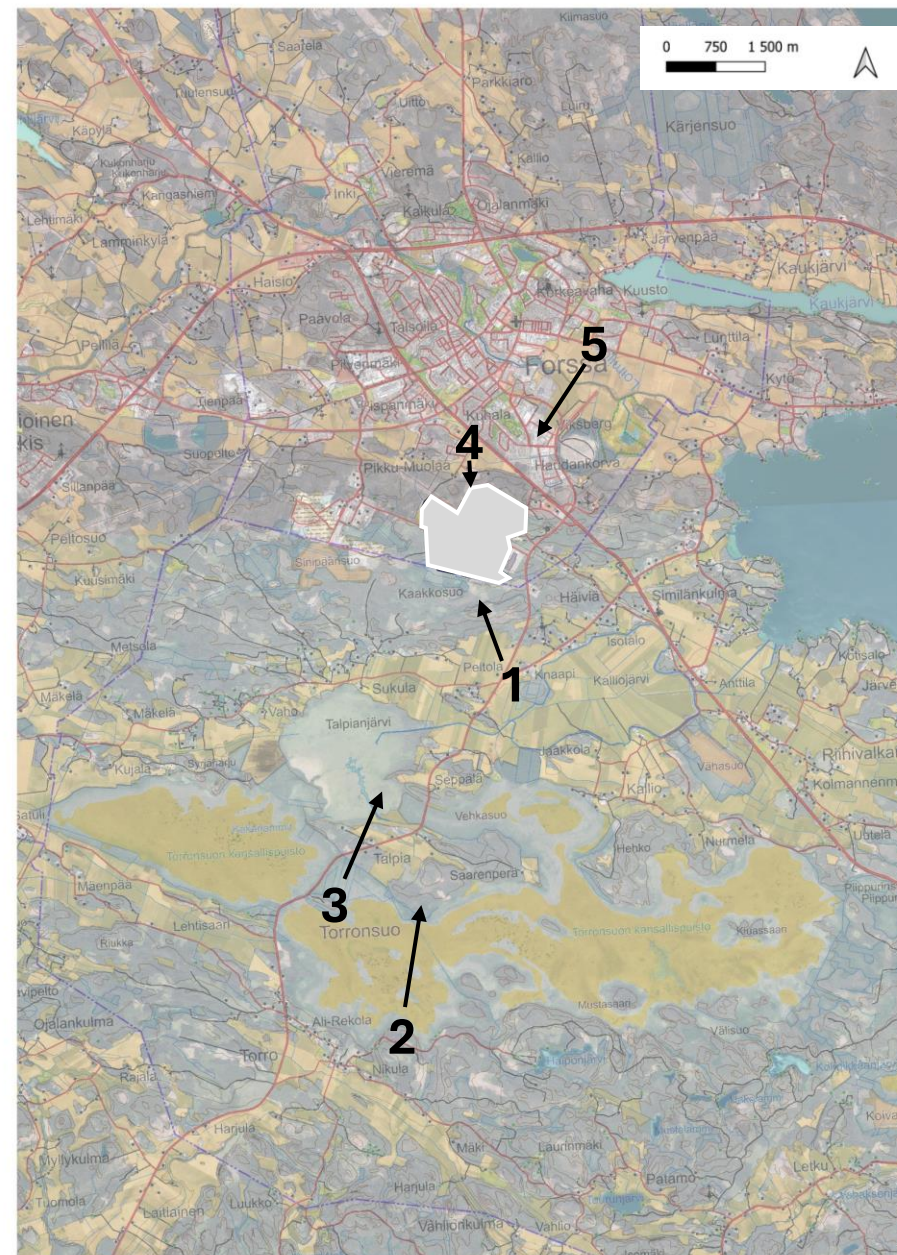
*Havainnekuvien laadintapaikat ja kuvaussuunnat.*

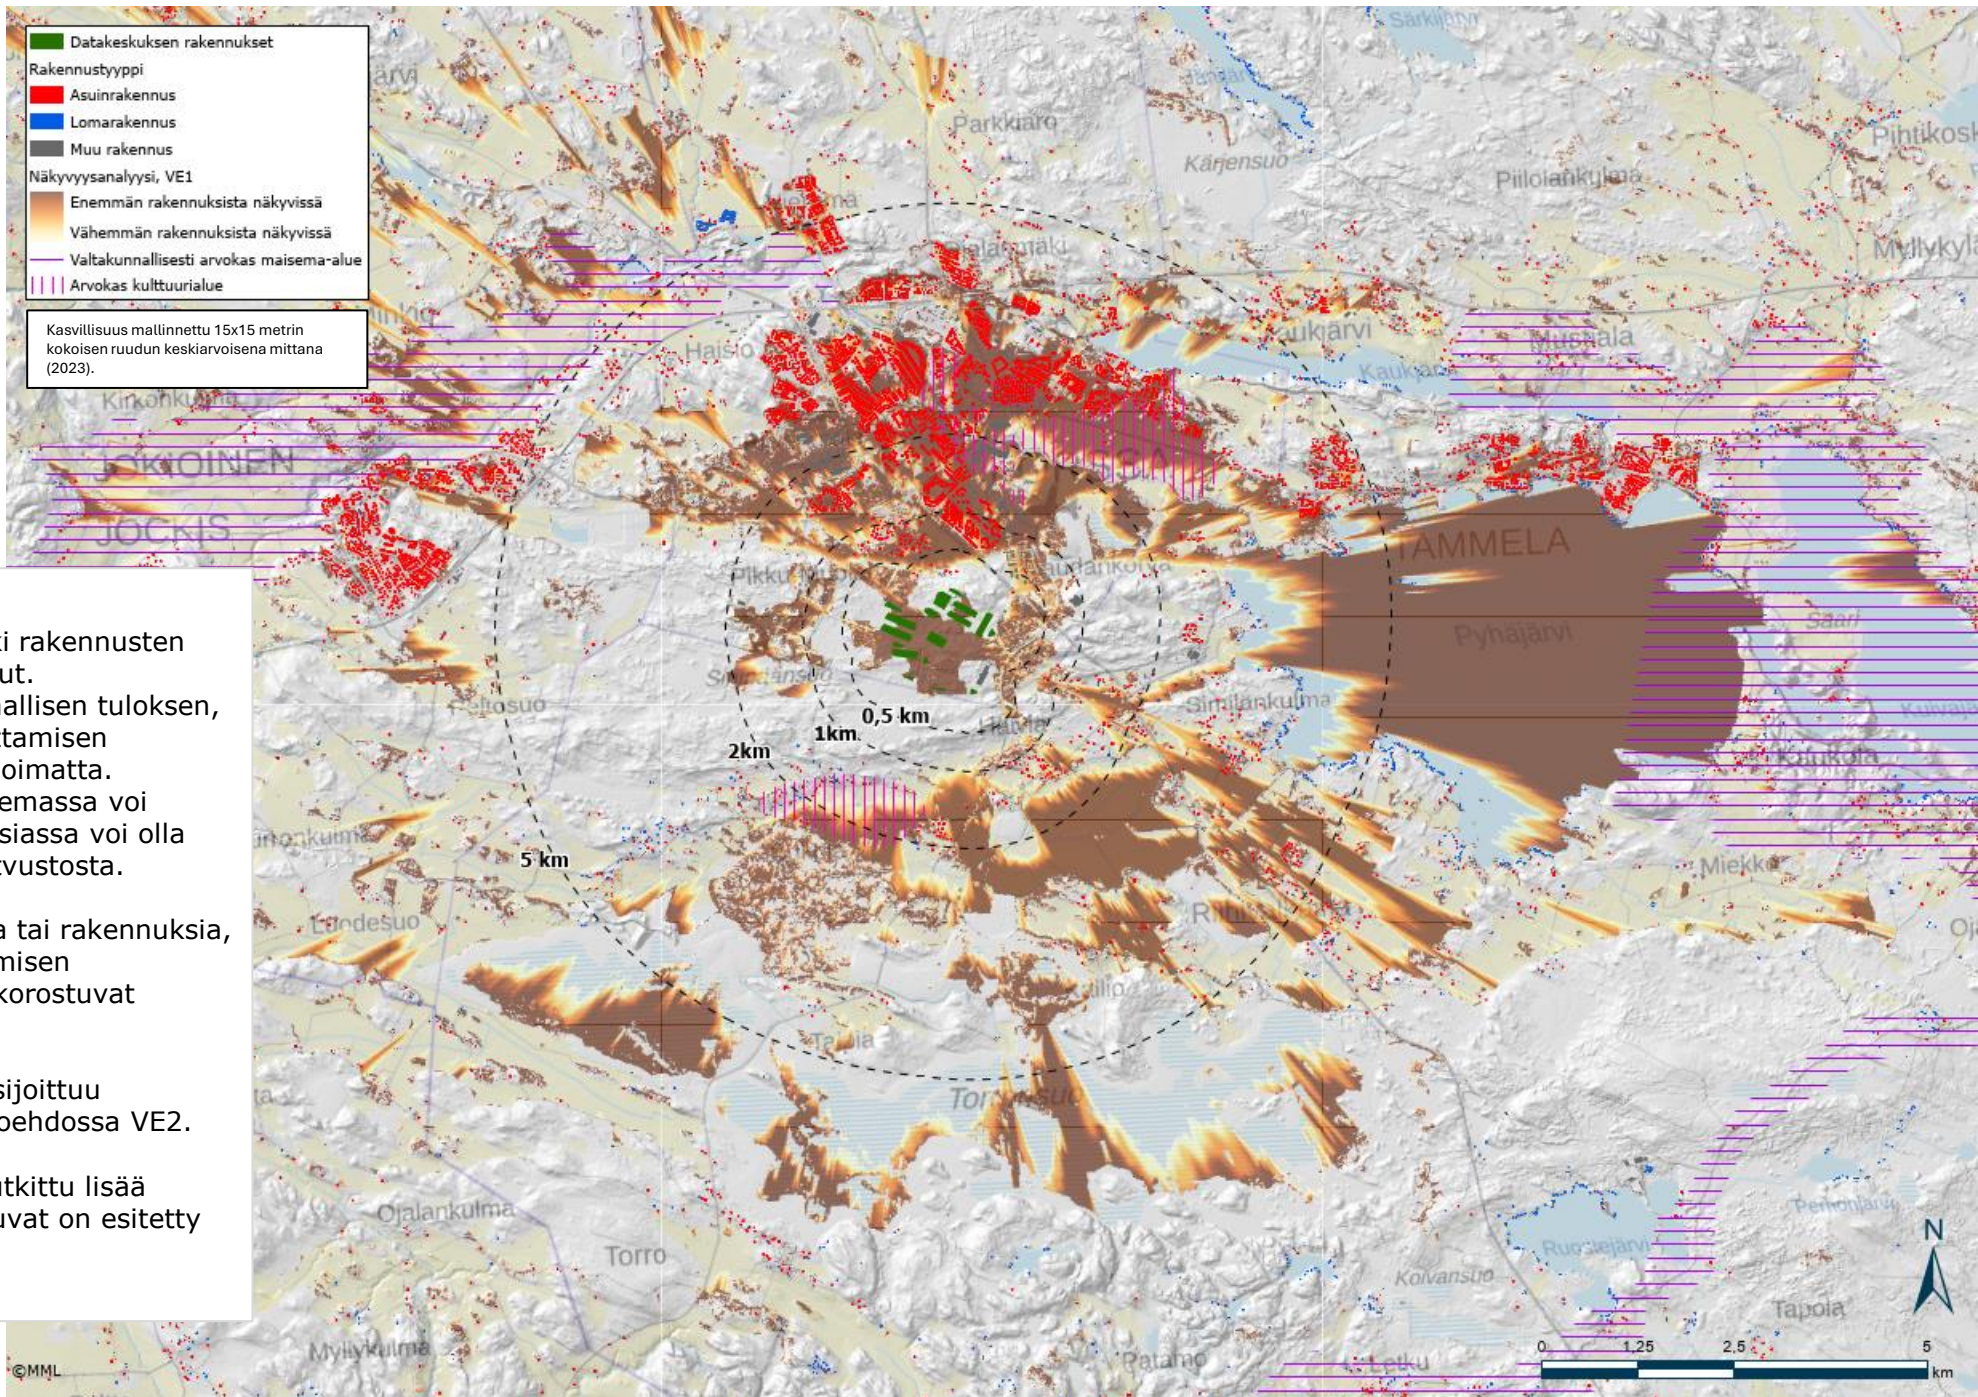
### Vaihtoehto VE1

## Näkymäalueanalyysi

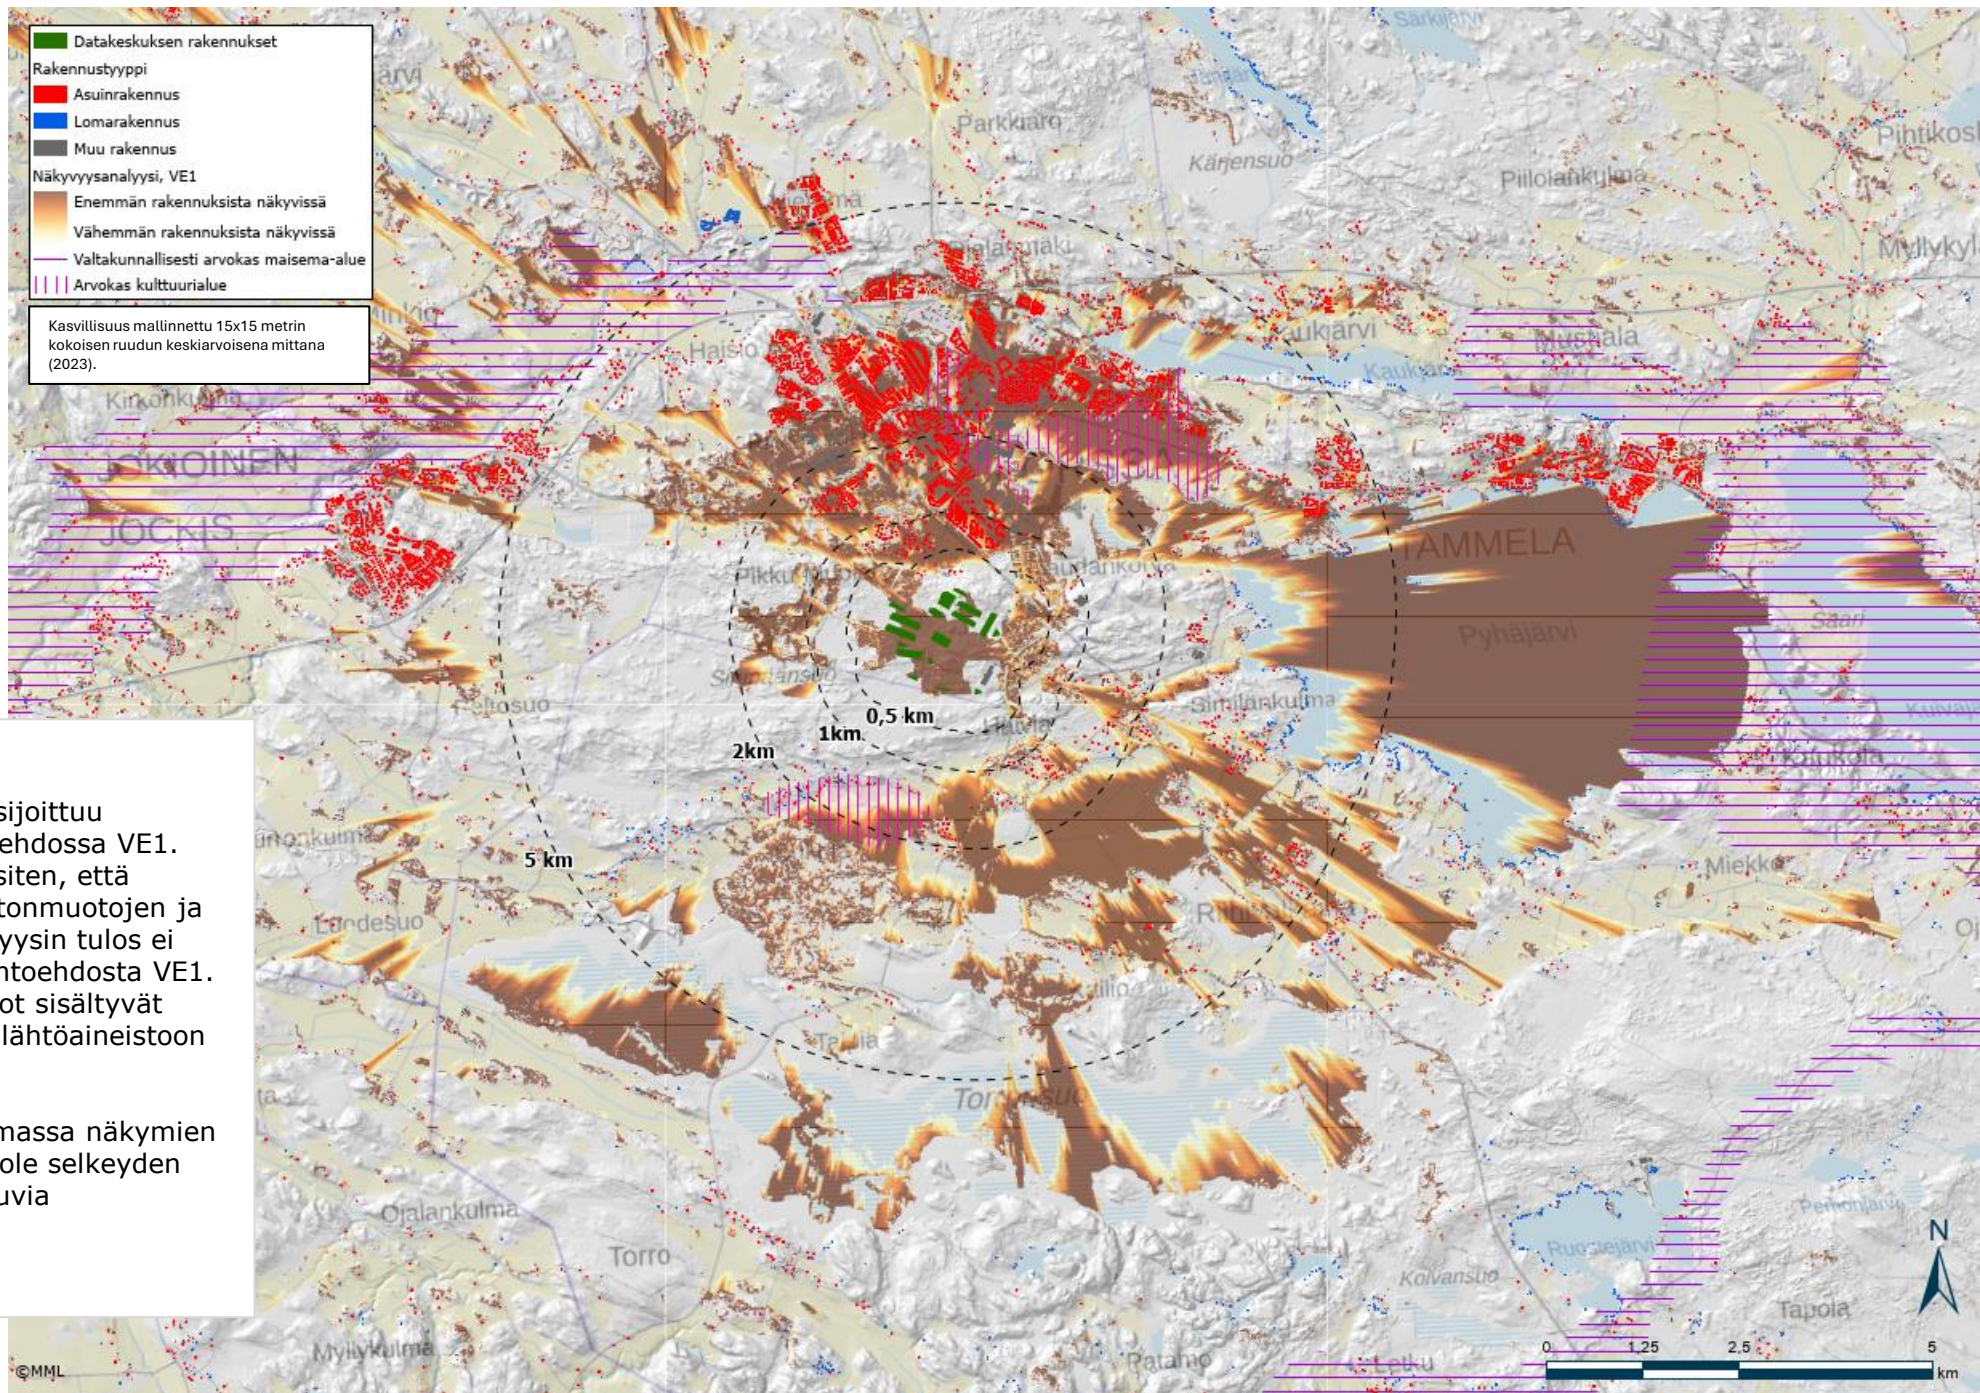
## Vaihtoehto VE2

# Näkymäalueanalyysi

Vaihtoehdossa VE2 hankealueelle sijoittuu enemmän rakennuksia kuin vaihtoehdossa VE1. Rakennukset sijoittuvat kuitenkin siten, että kaukomaisemassa ne jäävät maastonmuotojen ja puuston suojaan. Näkymäalueanalyysin tulos ei tästä syystä juurikaan poikkea vaihtoehdosta VE1. Pienet mahdollisesti havaittavat erot sisältyvät myös analyysin tarkkuustasoon ja lähtöaineistoon liittyvään virhemarginaaliin.

Koska eroa ei käytännössä ole olemassa näkymien osalta, ei tässä YVA-menettelyssä ole selkeyden vuoksi tehty vertailevia havainnekuvia vaihtoehdolle VE2.

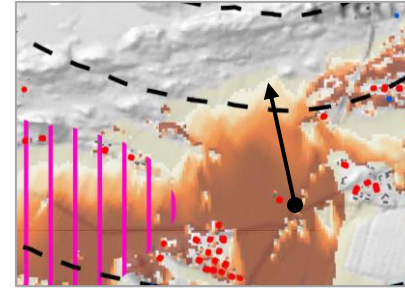
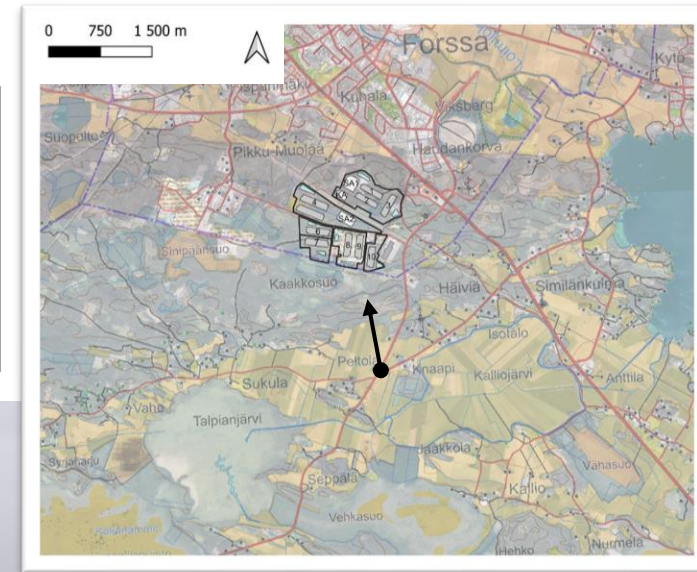
Kuvauspaikka 1.

*Suunniteltu datakeskus,  
ei näkyvissä.*

**Kuva yllä:** Havainnekuvalla on tutkittu näkymiä hankealueen eteläpuoleiselta maakunnallisesti arvokkaasta Sukulan kylän kulttuurimaisemasta. 3D mallinnuksella näkymäpisteitä ei löydetty lainkaan. Kuva on laadittu varsinaisen arvoalueen ulkopuolelta kohdasta, josta näkymä on teoreettisesti vahvin ja jossa tämänhetkinen avohakkuu korostaa entisestään näkymän mahdollisuutta.

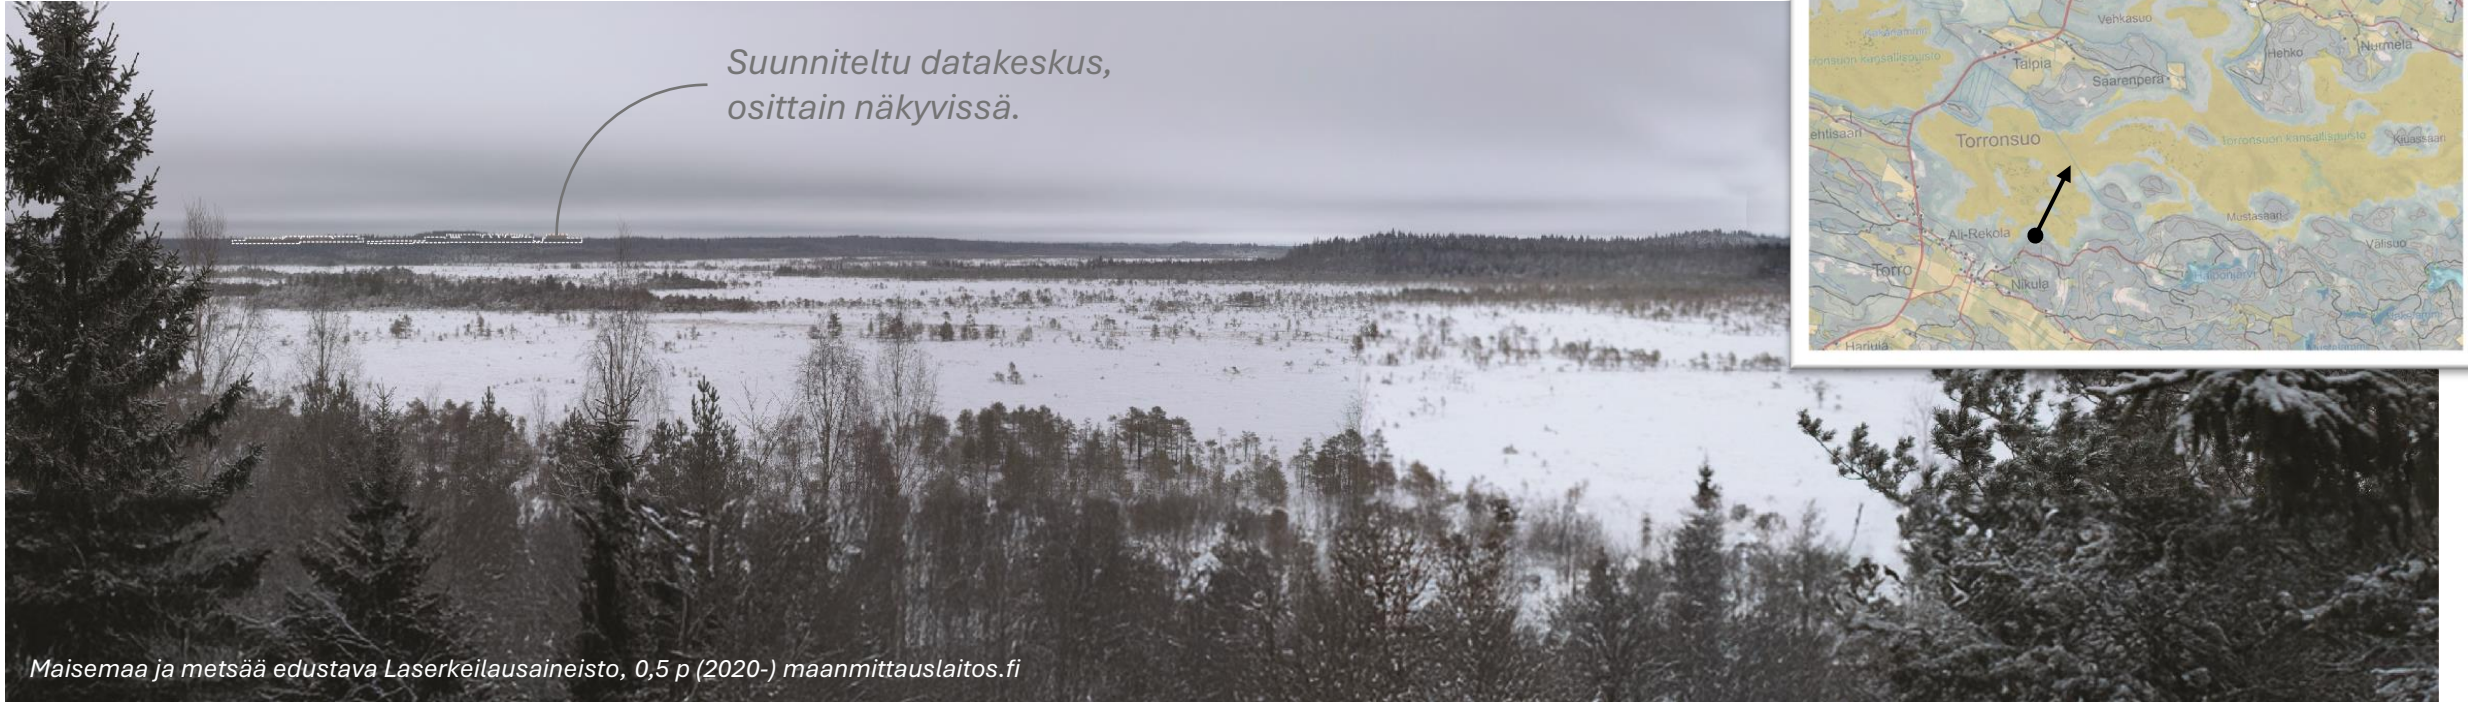
Kuvauspaikka 2.

**Kuva yllä:** Torransuon kansallispuisto on valtakunnallisesti vetovoimainen kohde. Lintutorneista katse ohjautuu kauaskin, mikä korostaa muutoksen herkkyyttä. Havainnekuvan avulla on todettu näkymä näkymäalueanalyysin lähtökohtiin kuulumattoman tilanteen osalta, jossa katselupiste ei määrity silmänseläisyydelle.

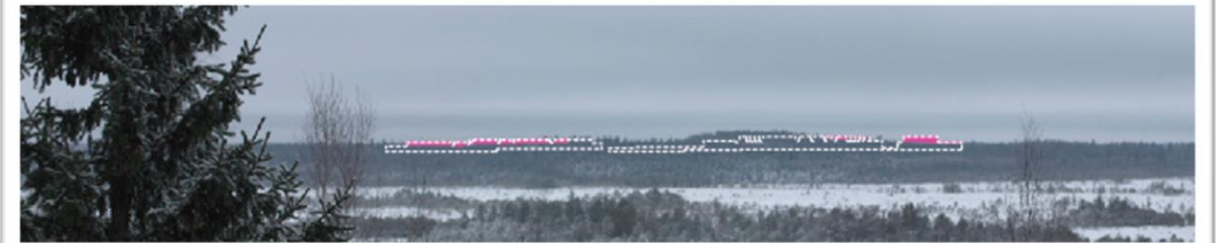
**Kuva oikealla:** Rakennuksia on korostettu punaisella värillä viereisessä kuvasuurennoksessa.

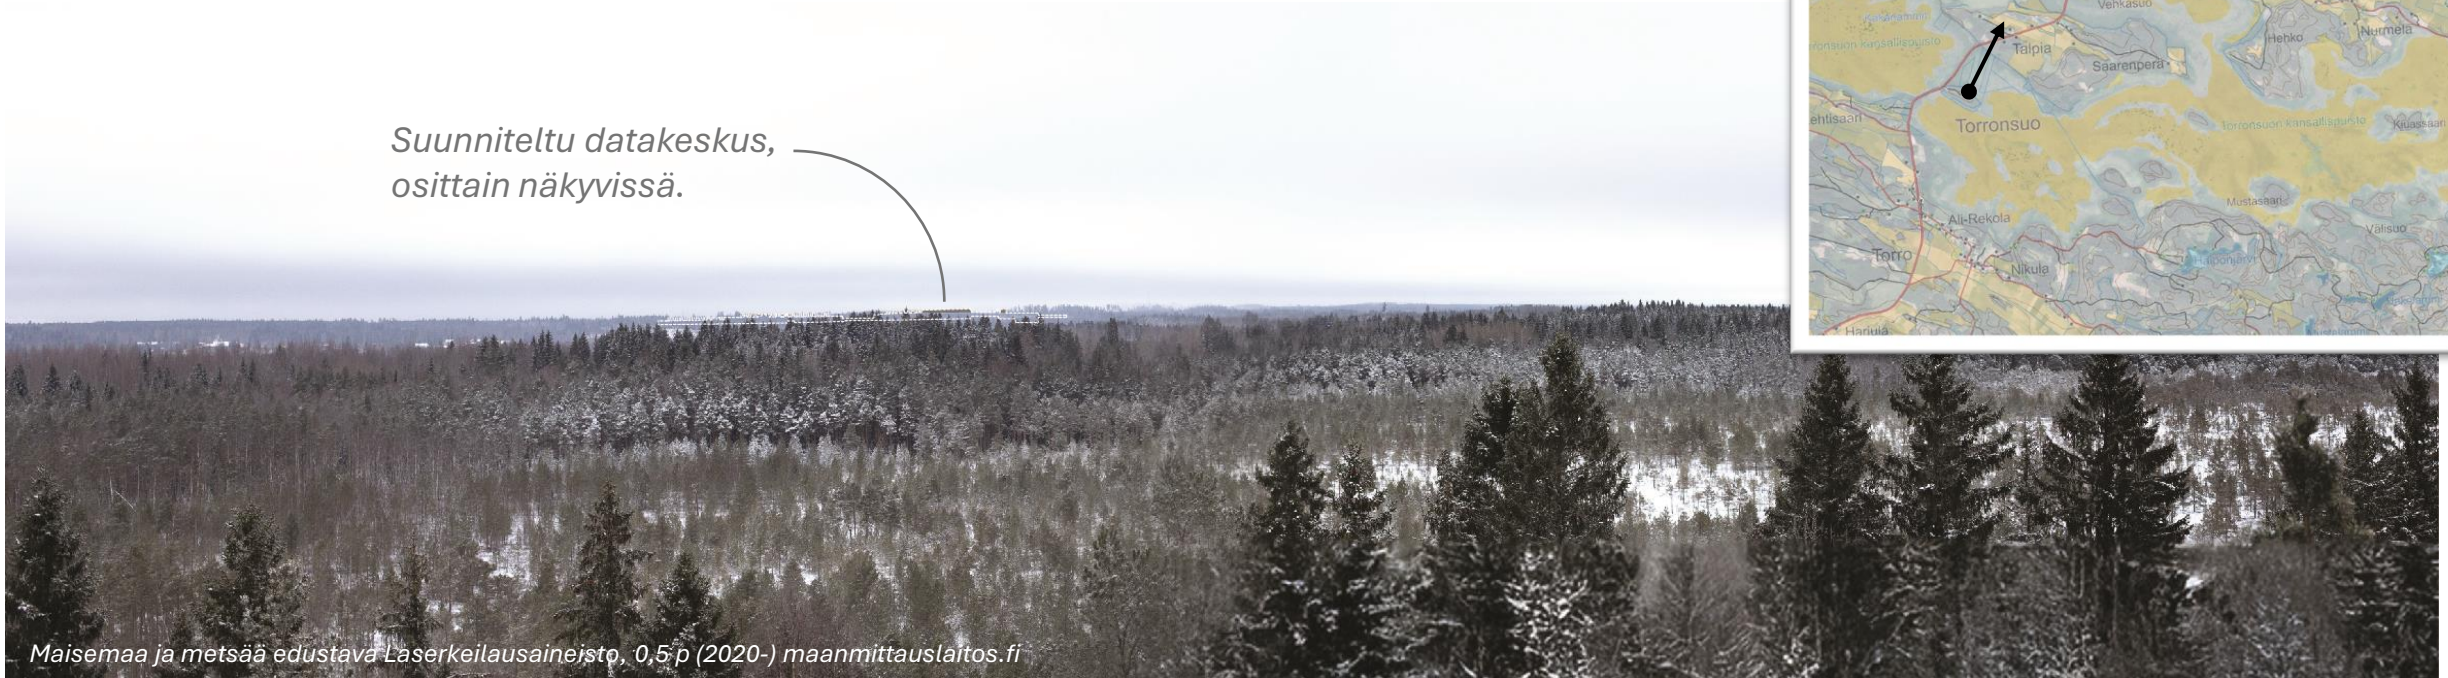
Kuvauspaikka 3.

*Suunniteltu datakeskus,  
osittain näkyvissä.*

**Kuva yllä:** Torronsuon kansallispuisto on valtakunnallisesti vetovoimeinen kohde. Lintutorneista katse ohjautuu kauaskin, mikä korostaa muutoksen herkkyyttä. Havainnekuvan avulla on todettu näkymä näkymäalueanalyysin lähtökohtiin kuulumattoman tilanteen osalta, jossa katselupiste ei määrity silmänskorkeudelle.

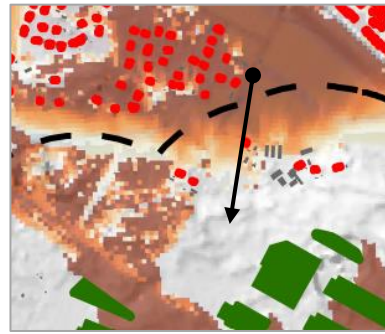
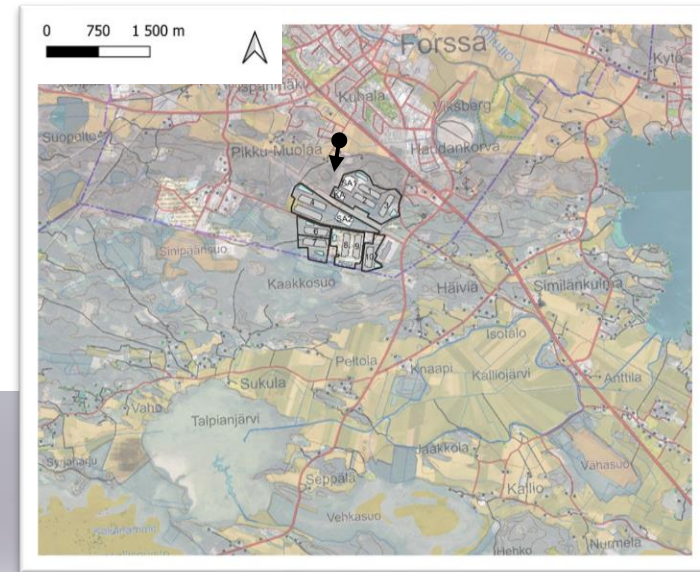
## Kuvauspaikka 4. **Sahantie**

**Kuva yllä:** 3D-mallinnuksella voimakkain näkymämuutos löydettiin Sahantien ympäristöstä. Pohjoisen puolelle metsää jää vähäisemmin, eikä maaston muodot suojaa näkymiltä.

**Kuva oikealla:** Erottavia rakennuksia on korostettu punaisella värillä viereisessä kuvasuurenoksessa.

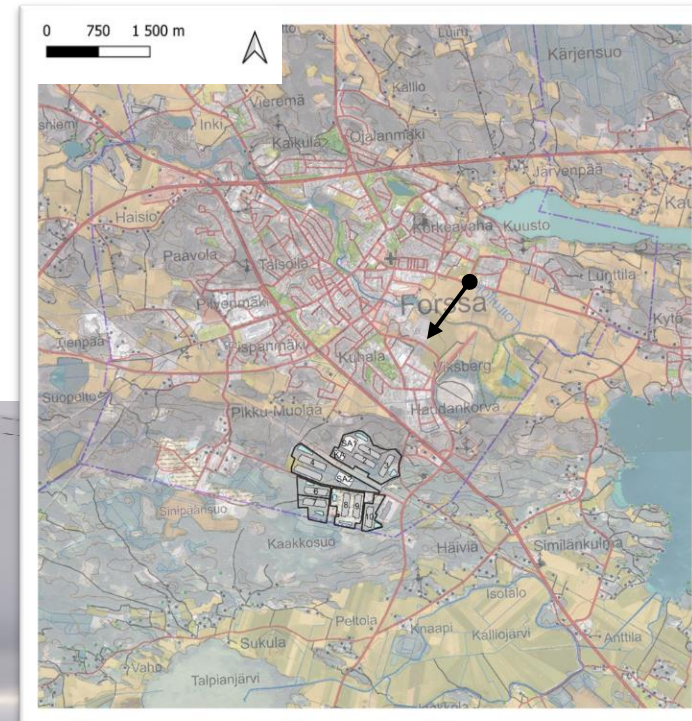
# Tammelantie & Järvenpääntie

**Kuva yllä:** Maakunnallisesti arvokkaaln Kuusistönkylä ja Loimijonen kulttuurimaiseman suunnasta katsottuna horisontissa tapahtuu vähäinen muutos.

**Kuva oikealla:** Erottuvia rakennuksia on korostettu punaisella värillä viereisessä kuvasuurennoksessa.
