# MUSTASAAREN MAAILMANPERINTÖKOHTEN TIEHANKEEN VESIKASVILISUUS- JA MERIUPOSKUORIAISEN RAVINTOKASVIEN KARTOITUS

2018

Ympäristöpalvelut

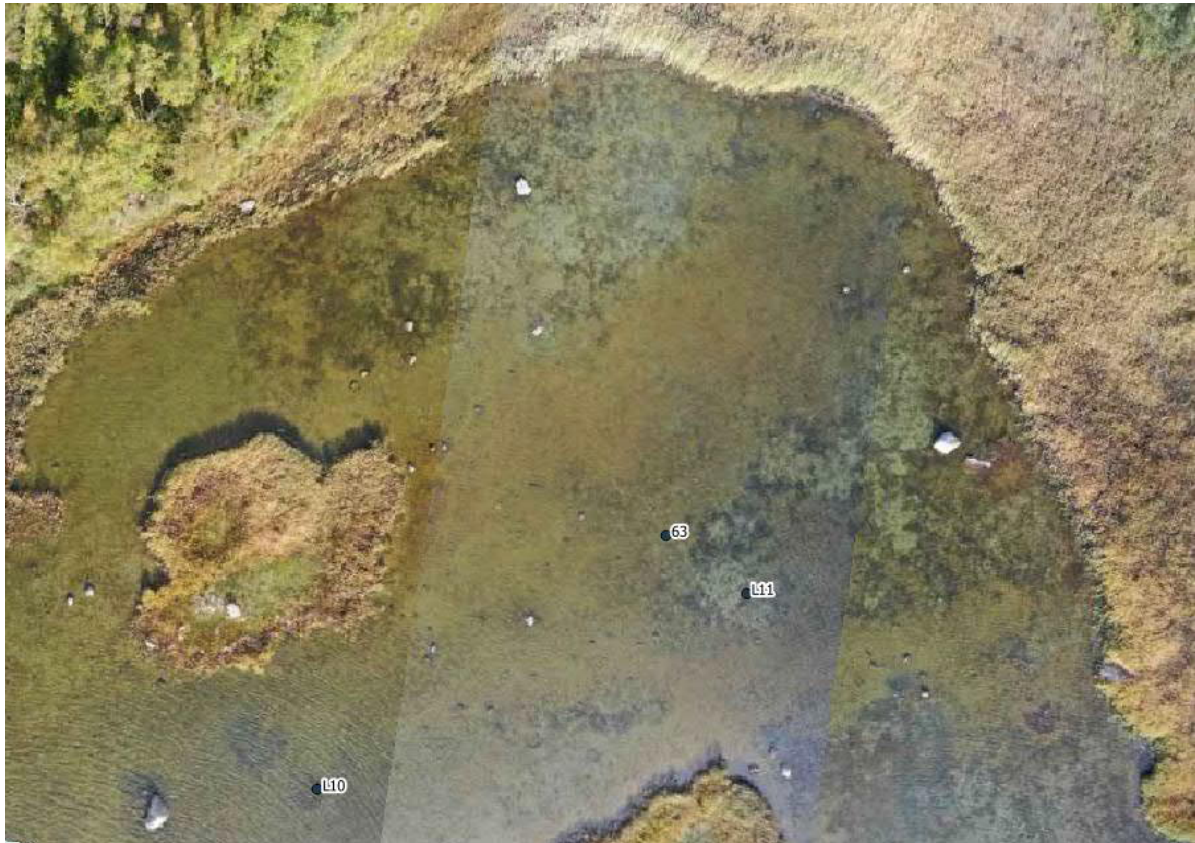
**Kuva 3.** Dronekuvaa selvitysalueelta ja kasvillisuusotantapisteitä.

Koko selvitysalue kuvattiin dronella (esimerkki kuvassa 3). Tarkkojen ilmakuviin perusteella laadittiin tarkemmat rajaukset kasvillisuuskuviolle yhdistäen otostiedot ja ilmakuviin perusteella erottuvat kasvillisuusalueet.
