# Forssan pienvesiselvitys 2025

Pienvesiselvitys tehtiin kesällä 2025, jotta saatiin tietoa kaavamuutosalueen ja sen lähiympäristön pienvesikohteista. Selvitysalueena oli paikkatietotarkastelun ja aiempien havaintojen perusteella valittuja kohteita.

Tässä raportissa kuvataan pienvesiselvityksen menetelmät ja tulokset, joka toteutettiin 21. ja 26.8.2025. Pienvesiselvityksen laati FT Jaakko Leppänen Sweco Finland Oy:stä.

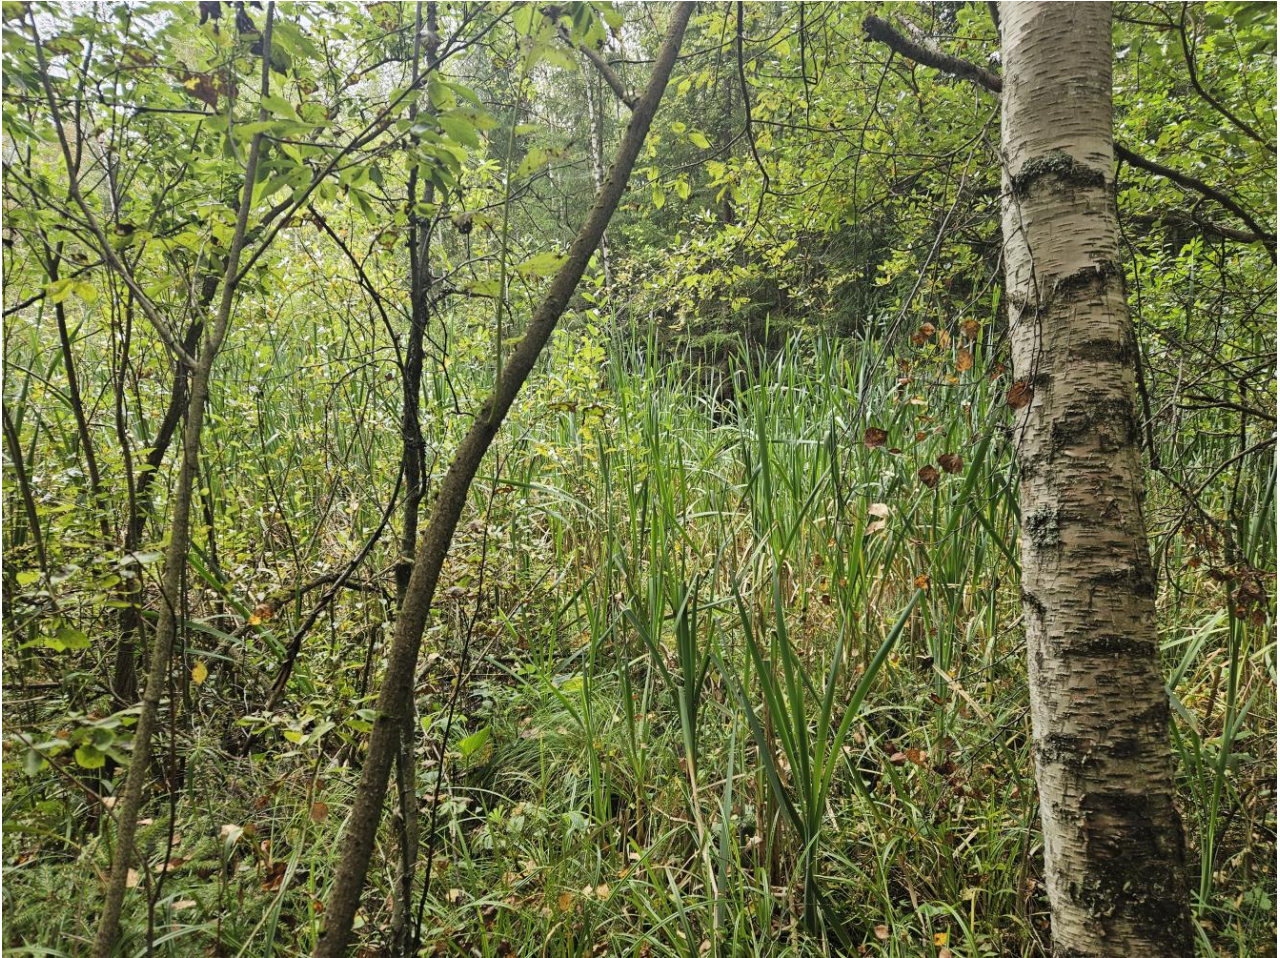
Kuva 6 Kohteen 1 lähialueella ei ollut lampea.

Kohde 1 on kostea alue, jossa on sijainnut lampi. Alue ei saa käytännössä lainkaan vesiä kaava-alueelta (Kuva 5), eikä kaava-alueella arvioida olevan mitään vaikutuksia kohteeseen. Alue on hyvin rehevää ja käytännössä umpeenkasvanut. Vesi oli lämmintä (11 °C), eikä muitakaan lähteisyyteen viittaavia merkkejä näkynyt alueella. Kohde on merkitty metsäkeskuksen aineistossa arvokkaaksi pienvesikohteeksi (pienveden ympäristö). Ojitus on kuitenkin todennäköisesti kuivattanut lampea niin, ettei se enää ole lampi vaan kosteikko. Myöskään kasvillisuus- ja luontotyyppiselvityksen maastokäynnillä lampea ei ollut näkyvissä (Kuva 6).

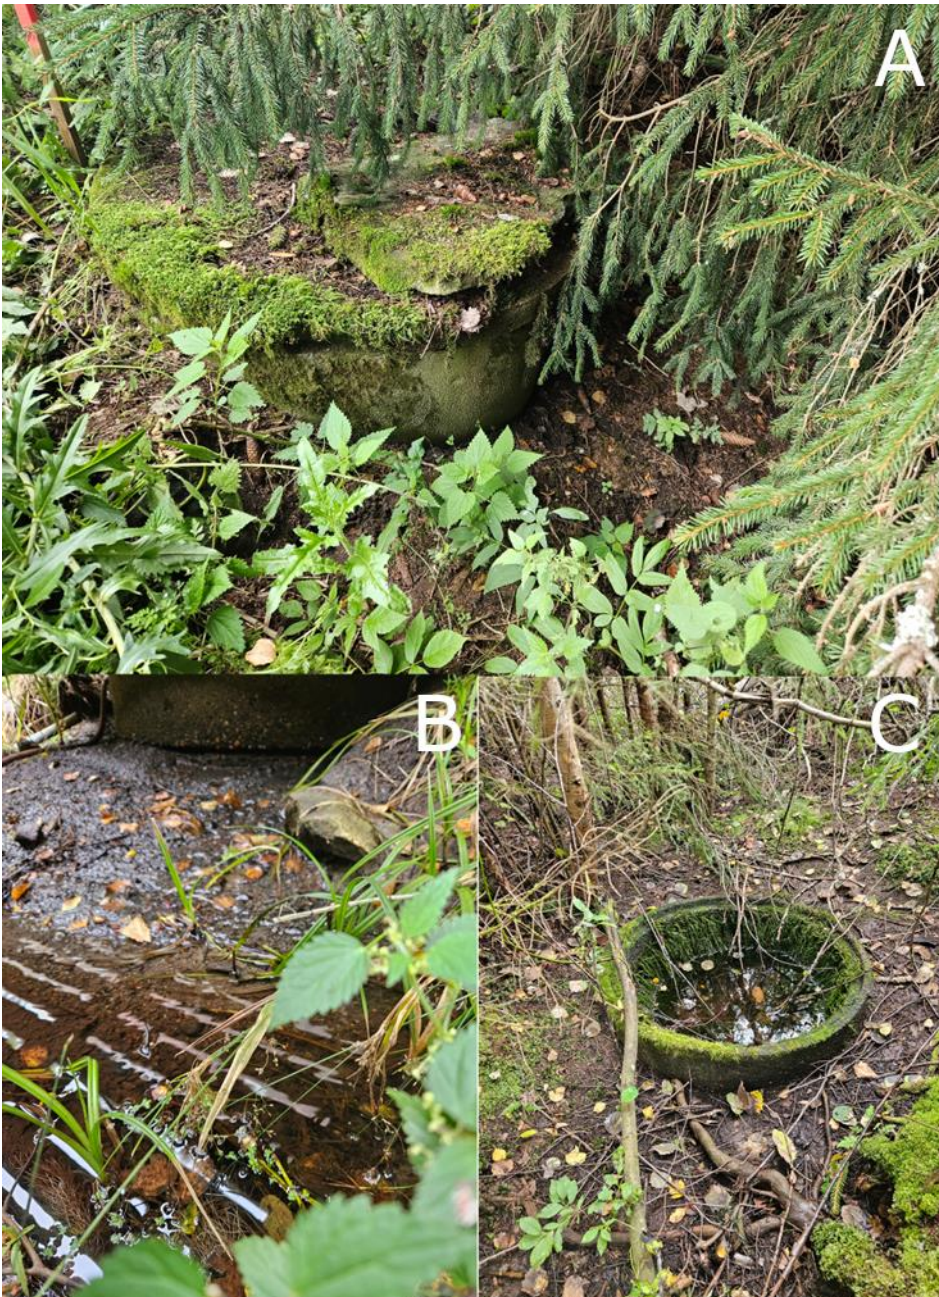
Kuva 7 Kaivokohteet A=kohde 2, joka oli täysin umpinainen kaivorakenne. B=kohde 3, jonka alareunasta valui pohjavettä ojaan ja C=kohde 4, joka on kaivorakenteella tuhottu lähde.

Kohde 2 on umpinainen kaivo. Kaivon lähistöltä etsittiin viitteitä tihkupintaisuudesta, mutta sellaista ei havaittu (Kuva 7). Kohde 3 on kaivo, jonka alareunasta valuu pohjavettä (veden lämpötila 7,5 °C). Kaivon alaosa, kaivorenkaan ja kallion välistä vesi valuu kalliota myöten suoraan ojaan, eikä kohteen läheisyydessä havaittu lähdelajistoa, tihkupintaisuutta tai vettä. Ojassa kasvaa rantamataraa (*Galium palustre*) ja purokinnassammalta (*Scapania undulata*), jotka ovat yleisiäseudulla, ne esiintyvät mm. ojissa eivätkä ne ole lähdeindikaattoreita (laji.fi) (Kuva 7). Kohde 4 on kaivo (entinen lähde), jossa viileää vettä (9 °C). Kaivorenkaassa kasvaa isonäkinsammalta (*Fontinalis antipyretica*), joka ei ole varsinainen lähdeindikaattori, mutta suosii hyvin kosteita olosuhteita, kuten koskien kiviä. Kaivon antoisuus oli vähäinen, virtausta ei ollut näkyvissä. Näkyvissä ei ollut tihkupintaisuutta kaivon lähistöllä tai muuta vapaata vettä, joka olisi viitannut lähteisyyteen (Kuva 7). Aiemmin toteutetun pohjavesitutkimuksen (Friedholm & Johansson 2025) mukaan näiden kaivojen sieppausalue on pieni, alueen pohjaveden pinta laskenut ojitusten takia, eikä näihin kohteisiin aiheudu vaikutuksia kaava-alueiden maankäytön muutoksilla.

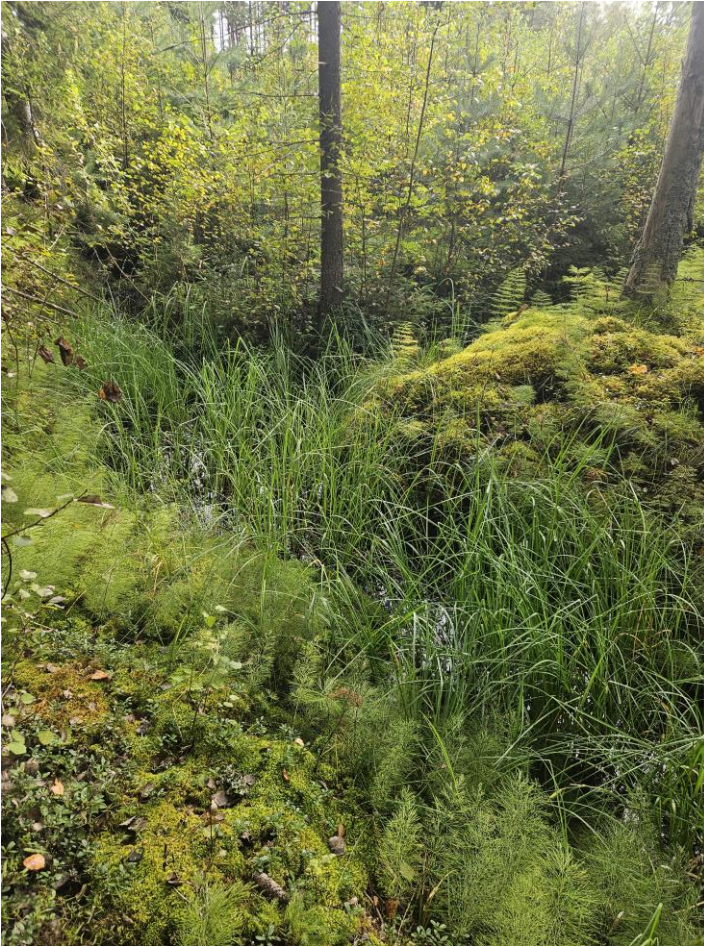
Kuva 10 Kaivettua ojaa kohde 5 reunalla.

Kohde 5 on hyvin kostea kohde, joka saa vesiä läheisiltä rinteiltä (Kuva 8). Se on ojitettu ennen 1950-lukua (Kuva 9 ja Kuva 10). Veden lämpötilaa mitattiin useista kohdista ja se oli kaikkialla liian lämmintä ollakseen lähdevettä (11,5 °C). Myöskään lähdeindikaattorilajeja ei havaittu.

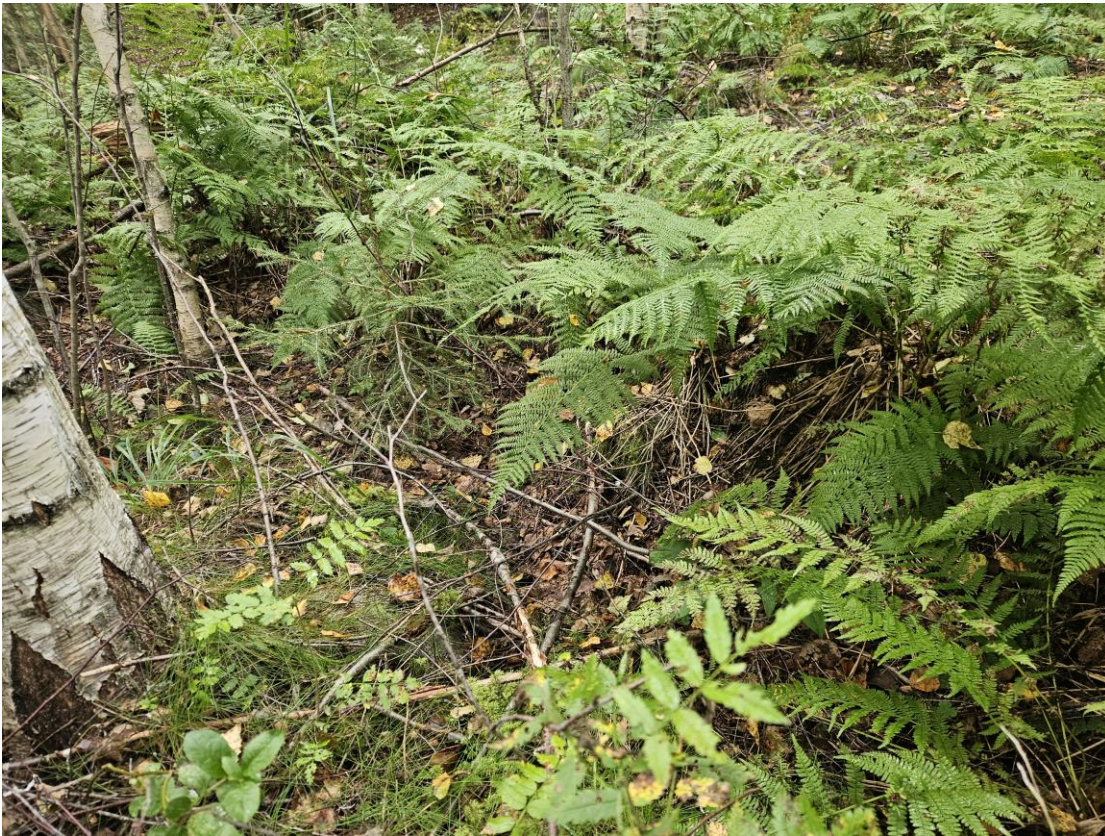
Kuva 11 Painauma kohteen 6 kohdalla.

Kohteet 6 ja 7 ovat kohteita (alueella 10), joissa on aiemmin havaittu vapaata lammikoitunutta vettä. Alueilta ei löydetty vettä. Todennäköisesti kyse on ollut painanteihin valuneesta sadevedestä. Alueelta tavattiin muutamia painanteita niiltä kohdilta, joista vettä oli aiemmin havaittu (Kuva 11 ja Kuva 12), mutta jotka olivat nyt kuivia.

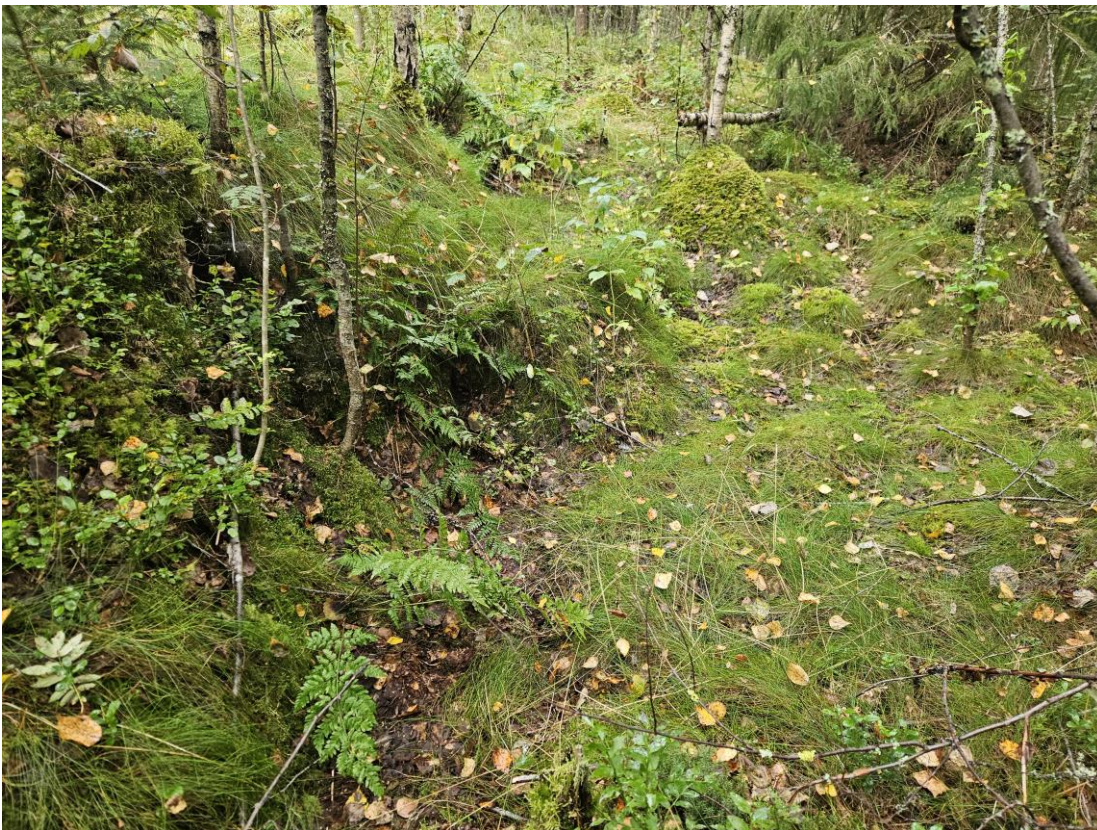
Kuva 12 Painauma kohteen 7 kohdalla.

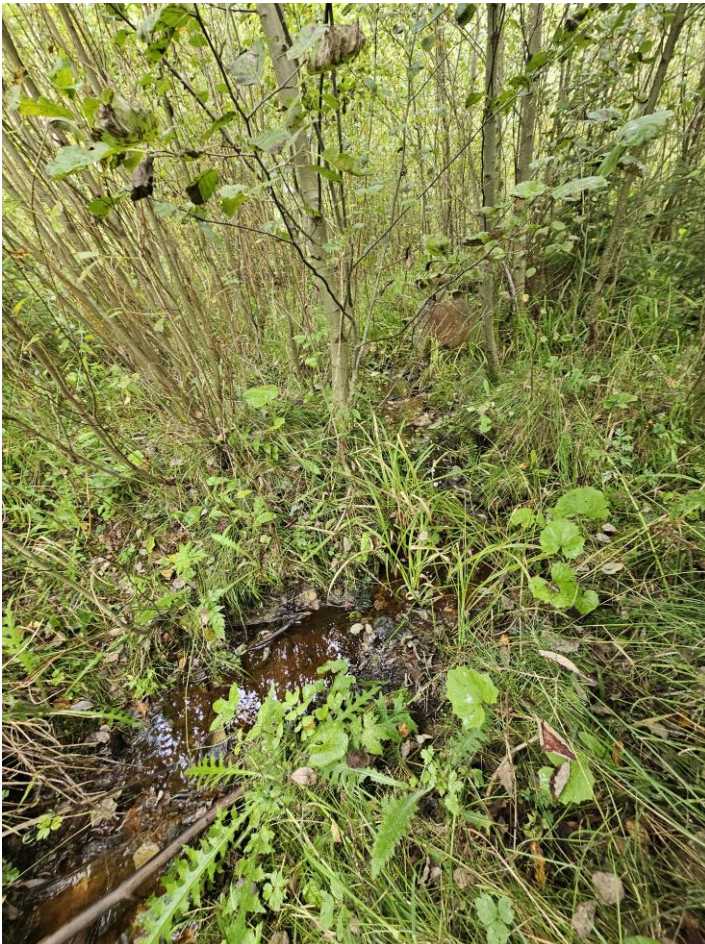
Kuva 13 Norouomaa sen alaosassa. Uoman rantavyöhyke on tuhoutunut metsäkoneiden ajettua uoman päältä ja sen lähistöllä. Kasvillisuus on hakkuiden vuoksi muuttunut.

Kohde 8 (Kuva 13, Kuva 14 ja Kuva 15) on entinen norouoma tai kaivettu oja. Noro ei ole luonnontilainen, todennäköisesti sitä suoristettu voimakkaasti varsinkin yläosasta jo ennen vuotta 1950, jolloin ilmakuvassa näkyy yläosan kosteikon ojitukset. Peruskartassa 1960 uoma näkyy ensimmäisen kerran. Uoman päältä on ajettu useita kertoja metsäkoneella. Valuma-alueen yläosat hakattu kuluneen 20 vuoden aikana (metsäkäyttöilmoitukset 2003, 2004, 2005, 2014) ja uoman lähialue hakattu 2015–2020 välisenä aikana (metsäkäyttöilmoitus uoman läheisille kuvioille vuodelta 2016).

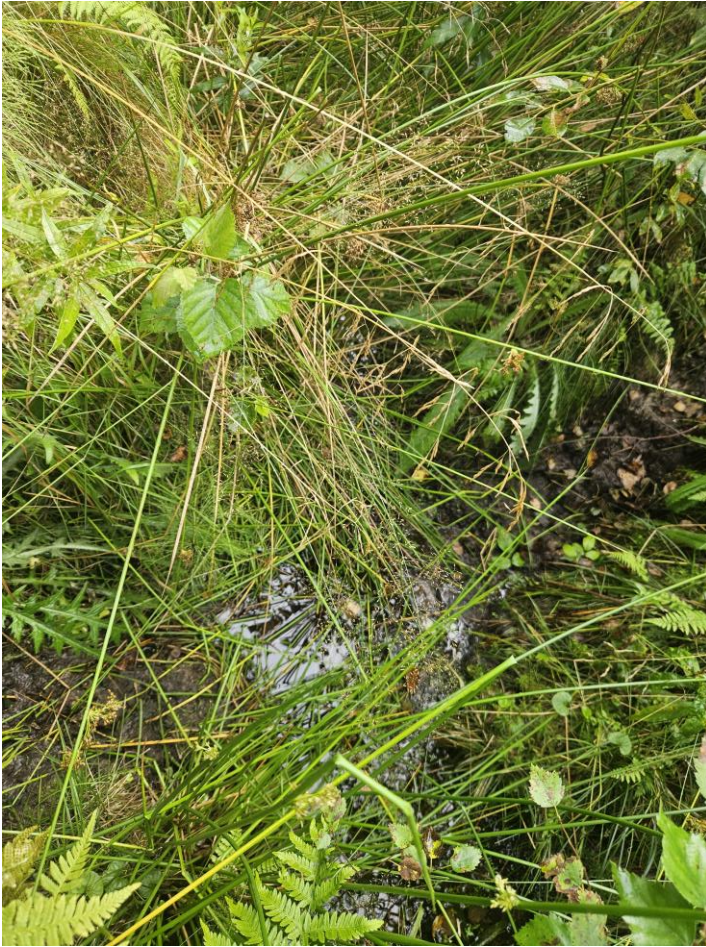
Kuva 14 Norouomaa ylempänä rinteessä. Uoma vaikuttaa suoristetulta ja sen morfologia on vahingoittunut metsätöiden yhteydessä.

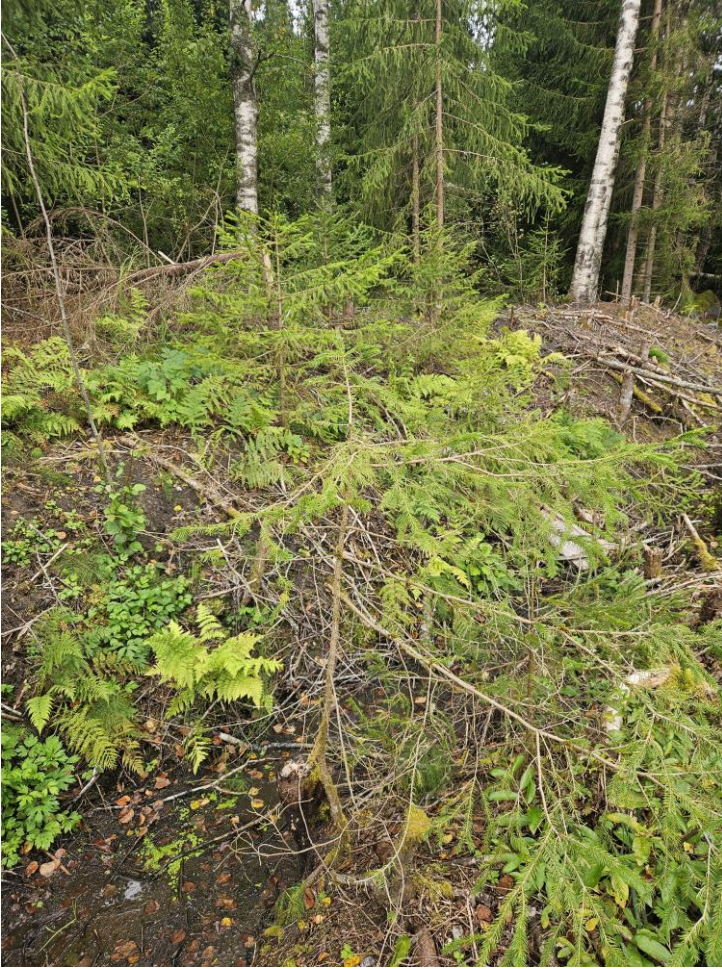
Kuva 16 Alue 9 on pellon ja metsän rajalla ojitettu kahteen kertaan.  
Lähteisyyttä ei havaittu. Ojat olivat pääosin kuivia.

Alueet 9,10,11,12,13 ovat kaikki metsäteollisuuden tai muun rakentamisen muuttamia alueita, eikä niissä näkynyt merkkejä lähteisyydestä (avolähteitä, tihkupintaisuutta tai lähdeindikaattoreita). Alueella 9 (Kuva 16) metsän ja pellon välinen alue on ojitettu kahteen kertaan (kaksi itä-länsi suuntaista ojaa rinnakkain), jolla on saattanut olla vaikutusta pohja- tai pintavesien liikkeisiin moreeni-savialueen vaihettumisalueella. Puron vesiä on metsän reunassa ohjattu kaivantoon. Alueella 10 ei havaittu lähteisyyttä (katso myös kohteiden 6 ja 7 kuvaukset). Alue 11 on rakennettua aluetta ja maantien reunaa. Alueella on lohkariekkoo todennäköisesti tierakentamiseen liittyen (Kuva 17 ja Kuva 18). Alue 12 on kosteahkoa metsäaluetta, mutta lähteisyyttä ei havaittu moreeni-savialueen vaihettuman alueella (Kuva 19). Alue 13 on metsää. Alueella virtaa syvässä uomassa puro, mutta myöskään puroon ei havaittu purkautuvan pohjavettä (Kuva 20).

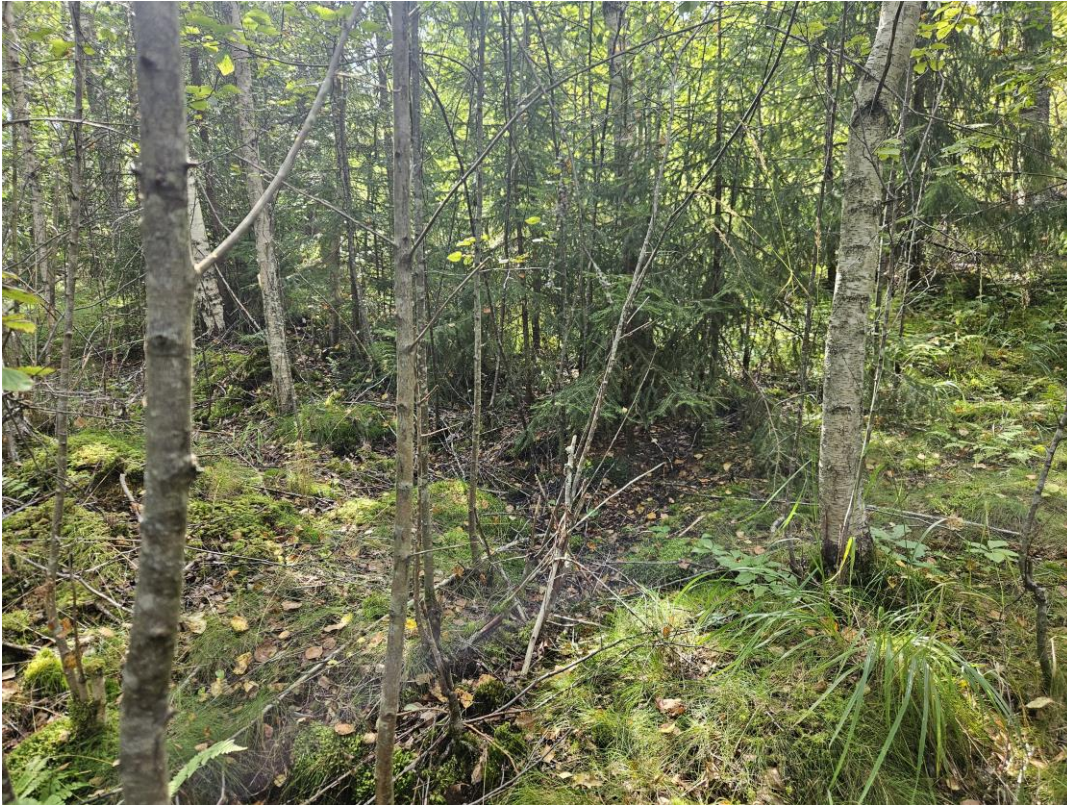
Kuva 17 Matalaa ojaa kohteen 11 eteläosassa.

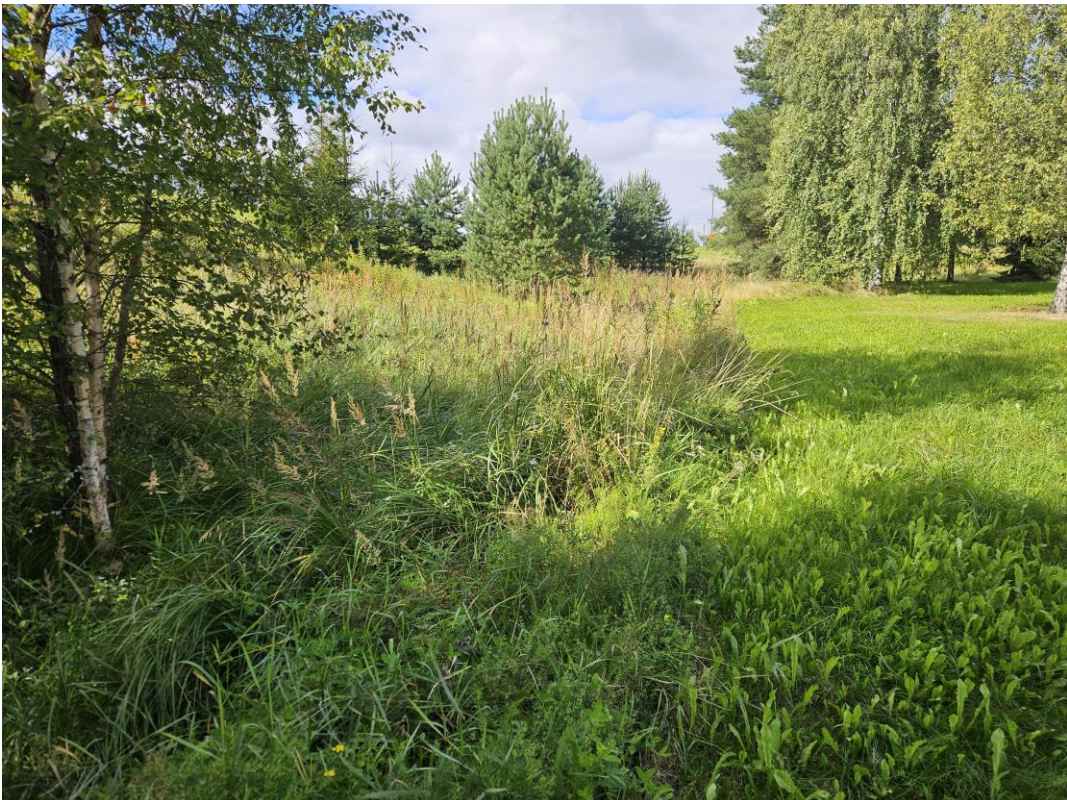
Kuva 18 Todennäköisesti tierakentamiseen liittyvää täyttöaluetta kohteen 11 pohjoisosassa.

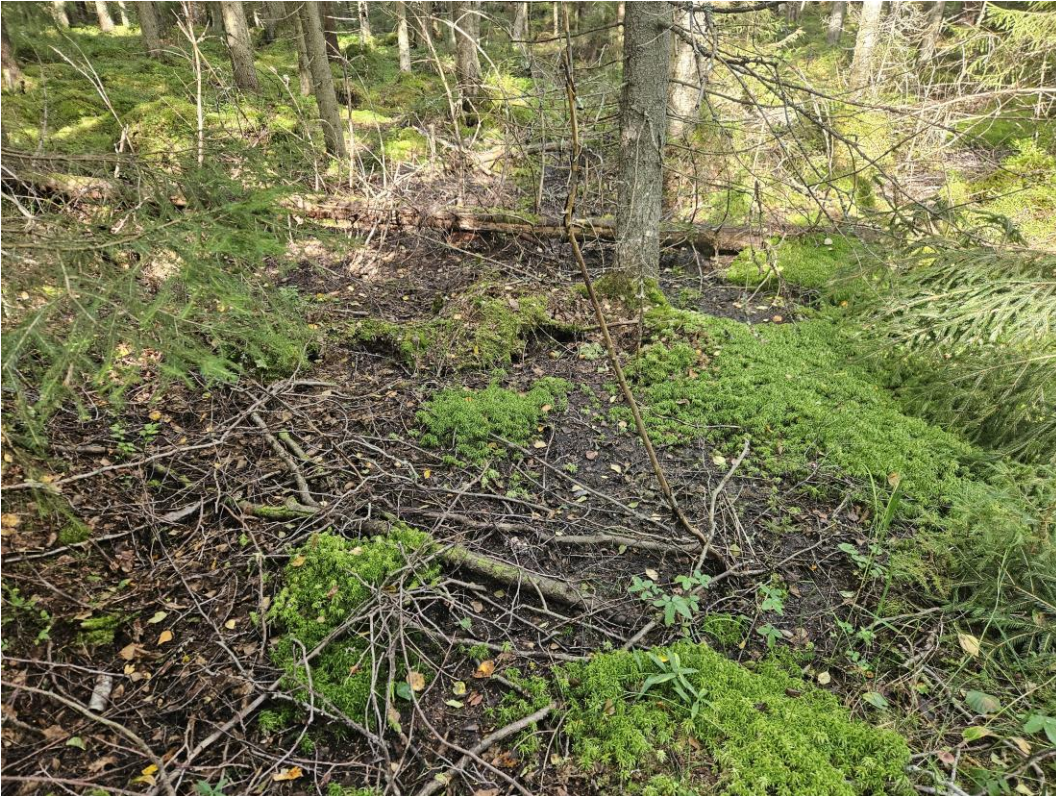
Kuva 19 Kohteen 12 metsäaluetta.

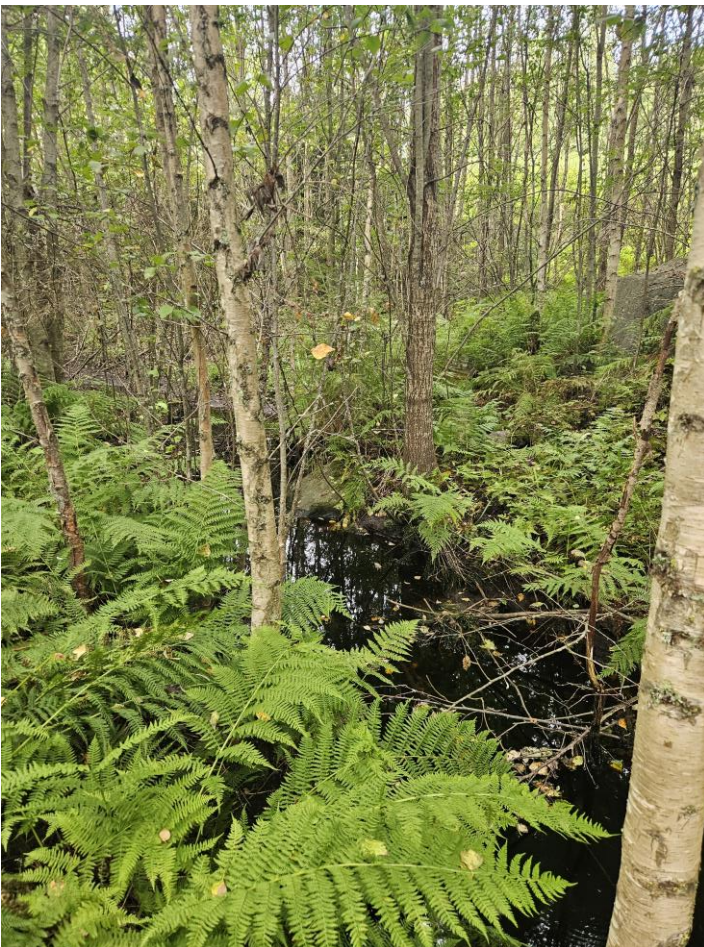
Kuva 20 Kohteen 13 lähellä sijaitseva syvässä uomassa kulkeva oja/puro.
