Eurofins Ahma Oy  
4.8.2023

# Alajärven Poikkijoen, Pyypuron ja Pajupuron sähkökoe- kalastukset vuonna 2023

Kolmen Alajärvellä sijaitsevan virtaveden kalastoa selvitetiin sähkökalastuksin Sweco Finland Oy:n toimeksiannosta. Tässä raportissa esitetään elokuussa 2023 tehtyjen sähkökoekalastusten tulokset.

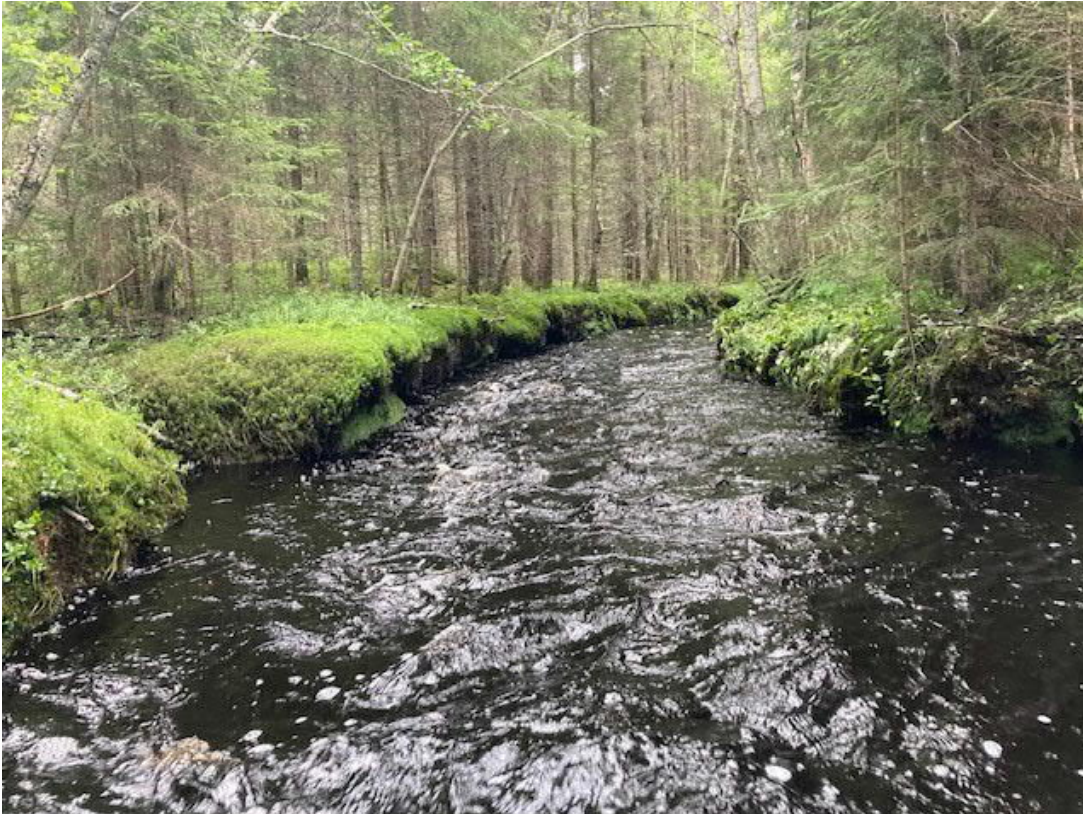
### Poikkijoki (pohjoinen osa-alue), Hiekkapuronrämeeen alapuoli

<b>Ympäristöhavainnot</b>	
Veden lämpötila	16,8 [°C]
Keskimääräinen virtausnopeus koealalla	keski (0,2-0,7 m/s)
Sää	pilvinen
Veden suhteellinen korkeus	ylhäällä
Koealan kalastettavuus	keskinkertainen
<b>Kasvillisuus</b>	
<b>Vesikasvillisuuden peittävyys</b>	
Vesisammalet	0 [%]
<b>Rantakasvillisuuden varjostus</b>	
Puut ja pensaat	50 [%]
Lisätieto: Koealan kalastettavuus parempi kuin muiden Poikkijoen koealojen, mutta ei saalista tai kalahavaintoja. Koealan päätepiste joen leventymä, jossa suuri vaahtolautta.

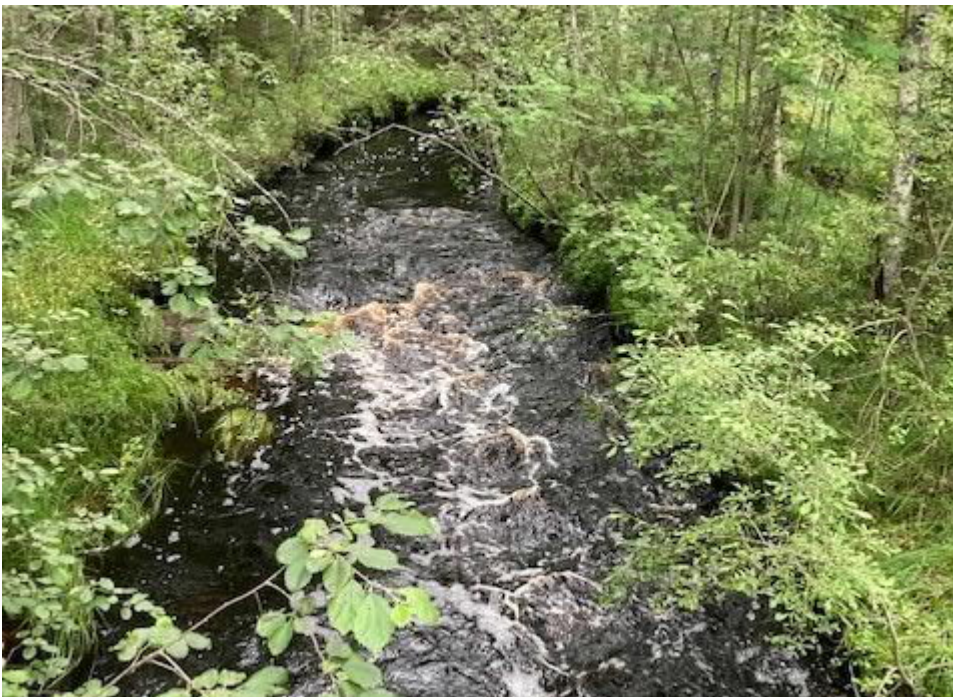
## Poikkijoki (keskiosa), Kellarikankaan alapuoli

Veden lämpötila	16,9 [°C]
Keskimääräinen virtausnopeus koealalla	keski (0,2-0,7 m/s)
Sää	pilvinen
Veden suhteellinen korkeus	ylhäällä
Koelialan kalastettavuus	vaikea

Lisätieto: Pohja paikoin liukaspinnaista kalliota, pudotuskorkeus kohtalainen. Ei saalista!

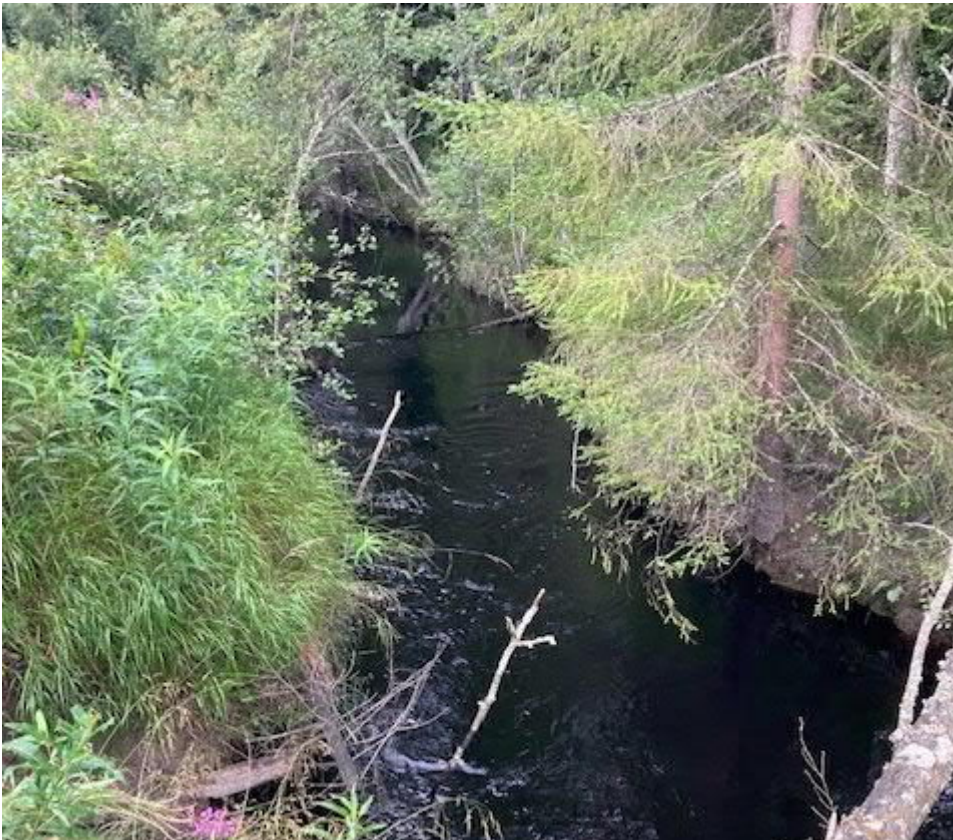
## Poikkijoki (eteläinen osa-alue), ylin koeala

Veden lämpötila	17,3 [°C]
Keskimääräinen virtausnopeus koealalla	keski (0,2-0,7 m/s)
Sää	pilvinen
Veden suhteellinen korkeus	ylhäällä
Koealan kalastettavuus	vaikea

Lisätietoa: Vesi hyvin korkealla, suurelta osin vaikea kalastaa, kuten joen alemmatkin osat. Pelto-ojia kaivettu suoraan jokeen. Ei saalista, eikä kalahavaintoja!

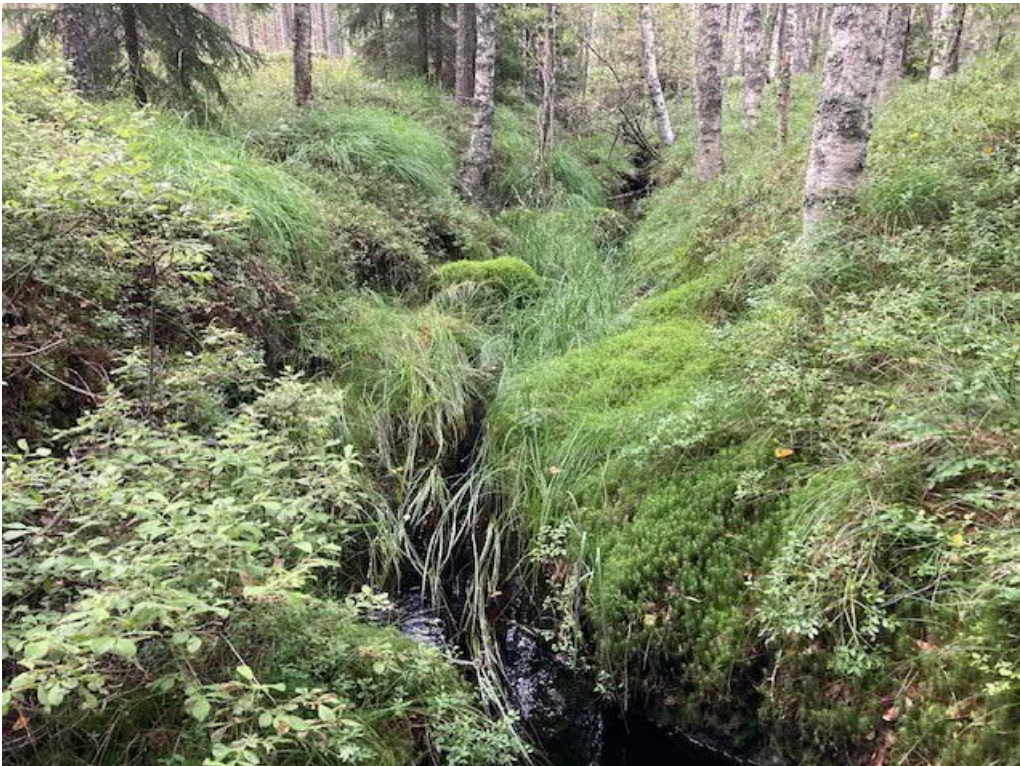
## Pyypuro, ylempi koeala

Veden lämpötila	13,6 [°C]
Keskimääräinen virtausnopeus koealalla	hidas (< 0,2 m/s)
Sää	pilvinen
Veden suhteellinen korkeus	normaali
Koealan kalastettavuus	helppo

Lisätietoa: Vähävetinen ja hitaasti virtaava puro jopa runsaiden sateiden jälkeen. Pohja paikoin pehmeää liejua. Rantapenkat jyrkät.

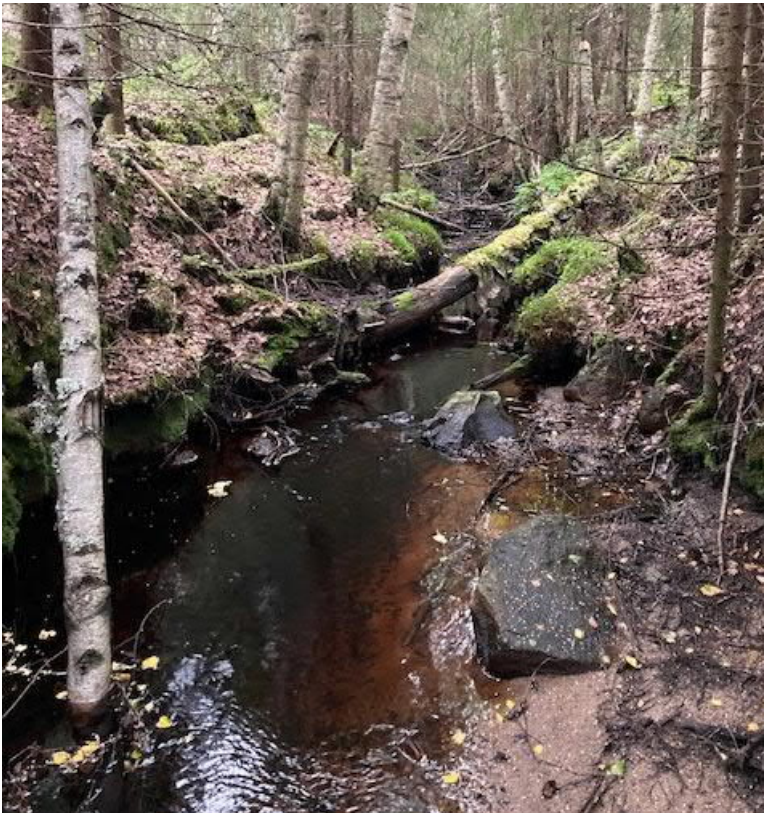
## Pyypuro, alempi koeala

Veden lämpötila	13,5 [°C]
Keskimääräinen virtausnopeus koealalla	hidas (< 0,2 m/s)
Sää	pilvinen
Veden suhteellinen korkeus	normaali
Koealan kalastettavuus	helppo

Lisätietoa: Uomassa paljon lahoppuuta, pohja paikoin pehmeää. Virrannopeus muutamalla paikalla kohtalainen. Jyrkät rantapenkat ja voimakas puuston varjostus. Ei saalista, eikä kalahavaintoja.

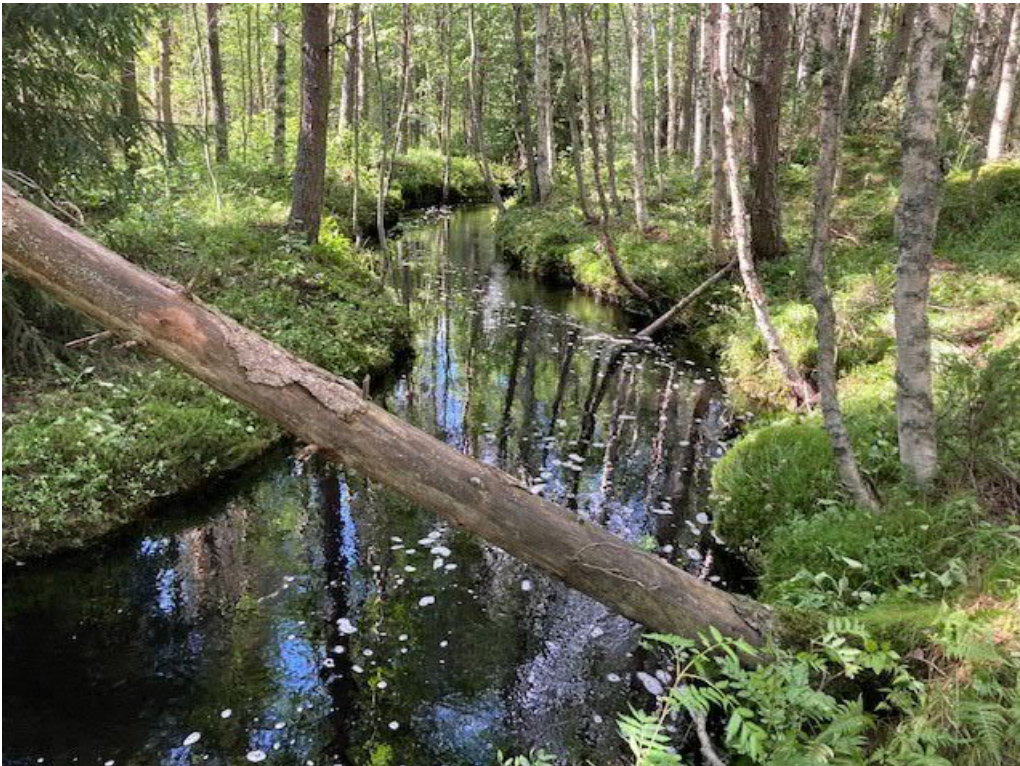
## Pajupuro, alempi koeala

Veden lämpötila	14,1 [°C]
Keskimääräinen virtausnopeus koealalla	keski (0,2-0,7 m/s)
Sää	puolipilvinen
Veden suhteellinen korkeus	ylhäällä
Koealan kalastettavuus	keskinkertainen

Lisätietoa: Paikoin vaikea kalastaa vedenkorkeuden vuoksi. Sisäkaarteisiin kerääntynyt pehmeämpää ainesta.

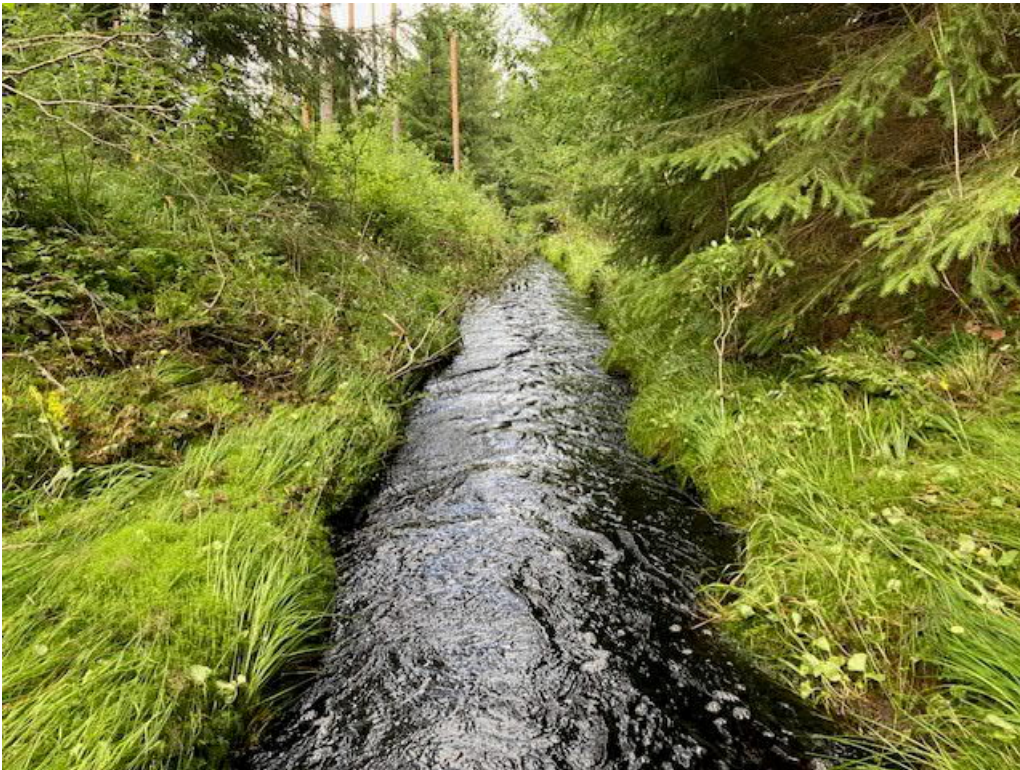
## Pajupuro, ylempi koeala

Veden lämpötila	14,2 [°C]
Keskimääräinen virtausnopeus koealalla	keski (0,2-0,7 m/s)
Sää	puolipilvinen
Veden suhteellinen korkeus	ylhäällä
Koealan kalastettavuus	keskinkertainen

Lisätietoa: Vuolas virtaus, vesi selvästi laskussa, mutta edelleen normaalia korkeammalla. Liettyvät vähäisiä. Ei saalista, eikä kala- tai rapuhavaintoja!

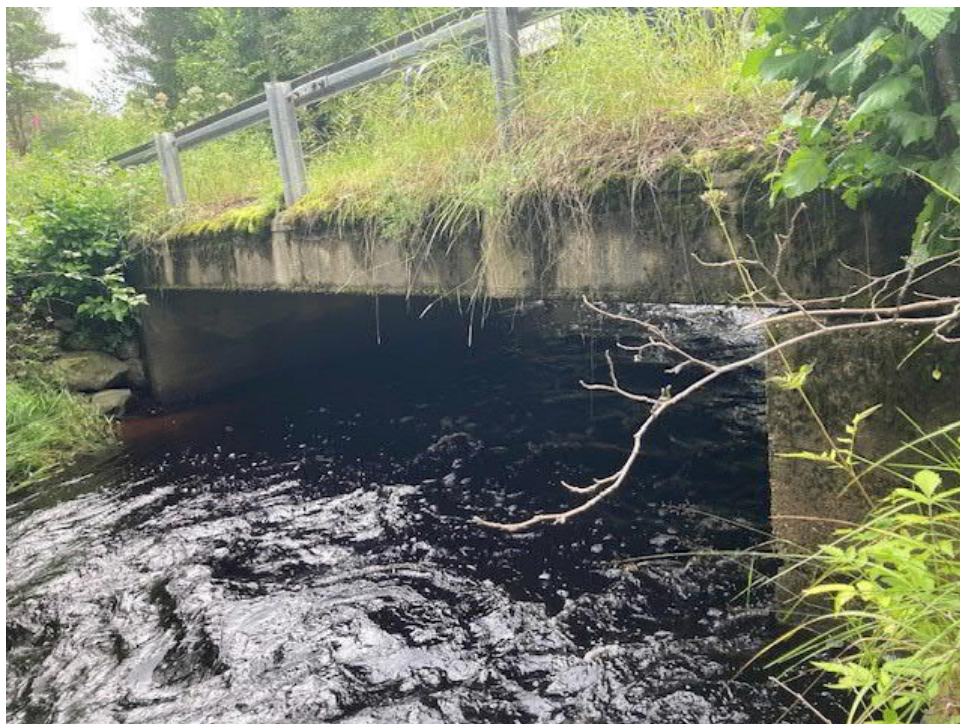
Poikkijoki, alin silta (Westerbackantie), ei nousuestettä

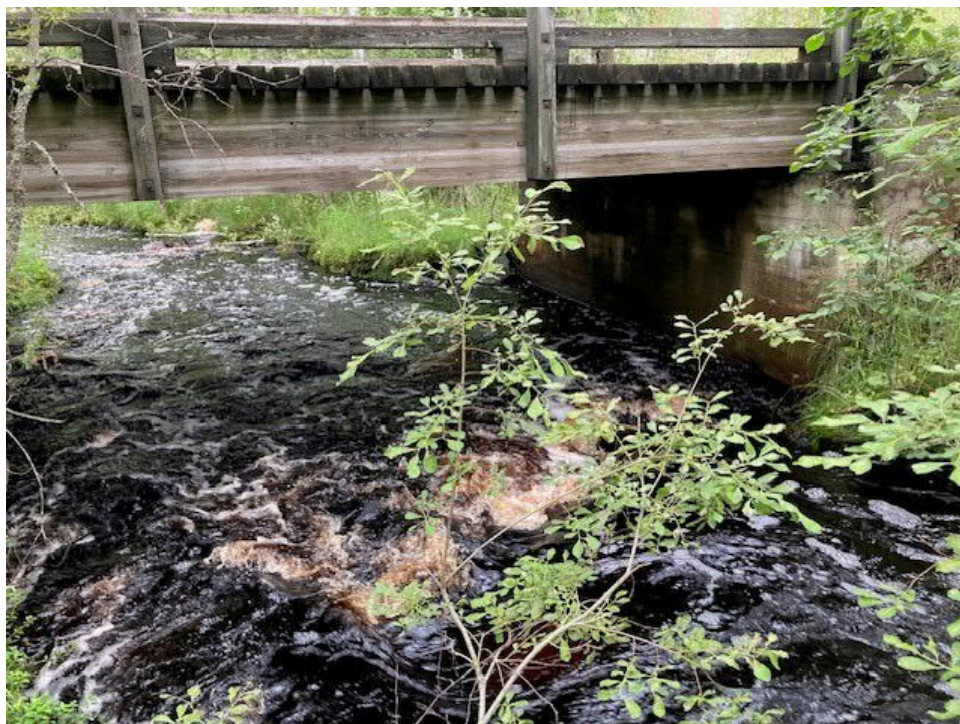
Poikkijoki, Kellarikangas, ei nousuestettä

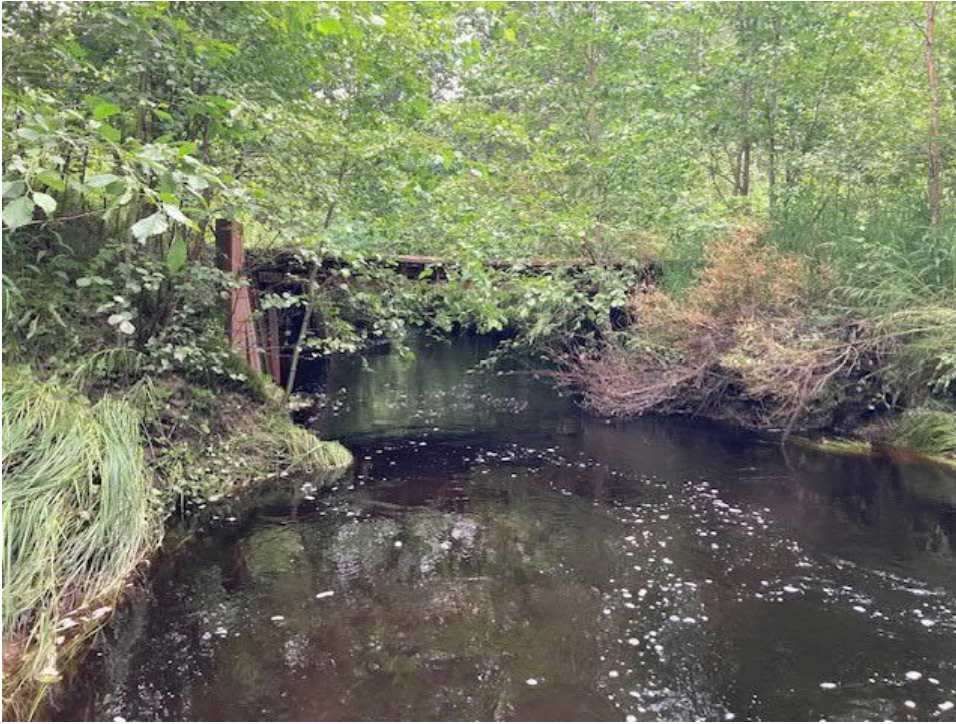
Poikkijoki, Pyypuron yhtymäkohdan alapuoli, ei nousuestettä

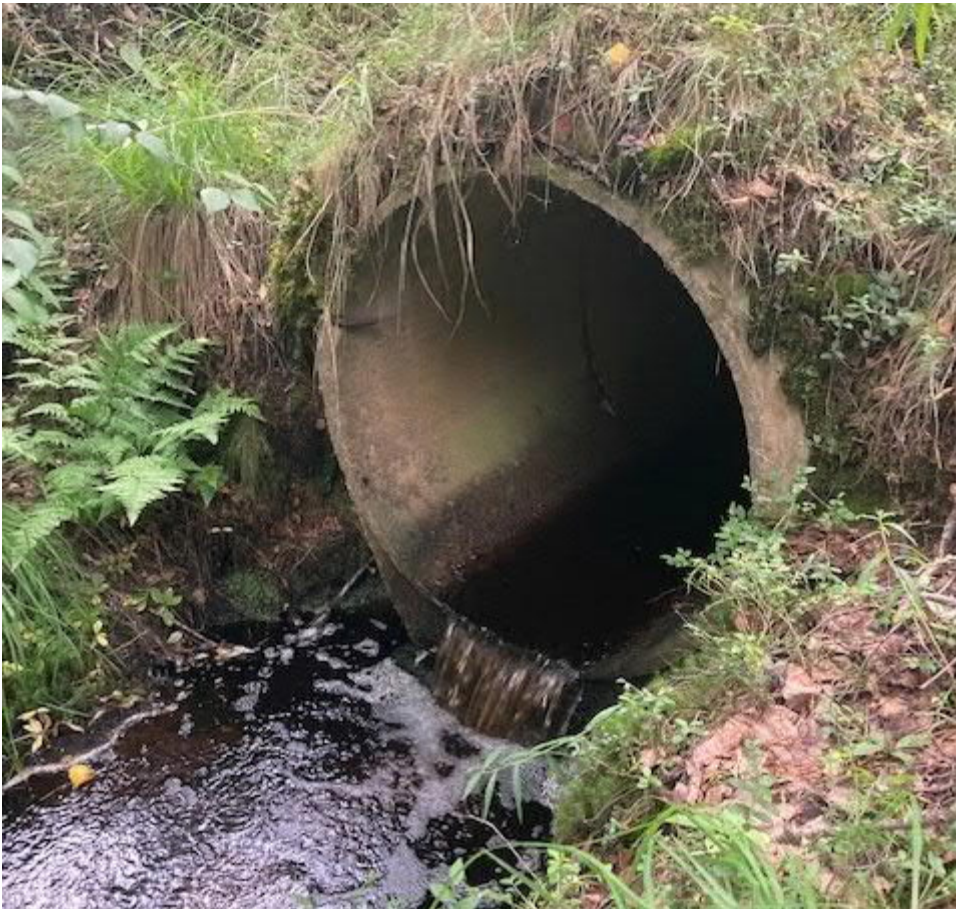
Tarkastelluista yhdeksästä tealituksesta ainoastaan Pyypuron uoman betonirumpu muodostaa kaloille ja muille vesieliöille nousuesteen suurimman osan vuodesta. Uoman merkitys kalojen vaellusreitillä lienee kuitenkin vähäinen. Ylimmäisestä voi laskeutua puroon jonkin verran kaloja esim. keväällä. Pyypuro oli koekalastuksen aikana hyvin vähävetinen, vaikka edeltävinä päivinä oli satanut hyvin runsaasti ja virtaamat muissa virtavesissä olivat keskimääräistä suurempia.

Pyypuro, tiesillan betonirumpu, todennäköinen nousueste suurimman osan vuodesta

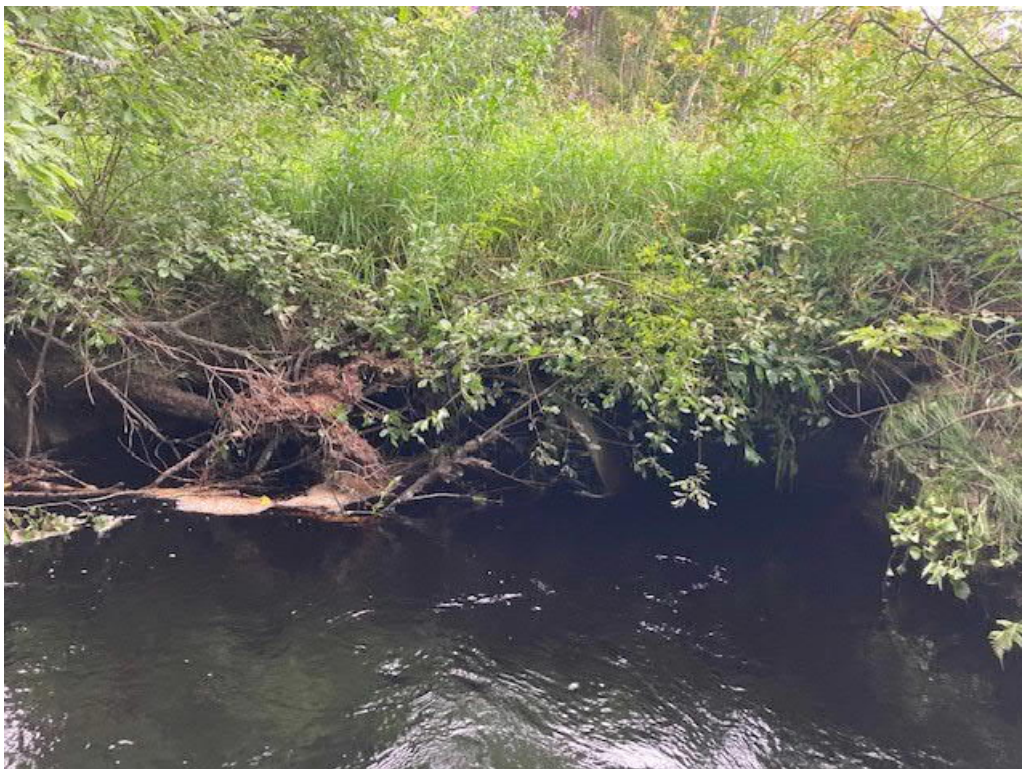
Poikkijoki, pellonreuna, kasvillisuuden osin peittämä metallinen siltarumpu, ei nousuestettä

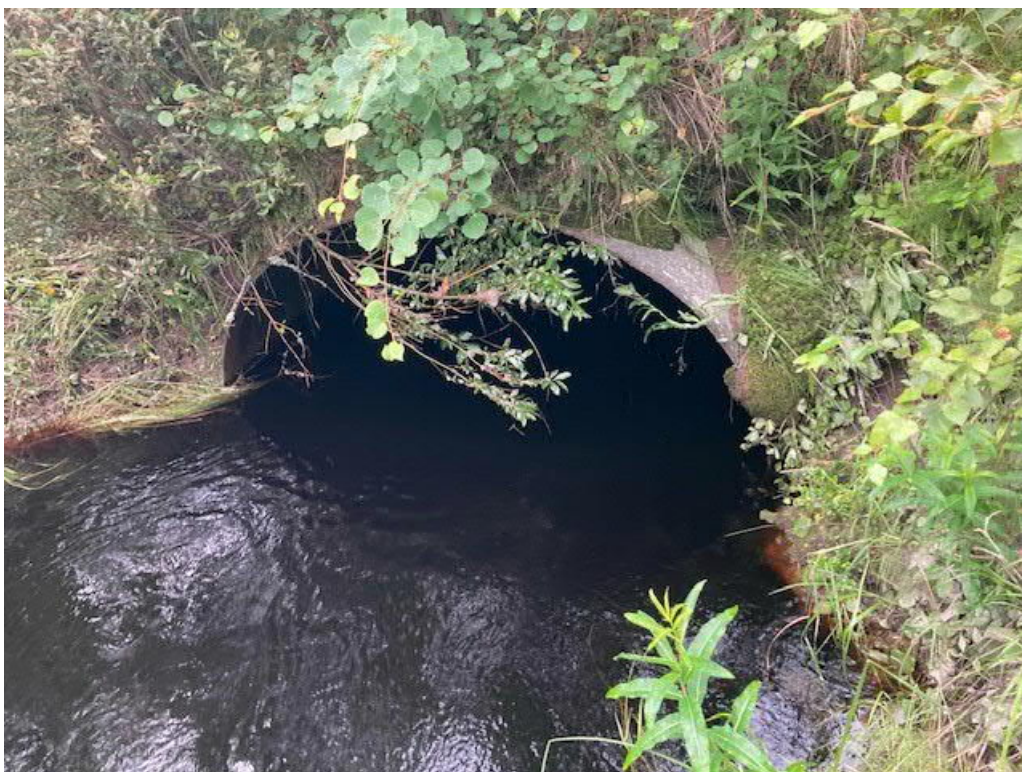
Poikkijoki, metsäuran metallinen siltarumpu, ei nousuestettä

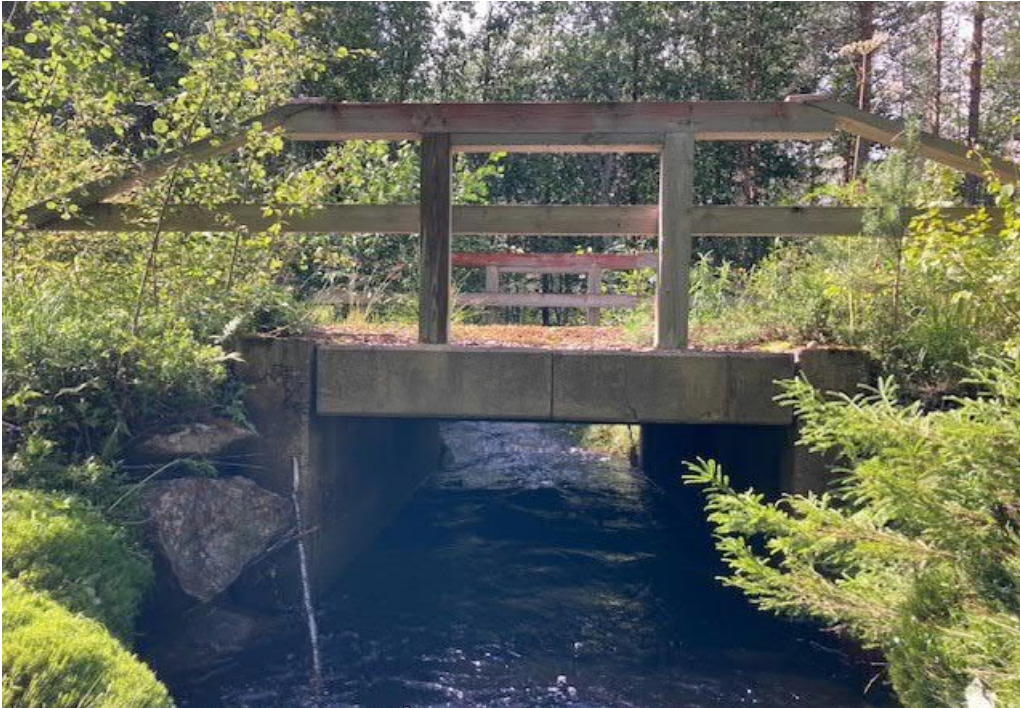
Pajupuro, alempi (ei nousueste)

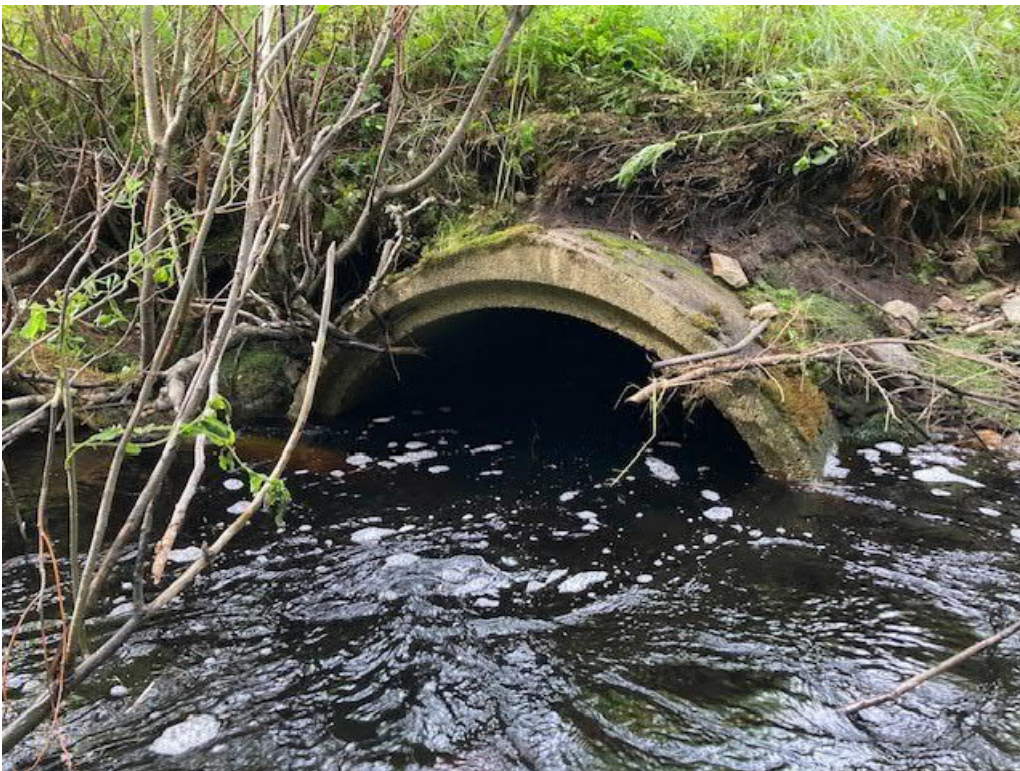
Pajupuro, ylempi (ei nousueste)
