Pomarkku - Kristiinankaupunki 400 kV voimajohdon linjaus

Pomarkku - Kristiinankaupunki voimajohtolinjan arkeologinen inventointi  
Kuv. Johanna Seppä 2008

**POMARKKU – KRISTIINANKAUPUNKI VOIMAJOHTOLINJAN  
ARKEOLOGINEN INVENTOINTI**

Johanna Seppä 2008

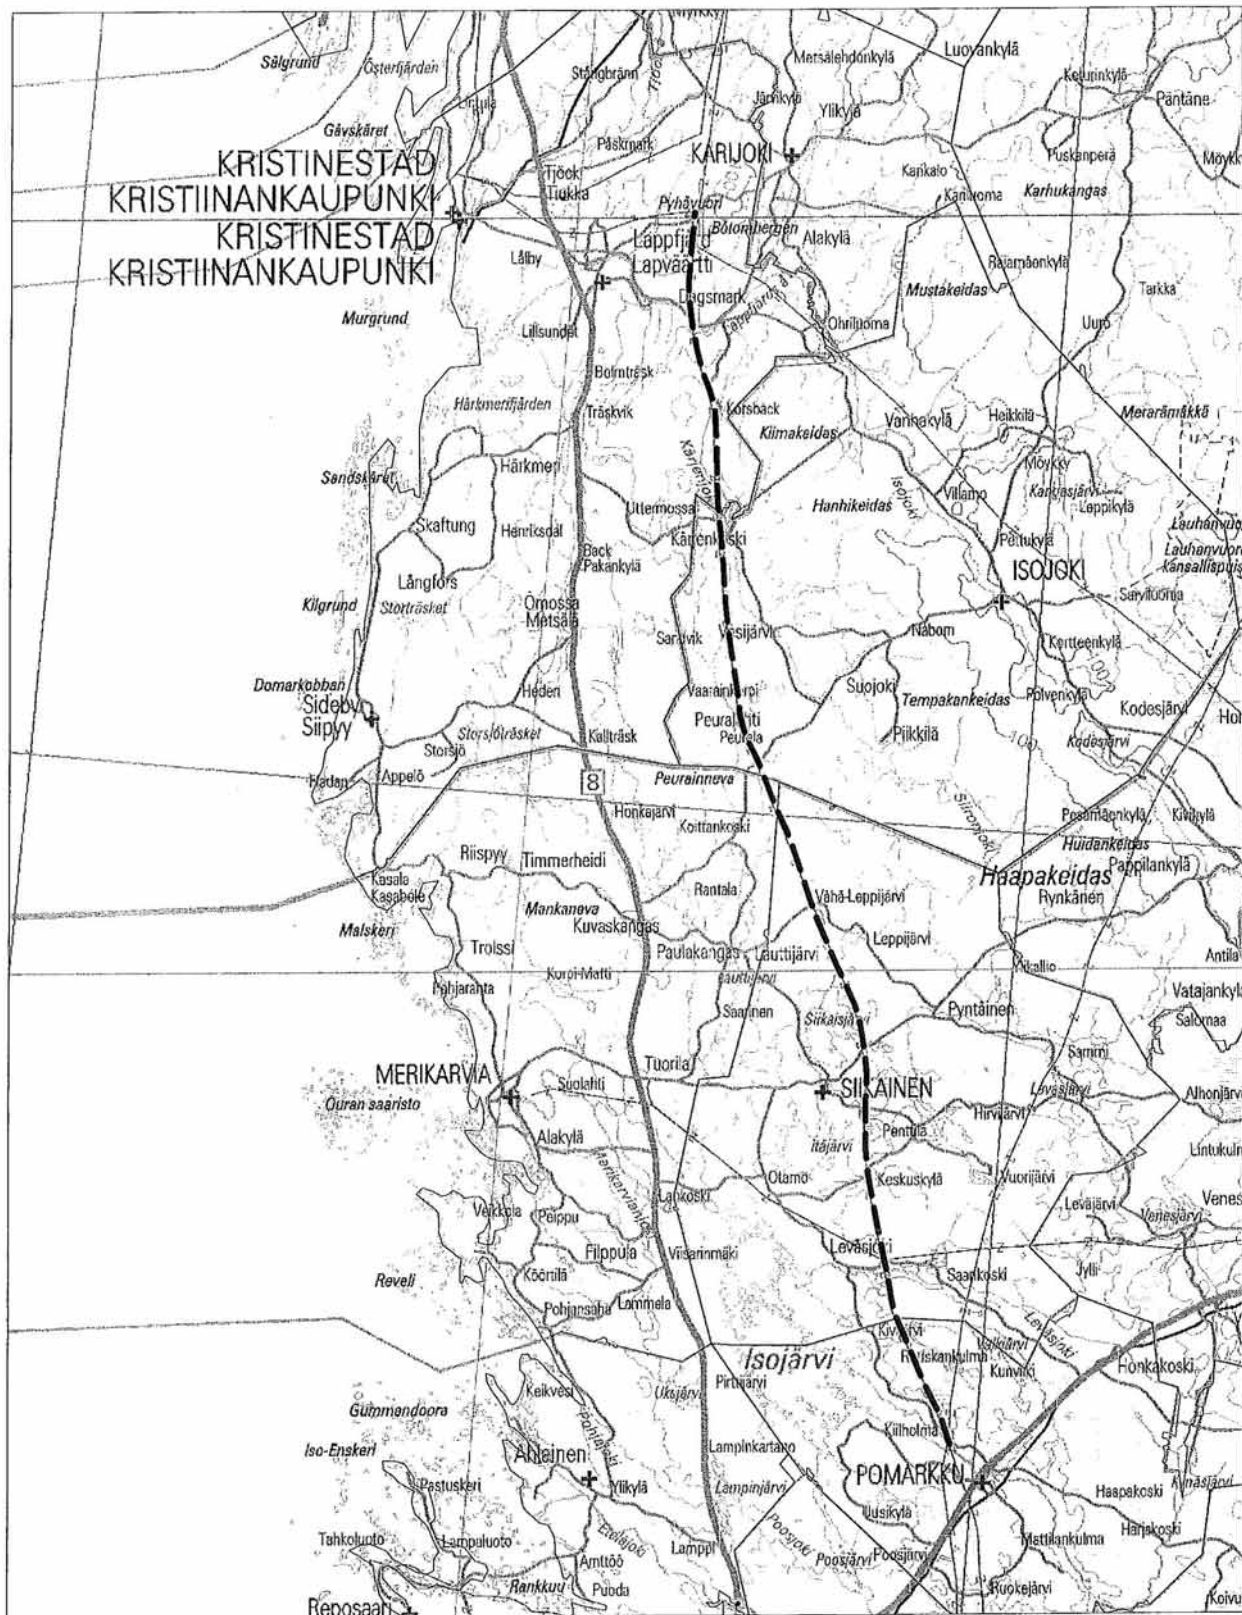
## Yleiskartta

Kunnat: Pomarkku, Siikainen, Merikarvia, Isojoki, Kristiinankaupunki

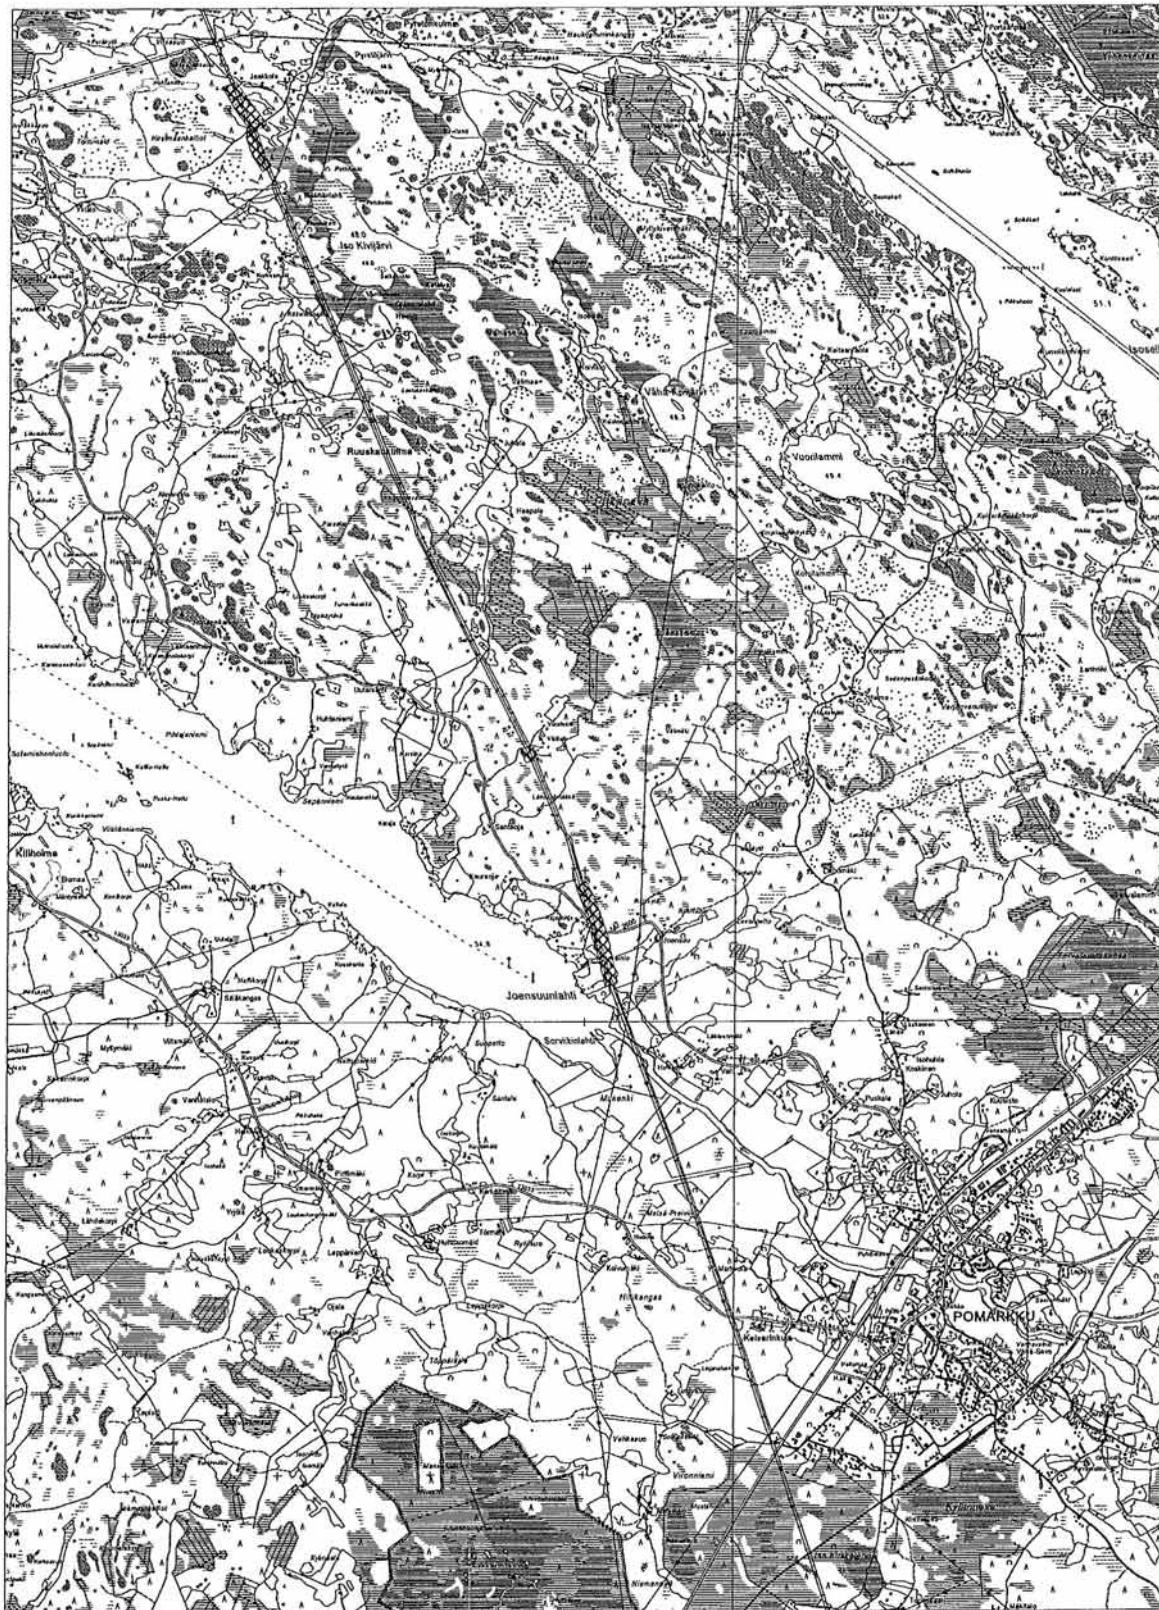
**1. Pomarkku**

ei muinaisjäänöksiä

Pomarkun, Siikaisten, Merikarvian ja Isojoen kunnissa linjalta ei löytynyt rakentamiseen vaikuttavia muinaisjäännöksiä.

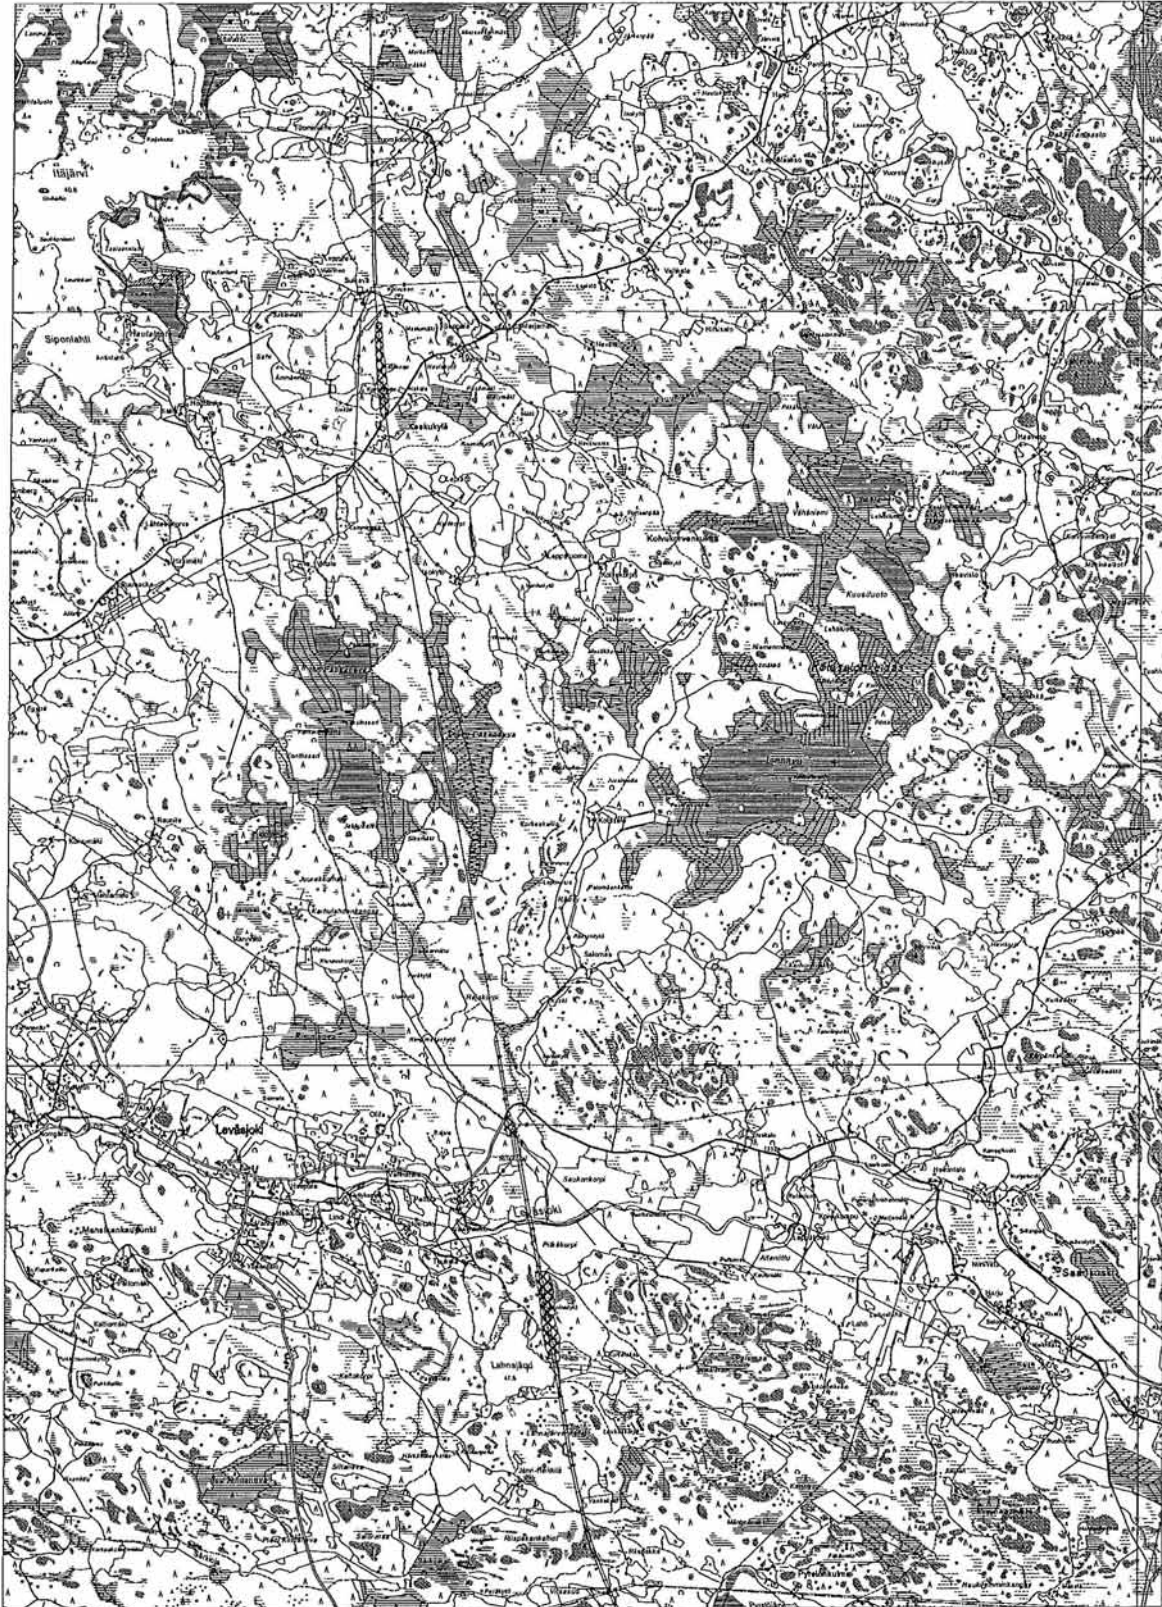
**2. Siikainen, etelä. Leväsjärvi - Keskuskylä**

ei muinaisjäännöksiä

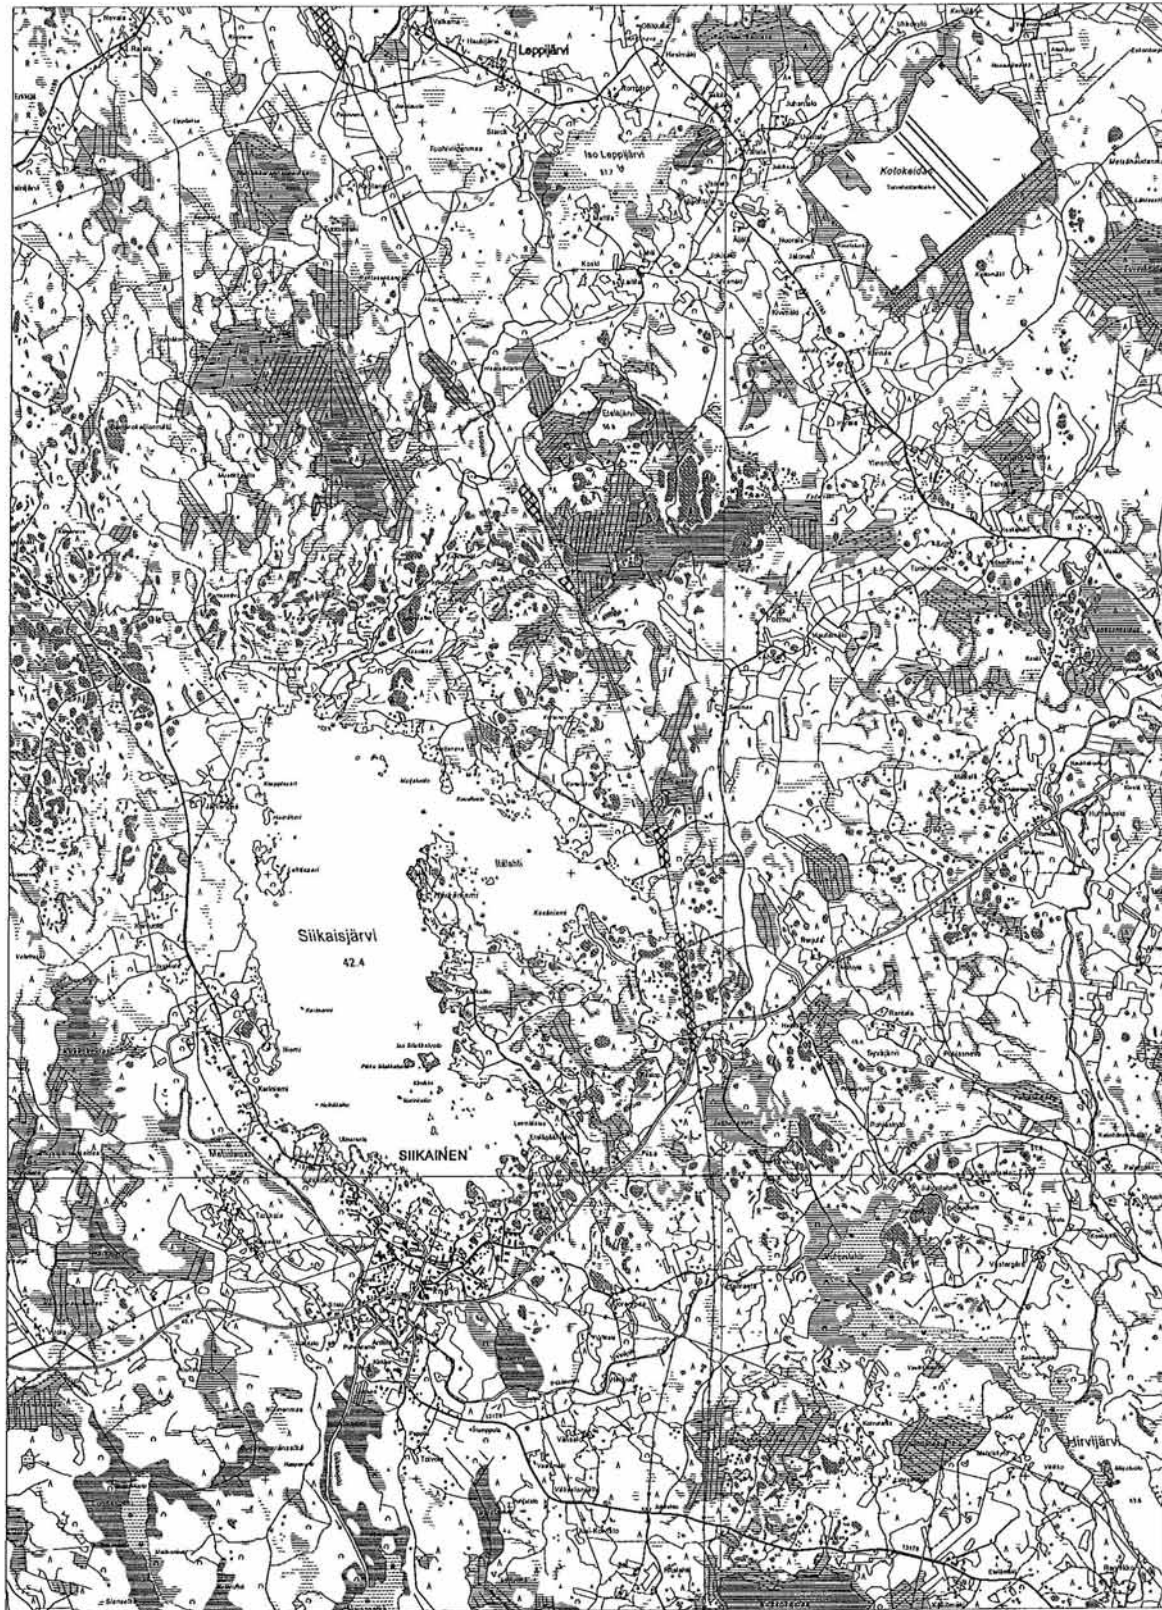
**3. Siikainen. Siikaisjärvi - Leppijärvi**

ei muinaisjäänöksiä

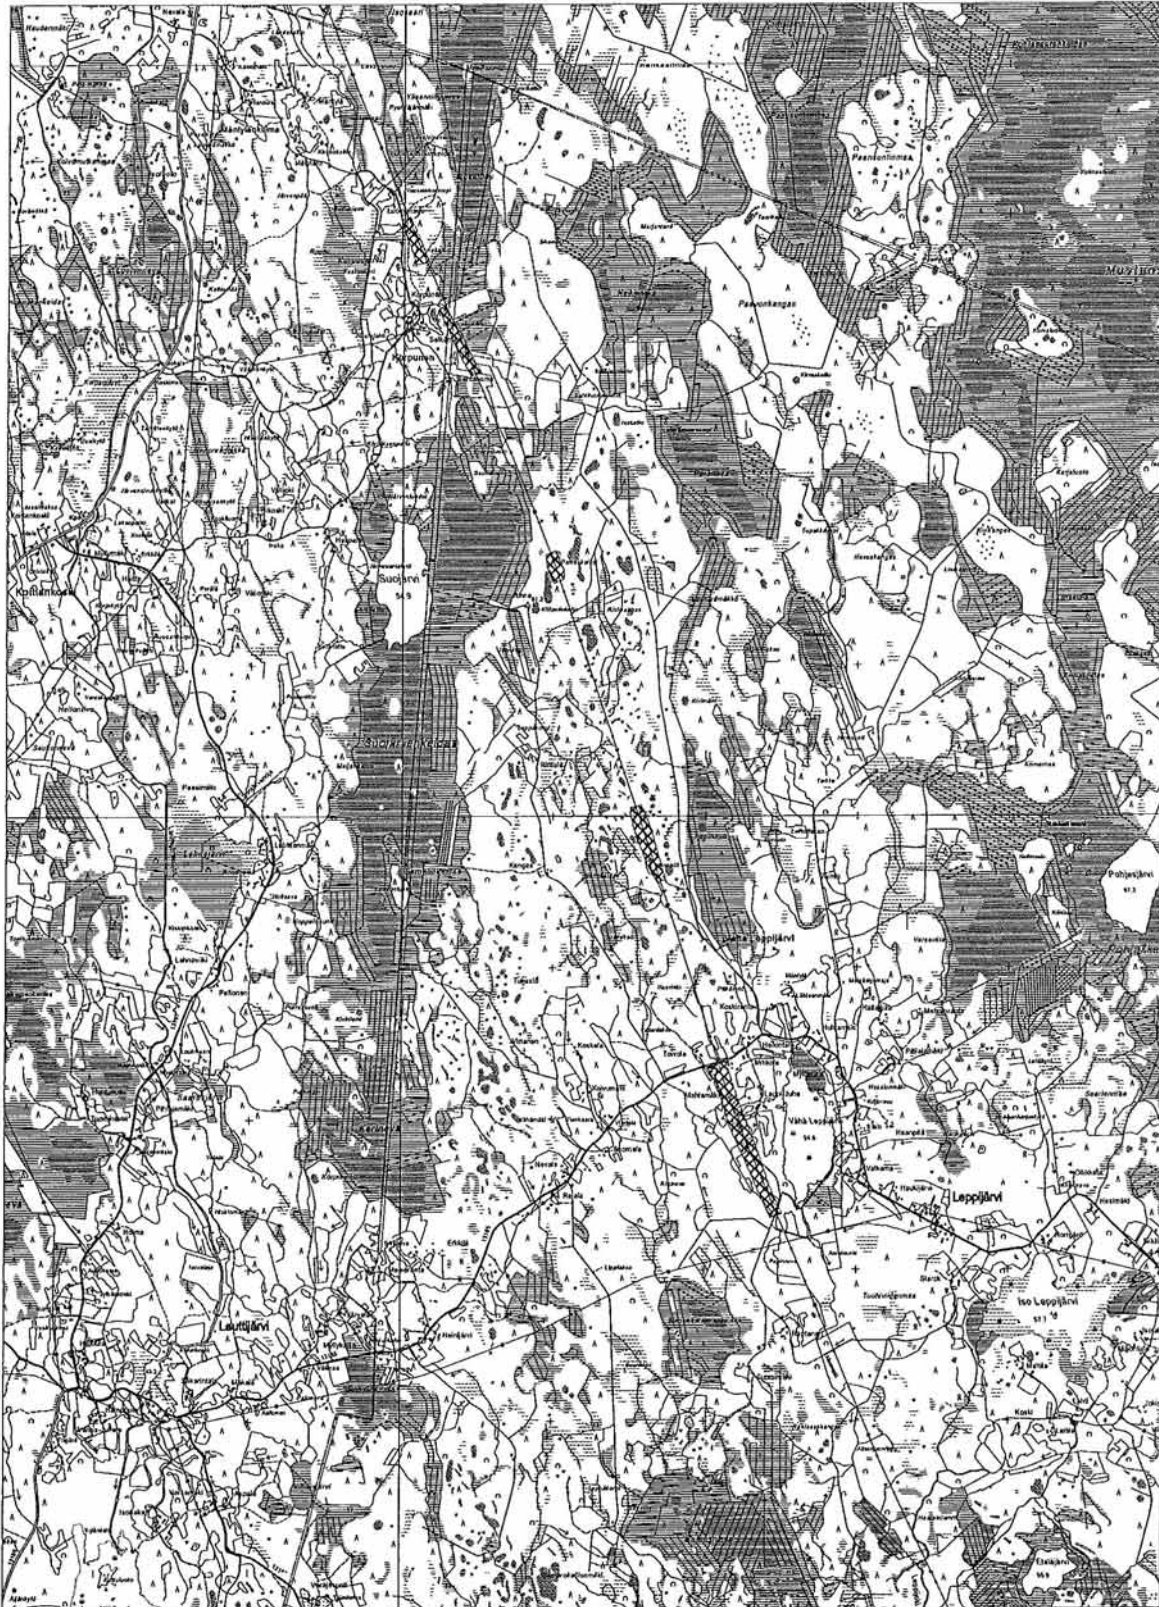
**4. Siikainen, pohjoinen. Leppijärvi - Korpunen**  
**Merikarvia**

ei muinaisjäänöksiä

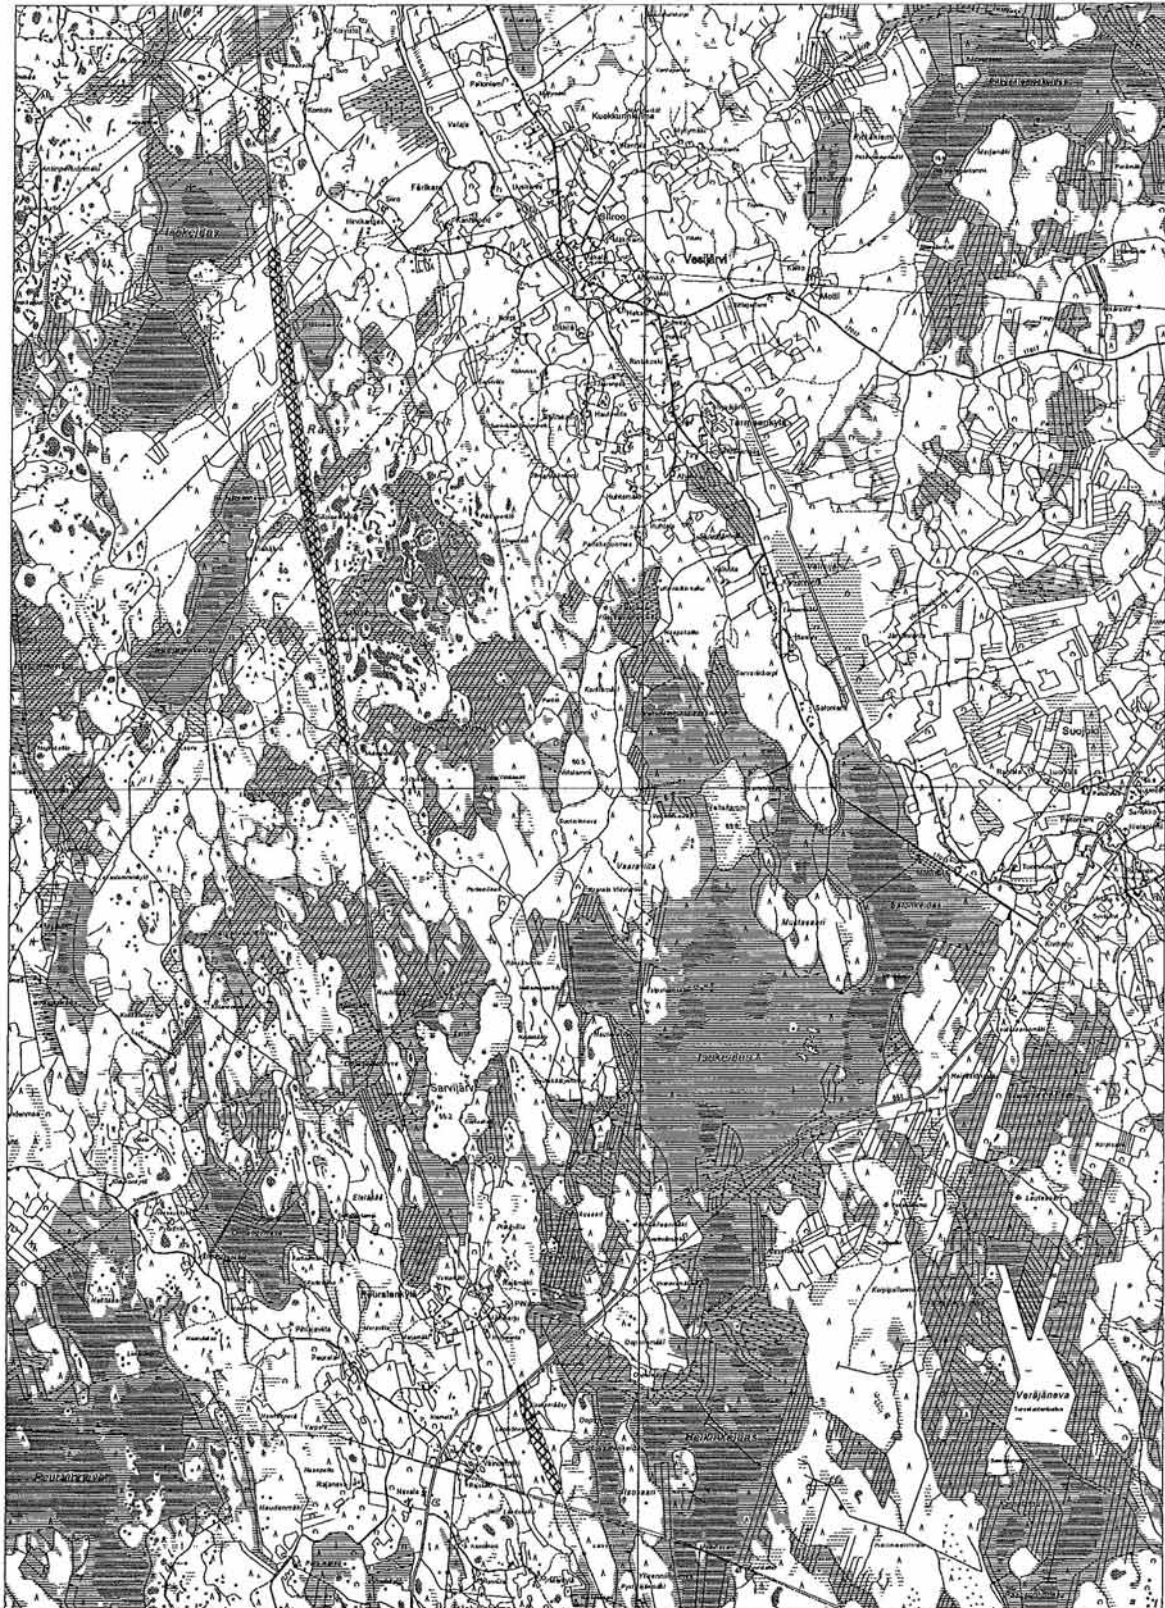
5. Isojoki, etelä.

ei muinaisjäännöksiä

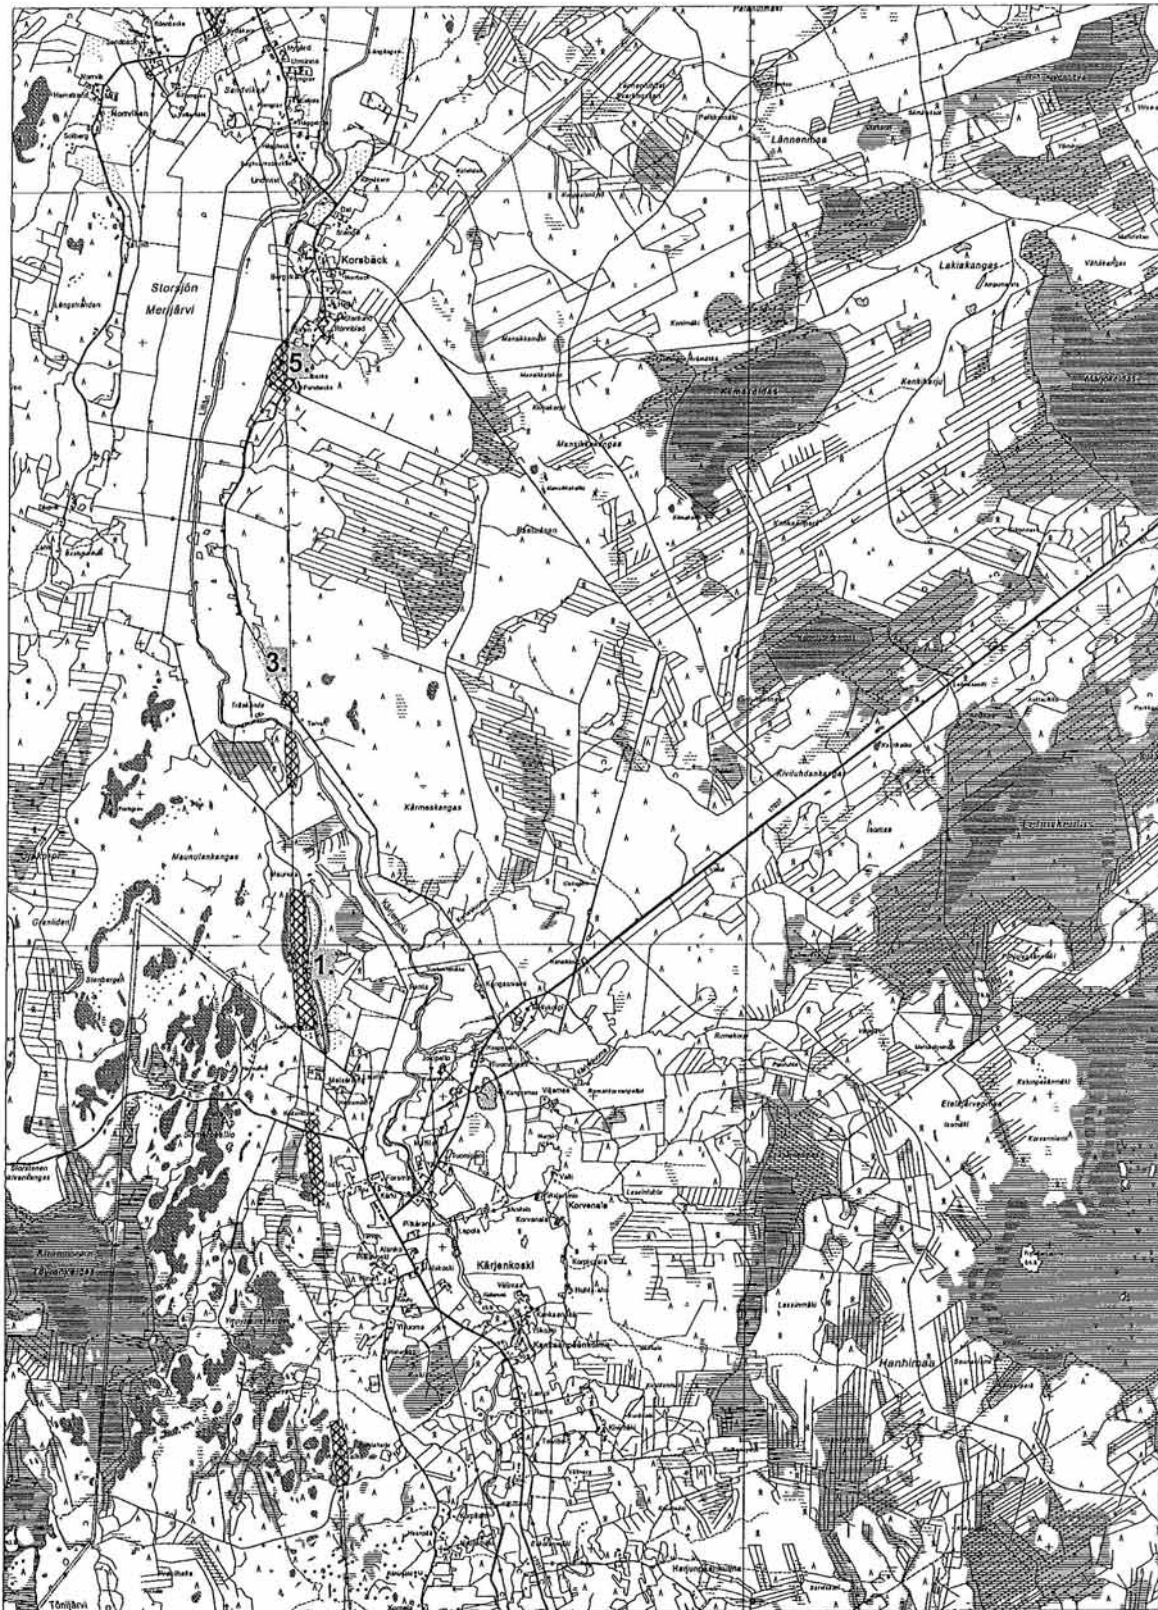
6. Isojoki, pohjoinen. Kärjenkoski  
Kristiinankaupunki, etelä. Merijärvi

Muinaisjäännökset:

1. Kristiinankaupunki Lappfjärd-Björnåsen
3. Kristiinankaupunki Lappfjärd-Träskända
5. Kristiinankaupunki Stenbacka

Jos linja laajenee itään, aivan alueen pohjoispäässä tarvitaan lisätutkimuksia. Pohjoispäässä asuinpaikka ulottuu aikaisemmin tunnettua laajemmalle.

Asuinpaikka ei näytä ulottuvan linjalle. Asuinpaikan rajausta on pienempi kuin aikaisempi. Jos pylväät ovat samoilla paikoilla kuin nykyiset, ei ole esteitä rakentamiselle.

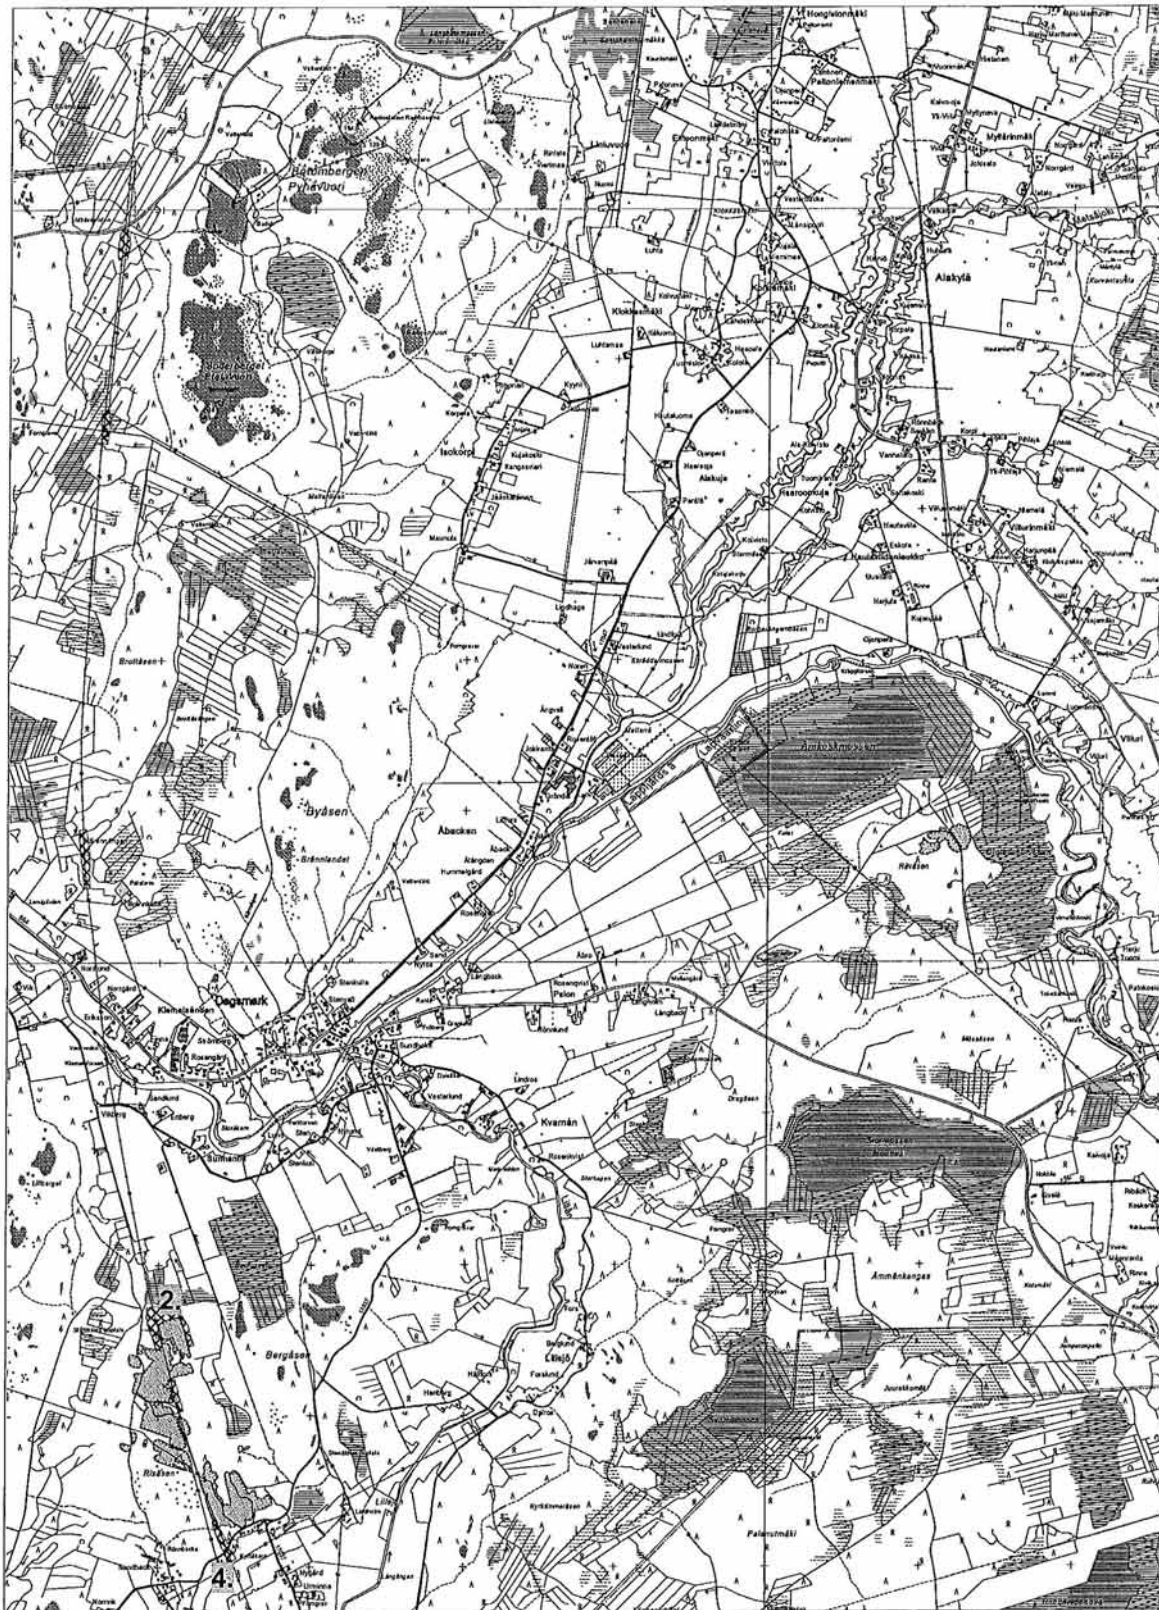
**7. Kristiinankaupunki, pohjoinen. Dagsmark - Pyhävuori**

Muinaisjäännökset:

- 2. Kristiinankaupuni Lappfjärd-Risåsen N
- 4. Kristiinankaupunki Kyttåkersbacken 2

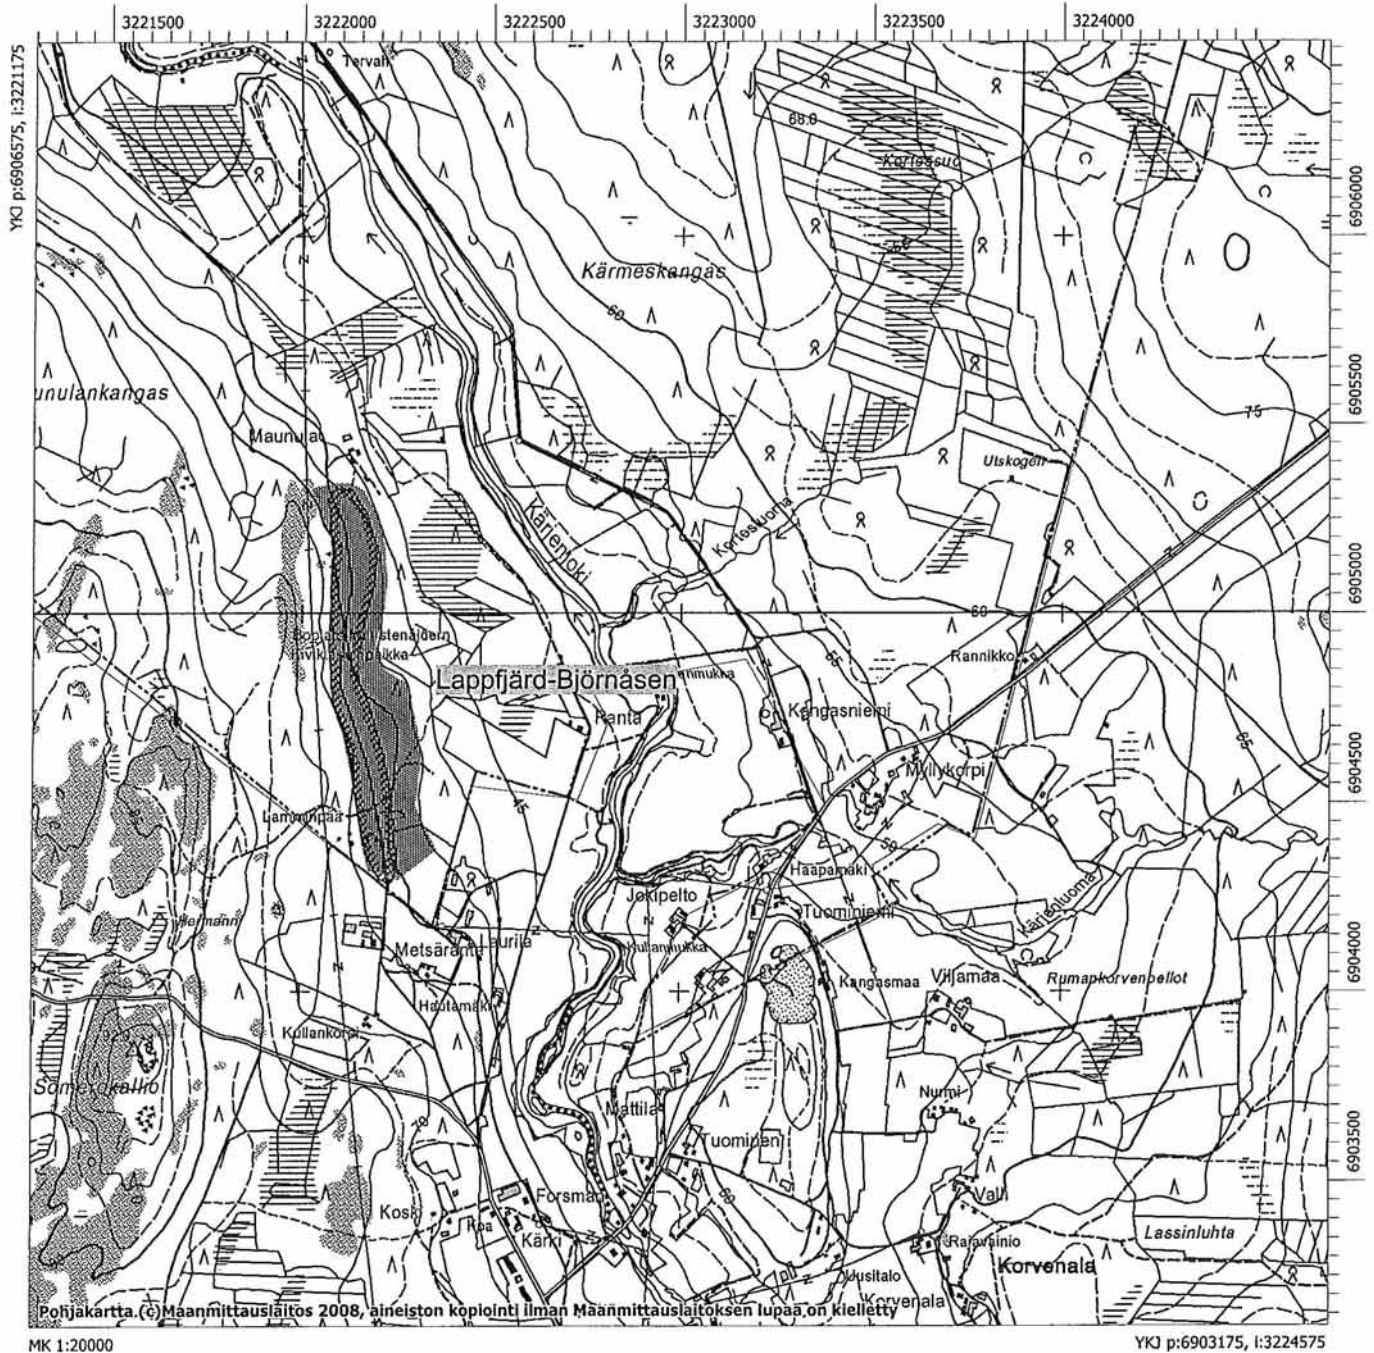
Kristiinankaupunki Lappfjärd-Björnåsen 409010036  
 p= 6905340, i= 3222090, z= 60 m mpy

Laaja kivikautinen asuinpaikka ja punamultahautoja.

Koekuopituksen ja maaston perusteella asuinpaikan rajausta voisi pienentää noin puoleen aikaisemmasta. Asuinpaikka näyttäisi rajautuvan tasanteelle nykyiselle hiekkakuopan reunalle eikä ulottuisi alas pohjoiseen suon reunaan. Inventoinnin tulosten perusteella muutettiin muinaisjäänösrekisterissä olevia keskikoordinaatteja sekä rajausta. Asuinpaikan koko laajuutta ei ole määritetty koekuopilla, se on yhä suurimmalta osin arvio.

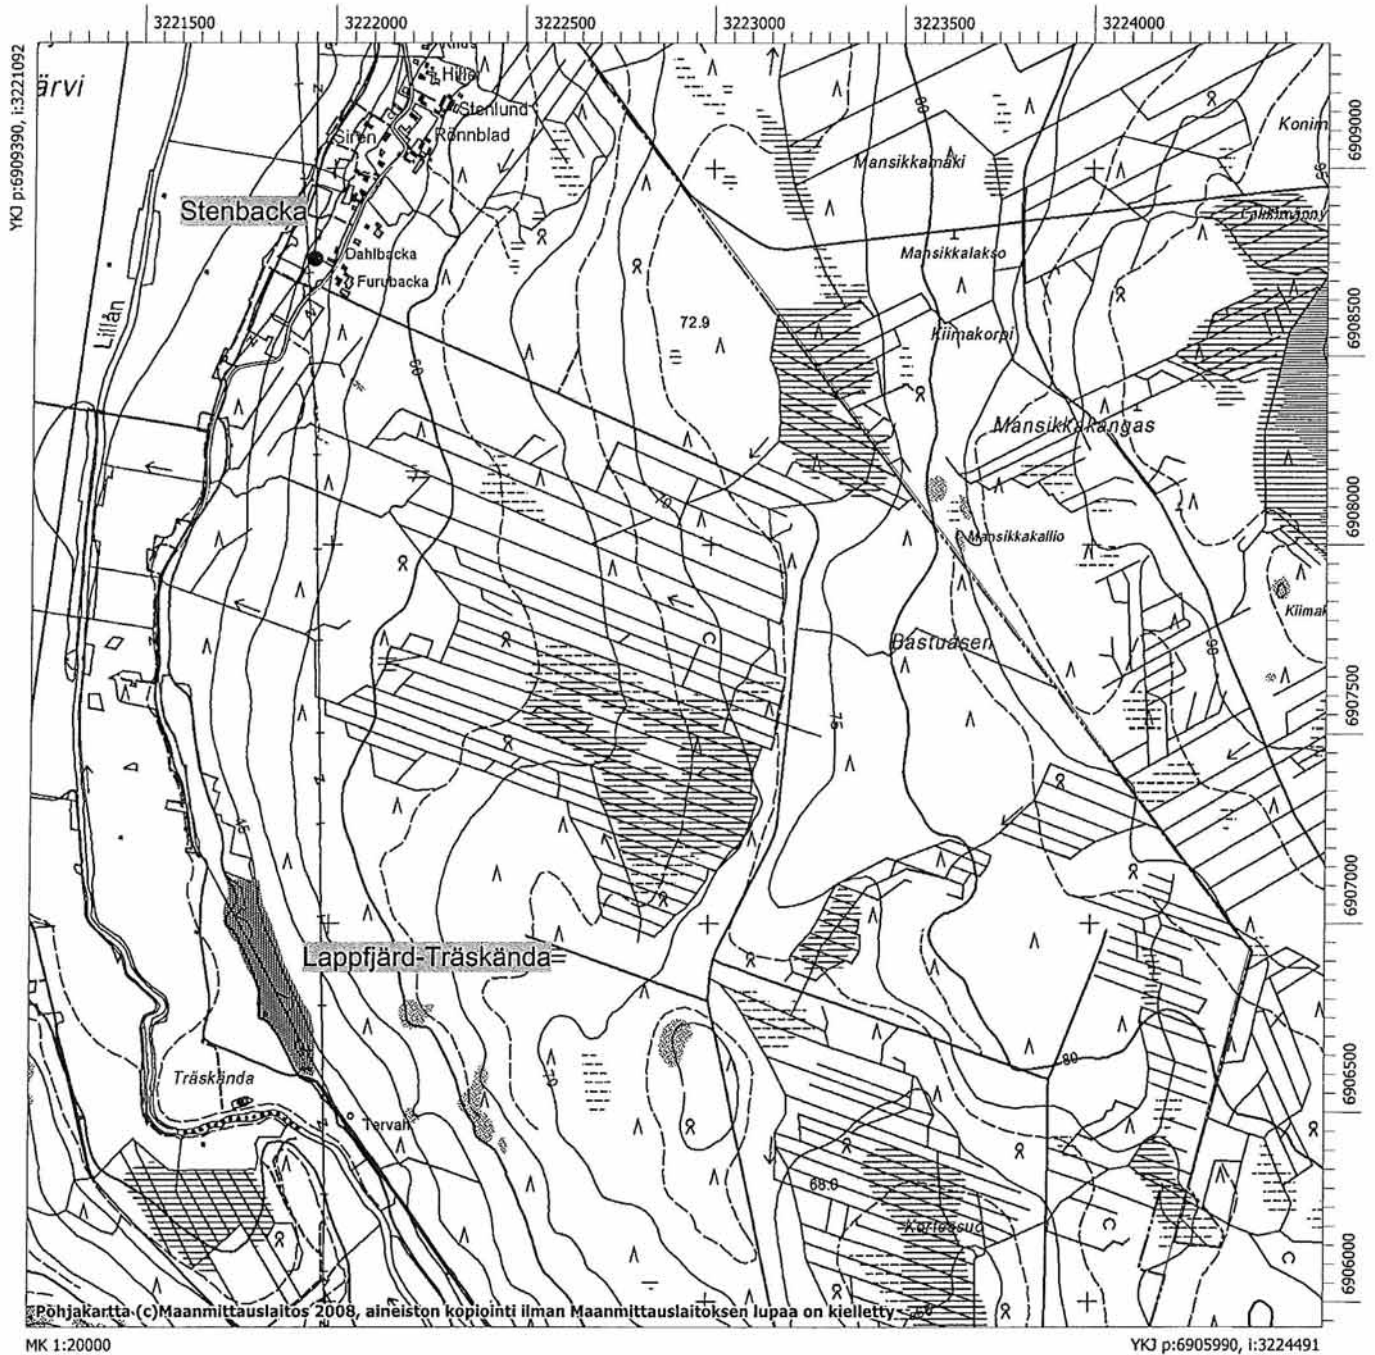
Kristiinankaupunki Stenbacka 1000012090  
 p= 6908760, i= 3221949, z= 45 m mpy

Kristiinankaupunki Lappfjärd-Träskända 409010049  
 p= 6906815, i= 3221855, z= 40 m mpy

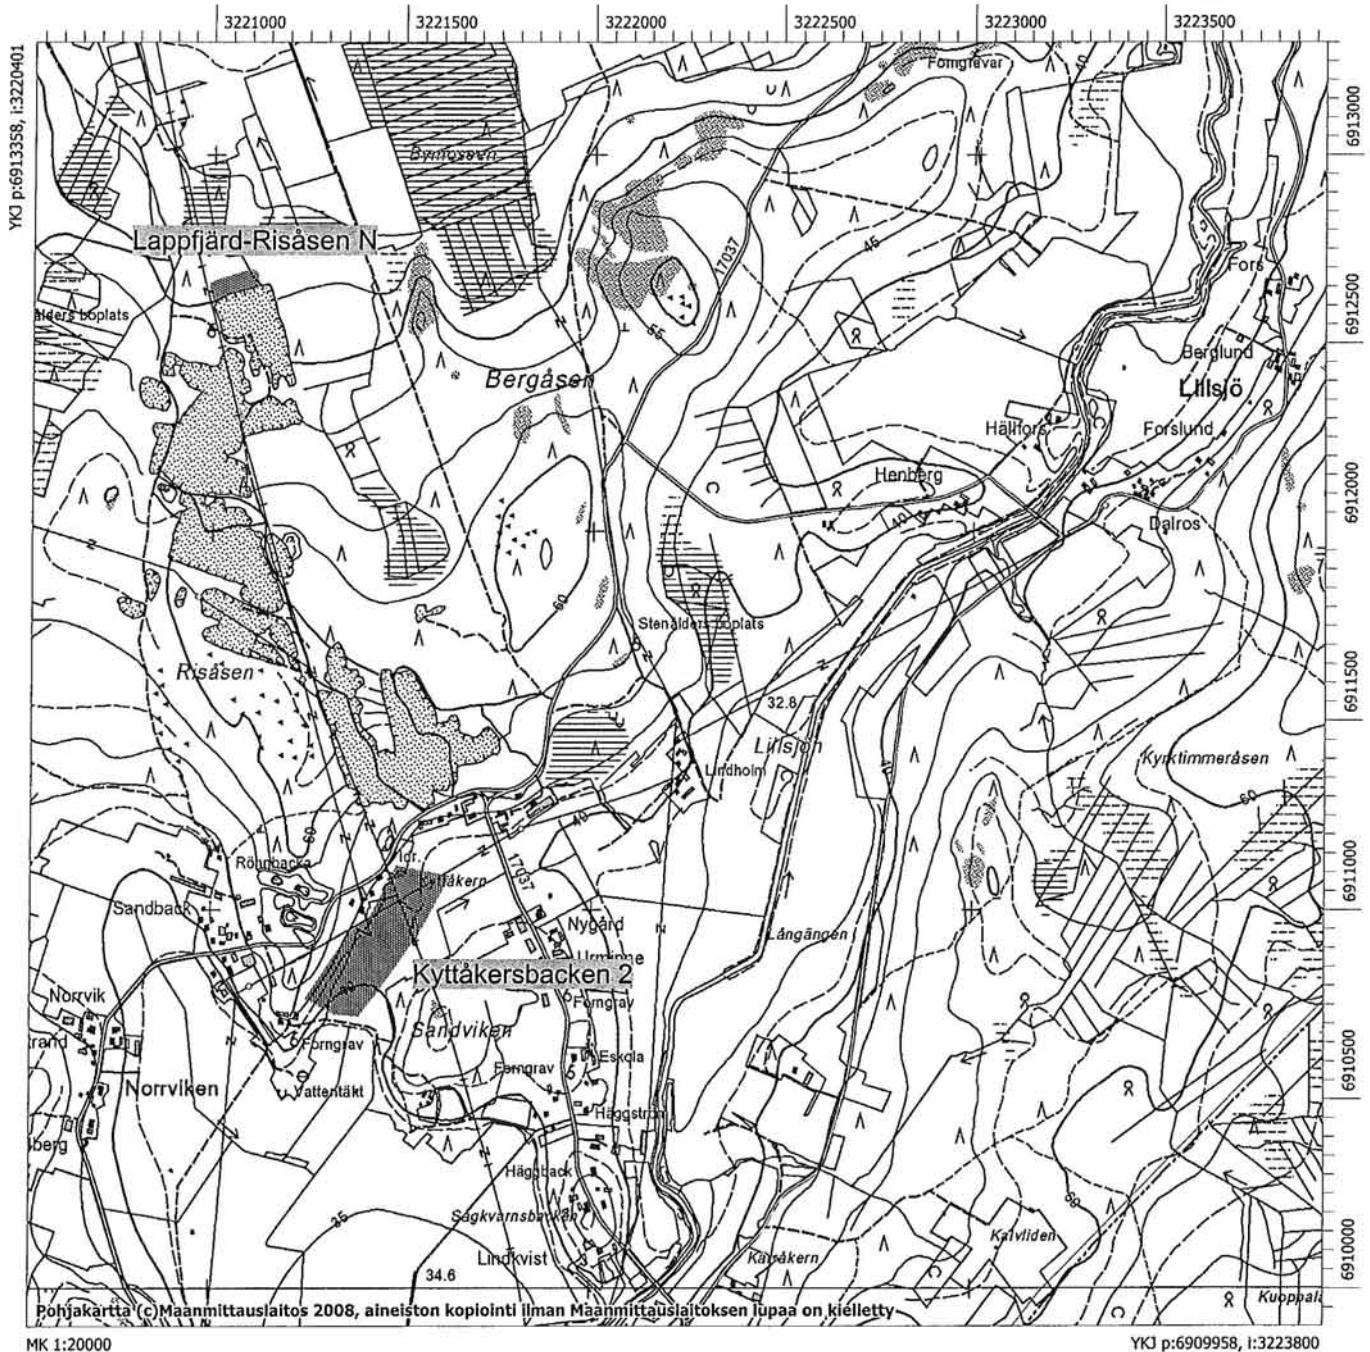
123211 Dagsmark ja 123210 Kärjenkoski

Kristiinankaupunki Lappfjärd-Risåsen N 409010039  
 p= 6912660, i= 3221050, z= 35 - 40 m mpy

Kristiinankaupunkin Kyttäkersbacken 1000007588  
 p= 6910782, i= 3221323, z= 40 m mpy

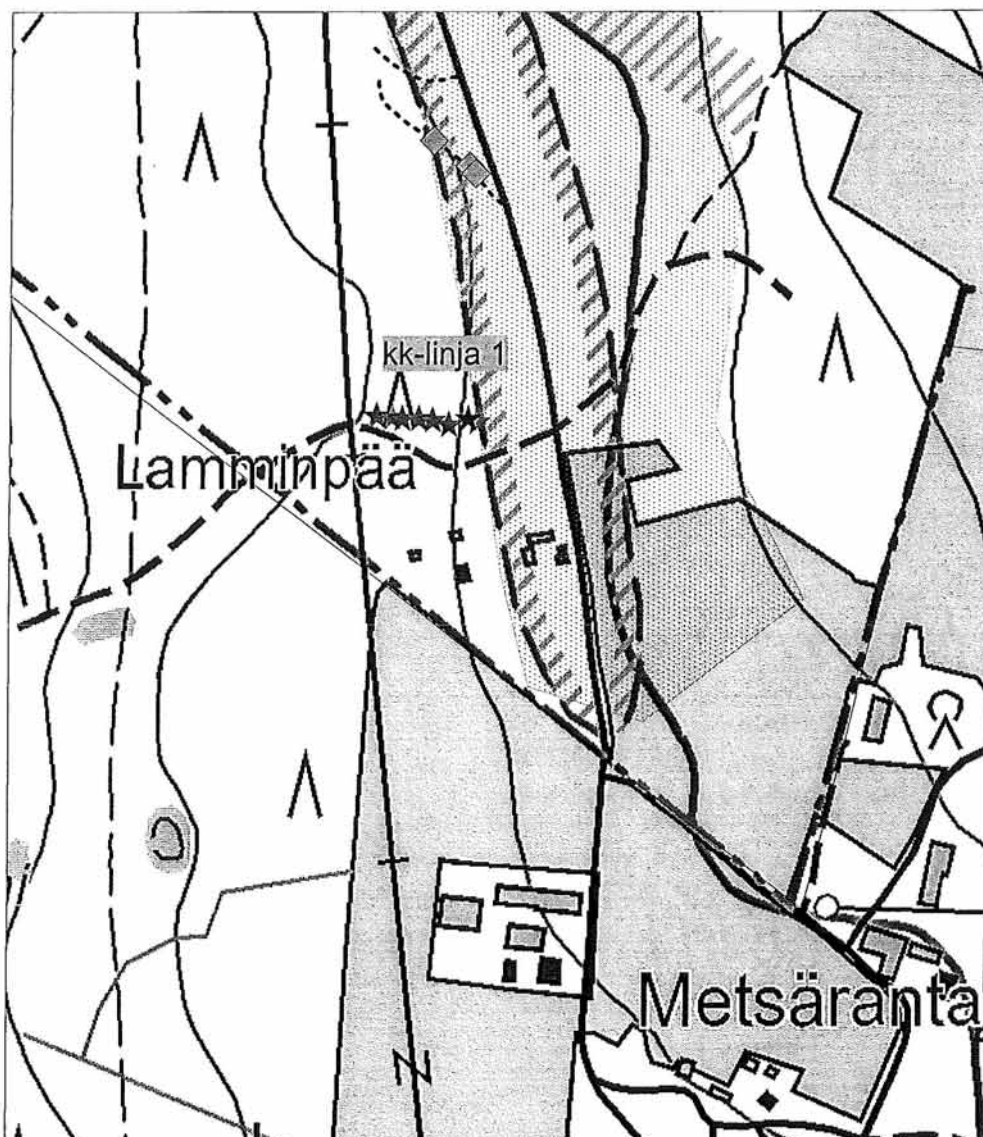
Yksityiskohtakartta 1  
mk 1 cm = 50 m

- ★ löydöllinen koekuoppa
- ★ löydötön koekuoppa
- ◆ irtolöytö ojan penkasta
- oja hakkuuaukealla

Kartalla näkyy sekä peruskartan muinaisjäännösrajaus  
että laajempi muinaisjäännösrekisterin raja.

Koekuoppalinja 1 (kk 1 – 8)  
länsipää, kk 1 koordinaatit p= 6904499, i= 3222074  
itäpää, kk8 koordinaatit p= 6904495, i= 3222141  
linjan suunta 90 goonia kohti asuinpaikkaa  
yksityiskohtakartta 1, sivu 31

Koekuopat sijaitsivat tyhjillään olevien rakennusten (Lamminpää) ja pienen ajouran pohjoispuolella, noin 250 metriä asuinpaikan etelärajasta. Maasto on sekametsää, jossa on paksu turve ja aluskasvillisuus. Rinne laskee loivasti itään. Maaperän karkeus vaihteli, joissain kuopissa oli hienoa hiekkaa, toisissa karkeaa soraa. Huuhtoutumiskerros oli vahva. Mitään likamaata tai nokea ei havaittu. Koekuopassa 7, siis noin 10 metriä asuinpaikan rajauksen länsipuolelta löytyi hyvin kivisestä maasta kolme kvartsi-iskosta. Koekuoppien perusteella voimajohtolinja ohittaa asuinpaikan noin 70 metrin päästä.
