Pomarkku - Kristiinankaupunki 400 kV voimajohdon linjaus

Pomarkku - Kristiinankaupunki voimajohtolinjan arkeologinen inventointi  
Kuv. Johanna Seppä 2008

**POMARKKU – KRISTIINANKAUPUNKI VOIMAJOHTOLINJAN  
ARKEOLOGINEN INVENTOINTI**

Johanna Seppä 2008

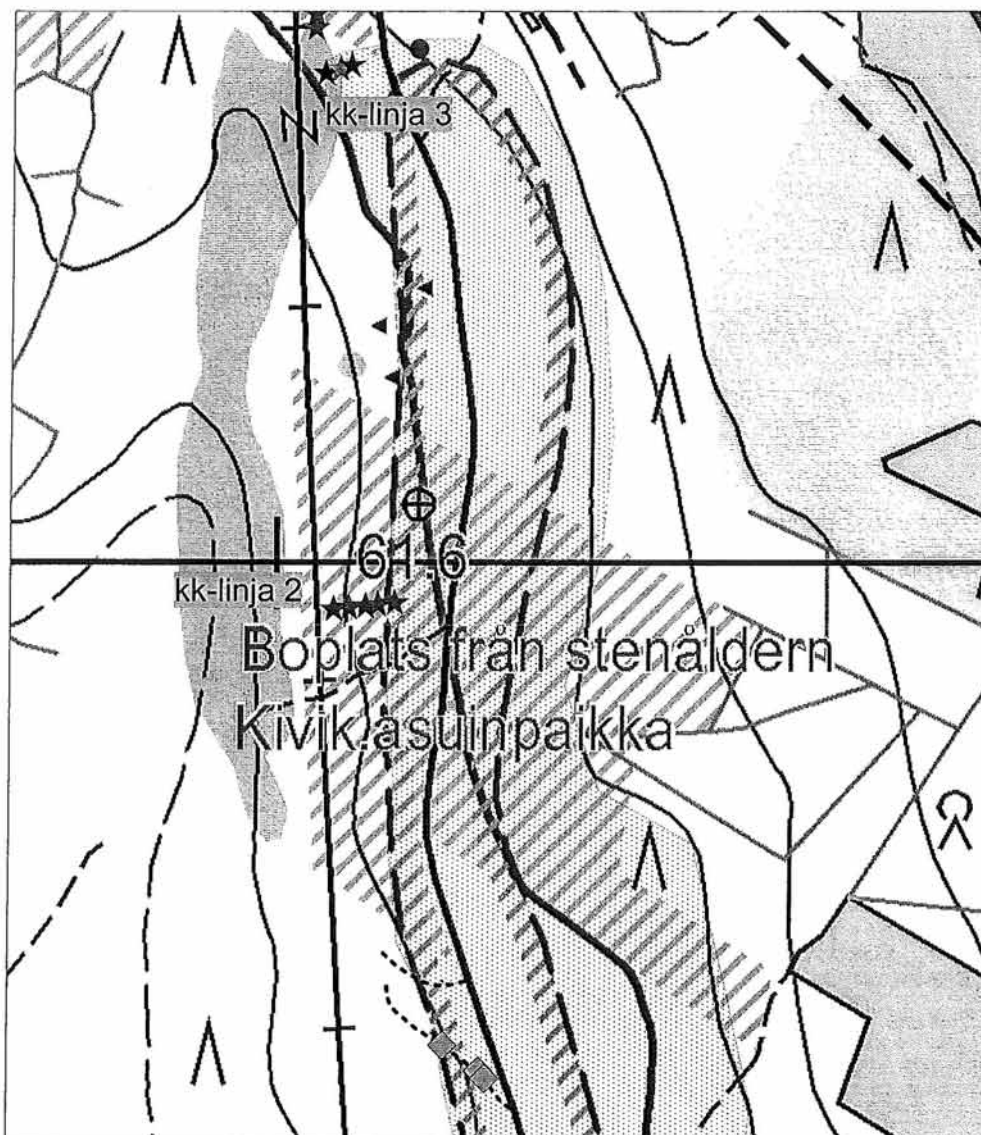
Yksityiskohtakartta 2  
mk 1 cm = 50 m

**Kristiinankaupunki Lappfjärd-Björnåsen**  
**409010036, keskiosa**

- ★ löydöllinen koekuoppa
- ★ löydötön koekuoppa
- ◆ irtolöytö ojan penkasta
- oja hakkuuaukealla

Kartalla näkyy sekä peruskartan muinaisjäännösrajaus  
että laajempi muinaisjäännösrekisterin raja.

Koekuoppalinja 2 (kk 9 – 13)  
länsipää, kk 9 koordinaatit p= 6904970, i= 3222037  
itäpää, kk 13 koordinaatit p= 6904974, i= 3222077  
linjan suunta 81 goonia kohti asuinpaikkaa  
yksityiskohtakartta 2, sivu 32

Seuraava koekuopittava paikka valittiin aukeasta mäntytaimikosta asuinpaikan keskivaiheilta. Sähkölínjan ja asuinpaikan väli on kartan perusteella noin 30 metriä. Maaperä oli karkeaa hiekkaa tai soraa, punertavaa ja rautapitoista. Mitään löytöjä tai kulttuurikerrosta ei tavattu. Tällä kohtaa asuinpaikan rajausta ei näytä olevan syytä laajentaa länteen.

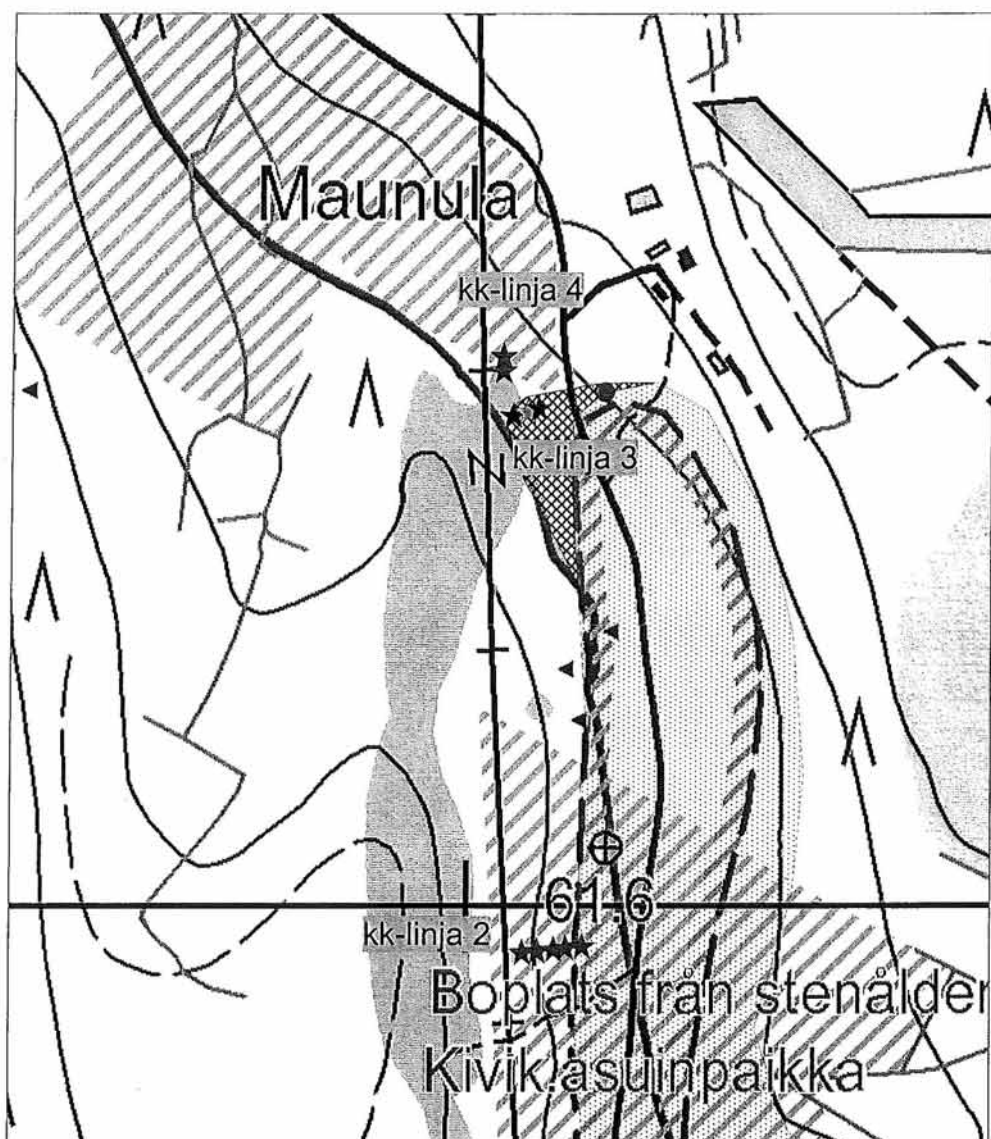
Yksityiskohtakartta 3  
mk 1 cm = 50 m

**Kristiinankaupunki Lappfjärd-Björnåsen**  
**409010036, pohjoisosa**

ehdotus uudeksi laajennetuksi rajaukseksi

Kartalla näkyy sekä peruskartan muinaisjäännösrajaus  
että laajempi muinaisjäännösrekisterin raja.

Koekuoppalinja 3 (kk 14 – 16)  
länsipää, kk 14 koordinaatit p= 6905325, i= 3222029  
itäpää, kk 16 koordinaatit p= 6905330, i= 3222046  
linjan suunta 65 goonia kohti asuinpaikkaa  
yksityiskohtakartta 3, sivu 33

Kolmas koekuopittava kohta valittiin asuinpaikan pohjoispäästä, jossa voimajohtolinja näyttäisi kulkevan kaikkein lähinnä asuinpaikkaa. Linja on ylhäällä kalliolla. Kallion alla on avointa mäntymetsää ja tasanne tien länsipuolella. Koekuopitus aloitettiin kallion reunalta (peruskartassa kallio näyttää laajemmalla). Tästä kuopasta löytyi kaksi pientä palaa koristeetonta keramiikkaa. Toisessa palassa on pieni reikä (kuoppa) ja ohutta kampaleimaa. Koekuopasta 16 löytyi kivilaji-iskoksia. Maaperä kaikissa koekuopissa oli kivetöntä hiekkaa. Nokea tai selvää likamaata ei voitu varmuudella tunnistaa, hiekka on väriltään punertavan ruskeaa. Tässä asuinpaikan pohjoispäässä voitiin todeta, että asuinpaikka jatkuu aivan sähkölínja viereen kallion juurelle asti laajemmalle kuin aikaisempi rajausta.

Koekuoppalinja 4 (kk 17 – 18)  
ei koordinaatteja, mittaus osoittautui liian epätarkaksi  
voimajohtolinjan suuntainen, sen itäpuolella  
yksityiskohtakartta 3, sivu 33

Jos uusi voimajohtolinja rakennetaan nykyisen itäpuolelle, se osuu asuinpaikkaan todennäköisesti vain aivan asuinpaikan pohjoispäässä. Muuten linjan ja asuinpaikan välille jää 30 – 70 metriä. Asuinpaikan pohjoispään kohdalla olevan voimajohtopylvään viereen kaivetusta koekuopista ei löytynyt mitään, mutta koska löydöllinen koekuoppalinja 3 oli vain muutaman kymmenen metrin päässä, alueella tarvitaan todennäköisesti lisätutkimuksia, mikäli pylväs tulee nykyisen itäpuolelle.

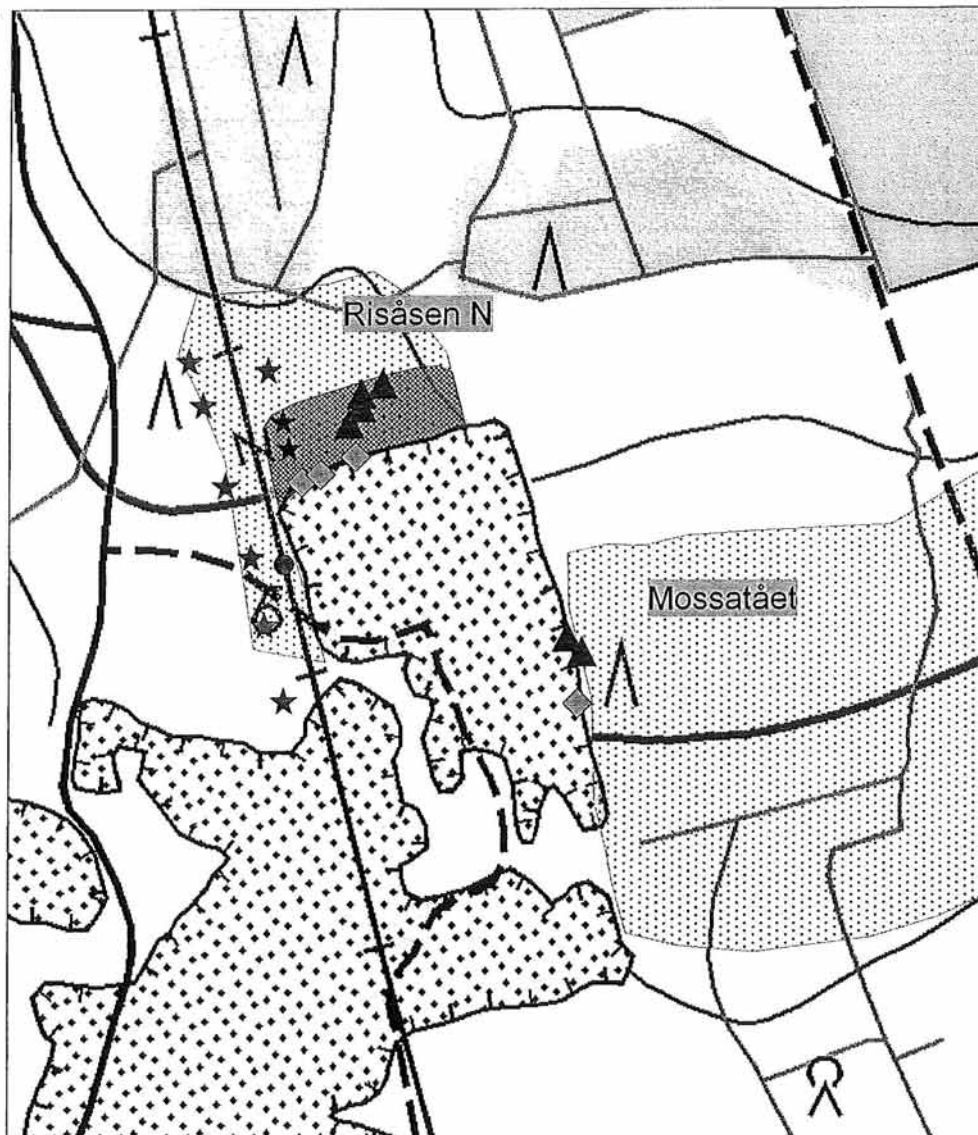
Yksityiskohtakartta  
mk 1 cm = 50 m

**Kristiinankaupunki Lappfjärd-Risåsen N  
409010039**

Koekuoppien sijainti on mitattu GPS-paikantimella.

- ★ löydöllinen koekuoppa
- ★ löydötön koekuoppa
- ▲ mittausta kiviröykkiöstä (päädyt)
- ◆ irtolöytö hiekkakuopan reunalla
- löytöjen perusteella ehdotettu uusi raja

Koekuopituksen ja maaston perusteella asuinpaikan rajausta voisi pienentää noin puoleen aikaisemmasta. Asuinpaikka näyttäisi rajautuvan tasanteelle nykyiselle hiekkakuopan reunalle eikä ulottuisi alas pohjoiseen suon reunaan. Inventoinnin tulosten perusteella muutettiin muinaisjäänösrekisterissä olevia keskikoordinaatteja sekä rajausta. Asuinpaikan koko laajuutta ei ole määritetty koekuopilla, se on yhä suurimmalta osin arvio.

Läntisen "kaksiosaisen" röykkiön mitoiksi saatiin askelmitalla 5 x 3 ja 5 x 3 m, itäisen röykkiön mitat ovat 17 x 4 m. Korkeutta ei mitattu, mutta röykkiöt erottuvat selvästi maastosta. Röykkiöiden mittaukset on merkitty yksityiskohtakarttaan sivulla 34.

Jos voimajohtolinja rakennetaan nykyisen itäpuolelle ja pylväiden paikat siirtyvät, jatkotutkimukset ovat mahdollisia. Nykyiset pylväänpaikat näyttäisivät ohittavan asuinpaikan, asuinpaikka jää niiden väliin itäpuolelle. Asuinpaikan rajausta ehdotetaan pienennettäväksi. Linjan länsipuolella ei näyttäisi olevan mitään esihistoriallista jäljellä, ehkä rikkonaisesti.

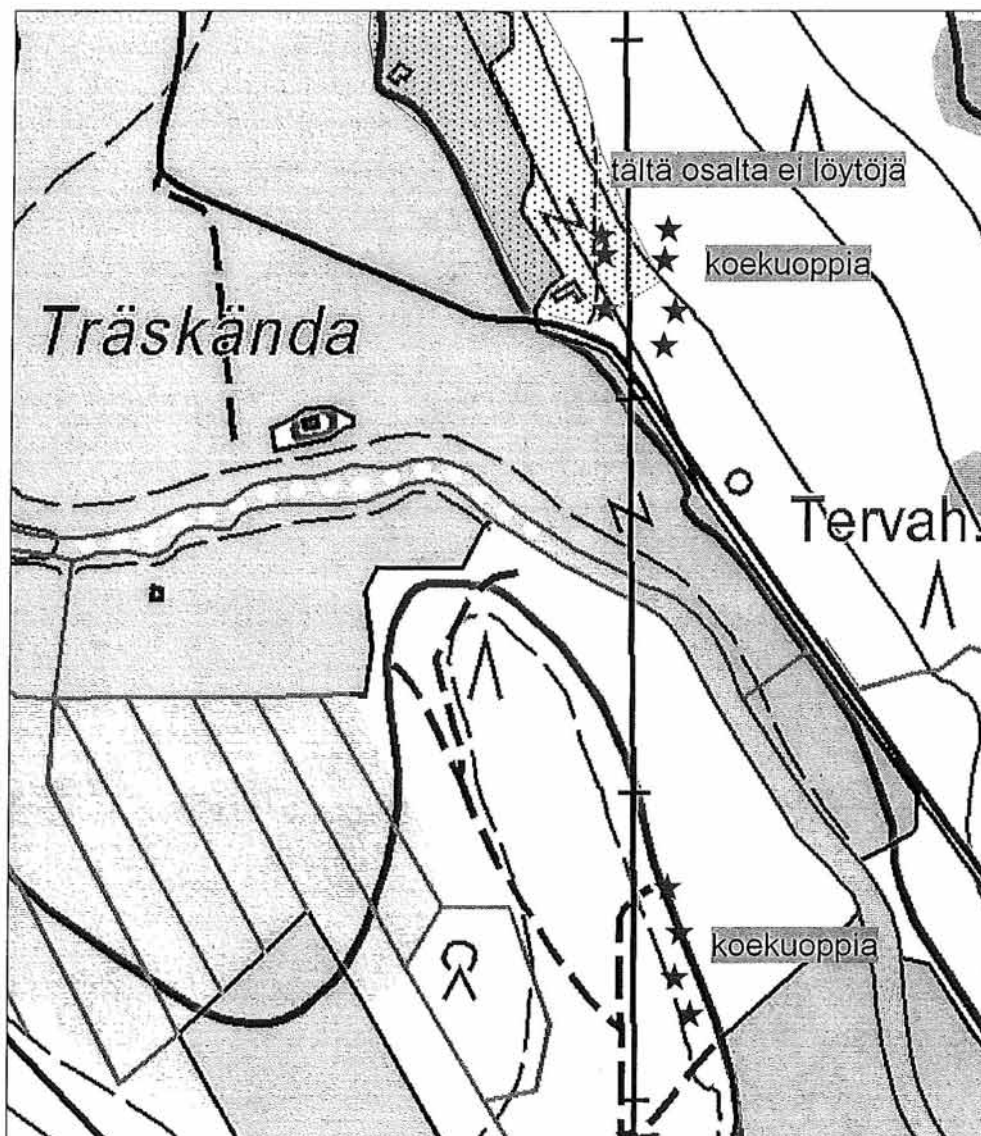
Yksityiskohtakartta  
mk 1 cm = 50 m

**Kristiinankaupunki Lappfjärd-Träskända 409010049**

Koekuoppien sijainti on mitattu GPS-paikantimella.

Kaikki koekuopat olivat löydöttömiä. Katkoviivalla rajattu osuus ehdotetaan poistettavaksi rajauksesta.

Asuinpaikan rajausta ehdotetaan pienennettäväksi. Asuinpaikka ei näytä ulottuvan metsään johtolinjalle, mutta kylläkin hyvin lähelle sitä lännessä, ainakin ladolle asti. Jos pylväät säilyvät nykyisillä paikoillaan, ei tarvetta jatkotutkimuksille ole. Tien etelälaidalla, asuinpaikan kaakkoispuolella oleva johtopylväs on hieman alempana pellossa, todennäköisesti asuinpaikan ulkopuolella. Tätä peltoa ei voitu viljelyn takia pintoimia, mutta se sijoittuu 40 m korkeuskäyrän alapuolelle.

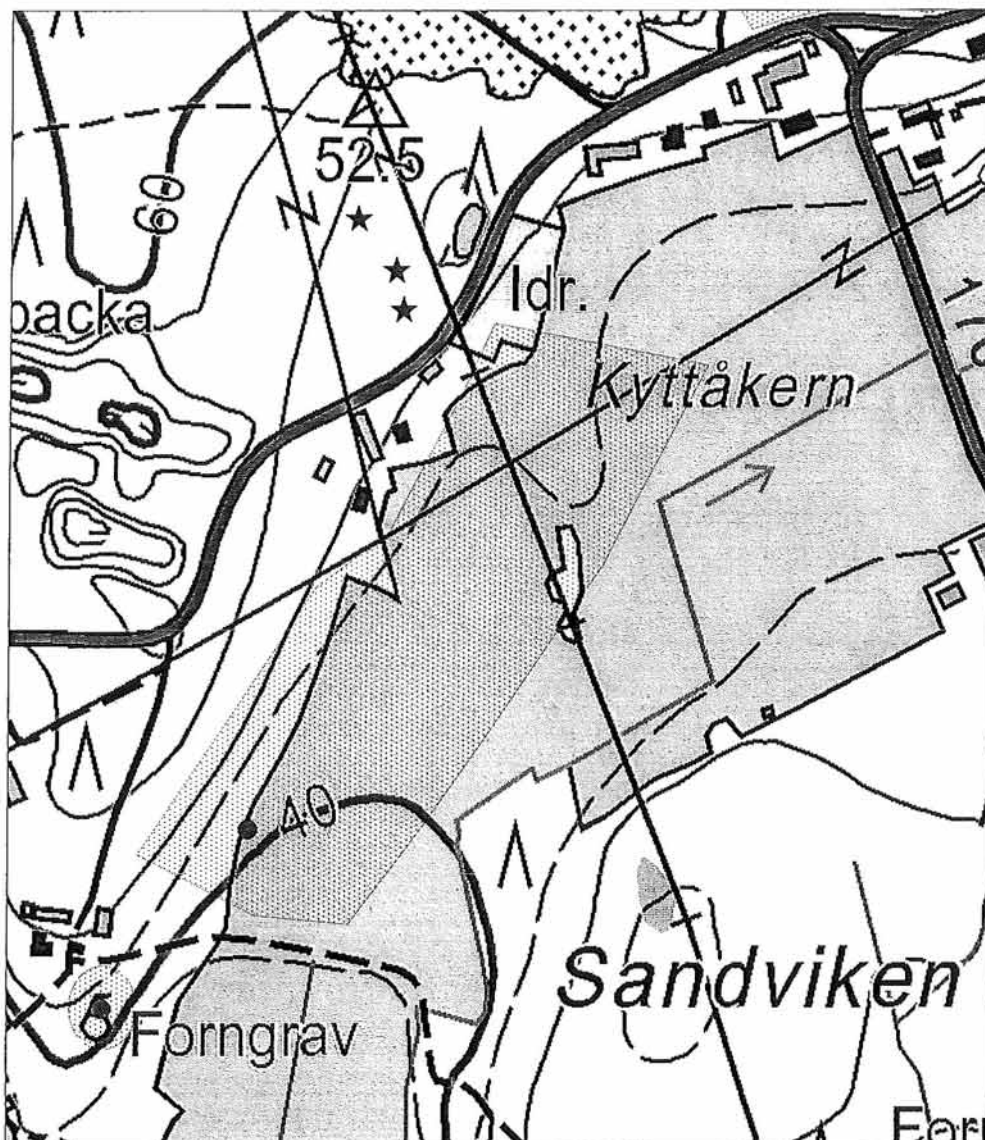
Yksityiskohtakartta  
mk 1 cm = 50 m

Kristiinankaupunki Kyttåkersbacken 2  
1000007588

Koekuoppien sijainti on mitattu GPS-paikantimella.

Kaikki koekuopat olivat löydöttömiä. Pellossa ei näkynyt pintalöytöjä.

Tarkastus: Sähkölinja ylittää asuinpaikan pohjoispään. Peltö, johon asuinpaikka on rajattu, kasvoi inventoinnin aikaan rehevästi perunaa, eikä mitään löytöjä viljelyksen joukosta havaittu. Asuinpaikan sijoittumisesta suhteessa sähkölinjaan ei saatu lisähavaintoja. Aikaisemmat löydöt ovat kuitenkin painottuneet etelään, metsänrajaan. Sähkölinjan nykyiset pylväävät näyttäisivät sijoittuvat asuinpaikan ulkopuolelle, toinen eteläisempi alas laaksoon ja toinen pohjoisempi urheilukentän reunaan mahdollisesti muokatulle alueelle. Viljely-alueella ei koekuopitettu.

Asuinpaikan ja Norrvikintien pohjoispuoliselle kangasmetsätasanteelle, sähkölinjan länsipuolelle kaivettiin kolme koekuoppaa. Kaikki olivat löydöttömiä. Maaperä on hienoa hiekkaa. Paikan korkeus on 45 – 50 m mpy.

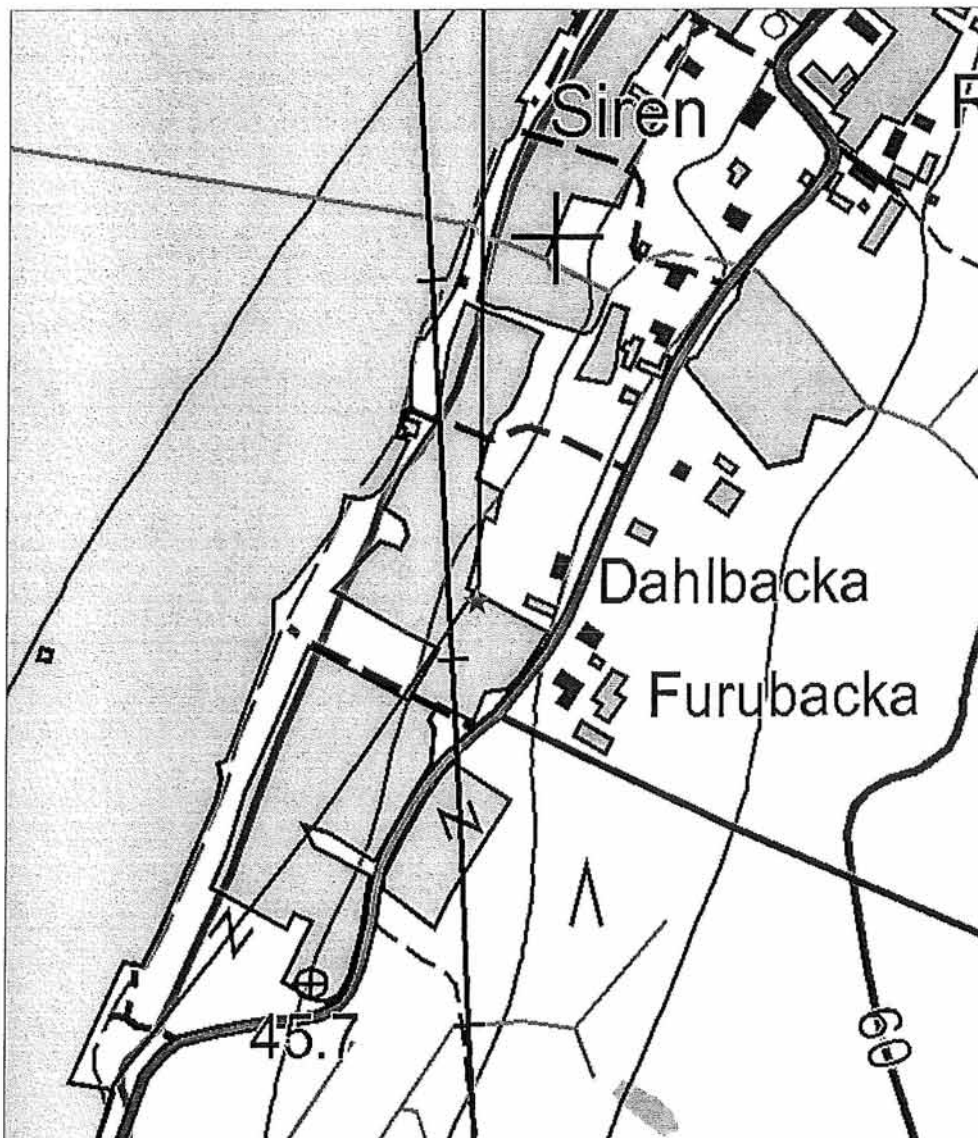
Yksityiskohtakartta  
1 cm = 50 m

**Kristiinankaupunki Stenbacka 1000012090**

Löytöpaikka on mitattu GPS-paikantimella.

Kyseessä on uusi irtolöytöpaikka, joka voi olla laajempi asuinpaikka. Jos pylväs tulee nykyisen rinnalle, jatkotutkimuksia on harkittava. Paikalla tarvitaan lisää pintapöimintää, kun pelto on vapaa kasvillisuudesta.

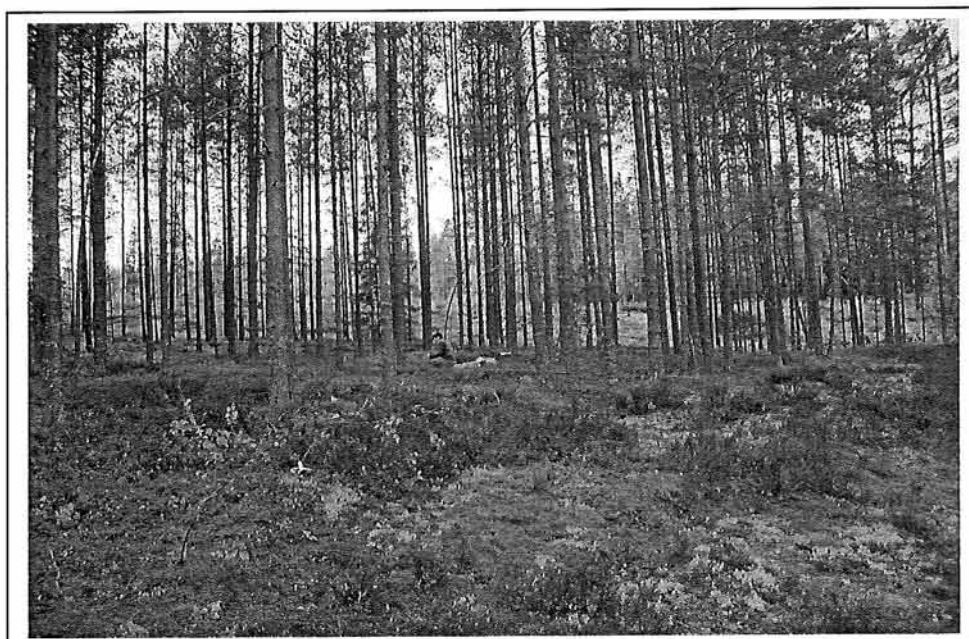
f 145299:1

Kristiinankaupunki Lappfjärd-Björnåsen. Koekuoppalinja 3. Koillisesta tieltä. Sähkölinja on takana näkyvillä kalliolla.

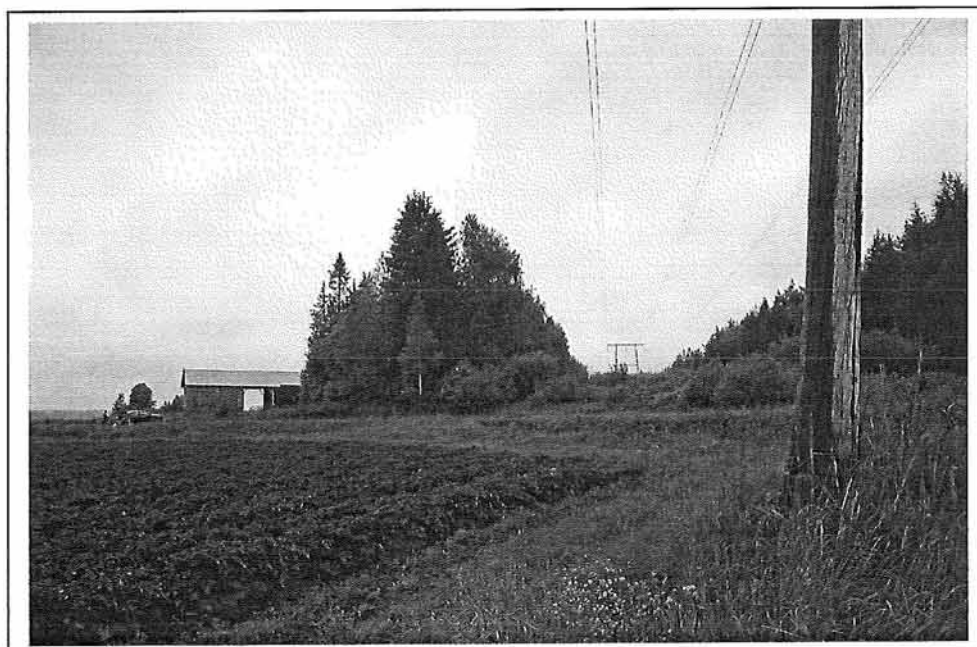
f 145300:1

Kristiinankaupunki Lappfjärd-Träskända. Sähkölinja asuinpaikan eteläpäässä. Koekuoppia kaivettiin metsään sähkölinjan molemmin puolin. Asuinpaikkalöytöjä oli näkyvissä ladon kohdalla. Etelästä.

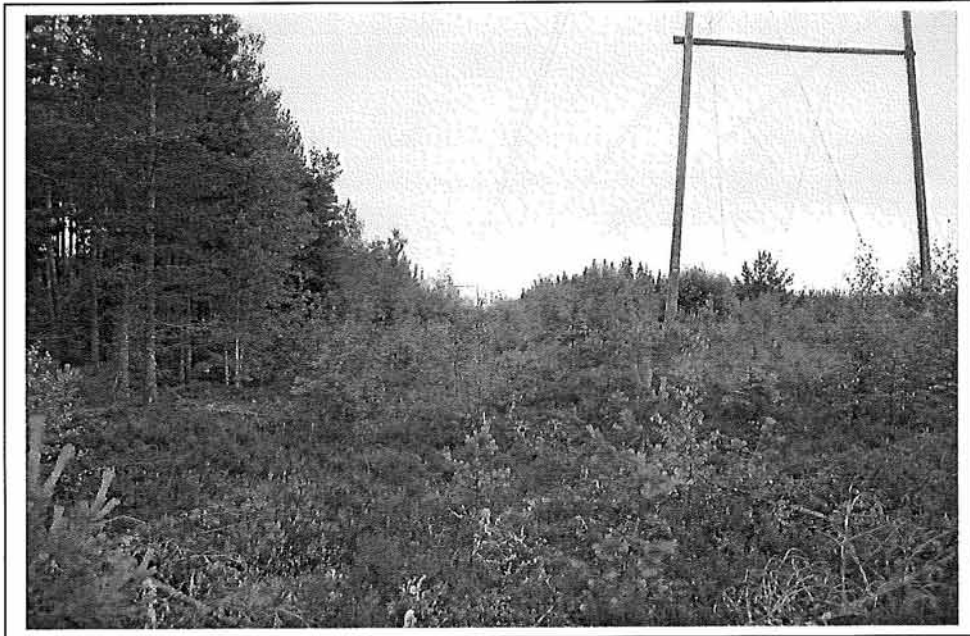
f 145301:1

Kristiinankaupunki Lappfjärd-Risåsen N. Sähkölinjan länsipuolta. Kuorittua aluetta? Etelästä.

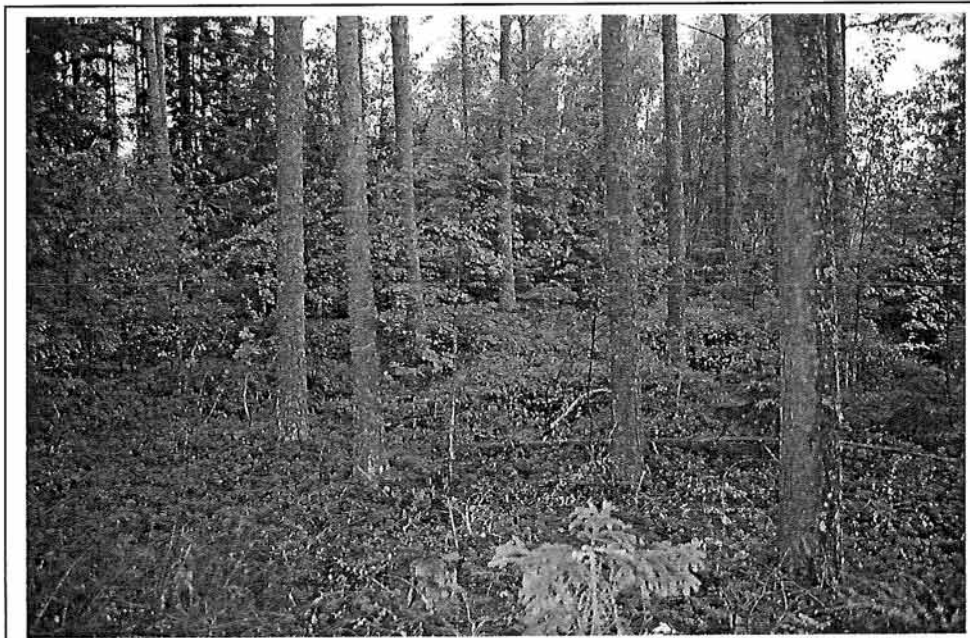
f 145301:2

Kristiinankaupunki Lappfjärd-Risåsen N. Sähkölinjan länsipuolista metsää. Vanhoja hiekkakuoppia? Etelästä.

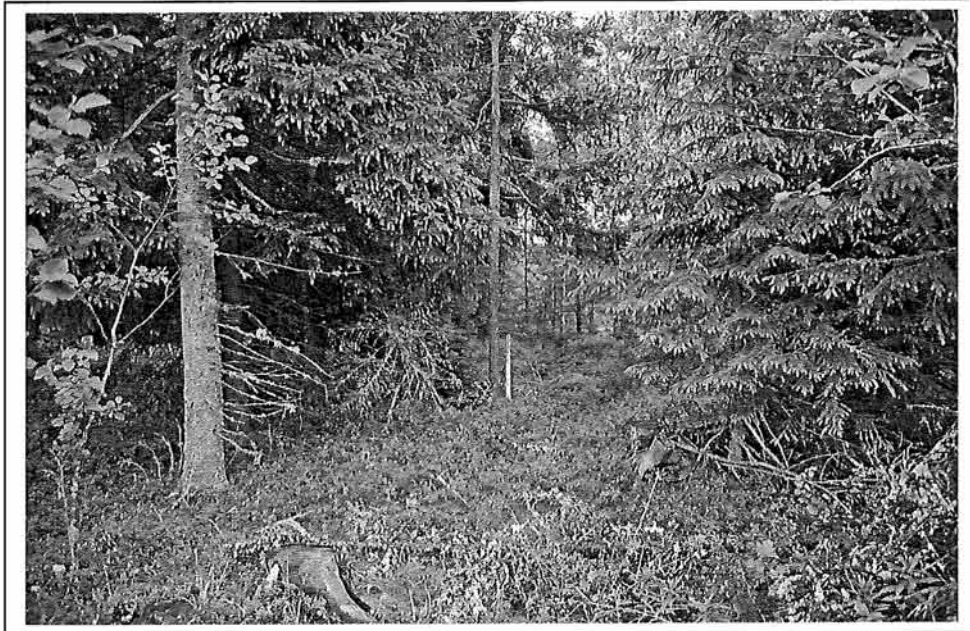
f 145301:3  
Kristiinankaupunki Lappfjärd-Risåsen N. Sähkölinjan itäpuolta hiekkakuopan  
reunalla. Koekuoppa. Lännestä.

Voimajohtolinjan itäpuolella maasto on ilmeisesti ehjempää eikä hiekanotto ole vielä kokonaan tuhonnut sitä. Rinne laskee pohjoiseen ja hiekkakuopan reunalla on tasanne, jonka jälkeen maasto laskee jyrkemmin. Hiekkakuopan pohjoisreunassa on näkyvillä muutamia kvartsi-iskoksia, joten suuri hiekkakuoppa on jo vienyt osan asuinpaikasta. Koekuoppalinja aloitettiin noin 10 metrin päästä hiekkakuopan reunasta. Koekuopasta löytyi useita kvartsi-iskoksia ja palanutta luuta. Seuraavasta koekuopasta löytyi vain muutama iskos ja kolmas kuoppa oli taas löydötön. Maa oli kivetöntä hiekkaa.

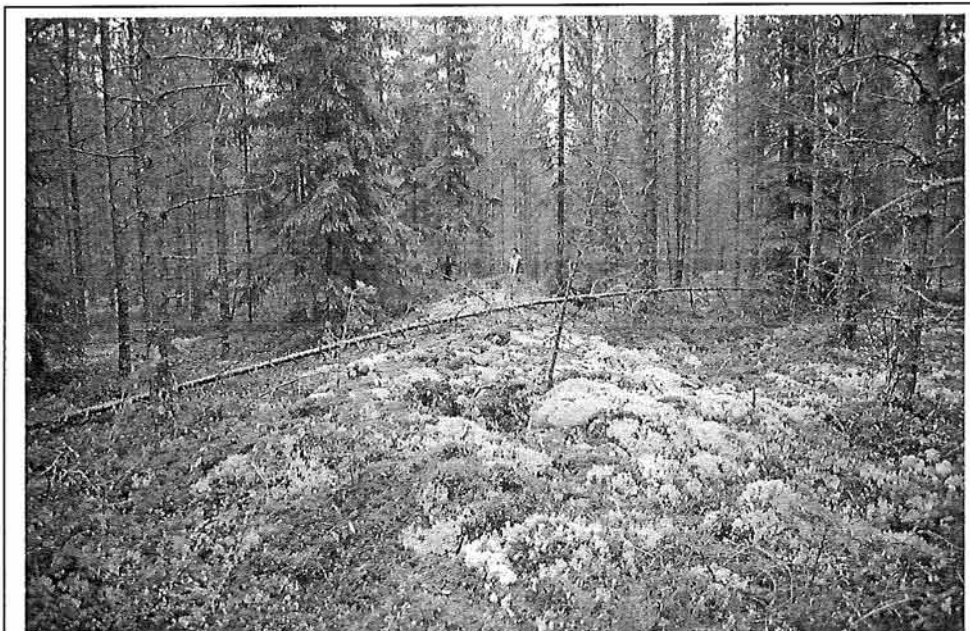
f 145301:4  
Kristiinankaupunki Lappfjärd-Risåsen N. Kiviröykkiö 2, itäinen. Lounaasta.  
Heini Hämäläinen seisoo röykkiön päässä.

Röykkiöitä on kaksi tai kolme. Paikalla voi hahmottaa joko kaksi lähes yhdistynyttä röykkiötä ja yhden pitkän tai kaksi pitkää, joista läntisemmässä on kuopanne keskellä. Läntisempi röykkiö on vaikeampi hahmottaa, itäisempi näyttää selkeämmältä. Röykkiöt ovat peräkkäin vallimaisesti. Tasanteen korkeus on noin 35 m mpy.

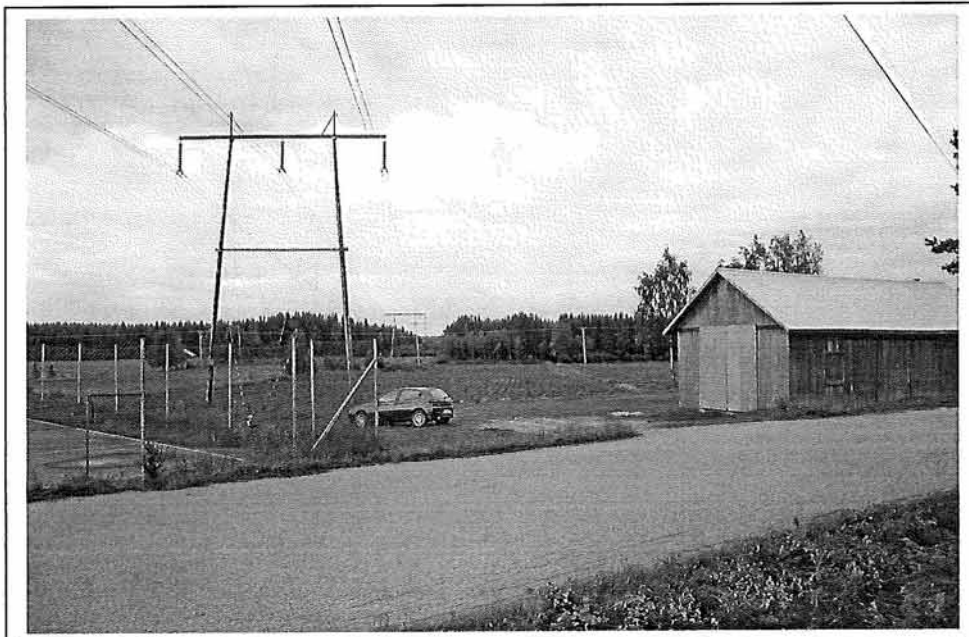
f 145303:1  
Kristiinankaupunki Lappfjärd-Kyttåkersbacken 2. Sähkölinja asuinpaikan itäpäässä. Luoteesta.

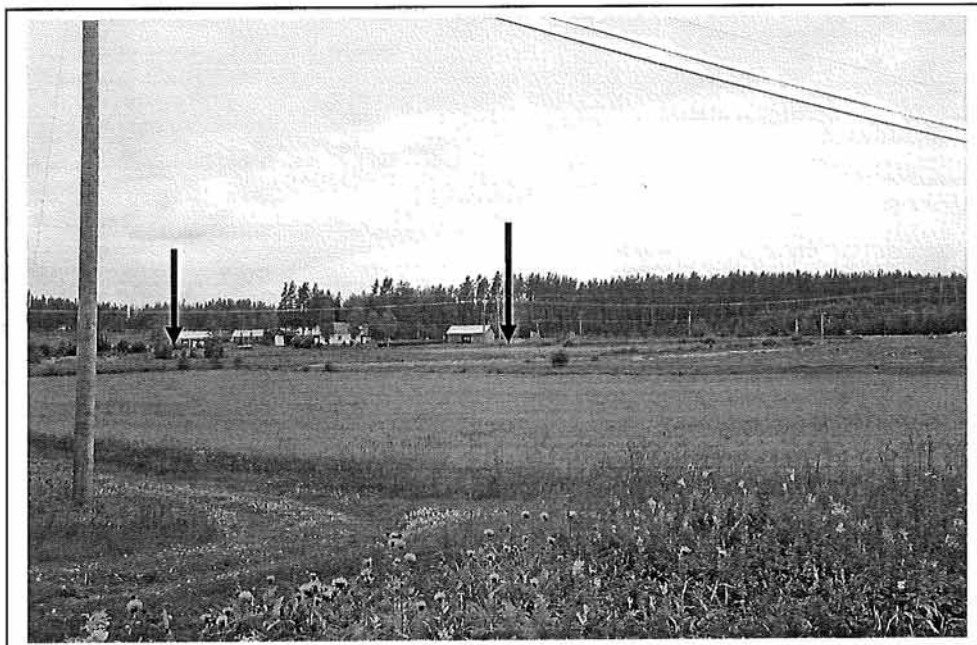
f 145303:2  
Kristiinankaupunki Lappfjärd-Kyttåkersbacken 2. Kuvattuna idästä laakson toiselta reunalta.

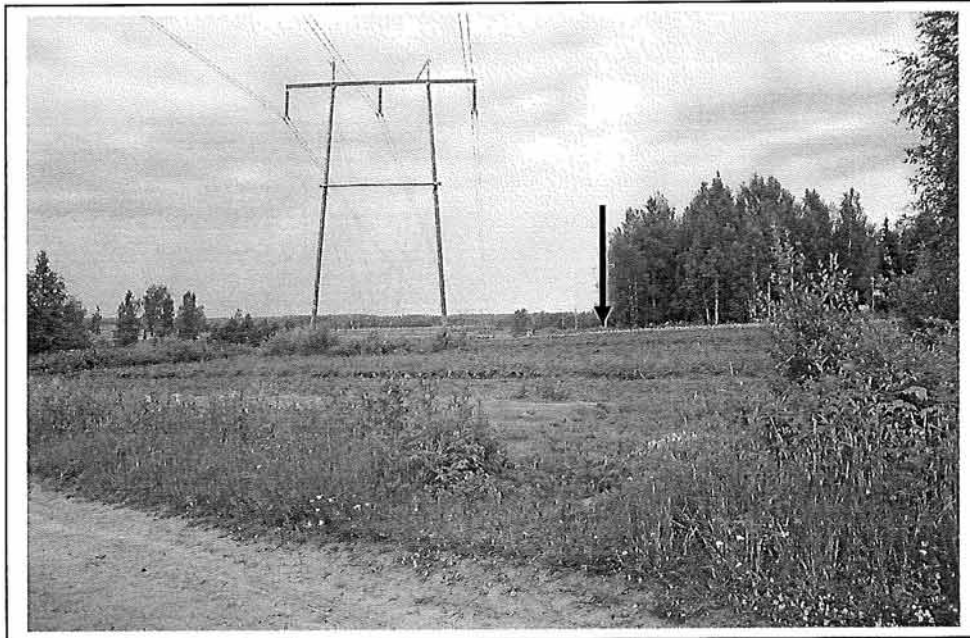
f 145304:1

Kristiinankaupunki Stenbacka. Kvartsin löytöpaikka perunapellosta sähkölinjan itäpuolelta. Etelästä.
