# Tornikankaan tuulivoima- hanke

Kasvillisuus- ja luontotyyppiselvitykset  
vuosina 2022–2025

Projekti **Tornikankaan tuulivoimahanke**  
Projekti nro **1510071520-004**  
Vastaanottaja **OX2**  
Asiakirjatyyppi **Kasvillisuus- ja luontotyyppiselvitys vuosilta 2022–2025**  
Päivämäärä **5.12.2024, päivitetty 11.8.2025**  
Laatija **Laura Lopenen, Satu Laitinen, Veera Kuronen, Anna-Maria Kanerva ja Iida Österman, Ramboll Finland Oy**  
Tarkastaja **Anni-Mari Nikkarikoski, Elina Salo-Miilumäki, Johanna Kor-  
kiakoski, Ramboll Finland Oy**  
Hyväksyjä **Vesa Miettunen, OX2**  
Kuvaus **Tornikankaan tuulivoimahankkeen kasvillisuus- ja luontotyyppi-  
selvitysten raportti**  
Kansi **Hoikkamaan saraneva. Kuva: Laura Lopenen, Ramboll Finland Oy**

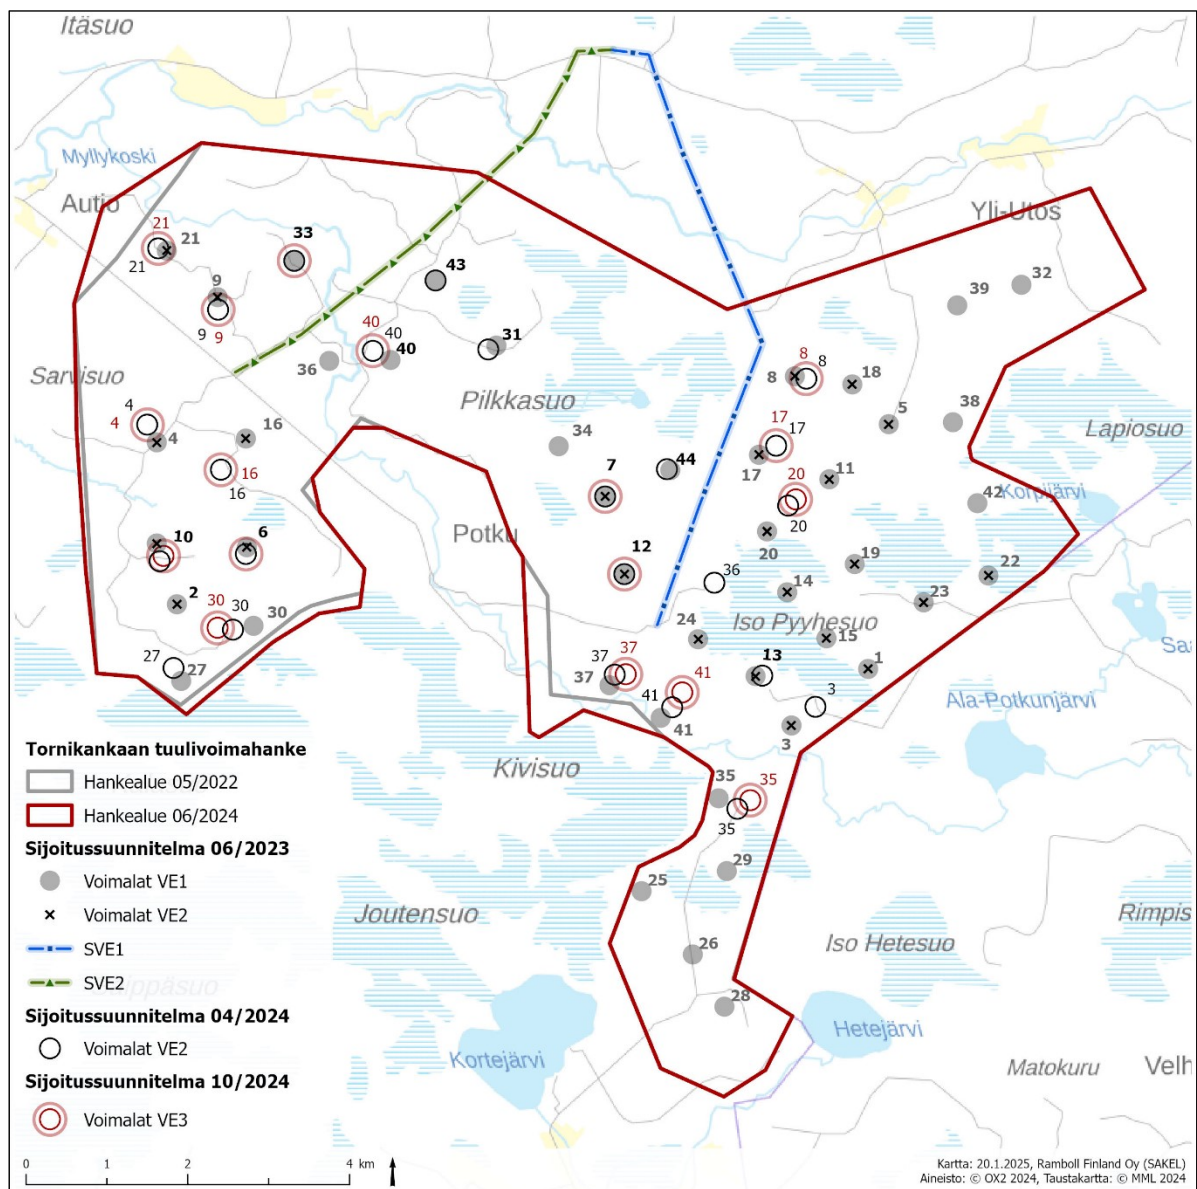
**Kuva 1-1.** Tornikankaan hankealueen sijainti Utajärvellä. Kartalla on esitetty YVA-ohjelmavaiheen jälkeen tehty muutos hankealueen rajauksessa sekä vuosina 2023 ja 2024 kartoitetut voimalapaikat suhteessa YVA-selostuksessa arvioitavaan vaihtoehtoon VE3. Kartalla on esitetty lisäksi molemmat sähkönsiirron vaihtoehdot SVE1 ja SVE2, joista jälkimmäinen on enää hankesuunnittelussa mukana.

edellisestä sijoitussuunnitelmasta (06/2023). Muuttuneita voimalapaikkoja oli yhteensä 22 kpl (Kuva 1-1). Vuoden 2024 täydentävän kasvillisuus- ja luontotyyppiselivityksen voimalapaikkakohdattaiset tarkemmat tulokset on esitetty tämän raportin liitteenä (Liite 3). Vaihtoehtoon VE2 lisäksi Tornikankaan hankkeen toteutusvaihtoehtoihin on lisätty suppeampi vaihtoehto VE3, joka käsittää 17 voimalaa. Vaihtoehtoon VE3 voimalat sijoittuvat vaihtoehtoon VE2 mukaisille selvitetuille voimala-alueille, minkä vuoksi **vaihtoehtoon VE3 lisääminen ei luonut uusia selvitystarpeita hanke-alueella.**

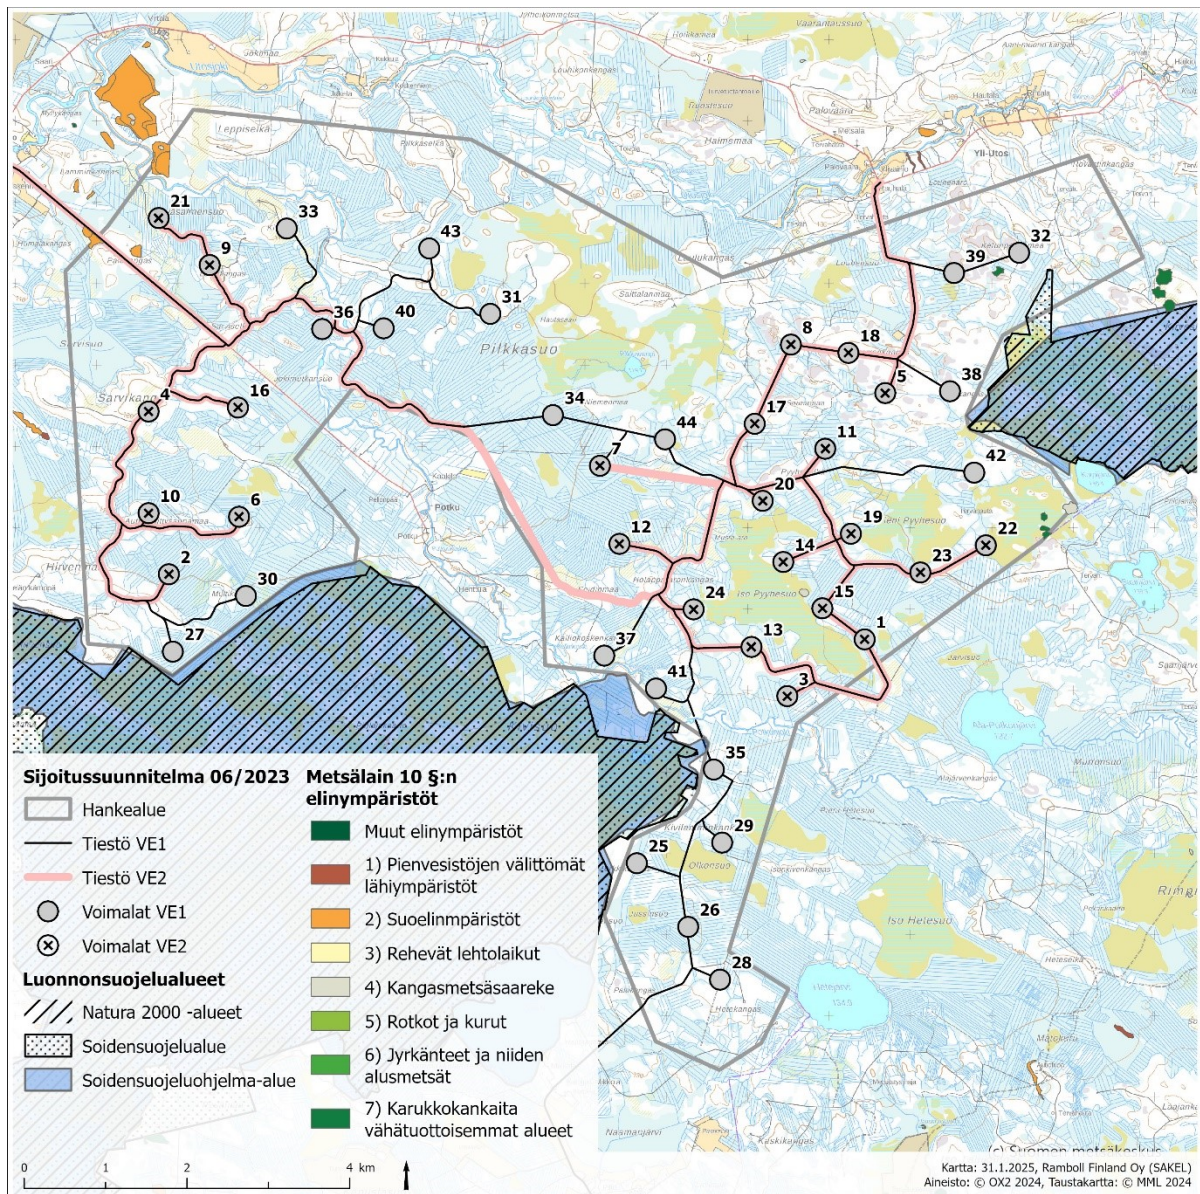
**Kuva 2-1. Suojelualueet ja metsälain 10 §:n tarkoittamat erityisen tärkeät elinympäristöt (Metsäkeskus) hanke-alueella (2023) ja sen välittömässä läheisyydessä.**

Hankealueella ei sijaitse luonnonsuojelualueita. Hankealueen välittömään läheisyyteen sijoittuu kaksi Natura 2000 -suojelualueverkostoon kuuluvaa soidensuojelualuetta (Kuva 2-1), jotka edustavat keskiboreaalisen kasvillisuusvyöhykkeen erittäin uhanalaista aapasoiden suoyhdistelmätyyppejä. Hankealue rajautuu lounaisosastaan useasta kohtaa Säippäsuo-Kivisuo (FI1106000, SSA110085) Natura- ja soidensuojelualueeseen, joka on huomattavan laaja ja linnustollisesti erittäin merkittävä aapasuoalue. Säippäsuo-Kivisuon alue kuuluu myös soidensuojeluohjelmaan (SSO110431). Itäosastaan hankealue rajautuu edustavaan ja linnustollisesti monipuoliseen Sarvisuo-Jerusaleminsuo (FI1200805, SSA110103) Natura- ja soidensuojelualueeseen, joista jälkimmäinen rajautuu osin hankealueelle Ketunpesänmaan eteläpuolella. Sarvisuo-Jerusaleminsuon alue kuuluu myös soidensuojeluohjelmaan (SSO110450). Lisäksi noin 5 kilometrin etäisyyteen hankealueesta sijoittuu linnustollisesti sekä luontotyypeiltään merkittävä Tolkansuo (FI1106004) Natura-alue. Säippäsuo-Kivisuo, Sarvisuo-Jerusaleminsuo sekä Tolkansuo ovat lisäksi kokonaisuudessaan valtio-omisteisia luonnonsuojelualueita.

Metsäkeskuksen avoimien aineistojen mukaan hankealueelle sijoittuu kahdeksan metsälain 10 §:n tarkoittamaa erityisen tärkeää elinympäristöä (Kuva 2-1). Näistä kolme on kallioita, kolme vähäpuustoista suota ja kaksi kangasmetsäsaarekettä. Potkuntien alkupäässä Palokankaalla ja Leppiselän lounaispuolella sijaitsee suoelinympäristöjä; pääsääntöisesti rämeitä. Ketunpesänmaalla sijaitsee yksi metsälain 10 §:n mukaisista kallioalueista, mutta kohde on menettänyt ominaispiirteensä avohakkuun myötä. Hankealueen metsälälikohteet sijoittuvat etäälle suunnitelluista rakentamisalueista (Kuva 2-1).

Hankealueen ympäristöön (alle 500 metrin etäisyydellä) sijoittuvat Kirveskankaan karukkokankaat hankealueen koillislaidassa, Ylivainion pienvesistöjen välittömät lähiympäristöt Yli-Utoksessa, Potkuntien pohjoisosaan sijoittuvat suoelinympäristöt sekä Heinäsuon suoelinympäristö sekä pienvesistön välitön elinympäristö hankealueen länsilaidalla (Kuva 2-1).

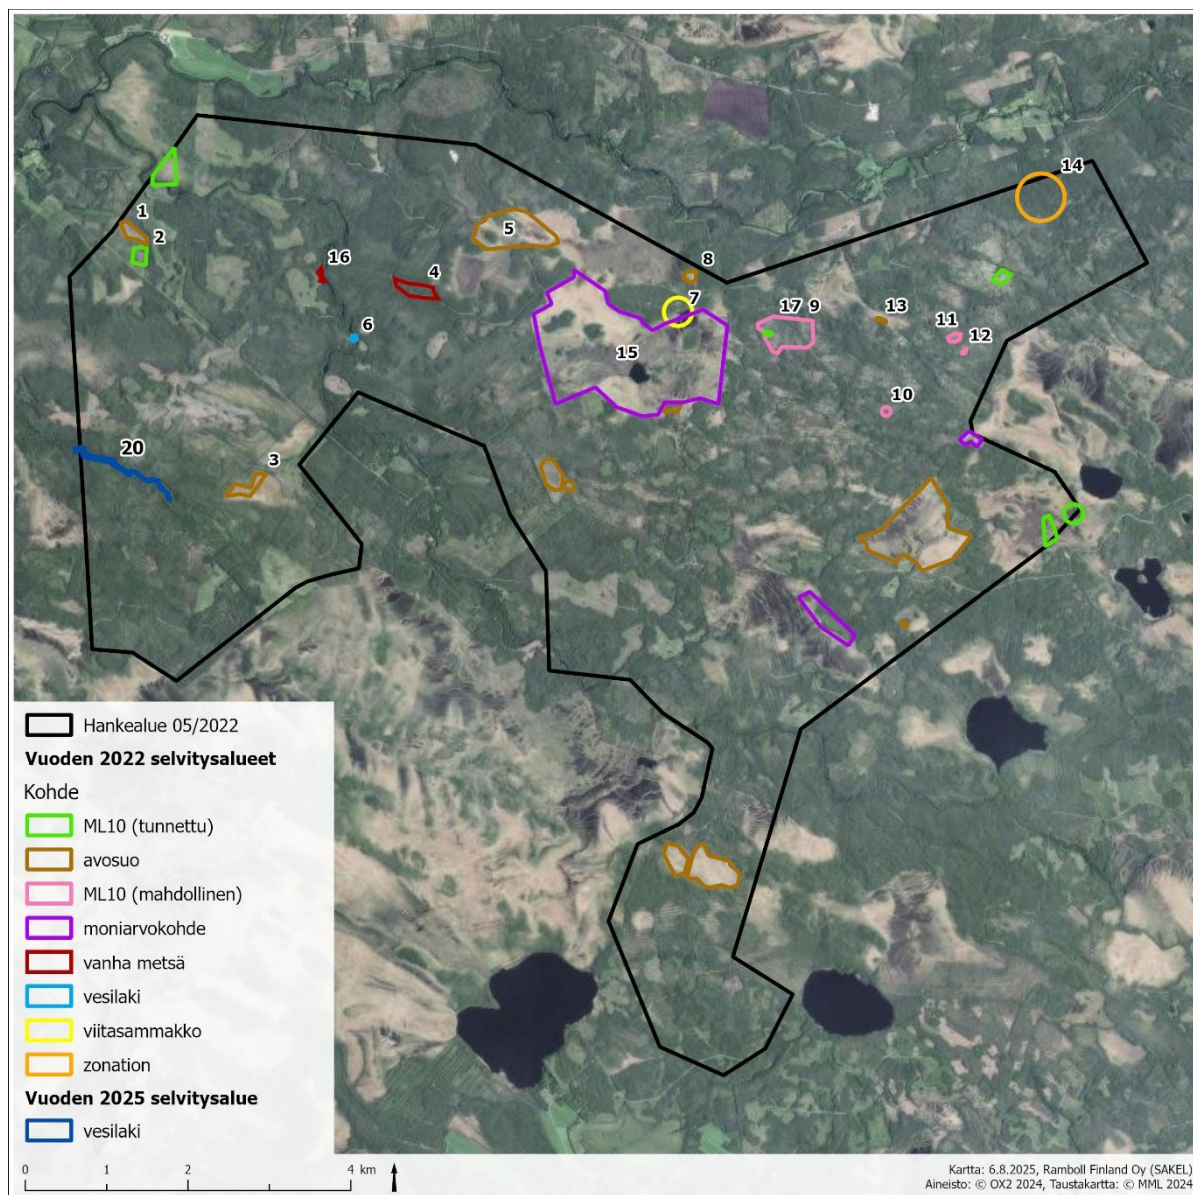
**Kuva 2-2. Lähtöaineistojen pohjalta rajatut selvitysalueet maastokäyntejä varten sekä numeroituna kohteet, jotka vuoden 2022 ja 2025 maastokäyntien yhteydessä käytiin selvittämässä (yhteensä 18 kpl). Metsäkeskuksen rekisterissä olevat tunnetut metsälain 10 §:n kohteet ovat kartassa kuvattuna selitteellä "ML10 (tunnettu)".**

Tornikankaan hankealueelle on laadittu luonnonarvotarkastelu vuonna 2022, jonka perusteella kartoitettiin hankealueelta ensisijaisesti suunnitteluun vaikuttavia, lähtötietojen perusteella arvokkaiksi arvioituja kasvillisuus- ja luontotyyppikohteita. Maastossa vuonna 2022 ja 2025 tarkistettut 18 kohdetta on esitetty kartalla (Kuva 2-2).

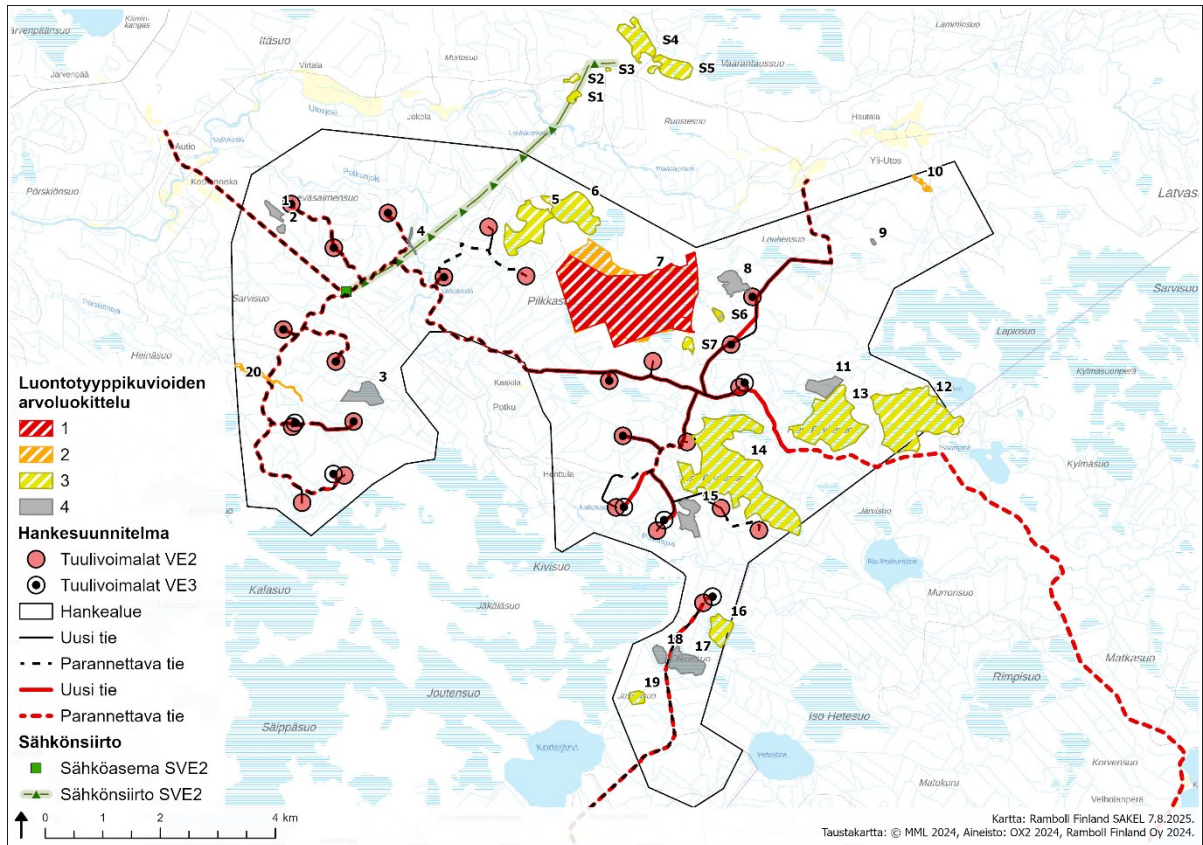
**Kuva 4-1. Huomionarvoisten kohteiden sijoittuminen hankealueelle suhteessa YVA-selostuksessa arvioitaviin vaihtoehtoihin VE2 ja VE3 sekä sähkönsiirron vaihtoehtoon SVE2 (läntinen reitti).**

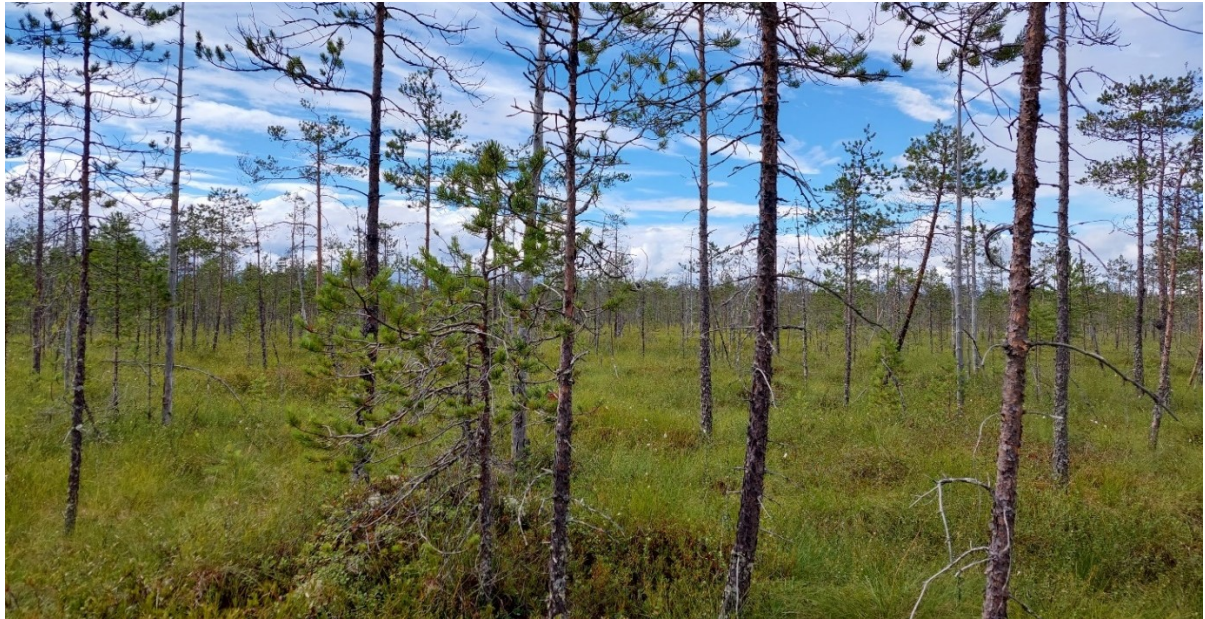
**Kuva 4-2. Tupasvillarämettä kuviolla 1.**

Kuviolle 1 (Kuva 4-4) sijoittuva tupasvillaräme (Laine ym. 2018) on luonnontilaisen kaltaisena säilynyt ja viimeisimmän uhanalaisuusluokituksen mukaisesti valtakunnallisesti silmälläpidettävä (NT) ja alueellisesti vaarantunut suoluontotyyppi (Kontula & Raunio 2018a, 2018b). Rämeen ympäristössä on tehty laajasti metsänhoidollisia ojituksia sekä hakkuu, jotka eivät kuitenkaan ole vielä muuttaneet suotyyppille tyypillistä kasvillisuutta merkittävästi (Kuva 4-2). Kohde havaittiin vuoden 2022 selvityskäynnillä.

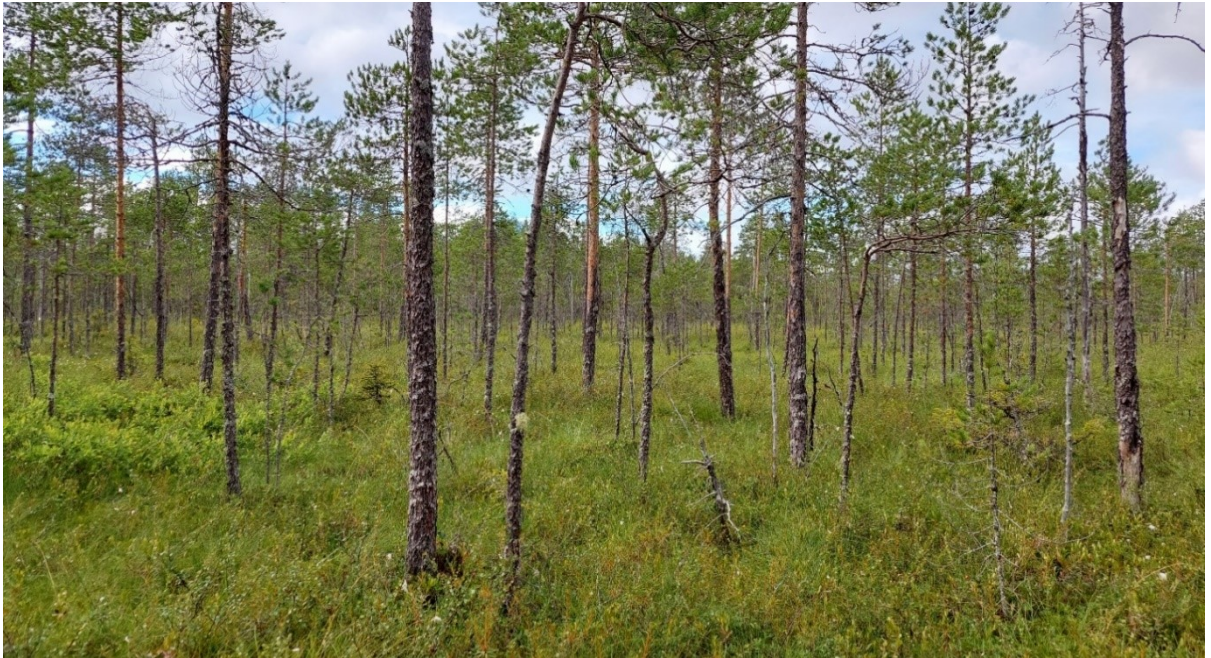
Kuva 4-3. Kuvion 2 luonnontilaisen kaltainen isovarpuräme.

Kuvio 2 (Kuva 4-4) metsälain 10 §:n tarkoittama pienialainen luonnontilainen tai sen kaltainen isovarpuräme (Laine ym. 2018), joka on Metsäkeskuksen rekisterissä. Valtapuuna oli ikärakenteeltaan eri-ikäinen, mutta lyhyehkö mänty (Kuva 4-3). Pensaskerrosta hallitsivat kookkaat rämevarvut, kuten suopursu, vaivaiskoivu, vaivero ja juolukka. Kenttäkerroksen lajistosta rämeille tyypilliset muurain, variksenmarja ja suokukka. Pohjakerroksessa vallitsivat rämerahkasammalen ja seinäsammalen peite. Isovarpurämeet ovat valtakunnallisesti silmälläpidettäviä (NT) ja alueellisesti vaarantuneita (VU) luontotyyppejä (Kontula & Raunio 2018a, 2018b). Kohde havaittiin vuoden 2022 selvityskäynnillä.

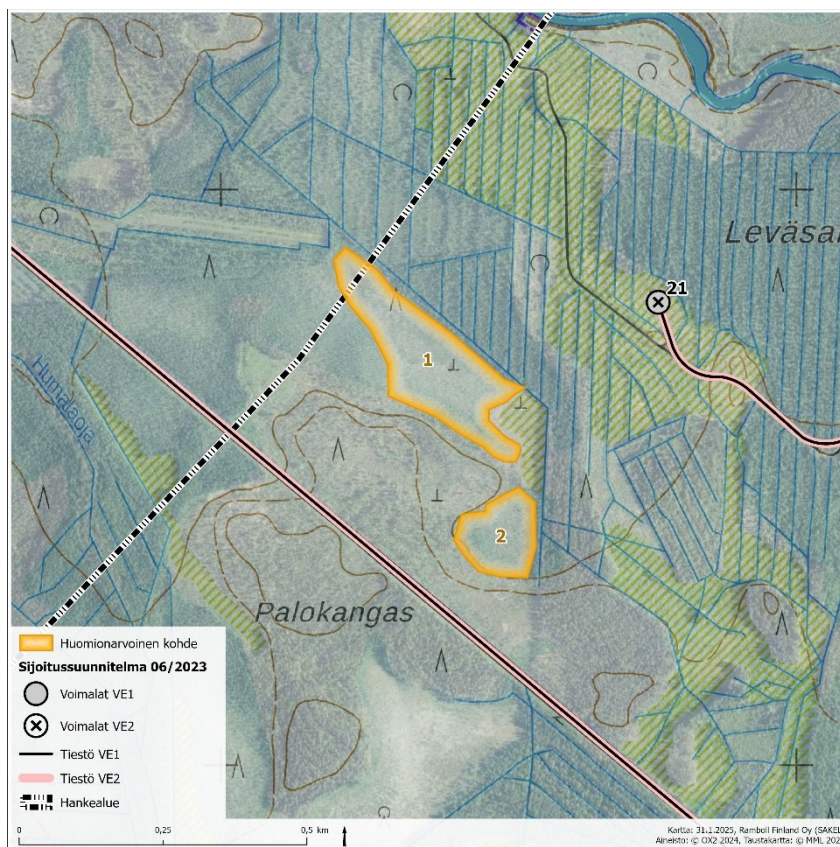
Kuva 4-4. Kuvioiden 1 ja 2 sijoittuminen hankealueelle.

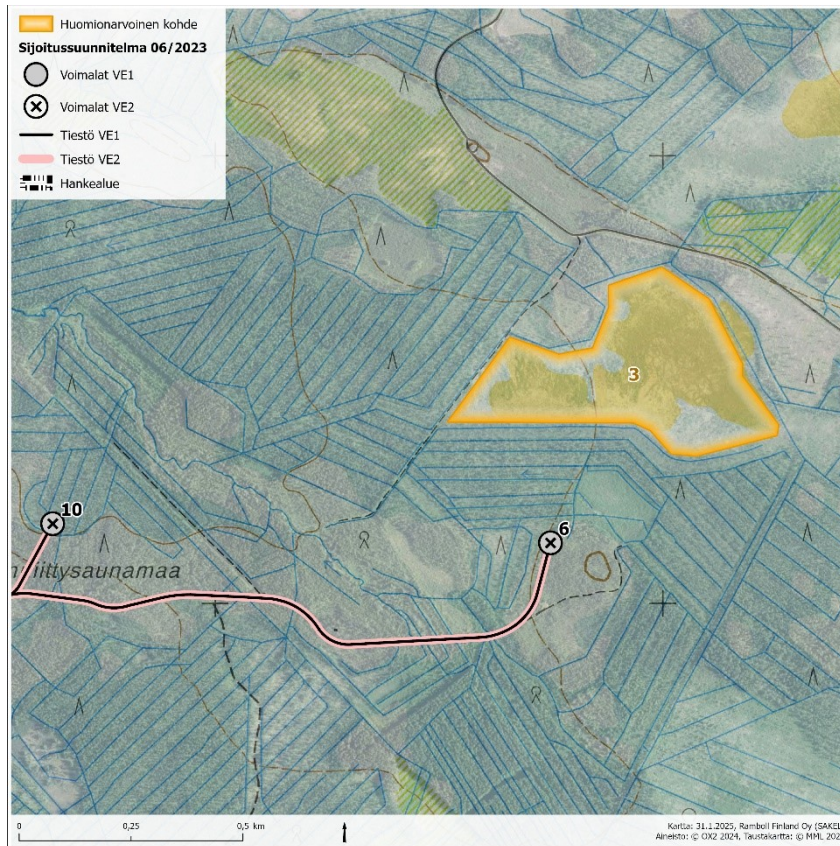
Kuva 4-5. Kuvion 3 sijoittuminen hankealueelle.

Kuvio 3 (Kuva 4-5) on pääosin luonnontilaisen kaltaisena säilynyttä niukkaravinteista kanervarahkarämettä (Laine ym. 2018), joka on uhanalaisuusluokitukseltaan elinvoimainen (LC, Kontula &

Raunio 2018a, 2018b). Koillisosan mätäspintaisella suolla pensaskerroksessa kasvaa hyvin harva kitulias pienikokoinen mänty. Kenttäkerroksessa vallitsee kanerva, jonka ohessa tupasvilla ja suomuurain ovat runsaita. Tupasvilla runsastuu suon länsiosassa, jossa suo vaihtuu rahkaiseksi tupasvillarämeeksi (Laine ym. 2018). Suon pohjakerrospeite on ruskorahkasammalvaltaista. Suo on laidoiltaan ojitettu ja sen ympäristössä on tehty voimakasta metsänhoitoa. Kohde havaittiin vuoden 2022 selvityskäynnillä.

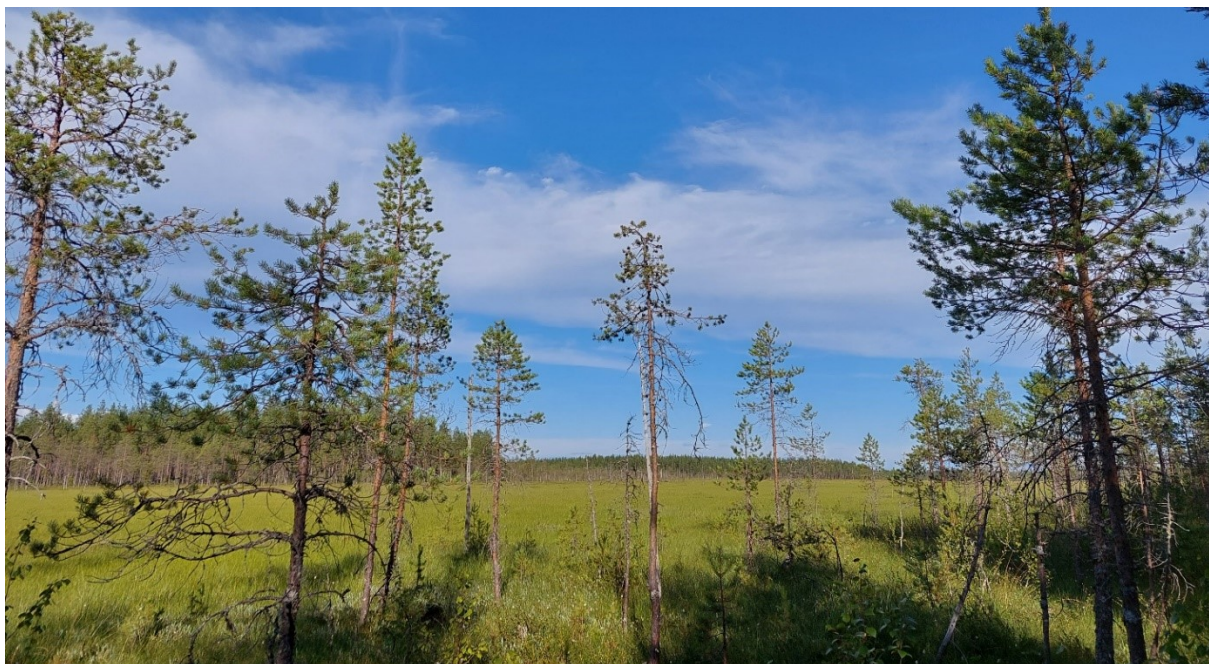
Kuva 4-7. Kuvion 6 on lyhytkorsikalvakkanevaa.

Kuvio 6 (Kuva 4-8) luonnontilaltaan säilyttänyttä lyhytkorsikalvakkanevaa. Suo on märkä ja puusto vaiheittain selvärajaisesti (Kuva 4-7). Kenttäkerroksessa kasvaa mm. tupasvillaa sekä saralajeja, kuten riippasara ja jouhisara. Minerotrofiset lyhytkorsinevat ovat valtakunnalliselta uhanalaisuusluokituksestaan silmälläpidettäviä (NT) ja alueellisesti vaarantuneita (VU, Kontula & Raunio 2018a, 2018b). Kohde on määritelty vuoden 1999 Pilkkasuon kasvillisuus selvityksen yhteydessä (Rehell 1999), jonka lisäksi kohteen nykytila tarkistettiin vuoden 2022 selvityskäynnillä.

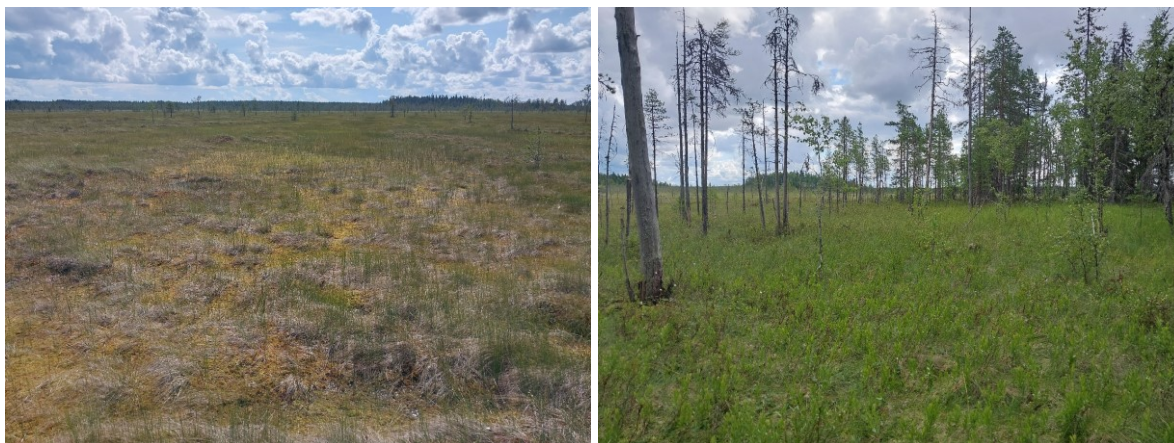
Kuva 4-9. Oligotrofista lyhytkorsinevaa Koivusaaren ja Pilkkalammen välissä (vasen kuva) ja vaiverovaltaista isovarpurämettä Koivusaaren itälaidalla (oikea kuva).

Pilkkasuon märimmät keskiosat ovat tyypiltään oligotrofista rimpinevaa (OligRiN), jonka lajistoon kuuluvat tupasluikka, mutasara ja valkopiirtoheinä, sekä näitä reunustavaa oligotrofista lyhytkorsinevaa (OILkN), joilla kasvaa tupasvillaa, leväkköä ja rahkasaraa, mättäillä myös rahkarämeiden (RR) kasvillisuutta lakkaa, kanervaa, variksenmarjaa ja vaivaiskoivua (Kuva 4-9, Kuva 4-10). Suon laiteilla suotyyppi vaihtuu puustosiin tupasvilla- ja isovarpurämeisiin (TR, IR). Pilkkalammen ja kangasmetsäsaarekkeiden ympäristössä on jonkin verran sararämettä (SR) ja saranevaa (SN), Pilkkalammen rannoilla myös ruoho- ja korteluhtaa (RhLu, KorLu). Pilkkalammen ympäristön ruohosilla sararämeillä (RhSR) kasvaa mm. jouhi- ja juurtosaraa, siniheinää, raatetta sekä alueellisesti uhanalaista mähkää ja valtakunnallisesti silmälläpidettävää suopunakämmekkää. Kohteen nykytila tarkistettiin vuoden 2023 selvityskäynnillä.

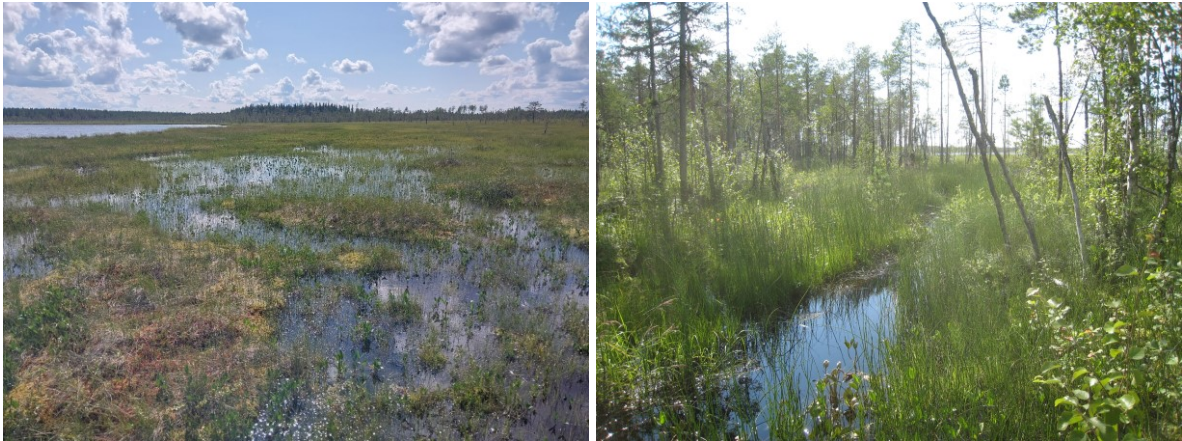
**Kuva 4-10. Oligotrofista rimpinevaa Pilkkalammen pohjoisrannalla (vasen kuva) ja Pilkkalammen idänpuoleisen uoman varren kortteluhtaa ja puustoa, jonka kasvu on voimistunut uoman kaivamisen seurauksena (oikea kuva).**

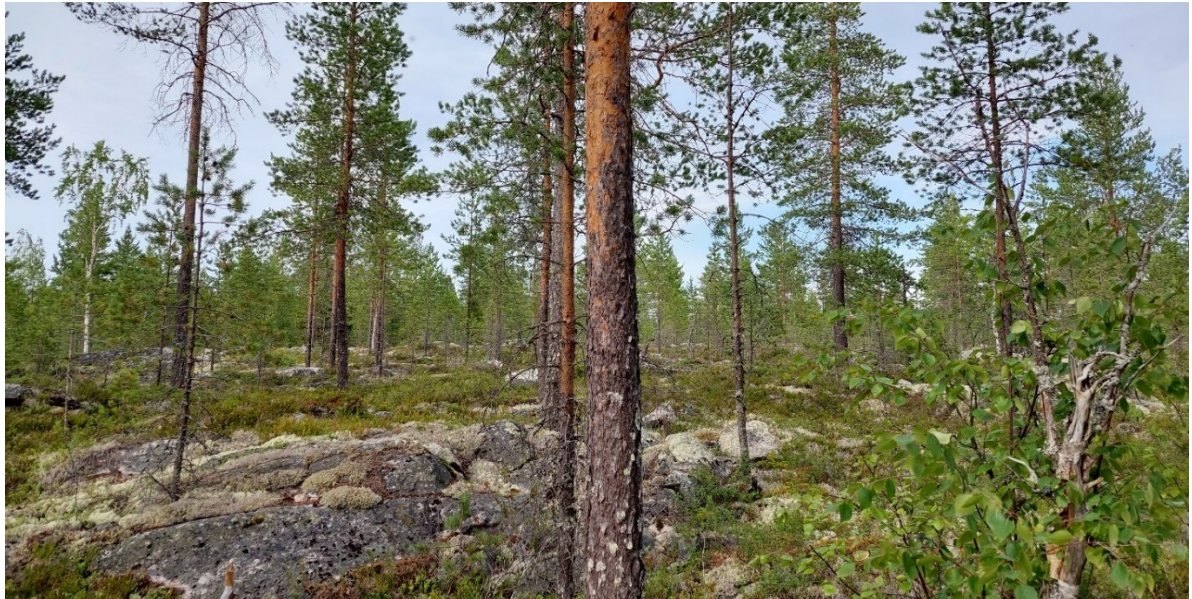
**Kuva 4-12. Kuvion 8 kalliometsä.**

Luonteenomaista luonnontilaisen kaltaista kalliometsän piirteitä kuviolla 8 (Kuva 4-11) olivat harva ja hidaskasvuinen mänty valtapuuna sekä ohuen maakerroksen, avointen kalliolaikkujen, kivirykelmien sekä painanteiden luoma kokonaisuus. Aluskasvillisuutta hallitsevat varvut ja pohjakerroksessa esiintyvät yleisinä harmaa-, pallero- ja vaaleaporonjäkälä sekä hirvenjäkälä (Kuva 4-12). Kalliometsät ovat viimeisen uhanalaisuusluokittelun perusteella sekä valtakunnallisesti että alueellisesti silmälläpidettävä (NT) luontotyyppi (Kontula & Raunio 2018a, 2018b). Kohde havaittiin vuoden 2022 selvityskäynnillä.

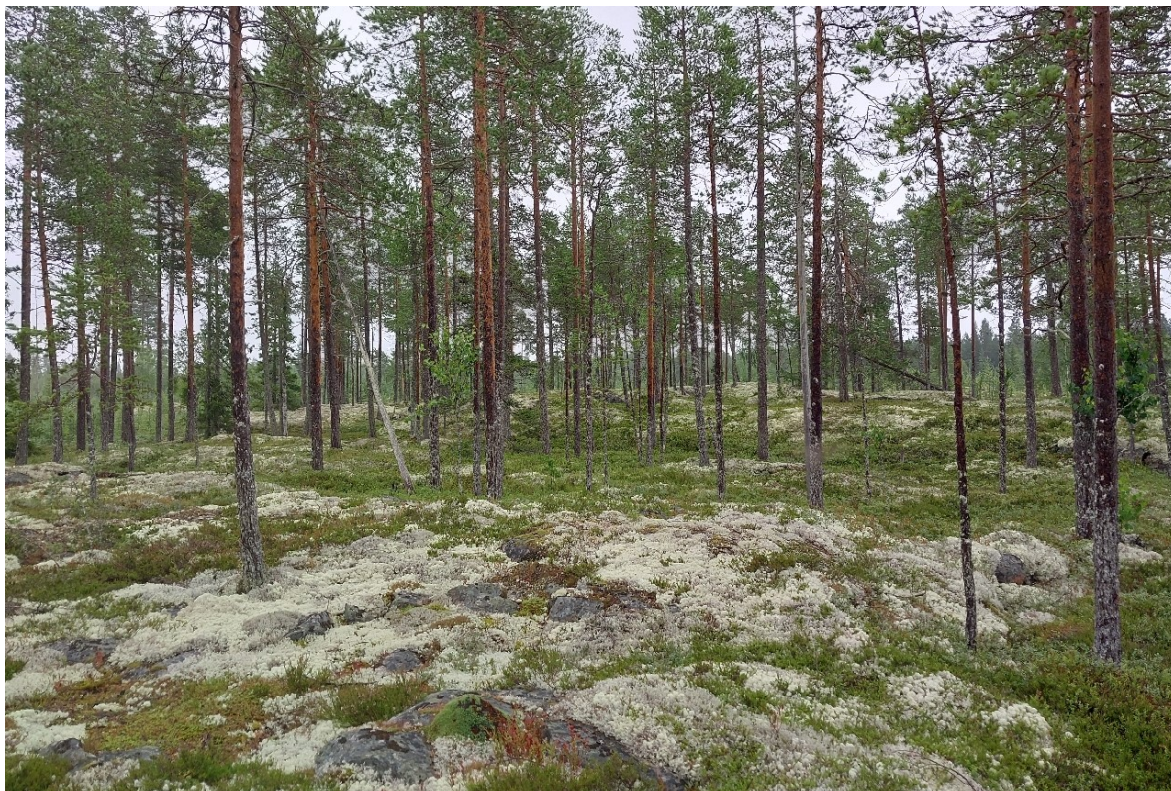
Kuva 4-13. Kuvion 9 kalliometsä.

Kuvio 9 (Kuva 4-14) on laajojen avohakkuiden ja taimikoiden keskellä sijaitseva luonnontilaisen kaltainen pieni kallioalue, jonka puusto on harvaa, varttunutta, kitukasvuista männikköä (Kuva 4-13). Lahopuuta on hieman sekä pystykeloina että maapuuna. Laajoja kalliopaljastumia peittävät poronjäkälät. Kalliopintojen väliin jäävät kangasmaa-alueet ovat kuivaa kangasta (ECT), joiden kenttäkerroksessa kasvaa kanervaa, juolukkaa, variksenmarjaa, puolukkaa, mustikkaa ja suopursua. Kuvion voi katsoa täyttävän metsälain 10 §:n erityisen tärkeän elinympäristön, vähätuottoisen kallion, kriteerit. Kalliometsät on luokiteltu sekä valtakunnallisesti että alueellisesti silmälläpidettäväksi (NT) luontotyyppi (Kontula & Raunio 2018a, 2018b). Kohde havaittiin vuoden 2023 selvityskäynnillä.

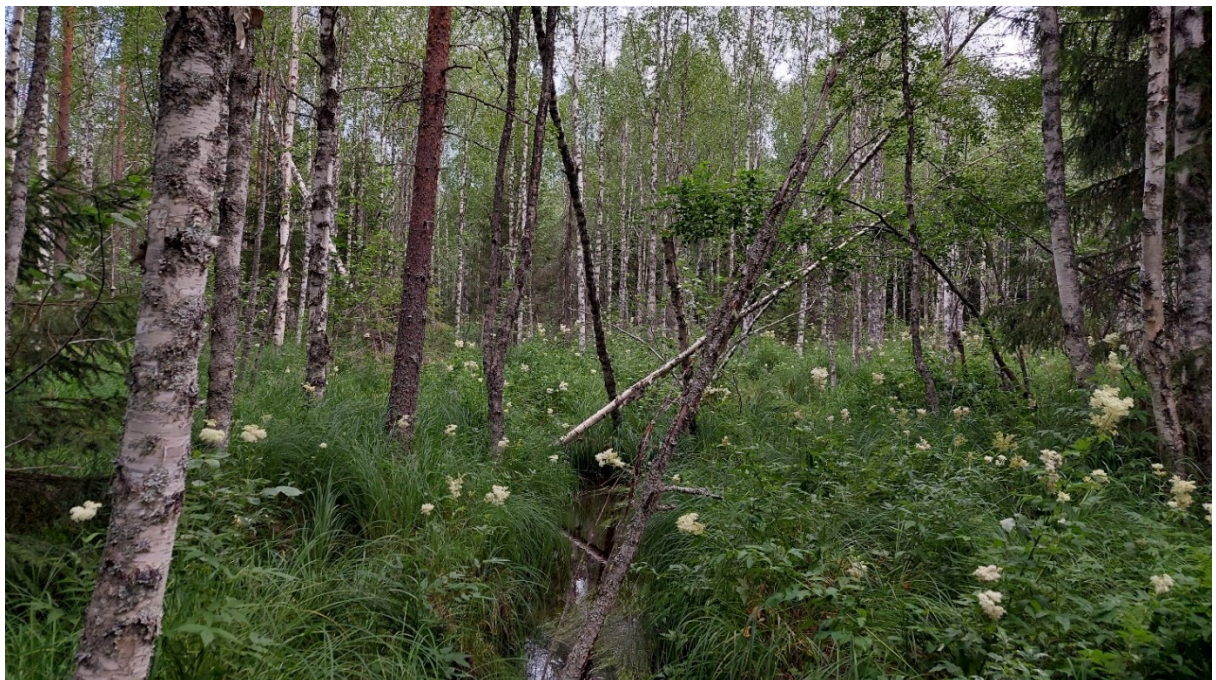
**Kuva 4-15. Kuvion 10 metsäkurjenpolvi-käenkaali-mesiangervotyypin lehtoa.**

Metsälain 10 §:n tarkoittama luonnontilaisen kaltaisen puron välitön lähiympäristö, joka erottuu ympäröivästä metsäluonnosta selvästi. Kohde ei ole Metsäkeskuksen rekisterissä. Kuvion 10 (Kuva 4-14) alueella esiintyvä puro-osuus on vesilain 3. luvun 2 §:n tarkoittama vesistö. Puron lähiympäristö on mesiangervovaltainen kostea runsasravinteinen suurruoholehto (Kuva 4-15), joka on viimeisimmän uhanalaisuusluokittelun (Kontula & Raunio 2018a, 2018b) mukaisesti sekä koko Suomessa että alueellisesti vaarantunut (VU). Metsäkurjenpolvi-käenkaali-mesiangervolehto (GOFiT) oli valtaosin noin 40–50-vuotiasta koivua, jonka seassa kasvoi yksittäisiä varttuneita havupuita ja alikasvoksena harmaaleppä. Kasvillisuutta hallitsivat kookas mesiangervo, korpikastikka sekä karhunputki. Saniaisista metsäimarre oli yleinen. Kenttäkerroksen kasvillisuudessa esiintyivät yleisinä käenkaali, oravanmarja, korpiorvokki ja suokurjenjalka. Kohde havaittiin vuoden 2022 selvityskäynnillä.

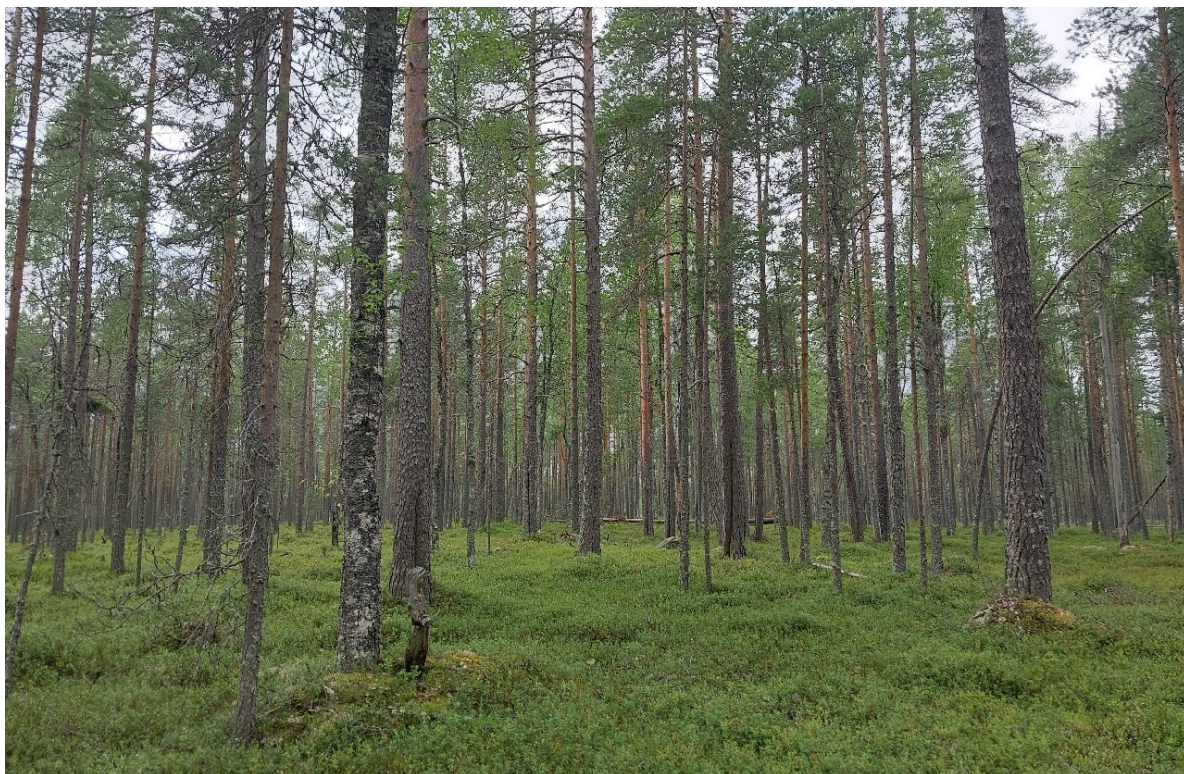
Kuva 4-16. Kuvion 11 tuoretta kangasta.

Kuvio 11 (Kuva 4-17) on Pienen Pyyhesuon pohjoispuolelle sijoittuva, noin 13 hehtaarin laajuinen luonnontilaisen kaltainen metsäalue. Metsätyyppi on enimmäkseen tuoretta kangasta (VMT) ja puusto varttunutta männikköä, jossa on sekapuuna koivua (Kuva 4-16). Puustossa on jonkin verran myös ikääntyneitä puita, joissa alkaa olla lakkapäisyyttä ja kilpikaarnaisuutta. Lahopuuta on jonkin verran sekä pysty- että maapuina. Kenttäkerroksessa on lähinnä mustikkaa, puolukkaa, kanervaa ja juolukkaa, soistuneilla alueilla myös suopursua. Varttuneet havupuuvaltaiset tuoreet kankaat on luokiteltu valtakunnallisesti silmälläpidettäväksi (NT) ja alueellisesti vaarantuneeksi (VU) luontotyyppiä (Kontula & Raunio 2018a, 2018b). Kohde havaittiin vuoden 2022 selvityskäynnillä.

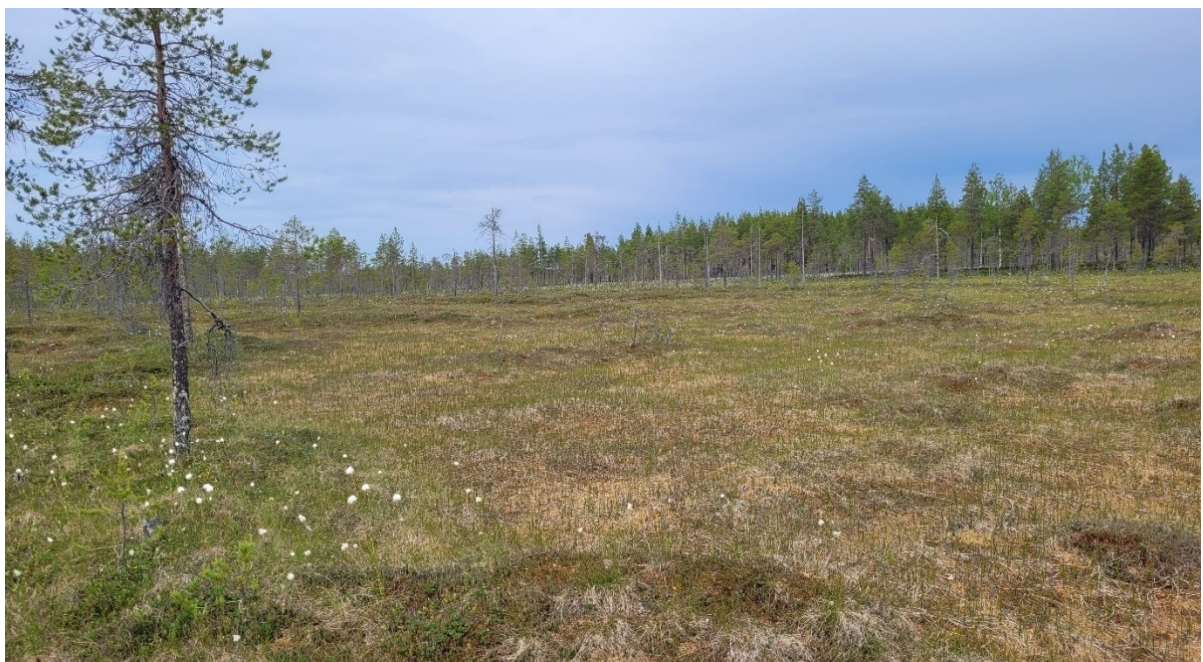
**Kuva 4-18. Tupasvillarämeen ja lyhytkorsikalvakkanevan vaihtumisyvyöhyke kuviolla 12.**

Kuvio 12 (Kuva 4-17) on Korpijärven yhteydessä esiintyvä luonnontilainen nimetön suo, joka on reunoiltaan rahkaista tupasvillarämettä (TR), ja jonka puusto on harvaa kitukasvuista mäntyä. Kenttäkerroksessa kasvaa tupasvillaa ja leväkköä. Mätäspinnoilla kasvaa rahkarämekasvillisuutta, joista runsaimpina kenttäkerroksessa on suokukka ja pohjakerroksessa ruskorahkasammal. Kenttäkerroksen muita lajeja rämepinnoilla ovat muun muassa muurain ja pienikokoinen vaivaiskoivu. Nevaosaltaan suo on pääosin oligotrofista lyhytkorsikalvakkanevan kasvillisuutta (Kuva 4-18) (LkKaN, Laine ym. 2018), jossa leväkkö on valtalajina ja rahkasammal peittää pohjakerrosta yhtenäisenä pintana. Tupasvillaräme on koko maassa silmälläpidettävä (NT) ja alueellisesti vaarantunut (VU) luontotyyppi. Lyhytkorsikalvakkaneva eli LuTU-luokittelussa minerotrofinen lyhytkorsineva on koko Suomessa elinvoimainen (NT) ja alueellisesti vaarantunut (VU, Kontula & Raunio 2018a, 2018b) luontotyyppi. Kohteella käytiin vuonna 2023 hankealueelle laaditun pesimälinnustoselvityksen sekä vuonna 2024 täydentävän kasvillisuus selvityksen yhteydessä.

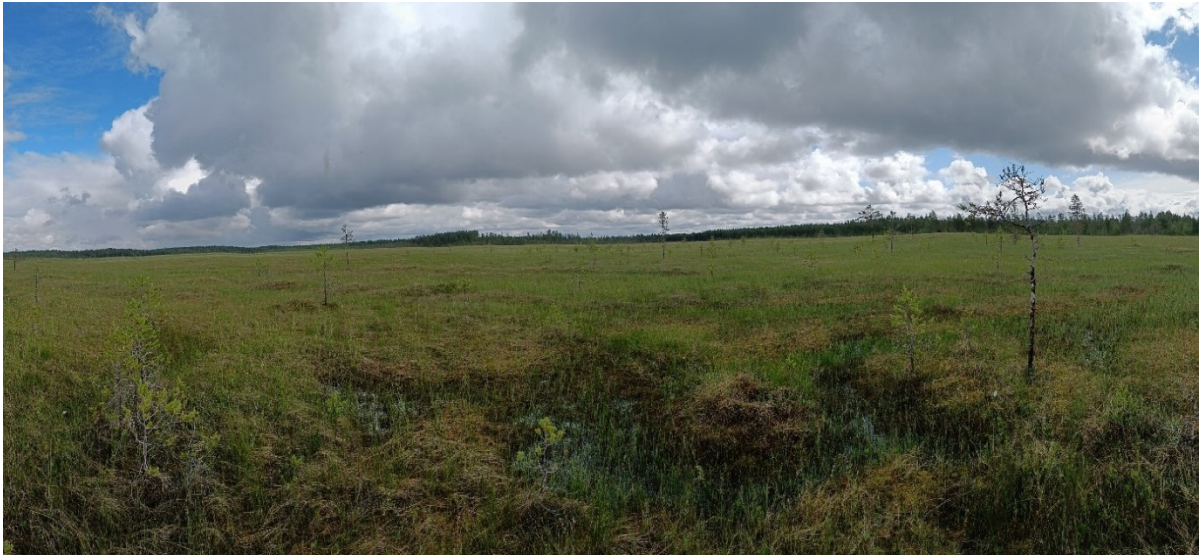
**Kuva 4-19. Pieni Pyyhesuon lyhytkorsikalvakkanevaa.**

Pieni Pyyhesuo (Kuva 4-17, kuvio 13) on keskiboreaaliseen aapasuoalueelle tyypillinen luonnontilainen karu kalvakkaneva (LkKaN), jota luonnehtii rimpien ja välipintojen vaihtelu (Kuva 4-19). Puusto on hyvin harvaa ja kituliasta mäntyä. Kenttäkerroksen valtalajeina ovat tupasluikka, tupasvilla ja vaaleasara. Paikoin esiintyy runsaasti myös leväkköä sekä paikoin runsaasti jouhisaraa. Ravinteisuutta ilmentävät rahkasara sekä kalvakkarahkasammal. Rimpien lajistona ovat muun muassa raate ja suokorte. Kalvakkaneva on valtakunnallisesti luokiteltu silmälläpidettäväksi (NT) ja alueellisesti vaarantuneeksi (VU, Kontula & Raunio 2018a, 2018b) luontotyyppiksi. Kohteella käytiin vuonna 2023 hankealueelle laaditun pesimälinnustoselvityksen yhteydessä.

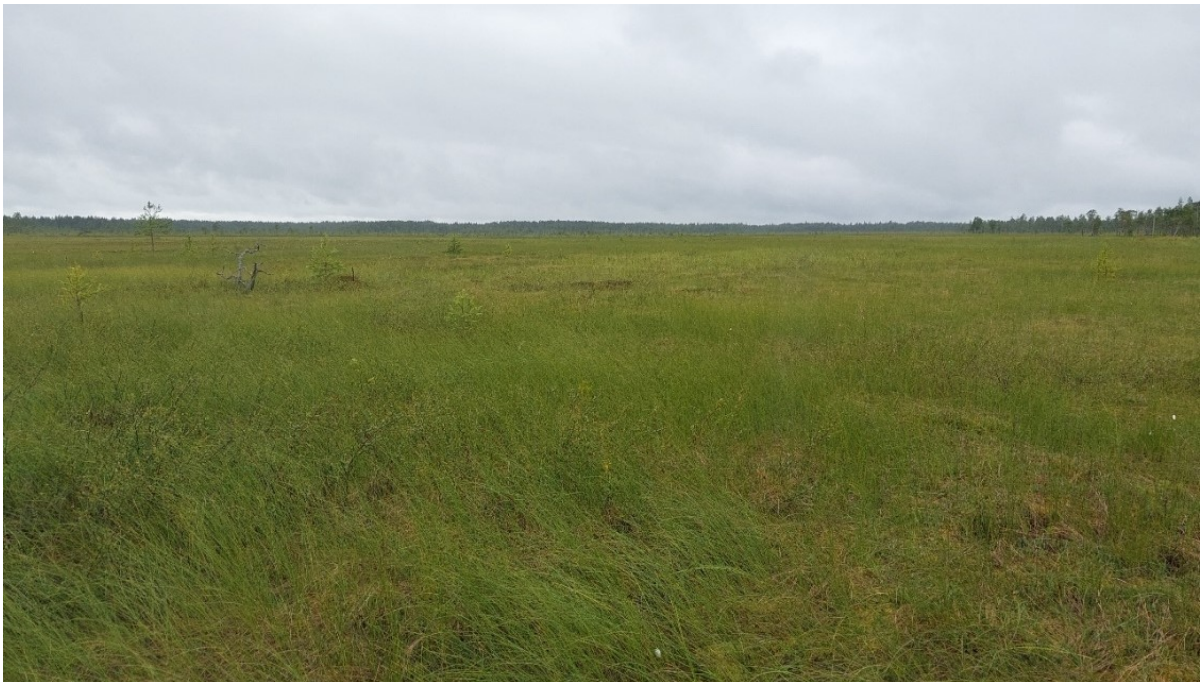
**Kuva 4-20. Iso Pyyhesuon saranevaa kuviolla 14.**

Luonnontilainen kuvio 14 (Kuva 4-17) sijoittuu Isolle Pyyhesuolle, joka on osin saranevaa (Kuva 4-20) ja osin lyhytkorsikalvakkanevaa. Kuviolla saraisella pohjoisalueella suursaroilla on hallitseva asema, jonka lisäksi esiintyy järvikortetta, tupasvillaa ja vaivaiskoivua. Puustossa on satunnaisia männyntaimia. Pohjakerros on rämerahkavaltaisen. Lounaiselta osaltaan suon kasvillisuus on Pientä Pyyhesuota (Kuvio 13) vastaavaa. Saranevat ja kalvakkanevat on valtakunnallisesti luokiteltu silmälläpidettäviksi (NT) ja alueellisesti vaarantuneiksi (VU, Kontula & Raunio 2018a, 2018b) luontotyypeiksi. Kohteella käytiin vuonna 2023 hankealueelle laaditun pesimälinnustoselvityksen yhteydessä sekä 2024 täydentävän kasvillisuusselvityksen yhteydessä.

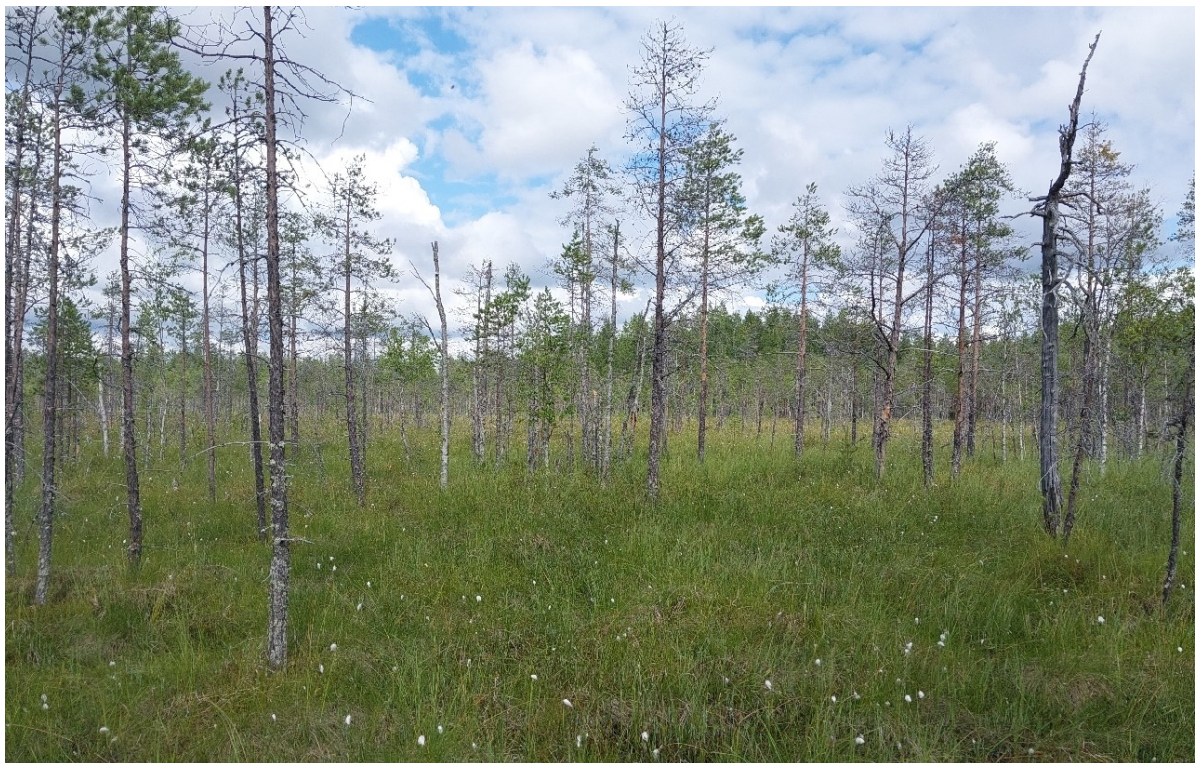
**Kuva 4-21. Kuvion 15 tupasvillarämettä.**

Kuvio 15 (Kuva 4-17) on ojitettujen rämeiden ja puustoltaan intensiivisesti hoidettujen kangasmet-säalueiden väliin jäävä luonnontilaisen kaltainen tupasvillaräme (TR) (Kuva 4-21). Karuimmilla osuuksilla suotyyppi on rahkaista tupasvillarämettä (RaTR). Räme on keskustoiltaan ojittamaton, mutta sen reunoille vedetyt ojat ovat kuivattaneet sitä jonkin verran. Puusto on harvaa, kitukas-vuista männikköä ja pystyyn kuolleita puita on jonkin verran. Kenttäkerroksessa on valtalaji tupas-villan lisäksi paikoin vaivaiskoivua, kanervaa, vaiveroa ja lakkaa. Tupasvillarämeet on luokiteltu valtakunnallisesti silmälläpidettäväksi (NT) ja alueellisesti vaarantuneeksi (VU) luontotyyppiksi (Kon-tula & Raunio 2018a, 2018b). Kohde havaittiin vuoden 2023 selvityskäynnillä.

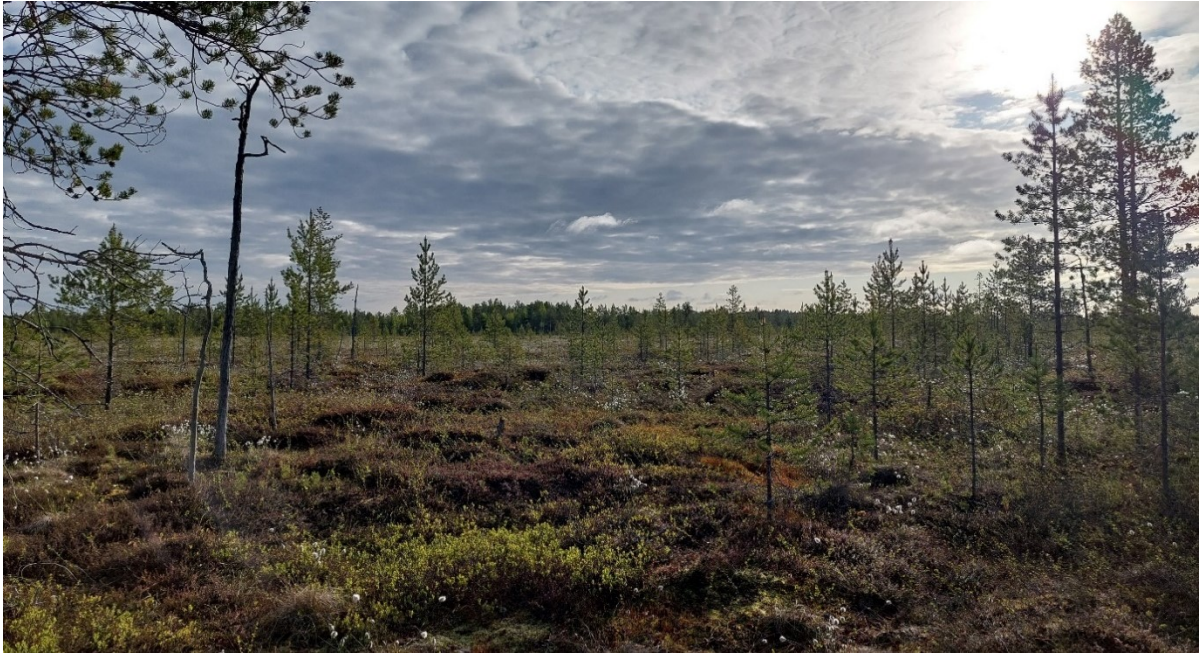
**Kuva 4-22. Rahkarämettä kuviolla 17.**

Olkonsuon on pohjoiselta osaltaan luonnontilaisen kaltaista kanervavaltaista rahkarämettä (Kuva 4-23, kuvio 17) ja muulta osaltaan luonnontilaisen kaltaista lyhytkorsikalvakkanevaa (kuvio 18). Suon puusto on harvahkoa kituliasta mäntyä. Rahkarämeen kenttäkerroksessa kasvavat runsaina kanerva ja variksenmarja (Kuva 4-22). Muita kenttäkerroksessa esiintyviä lajeja ovat muun muassa vaivero, tupasvilla, mustikka, vaivaiskoivu ja muurain. Pohjakerroksessa kasvaa runsaana räme-karhunsammal. Suon keskiosan kalvakkarämeellä kasvaa kenttäkerroksessa jouhisaraa, pullo-saraa, tupasvillaa ja leväkkö. Pohjakerroksessa kasvaa kalvakkarahkasammal. Rahkarämeet on luokiteltu koko Suomessa elinvoimaiseksi (LC, Laine ym. 2018) luontotyyppiksi. Lyhytkorsikalvakkanevat eli LuTU-luokittelussa kalvakkanevat on luokiteltu silmälläpidettäväksi (NT) ja alueellisesti
