# Tornikankaan tuulivoima- hanke

Kasvillisuus- ja luontotyyppiselvitykset  
vuosina 2022–2025

Projekti **Tornikankaan tuulivoimahanke**  
Projekti nro **1510071520-004**  
Vastaanottaja **OX2**  
Asiakirjatyyppi **Kasvillisuus- ja luontotyyppiselvitys vuosilta 2022–2025**  
Päivämäärä **5.12.2024, päivitetty 11.8.2025**  
Laatija **Laura Lopenen, Satu Laitinen, Veera Kuronen, Anna-Maria Kanerva ja Iida Österman, Ramboll Finland Oy**  
Tarkastaja **Anni-Mari Nikkarikoski, Elina Salo-Miilumäki, Johanna Kor-  
kiakoski, Ramboll Finland Oy**  
Hyväksyjä **Vesa Miettunen, OX2**  
Kuvaus **Tornikankaan tuulivoimahankkeen kasvillisuus- ja luontotyyppi-  
selvitysten raportti**  
Kansi **Hoikkamaan saraneva. Kuva: Laura Lopenen, Ramboll Finland Oy**

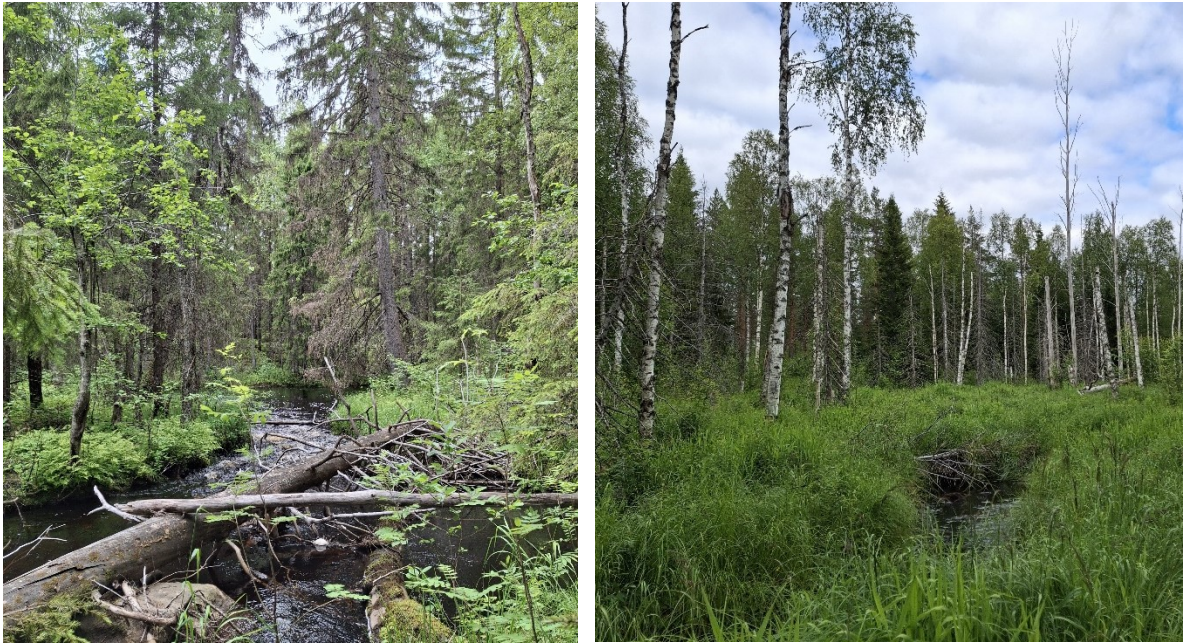
**Kuva 4-24. Joen vartta tiestä länteen lähellä lampia (vas.) ja joen varren koivuluhtaa tiestä itään päin (oik.).**

Pörskiönoja, kuvio 20, on luonnontilaisen kaltainen puro, joka kuuluu virtavesiluontotyyppiin havumetsävyöhykkeen purot ja pikkujoet (koko maassa VU/ Etelä-Suomessa EN). Purouoma on mutkitteleva ja sen virtausnopeus, leveys ja syvyys vaihtelevat (Kuva 4-24). Uomassa ja sen lähiympäristössä on paikoin runsaasti lahoppua etenkin tiestä itään joen yläjuoksulla. Uoman lähellä on useita kaivettuja ojia, mutta ne eivät ole merkittävästi heikentäneet pääuoman luonnontilaa. Joidenkin uomien yhdistymäkohtaan on jätetty noromainen purkautumispaikka. Alueilla, joilla puron ympäristö on muuttumaa tai turvekangasta tai muutoin ei luonnontilaista, tehtiin rajausta vain uoman alueelle, muutoin rajattiin myös puron ympäristöä.

Pörskinojan puron ympäristö on luonnontilaisen kaltaisilta osiltaan varttunutta havupuuvaltaista puolukka-mustikkatyypin (VMT) kangasta (NT/VU), ruoho- ja heinäkorpea (VU/EN) ja koivuluhtaa (DD). Puron penkalla kasvaa paikoin järeitä kuusia ja muutoin varttuneen ikäisiä tavanomaisia lehti- ja havupuita. Kenttäkerroksen lajeja ovat muun muassa korpi-imarre, lillukka, metsäkurjenpolvi, mesiangervo, sudenmarja, luhtakastikka ja terttualpi. Pohjakerroksessa esiintyy laajalti korpilahkasammalta ja lehväsammalia. Purossa on mahdollisesti kalaa. Puron ympäristössä havaittiin metsäisten purojen sudenkorentolaji, neidonkorento (*Calopteryx virgo*, LC). Puro kulkee nykytilassa tien ali rummusta, jossa on kova virtaus.

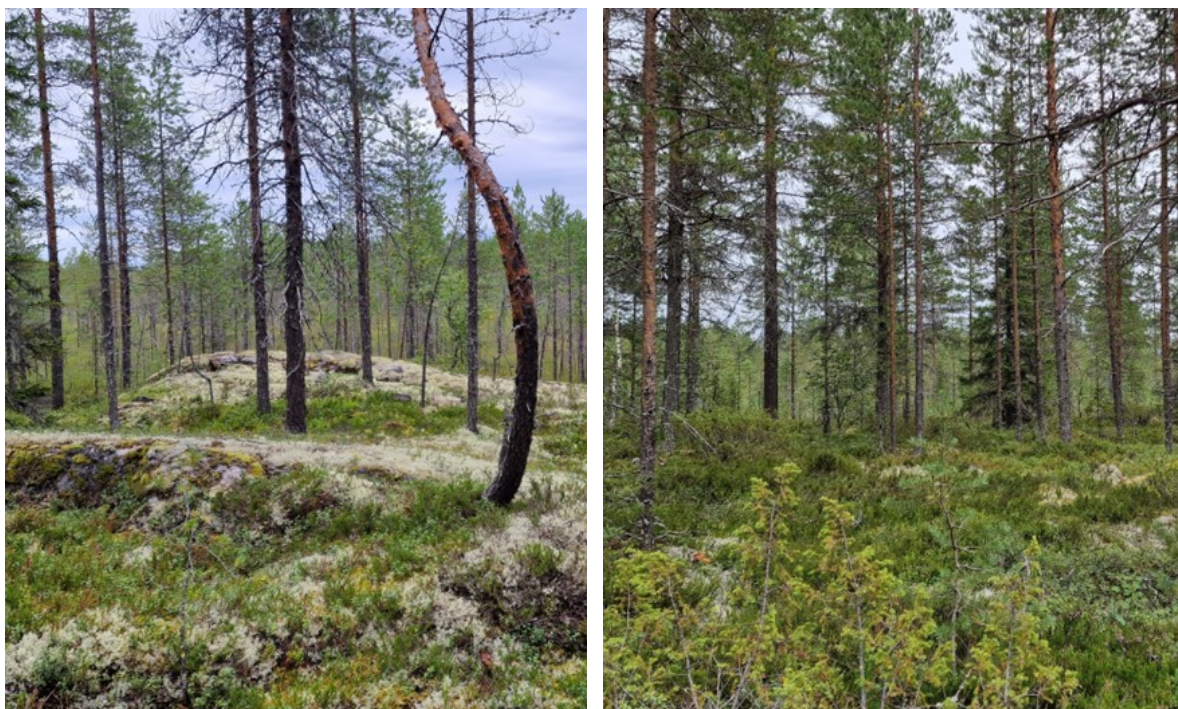
Kuva 4-26. Vasemmalla kallioiden lakialueiden karukkokankaita ja oikealla reittiosuuden kuivia kankaita.

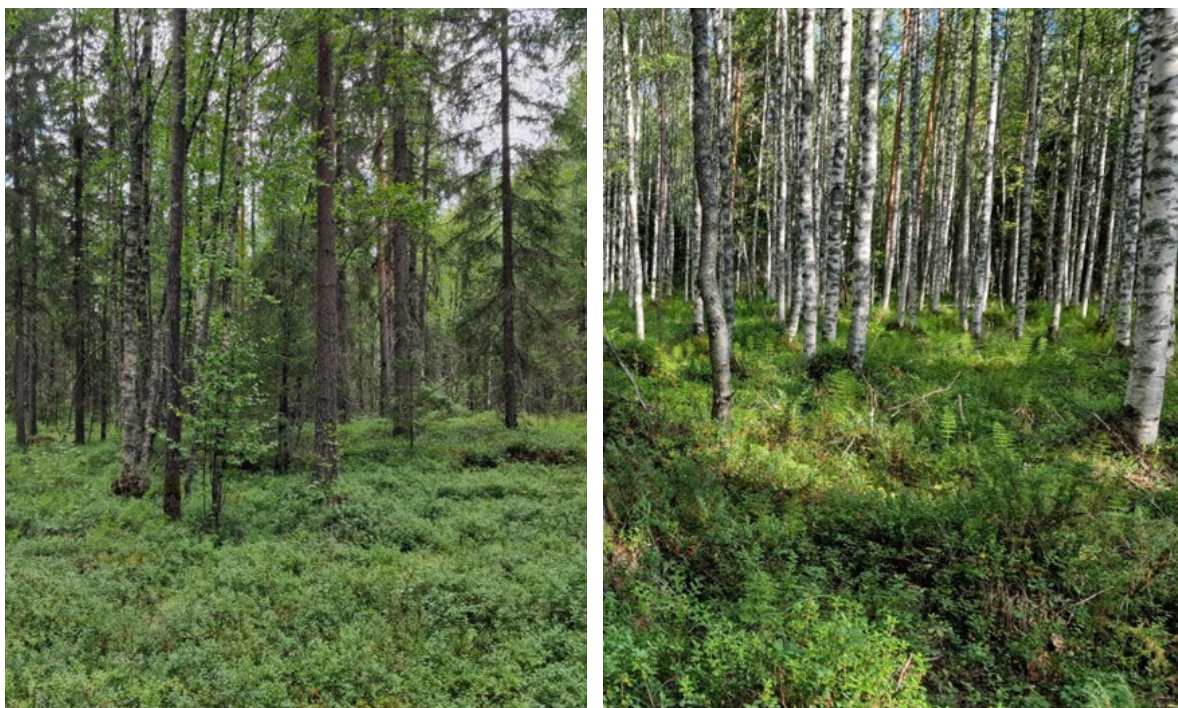
Kuva 4-27. Vasemmalla tuoreen kankaan sekametsää ja oikealla koivuvaltainen mustikkaturvekangas.

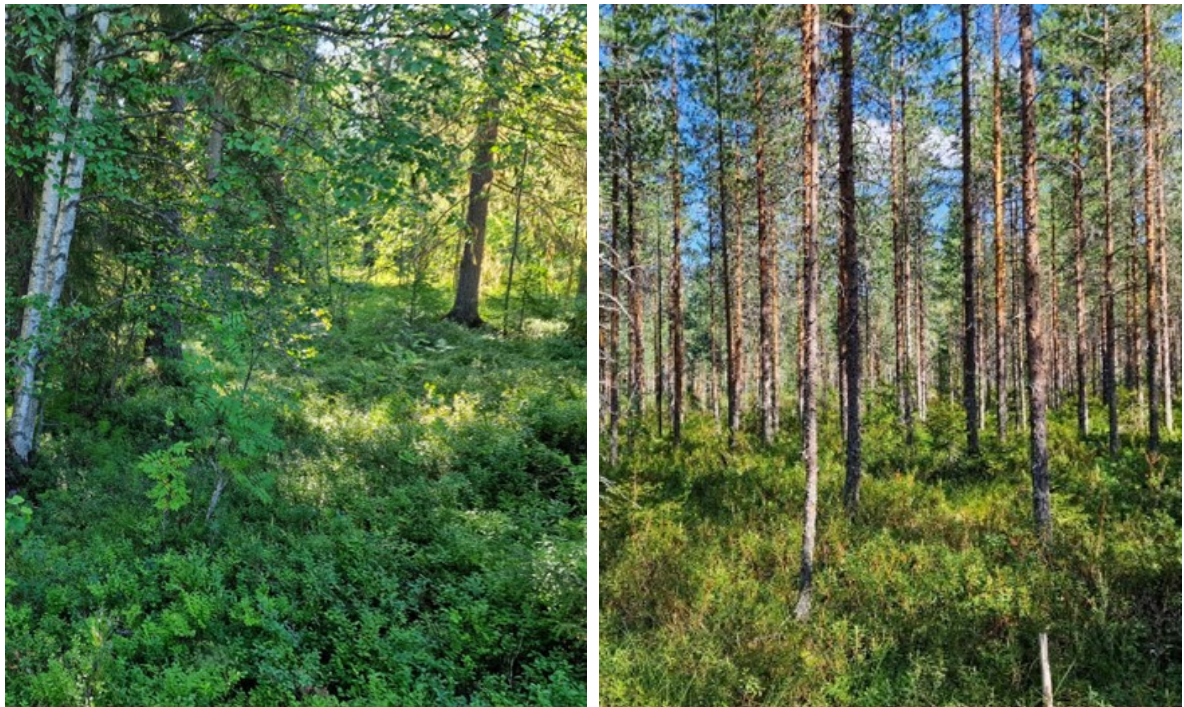
**Kuva 4-28. Vasemmalla Potkunjoen varren tuoreen kankaan puustoa. Oikealla reittiosuuden varputurvekangasta.**

Sähkönsiirtoreitin SVE2 tyypillisimmät luontotyytit ovat ojitetut puolukkaturvekankaat (Ptkg) sekä puolukka-mustikkatyytin (VMT) tuoreet kangasmetsät. Reitin tuoreet kankaat painottuvat Potkunjoen ja Utosjoen varteen (Kuva 4-28). Sähkönsiirtoreitillä on myös vähäisessä määrin varputurvekankaita (Vatkg) (Kuva 4-28) ja variksenmarja-puolukkatyytin (EVT) kuivahkoja kangasmetsiä painottuen reitin pohjoisosiin Louhikonkankaan alueelle.

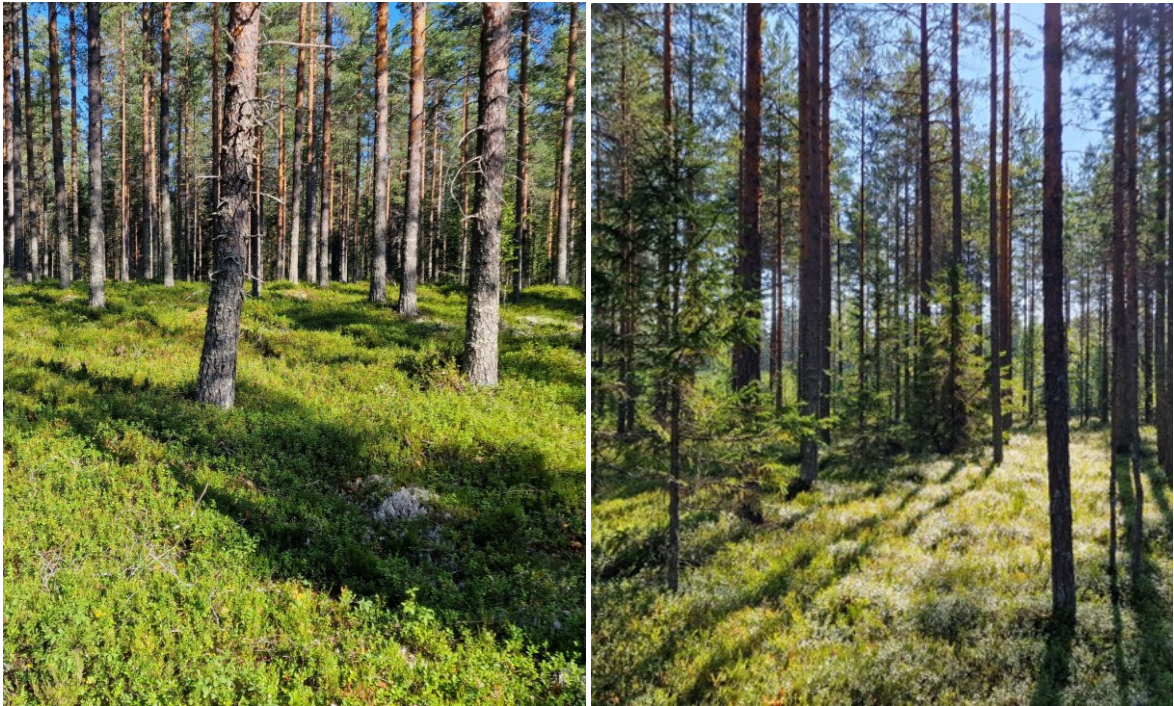
**Kuva 4-29. Vas. reittiosuuden kuivahkoa kangasta ja oik. tuoretta kangasta.**

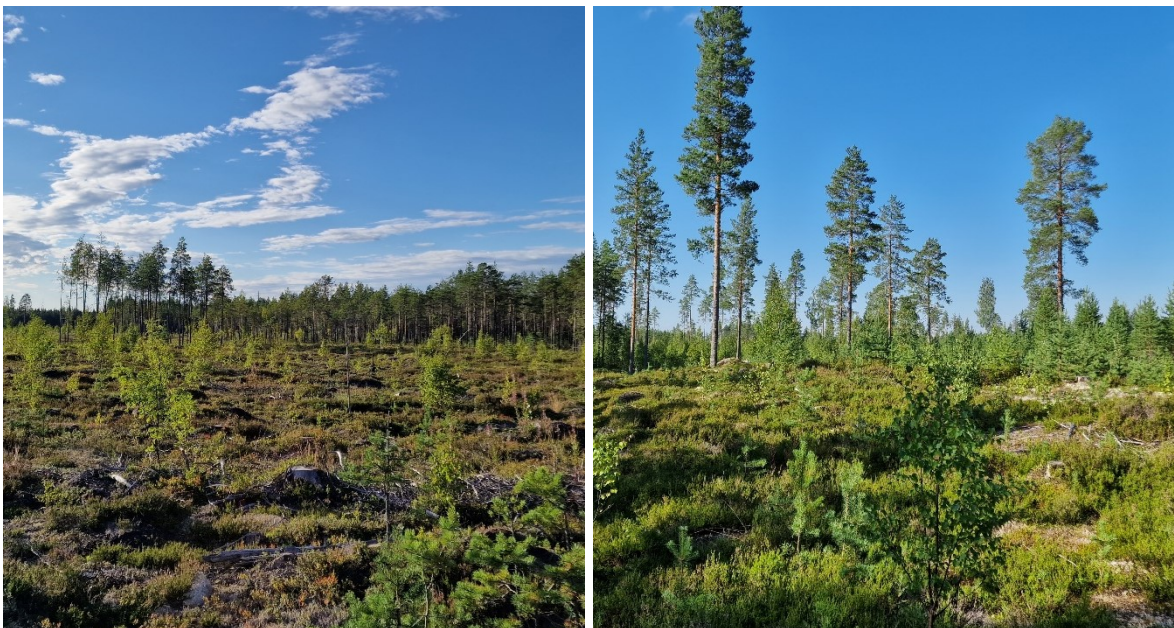
**Kuva 4-30. Vasemmalla vaihtoehdon SVE1 sähköasemapaikka ja oikealla vaihtoehdon SVE2 sähköasemapaikka.**

Suunniteltujen sähkönsiirtoreittien SVE1 ja SVE2 päähän sijoittuvat suunnitellut sähköasemapaikat. Sähkönsiirtoreitin SVE1 sähköasemapaikka sijoittuu niin ikään hakkuuaukealle ja lehtipuuvaltaiseen taimikkoon. Kenttäkerroksen kasvillisuus ilmentää kuivahkoja kankaita sekä puolukkaturvekankaita (Ptkg). Sähkönsiirtoreitin SVE2 sähköasemapaikka sijoittuu hakkuuaukealle ja nuoreen mäntytaimikkoon usean metsäautotien risteykseen. Kasvillisuus ilmentää variksenmarja-puolukkatyyppin (EVT) kuivahkoja kankaita. Kuvioilta ei havaittu huomionarvoisia kasvilajeja.

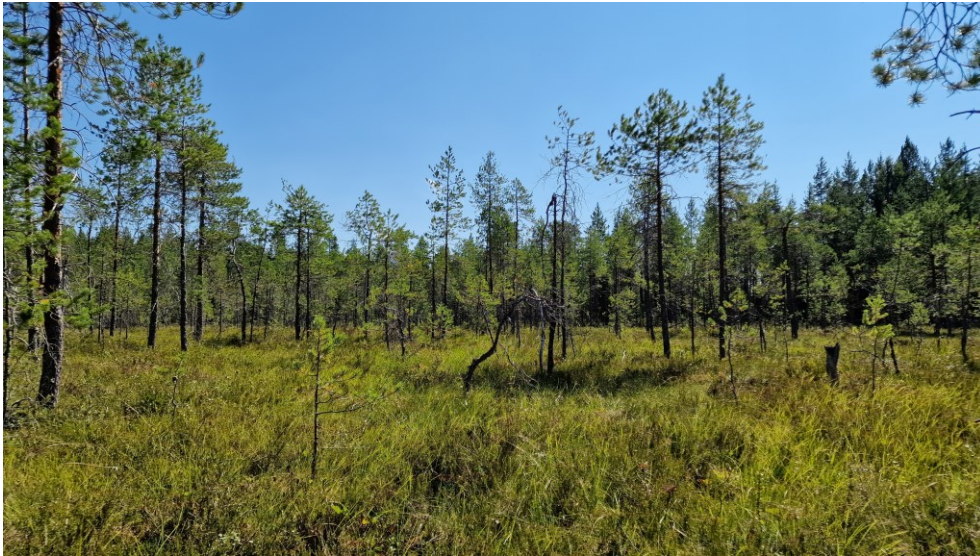
**Kuva 4-31. Kuvion S1 pallosarämettä sähkönsiirtoreitillä SVE2.**

Luonnontilaisen kaltainen aito rämekuvio, joka sijoittuu sähkönsiirtoreitille SVE2 (Kuva 4-32). Kuvion läntiselle reunalle sijoittuu ojauoma. Kuviolla valtalajeina ovat kitulias mänty sekä pallosara, jonka seassa esiintyy tupasvillaa. Suokuvion reunamilla matalilla mättäillä kasvaa myös kanervaa, juolukkaa, variksenmarjaa ja jonkin verran muurainta sekä suokukkaa, joiden osuus vähenee suon keskiosia kohden. Yksittäin esiintyy vaivaiskoivua. Pohjakerroksen valtalajeina ovat räme- ja punarahkasammal. Jonkin verran mättäillä esiintyy ruskorahkasammalta. Kuviota rajaavat hiljattain harvennushakatut nuorien kasvatusmänniköiden kuivahkot kankaat. Pallosararämeet ovat vaarantuneita (VU, Kontula & Raunio 2018a, 2018b) luontotyyppisiä.

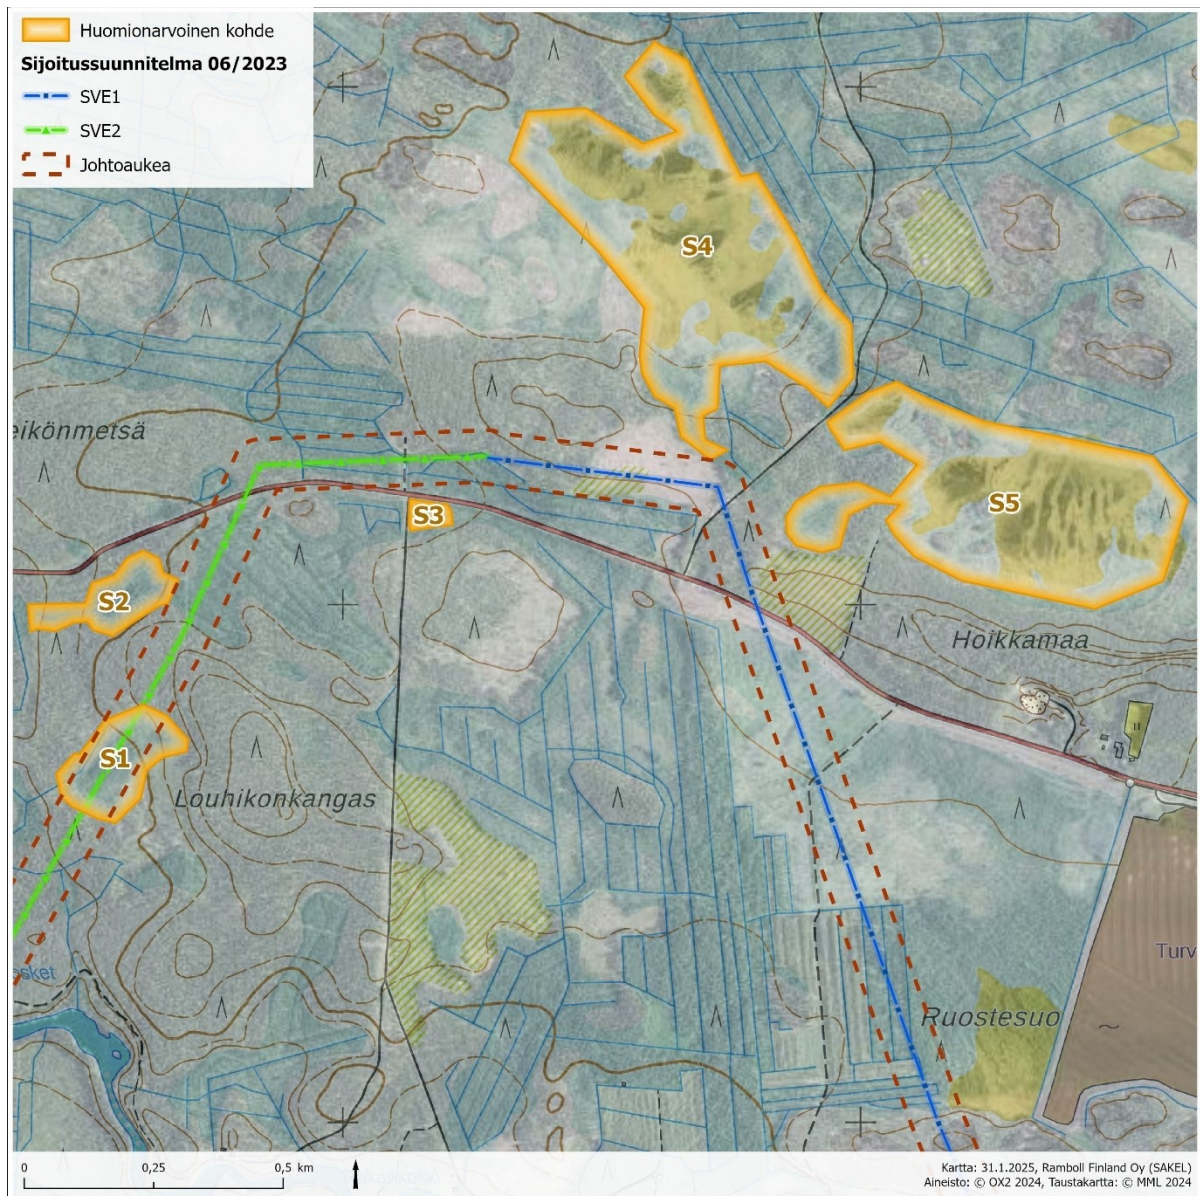
**Kuva 4-32. Huomionarvoisten kohteiden S1-S3 sijoittuminen sähkönsiirtoreitille SVE2 ja sen läheisyyteen sekä kohteiden S4-S5 sijoittuminen sähkönsiirtoreitin SVE1 pohjoispuolelle. Ponteman sähköasema sijoittuu alustavan tiedon mukaan sähkönsiirtoreittien yhtymäkohtaan lähelle kohdetta S3.**

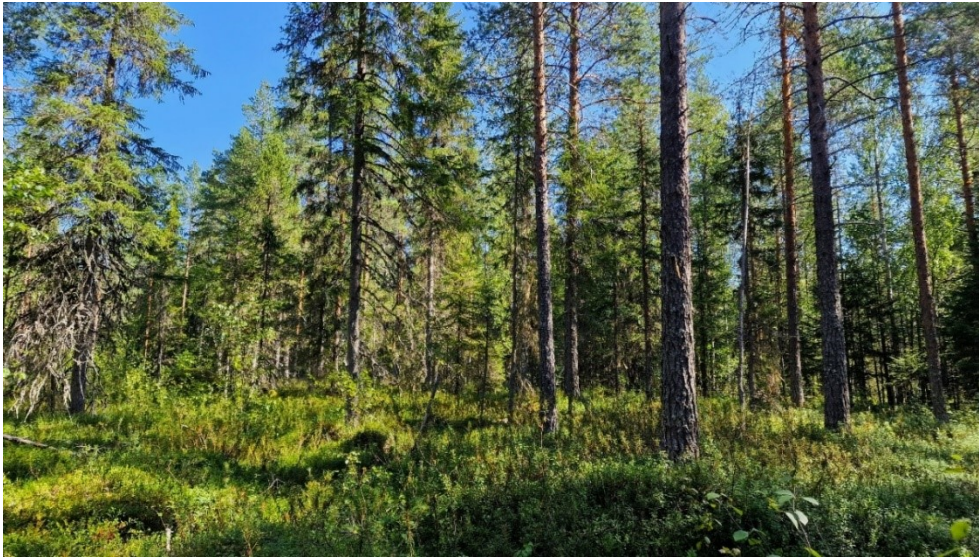
**Kuva 4-33. Pallosarakorpirämeen kasvillisuutta kuviolla S2 sähkönsiirtoreitin SVE2 läheisyydessä.**

Luonnontilainen varttunut sekapuustoinen aito rämekuvio, jonka valtapuuna on mänty (Kuva 4-33). Koivua esiintyy vähän. Suovarvuista suopursu ja juolukka ovat puolukkaa ja muita kangasmetsävarpuja yleisempiä. Pallosara on yleinen mättäillä. Pohjakerrosta hallitsevat räme- ja varvikko-rahka- sekä korpikarhunsammal. Paikoin esiintyy kynsisammalia. Kuviolla ojitusta ei ole toteutettu. Kuviota rajaavat varttuneet kuivahkot kangasmetsät. Kohde sijoittuu lähimmillään noin 50 metrin päähän sähkönsiirtoreitin SVE2 länsipuolelle (Kuva 4-32). Korpirämeet ovat erittäin uhanalaisia (EN) luontotyyppinä.

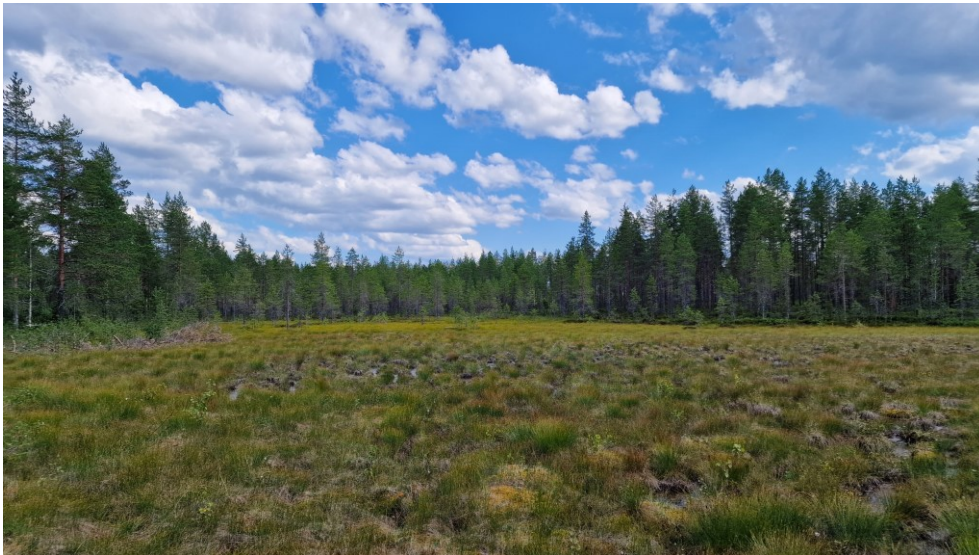
**Kuva 4-34. Kuvion S3 nevakasvillisuutta sähkönsiirtoreitin SVE2 läheisyydessä.**

Niukkaravinteinen avosuoalue, jossa esiintyy märkiä rimpipintoja (Kuva 4-34). Kasvillisuudessa valitsevat tupasluikka ja kalvakkarahkasammal. Paikoin esiintyy rahkasaraa. Suon märimmillä pinnoilla esiintyy paakku- ja silmäkerahkasammalta. Kuvio sijoittuu noin 80 metriä sähkönsiirtoreitistä SVE2 etelään (Kuva 4-32), ja sitä rajaavat kaksi tieyhteyttä sekä kuivat- ja kuivahkot kasvatusmänniköt. Kalvakkanevat ovat vaarantuneita (VU) luontotyyppejä.

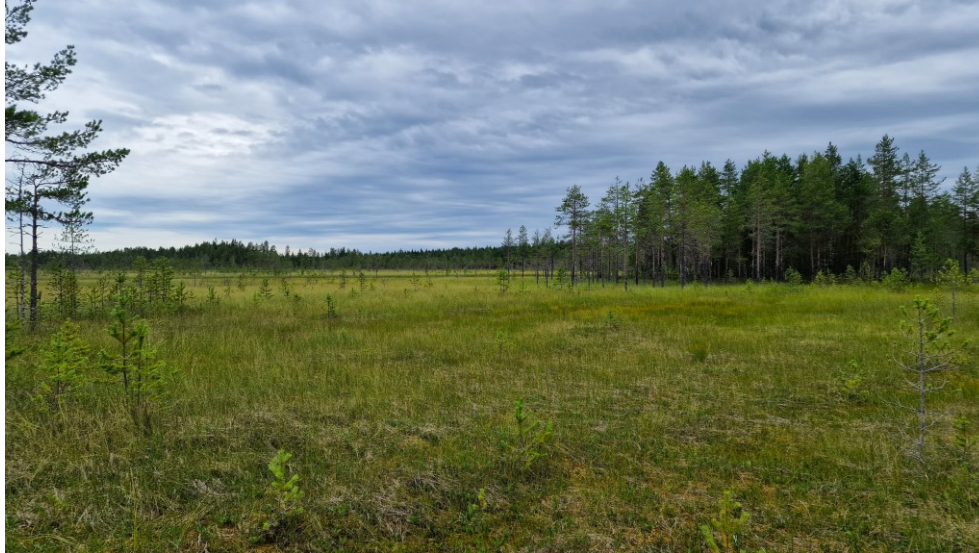
**Kuva 4-35. Kuvion S4 saranevaa ja puustoisia vyöhykeitä.**

Kuvio S4 on suursaravaltainen avosuo (Kuva 4-35). Tavallisimpia lajeja ovat pullo- ja jouhisara, jouhisara, järvikorte, raate ja vaivaiskoivu. Pohjakerroksen muodostavat pääasiassa räme- ja paikoin kalvakkarahkasammal. Sekakasvustoina esiintyy suokukkaa ja karpaloa. Rimpipinnat muodostavat niukkaravinteisia ympäristöjä, joilla hallitsevat leväkkö, riippasara ja silmäkerahkasammal.

esiintyy vastaavien suursarojen lisäksi luhta- ja tupasvillaa. Puna- ja rämerahkasammal vaihtuvat välipintojen kalvakkarahkasammaleeseen. Puustoisten alueiden reunamilla siniheinä ja äimäsara ilmentävät mesotrofista kasvillisuutta.

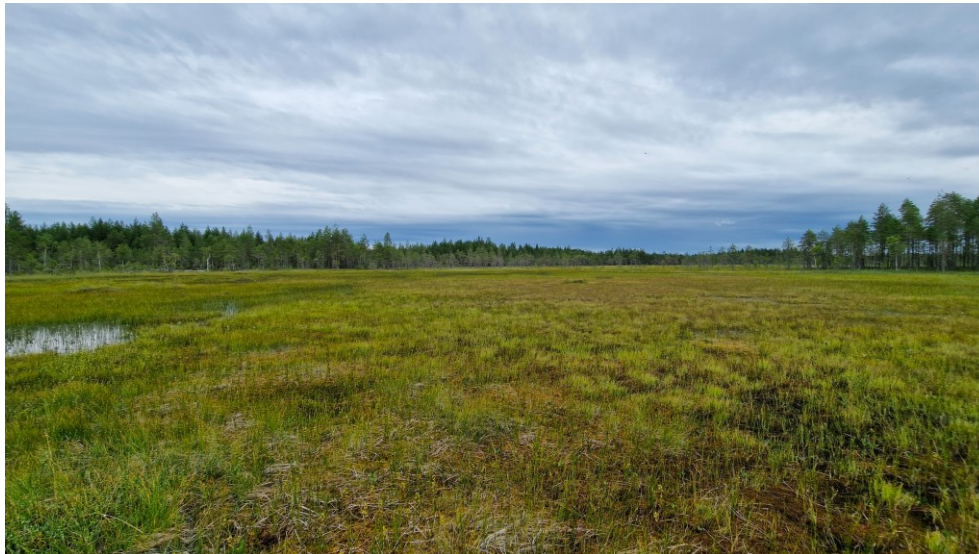
Kuva 4-36. Kuvion S5 lyhytkorsinevaa, rimpinevaa ja avovetistä ruopparimpinevaa.

Kuvio S5 on suunniteltua sähkönsiirtoreittiä SVE1 lähin osuus (Kuva 4-32) laajemmasta Vaaran-taussyosta, joka kuuluu aapasoiden suoyhdistymätyyppiin. Suota edustaa pääpiirteissään niukkaravinteiden lyhytkorsineva, jonka keskiosien märimmät osat edustavat rimpinevaa. Avosuon nevakasvillisuus vaihtuu ilman selvää rajaa puustoisilla vyöhykkeillä ravinteisuudeltaan vaihteleviin sara- ja lyhytkorsirämeisiin.

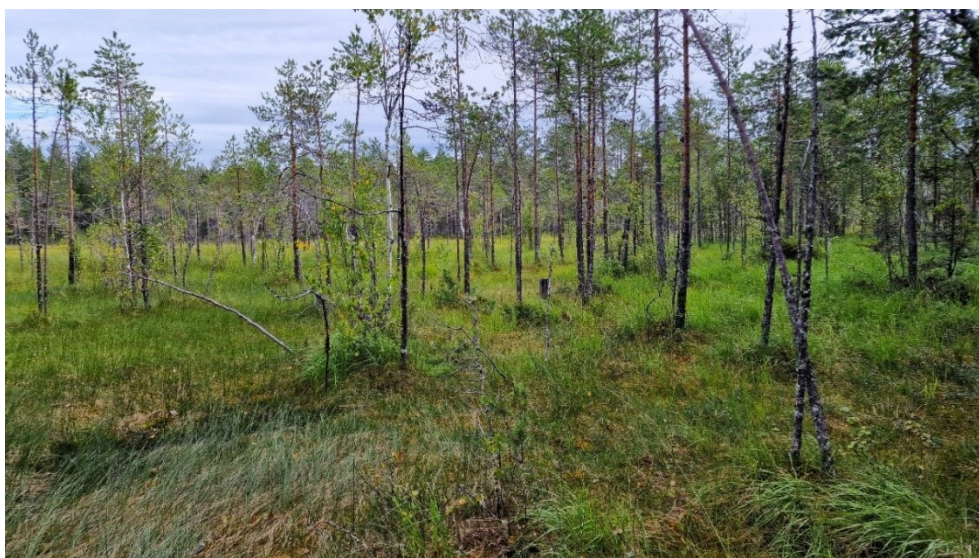
Kuva 4-37. Kuvion S5 länsiosien kivennäismaan metsäisten alueiden vaihettumisvyöhykkeellä esiintyvän sararämeen jouhisara- ja siniheinäkasvustoja.

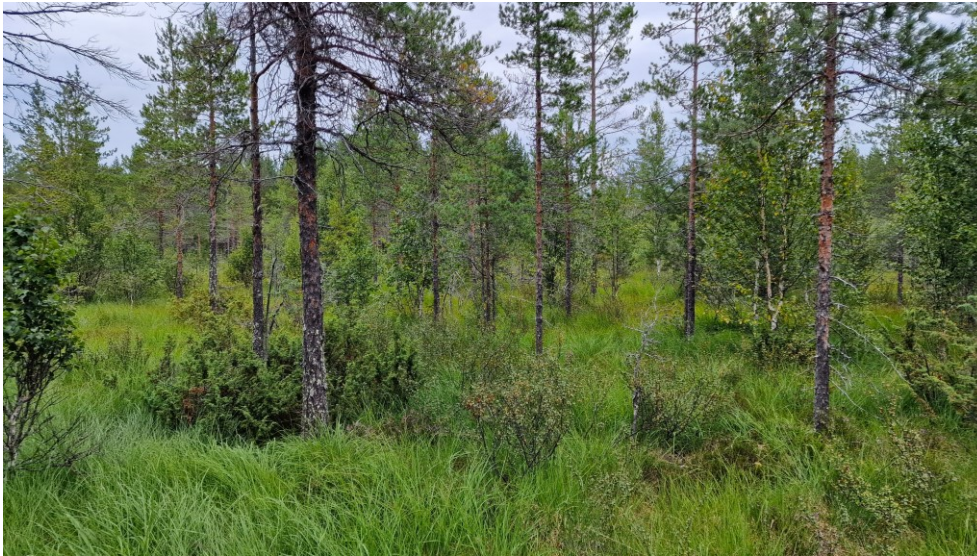
**Kuva 4-39. Kuvion S6 reunavyöhykkeen siniheinävaltaista kasvillisuutta.**

Kuviota S6 rajaavat ojitetut puolukkaturvekankaat sekä kivennäismaan kuivahkot kangasmetsät. Ojituksen seurauksena suon reunamilla siniheinä on noussut valta-asemaan. Suon keskiosia ilmentävät luonnontilansa säilyttäneet suursaravaltaiset alueet, joiden mättäillä esiintyy isovarpurämeen piirteitä. Mättäillä vaivaiskoivu, juolukka, kanerva ovat tyypillisiä. Mättäiden väliin sijoittuu pienialaisia rimpipintoja, joilla esiintyy keskiravinteisuutta ilmentäviä rahkasammalia. Mesotrofista lajistoa ilmentävät villapääluikka, siniheinä sekä lettorahkasammal. Rämerahkasammal on pohjakeroksen valtalaji, jonka lisäksi esiintyy vaalea-, kangas- ja ruskorahkasammalta. Puusto on kituliasta mäntyä, jonka sekapuuna esiintyy jonkin verran koivua ja katajaa. Kohde sijoittuu noin 100 metriä sähkönsiirtoreitistä SVE1 itään (Kuva 4-38). Sararämeet ovat erittäin uhanalaisia (EN) luontotyypppejä.

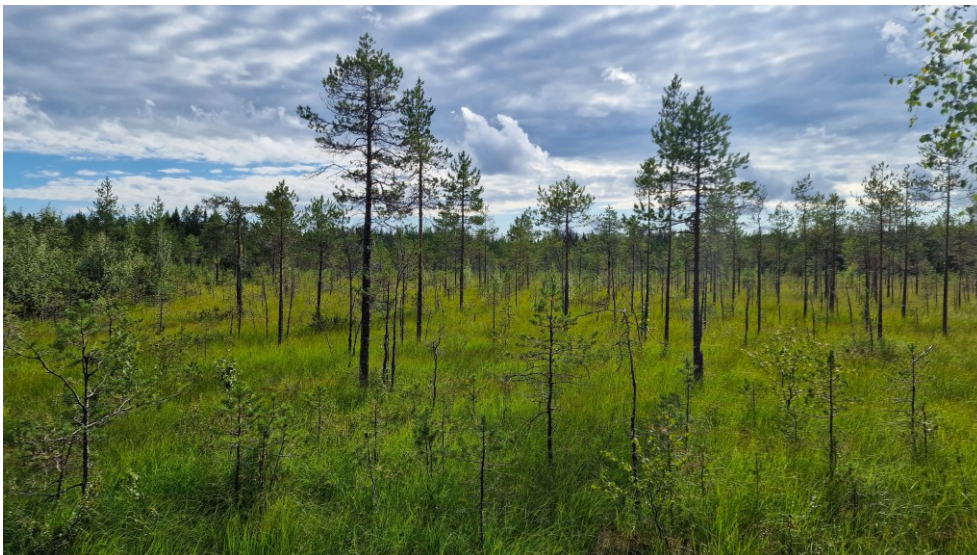
**Kuva 4-40. Kuvion S7 sararämettä.**

Mänty on valtapuu, koivun ja katajan osuus on alhainen. Mätäspinoilla esiintyy isokarpalaa, suokukkaa, räme- ja varvikkorahkasammalta, myös jokunen kanerva. Välipinnat ovat siniheinän, tupasluikan ja jouhisaran hallitsemia. Jossain määrin esiintyy vaivaiskoivua ja katajia. Suon länsiosiin sijoittuu rimpiä, joissa esiintyy rimpivesihernettä, villapääluikkaa sekä luhtavillaa. Kohde sijoittuu osin sähkönsiirtoreitille SVE1 ja korkeintaan 180 metriä suunnitellusta linjauksesta länteen (Kuva 4-38). Kuvion itäisellä osalla olevasta ojauomasta huolimatta, suon luonnontilaisuus on hyvä. Sararämeet ovat erittäin uhanalaisia (EN) luontotyypppejä.

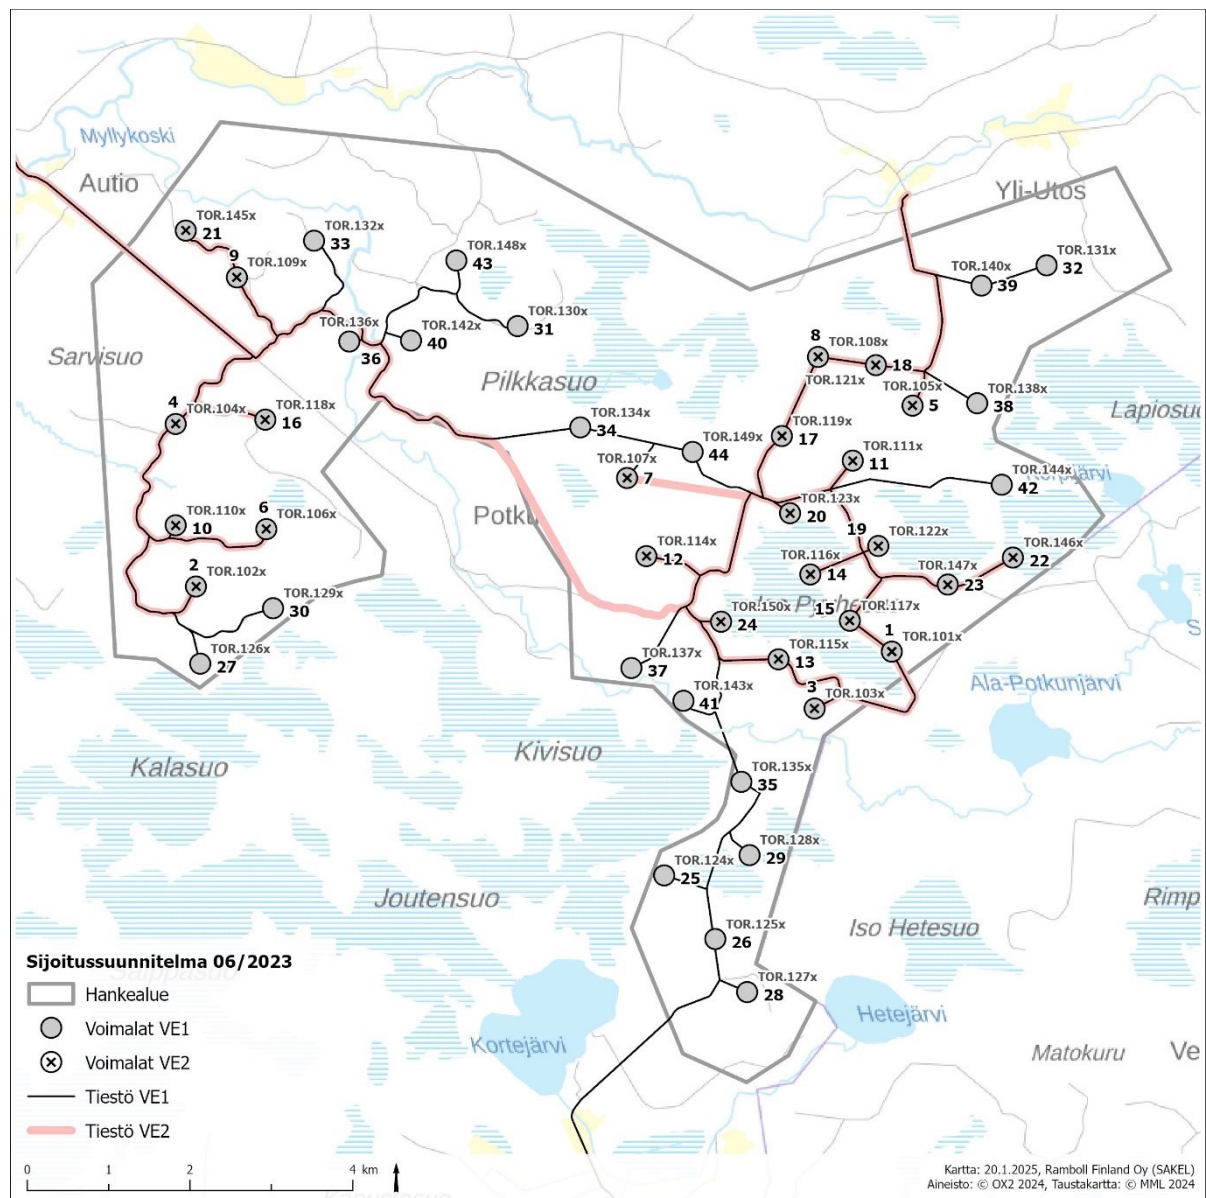
**Kuva 7-2. Hankealueen kasvillisuusselvityksen selvitysalueet. Vuonna 2023 kasvillisuusselvitys kohdennettiin vaihtoehtoon VE1 voimalapaikoille 100 metrin säteellä, tielinjauksille 20 metrin säteellä sekä mahdollisille huomioarvoisille kohteille, jotka oli syytä tarkistaa vuoden 2022 selvityksen jälkeen. Voimalapaikkojen numeroinnissa on käytetty kahta eri tapaa, jotka on esitetty kuvassa.**

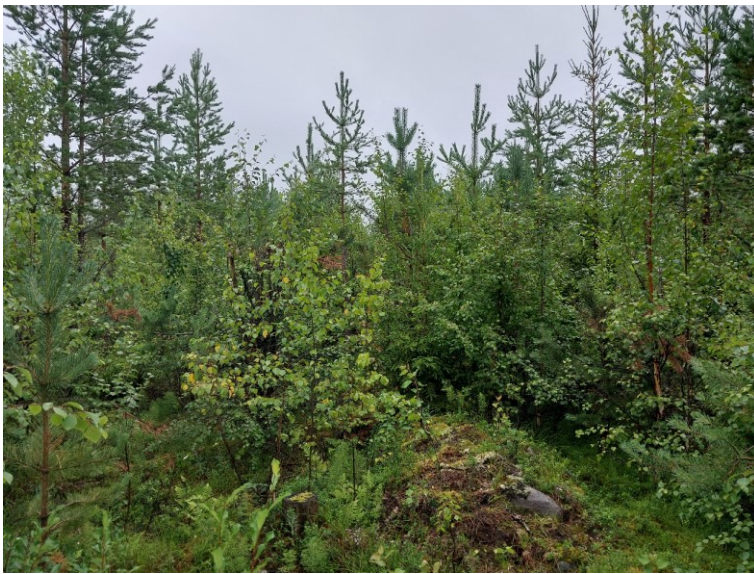
**Kuva 7-3. Voimalapaikka 1.**

Voimalapaikka sijoittuu tuoreen kankaan (VMT) tiheään mänty-koivu-kuusitaimikkoon. Taimissa on runsaasti hirvien syömäjälkiä. Pensaskerroksessa on kiiltopajua ja kenttäkerroksessa puolukkaa, mustikkaa, pallosaraa, metsäalvejuurta ja metsäkortetta. Voimalapaikan kaakkoispuolinen tielinjaus sijoittuu kaakkoispäästään kuivan ja kuivahkon kankaan mäntytaimikkoon ja voimalapaikan lähistöllä samalle sekapuutaimikkokuviolle kuin voimalapaikka. Isoa Pyyhesuota sivuavalla osuudella tielinjaus sijoittuu karulle poronjäkäläpeitteiselle kalliolle, joka kasvaa harvaa varttunutta mäntyä, sekä heinäiselle mustikkaturvekankaalle, entiseen, kuivuneeseen korpeen, joka kasvaa varttunutta mäntyä ja koivua. Voimalapaikkojen 1 ja 15 välinen tielinjaus sijoittuu samaan taimikkoon kuin voimalapaikka 1 ja osin mustikka-/puolukkaturvekankaan varttuneeseen männikköön.

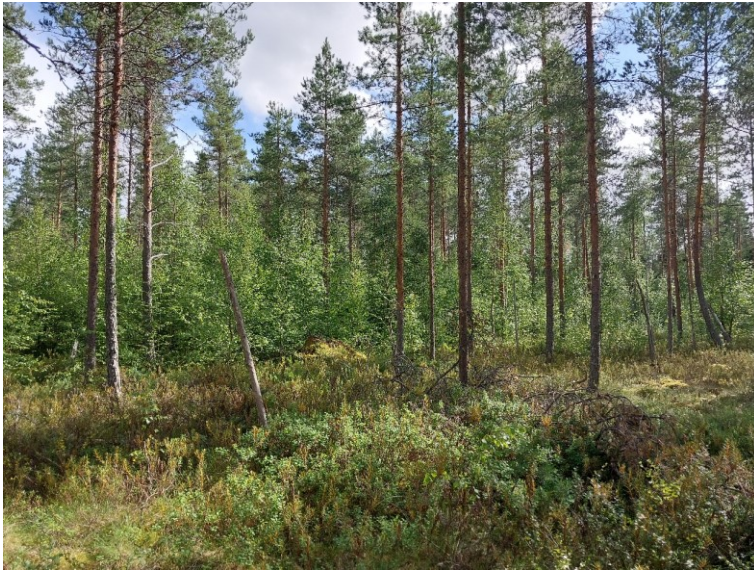
**Kuva 7-4. Voimalapaikka 2.**

Voimalapaikka sijoittuu puolukkaturvekankaan (Ptkg II) varttuneeseen männikköön, jossa on alikasvoksena koivua. Kenttäkerroksessa on suopursua, juolukkaa, puolukkaa, mustikkaa, tupasvillaa ja variksenmarjaa. Tielinjaus sijoittuu uralle ja tuoreen kankaan ja mustikkaturvekankaan varttuneeseen männikköön.

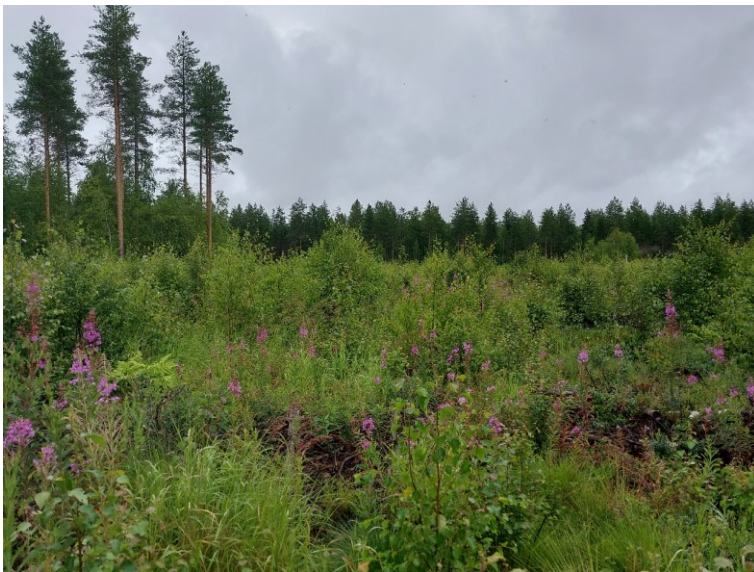
**Kuva 7-5. Voimalapaikka 3.**

Voimalapaikka sijoittuu mustikkaturvekankaan (Mtkg II) koivutaimikkoon, jonka melko rehevään kenttäkerrokseen kuuluu puolukkaa, juolukkaa, suopursua, tupasvillaa, metsäalvejuurta, maitohorsmaa ja korpikastikkaa. Tielinjaus sijoittuu puolukkaturvekankaan varttuneeseen männikköön ja samaan mustikkaturvekankaan koivutaimikkoon kuin voimalapaikka.

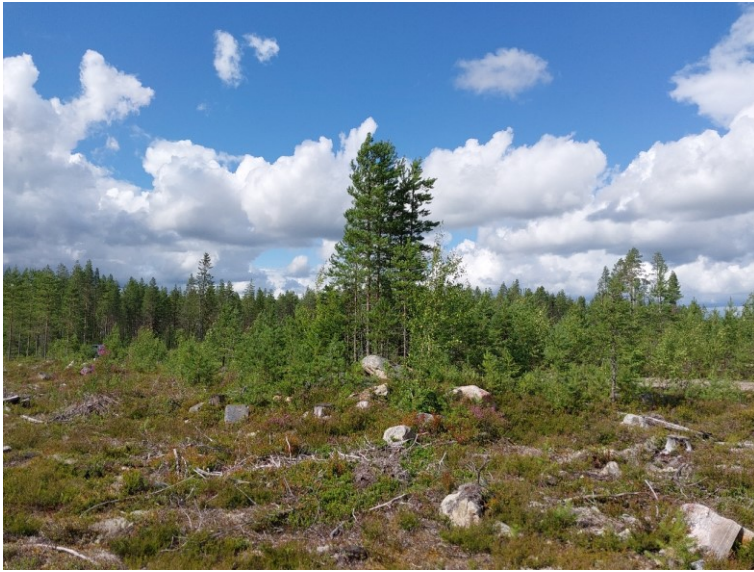
Kuva 7-6. Voimalapaikka 4.

Voimalapaikka sijoittuu metsätien varteen, kuivahkon kankaan (EVT) mäntytaimikkoon, joka on tien kaakkoispuolella kehitysluokaltaan pientä, luoteispuolella varttunutta. Kenttäkerroksessa on kanervaa, mustikkaa ja puolukkaa.

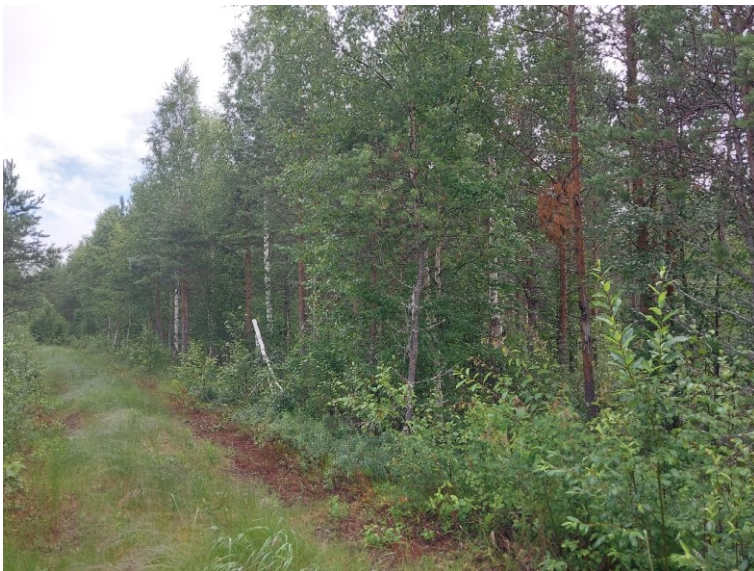
Kuva 7-7. Voimalapaikka 5.

Voimalapaikka sijoittuu osin uralle, osin varputurvekankaalle (Vatkg II), osin puolukkaturvekankaalle (Ptkg II) ja osin kuivahkolle kankaalle (EVT) nuoreen männikköön. Sekapuuna on koivua ja kenttäkerroksessa juolukkaa, mustikkaa ja kanervaa, turvekankaalla myös suopursua ja vaivaiskoivua. Tielinjaus sijoittuu samaan kuivahkon kankaan ja puolukkaturvekankaan nuoreen männikköön kuin voimalapaikka.

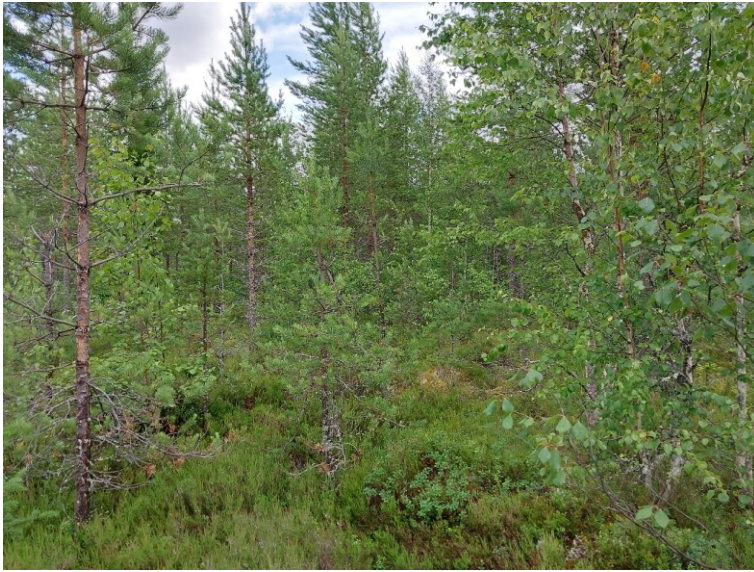
Kuva 7-8. Voimalapaikka 6.

Voimalapaikka sijoittuu kuivahkon kankaan (EVT) nuoreen männikköön. Kenttäkerroksessa on kanervaa, juolukkaa, puolukkaa ja metsälauhaa. Tielinjaus sijoittuu vanhalle, osin lähes umpeenkasvaneelle uralle ja samaan kuivahkon kankaan nuoreen männikköön kuin voimalapaikka.

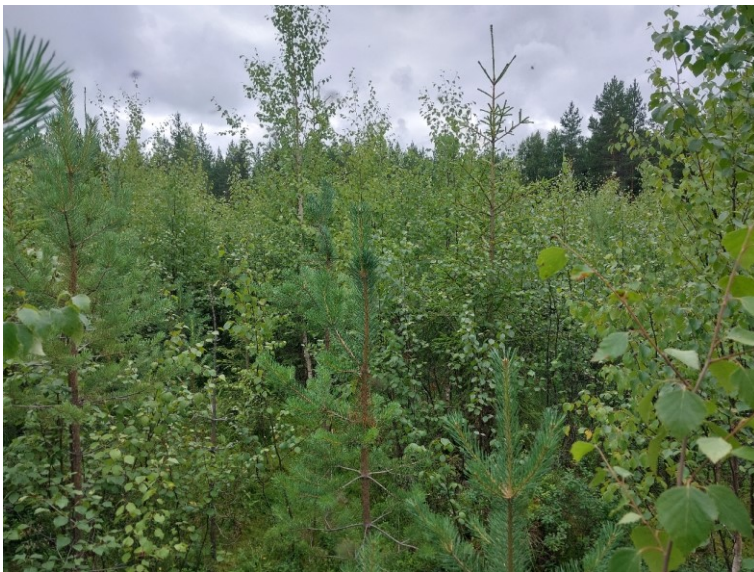
Kuva 7-9. Voimalapaikka 7.

Voimalapaikka sijoittuu kuivahkon kankaan (EVT) tiheään koivu-kuusi-mäntytaimikkoon. Kenttäkerroksessa on puolukkaa, juolukkaa, metsälauhaa, pallosaraa ja kangasmaitikkaa. Tielinjaus sijoittuu tuoreen kankaan varttuneeseen männikköön, varputurvekankaan kitukasvuiseen männikköön ja samalle kuivahkon kankaan taimikkokuviolle kuin voimalapaikka.

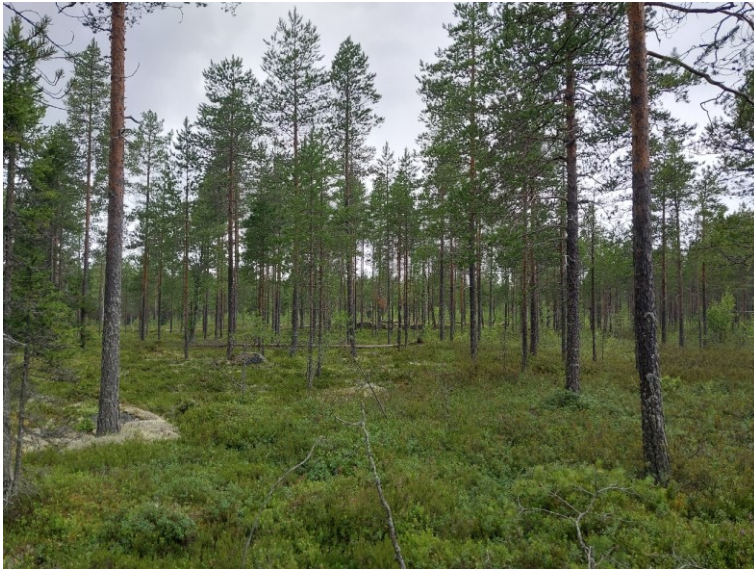
Kuva 7-10. Voimalapaikka 8.

Voimalapaikka sijoittuu osittain soistuneelle kuivahkolle kankaalle (EVT), jonka puusto on osin nuorta, osin varttunutta, harvaa männikköä. Pensaskerroksessa on paikoin virpapajua, kenttäkerroksessa suopursua, juolukkaa, kanervaa, puolukkaa ja variksenmarjaa. Lähellä on myös karumpaa kuivaa kangasta (ECT) ja kalliopaljastumia. Voimalapaikka sijoittuu laajahkon, huomionarvoiseksi kohteeksi luokitellun kuvion 7 (kalliomännikkö) reunaan, mutta voimalapaikalla ei ole luonnontilaisia tai sen kaltaisia, arvokkaita luontotyyppisiä. Voimalapaikkojen 8 ja 17 välinen tielinjaus sijoittuu enimmäkseen kuivahkon kankaan varttuneeseen ja nuoreen männikköön ja mäntytaimikkoon sekä

ojituksen voimakkaasti kuivattamille, pienialaisille sararämeille. Maininnanarvoisista lajeista tielinjauksella havaittiin kaarlenvaltikkaa. Voimalapaikkojen 8 ja 18 välinen tielinjaus on kuvattu voimalapaikan 18 kohdalla.

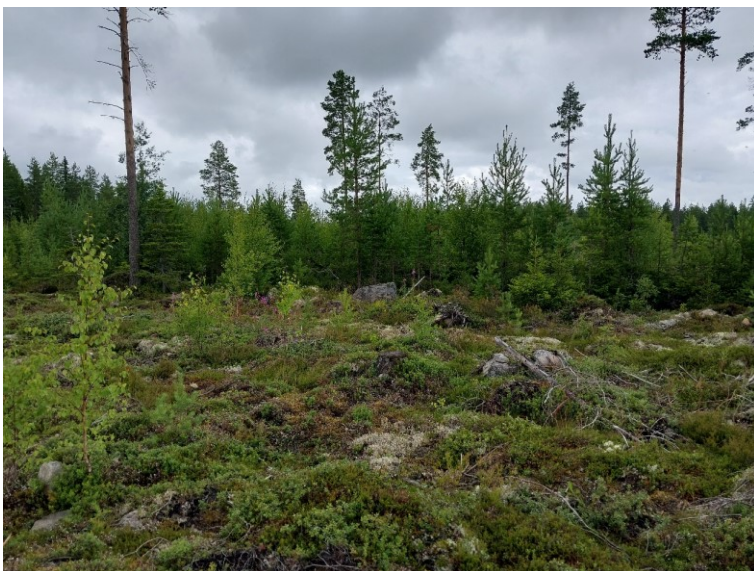
Kuva 7-11. Voimalapaikka 9.

Voimalapaikka sijoittuu metsätien varteen kuivahkon kankaan (EVT) mänty-koivu-kuusitaimikkoon, joka on voimalan lähiympäristössä pientä, hieman etäämmällä lännessä varttunutta. Kenttäkerroksessa on juolukkaa, kanervaa, puolukkaa, mustikkaa ja variksenmarjaa, pohjakerroksessa metsäsammalten seassa poronjäkälälaikkuja. Tielinjaus sijoittuu samaan kuivahkon kankaan pieneen mäntytaimikkoon kuin voimalapaikka.

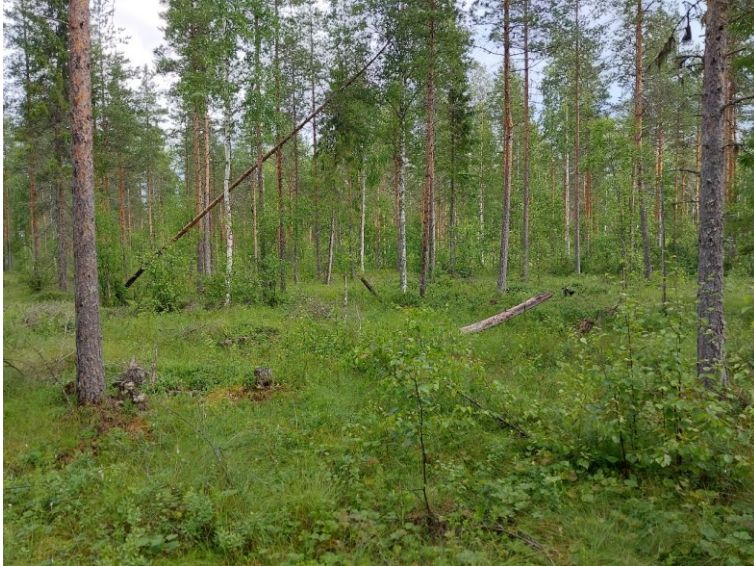
Kuva 7-12. Voimalapaikka 10.

Voimalapaikka sijoittuu voimakkaasti ojitetulle mustikkaturvekankaalle (Mtkg II), tuoreeltaan harvennettuun, varttuneeseen männikköön, jossa on hieman koivua ja kuusta sekapuuna.

Kenttäkerroksessa on puolukkaa, juolukkaa, vaivaiskoivua, suopursua, tupasvillaa, lakkaa ja metsäkortetta. Tielinjaus sijoittuu suurimmaksi osaksi kuivahkon kankaan (EVT) varttuneeseen männikköön.

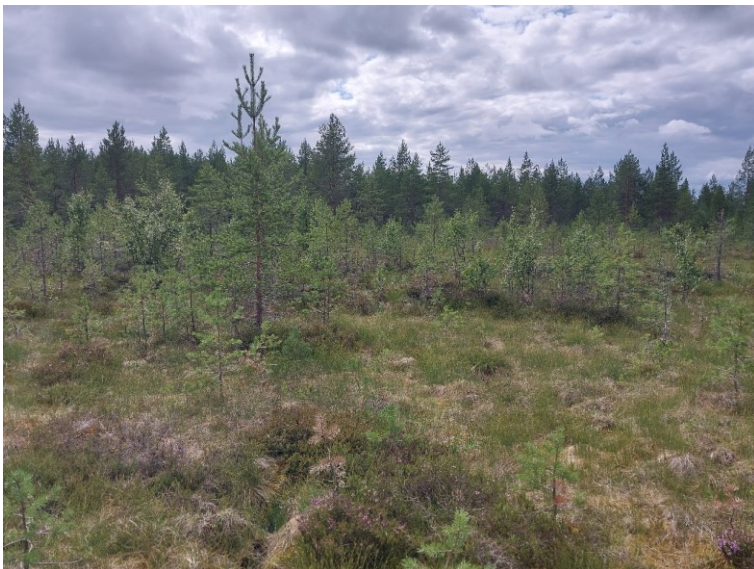
Kuva 7-13. Voimalapaikka 11.

Voimalapaikka sijoittuu ojitusten voimakkaasti kuivattamalle jäkäläturvekankaalle (Jätkg), jossa kasvaa männyntaimia. Kenttäkerroksessa on kanervaa, tupasluikkaa, vaivaiskoivua ja suokukkaa. Vieressä on myös kuivahkon kankaan (EVT) varttunutta männikköä, jonka kenttäkerroksessa on lähinnä kanervaa ja puolukkaa. Tielinjaus sijoittuu pääosin kuivan kankaan mäntytaimikkoon sekä varputurvekankaan nuoreen männikköön.

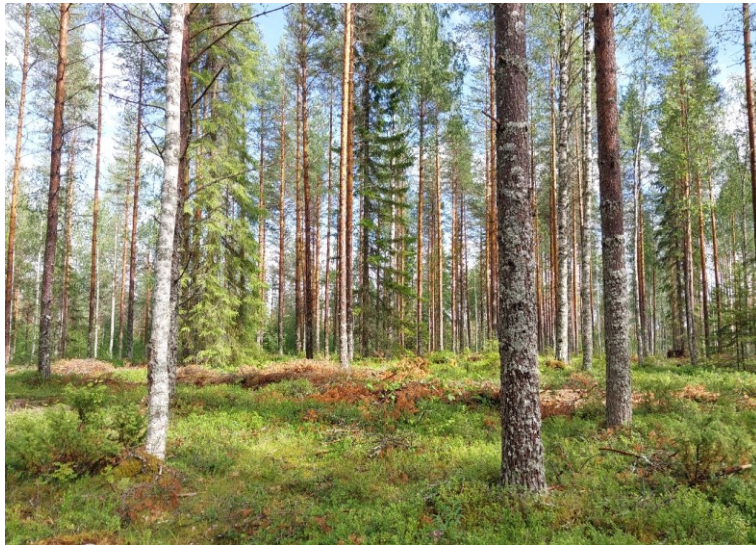
Kuva 7-42. Voimalapaikka 40.

Voimalapaikka sijoittuu kangasmetsäsaarekkeelle ojitetun rämeen keskelle, tuoreen kankaan (VMT) varttuneeseen, tuoreeltaan harvennettuun männikköön. Sekapuuna on koivua ja alikasvoksena kuusta. Pensaskerroksessa on katajaa ja kenttäkerroksessa mustikkaa, puolukkaa, juolukkaa ja suopursua. Kangasmetsäsaarekkeen ympäristössä on mustikkaturvekangasta (Mtkg II), jonka puusto on samankaltaista varttunutta mäntyä ja koivua kuin tuoreen kankaan kuviolla. Tielinjaus

sijoittuu osin kuivahkon kankaan avohakkuulle, osin samoille mustikkaturvekankaan ja tuoreen kankaan männikkökuviolle kuin voimalapaikka.

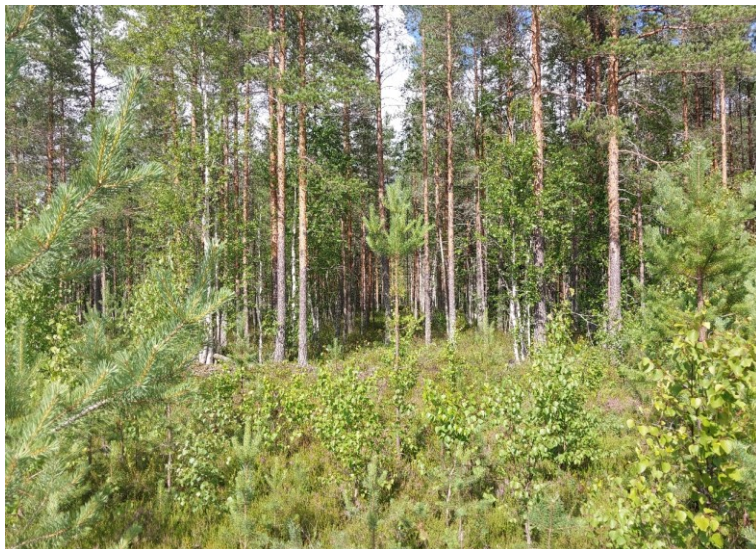
Kuva 7-43. Voimalapaikka 41.

Voimalapaikka sijoittuu kuivahkon kankaan (EVT) mänty-koivutaimikon ja puolukkaturvekankaan (Ptkg II) varttuneen männikön rajalle. Kuivahkon kankaan kenttäkerroksessa on kanervaa, puolukkaa ja variksenmarjaa, turvekankaalla on männyn sekapuuna koivua ja kenttäkerroksessa suopursua, puolukkaa, juolukkaa ja variksenmarjaa. Tielinjaus sijoittuu vanhalle uralle, puolukkaturvekankaan varttuneeseen männikköön sekä samaan kuivahkon kankaan taimikkoon kuin voimalapaikka.

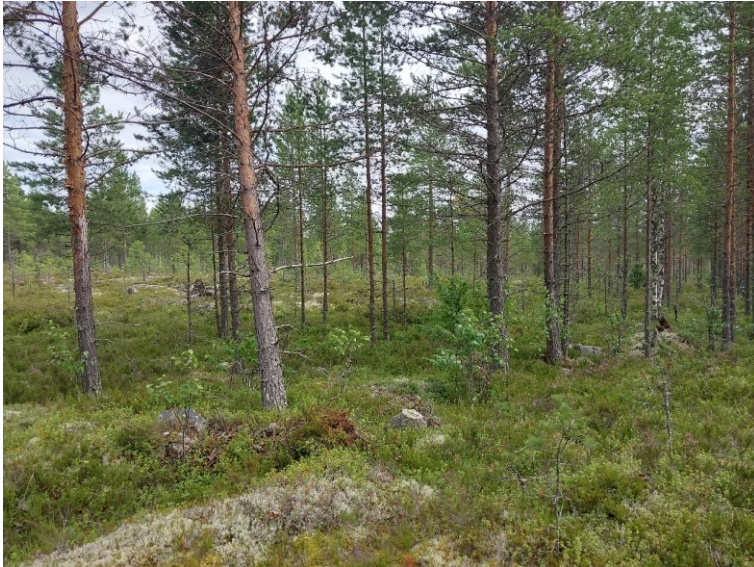
Kuva 7-44. Voimalapaikka 42.

Voimalapaikka sijoittuu kuivan (ECT) ja kuivahkon (EVT) kankaan rajalle nuoreen männikköön. Kenttäkerroksessa on kanervaa, puolukkaa ja juolukkaa ja pohjakerroksessa etenkin kuivalla kankaalla metsäsammalten seassa laajahkoja poronjäkäläkasvustoja. Tielinjaus sijoittuu osin uralle, osin kuivan ja kuivahkon kankaan mäntytaimikkoon, osin varputurvekankaan nuoreen männikköön,

osin puolukkaturvekankaan varttuneeseen männikköön ja osin luonnontilaisen kaltaiseen tuoreen kankaan männikköön (kuvio 10).
