# Tornikankaan tuulivoima- hanke

Kasvillisuus- ja luontotyyppiselvitykset  
vuosina 2022–2025

Projekti **Tornikankaan tuulivoimahanke**  
Projekti nro **1510071520-004**  
Vastaanottaja **OX2**  
Asiakirjatyyppi **Kasvillisuus- ja luontotyyppiselvitys vuosilta 2022–2025**  
Päivämäärä **5.12.2024, päivitetty 11.8.2025**  
Laatija **Laura Lopenen, Satu Laitinen, Veera Kuronen, Anna-Maria Kanerva ja Iida Österman, Ramboll Finland Oy**  
Tarkastaja **Anni-Mari Nikkarikoski, Elina Salo-Miilumäki, Johanna Kor-  
kiakoski, Ramboll Finland Oy**  
Hyväksyjä **Vesa Miettunen, OX2**  
Kuvaus **Tornikankaan tuulivoimahankkeen kasvillisuus- ja luontotyyppi-  
selvitysten raportti**  
Kansi **Hoikkamaan saraneva. Kuva: Laura Lopenen, Ramboll Finland Oy**

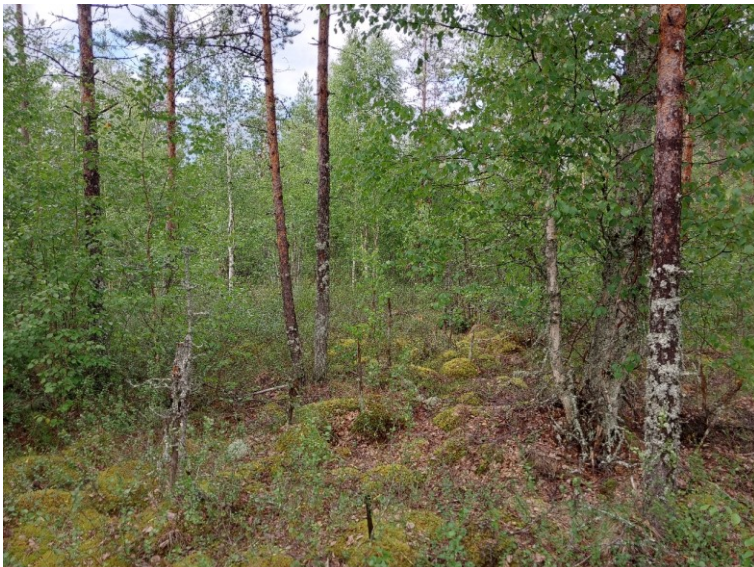
Kuva 7-45. Voimalapaikka 43.

Voimalapaikka sijoittuu ojitusten voimakkaasti kuivattamalle puolukkaturvekankaalle (Ptkg II), jonka puusto koostuu nuoresta männystä ja koivusta. Kenttäkerroksessa on runsaasti vaivaiskoivua sekä juolukkaa ja variksenmarjaa. Pohjakerros on jo lähes kauttaaltaan metsäsammalten peitossa. Tielinjaus sijoittuu tuoreen kankaan mänty-kuusitaimikkoon ja varttuneeseen männikköön sekä samaan puolukkaturvekankaan nuoreen männikköön kuin voimalapaikka.

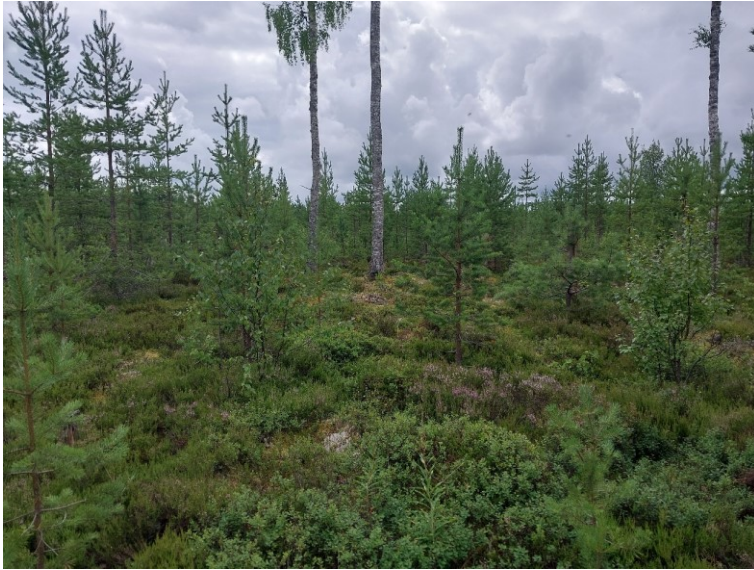
**Kuva 7-46. Voimalapaikka 44.**

Voimalapaikka sijoittuu kuivahkon kankaan (EVT) mäntytaimikkoon, johon on jätetty säästöpuiksi harvakseltaan järeitä koivuja. Kenttäkerroksessa on variksenmarjaa, kanervaa, puolukkaa ja juolukkaa. Voimalapaikan kaakkoispuolinen tielinjaus sijoittuu osin samalle mäntytaimikkokuviolle kuin

voimalapaikka, osin varputurvekankaan varttuneeseen männikköön ja osin uralle. Lännenpuoleinen tielinjaus on kuvattu voimalapaikan 34 kohdalla.

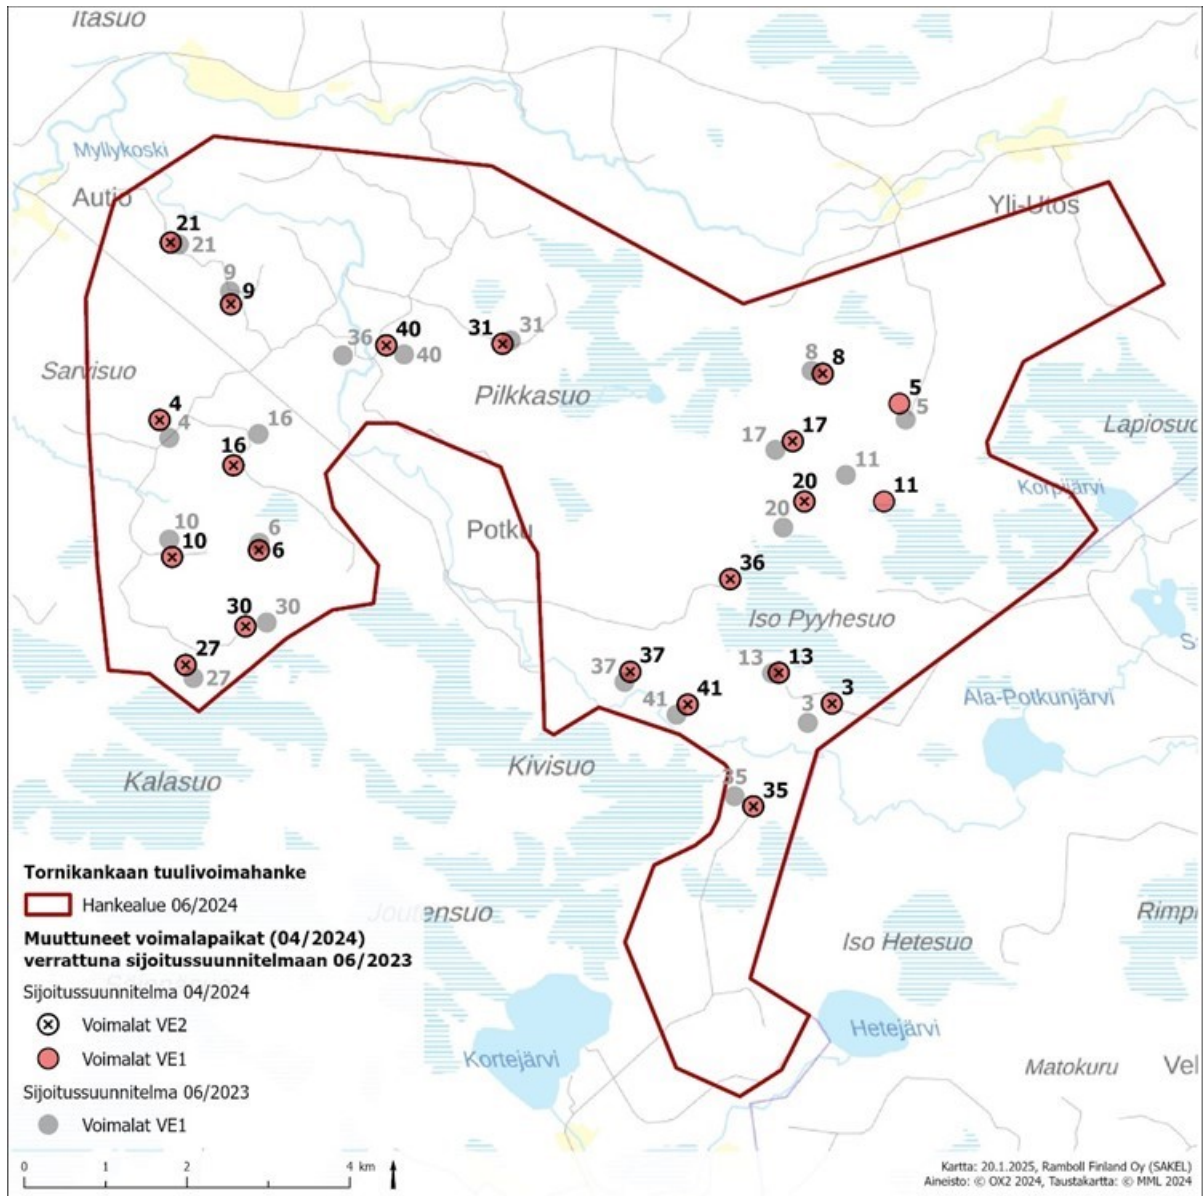
Kuva 7-47. Vaihtoehtojen VE2 ja VE3 mukaiset tuulivoimalapaikat ja sähkönsiirtoreitit vuoden 2024 sijoitussuunnitelman mukaisesti.

Vuoden 2024 kasvillisuusselvitys kohdistui vaihtoehtojen VE2 ja VE3 muuttuneille voimalapaikoilta, joita ei aiemmin vuonna 2023 selvitetty (Kuva 7-47). Tässä liitteessä on kuvattu voimalapaikkojen kasvillisuus ja voimalapaikoille johtavat huoltotielinjaukset on kuvattu niiltä osin kuin ne sijoittuvat olemassa olevien teiden ulkopuolelle.

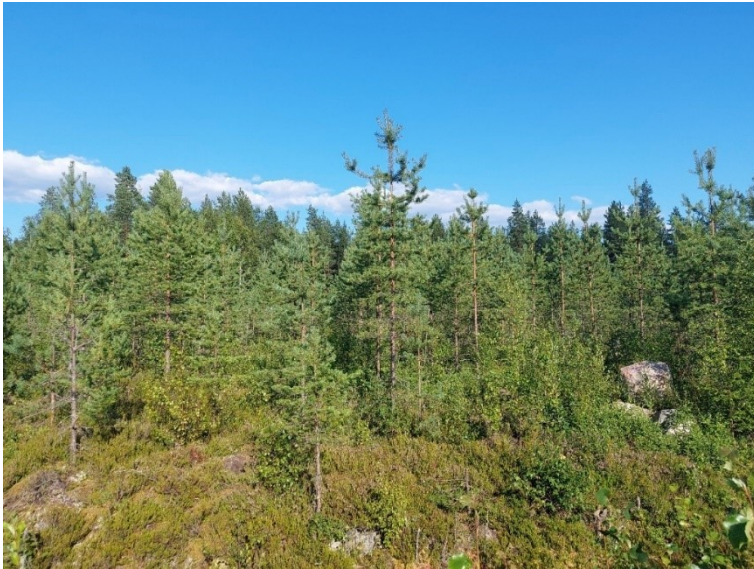
**Kuva 7-48. Voimalapaikka 3.**

Voimalapaikka sijoittuu pienialaiseen variksenmarja-puolukkatyyppin (EVT) kuivahkon kankaan mäntytaimikkoon, jota ympäröi ojitetut turvekangasalueet. Kenttäkerroksessa on runsaasti puolukkaa ja kanervaa, joiden lisäksi painanteissa kasvaa juolukkaa, suopursua ja pallosaraa. Pensaskerroksessa kasvaa virpapajua. Pohjakerroksen vallitsevana lajina on seinäsammal, jonka lisäksi esiintyy vaalea- ja harmaaporonjäkälää pienissä laikuissa. Kivennäismaalaikkua ympäröivät ojitusalat, jotka ovat pääosin puolukkaturvekangasta ja paikoin ruohoturvekangasta.

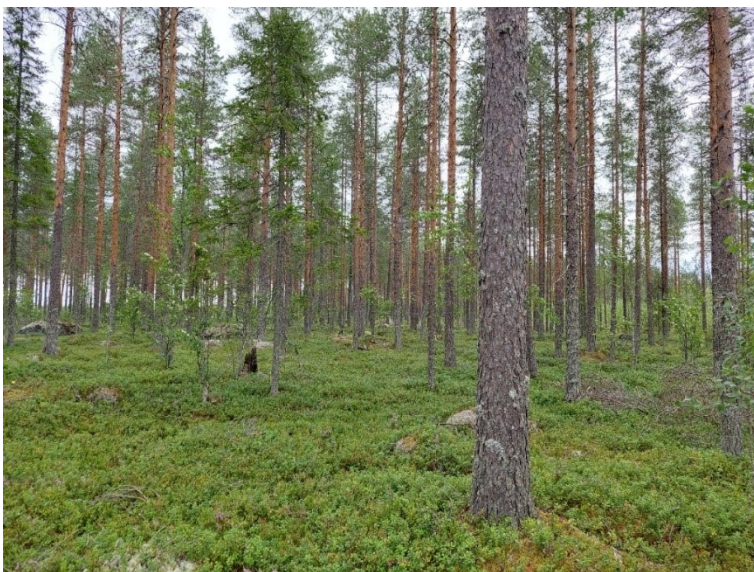
**Kuva 7-49. Voimalapaikka 4.**

Voimalapaikka sijoittuu variksenmarja-puolukkatyyppin (EVT) kuivahkolle kankaalle varttuneeseen mäntyvaltaiseen kasvatusmetsään, jota ympärillä on avohakkuu ja taimikko. Kenttäkerroksessa on runsaasti variksenmarjaa ja puolukkaa, jonka lisäksi kasvaa kanervaa, mustikkaa ja metsämaitikkaa. Pohjakerroksessa kasvaa vallitsevana seinäsammalta, sekä laikuittain poronjäkälää. Metsikössä on palokorokantoja mutta ei juurikaan lahoppuuta.

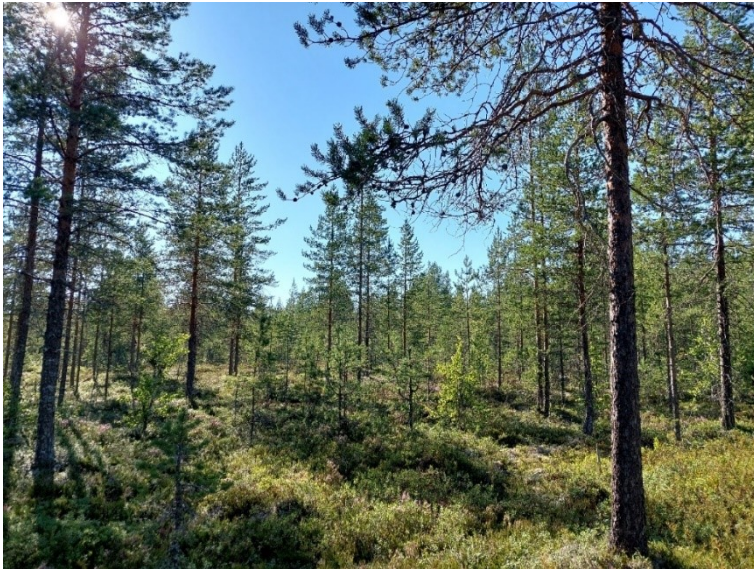
**Kuva 7-50. Voimalapaikka 5.**

Voimalapaikka sijoittuu variksenmarja-puolukkatyyppin (EVT) kuivahkon kankaan varttuneeseen männikköön. Pensaskerroksessa on haavan taimia yksittäin. Kenttäkerroksessa on yhtenäinen varvusto, jonka lajistoa ovat puolukka, kanerva ja variksenmarja sekä paikoin myös mustikka. Painanteissa kasvaa runsaasti suopursua ja juolukkaa sekä kohtalaisesti pallosaraa. Pohjakerroksessa seinäsammal on vallitseva laji, jonka lisäksi kasvaa poronjäkäliä, kuten harmaa- ja vaaleaporonjäkäliä.

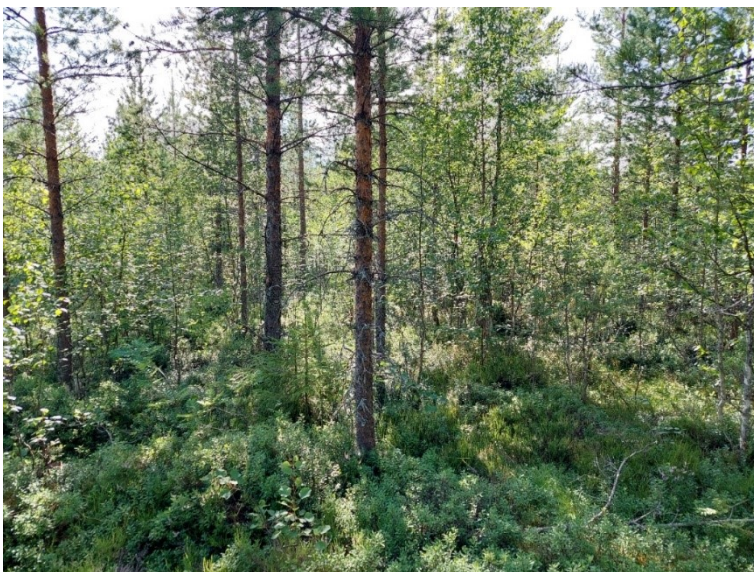
**Kuva 7-51. Voimalapaikka 6.**

Voimalapaikka sijoittuu puolukka-mustikkatyyppin tuoreelle kankaalle (VMT). Puuston pääpuulajina on hyväkasvuinen nuori mänty. Pensaskerroksessa kasvaa mm. katajaa, haapaa ja pihlajaa. Kenttäkerroksen yhtäjaksoisessa varvustossa on runsaasti juolukkaa, kanervaa, variksenmarjaa ja puolukkaa sekä metsälauhaa. Muita kenttäkerroksen lajeja ovat mm. kevätpiippo ja metsätähti. Pohjakerroksessa kasvaa seinäsammalta.

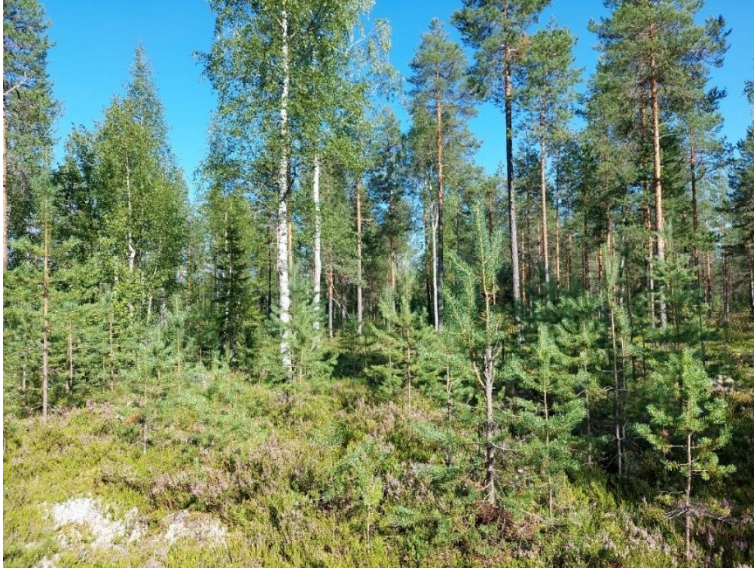
**Kuva 7-52. Voimalapaikka 8.**

Voimalapaikka sijoittuu variksenmarja-puolukkatyyppin (EVT) kuivahkon kankaan mäntytaimikkoon ja metsikköön, jossa pääpuulajina on varttunut mänty ja sekapuuna varttunut hieskoivu. Kenttäkerroksessa on yhtenäinen kanerva-puolukkavarvusto, jonka lisäksi kasvaa paikoin mustikkaa, kevätpiippoa ja kultapiiskua. Painanteissa on suopursua. Pohjakerroksessa kasvaa pääosin seinäsammalta mutta paikoin myös poronjäkäliä.

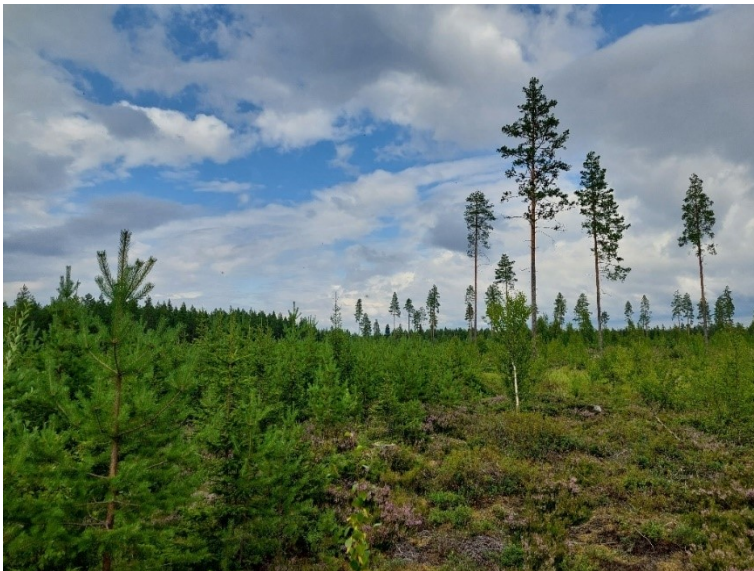
**Kuva 7-53. Voimalapaikka 9.**

Voimalapaikka sijoittuu variksenmarja-puolukkatyyppin kuivahkolle kankaalle (EVT) avohakkuun ja taimikon rajalle. Kenttäkerroksessa kasvaa puolukka, juolukka, variksenmarja, joiden lisäksi on mm. maitohorsmaa ja kultapiiskua. Avohakkuuaukealla kasvaa lisäksi runsaasti kanervaa. Pohjakerroksessa kasvaa vallitsevana seinäsammal ja paikoittain poronjäkäliä.

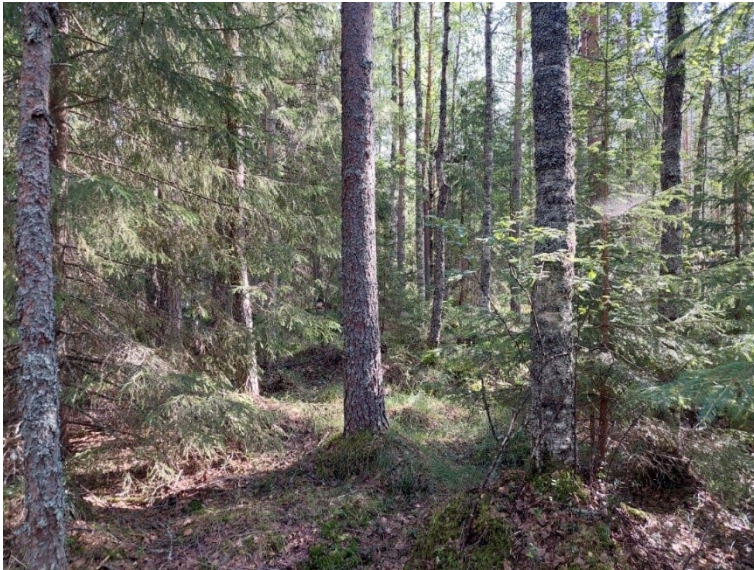
**Kuva 7-54. Voimalapaikka 10.**

Voimalapaikka sijoittuu korpimaiselle mustikkaturvekankaalle (Mtkg II), jonka puusto on varttunut mänty-hieskoivumetsää ja alikasvoksena kuusi. Puut kasvavat mättäillä. Kenttäkerroksessa on pallosaraa, laikuittain pienikokoista mustikkaa ja puolukkaa sekä yksittäisiä kultapiiskuja, kevätpiippoja ja metsäalvejuuria. Selvitysalueella on painanteita, joissa riidenlieko ja korpikarhunsammal kasvavat runsaina sekä vaivero, virpapaju ja juolukka yleisinä. Lisäksi metsätähti esiintyy laikuittain runsaana. Pohjakerros on aukkoinen ja laikuittaisesti kasvaa korpikarhunsammalta. Mättäillä kasvaa metsäkerros-, seinä- ja kangaskynsisammalta.

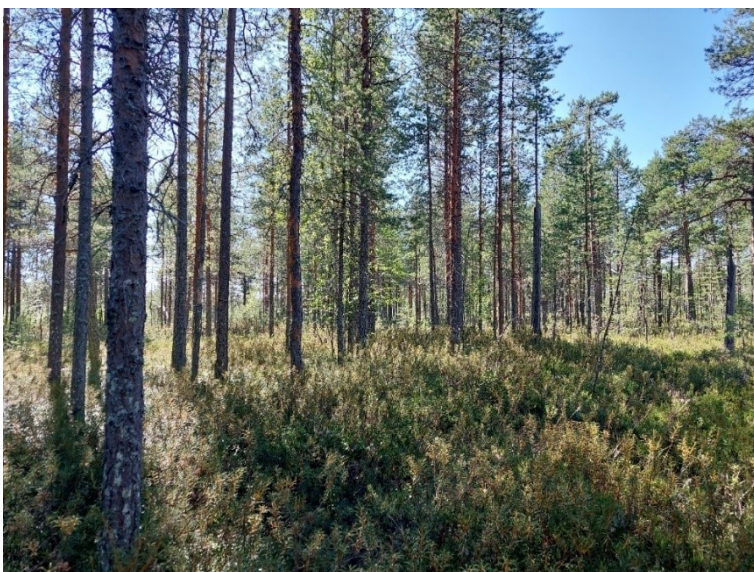
**Kuva 7-55. Voimalapaikka 11.**

Voimalapaikka sijoittuu varputurvekankaan (Vtkg I) kasvatusmetsään, jonka puusto on varttunut mäntyä. Kenttäkerroksen valtalajina on suopursu, jonka lisäksi kasvaa mm. laikuittain kanervaa, puolukkaa ja variksenmarjaa sekä pallosaraa. Pohjakerroksessa on räme- ja kangasrahkasammalta sekä seinäsammalta.

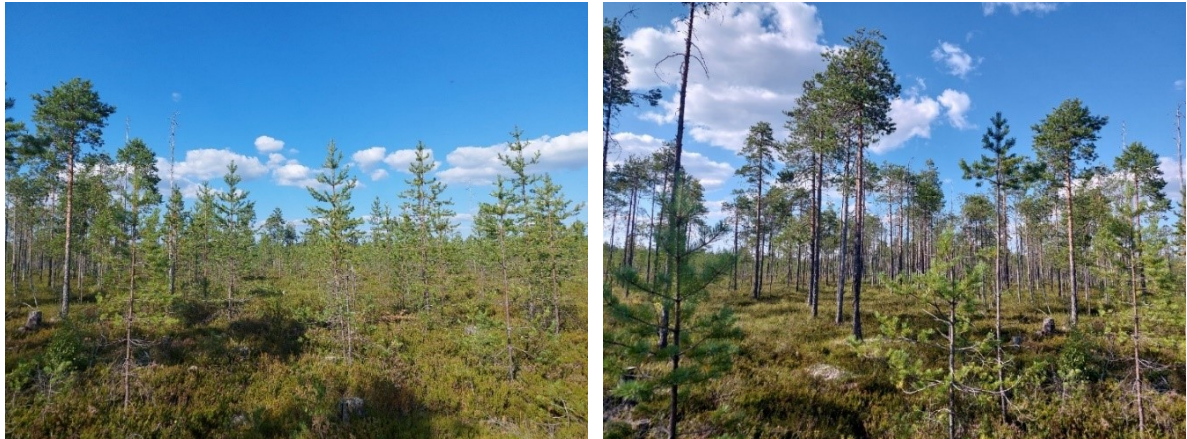
Voimalapaikka sijoittuu variksenmarja-puolukkatyyppin (EVT) kuivahkon kankaan mäntytaimikkoon, joka vaihettuu selvitysalueen pohjoisosasta varputurvekankaan (Vatkg I) kautta kuivahtaneeksi pallosararämemuuttumaksi. Rämeen puusto on kituliasta ja eri-ikäistä, minkä lisäksi seassa on ke-lopuita. Kuivahkon kankaan kenttäkerroksessa on mm. puolukkaa, kanervaa, variksenmarjaa ja pallosaraa. Pohjakerroksessa on seinäsammalta, kangaskarhunsammalta, kangasraikasammalta ja harmaaporonjäkälää. Painanteista löytyy mm. suopursua, juolukkaa, tupasvillaa ja isokarpalaa, jotka yleistyvät selvitysalueelle sijoittuvalla rämeellä.

Kuva 7-56. Voimalapaikka 13 (vas.) ja rämemuuttuma (oik.).

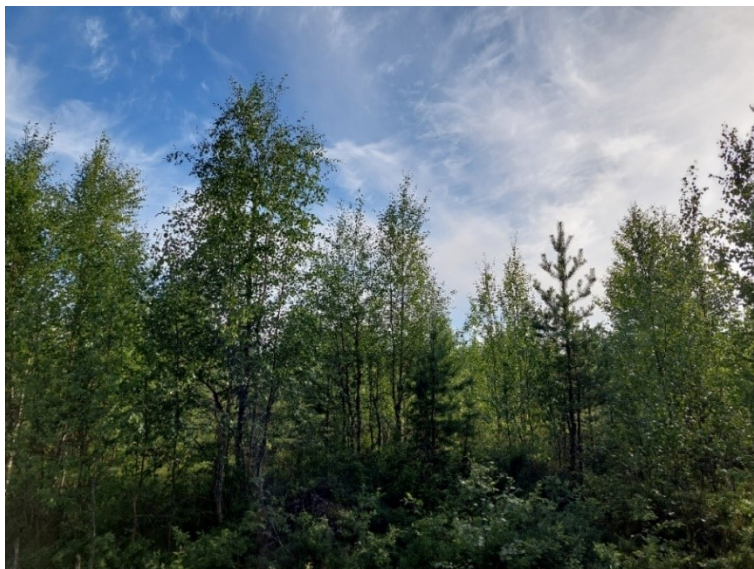
Kuva 7-57. Voimalapaikka 16.

Voimalapaikka sijoittuu mänty-koivutaimikkoon. Selvitysalueen koillisosa on turvekankaan kasvatismetsää, jonka puusto on varttunutta mäntyä. Kenttäkerroksessa on suopursua, juolukkaa, variksenmarjaa, puolukkaa, kanervaa sekä pallosaraa. Pensaskerroksessa kasvaa tuhkapajua.

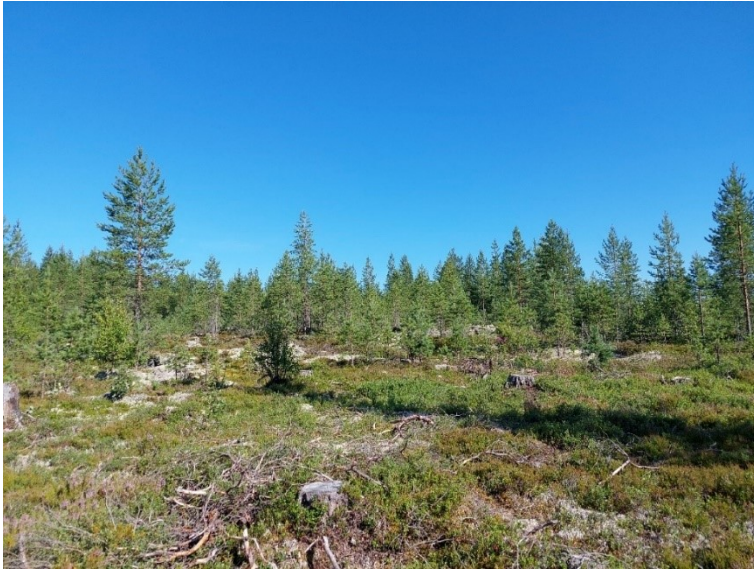
**Kuva 7-58. Voimalapaikka 17.**

Voimalapaikka sijoittuu pienialaiselle variksenmarja-kanervatyyppin (ECT) kuivan kankaan mäntytaimikkoon, jota ympäröi variksenmarja-puolukkatyyppin (EVT) kuivahkon kankaan avohakkuuaukea ja mäntytaimikko. Kuivalla kankaan kenttäkerroksessa on runsaasti kanervaa ja

variksenmarjaa, pohjakerroksessa seinäsammal on vallitseva, mutta poronjäkälän peittävyys on runsas. Kuivahkon kankaan alalla on yhtenäinen variksenmarja-kanerva-puolukka-juolukka-varvusto, jonka lisäksi kenttäkerroksesta löytyy mm. pallosaraa ja pohjakerroksesta kangasrahkasammalta. Pensaskerroksessa on yksittäisiä haavan ja koivun taimia. Selvitysalueen luoteisosassa on rämemuuttumaa.

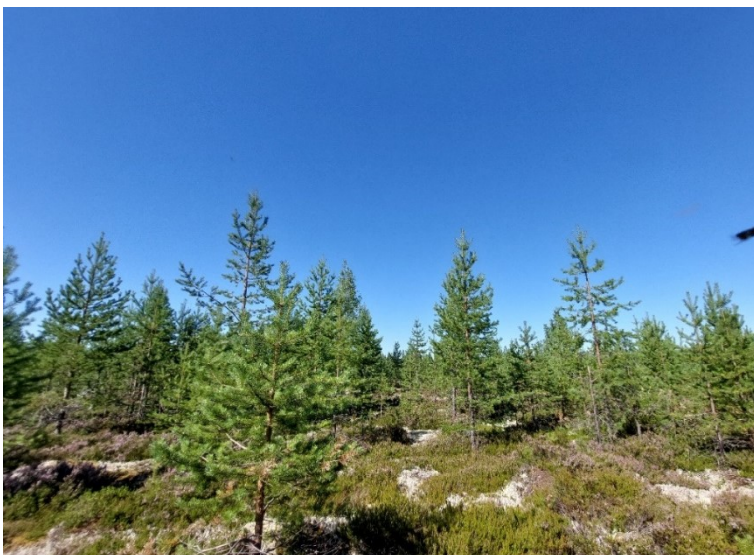
**Kuva 7-59. Voimalapaikka 20.**

Voimalapaikka sijoittuu variksenmarja-kanervatyypin (ECT) kuivan kankaan mäntytaimikkoon. Kenttäkerroksessa on lähes yhtenäinen kanerva-variksenmarjavarvusto. Pohjakerroksen vallitseva laji on seinäsammal, jonka ohessa poronjäkälien peittävyys on runsas.

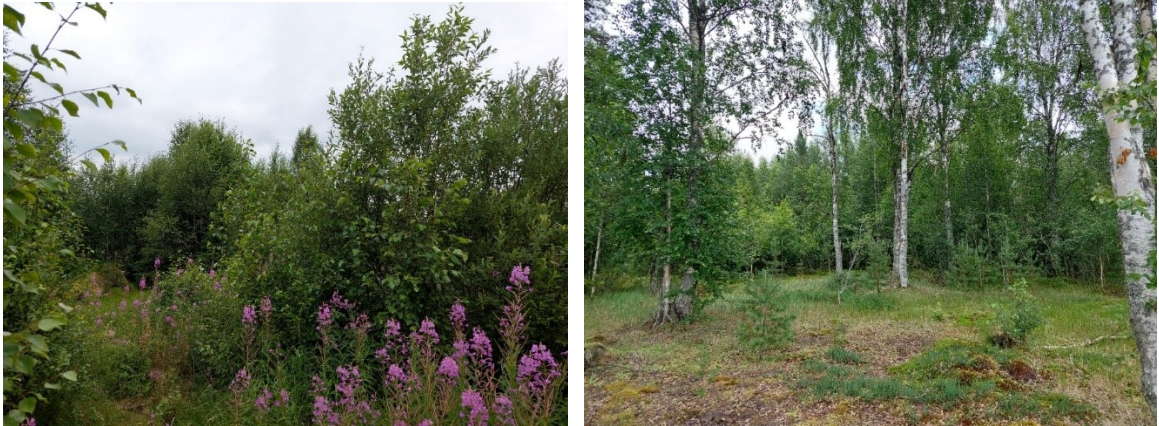
Voimalapaikka sijoittuu turvekankaan mänty-hieskoivutaimikkoon, jonka seassa on myös yksittäisiä kuusia. Taimikon kenttäkerroksessa kasvaa mm. maitohorsmaa, nurmilauhaa, nurmirölliä, nurmipiippoa, jokapaikansaraa, juolukkaa, puolukkaa, metsäkortetta, metsämitikkaa ja mesimarjaa.

Pohjakerroksessa on seinä- ja kangaskynsisammalta. Selvitysalueen koillisosassa on puolukkaturvekankaan varttunutta hieskoivumetsää, jossa sekapuuna on mänty. Kenttäkerros on aukkoinen ja laikuittain kasvaa suokukkaa, metsätähtiä ja pienikokoista puolukkaa sekä yksittäisiä metsäalvejuuria. Pohjakerroksessa kasvaa seinäsammalta, kangaskynsisammalta sekä laikuittain kangaskarhunsammalta.

Kuva 7-60. Voimalapaikka 21 (vas.) ja selvitysalueen koillislaita (oik.).

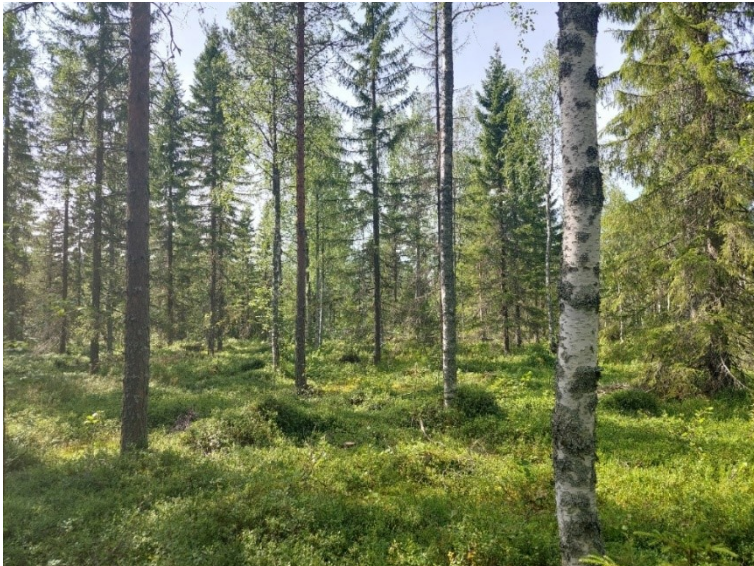
Kuva 7-61. Voimalapaikka 27.

Voimalapaikka sijoittuu puolukka-mustikkatyypin (VMT) kangasmetsälaikulle. Puusto on varttunutta mänty-hieskoivu-kuusisekametsää. Pensaskerroksessa on haavan ja koivun taimia. Kenttäkerroksessa kasvaa yhtäjaksoisesti mustikkaa ja puolukkaa, joiden lisäksi kasvaa pallosaraa, metsämitikkaa ja variksenmarjaa. Pohjakerroksen valtalajit ovat seinä- ja metsäkerrossammal. Painanteissa kasvaa juolukkaa ja korpikarhunsammalta, ja kuivemmilla mäntäillä kasvaa puolukkaa ja harmaaporonjäkälää.

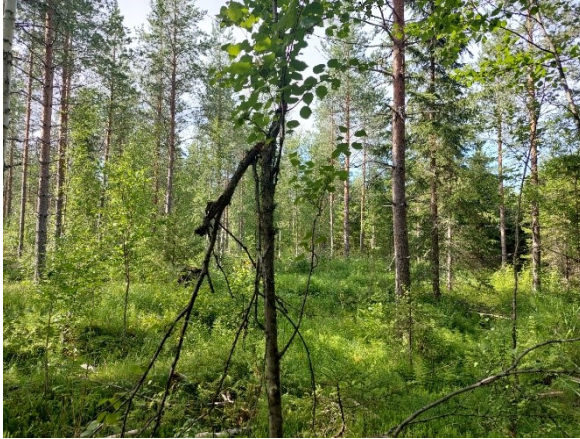
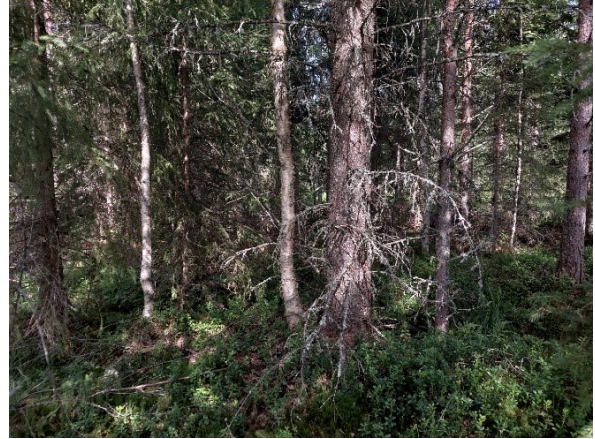
Kuva 7-62. Voimalapaikka 30.

Voimalapaikka sijoittuu ojan viereen tiheän mustikkaturvekankaan (Mtkg I) korpikuusikon ja variksenmarja-puolukkatyypin (EVT) kuivahkon kankaan kasvatusmetsän rajalle. Selvitysalueella on paljon metsäkoneurien painanteita ja muuta ihmisvaikutteisuutta. Kuivahkon kankaan puusto on

varttunutta mäntyä. Pensaskerroksessa on yksittäisiä pienikokoisia katajia sekä koivua. Kenttäkerroksessa on runsaasti puolukkaa, jonka lisäksi on metsälauhaa, maitohorsmaa, metsämitikkaa ja vähän tuoreen kankaan ruohoja, kuten oravanmarjaa ja kevätpiippoa. Pohjakerros on seinäsammalta. Voimalapaikan viereen sijoittuvan ojan liepeillä kasvaa tiheä varttunut kuusikko, jonka kenttäkerroksessa kasvaa runsaasti korpi-imarretta, metsäkortetta ja riidenliekoa. Muita kenttäkerroksen lajeja ovat harmaasara, mesimarja, korpiorvokki, vanamo, puolukka, maitohorsma, metsäalvejuuri ja pallosara sekä yksittäisinä järviruoko ja siniheinä. Pohjakerroksessa on korpikarhunsammalta, korpirahkasammalta, seinäsammalta ja metsäkerrossammalta.

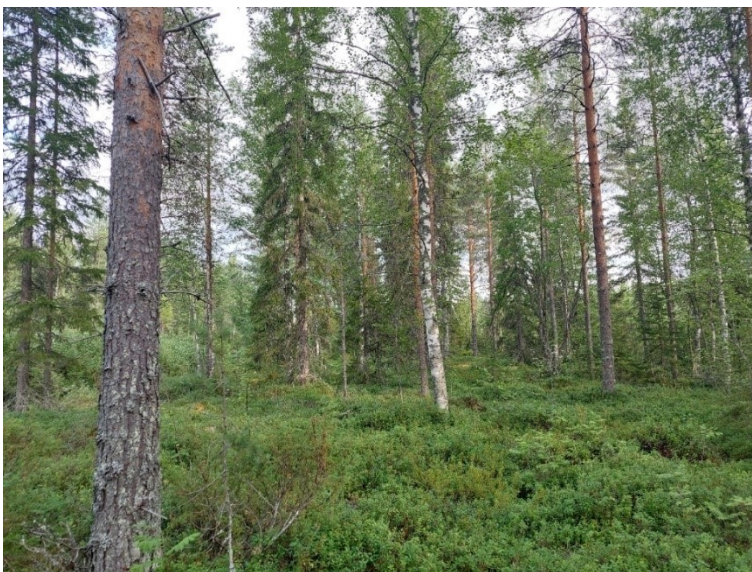
Kuva 7-63. Voimalapaikka 31.

Voimalapaikka sijoittuu olemassa olevan tien viereen puolukka-mustikkatyypin (VMT) tuoreelle kankaalle. Puusto on varttunutta mänty-koivusekametsää, joiden seassa kasvaa hidaskasvuinen kuusi. Pensaskerroksessa kasvaa katajaa, haapaa ja pihlajaa. Kenttäkerroksessa vallitsee yhtenäinen varvusto, jossa on juolukkaa, puolukkaa, mustikkaa ja variksenmarjaa sekä suopursua. Pohjakerroksessa on metsäkerrossammalta ja seinäsammalta. Selvitysalue on laidoiltaan ojitusala. Pohjoisosastaan kitumäntyistä puolukkaturvekangasta ja eteläosaltaan puolukkaturvekankaan taimikkoa.

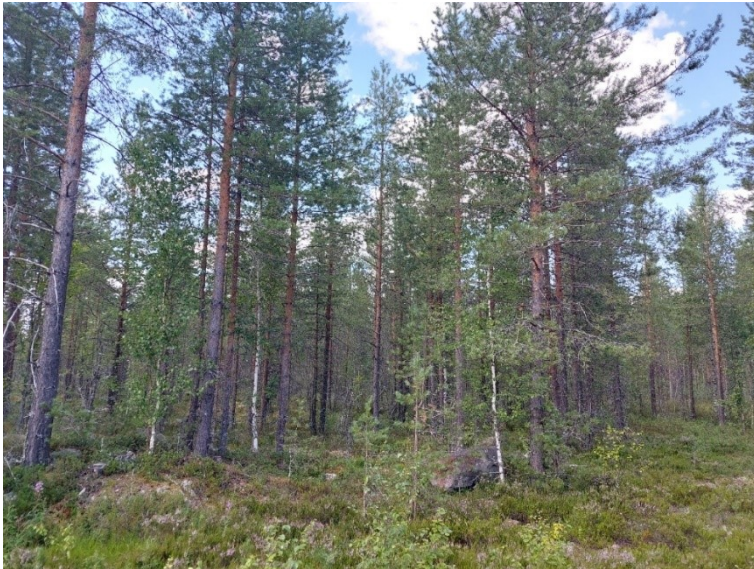
**Kuva 7-64. Voimalapaikka 35.**

Voimalapaikka sijoittuu pääosin olemassa olevalle tielle. Sen molemmin puolin on variksenmarja-puolukkatyyppin (EVT) kuivahkoa kangasta, joka vaihettuu puolukkaturvekankaaseen. Puuston pääpuulajina on nuori mänty, jonka alikasvoksena kasvaa hieskoivu. Pensaskerroksessa on yksittäisiä katajia ja koivuntaimia. Kenttäkerroksessa kasvaa kanervaa, puolukkaa ja juolukkaa, sekä vähän mustikkaa, metsälauhaa, variksenmarjaa ja kevätpiippoa. Pohjakerros on seinäsammalvaltainen, jonka ohessa paikoin kasvaa poronjäkäliä.

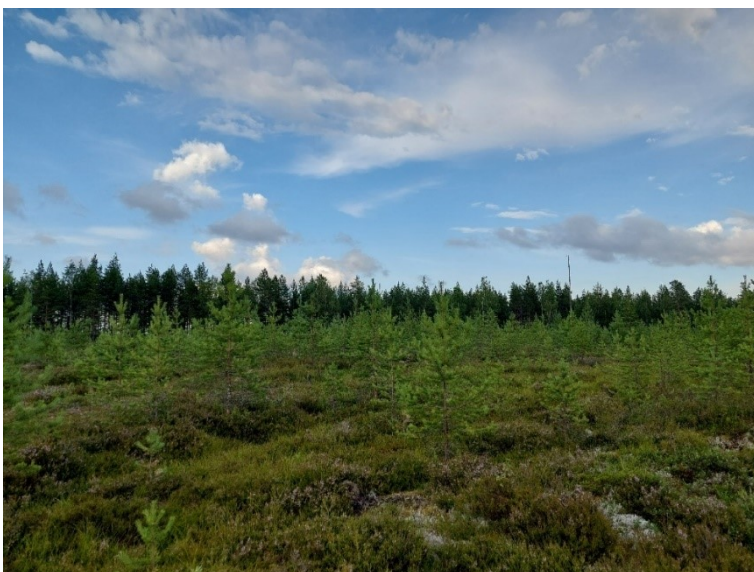
**Kuva 7-65. Voimalapaikka 36.**

Voimalapaikka sijoittuu variksenmarja-puolukkatyyppin (EVT) kuivahkon kankaan mäntytaimikkoon. Kenttäkerroksessa kasvaa yhtäjaksoisesti kanervaa ja puolukkaa. Pohjakerroksessa on runsaasti seinäsammalta, jonka lisäksi poronjäkälet kasvavat yleisinä. Selvitysalueen itäosassa on luonnon-tilansa menettänyt isovarpuräme.

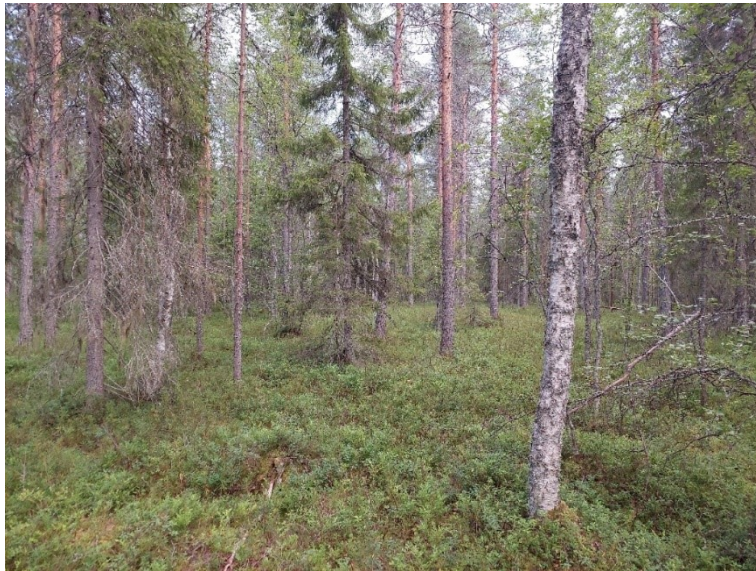
Kuva 7-66. Voimalapaikka 37.

Voimalapaikka sijoittuu puolukkaturvekankaan (Ptkg I) varttuneeseen kasvatusmetsään. Puusto on varttunutta männikköä, jonka sekapuuna kasvaa paikoin hieskoivua ja kuusta. Selvitysalueella on vain vähän lahoppuuta. Kenttäkerroksessa on yhtenäinen varvusto, jossa on runsaasti suopursua ja mustikkaa sekä kohtalaisesti juolukkaa ja puolukkaa. Pohjakerros koostuu seinä-, metsäkerros-, kangaskynsi-, kangasraha- ja kangaskarhunsammaleista.

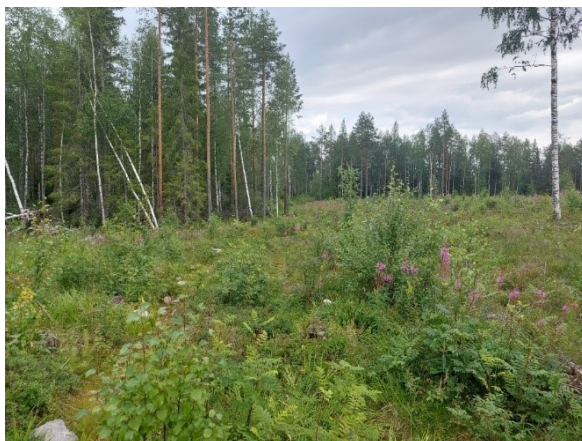
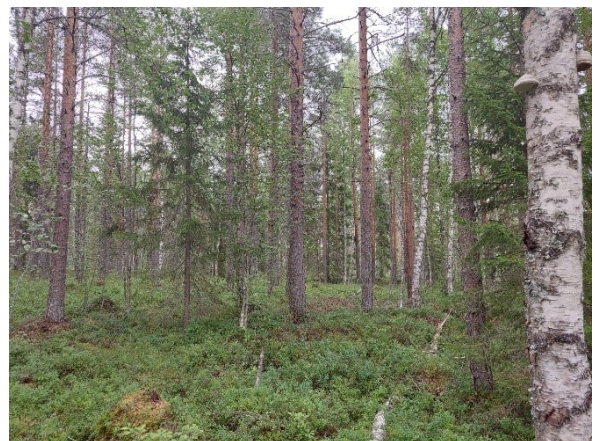
Voimalapaikka sijoittuu avohakkuuaukealle. Selvitysalueen pohjoisosassa on puolukka-mustikkatyyppin (VMT) kankaan varttunut männikkö, jossa on sekapuuna kuusi ja hieskoivu sekä taimina pihlaja, koivu ja kuusi. Kenttäkerroksessa on yhtäjaksoinen varvusto, jonka lajeina on juolukkaa ja mustikkaa. Lisäksi kenttäkerroksesta löytyy suopursua, metsälauhaa, metsämitikkaa, kevätpiippoa. Pohjakerroksessa kasvaa metsäkerros- ja seinäsammalta. Selvitysalueen länsiosasta kulkee oja, jonka reunoilla on soistumaa. Kenttäkerroksessa on runsaasti pallosaraa ja metsäkortetta sekä mustikkatyyppin tuoreen kankaan lajistoa, jota on myös pohjakerroksessa. Pensaskerroksessa kasvaa virpajua.

Kuva 7-67. Voimalapaikka 40 avohakkuuala (vas.) ja mustikkatyyppin tuore kangas alueen pohjoisosassa (oik.).
