## Liite 6. Vedenlaatututkimukset

## KIIINTEISTÖ OY TOKMANNIN MOREENI

Pohjavesitutkimus

## Mäntsälän Isolammin pohjaveden laatu syksyllä 2024

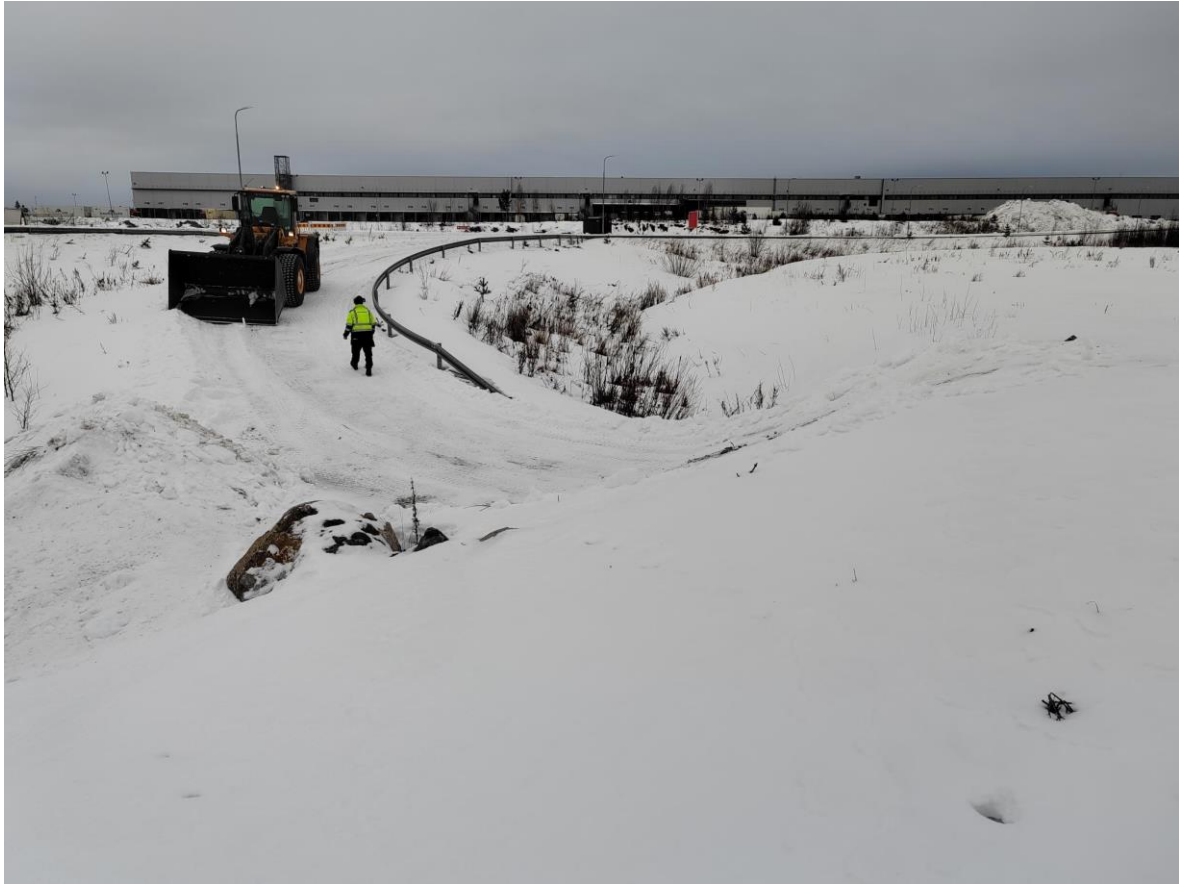
Kuva 1. Isolammintien puoleinen läjityksen reunaluiska oli helmikuussa jyrkkä ja jäinen. Kauhakuormaajalla tutkittiin luis-  
kaa 13.04.2024. Luiskaa jouduttiin loiventamaan mm. murskeella ja soralla.

Putken asentamista varten Isolammintien puoleista läjityksen reunaa jouduttiin loiventamaan, jotta kaira pääsisi asennuspaikalle. Pohjaveden havaintoputki PVP1 asennettiin läjitysalueen keskivaiheille 28.02.2024.

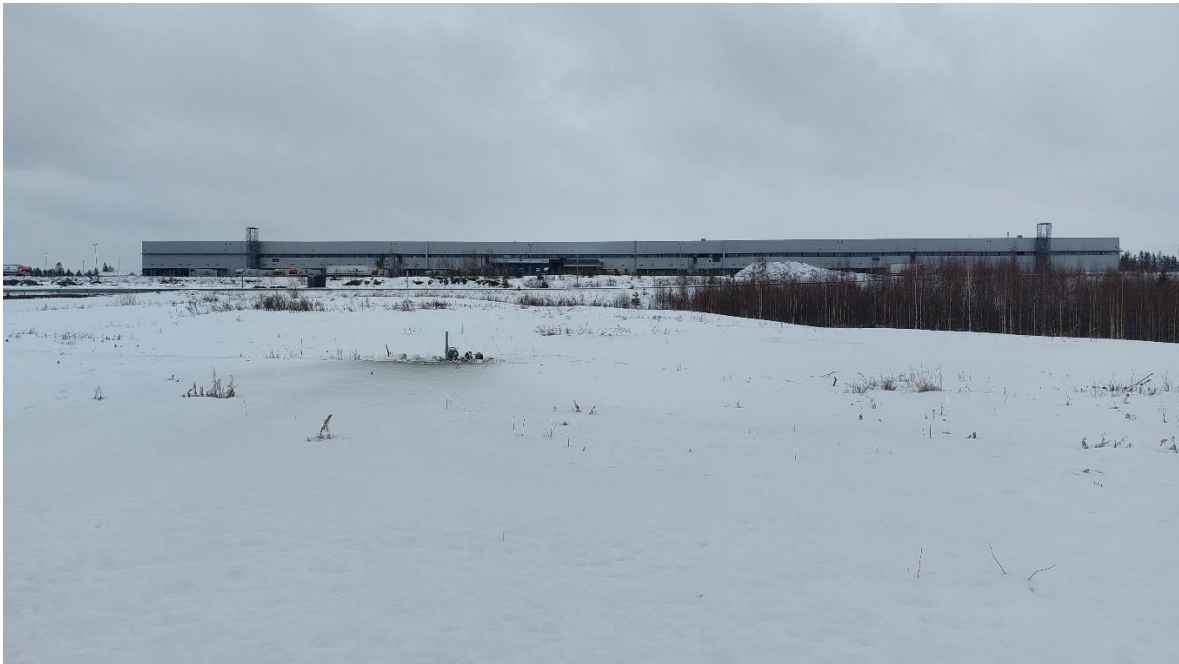
Kuva 2. Pohjaveden havaintoputkesta otettiin näyte 29.02.2024.

Putken antoisuus oli huono. Vedessä havaittiin ruskeaa sakkaa. Vedessä ei ollut merkittävää hajua. Näyte toimitettiin SGS Finland Oy:n Kotkan laboratorioon, jossa siitä tehtiin Ecobion suunnitelmassa esitetyt analyysit.

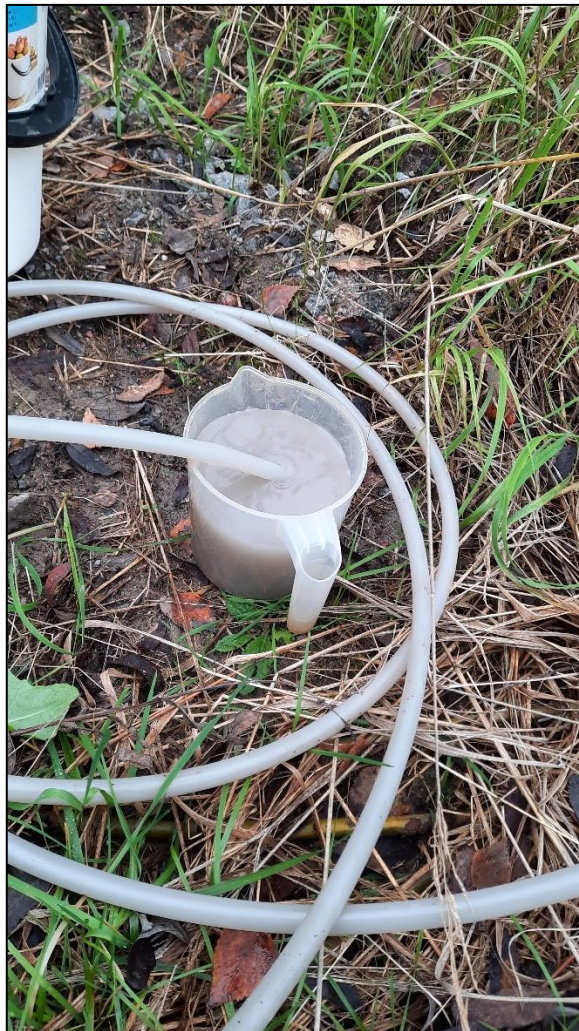
PVP2: Putki oli sijoitettu Isolammiin pohjoisen suunnalta laskevan ojan läheisyyteen ja ulottui vain alle 5 metriä maan pinnan alle. Esipumppauksen aikana vesi oli läpinäkymättömän sameaa (kuva 2) ja harmaata ('savisameaa'), eikä pumppauksen edetessä merkittävästi kirkastunut (50 min 0,67 l/min). Vesi haisi kaatopaikkamaiselle.

**Kuva 2.** Pohjavesi oli erittäin sameaa putkessa PVP2.

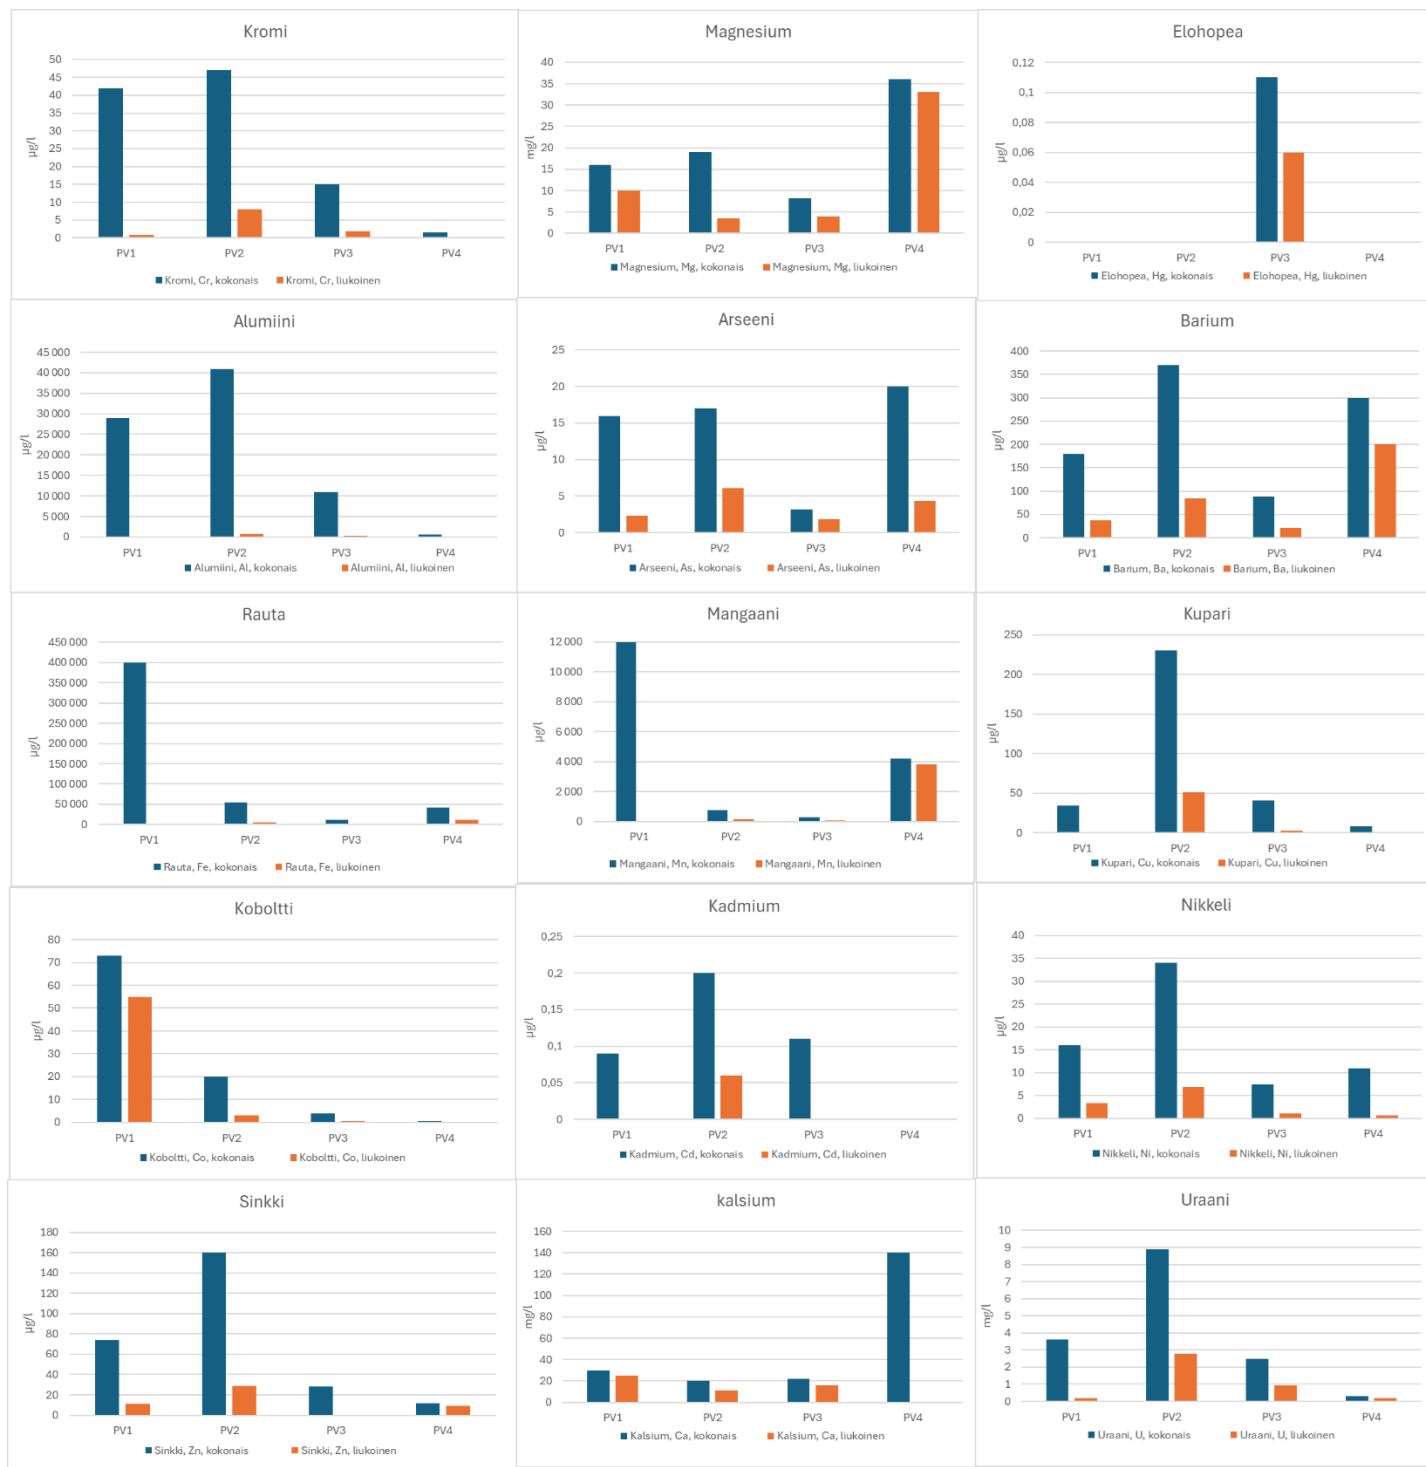
Kuva 3. Eri alkuaineiden kokonaispitoisuuksien ja liukoisten pitoisuuksien vertailu kuvaajissa.

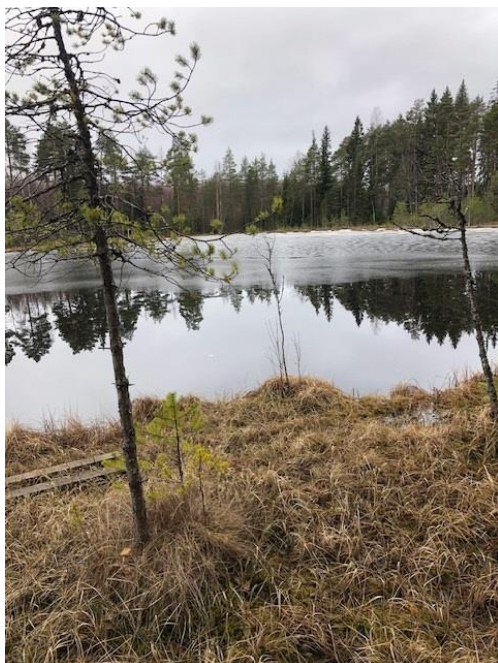
A

Kuva 1A. Isolampi oli näytteenottopäivänä osin jäässä.

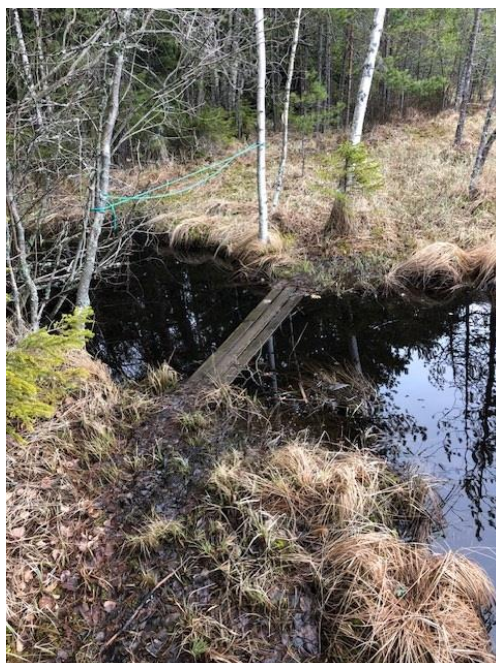
B

alkuperää. Lammen luusuasta otetun vesinäytteen (näytepiste P2) katsottiin tämän näytteenoton yhteydessä kuvastavan riittävällä tarkkuudella myös lammen veden laatua (kuva 1B).

Kuva 1B. Järven luusuan näytteenottopiste P2.

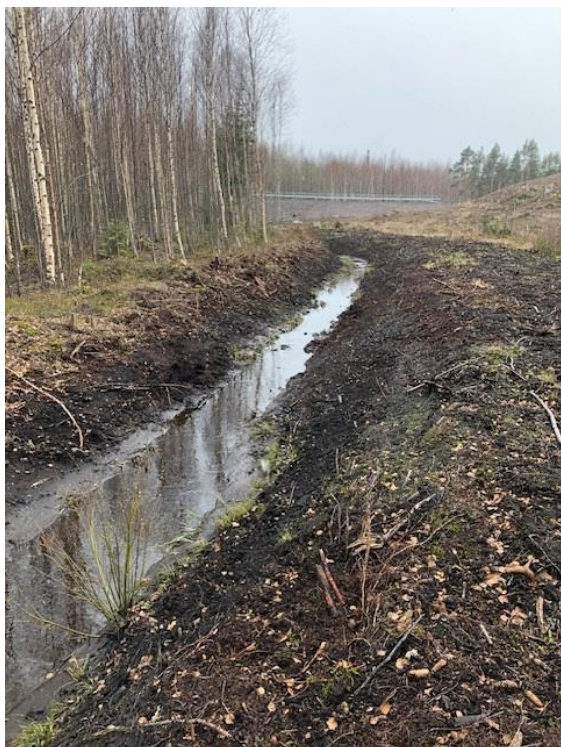
Kuva 2. Isolammiin etelästä laskeva oja oli vastikään kaivettu suoalueelle. Kuva otettu noin 30 metriä näytepisteestä P1 ylävirtaan.

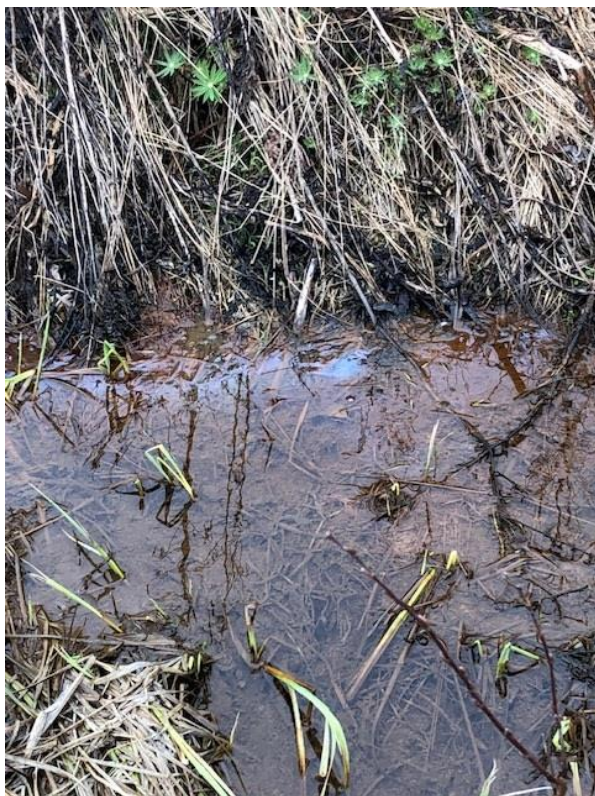
A

Kuva 3A. Näytepisteellä P4 havaittiin näytteenoton yhteydessä rautasaostumia ja vähäinen öljykalvo veden pinnassa.

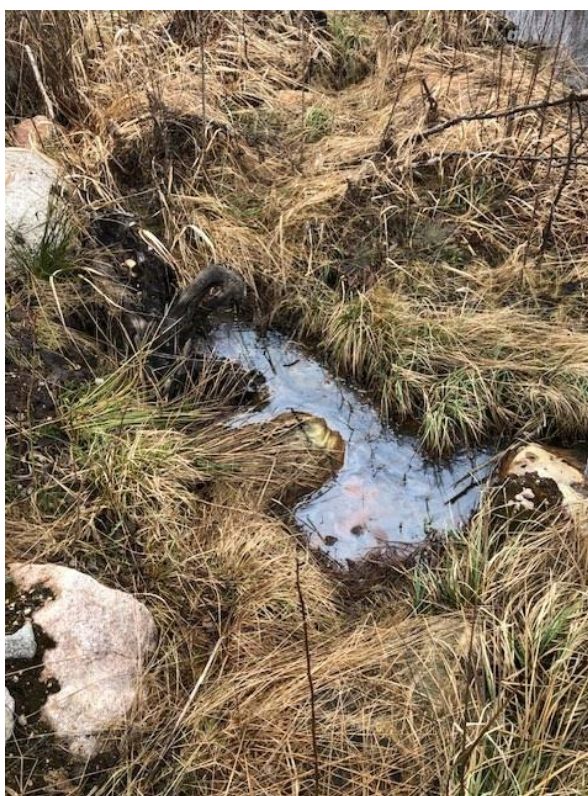
B

Kuva 3B. Aivan läjitysalueen eteläreunan penkasta tihkuvasta vedestä havaittiin veden pinnassa näytepistettä P4 laajempi öljymäinen kalvo ja rautasaostumia. Kyseisestä kohdasta vesi (arviolta 0,1 l/s) virtasi pientä ojaa myöden länteen lammen laskuojaan noin 50 metriä alavirtaan järven luusuasta. Vesinäytettä ei tästä kohdasta kuitenkaan ollut sovittu otettavan. Tämän pienen vesimäärän vaikutusta ei ollut havaittavissa lähtöojan alapuolisen pisteen analyysituloksissa.

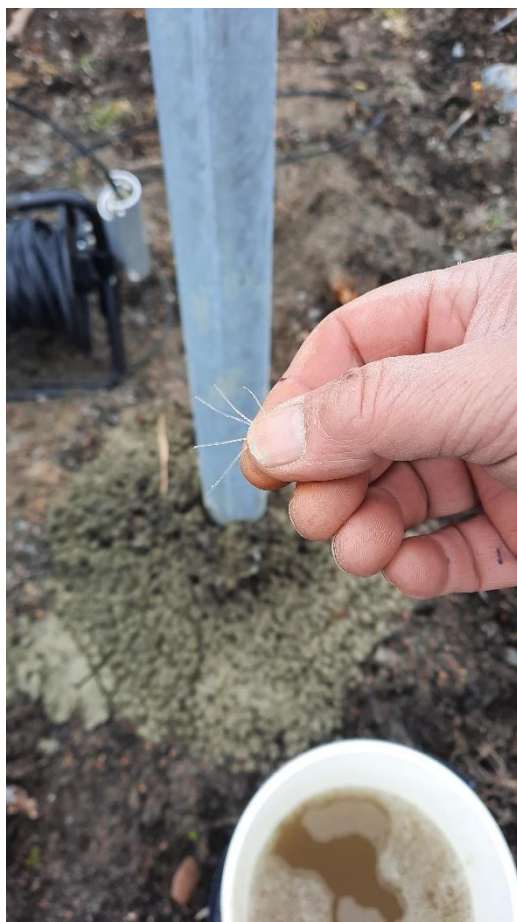
aikana pohjaveden pinta laski putkessa lähelle pohjavesipumpun päätä. Pumppauksen aikana vesi oli harmaansameaa tai ruskeaa ja haisi melko voimakkaasti lannalle. Pumppauksen loppuvaiheessa pumppausteho laski oletettavasti veden vähyyden vuoksi ja pumppua ylös nostaessa sen sisällä moottorissa oli havaittavissa muovisia säikeitä (Kuva 4).

**Kuva 4.** Pohjavesiputken PVP1 suoja-putken tiivistyksessä käytetty bentoniitti on löyhästi putken ympärillä. Kuvassa myös ämpäri, jossa putkesta pumpattua vettä sekä muoviset säikeet, jotka olivat pohjavesipumpun moottorissa sitä ylös nostettaessa.

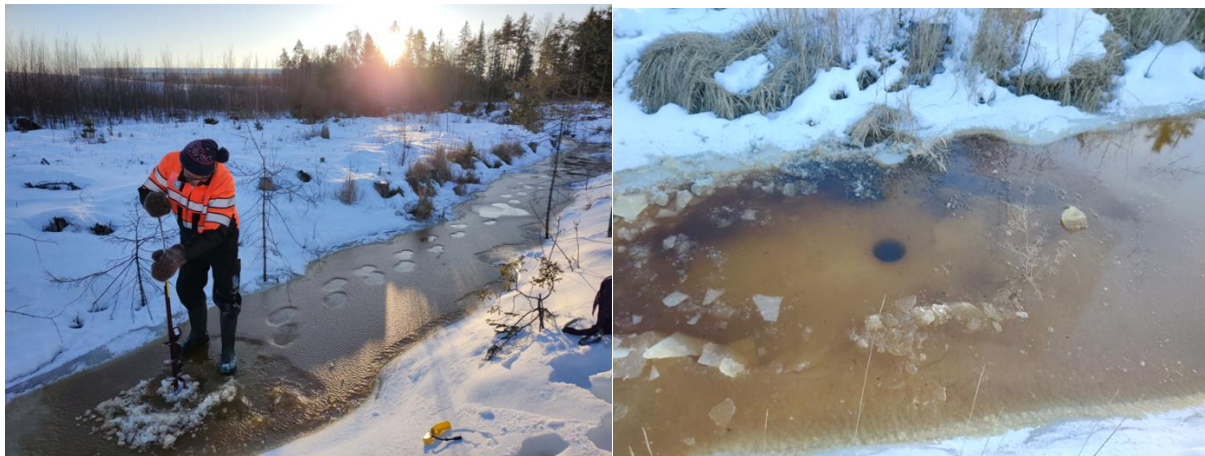
selkeytyä (kuva 1.). Haasteellisen näytteenottoapaikan takia vesinäytteeseen on sekoittunut mukaan myös hiukan sedimenttiä, mikä näkyy tuloksissa erityisesti korkeampina kiintoainepitoisuuksina. Kenttävirhe saattoi vaikuttaa vähän purkuojan analyysituloksiin. Lammesta ja Lamminsuonojasta otetut vesinäytteet sen sijaan ovat häiriintymättömiä ja siten edustavia.

Kuva 1. Isommista lähtevä purkuoja oli lähes pohjaan asti jäässä (jään paksuus 35 cm) ja ennen vesinäytteiden ottamista avannosta purkautuvan veden annettiin selkeytyä.
