**KASVILLISUUSSELVITYS  
YLI-II TANNILA  
TUULI- JA AURINKOVOIMAHANKE, Liite 7**

INFINERGIES FINLAND OY

TYÖNUMERO: 23702810

13.11.2023

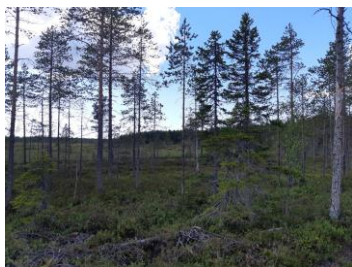
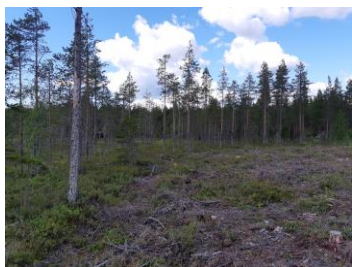
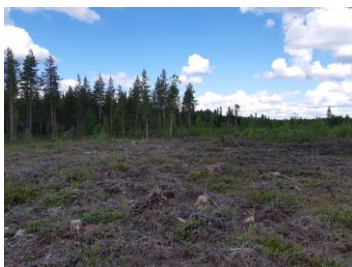
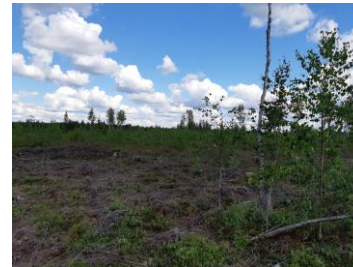
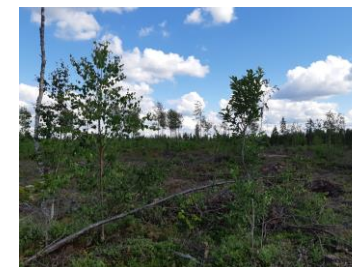
Kuva 1. Voimalapaikka 1. Hakkuuaukea suon laidassa.

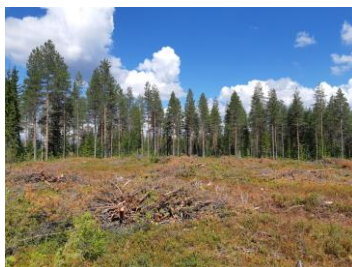
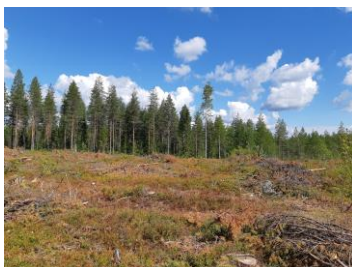
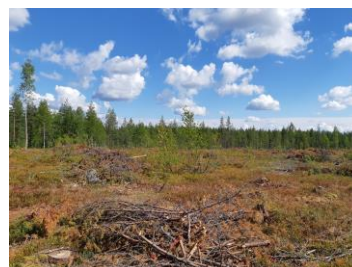
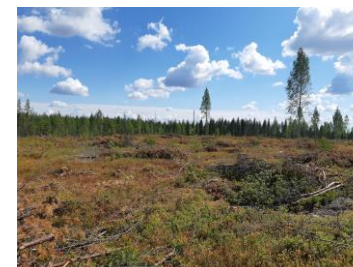
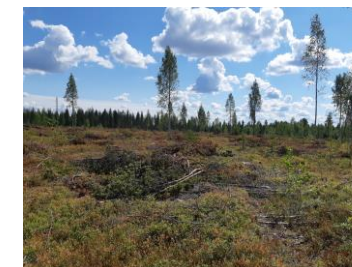
Kuva 2. Voimalapaikka 3. Laaja hakkuuaukea.

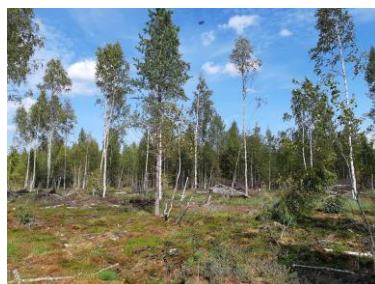
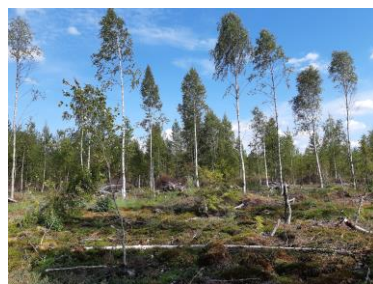
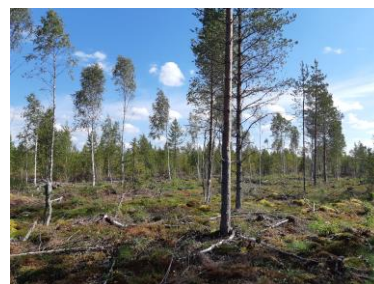
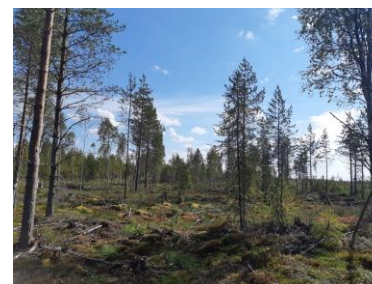
Kuva 3. Voimalapaikka 6. Harvennettua turvemaan talousmetsää.

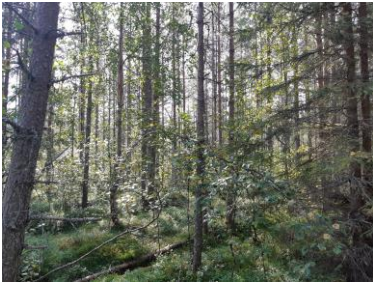
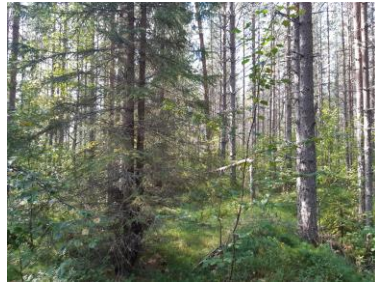
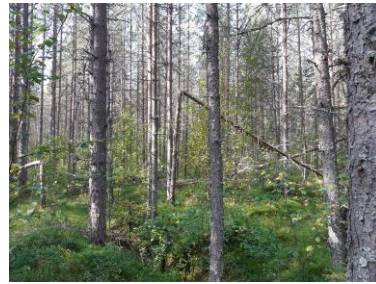
Kuva 4. Voimalapaikka 8. Nuorta mäntymetsää.

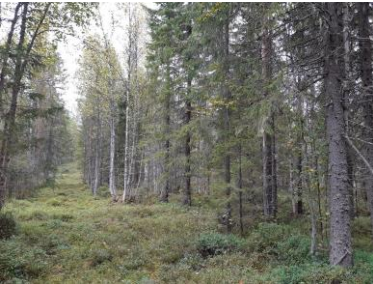
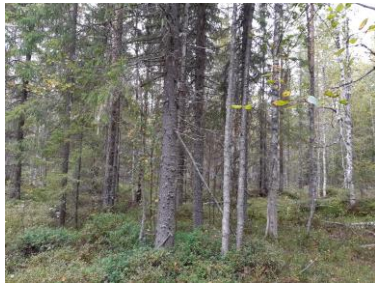
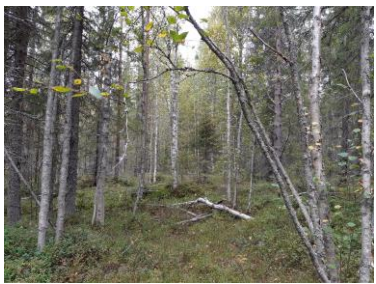
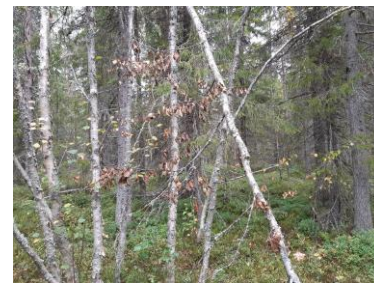
Kuva 5. Voimalapaikka 10. Sekapuustoista tuoretta kangasmetsää.

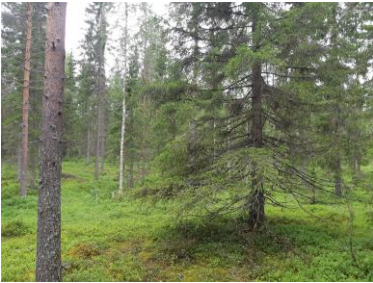
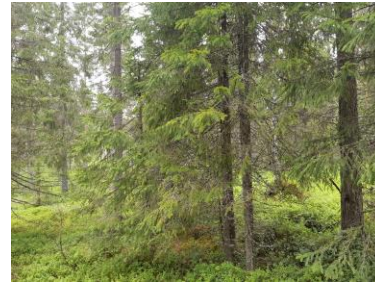
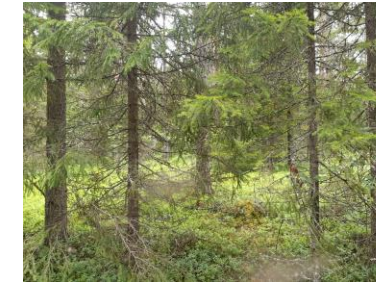
Kuva 6. Voimalapaikka 13. Mäntyvaltaista tuoretta kangasta.

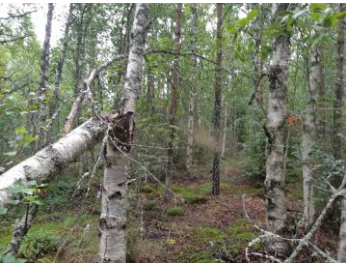
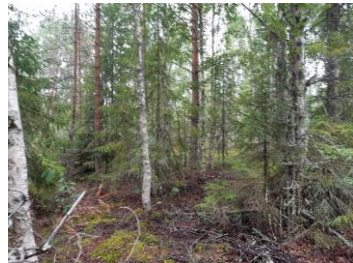
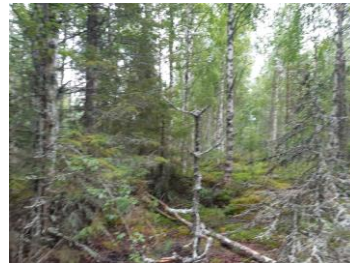
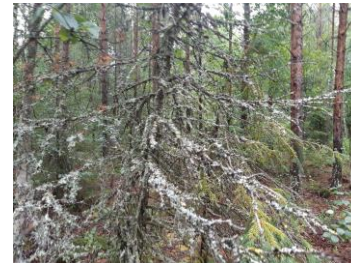
Kuva 7. Voimalapaikka 14. Ojitettua turvemaata, sekametsää.
