Asiakirjatyyppi
Raportti

Päivämäärä
22.8.2022

PIKKU PÖKKÄSAAREN TIENREUNAN RAIVAUS

Kauhavalla Salo-Ylikoskella on suunnitteilla ja selvityksessä OX2:n tuulivoimahankealue. Tuulivoimaloiden rakentaminen alueelle edellyttää riittävän leveän alueelle kulkevan tiestön voimaloiden osien kuljettamiseksi. Hankealueelle johtaa olemassa oleva tie, jonka käytön mahdollisuutta tuulivoimalan osien kuljetuksessa halutaan selvittää. Kyseessä on noin 10 km:n mittainen yksityistie, jonka eteläpää alkaa Ylikoskentieltä ja päättyy pohjoisessa Ävistintielle. Näiden välille jää Pökkäsaaren Natura-alue (SAC, FI0800156), jonka läpi tie kulkee noin 240 metrin matkalla.

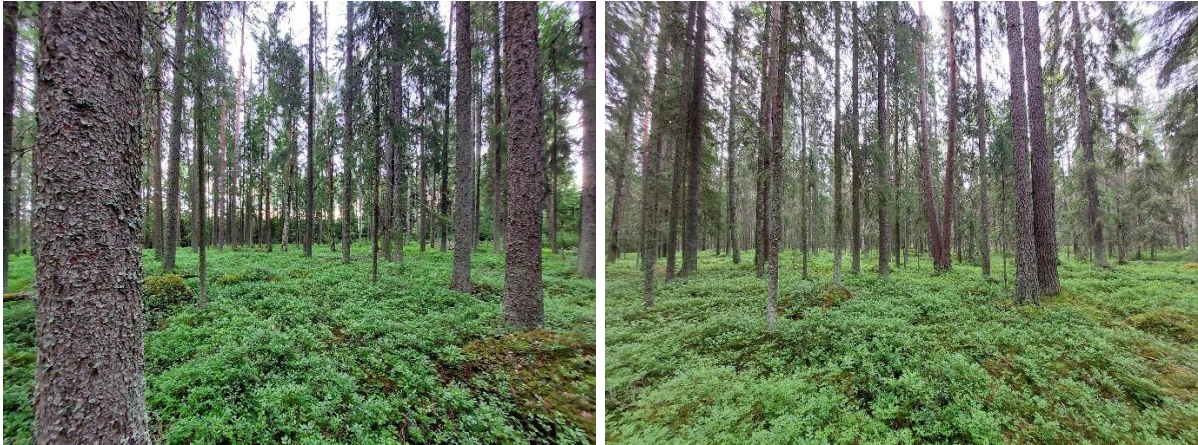
Kuva 3A. Pikku Pökkäsaaren tien pohjoispuolen metsikköä. 3B. Tien eteläpuolista metsää.

Pikku Pökkäsaaren läpi kulkevan tien pohjoispuoleisella tuoreen kankaan metsiköllä kasvaa varttuneita kuusia, koivuja ja kilpikaarnaisia mäntyjä. Metsikössä on pötkelöitä, maalahopuita ja aluskasvillisuus koostuu pääasiassa mustikasta (kuva 3A). Metsikkö on lounaisosassa mäntyvaltaista ja suojelualueen nurkassa rämeistä. Pikku Pökkäsaaren tien eteläpuolisella osalla kasvaa varttunutta mustikkatyyppin kuusikkoa, jossa kasvaa lisäksi varttuneita mäntyjä ja koivuja sekä haapoja (kuva 3B). Länsilaidassa puusto on mänty- ja koivuvaltaisempaa, nuorempaa ja maasto rämeistä. Alueella on myös suhteellisen runsaasti sekä pysty- että maalahopuita.

Raivausalueella molemmin puolin tietä puusto on merkittävästi nuorempaa kuin suojelualueen metsiköissä (kuvat 3AB vs. 4AB). Tien reunassa kasvaa nuorta kuusikkoa, koivuja, muutamia raitoja sekä ojassa ja pientareen puolella pajuja (kuvat 4AB). Suunnitellulta raivausalueelta ei löytynyt rauhoitettuja kasvilajeja.

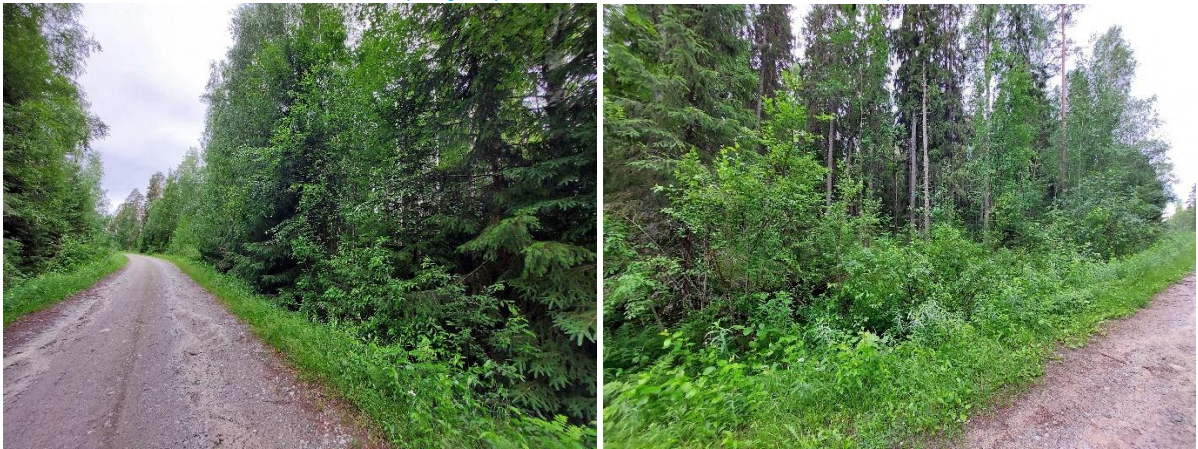
Kuva 4A. Tien laidan metsikkö on selvästi nuorempaa kuin varsinaisen metsän puolella. 4B. Oja ja nuoria puita ja pensaita tien laidassa. Kuvan taka-alalla varttunutta metsää.

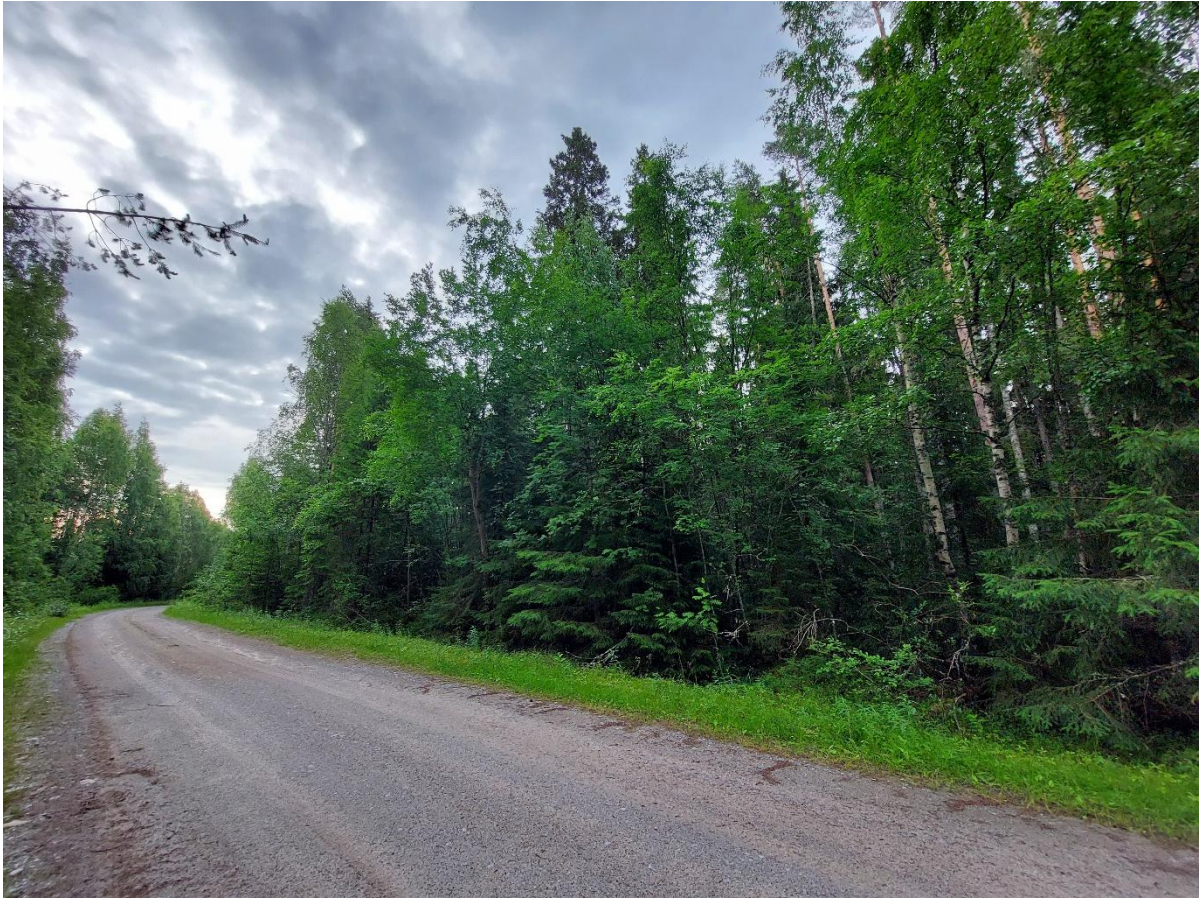
Kuva 5. Kaarteessa kasvavaa nuorta kuusikkoa ja isompia koivuja.

Kaarteessa tien reunassa molemmin puolin kasvaa nuori tiheä kuusikko sekä kuusikon joukossa isompia, muttei varttuneita koivuja (kuva 5). Kaarteen kohdalla tien pohjoispuolella raivattavan alueen alle on jäämässä kaarteesta suojelualueen itärajaan asti nuorta kuusikkoa, kiiltopajupensaista, raidan taimia ja nuoria koivuja sekä mahdollisesti pari yksittäistä isompaa koivua (6AB). Tien eteläreunassa raivausalueen alle jää myös nuorta tiheää kuusikkoa, mutta myös todennäköisesti joitain koivuja ja mahdollisesti raita (kuva 7AB). Raivausalue ei ulotu varttuneen puuston alueelle.

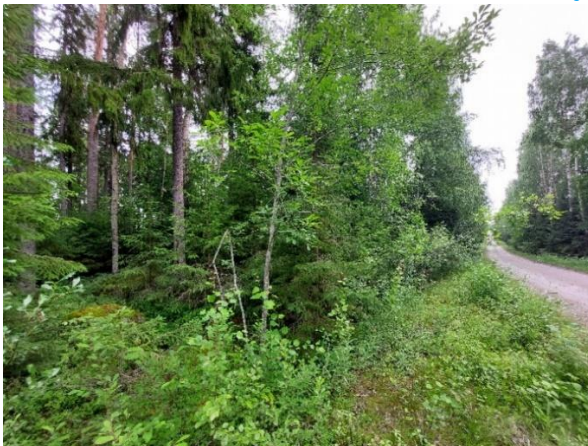
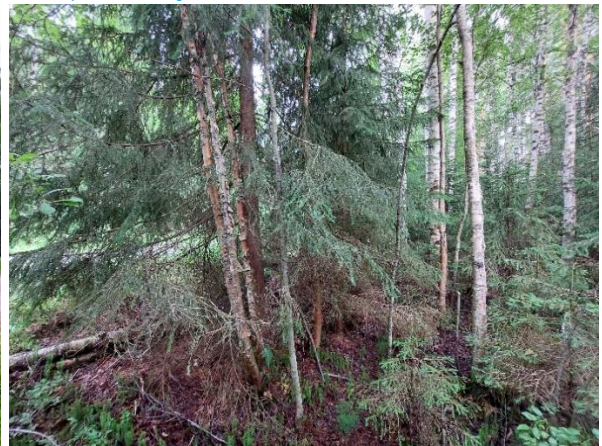
Kuva 6A. Raivausalueen alle jäävää nuorta puustoa tien pohjoispuolella. Vasemmalla näkyvät varttuneet havupuut eivät ole raivausalueella. 6B. Raivauksen seurauksena kaatuvaa nuorta puustoa ja raivausalueen ulkopuolelle jäävää koivikkoa. Vasemmalla kuusen oksien takana on nähtävissä tie.

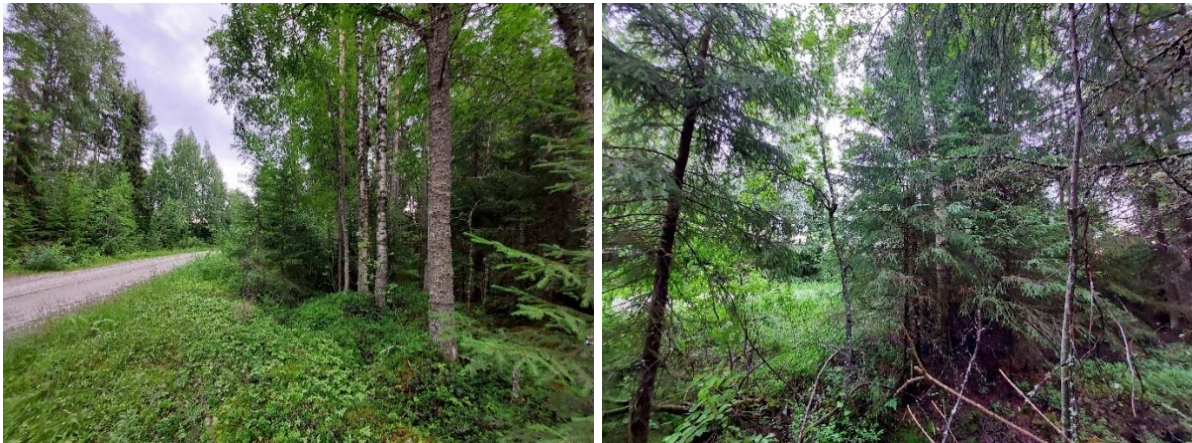
Kuva 7A. Mahdollisesti raivausalueen alle jäävää puustoa tien eteläpuolella. 7B. Kaadettavaa nuorta puustoa tien eteläreunassa.

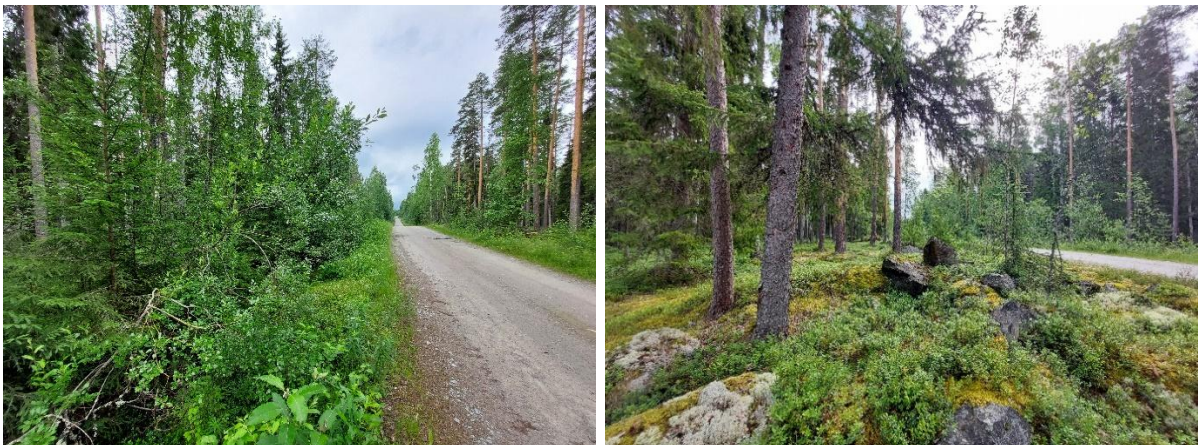
Kuva 8A. Pikku Pökkäsaaren tien keskiosan eteläreunan ojan rajaama piennar sekä (8B) avointa pohjoisreunaa, jossa raivausalueen alle jäisi muutamia kuusen taimia.

Metsikön keskiosassa tien eteläpuolella tienreunassa on avoimen pientareen takana oja, jossa kasvaa pajupensaita. Pensaiden takana metsä on avointa ja varttuneet puut suhteellisen kaukana tien reunasta (kuva 8A). Raivausalue ulottuu alueella vain pientareelle. Tien pohjoispuolella tienreunus on puustosta avointa osin kivistä kuivahkoa kangasta (kuva 8B). Avoimen alueen kohdalta raivauksen alle jäisi muutamia kuusen taimia.

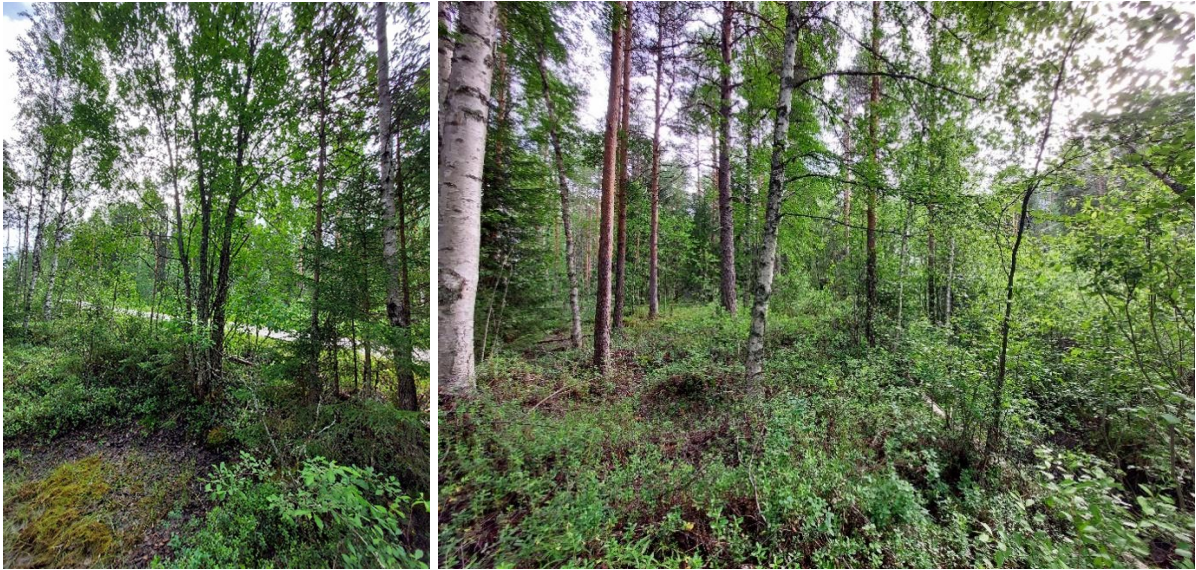
Kuva 9A. Pikku Pökkäsaaren länsilaidassa tien pohjoispuolella raivausalueen alle on jäämässä tien reunassa kasvavia nuoria kuusia, koivuja ja raita. 9B. Kuvan keskellä mahdollisesti kaatuvia mäntyjä ja koivuja.

Pikku Pökkäsaaren läpi kulkevan tien länsiosassa tienpiennarta reunustavat pajujen ja muiden lehtipuiden taimet. Tien pohjoispuolella tien laidassa kuivassa ojassa kasvaa myös kuusen taimia sekä nuoria koivuja (kuva 9A). Metsän puolella kasvaa varttuneita mäntyjä, koivuja ja nuorempia kuusia (kuva 9B). Tien eteläpuolella kulkee oja, jonka metsän puolella kasvaa isompia pajupensaita ja koivuja (kuvat 10AB). Raivausalueen alle ei ole tien eteläpuolella jäämässä puita, mutta pohjoispuolella kaadettaisiin ojassa kasvavaa nuorta puustoa; koivuja, kuusia ja raita, sekä mahdollisesti joitain varttuneempia koivuja sekä pari mäntyä (kuva 11).

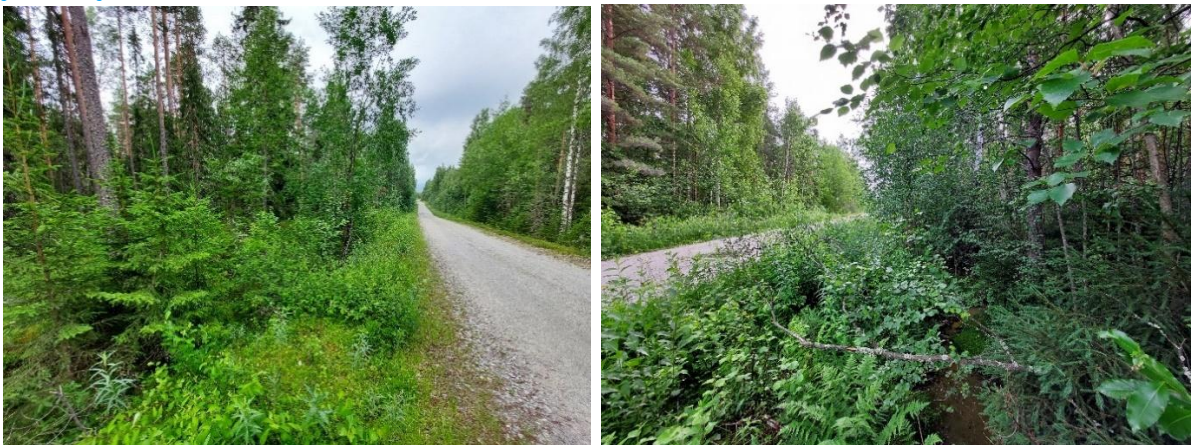
Kuva 10A. Pikku Pökkäsaaren länsilaita tien eteläpuoli. Raivausalueen alle ei ole jäämässä puustoa. 10B. Metsää ja tietä erottaa oja.
