# KÄRSÄMÄEN HALMEMÄEN TUULIVOIMAHANKE

## Kasvillisuus- ja luontotyyppiselvitys

Projekti nro 1510062976  
Päivämäärä 28.4.2025  
Laatija Petri Hertteli, Tanja Hirvonen & Noora Nahkala, Ramboll Finland Oy  
Tarkastaja Petri Hertteli, Ramboll Finland Oy  
Hyväksyjä Infinergies Finland Oy  
Kansikuva Hankealueelle tyypillistä tasaikäistä mäntykangasta Pienen Lapinnevan itäpuolella.

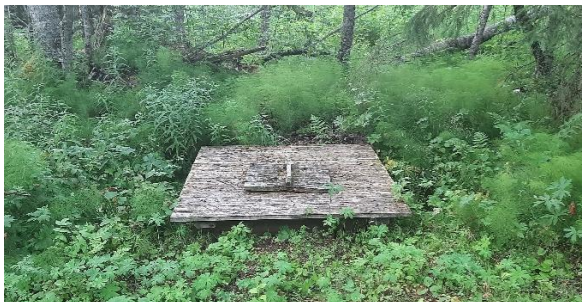
Kuva 34. Kaivo ja ympäröivää tihkupintaa.

Kurjalan alueella on varttunut sekapuustoinen GomT- ja OMaT-lehto, lehtokorpea ja tihkupintaa. Metsässä on karttamerkintä lähteestä, jonka kohdalla on kaivo. Kaivoa ympäröi tihkupintaa ja lähteisyyttä ilmentävää lajistoa on useiden aarien alueella (Kuva 34). Tihkupinnasta alue vaihettuu lehtokorven kautta lehdoksi. Puustona kasvaa runsaimmin kuusta ja koivuja, mutta lisäksi mm. raitaa, mäntyä ja pihlajaa. Lahopuuta on runsaasti (Kuva 35). Metsän lajistoa ovat mm. metsäkurjenpolvi, metsäkorte, vadelma, lillukka ja käenkaali. Lajitietokeskuksen aineistossa (2024) kohteelta on havainto raidantuoksukäävästä (VU). Kohteella on käyty 26.7.2021 ja se sijaitsee noin 360 m lähimmästä uusista rakennuspaikoista, voimalasta 19 ja 460 m uudesta tiestä voimalalle 25.

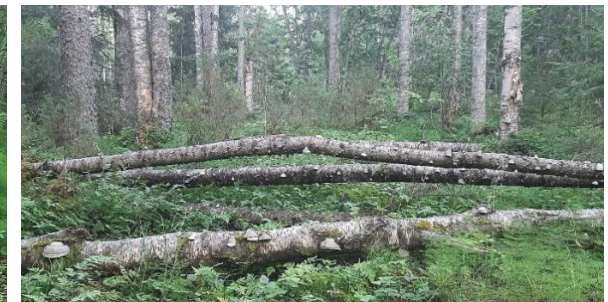
Kuva 35. Kurjalan metsässä on lahoa lehtipuuta.

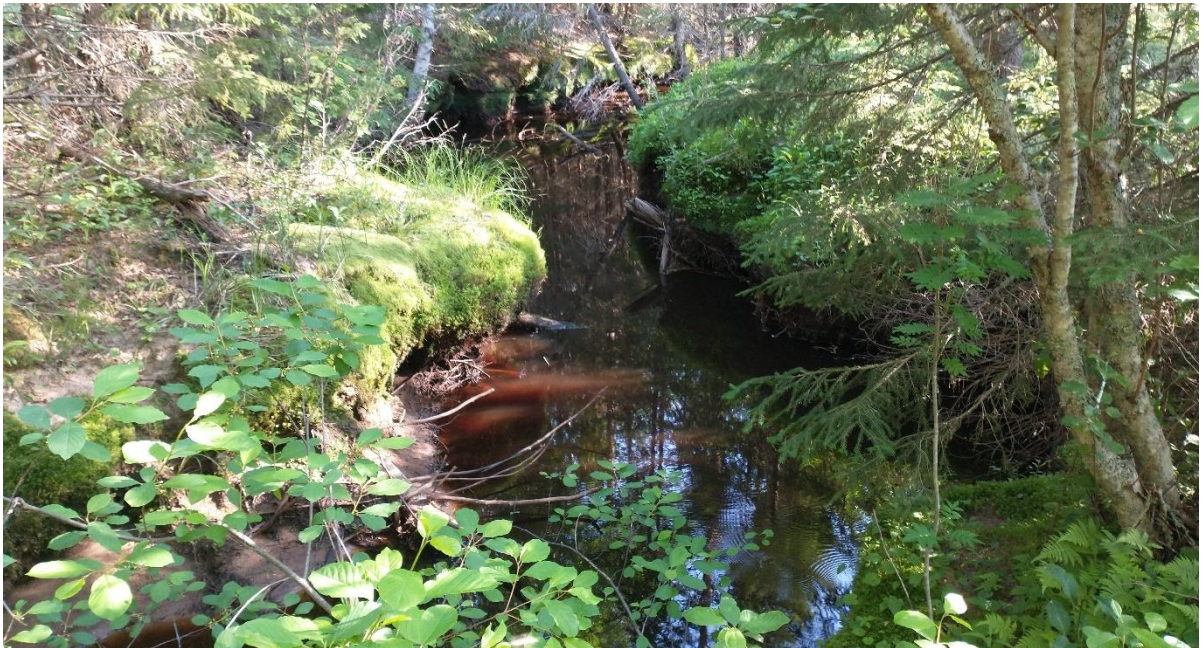
Kuva 36. Jänisojan uoma hankealueen keskiosissa.

Jänisoja (Kuva 36) virtaa ilmakuvan perusteella hankealueella osin luonnontilaisena tai luonnontilaisen kaltaisena uomana. Puroa reunustaa paikoin avoin mahdollisesti majavan aiheuttama lahoppuustoinen luhta/tulvametsä, osalla alueista hakkuuaukot ja taimikot yltävät lähelle puroa, mutta paikoin puroa reunustaa varttuneempia metsäalueita, joilla voi esiintyä huomionarvoisia luontotyyppisiä, kuten lehtoja, korpia tai luonnontilaisia kangasmetsiä. Kohteelle on toteutettu maastokäynti 22.6.2021. Jänisojan kohdalle suunnitellaan tehtävän maa-aineksenottoa, jonka alueella oja virtaa noin 1,2 km matkalla. Lisäksi Jänisojan yli suunnitellaan rakennettavan uusi tielinja vesistön keskiosassa olemassa olevan ylityspaikan alueelle.

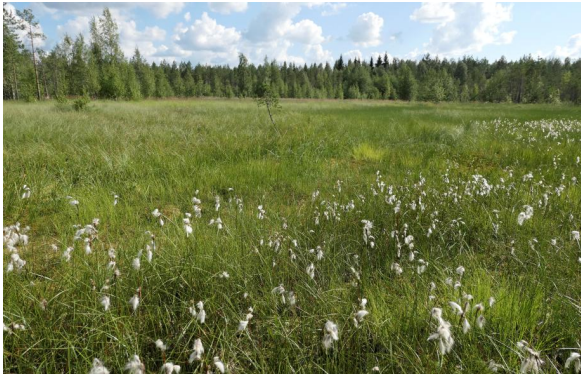
Kuva 37. Kallionevan eteläosassa on luhtaista suursaranevaa.

Kallionevan eteläosa on pääosin luhtaista suursaranevaa (Kuva 37), jonka lajistoon kuuluvat luhtavilla, raate, jouhisara, järvikorte, harmaasara, pullosara, hentovilla, luhtakastikka, suohorsma, siniheinä ja sararahkasammal. Suon pohjoisosassa on aapasuon jänne-rimpirakenne (Kuva 38). Jänneillä kasvaa mäntyä sekä kenttäkerroksessa mesotrofisen saranevan kasvillisuutta, etenkin siniheiniä ja kalvakkarahkasammalta. Rimpipinnalla esiintyy raatetta, jouhisaraa, järvikortetta, luhtakuusiota, rimpivesihernettä, valkopiirtoheinää ja vaaleasaraa (RT3a). Muita huomionarvoisia lajeja ovat sararämeellä kasvavat suopunakämmekä (NT) ja lääte (RT3a). Paikoin on ruoppapintoja. Voimala 41 on suunniteltu rakennettavan 90 m suon itäpuolelle. Kohteelle on toteutettu maastokäynti 18.6. ja 13.7.2021.

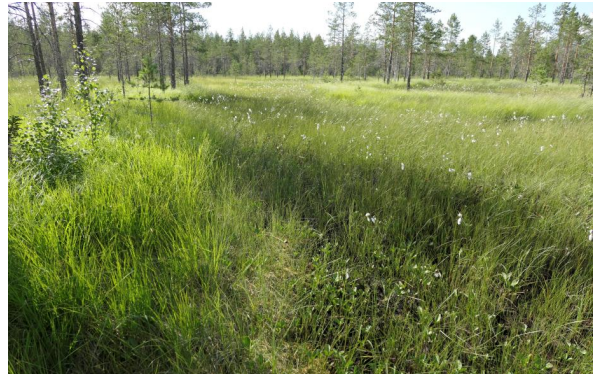
Kuva 38. Kallionevan pohjoisosalla on mesotrofista saranevaa kasvavia jänteitä ja luhtaisia rimpinevoja.

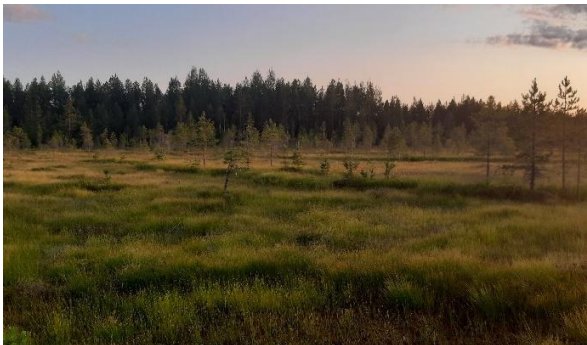
Kuva 39. Rimpinevarämettä Palokaarronnevalla.

Palokaarronneva on ojituksen ja rämemuuntumien ympäröimä mesotrofinen rimpineva- (Kuva 39) ja laiteilta sararäme. Suo sijaitsee hankealueen keskellä. Sillä esiintyy mesotrofiaa ilmentäviä vaaleasaraa (RT3a, Kuva 40), siniheinää, tähtisaraa ja rimpivihvilää (RT3a). Välipinnoilla kasvaa kalvakkarahkasammalta. Muuta suon lajistoa ovat mm. pullosara, valkopiirtoheinä ja tupasluikka. Voimalalle 41 suunniteltu uusi tie kulkisi noin 20 m suon itäreunasta. Kohteella toteutettiin maastokäyntejä 27.6.2021 ja 20.6.2023.

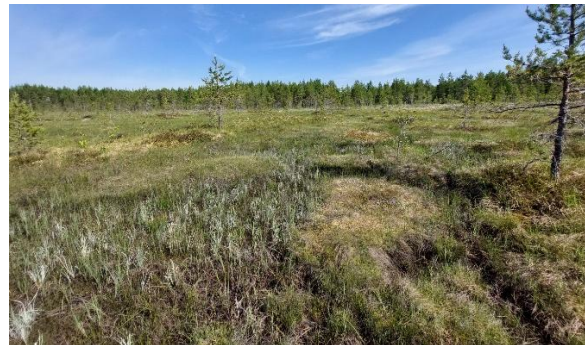
Kuva 40. Rimpipinnoilla kasvaa vaaleasaraa.

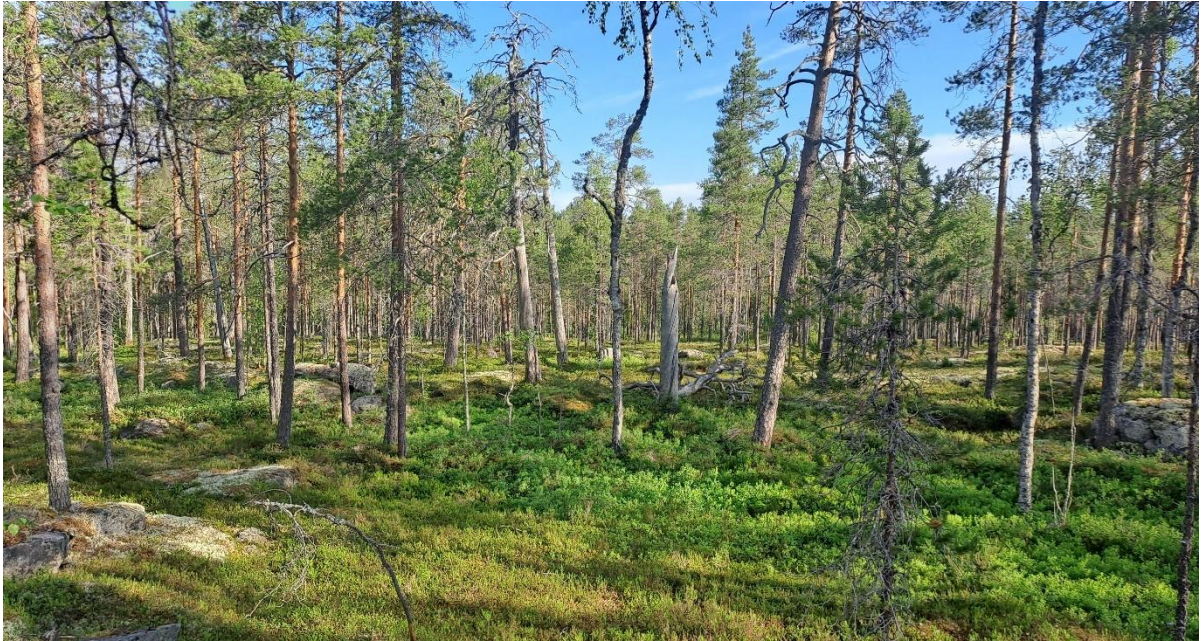
Kuva 41. Kalliometsän alueella on komeita aihkeja ja keloja.

Halmemäellä on varttunutta mäntyvaltaista luonnontilaisen kaltaista kalliometsää (Kuva 41). Puusto on osin iäkstä ja alueella on komeita keloja. Kohteelle on tehty maastokäynti 7.6.2024. Voimalle 43 kulkeva tie on suunniteltu kulkevan kohteen läpi.

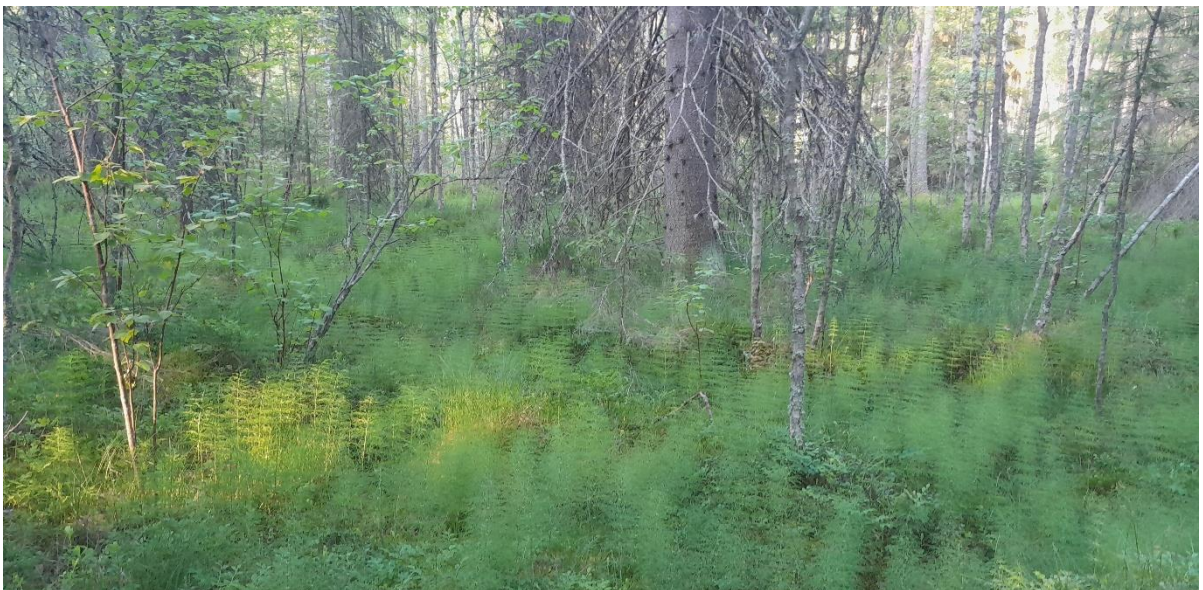
Kuva 42. Metsäkortekorpea hankealueen eteläosissa.

Metsäkortekorven (Kuva 42) puusto on isohkoa noin 40 cm halkaisijaltaan olevaa kuusta ja sekapuuna kasvaa vähän hieskoivua. Kenttäkerroksen valtalaji on metsäkorte, mutta myös mustikkaa, puolukkaa, lakkaa ja pallosaraa esiintyy. Pohjakerroksen välipinnoilla kasvaa korpi- ja vaalearahkasammalta. Mätäspinoilla vallitsee korpikarhun- ja metsäkerrossammal. Voimalalta 31 koilliseen menevän tielinjauksen ja siitä pohjoiskoilliseen lähtevän tielinjan itäpuolella on ojittamaton metsäkortekorpi, johon tielinjaus ei osu, mutta menee vierestä (5–20 m). Kohde on mahdollisesti hakattu, sillä alueelle on 2023 ja 2024 aikana tehtyjä metsänkäyttöilmoituksia harvennus- ja kasvatushakkuista. Kohteella tehtiin maastokäynti 21.6.2023.

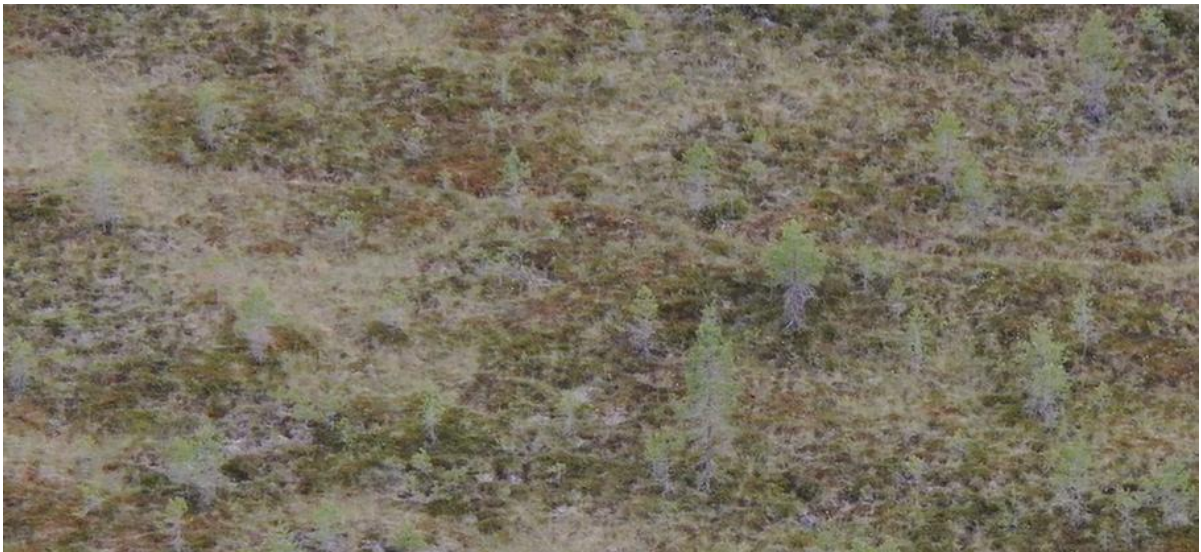
Kuva 43. Kyyriäissalmen suota on droonikuvassa.

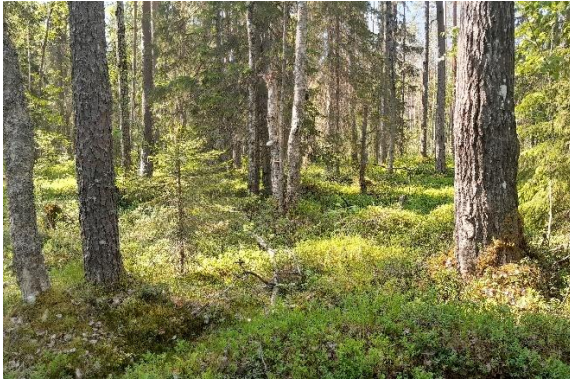
Kuva 44. Metsäalueella kasvaa järeitä haapoja.

Metsäalueella esiintyy puuston ikärakenteen ja lahoppuustoisuuden perusteella luonnontilaisen kaltaista ojitamatonta korpilaikeista sekametsää. Puustona kasvaa osin iäkstä mäntyä, koivua ja haapaa (Kuva 44). Monet männyt ovat melkein kilpikaarnaisia. Alueella on myös muutama järeä haapa, joissa on tikankoloja. Mäntymaapuita ja pötkelökoivuja on jonkin verran. Metsätalouden jälkiä, kantoja ja koneuria ei ole havaittavissa. Kasvillisuus on suurelta osin mustikkakangaskorpea (Kuva 45) ja paikoin mustikkakorpikämmettä. Kenttäkerroksessa kasvaa pallosaraa, mustikkaa, vähän metsäkortetta ja puolukkaa. Pohjakerroksen valtalajeja ovat korpilahkasammal, metsäkerrossammal, korpikarhunsammal, seinäsammal sekä räme- ja kangasrahkasammal. Voimala 65 (VE1) on suunniteltu rakennettavan metsään. Kohde tarkistettiin maastossa 16.6.2023.

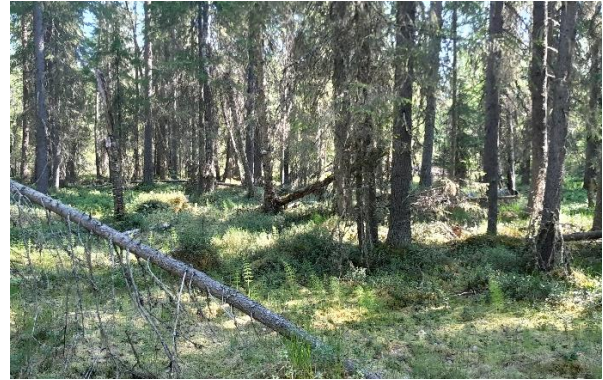
Kuva 45. Kangaskorpea.

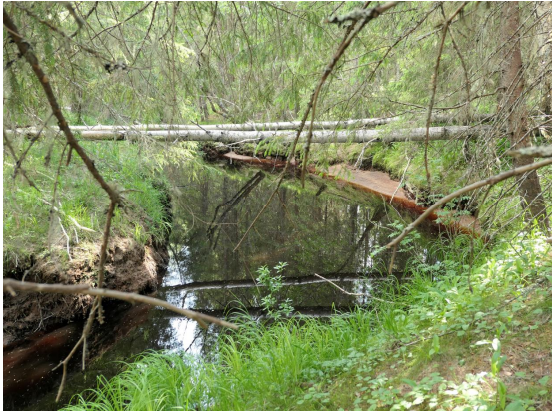
Kuva 46. Sydänojan ranta on hankealueella suhteellisen jyrkkä.

Sydänoja on selvitysalueen ympäristössä luonnollisesti mutkitteluva ruskeavetinen joki, jolla on suhteellisen jyrkät rannat (Kuva 46). Sydänoja kerää vetensä Vihtanevalta, mutta myös Latvanevalta. Selvitysalueen rantametsä on varttunut kuusi-haapasekametsä, jossa on lähinnä lehtomaista sekä tuoretta kangasta. Aluskasvillisuuteen kuuluvat mustikka, kultapiisku, metsäimarre, kielo, oravanmarja, vanamo ja seinäsammal. Pohjoisempänä puron itäpuolella on varttunutta VMT-havusekametsää. Majava on aiheuttanut tulvia ja kaatanut puustoa Sydänojalla (Kuva 47 & Kuva 48).

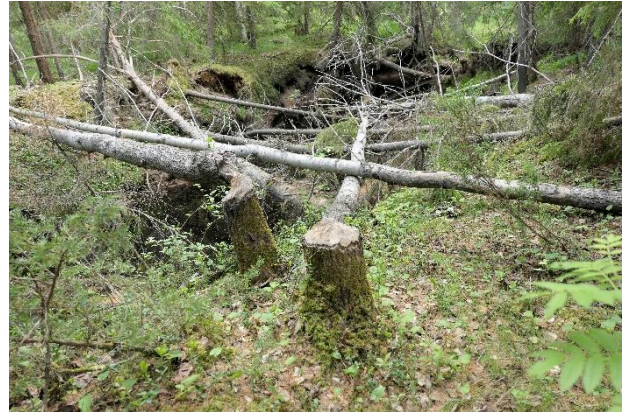
Kuva 47. Majava on kaatanut Sydänojan varren haapoja.

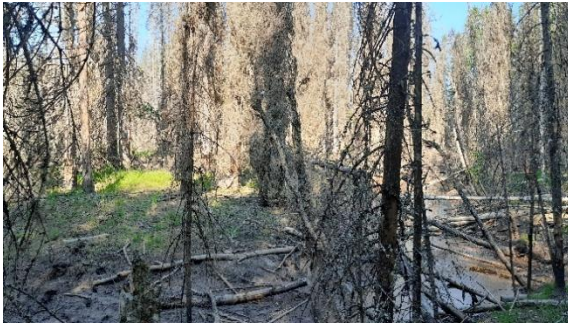
Kuva 48. Suunnitellulla Sydänojan ylityspaikalla on erittäin runsaasti lahoppua.

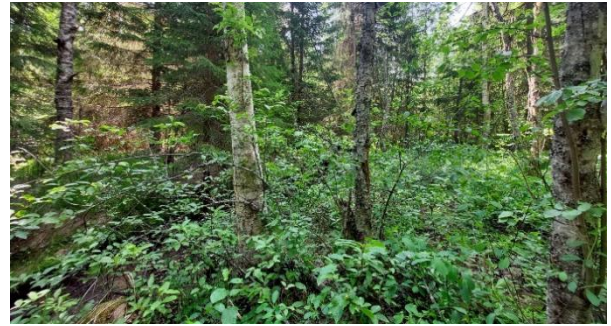
Kuva 49. Lehtolajistoa sähkönsiirtoreitin C ylityspaikalla Sydänojalla.

Sähkönsiirtoreitin SVEC ylityspaikalla Sydänoja on oikaisematon, mutta käsitelty. Uomaa reunustaa alueella kapeasti rehevää tulvalehtoa ja lehtokorpea sekä osalla alueesta metsäkortekorpea. Aivan uoman reunalle ulotetut aikaisemmat metsätaloustoimet ovat heikentäneet luontotyyppien luonnontilaa (Kuva 49). Alueen puustona kasvaa runsaimmin koivua ja kuusta, pensaskerroksessa kasvaa tuomea sekä korpipaatsamaa ja aluskasvillisuutena mm. metsäkortetta, -imarretta ja lillukkaa. Maassa on lahoa lehtipuuta. Lähempänä Latvanevaa Sydänojaan laskee lukuisia metsätaloustoimia ja luontoarvot ovat vähäisemmät. Sähkönsiirtoreitin ylityspaikalla on tehty maastokäynti 21.6.2023 ja hankealueella kohteella on käyty mm. 11.6.2021 ja 16.6.2023.

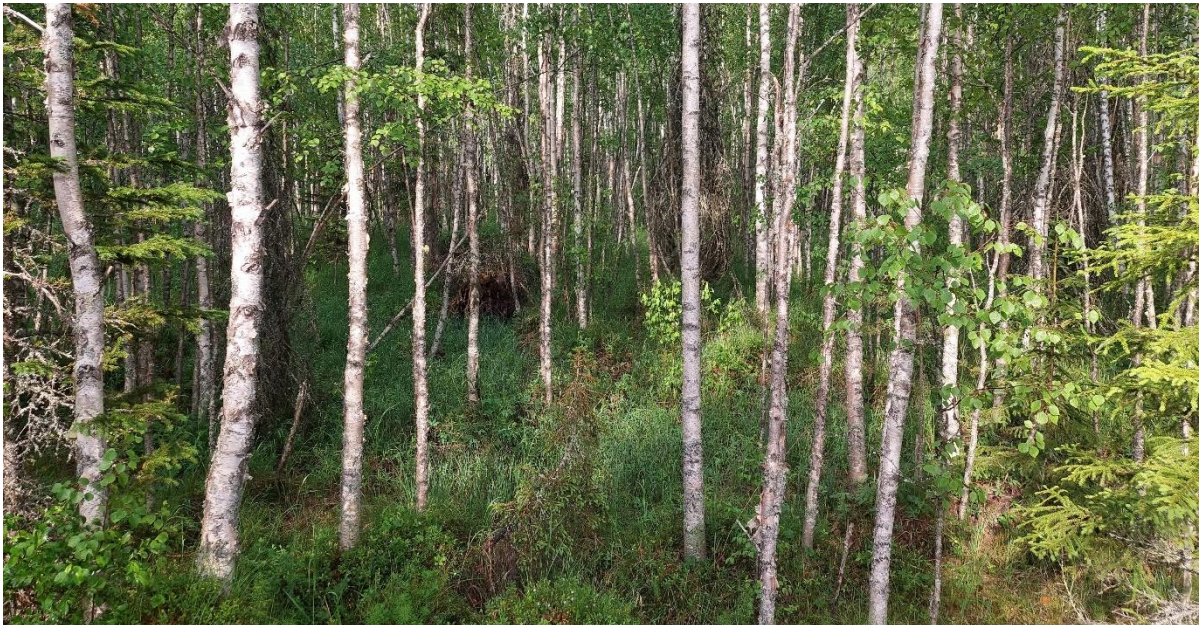
Kuva 50. Sydänojan rantakoivikkoa hankealueen eteläosissa.

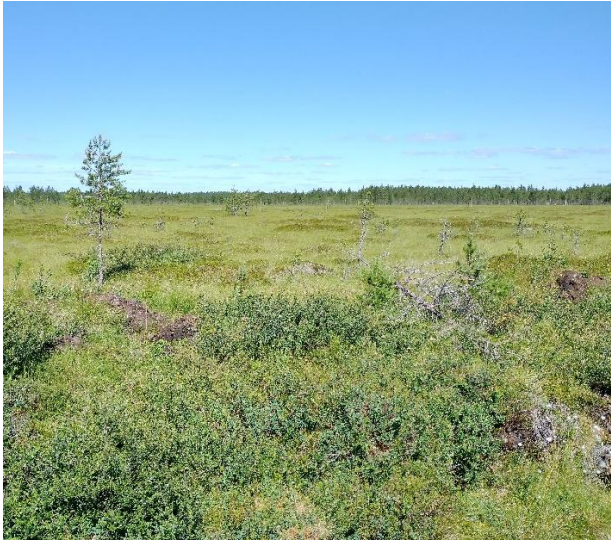
Kuva 51. Leväneva kuvattuna vastikään uudistetun ojan viereltä.

Leväneva (Kuva 51 & Kuva 52) on SVED- ja SVED2-reittiosuukien väliin sijoittuva avosuo, jolla kasvaa ombrotrofista rahkoittunutta lyhytkorsinevaa ja rahkanevaa. Suolla on enimmäkseen ruskorahkasammalmätästä, jolla kasvaa muurainta, vaiveroa ja variksenmarjaa. Välipinnoilla kasvaa tupasvillaa ja leväkköä. Suon poikki kulkee kaksi syvää ja leveää ojaa. Suolle on maastokäynnin lisäksi tehty Pohjois-Pohjanmaan liiton suoselvityksissä (Pohjois-Pohjanmaan liitto, 2010–2013) tehty suokasvillisuus selvitys, jonka mukaan suolla on lisäksi oligotrofista rahkasammalrimpi- ja lyhytkorsinevaa, rimpinevarämettä sekä lyhytkorsirämettä. Kohde sijaitsee etäällä sähkönsiirtoreiteistä, lähimmillään melkein 1 km etäisyydellä reittiosuudesta SVED2. Kohteella on tehty maastokäynti 28.6.2021.

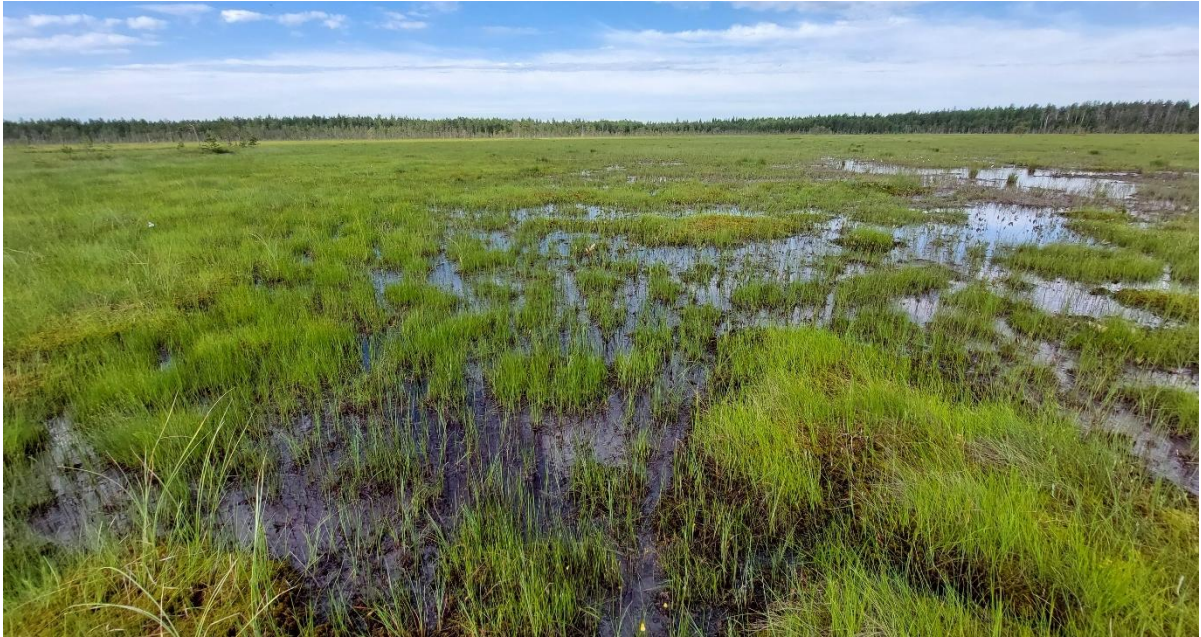
Kuva 53. Kivinevan ruopparimpinevaa.

Kivineva on oligotrofinen rimpinen aapasuo (Kuva 53). Suon laajimmat puustoiset osat ovat variksenmarjarahkarämeitä ja yhdistelmätyypin kalv akka- ja sararämettä. Puuttomat osat ovat kalvakkanevaa, oligotrofista saranevaa ja keskiosassa on oligo-mesotrofista rimpinevaa. Rimpipinnoilla kasvavat mm. valkopiirtoheinä, raate, mutasara, pullosara, luhtavilla sekä rimpivesiherne. Suon laiteet ja kaakkoisosa ovat ojituksen seurauksena muuntuneet isovarpuisiksi rämemuuttumiksi. Sähkönsiirtoreitti SVED kulkee noin 660 m etäisyydellä suosta (Kartta 7). Kohteella on tehty maastokäynti 28.6.2021, 16.5. ja 5.7.2022. Myös Uposenmäen luontoselvityksissä (Vesämäki & Ahlman 2022) on toteutettu luontoselvityksiä suon pohjoispuoliskolla.

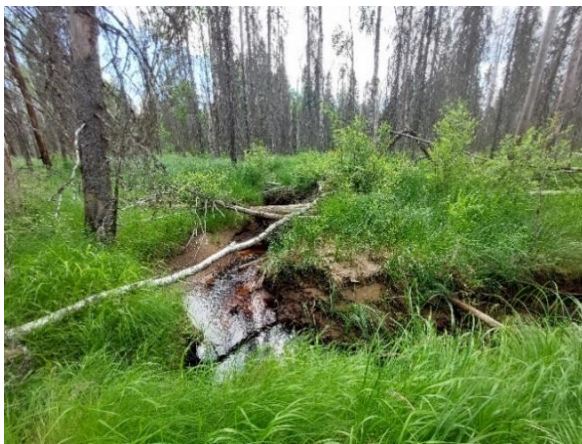
Kuva 54. Haudanjoen uoma.

Haudanjoki on luonnontilainen uoma (Kuva 54), jonka varrella kasvaa tulvametsä-/saraluhattyypistä ympäristöä sekä tyypiltään tiheään vaihtelevaa korpea (Kuva 55). Joen ympäristössä on lisäksi varttunutta tuoretta kuusikkoa sekä koivuvaltaista sekametsää. Joen ja Haukipuron yhtymäkohdalla on luhtaista korpea ja tulvametsää, joiden kohdalla on runsaasti kuolleita kuusia, lahoja ja eläviä koivuja, haapoja sekä pajuja. Alueen tulvaisuus on todennäköisesti majavan aiheuttamaa. Joki haarautuu tulvametsän kohdalla kapeammiksi uomiksi. Sen runsaimpia lajeja olivat ruokohelvi, korpikastikka sekä eri sarat mm. viiltosara, harmaa- ja tupassara, muita mainittavia lajeja ovat mm. luhtavuohennokka, mesimarja, terttualpi, kurjenjalka ja viitakastikka.

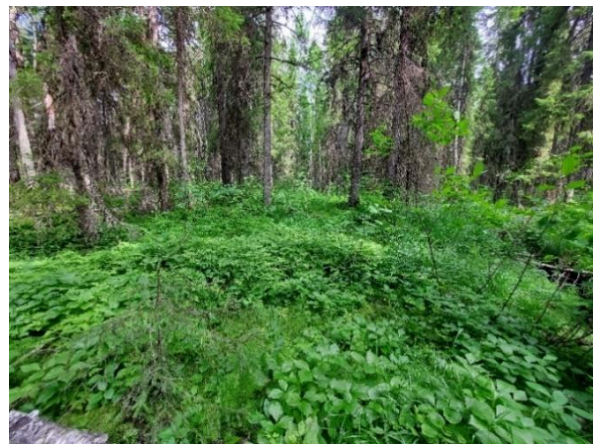
Kuva 55. Joen varren korpea.

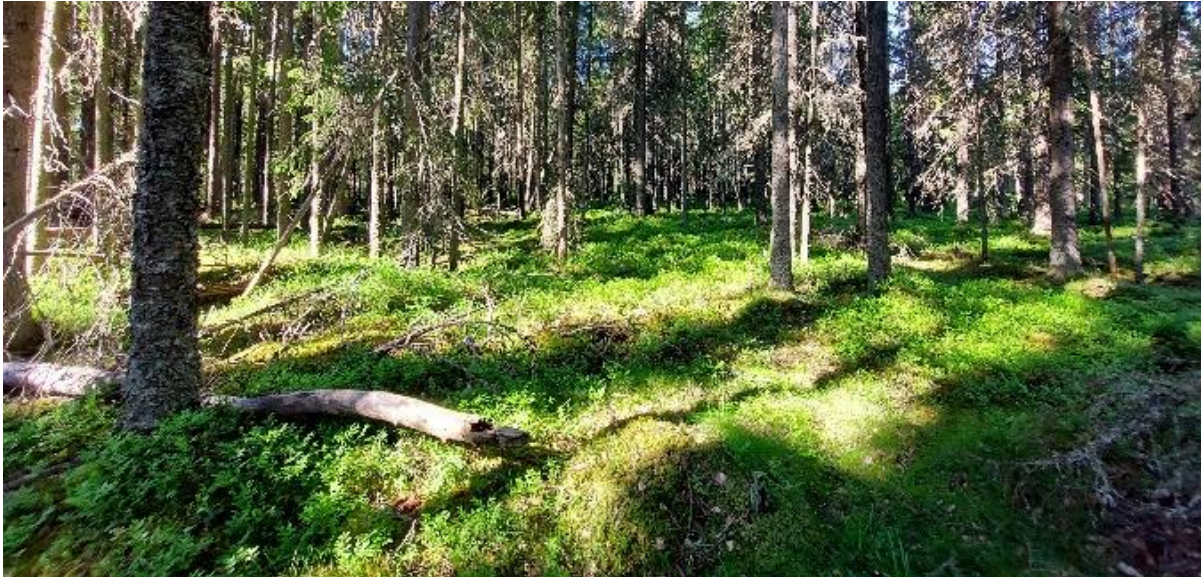
Kuva 56. Välinevan kuusikko on luonnontilaisen kaltaiseksi kehittyvää.

Välinevan luoteis- ja Haudanjoen eteläpuolella on pieni varttunut kuusivaltainen kangasmetsäalue (Kuva 56). Metsikössä kasvaa kuusen lisäksi koivuja, mäntyjä ja useita varttuneita haapoja. Alueella on jonkin verran sekä pysty- että maalahopuuta ja tyypiltään se on tuoretta kangasta. Kohde sijaitsee 60 m sähkönsiirtoreittiosuuden SVED itäpuolella. Kohteelle toteutettiin maastaselvitys 21.6.2022.

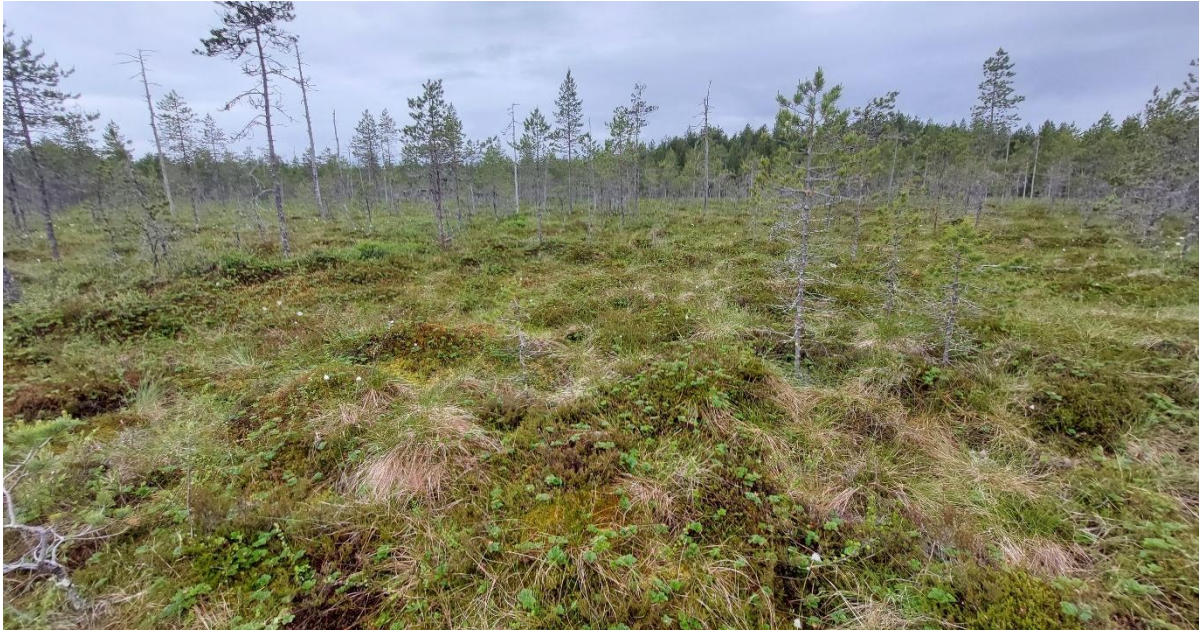
Kuva 57. Voimakkaasti rahkoittunutta tupasvillarämettä Herkonperkkiöllä.

Välineva ja Herkonperkkiö ovat SVED-reitin varren vierekkäisiä soita, joilla on oligotrofista lyhytkorsi-, rahka- ja isovarpuiseksi muuntunutta tupasvillarämettä (Kuva 57). Suot ovat laidoilta ojitettuja, mutta niiden luonnollinen vesitalous on osaksi säilynyt ja sen mukana myös soiden edustavuutta ja luontoarvoja. Välineva ja soiden reumat ovat kuitenkin suhteellisen varpuisia ojituksen seurauksena. Herkonperkkiö oli avoimelta osalta kalvakkanevaa-oligotrofista lyhytkorsinevaa. Nevan välipintaa hallitsivat mm. kalvakka- ja rämerahkasammal. Mättäät muodostuivat ruskorahkasammalesta, kanervista, tupasvillasta, tupasluikasta sekä vaivaiskoivuista. Herkoperkkiön ja Välinevan välisellä nimettömällä osalla rämettä kasvoi tupasvillan lisäksi juulukkaa, muurainta, vaivaiskoivuja sekä kanervaa. Välinevalla länsiosa oli vastaavasti tupasvillarämeistä. Sen itäosassa oli kuitenkin runsaammin isovarpuisia ruskorahkasammalmättäitä. Sähkönsiirtoreitti SVED ylittää kohteen keskiosan länsireunasta noin 150 m matkalta. Kohteella on tehty maastokäynti 21. ja 23.6.2022.

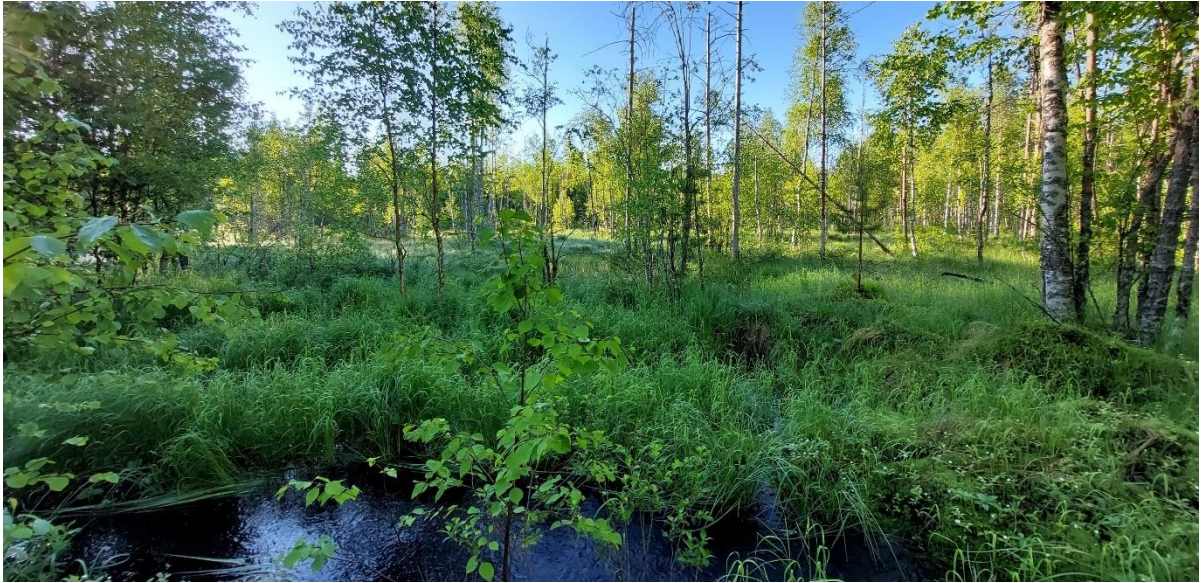
Kuva 58. Puustoista luhtaa Haukipuron varressa tien eteläpuolella.

Haukipuro on pääasiassa luonnontilaisen kaltaiselta vaikuttava uoma, jonka varrella on paikoin koivuluhtaa (Kuva 58). Puron uoma on tien eteläpuolella vanhasta muokkauksesta toipuvaa. Luhdan alueella oli hidaskasvuisia koivuja, kuolleita ja eläviä kuusia sekä pajuja, muun muassa pohjan- ja tuhkapajuja. Vesi oli selvityksen aikaan korkealla, minkä seurauksena luhdalla ei päästy kulkemaan. Luhtien laidoilta tunnistettiin kuitenkin muun muassa luhtakastikka, viilto-, harmaa- ja jokapaikansara, mesimarja ja siniheinä. Puron vartta kuljettiin siinä määrin, missä suunniteltu sähkönsiirtoreitti ylitti sen. Ilmakuvan perusteella puro on kuitenkin laajemmin sähkönsiirtoreitin länsipuolella luonnontilaisen kaltainen ja sen varressa on myös mahdollisesti luhtaa ja/tai korpea. Vesi oli selvityksen aikaan kuitenkin korkealla, minkä seurauksena uoman luonnontilaisuuden tila jäi epäselväksi. Sähkönsiirtoreitti ylittää puron ja sitä ympäröivän luhdan noin 200 m matkalla. Kohteella tehty osalla rajausta maastokäynti 21.6.2022.

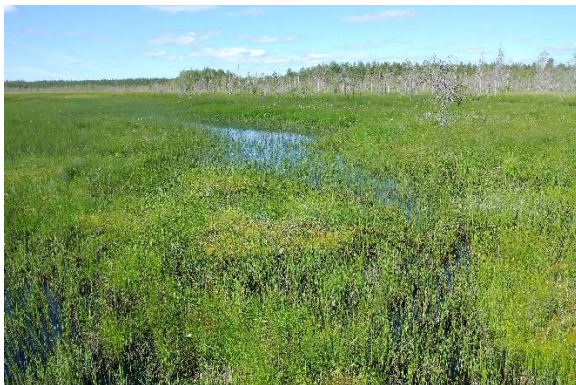
Kuva 59. Rimpinevaa Haukinevalla.

Haukineva on laajasti veden peittämä rimpinen aapasuo (Kuva 59), jossa kuljetulla reitillä havaittiin suurimmaksi osaksi oligo-mesotrofista rimpi-, suursara- ja kalvakkanevaa, lounaisosassa oli lisäksi rahkarämettä (Kuva 60) ja reunoilla isovarpuista muuntumaa. Suolla kasvoi mm. pullosara, raate, jouhisara, luhtavilla, tupasvilla, rahkasara, riippasara, tupasvilla, siniheinä, rusko- (NT) ja valkopiirtoheinä sekä suopunakämmekä (NT). Suolta on myös Lajitietokeskuksen havainto tulvakonnanlieosta. Suon kuivemmillä osilla kasvoi vaivaiskoivua ja kanervaa. Ilmakuvan perusteella suon pohjois- ja länsiosissa on kangasmetsäsaarekkeet. Suon lounaisnurkassa on rahka- sekä kalvakkarämettä ja ojan vierellä isovarpuista rämemuuntumaa. Sähkönsiirtoreitti SVED sijoittuu lähimmillään noin 160 m päähän suon luonnontilaisesta osasta. Kohteella on tehty maastokäynti 28.6.2021, 22.4. ja 23.6.2022.

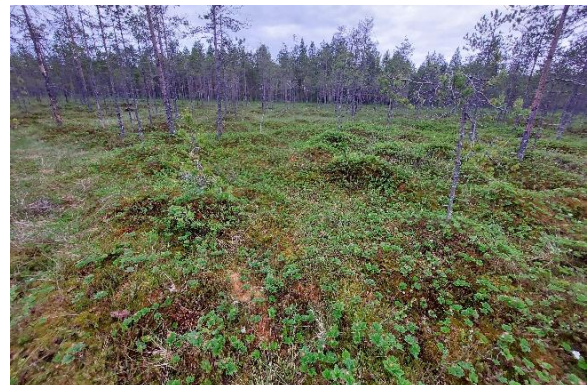
Kuva 60. Rahkarämettä suon lounaisnurkassa.

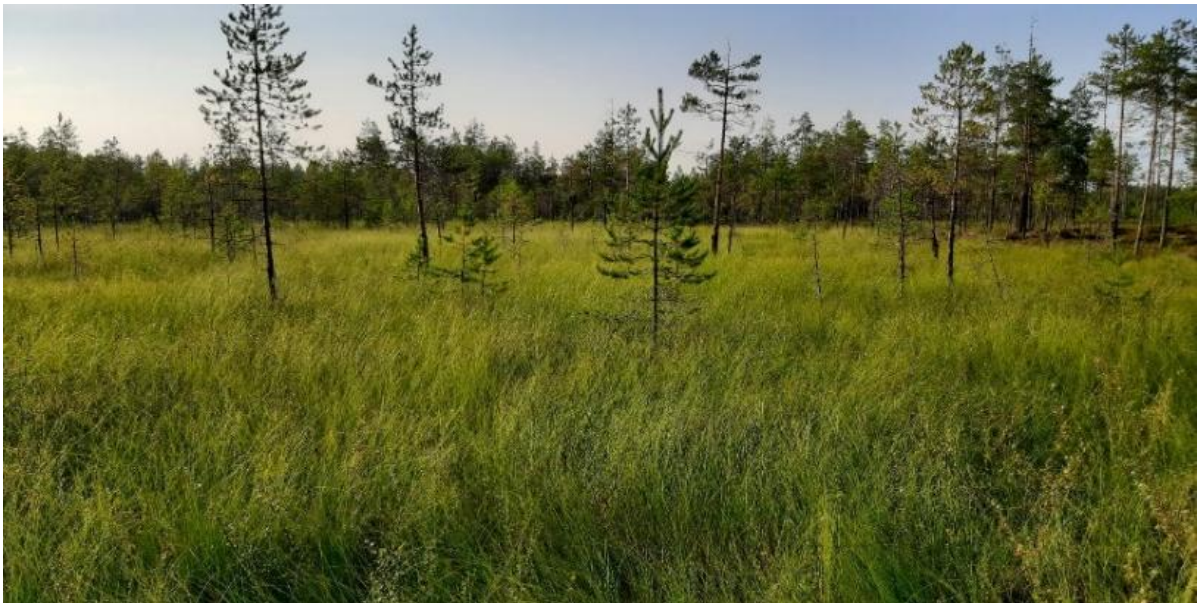
Kuva 61. Heinolankankaan räme on pienialainen kalliomaan jouhisararäme, jolla kasvoi myös joitain maariankämmeköitä.

Heinolankankaan räme on vaivaiskoivu- ja jouhisaravaltainen kalliomaan jouhisararäme (Kuva 61). Suolla kasvoi mesotrofiaa ilmentävää maariankämmekkää. Kohde sijaitsee lähimmillään noin 800 m etäisyydellä SVED-reitin päätepisteestä. Kohteelle on tehty maastokäynti 26.7.2021.

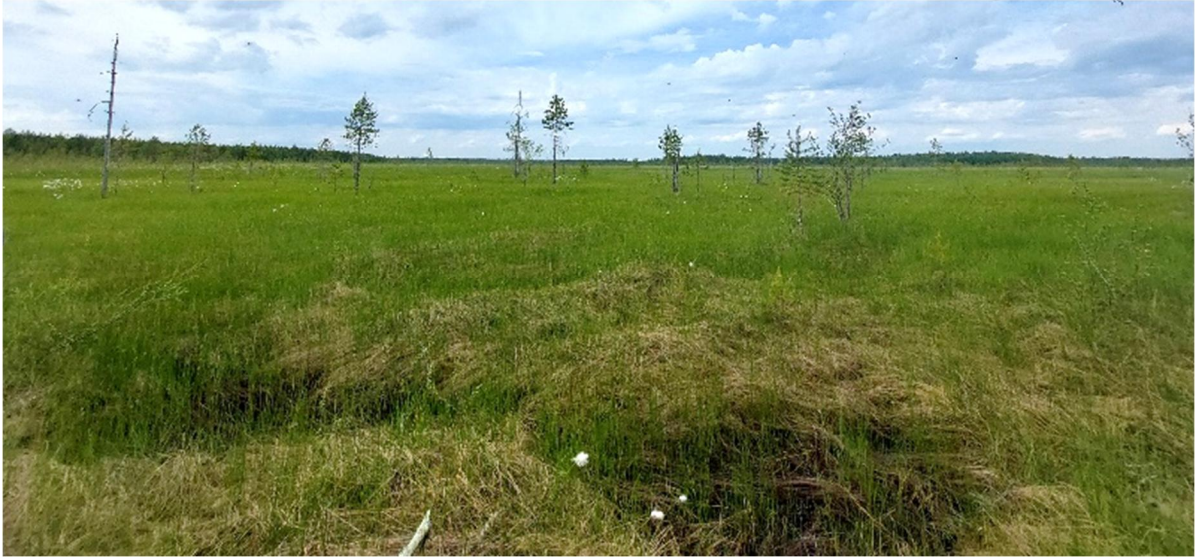
Kuva 62. Haudanneva kuvattuna suon keskiosista pohjoiseen.

Haudanneva (Kuva 62, Kartta 7) on Natura SAC-alue (erityisten suojelutoimien alue). Luonnonsuojelualueen lomakkeella (SYKE, 2022) Haudannevan kuvataan olevan 289 ha kokoinen avoin aapasuo, jolla kasvaa useita vaateliaita ja harvinaisia kasvilajeja. Kuvauksen mukaan Haudanneva on osin avovetinen, ja sen keskiosan runsaimmat suotyypit ovat kalvokka- ja rimpineva. Suunnitellut sähkönsiirtolinjat sijoittuvat lähimmillään noin 1,8 km etäisyydelle Haudannevasta. Kohteen reunalla on käyty 21.6.2023, mutta varsinaista luontoselvitystä ei ole toteutettu suolla.

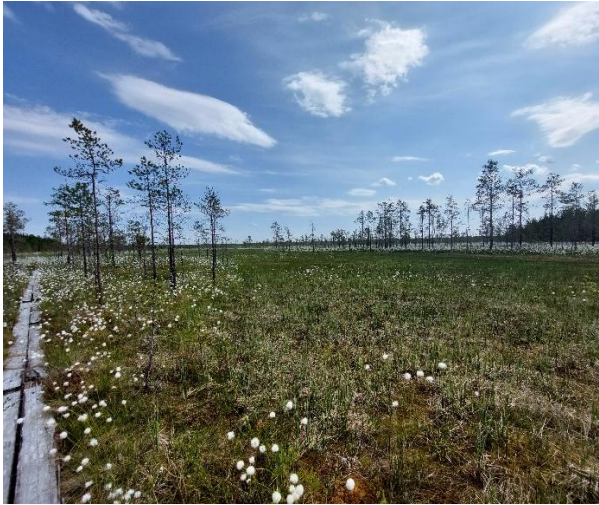
Kuva 63. Vihtaneva kuvattuna kaakkoon keskiosan pitkospuilta.

Vihtaneva (Kuva 63) on noin 300 ha kokoinen Haudannevan pohjoispuolella sijaitseva avosuo. Vihtanevalle on tehty suokasvillisuus selvitys, jonka mukaan suo on luonnontilaisuusluokitukseltaan luokkaa 2 (Pohjois-Pohjanmaan liitto 2011). Kuvan (Kuva 64) mukaisesti suolla esiintyy selvityksen mukaan useita uhanalaisia ja silmällä pidettäviä kasvilajeja ja suoluontotyyppejä, kuten suopunakämmekkä (NT), ruskopiirtoheinä (NT) sekä ruoho- ja heinäkorpi (VU). Suon vallitsevin tyyppi on mesotrofinen rimpinevaräme ja lisäksi esiintyy mesotrofista ruoppa- ja rahkarimpinevaa, sarakorpea ja lettonevarämettä (Kuva 64, Pohjois-Pohjanmaan liitto 2011). Vihtaneva sijoittuu lähimmillään noin 1,4 km etäisyydelle suunnitellusta sähkönsiirtoreitistä SVEC. Kohteella on tehty maastokäynti 26.6.2021. Vihtaneva on Pohjois-Pohjanmaan maakuntakaavassa luo-1-kohde, jonka tässä raportissa esitetty rajaus (Kartta 7) on vastaava maakuntakaavan rajauksen kanssa.

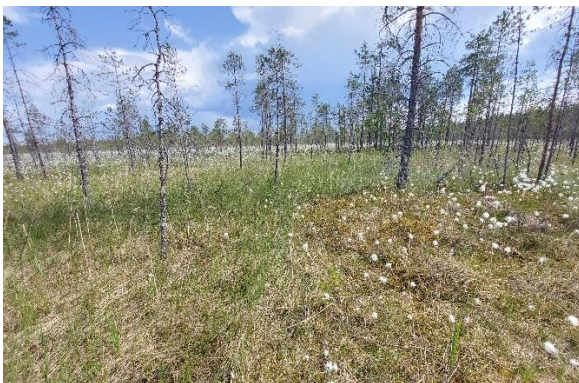
Kuva 65. Latvanevan rämeellä kasvaa järviruokoa.

Latvaneva on ympäriltä ojitettu mesotrofinen 58 ha laajuinen nevaräme. Suolla esiintyy kalvakkarämettä, jolla kasvoi mm. tupasluikkaa ja -villaa, allikkoista rimpinevarämettä, jolla kasvoi mm. rimpivesihernettä, mutasaraa sekä luhtavillaa, sekä ruoppa- ja sararimpinevaa. Suolta havaittiin myös suopunakämmekkää (NT), vaaleasaraa (RT3a), siniheinää sekä järviruokoa, jotka ovat meso-eutrofisia lajeja. Suon muissa osissa esiintyy mahdollisesti vielä rehevämpää lajistoa ja lettoa. Suunniteltu sähkönsiirtolinja (osuus SVEC) sivuaa Latvanevaa lähimmillään noin 390 m etäisyydeltä (Kuva 65). Latvanevalle toteutettiin maastokäynti 20.6.2023.

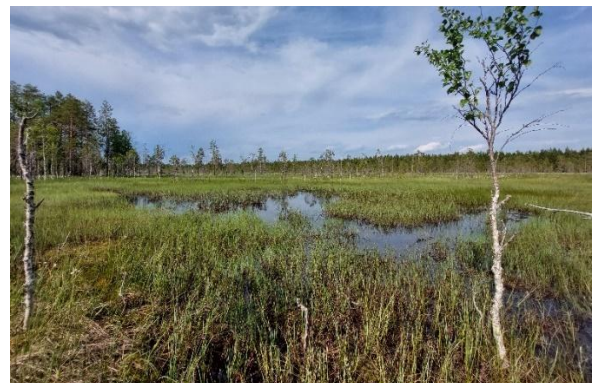
Kuva 66. Rimpinevaa ja allikko Latvanevan pohjoisosassa.

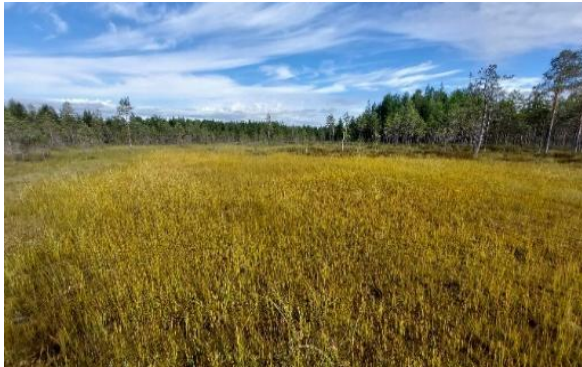
Kuva 67. Mesiäisnevan eteläisin suo keskiosasta pohjoisensuuntaan kuvattuna 30.8.2022.

(eteläisin suo, Kuva 67) sekä rimpistä lyhytkortista kalvakkanevaa, kalvakkasaranevaa ja lyhytkorsirämettä (pisimmän suon eteläpää, Kuva 68). Soiden reunat ovat varpuiset ympäröivän ojituksen seurauksena. Hautakankaan luontoselvityksen mukaan suolla on lisäksi rimpinevaa, rimpistä kalvakkasaranevaa sekä nevarämeitä (FCG 2022). Eteläisimmän suon eteläreunassa on metsälain 10 §:n erityisen tärkeäksi elinympäristöksi rajattu kangasmetsäsaareke. Reittiosuus SVEC kulkisi pohjoisemman suon eteläreunasta (35 m) ja aivan pienen suon vierestä (15 m). Kohteella on tehty maastokäynti 30.8.2022.

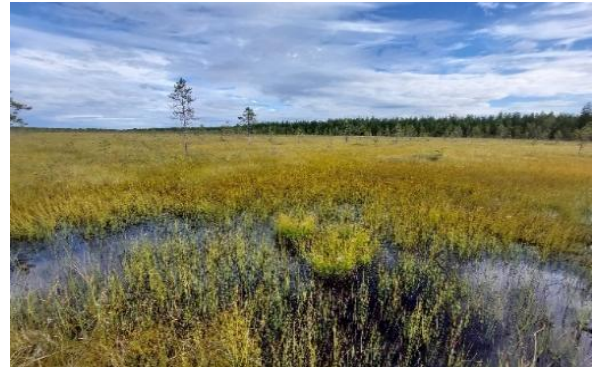
Kuva 68. Rimpinevaa, rimpistä kalvakkanevaa ja saranevaa pohjoisemmalla Mesiäisnevan ojitamalla osalla.

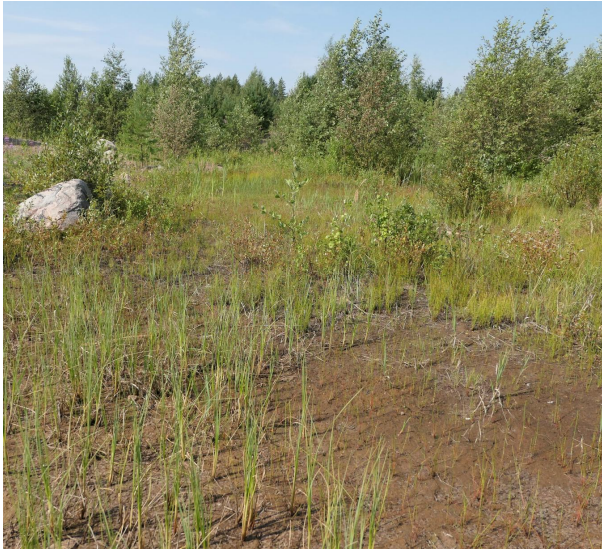
Kuva 69. Tulvakonnanlieon kasvupaikka.

Selvitysalueen keskellä olevalla vanhalla maa-ainestenotto paikalla olevassa kausikosteikossa kasvaa tulvakonnanliekoa (NT, Kuva 69 & Kuva 70). Latva- ja Haukinevalla havaittiin suopunakämmekkää (NT, Kuva 71) ja Lajitietokeskuksen (2024) mukaan lajia kasvaa myös Haudannevalla. Kissanpäpää (NT) havaittiin muutamalta tienpientareelta vaihtelevan laajuisina kasvustoina (Kartta 18) ja rauhoitettuja valkolehdokkeja (Kuva 72) useasta paikasta hankealueelta. Alueellisesti uhanalaista vaaleasaraa havaittiin Latva-, Palokaarron- ja Kallionevalla, joista viimeisellä havaittiin myös alueellisesti uhanalaista tunturiläätettä ja Palokaarronnevalla rimpivihvilää (RT3a). Raidankeuhkojäkälää (NT) kasvaa hankealueen pohjoispuolella Lapinniemen luonnonsuojelualueella (Kuva 73). Huomionarvoisista kasvilajeista muutamat valkolehdokkihavainnot sijoittuvat suunnitelluille rakennusalueille, sähkönsiirtoreitille SVED2 (Kartta 19) sekä voimaloille 36, 41 ja 42 ja niille kulkeville tielinjoille (Kartta 19). Valkolehdokkeja havaittiin myös 110 m voimalanpaikan 18 alueelta, joka nykyisin on hakkuuaukko. Halmemäen soikkokaksikot havaittiin 120 m voimalapaikasta 43 ja yksi kissankäpälähavainto noin 40 kukkavanasta tehtiin 60 m sähkönsiirtoreitistä SVEC. Halmemäen soikkokaksikot kasvavat vanhan eräpartijan asumuksen piha-alueella, jossa ei ole muita huomioitavia luontoarvoja. Paikalla on korkeakasvuista niitty- ja joutomaan kasvillisuutta kuten koiranputki, vadelma, maitohorsma, metsäkurjenpolvi, karhunputki ja kultapiisku, mutta myös pieni ahomansikkaesiintymä.

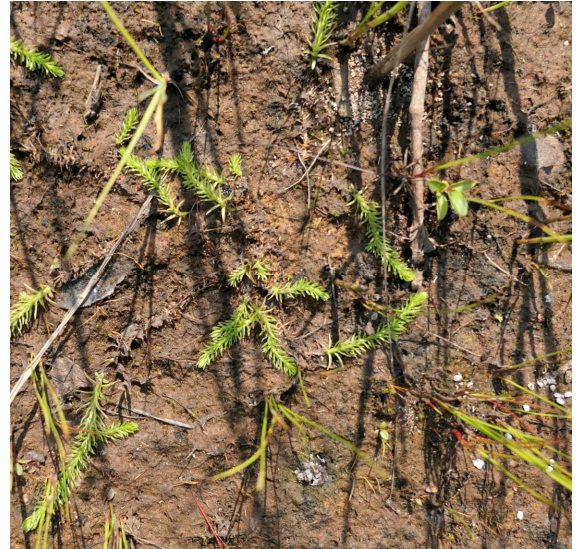
Kuva 70. Tulvakonnanliekoa.

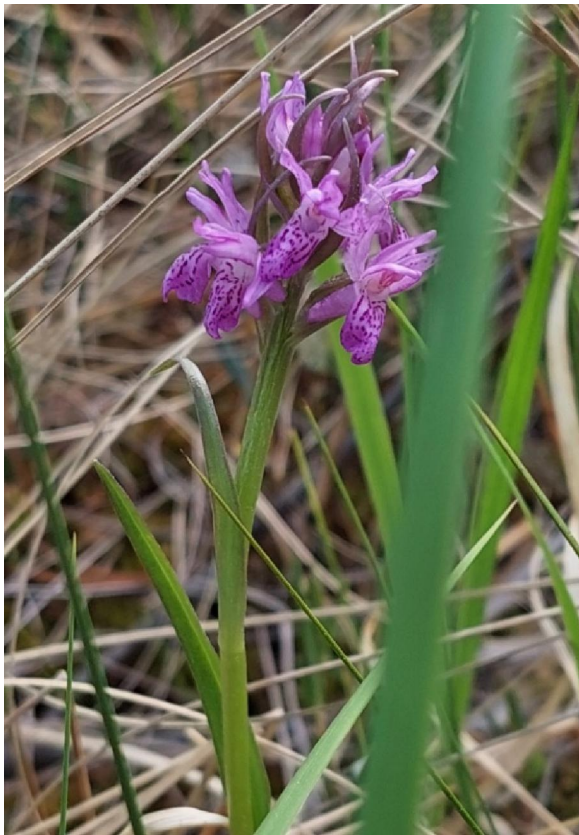
Kuva 71. Suopunakämmekä Latvanevalla.

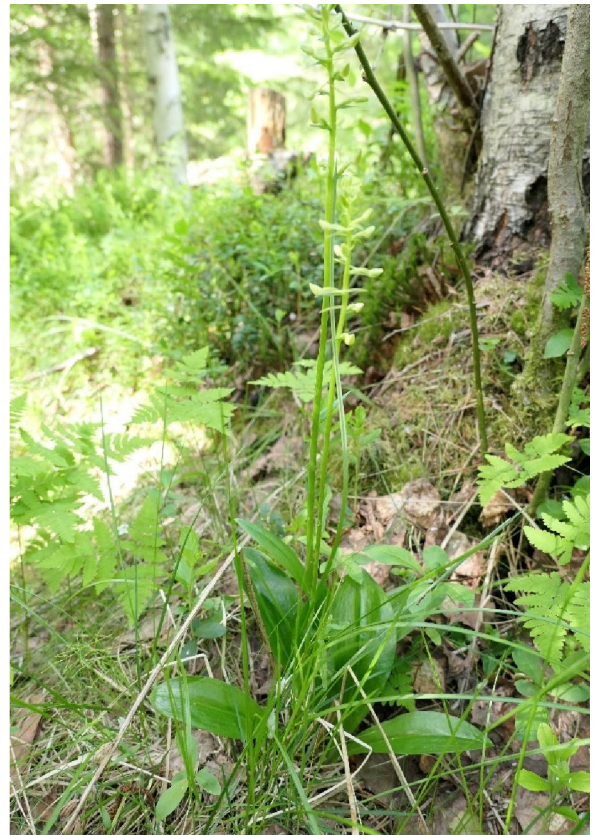
Kuva 72. Valkolehdokki kuvattuna 18.6.2021.

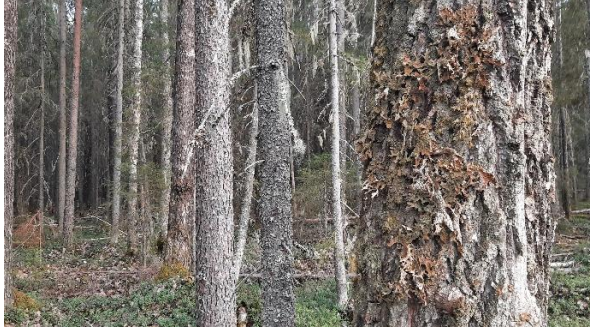
Kuva 73. Raidankeuhkajakälää luonnonsuojelualueella.

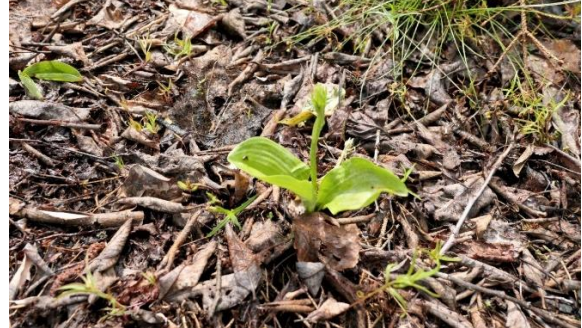
Kuva 74. Soikkokaksikko tienpenkassa hankealueen keskiosassa.

Kolmas soikkokaksikkohavainto tehtiin Ahmonkankaalta metsätien laidalta (Kuva 74), jolta tarkistettiin aho- ja ketonoidanlukon esiintymistä. Noidanlukkojen havaintopaikat (Lajitietokeskus 2024) sijoittuvat tien penkkaan sekä alueelle, jossa on tehty hakkuita ja myllerretty maata. Tienpenkassa esiintyi mm. oravanmarjaa, metsäimmarretta, maitohorsmaa, koiranputkia, siankärsämöä, tesmaa, niittyleinikkiä ja metsäkurjenpolvea. Paikalta havaittiin soikkokaksikon lisäksi silmälläpidettävää kissankäpälää (NT). Halmemäen vaaralla on useita tiedossa olevia
