## LIITE 5

### Näkemäanalyysin tulokset

## Liite 5. Näkymäanalyysin tulokset Tuulivoimapaiston vaihtoehto 1

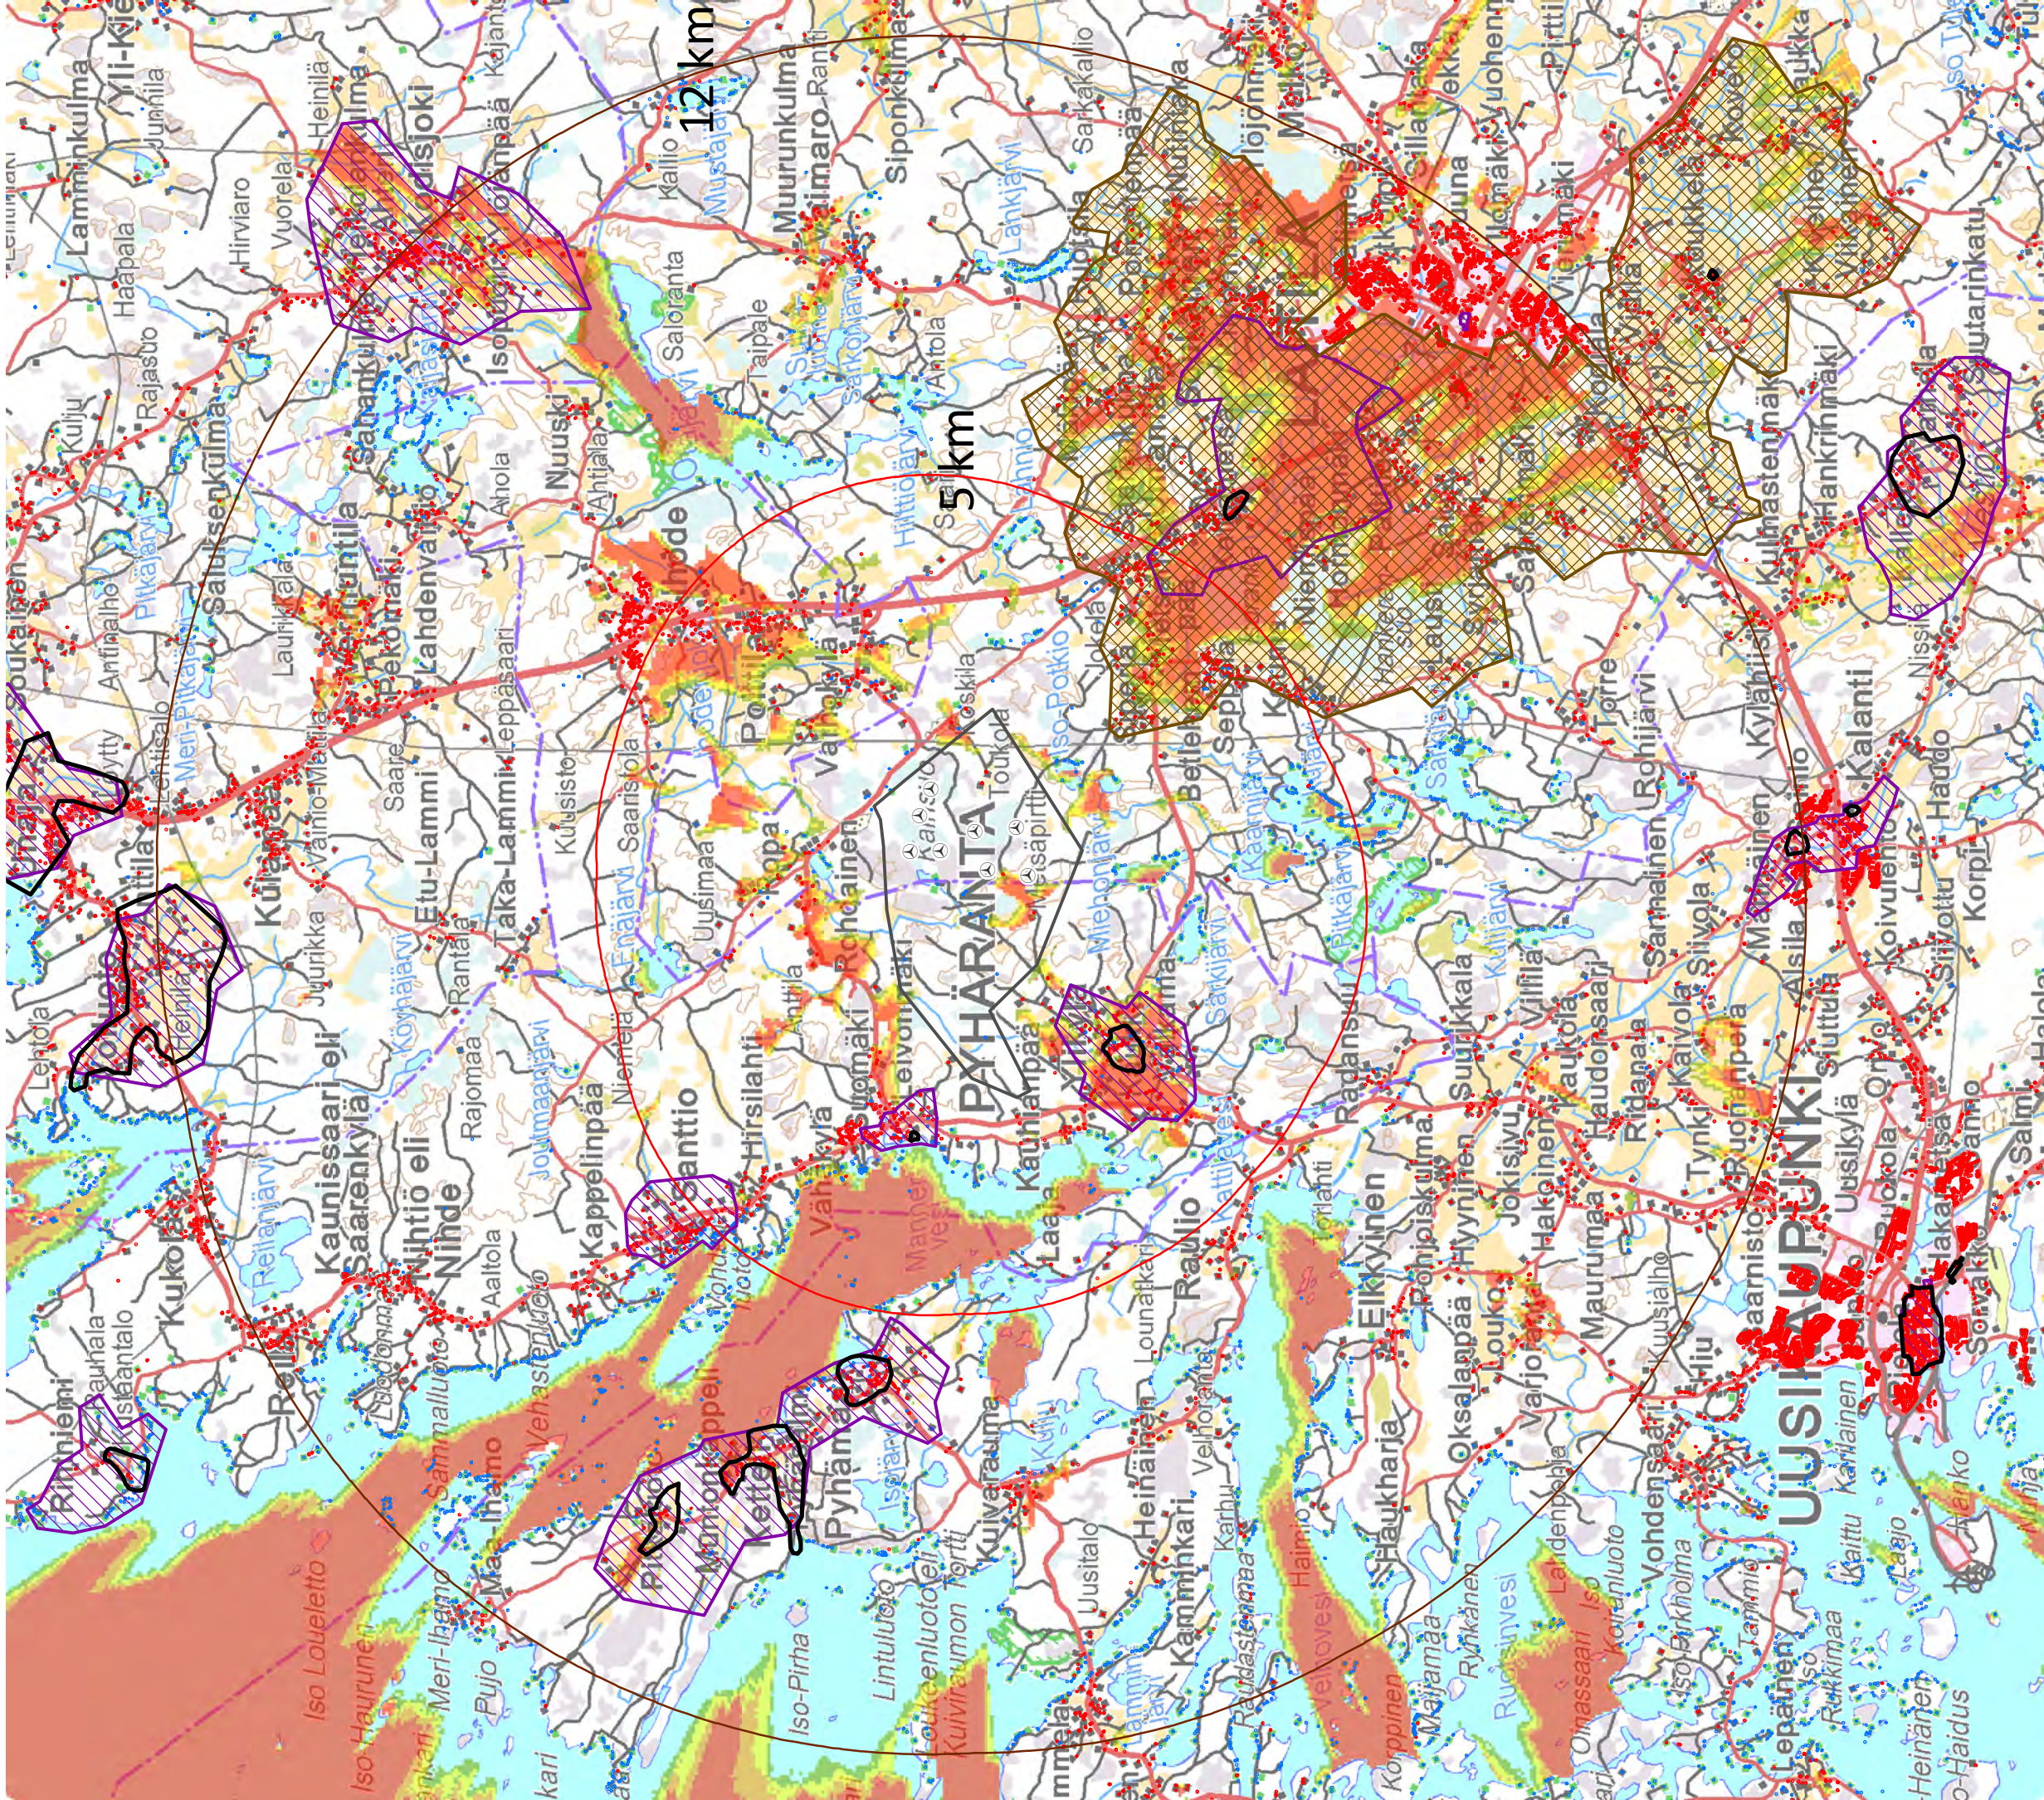
$1(4)$

Näkyvät voimailaitokset (kpl)

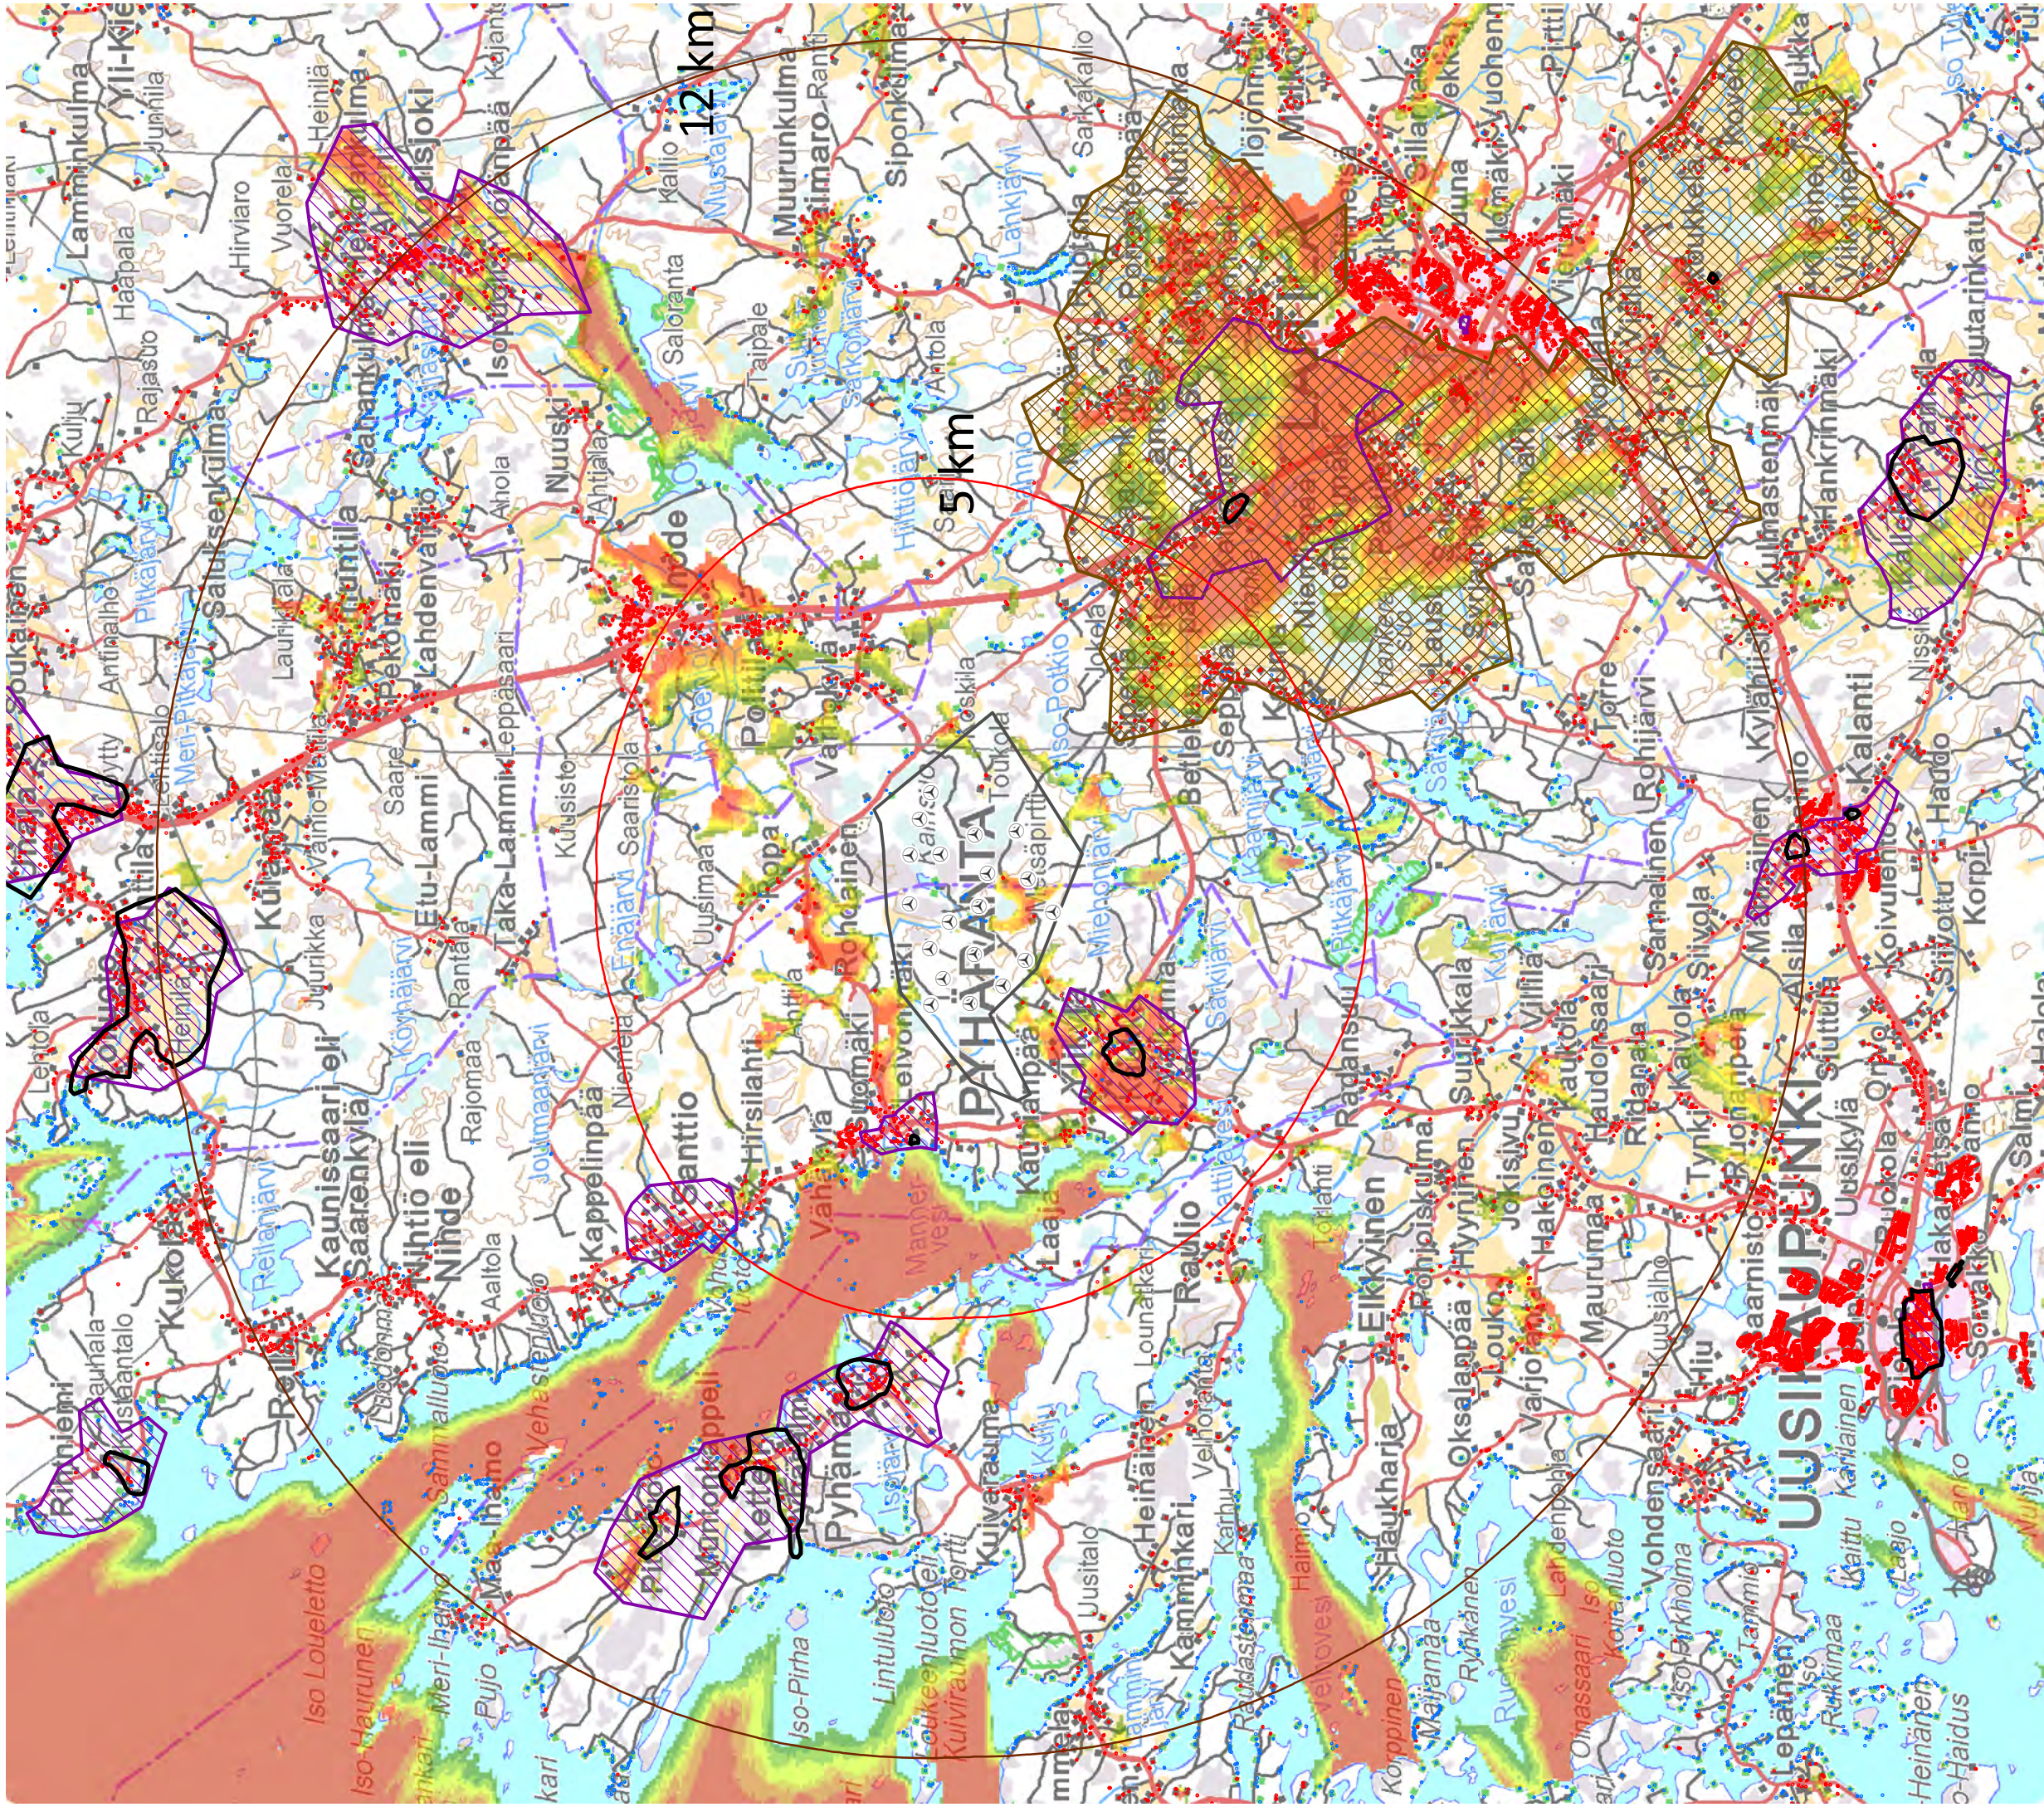
3(4)

Liite 5. Näkymäanalyyysin tulokset  
Tuulivoimapaiston vaihtoehto 2

Näkyvät voimalaitokset (kpl)

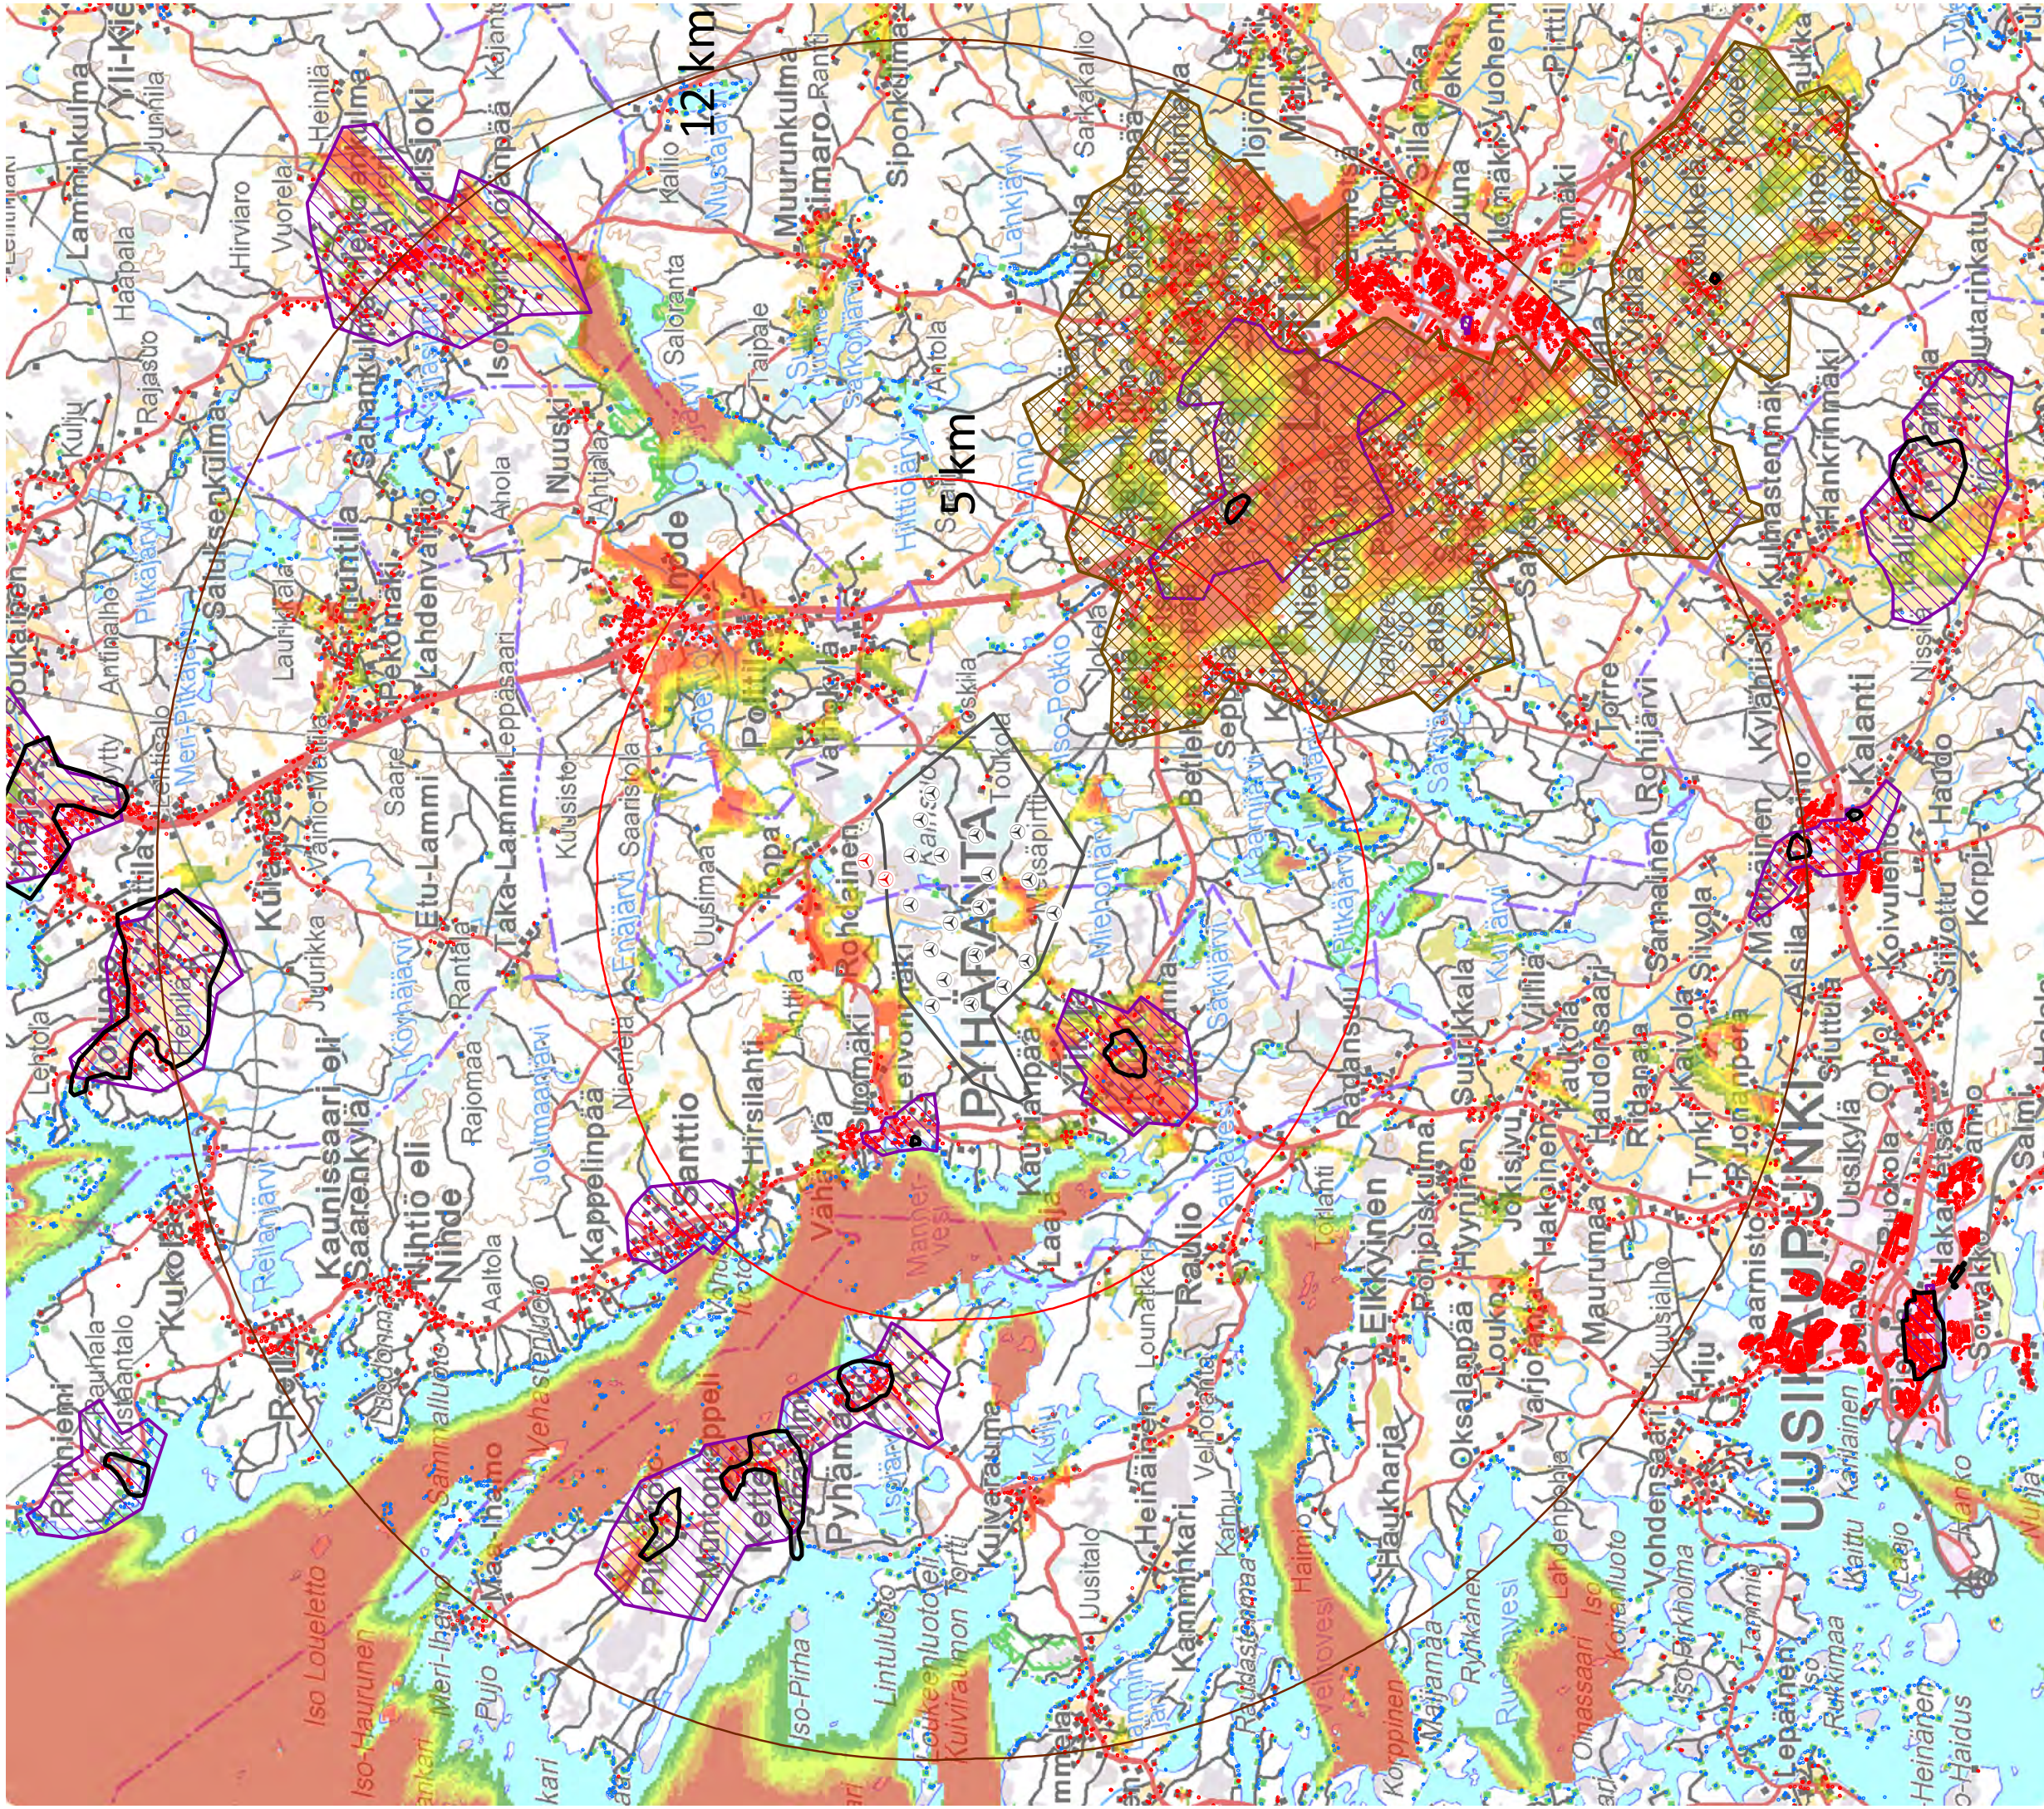
Liite 5. Näkymäanalyysin tulokset  
Tuulivoimapaiston vaihtoehto 3

## Näkyvät voimallitokset (kpl)
