## Liite 6

### Sähkönsiirtoreitin luontoselvitys, Ramboll Finland Oy

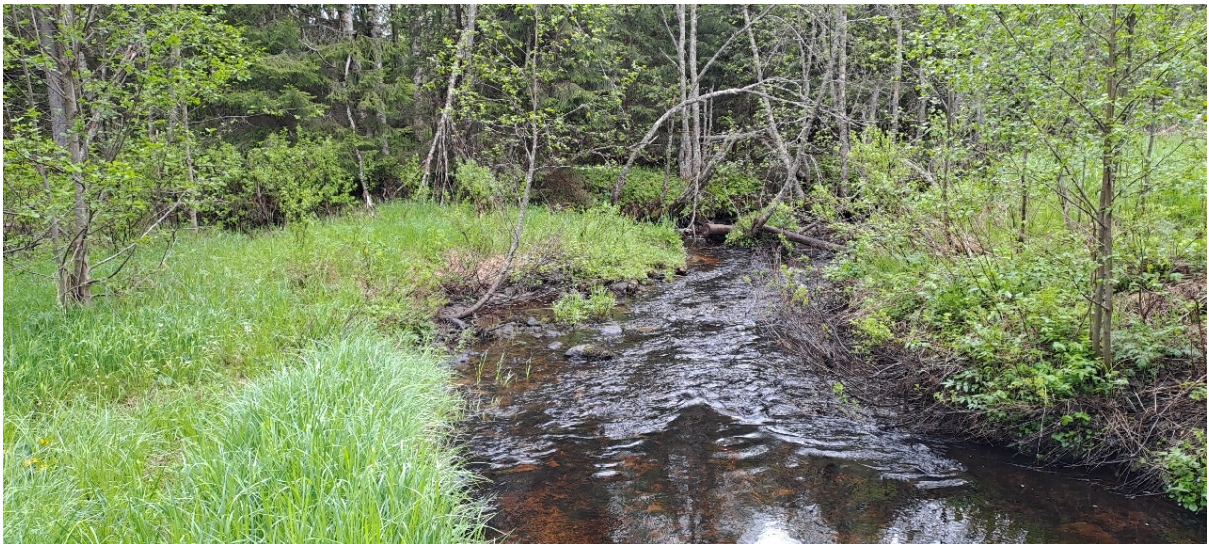
# TULIJOKILAN TUULIVOIMAPUISTO

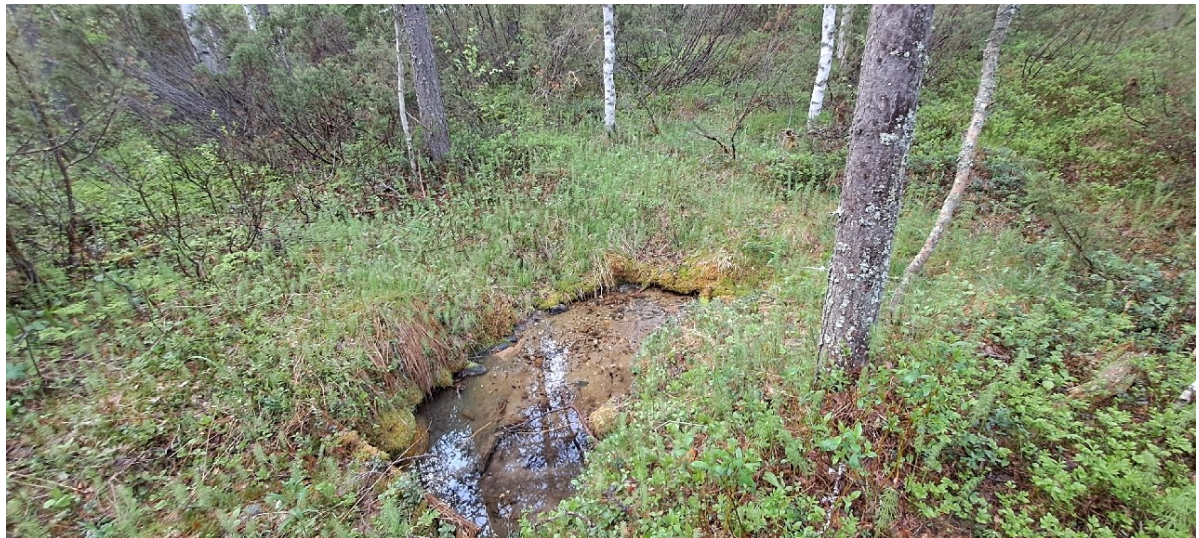
**Kuva 34. Lähdeallikko kohteella 8.**

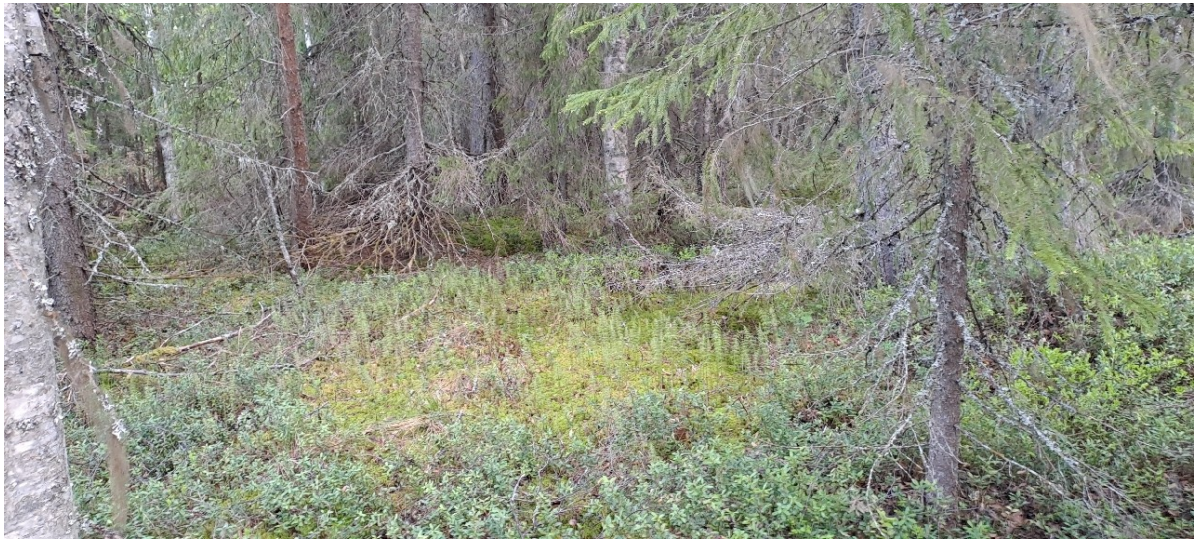
**Kuva 41. Rahkasammalpeitteen ja kangaskasvillisuuden vuorotellen syntyvän mustikkakangaskorven yleisilmettä.**

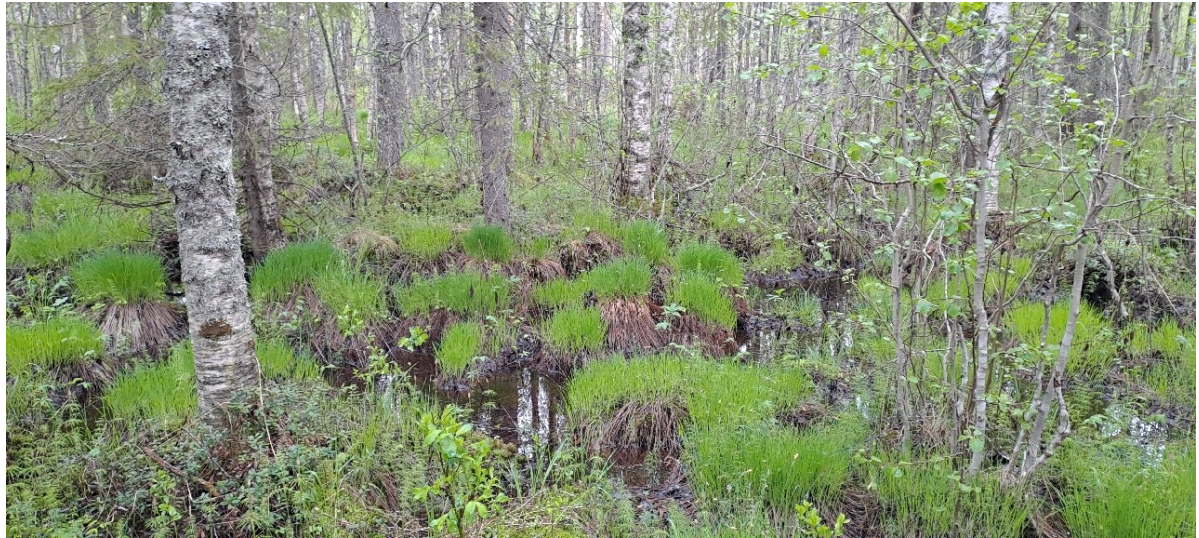
**Kuva 45.** Luhtavaikutteiset luontotyypit vaihtelevat alueella mosaiikkimaisesti. Kuvan kohteessa kenttäkerrosta tyypittää tupassara.
