Tuohimaa-Riutanmaan tuulipuistohanke
400 kV voimajohdon reittivaihtoehtojen luontoselvitykset v. 2021

101016428-006

Raportointi

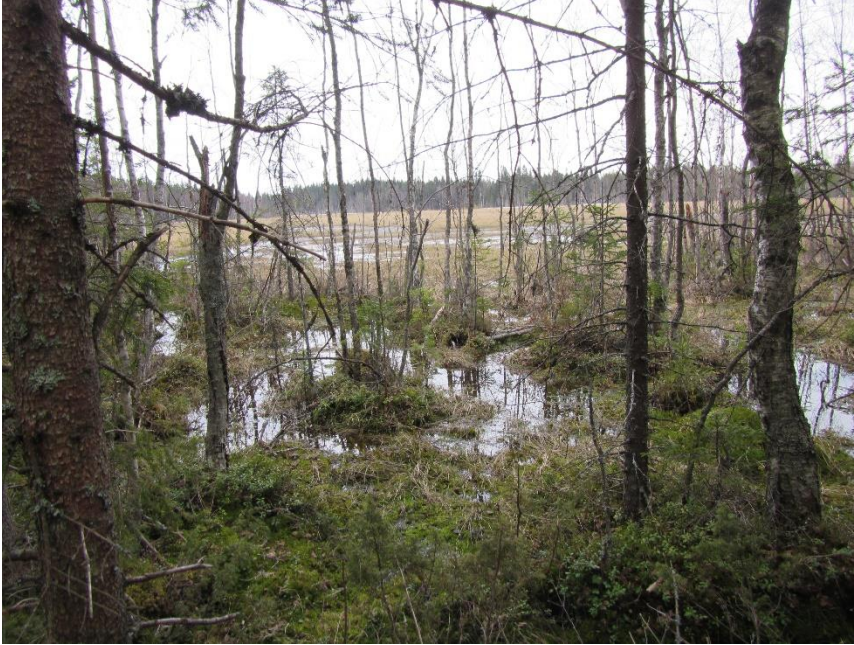
Raatejärvi sijaitsee valtatie 63:n pohjoispuolella. Kohde on umpeenkasvanut järvi, jonka kasvillisuus on saranevaa sekä luhtaista sarakorpea (tarkemmin luvussa 6.4.2). Reuna-alueet ovat heinäisiä, ja niillä on runsaasti suojaisia kutupaikkoja kautta koko alueen (Kuva 5-2, Kuva 5-3). Viitasammakkohavainnot tehtiin Raatejärven pohjoispäässä. Äänneleviä yksilöitä oli alle kymmenen.

Kuva 5-3. Raatejärven tulvarantaa.

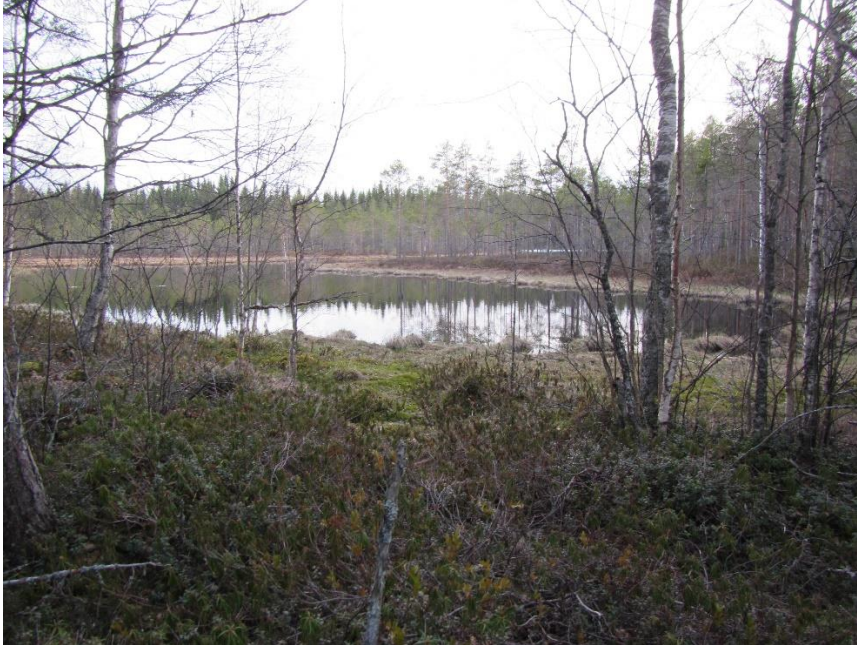
Selkälampi sijaitsee valtatie 63 eteläpuolella, tien välittömässä läheisyydessä. Selkälampi on mäntyvaltaisen kankaan ja rämeen ympäröimä pieni, ojitettu lampi (Kuva 5-2, Kuva 5-4). Alueella nähtiin useampia sammakoita, joista osa oli kutevia viitasammakoita. Niitä laskettiin ääntelyn perusteella 20 kappaletta. Nähtyjien yksilöiden lisäksi viitasammakkoja saattoi olla välillä sukelluksissa tai hiljaa. Lammessa kuti myös ruskosammakoita (*Rana temporaria*), ja lammen itäpuolella tehtiin maalla havainto myös yhdestä rupikonnasta (*Bufo bufo*). Ruskosammakko ja rupikonna ovat luonnonsuojeluasetuksen (LSA 1997/160, liite 2a 521/2021) nojalla koko maassa rauhoitettuja lajeja sekä luontodirektiivin liitteen V lajeja, jotka ovat Euroopan unionin tärkeänä pitämiä lajeja, joiden suotuisa suojelutaso on pyrittävä säilyttämään tai palauttamaan.

Kuva 5-4. Selkälammen itäosa.

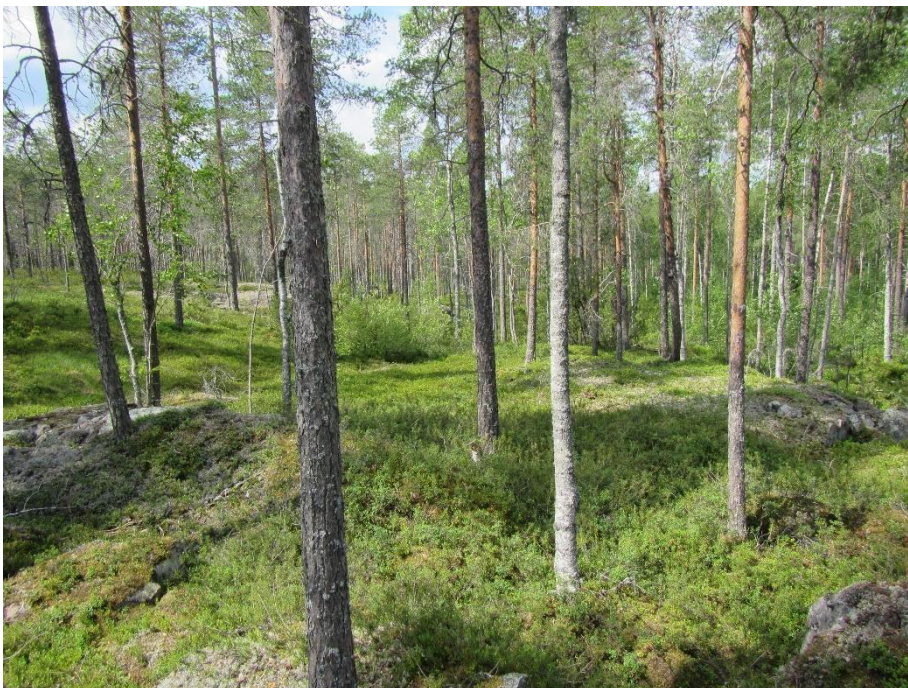
Tuulivoimapuiston hankealueen luoteisreunalla, Luolakankaan itäpuolella, lähellä suunniteltua sähköasemaa, ovat Isonnevankalliot, joille on rajattu kaksi metsälakikohdetta. Ne ovat karukokankaita vähätuottoisempia alueita (**kuviot 24 ja 25**, Kuva 6-6, Kuva 6-7). Kohteet käytiin tarkistamassa maastossa. Niillä kasvaa kuivahkoa kangasta (EVT), kuivaa kangasta (CT) ja karukokangasta (CIT), ja kalliopaljastumien väleissä on pienialaisia soistumia. Nämä kohteet koskevat kaikkia linjausvaihtoehtoja SVE1, SVE2 ja SVE3.

Kuva 6-7. Karukokankaita vähätuottoisempia alueita.

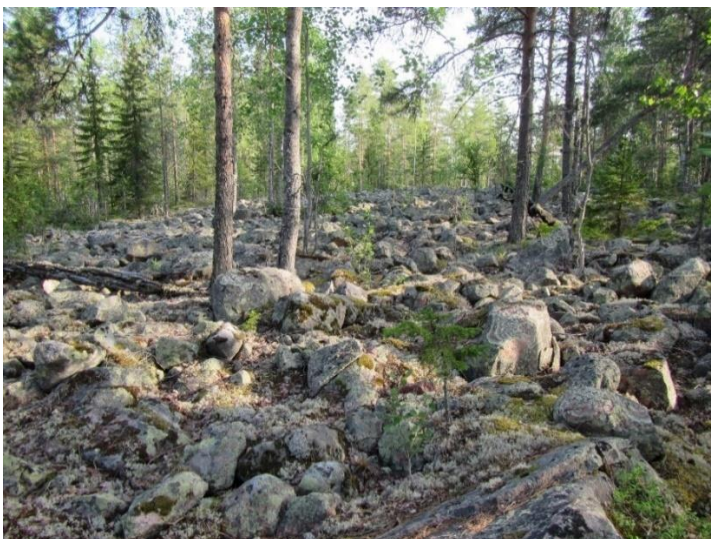
Raikoharjun pohjoisosassa on laaja routakivikkoalue, jonka eteläosa ulottuu linjausvaihtoehto SVE2:n ja SVE3:n selvitysalueille (**kuvio 13**, Kuva 6-8, Kuva 6-9). Kohde käytiin tarkistamassa maastossa. Se on karukkokankaita vähätuottoisampi alue, ja sillä kasvaa eri-ikäisiä mäntyjä ja esiintyy myös lahopuita. Metsätyyppi on karukkokangasta (CIT) ja kuivaa kangasta (CT).

Kuva 6-9. Routakivikkoa.

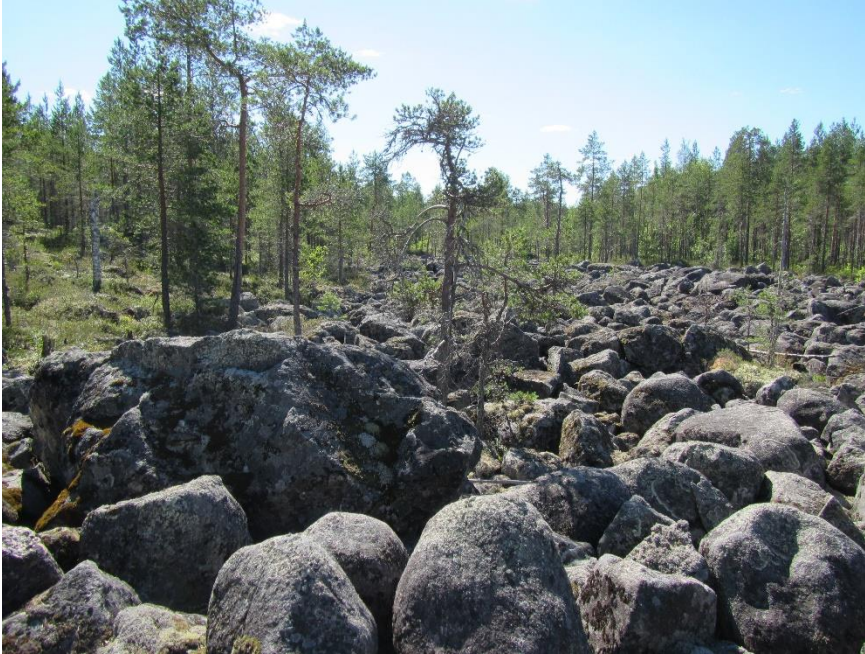
Kuva 6-13. Roudan nostamaa kivikkoa.

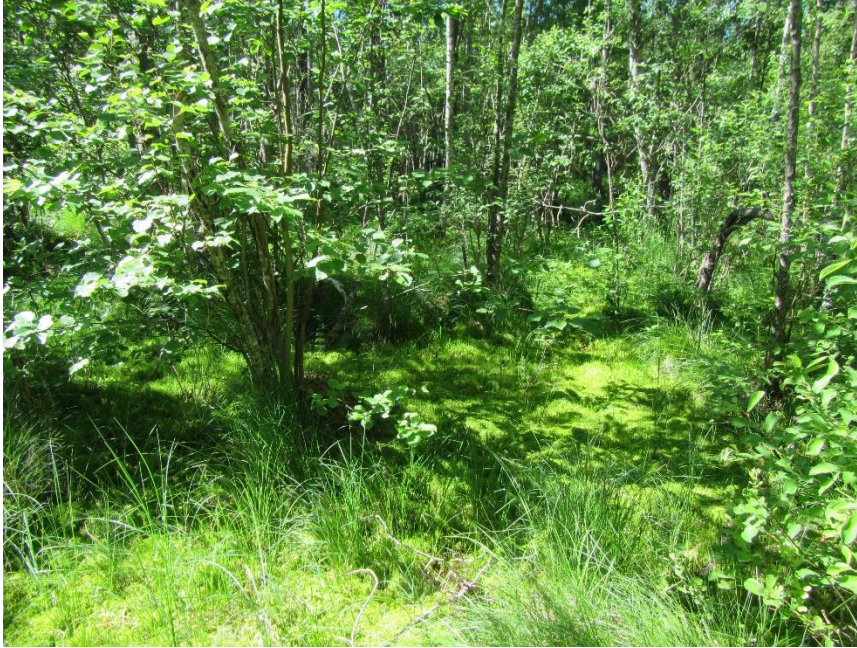
3. Ruohokorpi. Raatejärven koillispuolella on pieni, noin yhdeksän aarin kokoinen laikku ruohokorpea, jota ympäröi kangasräme. Ruohokorpi on ympäröivää maastoa kosteampi kohta, joka erottuu ryteikköisistä koivu-, harmaaleppä- ja pajukasvustoista. Kenttä- ja pohjakerroksessa kasvavat mustikka, kurjenjalka, metsäkorte, maariankämme sekä korpikarhunsammal (Kuva 6-14). Kangasrämeellä on korkea kasvusto pajuja ja suopursua, joiden seassa kasvavat puolukka, variksenmarja ja pallosara. Kuviolla on jonkin verran lehtilahopuuta ja se on luonnontilaisen kaltainen, mutta sen lähimaastot ovat nuorehkoa, hoidettua tuoretta kangasta (VMT).

Ruohokorpi on metsälain (3:10 §) tarkoittama erityisen tärkeä elinympäristö. Sekä ruohokorpi että kangasräme ovat uhanalaisia luontotyyppejä. Molemmat luontotyypit on luokiteltu Etelä-Suomen osa-alueella erittäin uhanalaisiksi (EN) ja koko maassa vaarantuneiksi (VU).

Kuva 6-14. Ruohokorpea.

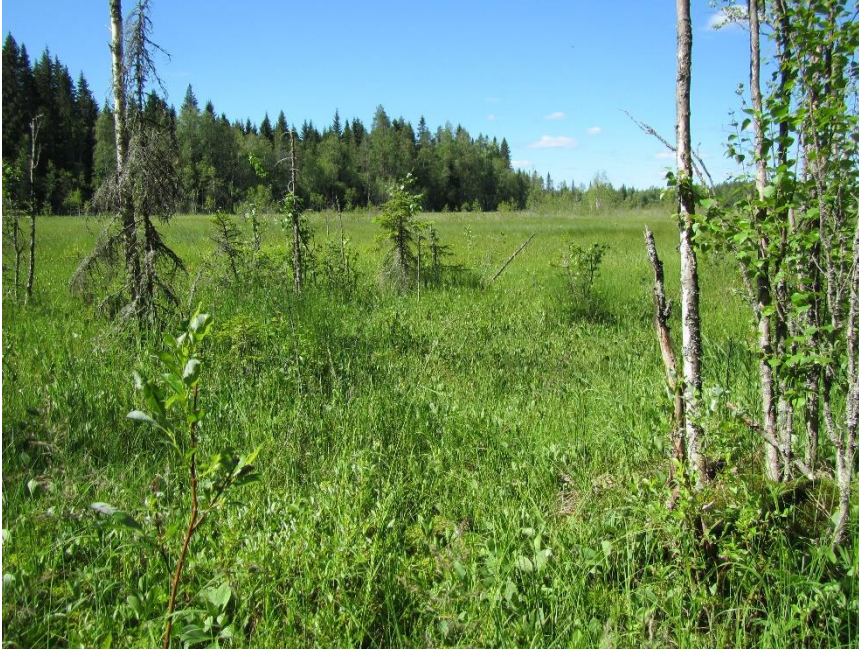
4. Raatejärvi. Raatejärvi on umpeenkasvanut järvi, jonka kasvillisuus on nykyisin suomaista (Kuva 6-15). Sen rantakosteikko on ojitettu voimakkaasti itäpuolella, minkä lisäksi oja on muuallakin, mikä luultavasti on edesauttanut umpeenkasvamista. Alue on keskeisiltä osiltaan saranevaa, jolla kasvaa jouhisaraa, pullosaraa ja raatetta. Kohde on reunoiltaan paikoin luhtaista sarakorpea, jolla luhtaisuutta edustavat harmaasara ja terttualpi. Puustossa kasvavat koivu, kuusi ja harmaaleppä, ja kenttäkerroksessa jouhisara, raate, järvikorte, kurjenjalka sekä suoputki.

Saranevat ja sarakorvet ovat uhanalaisia luontotyyppejä. Saranevat ovat Etelä-Suomen osalla vaarantuneita (VU) ja koko maassa silmälläpidettäviä (NT). Sarakorvet ovat Etelä-Suomessa erittäin uhanalaisia (EN) ja koko maassa vaarantuneita (VU). Kohde on myös viitasammakon kutualue (luku 5.3).

Kuva 6-15. Sarakorpi edessä ja saranevaa taustalla.

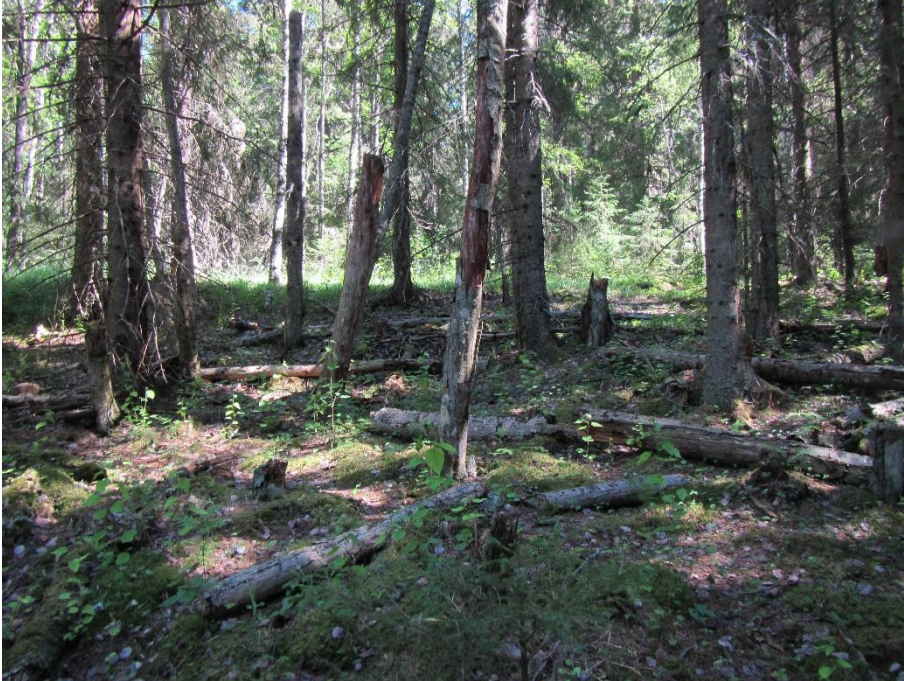
5. Tuore lehto. Raatejärven itäpuolella on rinteessä tuore keskiravinteinen GOMaT-tyyppin lehto, jolla pääpuulajit ovat kuusi ja haapa. Kuuset ja haavat ovat paikoin kohtalaisen järeitä ja varjostavat metsäpohjaa, jolla kasvavat niukkoina käenkaali, oravanmarja ja metsäimarre. Kohteella on erittäin runsaasti lahoppua, joka on pääasiassa lehtipuuta, mutta seassa on joi-takin järeitä kuusilahojakin (Kuva 6-16). Puusto on keskimäärin 100-vuotiasta (Maanmittaus-laitos 2021).

Rehevät lehtolaikut ovat metsälain (3:10 §) tarkoittamia erityisen tärkeitä elinympäristöjä. Tuoreet keskiravinteiset lehdot on luokiteltu sekä Etelä-Suomen osa-alueella että koko maassa vaarantuneiksi (VU).

Kuva 6-16. Tuore keskiravinteinen lehto lahopuineen.

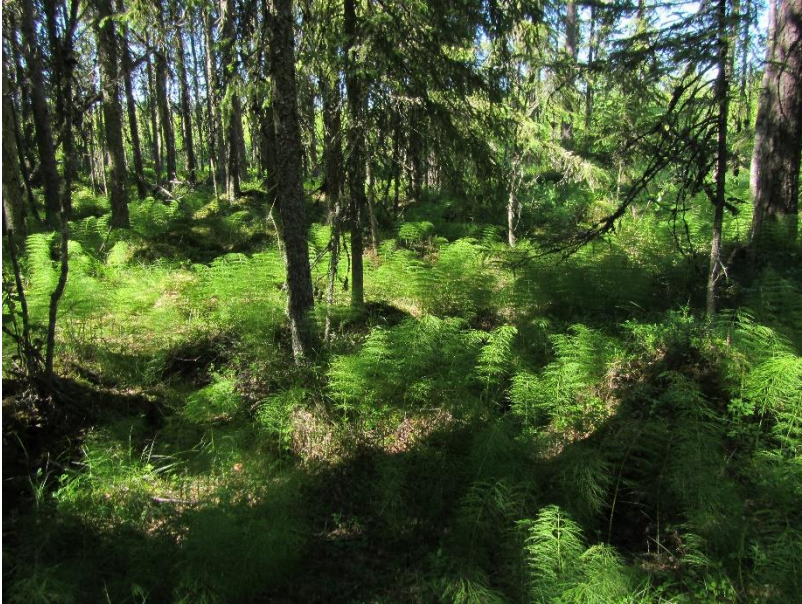
7. Metsäkortekorpi. Tynnyrinkankaannevan turvetuotantoalueen länsipuolella on nuorehkon kuivan kankaan ja hakkuiden keskellä kuvio, jossa on metsäkortekorpea (Kuva 6-17). Kuvion reunoilla on lisäksi hieman varpukorpea. Metsäkortekorvessa puustoa muodostaa lähinnä kuusi, joka on paikoin järeäköä. Kenttäkerrosta muodostavat metsäkorte ja pallosara. Varpukorvessa kasvaa kuusia, mäntyjä ja koivuja, kenttäkerroksessa mustikkaa ja pallosaraa.

Metsäkortekorpi on metsälain (3:10 §) tarkoittama erityisen tärkeä elinympäristö. Metsäkortekorvet ja varpukorvet on luokiteltu sekä Etelä-Suomessa että koko maassa erittäin uhanalaisiksi (EN).

Kuva 6-17. Metsäkortekorpi.

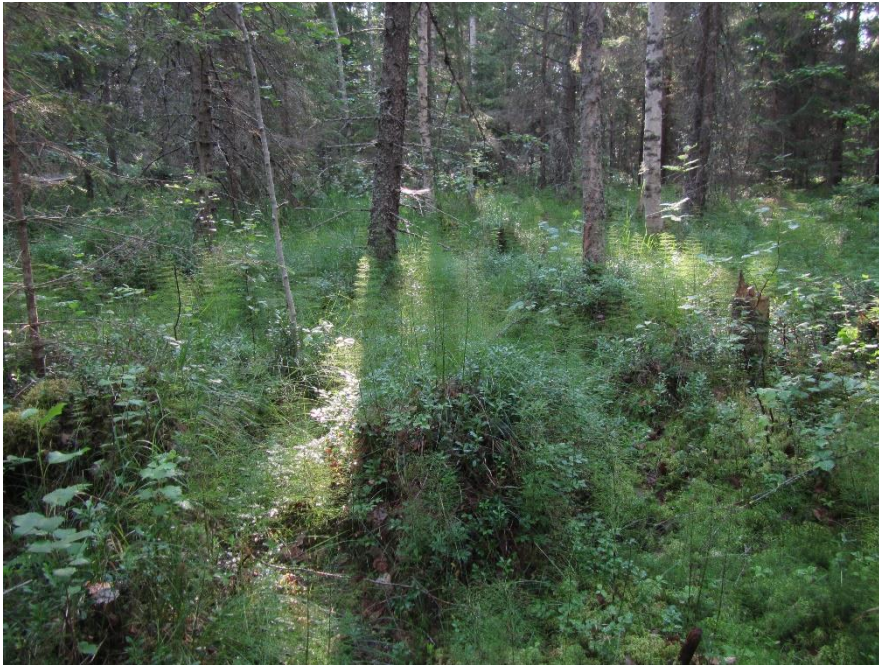
9. Metsäkortekorpi. Raikonevan eteläpuolella on pieni kuvio metsäkortekorpea rämeiden ja nuorien tuoreen kankaan metsien välissä (Kuva 6-19). Alue sijaitsee aivan Raikonevan eteläosaan valtion maalle juuri perustetun Katajakorven suojelualan rajalla. Metsäkortekorven puusto on osittain nuorehkoa, mutta seassa on muutamia iäkkäämpiäkin puita. Kuviolla kasvavat kuusi, koivu, metsäkorte, metsätähti, mustikka, puolukka, korpikarhunsammal ja korpilahkasammal. Kuviolla on jonkin verran lahoppua.

Metsäkortekorpi on metsälain (3:10 §) tarkoittama erityisen tärkeä elinympäristö sekä Etelä-Suomessa että koko maassa erittäin uhanalainen luontotyyppi (EN).

Kuva 6-19. Metsäkortekorpi.

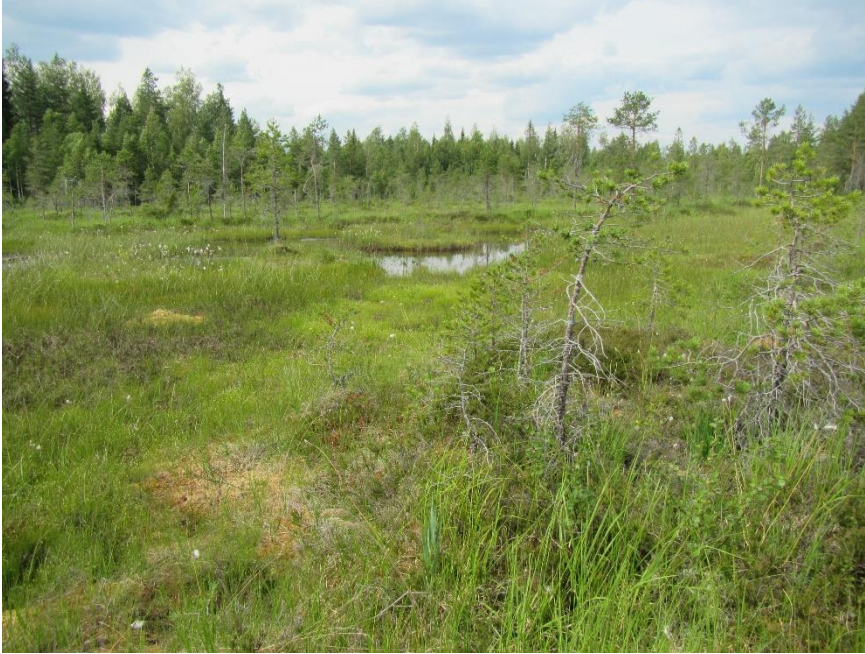
10. Mesotrofinen rimpinevaräme. Selkämaan lounaispuolella on pieni kuvio luonnontilaisen kaltaista mesotrofista rimpinevarämettä (Kuva 6-20). Sitä ympäröivät alueet on ojitettu, mutta luontotyypin piirteet ovat vielä säilyneet. Rimpinevarämeellä kasvavat valkopiirtoheinä, järvikorte, raate, tupasluikka, pullosara, luhtavilla, järviruoko, siniheinä sekä rimpivesiherne. Kohteelta löydettiin myös ruskopiirtoheinää ja suopunakämmekkää. Ruskopiirtoheinää kasvoi alikoissa noin 10 m². Suopunakämmekkää löydettiin neljä kukkivaa yksilöä.

Rimpinevarämeet on luokiteltu Etelä-Suomessa vaarantuneiksi (VU, koko maa LC). Suopunakämmekkä on rauhoitettu ja silmälläpidettävä laji (NT). Ruskopiirtoheinä on silmälläpidettävä (NT) ja osa-alueella 3a alueellisesti uhanalainen laji (RT). Huomioitavat kasvilajit on käsitelty tarkemmin luvussa 6.4.3.

Kuva 6-20. Mesotrofinen rimpinevaräme.

Selkämaan lounaispuolen rimpinevarämeellä (SVE1, SVE2, SVE3, kohde 10, Kuva 6-18) havaittiin silmälläpidettävää (NT) ja osa-alueella 3a alueellisesti uhanalaista (RT) ruskopiirtoheinää (*Rhynchospora fusca*, Ympäristöhallinto 2021) sekä suopunakämmekkää (*Dactylorhiza incarnata* subsp. *incarnata*). Silmälläpidettävä (NT) suopunakämmekkä on Pohjois-Pohjanmaan ja Kainuun maakuntien eteläpuolella rauhoitettu kasvilaji (LSA 1997/160, liite 3b 2021/521). Sitä löydettiin neljä kukkivaa yksilöä. Ruskopiirtoheinä kasvoi samaisen rimpinevarämeen rimpipinnoilla, jossa kasvustoa oli yhteensä noin 10 m².

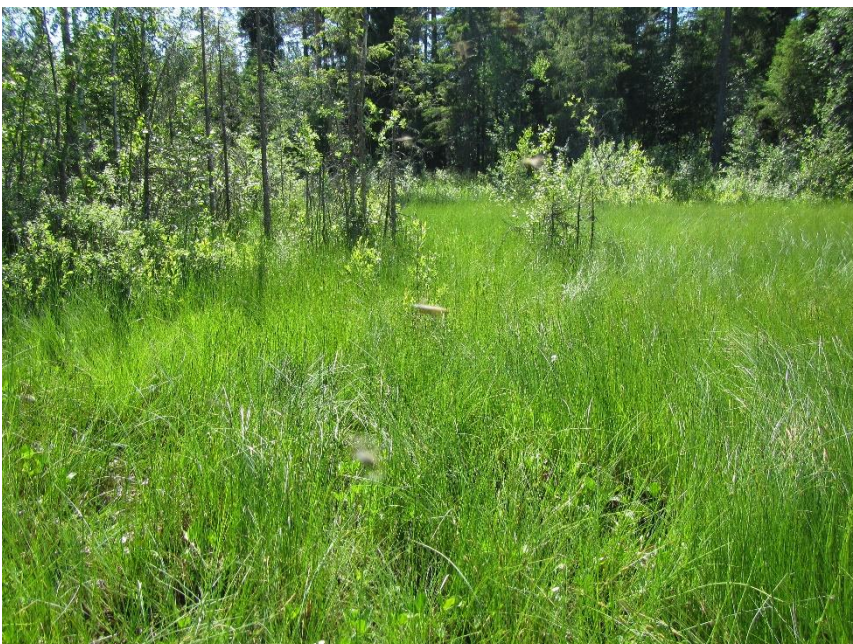
11. Saraneva. Ruiskunputouksen eteläpuolella kulkee käsitelty purouoma, jonka varrella, laajan hakkuun laidalla, on pieni kuvio saranevaa. Kuviolla on pajuja ja pullosaraa, joughisaraa, järvikortetta, raatetta sekä kurjenjalkaa (Kuva 6-21).

Saranevat on luokiteltu Etelä-Suomessa vaarantuneiksi (VU) ja koko maassa silmälläpidettäviksi (NT).

Kuva 6-21. Saraneva.

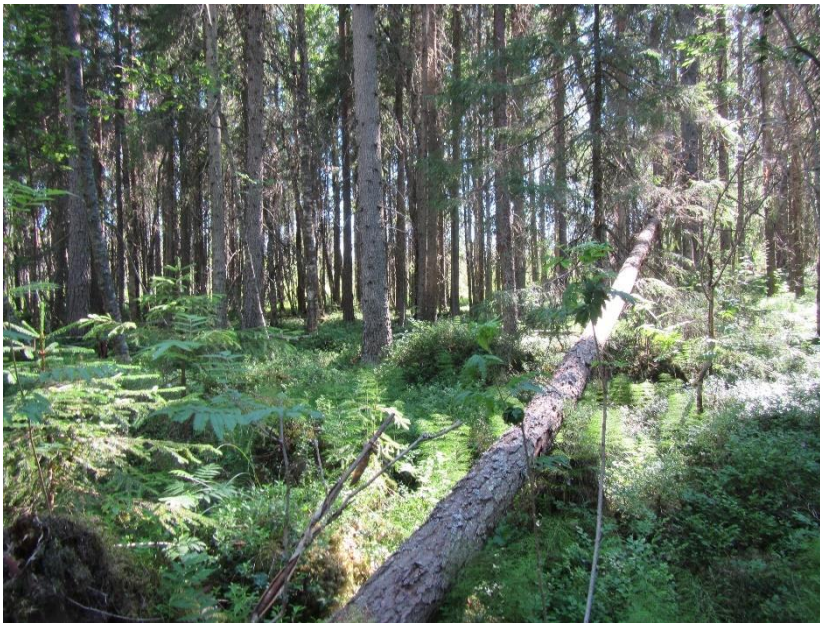
12. Varpukorpi. Hietahaudankankaalla on varpukorpi, jolla kasvaa järeäköjä kuusia (Kuva 6-22). Pensaskerroksessa on kuusen ja koivun taimia. Muutoin kuviolla kasvavat juolukka, metsäkorte, hilla, pallosara, pallopäärahasammal, okarahkasammal sekä korpirahkasammal. Kuviolla on jonkin verran myös lahopuuta. Kuviota ympäröivät hakkuut koillisesta lounaaseen. Varpukorvet ovat sekä Etelä-Suomessa että koko maassa vaarantuneita (VU). Pallopäärahasammal kuuluu Suomen kansainvälisiin vastuulajeihin.

Kuva 6-22. Varpukorpi.

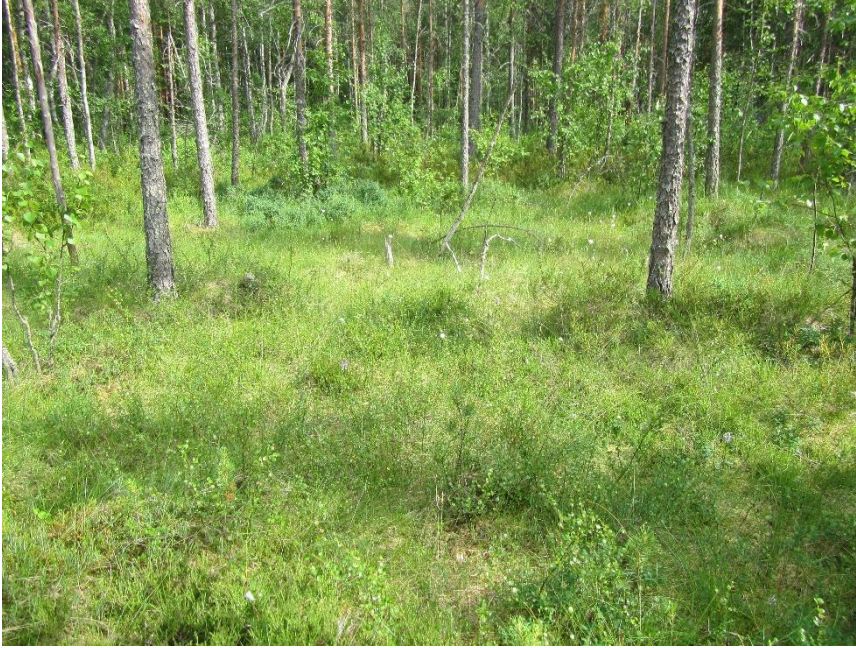
14. Pallosararäme. Hietapakannevan länsipuolella on kangasmetsäojitusten keskellä pieni kuvio pallosararämettä (Kuva 6-23). Puustoa muodostavat mänty ja koivu. Kenttäkerroksessa on tupasvillaa, pallosaraa, juolukkaa, kanervaa, vaivaiskoivua ja maariankämmekkää. Pallosararämeet on luokiteltu Etelä-Suomessa vaarantuneiksi (VU) ja koko maassa silmälläpidettäväksi (NT).

Kuva 6-23. Pallosaräme.

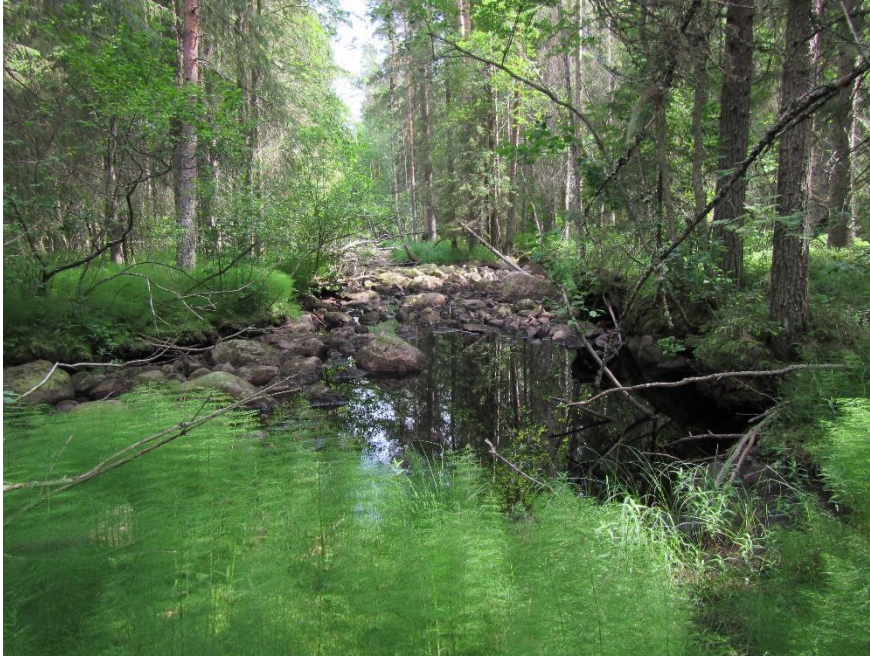
15. Kuirinoja. Kuirinoja on Kuirinlammesta Jyrkänkoskenlampeen virtaava puro. Puron ympäristössä on ojituksia, mutta uoma itsessään on luonnontilaisen kaltainen (Kuva 6-25). Sen

varrella on rehevä, kuusipuustoinen mustikkakorpi. Korven kenttäkerrosta muodostavat mustikka, metsäkorte, metsäalvejuuri, metsätähti ja metsäimarre.

Kuvio täyttää metsälain (3:10 §) erityisen tärkeän elinympäristön määritelmän (pienvesien välitön lähiympäristö), ja puron uoma on vesilain 3:2 § kohde. Varpukorvet ovat Etelä-Suomessa ja koko maassa vaarantuneita (VU).

Kuva 6-25. Kuirinoja.

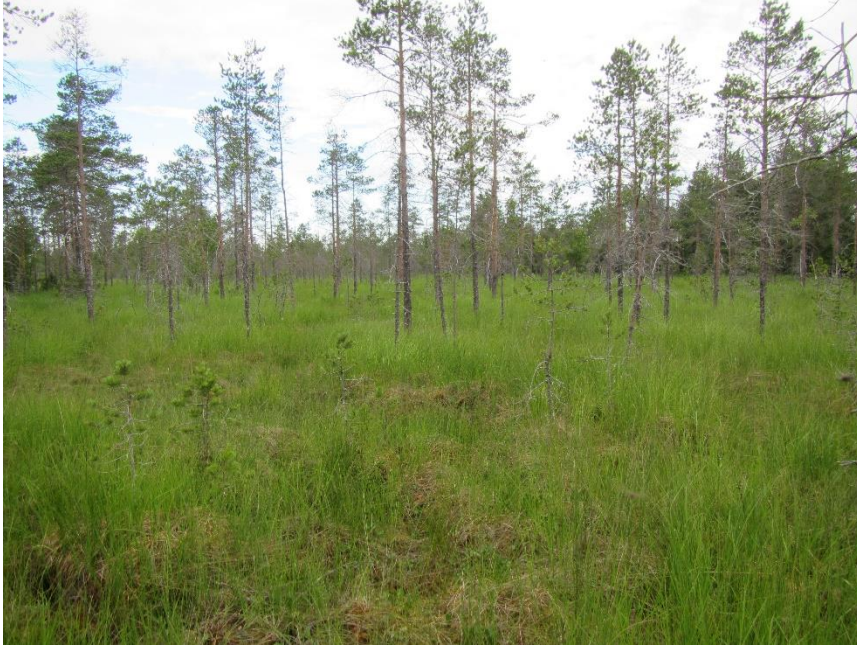
16. Sararäme. Haravannevan koillisosa on jätetty ojittamatta, mutta läheisten ojitusten takia kuvio on jonkin verran kuivahtanut. Kuvio on sararämettä, jolla on väli- ja rimpipintoja. Rimpipien koko vaikuttaa pienentyneen ja välipintojen laajentuneen, mutta suon piirteet ovat silti säilyneet (Kuva 6-26). Kuviolla kasvaa kituliasta mäntyä ja männyntaimia sekä katajaa. Välipinnoilla kasvavat siniheinä, tupasvilla ja jouhisara, rimpipinnoilla taas raate, mutasara, rimpivesiherne, järvikorte ja vaaleasara.

Sararämeet on luokiteltu Etelä-Suomessa erittäin uhanalaisiksi (EN) ja koko maassa vaarantuneiksi (VU). Vaaleasara kuuluu Suomen kansainvälisiin vastuulajeihin ja on osa-alueella 3a alueellisesti uhanalainen (RT).

Kuva 6-26. Sararäme.

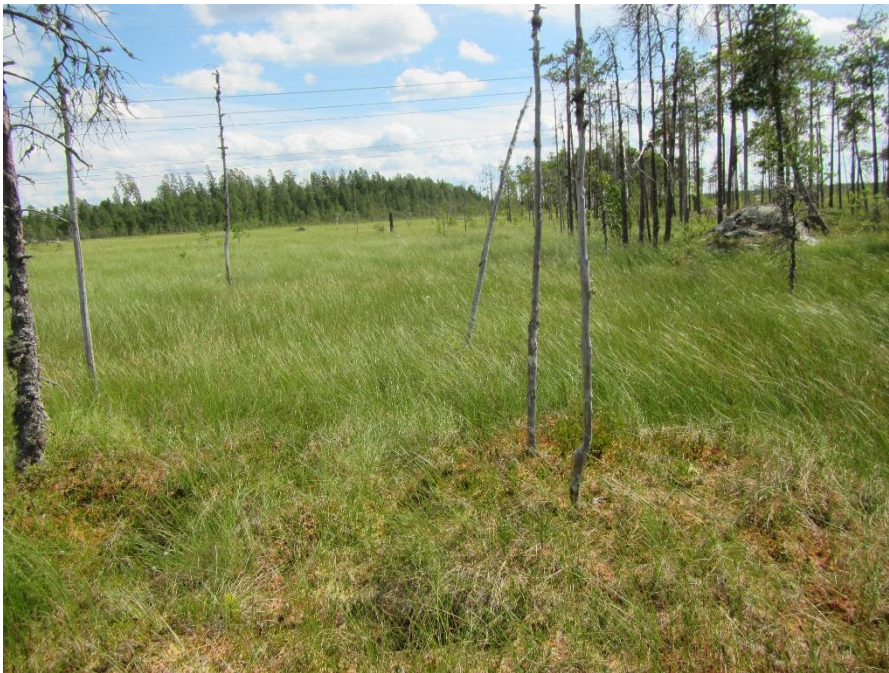
17., 20., 22. Saraneva. Saranevaa esiintyy laajemmin Ahvenlammin eteläpuolella (kuvio 20, Kuva 6-27, Kuva 6-28), ja lisäksi pari pienempää kuviota, joista toinen on pohjoisemman kangasmetsäsaarekkeen pohjoispuolella (kuvio 17) ja toinen nevan eteläosassa (kuvio 22). Saranevalla kasvavat jouhisara, pullosara ja raate.

Saranevat on luokiteltu Etelä-Suomessa vaarantuneiksi (VU) ja koko maassa silmälläpidettäviksi (NT).

Kuva 6-28. Saraneva.

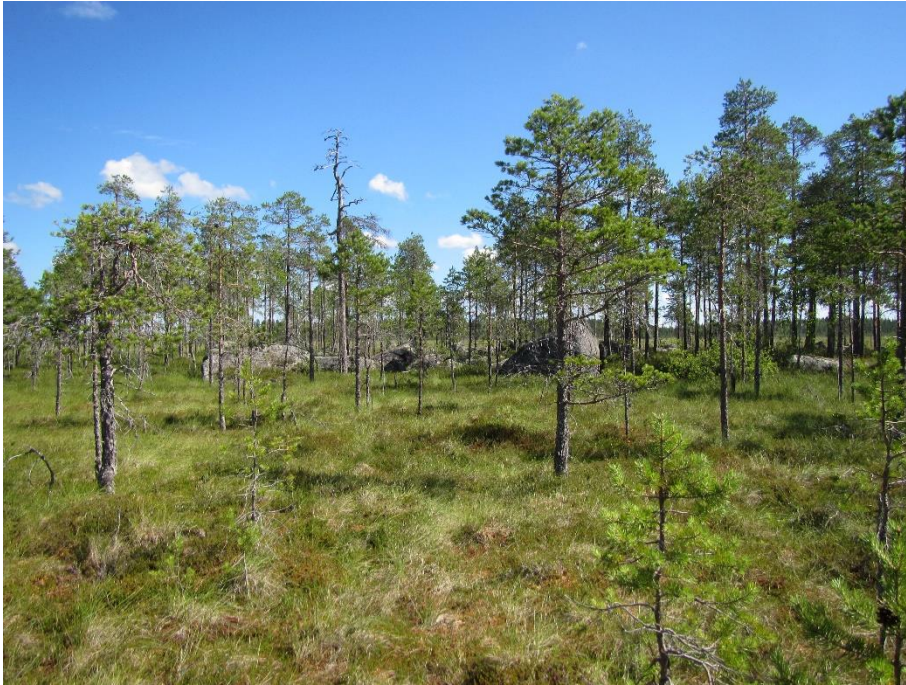
18. ja 19. Kangasmetsäsaareke. Ahvenlamminnevalla on joitakin kivennäismaalaikkuja, joilla kasvaa eri-ikäisiä, kituliaita mäntyjä. Puiden seassa on sekä taimia, iäkkäitä yksilöitä että pysty- ja maakeloja (Kuva 6-29). Metsätyyppi on kuivahkoa kangasta (EVT).

Kuviot täyttävät metsälain (3:10 §) erityisen tärkeän elinympäristön määritelmän kangasmetsäsaarekkeesta ojittamattomalla suolla. Lisäksi Ahvenlamminnevilla on yksi Suomen metsäkeskuksen rajaama kangasmetsäsaareke (kuvio 21, luku 6.4.1)

Kuva 6-29. Kangasmetsäsaareke.

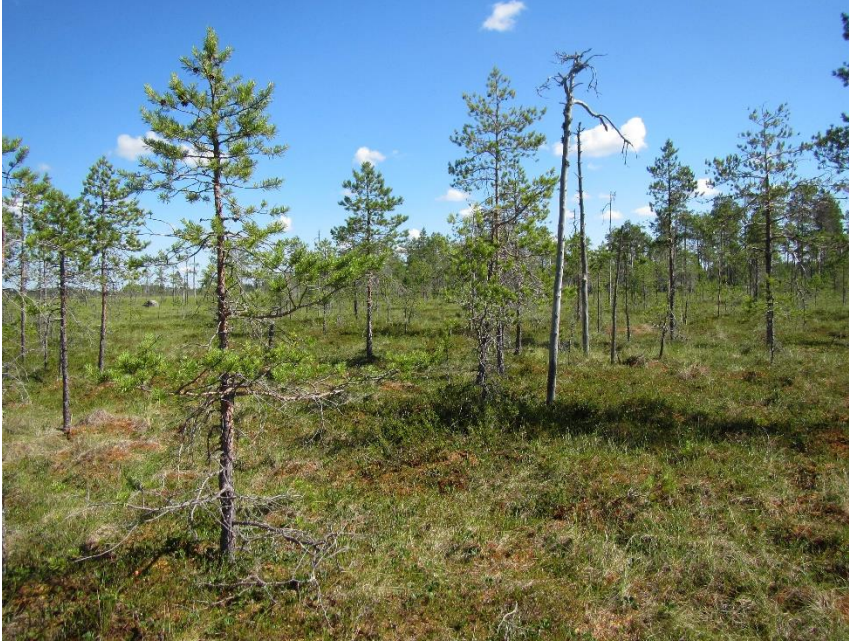
23. Varpurahkaräme. Ahvenlamminnevan eteläosassa on kivennäismaa-alueiden välissä kuvio, jolla on kituliasta mäntyä kasvavaa varpurahkarämettä (Kuva 6-30, Kuva 6-27). Puusto on eri-ikäistä ja joukossa on pystykelojakin.

Kuvio täyttää metsälain (3:10 §) tarkoittaman erityisen tärkeän elinympäristön määritelmän (vähäpuustoinen suo). Rahkarämeet on luokiteltu säilyväksi luontotyyppiä (LC).

Kuva 6-30. Varpurahkaräme.

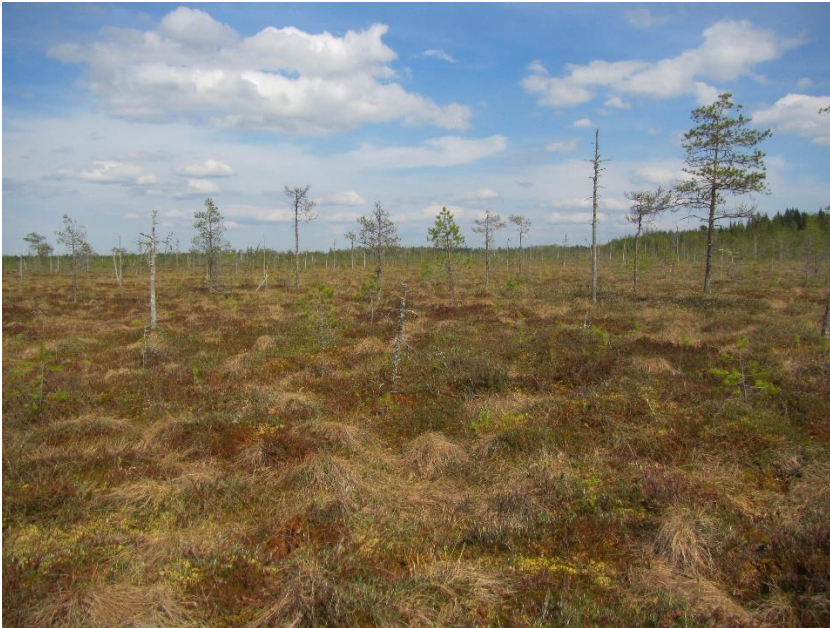
26. Kanervarahkaräme. Raikoneva on ojittamaton suo ja sen eteläiset reunaosat ulottuvat selvitysalueelle. Kanervarahkarämeellä on kitukasvuista mäntyä ja vanhoja keloja (Kuva 6-31, Kuva 6-18). Rahkarämeet on arvioitu säilyviksi (LC). Alue kuuluu soidensuojeluohjelman täydennysalue-ehdotuksiin.

Kuva 6-31. Kanervarahkaräme.

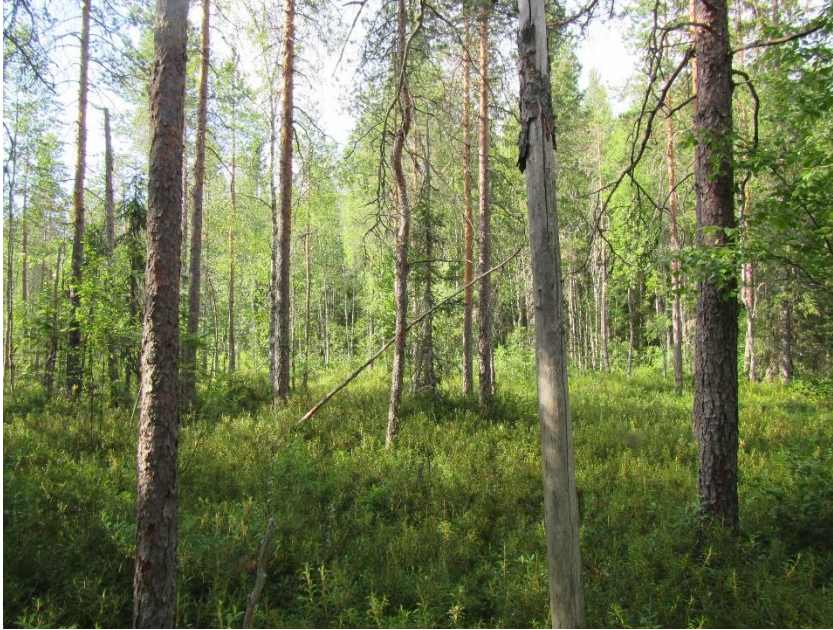
27. ja 28. Isovarpuräme. Kuviot ovat Raikonevan eteläisten osien ojittamatonta isovarpurämettä kivennäismaan laitamilla, jotka vaihettuvat tupasvillarämeeseen pohjoiseen päin. Puusto on melko kookasta mäntyä ja joukossa on pystykeloja, kenttäkerroksessa kasvaa voimakkaasti suopursu (Kuva 6-32, kartalla Kuva 6-18).

Isovarpurämeet on luokiteltu Etelä-Suomessa vaarantuneiksi (VU) ja koko Suomessa silmälapidettäviksi (NT). Alue kuuluu Katajakorven suojelualueeseen.

Kuva 6-32. Isovarpuräme.

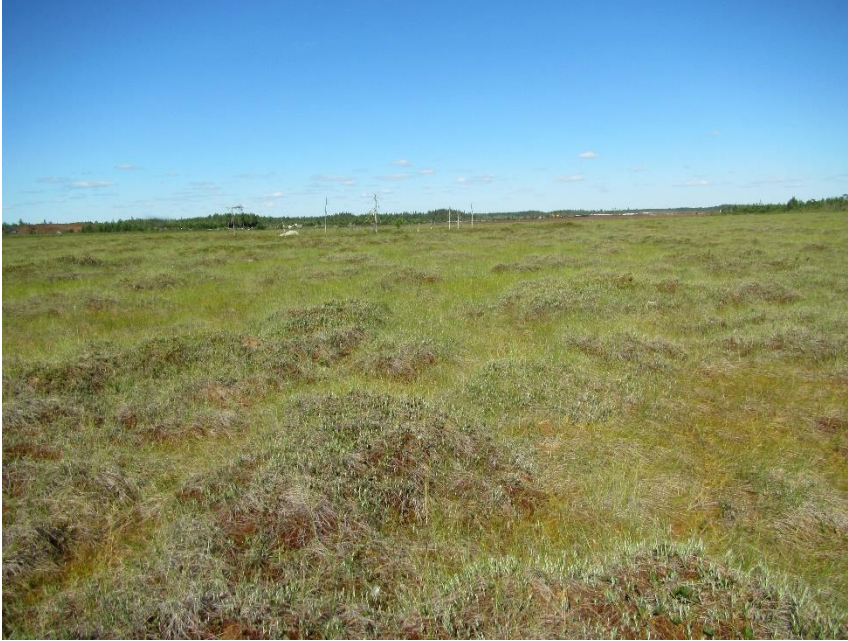
29. Viettokeidas. Höylänsalonnevan eteläosan turvetuotantoalueen eteläpuolella oleva ojittamaton suon osa, joka on kuivahtanutta viettokeidasta (Kuva 6-12). Mätäspinnat ovat rahkarämettä ja suo on alkanut rahkoittua todennäköisesti lähellä olevan turvetuotantoalueen kuivattavan vaikutuksen takia (Kuva 6-33). Kuljupinnat ovat melko kuivuneita, mutta viettokeitaalle tyypillinen kermien ja kuljujen vuorottelu erottuu vielä. Suolla kasvaa kitukasvuisia, osin kelottuneita mäntyjä. Alueella havaittiin kapustarinta.

Viettokeitaat on luokiteltu Etelä- ja koko Suomessa vaarantuneiksi (VU).

Kuva 6-33. Viettokeidas.
