Vastaanottaja
Oy Uttermossan Tuulivoimapuisto - Vindkraftspark Ab

Asiakirjatyyppe
Luontoselvitys

Päivämäärä
23.1.2012 (päivitetty 13.3.2012)

UTTERMOSSAN TUULIVOIMAPUISTON LUONTOSELVITYKSET 2011

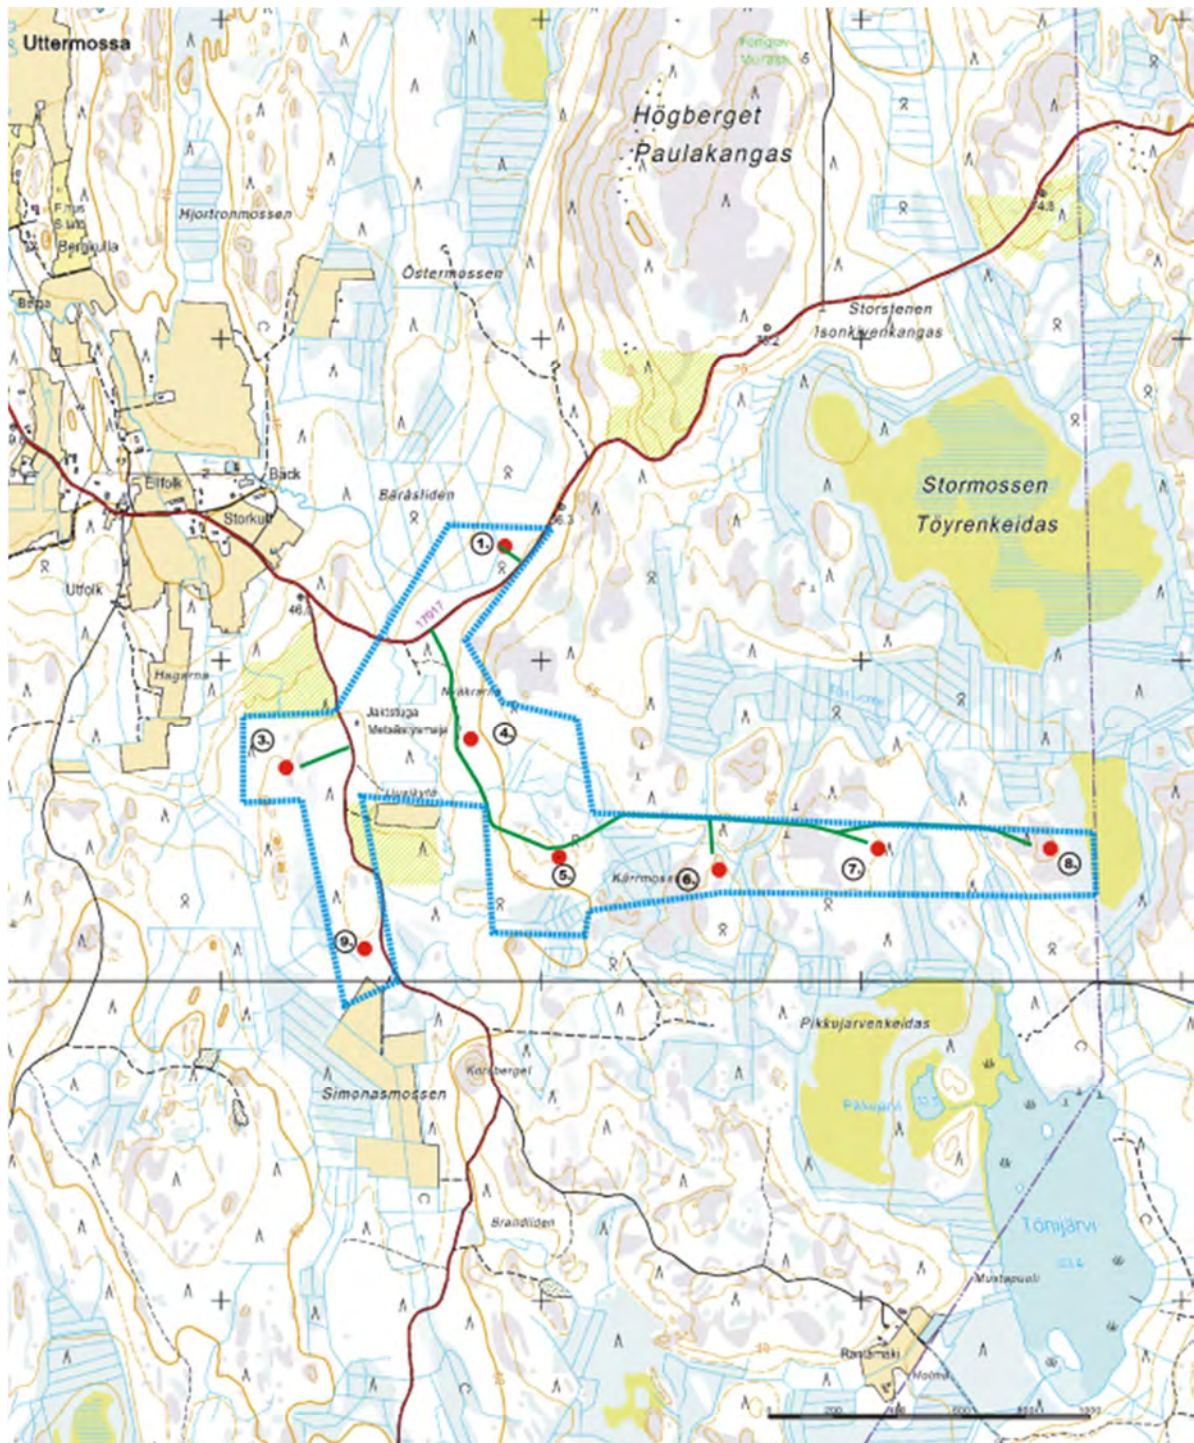
Kuva 1-2. Tuulipuiston ja selvitysalueen sijainti (voimalat 1,3,4,5,6,7 ja 8 on merkitty punaisella pallolla, uudet huoltotiet vihreällä viivalla ja selvitysalueen raja sinisellä). (Huom. voimala nro 2 on poistettu jatkosuunnittelun aikana, jonka vuoksi sitä ei näy tässä kartassa)

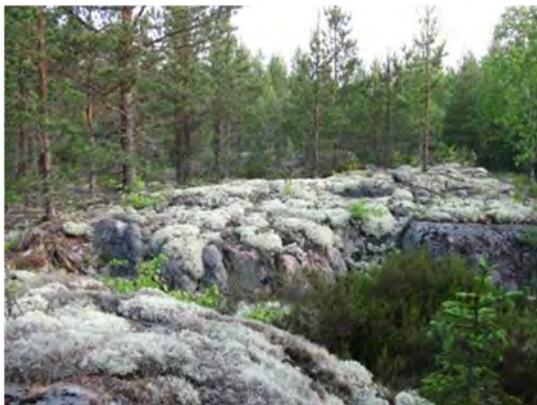
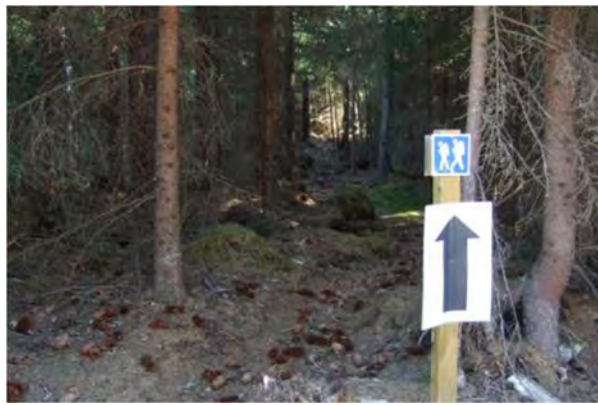
Kuva 2-3. Vasemmalla tyypillinen näkymä selvitysalueelta: nuorta mäntytaimikkoa kallion elävöittämällä kuivalla kankaalla. Oikealla näkymä Kärrmossenin yli-tehään nuoreen kuusikkoon, jonka läpi kulkee ulkoilureitti.

Hankealueen maasto on topografiaeroiltaan monimuotoista ja vaihtelevaa, minkä johdosta kasvupaikkaolosuhteet vaihtelevat karuista kallioalueista maaston painanteiden ja puronvarsien tuoreisiin kankaisiin. Pienialaisia mustikkatyyppin tuoreita kankaita on lähinnä Töniluoman varren metsiköt, joista Bäräslidenin ja metsästysseuran majan välinen jakso on varttunutta, osin luonnontilaisen kaltaista vankkaa kuusikkoa, joka vaihettuu nuoremaksi ja korpisemmaksi etelään päin mentäessä. Töniluoma on luonnontilaista tai sen kaltaista voimalan 5 lounaispuolelle asti, jonka jälkeen luoma on perattua ja suoristettua uomaa ja siten luonnontilansa menettänyttä ojaa. Kärrmossen on lähes läpipääsemättömän tiheää (kuva 2-3), nuorta kuusi-koivuvaltaista turvekangasta.

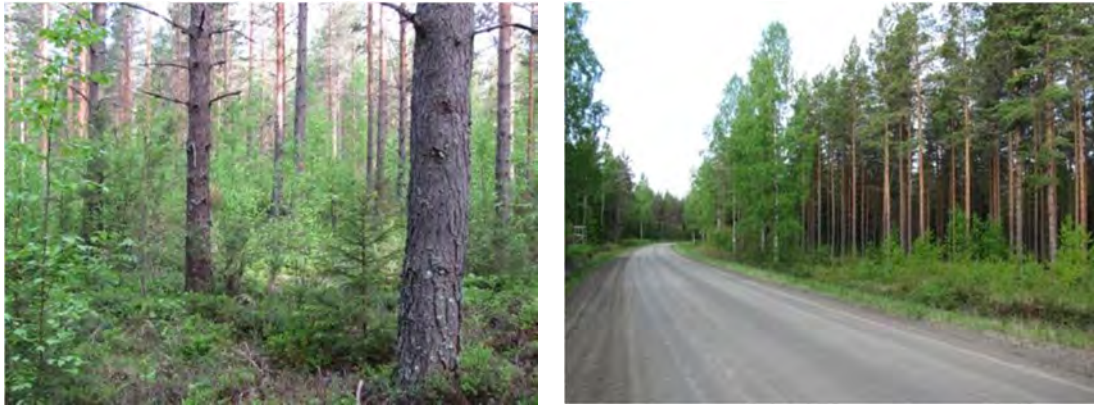
Kuva 2-4. Vasemmalla tuulivoimalan 1 rakentamisaluetta ja oikealla huoltotien liittymäkohta Uttermossantieltä (huoltotie lähtee kuvassa oikean eli lännen suuntaan).

Tuulivoimala sijoittuu Uttermossantien (Pt 17017) läheisyyteen. Alueella kasvaa varttunutta puolukka- ja mustikkatyypin (VT, MT) mäntyvaltaista kasvatusmetsää, jossa seassa jonkin verran kuusta ja hieskoivua. Pensaskerroksessa on hieman katajaa ja etenkin ojien lähetyvillä on runsaasti lehtipuuvesakkoa. Rakentamisalueen pohja on lähinnä mustikkatyypille (MT) ominaista. Aluskasvillisuuden valtalajeja ovat mustikka, puolukka ja lillukka, vähälukuisena kasvavat mm. kultapiisku, oravanmarja, metsätähti, metsäkorte ja kielo. Pohjakerroksessa esiintyvät mm. seinäsammal ja kosteimmissa painanteissa korpilahkasammal. Rakentamisalueen itäpuolella maasto muuttuu pohjaltaan hieman soistuneeksi, jossa esiintyy mm. suopursu, korpikastikka ja pallosara. Metsätyyppi vaihettuu karummaksi Uttermossan tien läheisyydessä ollen enemmän puolukkatyypin kuivahkoa kangasta.

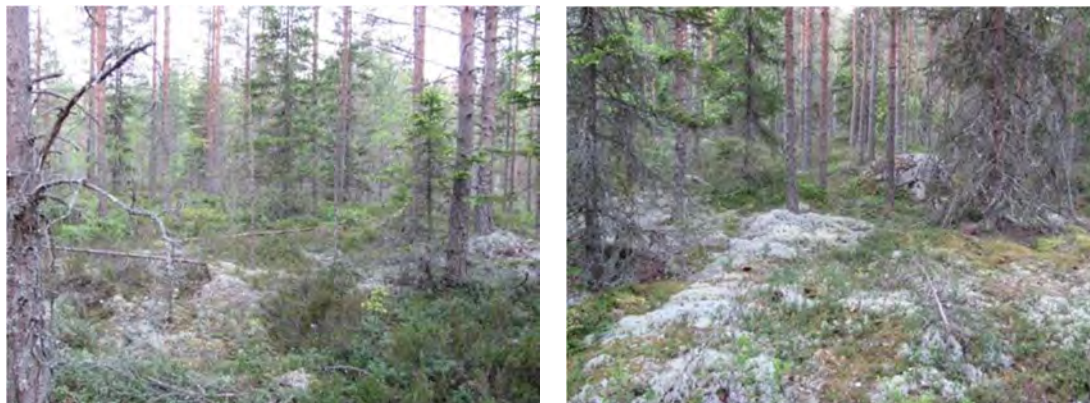
Kuva 2-5. Näkymiä tuulivoimalan 3 rakentamisalueelta.

Tuulivoimala sijoittuu Sandvikintien länsipuolelle, noin metsästysseuran majan kohdille. Alueella kasvaa valoisa, harvennettua kanerva- ja puolukkatyyppin (CT, VT) varttunutta mäntymetsää, joukossa alikasvoskuusia ja paikoin nuorta haapavesakkoa. Kenttäkerroksessa vallitsevat puolukka, kanerva ja mustikka, vähälukuisampana esiintyvät mm. variksenmarja, hanhenpaju ja kataja. Pohjakerros on kivinen ja kallioinen: pallero-, valko- ja harmaaporonjäkälät vallitsevat kalliokumpujen päällä, kankaalla vastaavasti seinä- ja kangaskynsisammal. Tuulivoimalalle johtava huoltotieyhteys kulkee Sandvikintieltä läpi harvennetun mäntyvaltaisen kuivahkon kankaan.

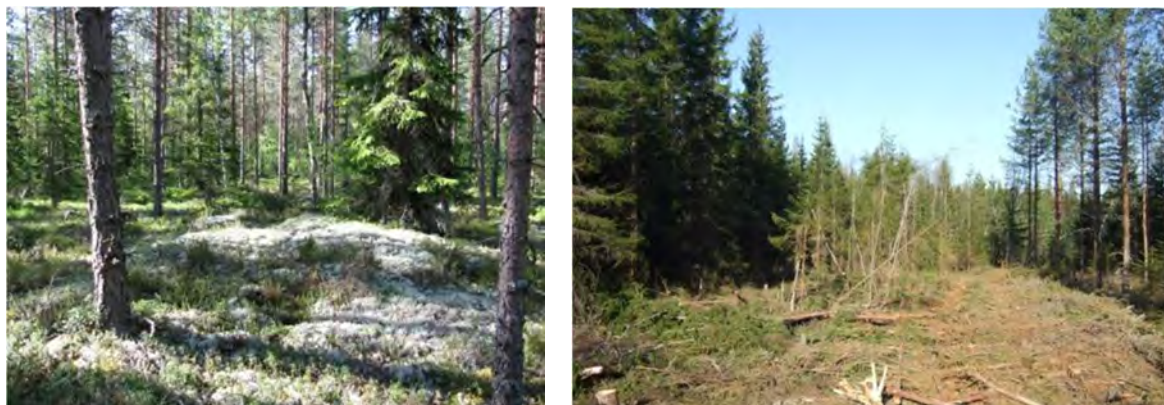
Kuva 2-6. Vasemmalla näkymä tuulivoimalan 4 rakentamisalueelle ja oikealla tulevan huoltotien raivattu väylä olemassa olevan metsätien suuntaan (länteen).

Tuulivoimala sijoittuu kuivahkon kankaan (VT) nuorehkoon kasvatusmetsään, jossa valtapuulajina kasvaa mänty, joukossa nuoria kuusia sekä niukasti nuoria hies- ja rauduskoivuja sekä joitain katajia. Voimalan rakentamispaikalla pohjakerroksen valtalajeina ovat puolukka ja kanerva, jokseenkin yleisenä esiintyvät mustikka, kangasmaitikka. Kallio on hyvin pinnassa, maaston ollessa voimalan kohdilla poronjäkälän peittämää kalliokumpua. Metsässä on pienialaisia, soistuneita painanteita, joissa viihtyvät mm. pallosara, juolukka, virpapaju, maariankämmekä, kangas- ja korpirahkasammal. Kuivahkon kankaan yleisimmät sammalet ovat seinä- ja kangaskynsisammal.

Huoltotieyhteys tulee olemassa olevalta metsätieltä, jonka reitti on lähes voimalapaikalle asti raivattu jo puustosta auki. Puusto on nuorta tiheää kuusikkoa metsätieltä lähdetäessä (lähes MT-tyyppiä) ja muuttuu ylempänä idässä karummaksi ja mäntyvaltaisemmaksi.

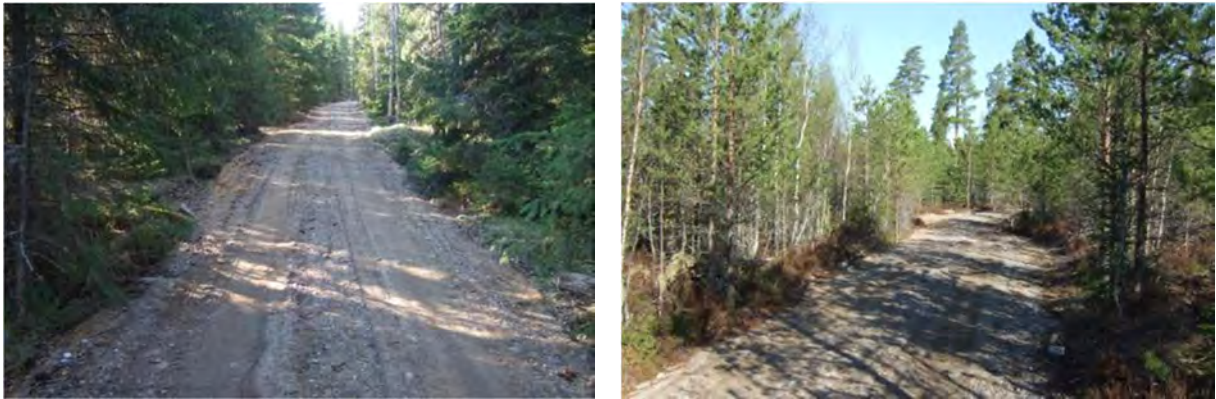
Kuva 2-7. Oikealla olevassa kuvassa olevaa metsätietä voimalan 4 kohdalla. Vasemmalla näkymä muutama sata metriä etelämpää kuvattuna.

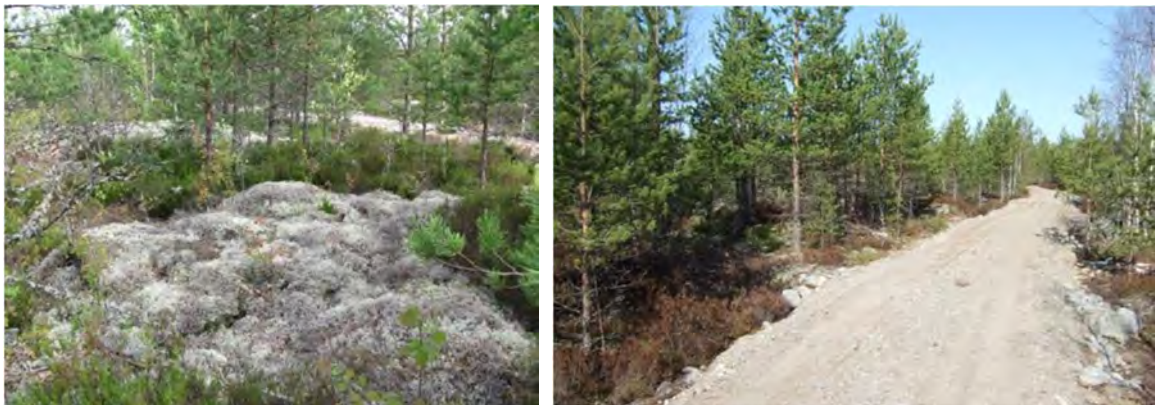
Kuva 2-8. Vasemmalla voimalan 5 rakentamisalue ja oikealla näkymä huoltotien suuntaan.

Tuulivoimala 5 sijoittuu karuun kanervatyypin (CT) nuoreen mäntytaimikkoon loivapiirteisen mäen päälle. Maasto on kumpareista ja kalliopaljastumat ovat yleisiä. Kalliopintoja peittävät jäkäläkasvustot. Aluskasvillisuus on lähinnä kanervaa, puolukka ja metsälauhaa on niukemmin. Puusto on matalaa mäntytaimikkoa, seassa hieman nuoria rauduskoivuja. Huoltotieyhteys on suunniteltu rakennettavaksi olemassa olevaa metsätietä pitkin (ks. kuvat).

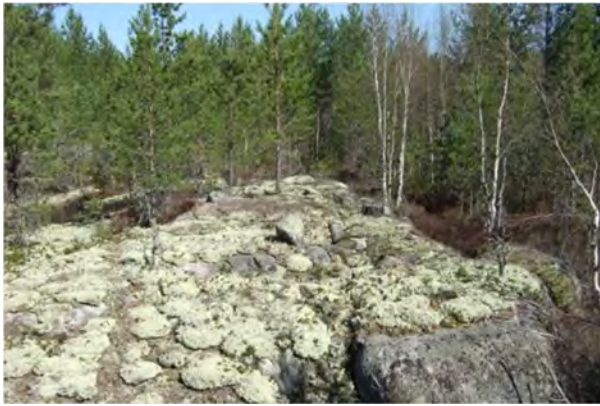
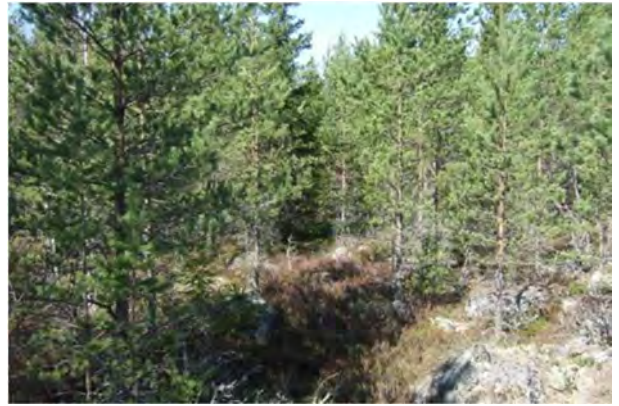
Kuva 2-9. Vasemmalla voimalan 6 rakentamisalue kuvattuna huoltotien suuntaan (pohjoiseen) ja oikealla näkymä rakentamisalueesta länteen.

Tuulivoimala sijoittuu nuoreen mäntytaimikkoon, puuston keskipituus on n. 4-6 metriä. Mäntytaimikossa on joukossa hieskoivun alkuja ja muutamia alikasvoskuusia. Metsätyypinä kohteella on kanervatyypin kuiva kangas (CT). Voimalan rakentamispaikalla on noin 20x30 metrin kalliopaljastuma, joka on osittain jäkälän peittämä. Kenttäkerroksen valtalajeina ovat kanerva ja puolukka, alempana painanteissa myös suopursu. Maasto muuttuu etelämpänä enemmän kuivahkon kankaan (VT) varttuneeksi mäntymetsäksi, jota kirjovat useat kalliokumpareet ja rämejuotit.

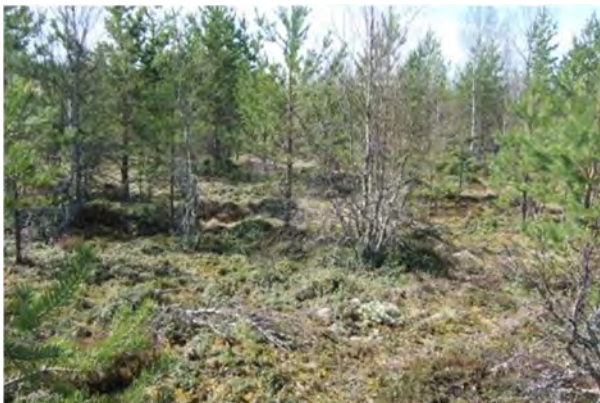
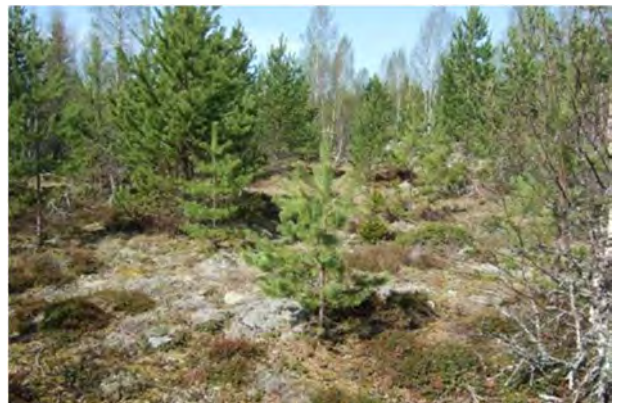
Kuva 2-10. Vasemmalla voimalan 7 rakentamisaluetta ja oikealla näkymä voimalalta huoltotien suuntaan (luoteeseen).

Tuulivoimala sijoittuu karuun ja harvapuustoiseen mäntytaimikkoon. Valtapuusto on mäntyä, seassa on jokseenkin yleisesti nuoria hies- ja rauduskoivuja sekä niukasti matalia kuusen alkuja. Aluskasvillisuudessa esiintyvät mm. kanerva, puolukka, metsälauha ja variksenmarja. Pohjakerroksessa valtalajeina ovat seinä- ja kangaskynsisammal sekä rämekarhunsammal ja poronjäkälät. Pohja on erittäin kalliainen ja karu.

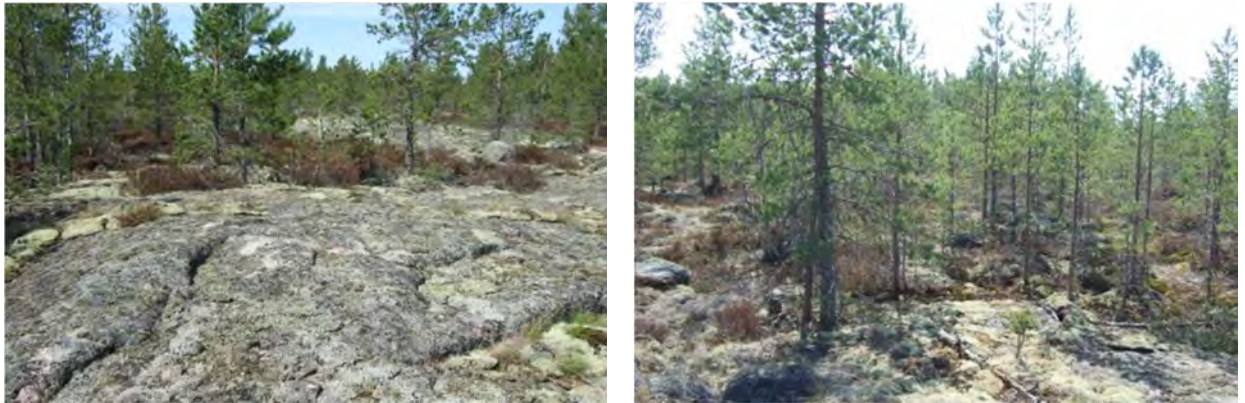
Kuva 2-11. Vasemmalla näkymä voimalan 8 rakentamisalueelta huoltotien suuntaan (pohjois-luoteeseen) ja oikealla näkymiä kaakkoon.

Tuulivoimala ja huoltotieyhteys sijoittuvat kalliiselle mäen päällyställe, jossa pohjakerros on käytännössä pelkästään eri jäkälälajien (torvi- puikko, pikari- ja poronjäkälät) kirjomaa kalliopintaa. Puusto on matalaa (3-6 m) mäntytaimikkoa, jossa yksittäiset hies- ja rauduskoivun alut sinnittelevät kalliokolojen välissä. Kasvillisuustyyppi rakentamispaikalla on karukkokangasta (CIT) tai osittain jopa pelkkää kalliota. Kallioiden painanteissa kasvaa pääasiassa kanervaa, joukossa niukasti metsälauhaa ja puolukkaa, harvalukuisena sianpuolukkaa, metsätyypin ollessa lähinnä karua CT-tyyppiä.

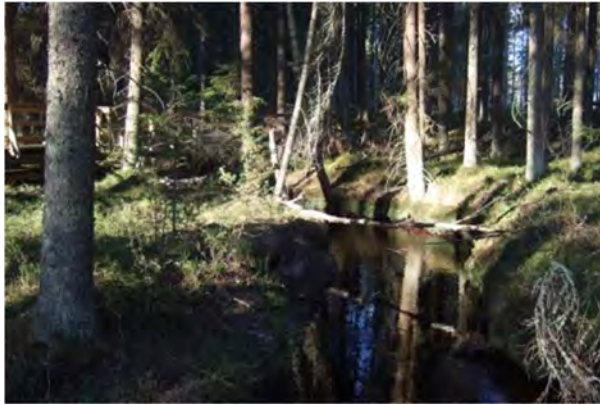
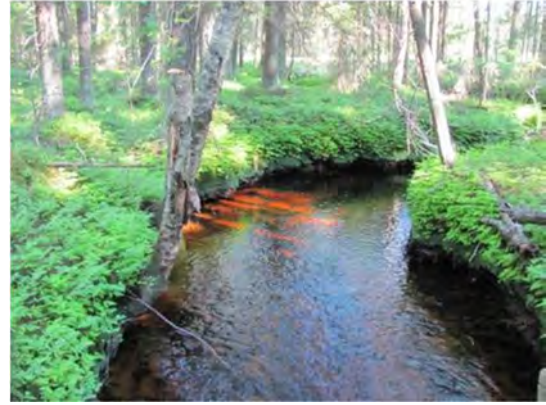
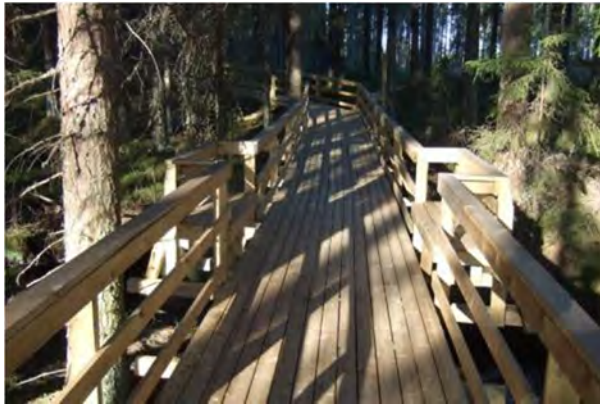
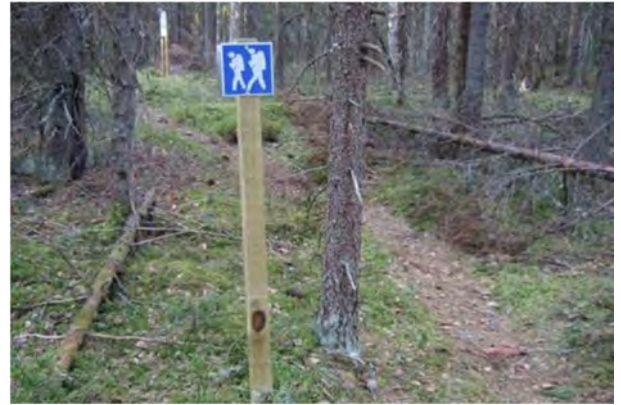
Kuva 2-12. Töniluoman varren metsät ovat vanhoja, vankkarakenteisia MT-kuusikoita. Alue on suojeltu vapaaehtoisesti ympäristötukikohteeksi, jossa on virkistys- ja retkeilykäyttöä palvelevia rakenteita.

Raimo Nummela ovat suojelleet puronvarsikuusikon vapaaehtoisesti metsätalouden ympäristötukikohteeksi. Ympäristötukikohteella on myös luontopolku ja sitä tukevia opasteita ja rakenteita, kuten siltoja ja pitkospuita (ks. kuva alla). Rakenteet kuuluvat laajempaan ulkoilureitti -kokonaisuuteen, jotka on rakennettu Rannikon Metsäkeskuksen kanssa yhteisprojektina.
