**Kuopion Energia Oy**

**Pienydinvoimalahanke**

**Kaukolämpöputkilinjojen vesikasvillisuuskartoitus  
2025**

26.1.2026

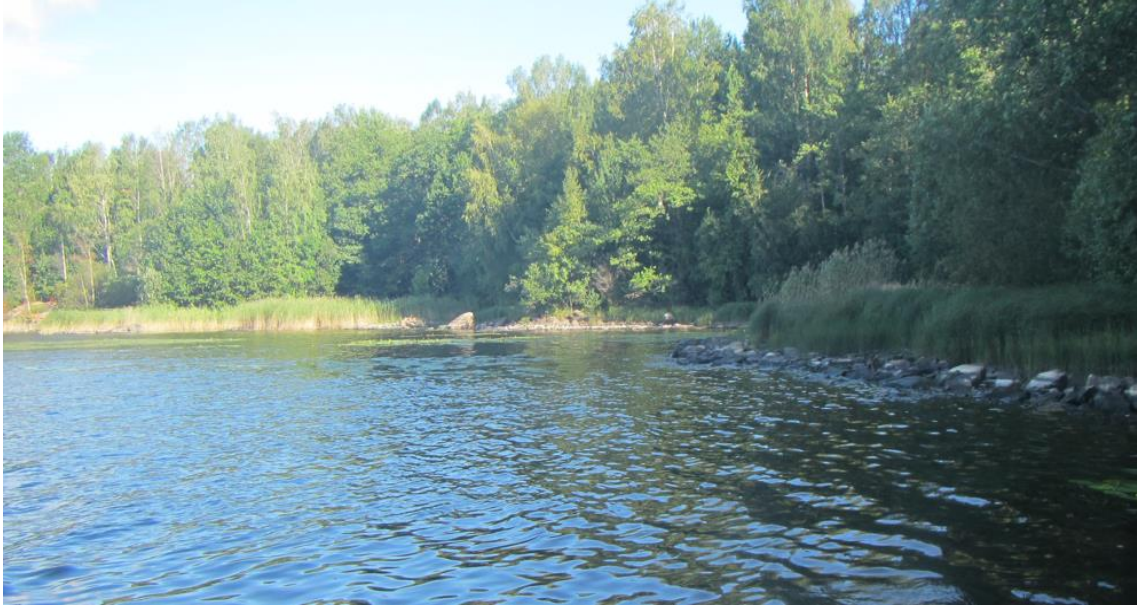
*Kuva 3-2. Yleiskuva selvityskohteesta SS1 Sorsasalon eteläkärjessä pienen lahden itärannalla.*

Selvitysalue sijaitsee Sorsasalonsa eteläkärjessä ja käsittää pienehkön lahdelman (Kuva 3-1, Kuva 3-2), itäpuolisen rannan, länsirannalla oli mökkejä. Kyseinen rantautumisvaihtoehto on jäänyt sittemmin pois varsinaisista YVA-vaihtoehtoista. Ranta oli pääosin lehtomaista metsää. Vesiraja oli kivikkoinen ja louhikkoinen (Kuva 3-3) ja jatkui samanlaisena selvitysalueesta itään (Kuva 3-4). Vesikasvillisuus oli jokseenkin vähäistä ja yksipuolista koostuen pääosin rannan saraikoista ja järvikortteesta sekä kivillä kasvavista vesisammalia, jotka tunnistettiin yleisiksi isonäkingsammaleksi ja saukonsammaleksi. Koska vesi oli matalalla, olivat sammat jäänneet osin kuiville. Paikoin esiintyi laikuittain hienompaa pohjamateriaalia (savi, hietta, hiesu), joissa kasvoi kelluslehtistä ulpukkaa, ulompana rannasta esiintyi myös siimapalpakkoo laikuittain ja myös joitain vesitattaria tavattiin selvitysalueella. Varsinaisia uposlehtisiä tai pohjalehtisiä vesikasveja ei vesisammalten lisäksi juuri löytynyt, lukuun ottamatta muutamaa yksittäistä ärvää.

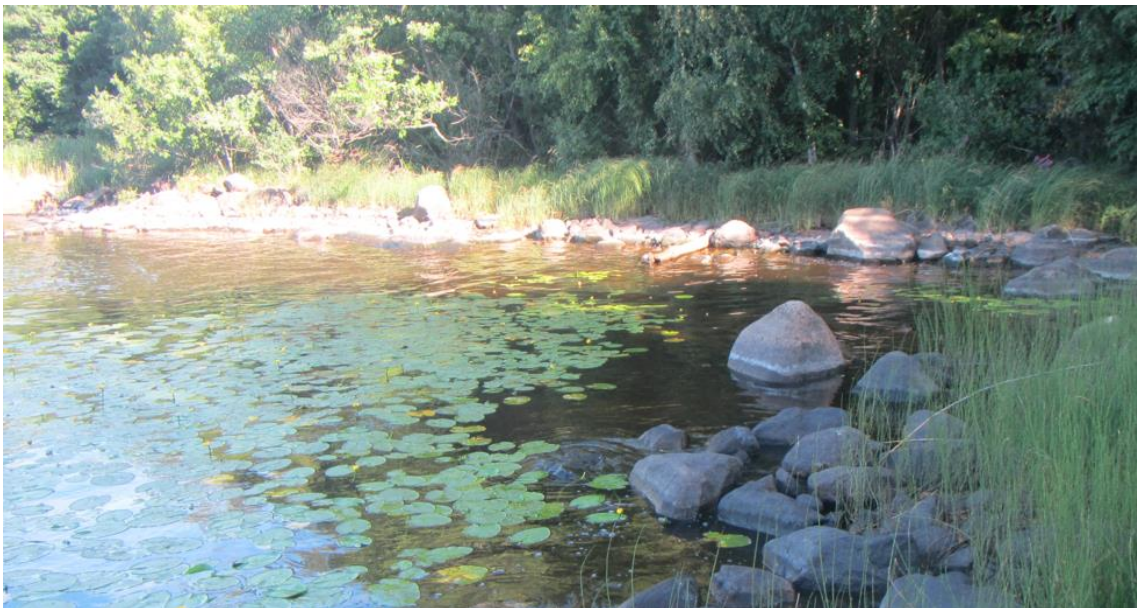
*Kuva 3-3. Kohteen SS1 kivikkorantaa, etualalla korte ja ulpukkakasvustoa.*

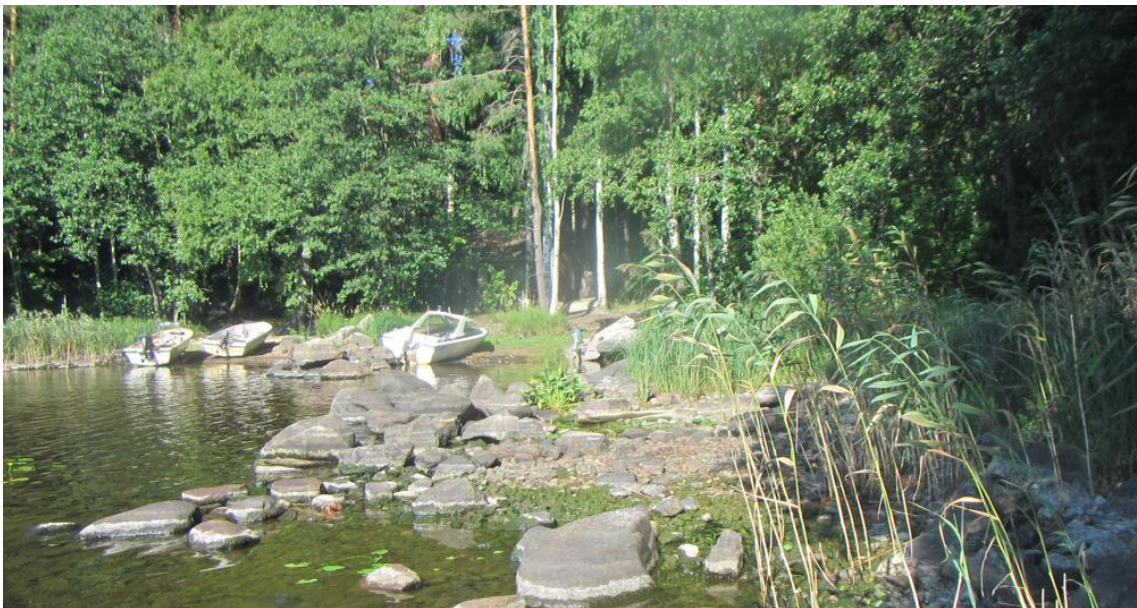
*Kuva 3-5. Sorsasalonsataman SS2 kivikkorantaa sekä hiekkainen venepoukama.*

Selvitysalue sijaitsee Sorsasalonsataman itäpuolella pienessä poukamassa (Kuva 3-1). Myös tämä rantautumisvaihtoehto on jäänyt sittemmin pois varsinaisista YVA-vaihtoehtoista. Selvitysalueen länsilaidalla oli pieni mökki ja veneranta (Kuva 3-5). Rantaa ja pohjaa oli venerannan kohdalta raivattu. Muutoin myös tällä alueella vesiraja oli hyvin kivikkoinen. Syvemmällä ja venerannan kohdalla hiekkainen ja sieltä löytyi yksittäisiä ärviöitä. Rannan kivillä kasvoi runsaasti vesisammalia, jotka olivat osin kuivilla (Kuva 3-6), osin kasvoivat tupsuina vedessä (Kuva 3-7). Aiempien lajien lisäksi löytyi koskikoukkusammal. Rannan kivillä oli runsaasti myös rihmamaista viherlevää ja vedessä näkyi ruskehtavia kokkareita (Kuva 3-8), jotka mahdollisesti lämpimän kesän, pohjan hajotustoiminnan ja rautabakteerien seurausta.

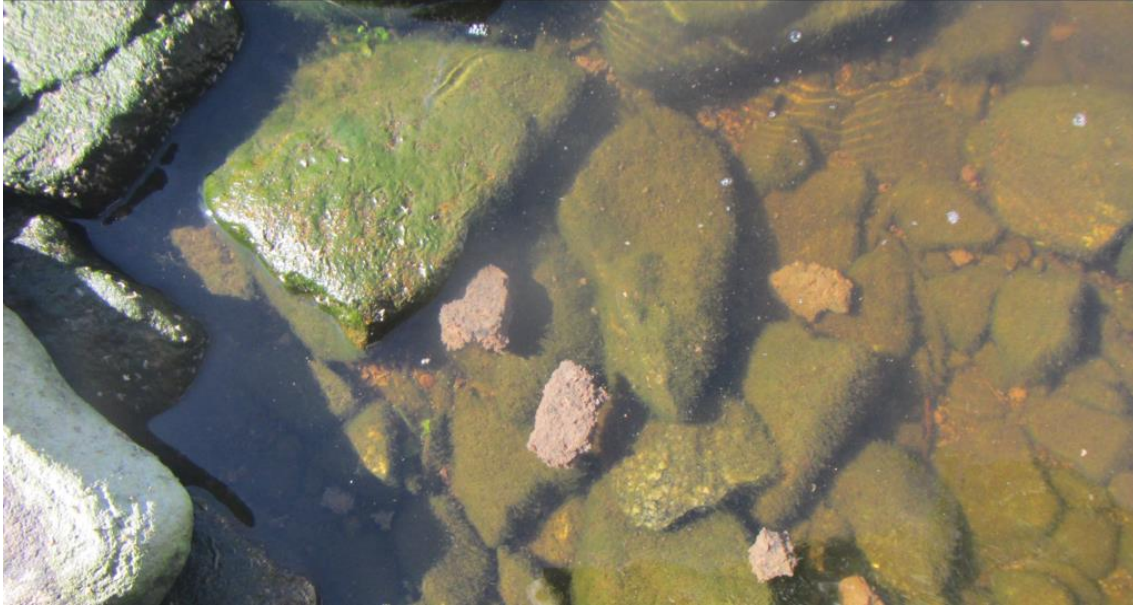
*Kuva 3-8. Alueella SS2 vedessä näkyi ruskeita kokkareita ja kivissä oli runsaasti rihmalevää.*

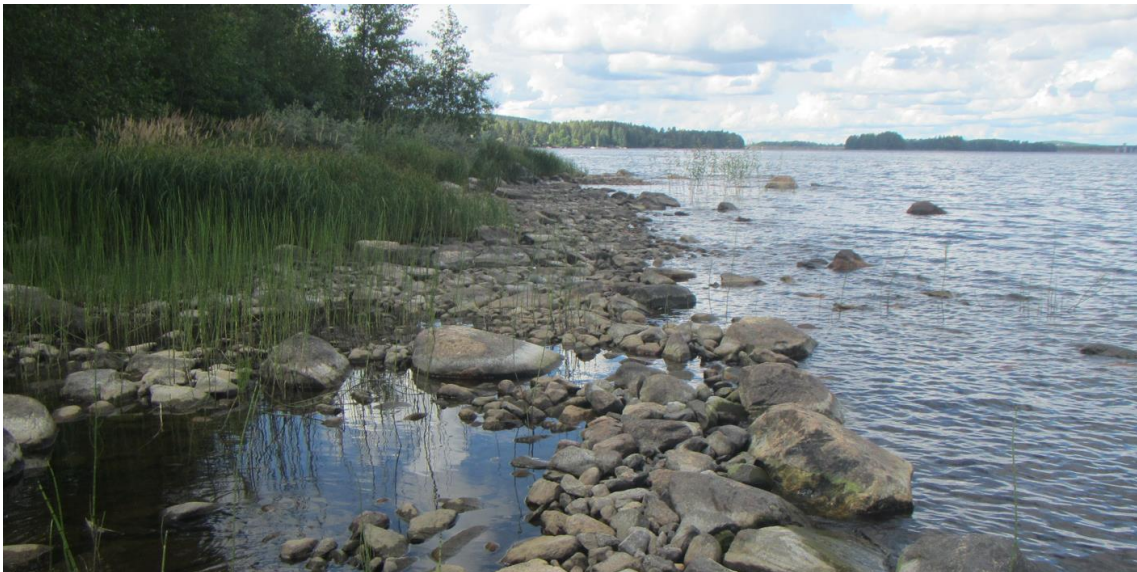
*Kuva 3-11. Kelloniemen selvitysalueen KN matalaa kivikkorantaa.*

Ranta oli kivikkoinen ja loivasti syvenevä (*Kuva 3-11*). Alueella oli hyvin runsaasti ranta- ja vesikasvillisuutta. Niemen ranta on varsin avoin, veden vaihtuvuus hyvä ja vesi oli suhteellisen kirkasta. Pohjanlaatu oli pääosin pientä kivikkoa ja kivien väleissä kasvoi upos- ja pohjalehtisiä sekä vesisammalia. Uposlehtisistä löytyi mm. ruskoärviää, järvisätkintä sekä ahvenvitaa. Pohjalehtisistä löytyi sekä tummaa että vaaleaa lahna-ruohoa (*Kuva 3-12*), hapsiluikkaa, rantaleinikkiä ja mutayrttiä. Pohjalehtiset osin kuivilla. Kelluslehtisiä, ulpukkaa ja kelluskeiholehteä, oli vain vähän. Ilmaversoisista järviruon ja kortteen lisäksi oli mm. järviruokoa, järviluikkaa ja ruokohelpiä. Rantakasveista yleisimmät olivat rantakukka, rantalpi, rentukka ja rantamatara. Lisäksi löytyi keltakurjenmiekkää sekä myös vieraslajeja kuten punakoiso ja tahmavillakko.

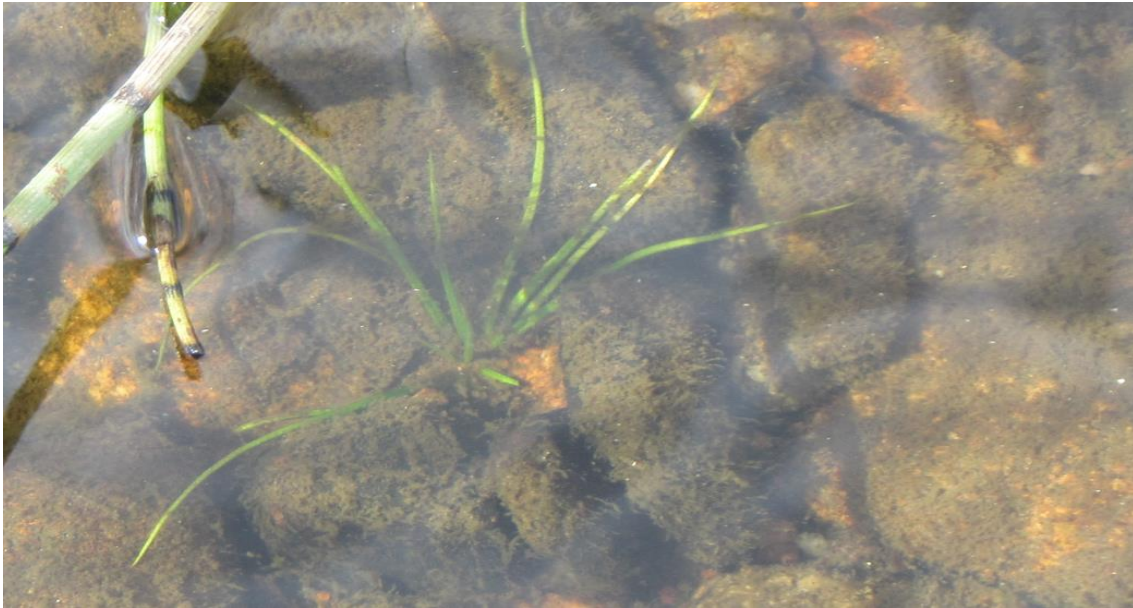
*Kuva 3-12. Kelloniemen rannassa kasvoi runsaasti pohjalehtisiä, kuvassa vaalea lahnaruoho.*

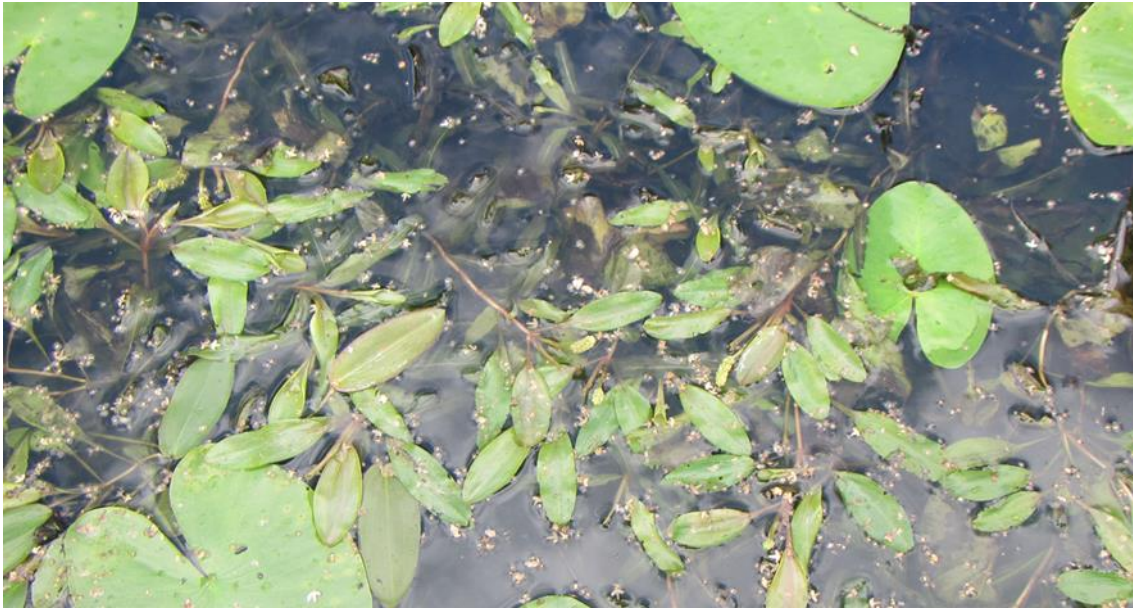
*Kuva 3-16. Likolahden tiheä vesikasvillisuus koostui pääosin kelluslehtisistä kuten ulpukka, heinävita ja uistinvita.*

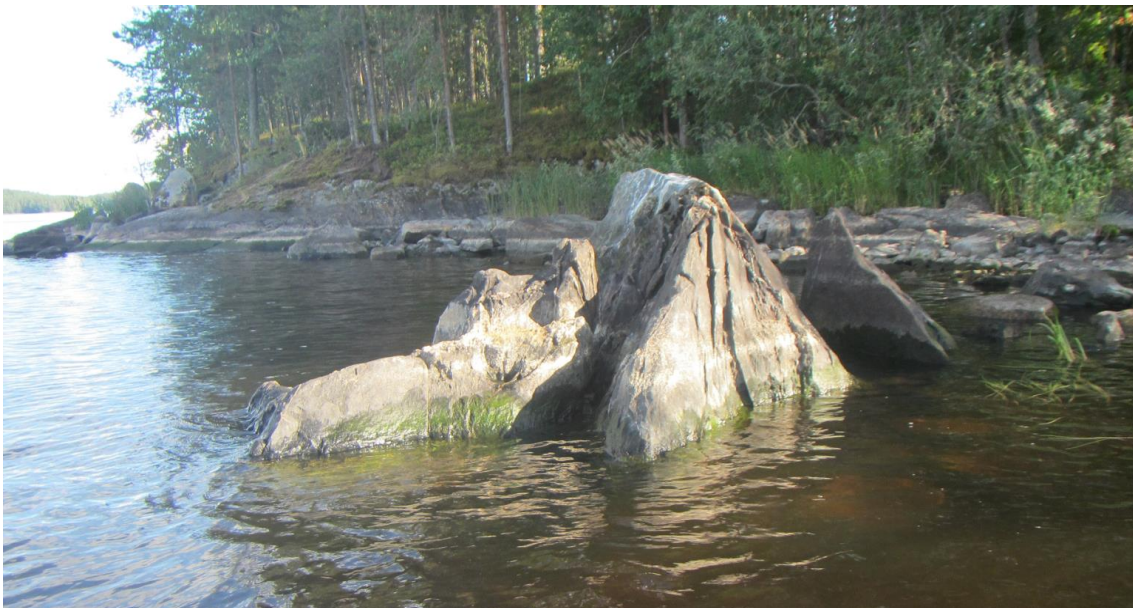
*Kuva 3-20. Honkasaaren kallioista ja kivikkoista rantaa. Vesi oli kartoituksen aikaan matalalla.*

Koska suunniteltu putkilinja olisi kulkenut myös läheltä Honkasaarta (*Kuva 3-17*), tutkittiin myös saaren linjan puoleista rantaa (*Kuva 3-20*). Honkasaaren ranta oli kallioinen ja kivinen ja melko vähäkasvinen. Vesirajan lähellä esiintyi ilmaversoisten rantaluikan ja järviruon lisäksi pohjalehtisinä rantaleinikkiä ja hapsiluikkaa (*Kuva 3-21*). Kiviltä sekä myös syvemältä löytyi myös isonäkinsammalta ja järvinäkinsammalta.

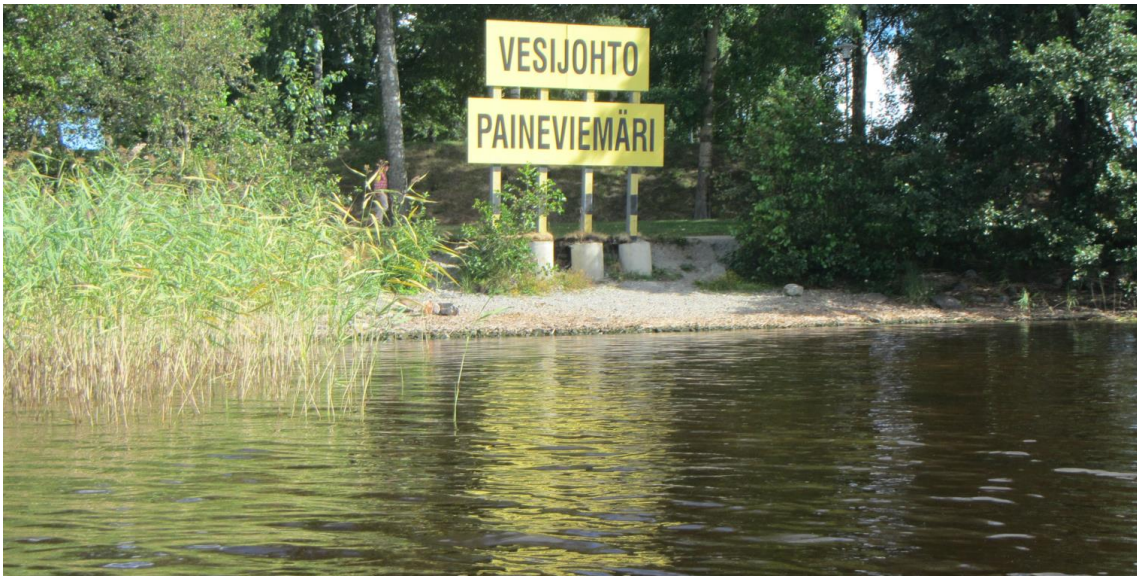
*Kuva 3-27. Väinölänniemen läpi kulkee vesijohto/viemäri.*

Selvitysalue sijaitsi Väinölänniemen molemmin puolin länsi/lounaispuolen sekä koillis/itäpuoleisilla rannoilla (Kuva 3-22). Vesijohto kulkee niemen läpi jo nykyisellään ja sen kohta oli raivattu (Kuva 3-27). Muutoin ranta oli korkean ruovikon peitossa (Kuva 3-26). Ruovikkovyöhyke oli leveydeltään noin 5–15 m. Ulompana vesi mataloituu uudestaan ja niemen eteläpuolella oli ruovikkosaareke. Niemen ja saarekkeen välistä, hieman syvempää aluetta tutkittiin myös haraamalla ja VA-kameralla.

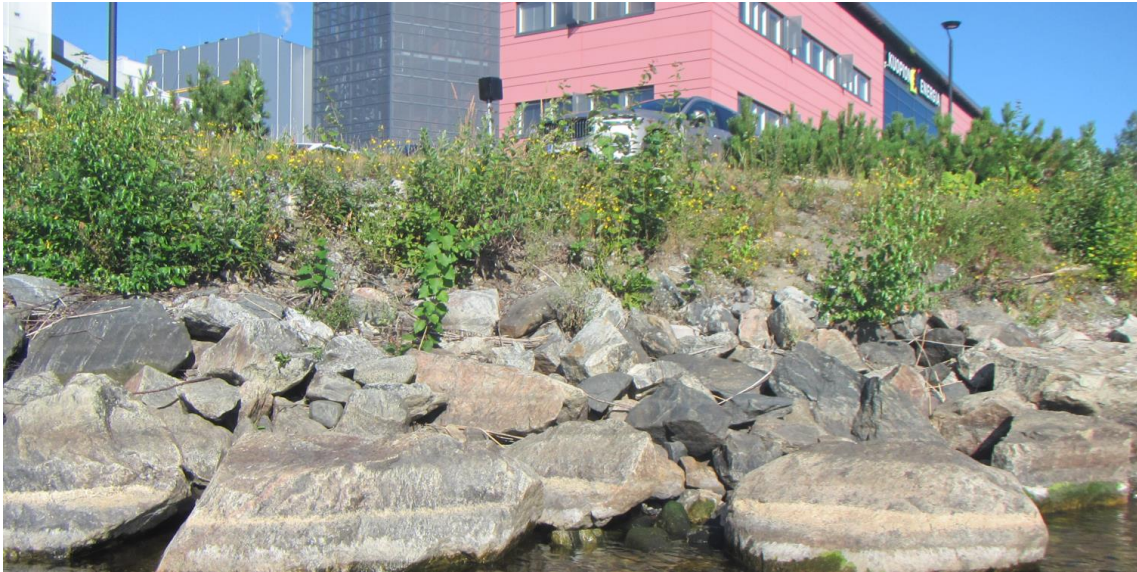
*Kuva 3-32. Louheista pengerrantaa Haapaniemessä.*

Haapaniemen voimalaitoksen ja läheisen pienvenesataman alueella (Kuva 3-22) ranta oli voimakkaasti muutettua ja pääosin louheella pengerrettyä täyttömaa-aluetta (Kuva 3-32 ja Kuva 3-33). Myös pohja oli nopeasti syvenevä ja ruopattu. Varsinaisia vesikasveja ei juuri löytynyt ja rantakasvillisuuskin oli jokseenkin niukkaa.

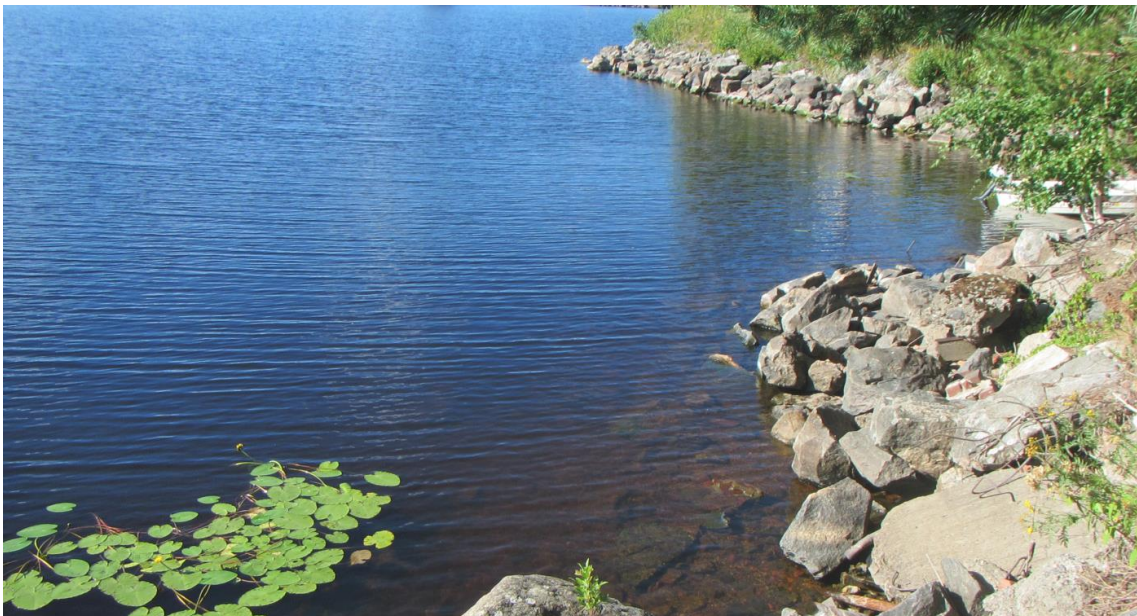
*Kuva 3-33. Haapaniemen rannat olivat kauttaaltaan lousikkoisia ja nopeasti syveneviä.*
